UNIVERSIDAD CATÓLICA LOS ÁNGELES  
CHIMBOTE

“DETERMINACIÓN Y EVALUACIÓN DE LAS PATOLOGÍAS EN EL  
SISTEMA ESTRUCTURAL DE ALBAÑILERÍA CONFINADA DE LAS  
VIVIENDAS COMPRENDIDAS ENTRE LAS CALLES JR. 3 DE OCTUBRE,  
AVENIDA ANCASH, JR. PAITA Y AVENIDA NUEVA DEL POZO, DEL  
PUEBLO JOVEN LA MERCED - PAITA ALTA - PAITA- PIURA MARZO 2017”

**TESIS PARA OPTAR EL TÍTULO DE:**

INGENIERO CIVIL

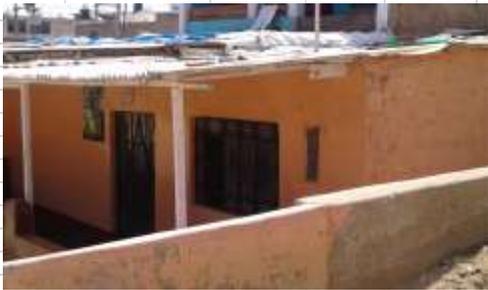
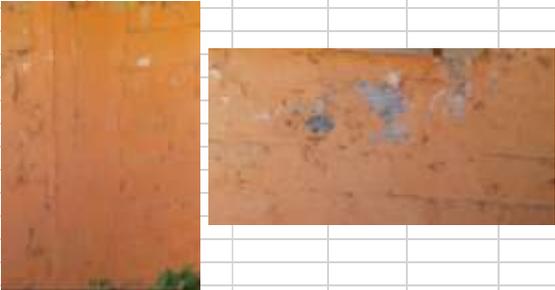
Humedad		Muros	61.39 m²	Humedad	leve	2.30 m²	3.75%	4.300 m²	5.77%	
	Suciedad				Suciedad	leve	0.60 m²	0.98%			1% - 10%
	Corrosion				Eflorescencia	moderado	1.40 m²	2.28%			1% - 5%
	Eflorescencia			Desprendimiento	leve	0.03 m²	0.96%	10% - 50%			
FOTOGRAFIA DE LA UNIDAD DE MUESTRA 5

Columnas	2.60 m²					0.025 m²	0.03%	
			Vigas	5.26 m²					0.00 m²		
			Sobrecimientos	5.26 m²	Humedad	moderado	0.08 m²	1.52%	0.08 m²	0.11%	10.1% - 30%
Resultado Final de la Muestra									4.41 m²	5.91%	
Nivel de severidad de la Muestra									leve-moderado

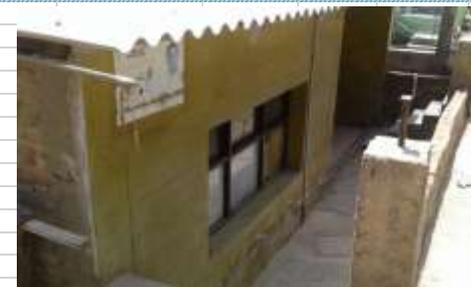
Corrosion											
	Eflorescencia											
FOTOGRAFIA DE LA UNIDAD DE MUESTRA 6

Muros	9.28 m <sup>2</sup>	Desprendimiento	leve	0.20 m <sup>2</sup>	2.16%	3.283 m <sup>2</sup>	24.23%	1% - 15%
	Grieta	severo	0.018 m <sup>2</sup>			0.19%	100%					
	Erosion		0.015 m <sup>2</sup>			0.16%						
	Humedad	moderado	0.90 m <sup>2</sup>			9.70%	10.1% - 30%					
	Eflorescencia	moderado	2.15 m <sup>2</sup>			23.17%	10% - 50%					
Columnas	Grieta	severo	0.012 m <sup>2</sup>	0.62%	0.012 m <sup>2</sup>	0.09%	100%					
Vigas												
Sobrecimientos												
	Humedad	moderado	0.30 m <sup>2</sup>	25.86%	0.80 m <sup>2</sup>	5.90%	10.1% - 30%					
	Eflorescencia	moderado	0.50 m <sup>2</sup>	43.10%			10% - 50%					
Resultado Final de la Muestra												
Nivel de severidad de la Muestra: moderado-severo

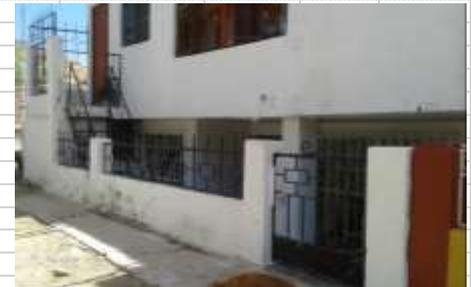
Nivel de severidad de la Muestra						leve-moderado				
FOTOGRAFIA DE LA UNIDAD DE MUESTRA 8

Eflorescencia									
UNIDAD DE MUESTRA 8										
Elemento	Area	Patologias	Nivel de Severidad	Area Afectada m²	%	Area Afectada Total m²	%	Porcentaje de severidad		
Muros	41.09 m²	Fisura	moderado	0.0015 m²	0.00%	2.510 m²	4.92%	5% - 15%		
		Grieta	moderado	0.01 m²	0.02%			50%		
		Humedad	moderado	1.20 m²	2.92%			10.1% - 30%		
		Suciedad	leve	0.30 m²	0.73%			1% - 5%		
		Eflorescencia	moderado	1.00 m²	2.43%			10% - 50%		
Columnas	3.90 m²	Desprendimiento	leve	0.05 m²	1.28%	0.100 m²	0.20%	1% - 15%		
		Humedad	moderado	0.05 m²	1.28%			10.1% - 30%		
Vigas	2.99 m²	Desprendimiento	leve	0.015 m²	0.50%	0.13 m²	0.25%	1% - 15%		
		Grieta	moderado	0.006 m²	0.21%			50%		
		Humedad	leve	0.11 m²	3.61%			1% - 10%		
Sobrecimientos	2.99 m²	Erosion	leve	0.18 m²	6.01%	1.18 m²	2.31%	5% - 20%		
		Humedad	moderado	0.50 m²	16.70%			10.1% - 30%		
		Eflorescencia	leve	0.50 m²	16.70%			5% - 10%		
Resultado Final de la Muestra						3.92 m²	7.69%

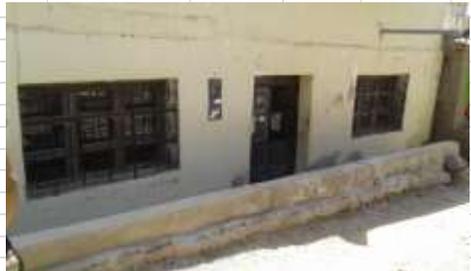
Humedad			Muros	7.10 m²	Fisura	moderado	0.0008 m²	0.01%	2.361 m²	18.43%	5% - 15%	
	Suciedad					Humedad	moderado	1.00 m²	14.09%			10.1% - 30%	
	Corrosion	Eflorescencia	leve			1.36 m²	19.16%	5% - 10%					
QUIMICAS	Eflorescencia

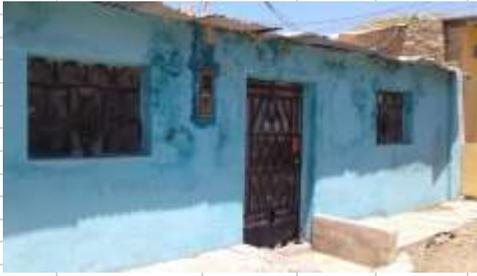
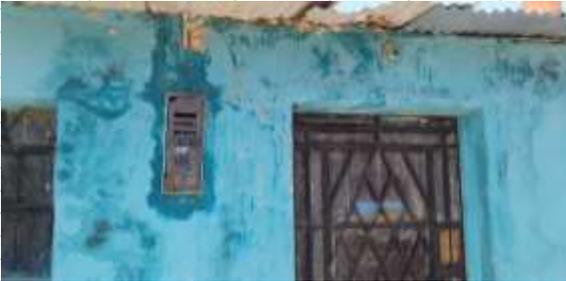
FOTOGRAFIA DE LA UNIDAD DE MUESTRA 11

Elemento	Area	Patologias	Nivel de Severidad	Area Afectada		Area Afectada Total		Porcentaje de severidad		
				m <sup>2</sup>	%	m <sup>2</sup>	%			
Muros	9.51 m <sup>2</sup>	Fisura	moderado	0.002 m <sup>2</sup>	0.02%	2.210 m <sup>2</sup>	16.74%	5% - 15%		
		Grieta	moderado	0.01 m <sup>2</sup>	0.08%			50%		
		Humedad	severo	1.20 m <sup>2</sup>	12.62%			>30%		
		Eflorescencia	leve	1.00 m <sup>2</sup>	10.51%			5% - 10%		
Columnas	1.30 m <sup>2</sup>	Fisura	moderado	0.00 m <sup>2</sup>	0.08%	0.585 m <sup>2</sup>	4.43%	5% - 15%		
		Grieta	moderado	0.01 m <sup>2</sup>	0.69%			50%		
		Humedad	moderado	0.08 m <sup>2</sup>	5.77%			10.1% - 30%		
		Eflorescencia	leve	0.50 m <sup>2</sup>	38.46%			5% - 10%		
Vigas	1.19 m <sup>2</sup>	Grieta	severo	0.04 m <sup>2</sup>	3.35%	0.12 m <sup>2</sup>	0.91%	100%		
		Humedad	severo	0.02 m <sup>2</sup>	1.68%			>30%

Eflorescencia	moderado	0.06 m <sup>2</sup>	5.03%			10% - 50%		
Sobrecimientos	1.19 m <sup>2</sup>	Humedad	leve	0.20 m <sup>2</sup>	16.75%	0.20 m <sup>2</sup>	1.52%	1% - 10%		
Resultado Final de la Muestra						3.12 m <sup>2</sup>	23.60%			
Nivel de severidad de la Muestra						leve-moderado-severo

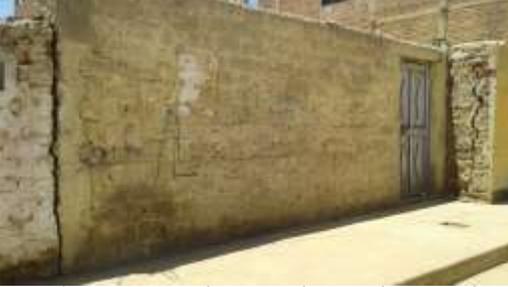
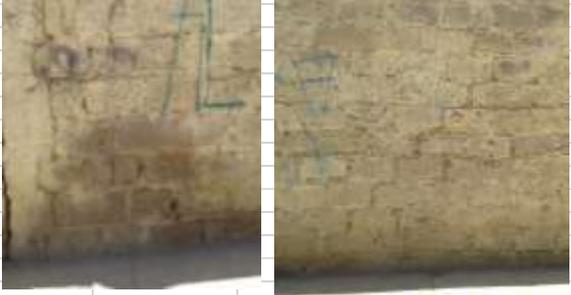
Tabla 18: Ficha de evaluación de la UM - 12

Eflorescencia									
UNIDAD DE MUESTRA 12										
Elemento	Area	Patologias	Nivel de Severidad	Area Afectada m²	%	Area Afectada Total m²	%	Porcentaje de severdad		
Muros	7.68 m²	Grieta	severo	0.024 m²	0.31%	2.624 m²	24.71%	100%		
		Humedad	moderado	0.20 m²	2.60%			10.1% - 30%		
		Suciedad	moderado	2.00 m²	26.04%			5.1% - 25%		
		Eflorescencia	leve	0.40 m²	5.21%			5% - 10%		
Columnas	1.30 m²	Grieta	moderado	0.01 m²	0.46%	0.206 m²	1.94%	50%		
		Suciedad	leve	0.20 m²	15.38%			1% - 5%		
Vigas	0.82 m²					0.00 m²				
Sobrecimientos	0.82 m²	Humedad	moderado	0.60 m²	73.17%	0.60 m²	5.65%	10.1% - 30%		
Resultado Final de la Muestra						3.43 m²	32.30%			
Nivel de severidad de la Muestra						leve-moderado-severo				
FOTOGRAFIA DE LA UNIDAD DE MUESTRA 12

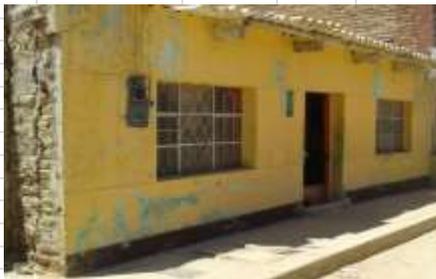
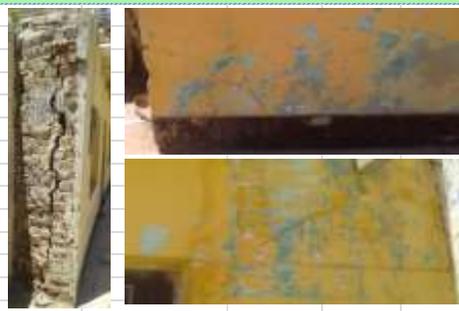
Tabla 19: Ficha de evaluación de la UM - 13

ELEMENTO		Area	Patologias	Nivel de Severidad	Area Afectada		Area Afectada Total		Porcentaje de severidad		
					m <sup>2</sup>	%	m <sup>2</sup>	%			
Muros	9.97 m <sup>2</sup>	Desprendimiento	leve	0.09 m <sup>2</sup>	0.90%	2.334 m <sup>2</sup>	18.70%	1% - 15%			
		Grieta	severo	0.24 m <sup>2</sup>	2.41%			100%			
		Humedad	moderado	1.24 m <sup>2</sup>	12.43%			10.1% - 30%			
		Suciedad	leve	0.20 m <sup>2</sup>	2.01%			1% - 5%			
		Eflorescencia	leve	0.56 m <sup>2</sup>	5.65%			5% - 10%			
Columnas	1.30 m <sup>2</sup>	Humedad	leve	0.09 m <sup>2</sup>	6.54%	0.085 m <sup>2</sup>	0.68%	1% - 10%			
Vigas	0.00 m <sup>2</sup>										
Sobrecimientos	1.21 m <sup>2</sup>	Humedad	leve	0.10 m <sup>2</sup>	8.29%	0.10 m <sup>2</sup>	0.80%	1% - 10%			
Resultado Final de la Muestra							2.52 m <sup>2</sup>	20.18%

Nivel de severidad de la Muestra							severo

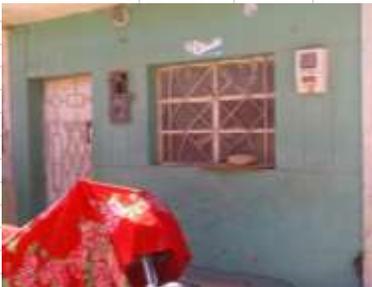
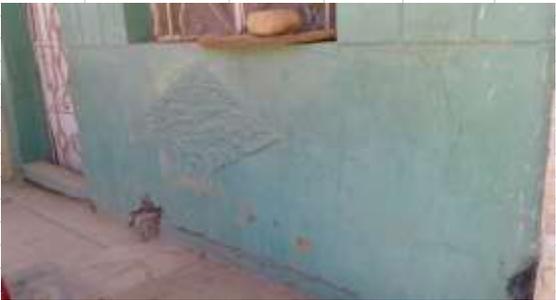
Tabla 20: Ficha de evaluación de la UM - 14

Elemento	Area	Patologias	Nivel de Severidad	Area Afectada m <sup>2</sup>	%	Area Afectada Total m <sup>2</sup>	%	Porcentaje de severidad	
	Humedad		Muros	4.71 m <sup>2</sup>	Fisura	moderado	0.001 m <sup>2</sup>	0.02%	0.208 m <sup>2</sup>	2.80%	5% - 15%	
	Suciedad				Grieta	moderado	0.01 m <sup>2</sup>	0.15%			50%	
QUIMICAS	Corrosion	Humedad	leve		0.20 m <sup>2</sup>	4.25%	1% - 10%					
	Eflorescencia											
FOTOGRAFIA DE LA UNIDAD DE MUESTRA 14

Columnas	1.30 m <sup>2</sup>					0.000 m <sup>2</sup>			
			Vigas	0.72 m <sup>2</sup>						0.00 m <sup>2</sup>		
			Sobrecimientos	0.72 m <sup>2</sup>	Desprendimiento	severo	0.40 m <sup>2</sup>	55.87%	0.62 m <sup>2</sup>	8.33%	>35% - 70%

Erosion	moderado	0.20 m <sup>2</sup>	27.93%	20% - 50%				
				Humedad	leve	0.02 m <sup>2</sup>	2.79%	1% - 10%				
Resultado Final de la Muestra								0.83 m <sup>2</sup>	11.13%			
Nivel de severidad de la Muestra								leve-moderado

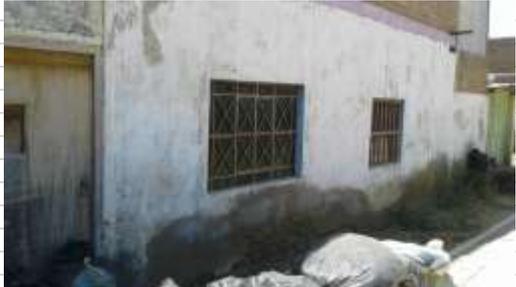
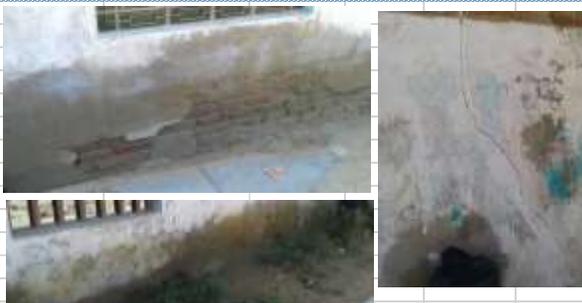
Tabla 21: Ficha de evaluación de la UM - 15

Humedad		Muros	54.66 m <sup>2</sup>	Desprendimiento	leve	m <sup>2</sup>	%	m <sup>2</sup>	%	
QUIMICAS	Suciedad		Columnas	3.90 m <sup>2</sup>	Grieta	severo	1.60 m <sup>2</sup>	2.93%	7.227 m <sup>2</sup>	10.31%	1% - 15%
	Corrosion		Vigas	5.75 m <sup>2</sup>	Erosion	moderado	0.02 m <sup>2</sup>	0.04%			100%
	Eflorescencia	Sobrecimientos	5.75 m <sup>2</sup>	Humedad	severo	0.11 m <sup>2</sup>	0.19%			20% - 50%	
FOTOGRAFIA DE LA UNIDAD DE MUESTRA 15

Resultado Final de la Muestra							9.75 m <sup>2</sup>		13.92%		
Nivel de severidad de la Muestra							moderado-severo

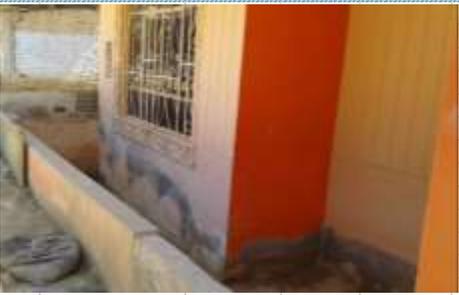
Tabla 22: Ficha de evaluación de la UM - 16

Muros	5.12 m <sup>2</sup>	Desprendimiento	leve	0.70 m <sup>2</sup>	13.67%	2.788 m <sup>2</sup>	31.72%	1% - 15%
						Humedad	moderado	0.45 m <sup>2</sup>	8.75%			10.1% - 30%
						Eflorescencia	moderado	1.64 m <sup>2</sup>	32.03%			10% - 50%
				Columnas	1.95 m <sup>2</sup>	Humedad	leve	0.12 m <sup>2</sup>	6.15%	0.260 m <sup>2</sup>	2.96%	1% - 10%
						Eflorescencia	leve	0.14 m <sup>2</sup>	7.18%			5% - 10%
				Vigas	0.86 m <sup>2</sup>					0.00 m <sup>2</sup>		
				Sobrecimientos	0.86 m <sup>2</sup>	Humedad	moderado	0.52 m <sup>2</sup>	60.47%	0.52 m <sup>2</sup>	5.92%	10.1% - 30%
FOTOS DE PATOLOGIAS

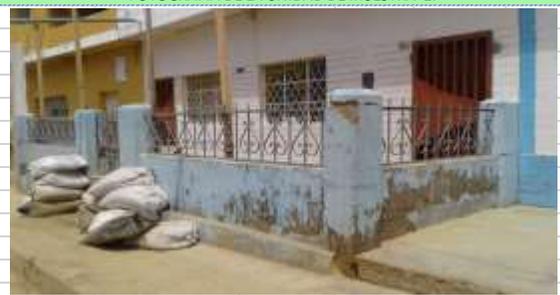
Tabla 23: Ficha de evaluación de la UM - 17

Erosion	Muros	20.66 m <sup>2</sup>	Desprendimiento	leve	3.15 m <sup>2</sup>	15.25%	5.860 m <sup>2</sup>	21.80%	1% - 15%
	Humedad			Fisura	moderado	0.00 m <sup>2</sup>	0.00%			5% - 15%
	Suciedad			Grieta	severo	0.02 m <sup>2</sup>	0.09%			100%
	Corrosion			Erosion	moderado	1.24 m <sup>2</sup>	6.00%			20% - 50%
	Eflorescencia			Humedad	moderado	0.95 m <sup>2</sup>	4.60%			10.1% - 30%
FOTOGRAFIA DE LA UNIDAD DE MUESTRA 17

Columnas	2.60 m <sup>2</sup>	Eflorescencia	moderado	0.50 m <sup>2</sup>	2.42%	1.414 m <sup>2</sup>	5.26%	10% - 50%
				Desprendimiento	leve	0.42 m <sup>2</sup>	16.15%			1% - 15%
				Fisura	moderado	0.00 m <sup>2</sup>	0.04%			5% - 15%
				Grieta	severo	0.02 m <sup>2</sup>	0.65%			100%
				Erosion	leve	0.02 m <sup>2</sup>	0.62%			5% - 20%
		Humedad	moderado	0.54 m <sup>2</sup>	20.77%	10.1% - 30%				
		Vigas	1.81 m <sup>2</sup>	Eflorescencia	moderado	0.42 m <sup>2</sup>	16.15%	0.00 m <sup>2</sup>		10% - 50%

Sobrecimientos	1.81 m <sup>2</sup>					0.74 m <sup>2</sup>	2.75%	
				Humedad	moderado	0.24 m <sup>2</sup>	13.23%			10.1% - 30%
				Eflorescencia	leve	0.5	27.56%			5% - 10%
Resultado Final de la Muestra							8.01 m <sup>2</sup>	29.81%		
Nivel de severidad de la Muestra							leve-moderado-severo

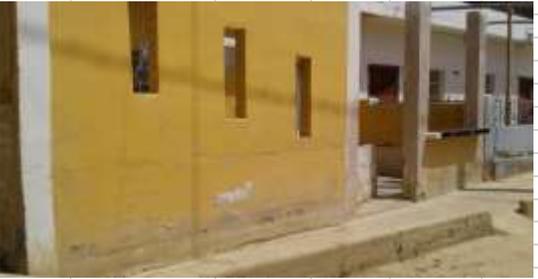
Tabla 24: Ficha de evaluación de la UM - 18

Muros	24.93 m <sup>2</sup>	Desprendimiento	leve	0.01 m <sup>2</sup>	0.05%	0.512 m <sup>2</sup>	1.61%	1% - 15%
	Humedad	leve	0.10 m <sup>2</sup>			0.40%	1% - 10%					
	Eflorescencia	leve	0.40 m <sup>2</sup>			1.60%						
	Desprendimiento	leve	0.02 m <sup>2</sup>	0.51%	1.060 m <sup>2</sup>	3.33%	1% - 10%					
	Humedad	leve	0.40 m <sup>2</sup>	10.26%				5% - 10%				
	Eflorescencia	leve	0.64 m <sup>2</sup>	16.41%

1.50 m <sup>2</sup>	0.00 m <sup>2</sup>						
					1.50 m <sup>2</sup>	0.52 m <sup>2</sup>	1.63%	1% - 10%				
FOTOS DE PATOLOGIAS

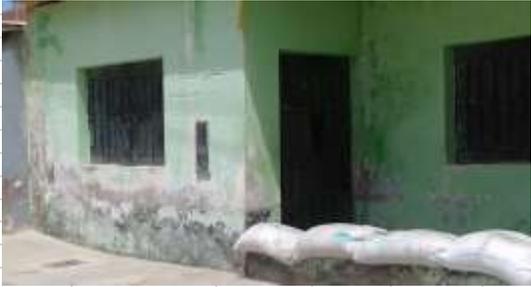
Tabla 25: Ficha de evaluación de la UM - 19

Elemento	Area	Patologias	Nivel de Severidad	Area Afectada		Area Afectada Total		Porcentaje de severidad							
	Humedad		Muros	16.00 m <sup>2</sup>	Desprendimiento	leve	0.80 m <sup>2</sup>	5.00%	3.808 m <sup>2</sup>	17.73%	1% - 15%							
Suciedad	Grieta	moderado	0.01 m <sup>2</sup>	0.05%	50%													
QUIMICAS	Corrosion	Humedad	moderado	1.40 m <sup>2</sup>	8.75%	10.1% - 30%												
	Eflorescencia	Eflorescencia	leve	1.60 m <sup>2</sup>	10.00%	5% - 10%												
FOTOGRAFIA DE LA UNIDAD DE MUESTRA 19			Columnas	1.95 m <sup>2</sup>	Humedad	moderado	0.75 m <sup>2</sup>	38.46%	1.395 m <sup>2</sup>	6.49%	10.1% - 30%

FOTOS DE PATOLOGIAS												Vigas	1.76 m <sup>2</sup>	Eflorescencia	leve	0.65 m <sup>2</sup>	33.08%	5% - 10%
Resultado Final de la Muestra									5.82 m <sup>2</sup>	27.11%								
Nivel de severidad de la Muestra									leve - moderado

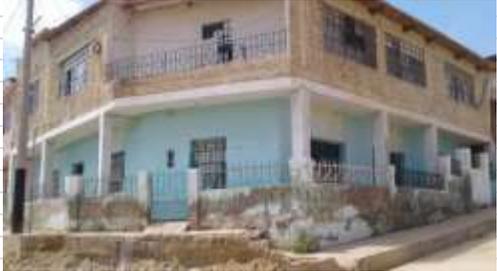
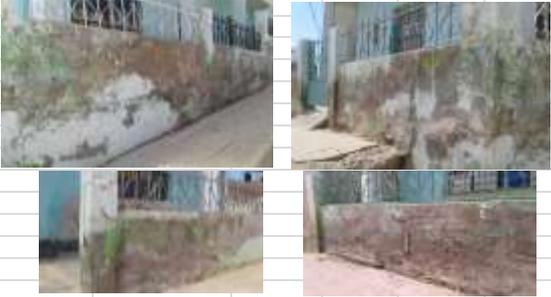
Eflorescencia									
FOTOGRAFIA DE LA UNIDAD DE MUESTRA 25

Elemento	Area	Patologias	Nivel de Severidad	Area Afectada m <sup>2</sup>	%	Area Afectada Total m <sup>2</sup>	%	Porcentaje de severidad		
Muros	65.14 m <sup>2</sup>	Desprendimiento	leve	0.58 m <sup>2</sup>	0.89%	19.647 m <sup>2</sup>	22.10%	1% - 15%		
		Fisura	severo	0.01 m <sup>2</sup>	0.01%			15% - 30%		
		Grieta	severo	0.06 m <sup>2</sup>	0.10%			100%		
		Erosion	moderado	0.25 m <sup>2</sup>	0.38%			20% - 50%		
		Humedad	severo	9.85 m <sup>2</sup>	15.12%			>30%		
		Suciedad	moderado	0.24 m <sup>2</sup>	0.37%			5.1% - 25%		
		Eflorescencia	severo	8.66 m <sup>2</sup>	13.29%			>50%		
Columnas	12.35 m <sup>2</sup>	Fisura	moderado	0.00 m <sup>2</sup>	0.01%	1.766 m <sup>2</sup>	1.99%	5% - 15%		
		Grieta	severo	0.02 m <sup>2</sup>	0.20%			100%		
		Humedad	severo	0.25 m <sup>2</sup>	2.02%			>30%

Suciedad	moderado	0.05 m <sup>2</sup>	0.40%			5.1% - 25%		
		Eflorescencia	severo	1.44 m <sup>2</sup>	11.66%			>50%		
Vigas	5.70 m <sup>2</sup>	Fisura	severo	0.00 m <sup>2</sup>	0.05%	0.10 m <sup>2</sup>	0.12%	15% - 30%		
		Suciedad	moderado	0.10 m <sup>2</sup>	1.75%			5.1% - 25%		
Sobrecimientos	5.70 m <sup>2</sup>	Humedad	severo	1.53 m <sup>2</sup>	26.84%	2.75 m <sup>2</sup>	3.09%	>30%		
		Eflorescencia	moderado	1.22 m <sup>2</sup>	21.40%			10% - 50%		
Resultado Final de la Muestra						24.27 m <sup>2</sup>	27.30%			
Nivel de severidad de la Muestra						moderado-severo

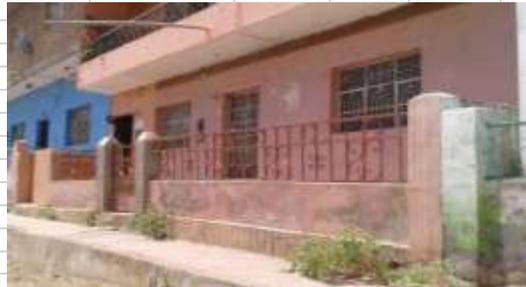
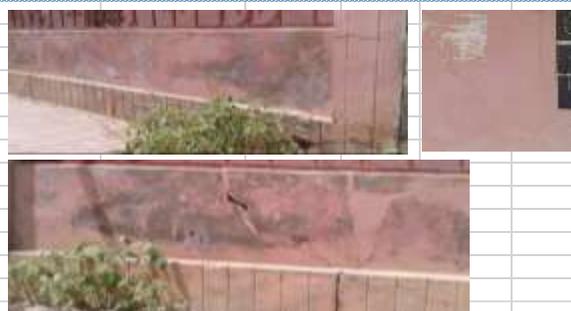
Nivel de Severidad								
			leve	(1)	moderado	(2)	severo	(3)			
MECANICAS			UNIDAD DE MUESTRA 26								
			Elemento	Area	Patologias	Nivel de Severidad	Area Afectada m²	%	Area Afectada Total m²	%	Porcentaje de severidad
		Muros	21.02 m²	Grieta	moderado	0.01 m²	0.04%	2.809 m²	9.71%	50%	
				Humedad	moderado	1.25 m²	5.95%			10.1% - 30%	
				Eflorescencia	leve	1.55 m²	7.38%			5% - 10%	
		Columnas	3.90 m²	Grieta	severo	0.02 m²	0.55%	0.632 m²	2.18%	100%	
				Humedad	leve	0.33 m²	8.33%			1% - 10%	
				Eflorescencia	leve	0.29 m²	7.31%			5% - 10%	
		Vigas	2.01 m²					0.00 m²			
		Sobrecimientos	2.01 m²	Humedad	moderado	0.62 m²	30.85%	0.62 m²	2.14%	10.1% - 30%	
FOTOGRAFIA DE LA UNIDAD DE MUESTRA 26

Resultado Final de la Muestra						4.06 m²	14.03%

Nivel de severidad de la Muestra						leve-moderado-severo

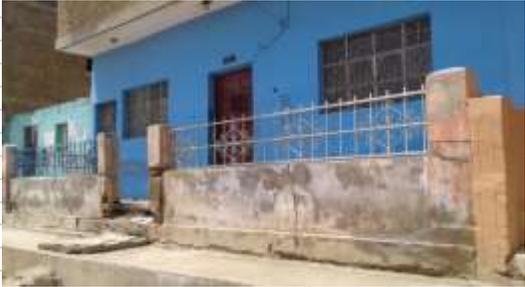
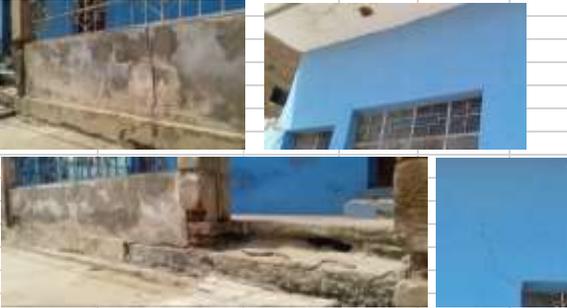
Nivel de Severidad									
MECANICAS	Desprendimiento		leve	(1)	moderado	(2)	severo	(3)				
	Fisura		UNIDAD DE MUESTRA 27									
	Grieta											
FISICAS	Erosion		Elemento	Area	Patologias	Nivel de Severidad	Area Afectada	Area Afectada Total	Porcentaje de severidad			
	Humedad		Muros	14.83 m <sup>2</sup>	Desprendimiento	leve	1.26 m <sup>2</sup>	8.50%	9.983 m <sup>2</sup>	45.52%	1% - 15%	
	Suciedad				Fisura	severo	0.003 m <sup>2</sup>	0.02%			15% - 30%	
QUIMICAS	Corrosion				Grieta	severo	0.01 m <sup>2</sup>	0.07%			100%	
	Eflorescencia				Erosion	leve	0.02 m <sup>2</sup>	0.13%			5% - 20%	
FOTOGRAFIA DE LA UNIDAD DE MUESTRA 27						Humedad	severo	4.37 m <sup>2</sup>			29.43%	>30%

Suciedad	leve	0.50 m <sup>2</sup>			3.37%	1% - 5%
						Eflorescencia	moderado	3.83 m <sup>2</sup>			25.79%	10% - 50%

Columnas	3.90 m <sup>2</sup>	Desprendimiento	leve	0.15 m <sup>2</sup>	3.85%	1% - 15%			
					Fisura	severo	0.01 m <sup>2</sup>	0.26%	15% - 30%			
Grieta	severo	0.02 m <sup>2</sup>			0.51%	100%						
	Erosion	moderado	0.12 m <sup>2</sup>	3.08%	20% - 50%							
	Suciedad	leve	0.05 m <sup>2</sup>	1.28%	1% - 5%							
	Eflorescencia	severo	0.22 m <sup>2</sup>	5.64%	>50%							
FOTOS DE PATOLOGIAS			Vigas	1.60 m <sup>2</sup>	Grieta	severo	0.01 m <sup>2</sup>	0.75%	100%

Sobrecimientos	1.60 m <sup>2</sup>	Desprendimiento	moderado	0.45 m <sup>2</sup>	28.13%	>15% - 35%	
			Erosion	moderado			0.18 m <sup>2</sup>	11.25%	20% - 50%			
			Humedad	severo			0.35 m <sup>2</sup>	21.88%	>30%			
			Eflorescencia	severo			0.50 m <sup>2</sup>	31.25%	>50%			
Resultado Final de la Muestra								12.05 m <sup>2</sup>	54.92%			
Nivel de severidad de la Muestra								leve-moderado-severo

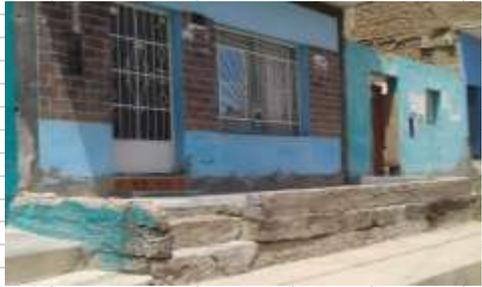
leve	(1)	moderado	(2)	severo	(3)		
MECANICAS	Desprendimiento			UNIDAD DE MUESTRA 28							
	Fisura										
FISICAS	Grieta

Muros	9.52 m²	Desprendimiento	leve	1.20 m²	12.61%	3.027 m²
	Erosion	Fisura	moderado				0.00 m²	0.02%	5% - 15%		
	Humedad	Humedad	leve				1.10 m²	11.55%	1% - 10%		
QUIMICAS	Suciedad

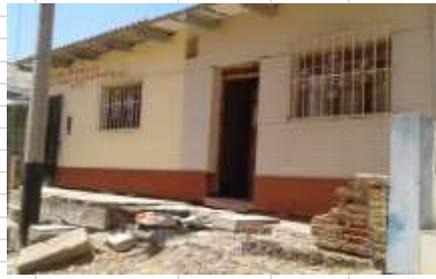
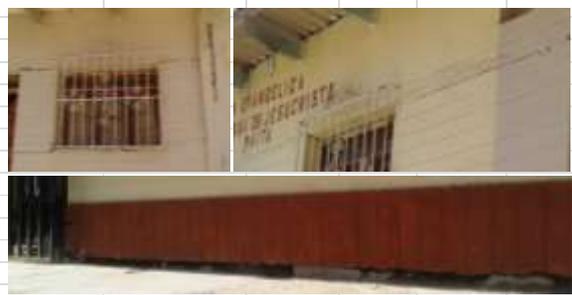
Eflorescencia										
UNIDAD DE MUESTRA 30											
Elemento	Area	Patologias	Nivel de Severidad	Area Afectada		Area Afectada Total		Porcentaje de severdad			
Muros	17.82 m <sup>2</sup>	Fisura	moderado	0.002 m <sup>2</sup>	0.008%	0.023 m <sup>2</sup>	0.10%	5% - 15%			
		Grieta	severo	0.02 m <sup>2</sup>	0.12%			100%			
Columnas	1.95 m <sup>2</sup>					0.000 m <sup>2</sup>					
Vigas	0.00 m <sup>2</sup>					0.00 m <sup>2</sup>					
Sobrecimientos	1.95 m <sup>2</sup>	Erosion	moderado	0.40 m <sup>2</sup>	20.49%	0.40 m <sup>2</sup>	1.84%	20% - 50%			
Resultado Final de la Muestra						0.42 m <sup>2</sup>	1.95%				
Nivel de severidad de la Muestra						severo					
FOTOGRAFIA DE LA UNIDAD DE MUESTRA 30

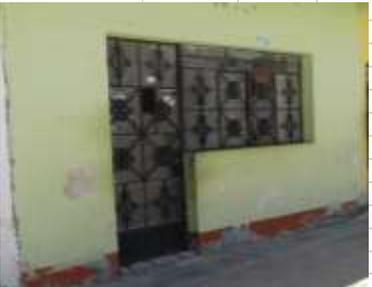
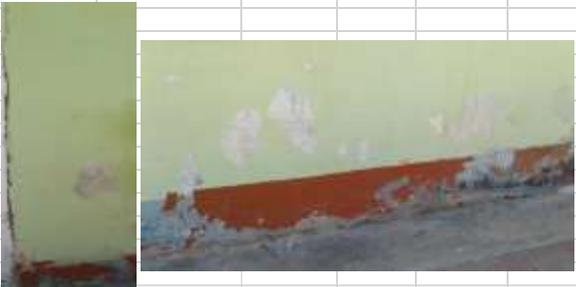
Nivel de Severidad								
MECANICAS	Desprendimiento		leve	(1)	moderado	(2)	severo	(3)			
	Fisura		UNIDAD DE MUESTRA 31								
	Grieta										
FISICAS	Erosion

Elemento	Area	Patologias	Nivel de Severidad	Area Afectada m <sup>2</sup>	%	Area Afectada Total m <sup>2</sup>	%	Porcentaje de severdad
	Humedad		Muros	5.35 m <sup>2</sup>	Desprendimiento	leve	0.10 m <sup>2</sup>	1.87%	2.558 m <sup>2</sup>	31.01%	1% - 15%
	Suciedad				Fisura	moderado	0.00 m <sup>2</sup>	0.02%			5% - 15%
	Corrosion				Grieta	moderado	0.01 m <sup>2</sup>	0.13%			50%
	Eflorescencia	Humedad			leve	1.35 m <sup>2</sup>	25.23%	1% - 10%			
FOTOGRAFIA DE LA UNIDAD DE MUESTRA 31			Columnas	1.30 m <sup>2</sup>	Eflorescencia	leve	1.10 m <sup>2</sup>	20.56%	0.008 m <sup>2</sup>	0.10%	5% - 10%

FOTOS DE PATOLOGIAS					Vigas	0.80 m <sup>2</sup>	Grieta	moderado			0.01 m <sup>2</sup>

Sobrecimientos	0.80 m <sup>2</sup>			Erosion	leve	0.01 m <sup>2</sup>	1.13%	0.61 m <sup>2</sup>
					Humedad	leve	0.60 m <sup>2</sup>	75.00%	1% - 10%		
Resultado Final de la Muestra									3.18 m <sup>2</sup>	38.48%	
Nivel de severidad de la Muestra									leve - moderado

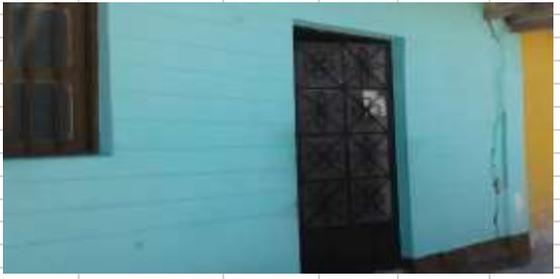
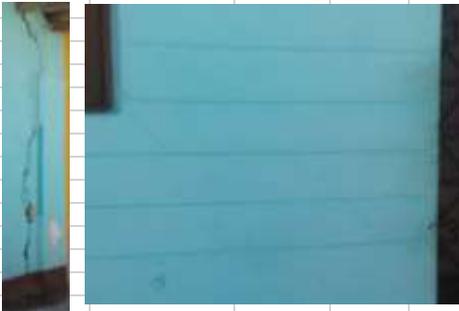
Corrosion										
	Eflorescencia										
FOTOGRAFIA DE LA UNIDAD DE MUESTRA 33

Elemento	Area	Patologias	Nivel de Severidad	Area Afectada m²	%	Area Afectada Total m²	%	Porcentaje de severidad			
Muros	11.32 m²	Fisura	moderado	0.0008 m²	0.01%	0.900 m²	5.99%	5% - 15%			
		Grieta	severo	0.03 m²	0.24%			100%			
		Humedad	leve	0.87 m²	7.70%			1% - 10%			
Columnas	1.30 m²	Grieta	moderado	0.01 m²	0.40%	0.005 m²	0.03%	50%			
Vigas	1.19 m²					0.00 m²					
Sobrecimientos	1.19 m²	Humedad	leve	0.42 m²	35.18%	0.42 m²	2.80%	1% - 10%			
Resultado Final de la Muestra						1.33 m²	8.83%				
Nivel de severidad de la Muestra						moderado-severo

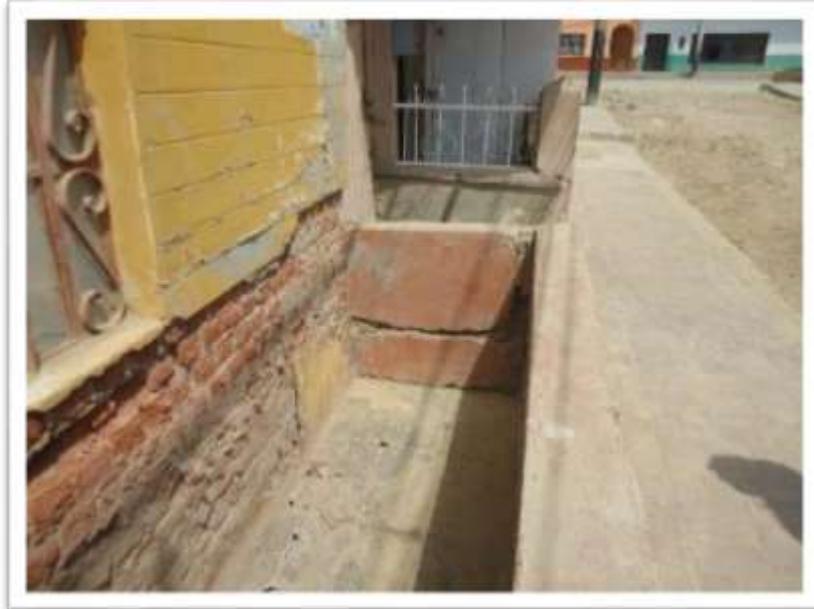
*Grafico 97: Presencia de humedad, Erosión, Desprendimiento, eflorescencia, y Fisuras en el muro de la vivienda.*

*Calle Jr. Los Jazmines (2014). Actualmente, ésta vivienda ha colapsado.*

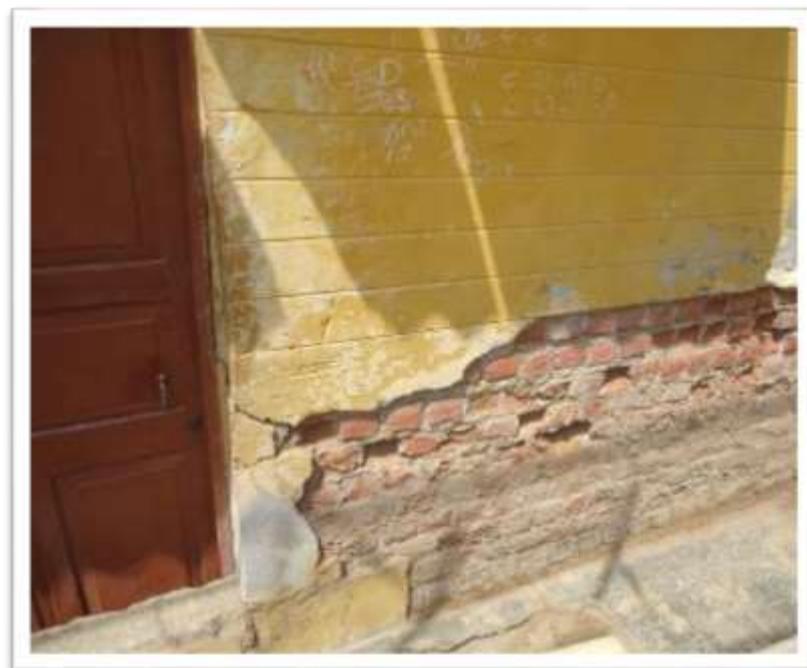
*Grafico 98: Presencia de grietas, humedad y eflorescencia*
