DETERMINACIÓN Y EVALUACIÓN DE PATOLOGÍAS
DEL CONCRETO EN COLUMNAS, VIGAS Y MUROS DE
ALBAÑILERÍA CONFINADA DEL CERCO PERIMÉTRICO
DE LA I.E. TENIENTE MIGUEL CORTES DEL CASTILLO,
AA.HH. CAMPO POLO, DISTRITO DE CASTILLA –
PROVINCIA DE PIURA – REGION DE PIURA,
NOVIEMBRE 2016

**TESIS PARA OPTAR EL TÍTULO PROFESIONAL DE:
INGENIERO CIVIL**

BACH. JOSE ALONSO MAZA ZAPATA

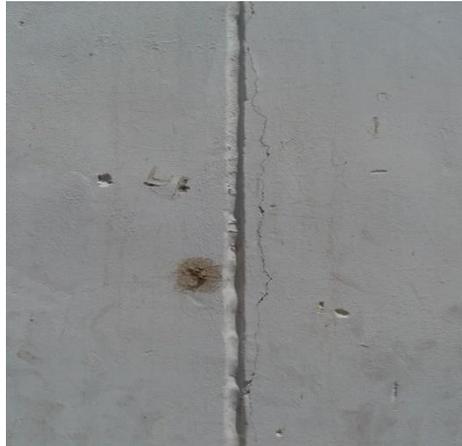
Grafico 7: Fisura en Muro de Albañilería

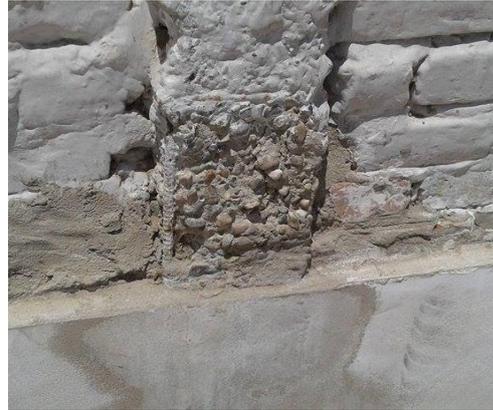
Grafico 8: Erosión en Columna

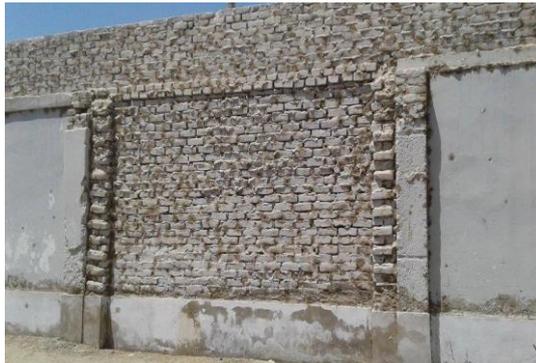
Grafico 9: Suciedad en Muro confinado

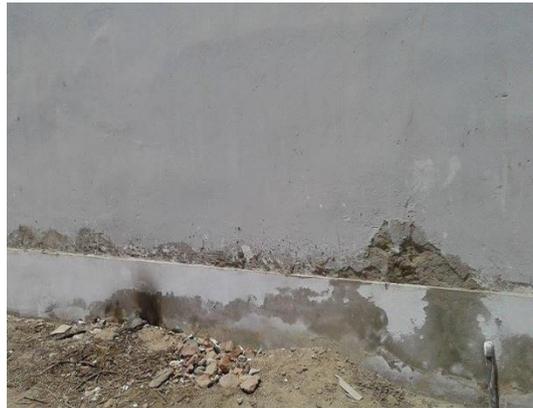
Grafico 10: Presencia de Eflorescencia en Muro

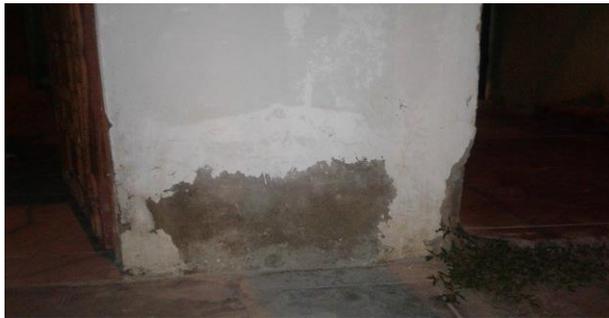
Grafico 11: Desprendimiento en muro de vivienda

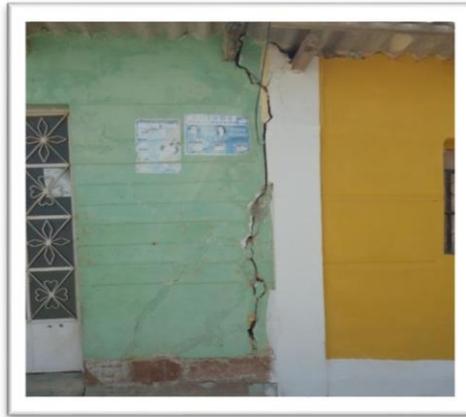
Grafico 12:Grieta en muros de Viviendas

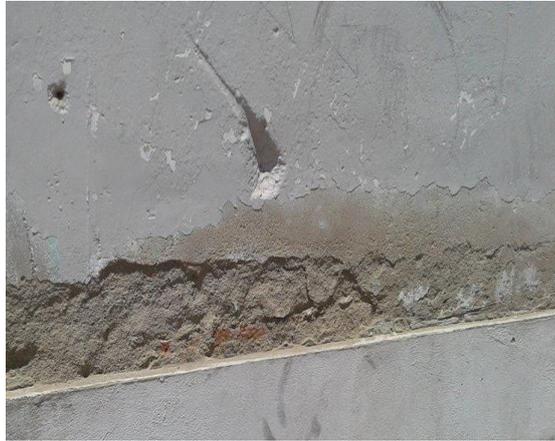
Grafico 13: Descascaramiento en muro

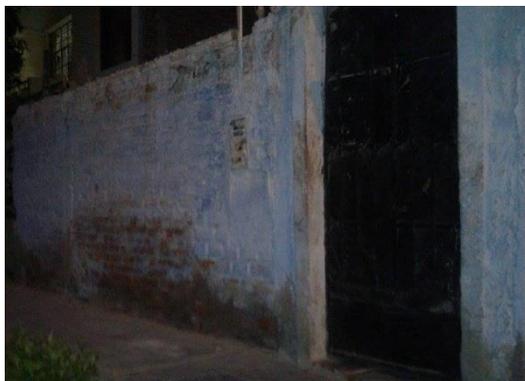
Grafico 14: Humedad en muro de vivienda

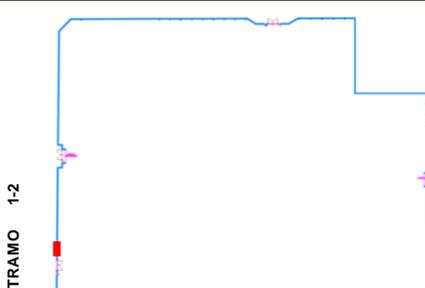
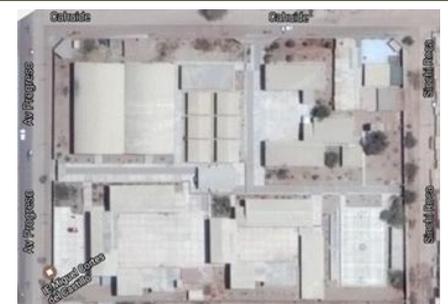
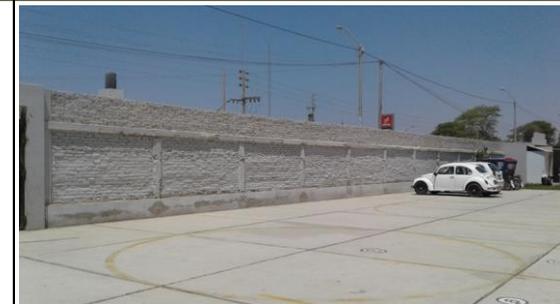
Tabla 3: Ficha de evaluación de la UM – 2

Departamento: Piura Provincia: Piura Evaluador: Maza Zapata Jose Alonso Asesor: Leon De Los Rios Gonzalo Miguel Distrito: Castilla Tipo de albañilería: Confinada Lugar: Asentamiento Humano Campo Polo, Castilla-Piura Fecha de Evaluación: Noviembre Elemento a evaluar: Columnas, Muros, Vigas Área Total evaluar: 2192 m²											
ITEMS DE DAÑO		UBICACIÓN DE LA UNIDAD DE MUESTRA 2				FOTOGRAFÍA DEL TRAMO 1-2							
N°	TIPO DE DAÑO

-	QUIMICAS												
8	Eflorescencia												
9	Corrosion												
10	Descascaramiento												
EVALUACION EXTERIOR DEL CERCO PERIMETRICO TRAMO 1-2					FOTOGRAFIA DE LA MUESTRA 2		FOTOS DE PATOLOGIAS						
Nivel de severidad leve(1) moderado(2) severo(3)

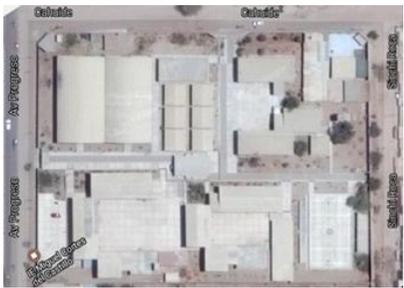
Tabla 9: Ficha de evaluación de la UM - 8

EVALUACION Y DIAGNOSTICO DE LAS PATOLOGIAS EN LOS MUROS DE ALBAÑILERIA CONFINADA EN EL CERCO PERIMETRICO DE LA INSTITUCION EDUCATIVA MIGUEL CORTES							
Departamento: Piura		Provincia: Piura		Evaluador: Maza Zapata Jose Alonso		Asesor: Leon De Los Rios Gonzalo Miguel	
Distrito: Castilla		Tipo de albañilería: Confinada		Lugar: Asentamiento Humano Campo Polo, Castilla-Piura		Fecha de Evaluación: Noviembre	
Elemento a evaluar: Columnas, Muros, Vigas		Area Total evaluar: 24.54 m²					
ITEMS DE DAÑO		UBICACIÓN DE LA UNIDAD DE MUESTRA			FOTOGRAFÍA DEL FRAMC 3-4		
Nº	TIPO DE DAÑO	3-4

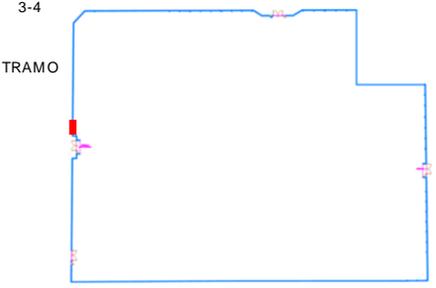
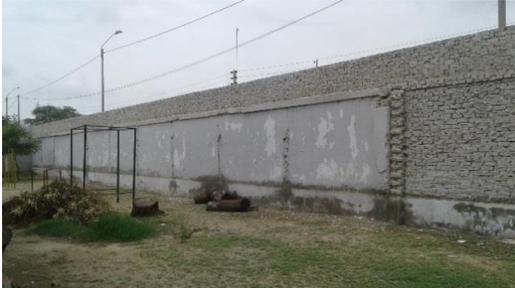
-	QUIMICAS						
8	Eflorescencia						
9	Corrosion						
10	Descascaramiento						
EVALUACION EXTERIOR DEL CERCO PERIMETRICO TRAMO 3-4				FOTOGRAFIA DE LA MUESTRA 8		FOTOS DE PATOLOGIAS	
<p>Nivel de severidad</p> <p>leve(1) moderado(2) severo(3)</p>							
UNIDAD DE MUESTRA 8							
Elemento	Area(m2)	Patologias	Nivel de severidad	Area Afectada m2	%Area Afectada	%Area Afectada total	%De Area No Afectada
Muro	22.305	Descascaramiento	1	1.745	7.8%	20.15%	77.83%
		Eflorescencia	1	1.454	6.5%		
		Humedad	1	1.745	7.8%		
Columna	0.84	Desprendimiento	2	0.282	33.6%	1.15%	66.43%
Vigas	1.3959	Desprendimiento	2	0.45	32.2%	1.83%	67.76%
Resultado Final de la Muestra				Total de Area Afectada m2	Total de %Area Afectada	Total de %De Area No Afectada

5.68	23.13%	76.87%	
Nivel de severidad de la Muestra 8				leve(1) - moderado(2)

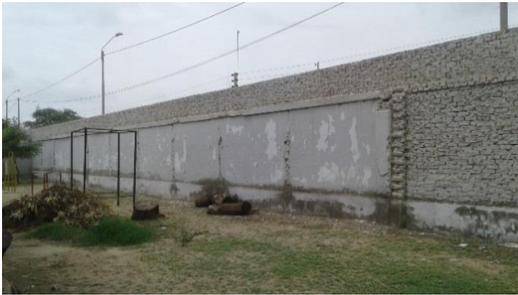
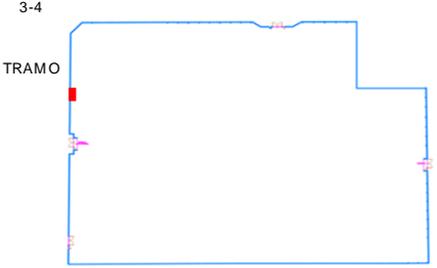
-	QUIMICAS						
8	Eflorescencia						
9	Corrosion						
10	Descascaramiento						
EVALUACION EXTERIOR DEL CERCO PERIMETRICO TRAMO 3-4				FOTOGRAFIA DE LA MUESTRA 10		FOTOS DE PATOLOGIAS	
Nivel de severidad leve(1) moderado(2) severo(3)							
UNIDAD DE MUESTRA 10							
Elemento	Area(m2)	Patologias	Nivel de severidad	Area Afectada m2	%Area Afectada	%Area Afectada total	%De Area No Afectada
Muro	22.577	Descascaramiento	1	1.15	5.1%	24.02%	72.64%
		Humedad	1	2.234	9.9%		
		Eflorescencia	2	2.792	12.4%		
Columna	1.68	Desprendimiento	2	0.478	28.5%	3.56%	45.48%
		Corrosion	1	0.064	3.8%		
		Humedad	1	0.15	8.9%		
		Erosion	1	0.224	13.3%		
Vigas	1.4555					100.00%	
Resultado Final de la Muestra				Total de Area Afectada m2	Total de %Area Afectada	Total de %De Area No

7.09	27.58%	72.42%	
Nivel de severidad de la Muestra 10				leve(1) - moderado(2)

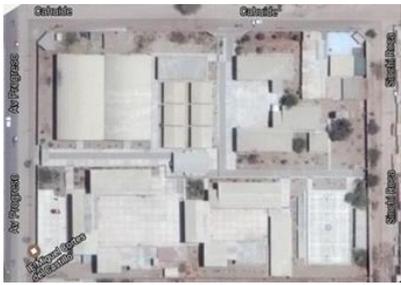
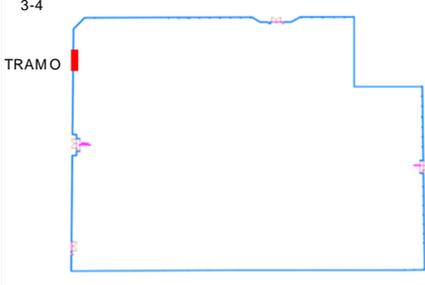
-	QUIMICAS						
8	Eflorescencia						
9	Corrosión						
10	Descascaramiento						
EVALUACION EXTERIOR DEL CERCO PERIMETRICO TRAMO 3-4				FOTOGRAFIA DE LA MUESTRA 12		FOTOS DE PATOLOGIAS	
Nivel de severidad level(1) moderado(2) severo(3)							
UNIDAD DE MUESTRA 12							
Elemento	Area(m2)	Patologias	Nivel de severidad	Area Afectada m2	%Area Afectada	%Area Afectada total	%De Area No Afectada
Muro	22.577	Suciedad	2	5.62	24.9%	31.05%	64.96%
		Eflorescencia	1	1.145	5.1%		
		Humedad	1	1.145	5.1%		
Columna	1.68	Suciedad	2	0.98	58.3%	4.53%	31.25%
		Desprendimiento	1	0.175	10.4%		
Vigas	1.4555						100.00%
Resultado Final de la Muestra				Total de Area Afectada m2	Total de %Area Afectada	Total de %De Area No

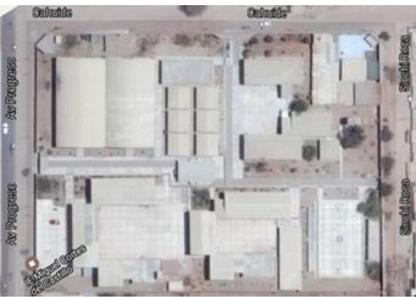
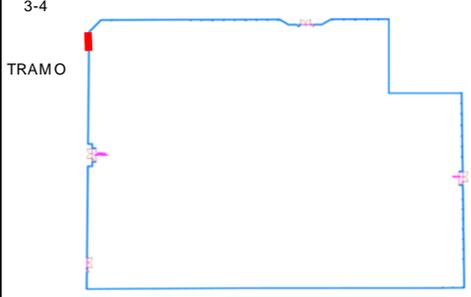
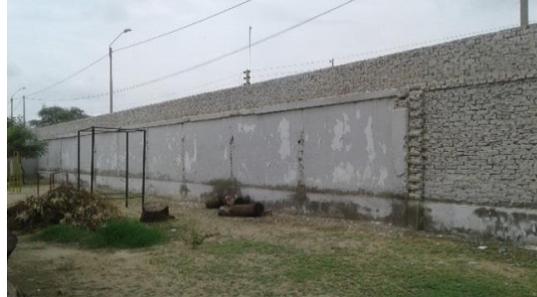
9	Corrosion						
10	Descascaramiento						
EVALUACION EXTERIOR DEL CERCO PERIMETRICO TRAMO 3-4				FOTOGRAFIA DE LA MUESTRA 13		FOTOS DE PATOLOGIAS	
Nivel de severidad leve(1) moderado(2) severo(3)

UNIDAD DE MUESTRA							
Elemento	Area(m2)	Patologias	Nivel de severidad	Area Afectada m2	%Area Afectada	%Area Afectada total	%De Area No Afectada
Muro	24.516	Humedad	1	2.79	11.4%	14.02%	84.21%
		Eflorescencia	1	1.05	4.3%		
		Fisuras	1	0.03	0.1%		
Columna	1.575	Humedad	1	0.12	7.6%	0.43%	92.38%
Vigas	1.5189	Fisuras	1	0.07	4.6%	0.25%	95.39%
Resultado Final de la Muestra				Total de Afectada m2	Total de %Area Afectada	Total de No

4.06	14.71%	85.29%	
Nivel de severidad de la Muestra 13				leve(1)

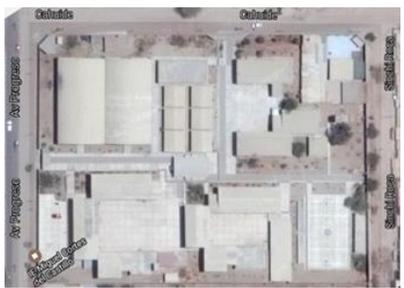
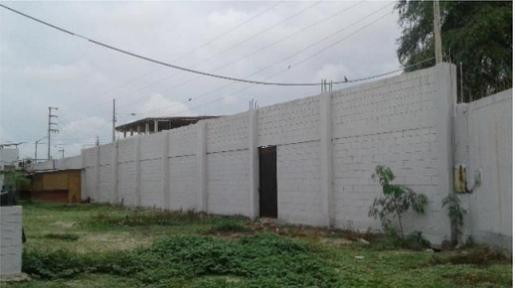
-	FISICAS								
5	Humedad								
6	Suciedad								
7	Erosion								
-	QUIMICAS								
8	Eflorescencia								
9	Corrosion								
10	Descascaramiento								
EVALUACIÓN EXTERIOR DEL CERCO PERIMETRICO TRAMO 5-6		FOTOGRAFIA DE LA MUESTRA 14		FOTOS DE PATOLOGIAS					
Nivel de severidad

Muro	24.516	Eflorescencia	1	2.28	9.3%	12.99%	85.37%		
		Humedad	1	1.12	4.6%				
		Grieta	3	0.0182	0.1%				
		Fisura	1	0.168	0.7%				
Columna	1.575	Corrosion	1	0.03	1.9%	0.47%	91.75%		
		Desprendimiento	1	0.1	6.3%				
Vigas	1.5189						100.00%		
Resultado Final de la Muestra				Total de Area Afectada m2	Total de %Area Afectada	Total de %De Area No			
Nivel de severidad de la Muestra 14				3.72	13.46%	86.54%

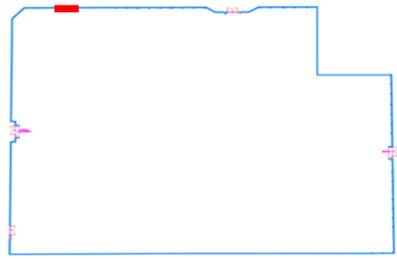
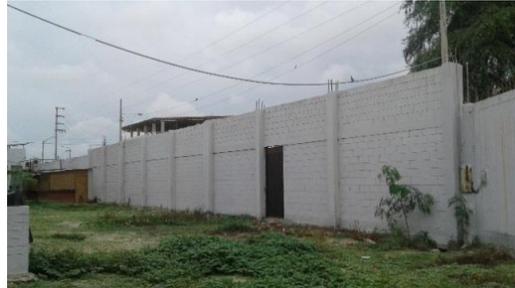
EVALUACION EXTERIOR DEL CERCO PERIMETRICO TRAMO 5-6		FOTOGRAFIA DE LA MUESTRA 15		FOTOS DE PATOLOGIAS			
Nivel de severidad leve(1) moderado(2) severo(3) UNIDAD DE MUESTRA 15

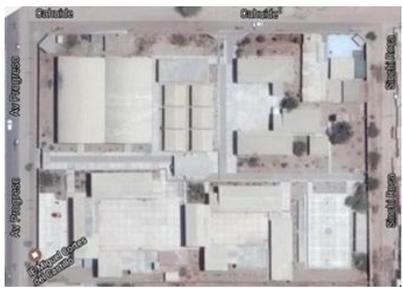
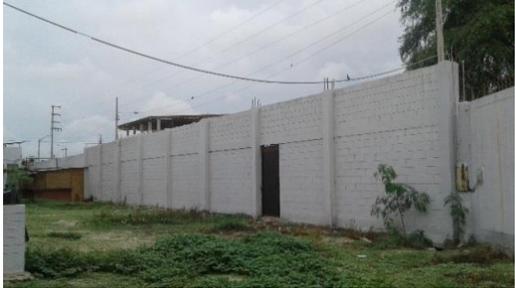
Tabla 17: Ficha de evaluación de la UM - 16

-	QUIMICAS						
8	Eflorescencia						
9	Corrosion						
10	Descascaramiento						
EVALUACION EXTERIOR DEL CERCO PERIMETRICO TRAMO 5-6		FOTOGRAFIA DE LA MUESTRA 16		FOTOS DE PATOLOGIAS			
Nivel de severidad leve(1) moderado(2) severo(3)

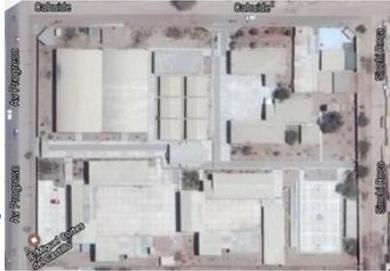
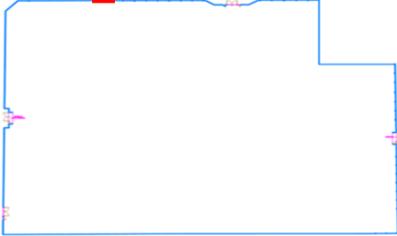
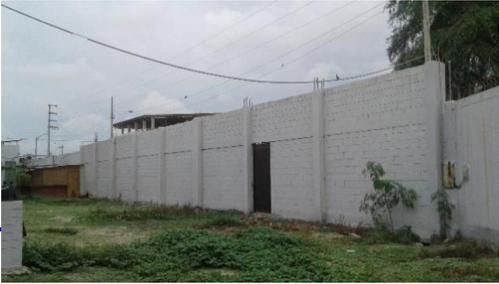
Tabla 18: Ficha de evaluación de la UM - 17

-	FISICAS												
5	Humedad												
6	Suciedad												
7	Erosion												
-	QUIMICAS												
8	Eflorescencia												
9	Corrosion												
10	Descascaramiento												
EVALUACION EXTERIOR DEL CERCO PERIMETRICO TRAMO 5-6				FOTOGRAFIA DE LA MUESTRA 17		FOTOS DE PATOLOGIAS							
Nivel de severidad level(1) moderado(2) severo(3)

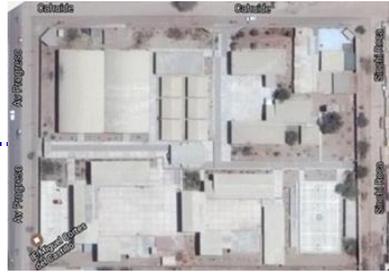
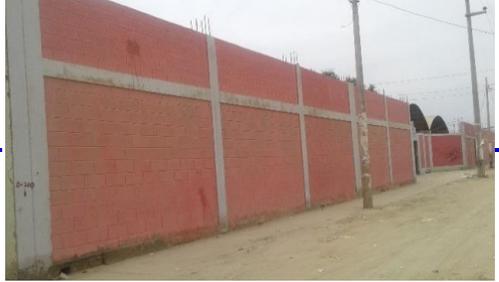
Tabla 24: Ficha de evaluación de la UM - 23

-	QUIMICAS								
8	Eflorescencia								
9	Corrosion								
10	Descascaramiento								
EVALUACION EXTERIOR DEL CERCO PERIMETRICO TRAMO 7-8					FOTOGRAFIA DE LA MUESTRA 23		FOTOS DE PATOLOGIAS		
Nivel de severidad level(1) moderado(2) severo(3)

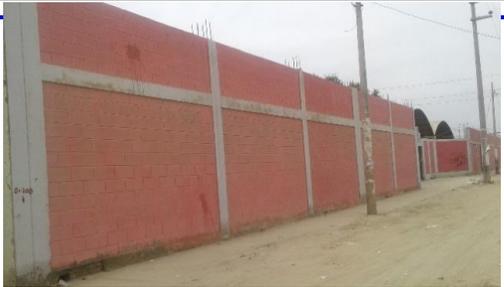
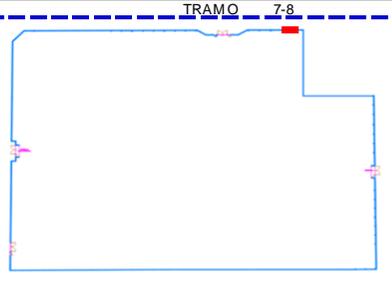
Tabla 25: Ficha de evaluación de la UM - 24

-	FISICAS					
5	Humedad					
6	Suciedad					
7	Erosion					
-	QUIMICAS					
8	Eflorescencia					
9	Corrosion					
10	Descascaramiento					
EVALUACION EXTERIOR DEL CERCO PERIMETRICO TRAMO 7-8		FOTOGRAFIA DE LA MUESTRA 24		FOTOS DE PATOLOGIAS		
Nivel de severidad

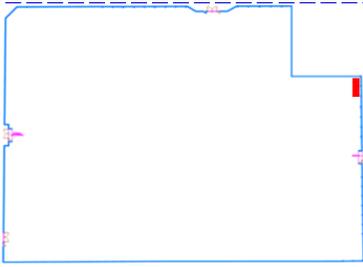
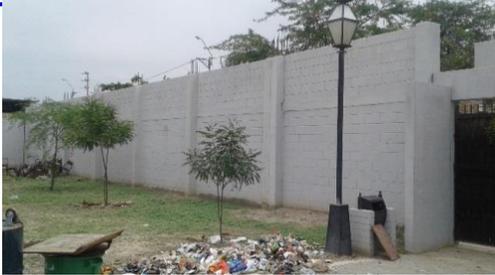
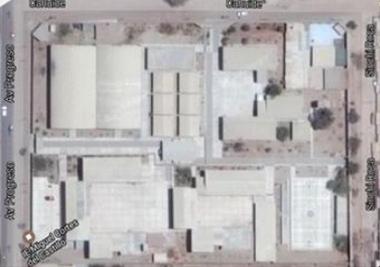
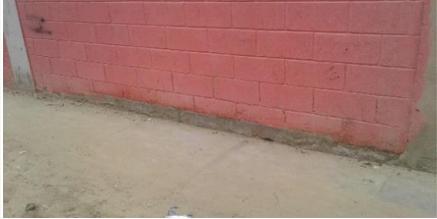
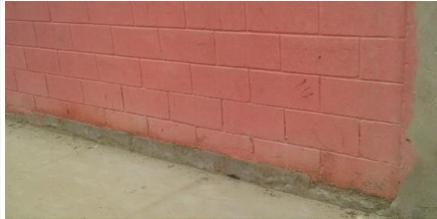
Tabla 26: Ficha de evaluación de la UM - 25

EVALUACION EXTERIOR DEL CERCO PERIMETRICO TRAMO 9-10		FOTOGRAFIA DE LA MUESTRA 25		FOTOS DE PATOLOGIAS			
Nivel de severidad

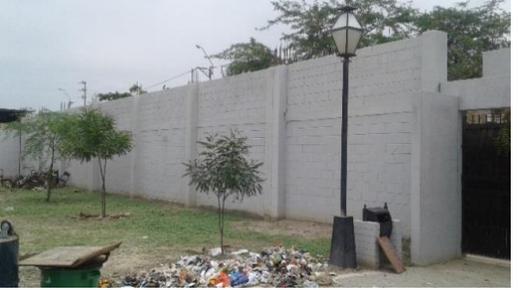
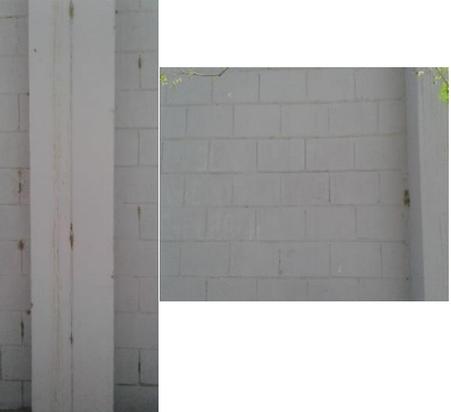
Tabla 27: Ficha de evaluación de la UM - 26

EVALUACION EXTERIOR DEL CERCO PERIMETRICO		TRAMO 9-10		FOTOGRAFIA DE LA MUESTRA 26			
Nivel de severidad leve(1) moderado(2) severo(3)		UNIDAD DE MUESTRA 26

Elemento	Area(m2)	Patologias	Nivel de severidad	Area Afectada m2	%Area Afectada	%Area Afectada total	%De Area No Afectada
Muro	26.12	Fisuras	1	0.04	0.2%	0.13%	99.85%
Columna	2.8	Fisuras	1	0.03	1.1%		
Vigas	1.583					0.10%	98.93%
Resultado Final de la Muestra				Total de Area Afectada m2	Total de %Area Afectada	Total de %De Area No Afectada

0.07	0.23%	99.77%	
Nivel de severidad de la Muestra 26				leve(1)			
		ELEVACION DE LA UNIDAD DE MUESTRA 26

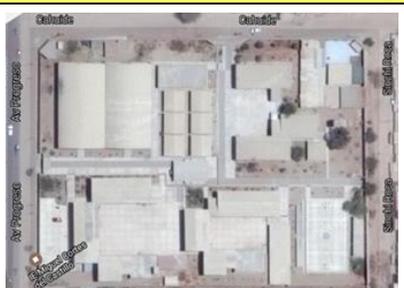
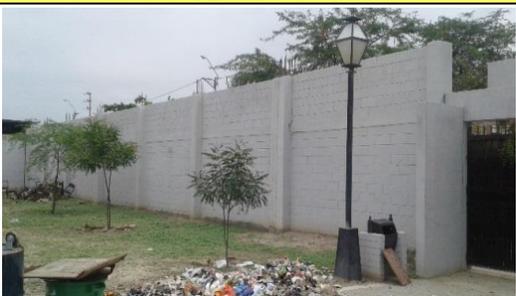
Tabla 28: Ficha de evaluación de la UM - 27

-	QUIMICAS						
8	Eflorescencia						
9	Corrosion						
10	Descascaramiento						
EVALUACION EXTERIOR DEL CERCO PERIMETRICO TRAMO 9-10				FOTOGRAFIA DE LA MUESTRA 27		FOTOS DE PATOLOGIAS	
Nivel de severidad

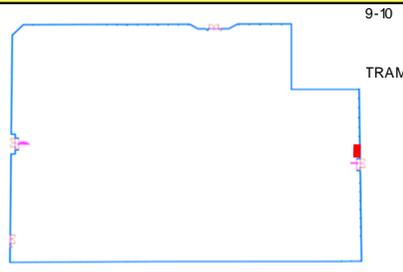
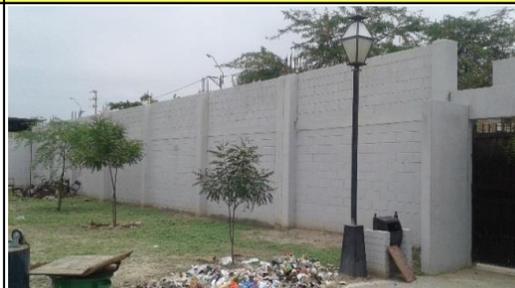
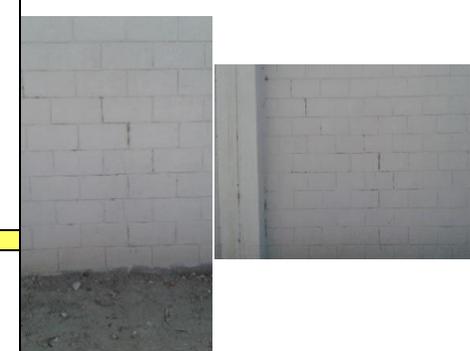
Tabla 29: Ficha de evaluación de la UM - 28

leve(1) moderado(2) severo(3)						
UNIDAD DE MUESTRA 28		ELEVACION DE LA UNIDAD DE MUESTRA 28				
Elemento	Area(m2)	Patologias	Nivel de severidad	Area Afectada m2	%Area Afectada	%De Area No Afectada
Muro	17.298	Fisuras	1	0.093	0.5%	99.46%
Columna	0.875					
Vigas	1.0623					100.00%
Resultado Final de la Muestra				Total de Area Afectada m2	Total de %Area Afectada	Total de %De Area No

0.09	0.48%	99.52%
Nivel de severidad de la Muestra 28				leve(1)

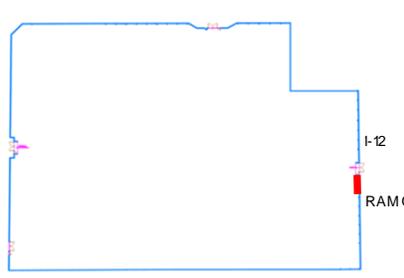
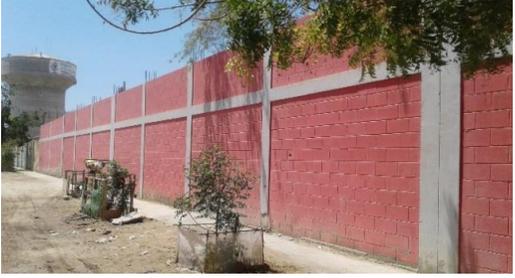
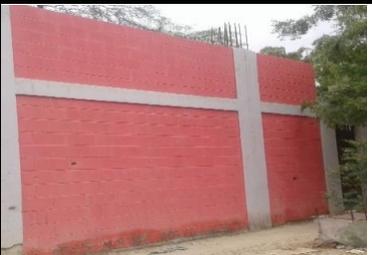
Tabla 30: Ficha de evaluación de la UM - 29

Elemento	Area(m2)	Patologias	Nivel de severidad			Area Afectada m2	%Area Afectada	%Area Afectada total	%De Area No Afectada																																																
Muro	29.206	Humedad	1			0.04	0.1%	3.01%	96.68%																																																
		Eflorescencia	1	0.93	3.2%																																																				
Columna	1.2472						100.00%																																																		
Vigas	1.7911						100.00%																																																		
Resultado Final de la Muestra				Total de Area Afectada m2	Total de %Area Afectada	Total de %De Area No Afectada																																																			
Nivel de severidad de la Muestra 29				0.97	3.0%	96.99%																																																			
EVALUACION EXTERIOR DEL CERCO PERIMETRICO TRAMO 11-12		FOTOGRAFIA DE LA MUESTRA 29		FOTOS DE PATOLOGIAS

<p>Nivel de severidad</p> <p>level(1) moderado(2) severo(3)</p> <p>UNIDAD DE MUESTRA 29</p> <table border="1"> <thead> <tr> <th>Elemento</th> <th>Area(m2)</th> <th>Patologias</th> <th>Nivel de severidad</th> <th>Area Afectada m2</th> <th>%Area Afectada</th> <th>%Area Afectada total</th> <th>%De Area No Afectada</th> </tr> </thead> <tbody> <tr> <td rowspan="2">Muro</td> <td rowspan="2">29.206</td> <td>Humedad</td> <td>1</td> <td>0.04</td> <td>0.1%</td> <td rowspan="2">3.01%</td> <td rowspan="2">96.68%</td> </tr> <tr> <td>Eflorescencia</td> <td>1</td> <td>0.93</td> <td>3.2%</td> </tr> <tr> <td>Columna</td> <td>1.2472</td> <td></td> <td></td> <td></td> <td></td> <td></td> <td>100.00%</td> </tr> <tr> <td>Vigas</td> <td>1.7911</td> <td></td> <td></td> <td></td> <td></td> <td></td> <td>100.00%</td> </tr> <tr> <td colspan="4">Resultado Final de la Muestra</td> <td>Total de Area Afectada m2</td> <td>Total de %Area Afectada</td> <td>Total de %De Area No Afectada</td> <td></td> </tr> <tr> <td colspan="4">Nivel de severidad de la Muestra 29</td> <td>0.97</td> <td>3.0%</td> <td>96.99%</td> <td></td> </tr> </tbody> </table>		Elemento	Area(m2)	Patologias	Nivel de severidad	Area Afectada m2	%Area Afectada	%Area Afectada total	%De Area No Afectada	Muro	29.206	Humedad	1	0.04	0.1%	3.01%	96.68%	Eflorescencia	1	0.93	3.2%	Columna	1.2472						100.00%	Vigas	1.7911						100.00%	Resultado Final de la Muestra				Total de Area Afectada m2	Total de %Area Afectada	Total de %De Area No Afectada		Nivel de severidad de la Muestra 29				0.97	3.0%	96.99%

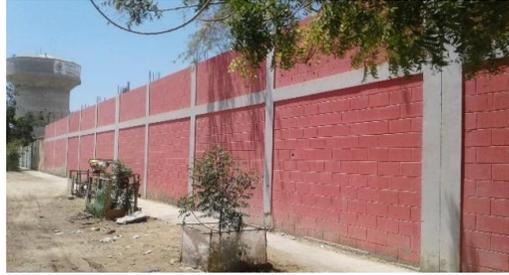
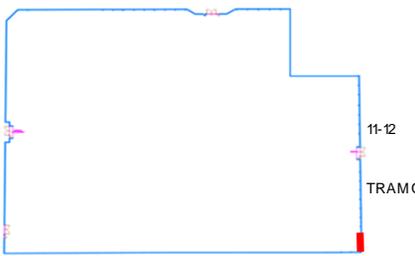
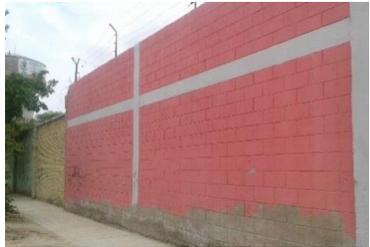
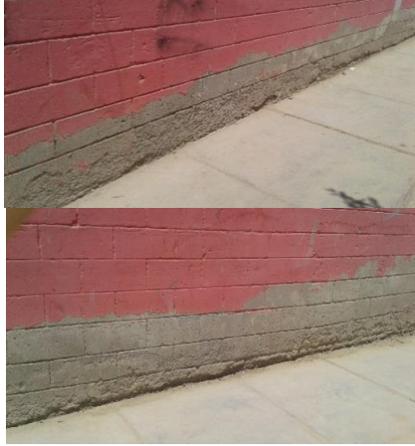
ITEMS DE DAÑO		UBICACIÓN DE LA UNIDAD DE MUESTRA		FOTOGRAFÍA DEL TRAMO C 11-12			
N°	TIPO DE DAÑO	33

UNIDAD DE MUESTRA 33		ELEVACION DE LA UNIDAD DE MUESTRA 33					
Elemento	Area(m2)	Patologias	Nivel de severidad	Area Afectada m2	%Area Afectada	%Area Afectada total	%De Area No Afectada
Muro	20.499	Humedad	1	2.125	10.4%	22.49%	74.22%
		Eflorescencia	2	3.159	15.4%		
Columna	1.7494	Eflorescencia	2	0.2	11.4%	1.36%	81.71%
		Desintegración	1	0.12	6.9%		
Vigas	1.2424						100.00%
Resultado Final de la Muestra				Total de Area Afectada m2	Total de %Area Afectada	Total de %De Area No Afectada

5.60	23.86%	76.14%	
Nivel de severidad de la Muestra 33		leve(1) - moderado(2)

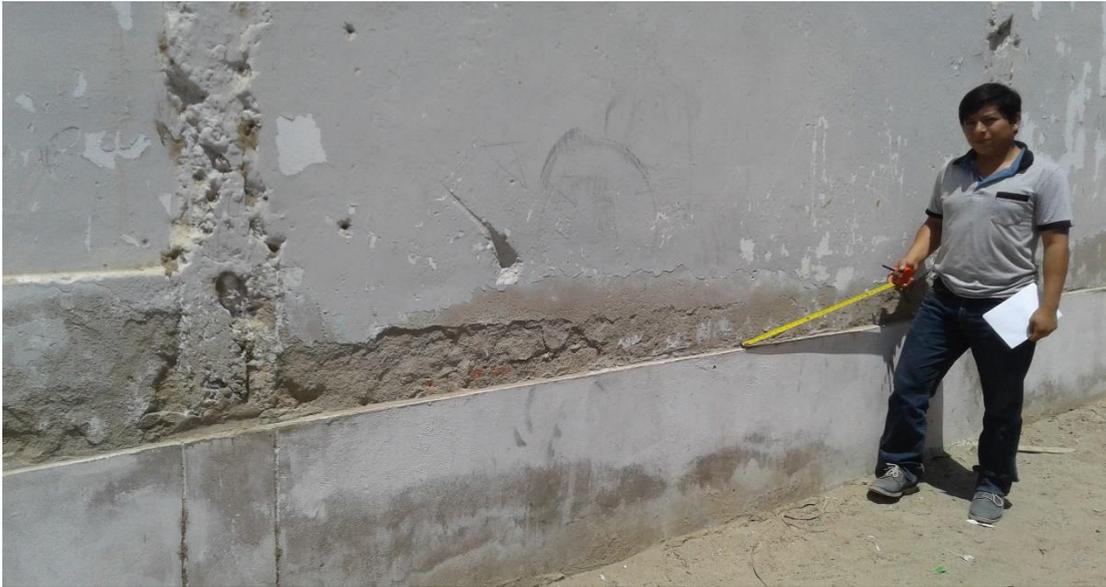
- Se observa que en la Unidad de Muestra 9 tiene un área total de 25.71 m², de los cuales se obtuvo un área de patología de 7.83 m² correspondiente al 30.46%, y un área sin patología de 17.88 m² con un 69.54%, se identificaron los siguientes tipos de patologías: Corrosión (0.58%), descascaramiento (6.53%), fisuras (6.30%), desintegración (3.97%), eflorescencia (10.87%) y humedad (7.55%) en el cual predomina el nivel de severidad Moderado.

Grafico 124: Presencia de desintegración del concreto perteneciente a la UM - 9

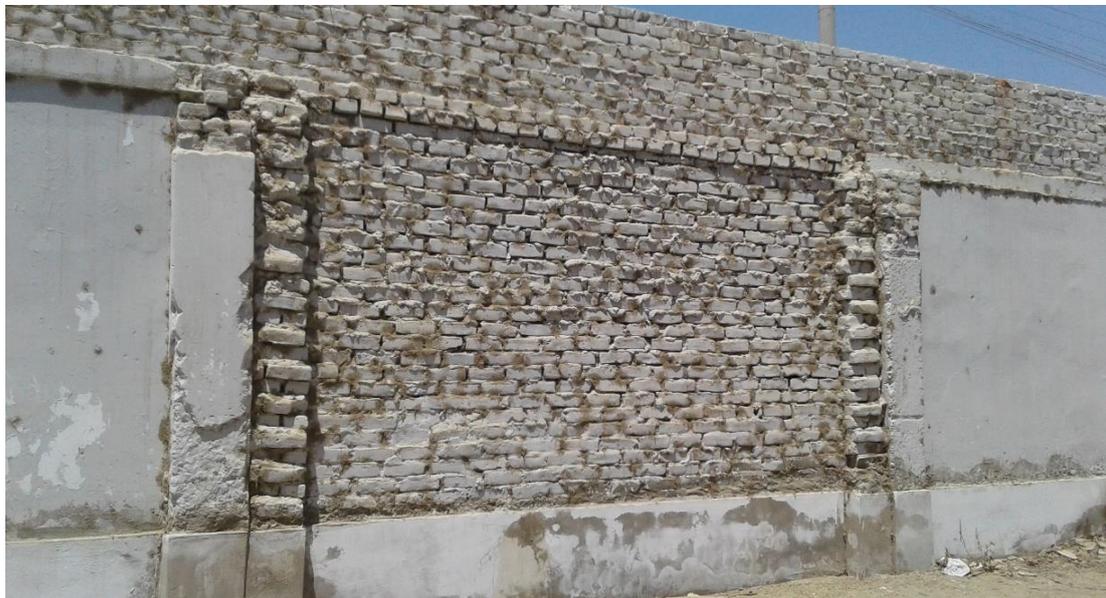
Grafico 125: Presencia de suciedad en muro, columnas y vigas perteneciente a la UM - 12

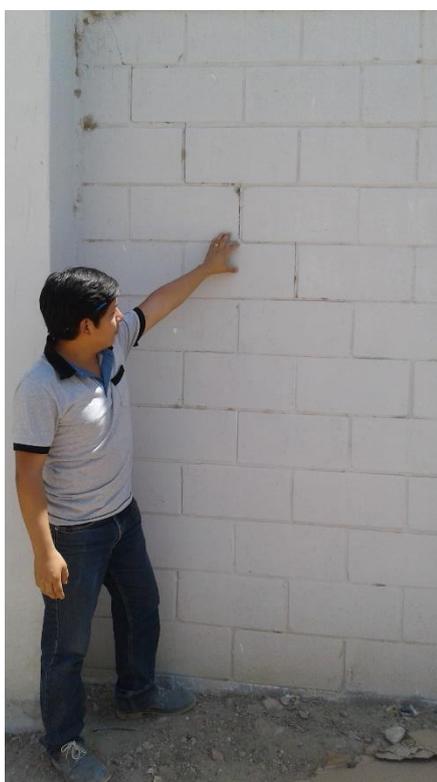
Grafico 129: Presencia de fisura en muro perteneciente a la UM - 28

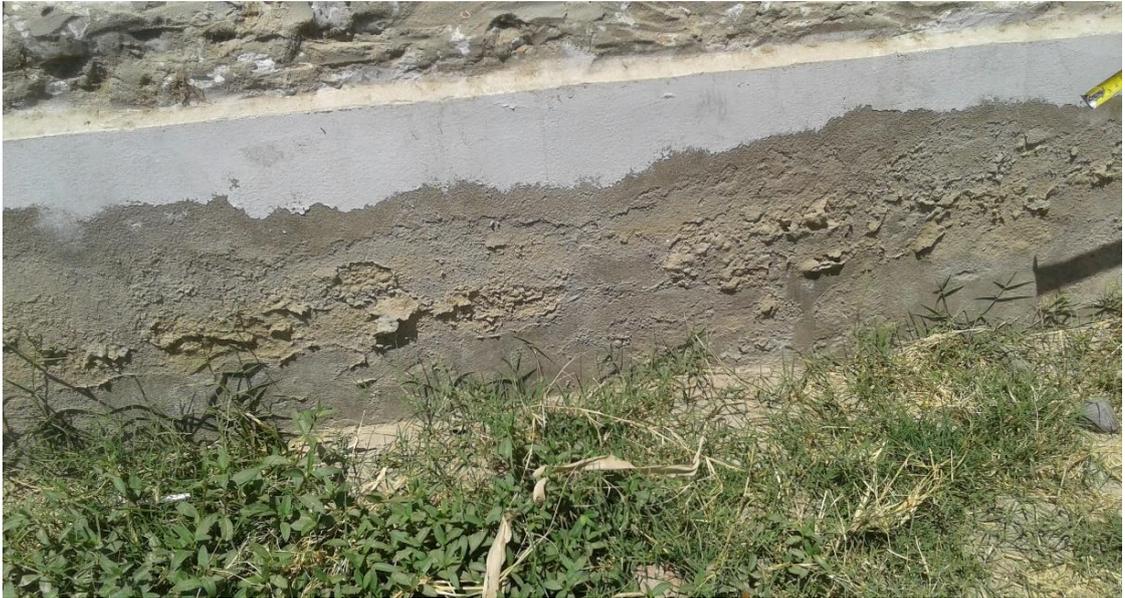
Grafico 130: Presencia de eflorescencia en muro perteneciente a la UM - 7

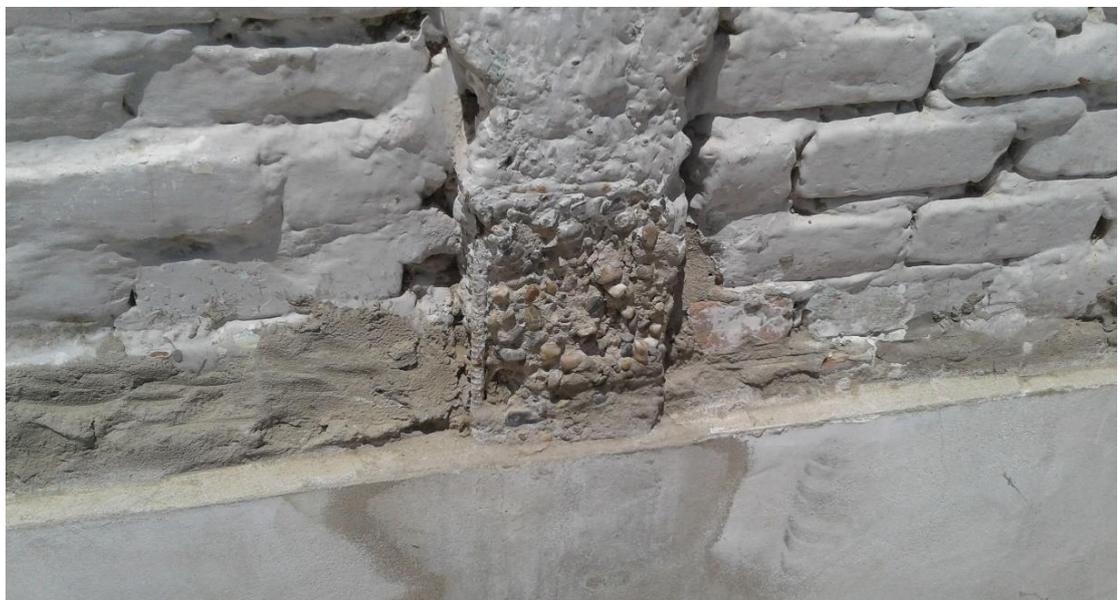
- Se observa que la unidad de muestra 2 tiene un área total de 21.92 m², de los cuales se obtuvo un área de patología de 5.29 m² correspondiente al 24.12%, y un área sin patología de 16.63 m² con un 75.88%, se identificaron los siguientes tipos de patologías: Corrosión (0.82%), desintegración (1.14%), eflorescencia (9.56%), fisuras (0.82%), desprendimiento (0.46%) y humedad (5.32%); en el cual predomina el nivel de severidad Moderado.

Grafico 131: Presencia de eflorescencia en columna perteneciente a la UM - 2
