**DETERMINACIÓN Y EVALUACIÓN DE LAS
PATOLOGÍAS DE CONCRETO ARMADO DEL
PUENTE TIPO VIGA SAMAN Y SUS ELEMENTOS
ESTRUCTURALES MALLARES SULLANA-PIURA
ABRIL 2018**

TESIS PARA OPTAR EL TÍTULO PROFESIONAL DE:
INGENIERO CIVIL

AUTOR:
BACH.SEGUNDO FRANCISCO CORDOVA CASTILLO

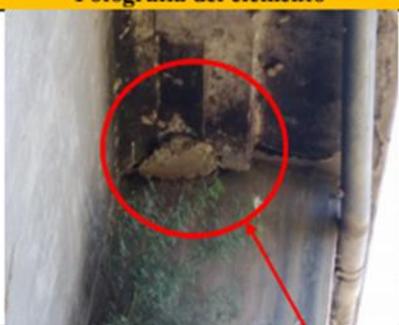
Fotografía del elemento		Sustento De Metrado

128	8.10	1036.80	0.20	1	207.36
	Condición Dele Elemento En %					
	Pésimo	Muy malo	Malo	Regular	Bueno	Muy bueno
	5	4	3	2	1	0
			3	97		
Total %=		100%				
Grado De Deterioro		Descripción Del Daño Del Elemento				
Grado: 1		concentraciones de polvo en todo el fondo de losa. Se observa la presencia de nidos de golondrinas en las uniones entre vigas principales, secundarias				
Grado: 3		Se ha observado en la parte inferior de la losa, un delaminado de 0.2 m2 con acero expuesto en la unión junta- losa.				
Elemento	Condición estadística del elemento	Factor de importancia		Contribución al puente		
104	2.02	1		2.02		
<p>Recomendaciones: Deslaminar y subsanar el concreto desprendido, aparte de colocar un tratamiento superficial del acero expuesto.</p>

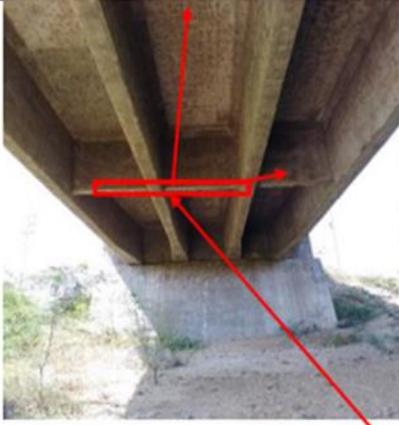
Fotografía del elemento		Sustento De Metrado

UNIVERSIDAD CATÓLICA LOS ÁNGELES CHIMBOTE				
111	Vigas Secundarias de concreto armado	Evaluador: Bach. Segundo Francisco Cordova Castillo					
Descripción Encontrada En El Elemento							
Las vigas secundarias en los tramos derecho e izquierdo, son de sección rectangular, tienen 2.20 de peralte y 0.20 m de base. En el tramo central, las vigas tienen 1.90 m de peralte y 0.20 m de base.

2.20	0.20	0.44	5.91	10	26.0
		1.90	0.20	0.38	5.91	6	13.50
		TOTAL					39.48
Condición Dele Elemento En %							
Pésimo	Muy malo	Malo	Regular	Bueno	Muy bueno		
5	4	3	2	1	0		
				100			
Total %=			100%				
Grado De Deterioro		Descripción Del Daño Del Elemento					
Grado: 1		Las vigas secundarias no presentan daño estructural. Se observan nidos de golondrinas, se observan concentraciones de polvo y tierra en la superficie de estas.					
Grado: 2							
Elemento	Condición estadística del elemento	Factor de importancia del elemento	Contribución del elemento al puente				
111	1	1	1				
Recomendaciones: Limpieza con herramientas manuales, aplicación de aire comprimido a la superficie afectada. Uso eventual de castillos o andamios colgantes.

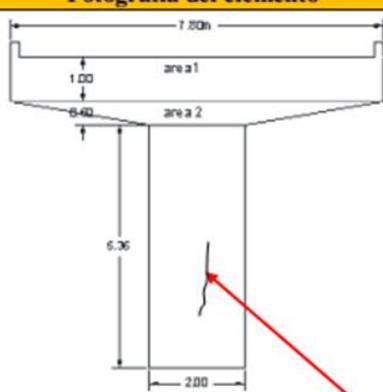
Fotografía del elemento		Sustento De Metrado

7.80	2.30	17.94	1.00	2	35.88
				3.142	5.36	2	33.68
TOTAL						69.56	
Condición Dele Elemento En %							
Pésimo	Muy malo	Malo	Regular	Bueno	Muy bueno		
5	4	3	2	1	0		
			6	94			
Total %= 100%							
Grado De Deterioro		Descripción Del Daño Del Elemento					
Grado: 1		El pilar N° 2 presenta grietas y proceso de delaminación en su base. Presentan desgaste propio del uso y por efecto del intemperismo. Grado de severidad 1 en el 94%					
Grado: 2		La elevación de la viga capitel presenta manchas por desechos orgánicos. El pilar N° 1 presenta fisuras menores de 0.25 mm					
Elemento	Condición estadística del elemento	Factor de importancia del elemento	Contribución del elemento al puente				
241	1.53	1	1.53				
Recomendaciones: Tratamiento de fisuras y reparaciones de grietas.

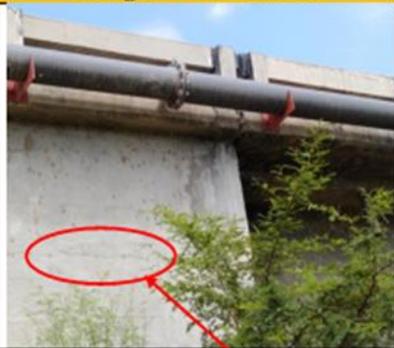
Fotografía del elemento		Sustento De Metrado

UNIVERSIDAD CATOLICA LOS ANGELES CHIMBOTE				
202	Elevación Cuerpo del Estribo de Concreto Armado	Evaluador: Bach. Segundo Francisco Cordova Castillo					
Descripción Encontrada En El Elemento							
<p>Los estribos son de concreto armado, tienen 6.47 m de altura y 9.5 m de longitud. Sobre los estribos descansan 4 vigas, la transmisión de cargas se realiza a través de apoyos de neopreno.</p>

6.47	0.40	2.588	9.5	2	49.17
		0.90	1.6	5	9.5	2	95.00
		TOTAL					144.17
Condición Dele Elemento En %							
Pésimo	Muy malo	Malo	Regular	Bueno	Muy bueno		
5	4	3	2	1	0		
			3	97			
Total %= 100%							
Grado De Deterioro		Descripción Del Daño Del Elemento					
Grado: 1		Se observa desgaste propio del uso y por efecto de intemperismo, grado de severidad 1 en el 87% de la elevación de cuerpo de estribo. Ver Esquema 03: Elevación de estribo.					
Grado: 2		El estribo izquierdo cerca de aguas arriba presenta de laminado y grietas con concentraciones de polvo, se observan manchas por humedad con grado de severidad 2 un 3%					
Elemento	Condición estadística	Factor de importancia		Contribución al puente			
202	1.36	1		1.36			
Recomendaciones: Tratamiento de fisuras y reparaciones de grietas Tratamiento de grietas con sello epóxico.

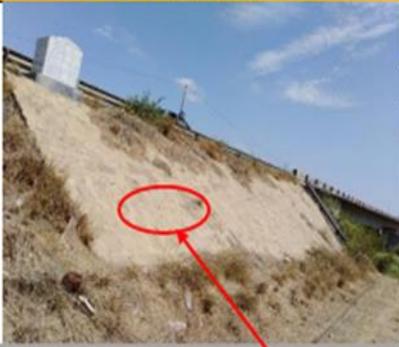
Fotografía del elemento	Sustento De Metrado

6.47	0.40	2.59	15.50	4	160.46	
	TOTAL						160.46
	Condición Dele Elemento En %						
	Pésimo	Muy malo	Malo	Regular	Bueno	Muy bueno	
	5	4	3	2	1	0	
			2	98			
Total %=		100%					
Grado De Deterioro	Descripción Del Daño Del Elemento						
Grado: 1	Se observa resanes con mortero. En general las alas de estribo se encuentran en buen estado. El elemento presenta desgaste propio del uso y por efectos de intemperismo, grado de severidad I en el 98 % de la superficie de alas de estribos.						
Grado: 2	El ala del estribo izquierdo presenta grietas pequeñas y fisuras con un 2% en grado 2. Se observan concentraciones de polvo y tierra.						
Elemento	Condición estadística	Factor de importancia		Contribución al puente			
205	1.28	1		1.28			
Recomendaciones: Resanar mortero y limpieza rutinaria.

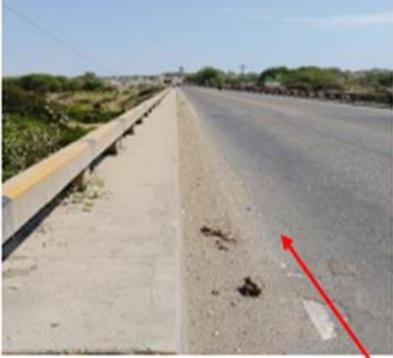
Fotografía del elemento		Sustento De Metrado

5	95				
		Total %= 100%						
Grado De Deterioro		Descripción Del Daño Del Elemento						
Grado: 1		Presenta desgaste y desprendimientos menores propio del tránsito vehicular y por efecto del intemperismo, grado de severidad 1 en el 95% de la capa de asfalto						
Grado: 2		severidad 2 en el 5% por presencia de rajaduras cerca de los accesos.						
Elemento	Condición estadística	Factor de importancia		Contribución al puente				
301	1.48	0.6		0.89				
Recomendaciones: limpieza de superficie y eventual tratamiento de fisuras

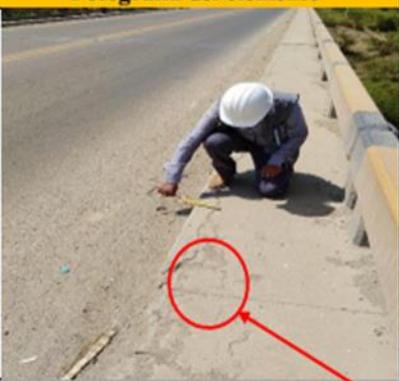
Fotografía del elemento		Sustento De Metrado

Grado De Deterioro		Descripción Del Daño Del Elemento						
Grado: 1		asimismo, presenta deterioro propio del uso y por efecto de intemperismo, grado de severidad 1 en el 80 % de la superficie de vereda.						
Grado: 2		Se observan grietas de 2m en su mayoría con desprendimiento de concreto. Grado de severidad 2 en el 19%						
Grado: 3		de la superficie de veredas y severidad 3 en 1%						
Elemento	Condición estadística	Factor de importancia		Contribución al puente				
311	2.04	0.6		1.22				
Recomendaciones: Deslaminar y subsanar el concreto desprendido, aparte de colocar un tratamiento superficial de grietas en bordes laterales de las veredas.

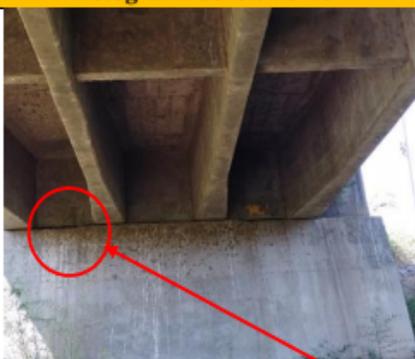
Fotografía del elemento		Sustento De Metrado

Grado De Deterioro		Descripción Del Daño Del Elemento				
Grado: 1	Los apoyos restantes presentan mínimo grado de deterioro y se observa desperdicio alrededor de los mismos. Grado de severidad 1 en el 96 % de apoyos deslizantes.					
Grado: 2	Se observa abultamiento lateral en el apoyo izquierdo aguas abajo, sobre el estribo izquierdo. Grado de severidad 2, en el 4 % de apoyos de neopreno.					
Elemento	Condición estadística	Factor de importancia	Contribución al puente			
321	1.43	0.6	0.86			
Recomendaciones: : limpieza con solventes. Para la aplicación de pintura se seguirá lo establecido por la Oficina de Apoyo Tecnológico, para estructuras en mantenimiento.

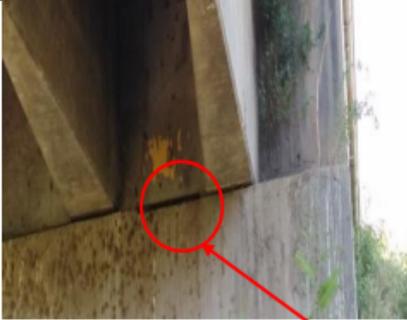
Fotografía del elemento		Sustento De Metrado

322	Apoyo deslizante de neopreno	Evaluador: Bach. Segundo Francisco Cordova Castillo					
Descripción Encontrada En El Elemento							
El puente cuenta con apoyos fijos y deslizantes de neopreno reforzados con planchas metálicas, se encuentran 4 apoyos por cada estribo y pilar, sumando un total de 8 dispositivos de apoyo de neopreno.

4	96			
Total %= 100%							
Grado De Deterioro		Descripción Del Daño Del Elemento					
Grado: 1		Los apoyos restantes presentan mínimo grado de deterioro y se observa desperdicio alrededor de los mismos. Grado de severidad 1 en el 96 % de apoyos deslizantes.					
Grado: 2		Se observa abultamiento lateral en el apoyo izquierdo aguas abajo, sobre el estribo izquierdo. Grado de severidad 2, en el 4 % de apoyos de neopreno.					
Elemento	Condición estadística	Factor de importancia		Contribución al puente			
322	1.43	0.6		0.86			
Recomendaciones: : limpieza con solventes. Para la aplicación de pintura se seguirá lo establecido por la Oficina de Apoyo Tecnológico, para estructuras en mantenimiento.

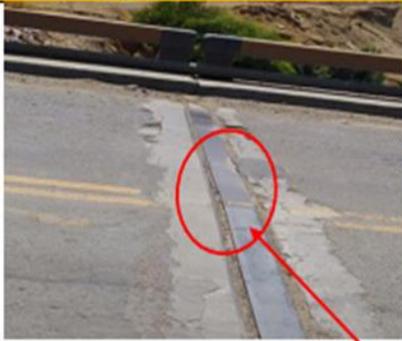
Fotografía del elemento		Sustento De Metrado

8.10			4	32.40	
		TOTAL						32.40
		Condición Dele Elemento En %						
		Pésimo	Muy malo	Malo	Regular	Bueno	Muy bueno	
5	4	3	2	1	0			
			100					
Grado De Deterioro		Descripción Del Daño Del Elemento						
Grado: 1		Grado 1: Oxidación superficial sin corrosión. Material granular en juntas sin dificultar su funcionamiento y grietas en mortero que une las juntas a la losa.						
Grado: 2								
Elemento	Condición estadística	Factor de importancia	Contribución al puente					
341	1.00	0.6	0.60					
Recomendaciones: limpieza con solventes. Para la aplicación de pintura se seguirá lo establecido por la Oficina de Apoyo Tecnológico, para estructuras en mantenimiento.

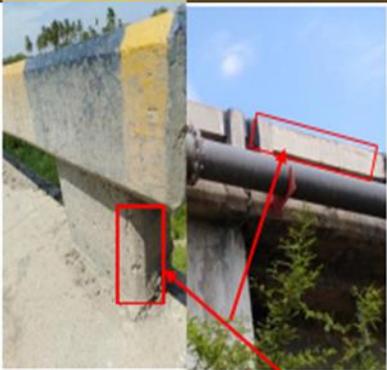
Fotografía del elemento		Sustento De Metrado

5	95				
Total %=		100%						
Grado De Deterioro		Descripción Del Daño Del Elemento						
Grado: 1		Grado 1 con 9 5%.de polvo						
Grado: 2		Las barandas de concreto presentan agrietamiento, delaminado y deterioro propio del uso y por efectos del intemperismo, grado de severidad 2 en el 5%						
Elemento	Condición estadística		Factor de importancia		Contribución al puente			
352	1.48		0.6		0.89			
Recomendaciones : : Tratamiento de grietas con sello epóxico.

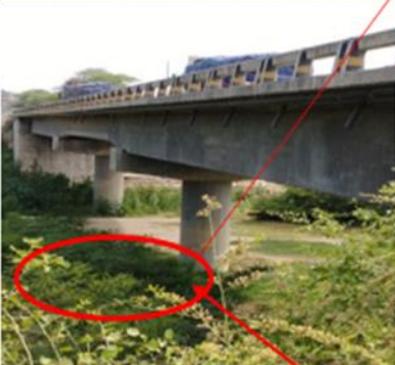
Fotografía del elemento		Sustento De Metrado

Grado:								
Grado: 3		Grado 3: Agradación del lecho del cauce en extremo derecho del puente y degradación del lecho del cauce en extremo izquierdo del puente.						
Elemento	Condición estadística	Factor de importancia		Contribución al puente				
402	3.00	0.4		1.20				
Recomendaciones: Limpieza del cauce de excedente de vegetación y de acumulación de sedimentos cerca al margen derecho del puente. Además de atender la erosión del talud de los márgenes con estructuras hidráulicas.

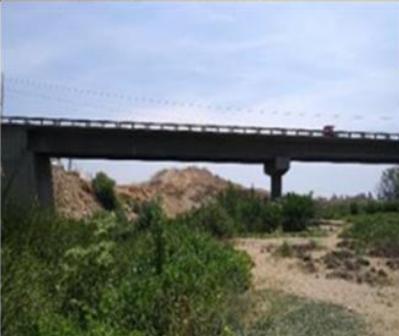
Fotografía del elemento		Sustento De Metrado

Grado: 2		Grado 2: Agradación del lecho del cauce en margen derecho del puente y degradación del lecho del cauce en extremo izquierdo del puente.						
Grado: 3		Grado 3: Deterioro o erosión severa en los rellenos de los estribos, con descubrimiento de la cimentación de los estribos.						
Elemento	Condición estadística		Factor de importancia		Contribución al puente			
401	3.00		0.4		1.20			
Recomendaciones: Limpieza del cauce de excedente de vegetación y de acumulación de sedimentos cerca al margen derecho del puente. Además de atender la erosión del talud de los márgenes con estructuras hidráulicas.

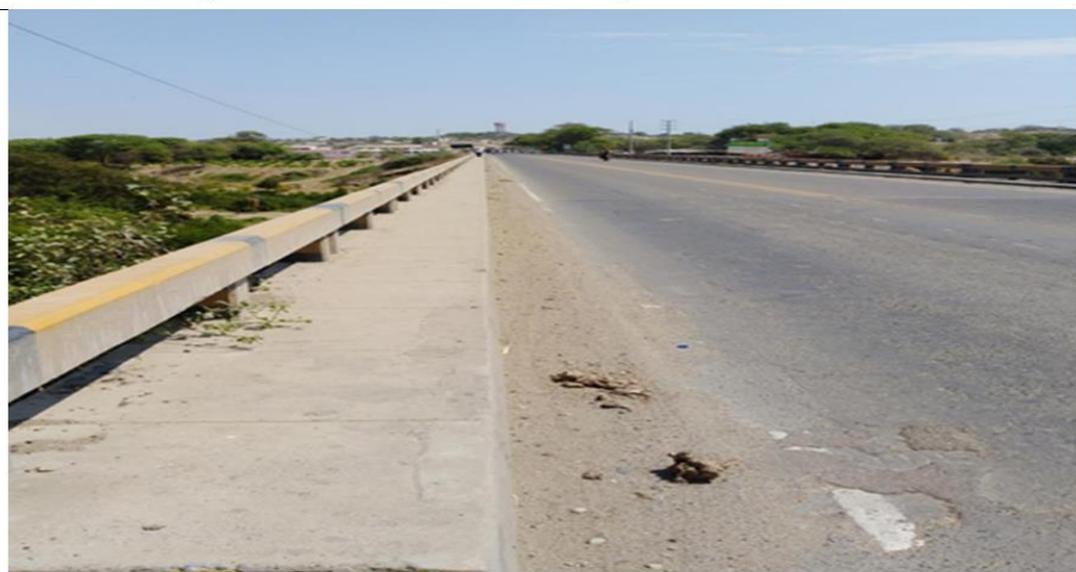
Fotografía 2 acceso izquierdo No hay señalización horizontal

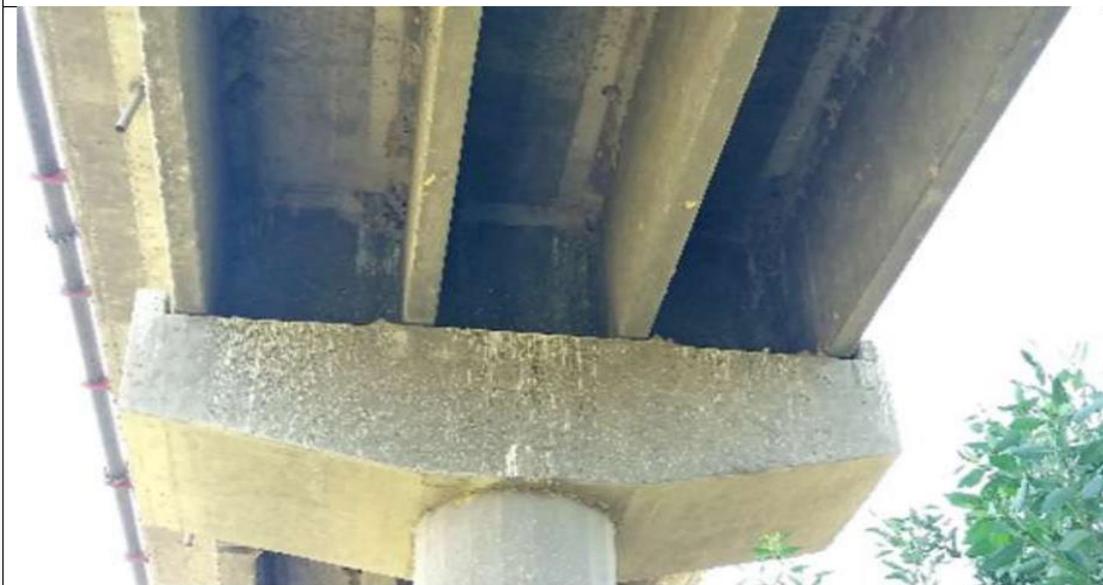
Fotografía 6 En las uniones viga con losa hay presencia de nidos

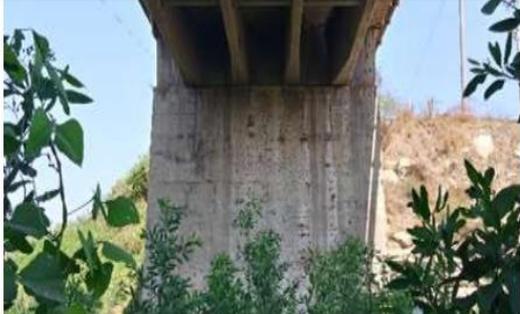
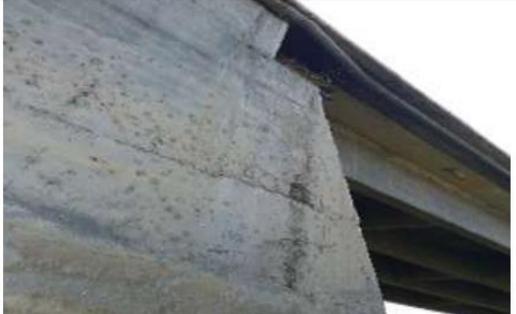
<p>Fotografía 11. Elevación de estribo derecho tipo cajón tiene grietas en su parte inferior. Presenta manchas por humedad y fisuras.</p>	<p>Fotografía 12. Elevación del ala del estribo izquierdo presenta grietas, mientras que la pared del estribo derecho presenta delaminado cerca aguas arriba y grietas.</p>
