UNIVERSIDAD CATÓLICA LOS ÁNGELES  
CHIMBOTE

DETERMINACIÓN Y EVALUACIÓN DE LAS  
PATOLOGÍAS DEL CONCRETO EN COLUMNAS,  
SOBRECIMIENTOS Y MUROS DEL CERCO  
PERIMÉTRICO DE LA INSTITUCIÓN EDUCATIVA  
PÚBLICA 38928 - LEONCIO PRADO BARRIO SAN  
MELCHOR, DISTRITO SAN JUAN BAUTISTA,  
PROVINCIA HUAMANGA, REGIÓN AYACUCHO –

**TESIS PARA OPTAR EL TÍTULO PROFESIONAL DE**  
**INGENIERO CIVIL**

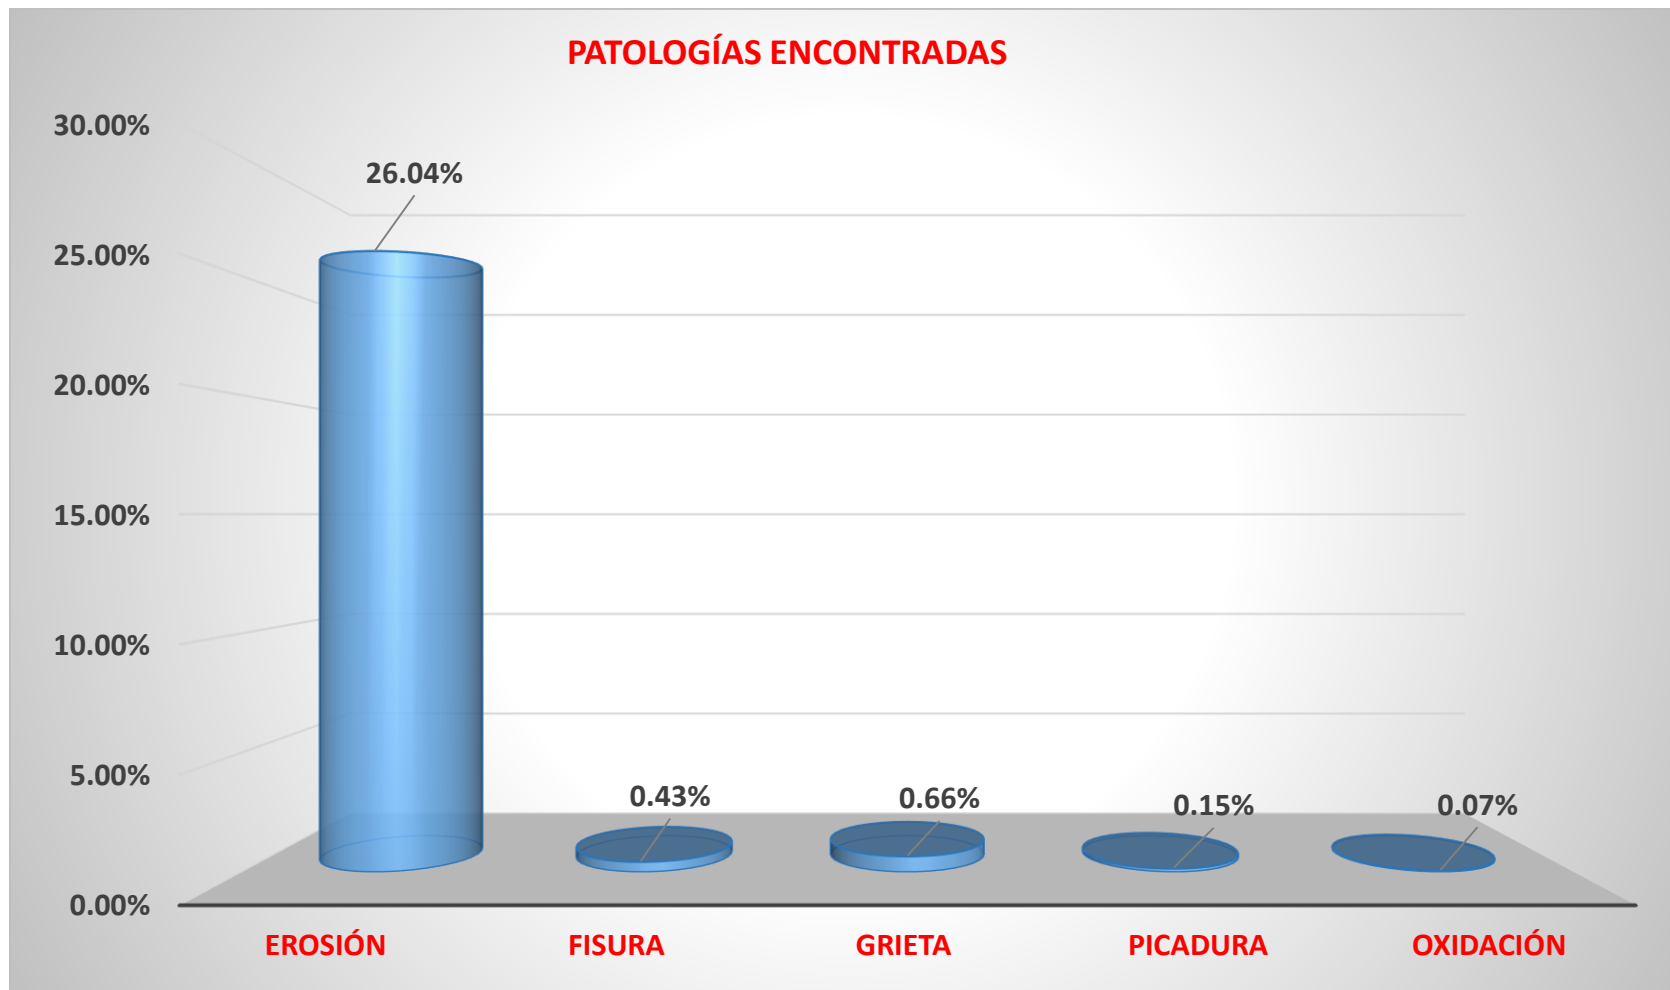
**Gráfico 01:** Porcentaje de patologías identificadas en la unidad muestra 01.

- En la unidad de muestra 01, Se aprecia los tipos de patologías del concreto existentes en cerco perimétrico de la institución educativa pública 38928 - Leoncio Prado Barrio San Melchor, distrito San Juan Bautista, provincia Huamanga, región Ayacucho, son los siguientes: Erosión 26.04%, fisuras 0.43%, grieta 0.66%, picadura 0.15% y oxidación 0.07%.

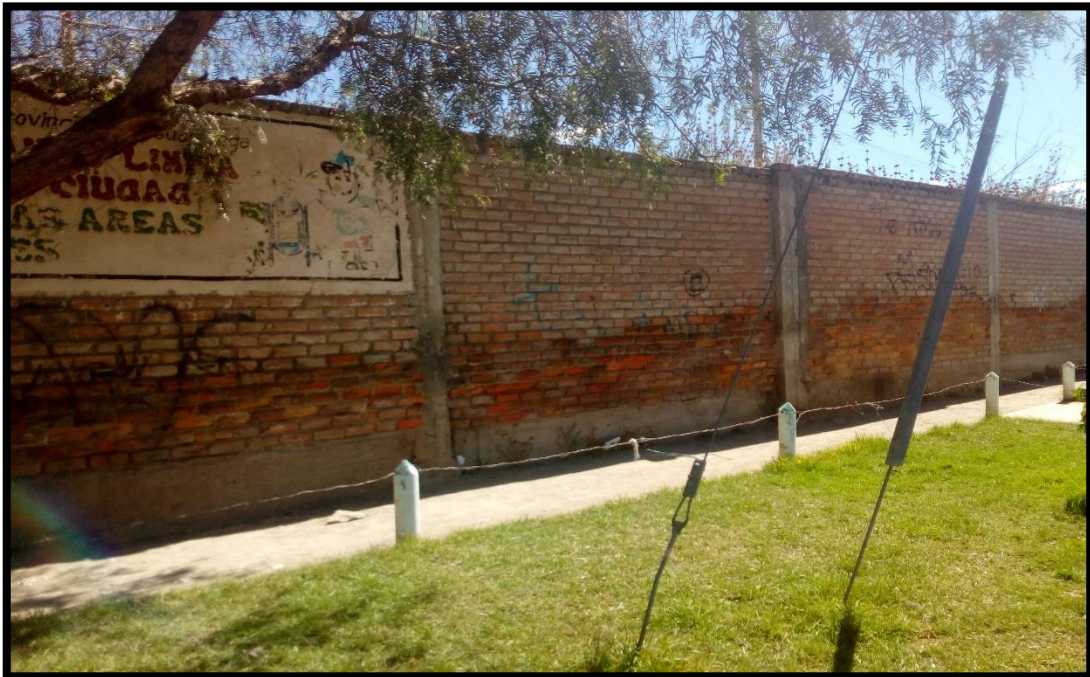
**Fotografía 06:** vista panorámica del cerco perimétrico de la I.E. publica 38928 barrio San Melchor San Juan Bautista – Huamanga.
