UNIVERSIDAD CATÓLICA LOS ÁNGELES
CHIMBOTE

DETERMINACIÓN Y EVALUACIÓN DE LAS
PATOLOGÍAS DEL CONCRETO EN EL CANAL SUB
LATERAL MIRAFLORES, ENTRE LAS PROGRESIVAS
KM 0+050 HASTA KM 1+175, UBICADO EN EL
DISTRITO DE BELLAVISTA, PROVINCIA DE
SECHURA, REGIÓN PIURA, ABRIL DEL AÑO 2018

TESIS PARA OPTAR EL TÍTULO PROFESIONAL DE:
INGENIERO CIVIL

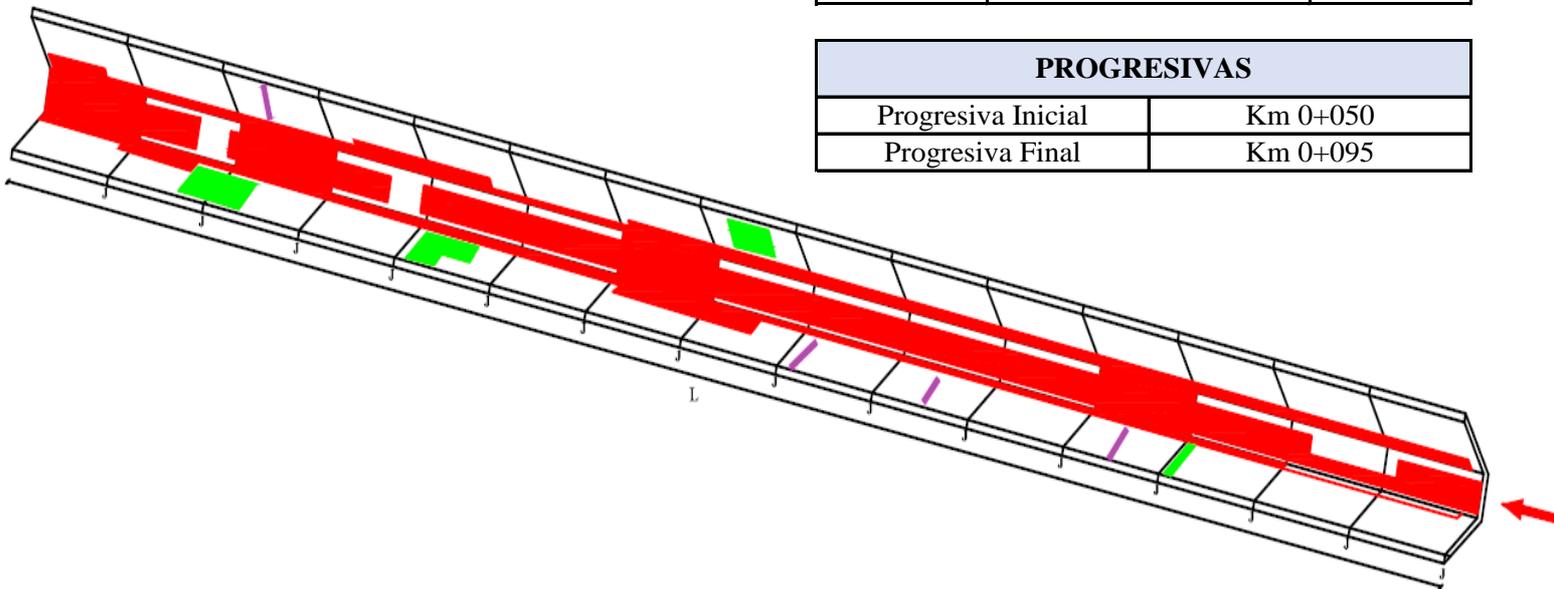
PATOLOGÍAS ENCONTRADAS		
Símbolo	Lesión	Área afectada (m ²)
1	Sedimentación de sólidos	59.30
4	Fisuras	1.10
6	Vegetacion	4.94

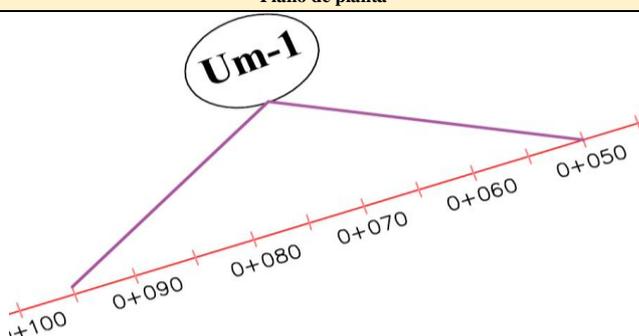
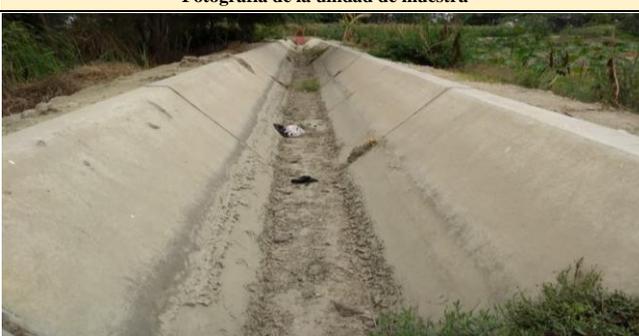
Tabla 1: Ficha de evaluación de la unidad de muestra 1.

Patologías encontradas en la unidad 1											
Área total (m2)	Elementos		Margen izquierdo			Losa de fondo			Margen derecho		
150.75			Área (m2) 60.75			Área (m2) 29.25			Área (m2) 60.75		
Patologías		Área afectada	% De área afectada	Severidad	Área afectada	% De área afectada	Severidad	Área afectada	% De área afectada	Severidad	
Físicas	1) Sedimentación de sólidos	19.20	31.60%	M	25.90	88.55%	S	14.20	23.37%	L

2) Erosión	0.00	0.00%	L	0.00	0.00%	L	0.00	0.00%	L	
Mecánicas	3) Desprendimientos	0.00	0.00%	L	0.00	0.00%	L	0.00	0.00%	L	
	4) Fisuras	0.30	0.49%	L	0.00	0.00%	L	0.80	1.32%	L

5) Grietas	0.00	0.00%	L	0.00	0.00%	L	0.00	0.00%	L	
Químicas	6) Vegetación	2.18	3.59%	L	1.36	4.65%	L	1.40	2.30%	L	
Total de patología		21.68	35.69%		27.26	93.20%		16.40	27.00%		
Nivel de severidad predominante		Moderado			Severo			Leve			
Fotografía de patología identificada

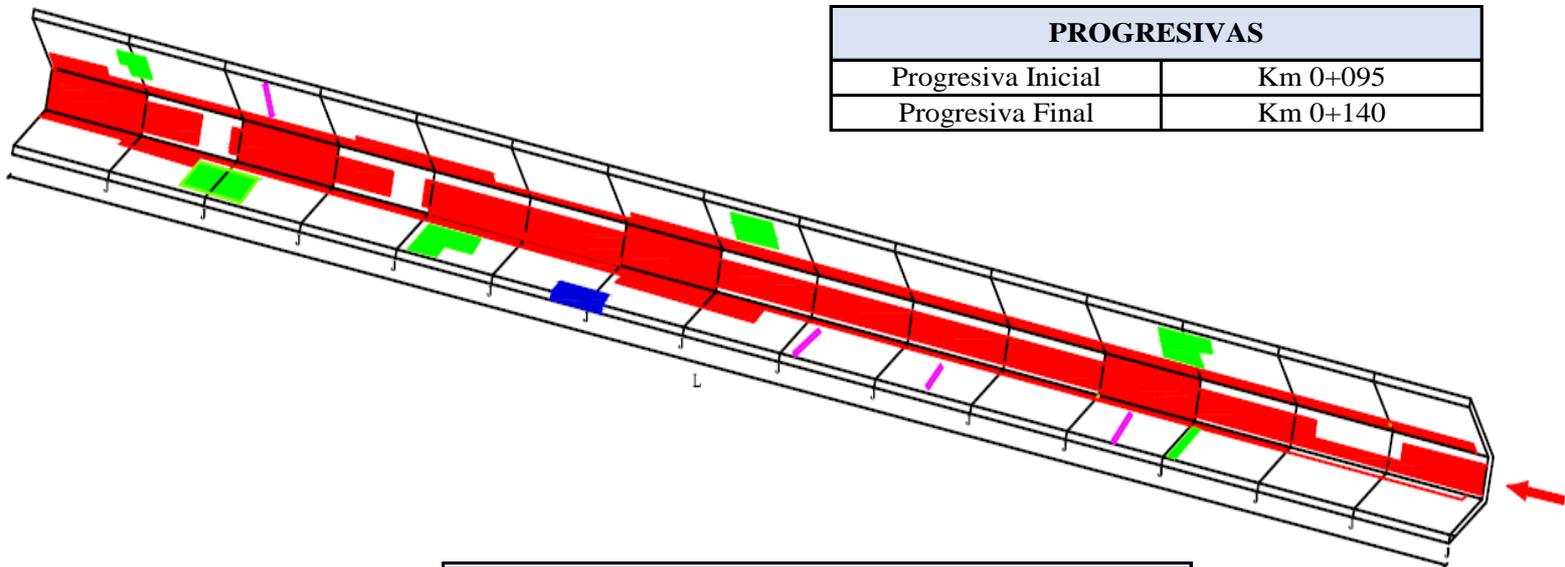
PATOLOGÍAS ENCONTRADAS		
Símbolo	Lesión	Área afectada (m ²)
1	Sedimentación de sólidos	66.10
3	Desprendimientos	0.10
4	Fisuras	0.62
6	Vegetación	6.38

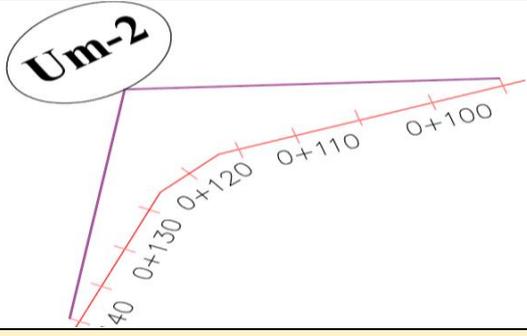
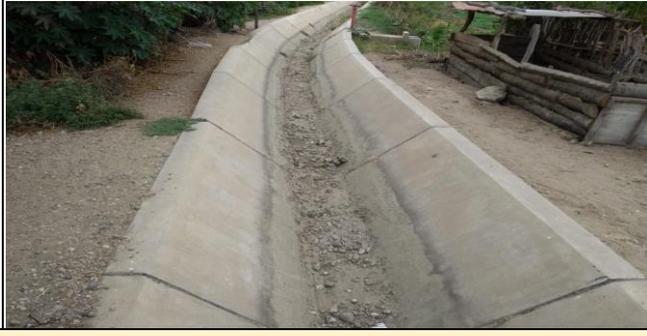
Tabla 2: Ficha de evaluación de la unidad de muestra 2.

Patologías encontradas en la unidad 2											
Área total (m2)	Elementos		Margen izquierdo			Losa de fondo			Margen derecho		
150.75			Área (m2)	60.75		Área (m2)	29.25		Área (m2)	60.75	
Patologías			Área afectada	% De área afectada	Severidad	Área afectada	% De área afectada	Severidad	Área afectada	% De área afectada	Severidad
Físicas	1) Sedimentación de sólidos		20.30	33.42%	M	26.60	90.94%	S	19.20	31.60%	M

2) Erosión		0.00	0.00%	L	0.00	0.00%	L	0.00	0.00%	L
Mecánicas	3) Desprendimientos		0.10	0.16%	L	0.00	0.00%	L	0.00	0.00%	L
	4) Fisuras		0.28	0.46%	L	0.00	0.00%	L	0.34	0.56%	L
Químicas	5) Grietas		0.00	0.00%	L	0.00	0.00%	L	0.00	0.00%	L

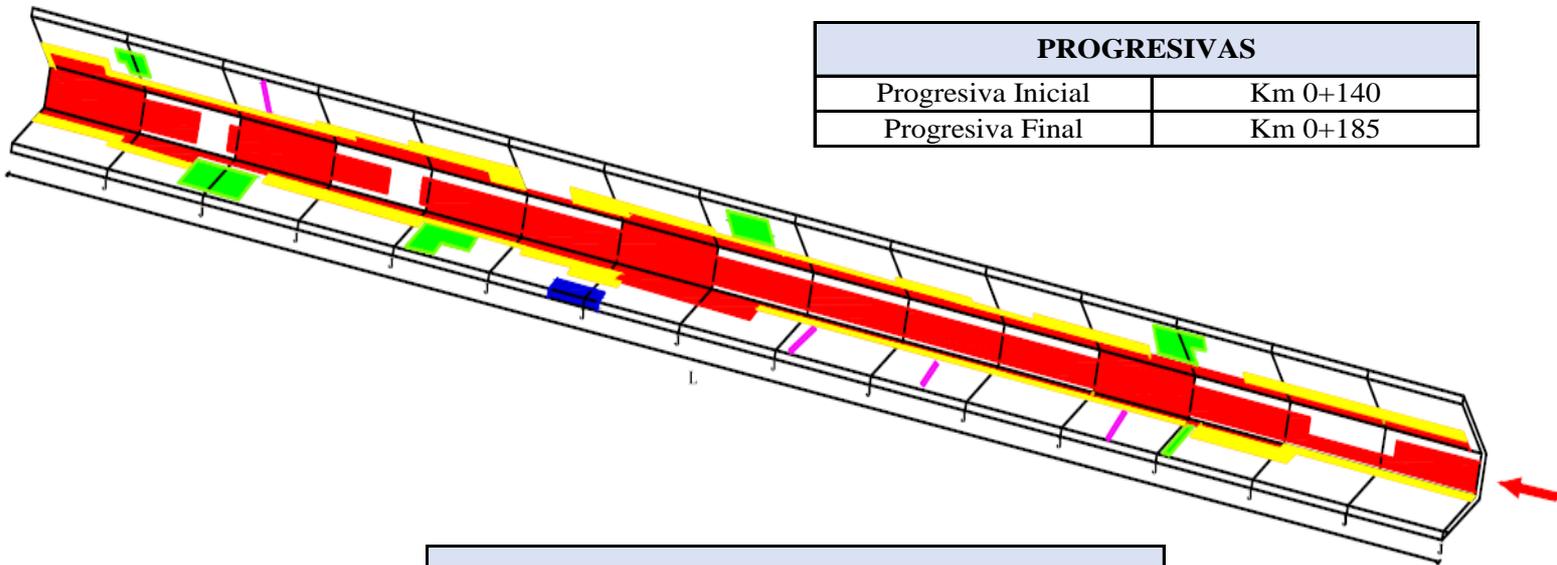
PATOLOGÍAS ENCONTRADAS		
Símbolo	Lesión	Área afectada (m ²)
1	Sedimentación de sólidos	61.28
2	Erosión	5.30
3	Desprendimientos	0.10
4	Fisuras	1.00
6	Vegetación	6.10

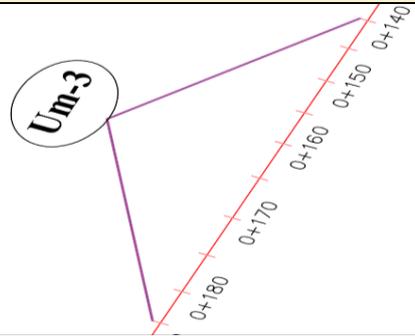
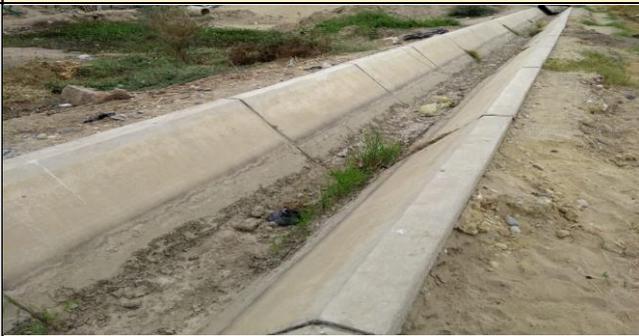
Tabla 3: Ficha de evaluación de la unidad de muestra 3.

Patologías encontradas en la unidad 3												
Área total (m2)		Elementos		Margen izquierdo			Losa de fondo			Margen derecho		
150.75				60.75			29.25			60.75		
		Patologías		Área afectada	% De área afectada	Severidad	Área afectada	% De área afectada	Severidad	Área afectada	% De área afectada	Severidad
Físicas		1) Sedimentación de sólidos	17.30	28.48%	L	25.40	86.84%	S	18.58	30.58%	M

2) Erosión	3.70	6.09%	L	0.00	0.00%	L	1.60	2.63%	L	
Mecánicas		3) Desprendimientos	0.10	0.16%	L	0.00	0.00%	L	0.00	0.00%	L	
		4) Fisuras	0.60	0.99%	L	0.00	0.00%	L	0.40	0.66%	L

5) Grietas	0.00	0.00%	L	0.00	0.00%	L	0.00	0.00%	L	
Químicas		6) Vegetación	2.40	3.95%	L	2.30	7.86%	L	1.40	2.30%	L	
Total de patología			24.10	39.67%		27.70	94.70%		21.98	36.18%		
Nivel de severidad predominante		Leve			Severo			Moderado				
Fotografía de patología identificada

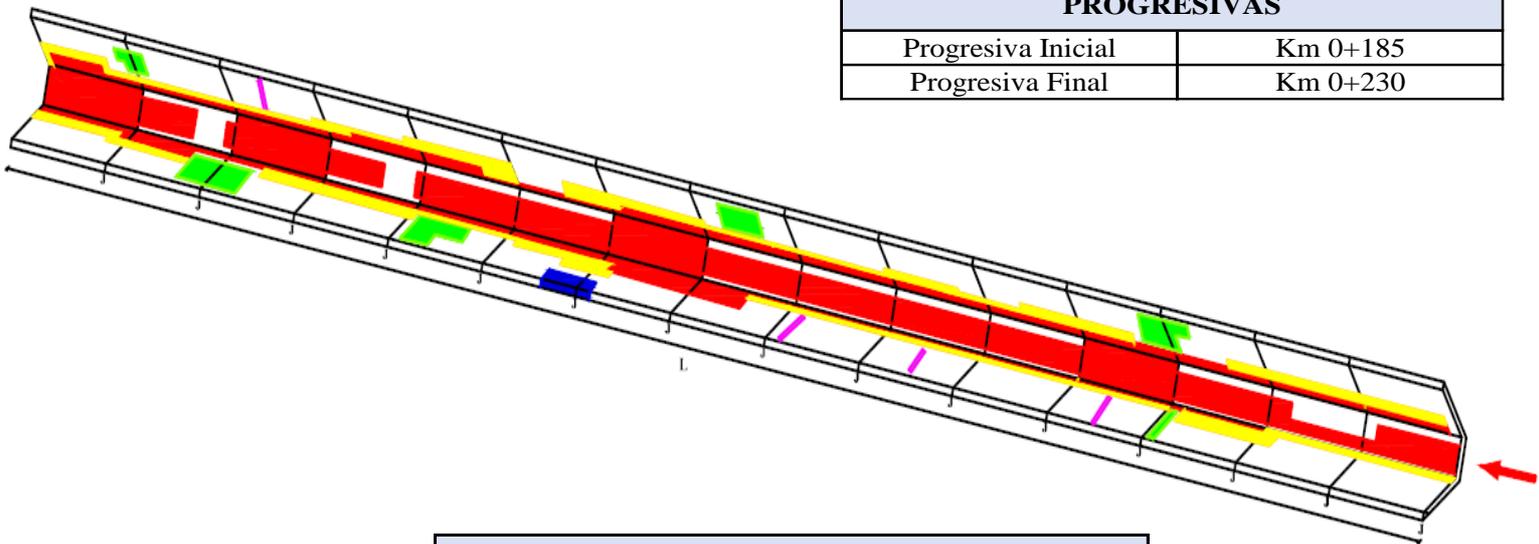
PATOLOGÍAS ENCONTRADAS		
Símbolo	Lesión	Área afectada (m ²)
1	Sedimentación de sólidos	27.80
2	Erosión	5.30
3	Desprendimientos	0.20
4	Fisuras	0.80
6	Vegetación	5.40

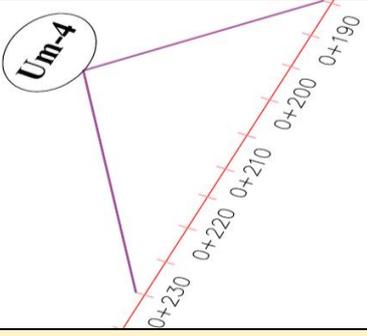
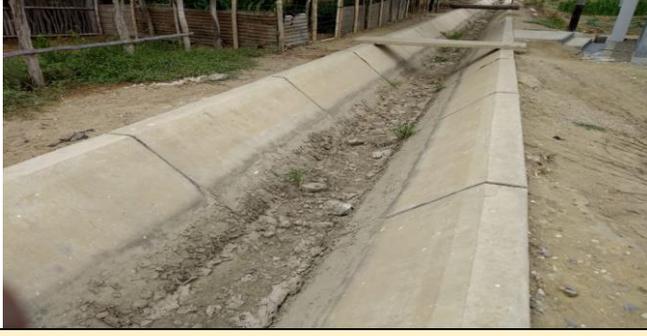
Tabla 4: Ficha de evaluación de la unidad de muestra 4.

Patologías encontradas en la unidad 4											
Área total (m2)	Elementos	Margen izquierdo			Losa de fondo			Margen derecho			
		Área (m2)	% De área afectada	Severidad	Área (m2)	% De área afectada	Severidad	Área (m2)	% De área afectada	Severidad

150.75				60.75			29.25			60.75	
	Patologías	Área afectada	% De área afectada	Severidad	Área afectada	% De área afectada	Severidad	Área afectada	% De área afectada	Severidad	
Físicas	1) Sedimentación de sólidos	1.20	1.98%	L	25.30	86.50%	S	1.30	2.14%	L

5) Grietas	0.00	0.00%	L	0.00	0.00%	L	0.00	0.00%	L	
Químicas	6) Vegetación	3.40	5.60%	L	0.90	3.08%	L	1.10	1.81%	L	
Total de patología		8.00	13.17%		26.20	89.57%		5.30	8.72%		
Nivel de severidad predominante		Leve			Severo			Leve			
Fotografía de patología identificada

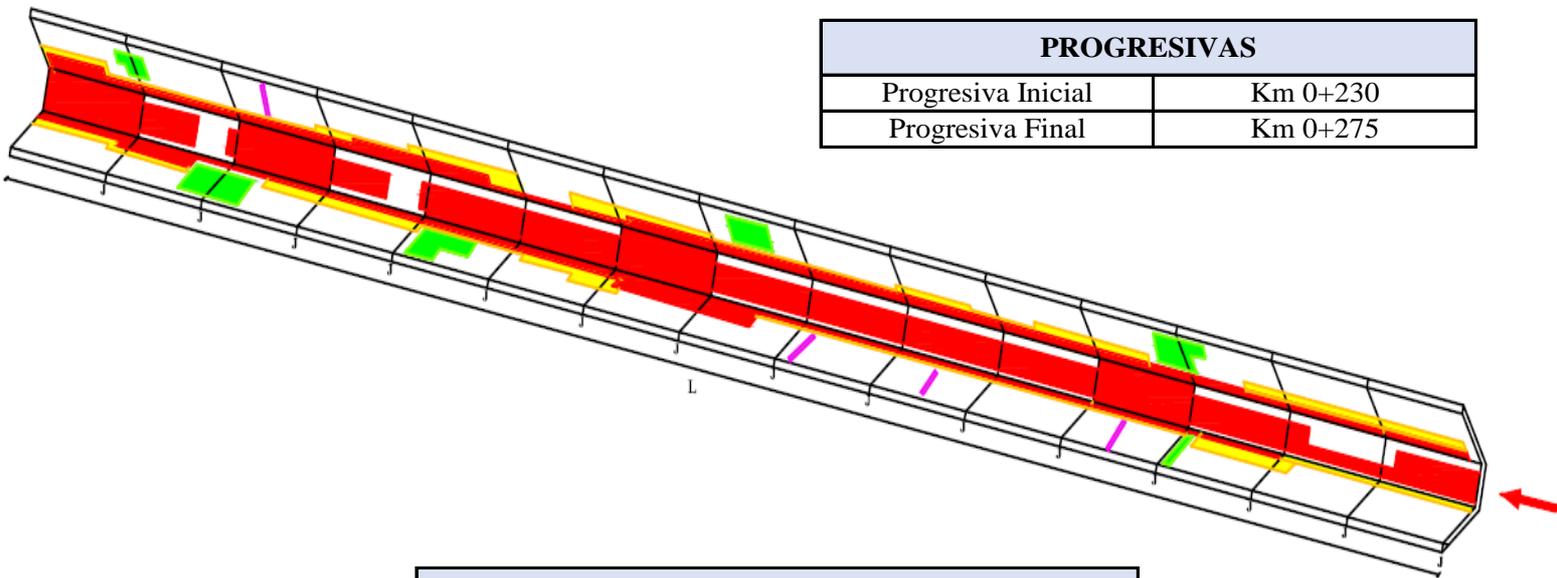
PATOLOGÍAS ENCONTRADAS		
Símbolo	Lesión	Área afectada (m ²)
1	Sedimentación de sólidos	47.47
2	Erosión	15.30
4	Fisuras	0.20
6	Vegetación	15.20

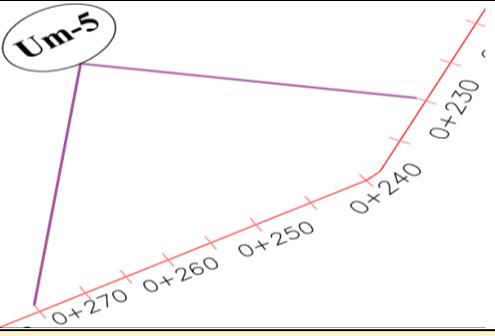
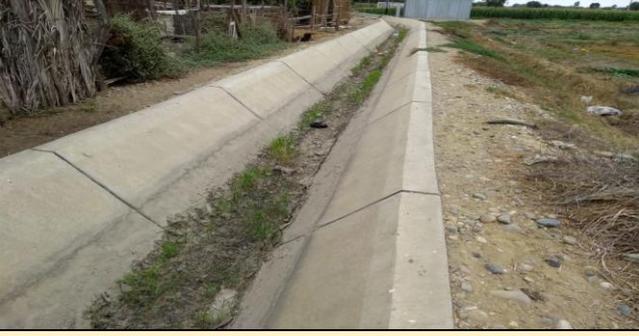
Tabla 5: Ficha de evaluación de la unidad de muestra 5.

Patologías encontradas en la unidad 5																
Área total (m2)	Elementos		Margen izquierdo			Losa de fondo			Margen derecho							
150.75			60.75			29.25			60.75							
Patologías			Área afectada	% De área afectada	Severidad	Área afectada	% De área afectada	Severidad	Área afectada	% De área afectada	Severidad					
Físicas	1) Sedimentación de sólidos		15.28	25.15%	L	12.49	42.70%	M	19.70	32.43%	M					
	2) Erosión		8.20	13.50%	L	0.00	0.00%	L	7.10	11.69%	L					
Mecánicas	3) Desprendimientos		0.00	0.00%	L	0.00	0.00%	L	0.00	0.00%	L					
	4) Fisuras		0.20	0.33%	L	0.00	0.00%	L	0.00	0.00%	L					
	5) Grietas		0.00	0.00%	L	0.00	0.00%	L	0.00	0.00%	L					
Químicas	6) Vegetación		0.00	0.00%	L	15.20	51.97%	M	0.00	0.00%	L					
Total de patología			23.68	38.98%		27.69	94.67%		26.80	44.12%						
Nivel de severidad predominante			Leve			Moderado			Moderado							
Fotografía de patología identificada

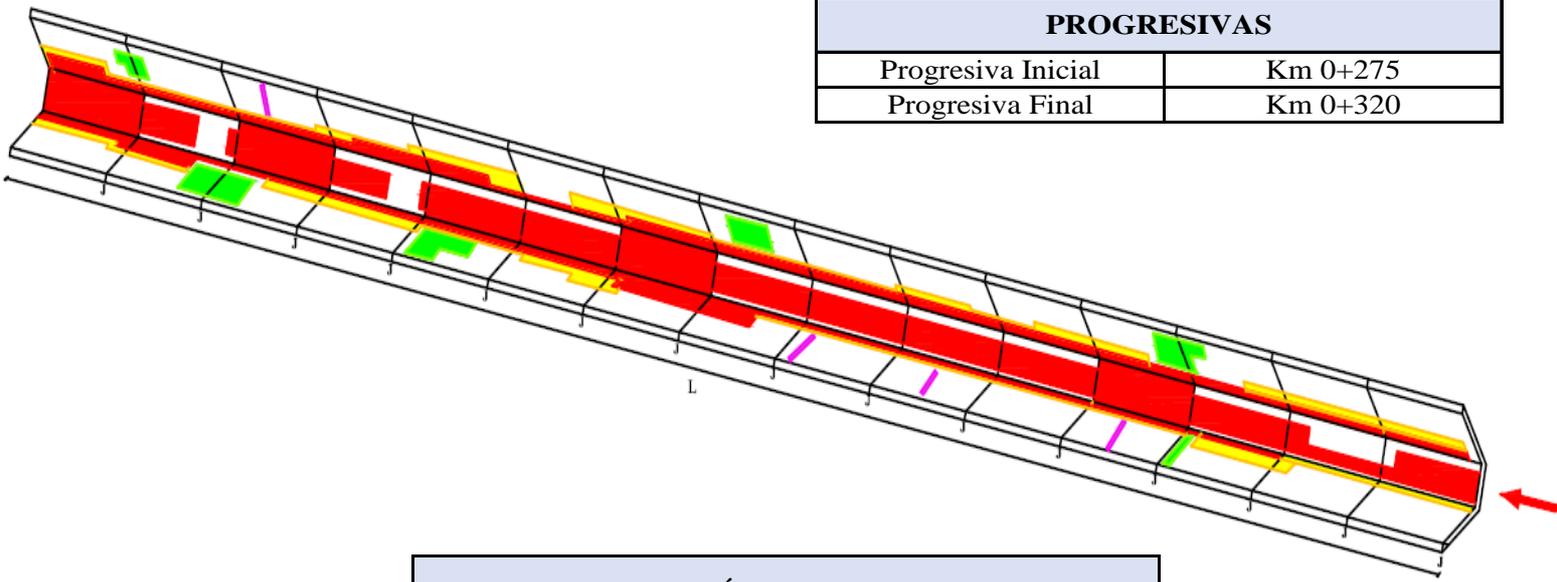
PATOLOGÍAS ENCONTRADAS		
Símbolo	Lesión	Área afectada (m ²)
1	Sedimentación de sólidos	66.68
2	Erosión	3.80
4	Fisuras	0.20
6	Vegetación	5.02

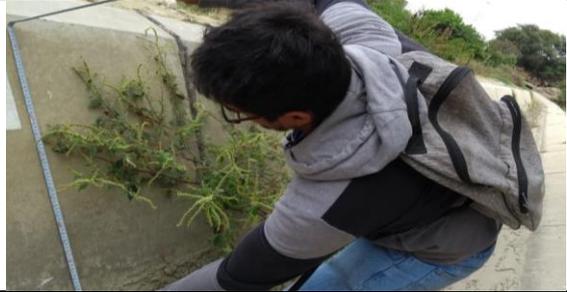
150.75					Área (m2) 60.75			Área (m2) 29.25			Área (m2) 60.75		
Patologías		Área afectada	% De área afectada	Severidad	Área afectada	% De área afectada	Severidad	Área afectada	% De área afectada	Severidad			
Físicas	1) Sedimentación de sólidos	20.18	33.22%	M	26.80	91.62%	S	19.70	32.43%	M

2) Erosión	2.50	4.12%	L	0.00	0.00%	L	1.30	2.14%	L			
Mecánicas	3) Desprendimientos	0.00	0.00%	L	0.00	0.00%	L	0.00	0.00%	L			
	4) Fisuras	0.20	0.33%	L	0.00	0.00%	L	0.00	0.00%	L

5) Grietas	0.00	0.00%	L	0.00	0.00%	L	0.00	0.00%	L			
Químicas	6) Vegetación	1.28	2.11%	L	2.10	7.18%	L	1.64	2.70%	L			
Total de patología		24.16	39.77%		28.90	98.80%		22.64	37.27%				
Nivel de severidad predominante		Moderado			Severo			Moderado					
Fotografía de patología identificada

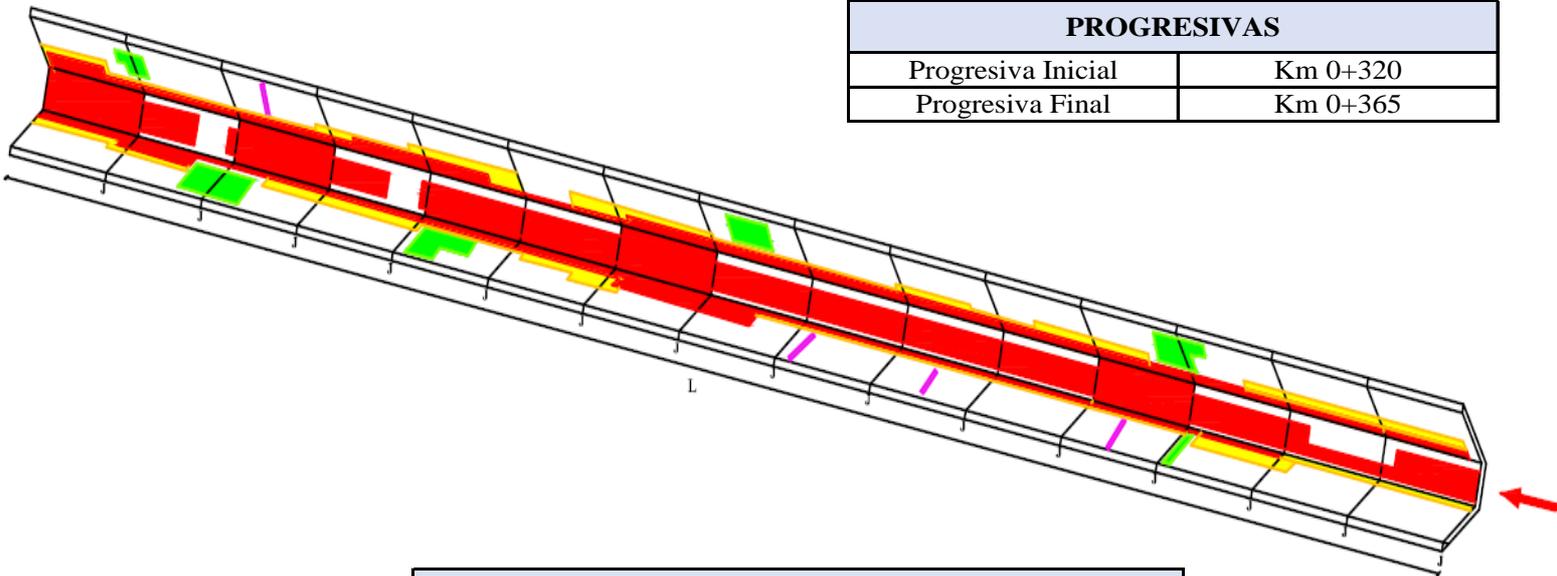
PATOLOGÍAS ENCONTRADAS		
Símbolo	Lesión	Área afectada (m ²)
1	Sedimentación de sólidos	44.50
2	Erosión	6.30
4	Fisuras	0.20
6	Vegetación	6.28

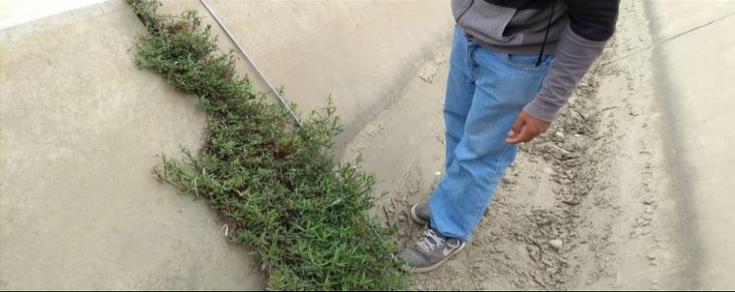
Patologías encontradas en la unidad 7											
Área total (m2)	Elementos		Margen izquierdo			Losa de fondo			Margen derecho		
150.75			Área (m2)	60.75		Área (m2)	29.25		Área (m2)	60.75	
Patologías			Área afectada	% De área afectada	Severidad	Área afectada	% De área afectada	Severidad	Área afectada	% De área afectada	Severidad
Físicas	1) Sedimentación de sólidos		19.30	31.77%	M	6.80	23.25%	L	18.40	30.29%	M

2) Erosión		0.60	0.99%	L	4.80	16.41%	L	0.90	1.48%	L
Mecánicas	3) Desprendimientos		0.00	0.00%	L	0.00	0.00%	L	0.00	0.00%	L
	4) Fisuras		0.20	0.33%	L	0.00	0.00%	L	0.00	0.00%	L

5) Grietas		0.00	0.00%	L	0.00	0.00%	L	0.00	0.00%	L
Químicas	6) Vegetación		1.60	2.63%	L	2.50	8.55%	L	2.18	3.59%	L
Total de patología			21.70	35.72%		14.10	48.21%		21.48	35.36%	
Nivel de severidad predominante			Moderado			Leve			Moderado		
Fotografía de patología identificada

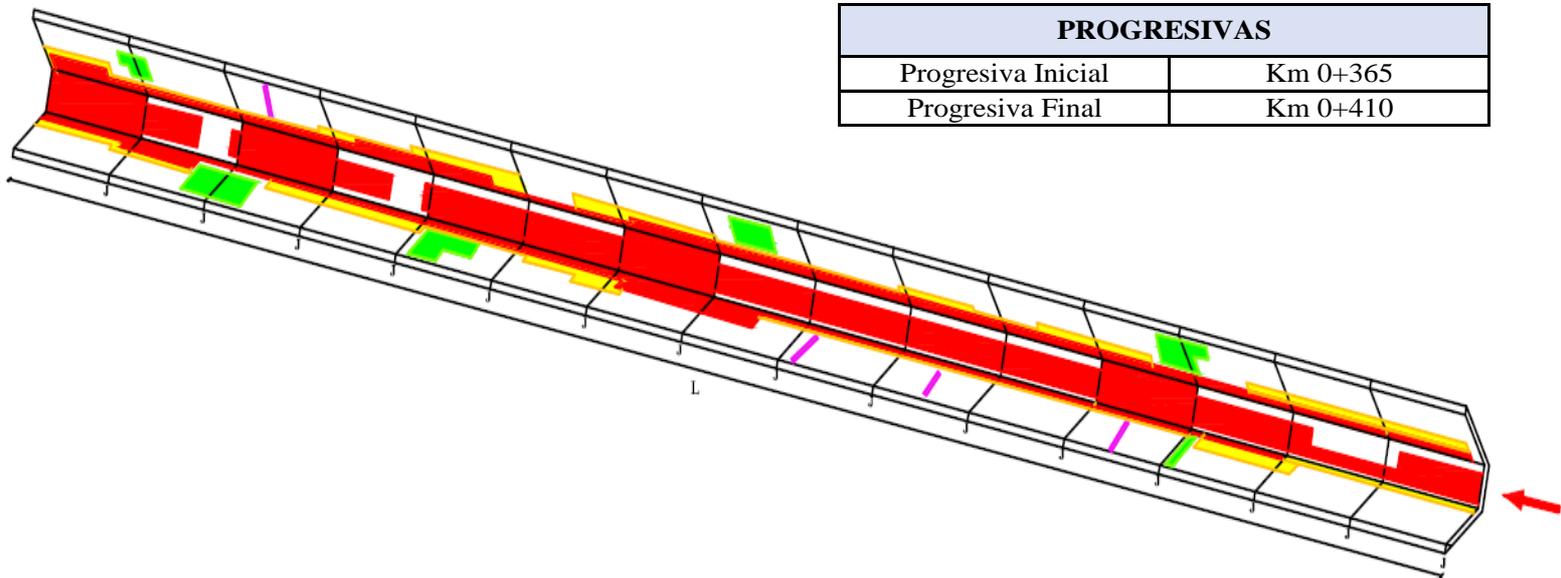
PATOLOGÍAS ENCONTRADAS		
Símbolo	Lesión	Área afectada (m ²)
1	Sedimentación de sólidos	64.70
2	Erosión	3.26
4	Fisuras	0.20
6	Vegetación	4.62

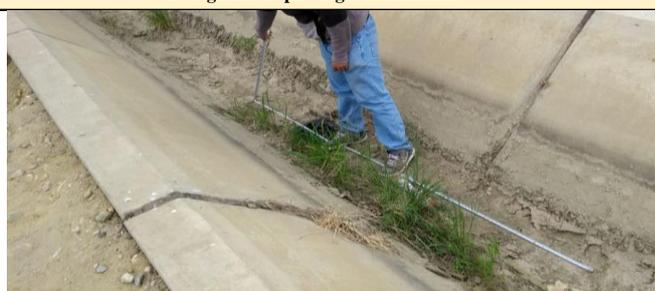
Patologías encontradas en la unidad 8											
Área total (m2)	Elementos		Margen izquierdo			Losa de fondo			Margen derecho		
150.75			Área (m2) 60.75			Área (m2) 29.25			Área (m2) 60.75		
Patologías		Área afectada	% De área afectada	Severidad	Área afectada	% De área afectada	Severidad	Área afectada	% De área afectada	Severidad	
Físicas	1) Sedimentación de sólidos	19.20	31.60%	M	26.80	91.62%	S	18.70	30.78%	M

2) Erosión	1.98	3.26%	L	0.00	0.00%	L	1.28	2.11%	L	
Mecánicas	3) Desprendimientos	0.00	0.00%	L	0.00	0.00%	L	0.00	0.00%	L	
	4) Fisuras	0.20	0.33%	L	0.00	0.00%	L	0.00	0.00%	L

5) Grietas	0.00	0.00%	L	0.00	0.00%	L	0.00	0.00%	L	
Químicas	6) Vegetación	1.28	2.11%	L	1.50	5.13%	L	1.84	3.03%	L	
Total de patología		22.66	37.30%		28.30	96.75%		21.82	35.92%		
Nivel de severidad predominante		Moderado			Severo			Moderado			
Fotografía de patología identificada

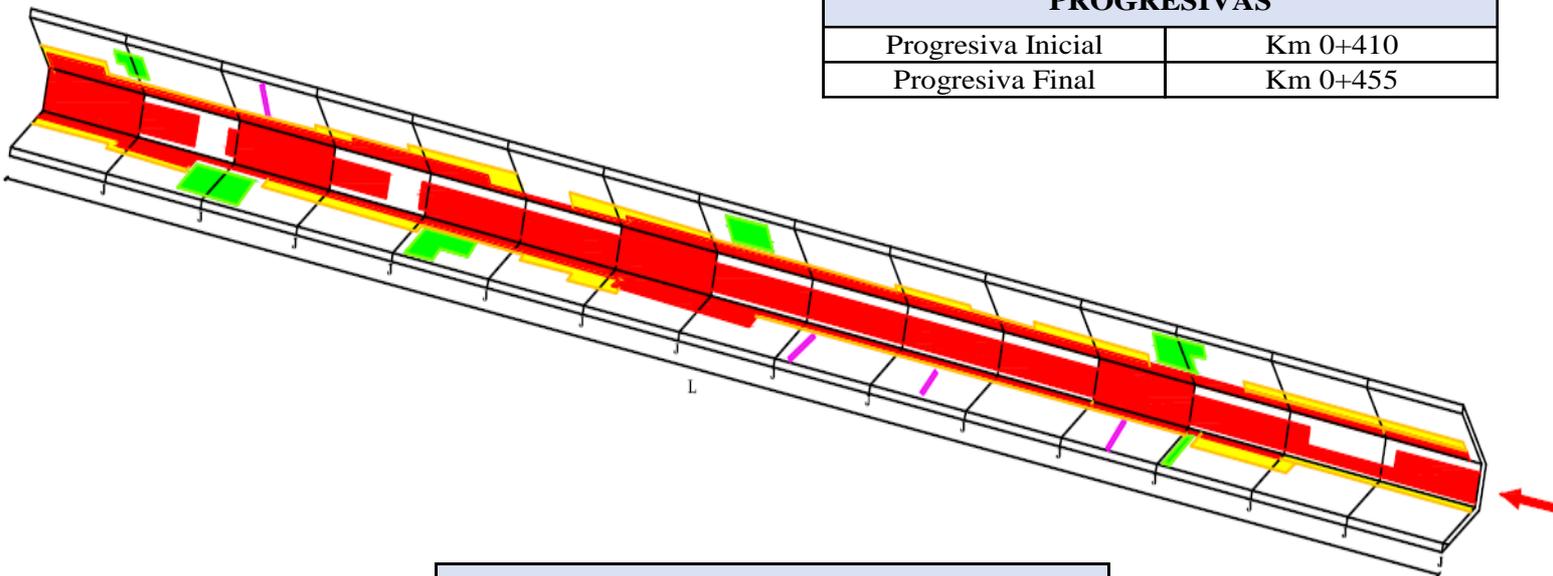
PATOLOGÍAS ENCONTRADAS		
Símbolo	Lesión	Área afectada (m ²)
1	Sedimentación de sólidos	23.90
2	Erosión	2.50
4	Fisuras	0.60
6	Vegetación	11.76

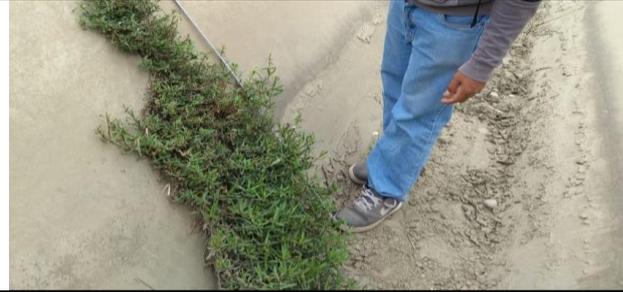
150.75					Área (m2) 60.75			Área (m2) 29.25			Área (m2) 60.75		
Patologías		Área afectada	% De área afectada	Severidad	Área afectada	% De área afectada	Severidad	Área afectada	% De área afectada	Severidad	Área afectada	% De área afectada	Severidad
Físicas	1) Sedimentación de sólidos	0.00	0.00%	L	23.90	81.71%	S	0.00	0.00%	L	0.00	0.00%	L

2) Erosión	1.30	2.14%	L	0.00	0.00%	L	1.20	1.98%	L	0.00	0.00%	L
Mecánicas	3) Desprendimientos	0.00	0.00%	L	0.00	0.00%	L	0.00	0.00%	L	0.00	0.00%	L
	4) Fisuras	0.40	0.66%	L	0.00	0.00%	L	0.20	0.33%	L	0.00	0.00%	L
Químicas	5) Grietas	0.00	0.00%	L	0.00	0.00%	L	0.00	0.00%	L	0.00	0.00%	L

6) Vegetación	3.68	6.06%	L	4.90	16.75%	L	3.18	5.23%	L	0.00	0.00%	L
Total de patología		5.38	8.86%		28.80	98.46%		4.58	7.54%				
Nivel de severidad predominante		Leve			Severo			Leve					
Fotografía de patología identificada

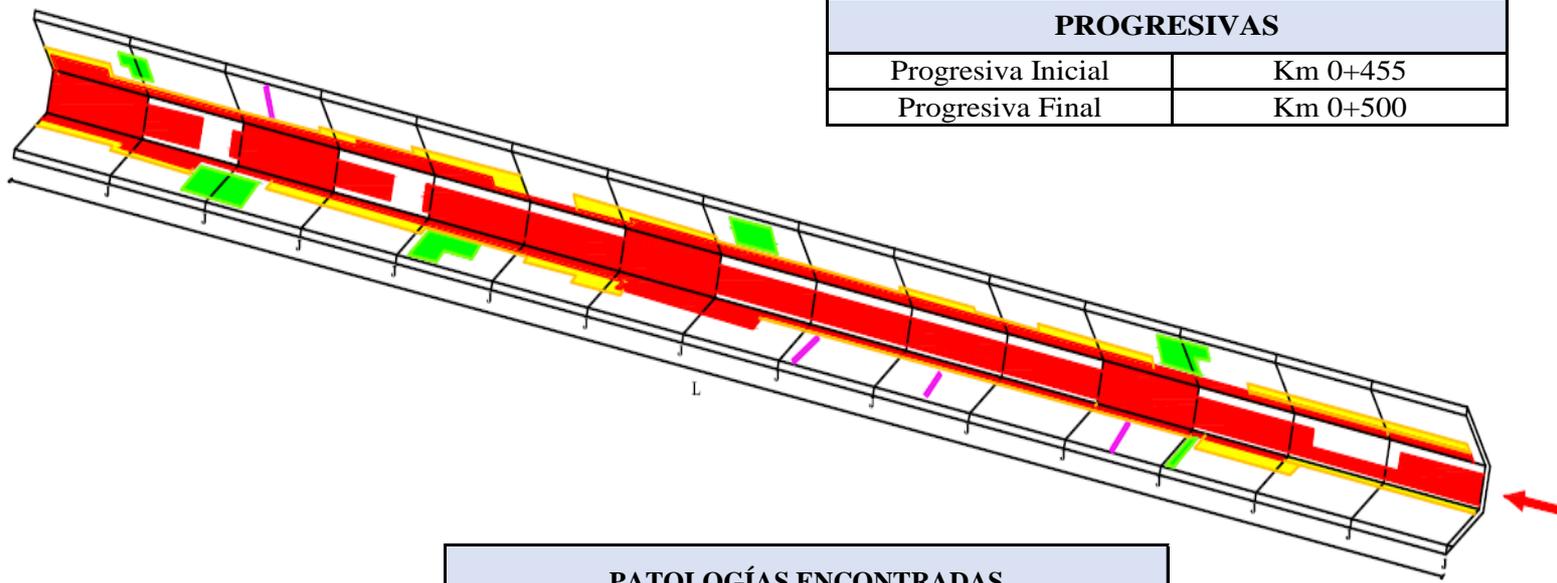
PATOLOGÍAS ENCONTRADAS		
Símbolo	Lesión	Área afectada (m ²)
1	Sedimentación de sólidos	19.86
2	Erosión	2.00
4	Fisuras	0.36
6	Vegetación	10.40

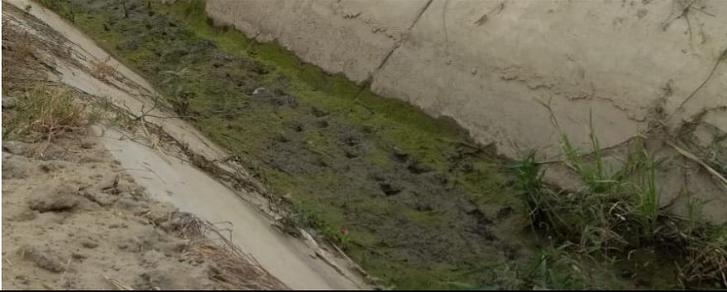
5) Grietas		0.00	0.00%	L	0.00	0.00%	L	0.00	0.00%	L
Químicas	6) Vegetación		1.80	2.96%	L	7.40	25.30%	M	1.20	1.98%	L
Total de patología			2.86	4.71%		27.26	93.20%		2.50	4.12%	
Nivel de severidad predominante			Leve			Severo			Leve		
Fotografía de patología identificada

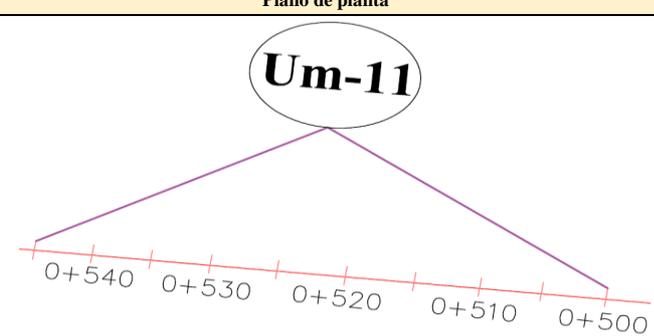
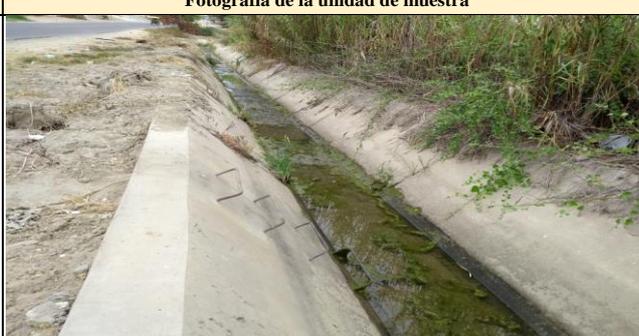
PATOLOGÍAS ENCONTRADAS		
Símbolo	Lesión	Área afectada (m ²)
1	Sedimentación de sólidos	20.80
2	Erosión	2.60
4	Fisuras	0.30
6	Vegetación	11.20

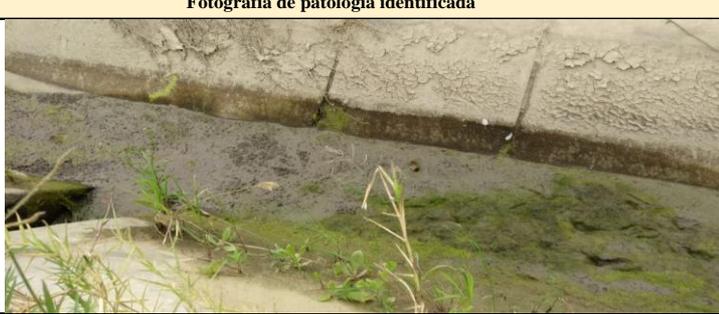
150.75				60.75			29.25			60.75
Patologías		Área afectada	% De área afectada	Severidad	Área afectada	% De área afectada	Severidad	Área afectada	% De área afectada	Severidad
Físicas	1) Sedimentación de sólidos	0.00	0.00%	L	20.80	71.11%	S	0.00	0.00%	L

2) Erosión	1.20	1.98%	L	0.00	0.00%	L	1.40	2.30%	L
Mecánicas	3) Desprendimientos	0.00	0.00%	L	0.00	0.00%	L	0.00	0.00%	L
	4) Fisuras	0.20	0.33%	L	0.00	0.00%	L	0.10	0.16%	L

5) Grietas	0.00	0.00%	L	0.00	0.00%	L	0.00	0.00%	L
Químicas	6) Vegetación	1.80	2.96%	L	8.20	28.03%	M	1.20	1.98%	L
Total de patología		3.20	5.27%		29.00	99.15%		2.70	4.44%	
Nivel de severidad predominante		Leve			Severo			Leve		
Fotografía de patología identificada

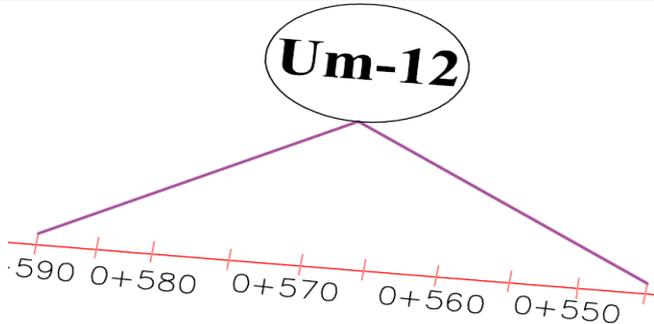
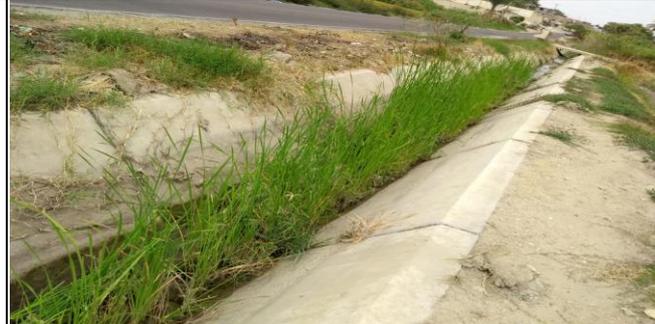
PATOLOGÍAS ENCONTRADAS		
Símbolo	Lesión	Área afectada (m ²)
1	Sedimentación de sólidos	7.20
2	Erosión	6.60
4	Fisuras	0.30
6	Vegetación	30.06

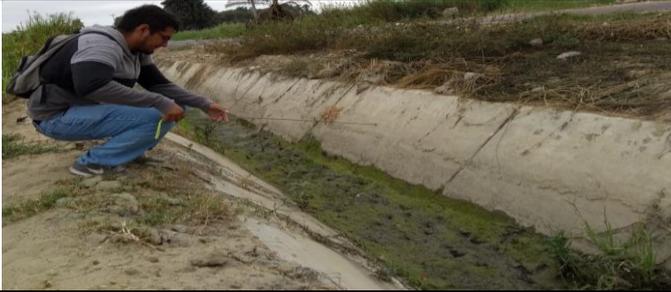
Patologías encontradas en la unidad 12											
Área total (m2)	Elementos		Margen izquierdo			Losa de fondo			Margen derecho		
150.75			Área (m2)	60.75		Área (m2)	29.25		Área (m2)	60.75	
Patologías			Área afectada	% De área afectada	Severidad	Área afectada	% De área afectada	Severidad	Área afectada	% De área afectada	Severidad
Físicas	1) Sedimentación de sólidos		0.00	0.00%	L	7.20	24.62%	L	0.00	0.00%	L

2) Erosión		3.50	5.76%	L	0.00	0.00%	L	3.10	5.10%	L
Mecánicas	3) Desprendimientos		0.00	0.00%	L	0.00	0.00%	L	0.00	0.00%	L
	4) Fisuras		0.20	0.33%	L	0.00	0.00%	L	0.10	0.16%	L

5) Grietas		0.00	0.00%	L	0.00	0.00%	L	0.00	0.00%	L
Químicas	6) Vegetación		3.70	6.09%	L	21.90	74.87%	S	4.46	7.34%	L
Total de patología			7.40	12.18%		29.10	99.49%		7.66	12.61%	
Nivel de severidad predominante			Leve			Severo			Leve		
Fotografía de patología identificada

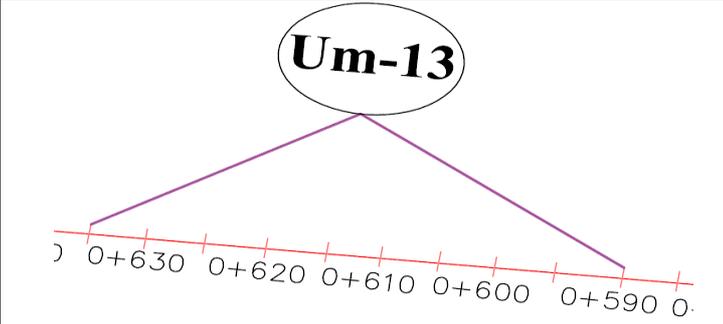
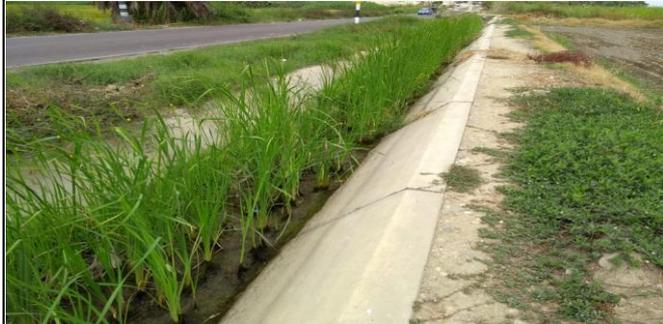
PATOLOGÍAS ENCONTRADAS		
Símbolo	Lesión	Área afectada (m ²)
1	Sedimentación de sólidos	8.10
2	Erosión	19.40
4	Fisuras	0.28
6	Vegetación	29.18

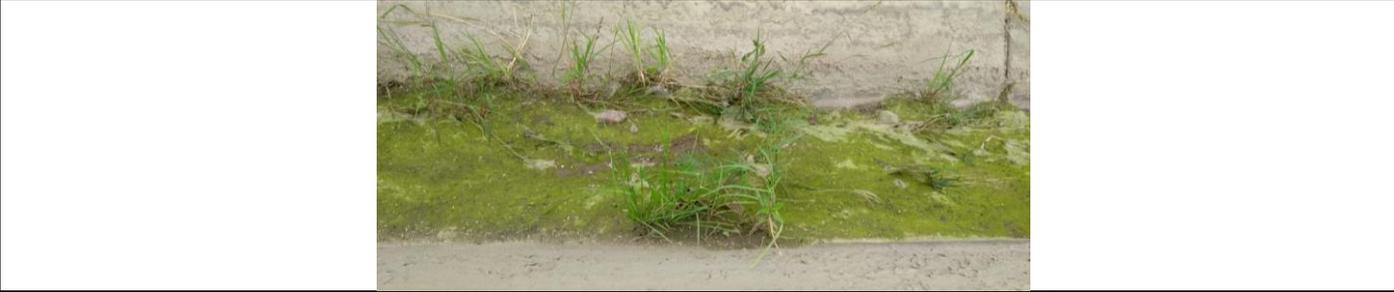
Patologías encontradas en la unidad 13																
Área total (m2)	Elementos		Margen izquierdo			Losa de fondo			Margen derecho							
150.75			60.75			29.25			60.75							
Patologías			Área afectada	% De área afectada	Severidad	Área afectada	% De área afectada	Severidad	Área afectada	% De área afectada	Severidad					
Físicas	1) Sedimentación de sólidos		0.00	0.00%	L	8.10	27.69%	L	0.00	0.00%	L					
	2) Erosión		10.28	16.92%	L	0.00	0.00%	L	9.12	15.01%	L					
Mecánicas	3) Desprendimientos		0.00	0.00%	L	0.00	0.00%	L	0.00	0.00%	L					
	4) Fisuras		0.28	0.46%	L	0.00	0.00%	L	0.00	0.00%	L					
Químicas	5) Grietas		0.00	0.00%	L	0.00	0.00%	L	0.00	0.00%	L					
	6) Vegetación		4.18	6.88%	L	20.40	69.74%	S	4.60	7.57%	L					
Total de patología			14.74	24.26%		28.50	97.44%		13.72	22.58%						
Nivel de severidad predominante			Leve			Severo			Leve							
Fotografía de patología identificada

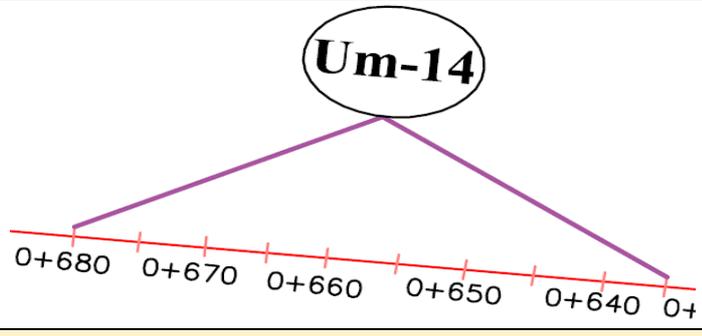
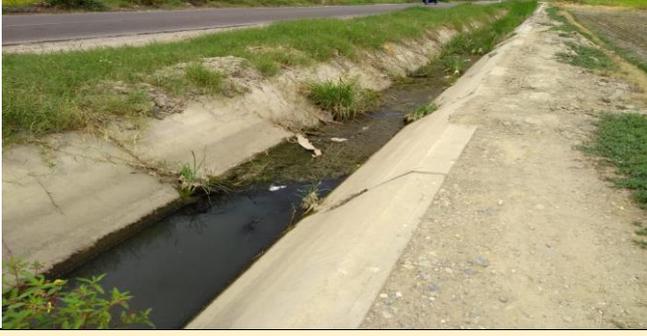
PATOLOGÍAS ENCONTRADAS		
Símbolo	Lesión	Área afectada (m ²)
1	Sedimentación de sólidos	14.29
2	Erosión	23.08
4	Fisuras	0.28
6	Vegetación	22.68

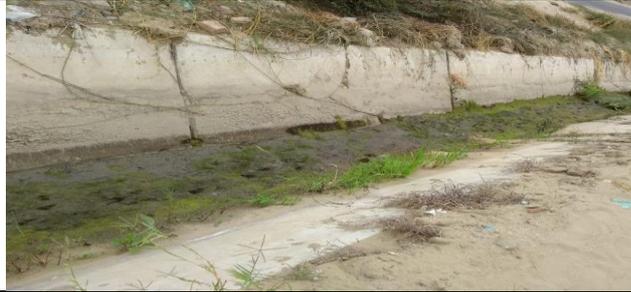
Patologías encontradas en la unidad 14											
Área total (m2)	Elementos		Margen izquierdo			Losa de fondo			Margen derecho		
150.75			Área (m2)	60.75		Área (m2)	29.25		Área (m2)	60.75	
Patologías			Área afectada	% De área afectada	Severidad	Área afectada	% De área afectada	Severidad	Área afectada	% De área afectada	Severidad
Físicas	1) Sedimentación de sólidos		0.00	0.00%	L	14.29	48.85%	M	0.00	0.00%	L

2) Erosión		10.28	16.92%	L	0.00	0.00%	L	12.80	21.07%	M
Mecánicas	3) Desprendimientos		0.00	0.00%	L	0.00	0.00%	L	0.00	0.00%	L
	4) Fisuras		0.28	0.46%	L	0.00	0.00%	L	0.00	0.00%	L
Químicas	5) Grietas		0.00	0.00%	L	0.00	0.00%	L	0.00	0.00%	L

6) Vegetación		4.18	6.88%	L	13.90	47.52%	M	4.60	7.57%	L
Total de patología			14.74	24.26%		28.19	96.38%		17.40	28.64%	
Nivel de severidad predominante			Leve			Moderado			Moderado		
Fotografía de patología identificada

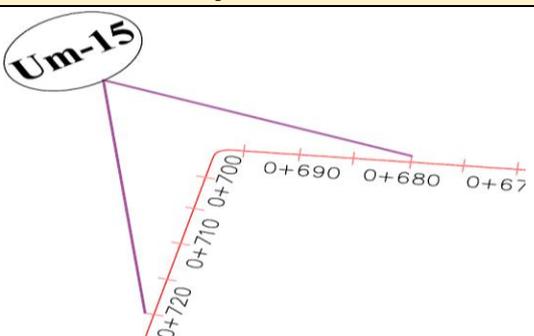
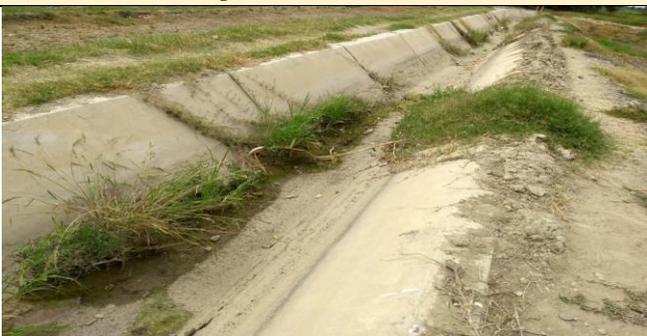
PATOLOGÍAS ENCONTRADAS		
Símbolo	Lesión	Área afectada (m ²)
1	Sedimentación de sólidos	14.29
2	Erosión	37.74
4	Fisuras	0.53
5	Grietas	1.26
6	Vegetación	22.98

150.75				Área (m2) 60.75			Área (m2) 29.25			Área (m2) 60.75		
Patologías		Área afectada	% De área afectada	Severidad	Área afectada	% De área afectada	Severidad	Área afectada	% De área afectada	Severidad		
Físicas		1) Sedimentación de sólidos	0.00	0.00%	L	14.29	48.85%	M	0.00	0.00%	L

5) Grietas	0.66	1.09%	L	0.00	0.00%	L	0.60	0.99%	L	
Químicas		6) Vegetación	4.18	6.88%	L	14.20	48.55%	M	4.60	7.57%	L	
Total de patología		23.60	38.85%		28.49	97.40%			24.71	40.67%		
Nivel de severidad predominante		Moderado			Moderado			Moderado				
Fotografía de patología identificada

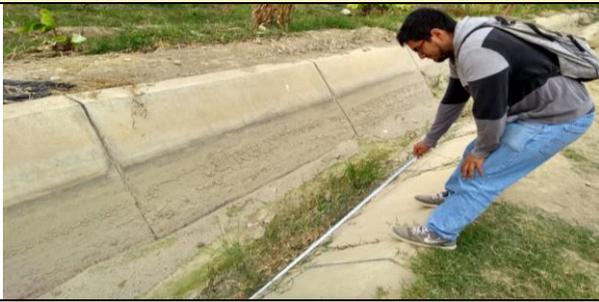
2) Erosión	18.48	30.42%	M	0.00	0.00%	L	19.26	31.70%	M	
Mecánicas		3) Desprendimientos	0.00	0.00%	L	0.00	0.00%	L	0.00	0.00%	L	
		4) Fisuras	0.28	0.46%	L	0.00	0.00%	L	0.25	0.41%	L

- La unidad de muestra 15 tiene un área total de 150.75 m², de los cuales se obtuvo un área de patología de 76.80 m² correspondiente al 50.95%, se identificaron los siguientes tipos: Sedimentación de sólidos (9.48%), erosión (25.03%), fisuras (0.35%), grietas (0.84%), y vegetación (15.24%); en el cual presenta un nivel de severidad predominante moderado.

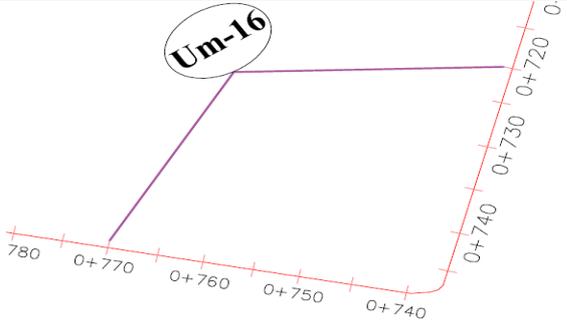
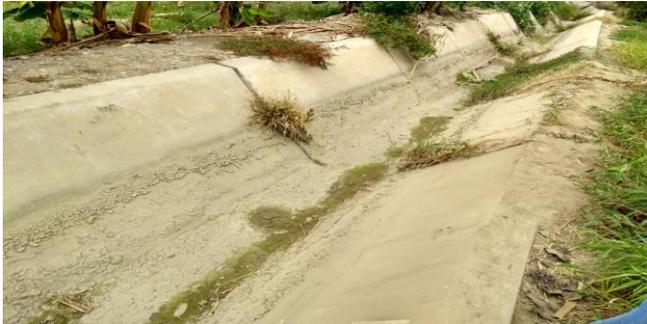
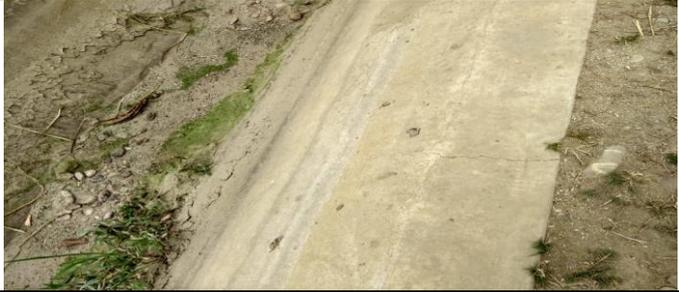
Patologías encontradas en la unidad 16											
Área total (m2)	Elementos		Margen izquierdo			Losa de fondo			Margen derecho		
150.75			Área (m2)	60.75		Área (m2)	29.25		Área (m2)	60.75	
Patologías			Área afectada	% De área afectada	Severidad	Área afectada	% De área afectada	Severidad	Área afectada	% De área afectada	Severidad
Físicas	1) Sedimentación de sólidos		0.00	0.00%	L	3.40	11.62%	L	0.00	0.00%	L

2) Erosión		18.48	30.42%	M	19.48	66.60%	M	19.26	31.70%	M
Mecánicas	3) Desprendimientos		0.00	0.00%	L	0.00	0.00%	L	0.00	0.00%	L
	4) Fisuras		0.28	0.46%	L	0.00	0.00%	L	0.30	0.49%	L

5) Grietas		0.70	1.15%	L	0.00	0.00%	L	0.50	0.82%	L
Químicas	6) Vegetación		4.20	6.91%	L	2.90	9.91%	L	5.20	8.56%	L
Total de patología			23.66	38.95%		25.78	88.14%		25.26	41.58%	
Nivel de severidad predominante			Moderado			Moderado			Moderado		
Fotografía de patología identificada

- La unidad de muestra 16 tiene un área total de 150.75 m², de los cuales se obtuvo un área de patología de 74.70 m² correspondiente al 49.55%, se identificaron los siguientes tipos: Sedimentación de sólidos (2.26%), erosión (37.96%), fisuras (0.38%), grietas (0.80%), y vegetación (8.16%); en el cual presenta un nivel de severidad predominante moderado.

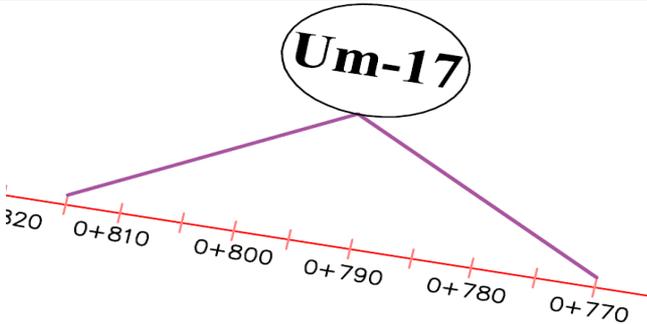
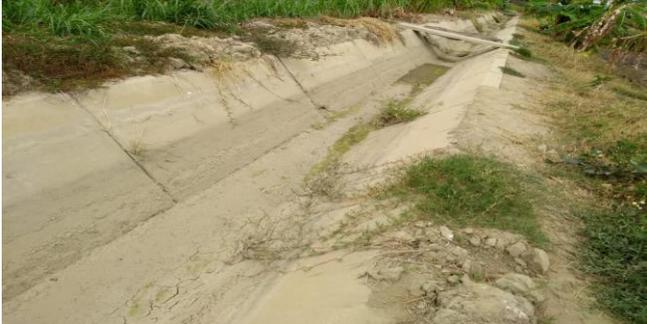
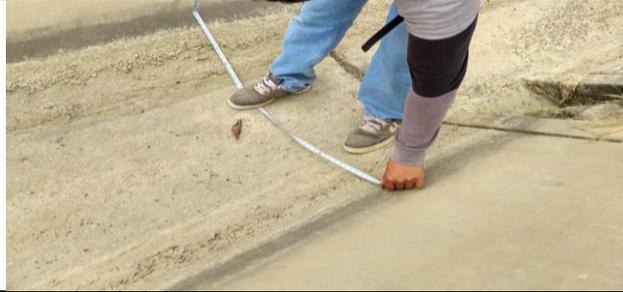
Patologías encontradas en la unidad 17											
Área total (m2)	Elementos	Margen izquierdo			Losa de fondo			Margen derecho			
		Área (m2)	% De área afectada	Severidad	Área (m2)	% De área afectada	Severidad	Área (m2)	% De área afectada	Severidad

150.75				60.75			29.25			60.75	
	Patologías	Área afectada	% De área afectada	Severidad	Área afectada	% De área afectada	Severidad	Área afectada	% De área afectada	Severidad	
	Físicas	1) Sedimentación de sólidos	0.00	0.00%	L	3.40	11.62%	L	0.00	0.00%	L

2) Erosión	15.20	25.02%	M	14.96	51.15%	M	18.20	29.96%	M
	Mecánicas	3) Desprendimientos	0.00	0.00%	L	0.00	0.00%	L	0.00	0.00%	L
		4) Fisuras	0.10	0.16%	L	0.00	0.00%	L	0.20	0.33%	L

5) Grietas	0.80	1.32%	L	0.00	0.00%	L	0.60	0.99%	L
	Químicas	6) Vegetación	2.30	3.79%	L	1.38	4.72%	L	1.90	3.13%	L
	Total de patología		18.40	30.29%		19.74	67.49%		20.90	34.40%	
	Nivel de severidad predominante	Moderado			Moderado			Moderado			
Fotografía de patología identificada

- La unidad de muestra 17 tiene un área total de 150.75 m², de los cuales se obtuvo un área de patología de 59.04 m² correspondiente al 39.16%, se identificaron los siguientes tipos: Sedimentación de sólidos (2.26%), erosión (32.08%), fisuras (0.20%), grietas (0.93%), y vegetación (3.70%); en el cual presenta un nivel de severidad predominante moderado.

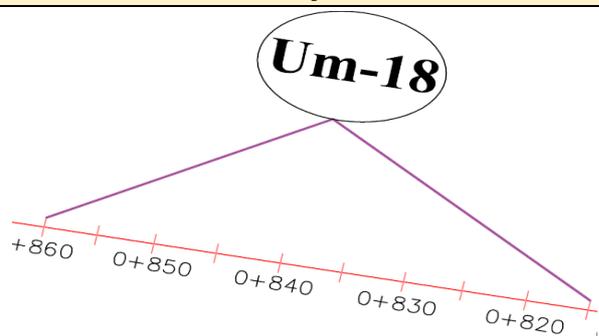
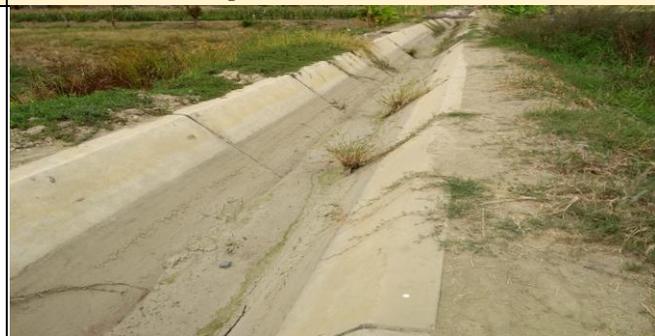
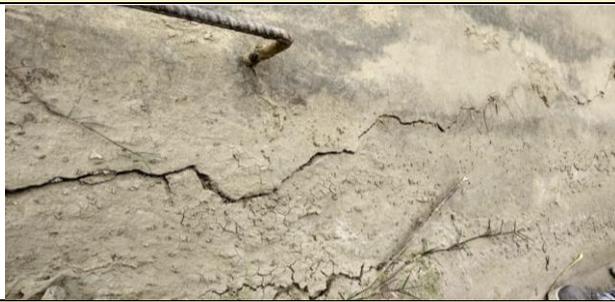
Patologías encontradas en la unidad 18												
Área total (m2)		Elementos			Margen izquierdo			Losa de fondo			Margen derecho

150.75					Área (m2) 60.75			Área (m2) 29.25			Área (m2) 60.75	
Patologías		Área afectada	% De área afectada	Severidad	Área afectada	% De área afectada	Severidad	Área afectada	% De área afectada	Severidad		
Físicas		1) Sedimentación de sólidos	0.00	0.00%	L	3.90	13.33%	L	0.00	0.00%	L

2) Erosión	15.38	25.32%	M	13.86	47.38%	M	17.28	28.44%	M	
Mecánicas		3) Desprendimientos	0.00	0.00%	L	0.00	0.00%	L	0.00	0.00%	L	
		4) Fisuras	0.10	0.16%	L	0.00	0.00%	L	0.30	0.49%	L

5) Grietas	0.80	1.32%	L	0.00	0.00%	L	1.30	2.14%	L	
Químicas		6) Vegetación	1.20	1.98%	L	1.38	4.72%	L	2.74	4.51%	L	
Total de patología		17.48	28.77%		19.14	65.44%		21.62	35.59%			
Nivel de severidad predominante		Moderado			Moderado			Moderado				
Fotografía de patología identificada

- La unidad de muestra 18 tiene un área total de 150.75 m², de los cuales se obtuvo un área de patología de 58.24 m² correspondiente al 38.63%, se identificaron los siguientes tipos: sedimentación de sólidos (2.59%), erosión (30.86%), fisuras (0.27%), grietas (1.39%), y vegetación (3.53%); en el cual presenta un nivel de severidad predominante moderado.
