UNIVERSIDAD CATÓLICA LOS ÁNGELES
CHIMBOTE

DETERMINACIÓN Y EVALUACIÓN DE LAS
PATOLOGÍAS DEL CONCRETO EN EL CANAL SUB
LATERAL MIRAFLORES, ENTRE LAS PROGRESIVAS
KM 0+050 HASTA KM 1+175, UBICADO EN EL
DISTRITO DE BELLAVISTA, PROVINCIA DE
SECHURA, REGIÓN PIURA, ABRIL DEL AÑO 2018

TESIS PARA OPTAR EL TÍTULO PROFESIONAL DE:
INGENIERO CIVIL

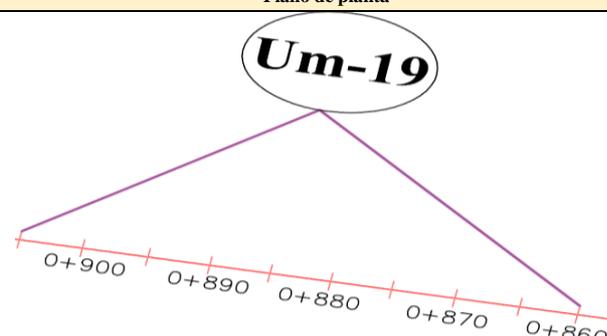
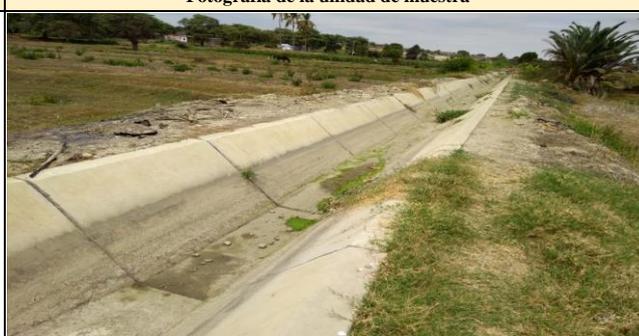
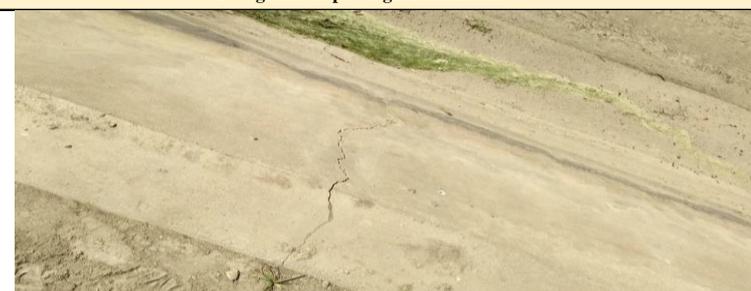
Patologías encontradas en la unidad 19												
Área total (m2)		Elementos			Margen izquierdo			Losa de fondo			Margen derecho

150.75					Área (m2) 60.75			Área (m2) 29.25			Área (m2) 60.75	
Patologías		Área afectada	% De área afectada	Severidad	Área afectada	% De área afectada	Severidad	Área afectada	% De área afectada	Severidad		
Físicas	1) Sedimentación de sólidos	0.00	0.00%	L	1.20	4.10%	L	0.00	0.00%	L

2) Erosión	16.20	26.67%	M	13.86	47.38%	M	18.30	30.12%	M		
Mecánicas	3) Desprendimientos	0.00	0.00%	L	0.00	0.00%	L	0.00	0.00%	L		
	4) Fisuras	0.15	0.25%	L	0.00	0.00%	L	0.40	0.66%	L

5) Grietas	0.30	0.49%	L	0.00	0.00%	L	0.50	0.82%	L		
Químicas	6) Vegetación	3.20	5.27%	L	1.38	4.72%	L	3.80	6.26%	L		
Total de patología		19.85	32.67%		16.44	56.21%		23.00	37.86%			
Nivel de severidad predominante		Moderado			Moderado			Moderado				
Fotografía de patología identificada

identificaron: Sedimentación de sólidos (0.80%), erosión (32.08%), fisuras (0.36%), grietas (0.53%), y vegetación (5.56%); en el cual presenta un nivel de severidad predominante moderado.

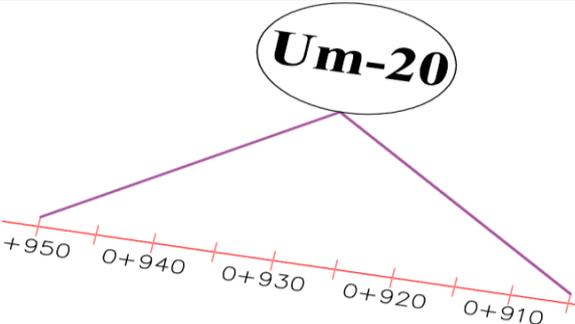
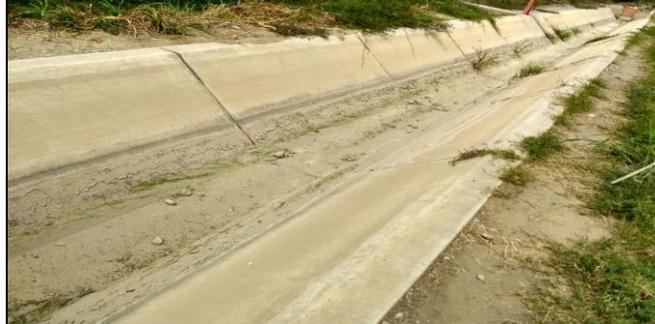
Patologías encontradas en la unidad 20											
Área total (m2)	Elementos		Margen izquierdo			Losa de fondo			Margen derecho		
150.75			60.75			29.25			60.75		
Patologías			Área afectada	% De área afectada	Severidad	Área afectada	% De área afectada	Severidad	Área afectada	% De área afectada	Severidad
Físicas	1) Sedimentación de sólidos		0.00	0.00%	L	1.20	4.10%	L	0.00	0.00%	L

2) Erosión		13.20	21.73%	M	15.00	51.28%	M	15.20	25.02%	M
Mecánicas	3) Desprendimientos		0.00	0.00%	L	0.00	0.00%	L	0.00	0.00%	L
	4) Fisuras		0.20	0.33%	L	0.00	0.00%	L	0.35	0.58%	L

5) Grietas		0.70	1.15%	L	0.00	0.00%	L	1.30	2.14%	L
Químicas	6) Vegetación		3.20	5.27%	L	1.38	4.72%	L	3.80	6.26%	L
Total de patología			17.30	28.48%		17.58	60.10%		20.65	33.99%	
Nivel de severidad predominante			Moderado			Moderado			Moderado		
Fotografía de patología identificada

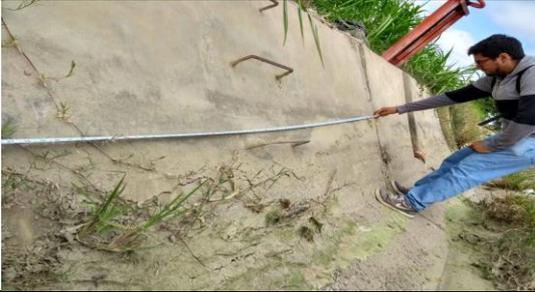
- La unidad de muestra 20 tiene un área total de 150.75 m², de los cuales se obtuvo un área de patología de 55.53 m² correspondiente al 36.84%, se identificaron: Sedimentación de sólidos (0.80%), erosión (28.79%), fisuras (0.36%), grietas (1.33%) y vegetación (5.56%) en el cual presenta un nivel de severidad predominante moderado.

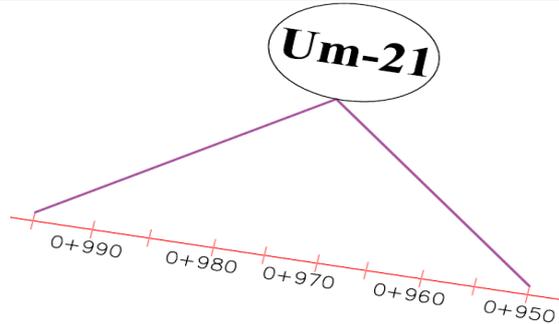
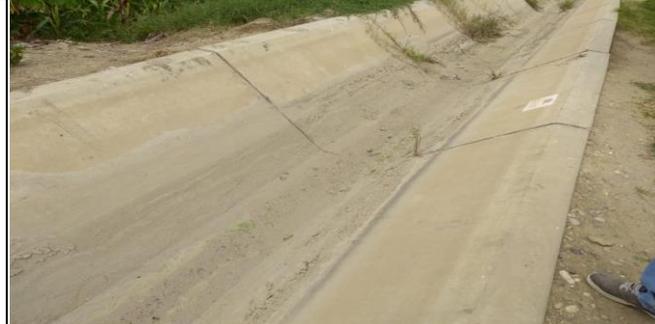
Patologías encontradas en la unidad 21											
Área total (m2)	Elementos		Margen izquierdo			Losa de fondo			Margen derecho		
150.75			60.75			29.25			60.75		
Patologías			Área afectada	% De área afectada	Severidad	Área afectada	% De área afectada	Severidad	Área afectada	% De área afectada	Severidad
Físicas	1) Sedimentación de sólidos		0.00	0.00%	L	1.20	4.10%	L	0.00	0.00%	L

2) Erosión		5.20	8.56%	L	8.58	29.33%	M	6.38	10.50%	L
Mecánicas	3) Desprendimientos		0.00	0.00%	L	0.00	0.00%	L	0.00	0.00%	L
	4) Fisuras		0.20	0.33%	L	0.00	0.00%	L	0.35	0.58%	L

5) Grietas		0.50	0.82%	L	0.00	0.00%	L	0.40	0.66%	L
Químicas	6) Vegetación		3.20	5.27%	L	1.38	4.72%	L	3.80	6.26%	L
Total de patología			9.10	14.98%		11.16	38.15%		10.93	17.99%	
Nivel de severidad predominante			Leve			Moderado			Leve		
Fotografía de patología identificada

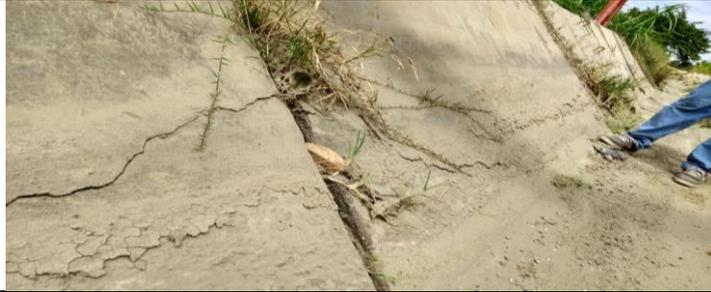
- La unidad de muestra 21 tiene un área total de 150.75 m², de los cuales se obtuvo un área de patología de 31.19 m² correspondiente al 20.69%, se identificaron: Sedimentación de sólidos (0.80%), erosión (13.37%), fisuras (0.36%), grietas (0.60%), vegetación (5.56%); en el cual presenta un nivel de severidad predominante leve.

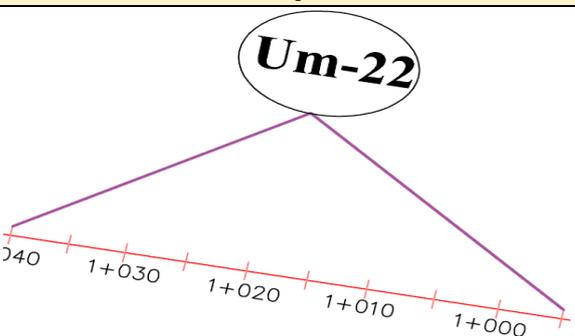
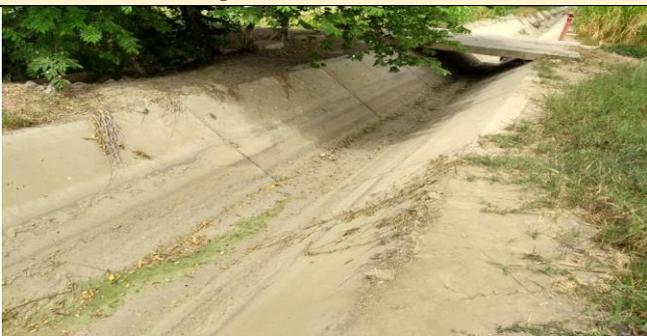
Patologías encontradas en la unidad 22											
Área total (m2)	Elementos		Margen izquierdo			Losa de fondo			Margen derecho		
150.75			Área (m2) 60.75			Área (m2) 29.25			Área (m2) 60.75		
Patologías		Área afectada	% De área afectada	Severidad	Área afectada	% De área afectada	Severidad	Área afectada	% De área afectada	Severidad	
Físicas	1) Sedimentación de sólidos	0.00	0.00%	L	1.20	4.10%	L	0.00	0.00%	L

2) Erosión	8.20	13.50%	L	8.58	29.33%	M	7.40	12.18%	L	
Mecánicas	3) Desprendimientos	0.00	0.00%	L	0.00	0.00%	L	0.00	0.00%	L	
	4) Fisuras	0.30	0.49%	L	0.00	0.00%	L	0.35	0.58%	L

5) Grietas	0.90	1.48%	L	0.00	0.00%	L	0.70	1.15%	L	
Químicas	6) Vegetación	3.20	5.27%	L	1.38	4.72%	L	3.80	6.26%	L	
Total de patología		12.60	20.74%		11.16	38.15%		12.25	20.16%		
Nivel de severidad predominante		Leve			Moderado			Leve			
Fotografía de patología identificada

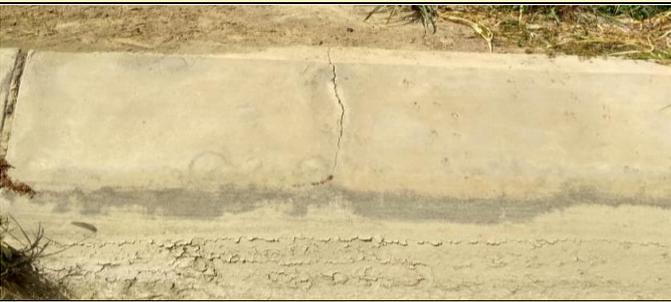
- La unidad de muestra 22 tiene un área total de 150.75 m², de los cuales se obtuvo un área de patología de 36.01 m² correspondiente al 23.89%, se identificaron: Sedimentación de sólidos (0.80%), erosión (16.04%), fisuras (0.43%), grietas (1.06%), vegetación (5.56%); en el cual presenta un nivel de severidad predominante leve.

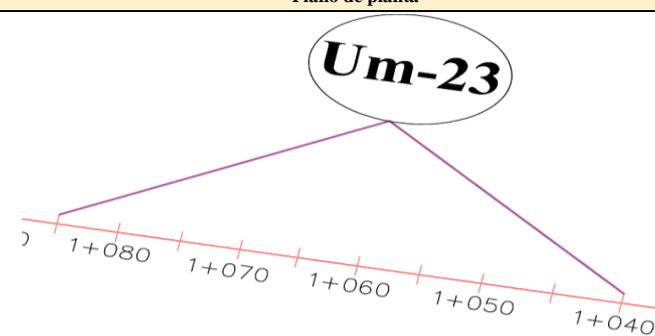
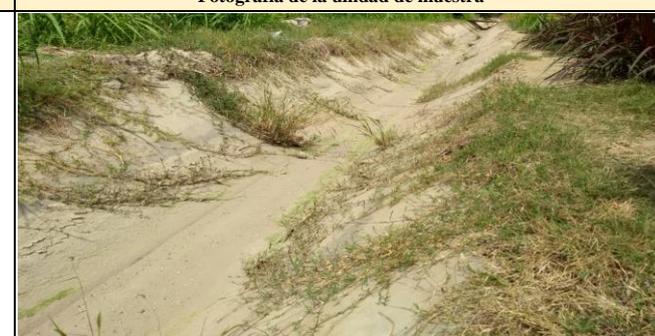
Patologías encontradas en la unidad 23											
Área total (m2)	Elementos		Margen izquierdo			Losa de fondo			Margen derecho

150.75			Área (m2)	60.75		Área (m2)	29.25		Área (m2)	60.75	
Patologías			Área afectada	% De área afectada	Severidad	Área afectada	% De área afectada	Severidad	Área afectada	% De área afectada	Severidad
Físicas	1) Sedimentación de sólidos		0.00	0.00%	L	2.10	7.18%	L	0.00	0.00%	L

2) Erosión		14.20	23.37%	M	8.58	29.33%	M	13.20	21.73%	M
Mecánicas	3) Desprendimientos		0.00	0.00%	L	0.00	0.00%	L	0.00	0.00%	L
	4) Fisuras		0.40	0.66%	L	0.00	0.00%	L	0.30	0.49%	L

5) Grietas		0.90	1.48%	L	0.00	0.00%	L	1.20	1.98%	L
Químicas	6) Vegetación		3.50	5.76%	L	2.90	9.91%	L	4.20	6.91%	L
Total de patología			19.00	31.28%		13.58	46.43%		18.90	31.11%	
Nivel de severidad predominante			Moderado			Moderado			Moderado		
Fotografía de patología identificada

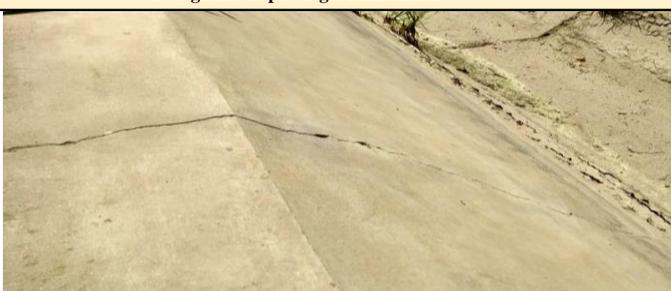
- La unidad de muestra 23 tiene un área total de 150.75 m², de los cuales se obtuvo un área de patología de 51.48 m² correspondiente al 34.25%, , se identificaron: Sedimentación de sólidos (1.39%), erosión (23.87%), fisuras (0.46%), grietas (1.39%), vegetación (7.03%); en el cual presenta un nivel de severidad predominante moderado.

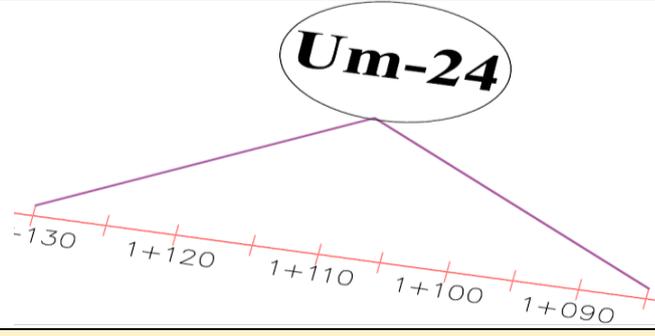
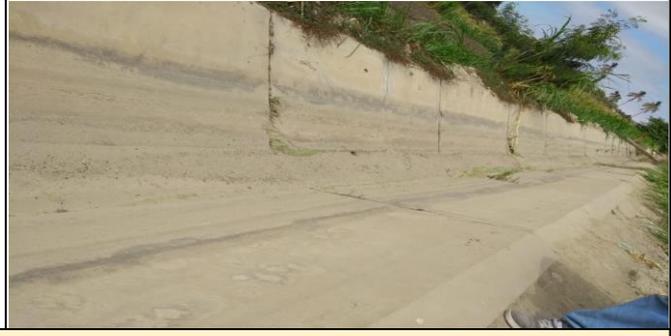
Patologías encontradas en la unidad 24										
Área total (m ²)	Elementos	Margen izquierdo			Losa de fondo			Margen derecho		
		Área (m ²)	% De área afectada	Severidad	Área (m ²)	% De área afectada	Severidad	Área (m ²)	% De área afectada	Severidad

1) Sedimentación de sólidos	0.00	0.00%	L	4.90	16.75%	L	0.00	0.00%	L
	2) Erosión	16.20	26.67%	M	9.80	33.50%	M	17.20	28.31%	M
	Mecánicas									
	3) Desprendimientos	0.00	0.00%	L	0.00	0.00%	L	0.00	0.00%	L

4) Fisuras	0.40	0.66%	L	0.00	0.00%	L	0.30	0.49%	L
	5) Grietas	0.80	1.32%	L	0.00	0.00%	L	0.40	0.66%	L
	Químicas									
	6) Vegetación	0.70	1.15%	L	1.10	3.76%	L	0.90	1.48%	L
	Total de patología	18.10	29.79%		15.80	54.02%		18.80	30.95%	
	Nivel de severidad predominante	Moderado			Moderado			Moderado		
Fotografía de patología identificada

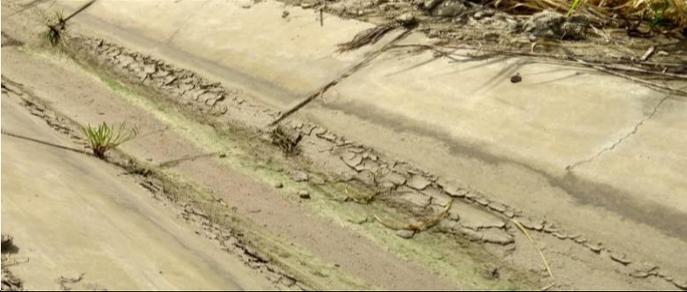
- La unidad de muestra 24 tiene un área total de 150.75 m², de los cuales se obtuvo un área de patología de 52.70 m² correspondiente al 34.96%, se identificaron los siguientes tipos: Sedimentación de sólidos (3.25%), erosión (28.66%), fisuras (0.46%), grietas (0.80%), vegetación (1.79%); en el cual presenta un nivel de severidad predominante moderado.
- La unidad de muestra 25 tiene un área total de 150.75 m², de los cuales se obtuvo un área de patología de 51.30 m² correspondiente al 34.03%, se identificaron los siguientes tipos: erosión (32.04%), fisuras (0.46%), grietas (0.80%), vegetación (0.73%); en el cual presenta un nivel de severidad predominante moderado.

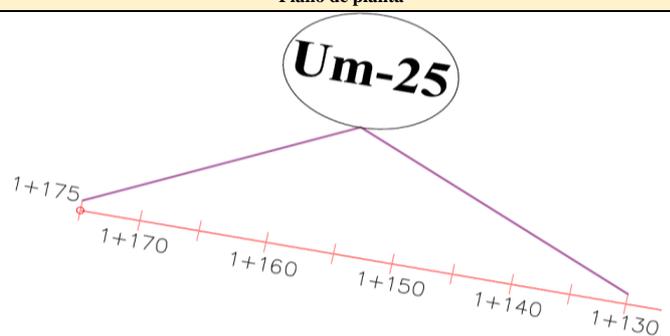
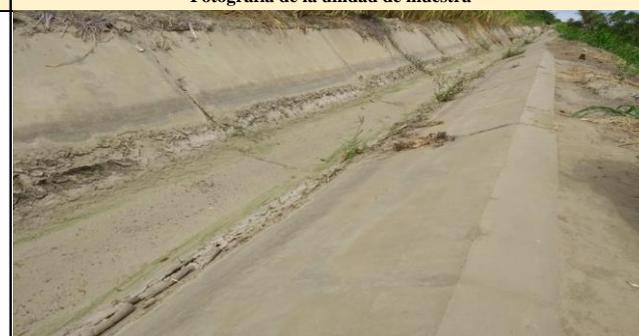
Patologías encontradas en la unidad 25											
Área total (m2)	Elementos		Margen izquierdo			Losa de fondo			Margen derecho		
150.75			60.75			29.25			60.75		
Patologías			Área afectada	% De área afectada	Severidad	Área afectada	% De área afectada	Severidad	Área afectada	% De área afectada	Severidad
Físicas	1)	Sedimentación de sólidos	0.00	0.00%	L	0.00	0.00%	L	0.00	0.00%	L

2)	Erosión	18.40	30.29%	M	12.70	43.42%	M	17.20	28.31%	M
Mecánicas	3)	Desprendimientos	0.00	0.00%	L	0.00	0.00%	L	0.00	0.00%	L
	4)	Fisuras	0.40	0.66%	L	0.00	0.00%	L	0.30	0.49%	L
Químicas	5)	Grietas	0.80	1.32%	L	0.00	0.00%	L	0.40	0.66%	L

6)	Vegetación	0.00	0.00%	L	1.10	3.76%	L	0.00	0.00%	L
Total de patología			19.60	32.26%		13.80	47.18%		17.90	29.47%	
Nivel de severidad predominante			Moderado			Moderado			Moderado		
Fotografía de patología identificada

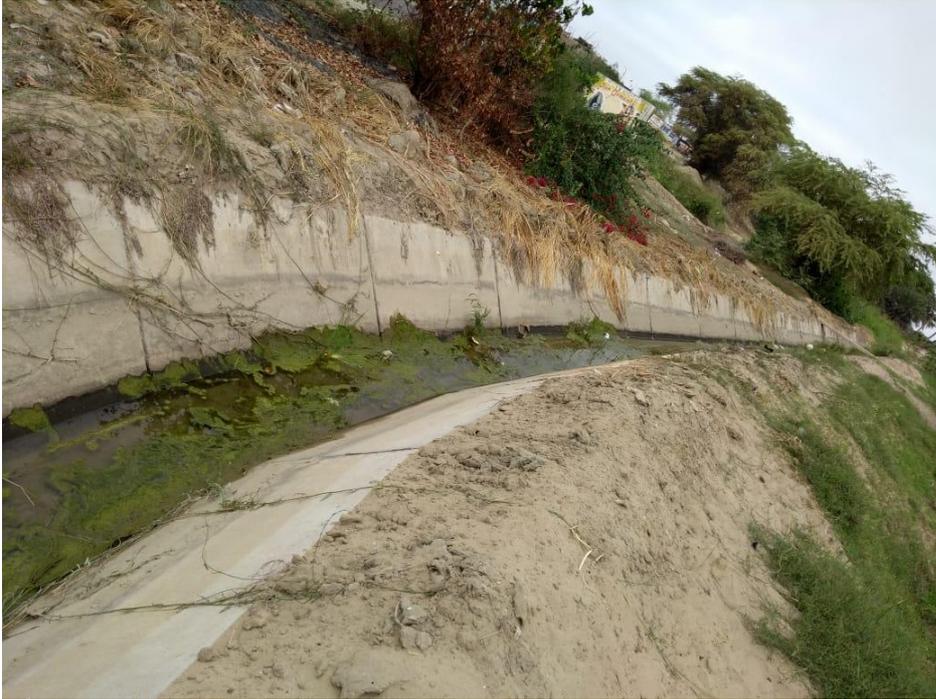
Gráfico 118: Sedimentación de sólidos en el fondo del canal.

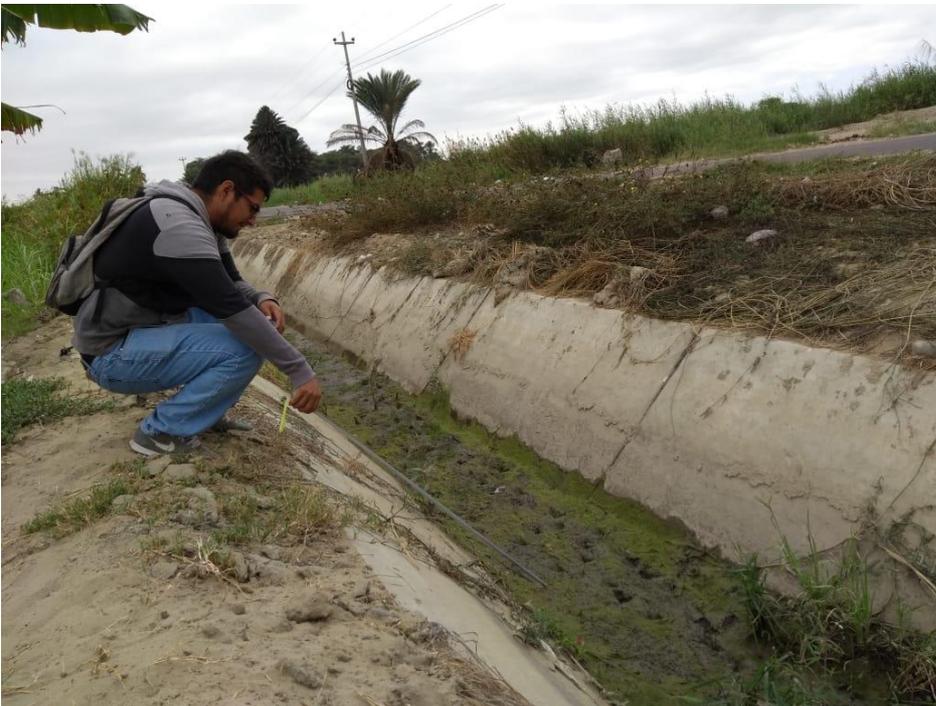
Gráfico 119: Determinando la sedimentación de sólidos en la estructura del canal

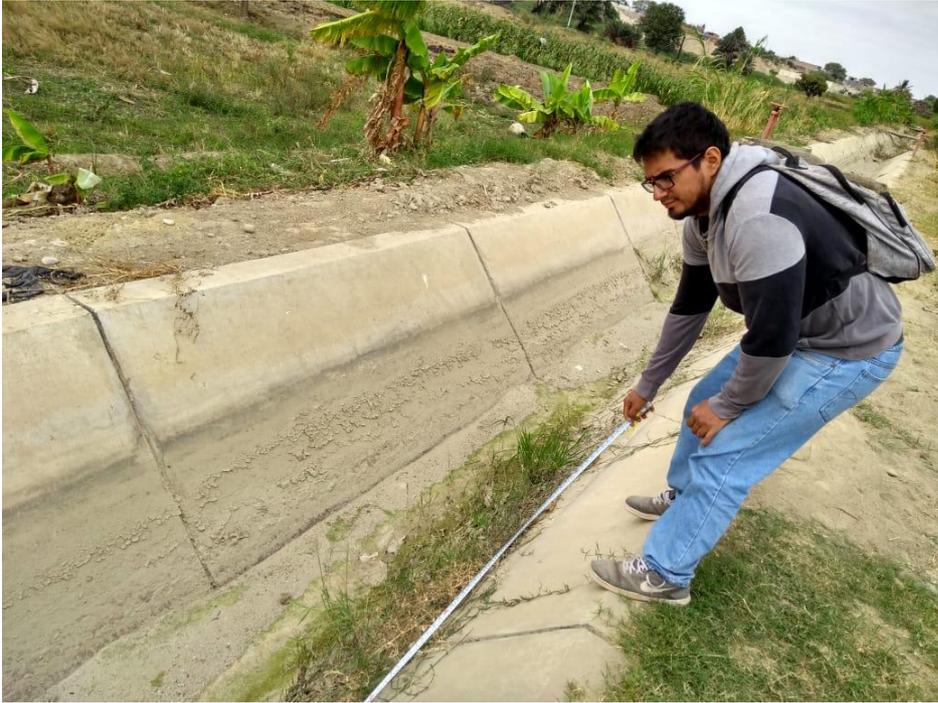
Gráfico 120: Presencia de vegetación en el fondo del canal.

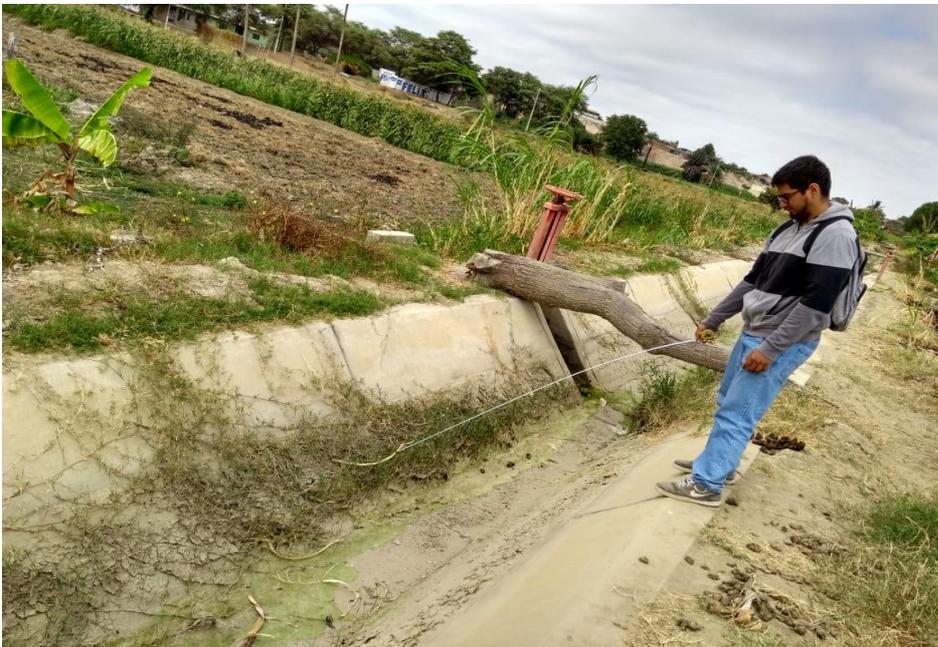
Gráfico 121: Presencia de vegetación en la parte inferior lateral del canal.

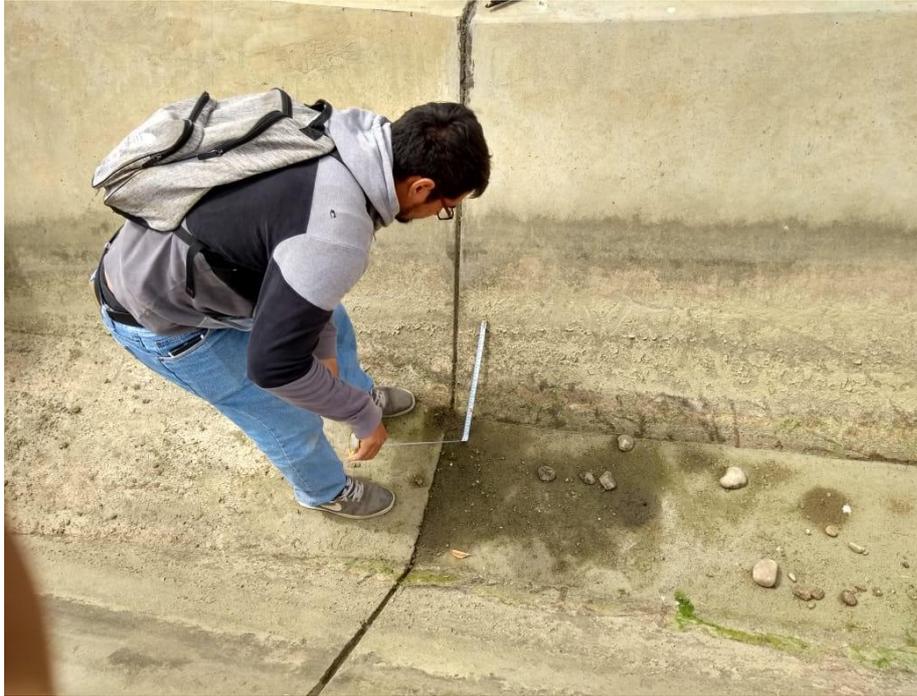
Gráfico 122: Erosión del concreto en el canal.

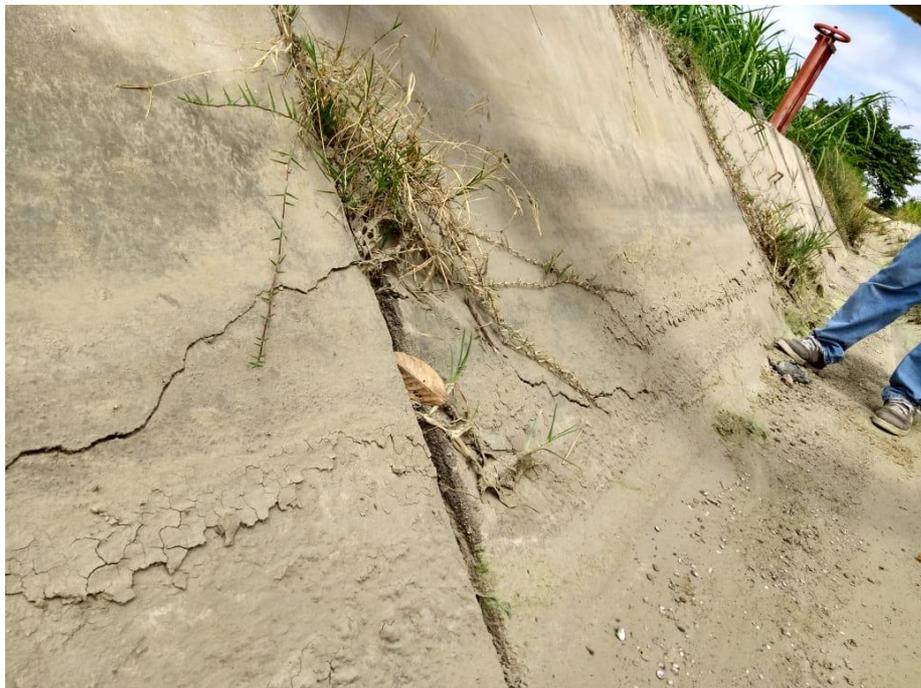
Gráfico 123: Agrietamiento de losa lateral del canal

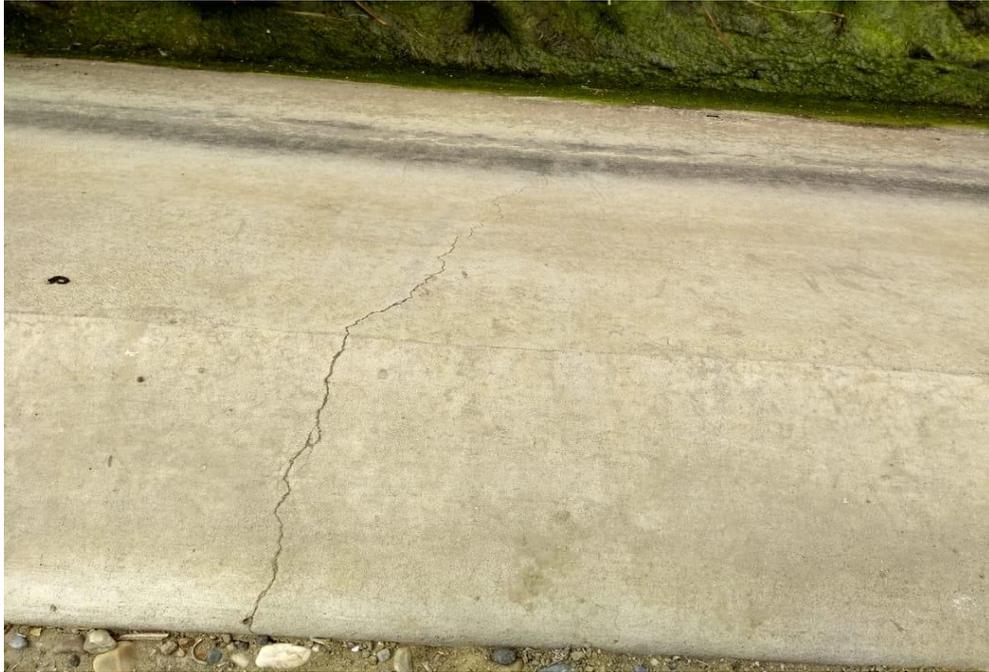
Gráfico 124: Fisuración vertical en losa lateral del canal
