UNIVERSIDAD CATÓLICA LOS ÁNGELES
CHIMBOTE

DETERMINACIÓN Y EVALUACIÓN DE PATOLOGÍAS DEL
CONCRETO DEL CANAL DE IRRIGACIÓN AMPIP-SAN
ISIDRO, ENTRE LAS PROGRESIVAS 0+500 – 1+000,
SECTOR SAN ISIDRO, DISTRITO DE COCHAPETÍ,
PROVINCIA DE HUARMEY, REGIÓN ÁNCASH, ABRIL -
2018.

TESIS PARA OPTAR EL TÍTULO PROFESIONAL DE
INGENIERO CIVIL

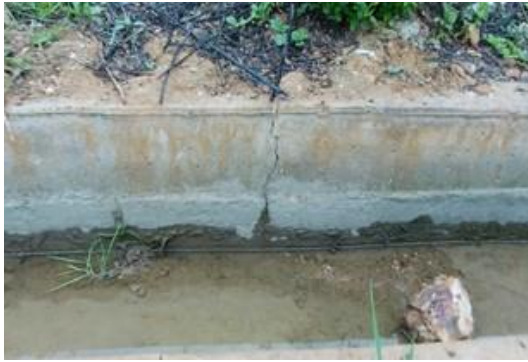
Fotografía 6: Fisura – UM-11, Margen izquierdo.

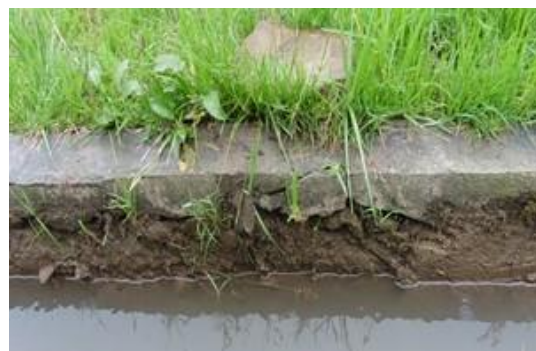
Fotografía 11: Desprendimiento – UM-11, Margen derecho.

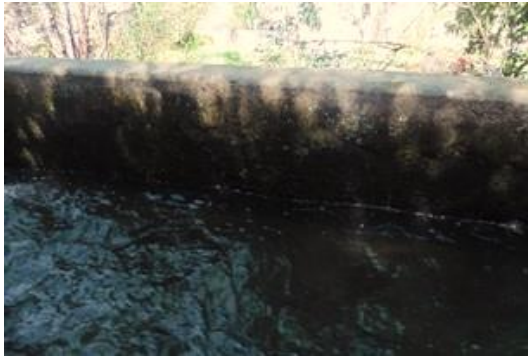
Fotografía 12: Erosión – UM-04, Margen derecha.

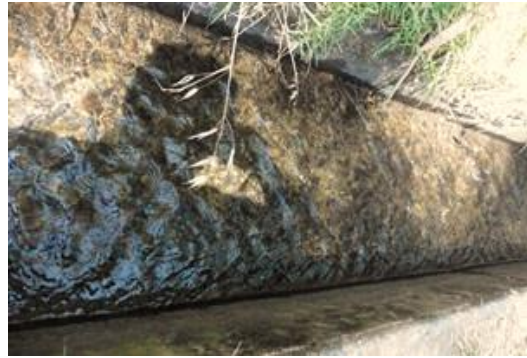
Fotografía 13: Erosión – UM-13, Fondo.

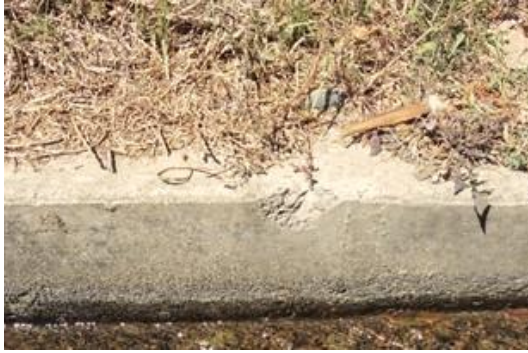
Fotografía 18: Impacto – UM-18, Margen izquierdo.

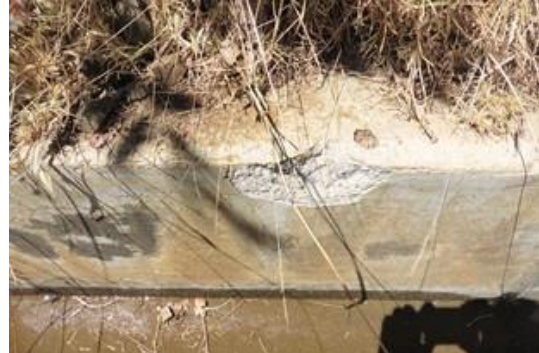
Fotografía 19: Impacto – UM- 16, Margen derecho.
