DETERMINACIÓN Y EVALUACIÓN DE LAS
PATOLOGÍAS DEL CONCRETO EN EL CANAL SUB
LATERAL REAL HUANDO BAJO, ENTRE LAS
PROGRESIVAS KM 0+050 HASTA KM 0+750,
UBICADO EN EL DISTRITO DE SAN MIGUEL DE EL
FAIQUE, PROVINCIA DE HUANCABAMBA, REGIÓN
PIURA, MARZO DEL AÑO 2018

TESIS PARA OPTAR EL TÍTULO PROFESIONAL DE:
INGENIERO CIVIL

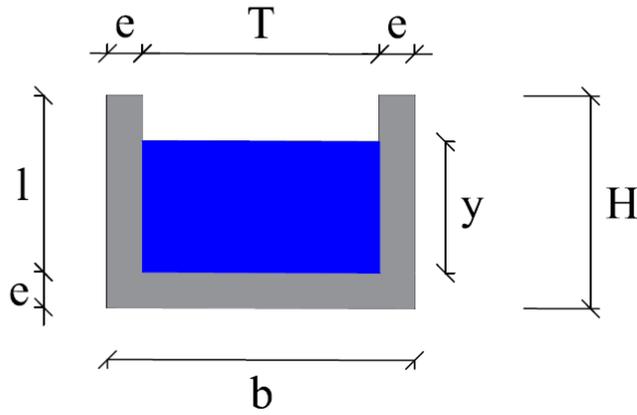
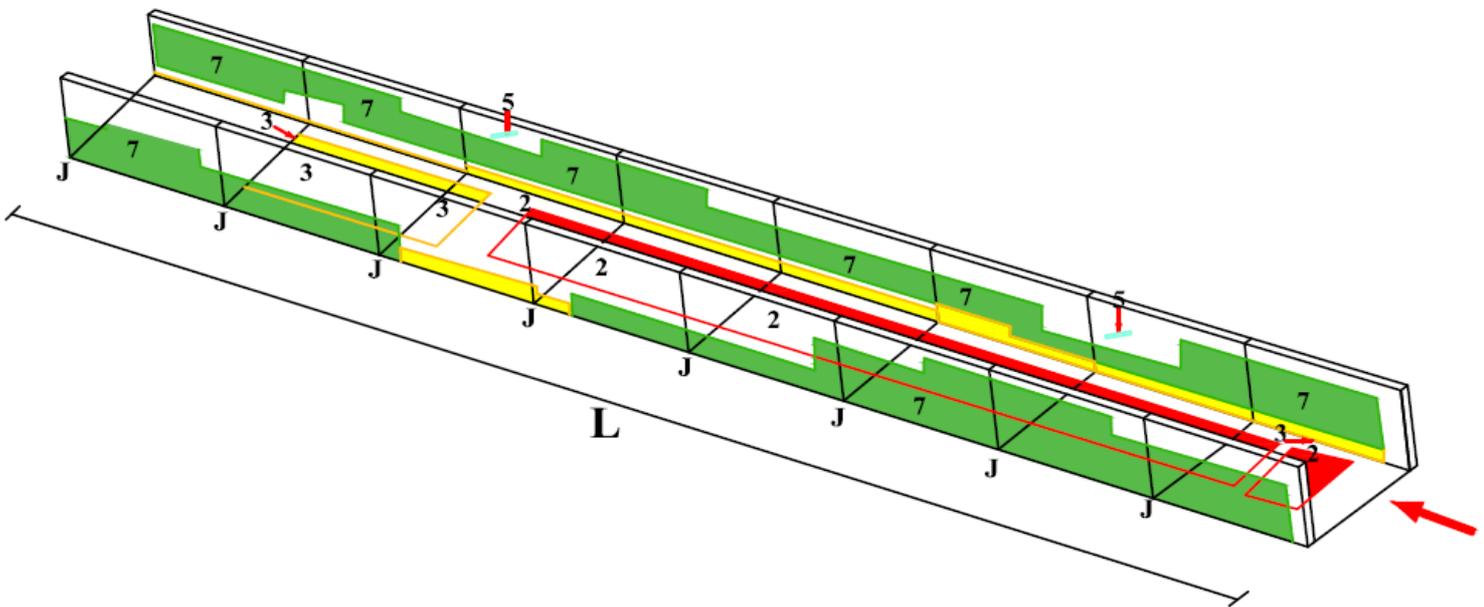
Gráfico 13: Plano de la unidad de muestra 1.

PATOLOGÍAS ENCONTRADAS		
Símbolo	Lesión	Área afectada (m ²)
2	Sedimentación de sólidos	2.50
3	Erosión	14.85
5	Fisuras	2.10
7	Vegetación	22.20

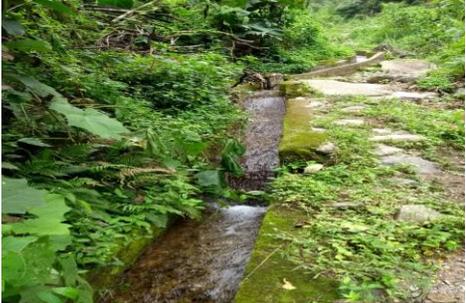
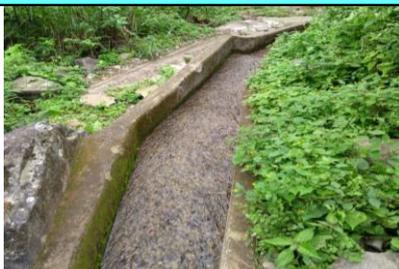
Plano de planta					Fotografía de la unidad de muestra 1

6) Grietas	0.00	0.00%	L	0.00	0.00%	L	0.00	0.00%	L
Químicas	7) Vegetación	3.97	66.17%	S	0.00	0.00%	L	3.50	58.33%	S
	8) Descascaramiento	0.00	0.00%	L	0.00	0.00%	L	0.00	0.00%	L
Total de patología		4.95	82.50%		8.60	86.00%		4.36	72.67%	
Nivel de severidad predominante		Severo			Moderado			Severo		
Fotografía de las patologías identificadas de la unidad 1

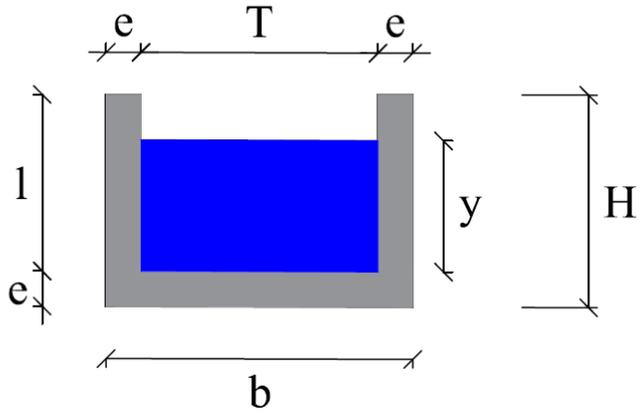
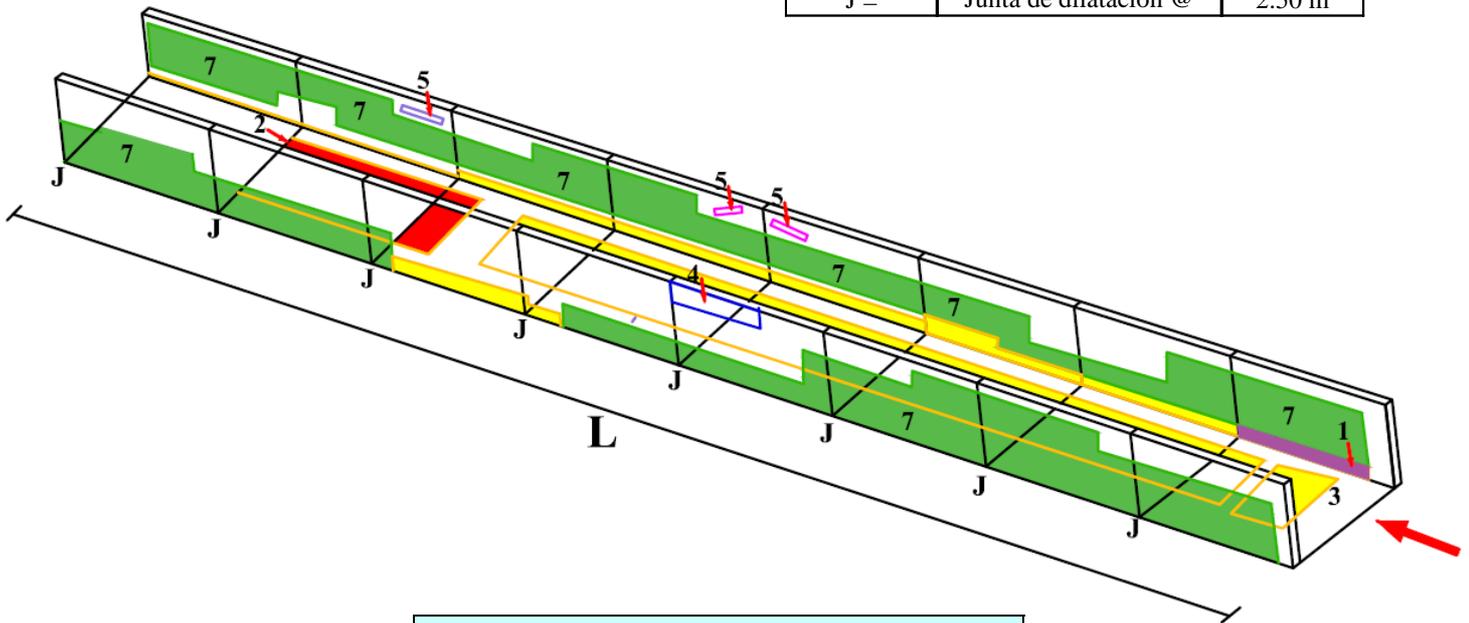
Gráfico 17: Plano de la unidad de muestra 2.

PATOLOGÍAS ENCONTRADAS		
Símbolo	Lesión	Área afectada (m ²)
1	Desintegración	0.20
2	Sedimentación de sólidos	3.40
3	Erosión	7.31
4	Desprendimientos	0.20
5	Fisuras	0.28
7	Vegetación	7.47

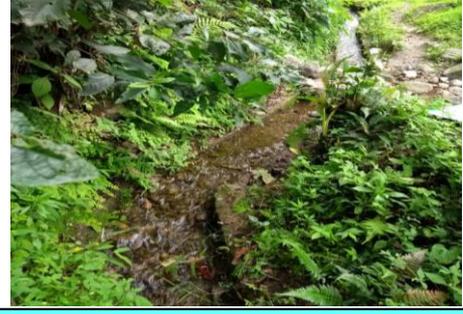
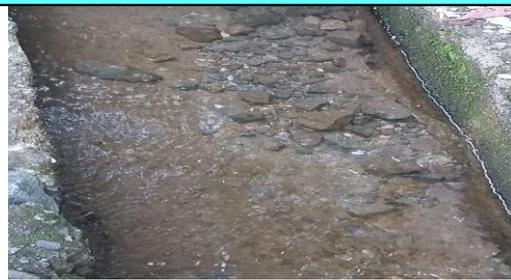
Plano de planta						Fotografía de la unidad de muestra 2

8) Descascaramiento	0.00	0.00%	L	0.00	0.00%	L	0.00	0.00%	L
Total de patología		5.45	90.83%		8.75	87.50%		4.66	77.67%	
Nivel de severidad predominante		Severo			Moderado			Severo		
Plano de elevación de la patologías identificadas de la unidad 2

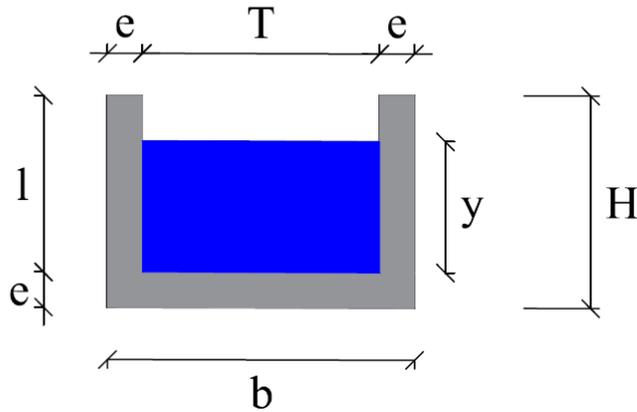
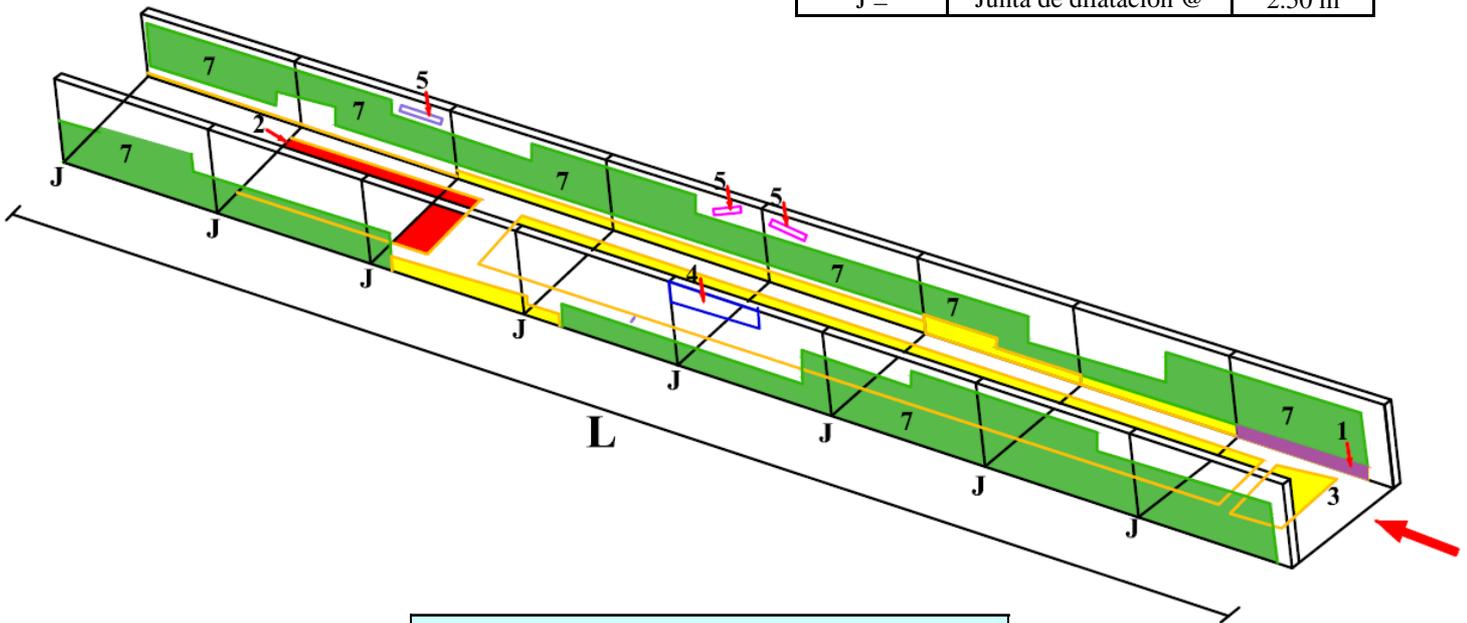
Gráfico 21: Plano de la unidad de muestra 3.

PATOLOGÍAS ENCONTRADAS		
Símbolo	Lesión	Área afectada (m ²)
1	Desintegración	0.20
2	Sedimentación de sólidos	2.30
3	Erosión	8.20
4	Desprendimientos	0.20
5	Fisuras	0.55
7	Vegetación	6.60

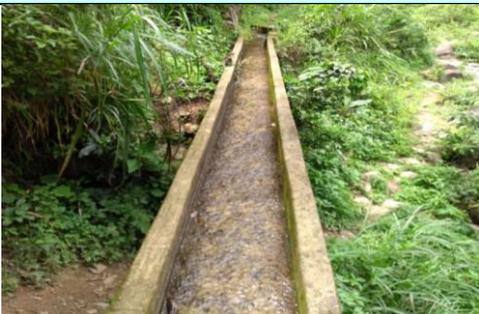
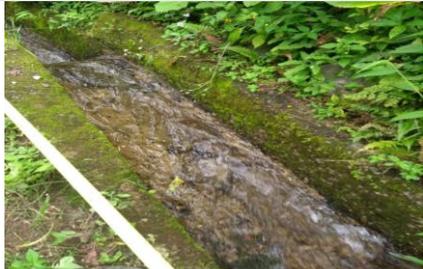
Leve	L	Moderado	M	Severo	S
Leve	L															
Moderado	M															
Severo	S															
Plano de planta					Fotografía de la unidad de muestra 3

Patologías encontradas en la unidad 3																
Área total (m2)	Elementos	Margen izquierdo			Losa de fondo			Margen derecho								
		Área (m2)	% De área afectada	Severidad	Área (m2)	% De área afectada	Severidad	Área (m2)	% De área afectada	Severidad						
22.00																
	Patologías	Área afectada	% De área afectada	Severidad	Área afectada	% De área afectada	Severidad	Área afectada	% De área afectada	Severidad						
	Físicos	1) Desintegración	0.00	0.00%	L	0.00	0.00%	L	0.20	3.33%	L					
		2) Sedimentación de sólidos	0.00	0.00%	L	2.30	23.00%	L	0.00	0.00%	L					
		3) Erosión	1.20	20.00%	M	6.20	62.00%	S	0.80	13.33%	L					
	Mecánicas	4) Desprendimientos	0.20	3.33%	L	0.00	0.00%	L	0.00	0.00%	L					
		5) Fisuras	0.25	4.17%	M	0.00	0.00%	L	0.30	5.00%	M					
		6) Grietas	0.00	0.00%	L	0.00	0.00%	L	0.00	0.00%	L					
	Químicas	7) Vegetación	3.40	56.67%	S	0.00	0.00%	L	3.20	53.33%	S					
		8) Descascaramiento	0.00	0.00%	L	0.00	0.00%	L	0.00	0.00%	L					
	Total de patología		5.05	84.17%		8.50	85.00%		4.50	75.00%						
	Nivel de severidad predominante	Severo			Severo			Severo								
Plano de elevación de la patologías identificadas de la unidad 3

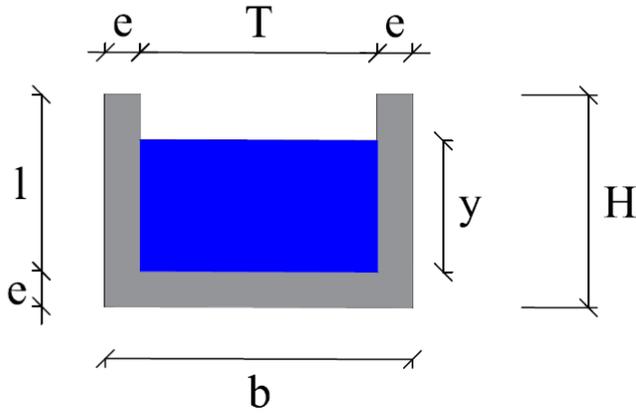
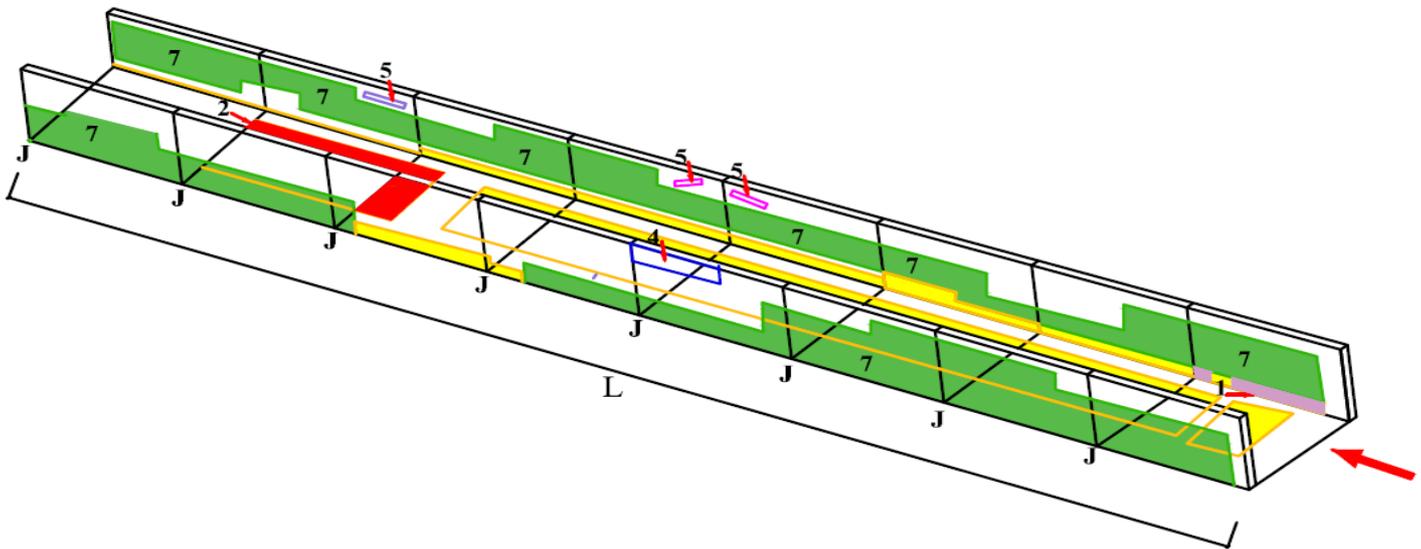
Gráfico 25: Plano de la unidad de muestra 4.

PATOLOGÍAS ENCONTRADAS		
Símbolo	Lesión	Área afectada (m ²)
1	Desintegración	0.20
2	Sedimentación de sólidos	1.98
3	Erosión	9.70
4	Desprendimientos	0.50
5	Fisuras	0.55
7	Vegetación	6.60

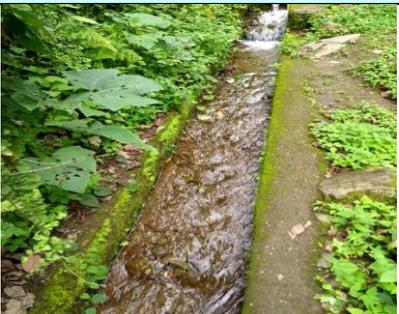
Plano de planta						Fotografía de la unidad de muestra 4

Patologías encontradas en la unidad 4											
Área total (m2)	Elementos		Margen izquierdo			Losa de fondo			Margen derecho

22.00			Área (m2)		6.00	Área (m2)		10.00	Área (m2)		6.00
Patologías		Área afectada	% De área afectada	Severidad	Área afectada	% De área afectada	Severidad	Área afectada	% De área afectada	Severidad	
Físicos	1) Desintegración	0.00	0.00%	L	0.00	0.00%	L	0.20	3.33%	L

5) Fisuras	0.25	4.17%	M	0.00	0.00%	L	0.30	5.00%	M	
	6) Grietas	0.00	0.00%	L	0.00	0.00%	L	0.00	0.00%	L	
Químicas	7) Vegetación	3.40	56.67%	S	0.00	0.00%	L	3.20	53.33%	S

8) Descascaramiento	0.00	0.00%	L	0.00	0.00%	L	0.00	0.00%	L	
Total de patología		5.05	84.17%		9.38	93.80%		5.10	85.00%		
Nivel de severidad predominante		Severo			Severo			Severo			
Plano de elevación de las patologías identificadas de la unidad 4

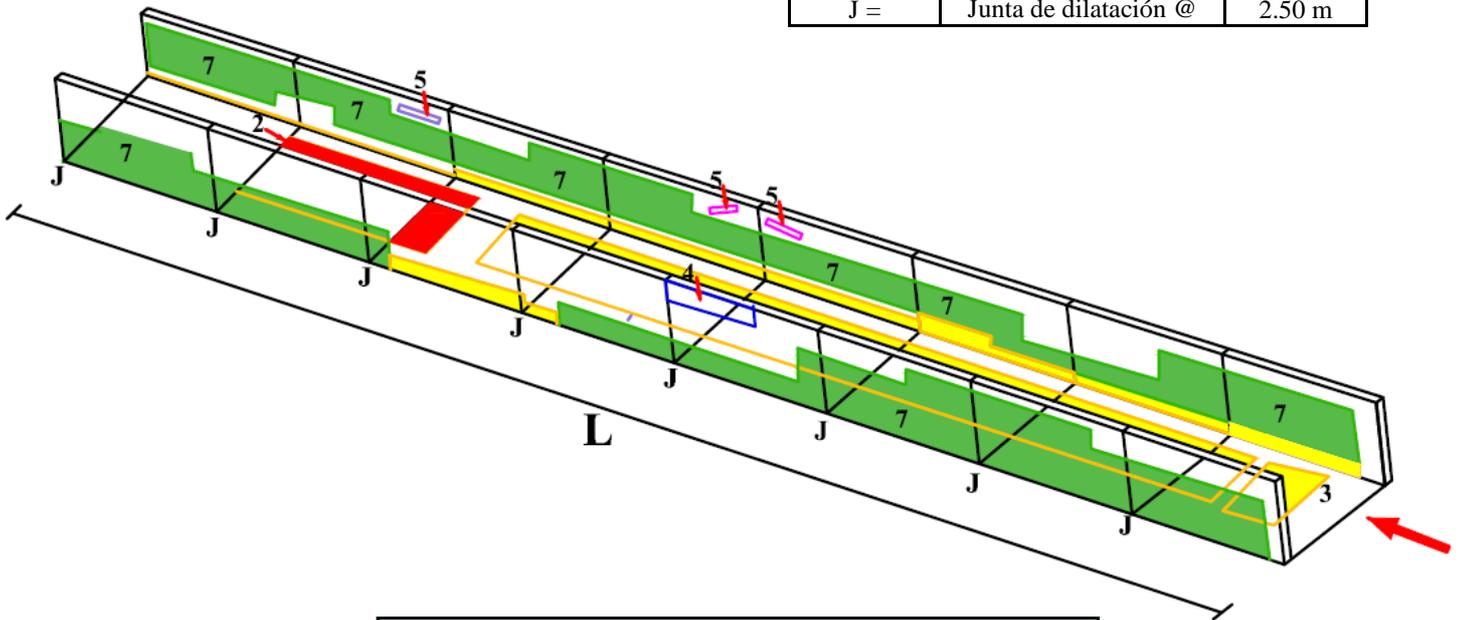
Gráfico 29: Plano de la unidad de muestra 5.

PATOLOGÍAS ENCONTRADAS		
Símbolo	Lesión	Área afectada (m ²)
2	Sedimentacion de sólidos	2.07
3	Erosión	7.45
4	Desprendimientos	0.60
5	Fisuras	0.55
7	Vegetación	8.88

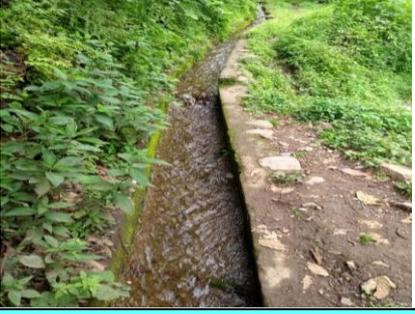
1) Desintegración		4) Desprendimientos		7) Vegetación			Moderado		M	
2) Sedimentación de sólidos		5) Fisuras		8) Descascaramiento			Severo		S	
3) Erosión		6) Grietas								
Plano de planta					Fotografía de la unidad de muestra 5

Patologías encontradas en la unidad 5										
Área total (m2)	Elementos	Margen izquierdo			Losa de fondo			Margen derecho		
		Área (m2)	% De área afectada	Severidad	Área (m2)	% De área afectada	Severidad	Área (m2)	% De área afectada	Severidad

22.00				6.00			10.00			6.00
Patologías		Área afectada	% De área afectada	Severidad	Área afectada	% De área afectada	Severidad	Área afectada	% De área afectada	Severidad
Físicos	1) Desintegración	0.00	0.00%	L	0.00	0.00%	L	0.00	0.00%	L

5) Fisuras	0.25	4.17%	M	0.00	0.00%	L	0.30	5.00%	M
	6) Grietas	0.00	0.00%	L	0.00	0.00%	L	0.00	0.00%	L
Químicas	7) Vegetación	4.58	76.33%	S	1.10	11.00%	L	3.20	53.33%	S

8) Descascaramiento	0.00	0.00%	L	0.00	0.00%	L	0.00	0.00%	L
Total de patología		5.53	92.17%		9.22	92.20%		4.80	80.00%	
Nivel de severidad predominante		Severo			Severo			Severo		
Plano de elevación de las patologías identificadas de la unidad 5

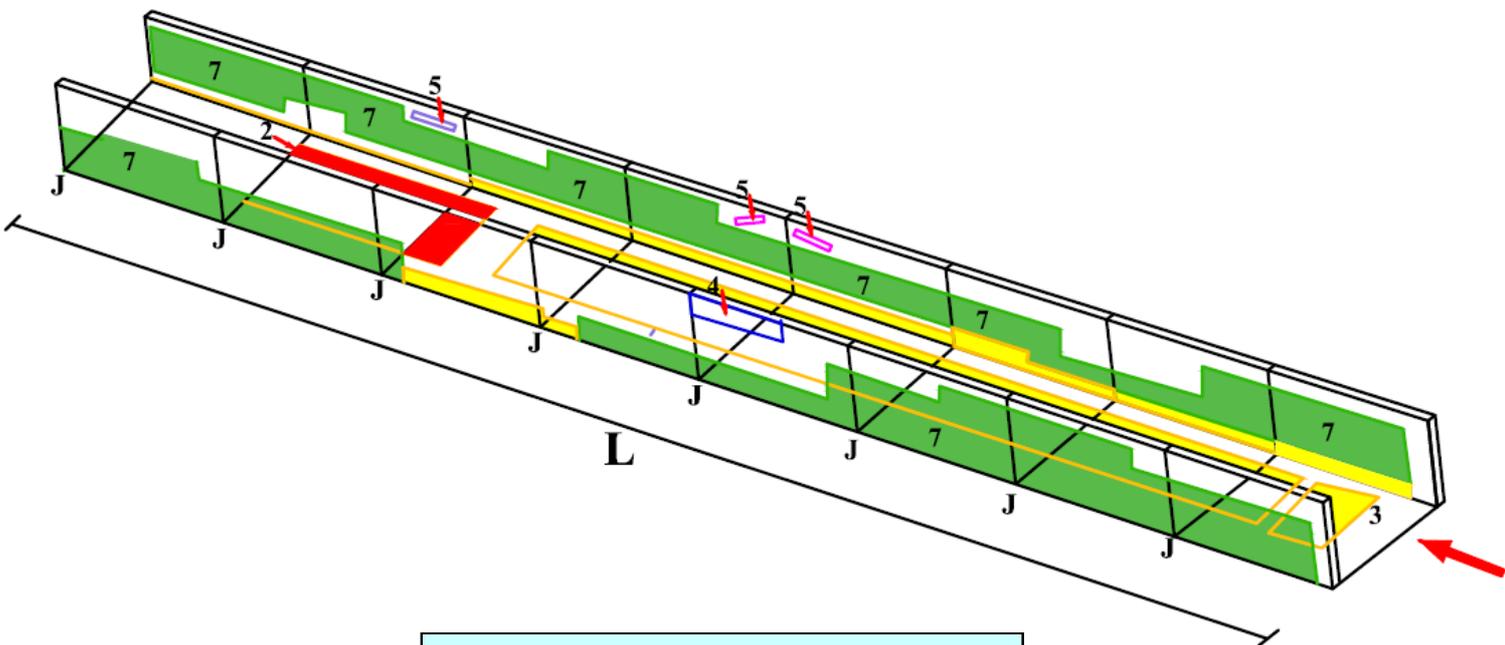
Gráfico 33: Plano de la unidad de muestra 6.

PATOLOGÍAS ENCONTRADAS		
Símbolo	Lesión	Área afectada (m ²)
2	Sedimentación de sólidos	2.07
3	Erosión	6.83
4	Desprendimientos	0.60
5	Fisuras	0.55
7	Vegetación	9.92

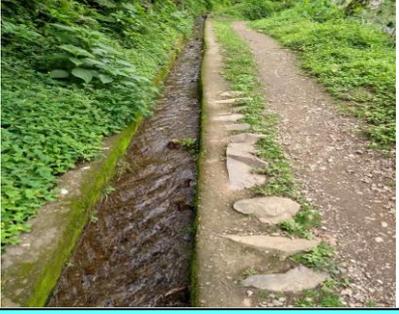
Plano de planta						Fotografía de la unidad de muestra 6

Patologías encontradas en la unidad 6											
Área total (m2)	Elementos	Margen izquierdo			Losa de fondo			Margen derecho			
		Área (m2)	6.00		Área (m2)	10.00		Área (m2)	6.00		
Patologías		Área afectada	% De área afectada	Severidad	Área afectada	% De área afectada	Severidad	Área afectada	% De área afectada	Severidad	
Físicos	1) Desintegración	0.00	0.00%	L	0.00	0.00%	L	0.00	0.00%	L

2) Sedimentación de sólidos	0.00	0.00%	L	2.07	20.70%	L	0.00	0.00%	L	
	3) Erosión	0.50	8.33%	L	5.40	54.00%	M	0.93	15.50%	L	
Mecánicas	4) Desprendimientos	0.20	3.33%	L	0.00	0.00%	L	0.40	6.67%	L

5) Fisuras	0.25	4.17%	M	0.00	0.00%	L	0.30	5.00%	M	
	6) Grietas	0.00	0.00%	L	0.00	0.00%	L	0.00	0.00%	L	
Químicas	7) Vegetación	5.00	83.33%	S	1.12	11.20%	L	3.80	63.33%	S

8) Descascaramiento	0.00	0.00%	L	0.00	0.00%	L	0.00	0.00%	L	
Total de patología		5.95	99.17%		8.59	85.90%		5.43	90.50%		
Nivel de severidad predominante		Severo			Moderado			Severo			
Plano de elevación de la patologías identificadas de la unidad 6

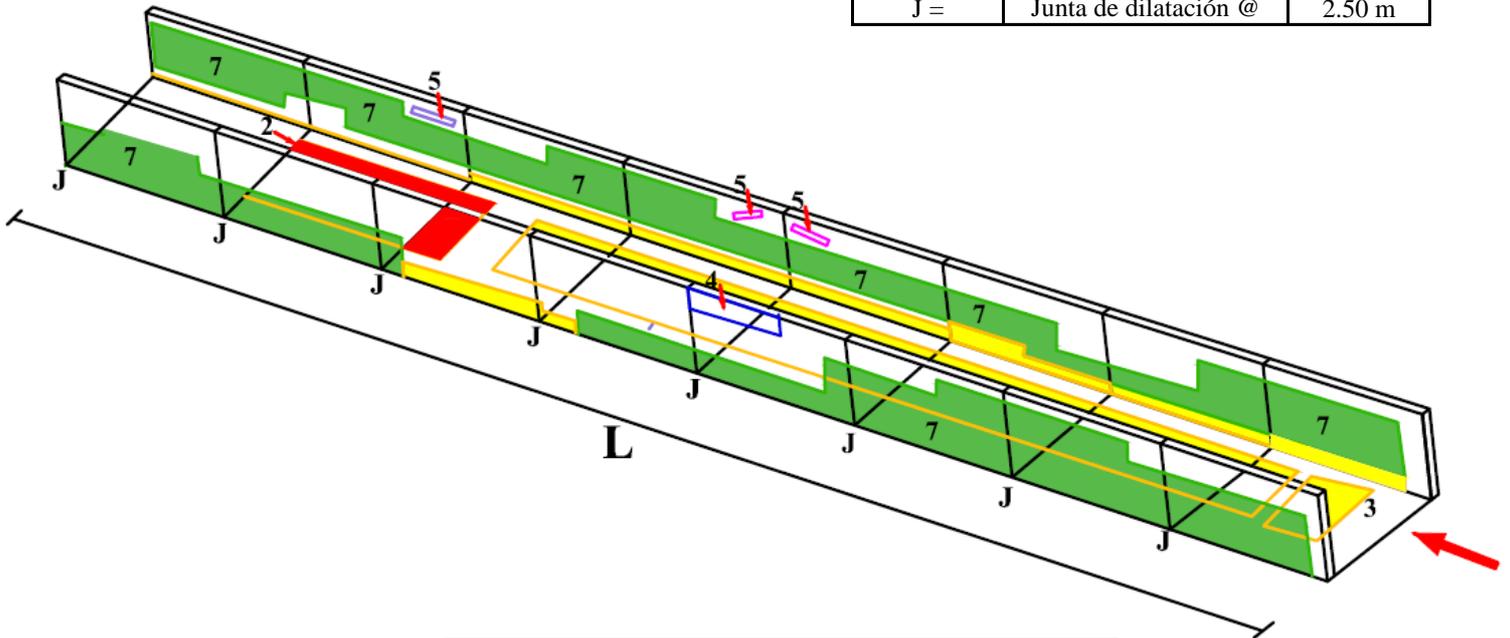
Gráfico 37: Plano de la unidad de muestra 7.

PATOLOGÍAS ENCONTRADAS		
Símbolo	Lesión	Área afectada (m ²)
2	Sedimentación de sólidos	2.04
3	Erosión	6.28
4	Desprendimientos	0.55
5	Fisuras	0.36
7	Vegetación	9.39

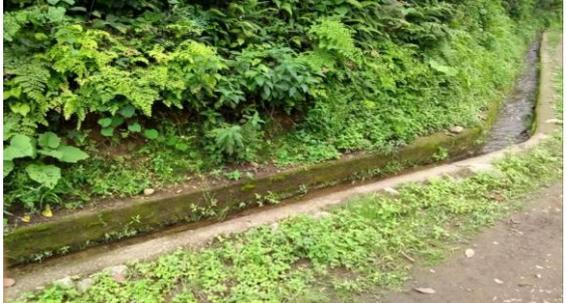
Plano de planta						Fotografía de la unidad de muestra 7

Patologías encontradas en la unidad 7														
Área total (m2)	Elementos	Margen izquierdo			Losa de fondo			Margen derecho						
		Área (m2)	% De área afectada	Severidad	Área (m2)	% De área afectada	Severidad	Área (m2)	% De área afectada	Severidad

22.00														
Patologías		Área (m2)	% De área afectada	Severidad	Área (m2)	% De área afectada	Severidad	Área (m2)	% De área afectada	Severidad				
Físicos	1) Desintegración	0.00	0.00%	L	0.00	0.00%	L	0.00	0.00%	L

5) Fisuras	0.00	0.00%	L	0.00	0.00%	L	0.36	6.00%	M				
	6) Grietas	0.00	0.00%	L	0.00	0.00%	L	0.00	0.00%	L				
Químicas	7) Vegetación	4.30	71.67%	S	1.12	11.20%	L	3.97	66.17%	S

8) Descascaramiento	0.00	0.00%	L	0.00	0.00%	L	0.00	0.00%	L				
Total de patología		4.88	81.33%		8.06	80.60%		5.68	94.67%					
Nivel de severidad predominante		Severo			Moderado			Severo						
Plano de elevación de la patologías identificadas de la unidad 7

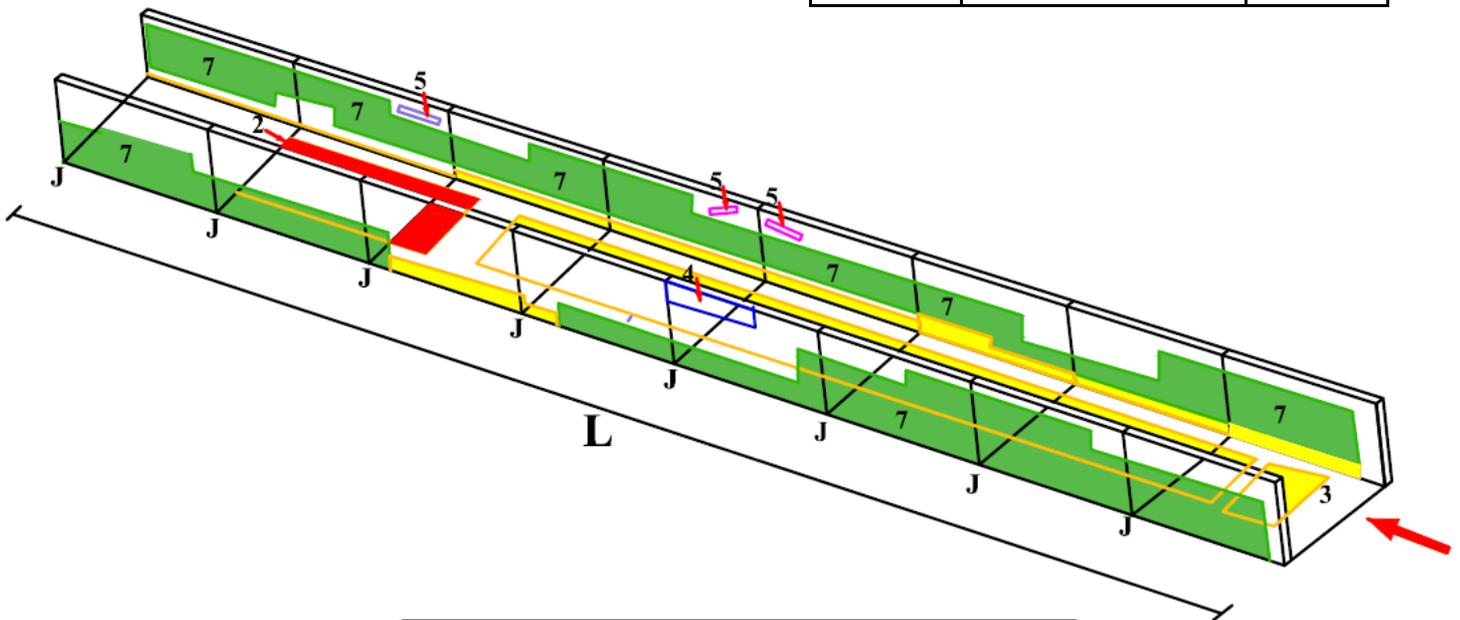
Gráfico 41: Plano de la unidad de muestra 8.

PATOLOGÍAS ENCONTRADAS		
Símbolo	Lesión	Área afectada (m ²)
2	Sedimentación de sólidos	1.50
3	Erosión	5.96
4	Desprendimientos	0.50
5	Fisuras	0.36
7	Vegetación	9.42

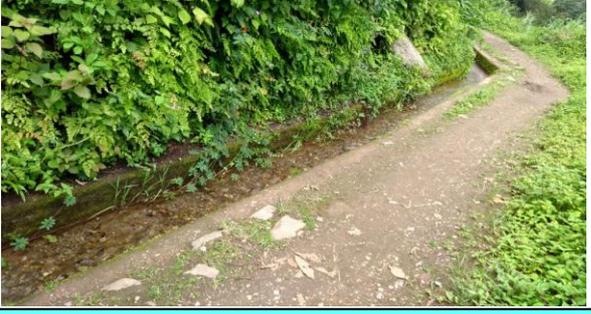
Plano de planta						Fotografía de la unidad de muestra 8

Patologías encontradas en la unidad 8										
Área total (m2)	Elementos	Margen izquierdo			Losa de fondo			Margen derecho		
		Área (m2)	% De área afectada	Severidad	Área (m2)	% De área afectada	Severidad	Área (m2)	% De área afectada	Severidad

22.00										
	Patologías									
Físicos	1) Desintegración	0.00	0.00%	L	0.00	0.00%	L	0.00	0.00%	L
	2) Sedimentación de sólidos	0.00	0.00%	L	1.50	15.00%	L	0.00	0.00%	L

3) Erosión	0.48	8.00%	L	4.50	45.00%	M	0.98	16.33%	L
Mecánicas	4) Desprendimientos	0.10	1.67%	L	0.00	0.00%	L	0.40	6.67%	L
	5) Fisuras	0.00	0.00%	L	0.00	0.00%	L	0.36	6.00%	M

6) Grietas	0.00	0.00%	L	0.00	0.00%	L	0.00	0.00%	L
Químicas	7) Vegetación	4.30	71.67%	S	1.12	11.20%	L	4.00	66.67%	S
	8) Descascaramiento	0.00	0.00%	L	0.00	0.00%	L	0.00	0.00%	L
Total de patología		4.88	81.33%		7.12	71.20%		5.74	95.67%	
Nivel de severidad predominante		Severo			Moderado			Severo		
Plano de elevación de la patologías identificadas de la unidad 8

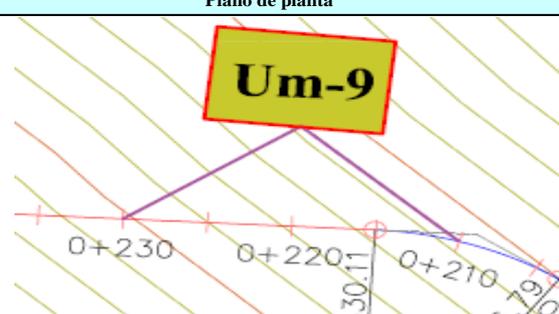
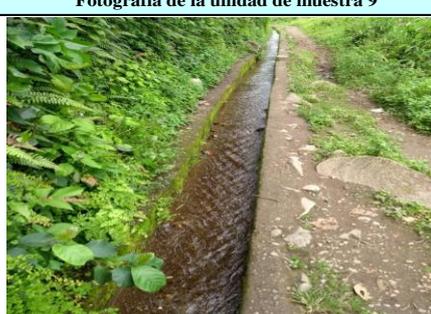
PATOLOGÍAS ENCONTRADAS		
Símbolo	Lesión	Área afectada (m ²)
2	Sedimentación de sólidos	1.50
3	Erosion	6.31
4	Desprendimientos	0.70
5	Fisuras	0.36
7	Vegetacion	10.37

Patologías encontradas en la unidad 9																
Área total (m2)	Elementos	Margen izquierdo			Losa de fondo			Margen derecho								
		Área (m2)	% De área afectada	Severidad	Área (m2)	% De área afectada	Severidad	Área (m2)	% De área afectada	Severidad						
22.00																
	Patologías	Área afectada	% De área afectada	Severidad	Área afectada	% De área afectada	Severidad	Área afectada	% De área afectada	Severidad						
	Físicos	1) Desintegración	0.00	0.00%	L	0.00	0.00%	L	0.00	0.00%	L					
		2) Sedimentación de sólidos	0.00	0.00%	L	1.50	15.00%	L	0.00	0.00%	L					
		3) Erosión	0.45	7.50%	L	5.06	50.60%	M	0.80	13.33%	L					
	Mecánicas	4) Desprendimientos	0.20	3.33%	L	0.00	0.00%	L	0.50	8.33%	L					
		5) Fisuras	0.00	0.00%	L	0.00	0.00%	L	0.36	6.00%	M					
		6) Grietas	0.00	0.00%	L	0.00	0.00%	L	0.00	0.00%	L					
	Químicas	7) Vegetación	4.97	82.83%	S	1.12	11.20%	L	4.28	71.33%	S					
		8) Descascaramiento	0.00	0.00%	L	0.00	0.00%	L	0.00	0.00%	L					
	Total de patología		5.62	93.67%		7.68	76.80%		5.94	99.00%						
	Nivel de severidad predominante		Severo			Moderado			Severo							
Patología predominante

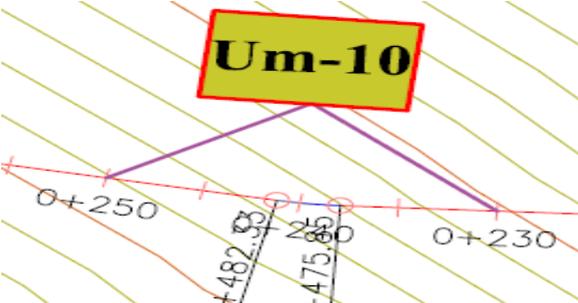
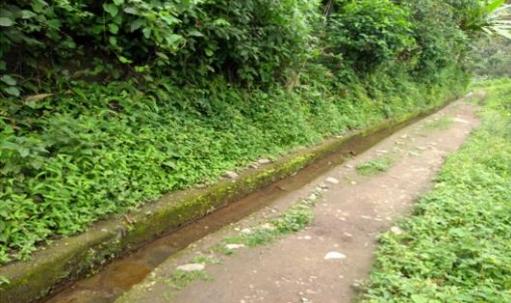
1) Desintegración		4) Desprendimientos		7) Vegetación			Moderado		M	
2) Sedimentación de sólidos		5) Fisuras		8) Descascaramiento			Severo		S	
3) Erosión		6) Grietas								
Plano de planta					Fotografía de la unidad de muestra 10

PATOLOGÍAS ENCONTRADAS		
Símbolo	Lesión	Área afectada (m ²)
2	Sedimentación de sólidos	1.56
3	Erosión	6.29
4	Desprendimientos	0.45
5	Fisuras	0.40
7	Vegetación	10.53

5) Fisuras	0.00	0.00%	L	0.00	0.00%	L	0.40	6.67%	L
	6) Grietas	0.00	0.00%	L	0.00	0.00%	L	0.00	0.00%	L
Químicas	7) Vegetación	5.08	84.67%	S	1.15	11.50%	L	4.30	71.67%	S

8) Descascaramiento	0.00	0.00%	L	0.00	0.00%	L	0.00	0.00%	L
Total de patología		5.61	93.50%		7.77	77.70%		5.85	97.50%	
Nivel de severidad predominante		Severo			Moderado			Severo		
Plano de elevación de las patologías identificadas de la unidad 10

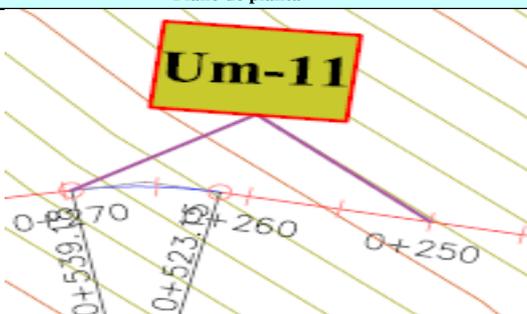
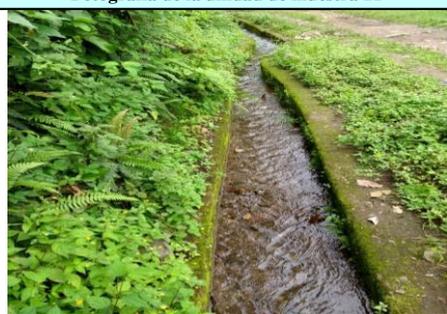
1) Desintegración		4) Desprendimientos		7) Vegetación				Leve		
2) Sedimentación de sólidos		5) Fisuras		8) Descascaramiento				Moderado		
3) Erosión		6) Grietas						Severo		
Plano de planta					Fotografía de la unidad de muestra 11

PATOLOGÍAS ENCONTRADAS		
Símbolo	Lesión	Área afectada (m ²)
2	Sedimentación de sólidos	1.56
3	Erosión	5.93
4	Desprendimientos	0.45
5	Fisuras	0.40
7	Vegetación	9.73

3) Erosión	0.58	9.67%	L	4.50	45.00%	M	0.85	14.17%	L
Mecánicas	4) Desprendimientos	0.15	2.50%	L	0.00	0.00%	L	0.30	5.00%	L
	5) Fisuras	0.00	0.00%	L	0.00	0.00%	L	0.40	6.67%	L

6) Grietas	0.00	0.00%	L	0.00	0.00%	L	0.00	0.00%	L
Químicas	7) Vegetación	5.08	84.67%	S	1.15	11.50%	L	3.50	58.33%	S
	8) Descascaramiento	0.00	0.00%	L	0.00	0.00%	L	0.00	0.00%	L
Total de patología		5.81	96.83%		7.21	72.10%		5.05	84.17%	
Nivel de severidad predominante		Severo			Moderado			Severo		
Plano de elevación de las patologías identificadas de la unidad 11

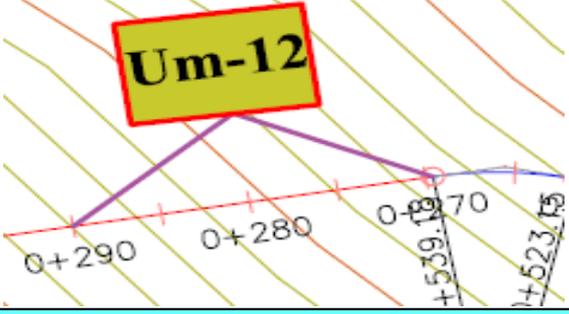
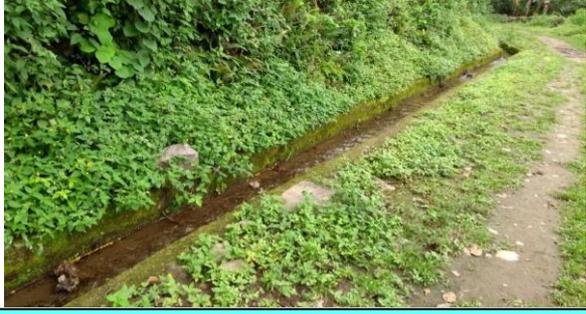
Leve	L	Moderado	M	Severo	S
Leve	L															
Moderado	M															
Severo	S															
Plano de planta					Fotografía de la unidad de muestra 12

PATOLOGÍAS ENCONTRADAS		
Símbolo	Lesión	Área afectada (m ²)
1	Desintegración	0.10
2	Sedimentación de sólidos	1.50
3	Erosión	5.87
4	Desprendimientos	0.30
5	Fisuras	0.40
7	Vegetación	10.50

Patologías encontradas en la unidad 12																
Área total (m2)	Elementos	Margen izquierdo			Losa de fondo			Margen derecho								
		Área (m2)	% De área afectada	Severidad	Área (m2)	% De área afectada	Severidad	Área (m2)	% De área afectada	Severidad						
22.00				6.00			10.00			6.00						
Patologías		Área afectada	% De área afectada	Severidad	Área afectada	% De área afectada	Severidad	Área afectada	% De área afectada	Severidad						
Físicos	1) Desintegración	0.10	1.67%	L	0.00	0.00%	L	0.00	0.00%	L						
	2) Sedimentación de sólidos	0.00	0.00%	L	1.50	15.00%	L	0.00	0.00%	L						
	3) Erosión	0.50	8.33%	L	4.50	45.00%	M	0.87	14.50%	L						
Mecánicas	4) Desprendimientos	0.00	0.00%	L	0.00	0.00%	L	0.30	5.00%	L						
	5) Fisuras	0.00	0.00%	L	0.00	0.00%	L	0.40	6.67%	L						
	6) Grietas	0.00	0.00%	L	0.00	0.00%	L	0.00	0.00%	L						
Químicas	7) Vegetación	5.40	90.00%	S	1.10	11.00%	L	4.00	66.67%	S						
	8) Descascaramiento	0.00	0.00%	L	0.00	0.00%	L	0.00	0.00%	L						
Total de patología		6.00	100.00%		7.10	71.00%		5.57	92.83%							
Nivel de severidad predominante		Severo			Moderado			Severo								
Plano de elevación de las patologías identificadas de la unidad 12

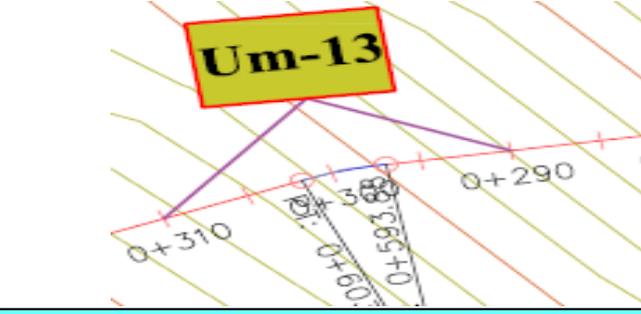
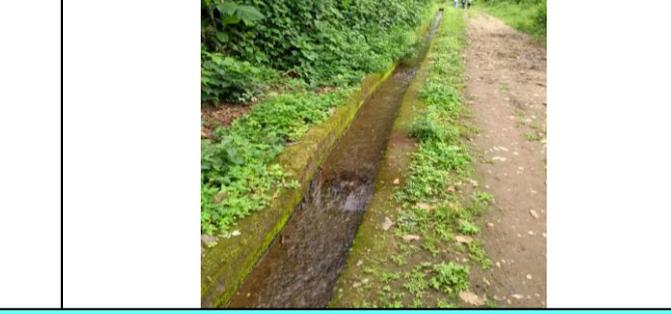
1) Desintegración		4) Desprendimientos			7) Vegetación			Moderado			
2) Sedimentación de sólidos		5) Fisuras			8) Descascaramiento			Severo			
3) Erosión		6) Grietas						L			
									M		
									S		
Plano de planta					Fotografía de la unidad de muestra 13

PATOLOGÍAS ENCONTRADAS		
Símbolo	Lesión	Área afectada (m ²)
2	Sedimentación de sólidos	1.00
3	Erosión	6.45
4	Desprendimientos	0.30
7	Vegetación	10.40

2) Sedimentación de sólidos	0.00	0.00%	L	1.00	10.00%	L	0.00	0.00%	L	
	3) Erosión	0.35	5.83%	L	5.25	52.50%	M	0.85	14.17%	L	
Mecánicas	4) Desprendimientos	0.00	0.00%	L	0.00	0.00%	L	0.30	5.00%	L

5) Fisuras	0.00	0.00%	L	0.00	0.00%	L	0.00	0.00%	L	
	6) Grietas	0.00	0.00%	L	0.00	0.00%	L	0.00	0.00%	L	
Químicas	7) Vegetación	5.10	85.00%	S	1.10	11.00%	L	4.20	70.00%	S

8) Descascaramiento	0.00	0.00%	L	0.00	0.00%	L	0.00	0.00%	L	
Total de patología		5.45	90.83%		7.35	73.50%		5.35	89.17%		
Nivel de severidad predominante		Severo			Moderado			Severo			
Plano de elevación de la patologías identificadas de la unidad 13

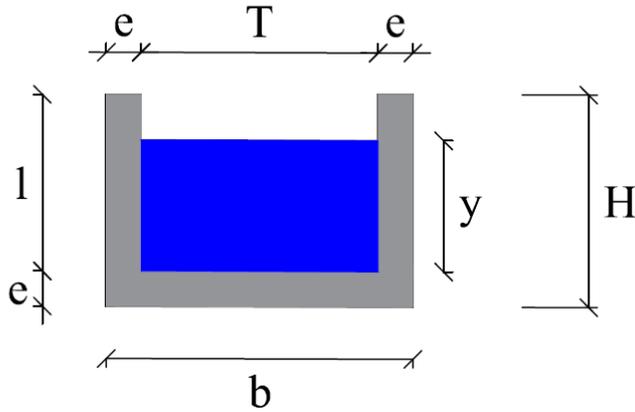
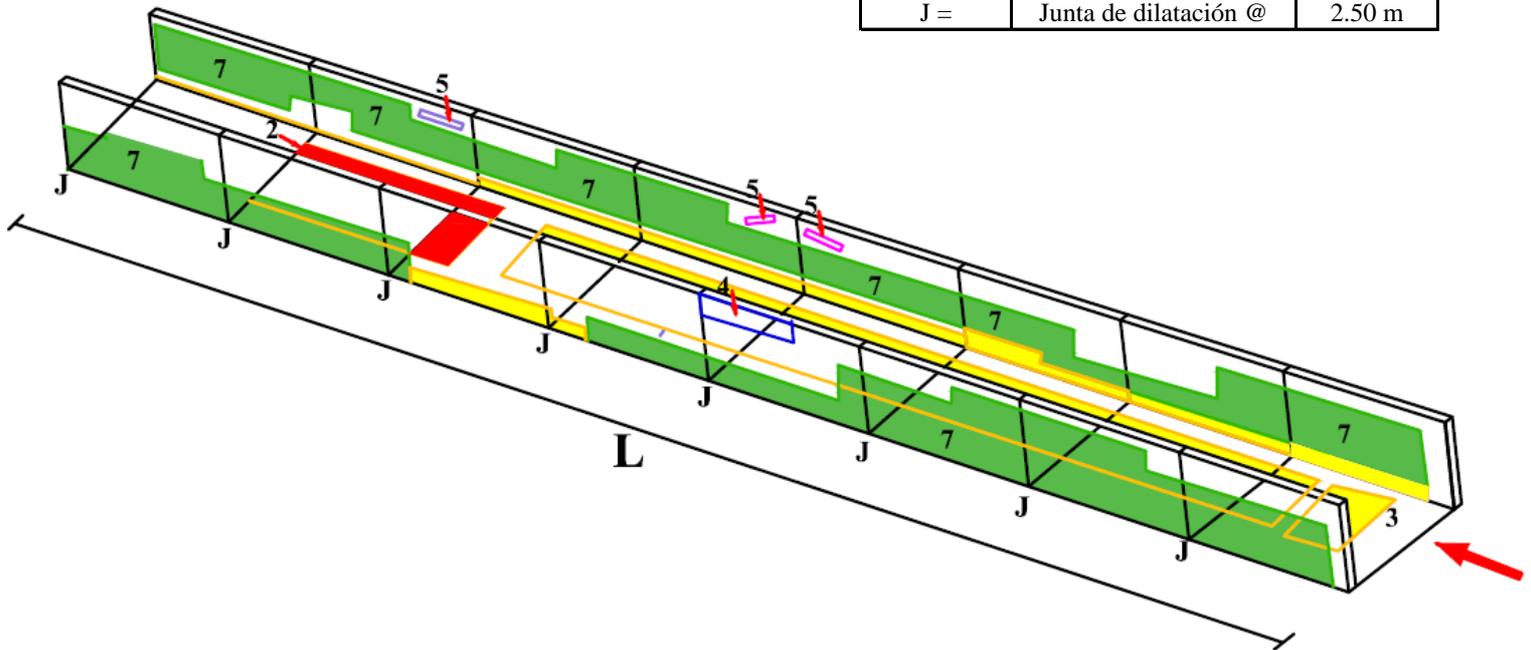
Gráfico 65: Plano de la unidad de muestra 14.

PATOLOGÍAS ENCONTRADAS		
Símbolo	Lesión	Área afectada (m ²)
2	Sedimentación de sólidos	1.10
3	Erosión	6.06
4	Desprendimientos	0.40
5	Fisuras	0.30
7	Vegetación	8.00

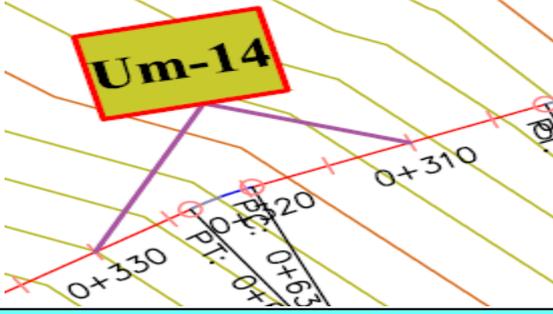
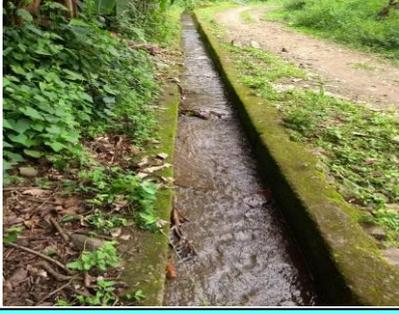
22.00										
	Patologías									
Físicos	1) Desintegración	0.00	0.00%	L	0.00	0.00%	L	0.00	0.00%	L
	2) Sedimentación de sólidos	0.00	0.00%	L	1.10	11.00%	L	0.00	0.00%	L

3) Erosión	0.42	7.00%	L	4.90	49.00%	M	0.70	11.67%	L
Mecánicas	4) Desprendimientos	0.00	0.00%	L	0.00	0.00%	L	0.40	6.67%	L
	5) Fisuras	0.30	5.00%	M	0.00	0.00%	L	0.00	0.00%	L

6) Grietas	0.00	0.00%	L	0.00	0.00%	L	0.00	0.00%	L
Químicas	7) Vegetación	2.80	46.67%	M	1.10	11.00%	L	4.10	68.33%	S
	8) Descascaramiento	0.00	0.00%	L	0.00	0.00%	L	0.00	0.00%	L
Total de patología		3.52	58.67%		7.10	71.00%		5.20	86.67%	
Nivel de severidad predominante		Moderado			Moderado			Severo		
Plano de elevación de la patologías identificadas de la unidad 14

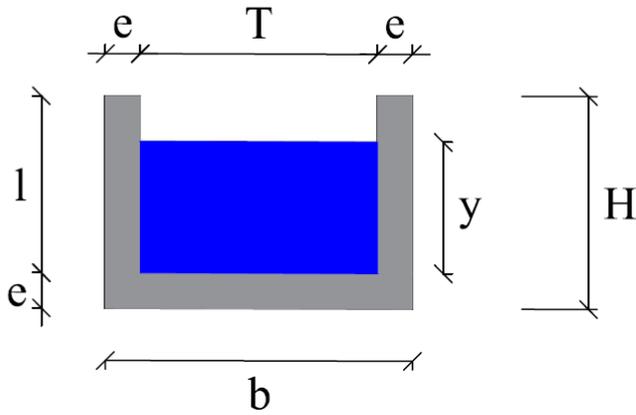
Gráfico 69: Plano de la unidad de muestra 15.

PATOLOGÍAS ENCONTRADAS		
Símbolo	Lesión	Área afectada (m ²)
2	Sedimentación de sólidos	2.10
3	Erosión	5.30
4	Desprendimientos	1.50
5	Fisuras	0.60
6	Grietas	0.15
7	Vegetación	7.60

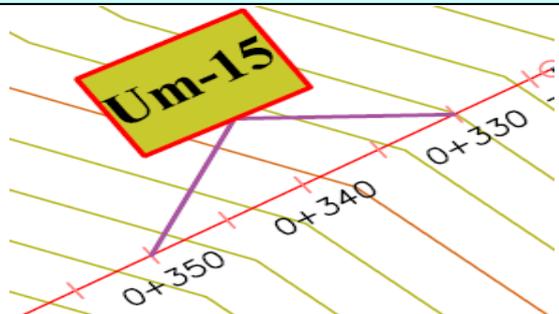
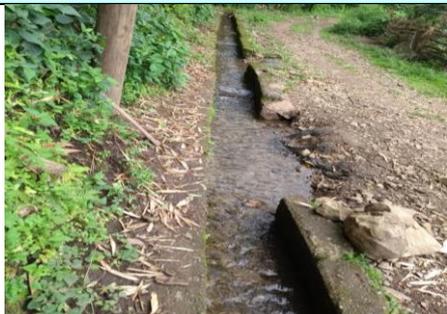
Plano de planta					Fotografía de la unidad de muestra 15

5) Fisuras	0.40	6.67%	M	0.00	0.00%	L	0.20	3.33%	L
	6) Grietas	0.00	0.00%	L	0.00	0.00%	L	0.15	2.50%	L
Químicas	7) Vegetación	2.80	46.67%	M	1.10	11.00%	L	3.70	61.67%	S

8) Descascaramiento	0.00	0.00%	L	0.00	0.00%	L	0.00	0.00%	L
Total de patología		3.50	58.33%		7.50	75.00%		6.25	104.17%	
Nivel de severidad predominante		Moderado			Moderado			Severo		
Plano de elevación de la patologías identificadas de la unidad 15

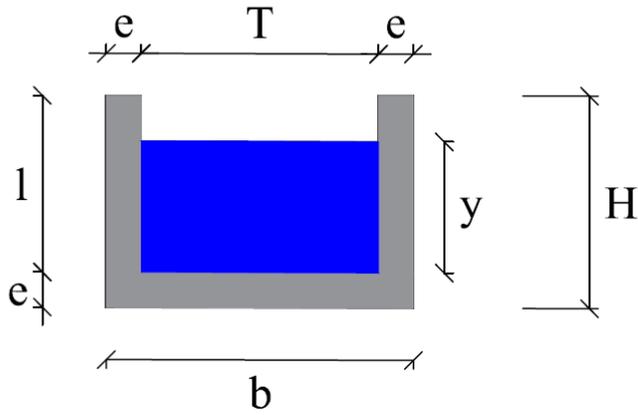
Gráfico 73: Plano de la unidad de muestra 16.

PATOLOGÍAS ENCONTRADAS		
Símbolo	Lesión	Área afectada (m ²)
2	Sedimentación de sólidos	1.30
3	Erosión	4.80
4	Desprendimientos	0.40
5	Fisuras	0.60
6	Grietas	0.35
7	Vegetación	5.60

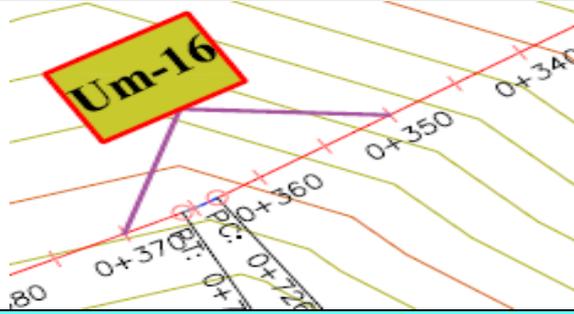
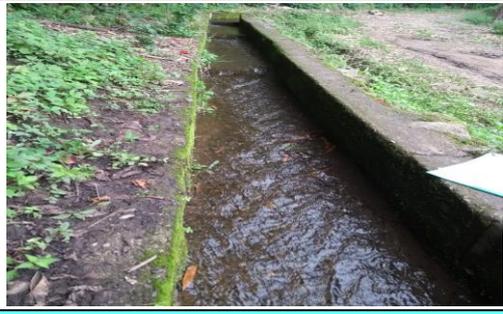
Plano de planta						Fotografía de la unidad de muestra 16

5) Fisuras	0.40	6.67%	M	0.00	0.00%	L	0.20	3.33%	L	
	6) Grietas	0.20	3.33%	L	0.00	0.00%	L	0.15	2.50%	L	
Químicas	7) Vegetación	2.80	46.67%	M	0.00	0.00%	L	2.80	46.67%	M

8) Descascaramiento	0.00	0.00%	L	0.00	0.00%	L	0.00	0.00%	L	
Total de patología		3.60	60.00%		6.40	64.00%		4.05	67.50%		
Nivel de severidad predominante		Moderado			Moderado			Moderado			
Plano de elevación de la patologías identificadas de la unidad 16

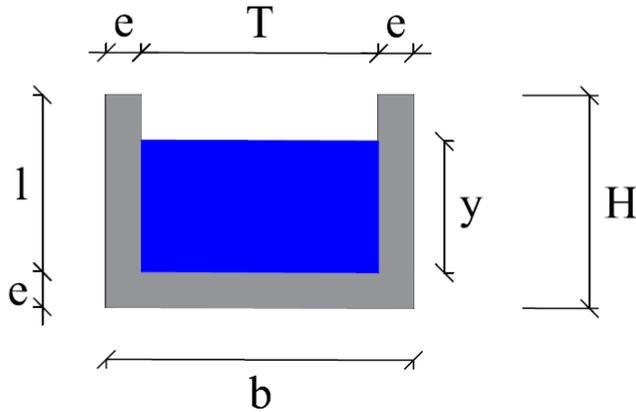
Gráfico 77: Plano de la unidad de muestra 17.

PATOLOGÍAS ENCONTRADAS		
Símbolo	Lesión	Área afectada (m ²)
2	Sedimentación de sólidos	1.50
3	Erosión	5.20
4	Desprendimientos	0.40
5	Fisuras	0.60
6	Grietas	0.35
7	Vegetación	0.60

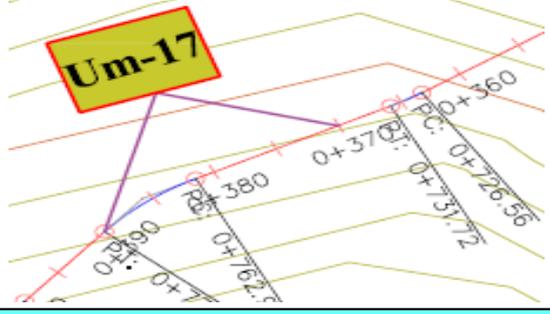
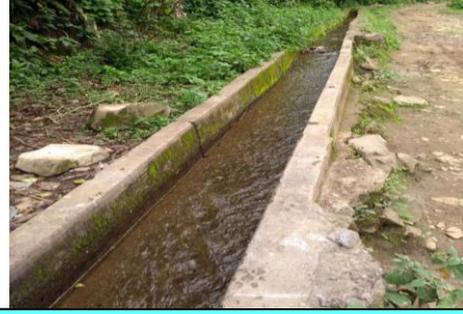
1) Desintegración		4) Desprendimientos		7) Vegetación			Moderado		M	
2) Sedimentación de sólidos		5) Fisuras		8) Descascaramiento			Severo		S	
3) Erosión		6) Grietas								
Plano de planta					Fotografía de la unidad de muestra 17

5) Fisuras	0.40	6.67%	M	0.00	0.00%	L	0.20	3.33%	L
	6) Grietas	0.20	3.33%	L	0.00	0.00%	L	0.15	2.50%	L
Químicas	7) Vegetación	1.70	28.33%	M	0.00	0.00%	L	1.90	31.67%	M

8) Descascaramiento	0.00	0.00%	L	0.00	0.00%	L	0.00	0.00%	L
Total de patología		2.50	41.67%		5.60	56.00%		3.55	59.17%	
Nivel de severidad predominante		Moderado			Moderado			Moderado		
Plano de elevación de la patologías identificadas de la unidad 17

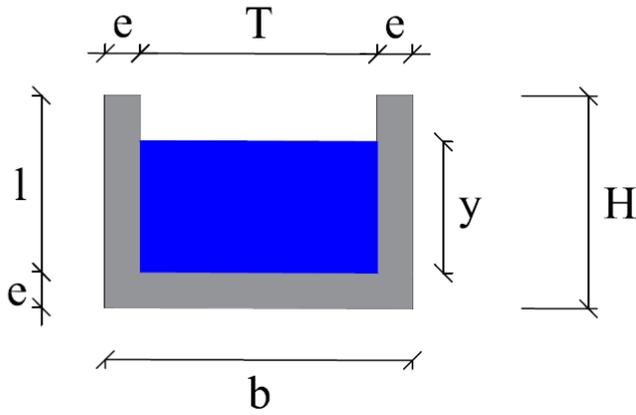
Gráfico 81: Plano de la unidad de muestra 18.

PATOLOGÍAS ENCONTRADAS		
Símbolo	Lesión	Área afectada (m ²)
1	Desintegración	0.20
2	Sedimentación de sólidos	2.00
3	Erosión	6.25
5	Fisuras	0.30
6	Grietas	0.35
7	Vegetación	5.25

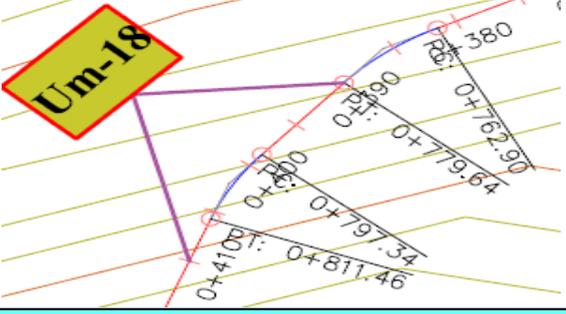
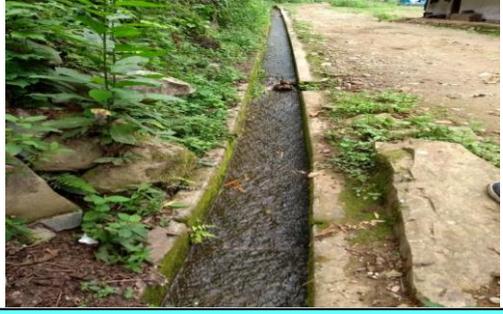
Plano de planta					Fotografía de la unidad de muestra 18

5) Fisuras	0.10	1.67%	L	0.00	0.00%	L	0.20	3.33%	L
Químicas	6) Grietas	0.20	3.33%	L	0.00	0.00%	L	0.15	2.50%	L
	7) Vegetación	2.80	46.67%	M	0.00	0.00%	L	2.45	40.83%	M

8) Descascaramiento	0.00	0.00%	L	0.00	0.00%	L	0.00	0.00%	L
Total de patología		3.35	55.83%		7.10	71.00%		3.90	65.00%	
Nivel de severidad predominante		Moderado			Moderado			Moderado		
Plano de elevación de la patologías identificadas de la unidad 18

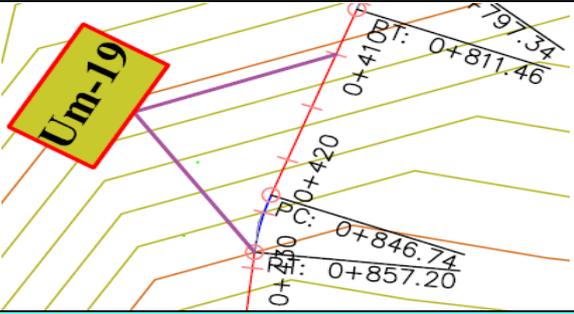
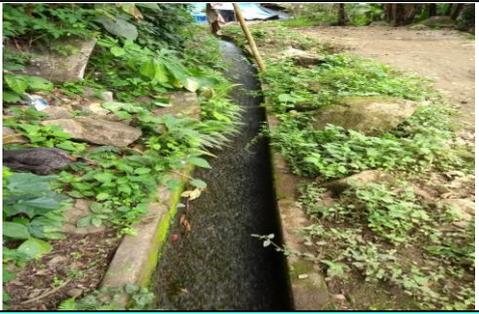
1) Desintegración		4) Desprendimientos			7) Vegetación			Leve L		
2) Sedimentación de sólidos		5) Fisuras			8) Descascaramiento			Moderado M		
3) Erosión		6) Grietas						Severo S		
Plano de planta					Fotografía de la unidad de muestra 19

PATOLOGÍAS ENCONTRADAS		
Símbolo	Lesión	Área afectada (m ²)
2	Sedimentación de sólidos	2.10
3	Erosión	6.70
5	Fisuras	0.50
6	Grietas	0.35
7	Vegetación	5.10

5) Fisuras	0.30	5.00%	M	0.00	0.00%	L	0.20	3.33%	L
	6) Grietas	0.20	3.33%	L	0.00	0.00%	L	0.15	2.50%	L
Químicas	7) Vegetación	2.80	46.67%	M	0.00	0.00%	L	2.30	38.33%	M

8) Descascaramiento	0.00	0.00%	L	0.00	0.00%	L	0.00	0.00%	L
Total de patología		3.70	61.67%		7.60	76.00%		3.45	57.50%	
Nivel de severidad predominante		Moderado			Moderado			Moderado		
Plano de elevación de la patologías identificadas de la unidad 19

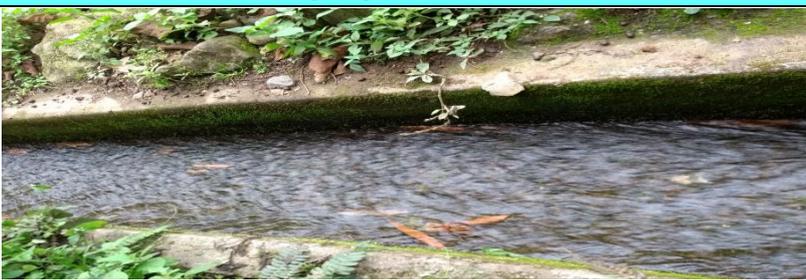
Patologías encontradas en la unidad 19										
Área total (m2)	Elementos	Margen izquierdo			Losa de fondo			Margen derecho		
		Área (m2)	% De área afectada	Severidad	Área (m2)	% De área afectada	Severidad	Área (m2)	% De área afectada	Severidad

22.00				6.00		10.00				6.00
Patologías		Área afectada	% De área afectada	Severidad	Área afectada	% De área afectada	Severidad	Área afectada	% De área afectada	Severidad
Físicos	1) Desintegración	0.00	0.00%	L	0.00	0.00%	L	0.00	0.00%	L

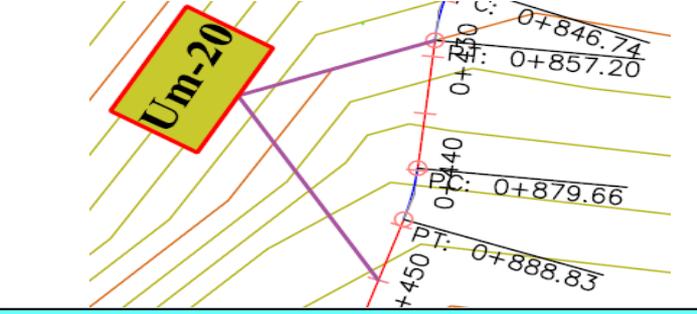
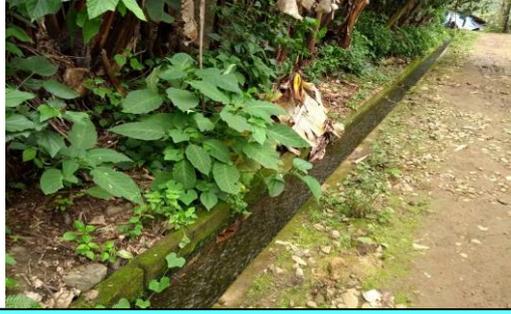
Plano de planta					Fotografía de la unidad de muestra 20

PATOLOGÍAS ENCONTRADAS		
Símbolo	Lesión	Área afectada (m ²)
2	Sedimentación de sólidos	2.10
3	Erosión	6.70
5	Fisuras	0.60
6	Grietas	0.15
7	Vegetación	6.51

5) Fisuras	0.30	5.00%	M	0.00	0.00%	L	0.30	5.00%	L
	6) Grietas	0.00	0.00%	L	0.00	0.00%	L	0.15	2.50%	L
Químicas	7) Vegetación	2.97	49.50%	M	1.20	12.00%	L	2.34	39.00%	M

8) Descascaramiento	0.60	10.00%	L	0.00	0.00%	L	0.00	0.00%	L
Total de patología		4.22	70.33%		8.75	87.50%		3.69	61.50%	
Nivel de severidad predominante		Moderado			Moderado			Moderado		
Plano de elevación de la patologías identificadas de la unidad 20

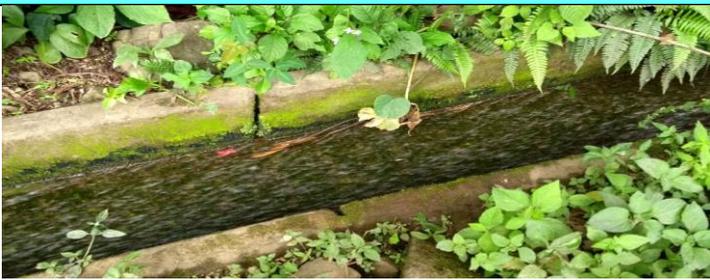
Patologías encontradas en la unidad 20										
Área total (m2)	Elementos	Margen izquierdo			Losa de fondo			Margen derecho		
		Área (m2)	% De área afectada	Severidad	Área (m2)	% De área afectada	Severidad	Área (m2)	% De área afectada	Severidad

22.00				6.00		10.00			6.00	
Patologías		Área afectada	% De área afectada	Severidad	Área afectada	% De área afectada	Severidad	Área afectada	% De área afectada	Severidad
Físicos	1) Desintegración	0.00	0.00%	L	0.00	0.00%	L	0.00	0.00%	L
