DETERMINACIÓN Y EVALUACIÓN DE LAS
PATOLOGÍAS DEL CONCRETO EN EL CANAL SUB
LATERAL REAL HUANDO BAJO, ENTRE LAS
PROGRESIVAS KM 0+050 HASTA KM 0+750,
UBICADO EN EL DISTRITO DE SAN MIGUEL DE EL
FAIQUE, PROVINCIA DE HUANCABAMBA, REGIÓN
PIURA, MARZO DEL AÑO 2018

TESIS PARA OPTAR EL TÍTULO PROFESIONAL DE:
INGENIERO CIVIL

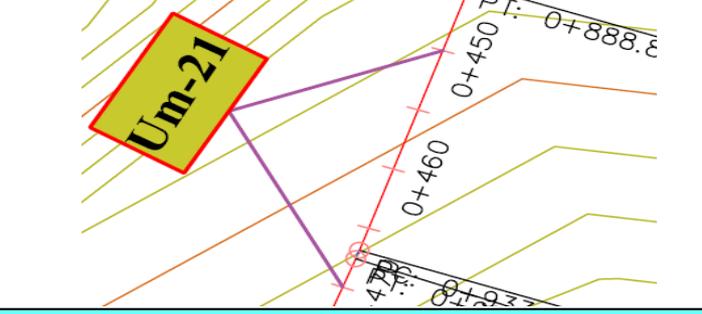
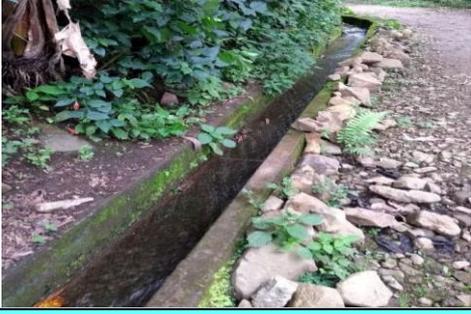
PATOLOGÍAS ENCONTRADAS		
Símbolo	Lesión	Área afectada (m ²)
2	Sedimentacion de sólidos	2.40
3	Erosion	6.66
5	Fisuras	0.50
6	Grietas	0.15
7	Vegetacion	6.26

5) Fisuras	0.20	3.33%	L	0.00	0.00%	L	0.30	5.00%	M	
	6) Grietas	0.00	0.00%	L	0.00	0.00%	L	0.15	2.50%	L	
Químicas	7) Vegetación	2.96	49.33%	M	0.90	9.00%	L	2.40	40.00%	M

8) Descascaramiento	0.00	0.00%	L	0.00	0.00%	L	0.00	0.00%	L	
Total de patología		3.47	57.83%		8.75	87.50%		3.75	62.50%		
Nivel de severidad predominante		Moderado			Moderado			Moderado			
Plano de elevación de la patologías identificadas de la unidad 21

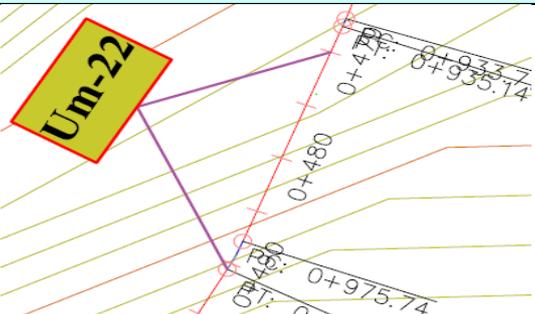
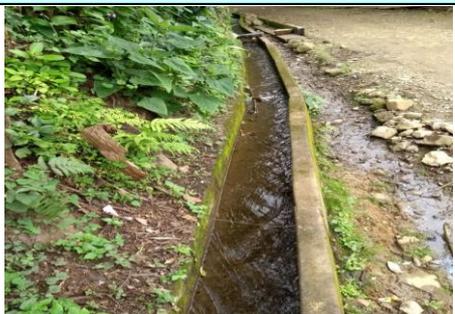
Leve	L		
								Moderado	M		
								Severo	S		
Plano de planta					Fotografía de la unidad de muestra 22

PATOLOGÍAS ENCONTRADAS		
Símbolo	Lesión	Área afectada (m ²)
2	Sedimentación de sólidos	2.40
3	Erosión	6.03
5	Fisuras	0.25
6	Grietas	0.15
7	Vegetación	7.85

5) Fisuras	0.25	4.17%	M	0.00	0.00%	L	0.00	0.00%	L	
	6) Grietas	0.00	0.00%	L	0.00	0.00%	L	0.15	2.50%	L	
Químicas	7) Vegetación	3.00	50.00%	M	1.05	10.50%	L	3.80	63.33%	S

8) Descascaramiento	0.00	0.00%	L	0.00	0.00%	L	0.00	0.00%	L	
Total de patología			3.60	60.00%		8.15	81.50%		4.93	82.17%	
Nivel de severidad predominante			Moderado			Leve			Severo		
Plano de elevación de la patologías identificadas de la unidad 22

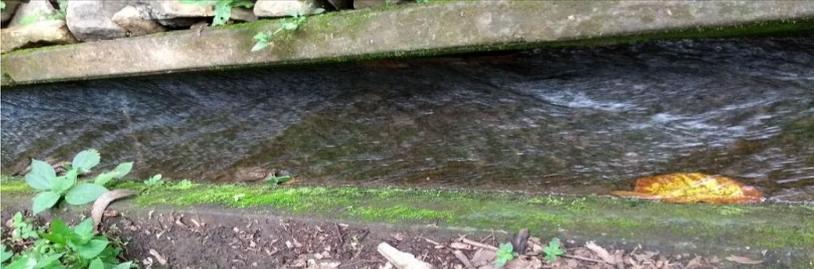
Patologías encontradas en la unidad 22											
Área total (m2)	Elementos		Margen izquierdo			Losa de fondo			Margen derecho

22.00			Área (m2)	6.00		Área (m2)	10.00		Área (m2)	6.00	
Patologías			Área afectada	% De área afectada	Severidad	Área afectada	% De área afectada	Severidad	Área afectada	% De área afectada	Severidad
Físicos	1) Desintegración	0.00	0.00%	L	0.00	0.00%	L	0.00	0.00%	L

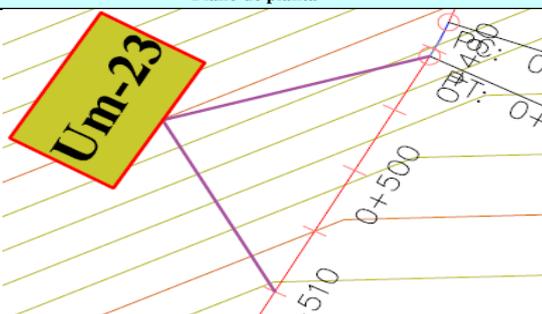
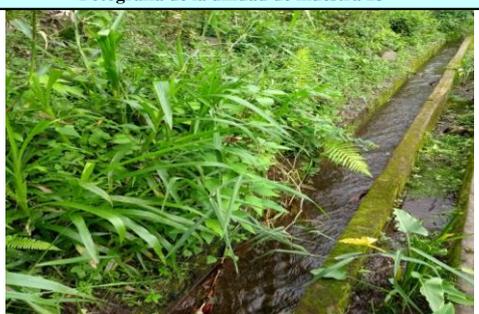
1) Desintegración		4) Desprendimientos			7) Vegetación			Moderado			
2) Sedimentación de sólidos		5) Fisuras			8) Descascaramiento			Severo			
3) Erosión		6) Grietas						L			
									M		
									S		
Plano de planta					Fotografía de la unidad de muestra 23

PATOLOGÍAS ENCONTRADAS		
Símbolo	Lesión	Área afectada (m ²)
2	Sedimentación de sólidos	2.40
3	Erosión	6.78
5	Fisuras	0.25
6	Grietas	0.15
7	Vegetación	7.85

2) Sedimentación de sólidos	0.00	0.00%	L	2.40	24.00%	L	0.00	0.00%	L	
	3) Erosión	0.35	5.83%	L	5.45	54.50%	L	0.98	16.33%	L	
Mecánicas	4) Desprendimientos	0.00	0.00%	L	0.00	0.00%	L	0.00	0.00%	L

5) Fisuras	0.25	4.17%	M	0.00	0.00%	L	0.00	0.00%	L	
	6) Grietas	0.00	0.00%	L	0.00	0.00%	L	0.15	2.50%	L	
Químicas	7) Vegetación	3.00	50.00%	M	1.05	10.50%	L	3.80	63.33%	S

8) Descascaramiento	0.00	0.00%	L	0.00	0.00%	L	0.00	0.00%	L	
Total de patología		3.60	60.00%		8.90	89.00%		4.93	82.17%		
Nivel de severidad predominante		Moderado			Leve			Severo			
Plano de elevación de la patologías identificadas de la unidad 23

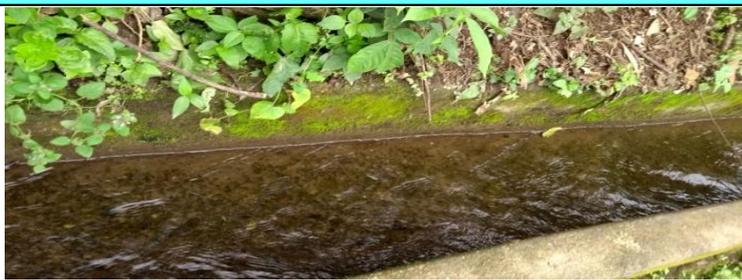
Patologías encontradas en la unidad 23											
Área total (m2)	Elementos	Margen izquierdo			Losa de fondo			Margen derecho			
		Área (m2)	6.00	Severidad	Área (m2)	10.00	Severidad	Área (m2)	6.00	Severidad	
Patologías		Área afectada	% De área afectada	Severidad	Área afectada	% De área afectada	Severidad	Área afectada	% De área afectada	Severidad	
Físicos	1) Desintegración	0.00	0.00%	L	0.00	0.00%	L	0.00	0.00%	L

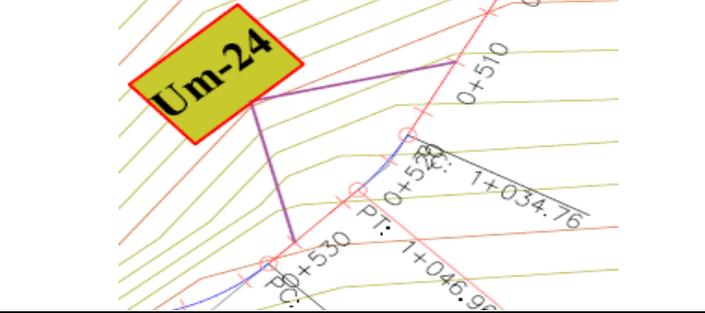
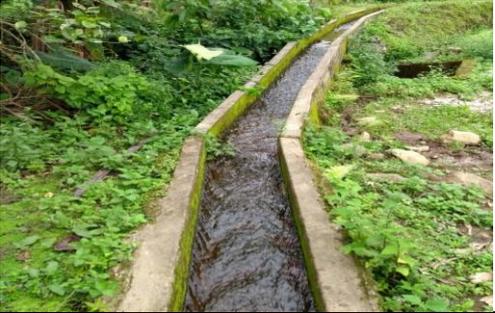
Plano de planta					Fotografía de la unidad de muestra 24

PATOLOGÍAS ENCONTRADAS		
Símbolo	Lesión	Área afectada (m ²)
2	Sedimentación de sólidos	2.35
3	Erosión	6.88
5	Fisuras	0.30
6	Grietas	0.15
7	Vegetación	7.55

5) Fisuras		0.30			0.00			0.00		
6) Grietas		0.00			0.00			0.15		
7) Vegetación		3.50			0.00			4.05		
8) Descascaramiento		0.00			0.00			0.00		
Total de patología		4.20			7.85			5.18		
Nivel de severidad predominante		Severo			Moderado			Severo		
Plano de elevación de la patologías identificadas de la unidad 24

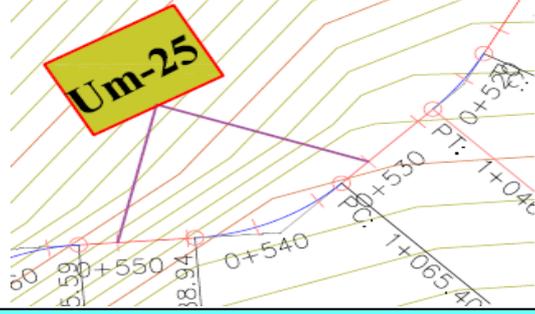
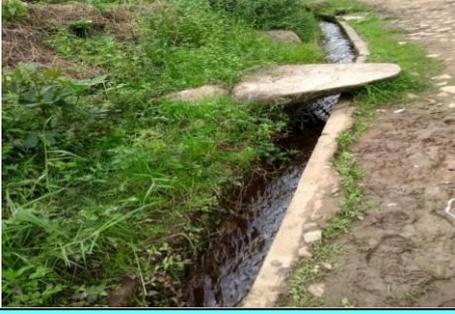
Plano de planta					Fotografía de la unidad de muestra 25

Patologías encontradas en la unidad 25												
Área total (m2)	Elementos	Margen izquierdo			Losa de fondo			Margen derecho				
		Área (m2)	% De área afectada	Severidad	Área (m2)	% De área afectada	Severidad	Área (m2)	% De área afectada	Severidad

5) Fisuras	0.30	5.00%	M	0.00	0.00%	L	0.00	0.00%	L		
	6) Grietas	0.00	0.00%	L	0.00	0.00%	L	0.20	3.33%	L		
Químicas	7) Vegetación	4.20	70.00%	S	0.00	0.00%	L	4.20	70.00%	S

8) Descascaramiento	0.00	0.00%	L	0.00	0.00%	L	0.00	0.00%	L		
Total de patología		4.90	81.67%		8.10	81.00%		5.47	91.17%			
Nivel de severidad predominante		Severo			Moderado			Severo				
Plano de elevación de la patologías identificadas de la unidad 25

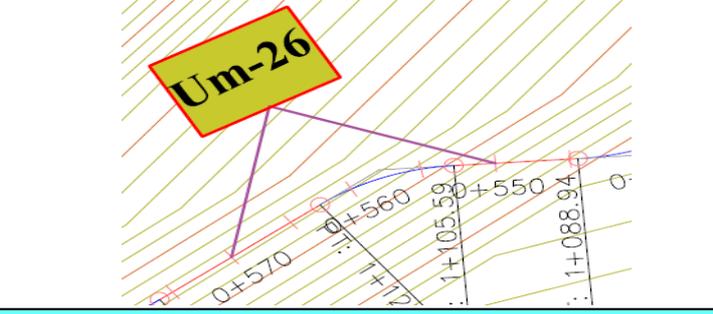
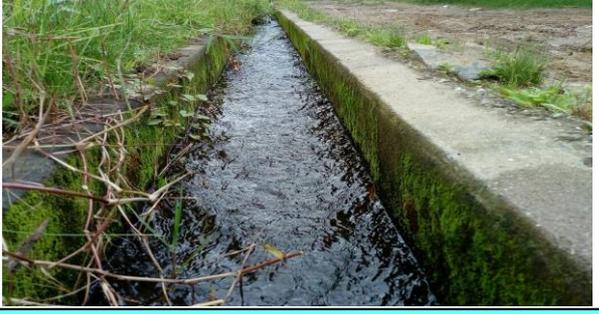
Leve	L	Moderado	M	Severo	S
Leve	L															
Moderado	M															
Severo	S															
Plano de planta					Fotografía de la unidad de muestra 26

Patologías encontradas en la unidad 26																
Área total (m2)	Elementos	Margen izquierdo			Losa de fondo			Margen derecho								
		Área (m2)	% De área afectada	Severidad	Área (m2)	% De área afectada	Severidad	Área (m2)	% De área afectada	Severidad						
22.00																
	Patologías															
Físicos	1) Desintegración	0.00	0.00%	L	0.00	0.00%	L	0.00	0.00%	L						
	2) Sedimentación de sólidos	0.00	0.00%	L	2.87	28.70%	L	0.00	0.00%	L						
	3) Erosión	0.98	16.33%	L	5.10	51.00%	M	1.15	19.17%	L						
Mecánicas	4) Desprendimientos	0.00	0.00%	L	0.00	0.00%	L	0.00	0.00%	L						
	5) Fisuras	0.30	5.00%	M	0.00	0.00%	L	0.00	0.00%	L						
	6) Grietas	0.00	0.00%	L	0.00	0.00%	L	0.20	3.33%	L						
Químicas	7) Vegetación	2.67	44.50%	M	0.20	2.00%	L	4.13	68.83%	S						
	8) Descascaramiento	0.00	0.00%	L	0.00	0.00%	L	0.00	0.00%	L						
Total de patología		3.95	65.83%		8.17	81.70%		5.48	91.33%							
Nivel de severidad predominante		Moderado			Moderado			Severo								
Plano de elevación de las patologías identificadas de la unidad 26

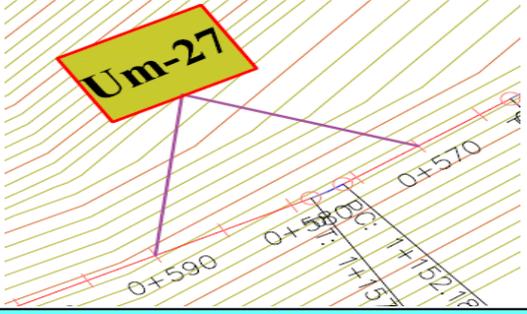
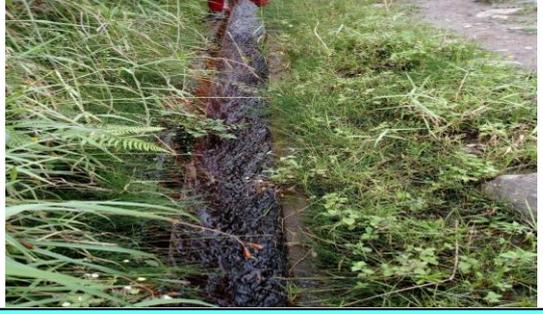
1) Desintegración		4) Desprendimientos		7) Vegetación				Leve L			
2) Sedimentación de sólidos		5) Fisuras		8) Descascaramiento				Moderado M			
3) Erosión		6) Grietas						Severo S			
Plano de planta					Fotografía de la unidad de muestra 27

Patologías encontradas en la unidad 27											
Área total (m2)	Elementos	Margen izquierdo			Losa de fondo			Margen derecho			
		Área (m2)	6.00		Área (m2)	10.00		Área (m2)	6.00		
Patologías		Área afectada	% De área afectada	Severidad	Área afectada	% De área afectada	Severidad	Área afectada	% De área afectada	Severidad	
Físicos	1) Desintegración	0.00	0.00%	L	0.00	0.00%	L	0.00	0.00%	L

2) Sedimentación de sólidos	0.00	0.00%	L	3.00	30.00%	L	0.00	0.00%	L	
	3) Erosión	0.48	8.00%	L	4.90	49.00%	M	0.70	11.67%	L	
Mecánicas	4) Desprendimientos	0.00	0.00%	L	0.00	0.00%	L	0.00	0.00%	L

5) Fisuras	0.30	5.00%	L	0.00	0.00%	L	0.00	0.00%	L	
	6) Grietas	0.00	0.00%	L	0.00	0.00%	L	0.20	3.33%	L	
Químicas	7) Vegetación	2.80	46.67%	M	0.00	0.00%	L	4.50	75.00%	S

8) Descascaramiento	0.00	0.00%	L	0.00	0.00%	L	0.00	0.00%	L	
Total de patología		3.58	59.67%		7.90	79.00%		5.40	90.00%		
Nivel de severidad predominante		Moderado			Moderado			Severo			
Plano de elevación de la patologías identificadas de la unidad 27

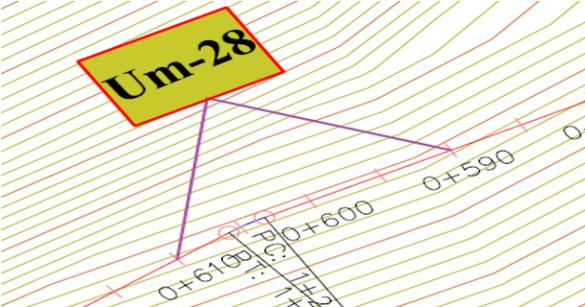
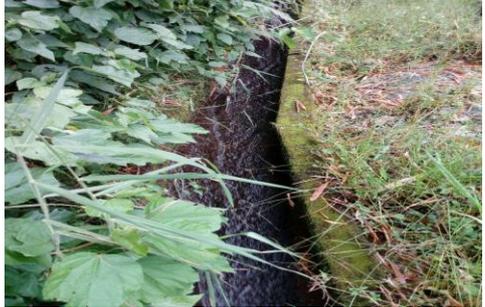
1) Desintegración		4) Desprendimientos		7) Vegetación			Moderado		M	
2) Sedimentación de sólidos		5) Fisuras		8) Descascaramiento			Severo		S	
3) Erosión		6) Grietas								
Plano de planta					Fotografía de la unidad de muestra 28

Patologías encontradas en la unidad 28										
Área total (m2)	Elementos	Margen izquierdo			Losa de fondo			Margen derecho		
		Área (m2)	% De área afectada	Severidad	Área (m2)	% De área afectada	Severidad	Área (m2)	% De área afectada	Severidad

22.00										
	Patologías									
Físicos	1) Desintegración	0.00	0.00%	L	0.00	0.00%	L	0.00	0.00%	L
	2) Sedimentación de sólidos	0.00	0.00%	L	3.00	30.00%	L	0.00	0.00%	L

3) Erosión	0.48	8.00%	L	4.90	49.00%	M	0.87	14.50%	L
Mecánicas	4) Desprendimientos	0.00	0.00%	L	0.00	0.00%	L	0.00	0.00%	L
	5) Fisuras	0.00	0.00%	L	0.00	0.00%	L	0.00	0.00%	L

6) Grietas	0.00	0.00%	L	0.00	0.00%	L	0.00	0.00%	L
Químicas	7) Vegetación	2.40	40.00%	M	0.00	0.00%	L	2.30	38.33%	M
	8) Descascaramiento	0.00	0.00%	L	0.00	0.00%	L	0.00	0.00%	L
Total de patología		2.88	48.00%		7.90	79.00%		3.17	52.83%	
Nivel de severidad predominante		Moderado			Moderado			Moderado		
Plano de elevación de las patologías identificadas de la unidad 28

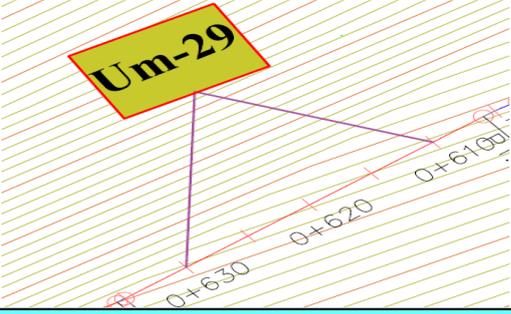
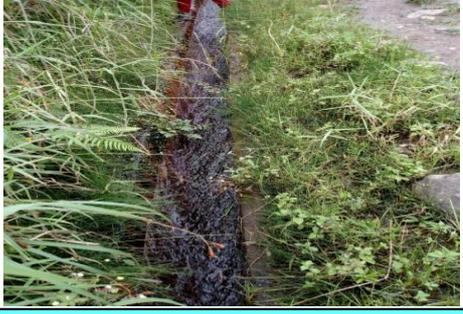
Plano de planta					Fotografía de la unidad de muestra 29

Patologías encontradas en la unidad 29										
Área total (m2)	Elementos	Margen izquierdo			Losa de fondo			Margen derecho		
		Área (m2)	% De área afectada	Severidad	Área (m2)	% De área afectada	Severidad	Área (m2)	% De área afectada	Severidad

5) Fisuras	0.00	0.00%	L	0.00	0.00%	L	0.00	0.00%	L
	6) Grietas	0.00	0.00%	L	0.00	0.00%	L	0.00	0.00%	L
Químicas	7) Vegetación	4.50	75.00%	S	2.30	23.00%	L	4.98	83.00%	S

8) Descascaramiento	0.00	0.00%	L	0.00	0.00%	L	0.00	0.00%	L
Total de patología		4.98	83.00%		9.55	95.50%		5.83	97.17%	
Nivel de severidad predominante		Severo			Moderado			Severo		
Plano de elevación de la patologías identificadas de la unidad 29

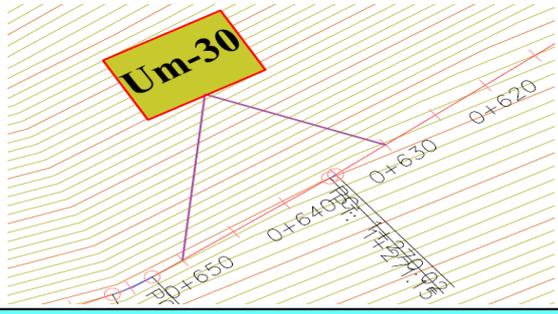
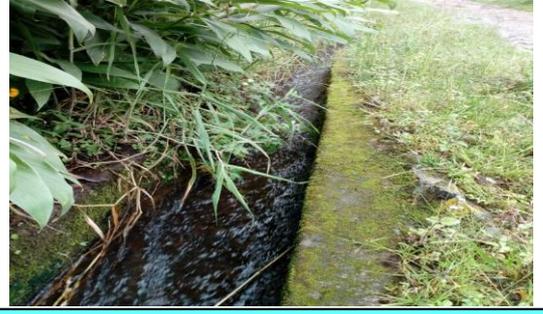
1) Desintegración		4) Desprendimientos		7) Vegetación		Moderado		M	
		2) Sedimentación de solidos		5) Fisuras		8) Descascaramiento		Severo		S	
		3) Erosión		6) Grietas							
Plano de planta						Fotografía de la unidad de muestra 30

Patologías encontradas en la unidad 30											
Área total (m2)	Elementos	Margen izquierdo			Losa de fondo			Margen derecho			
		Área (m2)	6.00		Área (m2)	10.00		Área (m2)	6.00		
Patologías		Área afectada	% De área afectada	Severidad	Área afectada	% De área afectada	Severidad	Área afectada	% De área afectada	Severidad	
Físicos	1) Desintegración	0.00	0.00%	L	0.00	0.00%	L	0.00	0.00%	L

2) Sedimentación de sólidos	0.00	0.00%	L	4.05	40.50%	M	0.00	0.00%	L	
	3) Erosión	1.10	18.33%	L	3.20	32.00%	M	0.85	14.17%	L	
Mecánicas	4) Desprendimientos	0.00	0.00%	L	0.00	0.00%	L	0.00	0.00%	L

5) Fisuras	0.00	0.00%	L	0.00	0.00%	L	0.00	0.00%	L	
	6) Grietas	0.00	0.00%	L	0.00	0.00%	L	0.00	0.00%	L	
Químicas	7) Vegetación	4.36	72.67%	S	1.46	14.60%	L	5.00	83.33%	S

8) Descascaramiento	0.00	0.00%	L	0.00	0.00%	L	0.00	0.00%	L	
Total de patología		5.46	91.00%		8.71	87.10%		5.85	97.50%		
Nivel de severidad predominante		Severo			Moderado			Severo			
Plano de elevación de la patologías identificadas de la unidad 30

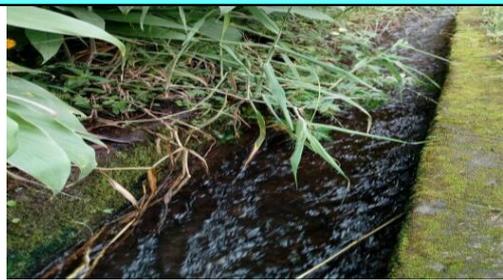
Tabla: Patologías identificadas de la unidad de muestra 30								Porcentaje de patología de la unidad de la muestra 30			
Patologías		Área afectada (m2)		% De área afectada				Porcentaje de área con patología		Porcentaje de área sin patología	
Físicos	1) Desintegración	0.00		0.00%				91.00%	9.00%

2) Sedimentación de sólidos	4.05		18.41%							
	3) Erosión	5.15		23.41%							
Mecánicas	4) Desprendimientos	0.00		0.00%							
	5) Fisuras	0.00		0.00%

6) Grietas	0.00		0.00%							
Químicos	7) Vegetación	10.82		49.18%							
	8) Descascaramiento	0.00		0.00%							
Total		20.02		91.00%

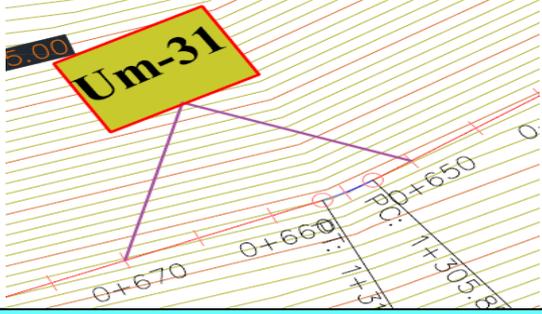
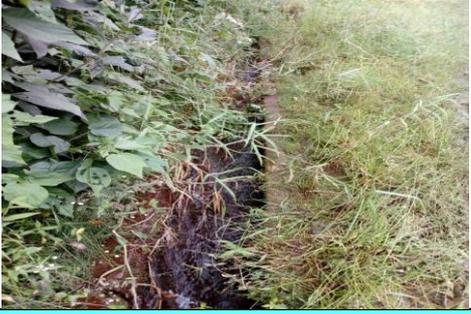
1) Desintegración		4) Desprendimientos		7) Vegetación				Moderado		M	
2) Sedimentación de solidos		5) Fisuras		8) Descascaramiento				Severo		S	
3) Erosión		6) Grietas									
Plano de planta					Fotografía de la unidad de muestra 31

Patologías encontradas en la unidad 31											
Área total (m2)	Elementos	Margen izquierdo			Losa de fondo			Margen derecho			
		Área (m2)	6.00	Severidad	Área (m2)	10.00	Severidad	Área (m2)	6.00	Severidad	
Patologías		Área afectada	% De área afectada	Severidad	Área afectada	% De área afectada	Severidad	Área afectada	% De área afectada	Severidad	
Físicos	1) Desintegración	0.00	0.00%	L	0.00	0.00%	L	0.00	0.00%	L

2) Sedimentación de sólidos	0.00	0.00%	L	4.05	40.50%	M	0.00	0.00%	L	
	3) Erosión	1.30	21.67%	M	3.89	38.90%	M	0.79	13.17%	L	
Mecánicas	4) Desprendimientos	0.00	0.00%	L	0.00	0.00%	L	0.00	0.00%	L

5) Fisuras	0.00	0.00%	L	0.00	0.00%	L	0.00	0.00%	L	
	6) Grietas	0.00	0.00%	L	0.00	0.00%	L	0.00	0.00%	L	
Químicas	7) Vegetación	4.50	75.00%	S	1.78	17.80%	L	5.20	86.67%	S

8) Descascaramiento	0.00	0.00%	L	0.00	0.00%	L	0.00	0.00%	L	
Total de patología		5.80	96.67%		9.72	97.20%		5.99	99.83%		
Nivel de severidad predominante		Severo			Moderado			Severo			
Plano de elevación de la patologías identificadas de la unidad 31

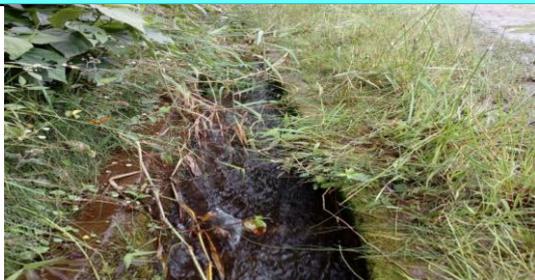
Tabla: Patologías identificadas de la unidad de muestra 31							Porcentaje de patología de la unidad de la muestra 31				
Patologías		Área afectada (m2)		% De área afectada			Porcentaje de área con patología		Porcentaje de área sin patología		
Físicos	1) Desintegración	0.00		0.00%			97.77%	2.23%

2) Sedimentación de sólidos	4.05		18.41%							
	3) Erosión	5.98		27.18%							
Mecánicas	4) Desprendimientos	0.00		0.00%							
	5) Fisuras	0.00		0.00%

6) Grietas	0.00		0.00%							
Químicos	7) Vegetación	11.48		52.18%							
	8) Descascaramiento	0.00		0.00%							
Total		21.51		97.77%

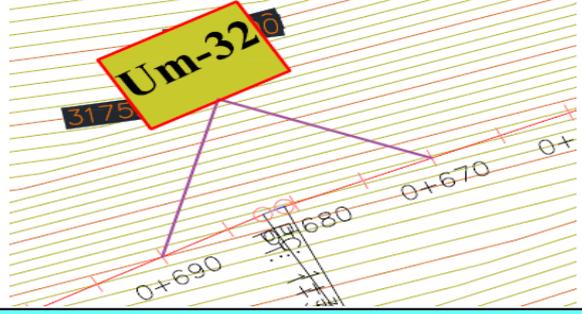
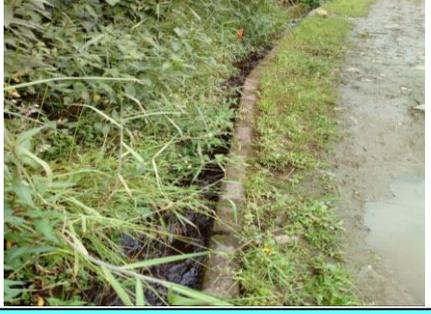
Plano de planta					Fotografía de la unidad de muestra 32

Patologías encontradas en la unidad 32										
Área total (m2)	Elementos	Margen izquierdo			Losa de fondo			Margen derecho		
		Área (m2)	% De área afectada	Severidad	Área (m2)	% De área afectada	Severidad	Área (m2)	% De área afectada	Severidad

22.00										
	Patologías									
Físicos	1) Desintegración	0.00	0.00%	L	0.00	0.00%	L	0.00	0.00%	L
	2) Sedimentación de sólidos	0.00	0.00%	L	4.05	40.50%	M	0.00	0.00%	L

3) Erosión	1.40	23.33%	M	3.89	38.90%	M	0.30	5.00%	L
Mecánicas	4) Desprendimientos	0.00	0.00%	L	0.00	0.00%	L	0.00	0.00%	L
	5) Fisuras	0.00	0.00%	L	0.00	0.00%	L	0.00	0.00%	L

6) Grietas	0.00	0.00%	L	0.00	0.00%	L	0.00	0.00%	L
Químicas	7) Vegetación	4.39	73.17%	S	1.99	19.90%	L	5.20	86.67%	S
	8) Descascaramiento	0.00	0.00%	L	0.00	0.00%	L	0.00	0.00%	L
Total de patología		5.79	96.50%		9.93	99.30%		5.50	91.67%	
Nivel de severidad predominante		Severo			Moderado			Severo		
Plano de elevación de la patologías identificadas de la unidad 32

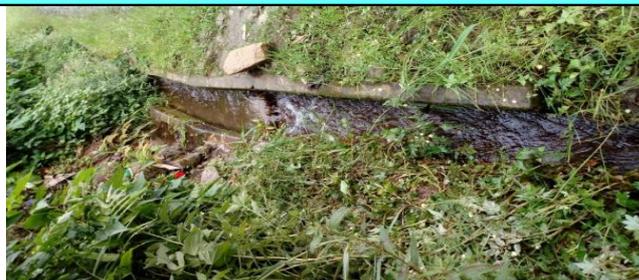
Tabla: Patologías identificadas de la unidad de muestra 32								Porcentaje de patología de la unidad de la muestra 32		
Patologías		Área afectada (m2)		% De área afectada						
Físicos	1) Desintegración	0.00		0.00%

2) Sedimentación de sólidos	4.05		18.41%						
	3) Erosión	5.59		25.41%						
Mecánicas	4) Desprendimientos	0.00		0.00%						
	5) Fisuras	0.00		0.00%						
Químicos	7) Vegetación	11.58		52.64%

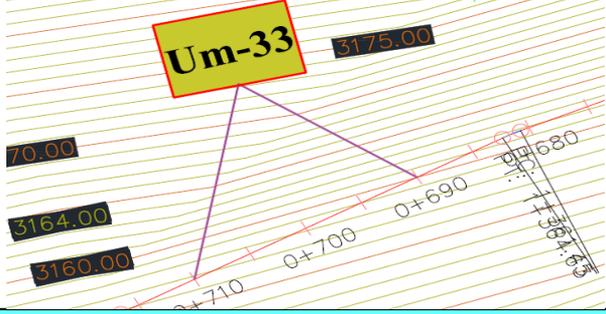
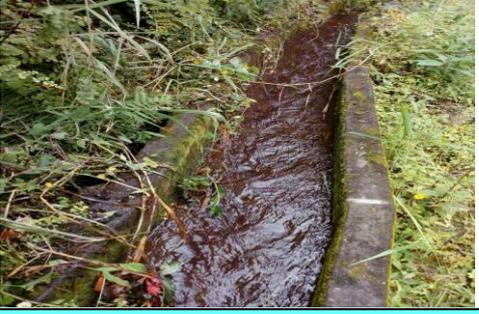
Plano de planta						Fotografía de la unidad de muestra 33

Patologías encontradas en la unidad 33											
Área total (m2)	Elementos	Margen izquierdo			Losa de fondo			Margen derecho			
		Área (m2)	% De área afectada	Severidad	Área (m2)	% De área afectada	Severidad	Área (m2)	% De área afectada	Severidad

22.00											
	Patologías										
Físicos	1) Desintegración	0.00	0.00%	L	0.00	0.00%	L	0.00	0.00%	L	
	2) Sedimentación de sólidos	0.00	0.00%	L	4.05	40.50%	M	0.00	0.00%	L

3) Erosión	1.40	23.33%	M	3.89	38.90%	M	0.28	4.67%	L	
Mecánicas	4) Desprendimientos	0.00	0.00%	L	0.00	0.00%	L	0.00	0.00%	L	
	5) Fisuras	0.30	5.00%	L	0.00	0.00%	L	0.00	0.00%	L

6) Grietas	0.00	0.00%	L	0.00	0.00%	L	0.00	0.00%	L	
Químicas	7) Vegetación	3.83	63.83%	S	1.78	17.80%	L	4.20	70.00%	S	
	8) Descascaramiento	0.00	0.00%	L	0.00	0.00%	L	0.00	0.00%	L	
Total de patología		5.53	92.17%		9.72	97.20%		4.48	74.67%		
Nivel de severidad predominante		Severo			Moderado			Severo			
Plano de elevación de la patologías identificadas de la unidad 33

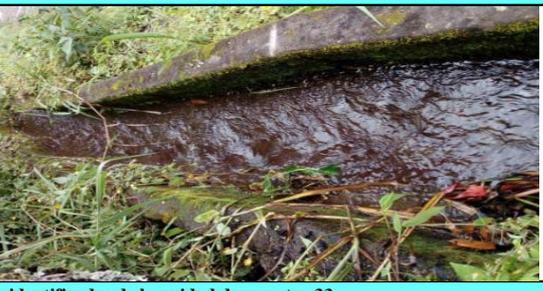
Tabla: Patologías identificadas de la unidad de muestra 33								Porcentaje de patología de la unidad de la muestra 33			
Patologías		Área afectada (m2)		% De área afectada				Porcentaje de área con patología		Porcentaje de área sin patología	
Físicos	1) Desintegración	0.00		0.00%				89.68%	10.32%

2) Sedimentación de sólidos	4.05		18.41%							
	3) Erosión	5.57		25.32%							
Mecánicas	4) Desprendimientos	0.00		0.00%							
	5) Fisuras	0.30		1.36%

6) Grietas	0.00		0.00%							
Químicos	7) Vegetación	9.81		44.59%							
	8) Descascaramiento	0.00		0.00%							
Total		19.73		89.68%

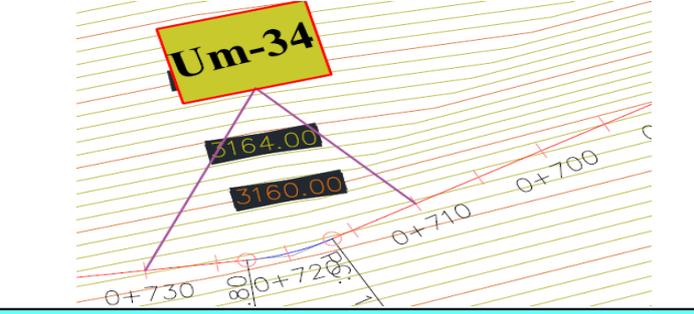
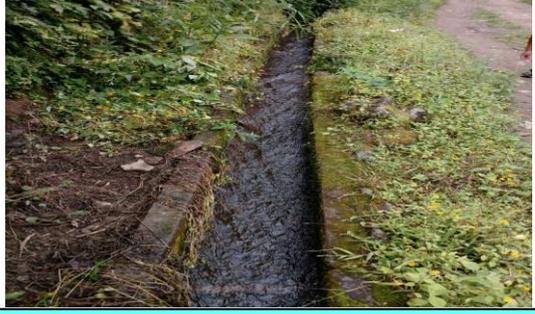
Plano de planta					Fotografía de la unidad de muestra 34

Patologías encontradas en la unidad 34										
Área total (m2)	Elementos	Margen izquierdo			Losa de fondo			Margen derecho		
		Área (m2)	% De área afectada	Severidad	Área (m2)	% De área afectada	Severidad	Área (m2)	% De área afectada	Severidad

22.00										
	Patologías									
Físicos	1) Desintegración	0.00	0.00%	L	0.00	0.00%	L	0.00	0.00%	L
	2) Sedimentación de sólidos	0.00	0.00%	L	3.28	32.80%	M	0.00	0.00%	L

6) Grietas	0.00	0.00%	L	0.00	0.00%	L	0.00	0.00%	L
Químicas	7) Vegetación	3.83	63.83%	S	1.78	17.80%	L	4.38	73.00%	S
	8) Descascaramiento	0.00	0.00%	L	0.00	0.00%	L	0.00	0.00%	L
Total de patología		5.41	90.17%		9.36	93.60%		4.66	77.67%	
Nivel de severidad predominante		Severo			Moderado			Severo		
Plano de elevación de las patologías identificadas de la unidad 34

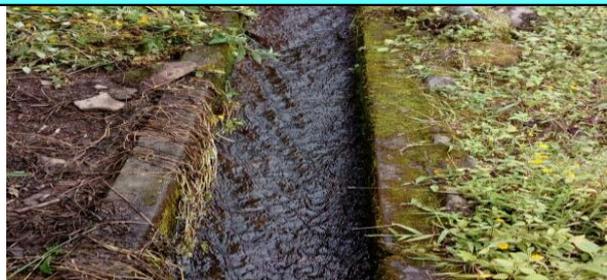
3) Erosión	1.28	21.33%	M	4.30	43.00%	M	0.28	4.67%	L
Mecánicas	4) Desprendimientos	0.00	0.00%	L	0.00	0.00%	L	0.00	0.00%	L
	5) Fisuras	0.30	5.00%	L	0.00	0.00%	L	0.00	0.00%	L

Tabla: Patologías identificadas de la unidad de muestra 34								Porcentaje de patología de la unidad de la muestra 34		
Patologías		Área afectada (m2)		% De área afectada						
Físicos	1) Desintegración	0.00		0.00%				88.32%	11.68%

2) Sedimentación de sólidos	3.28		14.91%						
	3) Erosión	5.86		26.64%						
Mecánicas	4) Desprendimientos	0.00		0.00%						
	5) Fisuras	0.30		1.36%

6) Grietas	0.00		0.00%						
Químicas	7) Vegetación	9.99		45.41%						
	8) Descascaramiento	0.00		0.00%						
Total		19.43		88.32%

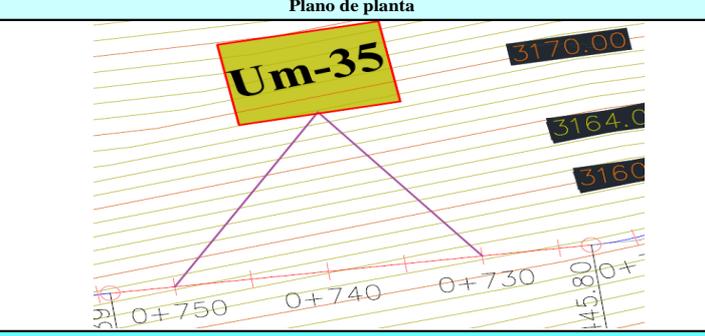
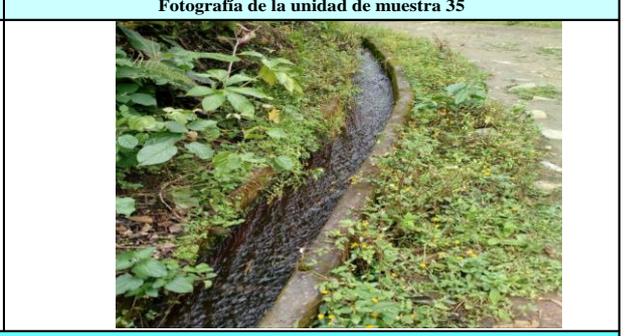
Moderado	M				
						Severo	S				
Plano de planta					Fotografía de la unidad de muestra 35

PATOLOGÍAS ENCONTRADAS		
Símbolo	Lesión	Área afectada (m ²)
2	Sedimentación de sólidos	3.28
3	Erosión	5.89
5	Fisuras	0.50
7	Vegetación	10.86

5) Fisuras	0.30	5.00%	L	0.00	0.00%	L	0.20	3.33%	L	
	6) Grietas	0.00	0.00%	L	0.00	0.00%	L	0.00	0.00%	L	
Químicas	7) Vegetación	4.02	67.00%	S	2.08	20.80%	L	4.76	79.33%	S

8) Descascaramiento	0.00	0.00%	L	0.00	0.00%	L	0.00	0.00%	L	
Total de patología		5.72	95.33%		9.66	96.60%		5.15	85.83%		
Nivel de severidad predominante		Severo			Moderado			Severo			
Plano de elevación de la patologías identificadas de la unidad 35

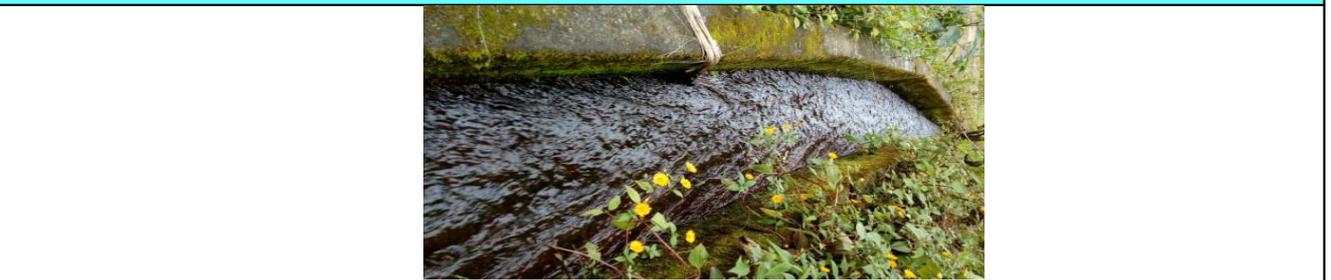
Tabla: Patologías identificadas de la unidad de muestra 35								Porcentaje de patología de la unidad de la muestra 35			
Patologías		Área afectada (m2)		% De área afectada		93.32%		6.68%			
Físicos	1) Desintegración	0.00		0.00%

2) Sedimentación de sólidos	3.28		14.91%							
	3) Erosión	5.89		26.77%							
Mecánicas	4) Desprendimientos	0.00		0.00%							
	5) Fisuras	0.50		2.27%

6) Grietas	0.00		0.00%							
Químicos	7) Vegetación	10.86		49.36%							
	8) Descascaramiento	0.00		0.00%							
Total		20.53		93.32%

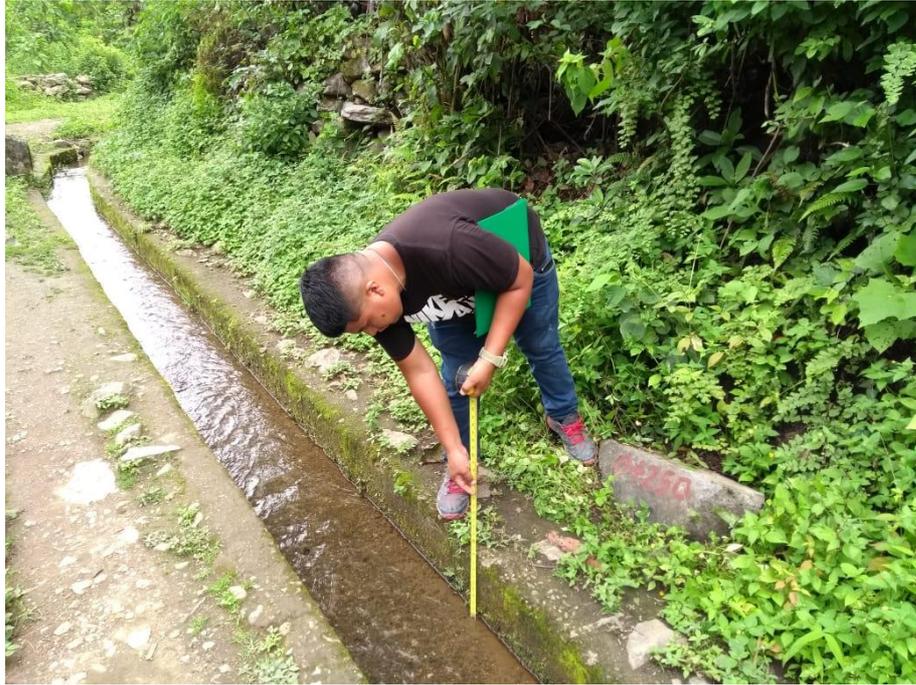
Gráfico 158: Presencia de vegetación en las losas laterales del canal.

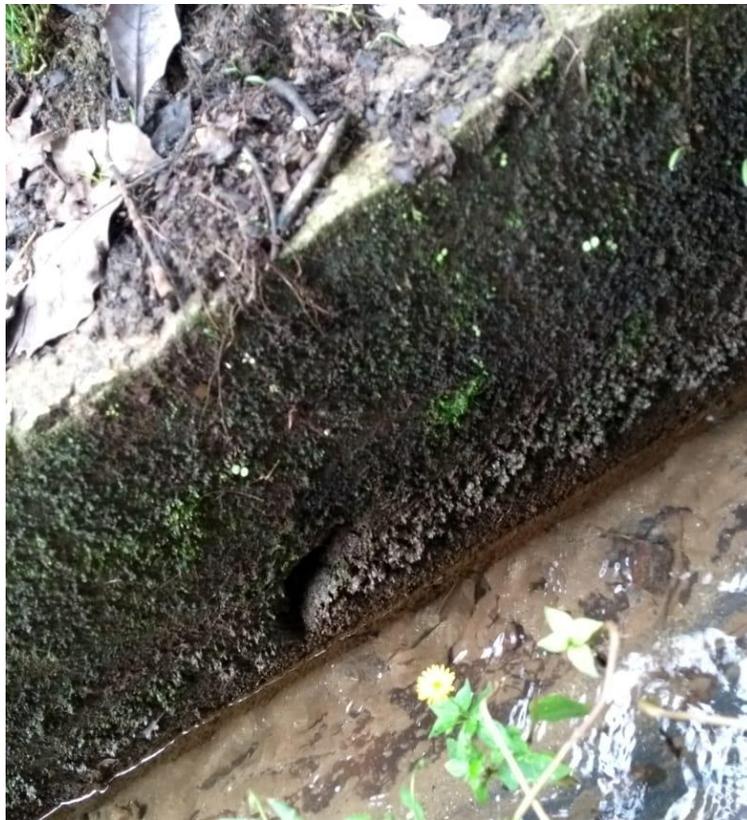
Gráfico 159: Presencia de Musgos en la parte lateral del canal.

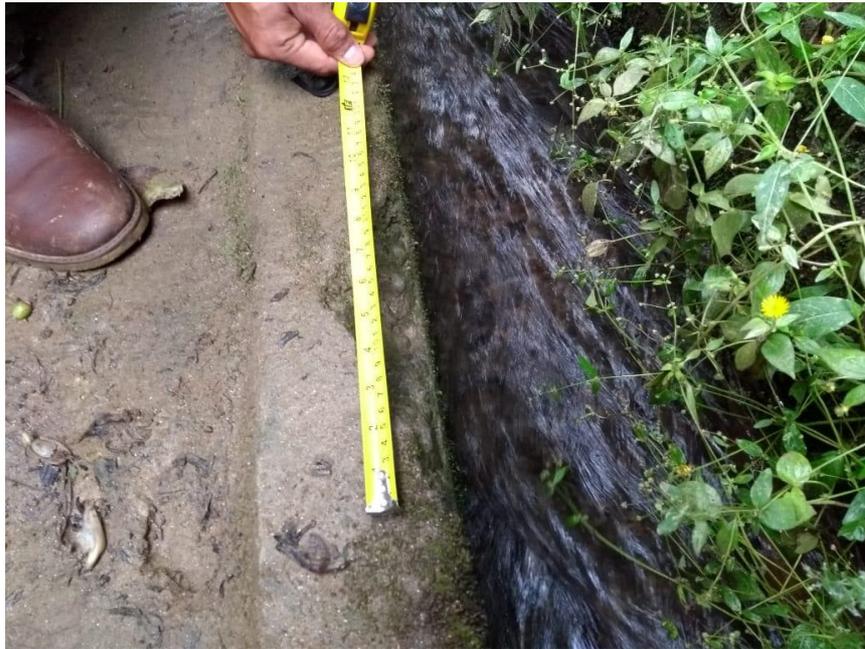
Gráfico 160: Desprendimiento del concreto en el canal rectangular

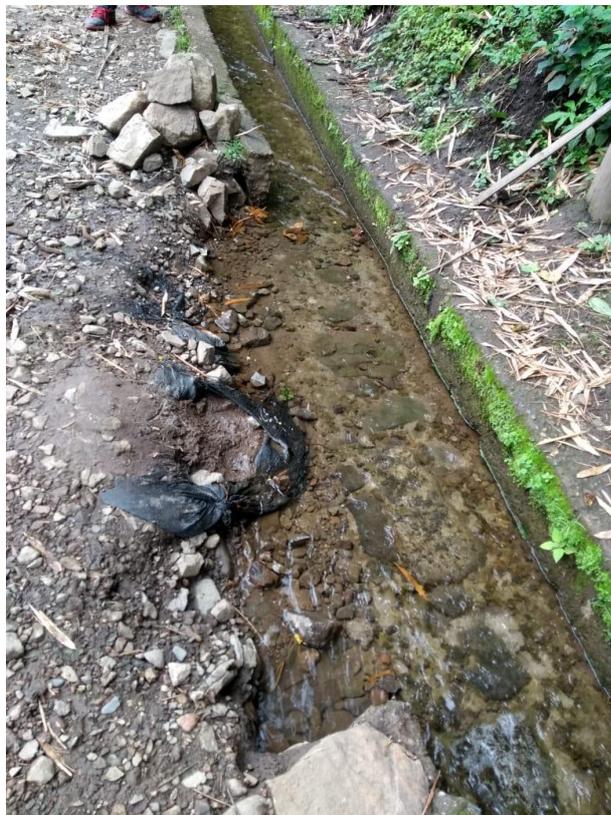
Gráfico 161: Desprendimiento del concreto de losa lateral del canal

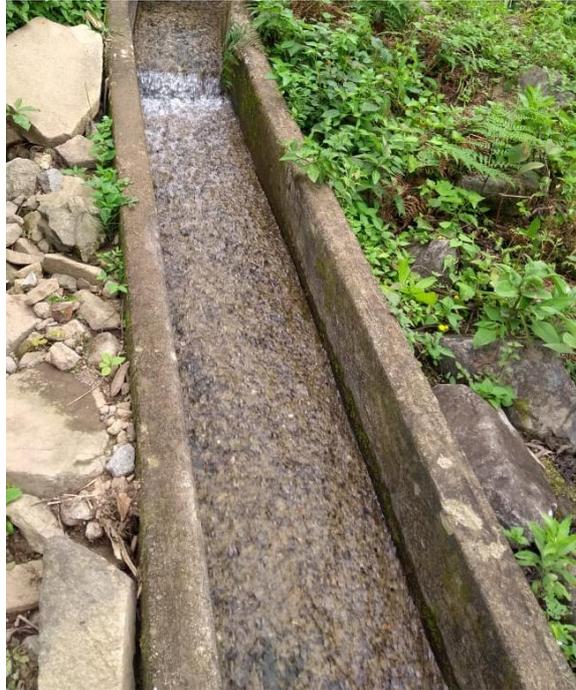
Gráfico 162: Erosión del concreto en fondo de canal
