DETERMINACIÓN Y EVALUACIÓN DE LAS PATOLOGÍAS

DEL CONCRETO ARMADO DE LA ESTRUCTURA DE

ALBAÑILERÍA DEL CERCO PERIMÉTRICO DE LA

EMPRESA E INVERSIONES RIGEL S.A. DEL DISTRITO DE

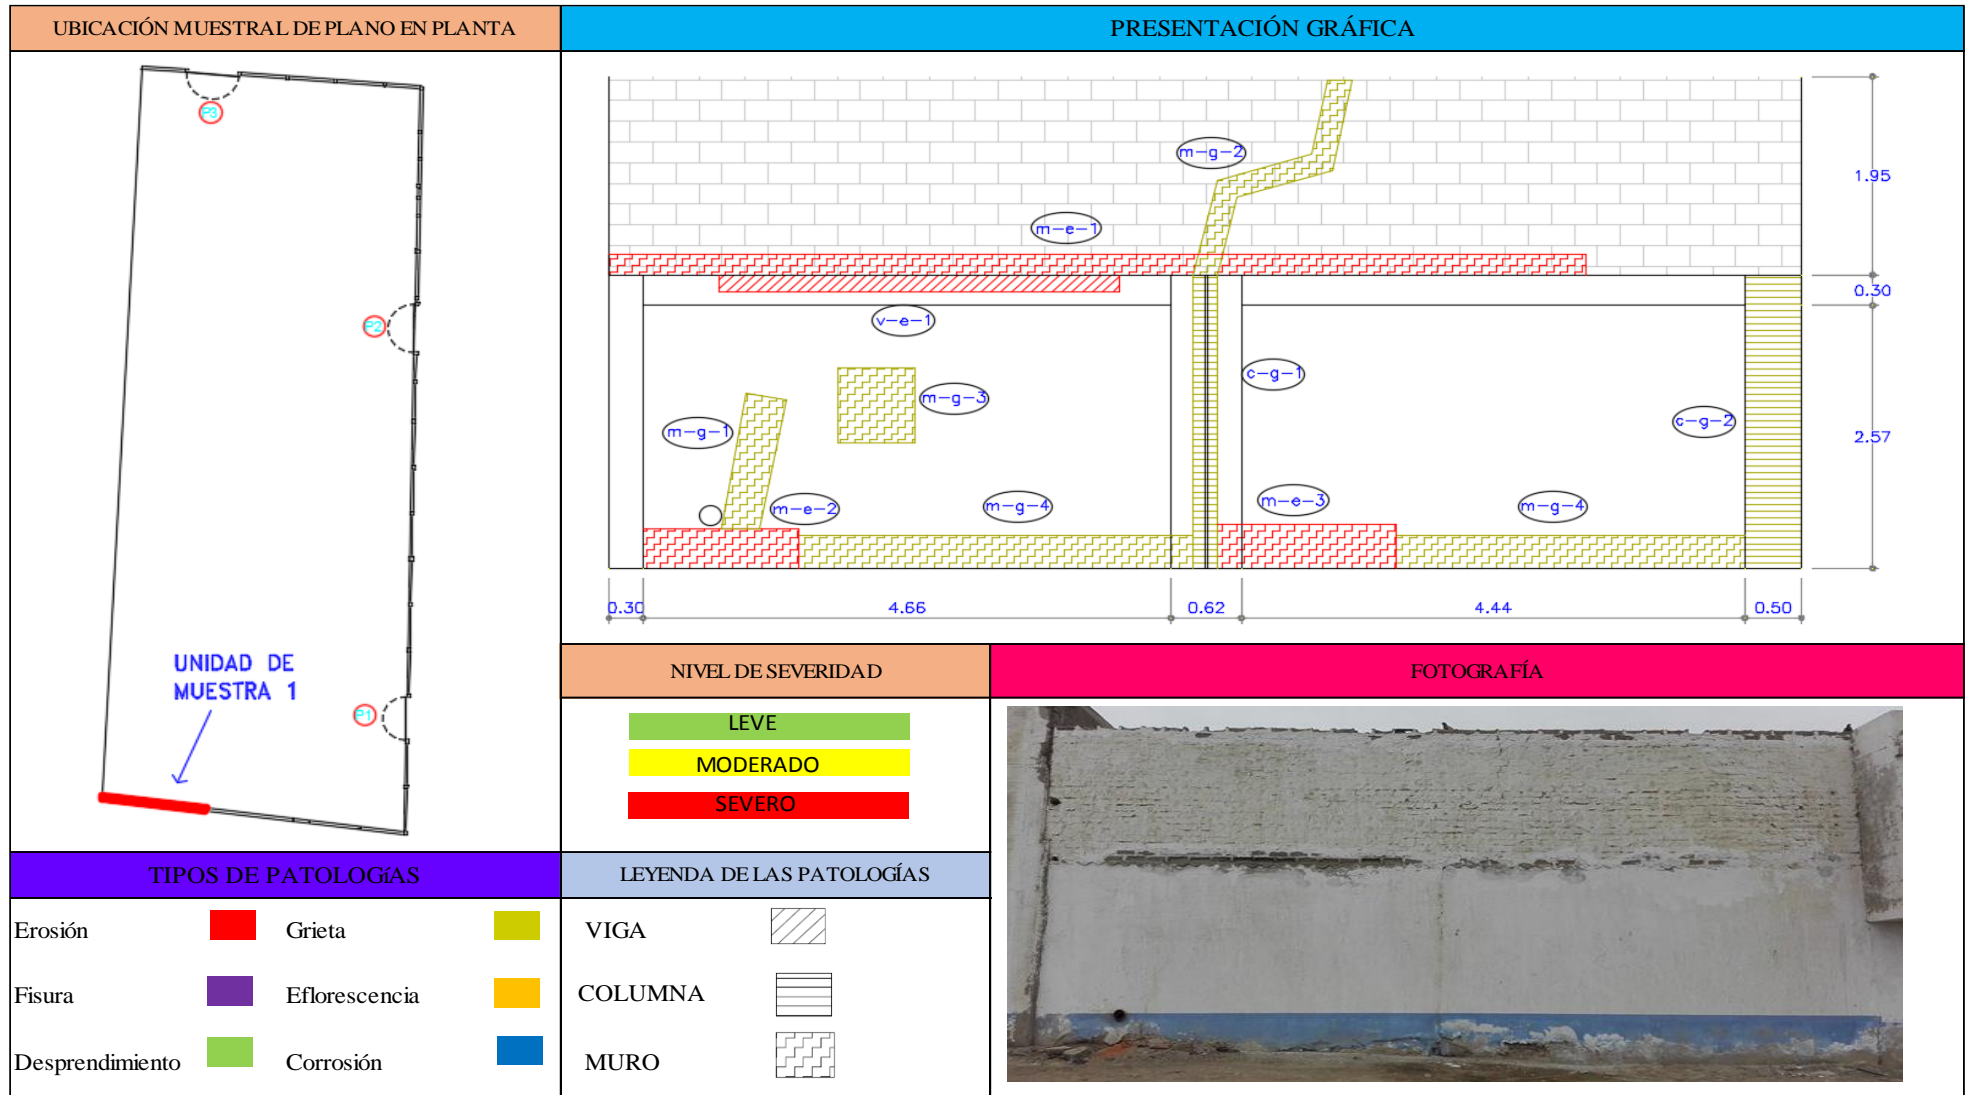
EVALUACIÓN DE PATOLOGÍAS DE LA UNIDAD DE MUESTRA 1							
ELEMENTOS	ÁREA (m2)	PATOLOGÍAS	ÁREA AFECTADA (m2)	TOTAL DEL ÁREA AFECTADA	ÁREA SIN AFECTAR	% DE ÁREA AFECTADA	% DE ÁREA SIN AFECTAR
VIGA	2.79	Erosión	0.46	0.46	2.33	16.49	83.51
COLUMNA	3.50	Grieta	2.51	2.04	1.46	58.29	41.71
MURO	44.41	Grieta	3.52	5.93	38.48	13.35	86.65
		Erosión	2.57				
RESUMEN TOTAL DE PATOLOGIAS							
ÁREA TOTAL	PATOLOGÍAS	ÁREA AFECTADA (m2)	TOTAL DE ÁREA AFECTADA (m2)	ÁREA SIN AFECTAR (m2)	% TOTAL DE ÁREA AFECTADA	% DEL ÁREA AFECTADA	% DEL ÁREA SIN AFECTAR
50.70	Erosión	3.03	9.06	41.64	5.99	17.87	82.13
	Fisura	0.00			0.00		
	Desprendimiento	0.00			0.00		
	Grieta	6.02			11.88		
	Eflorescencia	0.00			0.00		
	Corrosión	0.00			0.00		
NIVEL DE SEVERIDAD (PORCENTAJE)							
ELEMENTOS	LEVE		MODERADO		SEVERO		
VIGA	0.00		16.49%		0.00		
COLUMNA	0.00		0.00		58.29%		
MURO	0.00		13.35 %		0.00

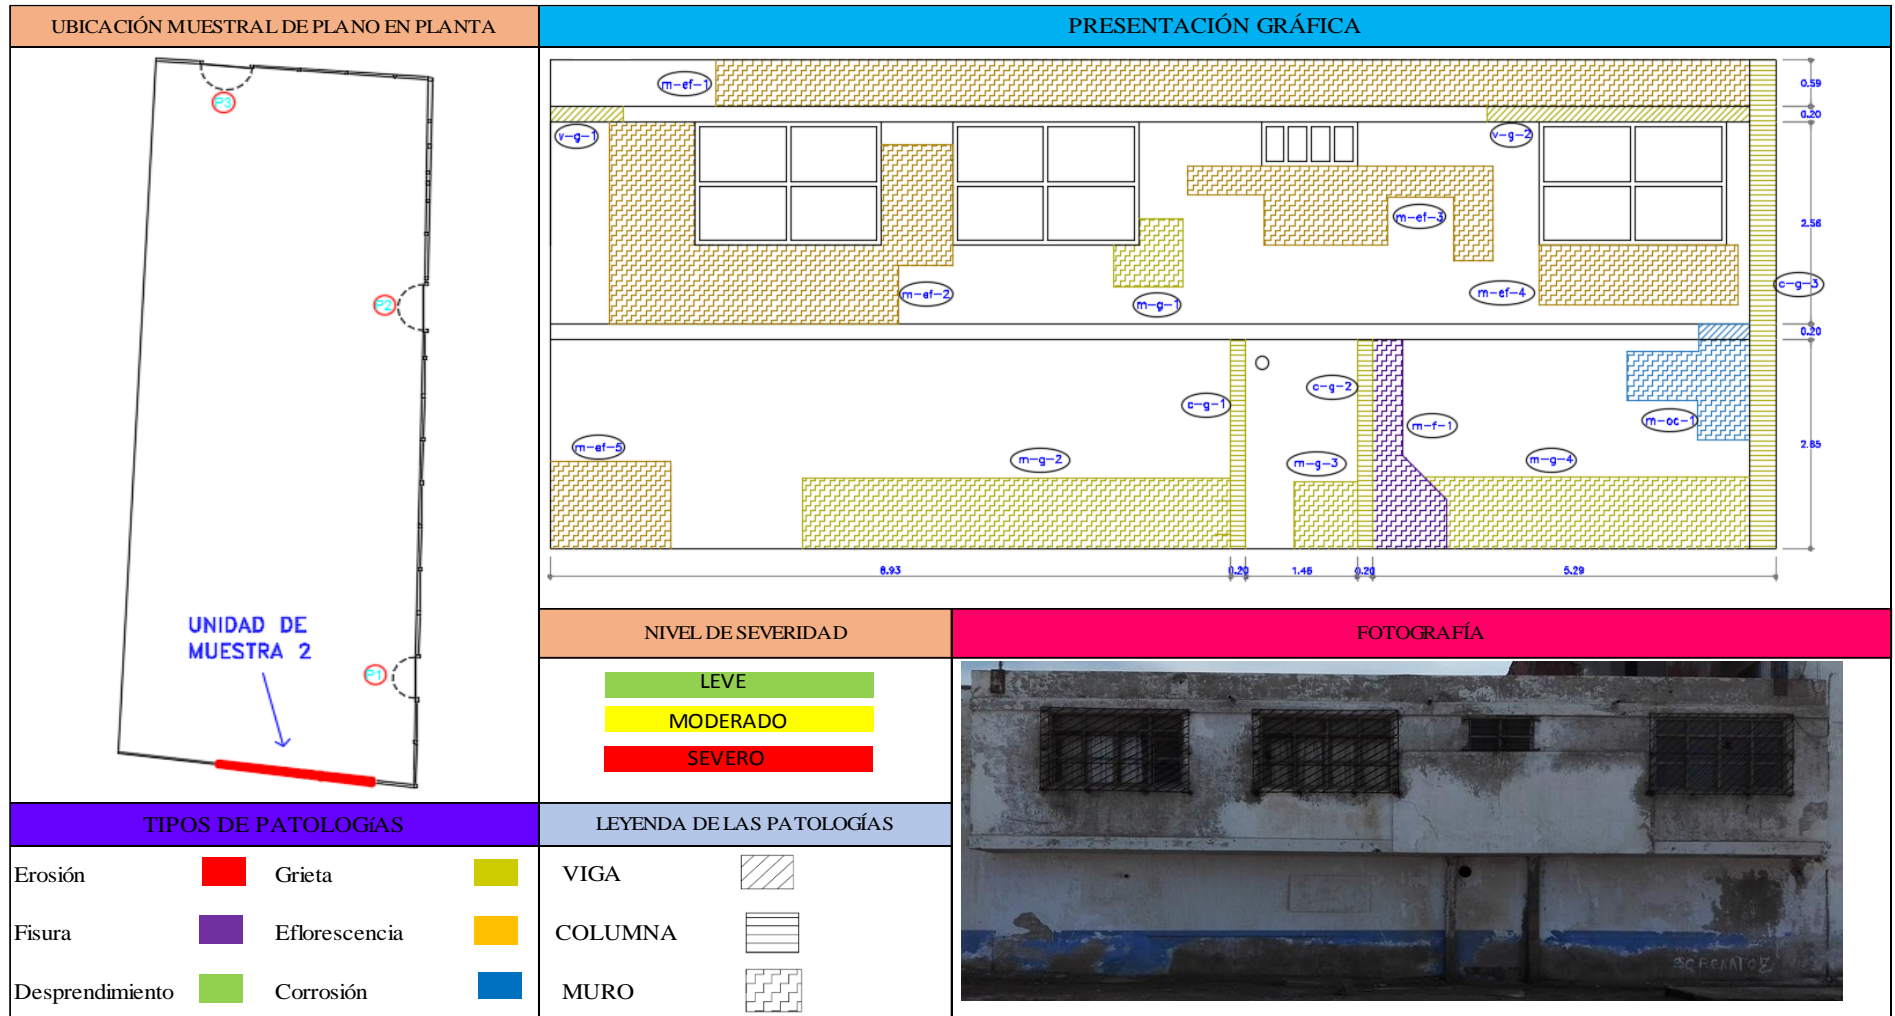
NIVEL DE SEVERIDAD (PORCENTAJE)			
ELEMENTOS	LEVE	MODERADO	SEVERO
VIGA	13.99%	0.00	0.00
COLUMNA	0.00	0.00	100.00%
MURO	0.00	55.07%	0.00

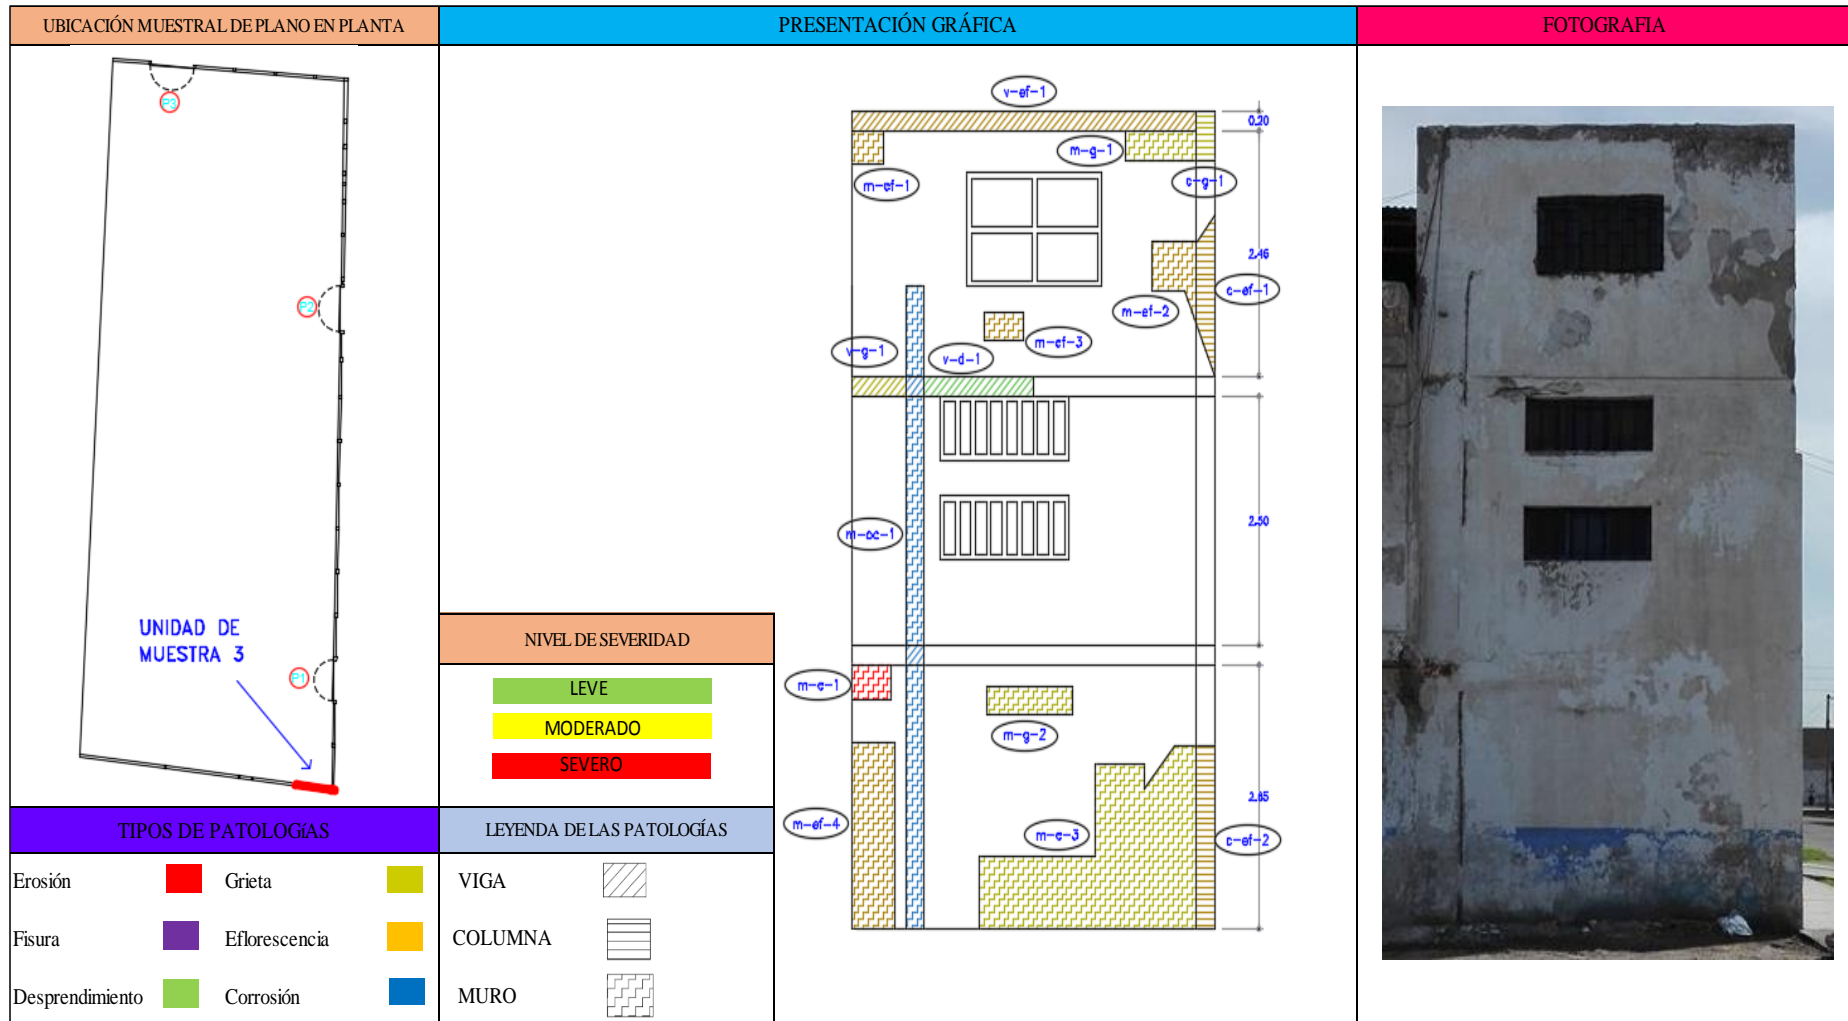
RESUMEN TOTAL DE PATOLOGIAS							
ÁREA TOTAL	PATOLOGÍAS	ÁREA AFECTADA (m2)	TOTAL DE ÁREA AFECTADA (m2)	ÁREA SIN AFECTAR (m2)	% TOTAL DE ÁREA AFECTADA	% DEL ÁREA AFECTADA	% DEL ÁREA SIN AFECTAR
34.85	Erosión	0.18	11.29	23.56	0.52	32.40	67.60
	Fisura	0.00			0.00		
	Desprendimiento	0.29			0.83		
	Grieta	0.86			2.46		
	Eflorescencia	8.41			24.14		
	Corrosión	1.55			4.45		
NIVEL DE SEVERIDAD (PORCENTAJE)							
ELEMENTOS	LEVE	MODERADO			SEVERO		
VIGA	0.00	49.08%			0.00		
COLUMNA	0.00	48.05%			0.00		
MURO	29.82%	0			0.00

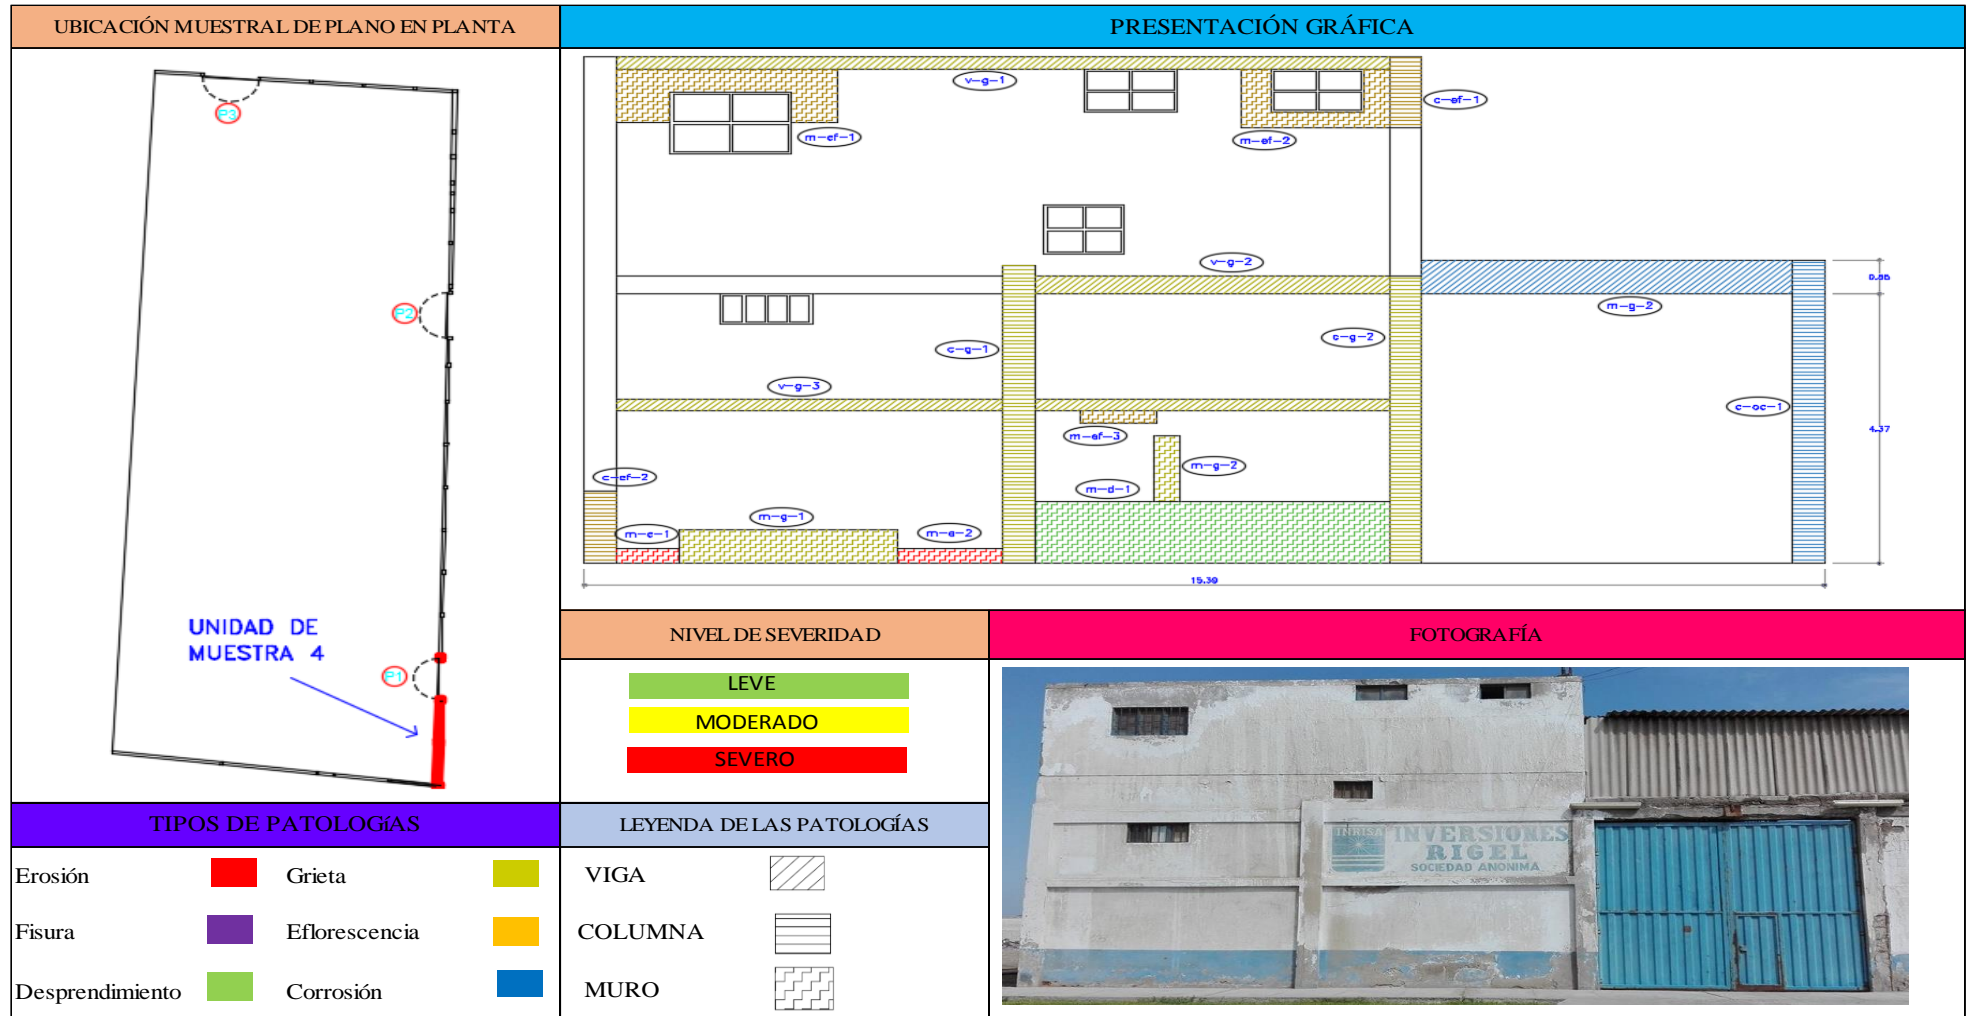
RESUMEN TOTAL DE PATOLOGÍAS							
ÁREA TOTAL	PATOLOGÍAS	ÁREA AFECTADA (m2)	TOTAL DE ÁREA AFECTADA (m2)	ÁREA SIN AFECTAR (m2)	% TOTAL DE ÁREA AFECTADA	% DEL ÁREA AFECTADA	% DEL ÁREA SIN AFECTAR
90.02	Erosión	0.50	25.79	64.23	0.56	28.65	71.35
	Fisura	0.00			0.00		
	Desprendimiento	4.44			4.94		
	Grieta	13.88			15.42		
	Eflorescencia	5.24			5.82		
	Corrosión	1.72			1.92		
NIVEL DE SEVERIDAD (PORCENTAJE)							
ELEMENTOS	LEVE	MODERADO			SEVERO		
VIGA	0.00	0.00			61.20%		
COLUMNA	0.00	0.00			92.21%		
MURO	0.00	15.68%			0.00

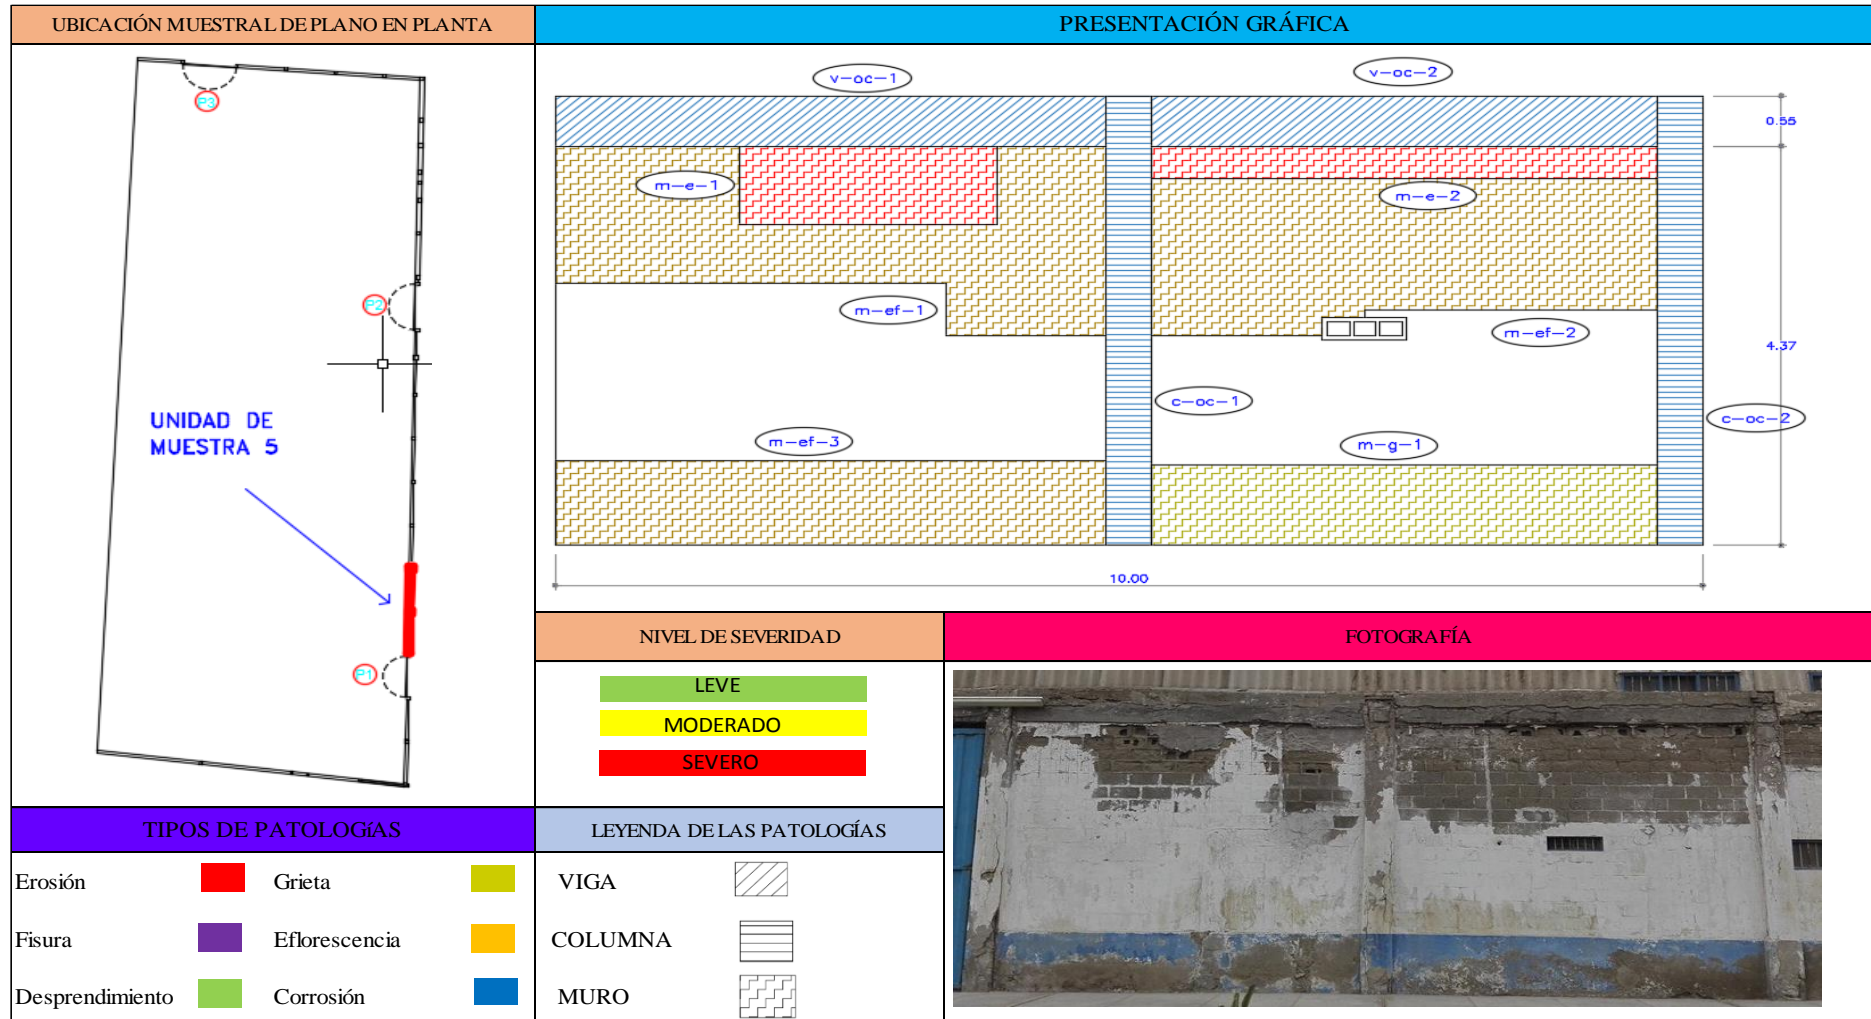
RESUMEN TOTAL DE PATOLOGÍAS							
ÁREA TOTAL	PATOLOGÍAS	ÁREA AFECTADA (m2)	TOTAL DE ÁREA AFECTADA (m2)	ÁREA SIN AFECTAR (m2)	% TOTAL DE ÁREA AFECTADA	% DEL ÁREA AFECTADA	% DEL ÁREA SIN AFECTAR
49.21	Erosión	3.52	34.39	14.82	7.15	69.88	30.12
	Fisura	0.00			0.00		
	Desprendimiento	0.00			0.00		
	Grieta	3.87			7.86		
	Eflorescencia	18.00			36.58		
	Corrosión	9.00			18.28		
NIVEL DE SEVERIDAD (PORCENTAJE)							
ELEMENTOS	LEVE	MODERADO			SEVERO		
VIGA	0.00	0.00			100%		
COLUMNA	0.00	0.00			100%		
MURO	0.00	0.00			63.15%

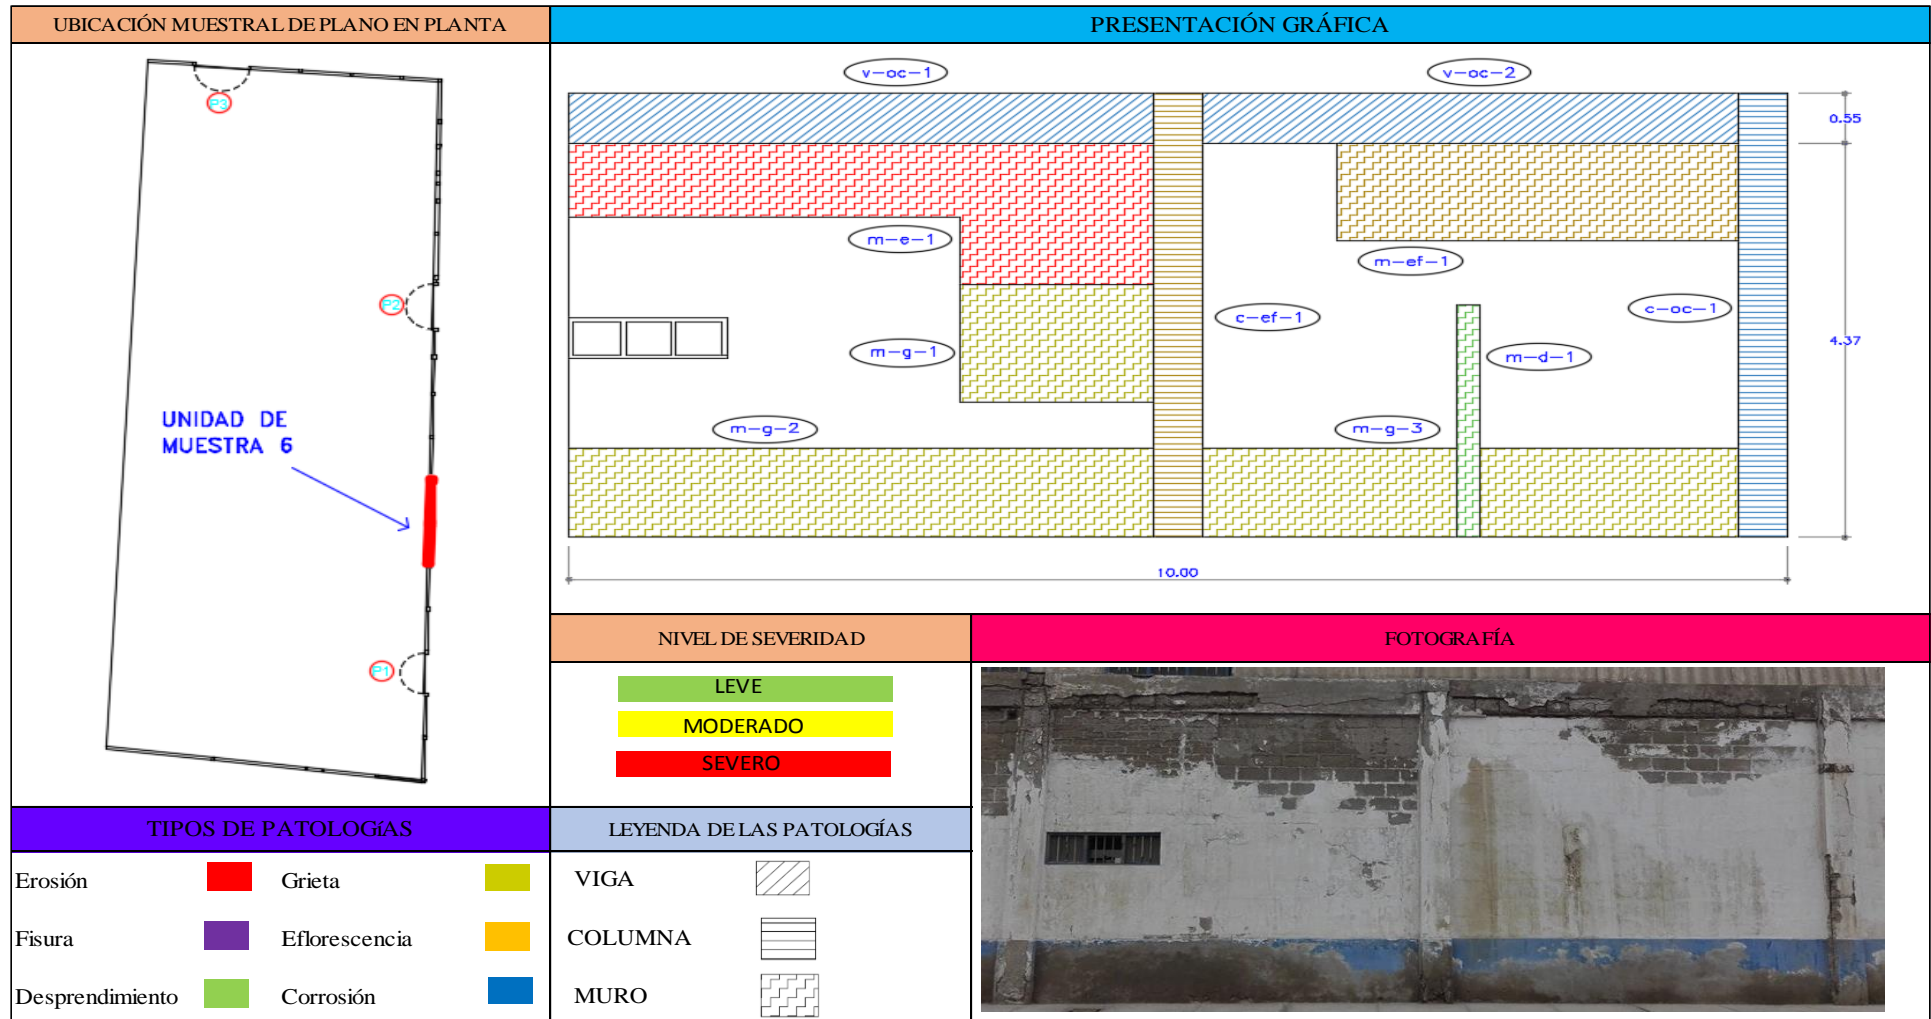
RESUMEN TOTAL DE PATOLOGÍAS							
ÁREA TOTAL	PATOLOGÍAS	ÁREA AFECTADA (m2)	TOTAL DE ÁREA AFECTADA (m2)	ÁREA SIN AFECTAR (m2)	% TOTAL DE ÁREA AFECTADA	% DEL ÁREA AFECTADA	% DEL ÁREA SIN AFECTAR
49.21	Erosión	7.49	31.51	17.70	15.22	64.03	35.97
	Fisura	0.00			0.00		
	Desprendimiento	0.46			0.93		
	Grieta	11.01			22.37		
	Eflorescencia	5.52			11.22		
	Corrosión	7.03			14.28		
NIVEL DE SEVERIDAD (PORCENTAJE)							
ELEMENTOS	LEVE	MODERADO			SEVERO		
VIGA	0.00	0.00			100.00%		
COLUMNA	0.00	0.00			100.00%		
MURO	0.00	0.00			56.00%

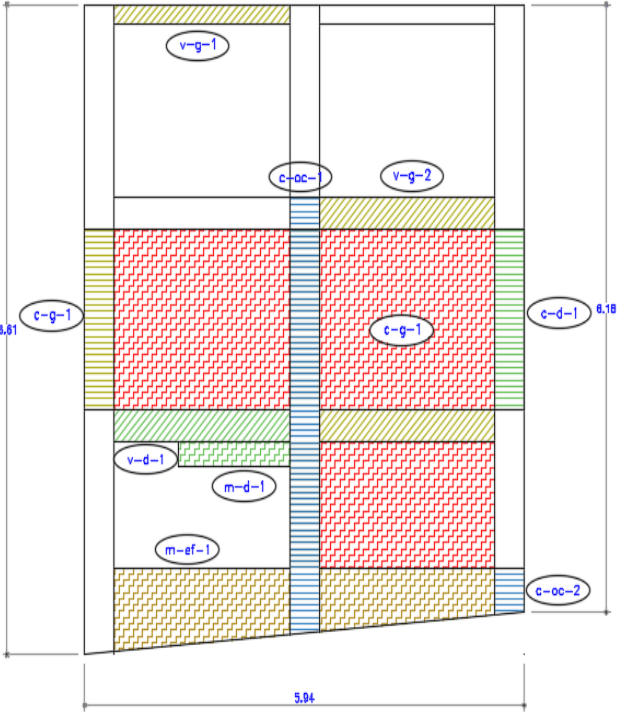
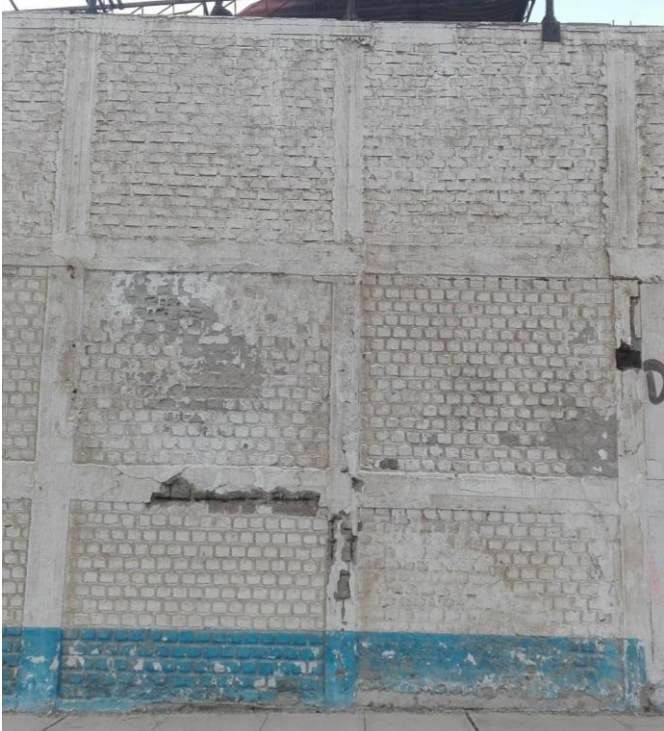
<p>UNIDAD DE MUESTRA 10</p>

EVALUACIÓN DE PATOLOGÍAS DE LA UNIDAD DE MUESTRA 10							
ELEMENTOS	ÁREA (m2)	PATOLOGÍAS	ÁREA AFECTADA (m2)	TOTAL DEL ÁREA AFECTADA	ÁREA SIN AFECTAR	% DE ÁREA AFECTADA	% DE ÁREA SIN AFECTAR
VIGA	4.08	Grieta	2.04	2.82	1.26	69.13	30.88
		Desprendimiento	0.78				
COLUMNA	7.67	Grieta	0.73	3.42	4.25	44.64	55.36
		Desprendimiento	0.73				
		Corrosión	1.96				
MURO	26.63	Erosión	11.71	15.62	11.01	58.67	41.33
		Desprendimiento	0.36				
		Eflorescencia	3.56

RESUMEN TOTAL DE PATOLOGÍAS							
ÁREA TOTAL	PATOLOGÍAS	ÁREA AFECTADA (m2)	TOTAL DE ÁREA AFECTADA (m2)	ÁREA SIN AFECTAR (m2)	% TOTAL DE ÁREA AFECTADA	% DEL ÁREA AFECTADA	% DEL ÁREA SIN AFECTAR
38.38	Erosión	11.71	21.87	16.51	30.50	56.98	43.02
	Fisura	0.00			0.00		
	Desprendimiento	1.87			4.88		
	Grieta	2.77			7.22		
	Eflorescencia	3.56			9.26		
	Corrosión	1.96			5.11		
NIVEL DE SEVERIDAD (PORCENTAJE)							
ELEMENTOS	LEVE	MODERADO			SEVERO		
VIGA	0.00	0.00			69.13%		
COLUMNA	0.00	0.00			44.64%		
MURO	0.00	0.00			58.67%

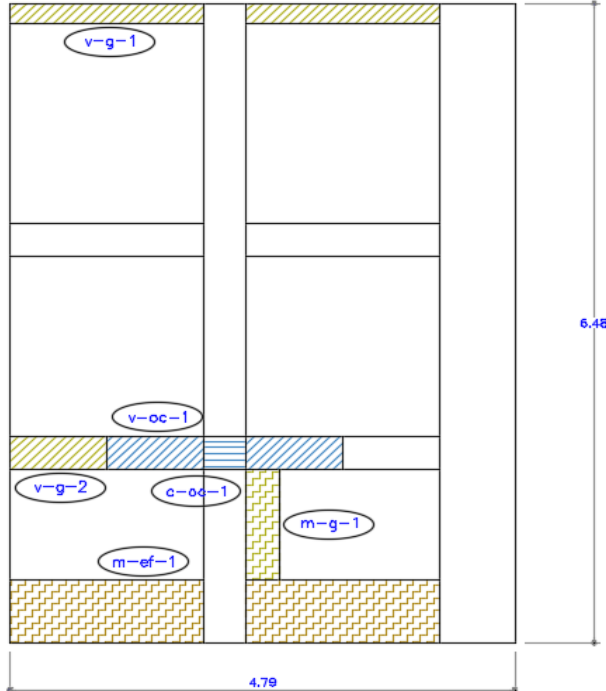
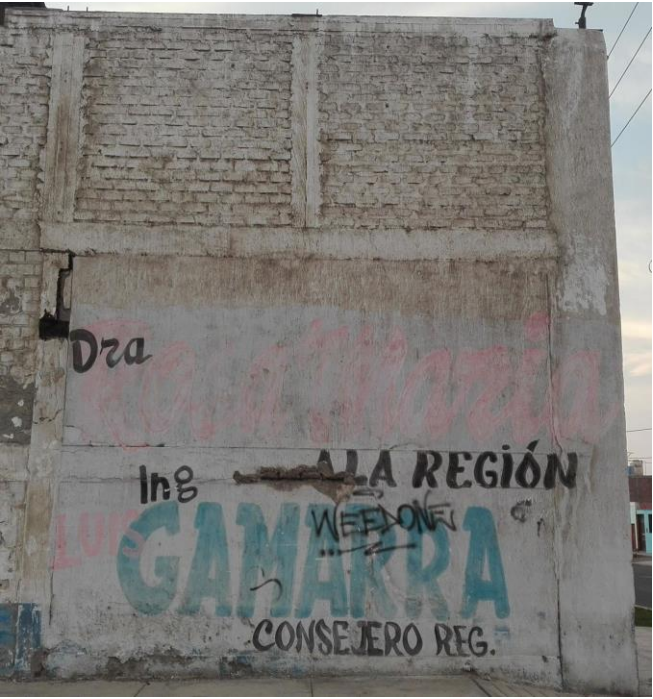
<p>UNIDAD DE MUESTRA 11</p>

RECOLECCIÓN DE DATOS EN UM - 11 (CORROSION)						
ELEMENTO	CÓDIGO	LARGO (m)	ANCHO (m)	DIAMETRO (cm)	% AREA PERDIDA	NIVEL DE SEVERIDAD
VIGA	v - c - 1	1.84	0.33	5.00	20.00	MODERADO
COLUMNA	m - c - 1	0.40	0.33	5.00	20.00	SEVERO
RECOLECCIÓN DE DATOS EN UM - 11 (EFLORESCENCIA)						
ELEMENTO	CÓDIGO	LARGO (m)	ANCHO (m)	AREA (m2)	NIVEL DE SEVERIDAD	
MURO	m - ef - 1	3.68	0.68	2.50	MODERADO

EVALUACIÓN DE PATOLOGÍAS DE LA UNIDAD DE MUESTRA 11							
ELEMENTOS	ÁREA (m2)	PATOLOGÍAS	ÁREA AFECTADA (m2)	TOTAL DEL ÁREA AFECTADA	ÁREA SIN AFECTAR	% DE ÁREA AFECTADA	% DE ÁREA SIN AFECTAR
VIGA	3.17	Grieta	1.04	1.65	1.52	51.95	48.05
		Corrosión	0.61				
COLUMNA	7.26	Corrosión	0.13	0.13	7.13	1.79	98.21
MURO	20.68	Grieta	0.36	2.86	17.82	13.85	86.15
		Eflorescencia	2.50

RESUMEN TOTAL DE PATOLOGÍAS							
ÁREA TOTAL	PATOLOGÍAS	ÁREA AFECTADA (m2)	TOTAL DE ÁREA AFECTADA (m2)	ÁREA SIN AFECTAR (m2)	% TOTAL DE ÁREA AFECTADA	% DEL ÁREA AFECTADA	% DEL ÁREA SIN AFECTAR
31.11	Erosión	0.00	4.64	26.47	0.00	14.92	85.08
	Fisura	0.00			0.00		
	Desprendimiento	0.00			0.00		
	Grieta	1.40			4.50		
	Eflorescencia	2.50			8.04		
	Corrosión	0.74			2.38		
NIVEL DE SEVERIDAD (PORCENTAJE)							
ELEMENTOS	LEVE	MODERADO			SEVERO		
VIGA	0.00	0.00			51.95%		
COLUMNA	1.79%	0.00			0.00		
MURO	0.00	13.85%			0.00

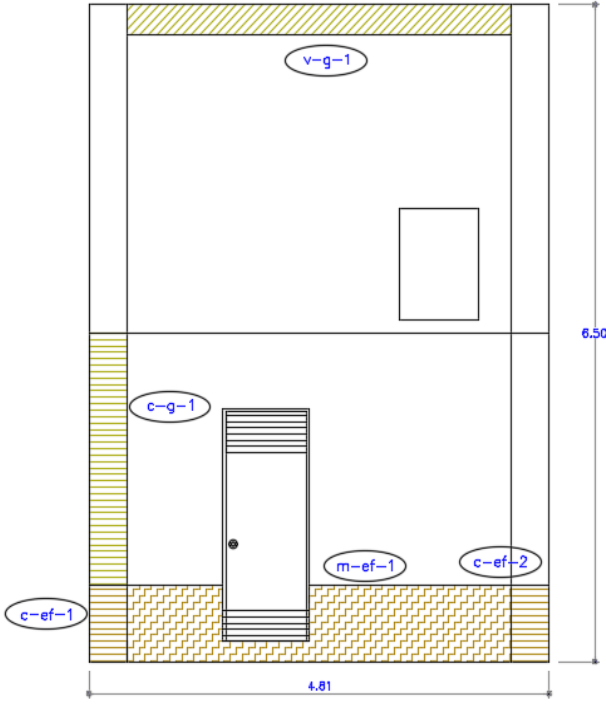
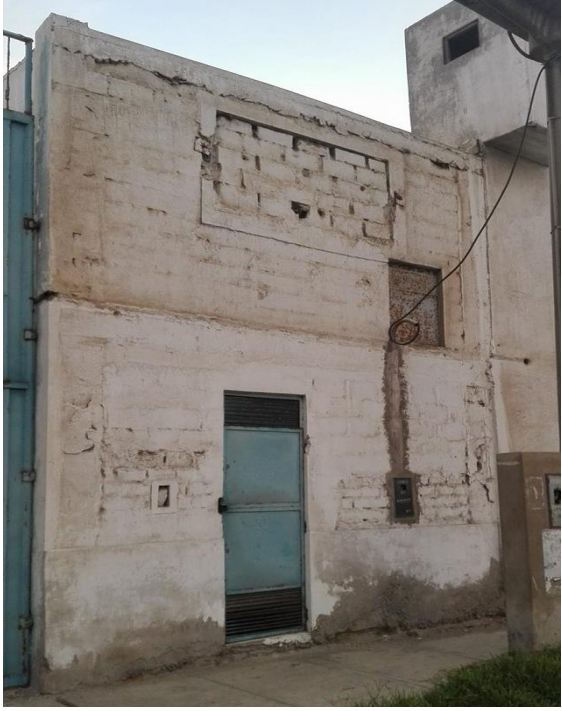
EVALUACIÓN DE PATOLOGÍAS DE LA UNIDAD DE MUESTRA 14							
ELEMENTOS	ÁREA (m2)	PATOLOGÍAS	ÁREA AFECTADA (m2)	TOTAL DEL ÁREA AFECTADA	ÁREA SIN AFECTAR	% DE ÁREA AFECTADA	% DE ÁREA SIN AFECTAR
VIGA	2.79	Grieta	1.20	1.20	1.59	43.01	56.99
COLUMNA	3.50	Grieta	1.00	1.30	2.20	37.14	62.86
		Eflorescencia	0.30				
MURO	44.41	Eflorescencia	3.01	3.01	41.40	6.77	93.23

RESUMEN TOTAL DE PATOLOGÍAS							
ÁREA TOTAL	PATOLOGÍAS	ÁREA AFECTADA (m2)	TOTAL DE ÁREA AFECTADA (m2)	ÁREA SIN AFECTAR (m2)	% TOTAL DE ÁREA AFECTADA	% DEL ÁREA AFECTADA	% DEL ÁREA SIN AFECTAR
50.70	Erosión	0.00	5.51	45.19	0.00	10.87	89.13
	Fisura	0.00			0.00		
	Desprendimiento	0.00			0.00		
	Grieta	2.20			4.35		
	Eflorescencia	3.31			6.52		
	Corrosión	0.00			0.00		
NIVEL DE SEVERIDAD (PORCENTAJE)							
ELEMENTOS	LEVE	MODERADO			SEVERO		
VIGA	0.00	43.01%			0.00		
COLUMNA	0.00	37.14%			0.00		
MURO	6.77%	0.00			0.00

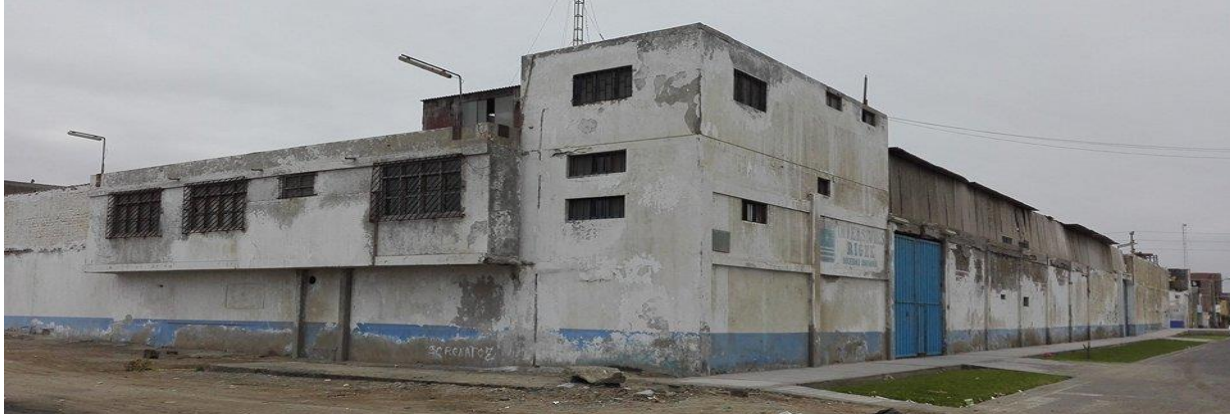
EVALUACIÓN DE PATOLOGÍAS DE LA UNIDAD DE MUESTRA 15							
ELEMENTOS	ÁREA (m2)	PATOLOGÍAS	ÁREA AFECTADA (m2)	TOTAL DEL ÁREA AFECTADA	ÁREA SIN AFECTAR	% DE ÁREA AFECTADA	% DE ÁREA SIN AFECTAR
VIGA	71.29	Erosión	0.46	46.11	25.18	64.68	35.32
		Fisura	3.00				
		Desprendimiento	2.37				
		Grieta	20.20				
		Eflorescencia	0.90				
		Corrosión	19.18				
COLUMNA	77.95	Erosión	0.66	40.10	37.85	51.44	48.56
		Fisura	3.94				
		Desprendimiento	1.34				
		Grieta	17.63				
		Eflorescencia	4.62				
		Corrosión	11.91				
MURO	611.38	Erosión	44.74	179.31	432.07	29.33	70.67
		Fisura	5.01				
		Desprendimiento	9.89				
		Grieta	37.27				
		Eflorescencia	78.48				
		Corrosión	3.92

RESUMEN TOTAL DE PATOLOGÍAS							
ÁREA TOTAL	PATOLOGÍAS	ÁREA AFECTADA (m ²)	TOTAL DE ÁREA AFECTADA (m ²)	ÁREA SIN AFECTAR (m ²)	% TOTAL DE ÁREA AFECTADA	% DEL ÁREA AFECTADA	% DEL ÁREA SIN AFECTAR
760.62	Erosión	45.86	265.52	495.10	6.03	34.91	65.09
	Fisura	11.95			1.58		
	Desprendimiento	13.60			1.79		
	Grieta	75.10			9.87		
	Eflorescencia	84.00			11.04		
	Corrosión	35.01			4.60		
NIVEL DE SEVERIDAD (PORCENTAJE)							
ELEMENTOS	LEVE	MODERADO			SEVERO		
VIGA	0.00	0.00			64.68%		
COLUMNA	0.00	0.00			51.40%		
MURO	0.00	29.33%			0.00

1. Se le recomienda que a los encargados de la empresa e inversiones Rigel S.A. tomen sus medidas de precaución ya que tienen la estructura en un nivel moderado, este puede tener reparaciones bajo la supervisión de un ingeniero a cargo para resolver esas lesiones que tiene dicho cerco donde pueda eliminar esas patologías que presenta hoy la estructura.
2. Se recomienda hacer reparaciones a la muestra 5, 6, 7, 8, que son las más afectadas severamente, donde se puede eliminar todo el muro y reconstruirlo nuevamente por que las patologías que presenta, daña mucho a la estructura de la empresa e inversiones Rigel S.A. (Anexo 01).
3. Se recomienda que, en vigas y columnas, donde se presenta la corrosión; se utilice aditivos anticorrosivos y/o antisalitre por estar ubicado en una zona altamente húmeda. (Anexo 3).

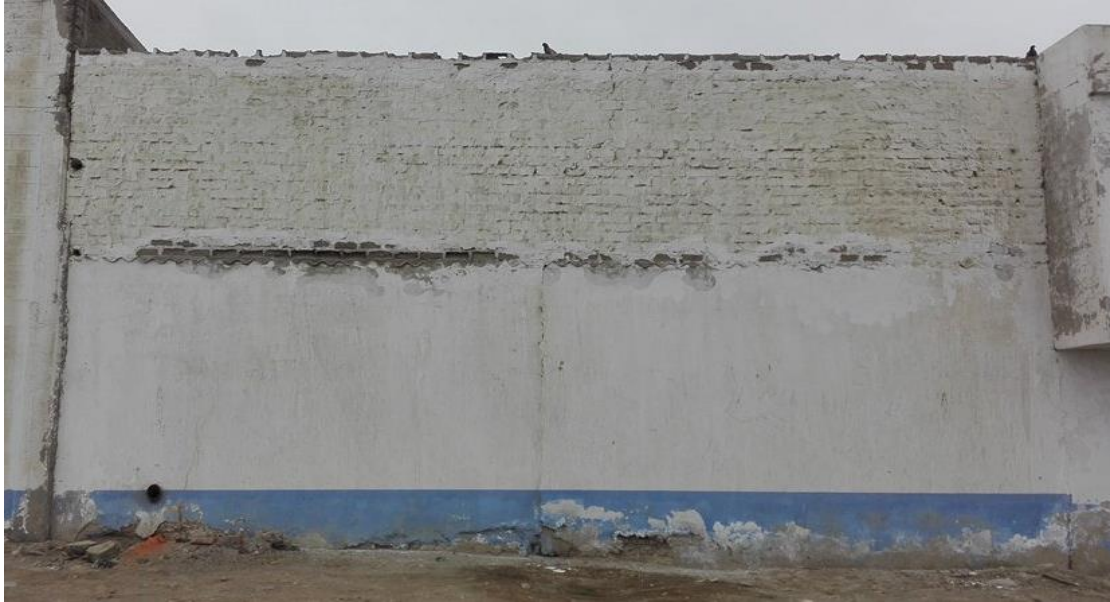
Fotografía 2: La unidad de muestra 1 de la empresa e inversiones Rigel S.A

- ✓ La unidad de muestra 1 cuenta con un **área total de 50.70 m²** donde tiene un área con patología de 9.06 m² que tiene un porcentaje de 17.87% y también un área sin patología de 41.64 m² con un porcentaje de 82.13%, en esta unidad de muestra, la patología más resaltante fue: **Grieta con 11.88%** de afectación por asentamiento que se originó por una falta de compactación del suelo o por un mal diseño de la estructura de cimentación.

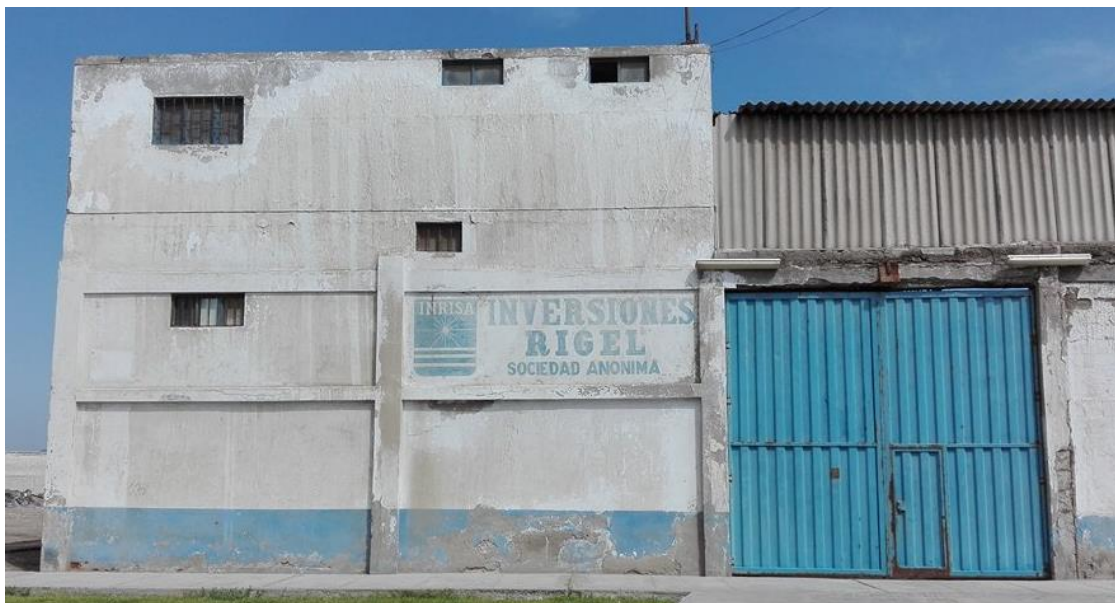
Fotografía 5: La unidad de muestra 4 de la empresa e inversiones Rigel S.A

- ✓ La unidad de muestra 4 cuenta con un **área total de 90.02 m²** donde tiene un área con patología de 25.79 m² que tiene un porcentaje de 28.65% y también un área sin patología de 64.23 m² con un porcentaje de 71.35%, en esta unidad de muestra, la patología más resaltante fue: **Grieta con 15.42%** de afectación por asentamiento que se originó por una falta de compactación del suelo o por un mal diseño de la estructura de cimentación.

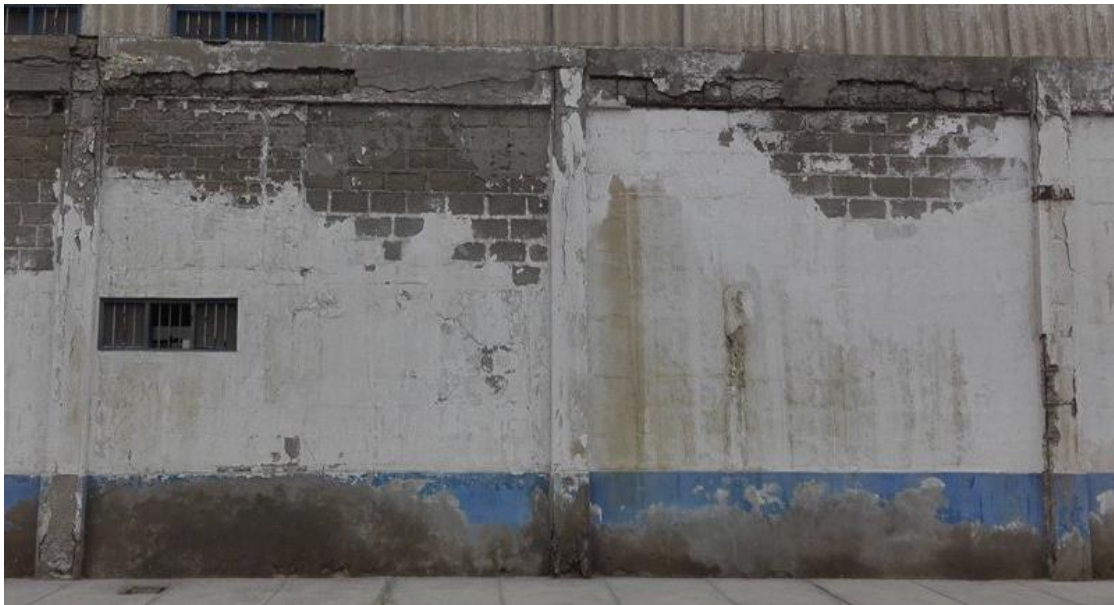
Fotografía 7: La unidad de muestra 6 de la empresa e inversiones Rigel S.A

- ✓ La unidad de muestra 6 cuenta con un **área total de 49.21 m²** donde tiene un área con patología de 31.51 m² que tiene un porcentaje de 64.03% y también un área sin patología de 17.70 m² con un porcentaje de 35.97%, en esta unidad de muestra, la patología más resaltante fue: **Grieta con 22.37%** de afectación por asentamiento que se originó por una falta de compactación del suelo o por un mal diseño de la estructura de cimentación.

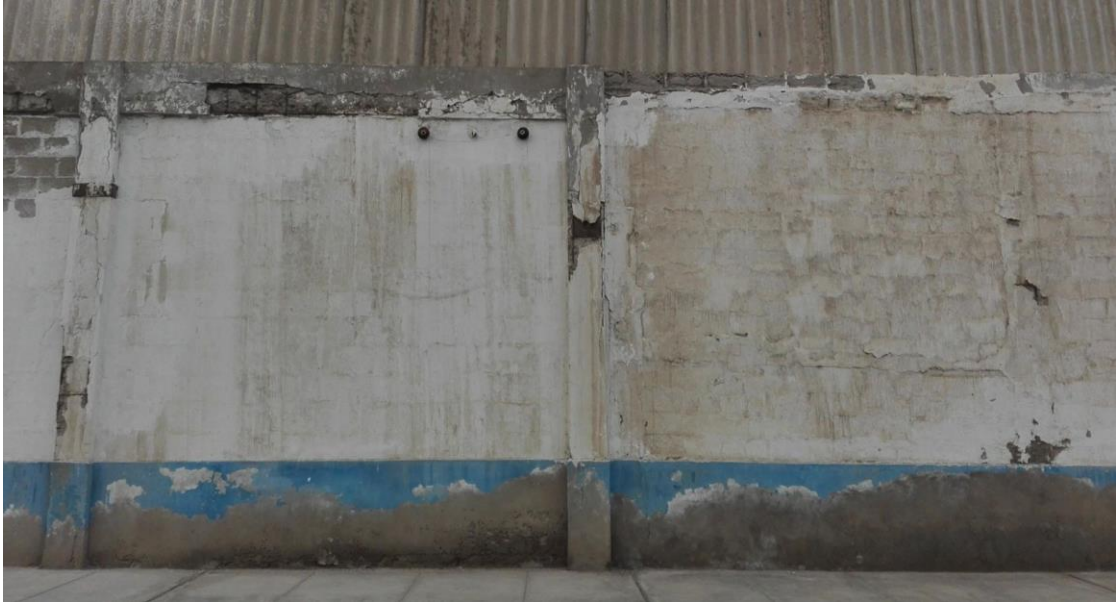
Fotografía 8: La unidad de muestra 7 de la empresa e inversiones Rigel S.A

- ✓ La unidad de muestra 7 cuenta con un **área total de 49.21 m²** donde tiene un área con patología de 20.05 m² que tiene un porcentaje de 40.73% y también un área sin patología de 29.16 m² con un porcentaje de 59.27%, en esta unidad de muestra, la patología más resaltante fue: **Corrosión con 14.28%** de afectación porque a principio se manifiesta con pequeñas grietas, donde el oxígeno y el agua ingresan y alcanzan el acero.

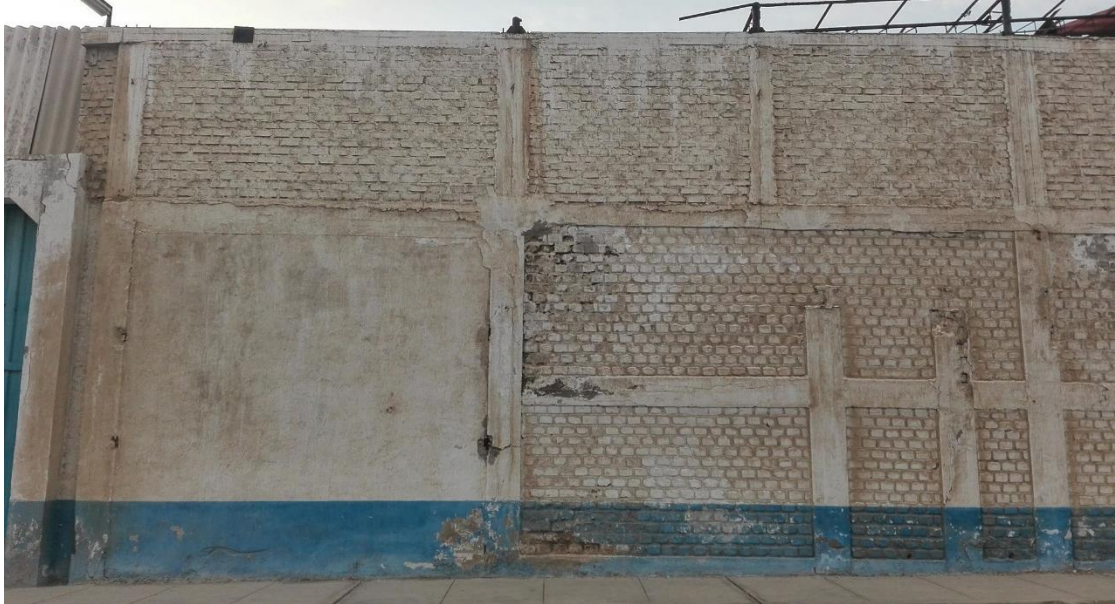
Fotografía 10: La unidad de muestra 9 de la empresa e inversiones Rigel S.A

- ✓ La unidad de muestra 9 cuenta con un **área total de 84.08 m²** donde tiene un área con patología de 23.33 m² que tiene un porcentaje de 27.75% y también un área sin patología de 60.75 m² con un porcentaje de 72.25%, en esta unidad de muestra, la patología más resaltante fue: **Grieta con 15.22%** de afectación por asentamiento que se originó por una falta de compactación del suelo o por un mal diseño de la estructura de cimentación.

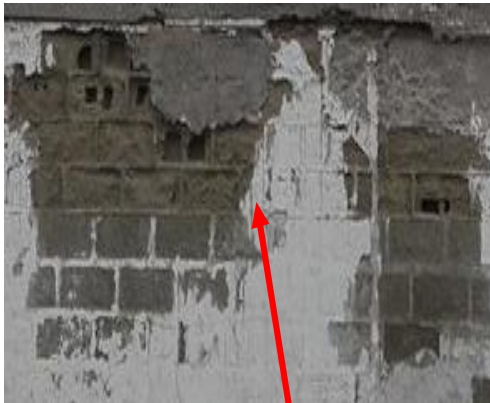
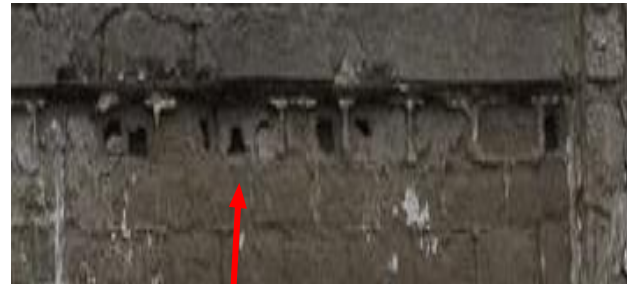
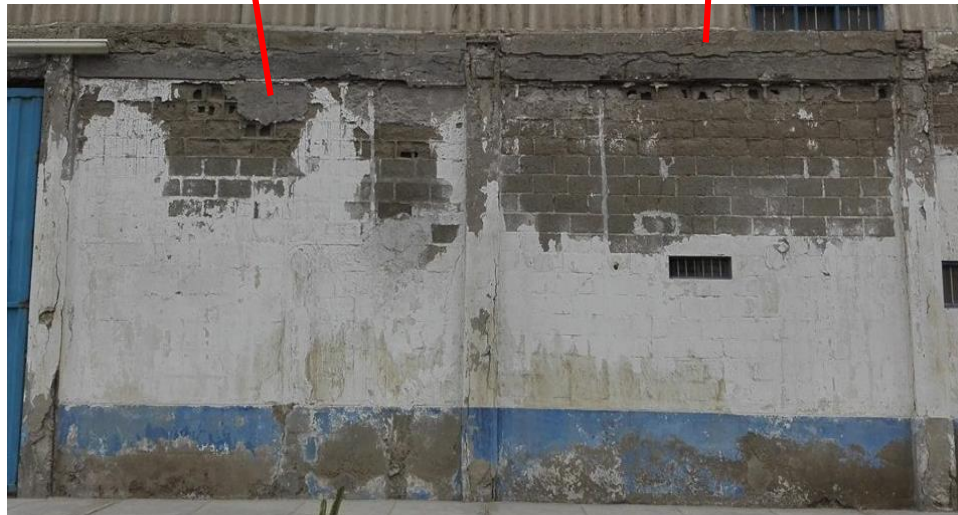
Fotografía de la unidad de muestra 5

Patología: Erosión

Es la pérdida del material que se origina por la reacción de alcalis del concreto, también por agua que filtra en los poros superficiales y los cambios de temperatura en forma cíclica de frío - calor, provocando contracción - dilatación
