**UNIVERSIDAD CATÓLICA LOS ÁNGELES
CHIMBOTE**

**DETERMINACIÓN Y EVALUACIÓN DE LAS
PATOLOGÍAS DEL CONCRETO EN LAS COLUMNAS,
VIGAS, SOBRECIMIENTOS Y MUROS DE ALBAÑILERÍA
DEL CERCO PERIMÉTRICO DE LA INDUSTRIA VEINTE
VEINTE S.A.C., DEL DISTRITO DE PUERTO SUPE,
PROVINCIA DE BARRANCA, REGIÓN LIMA, ABRIL –
2018**

**INFORME DE INVESTIGACIÓN PARA OPTAR EL TÍTULO
PROFESIONAL DE INGENIERO CIVIL:**

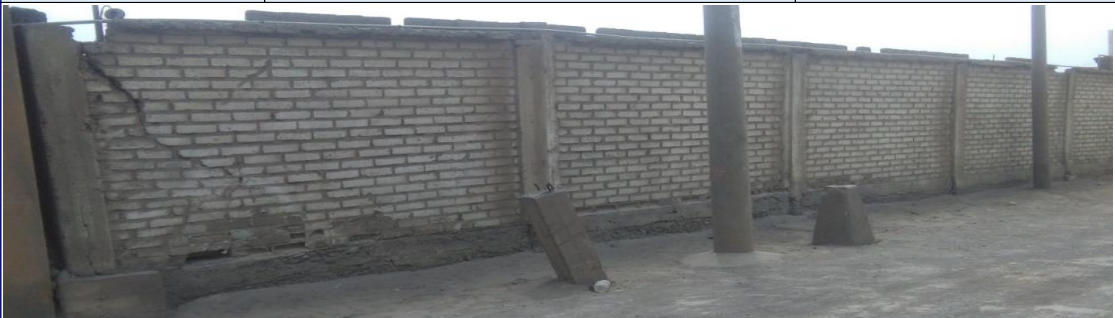
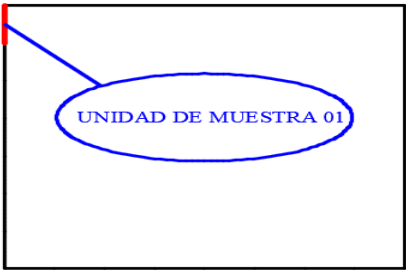
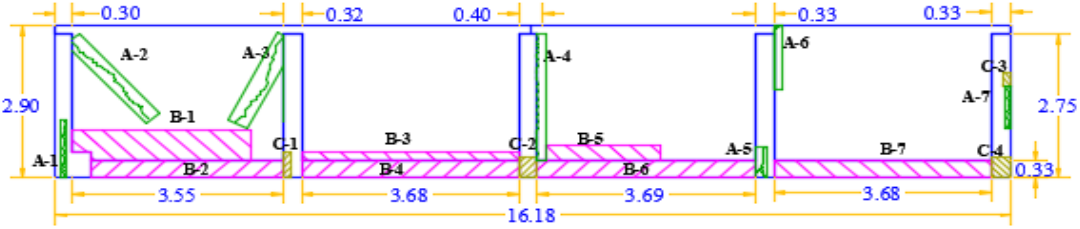
| FICHA TECNICA DE EVALUACIÓN | | | | |
|--|---|---|---|---|
| <p align="center"><u>UNIDAD DE MUESTRA 01</u></p> | | | | |

| UNIDAD DE MUESTRA 01 | | | | | | | | | | | |
|--|---|---|---|---|---|---|---|---|---|---|---|
| UNIDAD DE MUESTRA 01 | | 78.40% | | 0.00% | | 10.04% | | 11.56% | | | |

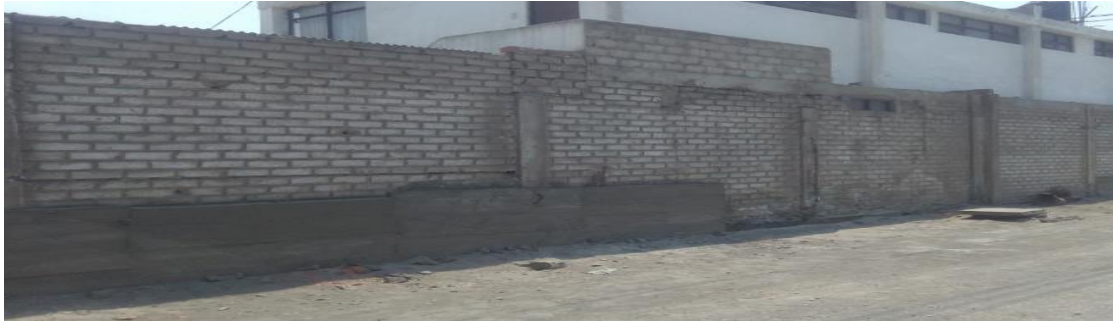
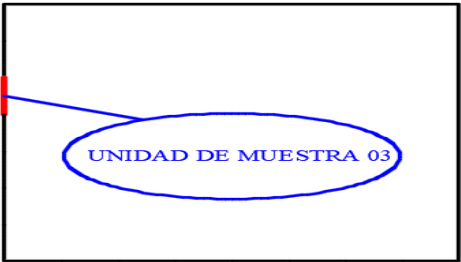
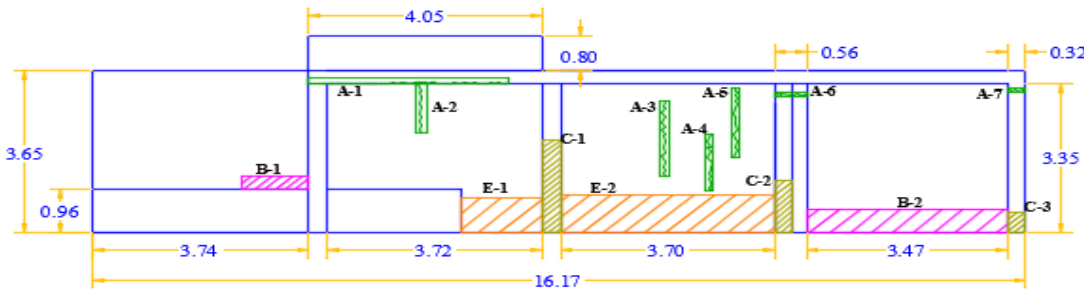
| FICHA TECNICA DE EVALUACIÓN | | | | |
|--|---|---|---|---|
| <p style="text-align: center;">UNIDAD DE MUESTRA 03</p> | | | | |

| UNIDAD DE MUESTRA 03 | | | | | | | | | | | |
|--|---|---|---|---|---|---|---|---|---|---|---|
| 1 | GRIETA | 0.09 | 1.73% | 0.52 | 13.99% | 1.13 | 2.51% | 0.00 | 0.00% | 1.74 | 2.92% |
| 3 | CORROSIÓN | 1.21 | 23.67% | 0.00 | 0.00% | 0.00 | 0.00% | 0.00 | 0.00% | 1.21 | 2.02% |
| 1 | GRIETA | 2.92% | 9.48 | 50.29 | COLUMNA | 25.40% | 15.86% | 84.14% | | | |
| 3 | CORROSIÓN | 2.02% | | | VIGA | 13.99% | | | | | |

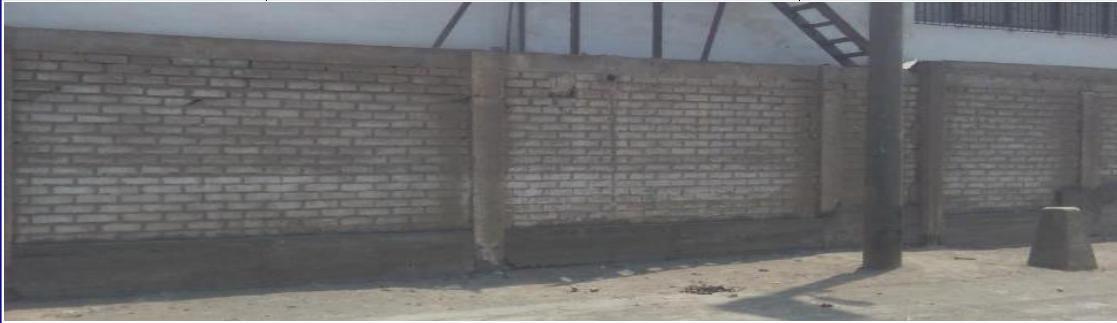
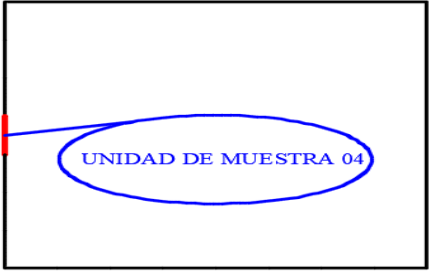
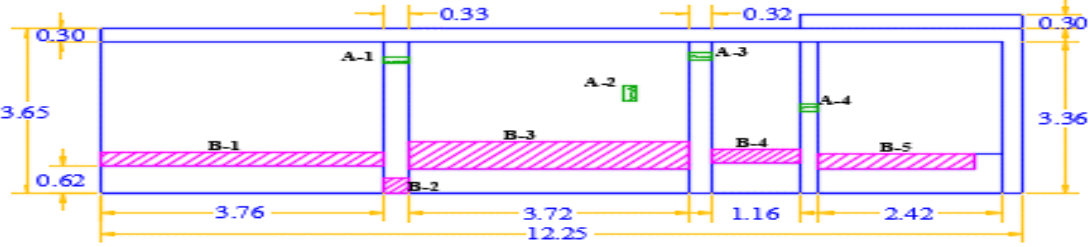
| FICHA TECNICA DE EVALUACIÓN | | | | |
|--|---|---|---|---|
| <p align="center">UNIDAD DE MUESTRA 04</p> | | | | |

| UNIDAD DE MUESTRA 04 | | | | | | | | | | | |
|---|---|---|---|---|---|---|---|---|---|---|---|
| 1 | GRIETA | 0.13 | 3.34% | 0.00 | 0.00% | 0.07 | 0.27% | 0.00 | 0.00% | 0.21 | 0.46% |
| 1 | GRIETA | 0.46% | 4.71 | 40.00 | COLUMNA | 6.23% | 10.54% | 89.46% | | | |

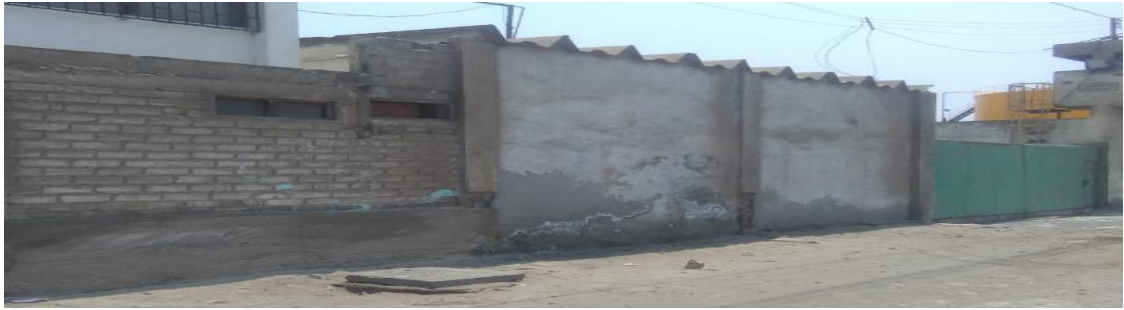
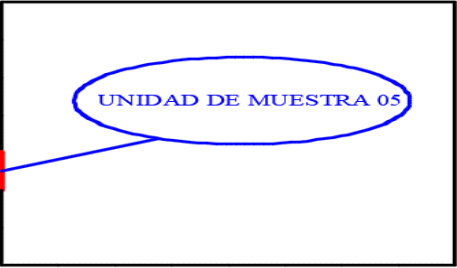
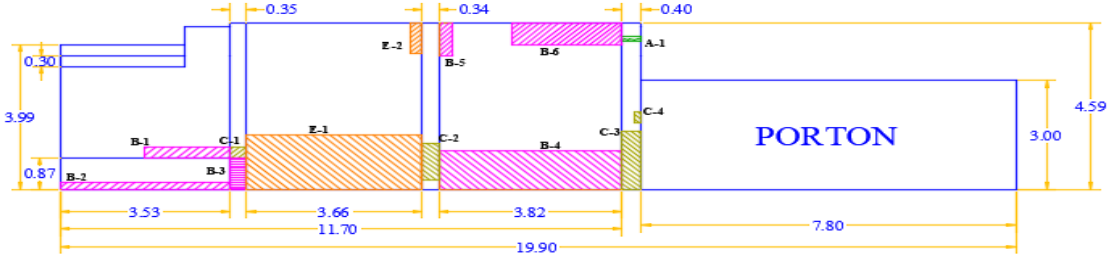
| FICHA TECNICA DE EVALUACIÓN | | | | |
|--|---|---|---|---|
| <p>UNIDAD DE MUESTRA 05</p> | | | | |

| UNIDAD DE MUESTRA 05 | | | | | | | | | | | |
|---|---|---|---|---|---|---|---|---|---|---|---|
| 1 | GRIETA | 0.06 | 1.24% | 0.00 | 0.00% | 0.00 | 0.00% | 0.00 | 0.00% | 0.06 | 0.11% |
| 3 | CORROSIÓN | 1.13 | 23.44% | 0.00 | 0.00% | 0.00 | 0.00% | 0.00 | 0.00% | 1.13 | 2.04% |
| 1 | GRIETA | 0.11% | 14.20 | 41.18 | COLUMNA | 31.01% | 25.65% | 74.35% | | | |
| 3 | CORROSIÓN | 2.04% | | | VIGA | 0.00% | | | | | |

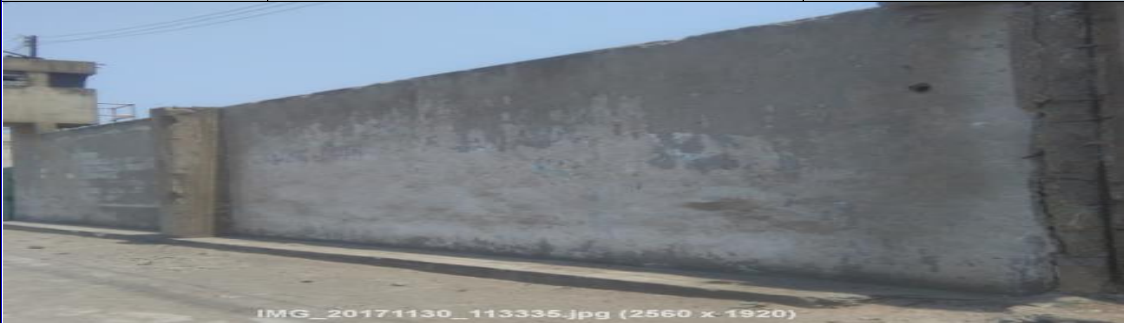
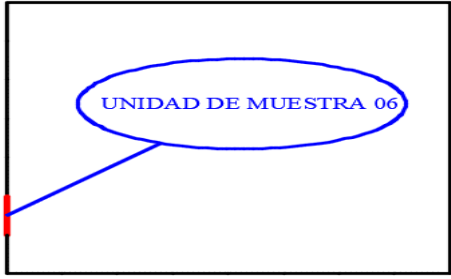
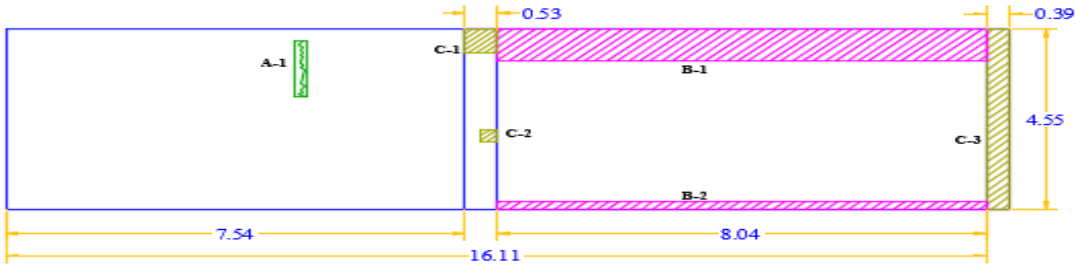
| FICHA TECNICA DE EVALUACIÓN | | | | |
|--|---|---|---|---|
| <p>UNIDAD DE MUESTRA 06</p> | | | | |

| UNIDAD DE MUESTRA 06 | | | | | | | | | | | |
|---|---|---|---|---|---|---|---|---|---|---|---|
| 1 | GRIETA | 0.00 | 0.00% | 0.00 | 0.00% | 0.28 | 0.40% | 0.00 | 0.00% | 0.28 | 0.38% |
| 3 | CORROSIÓN | 2.17 | 51.87% | 0.00 | 0.00% | 0.00 | 0.00% | 0.00 | 0.00% | 2.17 | 2.89% |
| 1 | GRIETA | 0.38% | 10.50 | 64.58 | COLUMNA | 51.87% | 13.98% | 86.02% | | | |
| 3 | CORROSIÓN | 2.89% | | | | | | | | | |

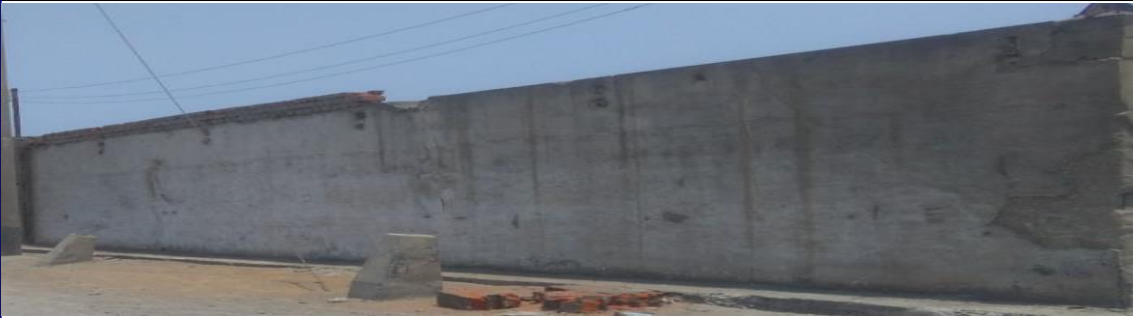
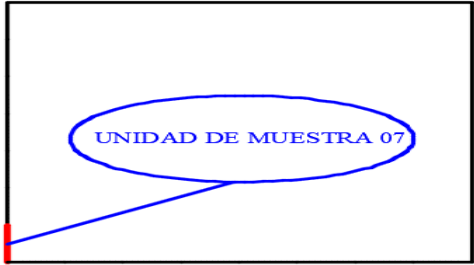
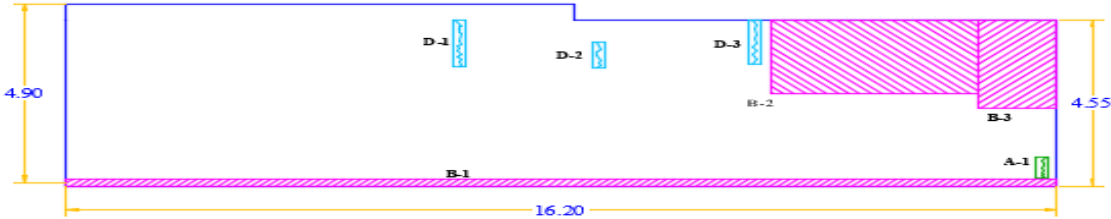
| FICHA TECNICA DE EVALUACIÓN | | | | |
|---|---|--|---|---|
| UNIDAD DE MUESTRA 07 | | | | |

| UNIDAD DE MUESTRA 07 | | | | | | | | | | | |
|---|---|---|---|---|---|---|---|---|---|---|---|
| 1 | GRIETA | 0.00 | 0.00% | 0.00 | 0.00% | 0.11 | 0.15% | 0.00 | 0.00% | 0.11 | 0.15% |
| 1 | GRIETA | 0.15% | 13.83 | 59.88 | MURO | 18.76% | 18.76% | 81.24% | | | |

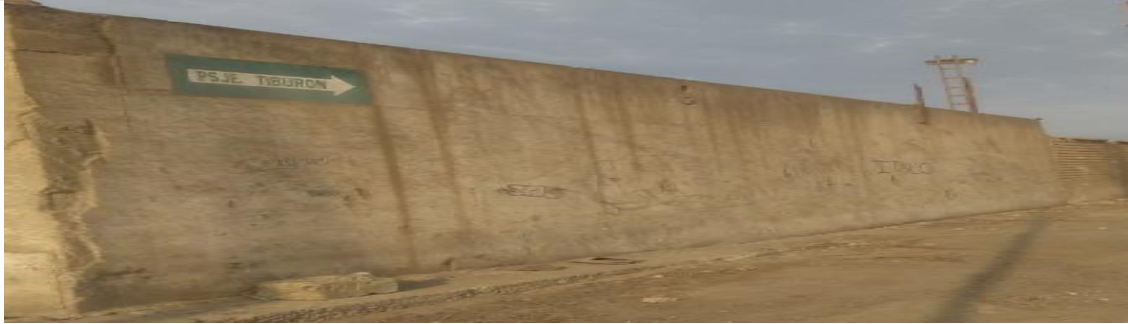
| FICHA TECNICA DE EVALUACIÓN | | | | |
|--|---|---|---|---|
| <p align="center"><u>UNIDAD DE MUESTRA 08</u></p> | | | | |

| UNIDAD DE MUESTRA 08 | | | | | | | | | | | |
|---|---|---|---|---|---|---|---|---|---|---|---|
| 2 | CORROSIÓN | 0.29% | | | MURO | 3.65% | | | | | |

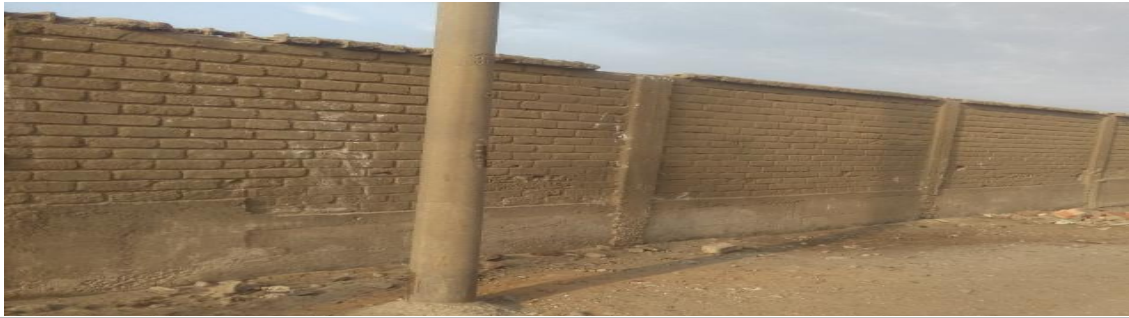
| FICHA TECNICA DE EVALUACIÓN | | | | |
|--|---|---|---|---|
| <p><u>UNIDAD DE MUESTRA 09</u></p> | | | | |

| UNIDAD DE MUESTRA 09 | | | | | | | | | | | |
|---|---|---|---|---|---|---|---|---|---|---|---|
| 2 | CORROSIÓN | 0.55% | | | MURO | 22.80% | | | | | |

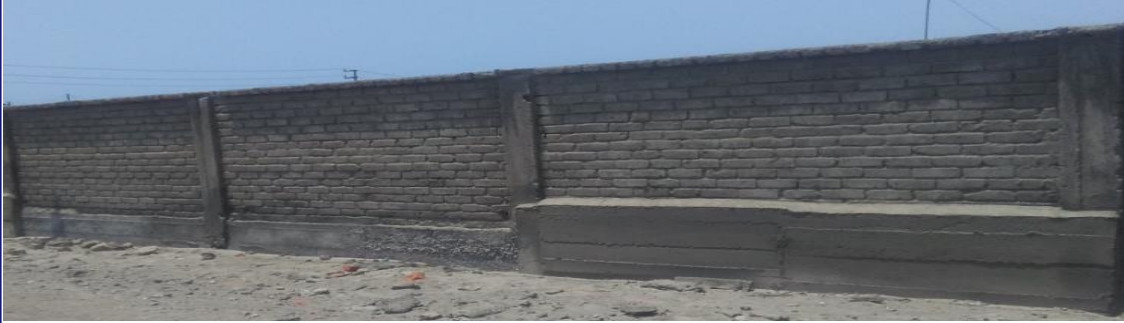
| FICHA TECNICA DE EVALUACIÓN | | | | |
|--|---|---|---|---|
| <p style="text-align: center;">UNIDAD DE MUESTRA 12</p> | | | | |

| UNIDAD DE MUESTRA 12 | | | | | | | | | | | |
|--|---|---|---|---|---|---|---|---|---|---|---|
| 1 | GRIETA | 0.49% | 6.68 | 25.70 | COLUMNA | 18.68% | 20.64% | 79.36% | | | |

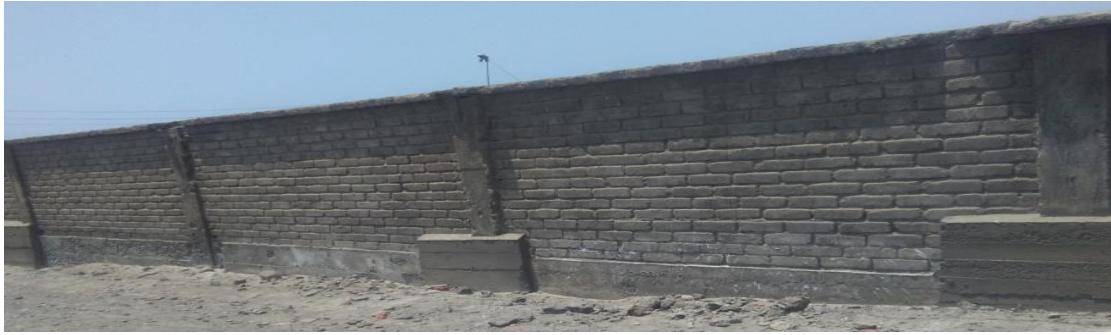
| FICHA TECNICA DE EVALUACIÓN | | | | |
|--|---|---|---|---|
| <p style="text-align: center;">UNIDAD DE MUESTRA 13</p> | | | | |

| UNIDAD DE MUESTRA 13 | | | | | | | | | | | |
|--|---|---|---|---|---|---|---|---|---|---|---|
| 3 | CORROSIÓN | 1.40% | | | COLUMNA | 17.08% | | | | | |

2. Se recomienda en las muestras UM-01, UM-03, UM-05, UM-06 y UM-13, hacer demolición y reconstrucción a las columnas que se tienen corrosión de nivel de severidad severo, debido por la humedad capilar, también se recomienda tener mayor consideración en los materiales a usar, que tengan mayor resistencia a estas presencias que degradan al concreto, como cemento tipo II que tiene resistencia moderada a los ataques de sulfatos, colocar aditivo epóxico a las varillas de acero para protegerlo de los sulfatos y para la superficie del recubrimiento colocar aditivo impermeabilizante.

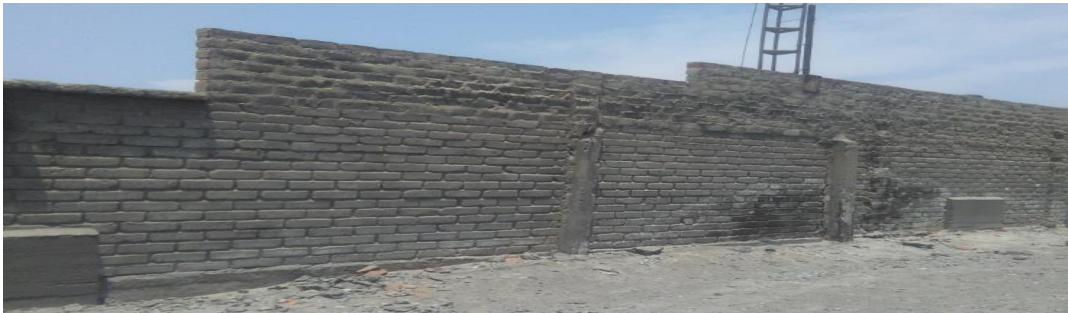
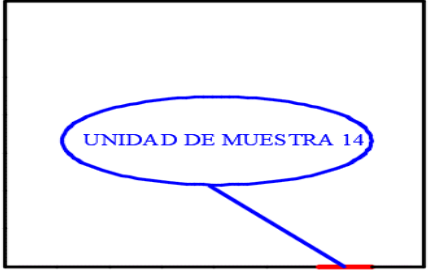
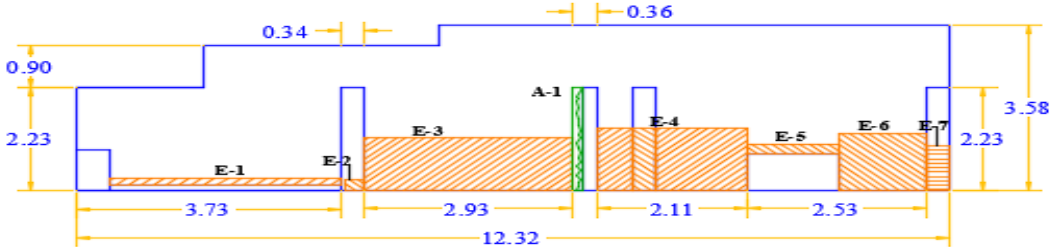
| FICHA TECNICA DE EVALUACIÓN | | | | |
|---|---|---|---|---|
| UNIDAD DE MUESTRA 14 | | | | |

| UNIDAD DE MUESTRA 14 | | | | | | | | | | | |
|--|---|---|---|---|---|---|---|---|---|---|---|
| 1 | GRIETA | 0.33 | 21.44% | 0.00 | 0.00% | 0.00 | 0.00% | 0.00 | 0.00% | 0.33 | 0.83% |
| 1 | GRIETA | 0.83% | 9.24 | 30.94 | COLUMNA | 25.28% | 22.99% | 77.01% | | | |

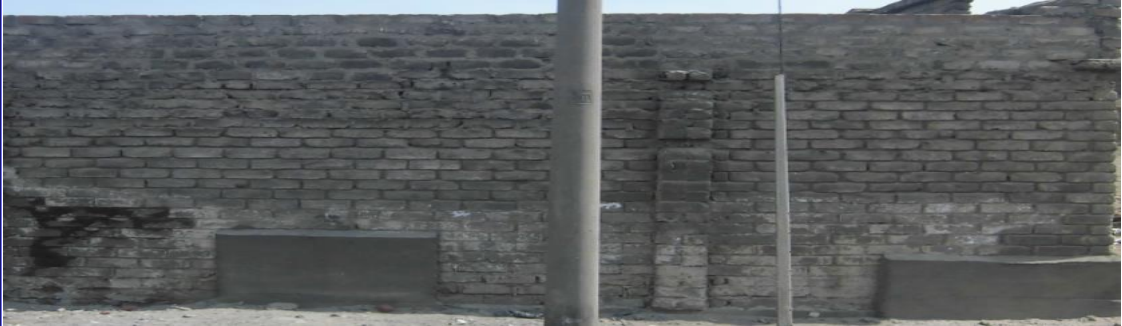
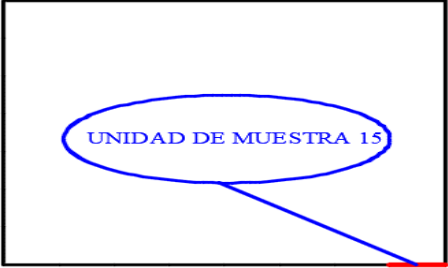
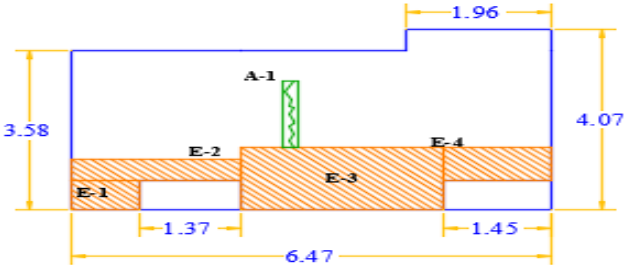
| FICHA TECNICA DE EVALUACIÓN | | | | |
|--|---|---|---|---|
| <p align="center">UNIDAD DE MUESTRA 15</p> | | | | |

| UNIDAD DE MUESTRA 15 | | | | | | | | | | | |
|--|---|---|---|---|---|---|---|---|---|---|---|
| 1 | GRIETA | 0.00 | 0.00% | 0.00 | 0.00% | 0.30 | 1.35% | 0.00 | 0.00% | 0.30 | 1.24% |
| 1 | GRIETA | 1.24% | 6.72 | 17.41 | MURO | 30.16% | 27.84% | 72.16% | | | |

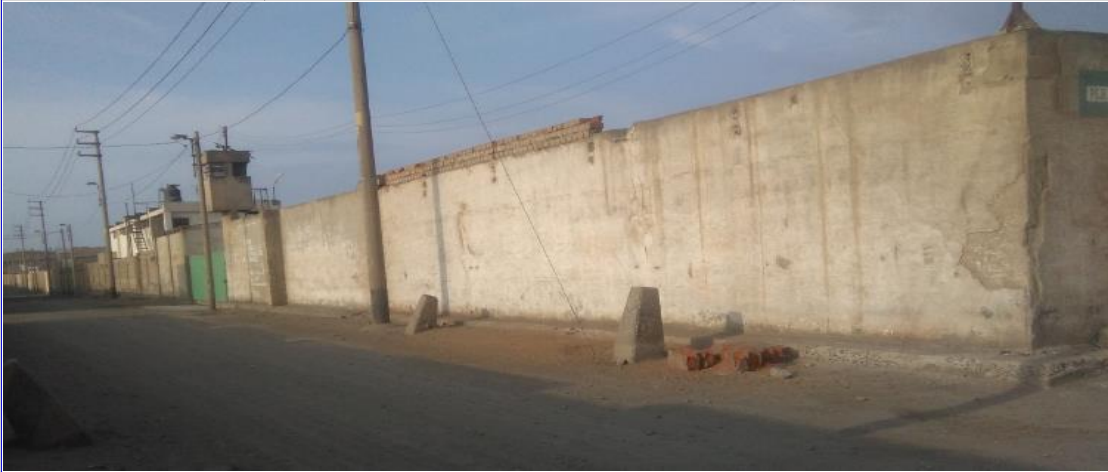
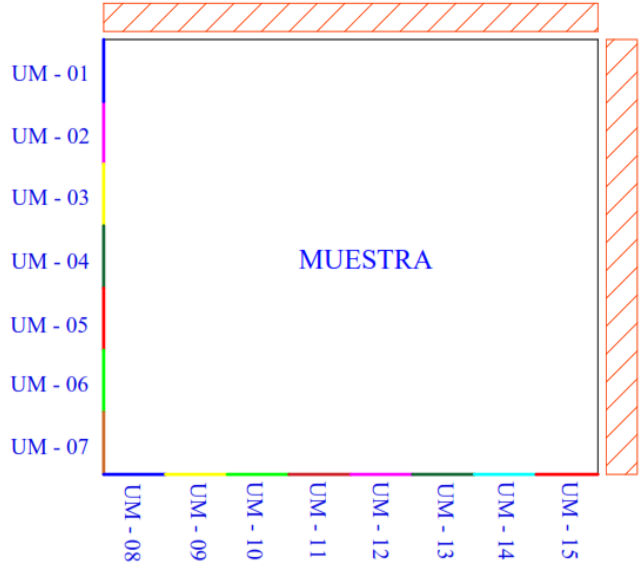
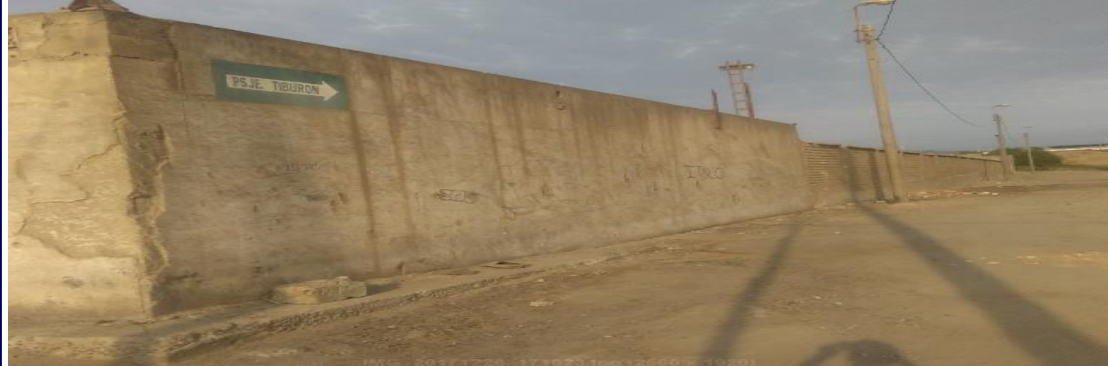
| FICHA TECNICA DE EVALUACIÓN | | | | |
|---|---|---|---|---|
| <p>FOTOGRAFÍA: CERCO PERIMÉTRICO INDUSTRIA VEINTE VEINTE S.A.C - TRAMO 1 - 7</p> | | <p>PLANO EN PLANTA DEL CERCO PERIMÉTRICO</p> | | |

| RESUMEN DE PATOLOGÍAS EN MUESTRA | | | | | | | | | | | |
|---|---|---|---|---|---|---|---|---|---|---|---|
| 1 | GRIETA | 1.43 | 3.28% | 0.52 | 5.41% | 4.19 | 0.73% | 0.00 | 0.00% | 6.14 | 0.86% |
| 4 | CORROSIÓN | 5.59 | 12.82% | 0.00 | 0.00% | 0.00 | 0.00% | 0.00 | 0.00% | 5.59 | 0.79% |
