UNIVERSIDAD CATÓLICA LOS ÁNGELES
CHIMBOTE

DETERMINACIÓN Y EVALUACIÓN DE LAS PATOLOGÍAS
DEL CONCRETO EN COLUMNAS, SOBRECIMIENTO Y
MUROS DE ALBAÑILERÍA DEL CERCO PERIMÉTRICO
DEL VIVERO FRUTÍCOLA FORESTAL DE ALTA
TECNOLOGÍA, DISTRITO DE SAN JUAN BAUTISTA,
PROVINCIA HUAMANGA, REGIÓN AYACUCHO,
DICIEMBRE - 2017.

TESIS PARA OPTAR EL TÍTULO PROFESIONAL DE
INGENIERO CIVIL

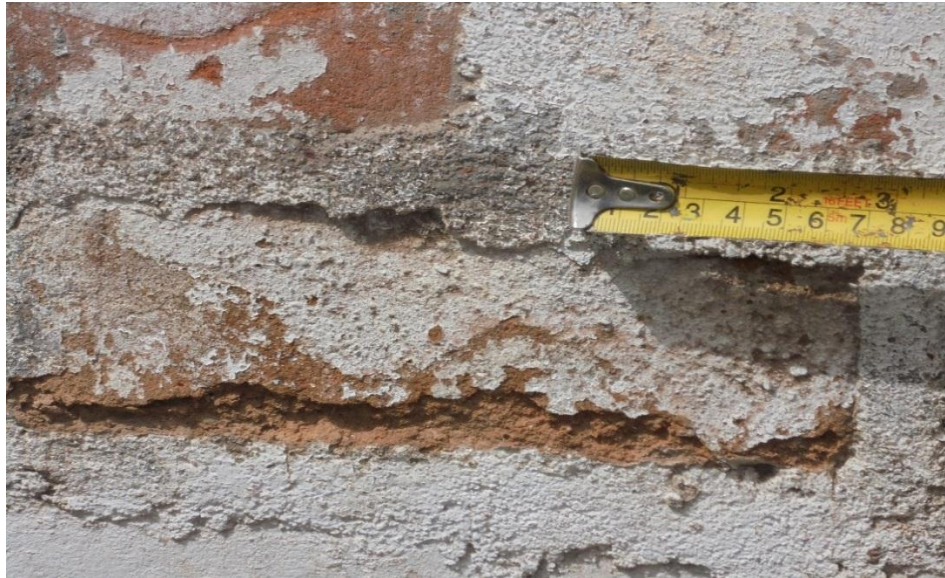
Erosión Mecánica: Son las pérdidas de material superficial debidas a esfuerzos mecánicos, como golpes o rozaduras. Aunque normalmente se producen en el pavimento, también pueden aparecer erosiones en las partes bajas de fachadas y tabiques, e incluso en las partes altas y cornisas, debido a las partículas que transporta el viento.

Figura 13. Erosión en los muros de albañilería

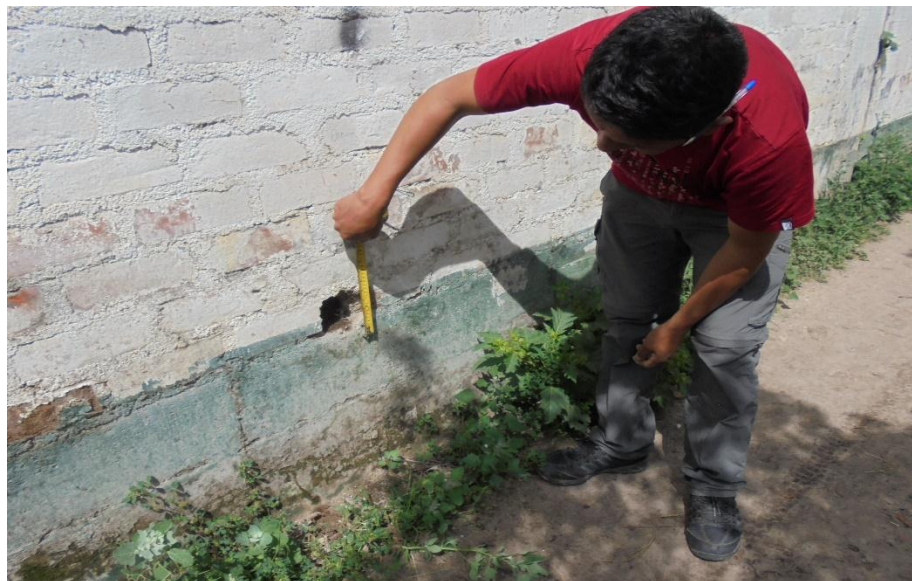
- Los materiales empleadas son contaminadas con sustancias orgánicas.
- Deterioro de pequeños fragmentos o partículas, producidos por cambios de temperatura, humedad y mala proporción de mortero.

Figura 15. Picadura en muro
Fuente: Elaboración propia

Recomendación.

- Limpieza la parte afectada, luego adherir con mortero de concreto.

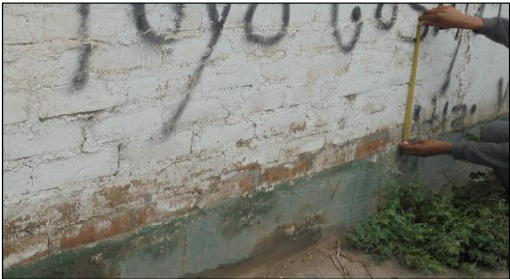
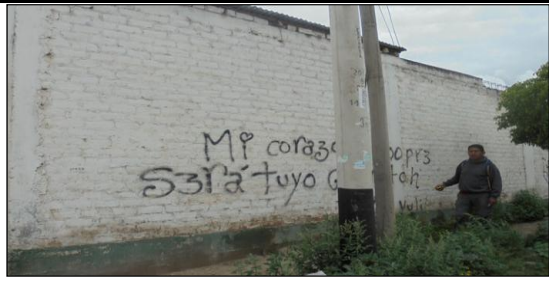
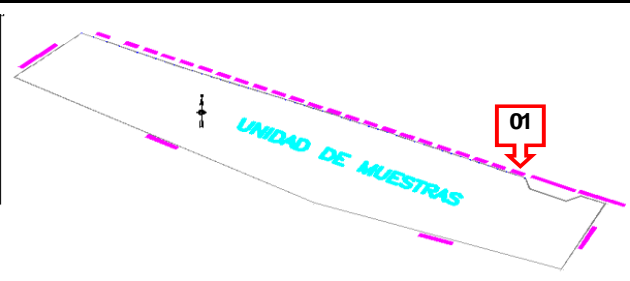
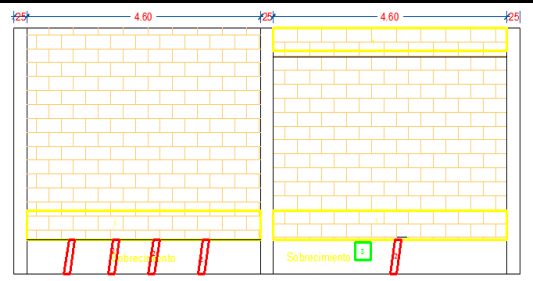
Ficha 1. Determinación y Evaluación de patologías Unidad de Muestra – 01

ELEMENTOS	PATOLOGÍA	NUMERO VECES	AREA CON PATOLOGÍA (m2)	ANCHO DE AVERTURA	NIVEL DE SEVERIDAD	
				mm		
SC	GRIETA	4	0.28	3	SEVERO	
ELEMENTOS	PATOLOGÍA	NUMERO DE VECES	AREA CON PATOLOGÍA (M2)	ESPESOR.	% DE ESPESOR	NIVEL DE SEVERIDAD
				cm		
MURO	EROSIÓN	1	0.00	2.00	16.67%	MODERADO
MURO	EROSIÓN	1	1.84	2.00	16.67%	MODERADO
MURO	EROSIÓN	0	0.00	2.00	16.67%	MODERADO
MURO	EROSIÓN	1	2.30	2.00	16.67%	MODERADO
ELEMENTOS	PATOLOGÍA	NUMERO DE VECES	AREA CON PATOLOGÍA (M2)	ESPESOR.	% DE ESPESOR	NIVEL DE SEVERIDAD
				cm		
MURO	PICADURA	0	0.00	0	0.00%	0
SC	PICADURA	1	0.09	12	100.00%	SEVERO

PATOLOGÍA		ÁREA CON PATOLOGÍA		ÁREA CON PATOLOGÍA		ÁREA CON PATOLOGÍA					
		m2		m2		m2					
		%		%		%					
1	EROSIÓN	0.00	0.00%	0.00	0.00%	4.14	12.16%				
2	GRIETAS	0.00	0.00%	0.28	5.07%	0.00	0.00%				
3	PICADURA	0.00	0.00%	0.09	1.63%	0.00	0.00%

4	FISURA	0.00	0.00%	0.00	0.00%	0.00	0.00%				
TOTAL		0.00	0.00%	0.37	6.70%	4.14	12.16%	EROSIÓN			
FOTOGRAFÍA DE UNIDAD DE MUESTRA				PLANO EN PLANTA DE LA MUESTRA				PLANO DE PATOLOGÍA DE LA MUESTRA EN ELEVACIÓN

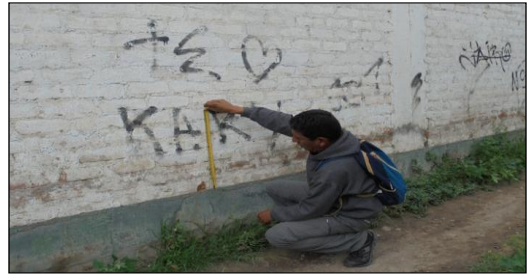
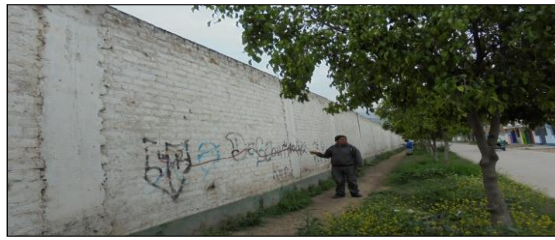
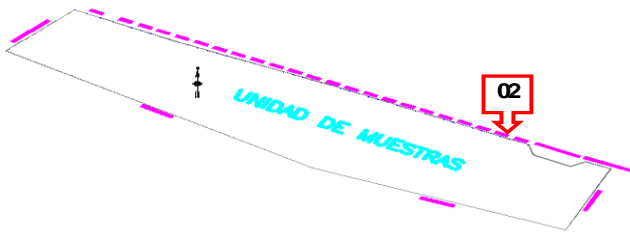
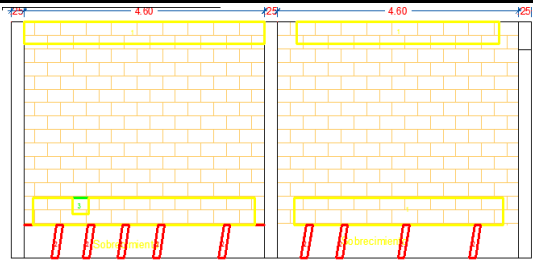
Ficha 2. Determinación y Evaluación de patologías Unidad de Muestra – 02

ELEMENTOS	PATOLOGÍA	NUMERO VECES	AREA CON PATOLOGÍA (m2)	ANCHO DE AVERTIURA	NIVEL DE SEVERIDAD	
				mm		
SC	GRIETA	9	0.65	3	SEVERO	
ELEMENTOS	PATOLOGÍA	NUMERO DE VECES	AREA CON PATOLOGÍA (M2)	ESPESOR.	% DE ESPESOR	NIVEL DE SEVERIDAD
				cm		
MURO	EROSIÓN	1	1.84	2.00	16.67%	MODERADO
MURO	EROSIÓN	1	1.55	2.00	16.67%	MODERADO
MURO	EROSIÓN	1	2.03	2.00	16.67%	MODERADO
MURO	EROSIÓN	1	1.99	2.00	16.67%	MODERADO
ELEMENTOS	PATOLOGÍA	NUMERO DE VECES	AREA CON PATOLOGÍA (M2)	ESPESOR.	% DE ESPESOR	NIVEL DE SEVERIDAD
				cm		
MURO	PICADURA	1	0.09	12	100.00%	SEVERO

FICHA DE INSPECCIÓN										
TITULO DE TESIS: DETERMINACIÓN Y EVALUACIÓN DE LAS PATOLOGÍAS DEL CONCRETO EN COLUMNAS, SOBRECIMIENTO Y MUROS DE ALBAÑILERÍA DEL CERCO PERIMÉTRICO DEL VIVERO FRUTÍCOLA FORESTAL DE ALTA TECNOLOGÍA, DISTRITO DE SAN JUAN BAUTISTA, PROVINCIA HUAMANGA, REGIÓN AYACUCHO, DICIEMBRE - 2017										
UNIDAD DE MUESTRA 02							NIVEL DE SEVERIDAD			
AUTOR:		BACH. JUAN VIRGILIO TORRES ÑACCHA		LADO:		EXTERIOR				
ASESOR:		MGTR. GONZALO MIGUEL LEÓN DE LOS RÍOS		FECHA:		DICIEMBRE 2017		ÁREA TOTAL:		41.71
ELEMENTOS		COLUMNA		SOBRECIMIENTO		MURO				
		ÁREA: 2.15 M ²		ÁREA: 5.52 M ²		ÁREA: 34.04 M ²				
PATOLOGÍA		ÁREA CON PATOLOGÍA		ÁREA CON PATOLOGÍA		ÁREA CON PATOLOGÍA				
		m2 %		m2 %		m2 %				
1	EROSIÓN	0.00	0.00%	0.00	0.00%	7.41	21.77%

<p>EROSIÓN</p>		
2	GRIETAS	0.00	0.00%	0.65	11.74%	0.00	0.00%			
3	PICADURA	0.00	0.00%	0.00	0.00%	0.09	0.26%			
4	FISURA	0.00	0.00%	0.00	0.00%	0.00	0.00%

TOTAL		0.00	0.00%	0.65	11.74%	7.50	22.03%			
FOTOGRAFÍA DE UNIDAD DE MUESTRA				PLANO EN PLANTA DE LA MUESTRA				PLANO DE PATOLOGÍA DE LA MUESTRA EN ELEVACIÓN

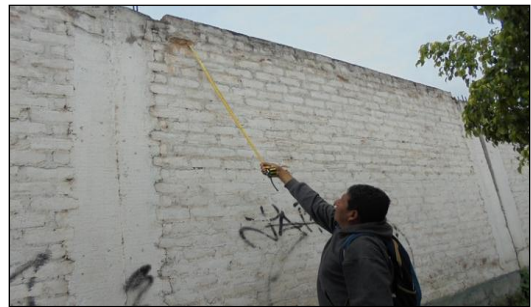
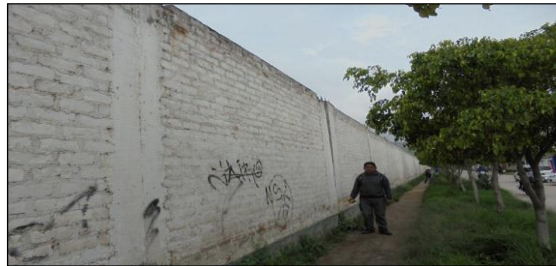
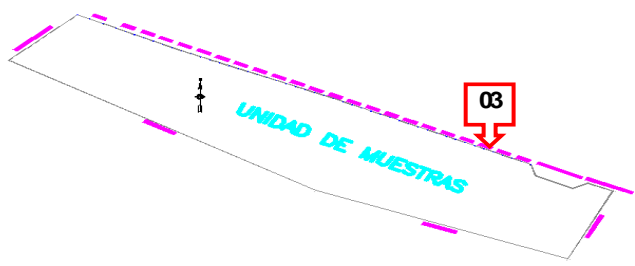
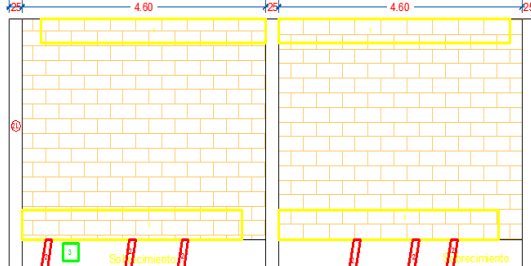
Ficha 3. Determinación y Evaluación de patologías Unidad de Muestra – 03

ELEMENTOS	PATOLOGÍA	NUMERO VECES	AREA CON PATOLOGÍA (m2)	ANCHO DE AVERTURA	NIVEL DE SEVERIDAD	
				mm		
SC	GRIETA	6	0.43	3	SEVERO	
ELEMENTOS	PATOLOGÍA	NUMERO DE VECES	AREA CON PATOLOGÍA (M2)	ESPESOR.	% DE ESPESOR	NIVEL DE SEVERIDAD
				cm		
MURO	EROSIÓN	1	1.70	2.00	16.67%	MODERADO
MURO	EROSIÓN	1	1.75	2.00	16.67%	MODERADO
MURO	EROSIÓN	1	2.08	2.00	16.67%	MODERADO
MURO	EROSIÓN	1	2.08	2.00	16.67%	MODERADO
ELEMENTOS	PATOLOGÍA	NUMERO DE VECES	AREA CON PATOLOGÍA (M2)	ESPESOR.	% DE ESPESOR	NIVEL DE SEVERIDAD
				cm		
MURO	PICADURA	0	0.00		0.00%	SEVERO
SC	PICADURA	1	0.09	12	100.00%	SEVERO

FICHA DE INSPECCIÓN									
TITULO DE TESIS: DETERMINACIÓN Y EVALUACIÓN DE LAS PATOLOGÍAS DEL CONCRETO EN COLUMNAS, SOBRECIMIENTO Y MUROS DE ALBAÑILERÍA DEL CERCO PERIMÉTRICO DEL VIVERO FRUTÍCOLA FORESTAL DE ALTA TECNOLOGÍA, DISTRITO DE SAN JUAN BAUTISTA, PROVINCIA HUAMANGA, REGIÓN AYACUCHO, DICIEMBRE - 2017									
UNIDAD DE MUESTRA 03							NIVEL DE SEVERIDAD		
AUTOR:		BACH. JUAN VIRGILIO TORRES ÑACCHA		LADO:		EXTERIOR		LEVE	L
ASESOR:		MGTR. GONZALO MIGUEL LEÓN DE LOS RÍOS		FECHA:		DICIEMBRE 2017		MODERADO	M
						ÁREA TOTAL:		41.71	
ELEMENTOS		COLUMNA		SOBRECIMIENTO		MURO		FOTOGRAFÍA DE PATOLOGÍA	
		ÁREA:	2.15 M ²	ÁREA:	5.52 M ²	ÁREA:	34.04 M ²		
PATOLOGÍA		ÁREA CON PATOLOGÍA		ÁREA CON PATOLOGÍA		ÁREA CON PATOLOGÍA			
		m2	%	m2	%	m2	%		
1	EROSIÓN	0.00	0.00%	0.00	0.00%	7.61	22.36%

<p>EROSIÓN</p>	
2	GRIETAS	0.00	0.00%	0.43	7.83%	0.00	0.00%		
3	PICADURA	0.00	0.00%	0.09	1.63%	0.00	0.00%		
4	FISURA	0.00	0.00%	0.00	0.00%	0.00	0.00%

TOTAL		0.00	0.00%	0.52	9.46%	7.61	22.36%		
FOTOGRAFÍA DE UNIDAD DE MUESTRA				PLANO EN PLANTA DE LA MUESTRA				PLANO DE PATOLOGÍA DE LA MUESTRA EN ELEVACIÓN

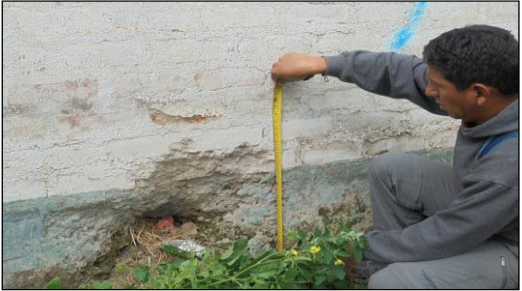
Ficha 4. Determinación y Evaluación de patologías Unidad de Muestra – 04

ELEMENTOS	PATOLOGÍA	NUMERO VECES	AREA CON PATOLOGÍA (m2)	ANCHO DE AVERTURA	NIVEL DE SEVERIDAD	
				mm		
SC	GRIETA	7	0.50	3	SEVERO	
ELEMENTOS	PATOLOGÍA	NUMERO DE VECES	AREA CON PATOLOGÍA (M2)	ESPESOR.	% DE ESPESOR	NIVEL DE SEVERIDAD
				cm		
MURO	EROSIÓN	1	1.84	2.00	16.67%	MODERADO
MURO	EROSIÓN	1	1.75	2.00	16.67%	MODERADO
MURO	EROSIÓN	1	1.98	2.00	16.67%	MODERADO
MURO	EROSIÓN	1	2.30	2.00	16.67%	MODERADO
ELEMENTOS	PATOLOGÍA	NUMERO DE VECES	AREA CON PATOLOGÍA (M2)	ESPESOR.	% DE ESPESOR	NIVEL DE SEVERIDAD
				cm		
SC	PICADURA	1	0.15	12	100.00%	SEVERO
SC	PICADURA	1	0.09	12	100.00%	SEVERO

FICHA DE INSPECCIÓN											
TITULO DE TESIS: DETERMINACIÓN Y EVALUACIÓN DE LAS PATOLOGÍAS DEL CONCRETO EN COLUMNAS, SOBRECIMIENTO Y MUROS DE ALBAÑILERÍA DEL CERCO PERIMÉTRICO DEL VIVERO FRUTÍCOLA FORESTAL DE ALTA TECNOLOGÍA, DISTRITO DE SAN JUAN BAUTISTA, PROVINCIA HUAMANGA, REGIÓN AYACUCHO, DICIEMBRE - 2017											
UNIDAD DE MUESTRA 04							NIVEL DE SEVERIDAD				
AUTOR:		BACH. JUAN VIRGILIO TORRES ÑACCHA		LADO:		EXTERIOR					
ASESOR:		MGTR. GONZALO MIGUEL LEÓN DE LOS RÍOS		FECHA:		DICIEMBRE 2017		ÁREA TOTAL:		41.71	
ELEMENTOS		COLUMNA		SOBRECIMIENTO		MURO					
		ÁREA: 2.15 M ²		ÁREA: 5.52 M ²		ÁREA:		34.04		M ²	
PATOLOGÍA		ÁREA CON PATOLOGÍA		ÁREA CON PATOLOGÍA		ÁREA CON PATOLOGÍA					
		m2 %		m2 %		m2		%			
1	EROSIÓN	0.00	0.00%	0.00	0.00%	7.87	23.12%

<p>PICADURA</p> <p>PLANO DE PATOLOGÍA DE LA MUESTRA EN ELEVACIÓN</p>		
2	GRIETAS	0.00	0.00%	0.50	9.13%	0.00	0.00%				
3	PICADURA	0.00	0.00%	0.24	4.35%	0.00	0.00%

4	FISURA	0.00	0.00%	0.00	0.00%	0.00	0.00%				
TOTAL		0.00	0.00%	0.74	13.48%	7.87	23.12%				
FOTOGRAFÍA DE UNIDAD DE MUESTRA				PLANO EN PLANTA DE LA MUESTRA

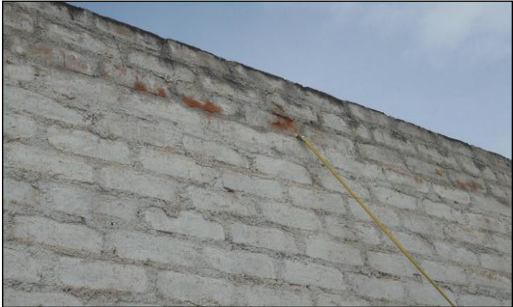
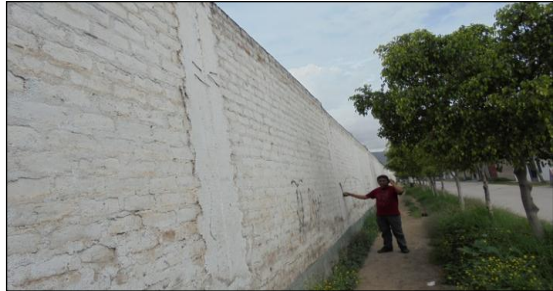
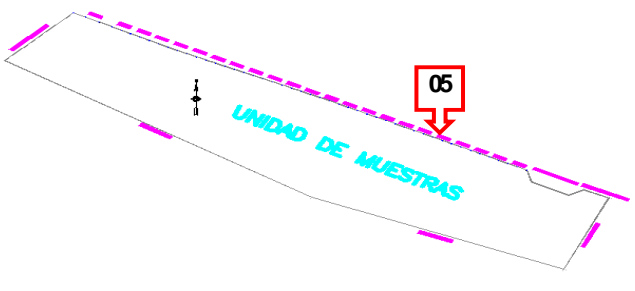
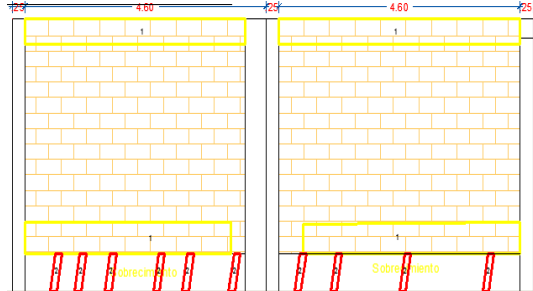
Ficha 5. Determinación y Evaluación de patologías Unidad de Muestra – 05

ELEMENTOS	PATOLOGÍA	NUMERO VECES	AREA CON PATOLOGÍA (m2)	ANCHO DE AVERTURA	NIVEL DE SEVERIDAD		
				mm			
SC	GRIETA	9	0.65	3	SEVERO		
ELEMENTOS	PATOLOGÍA	NUMERO DE VECES	AREA CON PATOLOGÍA (M2)	ESPESOR.	% DE ESPESOR	NIVEL DE SEVERIDAD	
				cm			
MURO	EROSIÓN	1	1.68	2.00	16.67%	MODERADO	
MURO	EROSIÓN	1	1.84	2.00	16.67%	MODERADO	
MURO	EROSIÓN	1	1.96	2.00	16.67%	MODERADO	
MURO	EROSIÓN	1	1.98	2.00	16.67%	MODERADO

TITULO DE TESIS: DETERMINACIÓN Y EVALUACIÓN DE LAS PATOLOGÍAS DEL CONCRETO EN COLUMNAS, SOBRECIMIENTO Y MUROS DE ALBAÑILERÍA DEL CERCO PERIMÉTRICO DEL VIVERO FRUTÍCOLA FORESTAL DE ALTA TECNOLOGÍA, DISTRITO DE SAN JUAN BAUTISTA, PROVINCIA HUAMANGA, REGIÓN AYACUCHO, DICIEMBRE - 2017											
UNIDAD DE MUESTRA 05							NIVEL DE SEVERIDAD				
AUTOR:		BACH. JUAN VIRGILIO TORRES ÑACCHA		LADO:		EXTERIOR			LEVE	L	
ASESOR:		MGTR. GONZALO MIGUEL LEÓN DE LOS RÍOS		FECHA:		DICIEMBRE 2017	ÁREA TOTAL:		41.71	MODERADO	M
ELEMENTOS		COLUMNA		SOBRECIMIENTO		MURO			FOTOGRAFÍA DE PATOLOGÍA		
PATOLÓGÍA		ÁREA:	3.87	ÁREA:	5.28	ÁREA:	32.56				
		M ²		M ²		M ²					
		ÁREA CON PATOLOGÍA		ÁREA CON PATOLOGÍA		ÁREA CON PATOLOGÍA					
		m2	%	m2	%	m2	%				
1	EROSIÓN	0.00	0.00%	0.00	0.00%	7.46	22.91%

<p style="text-align: center;">EROSION</p>			
2	GRIETAS	0.00	0.00%	0.65	12.27%	0.00	0.00%				
3	PICADURA	0.00	0.00%	0.00	0.00%	0.00	0.00%

4	FISURA	0.00	0.00%	0.00	0.00%	0.00	0.00%				
TOTAL		0.00	0.00%	0.65	12.27%	7.46	22.91%				
FOTOGRAFÍA DE UNIDAD DE MUESTRA				PLANO EN PLANTA DE LA MUESTRA				PLANO DE PATOLOGÍA DE LA MUESTRA EN ELEVACIÓN

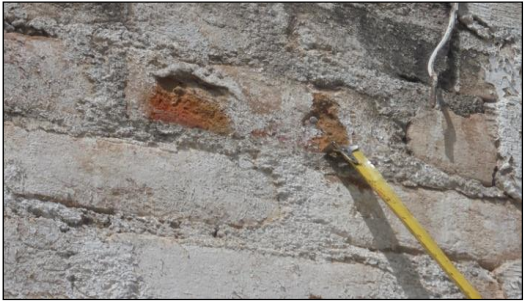
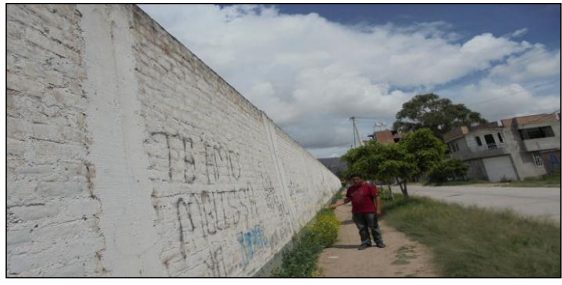
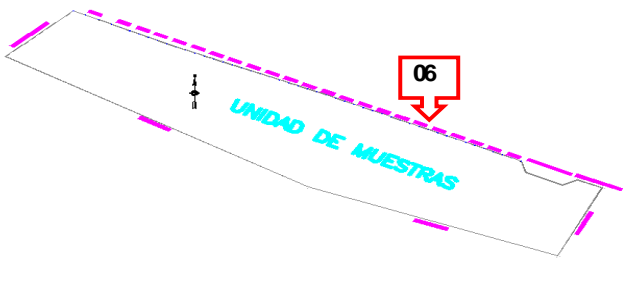
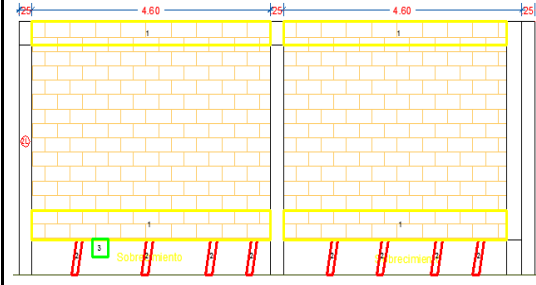
Ficha 6. Determinación y Evaluación de patologías Unidad de Muestra – 06

ELEMENTOS	PATOLOGÍA	NUMERO VECES	AREA CON PATOLOGÍA (m2)	ANCHO DE AVERTURA	NIVEL DE SEVERIDAD	
				mm		
S/C	GRIETA	8	0.58	3	SEVERO	
ELEMENTOS	PATOLOGÍA	NUMERO DE VECES	AREA CON PATOLOGÍA (M2)	ESPESOR.	% DE ESPESOR	NIVEL DE SEVERIDAD
				cm		
MURO	EROSIÓN	1	1.84	2.00	16.67%	MODERADO
MURO	EROSIÓN	1	1.84	2.00	16.67%	MODERADO
MURO	EROSIÓN	1	2.15	2.00	16.67%	MODERADO
MURO	EROSIÓN	1	2.30	2.00	16.67%	MODERADO
ELEMENTOS	PATOLOGÍA	NUMERO DE VECES	AREA CON PATOLOGÍA (M2)	ESPESOR.	% DE ESPESOR	NIVEL DE SEVERIDAD
				cm		
S/C	PICADURA	1	0.09	12	100.00%	SEVERO

FICHA DE INSPECCIÓN										
TITULO DE TESIS: DETERMINACIÓN Y EVALUACIÓN DE LAS PATOLOGÍAS DEL CONCRETO EN COLUMNAS, SOBRECIMIENTO Y MUROS DE ALBAÑILERÍA DEL CERCO PERIMÉTRICO DEL VIVERO FRUTÍCOLA FORESTAL DE ALTA TECNOLOGÍA, DISTRITO DE SAN JUAN BAUTISTA, PROVINCIA HUAMANGA, REGIÓN AYACUCHO, DICIEMBRE - 2017										
UNIDAD DE MUESTRA 06							NIVEL DE SEVERIDAD			
AUTOR:		BACH. JUAN VIRGILIO TORRES ÑACCHA		LADO:		EXTERIOR		LEVE	L	
ASESOR:		MGTR. GONZALO MIGUEL LEÓN DE LOS RÍOS		FECHA:		DICIEMBRE 2017	ÁREA TOTAL:	43.00	MODERADO	M
SEVERO		S								
ELEMENTOS		COLUMNA		SOBRECIMIENTO		MURO		FOTOGRAFÍA DE PATOLOGÍA		
		ÁREA:	3.44	M ²	ÁREA:	5.52	M ²	ÁREA:	34.04	M ²
PATOLOGÍA		ÁREA CON PATOLOGÍA		ÁREA CON PATOLOGÍA		ÁREA CON PATOLOGÍA				
		m2	%	m2	%	m2	%			
1	EROSIÓN	0.00	0.00%	0.00	0.00%	8.13	23.88%

2	GRIETAS	0.00	0.00%	0.58	10.43%	0.00	0.00%			
3	PICADURA	0.00	0.00%	0.09	1.63%	0.00	0.00%			
4	FISURA	0.00	0.00%	0.00	0.00%	0.00	0.00%

TOTAL		0.00	0.00%	0.67	12.07%	8.13	23.88%			
FOTOGRAFÍA DE UNIDAD DE MUESTRA				PLANO EN PLANTA DE LA MUESTRA				PLANO DE PATOLOGÍA DE LA MUESTRA EN ELEVACIÓN

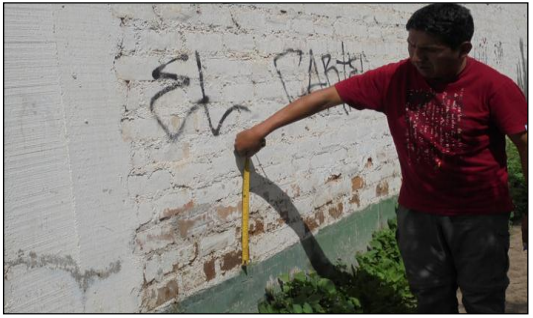
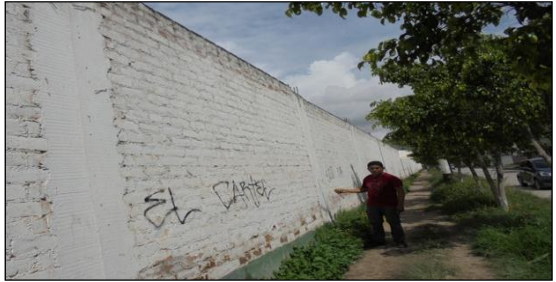
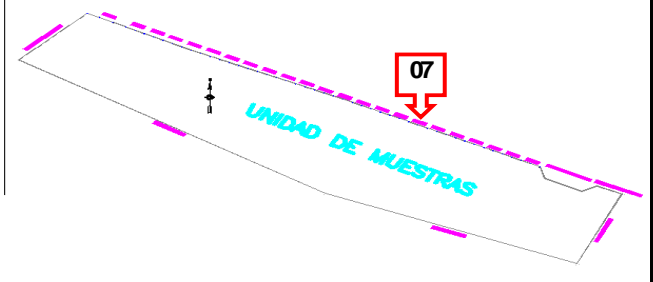
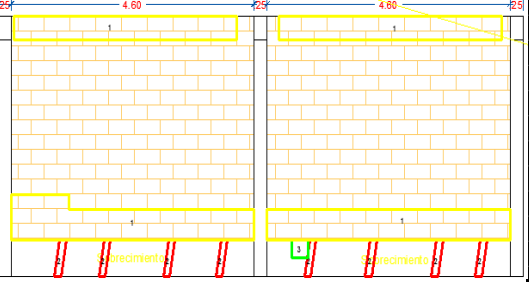
Ficha 7. Determinación y Evaluación de patologías Unidad de Muestra – 07

ELEMENTOS	PATOLOGÍA	NUMERO VECES	AREA CON PATOLOGÍA (m2)	ANCHO DE AVERTURA	NIVEL DE SEVERIDAD	
				mm		
SC	GRIETA	8	0.58	3	SEVERO	
ELEMENTOS	PATOLOGÍA	NUMERO DE VECES	AREA CON PATOLOGÍA (M2)	ESPESOR.	% DE ESPESOR	NIVEL DE SEVERIDAD
				cm		
MURO	EROSIÓN	1	1.69	2.00	16.67%	MODERADO
MURO	EROSIÓN	1	1.69	2.00	16.67%	MODERADO
MURO	EROSIÓN	1	2.58	2.00	16.67%	MODERADO
MURO	EROSIÓN	1	2.30	2.00	16.67%	MODERADO
ELEMENTOS	PATOLOGÍA	NUMERO DE VECES	AREA CON PATOLOGÍA (M2)	ESPESOR.	% DE ESPESOR	NIVEL DE SEVERIDAD
				cm		
SC	PICADURA	1	0.09	12	100.00%	SEVERO

FICHA DE INSPECCIÓN									
TÍTULO DE TESIS: DETERMINACIÓN Y EVALUACIÓN DE LAS PATOLOGÍAS DEL CONCRETO EN COLUMNAS, SOBRECIMIENTO Y MUROS DE ALBAÑILERÍA DEL CERCO PERIMÉTRICO DEL VIVERO FRUTÍCOLA FORESTAL DE ALTA TECNOLOGÍA, DISTRITO DE SAN JUAN BAUTISTA, PROVINCIA HUAMANGA, REGIÓN AYACUCHO, DICIEMBRE - 2017									
UNIDAD DE MUESTRA 07							NIVEL DE SEVERIDAD		
AUTOR:		BACH. JUAN VIRGILIO TORRES ÑACCHA		LADO:		EXTERIOR		LEVE	L
ASESOR:		MGTR. GONZALO MIGUEL LEÓN DE LOS RÍOS		FECHA:		DICIEMBRE 2017		MODERADO	M
						ÁREA TOTAL:		41.71	
ELEMENTOS		COLUMNA		SOBRECIMIENTO		MURO		FOTOGRAFÍA DE PATOLOGÍA	
		ÁREA: 2.15 M ²		ÁREA: 5.52 M ²		ÁREA: 34.04 M ²			
PATOLOGÍA		ÁREA CON PATOLOGÍA		ÁREA CON PATOLOGÍA		ÁREA CON PATOLOGÍA			
		m ² %		m ² %		m ² %			
1	EROSIÓN	0.00	0.00%	0.00	0.00%	8.26	24.27%

<p>EROSION</p>	
2	GRIETAS	0.00	0.00%	0.58	10.43%	0.00	0.00%		
3	PICADURA	0.00	0.00%	0.09	1.63%	0.00	0.00%

4	FISURA	0.00	0.00%	0.00	0.00%	0.00	0.00%		
TOTAL		0.00	0.00%	0.67	12.07%	8.26	24.27%		
FOTOGRAFÍA DE UNIDAD DE MUESTRA				PLANO EN PLANTA DE LA MUESTRA				PLANO DE PATOLOGÍA DE LA MUESTRA EN ELEVACIÓN

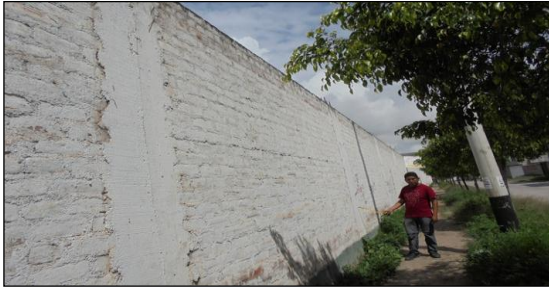
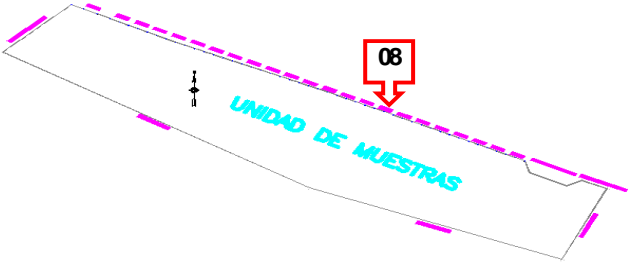
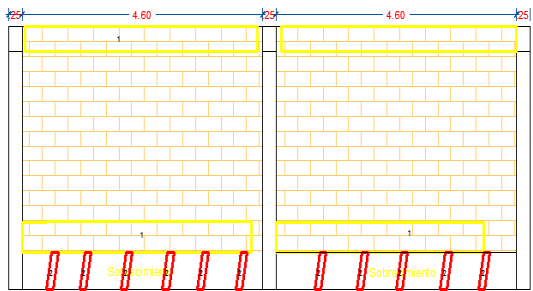
ELEMENTOS	PATOLOGÍA	NUMERO VECES	AREA CON PATOLOGÍA (m2)	ANCHO DE AVERIURA	NIVEL DE SEVERIDAD		
				mm			
SC	GRIETA	11	0.79	3	SEVERO		
ELEMENTOS	PATOLOGÍA	NUMERO DE VECES	AREA CON PATOLOGÍA (M2)	ESPESOR.	% DE ESPESOR	NIVEL DE SEVERIDAD	
				cm			
MURO	EROSIÓN	1	1.78	2.00	16.67%	MODERADO	
MURO	EROSIÓN	1	1.80	2.00	16.67%	MODERADO	
MURO	EROSIÓN	1	2.19	2.00	16.67%	MODERADO	
MURO	EROSIÓN	1	1.98	2.00	16.67%	MODERADO

GRIETA

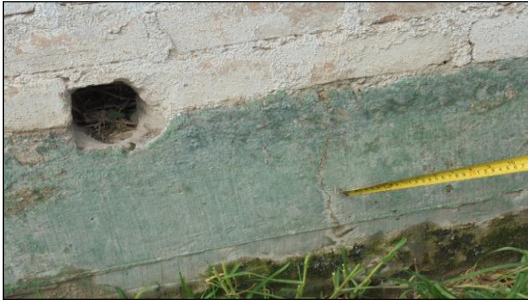
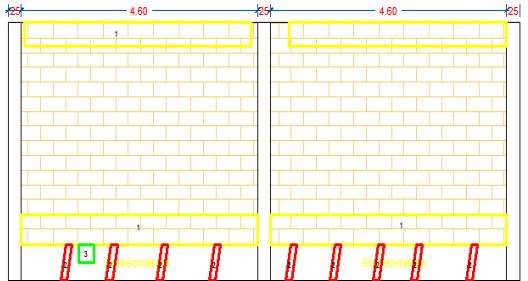
PICADURA
										PLANO DE PATOLOGÍA DE LA MUESTRA EN ELEVACIÓN

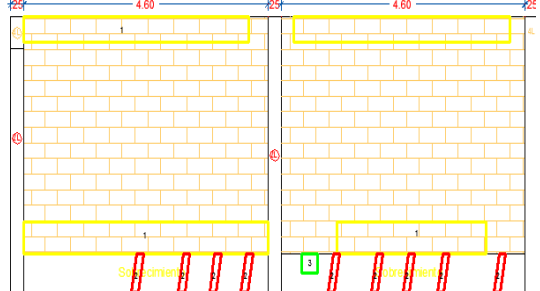
EROSIÓN

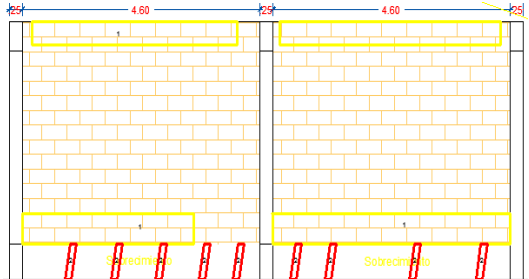
EROSIÓN

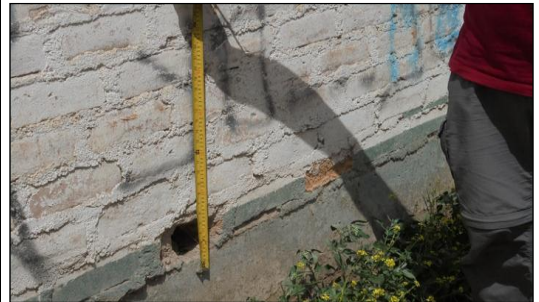
PICADURA							
				FOTOGRAFÍA DE PATOLOGÍA

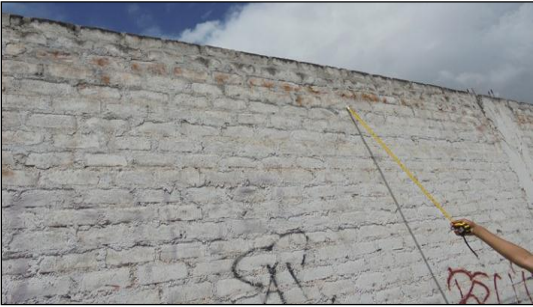
Ficha 13. Determinación y Evaluación de patologías Unidad de Muestra – 13

FICHA DE INSPECCIÓN											
TÍTULO DE TESIS: DETERMINACIÓN Y EVALUACIÓN DE LAS PATOLOGÍAS DEL CONCRETO EN COLUMNAS, SOBRECIMIENTO Y MUROS DE ALBAÑILERÍA DEL CERCO PERIMÉTRICO DEL VIVERO FRUTÍCOLA FORESTAL DE ALTA TECNOLOGÍA, DISTRITO DE SAN JUAN BAUTISTA, PROVINCIA HUAMANGA, REGIÓN AYACUCHO, DICIEMBRE - 2017											
UNIDAD DE MUESTRA 13							NIVEL DE SEVERIDAD				
AUTOR:		BACH. JUAN VIRGILIO TORRES ÑACCHA		LADO:		EXTERIOR					
ASESOR:		MGTR. GONZALO MIGUEL LEÓN DE LOS RÍOS		FECHA:		DICIEMBRE 2017		ÁREA TOTAL:		41.71	
ELEMENTOS		COLUMNA		SOBRECIMIENTO		MURO					
		ÁREA:	3.87 M ²	ÁREA:	5.28 M ²	ÁREA:	32.56 M ²				
PATOLOGÍA		ÁREA CON PATOLOGÍA		ÁREA CON PATOLOGÍA		ÁREA CON PATOLOGÍA					
		m2	%	m2	%	m2	%		FOTOGRAFÍA DE PATOLOGÍA		
1	EROSIÓN	0.00	0.00%	0.00	0.00%	8.53	26.20%

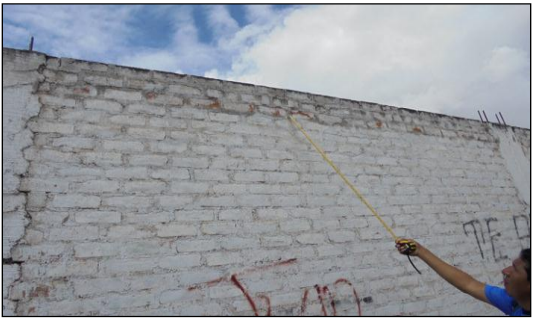
Ficha 14. Determinación y Evaluación de patologías Unidad de Muestra – 14

<p>EROSIÓN</p>			
2	GRIETAS	0.00	0.00%	0.50	9.13%	0.00	0.00%				
3	PICADURA	0.00	0.00%	0.00	0.00%	0.00	0.00%				
4	FISURA	0.00	0.00%	0.00	0.00%	0.00	0.00%				
TOTAL		0.00	0.00%	0.50	9.13%	7.81	22.94%

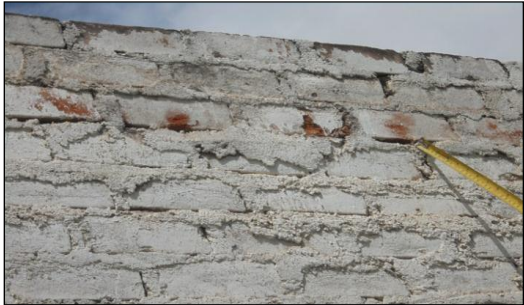
Ficha 15. Determinación y Evaluación de patologías Unidad de Muestra – 15

ELEMENTOS	PATOLOGÍA	NUMERO VECES	AREA CON PATOLOGÍA (m2)	ANCHO DE AVERTURA	NIVEL DE SEVERIDAD	
				mm		
SC	GRIETA	7	0.50	3	SEVERO	
ELEMENTOS	PATOLOGÍA	NUMERO DE VECES	AREA CON PATOLOGÍA (M2)	ESPESOR.	% DE ESPESOR	NIVEL DE SEVERIDAD
				cm		
MURO	EROSIÓN	1	1.68	2.00	16.67%	MODERADO
MURO	EROSIÓN	1	1.61	2.00	16.67%	MODERADO
MURO	EROSIÓN	1	2.20	2.00	16.67%	MODERADO
MURO	EROSIÓN	1	2.28	2.00	16.67%	MODERADO
ELEMENTOS	PATOLOGÍA	NUMERO DE VECES	AREA CON PATOLOGÍA (M2)	ESPESOR.	% DE ESPESOR	NIVEL DE SEVERIDAD
				cm		
SC	PICADURA	1	0.09	12	100.00%	SEVERO

<p style="text-align: center;">EROSIÓN</p>	
PATOLOGÍA		ÁREA CON PATOLOGÍA		ÁREA CON PATOLOGÍA		ÁREA CON PATOLOGÍA			
		m2		m2		m2			
		%		%		%			
1	EROSIÓN	0.00	0.00%	0.00	0.00%	7.77	22.83%		
2	GRIETAS	0.00	0.00%	0.50	9.13%	0.00	0.00%		
3	PICADURA	0.00	0.00%	0.09	1.63%	0.00	0.00%

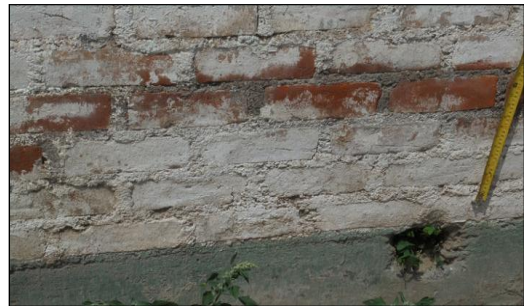
Ficha 16. Determinación y Evaluación de patologías Unidad de Muestra – 16

ELEMENTOS	PATOLOGÍA	NUMERO VECES	AREA CON PATOLOGÍA (m2)	ANCHO DE AVERIURA	NIVEL DE SEVERIDAD	
				mm		
SC	GRIETA	6	0.43	3	SEVERO	
ELEMENTOS	PATOLOGÍA	NUMERO DE VECES	AREA CON PATOLOGÍA (M2)	ESPESOR.	% DE ESPESOR	NIVEL DE SEVERIDAD
				cm		
MURO	EROSIÓN	1	1.54	2.00	16.67%	MODERADO
MURO	EROSIÓN	1	1.84	2.00	16.67%	MODERADO
MURO	EROSIÓN	1	2.16	2.00	16.67%	MODERADO
MURO	EROSIÓN	1	2.30	2.00	16.67%	MODERADO
ELEMENTOS	PATOLOGÍA	NUMERO DE VECES	AREA CON PATOLOGÍA (M2)	ESPESOR.	% DE ESPESOR	NIVEL DE SEVERIDAD
				cm		
SC	PICADURA	1	0.09	12	100.00%	SEVERO

<p>PICADURA</p>	
2	GRIETAS	0.00	0.00%	0.43	7.83%	0.00	0.00%		
3	PICADURA	0.00	0.00%	0.09	1.63%	0.00	0.00%		
4	FISURA	0.00	0.00%	0.00	0.00%	0.00	0.00%

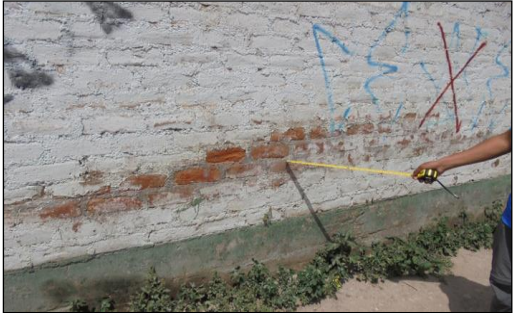
Ficha 17. Determinación y Evaluación de patologías Unidad de Muestra –17

ELEMENTOS	PATOLOGÍA	NUMERO VECES	AREA CON PATOLOGÍA (m2)	ANCHO DE AVERTURA	NIVEL DE SEVERIDAD		
				mm			
SC	GRIETA	8	0.58	3	SEVERO		
ELEMENTOS	PATOLOGÍA	NUMERO DE VECES	AREA CON PATOLOGÍA (M2)	ESPESOR.	% DE ESPESOR	NIVEL DE SEVERIDAD	
				cm			
MURO	EROSIÓN	1	1.78	2.00	16.67%	MODERADO	
MURO	EROSIÓN	1	1.46	2.00	16.67%	MODERADO	
MURO	EROSIÓN	1	2.30	2.00	16.67%	MODERADO	
MURO	EROSIÓN	1	1.46	2.00	16.67%	MODERADO

<p>PICADURA</p>	
2	GRIETAS	0.00	0.00%	0.58	10.43%	0.00	0.00%		
3	PICADURA	0.00	0.00%	0.00	0.00%	0.00	0.00%

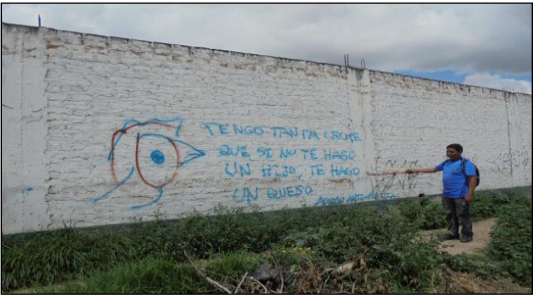
Ficha 19. Determinación y Evaluación de patologías Unidad de Muestra – 19

ELEMENTOS	PATOLOGÍA	NUMERO VECES	AREA CON PATOLOGÍA (m2)	ANCHO DE AVERTURA	NIVEL DE SEVERIDAD		
				mm			
SC	GRIETA	7	0.50	3	SEVERO		
ELEMENTOS	PATOLOGÍA	NUMERO DE VECES	AREA CON PATOLOGÍA (M2)	ESPESOR.	% DE ESPESOR	NIVEL DE SEVERIDAD	
				cm			
MURO	EROSIÓN	1	1.81	1.00	8.33%	MODERADO	
MURO	EROSIÓN	1	1.72	1.00	8.33%	MODERADO	
MURO	EROSIÓN	1	2.30	1.00	8.33%	MODERADO	
MURO	EROSIÓN	1	2.30	1.00	8.33%	MODERADO	
ELEMENTOS	PATOLOGÍA	NUMERO DE VECES	AREA CON PATOLOGÍA (M2)	ESPESOR.	% DE ESPESOR	NIVEL DE SEVERIDAD	
				cm			
SC	PICADURA	1	0.09	12	100.00%	SEVERO

2	GRIETAS	0.00	0.00%	0.50	9.13%	0.00	0.00%		
3	PICADURA	0.00	0.00%	0.09	1.63%	0.00	0.00%		
4	FISURA	0.00	0.00%	0.00	0.00%	0.00	0.00%

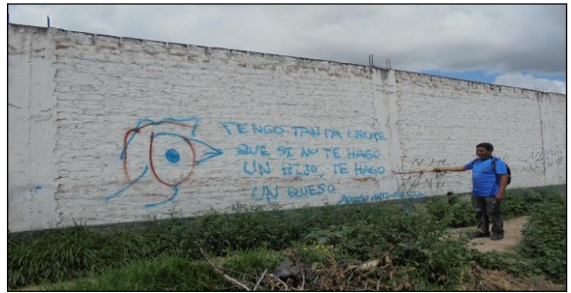
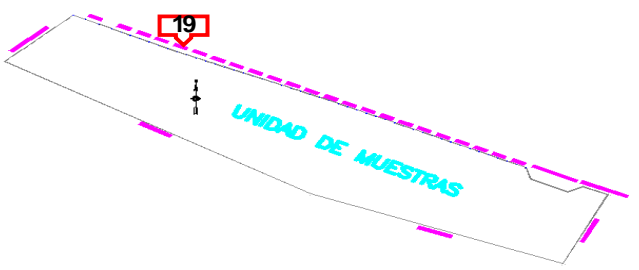
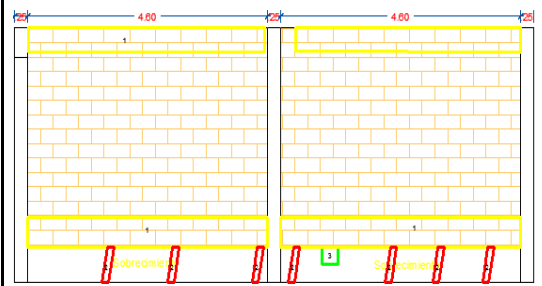
TOTAL		0.00	0.00%	0.59	10.76%	8.13	23.88%		
FOTOGRAFÍA DE UNIDAD DE MUESTRA				PLANO EN PLANTA DE LA MUESTRA				PLANO DE PATOLOGÍA DE LA MUESTRA EN ELEVACIÓN

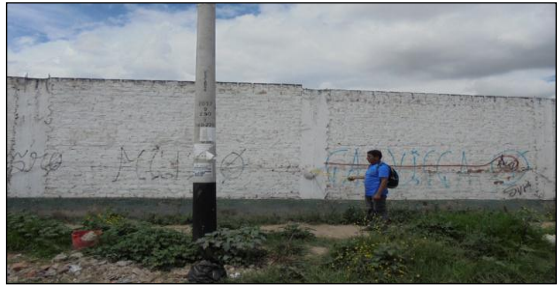
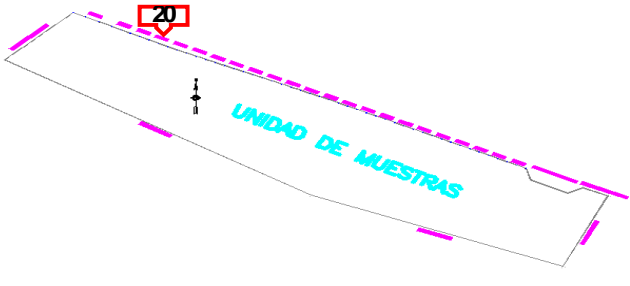
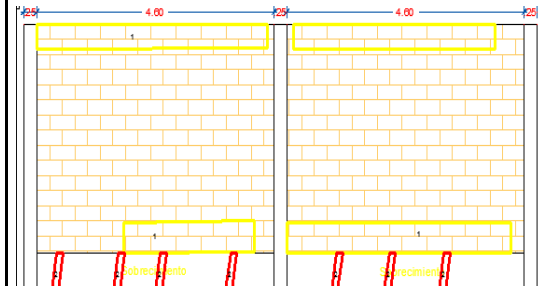
FICHA DE INSPECCIÓN											
TITULO DE TESIS: DETERMINACIÓN Y EVALUACIÓN DE LAS PATOLOGÍAS DEL CONCRETO EN COLUMNAS, SOBRECIMIENTO Y MUROS DE ALBAÑILERÍA DEL CERCO PERIMÉTRICO DEL VIVERO FRUTÍCOLA FORESTAL DE ALTA TECNOLOGÍA, DISTRITO DE SAN JUAN BAUTISTA, PROVINCIA HUAMANGA, REGIÓN AYACUCHO, DICIEMBRE - 2017											
UNIDAD DE MUESTRA 20							NIVEL DE SEVERIDAD				
AUTOR:		BACH. JUAN VIRGILIO TORRES ÑACCHA		LADO:		EXTERIOR					
ASESOR:		MGTR. GONZALO MIGUEL LEÓN DE LOS RÍOS		FECHA:		DICIEMBRE 2017		ÁREA TOTAL:		41.71	
ELEMENTOS		COLUMNA		SOBRECIMIENTO		MURO					
		ÁREA:	2.15 M ²	ÁREA:	5.52 M ²	ÁREA:	34.04 M ²				
PATOLOGÍA		ÁREA CON PATOLOGÍA		ÁREA CON PATOLOGÍA		ÁREA CON PATOLOGÍA					
		m2	%	m2	%	m2	%				
1	EROSIÓN	0.00	0.00%	0.00	0.00%	6.75	19.83%				
2	GRIETAS	0.00	0.00%	0.50	9.13%	0.00	0.00%				
3	PICADURA	0.00	0.00%	0.00	0.00%	0.00	0.00%				
4	FISURA	0.00	0.00%	0.00	0.00%	0.00	0.00%				
TOTAL		0.00	0.00%	0.50	9.13%	6.75	19.83%

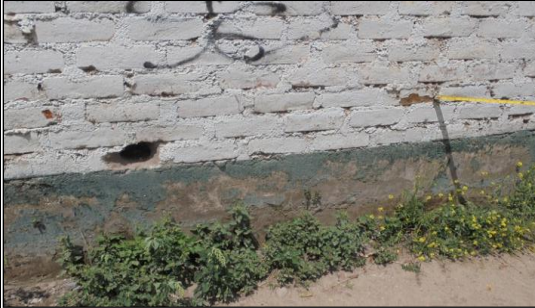
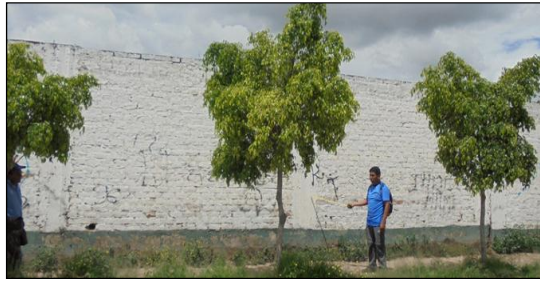
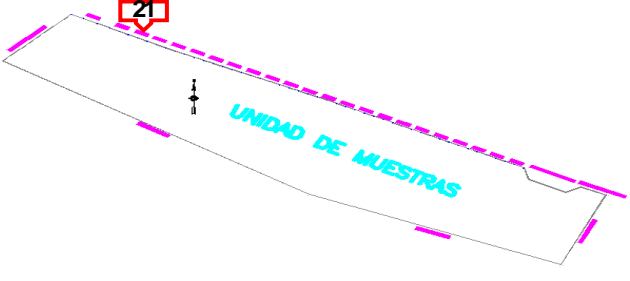
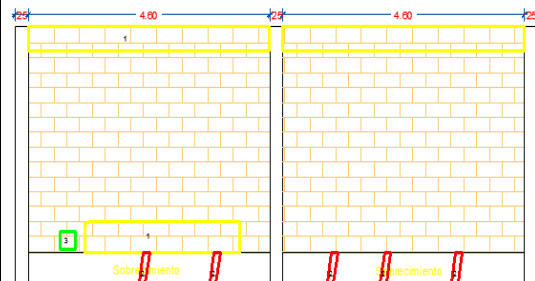
Ficha 21. Determinación y Evaluación de patologías Unidad de Muestra – 21

FICHA DE INSPECCIÓN									
TITULO DE TESIS: DETERMINACIÓN Y EVALUACIÓN DE LAS PATOLOGÍAS DEL CONCRETO EN COLUMNAS, SOBRECIMIENTO Y MUROS DE ALBAÑILERÍA DEL CERCO PERIMÉTRICO DEL VIVERO FRUTÍCOLA FORESTAL DE ALTA TECNOLOGÍA, DISTRITO DE SAN JUAN BAUTISTA, PROVINCIA HUAMANGA, REGIÓN AYACUCHO, DICIEMBRE - 2017									
UNIDAD DE MUESTRA 21							NIVEL DE SEVERIDAD		
AUTOR:		BACH. JUAN VIRGLIO TORRES ÑACCHA		LADO:		EXTERIOR		LEVE	L
ASESOR:		MGTR. GONZALO MIGUEL LEÓN DE LOS RÍOS		FECHA:		DICIEMBRE 2017		MODERADO	M
						ÁREA TOTAL:		41.71	
ELEMENTOS		COLUMNA		SOBRECIMIENTO		MURO		FOTOGRAFÍA DE PATOLOGÍA	
		ÁREA: 2.15 M ²		ÁREA: 5.52 M ²		ÁREA: 34.04 M ²			
PATOLOGÍA		ÁREA CON PATOLOGÍA		ÁREA CON PATOLOGÍA		ÁREA CON PATOLOGÍA			
		m2 %		m2 %		m2 %			
1	EROSIÓN	0.00	0.00%	0.00	0.00%	5.15	15.13%

<p>PICADURA</p>	
2	GRIETAS	0.00	0.00%	0.36	6.52%	0.00	0.00%		
3	PICADURA	0.00	0.00%	0.00	0.00%	0.09	0.26%

4	FISURA	0.00	0.00%	0.00	0.00%	0.00	0.00%		
TOTAL		0.00	0.00%	0.36	6.52%	5.24	15.39%		
FOTOGRAFÍA DE UNIDAD DE MUESTRA				PLANO EN PLANTA DE LA MUESTRA				PLANO DE PATOLOGÍA DE LA MUESTRA EN ELEVACIÓN

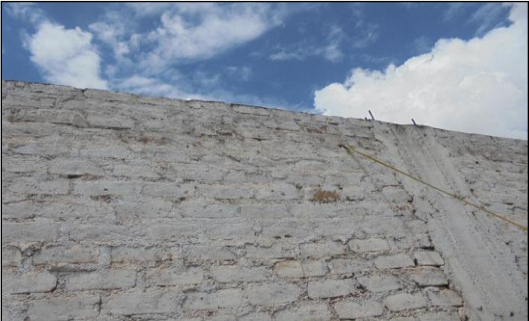
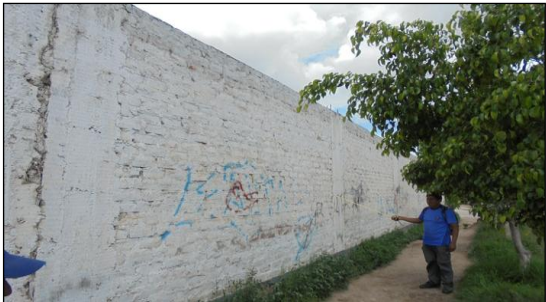
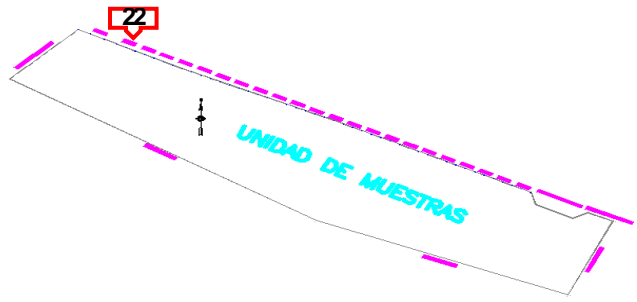
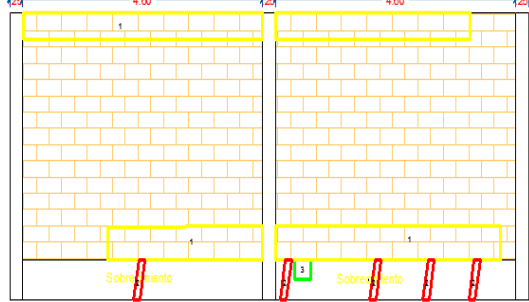
Ficha 22. Determinación y Evaluación de patologías Unidad de Muestra – 22

FICHA DE INSPECCIÓN											
TÍTULO DE TESIS: DETERMINACIÓN Y EVALUACIÓN DE LAS PATOLOGÍAS DEL CONCRETO EN COLUMNAS, SOBRECIMIENTO Y MUROS DE ALBAÑILERÍA DEL CERCO PERIMÉTRICO DEL VIVERO FRUTÍCOLA FORESTAL DE ALTA TECNOLOGÍA, DISTRITO DE SAN JUAN BAUTISTA, PROVINCIA HUAMANGA, REGIÓN AYACUCHO, DICIEMBRE - 2017											
UNIDAD DE MUESTRA 22							NIVEL DE SEVERIDAD				
AUTOR:		BACH. JUAN VIRGILIO TORRES ÑACCHA		LADO:		EXTERIOR					
ASESOR:		MGTR. GONZALO MIGUEL LEÓN DE LOS RÍOS		FECHA:		DICIEMBRE 2017		ÁREA TOTAL:		41.71	
ELEMENTOS		COLUMNA		SOBRECIMIENTO		MURO					
		ÁREA: 2.15 M ²		ÁREA: 5.52 M ²		ÁREA: 34.04 M ²					
PATOLOGÍA		ÁREA CON PATOLOGÍA		ÁREA CON PATOLOGÍA		ÁREA CON PATOLOGÍA					
		m ² %		m ² %		m ² %		FOTOGRAFÍA DE PATOLOGÍA			
1	EROSIÓN	0.00	0.00%	0.00	0.00%	6.95	20.42%

<p>PICADURA</p>			
2	GRIETAS	0.00	0.00%	0.36	6.52%	0.00	0.00%				
3	PICADURA	0.00	0.00%	0.09	1.63%	0.00	0.00%

4	FISURA	0.00	0.00%	0.00	0.00%	0.00	0.00%				
TOTAL		0.00	0.00%	0.45	8.15%	6.95	20.42%				
FOTOGRAFÍA DE UNIDAD DE MUESTRA				PLANO EN PLANTA DE LA MUESTRA				PLANO DE PATOLOGÍA DE LA MUESTRA EN ELEVACIÓN

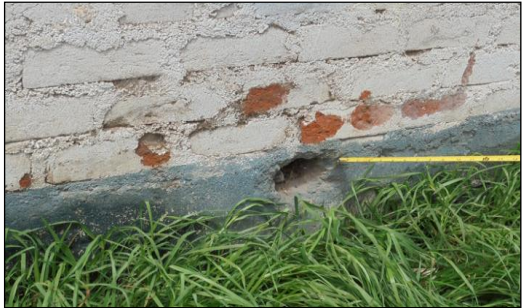
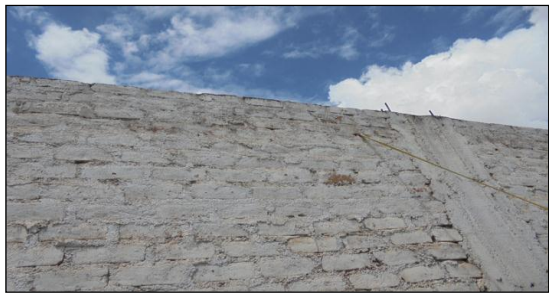
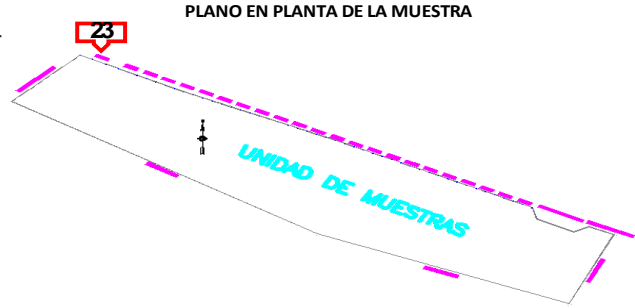
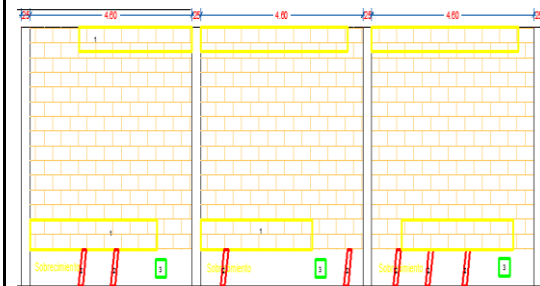
Ficha 23. Determinación y Evaluación de patologías Unidad de Muestra – 23

FICHA DE INSPECCIÓN									
TITULO DE TESIS: DETERMINACIÓN Y EVALUACIÓN DE LAS PATOLOGÍAS DEL CONCRETO EN COLUMNAS, SOBRECIMIENTO Y MUROS DE ALBAÑILERÍA DEL CERCO PERIMÉTRICO DEL VIVERO FRUTÍCOLA FORESTAL DE ALTA TECNOLOGÍA, DISTRITO DE SAN JUAN BAUTISTA, PROVINCIA HUAMANGA, REGIÓN AYACUCHO, DICIEMBRE - 2017									
UNIDAD DE MUESTRA 23							NIVEL DE SEVERIDAD		
AUTOR:		BACH. JUAN VIRGLIO TORRES ÑACCHA		LADO:		EXTERIOR		LEVE	L
ASESOR:		MGTR. GONZALO MIGUEL LEÓN DE LOS RÍOS		FECHA:		DICIEMBRE 2017		MODERADO	M
						ÁREA TOTAL:		SEVERO	S
ELEMENTOS		COLUMNA		SOBRECIMIENTO		MURO		FOTOGRAFÍA DE PATOLOGÍA	
		ÁREA:	3.23 M ²	ÁREA:	8.28 M ²	ÁREA:	51.06 M ²		
PATOLOGÍA		ÁREA CON PATOLOGÍA		ÁREA CON PATOLOGÍA		ÁREA CON PATOLOGÍA			
		m2	%	m2	%	m2	%		
1	EROSIÓN	0.00	0.00%	0.00	0.00%	6.34	12.42%

<p>PICADURA</p>	
2	GRIETAS	0.00	0.00%	0.50	6.09%	0.00	0.00%		
3	PICADURA	0.00	0.00%	0.27	3.26%	0.00	0.00%		
4	FISURA	0.00	0.00%	0.00	0.00%	0.00	0.00%

TOTAL		0.00	0.00%	0.77	9.35%	6.34	12.42%		
FOTOGRAFÍA DE UNIDAD DE MUESTRA				PLANO EN PLANTA DE LA MUESTRA				PLANO DE PATOLOGÍA DE LA MUESTRA EN ELEVACIÓN

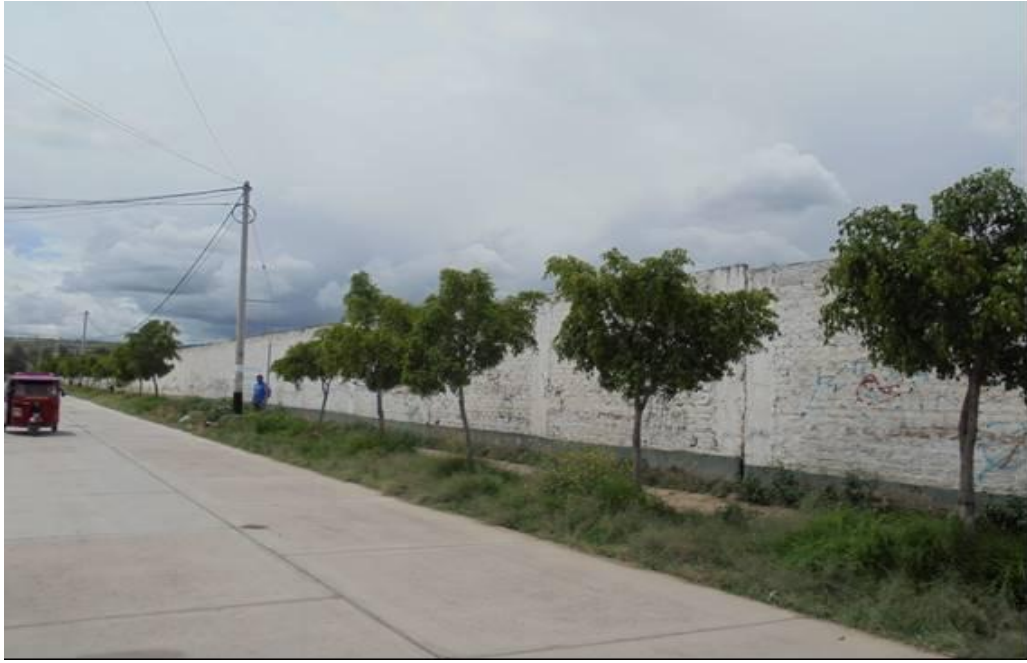
Fotografía02: Patologías Erosión de la parte inferior del muro de ladrillo unidad de muestra N° 01

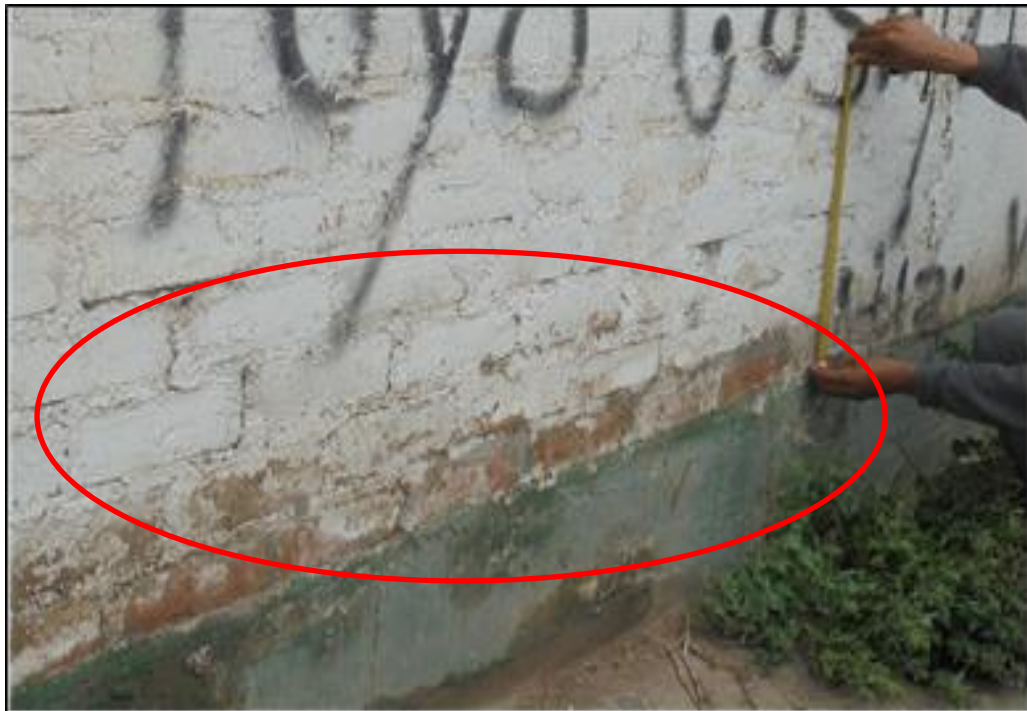
Fotografía 03: Patologías Erosión en la parte inferior de la unidad de muestra N° 02.

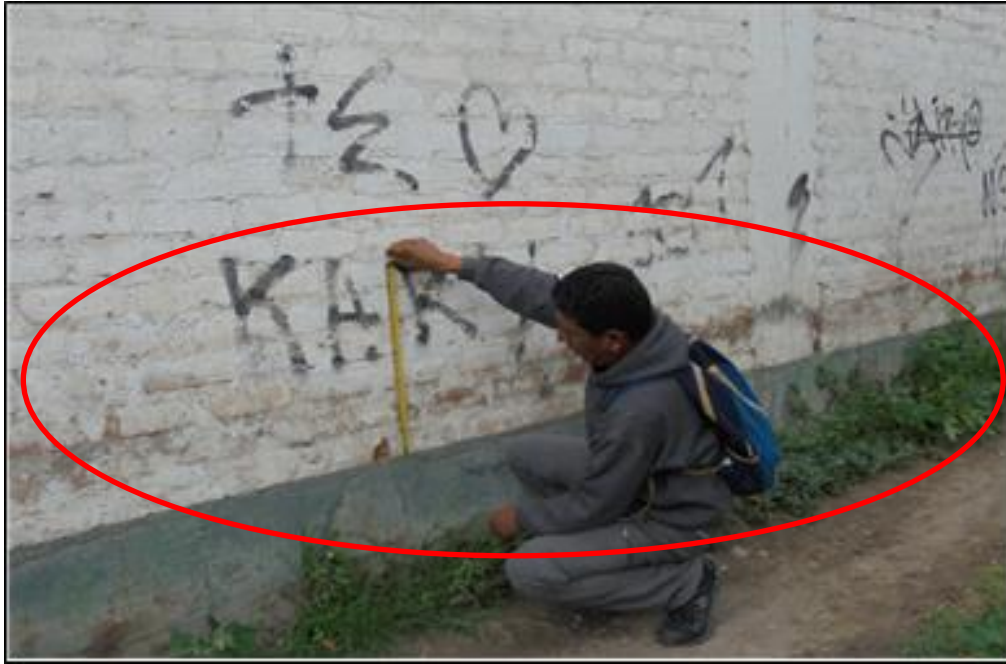
Fotografía 04: Patología picadura en el sobrecimiento de la unidad de muestra N°04.

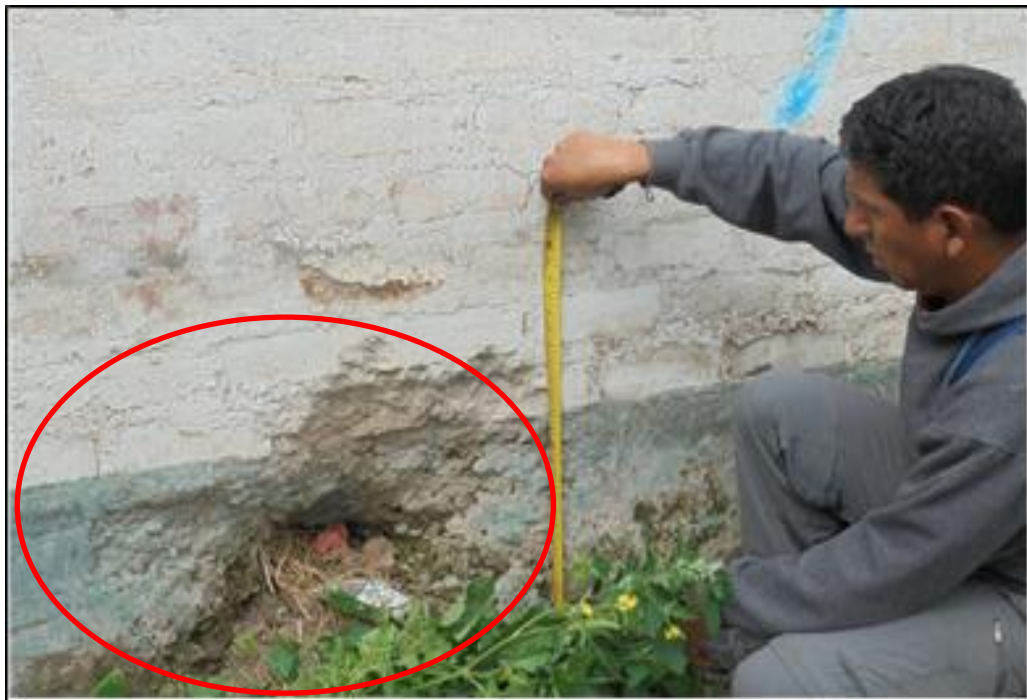
Fotografía 05: Patología Picadura en el muro de ladrillo de la unidad de muestra N°09.

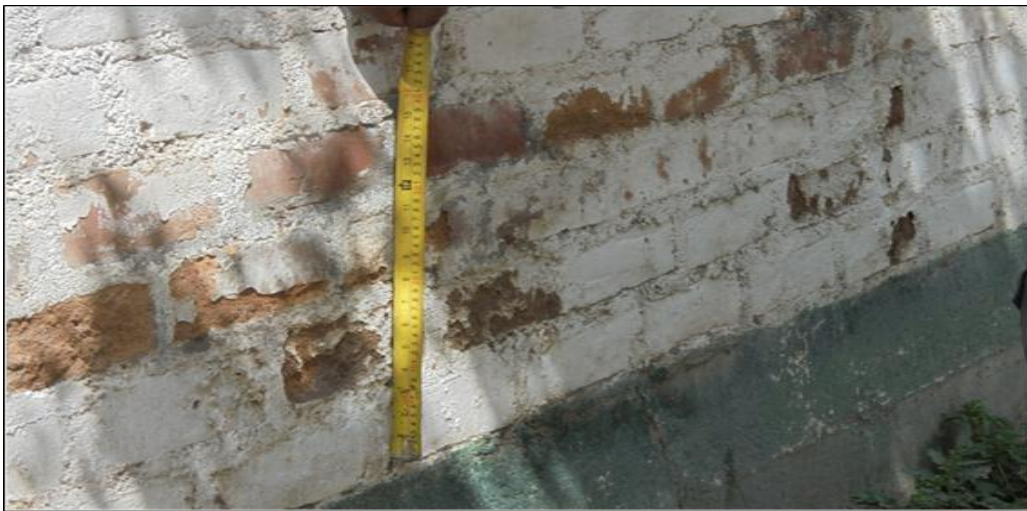
Patología: Erosión

La erosión se ubica en la parte inferior del muro en gran porcentaje y en la parte superior en menor porcentaje, de las unidades de muestra evaluadas, en la UM-06 se observa la patología de erosión en las primeras 5 hiladas de ladrillo, los cuales son causadas por una lesión física por la presencia de humedad, que va afectando al elemento del cerco perimétrico.
