UNIVERSIDAD CATÓLICA LOS ÁNGELES  
CHIMBOTE

DETERMINACIÓN Y EVALUACIÓN DE LAS  
PATOLOGÍAS DEL CONCRETO EN COLUMNAS, VIGAS,  
SOBRECIMIENTOS Y MUROS DE ALBAÑILERÍA DEL  
CERCO PERIMÉTRICO DEL DEPÓSITO DE VEHÍCULOS  
DE LA UNIVERSIDAD NACIONAL DE SAN CRISTÓBAL  
DE HUAMANGA, DESDE EL TRAMO 6 AL 7, DISTRITO  
AYACUCHO, PROVINCIA HUAMANGA, REGIÓN  
AYACUCHO - DICIEMBRE 2017

**TESIS PARA OPTAR EL TÍTULO PROFESIONAL DE**  
**INGENIERO CIVIL**

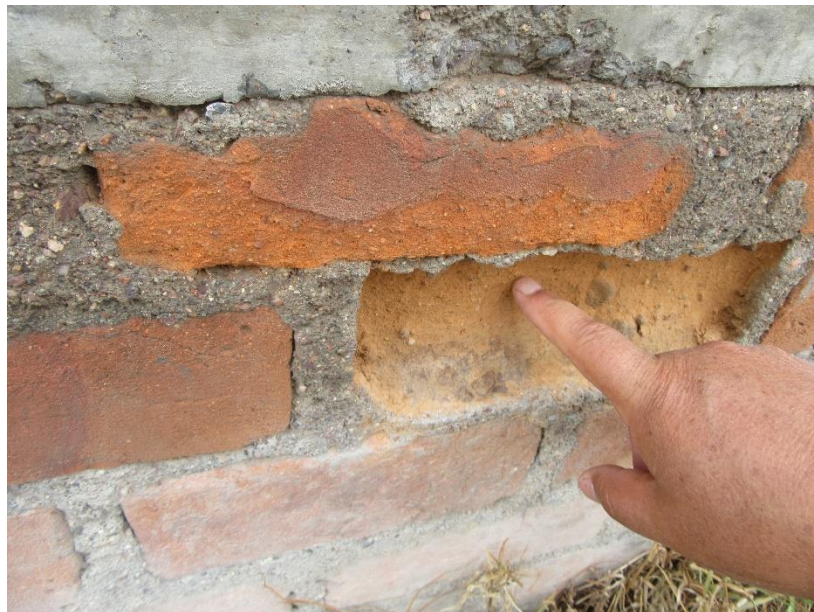
Figura 06: Erosión en muro

- Realizar un mantenimiento.
- Limpiar zona afectada y aplicar epóxico para la unión de nuevo concreto.

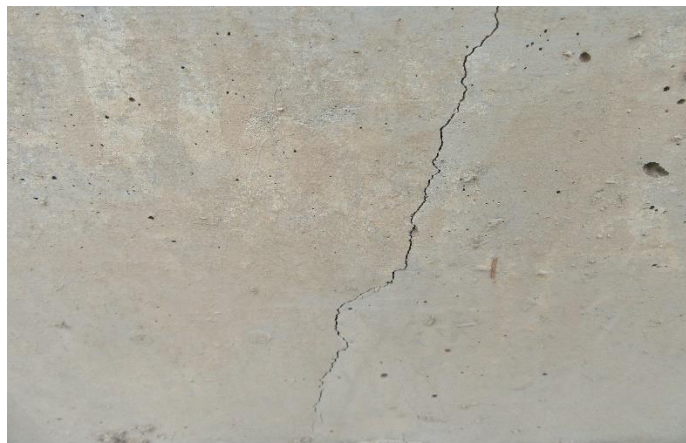
Figura 07. Fisuras en columna

- Se debe curar el concreto para evitar las fisuras.
- Los agregados tienen que ser buenos y no tienen que estar contaminado con sustancias orgánicas.

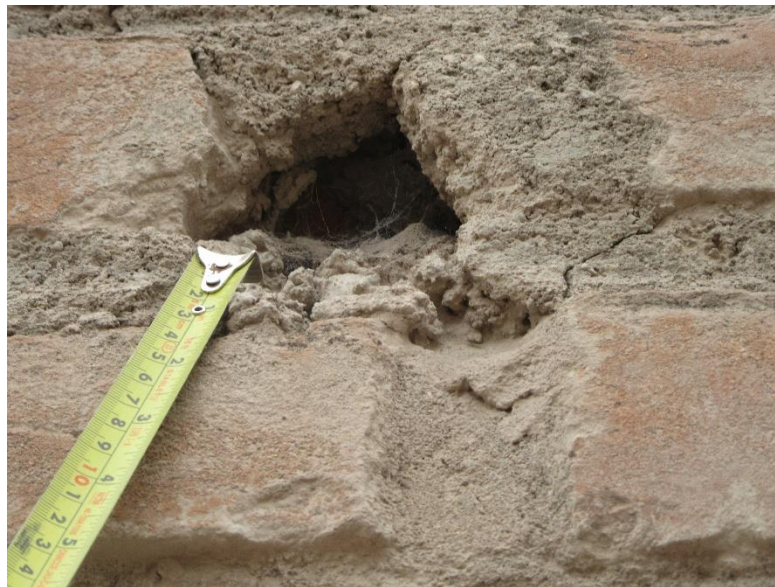
Figura 08: Picadura en los muros.

- Aplicar un mortero de alta resistencia en las áreas afectadas y con fraguado rápido.

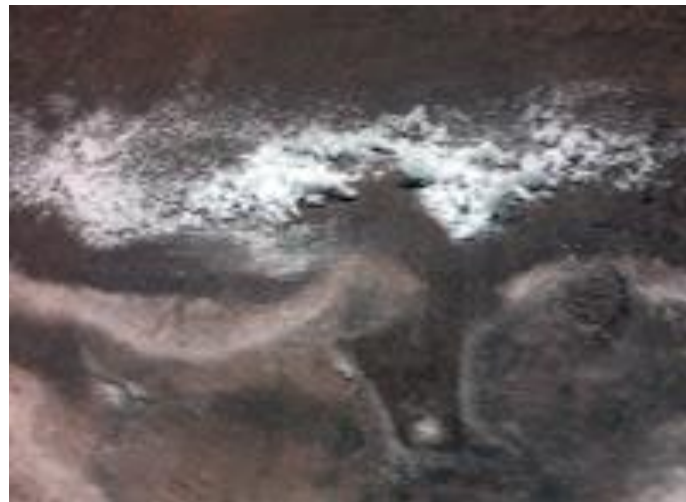
Figura 09: Eflorescencia en muro.

- Limpiar toda la zona afectada y aplicar aditivo contra la eflorescencia.

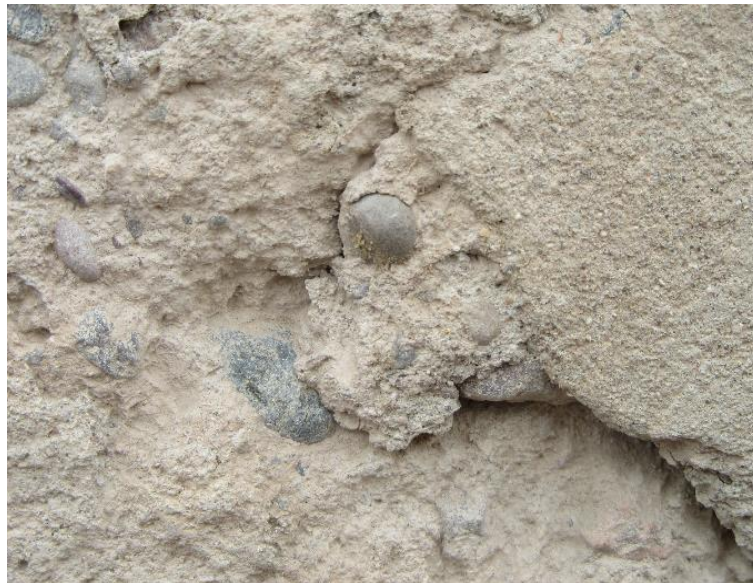
Figura 10: Desprendimiento en columna.

- Limpieza la parte afectada, eliminado polvo y partículas para la mejor adherencia del concreto viejo y nuevo.

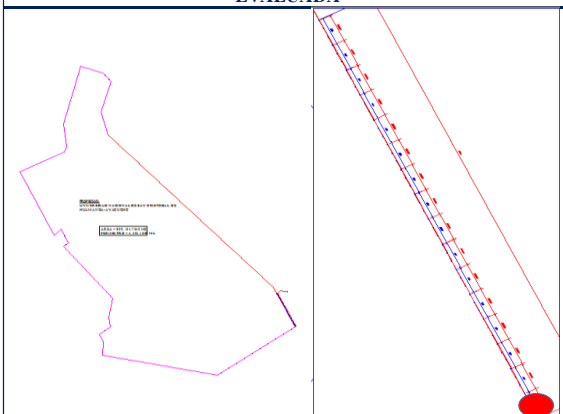
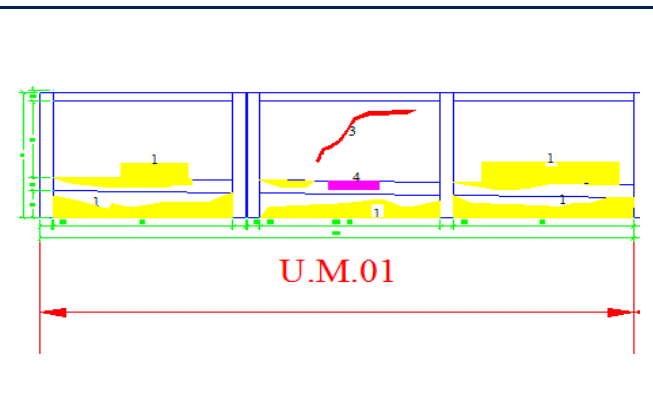
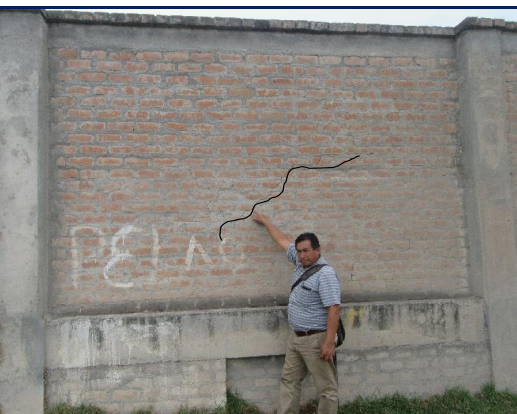
<p style="text-align: center; color: red; font-weight: bold;">U.M.01</p>

(1)	EROSIÓN	0.10	3.57%	0.00	0.00%	5.08	21.04%	0.69	13.22%	5.87	18.25%
(2)	FISURAS	0.00	0.00%	0.00	0.00%	0.00	0.00%	0.00	0.00%	0.00	0.00%
(3)	GRIETAS	0.00	0.00%	0.00	0.00%	0.12	0.50%	0.00	0.00%	0.12	0.37%

(4)	DESPRENDIMIENTO	0.00	0.00%	0.00	0.00%	0.00	0.00%	0.17	3.26%	0.17	0.53%
(5)	EFLORESCENCIA	0.00	0.00%	0.00	0.00%	0.00	0.00%	0.00	0.00%	0.00	0.00%
(6)	PICADURAS	0.00	0.00%	0.00	0.00%	0.00	0.00%	0.00	0.00%	0.00	0.00%
Σ TOTA AFECTADA		0.10	3.57%	0.00	0.00%	5.20	21.54%	0.86	16.48%	6.16	19.15%
Σ TOTA SIN AFECTADA		2.70	96.43%	0.00	100.00%	18.94	78.46%	4.36	83.52%	26.00	80.85%
<b>NIVEL DE SEVERIDAD</b>		<b>LEVE</b>		-		<b>MODERADO</b>		<b>LEVE</b>		-	
<b>PLANO DE PLANTA INDICANDO LA UNIDAD DE MUESTRA EVALUADA</b>				<b>PLANO DE PATOLOGÍAS</b>				<b>FOTOGRAFÍA INDICANDO LA PATOLOGÍA</b>

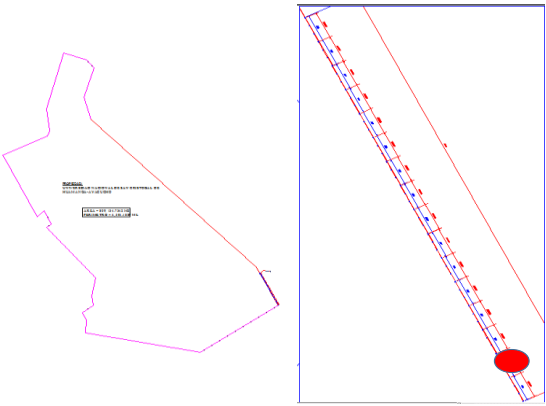
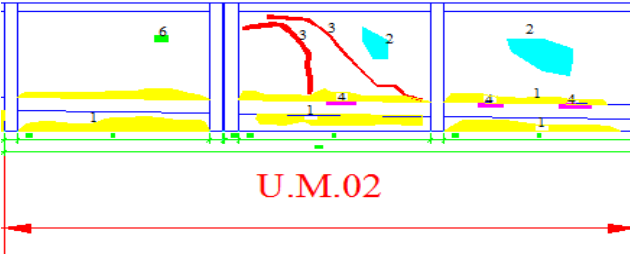
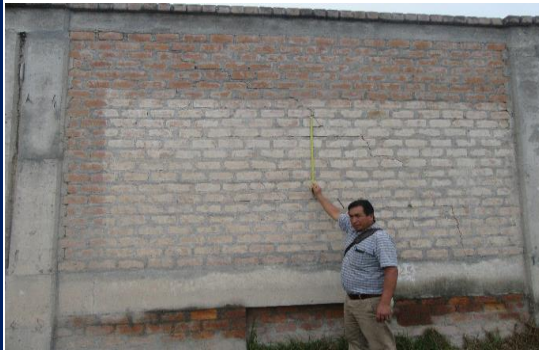
(1)	EROSIÓN	0.12	4.29%	0.00	0.00%	3.45	14.30%	0.00	0.00%	3.57	11.11%
(2)	FISURAS	0.00	0.00%	0.00	0.00%	0.79	3.28%	0.00	0.00%	0.79	2.46%
(3)	GRIETAS	0.00	0.00%	0.00	0.00%	0.31	1.29%	0.00	0.00%	0.31	0.96%

(4)	DESPRENDIMIENTO	0.00	0.00%	0.00	0.00%	0.00	0.00%	0.14	2.68%	0.14	0.44%
(5)	EFLORESCENCIA	0.00	0.00%	0.00	0.00%	0.00	0.00%	0.00	0.00%	0.00	0.00%
(6)	PICADURAS	0.00	0.00%	0.00	0.00%	0.03	0.12%	0.00	0.00%	0.03	0.09%
Σ TOTA AFECTADA		0.12	4.29%	0.00	0.00%	4.58	18.99%	0.14	2.68%	4.84	15.06%
Σ TOTA SIN AFECTADA		2.68	95.71%	0.00	100.00%	19.54	81.01%	5.08	97.32%	27.30	84.94%
NIVEL DE SEVERIDAD		LEVE		-		MODERADO		LEVE		-	
PLANO DE PLANTA INDICANDO LA UNIDAD DE MUESTRA EVALUADA				PLANO DE PATOLOGÍAS				FOTOGRAFÍA INDICANDO LA PATOLOGÍA

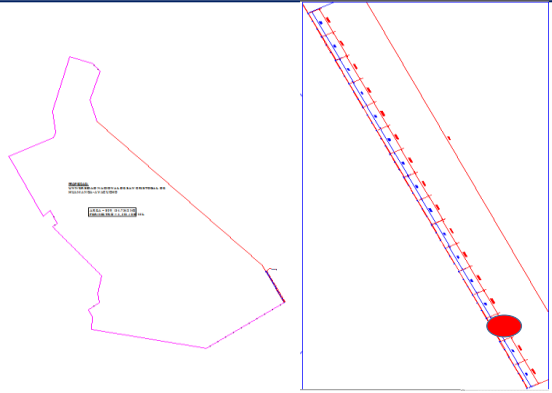
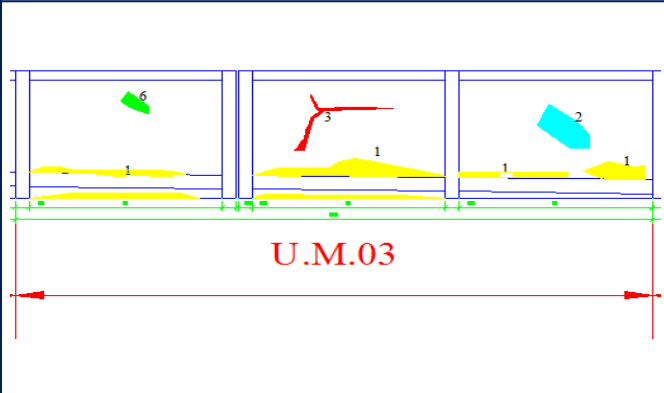
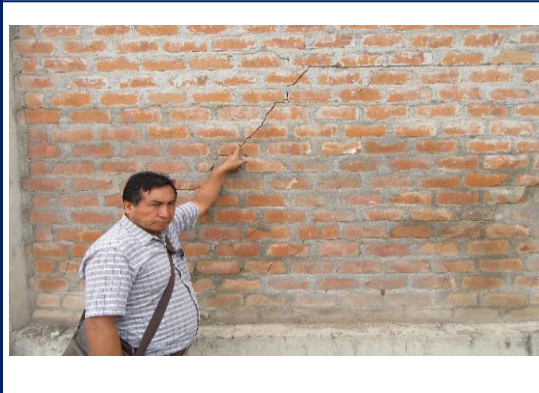
(1)	EROSIÓN	0.00	0.00%	0.00	0.00%	2.00	10.60%	0.06	1.15%	2.06	7.66%
(2)	FISURAS	0.00	0.00%	0.00	0.00%	0.50	2.65%	0.00	0.00%	0.50	1.86%
(3)	GRIETAS	0.00	0.00%	0.00	0.00%	0.12	0.64%	0.00	0.00%	0.12	0.45%

(4)	DESPRENDIMIENTO	0.00	0.00%	0.00	0.00%	0.00	0.00%	0.00	0.00%	0.00	0.00%
(5)	EFLORESCENCIA	0.00	0.00%	0.00	0.00%	0.00	0.00%	0.00	0.00%	0.00	0.00%
(6)	PICADURAS	0.00	0.00%	0.00	0.00%	0.12	0.64%	0.00	0.00%	0.12	0.45%
Σ TOTA AFECTADA		0.00	0.00%	0.00	0.00%	2.74	14.52%	0.06	1.15%	2.80	10.41%
Σ TOTA SIN AFECTADA		2.80	100.00%	0.00	100.00%	16.13	85.48%	5.16	98.85%	24.09	89.59%
NIVEL DE SEVERIDAD		-		-		<b>MODERADO</b>		<b>LEVE</b>		-	
PLANO DE PLANTA INDICANDO LA UNIDAD DE MUESTRA EVALUADA				PLANO DE PATOLOGÍAS				FOTOGRAFÍA INDICANDO LA PATOLOGÍA

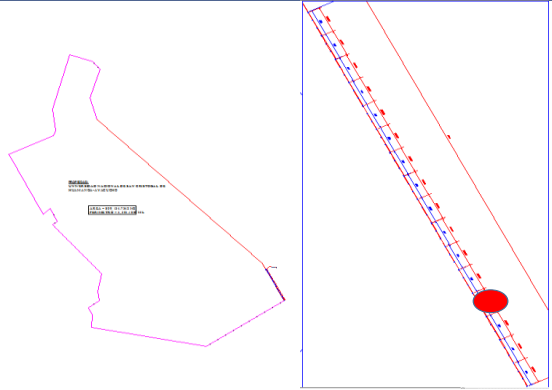
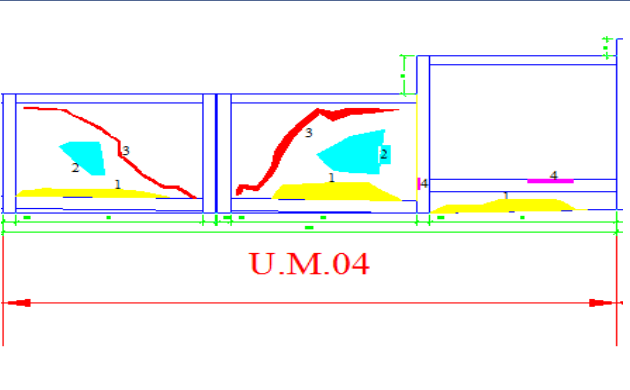
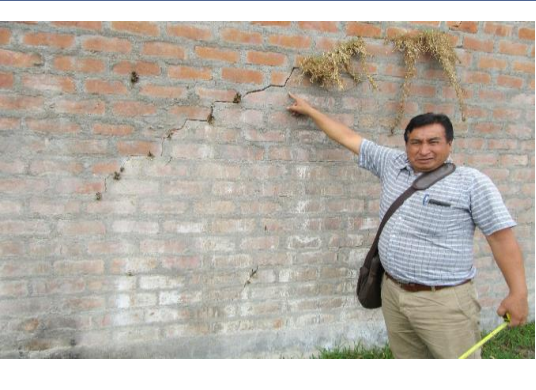
<p style="text-align: center;">U.M.04</p>

(1)	EROSIÓN	0.00	0.00%	0.00	0.00%	1.74	6.43%	0.00	0.00%	1.74	4.93%
(2)	FISURAS	0.00	0.00%	0.00	0.00%	1.25	4.62%	0.00	0.00%	1.25	3.54%
(3)	GRIETAS	0.00	0.00%	0.00	0.00%	0.62	2.29%	0.00	0.00%	0.62	1.76%

(4)	DESPRENDIMIENTO	0.02	0.67%	0.00	0.00%	0.00	0.00%	0.08	1.52%	0.10	0.28%
(5)	EFLORESCENCIA	0.00	0.00%	0.00	0.00%	0.00	0.00%	0.00	0.00%	0.00	0.00%
(6)	PICADURAS	0.00	0.00%	0.00	0.00%	0.00	0.00%	0.00	0.00%	0.00	0.00%
Σ TOTA AFECTADA		0.02	0.67%	0.00	0.00%	3.61	13.35%	0.08	1.52%	3.71	10.51%
Σ TOTA SIN AFECTADA		2.98	99.33%	0.00	100.00%	23.44	86.65%	5.17	98.48%	31.59	89.49%
<b>NIVEL DE SEVERIDAD</b>		<b>LEVE</b>		<b>-</b>		<b>SEVERO</b>		<b>LEVE</b>		<b>-</b>	
<b>PLANO DE PLANTA INDICANDO LA UNIDAD DE MUESTRA EVALUADA</b>				<b>PLANO DE PATOLOGÍAS</b>				<b>FOTOGRAFÍA INDICANDO LA PATOLOGÍA</b>

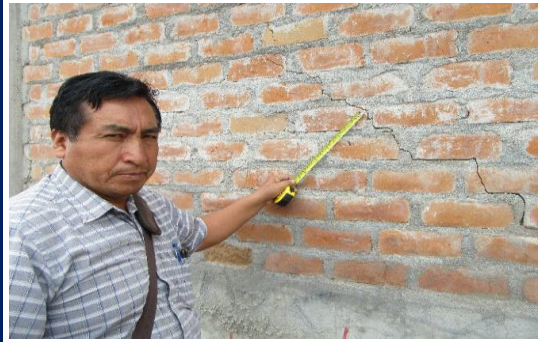
Ficha 05: Evaluación en la unidad de muestra 05.

(1)	EROSIÓN	0.00	0.00%	0.00	0.00%	4.79	12.16%	0.00	0.00%	4.79	9.80%
(2)	FISURAS	0.00	0.00%	0.00	0.00%	0.61	1.55%	0.00	0.00%	0.61	1.25%
(3)	GRIETAS	0.00	0.00%	0.00	0.00%	0.30	0.76%	0.00	0.00%	0.30	0.61%

(4)	DESPRENDIMIENTO	0.00	0.00%	0.00	0.00%	0.00	0.00%	0.04	0.76%	0.04	0.08%
(5)	EFLORESCENCIA	0.00	0.00%	0.00	0.00%	0.00	0.00%	0.00	0.00%	0.00	0.00%
(6)	PICADURAS	0.00	0.00%	0.00	0.00%	0.00	0.00%	0.00	0.00%	0.00	0.00%
Σ TOTA AFECTADA		0.00	0.00%	0.00	0.00%	5.70	14.47%	0.04	0.76%	5.74	11.75%
Σ TOTA SIN AFECTADA		4.24	100.00%	0.00	100.00%	33.68	85.53%	5.21	99.24%	43.13	88.25%
<b>NIVEL DE SEVERIDAD</b>		-		-		<b>MODERADO</b>		<b>LEVE</b>		-	
<b>PLANO DE PLANTA INDICANDO LA UNIDAD DE MUESTRA EVALUADA</b>				<b>PLANO DE PATOLOGÍAS</b>				<b>FOTOGRAFÍA INDICANDO LA PATOLOGÍA</b>

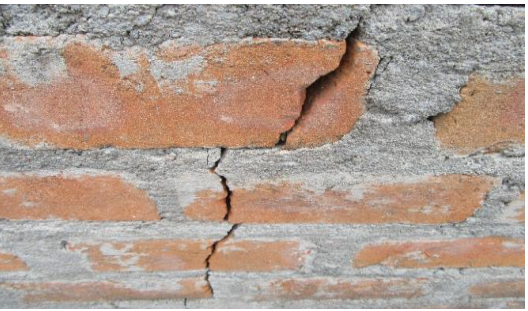
Ficha 06: Evaluación en la unidad de muestra 06.

(1)	EROSIÓN	0.00	0.00%	0.00	0.00%	4.03	11.14%	0.00	0.00%	4.03	8.69%
(2)	FISURAS	0.00	0.00%	0.00	0.00%	0.70	1.93%	0.00	0.00%	0.70	1.51%
(3)	GRIETAS	0.00	0.00%	0.00	0.00%	0.54	1.49%	0.00	0.00%	0.54	1.17%

(4)	DESPRENDIMIENTO	0.00	0.00%	0.00	0.00%	0.00	0.00%	0.00	0.00%	0.00	0.00%
(5)	EFLORESCENCIA	0.00	0.00%	0.00	0.00%	0.00	0.00%	0.00	0.00%	0.00	0.00%
(6)	PICADURAS	0.00	0.00%	0.00	0.00%	0.00	0.00%	0.00	0.00%	0.00	0.00%
Σ TOTA AFECTADA		0.00	0.00%	0.00	0.00%	5.27	14.57%	0.00	0.00%	5.27	11.37%
Σ TOTA SIN AFECTADA		4.92	100.00%	0.00	100.00%	30.91	85.43%	5.25	100.00%	41.08	88.63%
NIVEL DE SEVERIDAD		-		-		MODERADO		-		-	
PLANO DE PLANTA INDICANDO LA UNIDAD DE MUESTRA EVALUADA			PLANO DE PATOLOGÍAS				FOTOGRAFÍA INDICANDO LA PATOLOGÍA

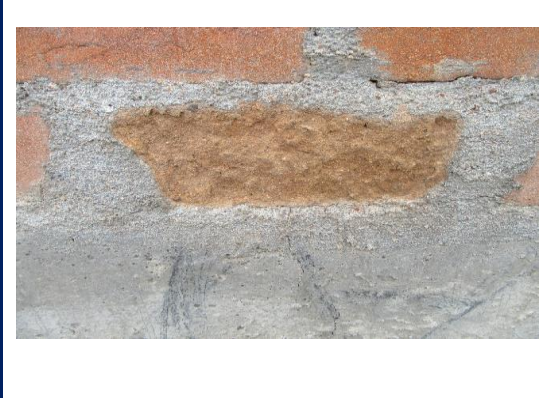
Ficha 07: Evaluación en la unidad de muestra 07.

(1)	EROSIÓN	0.00	0.00%	0.00	0.00%	2.77	11.47%	0.00	0.00%	2.77	9.64%
(2)	FISURAS	0.00	0.00%	0.00	0.00%	0.00	0.00%	0.00	0.00%	0.00	0.00%
(3)	GRIETAS	0.00	0.00%	0.00	0.00%	0.00	0.00%	0.00	0.00%	0.00	0.00%

(4)	DESPRENDIMIENTO	0.10	4.03%	0.00	0.00%	0.00	0.00%	0.00	0.00%	0.10	0.35%
(5)	EFLORESCENCIA	0.00	0.00%	0.00	0.00%	0.00	0.00%	0.00	0.00%	0.00	0.00%
(6)	PICADURAS	0.00	0.00%	0.00	0.00%	0.00	0.00%	0.00	0.00%	0.00	0.00%
Σ TOTA AFECTADA		0.10	4.03%	0.00	0.00%	2.77	11.47%	0.00	0.00%	2.87	9.99%
Σ TOTA SIN AFECTADA		2.38	95.97%	0.00	100.00%	21.38	88.53%	2.10	100.00%	25.86	90.01%
<b>NIVEL DE SEVERIDAD</b>		<b>LEVE</b>		-		<b>LEVE</b>		-		-	
<b>PLANO DE PLANTA INDICANDO LA UNIDAD DE MUESTRA EVALUADA</b>				<b>PLANO DE PATOLOGÍAS</b>				<b>FOTOGRAFÍA INDICANDO LA PATOLOGÍA</b>

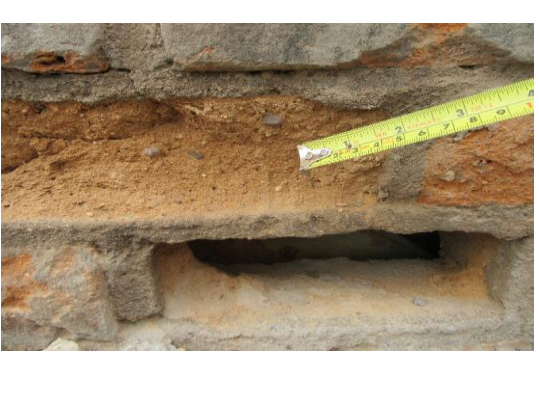
Ficha 08: Evaluación en la unidad de muestra 08.

(1)	EROSIÓN	0.00	0.00%	0.00	0.00%	5.90	22.48%	0.00	0.00%	5.90	20.54%
(2)	FISURAS	0.00	0.00%	0.00	0.00%	0.97	3.70%	0.00	0.00%	0.97	3.38%
(3)	GRIETAS	0.00	0.00%	0.00	0.00%	0.10	0.38%	0.00	0.00%	0.10	0.35%

(4)	DESPRENDIMIENTO	0.15	6.05%	0.00	0.00%	0.00	0.00%	0.00	0.00%	0.15	0.52%
(5)	EFLORESCENCIA	0.00	0.00%	0.00	0.00%	0.00	0.00%	0.00	0.00%	0.00	0.00%
(6)	PICADURAS	0.00	0.00%	0.00	0.00%	0.23	0.88%	0.00	0.00%	0.23	0.80%
Σ TOTA AFECTADA		0.15	6.05%	0.00	0.00%	7.20	27.43%	0.00	0.00%	7.35	25.58%
Σ TOTA SIN AFECTADA		2.33	93.95%	0.00	100.00%	19.05	72.57%	0.00	100.00%	21.38	74.42%
NIVEL DE SEVERIDAD		LEVE		-		MODERADO		-		-	
PLANO DE PLANTA INDICANDO LA UNIDAD DE MUESTRA EVALUADA			PLANO DE PATOLOGÍAS				FOTOGRAFÍA INDICANDO LA PATOLOGÍA

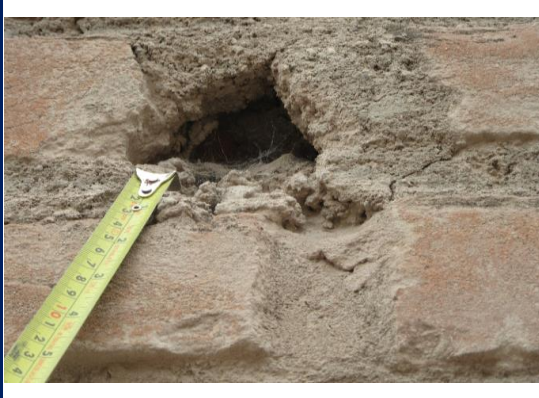
Ficha 09: Evaluación en la unidad de muestra 09.

(1)	EROSIÓN	0.13	5.24%	0.00	0.00%	3.68	14.02%	0.00	0.00%	3.81	13.26%
(2)	FISURAS	0.00	0.00%	0.00	0.00%	0.19	0.72%	0.00	0.00%	0.19	0.66%
(3)	GRIETAS	0.00	0.00%	0.00	0.00%	0.00	0.00%	0.00	0.00%	0.00	0.00%

(4)	DESPRENDIMIENTO	0.17	6.85%	0.00	0.00%	0.00	0.00%	0.00	0.00%	0.17	0.59%
(5)	EFLORESCENCIA	0.00	0.00%	0.00	0.00%	0.00	0.00%	0.00	0.00%	0.00	0.00%
(6)	PICADURAS	0.00	0.00%	0.00	0.00%	0.13	0.50%	0.00	0.00%	0.13	0.45%
	<b>Σ TOTA AFECTADA</b>	0.30	12.10%	0.00	0.00%	4.00	15.24%	0.00	0.00%	4.30	14.97%
	<b>Σ TOTA SIN AFECTADA</b>	2.18	87.90%	0.00	100.00%	22.25	84.76%	0.00	100.00%	24.43	85.03%
<b>NIVEL DE SEVERIDAD</b>		<b>LEVE</b>		-		<b>LEVE</b>		-		-	
<b>PLANO DE PLANTA INDICANDO LA UNIDAD DE MUESTRA EVALUADA</b>			<b>PLANO DE PATOLOGÍAS</b>				<b>FOTOGRAFÍA INDICANDO LA PATOLOGÍA</b>

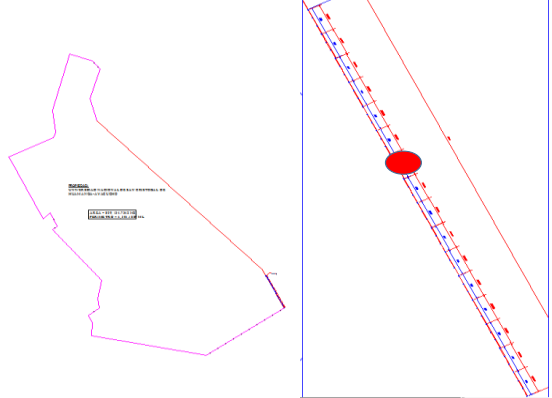
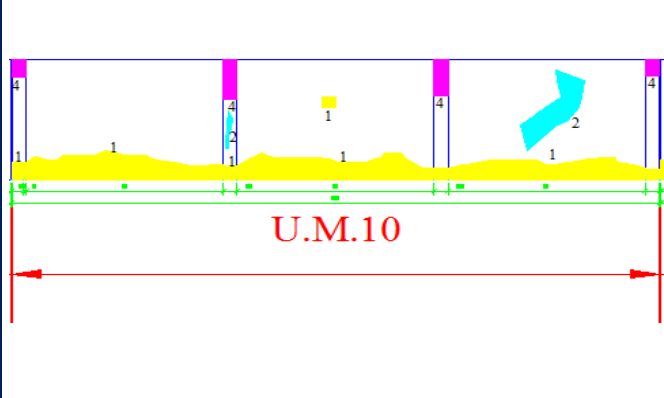
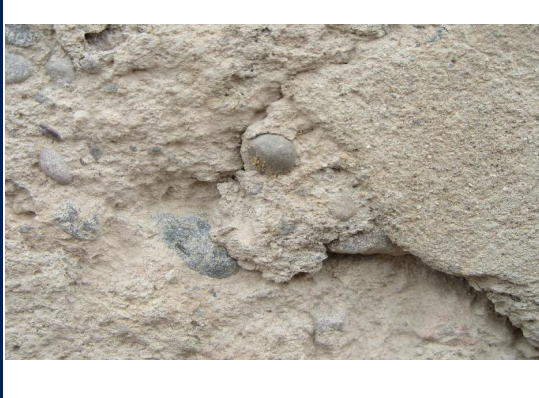
(1)	EROSIÓN	0.29	11.69%	0.00	0.00%	4.44	16.91%	0.00	0.00%	4.73	16.46%	
(2)	FISURAS	0.04	1.61%	0.00	0.00%	0.73	2.78%	0.00	0.00%	0.77	2.68%	
(3)	GRIETAS	0.00	0.00%	0.00	0.00%	0.00	0.00%	0.00	0.00%	0.00	0.00%

(4)	DESPRENDIMIENTO	0.58	23.39%	0.00	0.00%	0.00	0.00%	0.00	0.00%	0.58	2.02%	
(5)	EFLORESCENCIA	0.00	0.00%	0.00	0.00%	0.00	0.00%	0.00	0.00%	0.00	0.00%	
(6)	PICADURAS	0.00	0.00%	0.00	0.00%	0.00	0.00%	0.00	0.00%	0.00	0.00%	
Σ TOTA AFECTADA		0.91	36.69%	0.00	0.00%	5.17	19.70%	0.00	0.00%	6.08	21.16%	
Σ TOTA SIN AFECTADA		1.57	63.31%	0.00	100.00%	21.08	80.30%	0.00	100.00%	22.65	78.84%	
NIVEL DE SEVERIDAD		LEVE		-		LEVE		-		-		
PLANO DE PLANTA INDICANDO LA UNIDAD DE MUESTRA EVALUADA				PLANO DE PATOLOGÍAS				FOTOGRAFÍA INDICANDO LA PATOLOGÍA

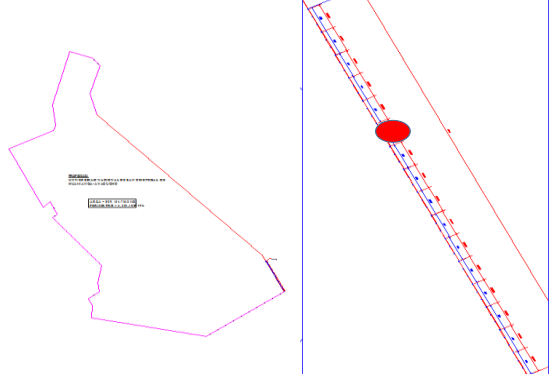
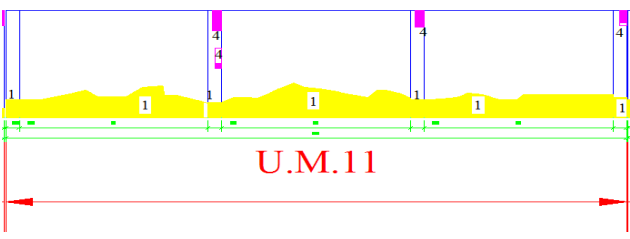
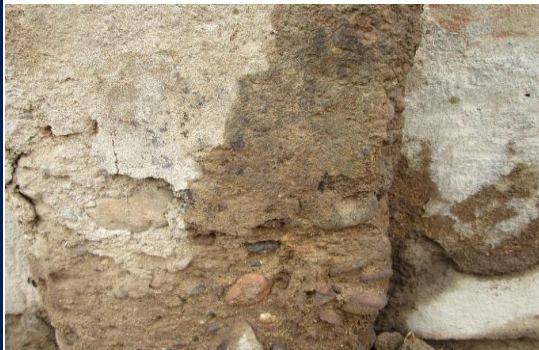
(1)	EROSIÓN	0.00	0.00%	0.00	0.00%	5.67	21.60%	0.00	0.00%	5.67	19.74%
(2)	FISURAS	0.00	0.00%	0.00	0.00%	0.00	0.00%	0.00	0.00%	0.00	0.00%
(3)	GRIETAS	0.00	0.00%	0.00	0.00%	0.00	0.00%	0.00	0.00%	0.00	0.00%

(4)	DESPRENDIMIENTO	0.25	10.08%	0.00	0.00%	0.00	0.00%	0.00	0.00%	0.25	0.87%
(5)	EFLORESCENCIA	0.00	0.00%	0.00	0.00%	0.00	0.00%	0.00	0.00%	0.00	0.00%
(6)	PICADURAS	0.00	0.00%	0.00	0.00%	0.00	0.00%	0.00	0.00%	0.00	0.00%
Σ TOTA AFECTADA		0.25	10.08%	0.00	0.00%	5.67	21.60%	0.00	0.00%	5.92	20.61%
Σ TOTA SIN AFECTADA		2.23	89.92%	0.00	100.00%	20.58	78.40%	0.00	100.00%	22.81	79.39%
<b>NIVEL DE SEVERIDAD</b>		<b>MODERADO</b>		-		<b>MODERADO</b>		-		-	
<b>PLANO DE PLANTA INDICANDO LA UNIDAD DE MUESTRA EVALUADA</b>				<b>PLANO DE PATOLOGÍAS</b>				<b>FOTOGRAFÍA INDICANDO LA PATOLOGÍA</b>

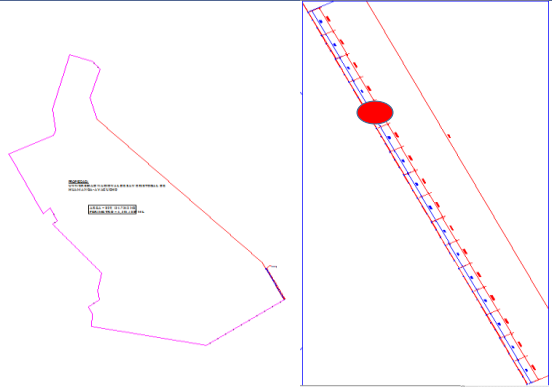
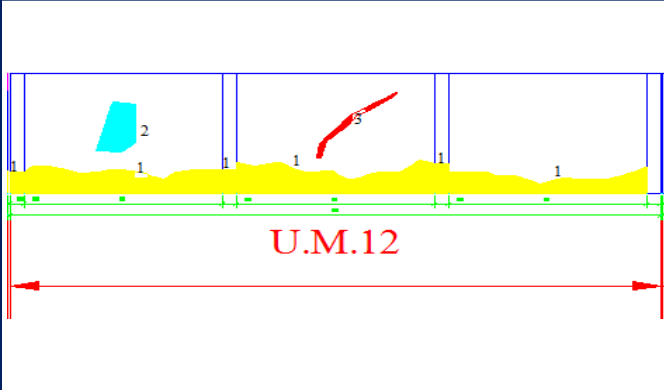
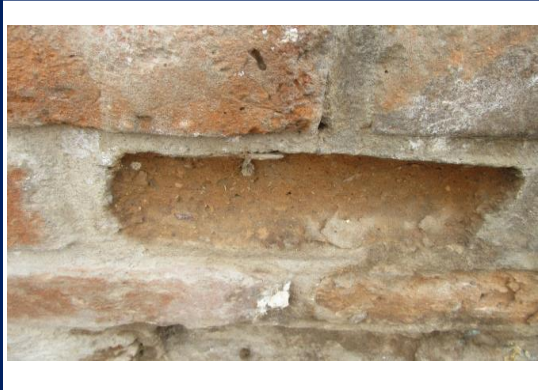
Ficha 12: Evaluación en la unidad de muestra 12.

(1)	EROSIÓN	0.38	15.32%	0.00	0.00%	4.54	17.30%	0.00	0.00%	4.92	17.12%
(2)	FISURAS	0.00	0.00%	0.00	0.00%	0.54	2.06%	0.00	0.00%	0.54	1.88%
(3)	GRIETAS	0.00	0.00%	0.00	0.00%	0.16	0.61%	0.00	0.00%	0.16	0.56%

(4)	DESPRENDIMIENTO	0.00	0.00%	0.00	0.00%	0.00	0.00%	0.00	0.00%	0.00	0.00%
(5)	EFLORESCENCIA	0.00	0.00%	0.00	0.00%	0.00	0.00%	0.00	0.00%	0.00	0.00%
(6)	PICADURAS	0.00	0.00%	0.00	0.00%	0.00	0.00%	0.00	0.00%	0.00	0.00%
Σ TOTA AFECTADA		0.38	15.32%	0.00	0.00%	5.24	19.96%	0.00	0.00%	5.62	19.56%
Σ TOTA SIN AFECTADA		2.10	84.68%	0.00	100.00%	21.01	80.04%	0.00	100.00%	23.11	80.44%
NIVEL DE SEVERIDAD		LEVE		-		LEVE		-		-	
PLANO DE PLANTA INDICANDO LA UNIDAD DE MUESTRA EVALUADA				PLANO DE PATOLOGÍAS				FOTOGRAFÍA INDICANDO LA PATOLOGÍA

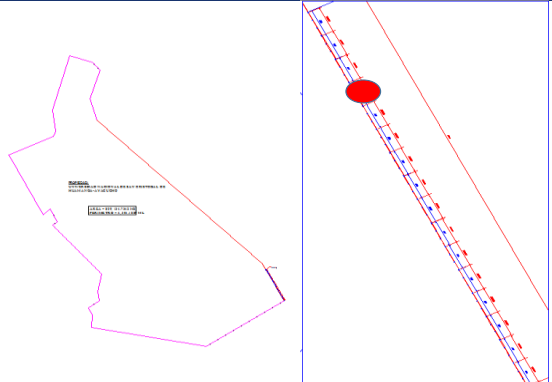
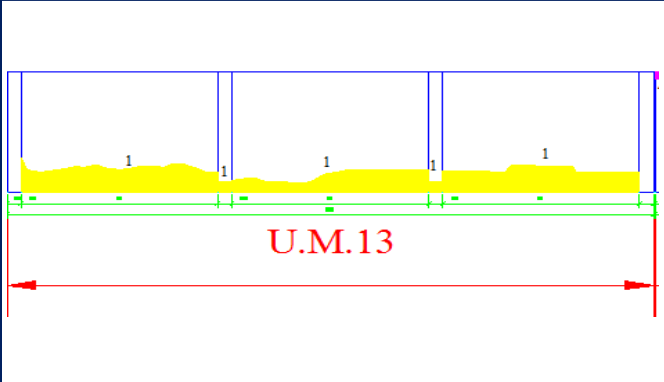
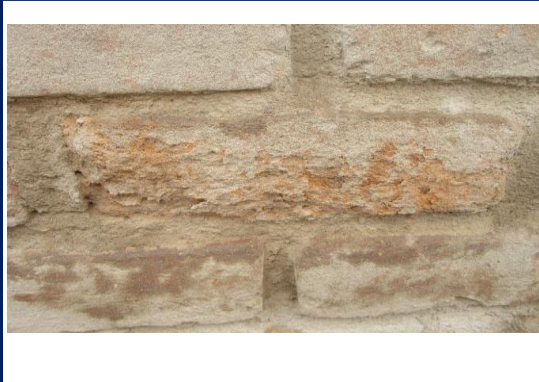
Ficha 13: Evaluación en la unidad de muestra 13.

(1)	EROSIÓN	0.11	4.44%	0.00	0.00%	4.60	17.52%	0.00	0.00%	4.71	16.39%	
(2)	FISURAS	0.00	0.00%	0.00	0.00%	0.00	0.00%	0.00	0.00%	0.00	0.00%	
(3)	GRIETAS	0.00	0.00%	0.00	0.00%	0.00	0.00%	0.00	0.00%	0.00	0.00%

(4)	DESPRENDIMIENTO	0.00	0.00%	0.00	0.00%	0.00	0.00%	0.00	0.00%	0.00	0.00%	
(5)	EFLORESCENCIA	0.00	0.00%	0.00	0.00%	0.00	0.00%	0.00	0.00%	0.00	0.00%	
(6)	PICADURAS	0.00	0.00%	0.00	0.00%	0.00	0.00%	0.00	0.00%	0.00	0.00%	
<b>Σ TOTA AFECTADA</b>		0.11	4.44%	0.00	0.00%	4.60	17.52%	0.00	0.00%	4.71	16.39%	
<b>Σ TOTA SIN AFECTADA</b>		2.37	95.56%	0.00	100.00%	21.65	82.48%	0.00	100.00%	24.02	83.61%	
<b>NIVEL DE SEVERIDAD</b>		LEVE		-		LEVE		-		-		
PLANO DE PLANTA INDICANDO LA UNIDAD DE MUESTRA EVALUADA			PLANO DE PATOLOGÍAS				FOTOGRAFÍA INDICANDO LA PATOLOGÍA

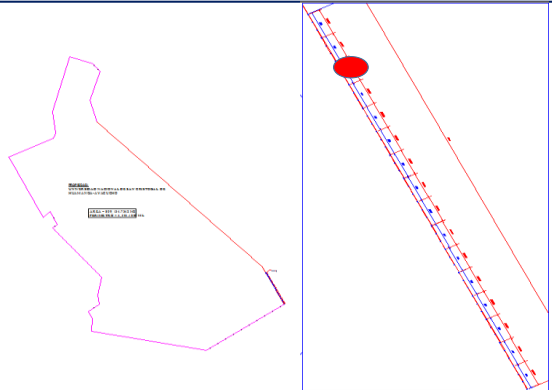
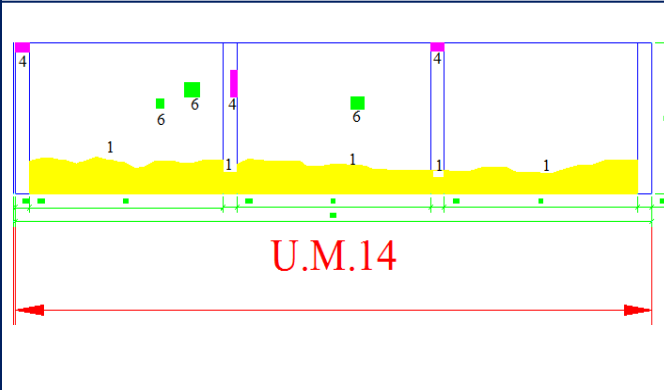
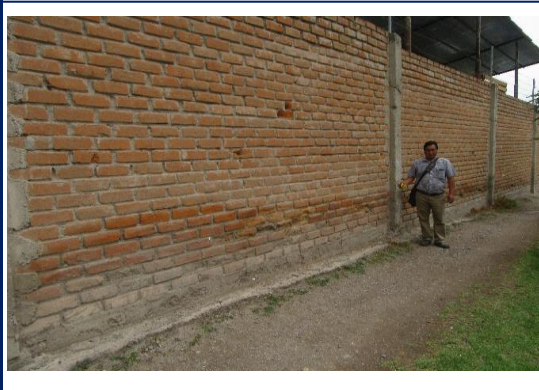
Ficha 14: Evaluación en la unidad de muestra 14.

(1)	EROSIÓN	0.00	0.00%	2.10	100.00%	2.88	10.97%	0.00	0.00%	4.98	16.15%
(2)	FISURAS	0.00	0.00%	0.00	0.00%	0.00	0.00%	0.00	0.00%	0.00	0.00%
(3)	GRIETAS	0.00	0.00%	0.00	0.00%	0.00	0.00%	0.00	0.00%	0.00	0.00%

(4)	DESPRENDIMIENTO	0.12	4.84%	0.00	0.00%	0.00	0.00%	0.00	0.00%	0.12	0.39%
(5)	EFLORESCENCIA	0.00	0.00%	0.00	0.00%	0.00	0.00%	0.00	0.00%	0.00	0.00%
(6)	PICADURAS	0.00	0.00%	0.00	0.00%	0.14	0.53%	0.00	0.00%	0.14	0.45%
	Σ TOTA AFECTADA	0.12	4.84%	2.10	100.00%	3.02	11.50%	0.00	0.00%	5.24	17.00%
	Σ TOTA SIN AFECTADA	2.36	95.16%	0.00	0.00%	23.23	88.50%	0.00	100.00%	25.59	83.00%
<b>NIVEL DE SEVERIDAD</b>		<b>LEVE</b>		<b>LEVE</b>		<b>LEVE</b>		<b>-</b>		<b>-</b>	
<b>PLANO DE PLANTA INDICANDO LA UNIDAD DE MUESTRA EVALUADA</b>				<b>PLANO DE PATOLOGÍAS</b>				<b>FOTOGRAFÍA INDICANDO LA PATOLOGÍA</b>

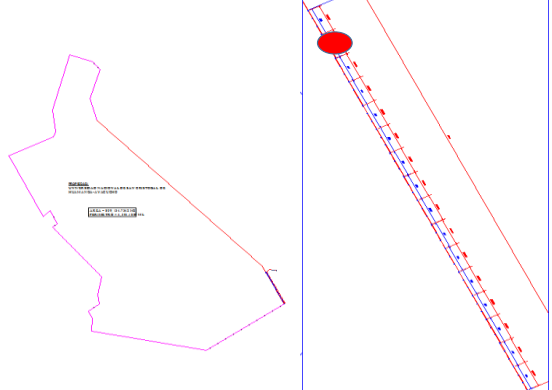
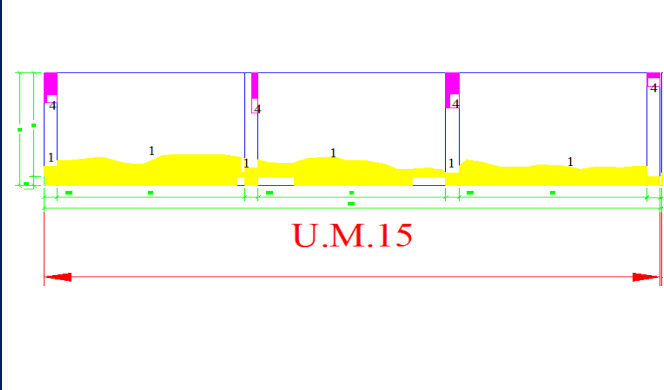
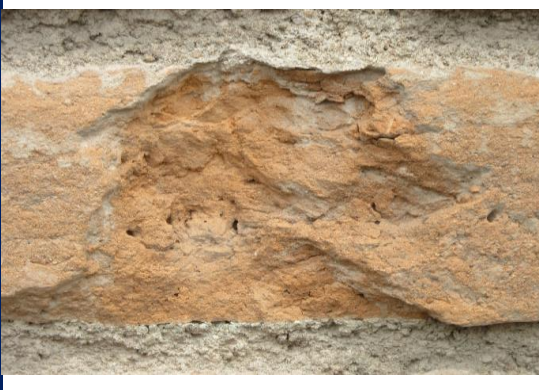
(1)	EROSIÓN	0.33	13.31%	1.81	86.19%	3.29	12.53%	0.00	0.00%	5.43	17.61%	
(2)	FISURAS	0.00	0.00%	0.00	0.00%	0.00	0.00%	0.00	0.00%	0.00	0.00%	
(3)	GRIETAS	0.00	0.00%	0.00	0.00%	0.00	0.00%	0.00	0.00%	0.00	0.00%

(4)	DESPRENDIMIENTO	0.55	22.18%	0.00	0.00%	0.00	0.00%	0.00	0.00%	0.55	1.78%	
(5)	EFLORESCENCIA	0.00	0.00%	0.00	0.00%	0.00	0.00%	0.00	0.00%	0.00	0.00%	
(6)	PICADURAS	0.00	0.00%	0.00	0.00%	0.00	0.00%	0.00	0.00%	0.00	0.00%	
Σ TOTA AFECTADA		0.88	35.48%	1.81	86.19%	3.29	12.53%	0.00	0.00%	5.98	19.40%	
Σ TOTA SIN AFECTADA		1.60	64.52%	0.29	13.81%	22.96	87.47%	0.00	100.00%	24.85	80.60%	
NIVEL DE SEVERIDAD		LEVE		LEVE		LEVE		-		-		
PLANO DE PLANTA INDICANDO LA UNIDAD DE MUESTRA EVALUADA				PLANO DE PATOLOGÍAS				FOTOGRAFÍA INDICANDO LA PATOLOGÍA

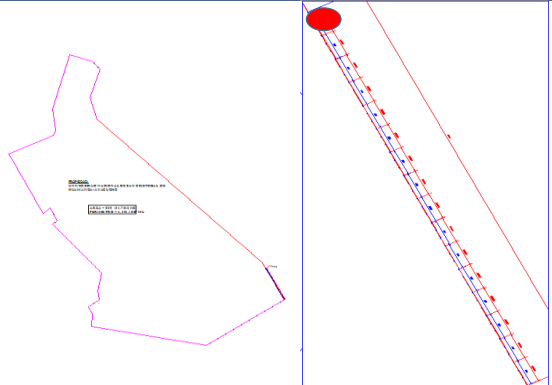
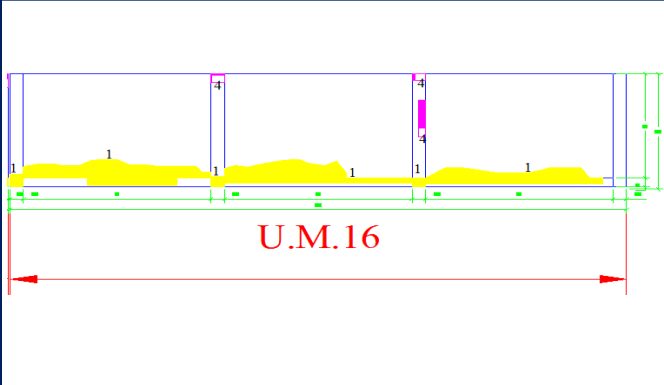
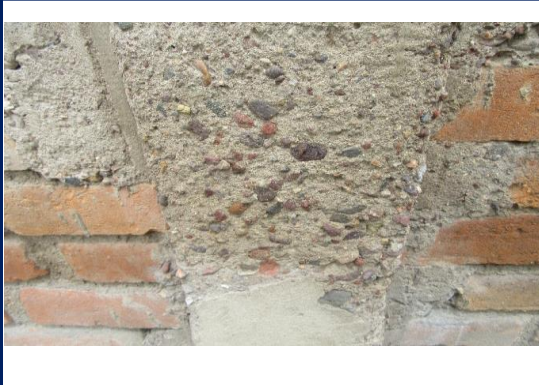
(1)	EROSIÓN	0.18	7.26%	1.11	52.86%	2.24	8.53%	0.00	0.00%	3.53	11.45%
(2)	FISURAS	0.00	0.00%	0.00	0.00%	0.00	0.00%	0.00	0.00%	0.00	0.00%
(3)	GRIETAS	0.00	0.00%	0.00	0.00%	0.00	0.00%	0.00	0.00%	0.00	0.00%

(4)	DESPRENDIMIENTO	0.20	8.06%	0.00	0.00%	0.00	0.00%	0.00	0.00%	0.20	0.65%
(5)	EFLORESCENCIA	0.00	0.00%	0.00	0.00%	0.00	0.00%	0.00	0.00%	0.00	0.00%
(6)	PICADURAS	0.00	0.00%	0.00	0.00%	0.00	0.00%	0.00	0.00%	0.00	0.00%
Σ TOTA AFECTADA		0.38	15.32%	1.11	52.86%	2.24	8.53%	0.00	0.00%	3.73	12.10%
Σ TOTA SIN AFECTADA		2.10	84.68%	0.99	47.14%	24.01	91.47%	0.00	100.00%	27.10	87.90%
<b>NIVEL DE SEVERIDAD</b>		<b>LEVE</b>		<b>LEVE</b>		<b>LEVE</b>		<b>-</b>		<b>-</b>	
<b>PLANO DE PLANTA INDICANDO LA UNIDAD DE MUESTRA EVALUADA</b>				<b>PLANO DE PATOLOGÍAS</b>				<b>FOTOGRAFÍA INDICANDO LA PATOLOGÍA</b>

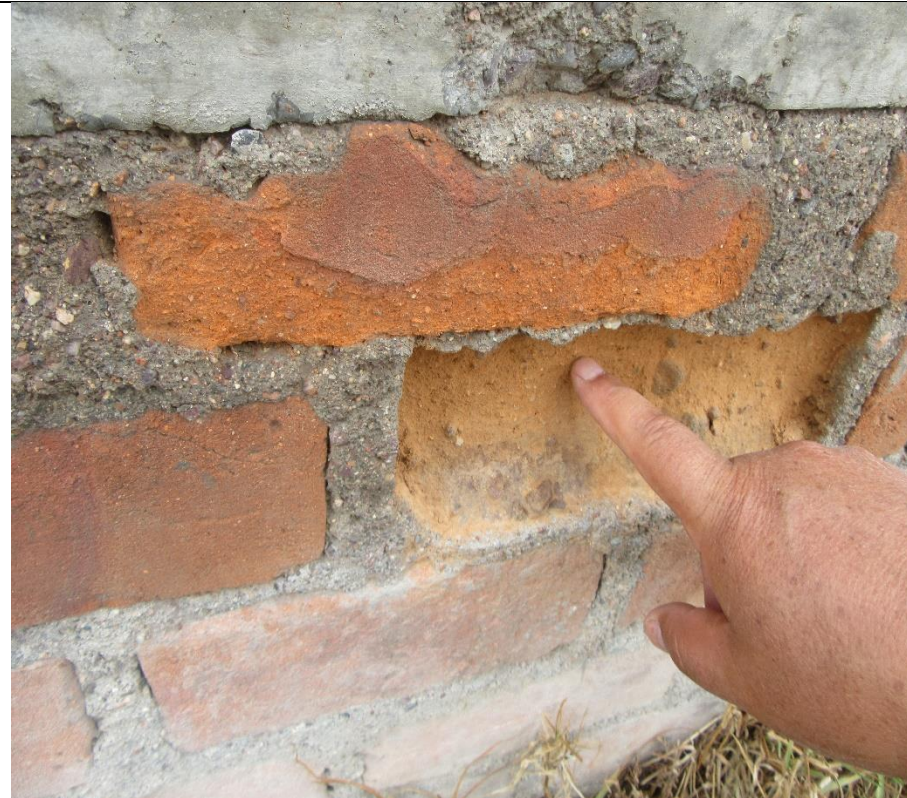
Unidad de muestra 02

**Fotografía 03:** Erosión en muro del cerco perimétrico del depósito de vehículos de la universidad Nacional de San Cristóbal de Huamanga. En la unidad de muestra 02.

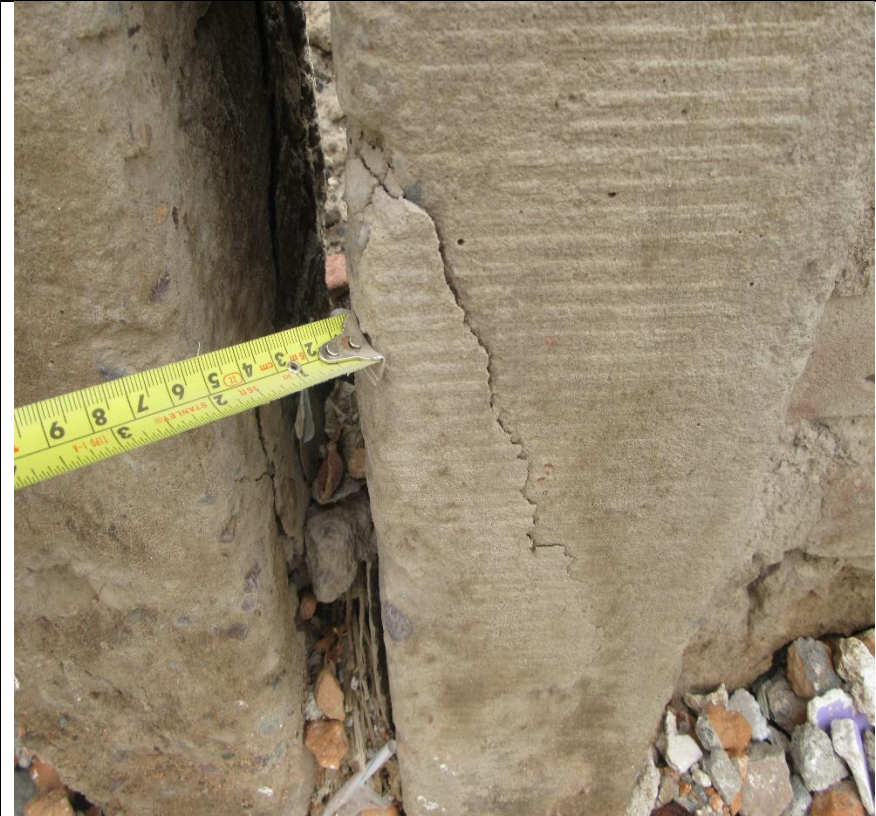
**Fotografía 08:** Desprendimiento en columna del cerco perimétrico del depósito de vehículos de la universidad Nacional de San Cristóbal de Huamanga. En la unidad de muestra 11.
