**UNIVERSIDAD CATÓLICA LOS ÁNGELES DE  
CHIMBOTE**

**DETERMINACIÓN Y EVALUACIÓN DE LAS  
PATOLOGIAS DEL CONCRETO EN LOS ELEMENTOS  
ESTRUCTURALES APOYADOS DEL CANAL DE  
REGADIO MAUCALLAQTA ENTRE LAS PROGRESIVAS  
7+500 AL 8+500 DEL DISTRITO DE SOCOS, PROVINCIA  
DE HUAMANGA, REGION AYACUCHO.FEBRERO-2018**

**TESIS PARA OPTAR EL TÍTULO PROFESIONAL DE  
INGENIERO CIVIL**

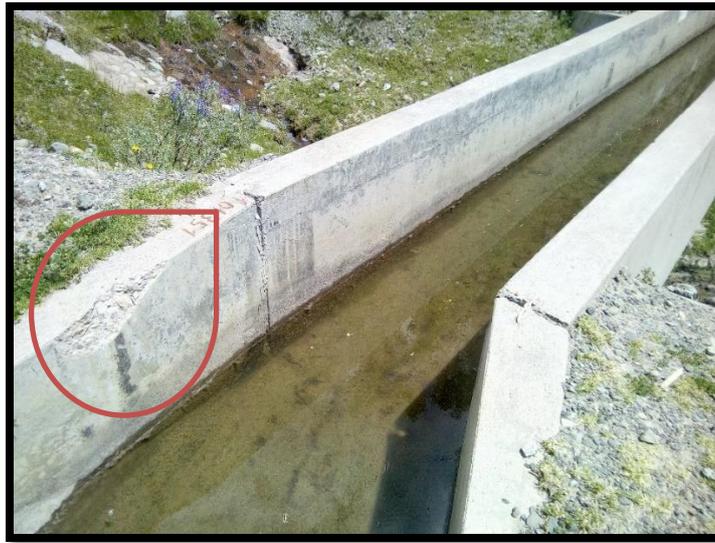
Roturas causadas por el impacto de materiales provenientes de la parte alta del talud.

Imagen n° 03: Identificación del impacto en el canal.

Remover el material que ha impactado la obra.

Severidad baja y media: Reponer el material perdido con inyecciones, parches, irrigaciones o cualquier otro tratamiento superficial que sea acorde con el material de la estructura.

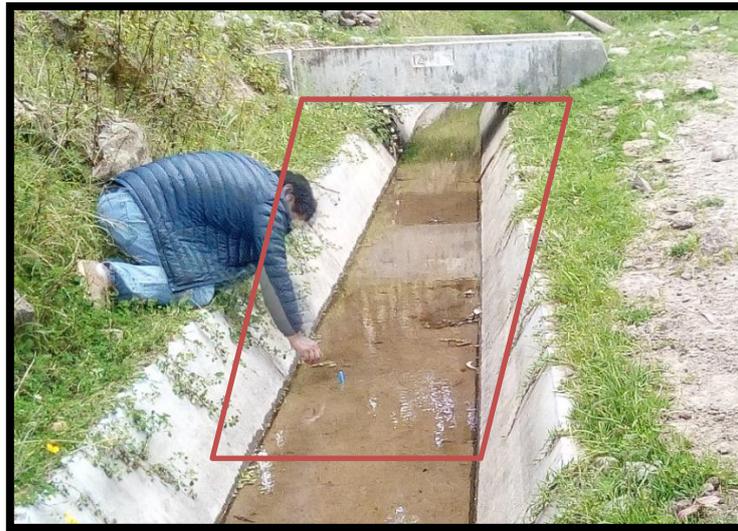
- No tiene adecuado pendiente.
- El flujo contiene partículas pesadas.
- Velocidad del flujo menor a 0.6 mps.

Imagen n° 04: Identificación de la sedimentación en el canal.

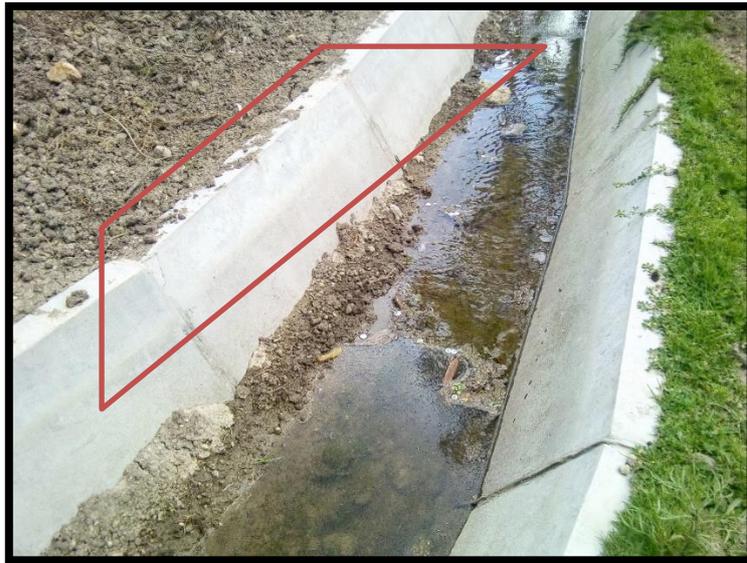
- Deformaciones excesivas del suelo de fundación, no consideradas en el proyecto por desconocimiento o información errónea de las características del suelo.
- Existencia de suelos expansivos.

Imagen n° 05: Identificación del hundimiento en el canal.

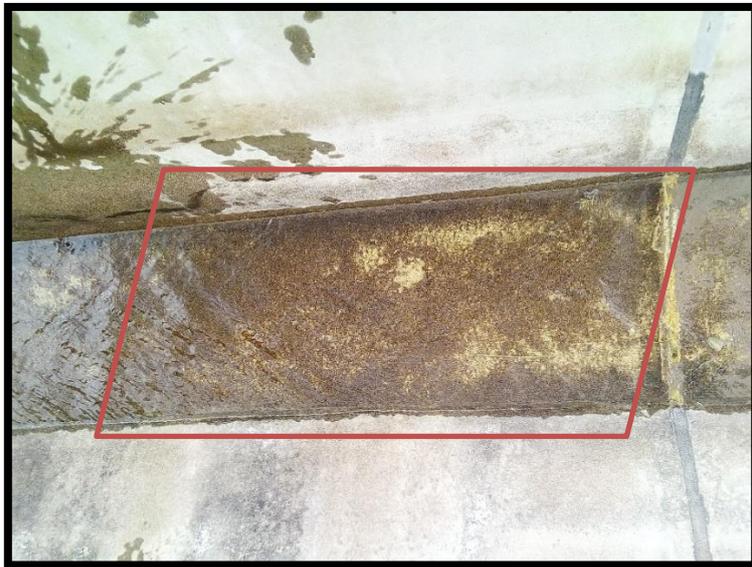
Imagen n° 06: Identificación de la erosión en el canal.

Severidad leve y moderada: reponer el material perdido con inyecciones, parches, irrigaciones o cualquier otro tratamiento superficial que sea acorde con el material de la estructura.

Severidad alta: un ingeniero estructural o geotécnico debe evaluar la situación y dar las recomendaciones adecuadas para la recuperación, para el canal.

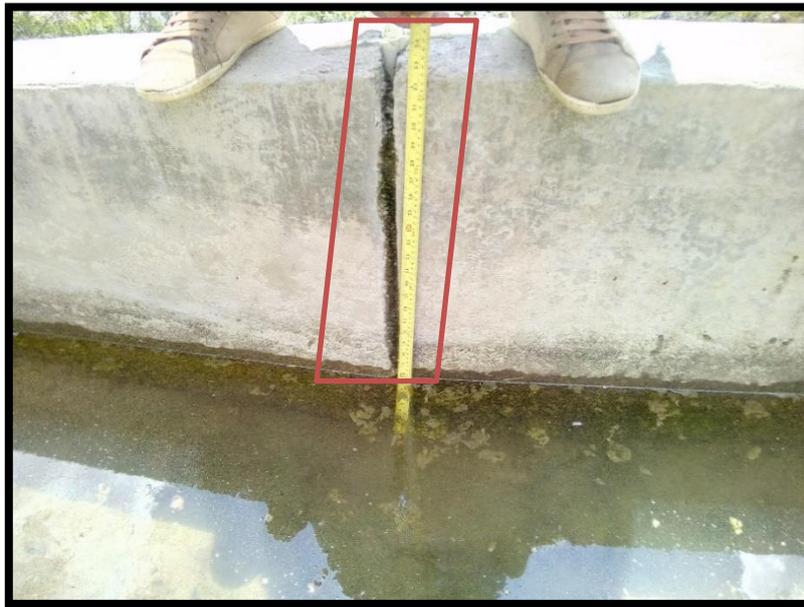
Imagen n° 07: Identificación del sello de junta en el canal.

Resellado de juntas con siliconas, asfaltos o el material más adecuado de acuerdo con el tipo de obra, tipo de junta, condiciones ambientales y material que conforma la estructura.

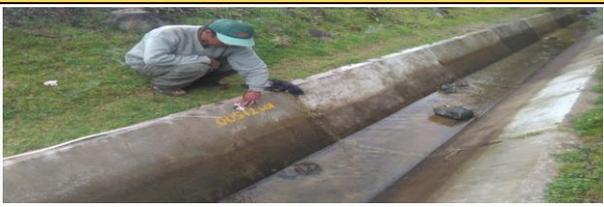
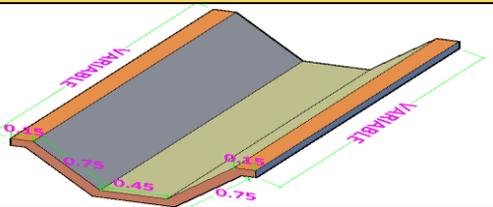
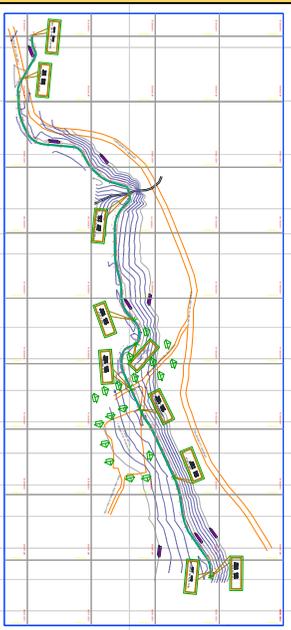
<b>MODERADO</b>		M									
<b>SEVERO</b>		S									
<b>ÁREA TOTAL (m2)</b>		78.00		<b>MURO DERECHO</b>		<b>PISO</b>		<b>MURO IZQUIERDO</b>			
		AREA (m2)		30.00		AREA (m2)		18.00			
		%		100.00%		%		100.00%			
<b>PATOLOGIAS</b>		<b>AREA AFECTADA (m2)</b>		<b>% AREA AFECTADA</b>		<b>AREA AFECTADA (m2)</b>		<b>% AREA AFECTADA</b>		<b>TOTAL AREA AFECTADA (m2)</b>	
1		GRIETAS		0.00		0.00%		0.00		0.00%	
2		FISURAS		0.14		0.45%		0.30		1.00%	
3		IMPACTO		0.00		0.00%		1.34		4.46%	
4		SEDIMENTACION		0.00		0.00%		18.00		100.00%	
5		HUNDIMIENTO		0.00		0.00%		0.00		0.00%	
6		EROSION		2.00		6.67%		2.00		6.67%	
7		SELLO DE JUNTA		0.11		0.38%		0.06		0.22%	
8		VEGETACION		1.80		6.00%		2.05		6.82%	
<b>TOTAL</b>		<b>4.05</b>		<b>13.49%</b>		<b>18.00</b>		<b>100.00%</b>		<b>27.79</b>	
<b>NIVEL DE SEVERIDAD</b>		L		L		L		L		L

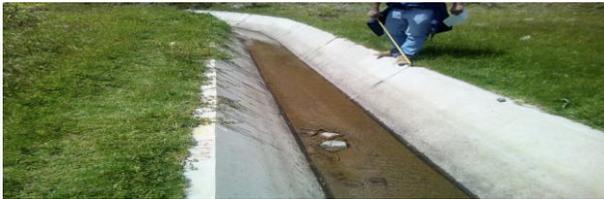
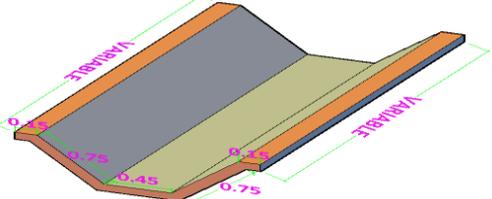
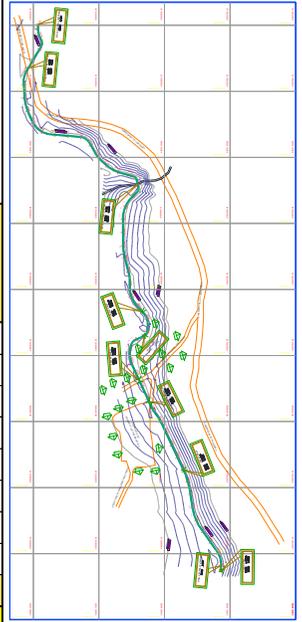
Ficha 2. Ficha técnica de Evaluación de la Unidad de Muestra 02

<b>MODERADO</b>		M										
<b>SEVERO</b>		S										
<b>ÁREA TOTAL (m2)</b>		39,00		<b>MURO DERECHO</b>		<b>PISO</b>		<b>MURO IZQUIERDO</b>				
		15,00		9,00		15,00						
<b>PATOLOGIAS</b>		<b>ÁREA AFECTADA (m2)</b>		<b>% ÁREA AFECTADA</b>		<b>ÁREA AFECTADA (m2)</b>		<b>% ÁREA AFECTADA</b>		<b>TOTAL ÁREA AFECTADA (m2)</b>		
										<b>% TOTAL ÁREA AFECTADA</b>		
1	GRIETAS	0.00	0.00%	0.00	0.00%	0.00	0.00%	0.00	0.00%	0.00	0.00%	
2	FISURAS	0.24	1.57%	0.00	0.00%	0.48	3.20%	0.72	1.83%			
3	IMPACTO	0.00	0.00%	0.00	0.00%	0.00	0.00%	0.00	0.00%			
4	SEDIMENTACION	0.00	0.00%	9.00	100.00%	0.00	0.00%	9.00	23.08%			
5	HUNDIMIENTO	0.00	0.00%	0.00	0.00%	0.00	0.00%	0.00	0.00%			
6	EROSION	0.00	0.00%	0.00	0.00%	0.00	0.00%	0.00	0.00%			
7	SELLO DE JUNTA	0.05	0.30%	0.00	0.00%	0.09	0.60%	0.14	0.35%			
8	VEGETACION	2.08	13.83%	0.00	0.00%	1.08	7.17%	3.15	8.08%			
<b>TOTAL</b>		2.36		15.70%		9.00		100.00%		1.65

<b>TOTAL</b>		13.00		33.33%								
<b>NIVEL DE SEVERIDAD</b>			L			M			L

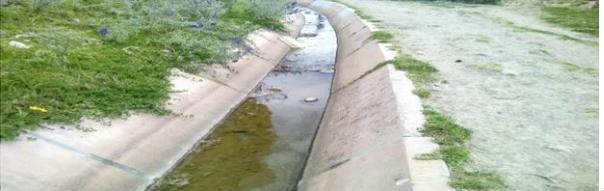
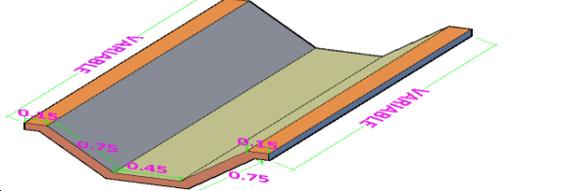
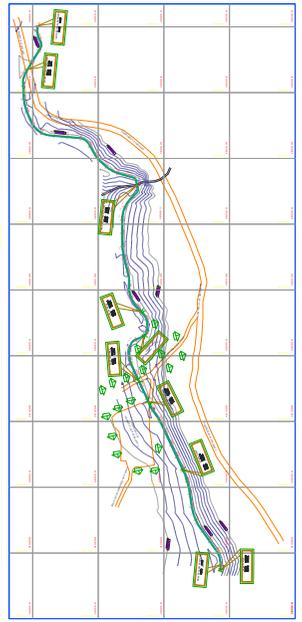
Ficha 4. Ficha técnica de Evaluación de la Unidad de Muestra 04

ÁREA TOTAL (m2)	78.00	MURO DERECHO		PISO		MURO IZQUIERDO		TOTAL AREA AFECTADA (m2)	% TOTAL AREA AFECTADA
		AREA (m2)	30.00	AREA (m2)	18.00	AREA (m2)	30.00		
PATOLOGIAS		AREA AFECTADA (m2)	% AREA AFECTADA	AREA AFECTADA (m2)	% AREA AFECTADA	AREA AFECTADA (m2)	% AREA AFECTADA		
1	GRIETAS	0.00	0.00%	0.00	0.00%	0.00	0.00%	0.00	0.00%
2	FISURAS	0.07	0.23%	0.00	0.00%	0.07	0.23%	0.14	0.18%
3	IMPACTO	0.00	0.00%	0.00	0.00%	0.94	3.13%	0.94	1.21%
4	SEDIMENTACION	0.00	0.00%	10.35	57.50%	0.00	0.00%	10.35	13.27%
5	HUNDIMIENTO	0.00	0.00%	0.00	0.00%	0.00	0.00%	0.00	0.00%
6	EROSION	0.00	0.00%	9.00	50.00%	0.00	0.00%	9.00	11.54%
7	SELLO DE JUNTA	0.16	0.53%	0.04	0.23%	0.32	1.05%	0.51	0.66%
8	VEGETACION	4.00	13.33%	0.00	0.00%	0.58	1.93%	4.58	5.87%
TOTAL		4.23	14.09%	19.39	107.73%	1.91	6.35%	25.52	32.72%
NIVEL DE SEVERIDAD		L		L		L

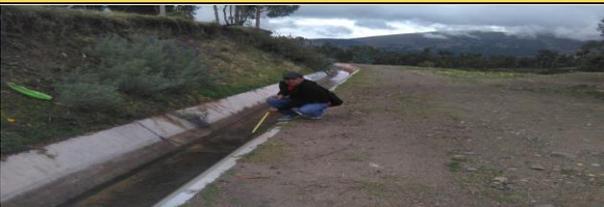
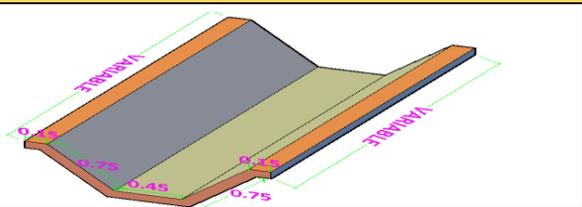
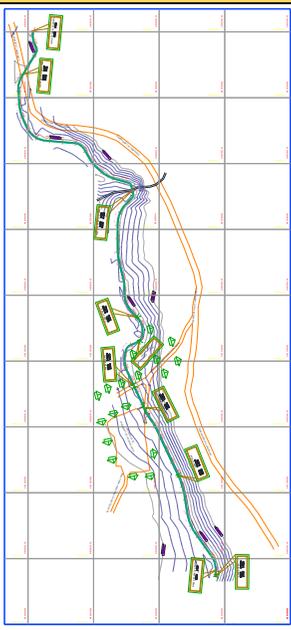
Ficha 5. Ficha técnica de Evaluación de la Unidad de Muestra 05

MODERADO												L	
SEVERO												M	
		S											
<b>ÁREA TOTAL (m2)</b>		<b>78.00</b>		<b>MURO DERECHO</b>		<b>PISO</b>		<b>MURO IZQUIERDO</b>					
				ÁREA (m2)		30.00		ÁREA (m2)		18.00			
				ÁREA (m2)		30.00		ÁREA (m2)		30.00			
<b>PATOLOGIAS</b>		<b>ÁREA AFECTADA (m2)</b>		<b>% AREA AFECTADA</b>		<b>ÁREA AFECTADA (m2)</b>		<b>% AREA AFECTADA</b>		<b>TOTAL AREA AFECTADA (m2)</b>			
										<b>% TOTAL AREA AFECTADA</b>			
1	GRIETAS	0.00	0.00%	0.00	0.00%	0.00	0.00%	0.00	0.00%	0.00	0.00%		
2	FISURAS	0.36	1.18%	0.00	0.00%	0.25	0.83%	0.61	0.78%				
3	IMPACTO	0.09	0.30%	0.00	0.00%	2.53	8.43%	2.62	3.36%				
4	SEDIMENTACION	0.00	0.00%	1.04	5.75%	0.00	0.00%	1.04	1.33%				
5	HUNDIMIENTO	0.00	0.00%	0.00	0.00%	1.20	4.00%	1.20	1.54%				
6	EROSION	0.00	0.00%	2.16	12.00%	0.00	0.00%	2.16	2.77%				
7	SELLO DE JUNTA	0.14	0.45%	0.09	0.50%	0.18	0.60%	0.41	0.52%				
8	VEGETACION	1.58	5.25%	0.00	0.00%	0.19	0.63%	1.76	2.26%

<b>TOTAL</b>		<b>2.16</b>	<b>7.18%</b>	<b>3.29</b>	<b>18.25%</b>	<b>4.35</b>	<b>14.48%</b>	<b>9.79</b>	<b>12.54%</b>				
<b>NIVEL DE SEVERIDAD</b>		<b>L</b>		<b>L</b>		<b>L</b>

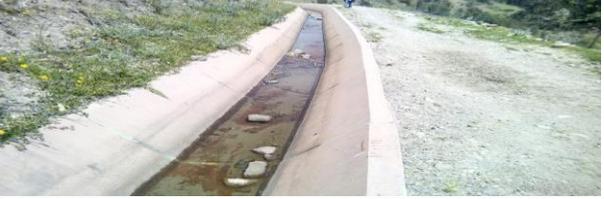
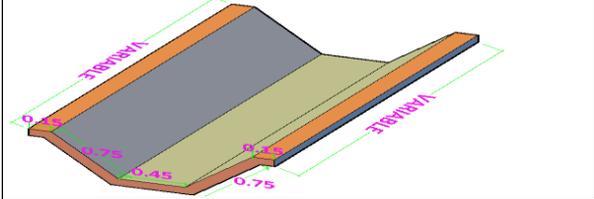
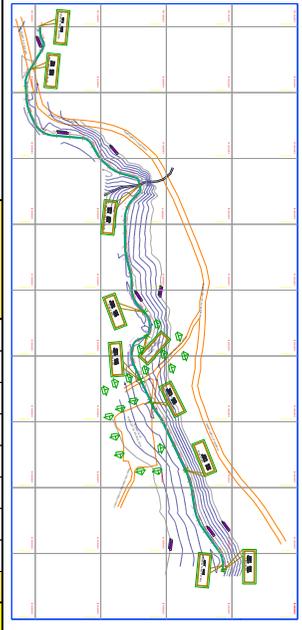
Ficha 6. Ficha técnica de Evaluación de la Unidad de Muestra 06

ÁREA TOTAL (m2)	78.00	MURO DERECHO		PISO		MURO IZQUIERDO		TOTAL AREA AFECTADA (m2)	% TOTAL AREA AFECTADA
		AREA (m2)	30.00	AREA (m2)	18.00	AREA (m2)	30.00		
PATOLOGIAS		AREA AFECTADA (m2)	% AREA AFECTADA	AREA AFECTADA (m2)	% AREA AFECTADA	AREA AFECTADA (m2)	% AREA AFECTADA		
1	GRIETAS	0.00	0.00%	0.00	0.00%	0.00	0.00%	0.00	0.00%
2	FISURAS	0.14	0.47%	0.00	0.00%	0.12	0.40%	0.26	0.33%
3	IMPACTO	0.00	0.00%	0.00	0.00%	1.17	3.88%	1.17	1.49%
4	SEDIMENTACION	0.00	0.00%	13.50	75.00%	0.00	0.00%	13.50	17.31%
5	HUNDIMIENTO	0.00	0.00%	0.00	0.00%	1.13	3.75%	1.13	1.44%
6	EROSION	0.00	0.00%	0.00	0.00%	0.00	0.00%	0.00	0.00%
7	SELLO DE JUNTA	0.17	0.57%	0.14	0.75%	0.26	0.87%	0.56	0.72%
8	VEGETACION	3.54	11.80%	0.00	0.00%	1.50	5.00%	5.04	6.46%
TOTAL		3.85	12.83%	13.64	75.75%	4.17	13.90%	21.65	27.76%
NIVEL DE SEVERIDAD		L		M		L

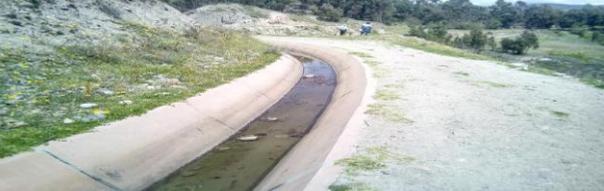
PROVINCIA	HUAMANGA			A			
DISTRITO	SOCOS		SECTOR	MAUCALLAQTÁ		7+740			
ANTIGÜEDAD DEL CANAL	12 AÑOS	UNIDAD DE MUESTRA	<b>07</b>						
TIPO DE CANAL	TRAPEZOIDAL								
NUMERO DE JUNTAS	20								
NIVEL DE SEVERIDAD		FOTOGRAFIA DEL TRAMO			VISTA 3D DEL TRAMO EN ESTUDIO			PLANO DE PLANTA	
LEVE	L

SEVERO	S								
ÁREA TOTAL (m2)	78.00	MURO DERECHO		PISO		MURO IZQUIERDO		TOTAL AREA AFECTADA (m2)	% TOTAL AREA AFECTADA
		AREA (m2)	30.00	AREA (m2)	18.00	AREA (m2)	30.00		
PATOLOGIAS		AREA AFECTADA (m2)	% AREA AFECTADA	AREA AFECTADA (m2)	% AREA AFECTADA	AREA AFECTADA (m2)	% AREA AFECTADA		
1	GRIETAS	0.00	0.00%	0.00	0.00%	0.00	0.00%	0.00	0.00%
2	FISURAS	0.00	0.00%	0.00	0.00%	0.39	1.30%	0.39	0.50%
3	IMPACTO	0.04	0.13%	0.00	0.00%	0.68	2.25%	0.72	0.92%
4	SEDIMENTACION	0.00	0.00%	15.75	87.50%	0.00	0.00%	15.75	20.19%
5	HUNDIMIENTO	0.00	0.00%	0.00	0.00%	0.00	0.00%	0.00	0.00%
6	EROSION	0.00	0.00%	0.00	0.00%	0.00	0.00%	0.00	0.00%
7	SELLO DE JUNTA	0.19	0.64%	0.07	0.38%	0.11	0.36%	0.37	0.47%
8	VEGETACION	0.24	0.80%	0.00	0.00%	2.00	6.67%	2.24	2.87%
TOTAL		0.47	1.57%	15.82	87.88%	3.17	10.58%	19.46	24.95%
NIVEL DE SEVERIDAD		L		M		L

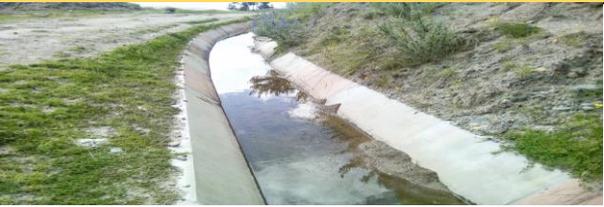
ANTIGÜEDAD DEL CANAL	12 AÑOS	DISTRITO	SOCOS	SECTOR	MAUCALLAQTА		A		
TIPO DE CANAL	TRAPEZOIDAL	UNIDAD DE MUESTRA	<b>08</b>		7+780				
NUMERO DE JUNTAS	22	FOTOGRAFIA DEL TRAMO			VISTA 3D DEL TRAMO EN ESTUDIO			PLANO DE PLANTA	
NIVEL DE SEVERIDAD

ÁREA TOTAL (m2)	78.00	MURO DERECHO		PISO		MURO IZQUIERDO		TOTAL AREA AFECTADA (m2)	% TOTAL AREA AFECTADA
		AREA (m2)	30.00	AREA (m2)	18.00	AREA (m2)	30.00		
PATOLOGIAS		AREA AFECTADA (m2)	% AREA AFECTADA	AREA AFECTADA (m2)	% AREA AFECTADA	AREA AFECTADA (m2)	% AREA AFECTADA		
1	GRIETAS	0.20	0.67%	0.00	0.00%	1.51	5.03%	1.71	2.19%
2	FISURAS	0.06	0.20%	0.00	0.00%	0.00	0.00%	0.06	0.08%
3	IMPACTO	0.00	0.00%	0.00	0.00%	0.41	1.37%	0.41	0.53%
4	SEDIMENTACION	0.00	0.00%	18.68	103.75%	0.00	0.00%	18.68	23.94%
5	HUNDIMIENTO	1.20	4.00%	0.72	4.00%	1.20	4.00%	3.12	4.00%
6	EROSION	0.00	0.00%	0.00	0.00%	0.00	0.00%	0.00	0.00%
7	SELLO DE JUNTA	0.33	1.09%	0.05	0.30%	0.18	0.60%	0.56	0.72%
8	VEGETACION	4.14	13.80%	0.00	0.00%	0.04	0.13%	4.18	5.36%
TOTAL		5.93	19.76%	19.45	108.05%	3.34	11.13%	28.72	36.82%
NIVEL DE SEVERIDAD		L		M		L

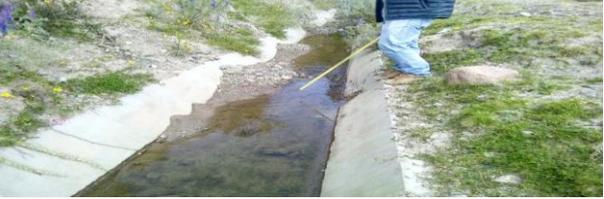
PROVINCIA	HUAMANGA			A			
DISTRITO	SOCOS		MAUCALLAQTA			7+851			
ANTIGÜEDAD DEL CANAL	12 AÑOS	UNIDAD DE MUESTRA	<b>09</b>						
TIPO DE CANAL	TRAPEZOIDAL								
NUMERO DE JUNTAS	38								
NIVEL DE SEVERIDAD		FOTOGRAFIA DEL TRAMO			VISTA 3D DEL TRAMO EN ESTUDIO			PLANO DE PLANTA	
LEVE	L

ÁREA TOTAL (m2)	138.45	MURO DERECHO		PISO		MURO IZQUIERDO		TOTAL AREA AFECTADA (m2)	% TOTAL AREA AFECTADA
		AREA (m2)	53.25	AREA (m2)	31.95	AREA (m2)	53.25		
PATOLOGIAS		AREA AFECTADA (m2)	% AREA AFECTADA	AREA AFECTADA (m2)	% AREA AFECTADA	AREA AFECTADA (m2)	% AREA AFECTADA		
1	GRIETAS	0.00	0.00%	0.00	0.00%	1.16	2.18%	1.16	0.84%
2	FISURAS	0.53	1.00%	0.00	0.00%	0.08	0.15%	0.61	0.44%
3	IMPACTO	0.00	0.00%	0.00	0.00%	0.91	1.71%	0.91	0.66%
4	SEDIMENTACION	0.00	0.00%	27.00	84.51%	0.00	0.00%	27.00	19.50%
5	HUNDIMIENTO	0.00	0.00%	0.00	0.00%	0.00	0.00%	0.00	0.00%
6	EROSION	0.00	0.00%	0.00	0.00%	0.00	0.00%	0.00	0.00%
7	SELLO DE JUNTA	0.31	0.59%	0.00	0.00%	0.09	0.16%	0.40	0.29%
8	VEGETACION	28.00	52.58%	0.00	0.00%	11.20	21.03%	39.20	28.31%
TOTAL		28.84	54.16%	27.00	84.51%	13.44	25.23%	69.28	50.04%
NIVEL DE SEVERIDAD		M		S		L

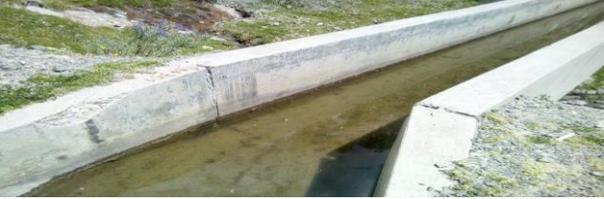
ANTIGÜEDAD DEL CANAL	12 AÑOS	DISTRITO	SOCOS	A	7+862				
TIPO DE CANAL	RECTANGULAR (PUENTE CRUCE)	SECTOR	MAUCALLAQTÁ						
NUMERO DE JUNTAS	2	UNIDAD DE MUESTRA	<b>10</b>						
NIVEL DE SEVERIDAD		FOTOGRAFIA DEL TRAMO			VISTA 3D DEL TRAMO EN ESTUDIO			PLANO DE PLANTA	
LEVE	L

SEVERO	S								
ÁREA TOTAL (m2)	28,05	MURO DERECHO		PISO		MURO IZQUIERDO		TOTAL AREA AFECTADA (m2)	% TOTAL AREA AFECTADA
		AREA (m2)	9.35	AREA (m2)	9.35	AREA (m2)	9.35		
PATOLOGIAS		AREA AFECTADA (m2)	% AREA AFECTADA	AREA AFECTADA (m2)	% AREA AFECTADA	AREA AFECTADA (m2)	% AREA AFECTADA		
1	GRIETAS	0.00	0.00%	0.00	0.00%	0.00	0.00%	0.00	0.00%
2	FISURAS	0.00	0.00%	0.00	0.00%	0.00	0.00%	0.00	0.00%
3	IMPACTO	0.00	0.00%	0.00	0.00%	0.00	0.00%	0.00	0.00%
4	SEDIMENTACION	0.00	0.00%	9.35	100.00%	0.00	0.00%	9.35	33.33%
5	HUNDIMIENTO	0.00	0.00%	0.00	0.00%	0.00	0.00%	0.00	0.00%
6	EROSION	0.00	0.00%	0.00	0.00%	0.00	0.00%	0.00	0.00%
7	SELLO DE JUNTA	0.03	0.27%	0.00	0.00%	0.03	0.27%	0.05	0.18%
8	VEGETACION	0.00	0.00%	0.00	0.00%	0.00	0.00%	0.00	0.00%
<b>TOTAL</b>		<b>0.03</b>	<b>0.27%</b>	<b>9.35</b>	<b>100.00%</b>	<b>0.03</b>	<b>0.27%</b>	<b>9.40</b>	<b>33.52%</b>
NIVEL DE SEVERIDAD		<b>S</b>		<b>S</b>		<b>S</b>

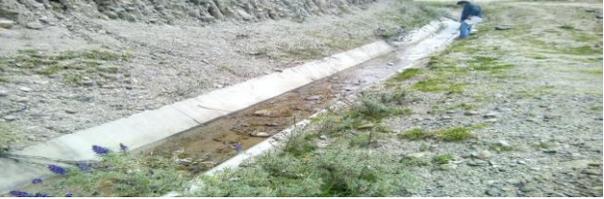
TIPO DE CANAL	TRAPEZOIDAL									
NUMERO DE JUNTAS	22									
NIVEL DE SEVERIDAD		FOTOGRAFIA DEL TRAMO				VISTA 3D DEL TRAMO EN ESTUDIO			PLANO DE PLANTA

MODERADO	M									
SEVERO	S									
ÁREA TOTAL (m2)	74.10	MURO DERECHO		PISO		MURO IZQUIERDO		TOTAL AREA AFECTADA (m2)	% TOTAL AREA AFECTADA	
		AREA (m2)	28.50	AREA (m2)	17.10	AREA (m2)	28.50			
PATOLOGIAS		AREA AFECTADA (m2)	% AREA AFECTADA	AREA AFECTADA (m2)	% AREA AFECTADA	AREA AFECTADA (m2)	% AREA AFECTADA			
1	GRIETAS	0.00	0.00%	0.00	0.00%	0.20	0.70%	0.20	0.27%	
2	FISURAS	0.12	0.42%	0.00	0.00%	2.48	8.70%	2.60	3.51%	
3	IMPACTO	0.00	0.00%	0.00	0.00%	0.69	2.40%	0.69	0.92%	
4	SEDIMENTACION	0.00	0.00%	17.10	100.00%	0.00	0.00%	17.10	23.08%	
5	HUNDIMIENTO	4.80	16.84%	0.00	0.00%	3.06	10.74%	7.86	10.61%	
6	EROSION	0.00	0.00%	0.00	0.00%	0.00	0.00%	0.00	0.00%	
7	SELLO DE JUNTA	0.86	3.03%	0.00	0.00%	0.08	0.28%	0.94	1.27%	
8	VEGETACION	2.02	7.09%	0.00	0.00%	1.43	5.02%	3.45	4.66%	
TOTAL		7.80	27.38%	17.10	100.00%	7.94	27.85%	32.84	44.32%	
NIVEL DE SEVERIDAD		L		S		M

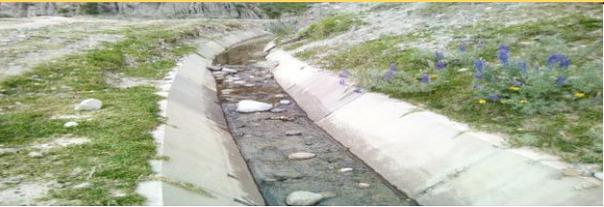
PROVINCIA	HUAMANGA			A			
DISTRITO	SOCOS		MAUCALLAQTА			7+940			
SECTOR		UNIDAD DE MUESTRA	12						
ANTIGÜEDAD DEL CANAL	12 AÑOS								
TIPO DE CANAL	TRAPEZOIDAL								
NUMERO DE JUNTAS	21								
NIVEL DE SEVERIDAD		FOTOGRAFIA DEL TRAMO			VISTA 3D DEL TRAMO EN ESTUDIO			PLANO DE PLANTA	
LEVE	L

SEVERO	S								
ÁREA TOTAL (m2)	78.00	MURO DERECHO		PISO		MURO IZQUIERDO		TOTAL AREA AFECTADA (m2)	% TOTAL AREA AFECTADA
		AREA (m2)	30.00	AREA (m2)	18.00	AREA (m2)	30.00		
PATOLOGIAS		AREA AFECTADA (m2)	% AREA AFECTADA	AREA AFECTADA (m2)	% AREA AFECTADA	AREA AFECTADA (m2)	% AREA AFECTADA		
1	GRIETAS	0.00	0.00%	0.00	0.00%	0.00	0.00%	0.00	0.00%
2	FISURAS	0.24	0.80%	0.00	0.00%	3.51	11.70%	3.75	4.81%
3	IMPACTO	0.00	0.00%	0.00	0.00%	0.44	1.47%	0.44	0.56%
4	SEDIMENTACION	0.00	0.00%	9.00	50.00%	0.00	0.00%	9.00	11.54%
5	HUNDIMIENTO	0.00	0.00%	0.00	0.00%	0.00	0.00%	0.00	0.00%
6	EROSION	0.00	0.00%	0.00	0.00%	0.00	0.00%	0.00	0.00%
7	SELLO DE JUNTA	0.14	0.45%	0.00	0.00%	0.09	0.30%	0.23	0.29%
8	VEGETACION	2.50	8.33%	0.00	0.00%	1.00	3.33%	3.50	4.49%
TOTAL		2.88	9.58%	9.00	50.00%	5.04	16.80%	16.92	21.69%
NIVEL DE SEVERIDAD		L		S		M

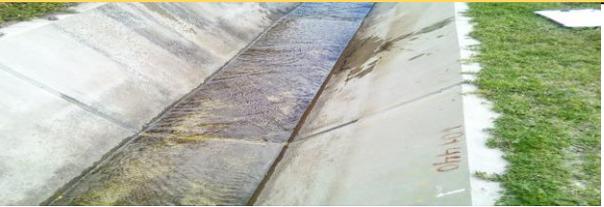
PROVINCIA	HUAMANGA				7+940		
ANTIGÜEDAD DEL CANAL	12 AÑOS	DISTRITO	SOCOS				A		
TIPO DE CANAL	TRAPEZOIDAL	SECTOR	MAUCALLAQTA			7+980			
NUMERO DE JUNTAS	22	UNIDAD DE MUESTRA	<b>13</b>						
NIVEL DE SEVERIDAD		FOTOGRAFIA DEL TRAMO			VISTA 3D DEL TRAMO EN ESTUDIO			PLANO DE PLANTA	
LEVE	L

SEVERO	S								
ÁREA TOTAL (m2)	<b>78.00</b>	MURO DERECHO		PISO		MURO IZQUIERDO		TOTAL AREA AFECTADA (m2)	% TOTAL AREA AFECTADA
		AREA (m2)	30.00	AREA (m2)	18.00	AREA (m2)	30.00		
PATOLOGIAS		AREA AFECTADA (m2)	% AREA AFECTADA	AREA AFECTADA (m2)	% AREA AFECTADA	AREA AFECTADA (m2)	% AREA AFECTADA		
1	GRIETAS	0.00	0.00%	0.00	0.00%	0.00	0.00%	0.00	0.00%
2	FISURAS	0.00	0.00%	0.00	0.00%	0.56	1.87%	0.56	0.72%
3	IMPACTO	0.00	0.00%	0.00	0.00%	0.00	0.00%	0.00	0.00%
4	SEDIMENTACION	0.00	0.00%	9.90	55.00%	0.00	0.00%	9.90	12.69%
5	HUNDIMIENTO	1.73	5.75%	0.00	0.00%	3.00	10.00%	4.73	6.06%
6	EROSION	0.00	0.00%	0.00	0.00%	0.00	0.00%	0.00	0.00%
7	SELLO DE JUNTA	0.09	0.30%	0.04	0.23%	0.07	0.23%	0.20	0.25%
8	VEGETACION	2.45	8.17%	0.00	0.00%	0.00	0.00%	2.45	3.14%
TOTAL		4.27	14.22%	9.94	55.23%	3.63	12.09%	17.83	22.86%
NIVEL DE SEVERIDAD		<b>L</b>		<b>M</b>		<b>L</b>

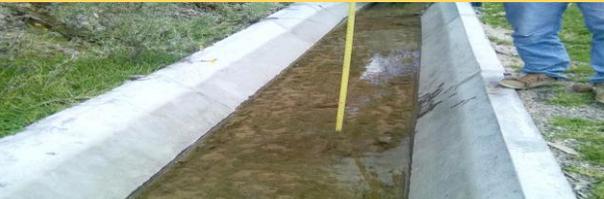
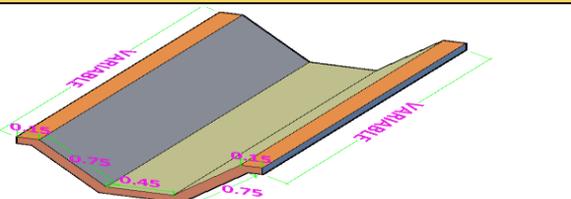
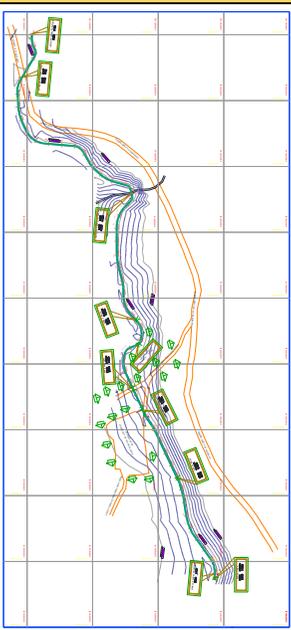
Ficha 14. Ficha técnica de Evaluación de la Unidad de Muestra 14

ÁREA TOTAL (m2)	78.00	MURO DERECHO		PISO		MURO IZQUIERDO		TOTAL AREA AFECTADA (m2)	% TOTAL AREA AFECTADA
PATOLOGIAS		AREA (m2)	30.00	AREA (m2)	18.00	AREA (m2)	30.00		
		AREA AFECTADA (m2)	% AREA AFECTADA	AREA AFECTADA (m2)	% AREA AFECTADA	AREA AFECTADA (m2)	% AREA AFECTADA		
1	GRIETAS	0.00	0.00%	0.00	0.00%	0.00	0.00%	0.00	0.00%
2	FISURAS	0.06	0.20%	0.00	0.00%	0.16	0.53%	0.22	0.28%
3	IMPACTO	0.00	0.00%	0.00	0.00%	0.00	0.00%	0.00	0.00%
4	SEDIMENTACION	0.00	0.00%	18.00	100.00%	0.00	0.00%	18.00	23.08%
5	HUNDIMIENTO	1.65	5.50%	0.99	5.50%	1.65	5.50%	4.29	5.50%
6	EROSION	0.00	0.00%	0.00	0.00%	0.00	0.00%	0.00	0.00%
7	SELLO DE JUNTA	0.05	0.15%	0.03	0.15%	0.07	0.23%	0.14	0.18%
8	VEGETACION	2.00	6.67%	0.00	0.00%	2.00	6.67%	4.00	5.13%
TOTAL		3.76	12.52%	19.02	105.65%	3.88	12.93%	26.65	34.17%
NIVEL DE SEVERIDAD		M		S		M

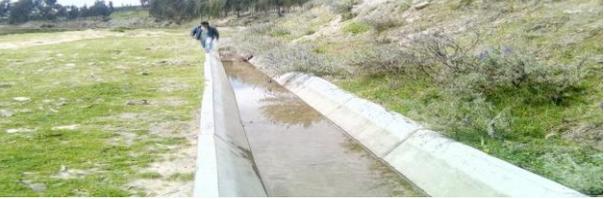
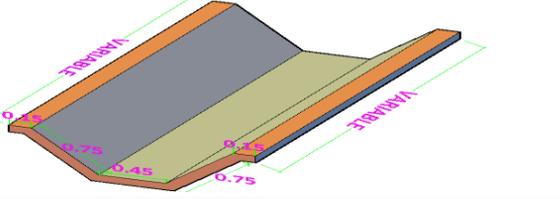
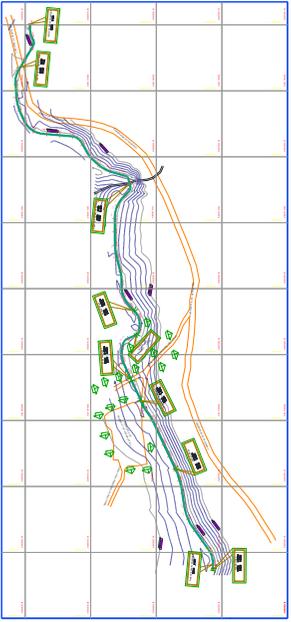
Ficha 15. Ficha técnica de Evaluación de la Unidad de Muestra 15

ÁREA TOTAL (m2)	78.00	MURO DERECHO		PISO		MURO IZQUIERDO		TOTAL AREA AFECTADA (m2)	% TOTAL AREA AFECTADA
		AREA (m2)	30.00	AREA (m2)	18.00	AREA (m2)	30.00		
PATOLOGIAS		AREA AFECTADA (m2)	% AREA AFECTADA	AREA AFECTADA (m2)	% AREA AFECTADA	AREA AFECTADA (m2)	% AREA AFECTADA		
1	GRIETAS	0.00	0.00%	0.00	0.00%	0.00	0.00%	0.00	0.00%
2	FISURAS	0.08	0.27%	0.00	0.00%	0.00	0.00%	0.08	0.10%
3	IMPACTO	0.00	0.00%	0.00	0.00%	0.00	0.00%	0.00	0.00%
4	SEDIMENTACION	0.00	0.00%	18.00	100.00%	0.00	0.00%	18.00	23.08%
5	HUNDIMIENTO	3.60	12.00%	0.00	0.00%	2.40	8.00%	6.00	7.69%
6	EROSION	0.00	0.00%	0.00	0.00%	0.00	0.00%	0.00	0.00%
7	SELLO DE JUNTA	0.09	0.31%	0.00	0.00%	0.11	0.38%	0.21	0.26%
8	VEGETACION	2.30	7.67%	0.00	0.00%	4.00	13.33%	6.30	8.08%
TOTAL		6.07	20.25%	18.00	100.00%	6.51	21.71%	30.59	39.21%
NIVEL DE SEVERIDAD		M		S		M

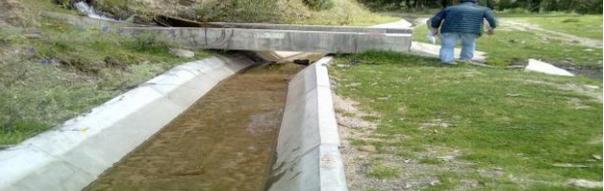
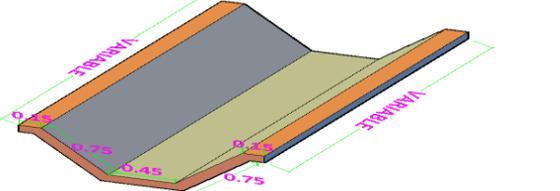
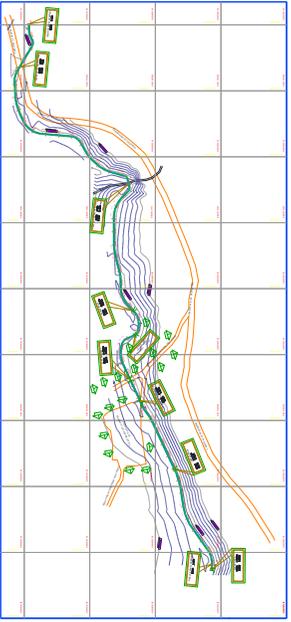
Ficha 16. Ficha técnica de Evaluación de la Unidad de Muestra 16

SEVERO	S								
ÁREA TOTAL (m2)	78.00	MURO DERECHO		PISO		MURO IZQUIERDO		TOTAL AREA AFECTADA (m2)	% TOTAL AREA AFECTADA
		AREA (m2)	30.00	AREA (m2)	18.00	AREA (m2)	30.00		
PATOLOGIAS		AREA AFECTADA (m2)	% AREA AFECTADA	AREA AFECTADA (m2)	% AREA AFECTADA	AREA AFECTADA (m2)	% AREA AFECTADA		
1	GRIETAS	0.00	0.00%	0.00	0.00%	0.00	0.00%	0.00	0.00%
2	FISURAS	0.00	0.00%	0.00	0.00%	0.15	0.50%	0.15	0.19%
3	IMPACTO	0.00	0.00%	0.00	0.00%	0.00	0.00%	0.00	0.00%
4	SEDIMENTACION	0.00	0.00%	18.00	100.00%	0.00	0.00%	18.00	23.08%
5	HUNDIMIENTO	2.40	8.00%	1.44	8.00%	2.40	8.00%	6.24	8.00%
6	EROSION	0.00	0.00%	0.00	0.00%	0.00	0.00%	0.00	0.00%
7	SELLO DE JUNTA	0.02	0.08%	0.00	0.00%	0.02	0.08%	0.05	0.06%
8	VEGETACION	4.00	13.33%	0.00	0.00%	4.00	13.33%	8.00	10.26%
TOTAL		6.42	21.41%	19.44	108.00%	6.57	21.91%	32.44	41.58%
NIVEL DE SEVERIDAD		M		S		M

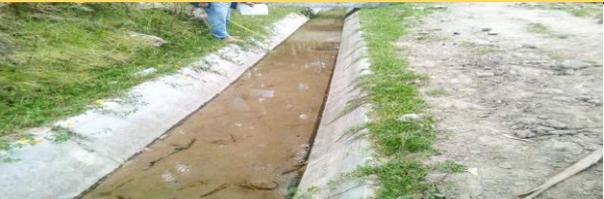
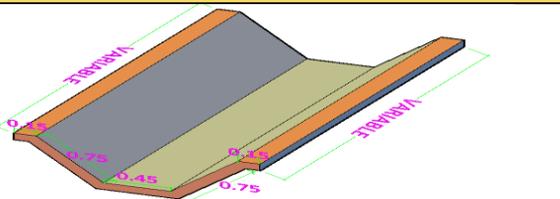
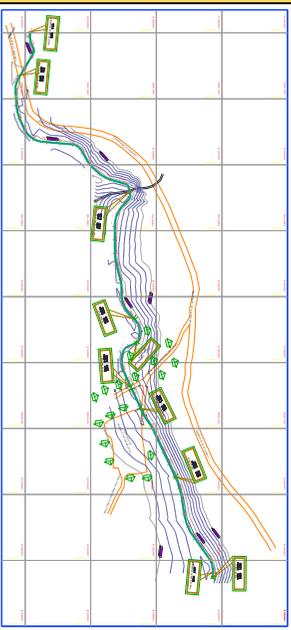
Ficha 17. Ficha técnica de Evaluación de la Unidad de Muestra 17

ÁREA TOTAL (m2)	78.00	MURO DERECHO		PISO		MURO IZQUIERDO		TOTAL AREA AFECTADA (m2)	% TOTAL AREA AFECTADA
		AREA (m2)	30.00	AREA (m2)	18.00	AREA (m2)	30.00		
PATOLOGIAS		AREA AFECTADA (m2)	% AREA AFECTADA	AREA AFECTADA (m2)	% AREA AFECTADA	AREA AFECTADA (m2)	% AREA AFECTADA		
1	GRIETAS	0.00	0.00%	0.00	0.00%	0.00	0.00%	0.00	0.00%
2	FISURAS	0.00	0.00%	0.00	0.00%	0.00	0.00%	0.00	0.00%
3	IMPACTO	0.00	0.00%	0.00	0.00%	0.00	0.00%	0.00	0.00%
4	SEDIMENTACION	0.00	0.00%	18.00	100.00%	0.00	0.00%	18.00	23.08%
5	HUNDIMIENTO	4.80	16.00%	0.00	0.00%	4.80	16.00%	9.60	12.31%
6	EROSION	0.00	0.00%	0.00	0.00%	0.00	0.00%	0.00	0.00%
7	SELLO DE JUNTA	0.01	0.04%	0.00	0.00%	0.12	0.40%	0.13	0.17%
8	VEGETACION	0.04	0.13%	0.00	0.00%	0.12	0.40%	0.16	0.21%
TOTAL		4.85	16.17%	18.00	100.00%	5.04	16.80%	27.89	35.76%
NIVEL DE SEVERIDAD		M		S		M

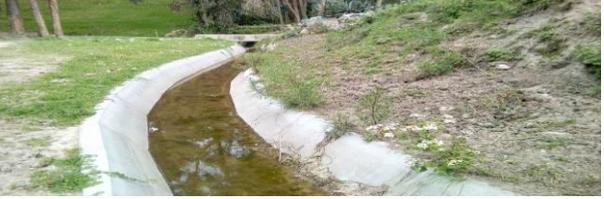
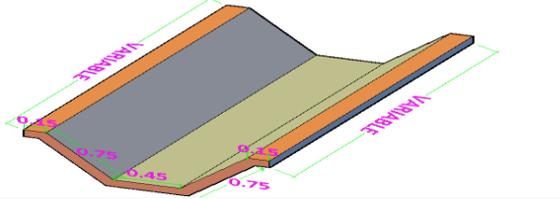
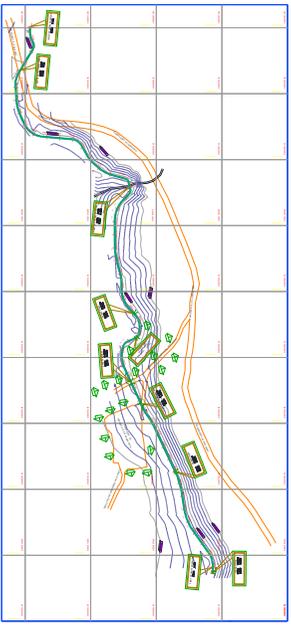
Ficha 18. Ficha técnica de Evaluación de la Unidad de Muestra 18

ÁREA TOTAL (m2)	78.00	MURO DERECHO		PISO		MURO IZQUIERDO		TOTAL AREA AFECTADA (m2)	% TOTAL AREA AFECTADA
		AREA (m2)	30.00	AREA (m2)	18.00	AREA (m2)	30.00		
PATOLOGIAS		AREA AFECTADA (m2)	% AREA AFECTADA	AREA AFECTADA (m2)	% AREA AFECTADA	AREA AFECTADA (m2)	% AREA AFECTADA		
1	GRIETAS	0.00	0.00%	0.00	0.00%	0.00	0.00%	0.00	0.00%
2	FISURAS	0.00	0.00%	0.00	0.00%	0.00	0.00%	0.00	0.00%
3	IMPACTO	0.00	0.00%	18.00	100.00%	0.06	0.20%	18.06	23.15%
4	SEDIMENTACION	0.00	0.00%	0.00	0.00%	0.00	0.00%	0.00	0.00%
5	HUNDIMIENTO	0.00	0.00%	0.00	0.00%	0.00	0.00%	0.00	0.00%
6	EROSION	0.00	0.00%	0.00	0.00%	0.00	0.00%	0.00	0.00%
7	SELLO DE JUNTA	0.01	0.03%	0.00	0.00%	0.02	0.08%	0.03	0.04%
8	VEGETACION	3.06	10.20%	0.00	0.00%	4.00	13.33%	7.06	9.05%
TOTAL		3.07	10.23%	18.00	100.00%	4.08	13.61%	25.15	32.25%
NIVEL DE SEVERIDAD		<b>L</b>		<b>M</b>		<b>L</b>

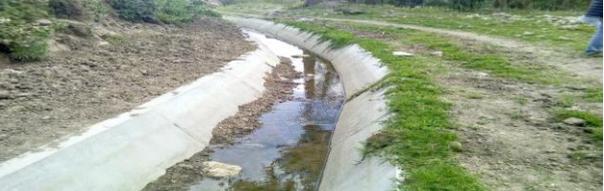
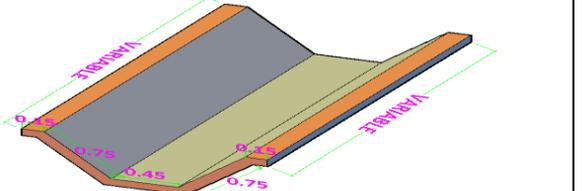
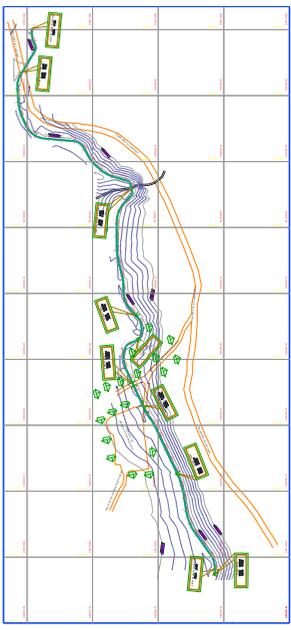
Ficha 19. Ficha técnica de Evaluación de la Unidad de Muestra 19

ÁREA TOTAL (m2)	78.00	MURO DERECHO		PISO		MURO IZQUIERDO		TOTAL AREA AFECTADA (m2)	% TOTAL AREA AFECTADA
		AREA (m2)	30.00	AREA (m2)	18.00	AREA (m2)	30.00		
PATOLOGIAS		AREA AFECTADA (m2)	% AREA AFECTADA	AREA AFECTADA (m2)	% AREA AFECTADA	AREA AFECTADA (m2)	% AREA AFECTADA		
1	GRIETAS	0.00	0.00%	0.00	0.00%	0.00	0.00%	0.00	0.00%
2	FISURAS	0.00	0.00%	0.00	0.00%	0.20	0.67%	0.20	0.26%
3	IMPACTO	0.00	0.00%	0.00	0.00%	0.00	0.00%	0.00	0.00%
4	SEDIMENTACION	0.00	0.00%	18.00	100.00%	0.00	0.00%	18.00	23.08%
5	HUNDIMIENTO	0.00	0.00%	0.00	0.00%	0.00	0.00%	0.00	0.00%
6	EROSION	0.00	0.00%	0.00	0.00%	0.00	0.00%	0.00	0.00%
7	SELLO DE JUNTA	0.03	0.12%	0.00	0.00%	0.00	0.00%	0.03	0.04%
8	VEGETACION	4.16	13.87%	0.00	0.00%	4.00	13.33%	8.16	10.46%
TOTAL		4.19	13.98%	18.00	100.00%	4.20	14.00%	26.39	33.84%
NIVEL DE SEVERIDAD		L		M		M

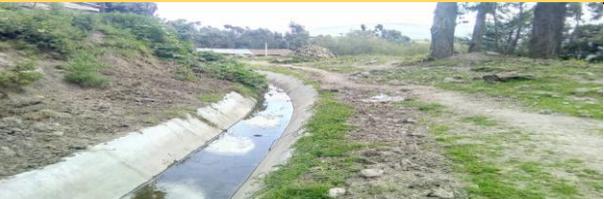
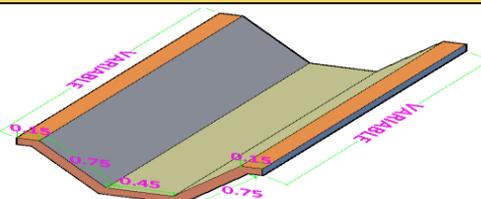
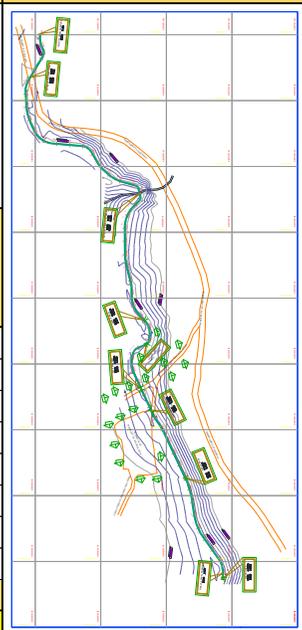
Ficha 20. Ficha técnica de Evaluación de la Unidad de Muestra 20

SEVERO	S									
ÁREA TOTAL (m2)	78.00	MURO DERECHO		PISO		MURO IZQUIERDO		TOTAL AREA AFECTADA (m2)	% TOTAL AREA AFECTADA	
		AREA (m2)	30.00	AREA (m2)	18.00	AREA (m2)	30.00			
PATOLOGIAS		AREA AFECTADA (m2)	% AREA AFECTADA	AREA AFECTADA (m2)	% AREA AFECTADA	AREA AFECTADA (m2)	% AREA AFECTADA			
1	GRIETAS	0.00	0.00%	0.00	0.00%	0.05	0.17%	0.05	0.06%	
2	FISURAS	0.00	0.00%	0.00	0.00%	0.10	0.33%	0.10	0.13%	
3	IMPACTO	0.00	0.00%	0.00	0.00%	0.00	0.00%	0.00	0.00%	
4	SEDIMENTACION	0.00	0.00%	18.00	100.00%	0.00	0.00%	18.00	23.08%	
5	HUNDIMIENTO	0.00	0.00%	0.00	0.00%	0.00	0.00%	0.00	0.00%	
6	EROSION	0.00	0.00%	0.00	0.00%	0.00	0.00%	0.00	0.00%	
7	SELLO DE JUNTA	0.16	0.53%	0.00	0.00%	0.11	0.38%	0.27	0.35%	
8	VEGETACION	4.00	13.33%	0.00	0.00%	2.00	6.67%	6.00	7.69%	
TOTAL		4.16	13.86%	18.00	100.00%	2.26	7.54%	24.42	31.31%	
NIVEL DE SEVERIDAD		L		M		L

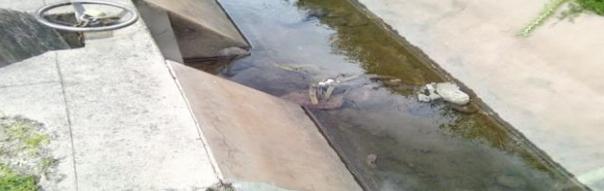
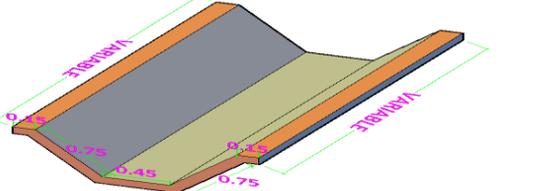
Ficha 21. Ficha técnica de Evaluación de la Unidad de Muestra 21

ANTIGÜEDAD DEL CANAL	12 AÑOS	PROVINCIA	HUAMANGA			A			
TIPO DE CANAL	TRAPEZOIDAL	DISTRITO	SOCOS			8+300			
NUMERO DE JUNTAS	18	SECTOR	MAUCALLAQTA	UNIDAD DE MUESTRA	<b>21</b>				
NIVEL DE SEVERIDAD		FOTOGRAFIA DEL TRAMO			VISTA 3D DEL TRAMO EN ESTUDIO			PLANO DE PLANTA	
LEVE	L

ÁREA TOTAL (m2)	<b>78.00</b>	MURO DERECHO		PISO		MURO IZQUIERDO		TOTAL AREA AFECTADA (m2)	% TOTAL AREA AFECTADA
		AREA (m2)	30.00	AREA (m2)	18.00	AREA (m2)	30.00		
PATOLOGIAS		AREA AFECTADA (m2)	% AREA AFECTADA	AREA AFECTADA (m2)	% AREA AFECTADA	AREA AFECTADA (m2)	% AREA AFECTADA		
1	GRIETAS	0.00	0.00%	0.00	0.00%	0.00	0.00%	0.00	0.00%
2	FISURAS	0.38	1.25%	0.14	0.75%	0.58	1.93%	1.09	1.40%
3	IMPACTO	0.00	0.00%	0.00	0.00%	0.13	0.43%	0.13	0.17%
4	SEDIMENTACION	0.00	0.00%	18.00	100.00%	0.00	0.00%	18.00	23.08%
5	HUNDIMIENTO	0.00	0.00%	0.00	0.00%	0.00	0.00%	0.00	0.00%
6	EROSION	0.00	0.00%	0.00	0.00%	0.00	0.00%	0.00	0.00%
7	SELLO DE JUNTA	0.12	0.41%	0.00	0.00%	0.05	0.15%	0.17	0.21%
8	VEGETACION	3.15	10.50%	0.00	0.00%	3.09	10.30%	6.24	8.00%
TOTAL		3.65	12.16%	18.14	100.75%	3.85	12.82%	25.63	32.85%
NIVEL DE SEVERIDAD		<b>L</b>		<b>M</b>		<b>L</b>

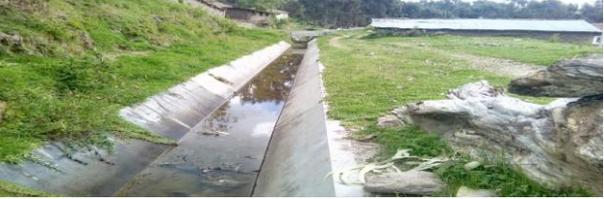
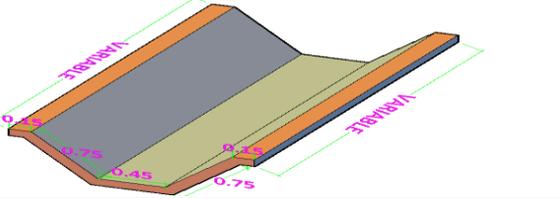
Ficha 22. Ficha técnica de Evaluación de la Unidad de Muestra 22

ANTIGÜEDAD DEL CANAL	12 AÑOS	PROVINCIA	HUAMANGA		A				
TIPO DE CANAL	TRAPEZOIDAL	DISTRITO	SOCOS		8+340				
NUMERO DE JUNTAS	17	SECTOR	MAUCALLAQTA	UNIDAD DE MUESTRA	<b>22</b>				
NIVEL DE SEVERIDAD		FOTOGRAFIA DEL TRAMO			VISTA 3D DEL TRAMO EN ESTUDIO			PLANO DE PLANTA	
LEVE	L

MODERADO	M								
SEVERO	S								
ÁREA TOTAL (m2)	78.00	MURO DERECHO		PISO		MURO IZQUIERDO		TOTAL AREA AFECTADA (m2)	% TOTAL AREA AFECTADA
		AREA (m2)	30.00	AREA (m2)	18.00	AREA (m2)	30.00		
PATOLOGIAS		AREA AFECTADA (m2)	% AREA AFECTADA	AREA AFECTADA (m2)	% AREA AFECTADA	AREA AFECTADA (m2)	% AREA AFECTADA		
1	GRIETAS	0.00	0.00%	0.00	0.00%	0.00	0.00%	0.00	0.00%
2	FISURAS	1.53	5.08%	0.00	0.00%	0.52	1.73%	2.05	2.62%
3	IMPACTO	0.00	0.00%	0.00	0.00%	0.00	0.00%	0.00	0.00%
4	SEDIMENTACION	0.00	0.00%	18.00	100.00%	0.00	0.00%	18.00	23.08%
5	HUNDIMIENTO	0.00	0.00%	0.00	0.00%	0.00	0.00%	0.00	0.00%
6	EROSION	0.00	0.00%	0.00	0.00%	0.00	0.00%	0.00	0.00%
7	SELLO DE JUNTA	0.06	0.21%	0.11	0.58%	0.05	0.17%	0.22	0.28%
8	VEGETACION	4.00	13.33%	0.00	0.00%	0.00	0.00%	4.00	5.13%
TOTAL		5.59	18.63%	18.11	100.58%	0.57	1.90%	24.26	31.11%
NIVEL DE SEVERIDAD		L		M		S

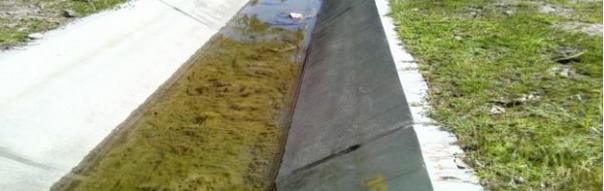
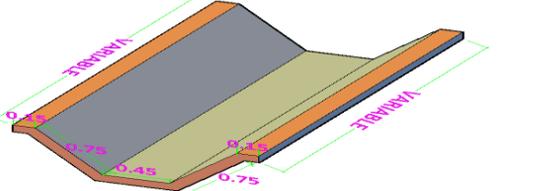
Ficha 23. Ficha técnica de Evaluación de la Unidad de Muestra 23

PROVINCIA	HUAMANGA				A		
DISTRITO	SOCOS			8+380					
SECTOR	MAUCALLAQTÁ								
ANTIGÜEDAD DEL CANAL	12 AÑOS	UNIDAD DE MUESTRA	<b>23</b>						
TIPO DE CANAL	TRAPEZOIDAL								
NUMERO DE JUNTAS	23								
NIVEL DE SEVERIDAD		FOTOGRAFIA DEL TRAMO			VISTA 3D DEL TRAMO EN ESTUDIO			PLANO DE PLANTA	
LEVE	L

MODERADO	M								
SEVERO	S								
ÁREA TOTAL (m2)	78.00	MURO DERECHO		PISO		MURO IZQUIERDO		TOTAL AREA AFECTADA (m2)	% TOTAL AREA AFECTADA
		AREA (m2)	30.00	AREA (m2)	18.00	AREA (m2)	30.00		
PATOLOGIAS		AREA AFECTADA (m2)	% AREA AFECTADA	AREA AFECTADA (m2)	% AREA AFECTADA	AREA AFECTADA (m2)	% AREA AFECTADA		
1	GRIETAS	0.00	0.00%	0.00	0.00%	0.72	2.40%	0.72	0.92%
2	FISURAS	0.25	0.83%	0.00	0.00%	0.00	0.00%	0.25	0.32%
3	IMPACTO	0.00	0.00%	0.00	0.00%	0.00	0.00%	0.00	0.00%
4	SEDIMENTACION	0.00	0.00%	18.00	100.00%	0.00	0.00%	18.00	23.08%
5	HUNDIMIENTO	0.00	0.00%	0.00	0.00%	1.12	3.73%	1.12	1.44%
6	EROSION	0.00	0.00%	0.00	0.00%	0.00	0.00%	0.00	0.00%
7	SELLO DE JUNTA	0.07	0.23%	0.00	0.00%	0.02	0.08%	0.09	0.12%
8	VEGETACION	3.60	12.00%	0.00	0.00%	4.00	13.33%	7.60	9.74%
TOTAL		3.92	13.06%	18.00	100.00%	5.86	19.54%	27.78	35.62%
NIVEL DE SEVERIDAD		L		L		L

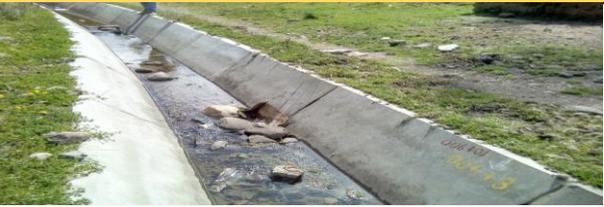
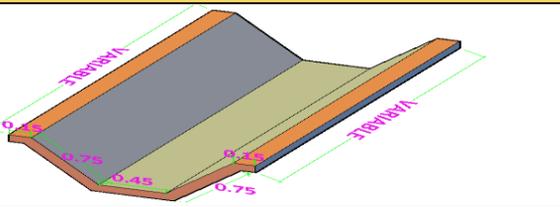
Ficha 24. Ficha técnica de Evaluación de la Unidad de Muestra 24

<b>ANTIGÜEDAD DEL CANAL</b>		12 AÑOS		PROVINCIA HUAMANGA		<b>PROGRESIVA</b> 8+380 A						
<b>TIPO DE CANAL</b>		TRAPEZOIDAL		DISTRITO SOCOS								
<b>NUMERO DE JUNTAS</b>		21		SECTOR MAUCALLAQTA		8+420						
<b>NIVEL DE SEVERIDAD</b>		<b>FOTOGRAFIA DEL TRAMO</b>			<b>VISTA 3D DEL TRAMO EN ESTUDIO</b>			<b>PLANO DE PLANTA</b>

30.00		18.00		30.00						
<b>PATOLOGIAS</b>		<b>AREA AFECTADA (m2)</b>		<b>% AREA AFECTADA</b>		<b>AREA AFECTADA (m2)</b>		<b>% AREA AFECTADA</b>				
1	GRIETAS	0.18	0.60%	0.00	0.00%	0.00	0.00%	0.18	0.23%			
2	FISURAS	0.24	0.80%	0.00	0.00%	0.46	1.52%	0.70	0.89%			
3	IMPACTO	0.00	0.00%	0.00	0.00%	0.02	0.07%	0.02	0.03%			
4	SEDIMENTACION	0.00	0.00%	18.00	100.00%	0.00	0.00%	18.00	23.08%			
5	HUNDIMIENTO	0.00	0.00%	0.00	0.00%	0.00	0.00%	0.00	0.00%			
6	EROSION	0.00	0.00%	0.00	0.00%	0.00	0.00%	0.00	0.00%			
7	SELLO DE JUNTA	0.02	0.08%	0.00	0.00%	0.00	0.00%	0.02	0.03%			
8	VEGETACION	4.00	13.33%	0.00	0.00%	0.00	0.00%	4.00	5.13%			
<b>TOTAL</b>		<b>4.44</b>		<b>14.81%</b>		<b>18.00</b>		<b>100.00%</b>		<b>0.48</b>		
<b>NIVEL DE SEVERIDAD</b>		<b>L</b>		<b>L</b>		<b>M</b>		<b>22.92</b>		<b>29.38%</b>

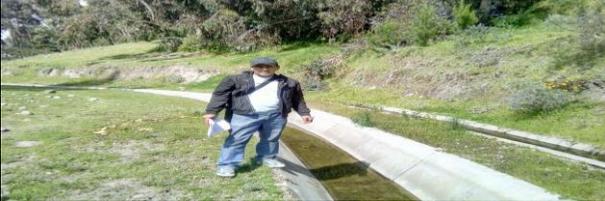
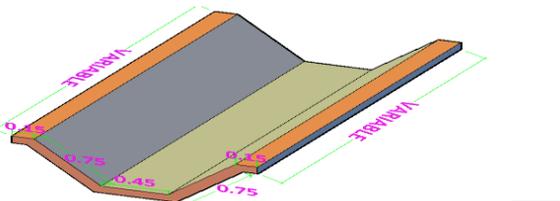
Ficha 25. Ficha técnica de Evaluación de la Unidad de Muestra 25

ANTIGÜEDAD DEL CANAL	12 AÑOS	PROVINCIA	HUAMANGA		A				
TIPO DE CANAL	TRAPEZOIDAL	DISTRITO	SOCOS		8+460				
NUMERO DE JUNTAS	20	SECTOR	MAUCALLAQTA	UNIDAD DE MUESTRA	<b>25</b>				
NIVEL DE SEVERIDAD		FOTOGRAFIA DEL TRAMO			VISTA 3D DEL TRAMO EN ESTUDIO			PLANO DE PLANTA	
LEVE	L

MODERADO	M								
SEVERO	S								
ÁREA TOTAL (m2)	<b>78.00</b>	MURO DERECHO		PISO	MURO IZQUIERDO		TOTAL AREA AFECTADA (m2)	% TOTAL AREA AFECTADA	
PATOLOGIAS		AREA AFECTADA (m2)	% AREA AFECTADA	AREA AFECTADA (m2)	% AREA AFECTADA	AREA AFECTADA (m2)			% AREA AFECTADA
1	GRIETAS	0.00	0.00%	0.00	0.00%	0.00	0.00%	0.00	0.00%
2	FISURAS	0.12	0.40%	0.00	0.00%	0.33	1.10%	0.45	0.58%
3	IMPACTO	0.00	0.00%	0.00	0.00%	0.00	0.00%	0.00	0.00%
4	SEDIMENTACION	0.00	0.00%	18.00	100.00%	0.00	0.00%	18.00	23.08%
5	HUNDIMIENTO	0.00	0.00%	0.00	0.00%	0.00	0.00%	0.00	0.00%
6	EROSION	0.00	0.00%	0.00	0.00%	0.00	0.00%	0.00	0.00%
7	SELLO DE JUNTA	0.09	0.30%	0.00	0.00%	0.09	0.30%	0.18	0.23%
8	VEGETACION	0.00	0.00%	0.00	0.00%	0.02	0.07%	0.02	0.03%
<b>TOTAL</b>		<b>0.21</b>	<b>0.70%</b>	<b>18.00</b>	<b>100.00%</b>	<b>0.44</b>	<b>1.47%</b>	<b>18.65</b>	<b>23.91%</b>
NIVEL DE SEVERIDAD		<b>L</b>		<b>L</b>		<b>L</b>

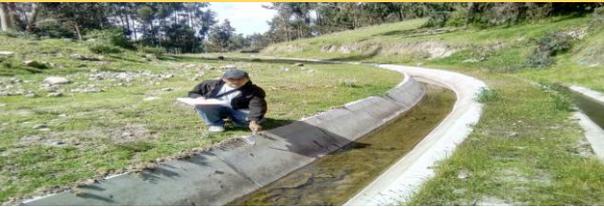
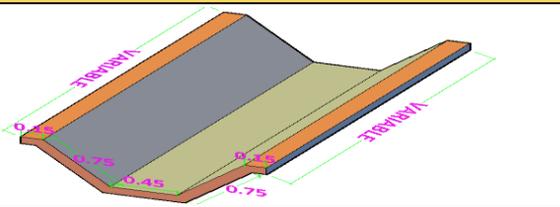
Ficha 26. Ficha técnica de Evaluación de la Unidad de Muestra 26

ANTIGÜEDAD DEL CANAL	12 AÑOS	DISTRITO	SOCOS	SECTOR	MAUCALLAQTA		A		
TIPO DE CANAL	TRAPEZOIDAL	UNIDAD DE MUESTRA	<b>26</b>		8+500				
NUMERO DE JUNTAS	21	FOTOGRAFIA DEL TRAMO			VISTA 3D DEL TRAMO EN ESTUDIO			PLANO DE PLANTA	
NIVEL DE SEVERIDAD

ÁREA TOTAL (m2)	78.00	MURO DERECHO		PISO		MURO IZQUIERDO		TOTAL AREA AFECTADA (m2)	% TOTAL AREA AFECTADA
		AREA (m2)	30.00	AREA (m2)	18.00	AREA (m2)	30.00		
PATOLOGIAS		AREA AFECTADA (m2)	% AREA AFECTADA	AREA AFECTADA (m2)	% AREA AFECTADA	AREA AFECTADA (m2)	% AREA AFECTADA		
1	GRIETAS	0.00	0.00%	0.00	0.00%	0.00	0.00%	0.00	0.00%
2	FISURAS	0.22	0.73%	0.00	0.00%	0.10	0.33%	0.32	0.41%
3	IMPACTO	0.00	0.00%	0.00	0.00%	0.12	0.40%	0.12	0.15%
4	SEDIMENTACION	0.00	0.00%	18.00	100.00%	0.00	0.00%	18.00	23.08%
5	HUNDIMIENTO	0.00	0.00%	0.00	0.00%	0.00	0.00%	0.00	0.00%
6	EROSION	0.00	0.00%	0.00	0.00%	0.00	0.00%	0.00	0.00%
7	SELLO DE JUNTA	0.09	0.30%	0.01	0.08%	0.00	0.00%	0.10	0.13%
8	VEGETACION	0.00	0.00%	0.00	0.00%	0.00	0.00%	0.00	0.00%
TOTAL		0.31	1.03%	18.01	100.08%	0.22	0.73%	18.54	23.77%
NIVEL DE SEVERIDAD		L		L		M

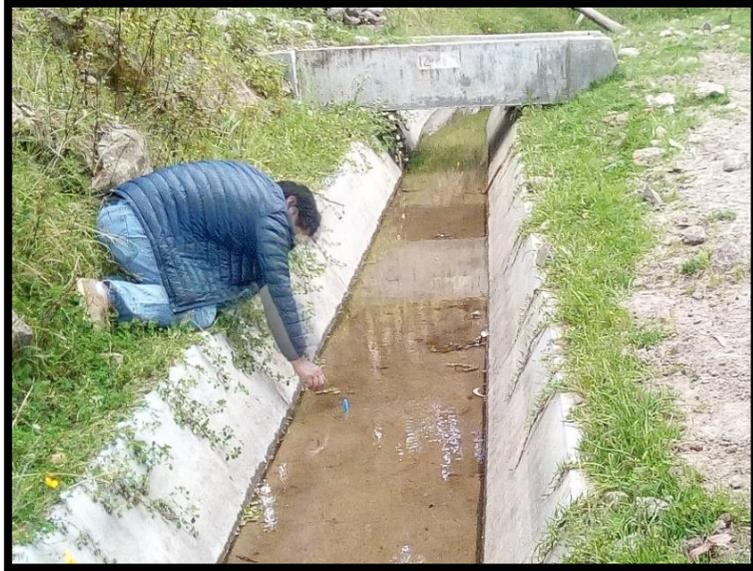
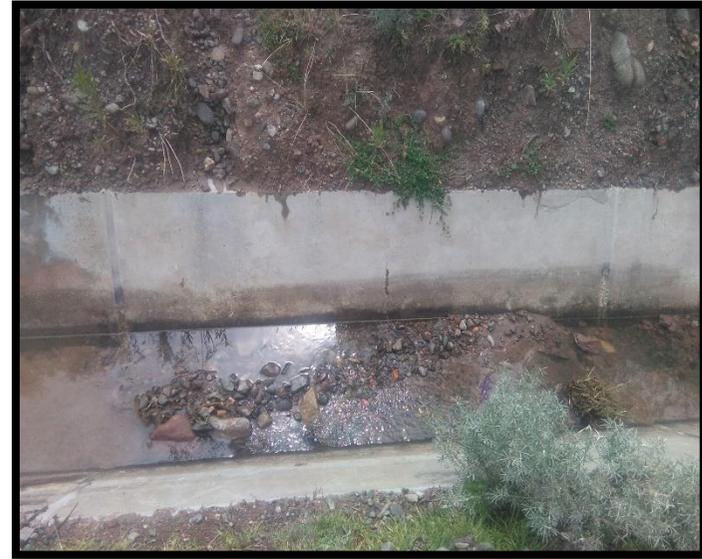
Imagen n° 05 y 06: Identificación de la patología sedimentación en el fondo del canal. Por escaso pendiente y partículas pesadas.

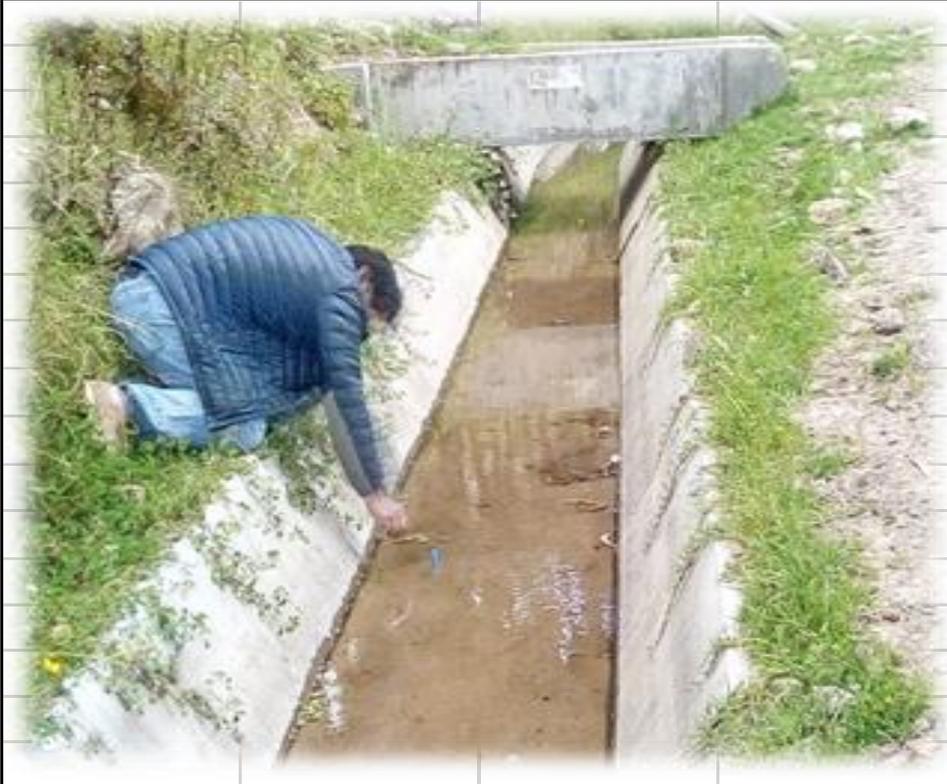
<b>PATOLOGIA: DESCRIPCION, CAUSAS Y REPARACIÓN</b>	
Fotografía U.M. N° 17	<b>Patología: Sedimentación</b>

<b>Descripción:</b>
	se observa Acumulacion de particulas en el fondo del canal con espesor superior a 8cm, en una longitud de 60ml y ancho 0.45cm.
	<b>Causa:</b>
	se produce por un escazo pendiente en este tramo de 60ml, asi como por los materiales de arrastre y restos vegetales sean arrastrados hacia el canal.
	<b>Alternativa de Solución:</b>
Limpieza periodica	
Desbroce de arbustos.	
Ensanche en el talud de Corte en zonas de derrumbe.

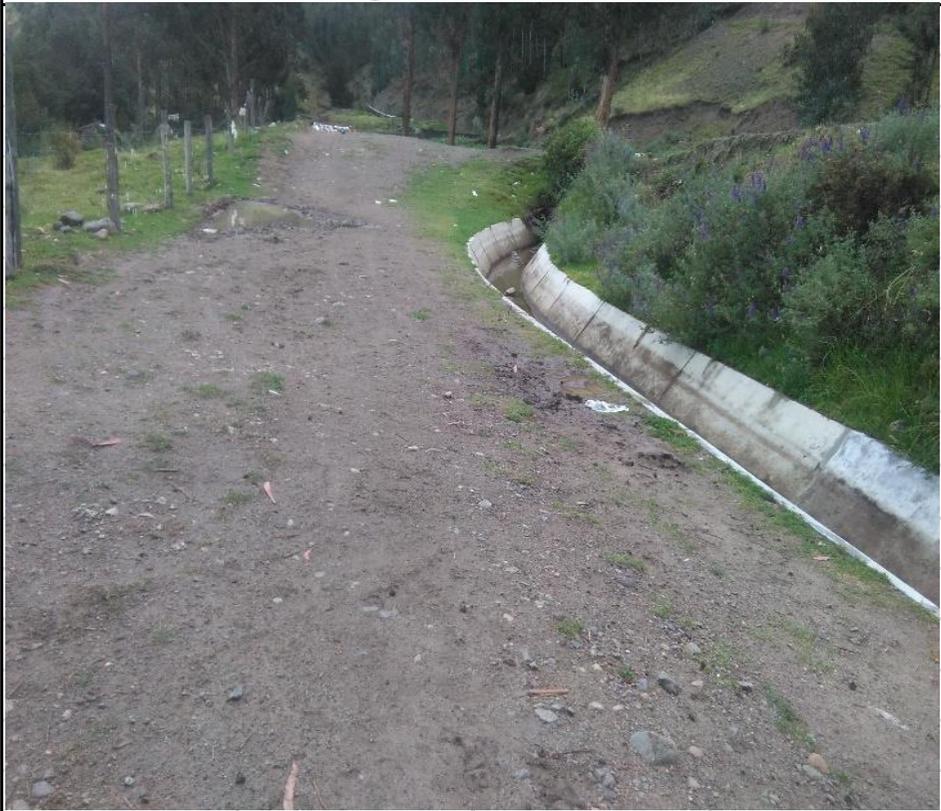
Fotografía U.M. N° 09	<b>Patología: Vegetación</b>

<b>Descripción:</b>	
	Se aprecia patología vegetación en el margen izquierdo del canal, ocasionado por arbustos y arboles,	
	<b>Causa:</b>	
	falta de limpieza periodica, presencia de humedad en juntas y bordes del canal propicios para el crecimiento de malezas.	
	<b>Alternativa de Solución:</b>	
	Limpieza periodica	
	Desbroce de arbustos.	
Evitar siembras en las cercanias.

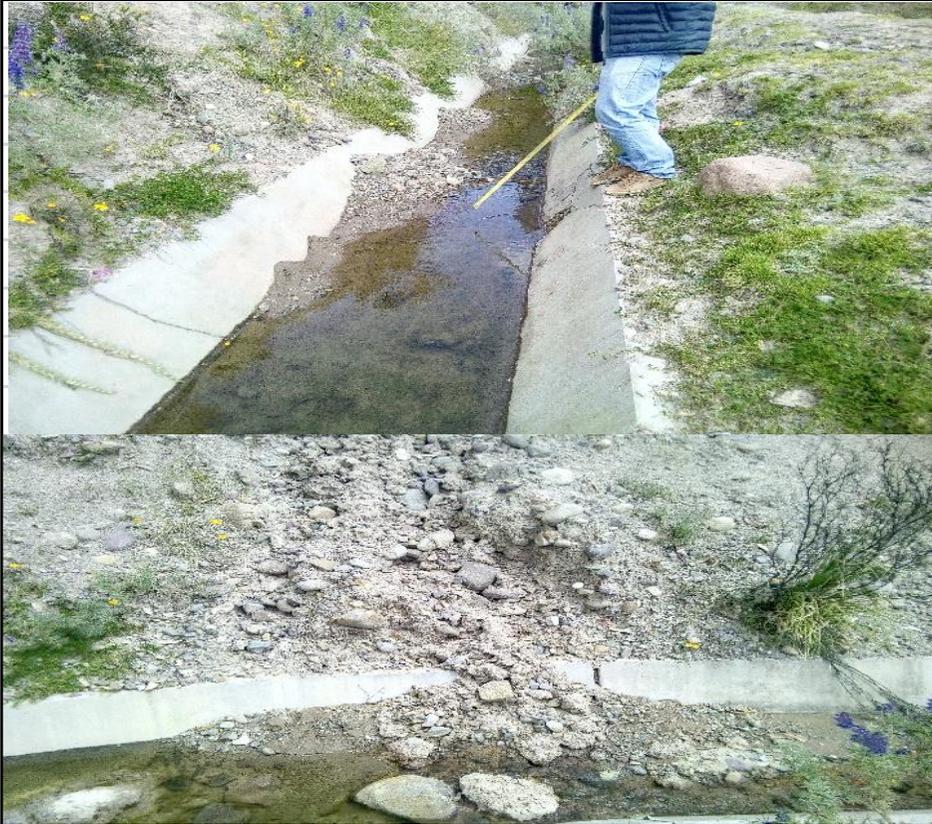
Fotografía U.M. N° 05

Patologia: **Impacto**

Por deslizamientos de roca y otros del talud de corte, que generan impacto en el concreto, ocasionando roturas y grietas.

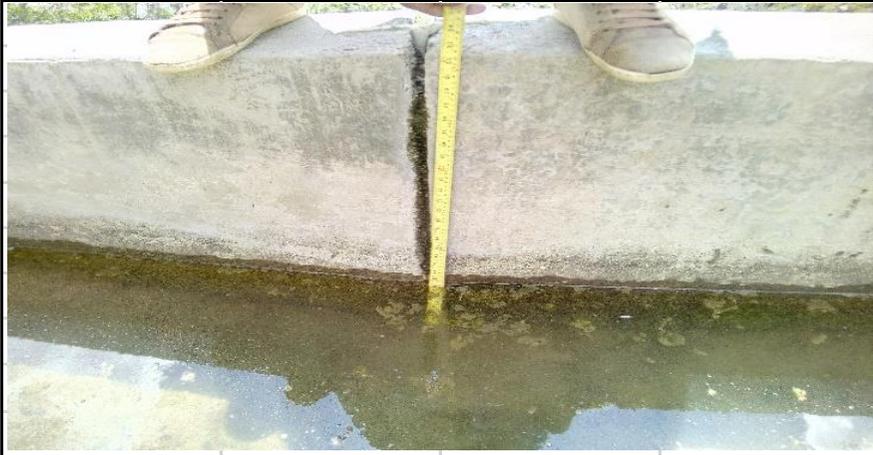
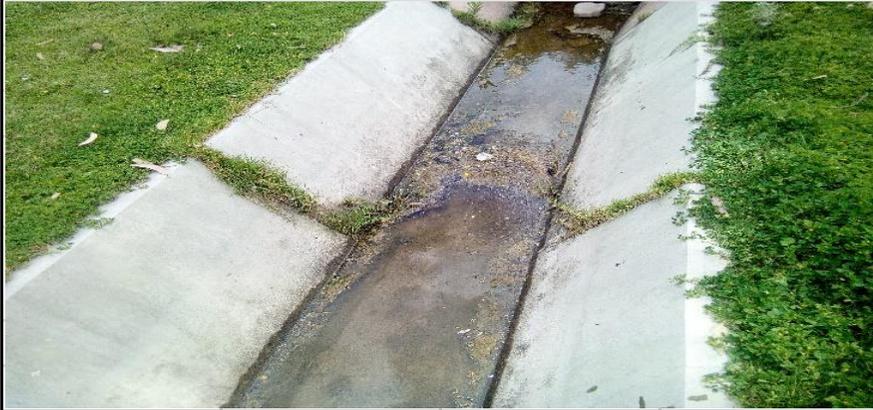
<b>PATOLOGIA: DESCRIPCIÓN, CAUSAS Y REPARACIÓN</b>	
<b>Fotografia</b>	<b>Patologia: sello de junta</b>

<b>Descripción:</b>
	<p>Se observa la Perdida total del material en la junta que son de asfalto y arena, la profundidad afectada es de 5cm en toda la seccion de la junta.</p>

<b>Causa:</b>
	<ul style="list-style-type: none"> <li>. Por la accion erosiva de agua.</li> <li>. Por la accion del calor y frio al que esta expuesto la junta.</li> </ul>
	<b>Alternativa de Solución:</b>
	<p>Escarificado de toda la seccion afectada y Resellado de juntas con material sellador de junta tipo elastomerico u otro similar como la siliconas. De acuerdo a la mezcla homogenea según especificacion de cada producto.</p>
