UNIVERSIDAD CATÓLICA LOS ÁNGELES  
CHIMBOTE

DETERMINACIÓN Y EVALUACIÓN DE LAS PATOLOGÍAS  
DEL CONCRETO EN SOBRECIMIENTO, MUROS DE  
ALBAÑILERÍA, COLUMNAS Y VIGAS DEL CERCO  
PERIMÉTRICO DE LA FÁBRICA DE PRODUCTOS DE  
PESCADO UBICADO EN JR. HUANCAVELICA Y JR  
AMAZONAS MANZANA E, LOTE 12 A, EN EL PUEBLO  
JOVEN FLORIDA ALTA, DISTRITO CHIMBOTE,  
PROVINCIA SANTA, REGIÓN ANCASH - MARZO 2018.  
**TESIS PARA OPTAR EL TÍTULO PROFESIONAL DE**  
**INGENIERO CIVIL**

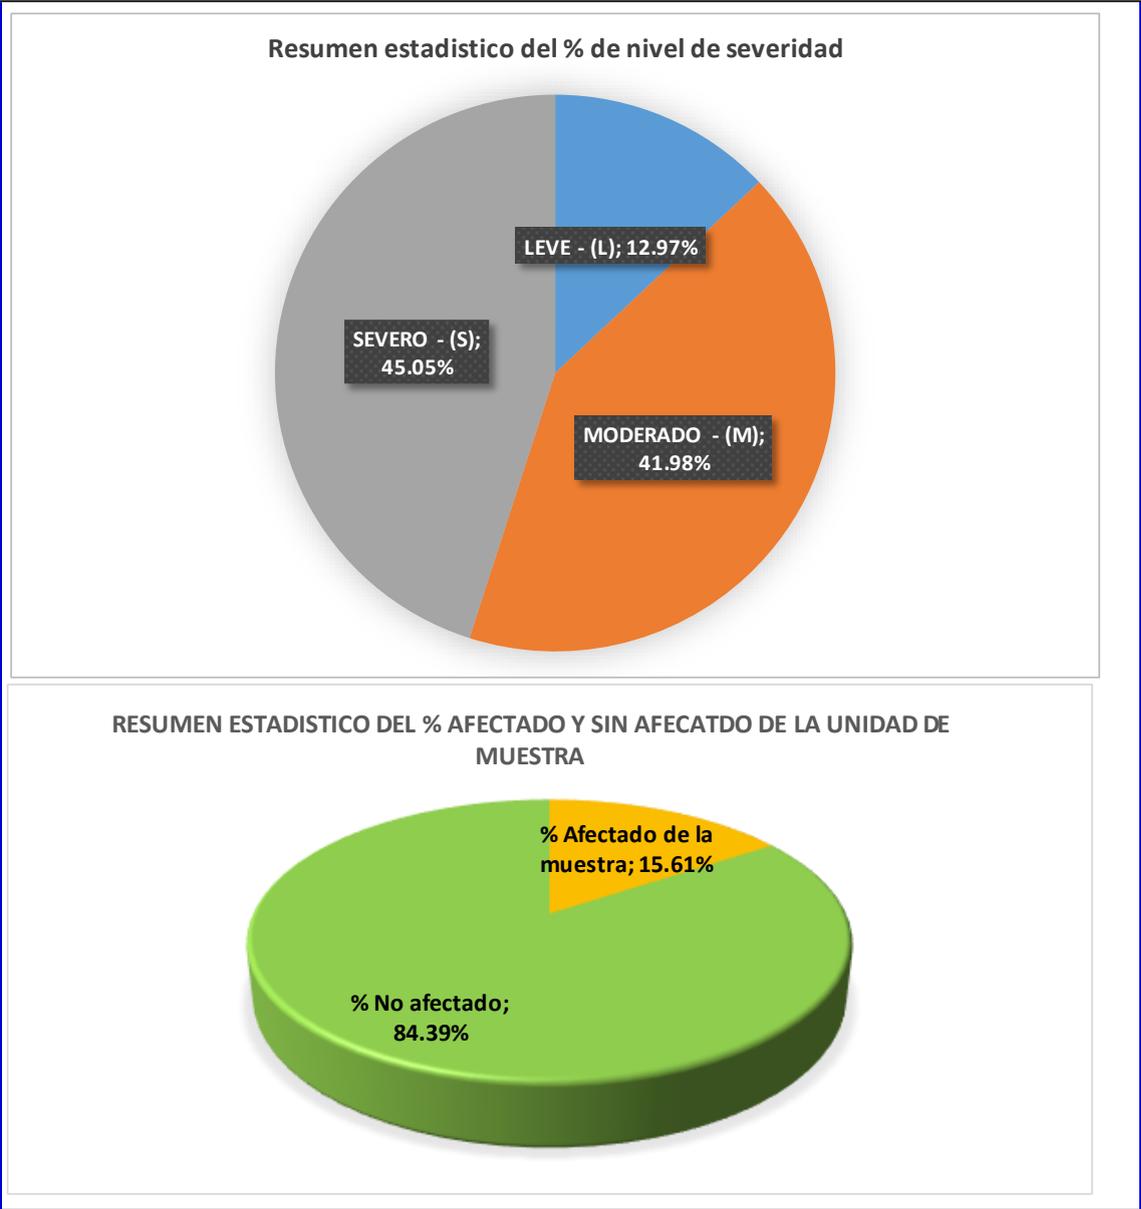
Gráficos 2: Grafico superior, resúmenes estadísticos del % de nivel de severidad, grafico inferior resumen estadísticos del % afectado y sin afectado de la unidad de muestra 01.

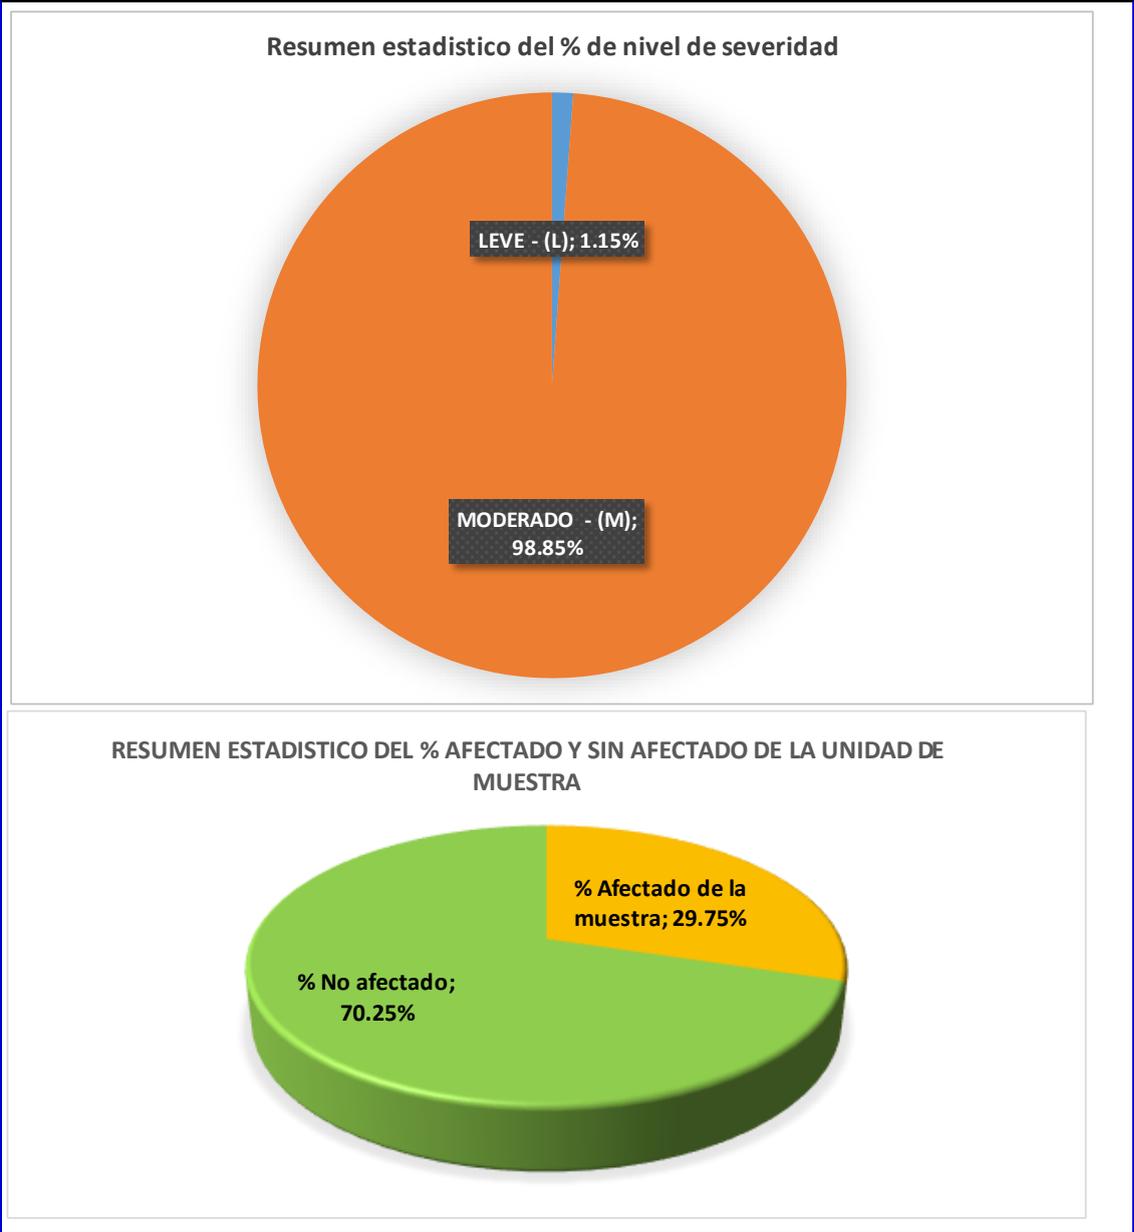
Gráficos 4: Grafico superior, resúmenes estadísticos del % de nivel de severidad, grafico inferior resumen estadísticos del % afectado y sin afectado de la unidad de muestra 02.

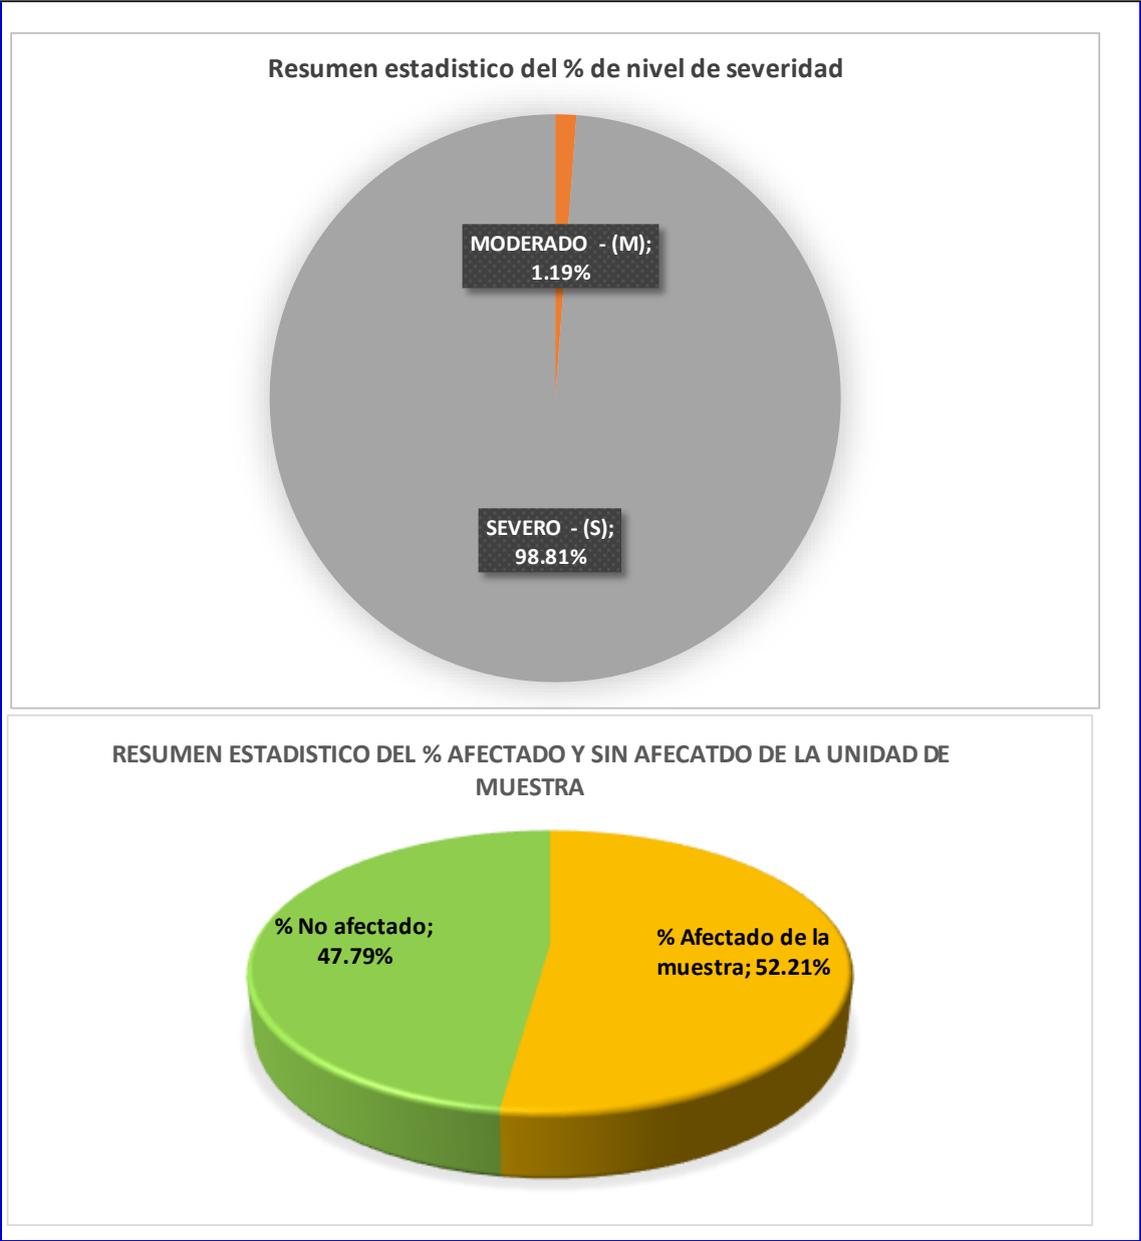
Gráficos 6: Grafico superior, resumen estadísticos del % de nivel de severidad, grafico inferior resumen estadísticos del % afectado y sin afectado de la unidad de muestra 03.

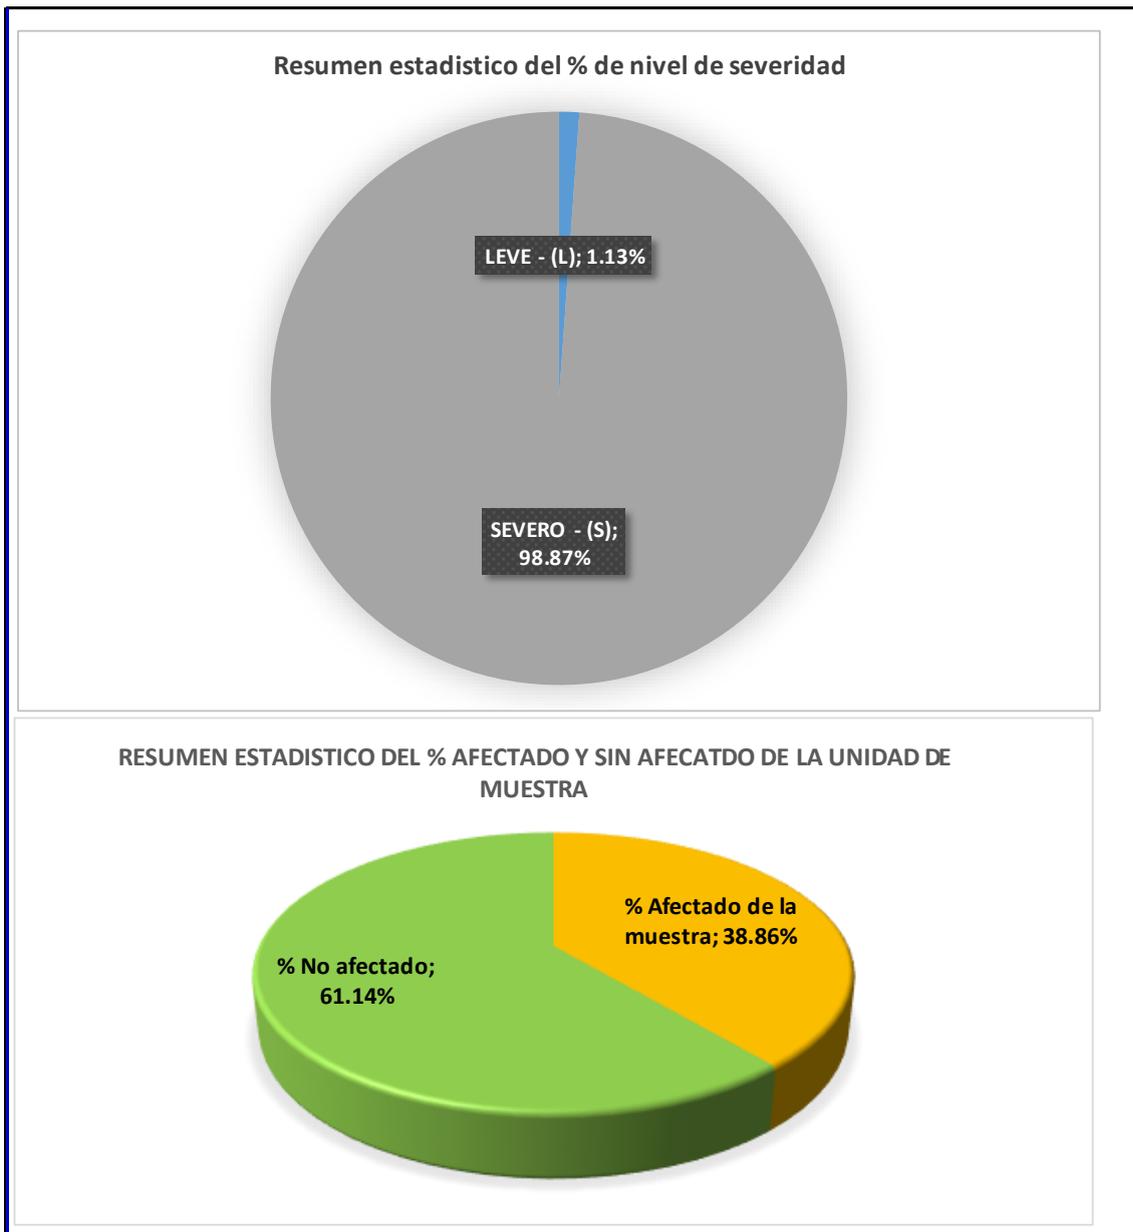
Gráficos 8: Grafico superior, resúmenes estadísticos del % de nivel de severidad, grafico inferior resumen estadísticos del % afectado y sin afectado de la unidad de muestra 04.

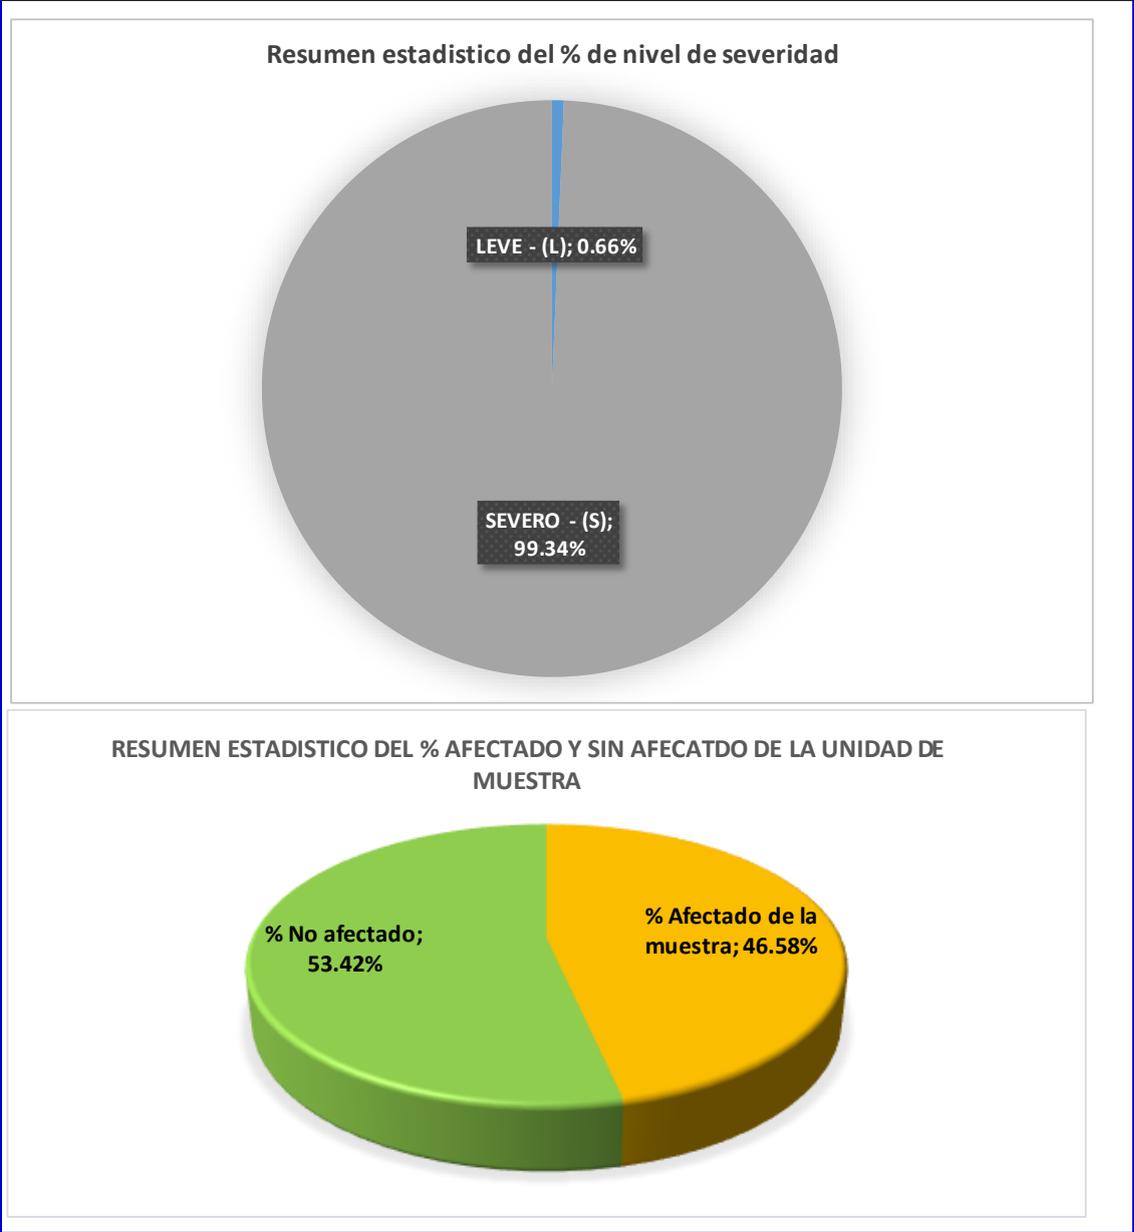
Gráficos 10: Grafico superior, resúmenes estadísticos del % de nivel de severidad, grafico inferior resumen estadísticos del % afectado y sin afectado de la unidad de muestra 05.

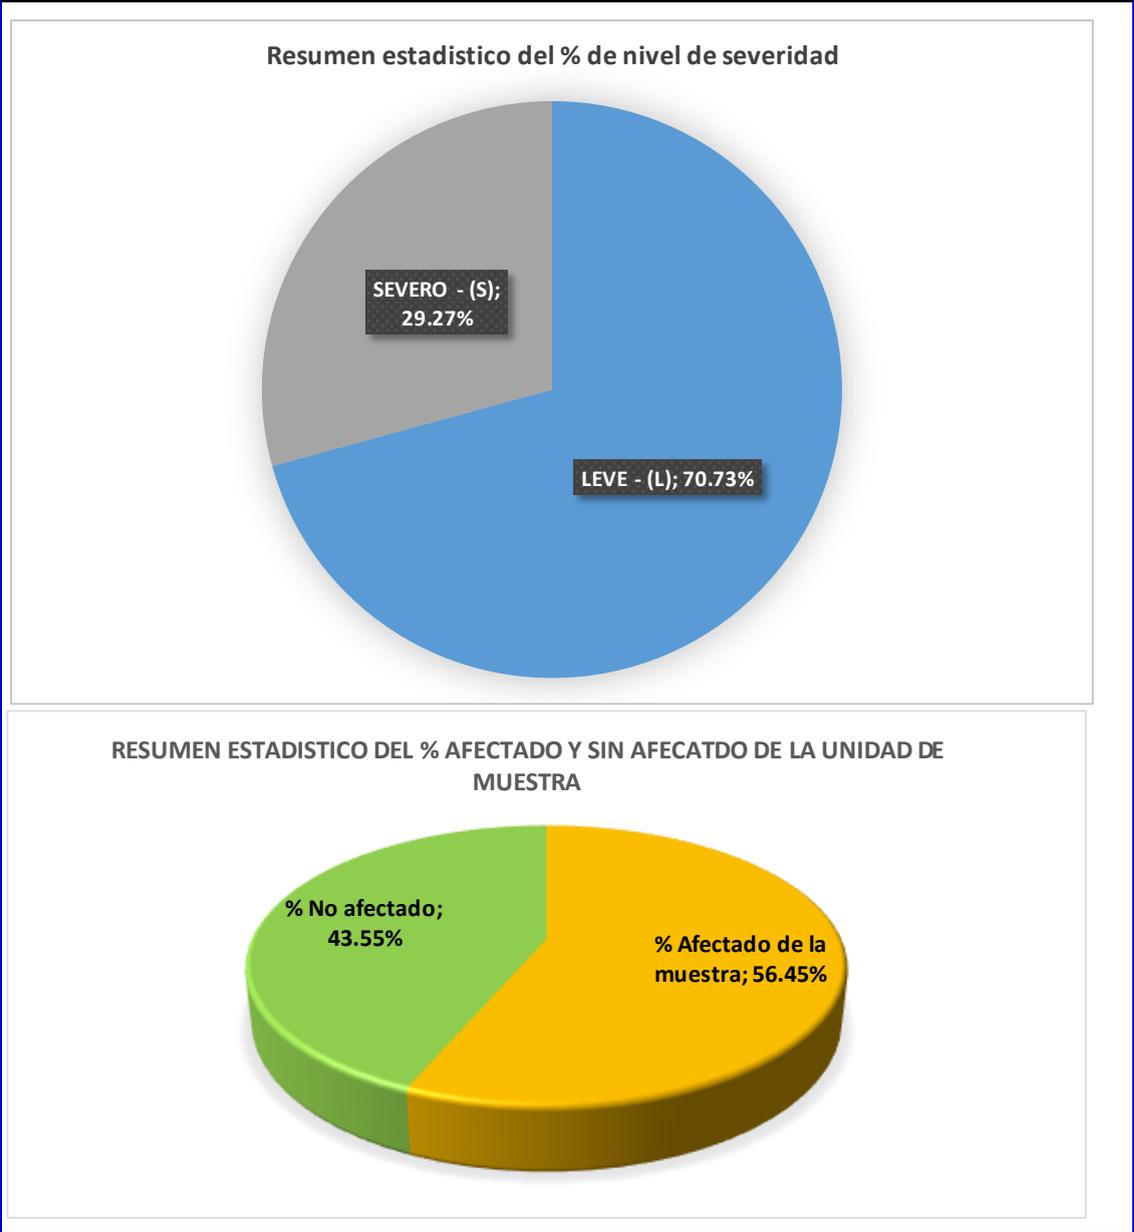
Gráficos 12: Grafico superior, resúmenes estadísticos del % de nivel de severidad, grafico inferior resumen estadísticos del % afectado y sin afectado de la unidad de muestra 06.

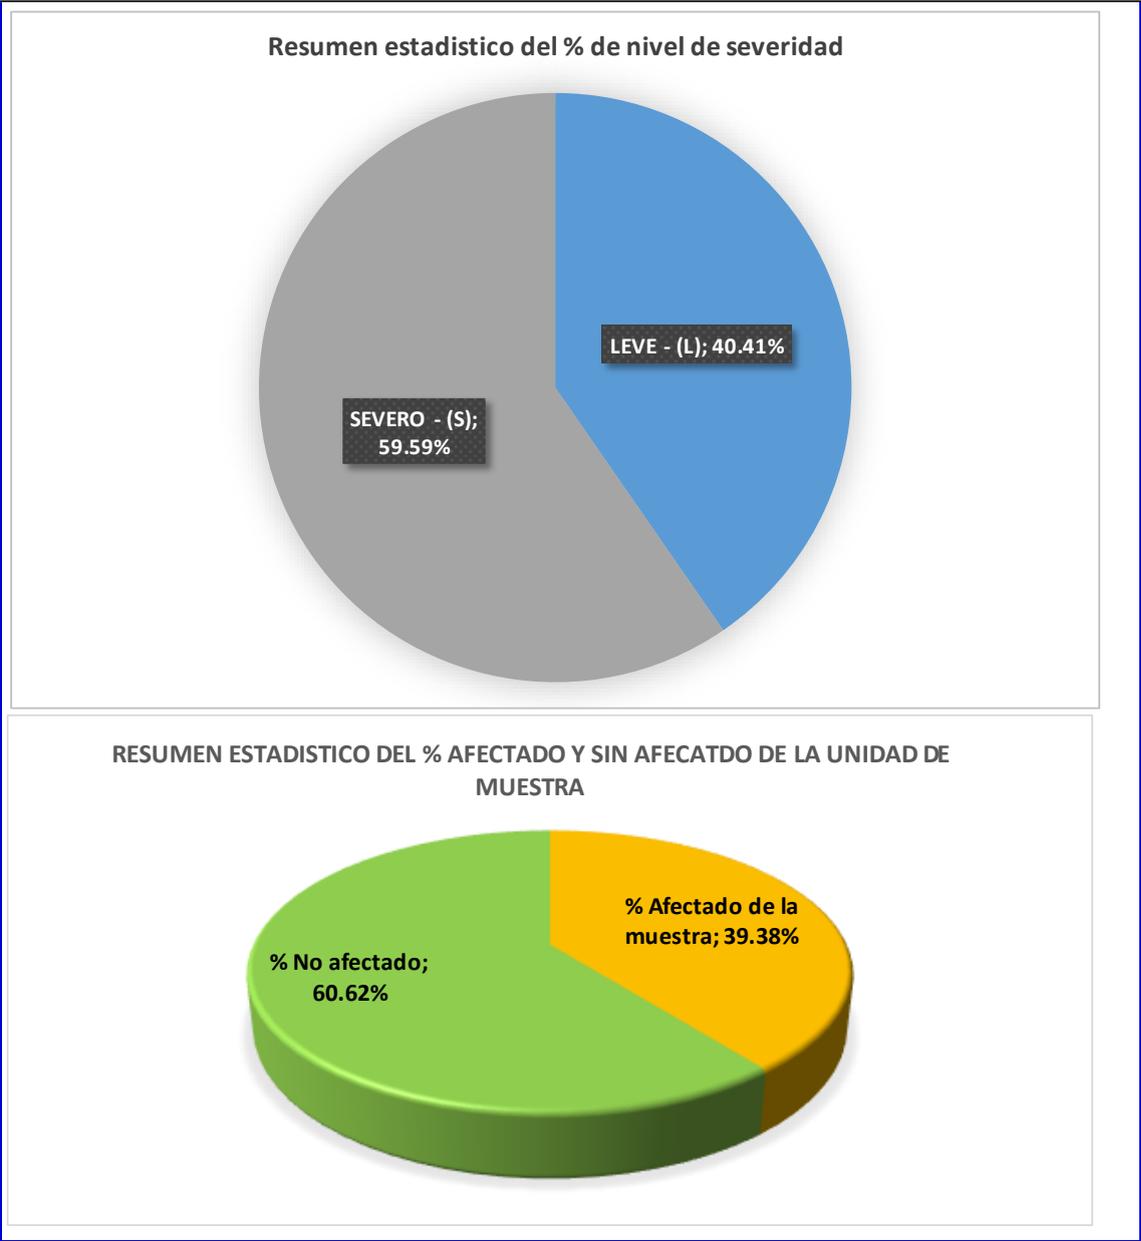
Gráficos 14: Grafico superior, resúmenes estadísticos del % de nivel de severidad, grafico inferior resumen estadísticos del % afectado y sin afectado de la unidad de muestra 07.

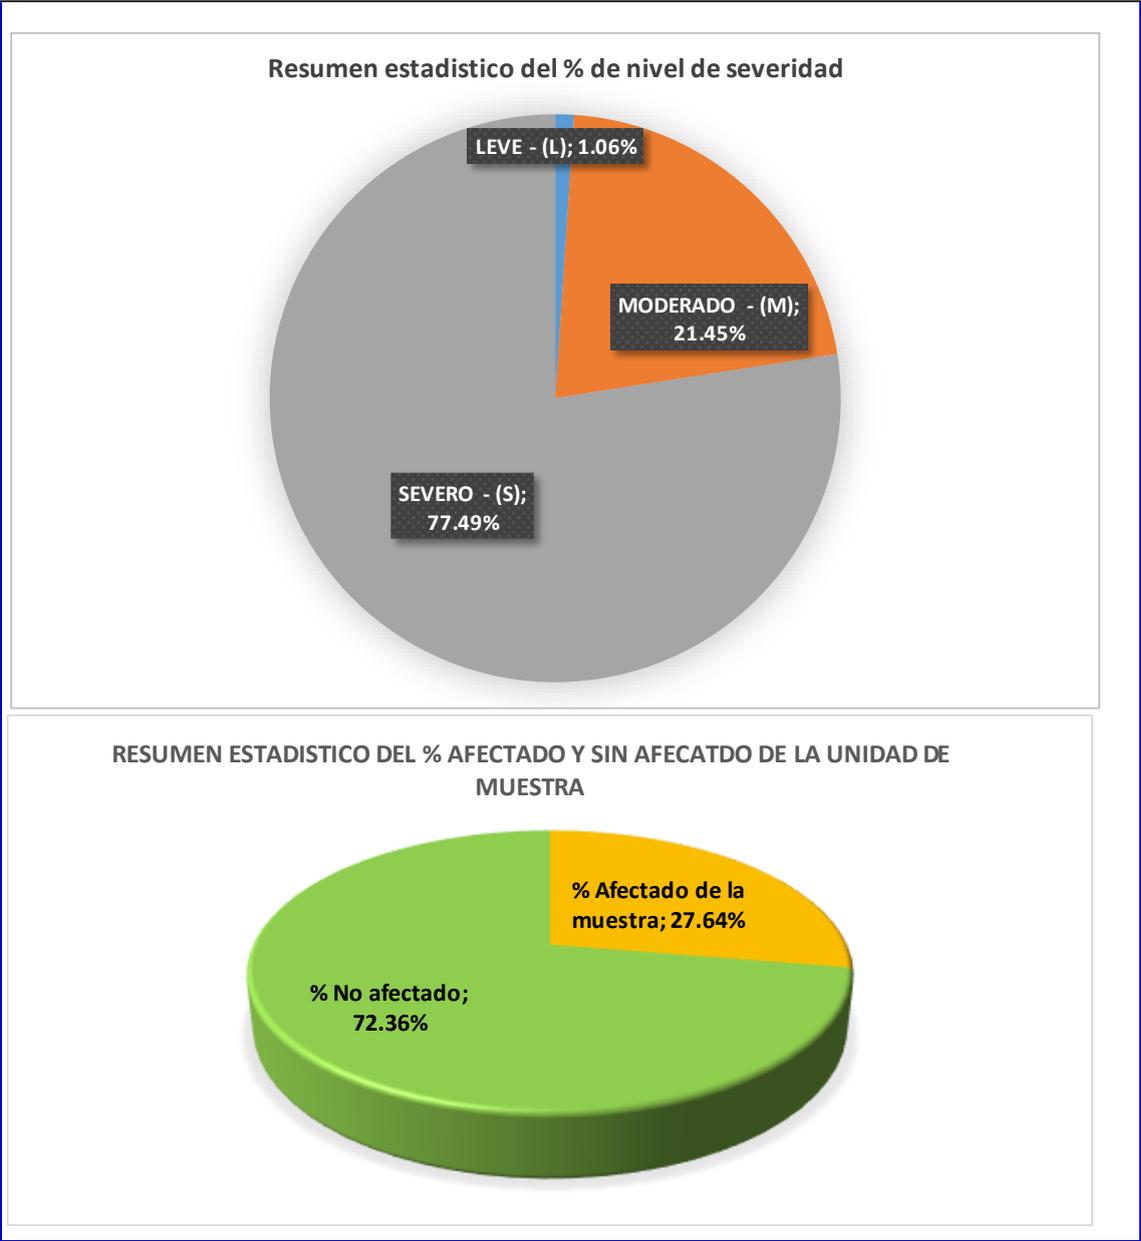
Gráficos 16: Grafico superior, resúmenes estadísticos del % de nivel de severidad, grafico inferior resumen estadísticos del % afectado y sin afectado de la unidad de muestra 08.

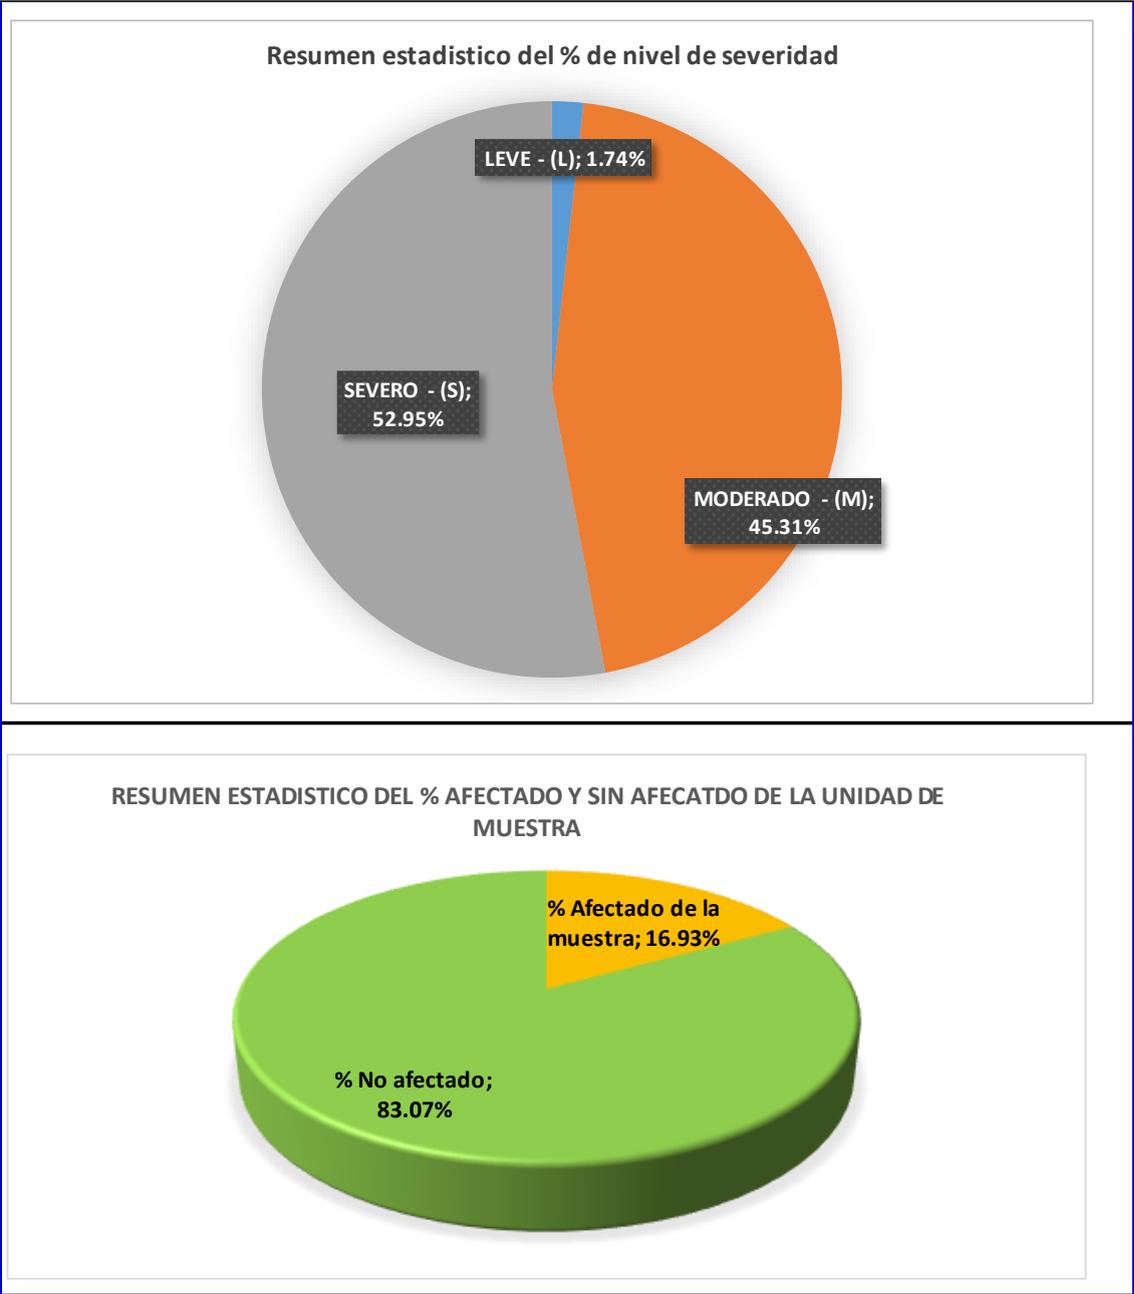
Gráficos 18: Grafico superior, resúmenes estadísticos del % de nivel de severidad, grafico inferior resumen estadísticos del % afectado y sin afectado de la unidad de muestra 09.

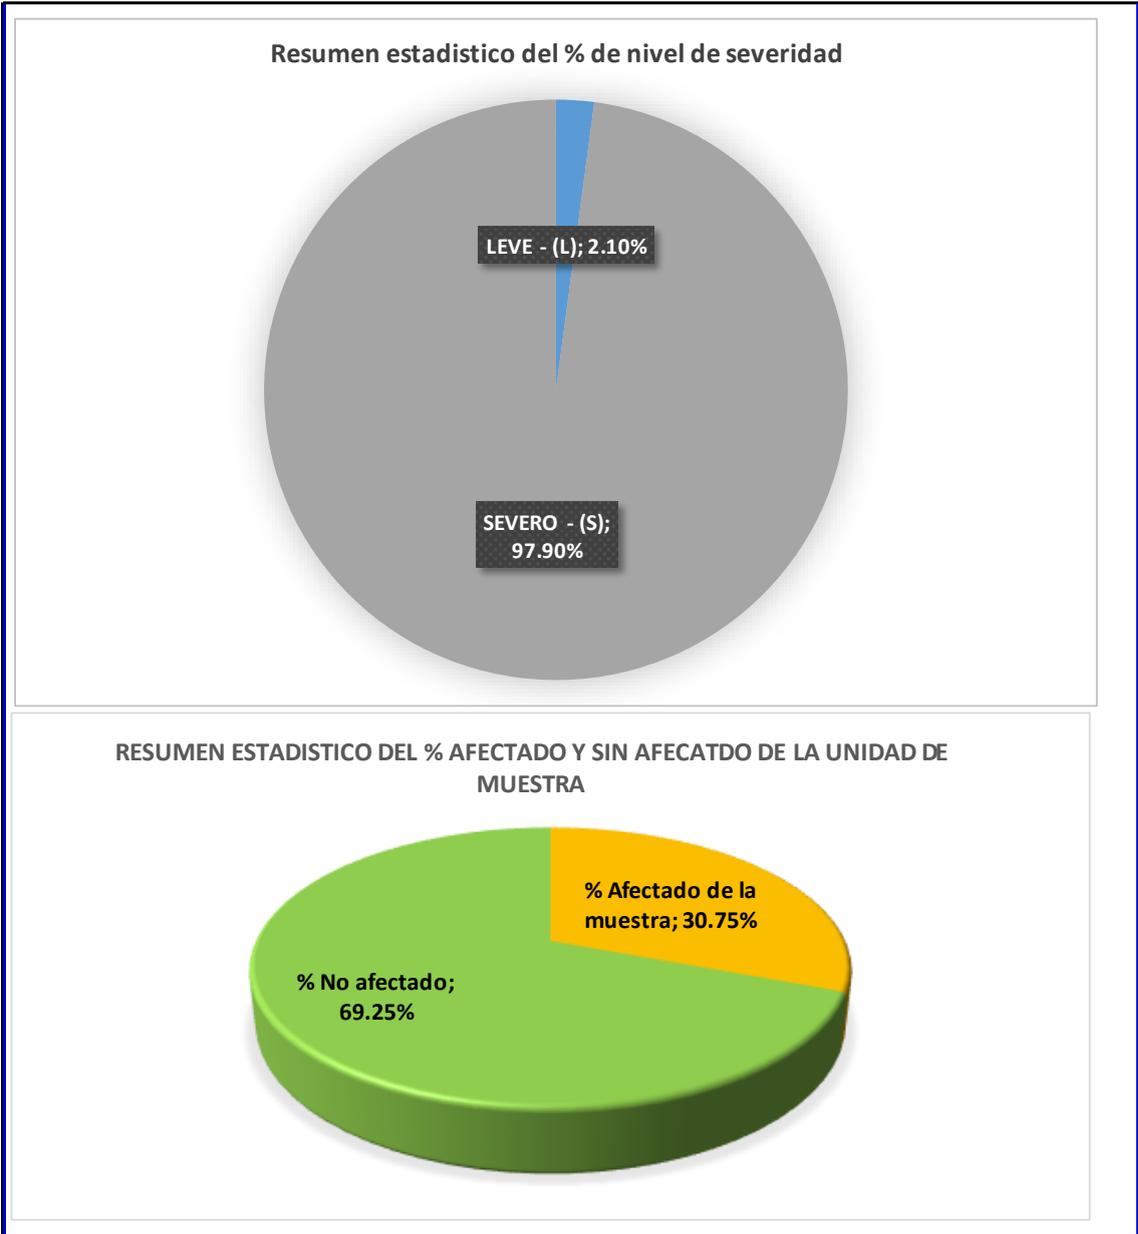
Gráficos 20: Grafico superior, resúmenes estadísticos del % de nivel de severidad, grafico inferior resumen estadísticos del % afectado y sin afectado de la unidad de muestra 10.

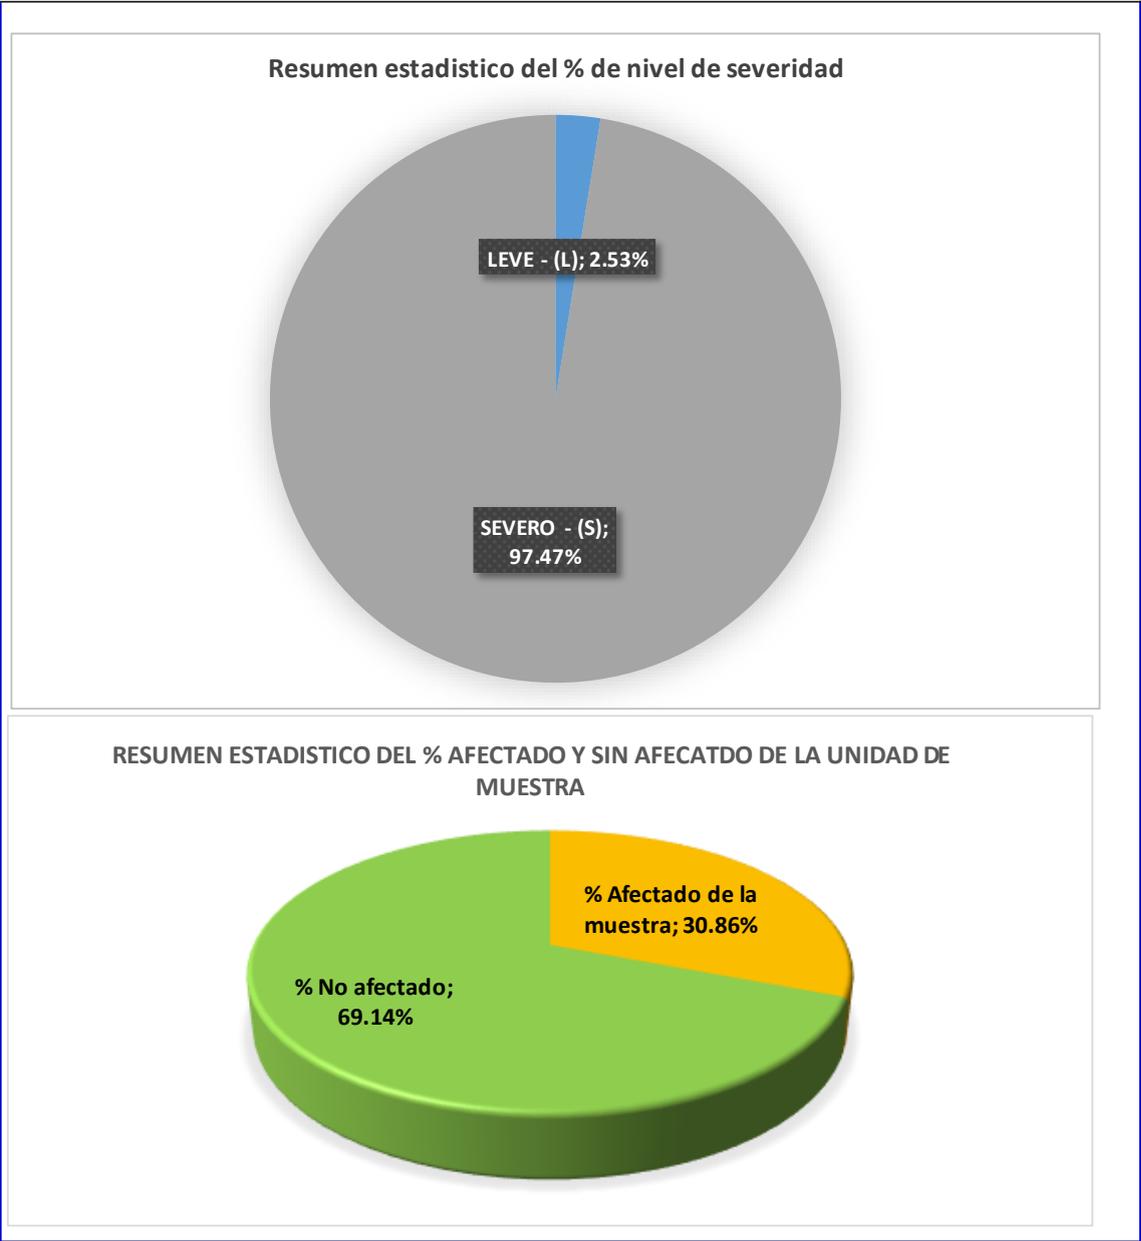
Gráficos 22: Grafico superior, resúmenes estadísticos del % de nivel de severidad, grafico inferior resumen estadísticos del % afectado y sin afectado de la unidad de muestra 11.

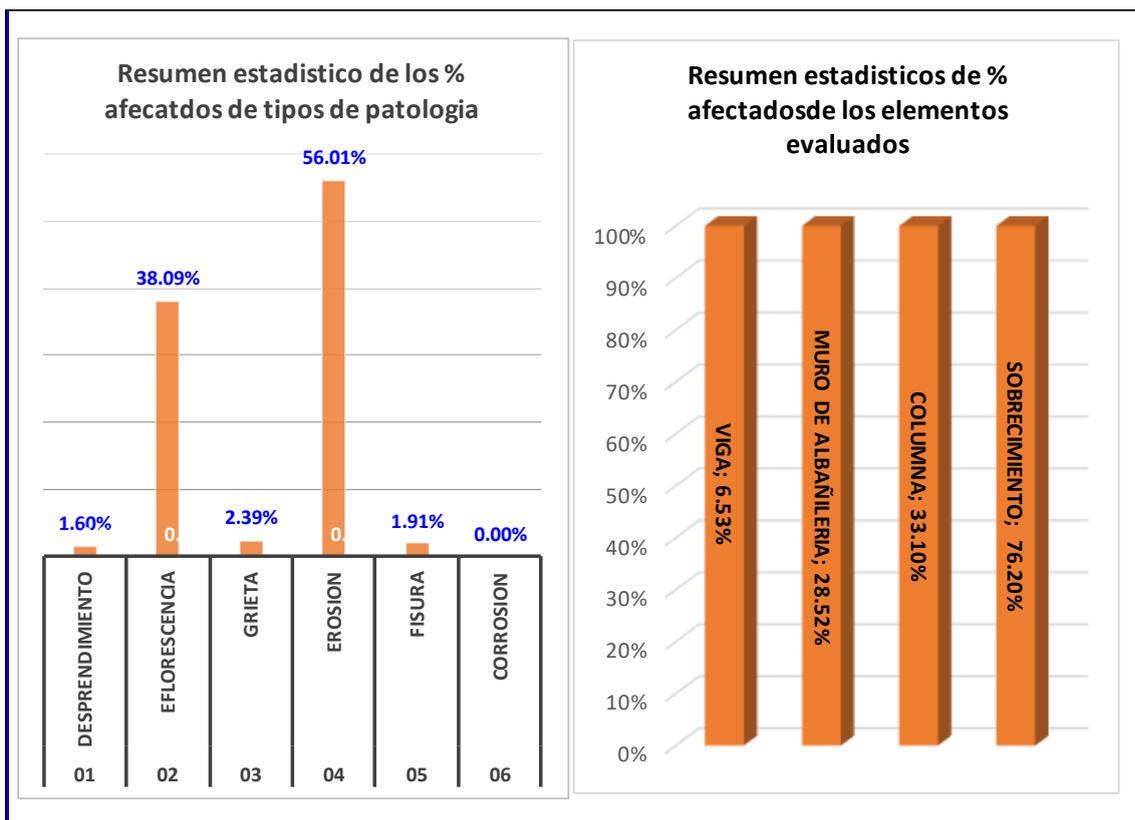
Gráficos 23: Resumen final: En el grafico izquierdo, Gráficos estadísticos del resumen estadísticos de los % afectados de tipos de patología, y en el grafico derecho resumen estadísticos de afectado de los elementos evaluados.

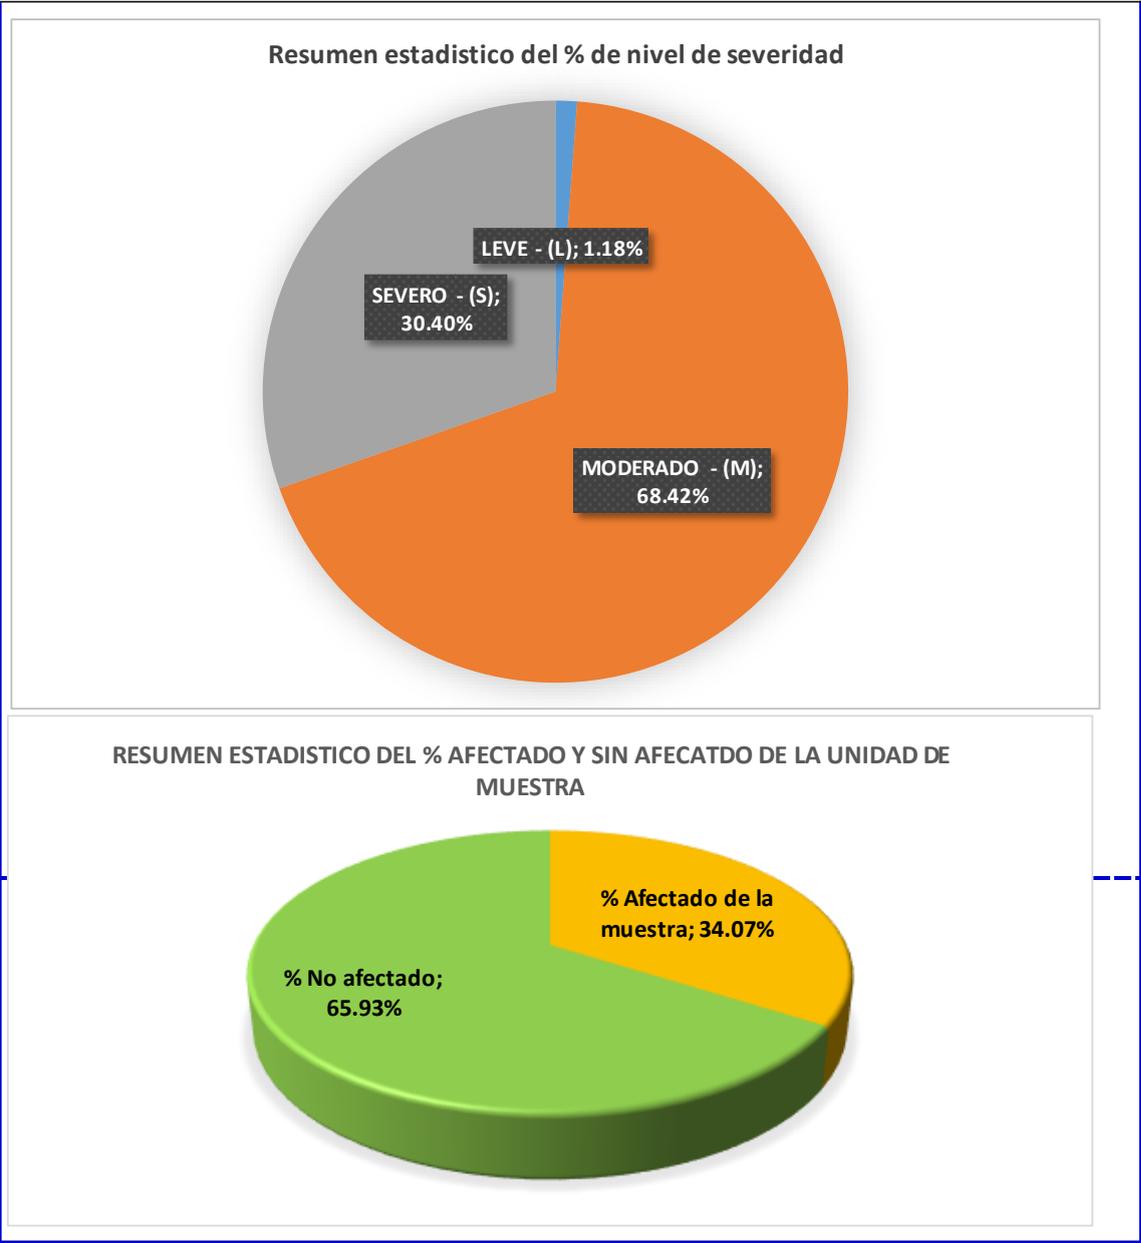
Gráficos 24: Resumen final; Grafico superior, resúmenes estadísticos del % de nivel de severidad, grafico inferior resumen estadísticos del % afectado y sin afectado.
