UNIVERSIDAD CATÓLICA LOS ÁNGELES
CHIMBOTE

DETERMINACIÓN Y EVALUACIÓN DE LAS
PATOLOGÍAS DEL CONCRETO EN MUROS DE
ALBAÑILERÍA Y COLUMNAS DEL CERCO
PERIMÉTRICO EN EL DEPÓSITO UBICADO EN EL
JIRÓN LIMA Y EL CRUCE DEL JIRÓN AMAZONAS
MANZANA E, LOTE 01 DEL PUEBLO JOVEN FLORIDA
ALTA, DISTRITO CHIMBOTE, PROVINCIA SANTA,
REGIÓN ÁNCASH - MARZO 2018.

TESIS PARA OPTAR EL TÍTULO PROFESIONAL DE
INGENIERO CIVIL

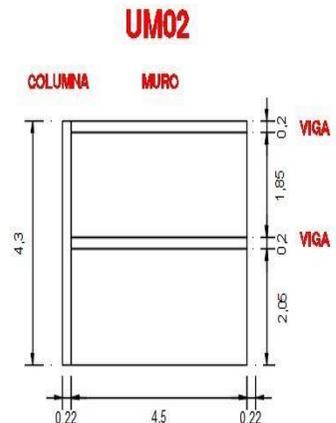
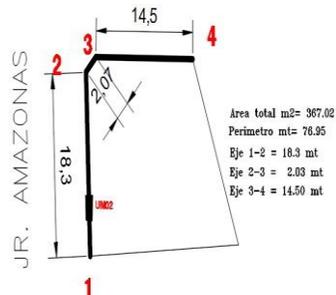
Ficha 2: Ficha técnica de evaluación de la UM-02.

ELEMENTOS		VIGA		MUROS DE ALBAÑILERIA			COLUMNAS			RESUMEN DE LAS PATOLOGÍAS			
		Área - m2	1.80	Área - m2	17.55		Área - m2	0.94		Área - m2	20.29		
		% Afectado	1.28%	% Afectado	9.75%		% Afectado	0.13		% Afectado	9.17%		
PATOLOGÍA		Área con patologia (m2)	% de Área con patologia	Nivel de severidad	Área con patologia (m2)	% de Área con patologia	Nivel de severidad	Área con patologia (m2)	% de Área con patologia	Nivel de severidad	Área con patologia (m2)	% de Área con patologia	Nivel de severidad
1	EROSION	0.00	0.00%	0	0.42	24.71%	moderado	0.00	0.00%	0	0.42	2.08%	moderado
2	FISURAS	0.02	100.00%	leve	0.00	0.00%	0	0.05	39.13%	leve	0.07	0.36%	leve
3	CORROSION	0.00	0.00%	0	0.00	0.00%	0	0.00	0.00%	0	0.00	0.00%	moderado
4	EFLORESCENCIA	0.00	0.00%	0	1.08	63.08%	moderado	0.08	60.87%	moderado	1.16	5.70%	moderado
5	DESPRENIMIENTO	0.00	0.00%	0	0.00	0.00%	0	0.00	0.00%	0	0.00	0.00%	
6	GRIETA	0.00	0.00%	0	0.21	12.21%	leve	0.00	0.00%	0	0.21	1.03%

7	DEFORMACION	0.00	0.00%	0	0.00	0.00%	0	0.00	0.00%	0	0.00	0.00%	
TOTAL		0.02	1.28%		1.71	9.75%		0.13	13.46%		1.86	9.17%	
NIVEL DE SEVERIDAD		Leve - L		Moderado - M			Moderado - M			Moderado - M			
Plano en planta de la unidad de muestra

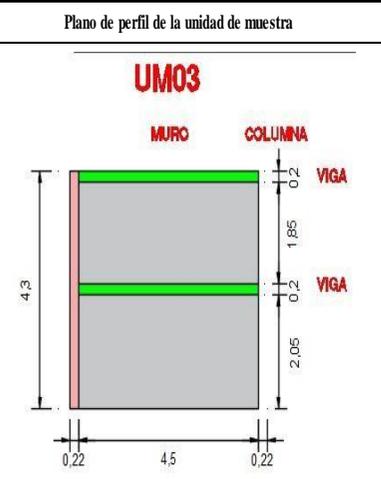
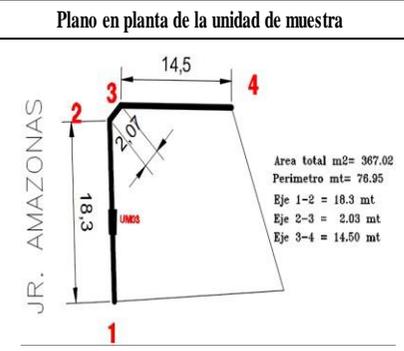
Ficha 3: Ficha técnica de evaluación de la UM-03.

ELEMENTOS	VIGA			MUROS DE ALBAÑILERIA			COLUMNAS			RESUMEN DE LAS PATOLOGÍAS			
	Área - m2	1.80		Área - m2	17.55		Área - m2	0.94		Área - m2	20.29		
	% Afectado	9.66%		% Afectado	18.21%		% Afectado	0.18		% Afectado	17.46%		
PATOLOGÍA	Área con patologia (m2)	% de Área con patologia	Nivel de severidad	Área con patologia (m2)	% de Área con patologia	Nivel de severidad	Área con patologia (m2)	% de Área con patologia	Nivel de severidad	Área con patologia (m2)	% de Área con patologia	Nivel de severidad	
	1 EROSION	0.00	0.00%	0	0.00	0.00%	0	0.00	0.00%	0	0.00	0.00%	
2 FISURAS	0.07	42.17%	leve	0.00	0.00%	0	0.02	13.38%	leve	0.10	0.48%	leve	
3 CORROSION	0.00	0.00%	0	0.00	0.00%	0	0.00	0.00%	0	0.00	0.00%		
4 EFLORESCENCIA	0.00	0.00%	0	2.21	68.99%	moderado	0.15	86.62%	severo	2.35	11.60%	moderado	
5 DESPRENIMIENTO	0.00	0.00%	0	0.69	21.50%	moderado	0.00	0.00%	0	0.69	3.39%	moderado	
6 GRIETA	0.10	57.83%	leve	0.30	9.51%	leve	0.00	0.00%	0	0.40	1.99%	leve

7 DEFORMACION	0.00	0.00%	0	0.00	0.00%	0	0.00	0.00%	0	0.00	0.00%		
TOTAL	0.17	9.66%		3.20	18.21%		0.17	18.37%		3.54	17.46%		
NIVEL DE SEVERIDAD	Leve - L			Moderado - M			Moderado - M			Moderado - M

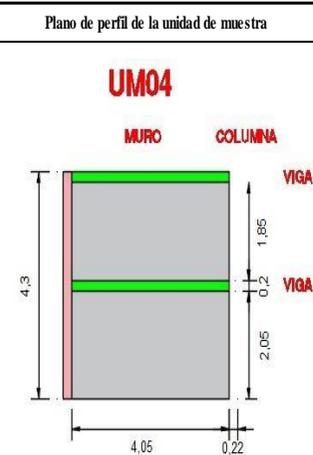
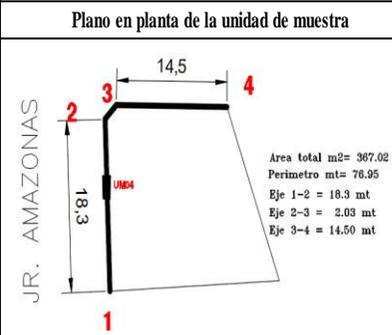
Ficha 4: Ficha técnica de evaluación de la UM-04.

Área - m2	1.62		Área - m2	15.79		Área - m2	0.94		Área - m2	18.35		
	% Afectado	8.36%		% Afectado	25.31%		% Afectado	0.16		% Afectado	23.33%		
PATOLOGÍA	Área con patologia (m2)	% de Área con patologia	Nivel de severidad	Área con patologia (m2)	% de Área con patologia	Nivel de severidad	Área con patologia (m2)	% de Área con patologia	Nivel de severidad	Área con patologia (m2)	% de Área con patologia	Nivel de severidad	
	1	EROSION	0.00	0.00%	0	0.00	0.00%	0	0.00	0.00%	0	0.00%	
2	FISURAS	0.14	100.00%	leve	0.00	0.00%	0	0.05	32.35%	leve	0.18	1.00%	leve
3	CORROSION	0.00	0.00%	0	0.00	0.00%	0	0.00	0.00%	0	0.00	0.00%	
4	EFLORESCENCIA	0.00	0.00%	0	3.00	75.00%	moderado	0.10	67.65%	moderado	3.10	16.88%	moderado
5	DESPRENIMIENTO	0.00	0.00%	0	0.86	21.57%	moderado	0.00	0.00%	0	0.86	4.70%	moderado
6	GRIETA	0.00	0.00%	0	0.14	3.43%	leve	0.00	0.00%	0	0.14	0.75%	leve
7	DEFORMACION	0.00	0.00%	0	0.00	0.00%	0	0.00	0.00%	0	0.00	0.00%

TOTAL	0.14	8.36%		4.00	25.31%		0.15	15.91%		4.28	23.33%		
NIVEL DE SEVERIDAD	Leve - L			Moderado - M			Moderado - M			Moderado - M

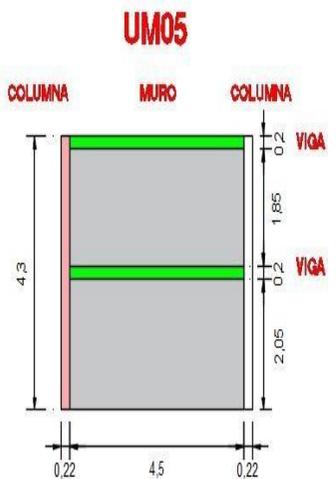
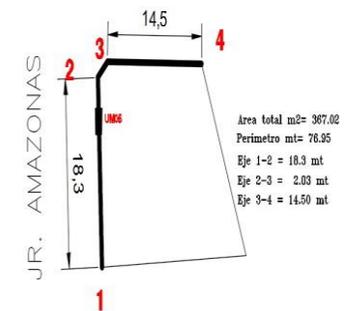
Ficha 5: Ficha técnica de evaluación de la UM-05.

ELEMENTOS		VIGA		MUROS DE ALBAÑILERIA			COLUMNAS			RESUMEN DE LAS PATOLOGÍAS			
Área - m2: 1.80 % Afectado: 13.09%		Área - m2: 17.55 % Afectado: 30.07%			Área - m2: 0.94 % Afectado: 0.29			Área - m2: 20.29 % Afectado: 28.52%					
PATOLOGÍA		Área con patologia (m2)	% de Área con patologia	Nivel de severidad	Área con patologia (m2)	% de Área con patologia	Nivel de severidad	Área con patologia (m2)	% de Área con patologia	Nivel de severidad	Área con patologia (m2)	% de Área con patologia	Nivel de severidad
1	EROSION	0.00	0.00%	0	0.00	0.00%	0	0.00	0.00%	0	0.00	0.00%	
2	FISURAS	0.24	100.00%	leve	0.00	0.00%	0	0.14	49.53%	leve	0.37	1.83%	leve
3	CORROSION	0.00	0.00%	0	0.00	0.00%	0	0.00	0.00%	0	0.00	0.00%	
4	EFLORESCENCIA	0.00	0.00%	0	3.29	62.25%	moderado	0.14	50.47%	moderado	3.42	16.87%	moderado
5	DESPRENIMIENTO	0.00	0.00%	0	0.86	16.33%	moderado	0.00	0.00%	0	0.86	4.25%	moderado
6	GRIETA	0.00	0.00%	0	1.13	21.41%	leve	0.00	0.00%	0	1.13	5.57%

7	DEFORMACION	0.00	0.00%	0	0.00	0.00%	0	0.00	0.00%	0	0.00	0.00%	
TOTAL		0.24	13.09%		5.28	30.07%		0.27	29.21%		5.79	28.52%	
NIVEL DE SEVERIDAD		Leve - L		Moderado - M			Moderado - M			Moderado - M

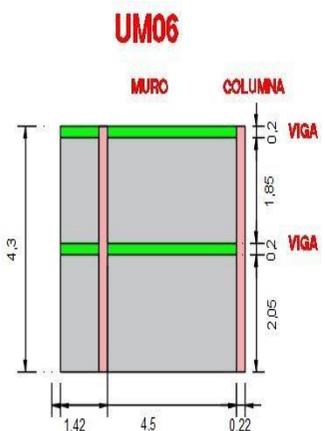
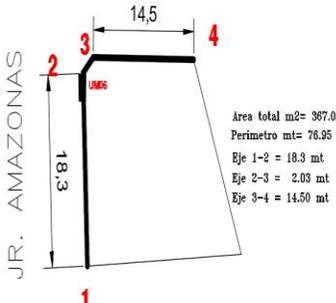
Ficha 6: Ficha técnica de evaluación de la UM-06.:

Área - m2	1.71		Área - m2	16.69		Área - m2	1.89		Área - m2	20.29		
	% Afectado	17.08%		% Afectado	22.09%		% Afectado	0.21		% Afectado	21.54%		
PATOLOGÍA	Área con patologia (m2)	% de Área con patologia	Nivel de severidad	Área con patologia (m2)	% de Área con patologia	Nivel de severidad	Área con patologia (m2)	% de Área con patologia	Nivel de severidad	Área con patologia (m2)	% de Área con patologia	Nivel de severidad	
	1	EROSION	0.00	0.00%	0	0.00	0.00%	0	0.00	0.00%	0	0.00	0.00%
2	FISURAS	0.29	100.00%	leve	0.00	0.00%	0	0.13	34.25%	leve	0.43	2.10%	leve
3	CORROSION	0.00	0.00%	0	0.00	0.00%	0	0.00	0.00%	0	0.00	0.00%	
4	EFLORESCENCIA	0.00	0.00%	0	2.29	62.06%	moderado	0.26	65.75%	moderado	2.55	12.55%	moderado
5	DESPRENIMIENTO	0.00	0.00%	0	1.04	28.25%	moderado	0.00	0.00%	0	1.04	5.13%	moderado
6	GRIETA	0.00	0.00%	0	0.36	9.69%	leve	0.00	0.00%	0	0.36	1.76%	leve
7	DEFORMACION	0.00	0.00%	0	0.00	0.00%	0	0.00	0.00%	0	0.00	0.00%

TOTAL		0.29	17.08%		3.69	22.09%		0.39	20.71%		4.37	21.54%	
NIVEL DE SEVERIDAD		Leve - L			Moderado - M			Moderado - M			Moderado - M		
Plano de perfil de la unidad de muestra

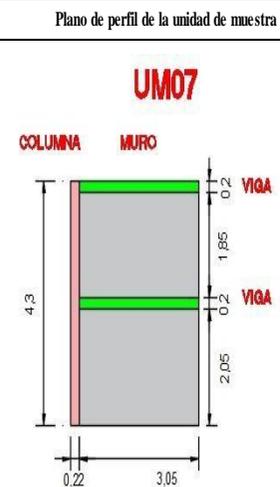
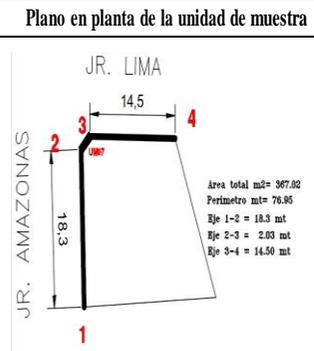
Ficha 7: Ficha técnica de evaluación de la UM-07.

ELEMENTOS	VIGA			MUROS DE ALBAÑILERIA			COLUMNAS			RESUMEN DE LAS PATOLOGÍAS			
	Área - m2		1.22	Área - m2		11.89	Área - m2		0.94	Área - m2		14.05	
	% Afectado		11.48%	% Afectado		16.01%	% Afectado		0.11	% Afectado		15.26%	
PATOLOGÍA	Área con patologia (m2)	% de Área con patologia	Nivel de severidad	Área con patologia (m2)	% de Área con patologia	Nivel de severidad	Área con patologia (m2)	% de Área con patologia	Nivel de severidad	Área con patologia (m2)	% de Área con patologia	Nivel de severidad	
	1	EROSION	0.00	0.00%	0	0.00	0.00%	0	0.00	0.00%	0	0.00	0.00%
2	FISURAS	0.14	100.00%	leve	0.00	0.00%	0	0.00	0.00%	0	0.00	0.00%	
3	CORROSION	0.00	0.00%	0	0.00	0.00%	0	0.00	0.00%	0	0.00	0.00%	
4	EFLORESCENCIA	0.00	0.00%	0	0.55	28.84%	moderado	0.05	45.92%	moderado	0.60	4.24%	moderado
5	DESPRENIMIENTO	0.00	0.00%	0	0.86	45.35%	moderado	0.00	0.00%	0	0.86	6.15%	moderado
6	GRIETA	0.00	0.00%	0	0.49	25.82%	leve	0.00	0.00%	0	0.49	3.50%	leve

7	DEFORMACION	0.00	0.00%	0	0.00	0.00%	0	0.00	0.00%	0	0.00	0.00%	
TOTAL		0.14	11.48%		1.90	16.01%		0.10	10.70%		2.14	15.26%	
NIVEL DE SEVERIDAD		Leve - L			Moderado - M			Moderado - M			Moderado - M

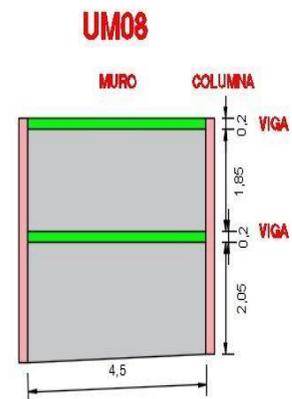
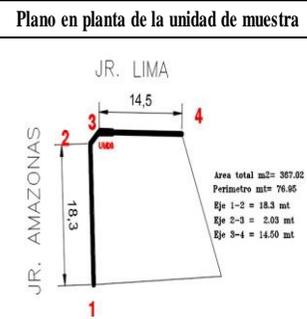
Ficha 8: Ficha técnica de evaluación de la UM-08.

Planos 8: Imagen superior, fotografía panorámica de la unidad de muestra y en la parte inferior el plano de patología en la unidad de muestra 08.

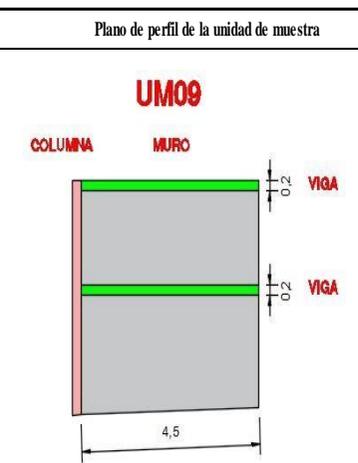
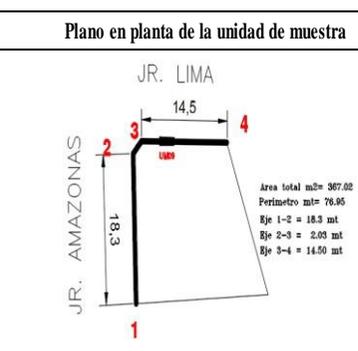
Ficha 9: Ficha técnica de evaluación de la UM-09.

Planos 9: Imagen superior, fotografía panorámica de la unidad de muestra y en la parte inferior el plano de patología en la unidad de muestra 09.

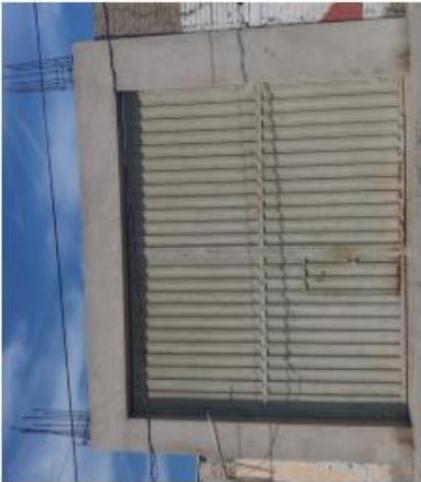
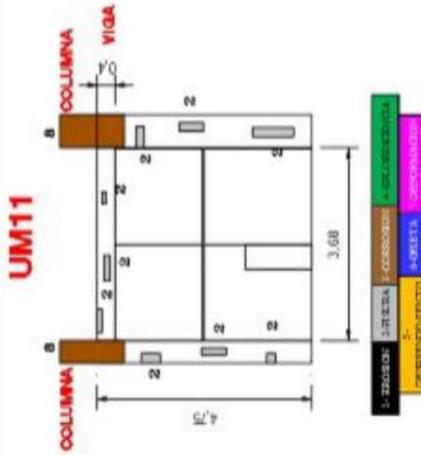
Ficha II: Ficha técnica de evaluación de la UM-11.

Planos 11: Imagen superior, fotografía panorámica de la unidad de muestra y en la parte inferior el plano de patología en la unidad de muestra 11.
