UNIVERSIDAD CATÓLICA LOS ÁNGELES  
CHIMBOTE

DETERMINACIÓN Y EVALUACIÓN DE LAS  
PATOLOGÍAS EN EL CONCRETO DE COLUMNA, MURO  
DE ALBAÑILERÍA CONFINADA, VIGA Y  
SOBRECIMIENTO EN LA VIVIENDA MANZANA Q LOTE  
1 EN EL JIRÓN DRENAJE Y LA AVENIDA ENRIQUE  
MEIGGS, UBICADO EN EL PUEBLO JOVEN FLORIDA  
ALTA, DISTRITO DE CHIMBOTE, PROVINCIA DE  
SANTA, REGIÓN ANCASH. MARZO 2018.

**TESIS PARA OPTAR EL TÍTULO PROFESIONAL DE**  
**INGENIERO CIVIL**

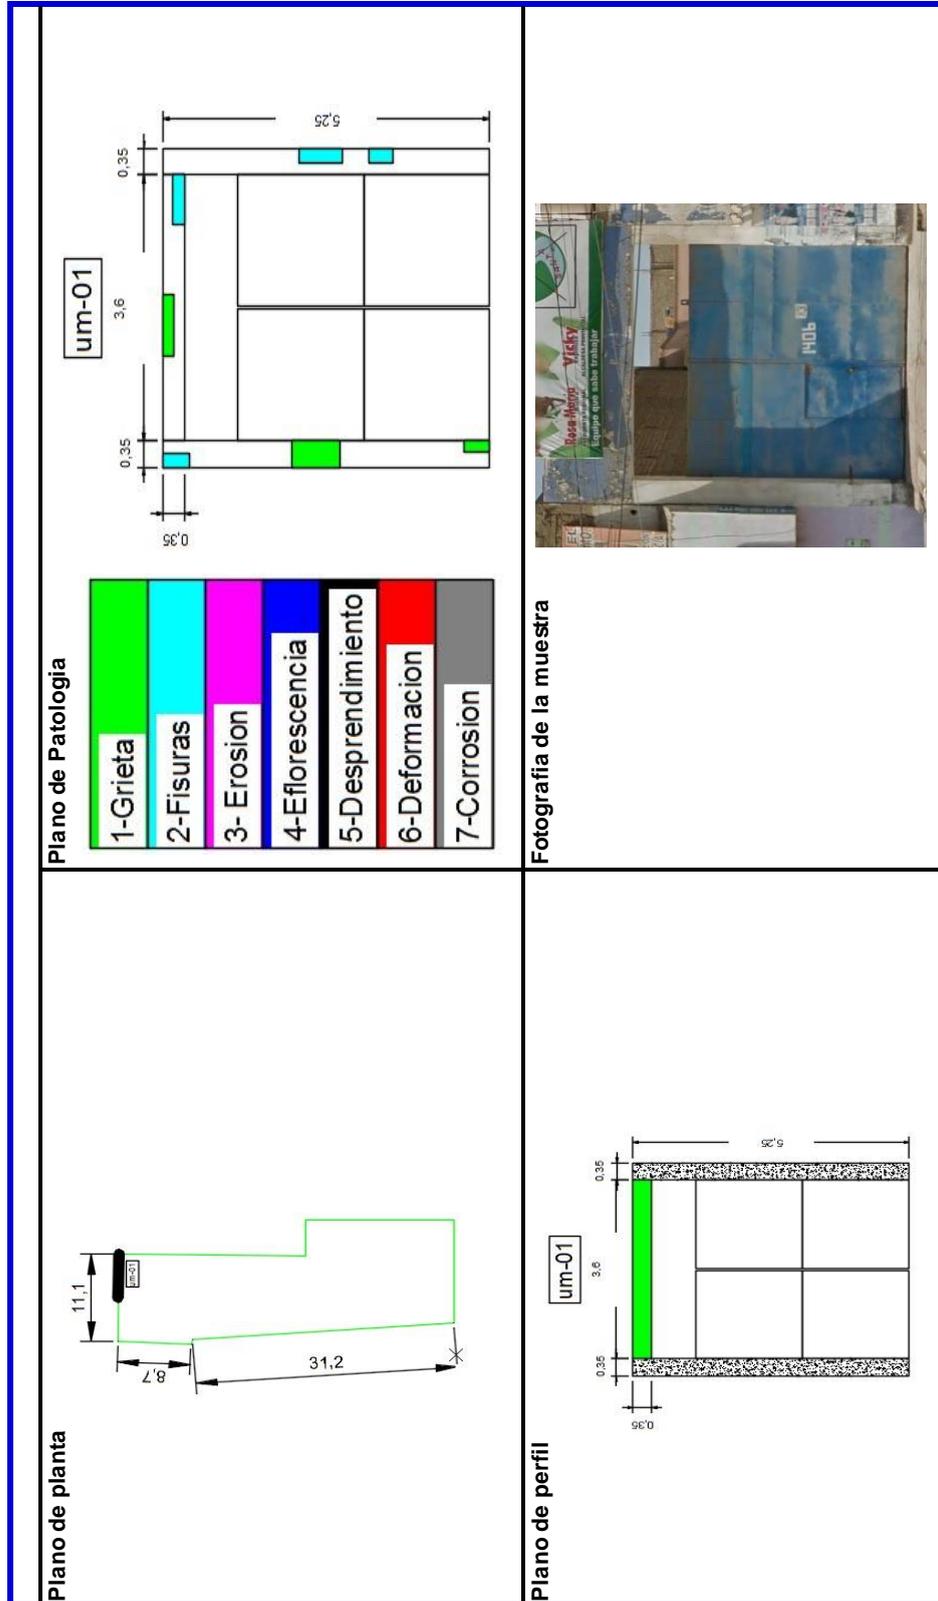
**Cuadro 1:** Lado izquierdo superior, plano de patología; lado derecho fotografía de la muestra; lado izquierdo inferior plano de planta; lado derecho inferior plano de perfil, de la unidad de muestra 01.

4.94	<b>RESUMEN FINAL DE LA UNIDAD DE MUESTRA</b>
0.88	
17.80%	
82.20%	
<b>MODERADO</b>

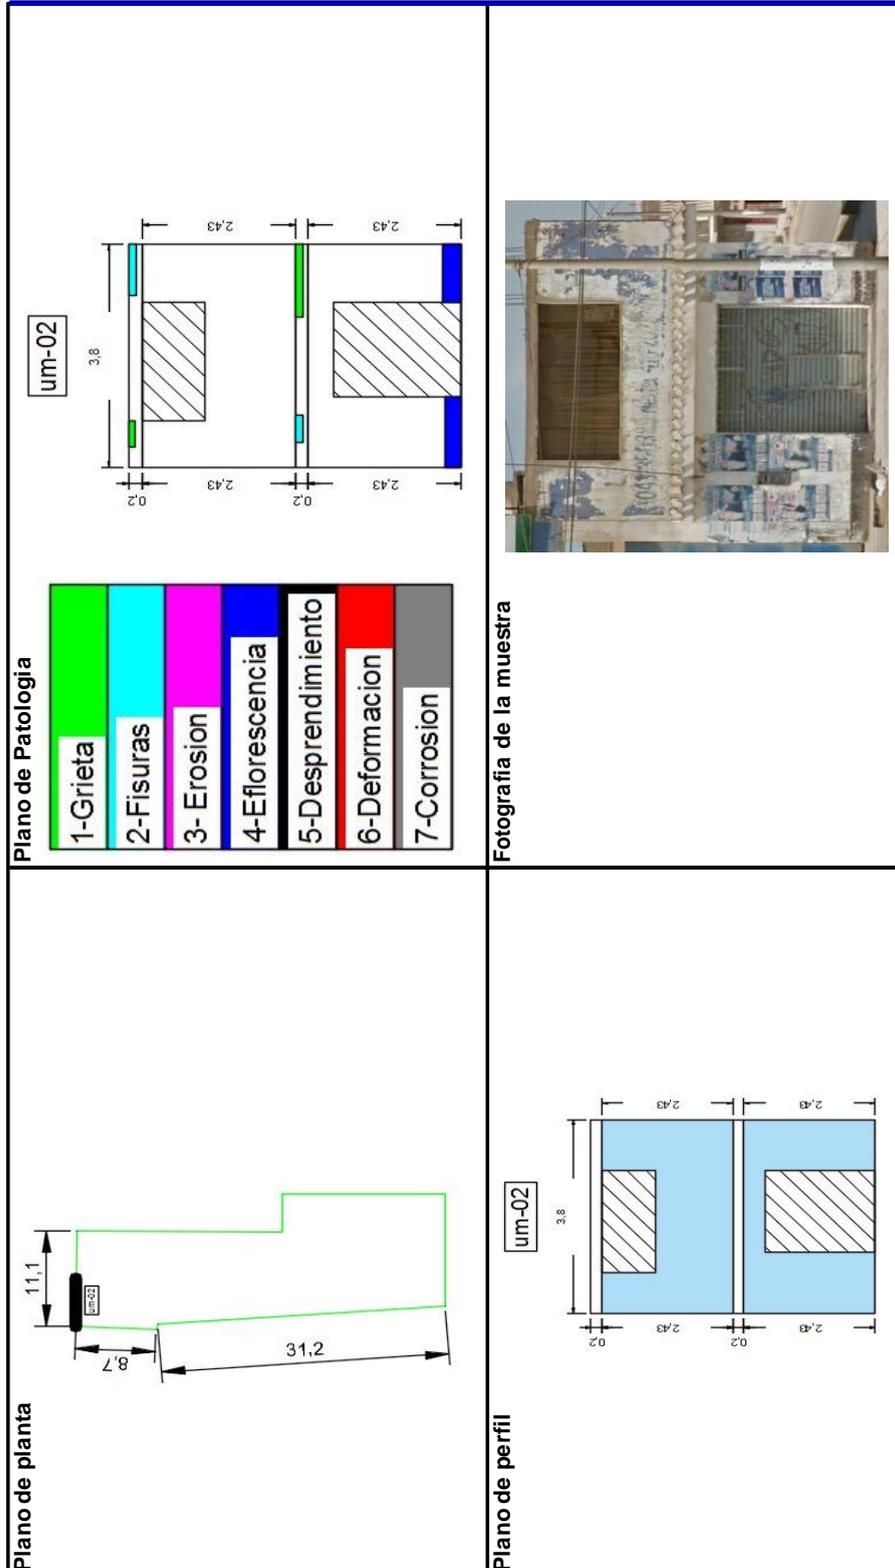
**Cuadro 2:** Lado izquierdo superior, plano de patología; lado derecho fotografía de la muestra; lado izquierdo inferior plano de planta; lado derecho inferior plano de perfil, de la unidad de muestra 02.

N. Severidad	moderado			severo					
RESUMEN DE PATOLOGIAS	ELEMENTOS EVALUADOS		Area Total m2		Area Afectada m2	% Afectado	% No afectado	Nivel de severidad	
	Elemento Columna								
	Elemento Viga		1.52		0.34	22.30%	77.70%	moderado	
	Elemento de Muro de Albañileria		13.19		0.61	4.66%	95.34%	severo	
RESUMEN DE ELEMENTOS	Nivel de Severidad	Area m2	% Afectado			Area total m2	14.71	RESUMEN FINAL DE LA UNIDAD DE MUESTRA	
	LEVE	0.34	35.57%	RESUMEN DEL NIVEL DE SEVERIDAD		Area total afectado m2	0.95		
	MODERADO	0.61	64.43%			% Afectado	6.48%		
	SEVERO	0.00	0.00%			% No Afectado	93.52%		
	Total	0.95	100.00%			Nivel de Severidad	MODERADO

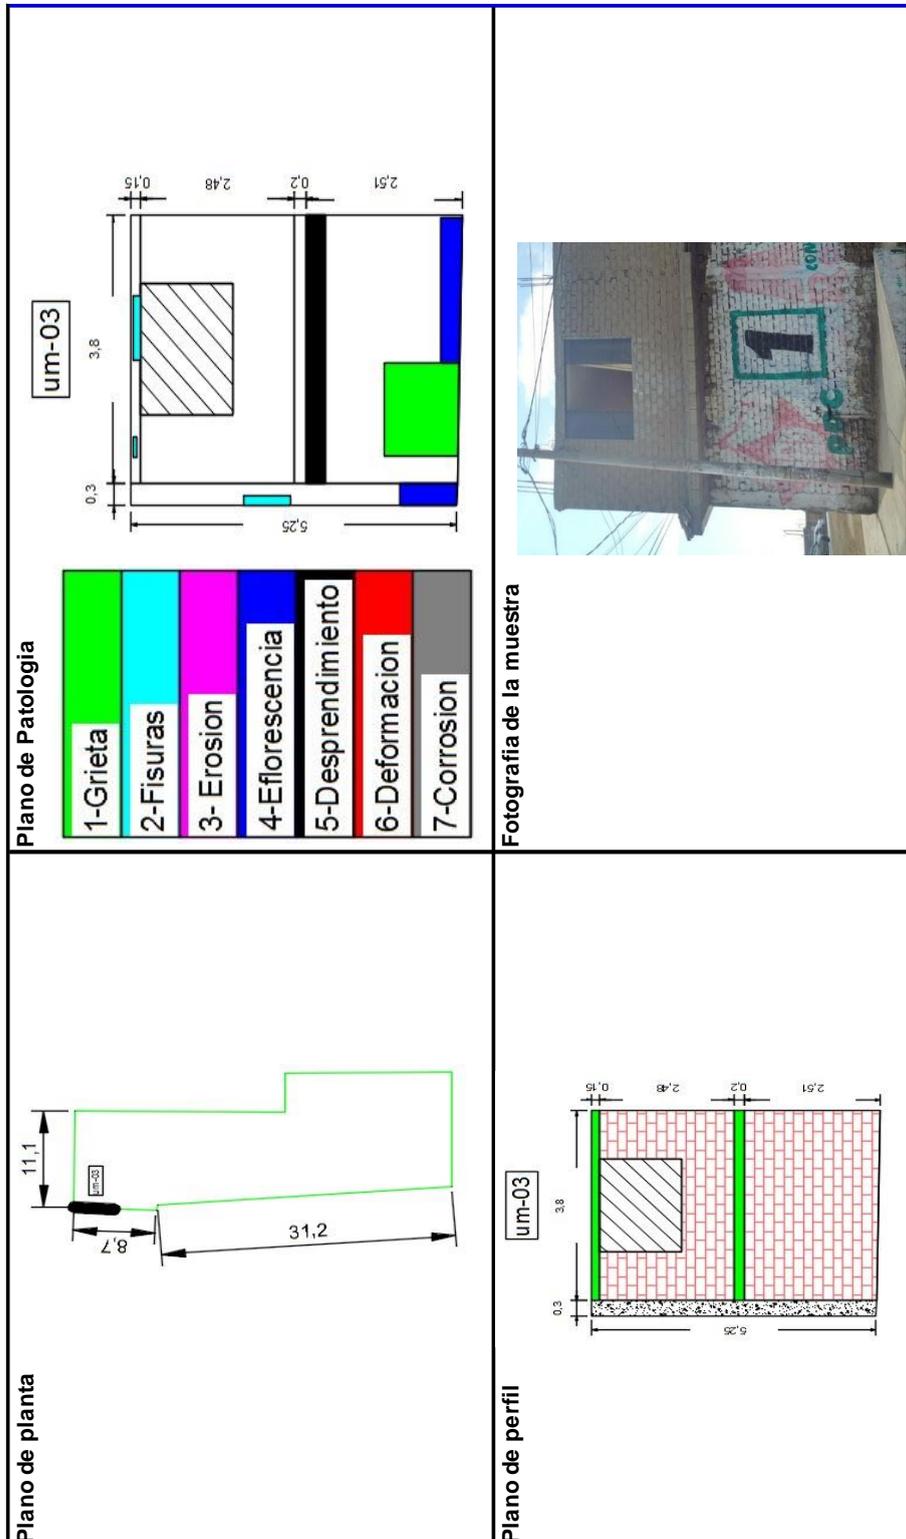
**Cuadro 3:** Lado izquierdo superior, plano de patología; lado derecho fotografía de la muestra; lado izquierdo inferior plano de planta; lado derecho inferior plano de perfil, de la unidad de muestra 03.

Nivel de Severidad	Area m2	% Afectado	RESUMEN DEL NIVEL DE SEVERIDAD	Area total m2	18.93	RESUMEN FINAL DE LA UNIDAD DE MUESTRA
LEVE	0.05	1.30%		Area total afectado m2	3.86	
MODERADO	3.81	98.70%		% Afectado	20.41%	
SEVERO	0.00	0.00%		% No Afectado	79.59%	
Total	3.86	100.00%		Nivel de Severidad	MODERADO

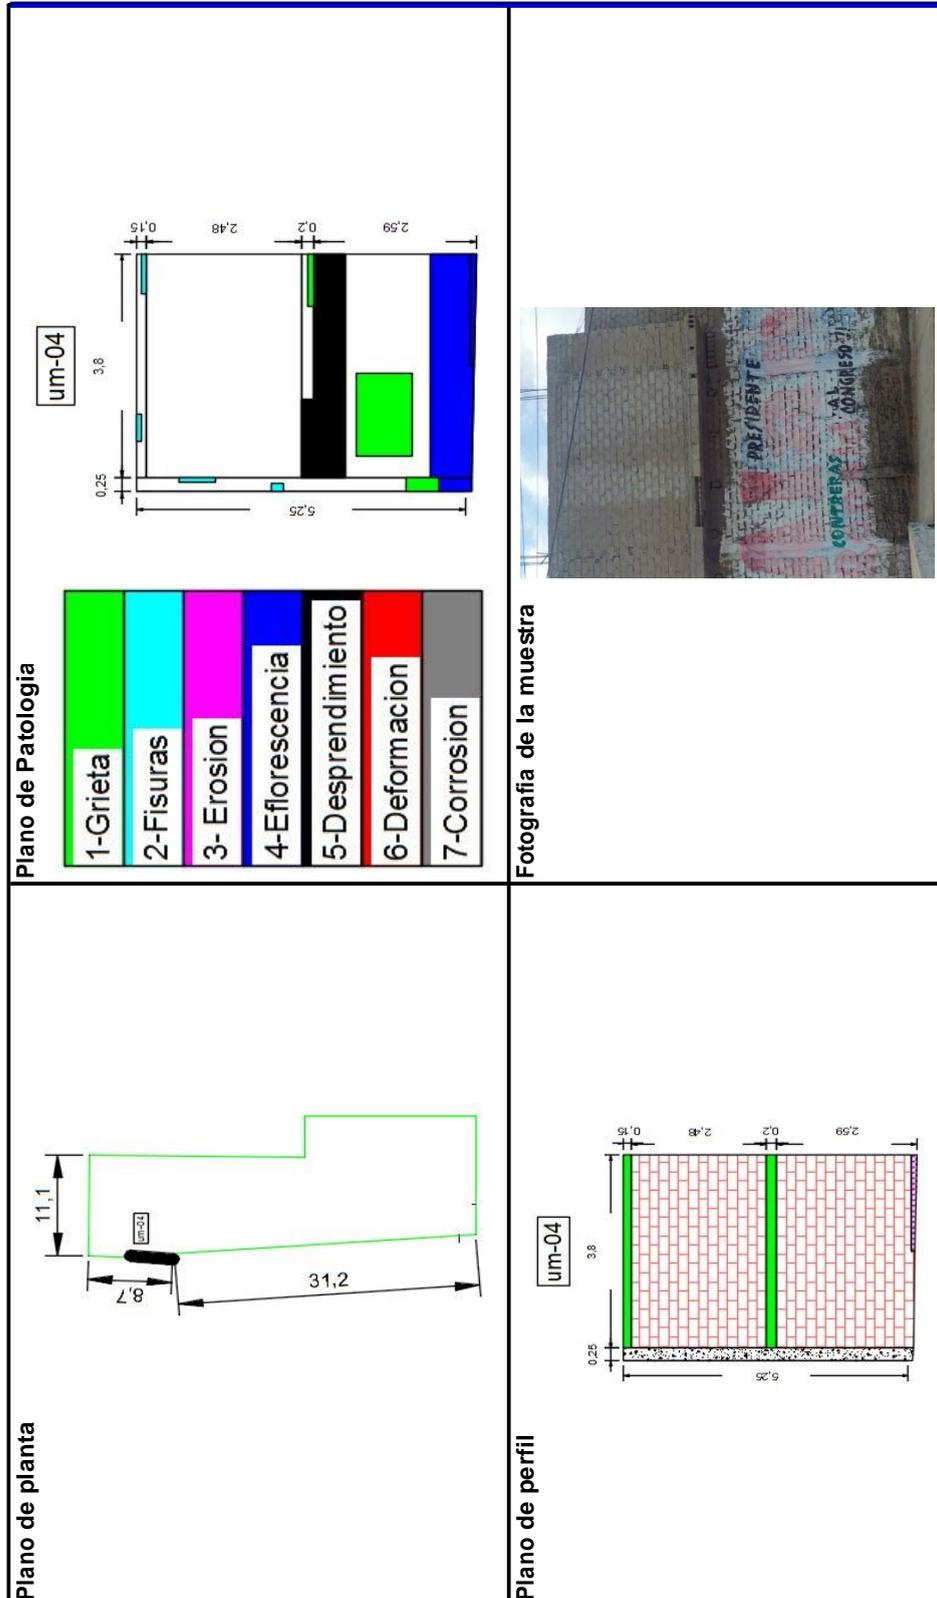
**Cuadro 4:** Lado izquierdo superior, plano de patología; lado derecho fotografía de la muestra; lado izquierdo inferior plano de planta; lado derecho inferior plano de perfil, de la unidad de muestra 04.

N. Severidad	leve	leve	moderado	moderado				
RESUMEN DE ELEMENTOS	ELEMENTOS EVALUADOS				Area Total m2	Area Afectada m2	% Afectado	% No afectado	Nivel de severidad
	Elemento Columna				1.34	0.34	25.01%	74.99%	moderado
	Elemento Viga				1.33	1.09	81.74%	18.26%	moderado
	Elemento de Muro de Albañileria				18.94	0.43	2.27%	97.73%	moderado
	Sobrecimiento				0.15	0.15	100.0%	0.0%	severo
Nivel de Severidad	Area m2	% Afectado	RESUMEN DEL NIVEL DE SEVERIDAD			Area total m2		21.76	RESUMEN FINAL DE LA UNIDAD DE MUESTRA
LEVE	0.00	0.00%				Area total afectado m2		2.00	
MODERADO	1.85	92.51%				% Afectado		9.20%	
SEVERO	0.15	7.49%				% No Afectado		90.80%	
Total	2.00	100.00%				Nivel de Severidad		MODERADO

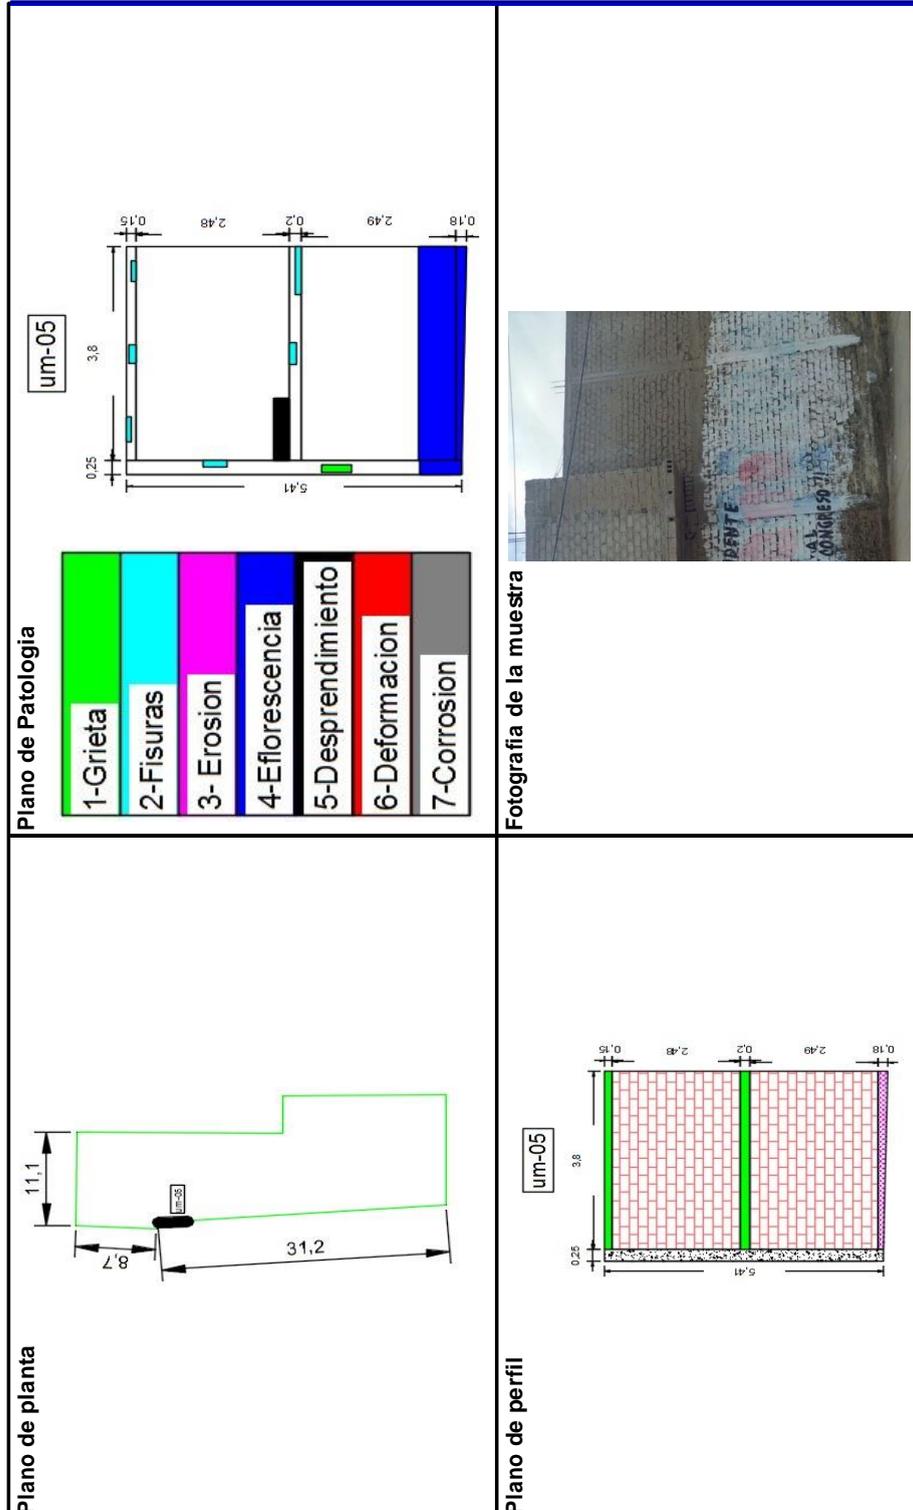
**Cuadro 5:** Lado izquierdo superior, plano de patología; lado derecho fotografía de la muestra; lado izquierdo inferior plano de planta; lado derecho inferior plano de perfil, de la unidad de muestra 05.

N. Severidad	leve	leve	moderado	moderado				
RESUMEN DE ELEMENTOS	ELEMENTOS EVALUADOS				Area Total m2	Area Afectada m2	% Afectado	% No afectado	Nivel de severidad
	Elemento Columna				1.35	0.28	20.78%	79.22%	moderado
	Elemento Viga				1.33	0.22	16.29%	83.71%	leve
	Elemento de Muro de Albañileria				18.86	2.79	14.78%	85.22%	moderado
	Sobrecimiento				0.54	0.54	100.00%	0.00%	severo
Nivel de Severidad	Area m2	% Afectado	RESUMEN DEL NIVEL DE SEVERIDAD			Area total m2	22.08	RESUMEN FINAL DE LA UNIDAD DE MUESTRA	
LEVE	0.22	5.66%				Area total afectado m2	3.82		
MODERADO	3.07	80.21%				% Afectado	17.32%		
SEVERO	0.54	14.12%				% No Afectado	82.68%		
Total	3.82	100.00%				Nivel de Severidad	MODERADO

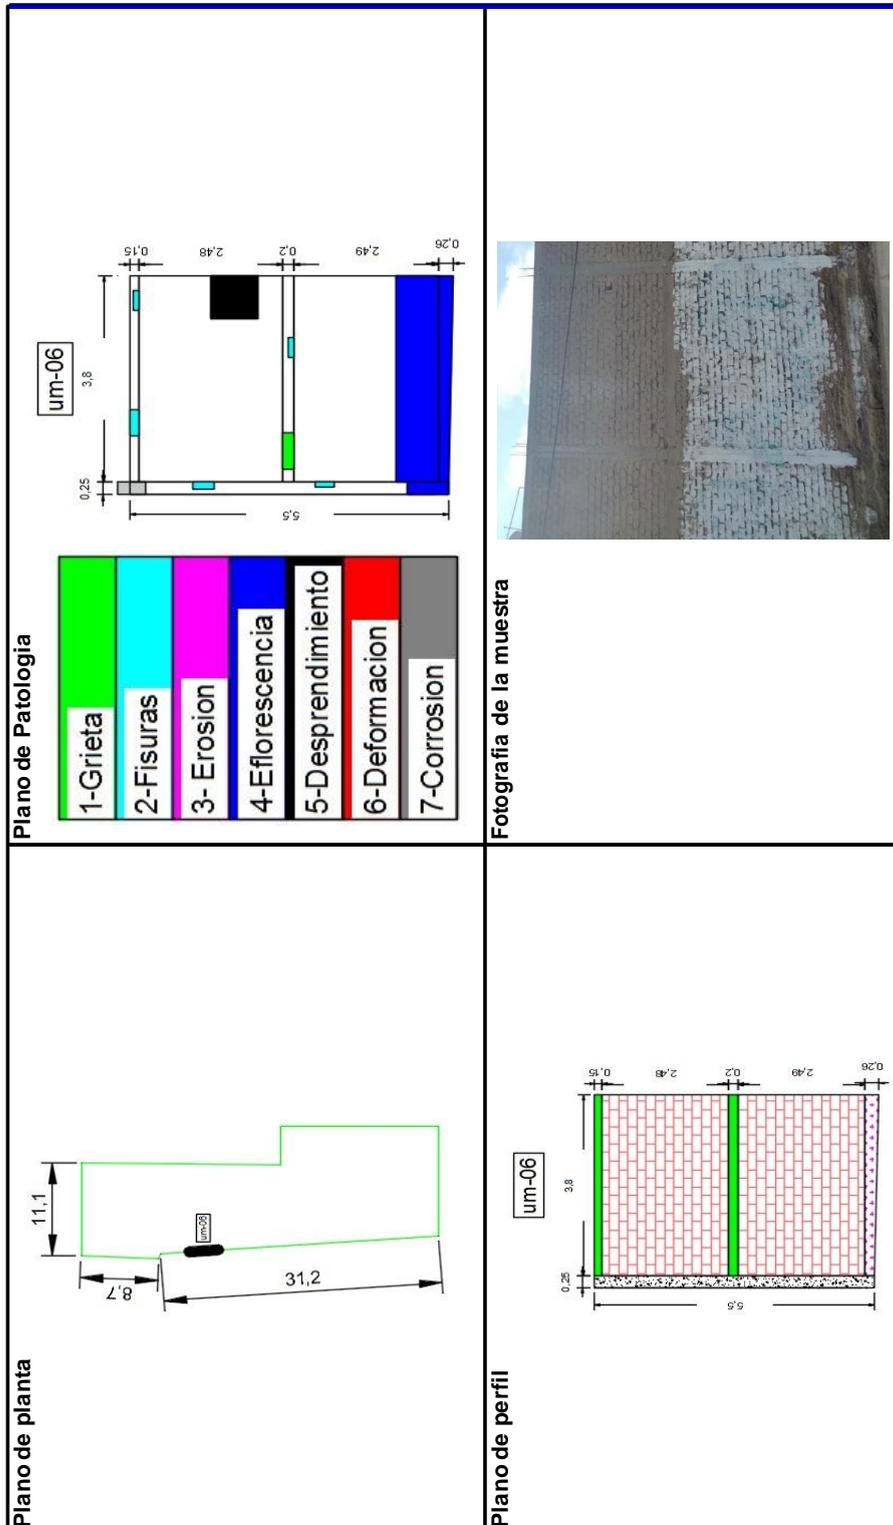
**Cuadro 6:** Lado izquierdo superior, plano de patología; lado derecho fotografía de la muestra; lado izquierdo inferior plano de planta; lado derecho inferior plano de perfil, de la unidad de muestra 06.

N. Severidad	leve	leve	moderado	moderado			leve	
RESUMEN DE ELEMENTOS	ELEMENTOS EVALUADOS				Area Total m2	Area Afectada m2	% Afectado	% No afectado	Nivel de severidad
	Elemento Columna				1.37	0.39	28.33%	71.67%	moderado
	Elemento Viga				1.33	0.58	43.67%	56.33%	leve
	Elemento de Muro de Albañileria				18.86	3.38	17.90%	82.10%	moderado
	Sobrecimiento				0.85	0.85	100.0%	0.0%	severo
Nivel de Severidad	Area m2	% Afectado	RESUMEN DEL NIVEL DE SEVERIDAD	Area total m2	22.41	RESUMEN FINAL DE LA UNIDAD DE MUESTRA			
LEVE	0.58	11.18%		Area total afectado m2	5.19				
MODERADO	3.76	72.46%		% Afectado	23.18%				
SEVERO	0.85	16.36%		% No Afectado	76.82%				
Total	5.19	100.00%		Nivel de Severidad	MODERADO

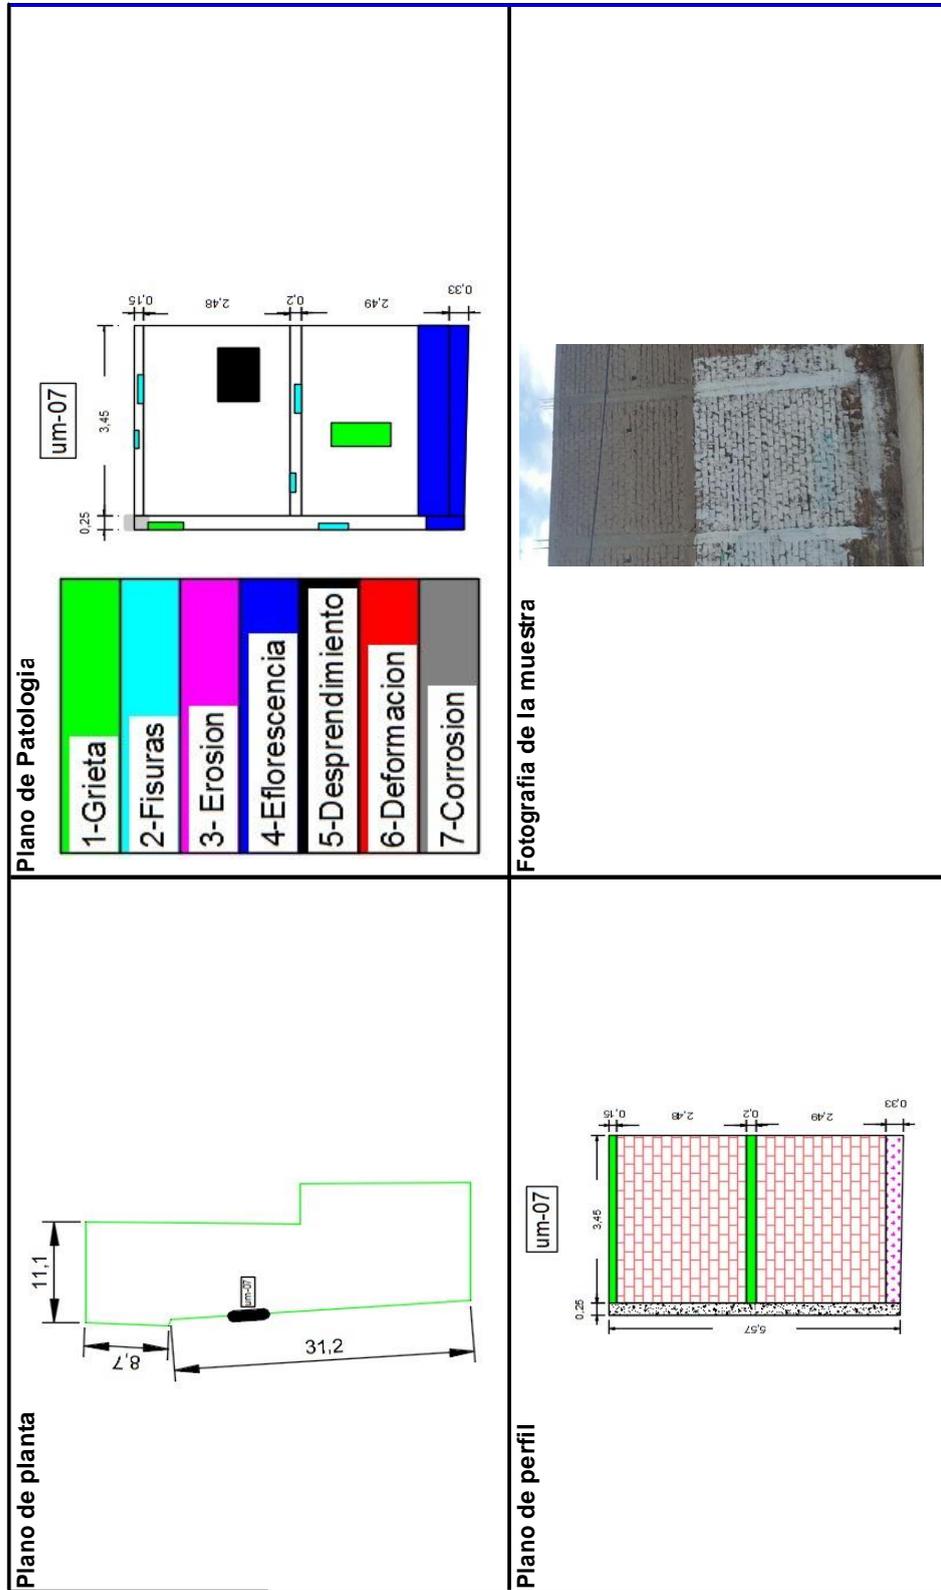
**Cuadro 7:** Lado izquierdo superior, plano de patología; lado derecho fotografía de la muestra; lado izquierdo inferior plano de planta; lado derecho inferior plano de perfil, de la unidad de muestra 07.

N. Severidad	leve	leve	moderado	moderado				
RESUMEN DE ELEMENTOS	ELEMENTOS EVALUADOS			Area Total m2	Area Afectada m2	% Afectado	% No afectado	Nivel de severidad	
	Elemento Columna			1.39	0.42	29.93%	70.07%	moderado	
	Elemento Viga			1.21	0.42	34.38%	65.62%	leve	
	Elemento de Muro de Albañileria			17.12	2.86	16.72%	83.28%	moderado	
	Sobrecimiento			1.03	1.03	99.99%	0.01%	severo	
Nivel de Severidad	Area m2	% Afectado	RESUMEN DEL NIVEL DE SEVERIDAD			Area total m2	20.75	RESUMEN FINAL DE LA UNIDAD DE MUESTRA	
LEVE	0.42	4.61%				Area total afectado m2	4.72		
MODERADO	7.59	83.99%				% Afectado	22.77%		
SEVERO	1.03	11.40%				% No Afectado	77.23%		
Total	9.03	100.00%				Nivel de Severidad	MODERADO

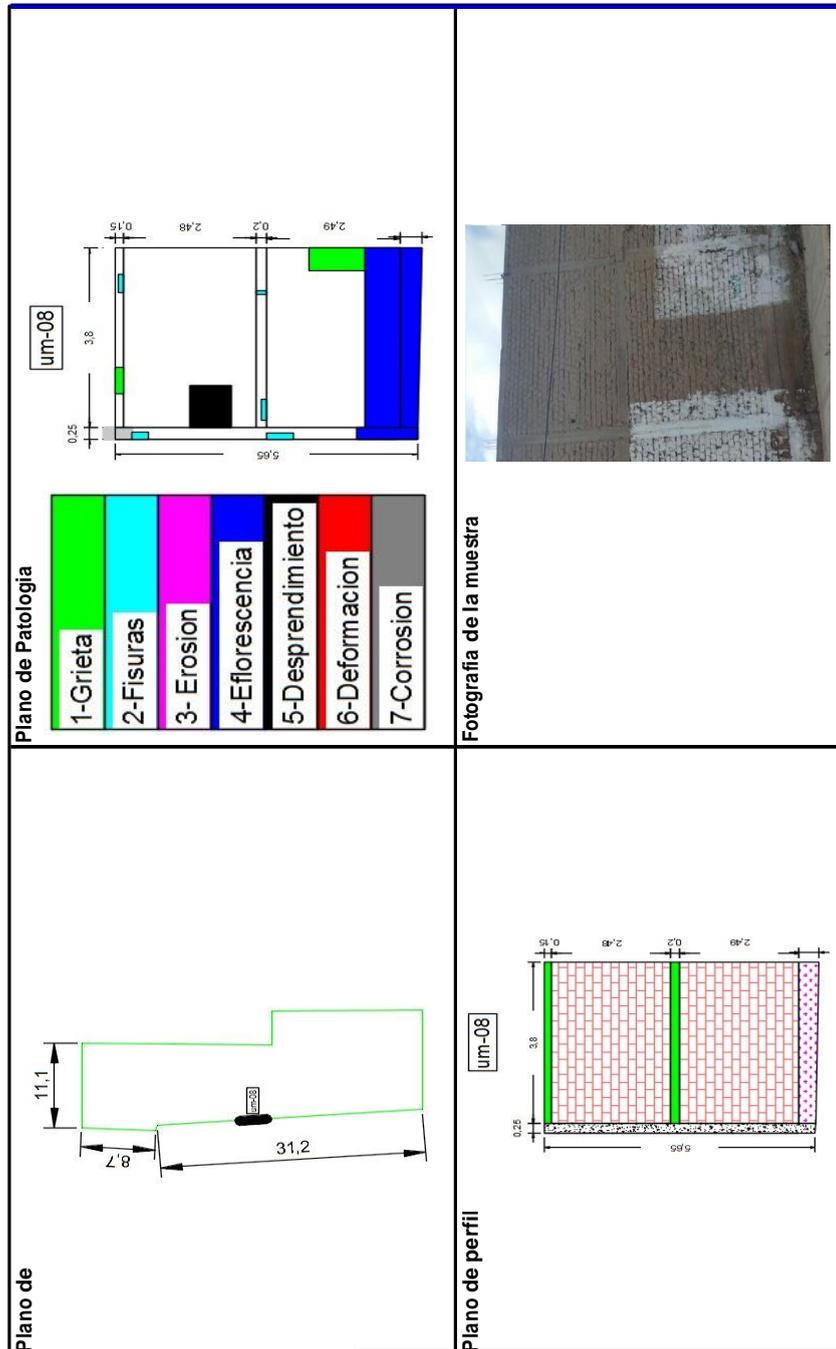
**Cuadro 8:** Lado izquierdo superior, plano de patología; lado derecho fotografía de la muestra; lado izquierdo inferior plano de planta; lado derecho inferior plano de perfil, de la unidad de muestra 08.

Item	Tipo de patologia			Item	Tipo de patologia			Item	Tipo de patologia	
01	Grieta			04	Eflorescencia			07	Corrosion	
02	Fisuras			05	Desprendimiento					
03	Erosion			06	Deformacion					
Elemento Columna	Item	01	02	03	04	05	06	07	Σ Total	
	Tipo de patologia	Grieta	Fisuras	Erosion	Eflorescencia	Desprendimiento	Deformacion	Corrosion		
	Area con patologia m2	0.00	0.11	0.00	0.35	0.00	0.00	0.13	0.59	
	% Patologia	0.00%	17.87%	0.00%	59.57%	0.00%	0.00%	22.55%	100.00%

N. Severidad	0	leve	0	moderado	0	0	moderado		
Area total de la columna m2				1.41	Nivel de Severidad	moderado	% afectado de la columna		41.67%	
Elemento Viga	Item	01	02	03	04	05	06	07	Σ Total	
	Tipo de patologia	Grieta	Fisuras	Erosion	Eflorescencia	Desprendimiento	Deformacion	Corrosion		
	Area con patologia m2	0.08	0.09	0.00	0.00	0.00	0.00	0.00	0.18	
	% Patologia	46.98%	53.02%	0.00%	0.00%	0.00%	0.00%	0.00%	100.00%

N. Severidad	leve	leve	0	0	0	0	0		
Area total de viga m2				1.33	Nivel de Severidad	leve	% afectado de la viga		13.44%	
Elemento de Muro de Albañileria	Item	01	02	03	04	05	06	07	Σ Total	
	Tipo de patologia	Grieta	Fisuras	Erosion	Eflorescencia	Desprendimiento	Deformacion	Corrosion		
	Area con patologia m2	0.49	0.00	0.66	2.43	0.00	0.00	0.00	3.58	
	% Patologia	13.64%	0.00%	18.48%	67.88%	0.00%	0.00%	0.00%	100.00%

N. Severidad	leve	0	moderado	moderado	0	0	0		
Area total de muro de albañileria m2				18.85	Nivel de Severidad	moderado	% afectado de muro de albañileria		19.01%	
Sobrecimiento	Item	01	02	03	04	05	06	07	Σ Total	
	Tipo de patologia	Grieta	Fisuras	Erosion	Eflorescencia	Desprendimiento	Deformacion	Corrosion		
	Area con patologia m2	0.00	0.00	0.00	1.44	0.00	0.00	0.00	1.44	
	% Patologia	0.00%	0.00%	0.00%	100.00%	0.00%	0.00%	0.00%	100.00%

N. Severidad	0	0	0	severo	0	0	0		
Area total de sobrecimiento m2				1.44	Nivel de Severidad	severo	% afectado del sobrecimiento		100.0%	
RESUMEN DE PATOLOGIAS	Item	01	02	03	04	05	06	07	Σ Total	
	Tipo de patologia	Grieta	Fisuras	Erosion	Eflorescencia	Desprendimiento	Deformacion	Corrosion		
	Area con patologia m2	0.57	0.20	0.66	4.22	0.00	0.00	0.13	5.79	
	% Patologia	9.89%	3.45%	11.44%	72.93%	0.00%	0.00%	2.29%	100.00%

N. Severidad	leve	leve	leve	moderado	moderado	leve			
RESUMEN DE ELEMENTOS	ELEMENTOS EVALUADOS				Area Total m2	Area Afectada m2	% Afectado	% No afectado	Nivel de severidad	
	Elemento Columna				1.41	0.59	41.67%	58.33%	moderado	
	Elemento Viga				1.33	0.18	13.44%	86.56%	leve	
	Elemento de Muro de Albañileria				18.85	3.58	19.01%	80.99%	moderado	
	Sobrecimiento				1.44	1.44	100.01%	-0.01%	severo	
Nivel de Severidad	Area m2	% Afectado		RESUMEN DEL NIVEL DE SEVERIDAD	Area total m2	23.03		RESUMEN FINAL DE LA UNIDAD DE MUESTRA		
LEVE	0.18	3.09%			Area total afectado m2	5.79				
MODERADO	4.17	72.04%			% Afectado	25.14%				
SEVERO	1.44	24.88%			% No Afectado	74.86%				
Total	5.79	100.00%			Nivel de Severidad	MODERADO

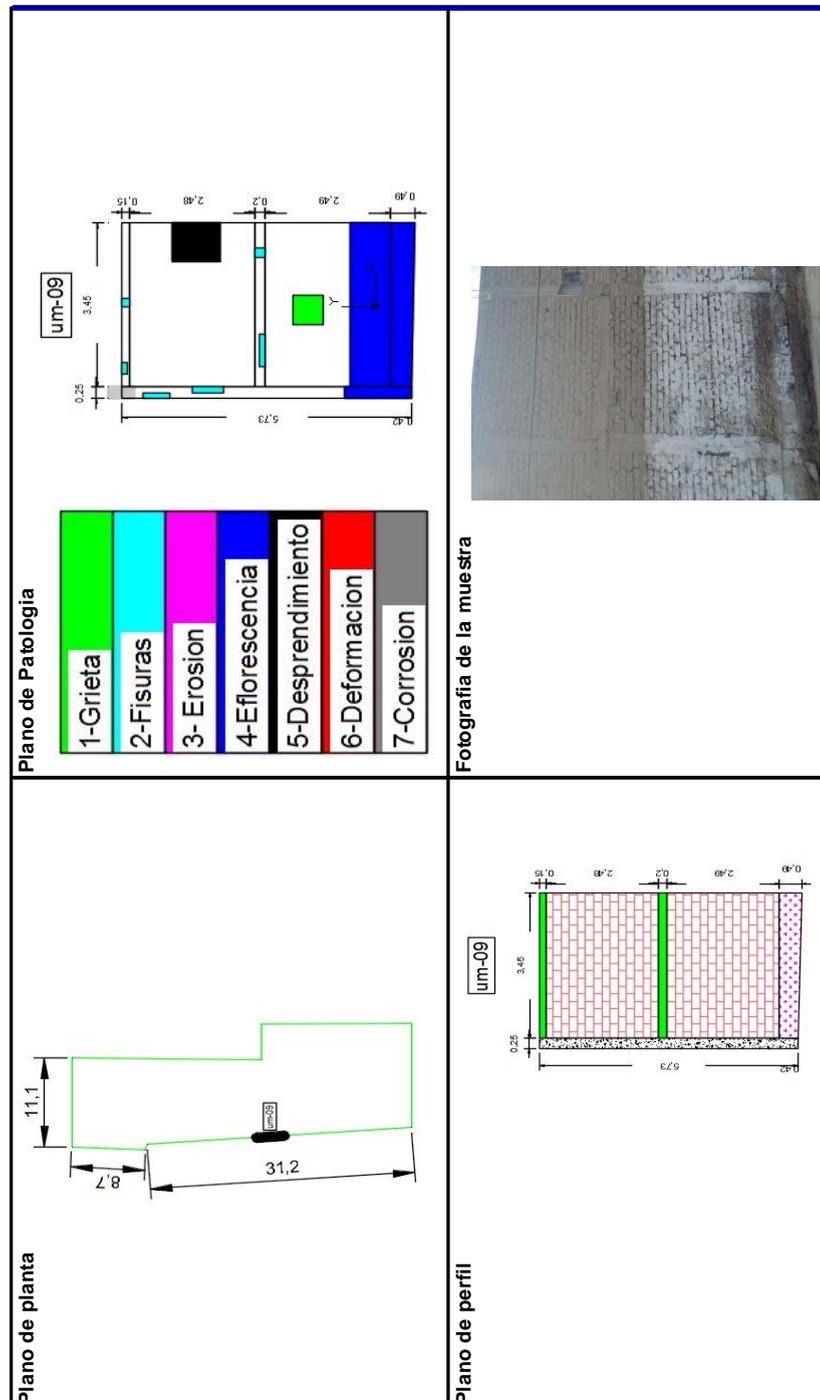
**Cuadro 9:** Lado izquierdo superior, plano de patología; lado derecho fotografía de la muestra; lado izquierdo inferior plano de planta; lado derecho inferior plano de perfil, de la unidad de muestra 09.

01	Grieta	04	Eflorescencia	07	Corrosion				
02	Fisuras	05	Desprendimiento						
03	Erosion	06	Deformacion						
<b>Elemento Columna</b>	<b>Item</b>	<b>01</b>	<b>02</b>	<b>03</b>	<b>04</b>	<b>05</b>	<b>06</b>	<b>07</b>	<b>Σ Total</b>
	Tipo de patología	Grieta	Fisuras	Erosion	Eflorescencia	Desprendimiento	Deformacion	Corrosion	
	Area con patologia m2	0.00	0.15	0.00	0.33	0.00	0.00	0.12	0.60
	% Patologia	0.00%	24.47%	0.00%	55.08%	0.00%	0.00%	20.45%	100.00%
<b>N. Severidad</b>	de la columna m2		1	3	moderado		% afectado de la columna		41.90%
<b>Elemento Viga</b>	<b>Item</b>	<b>01</b>	<b>02</b>	<b>03</b>	<b>04</b>	<b>05</b>	<b>06</b>	<b>07</b>	<b>Σ Total</b>
	Tipo de patología	Grieta	Fisuras	Erosion	Eflorescencia	Desprendimiento	Deformacion	Corrosion	
	Area con patologia m2	0.00	0.16	0.00	0.00	0.00	0.00	0.00	0.16
	% Patologia	0.00%	100.00%	0.00%	0.00%	0.00%	0.00%	0.00%	100.00%
<b>N. Severidad</b>	0	leve	0	0	0	0	0	0

<b>Elemento de Muro de Albañileria</b>	<b>Item</b>	<b>01</b>	<b>02</b>	<b>03</b>	<b>04</b>	<b>05</b>	<b>06</b>	<b>07</b>	<b>Σ Total</b>
	Tipo de patología	Grieta	Fisuras	Erosion	Eflorescencia	Desprendimiento	Deformacion	Corrosion	
	Area con patologia m2	0.37	0.00	0.78	2.73	0.00	0.00	0.00	3.87
	% Patologia	9.59%	0.00%	20.07%	70.34%	0.00%	0.00%	0.00%	100.00%
<b>N. Severidad</b>	leve	0	moderado	moderado	0	0	0	0	
<b>Sobrecimiento</b>	<b>Item</b>	<b>01</b>	<b>02</b>	<b>03</b>	<b>04</b>	<b>05</b>	<b>06</b>	<b>07</b>	<b>Σ Total</b>
	Tipo de patología	Grieta	Fisuras	Erosion	Eflorescencia	Desprendimiento	Deformacion	Corrosion	
	Area con patologia m2	0.00	0.00	0.00	1.57	0.00	0.00	0.00	1.57
	% Patologia	0.00%	0.00%	0.00%	100.00%	0.00%	0.00%	0.00%	100.00%
<b>N. Severidad</b>	0	0	0	severo	0	0	0	0	
<b>Area total de muro de albañileria m2</b>		<b>17.12</b>		<b>Nivel de Severidad</b>		<b>moderado</b>		<b>% afectado de muro de albañileria 22.63%</b>

Item Tipo de patología	01	02	03	04	05	06	07	Σ Total
	Grieta	Fisuras	Erosion	Eflorescencia	Desprendimiento	Deformacion	Corrosion	
<b>RESUMEN DE PATOLOGIAS</b> Area con patología m2	0.37	0.30	0.78	4.63	0.00	0.00	0.12	6.20
% Patología	5.99%	4.90%	12.54%	74.59%	0.00%	0.00%	1.98%	100.00%
N. Severidad	leve	leve	moderado	moderado			leve

Nivel de Severidad	Area m2	% Afectado	<b>RESUMEN DEL NIVEL DE</b>	Area total m2	21.33	<b>FINAL DE LA UNIDAD DE MUESTRA</b>
LEVE	0.16	2.54%		Area total afectado m2	6.20	
MODERADO	4.47	72.14%		% Afectado	29.07%	
SEVERO	1.57	25.32%		% No Afectado	70.93%	
Total	6.20	100.00%		Nivel de Severidad	MODERADO

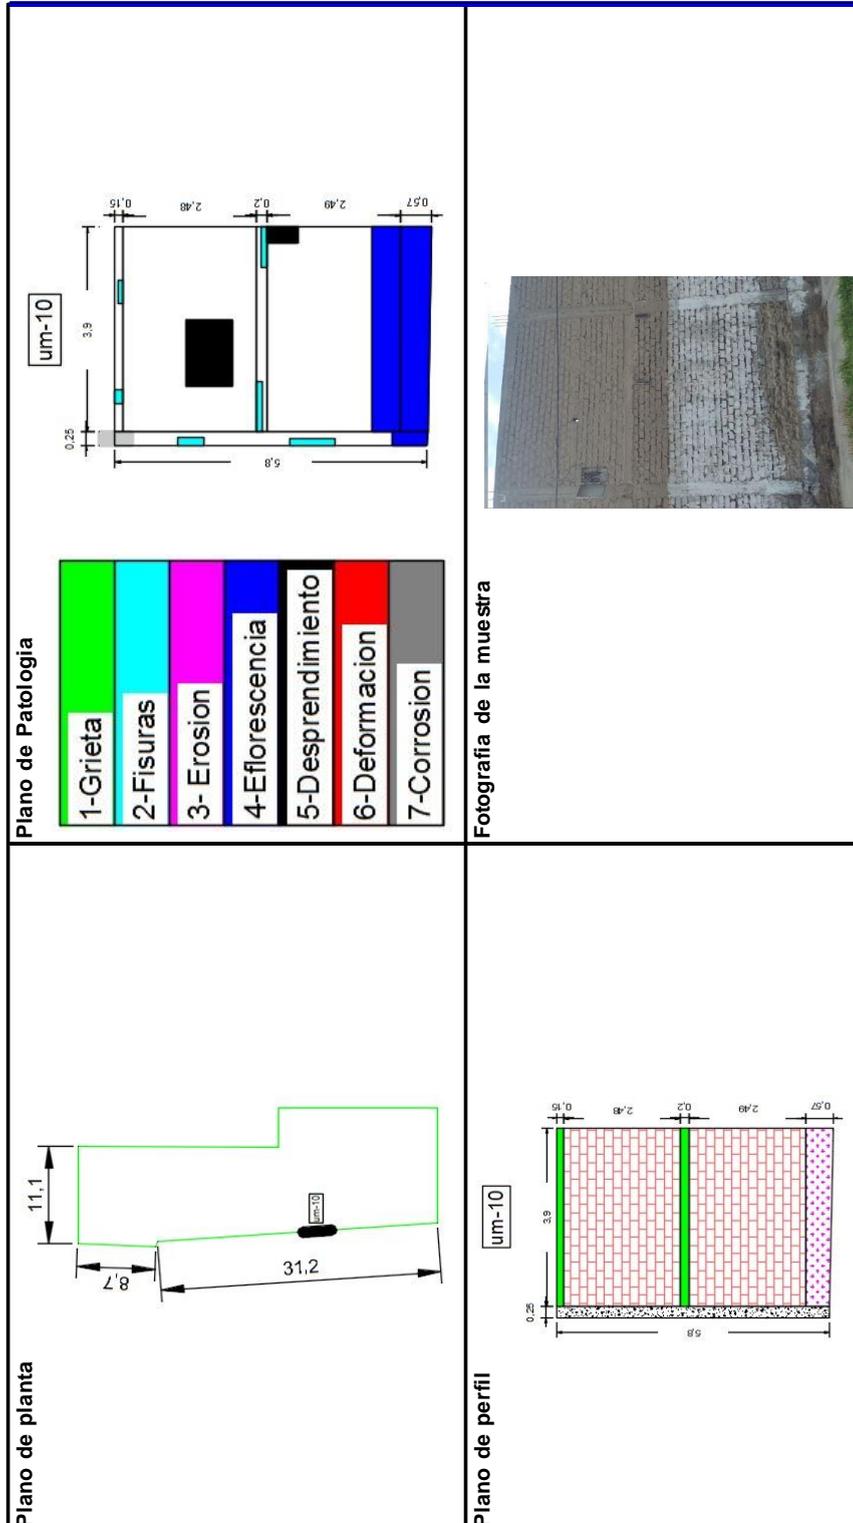
**Cuadro 10:** Lado izquierdo superior, plano de patología; lado derecho fotografía de la muestra; lado izquierdo inferior plano de planta; lado derecho inferior plano de perfil, de la unidad de muestra 10.

Item	Tipo de patologia		Item	Tipo de patologia		Item	Tipo de patologia		
01	Grieta		04	Eflorescencia		07	Corrosion		
02	Fisuras		05	Desprendimiento					
03	Erosion		06	Deformacion					
Elemento Columna	Item	01	02	03	04	05	06	07	Σ Total
	Tipo de patologia	Grieta	Fisuras	Erosion	Eflorescencia	Desprendimiento	Deformacion	Corrosion	
	Area con patologia m2	0.00	0.60	0.00	0.17	0.00	0.00	0.16	0.92
	% Patologia	0.00%	65.23%	0.00%	17.93%	0.00%	0.00%	16.84%	100.00%

N. Severidad	0	leve	0	leve	0	0	leve	
Area total de la columna m2			1.45	Nivel de Severidad	leve	% afectado de la columna		63.47%	
Elemento Viga	Item	01	02	03	04	05	06	07	Σ Total
	Tipo de patologia	Grieta	Fisuras	Erosion	Eflorescencia	Desprendimiento	Deformacion	Corrosion	
	Area con patologia m2	0.00	0.28	0.00	0.00	0.00	0.00	0.00	0.28
	% Patologia	0.00%	100.00%	0.00%	0.00%	0.00%	0.00%	0.00%	100.00%

N. Severidad	0	leve	0	0	0	0	0	
Area total de viga m2			1.37	Nivel de Severidad	leve	% afectado de la viga		20.66%	
Elemento de Muro de Albañileria	Item	01	02	03	04	05	06	07	Σ Total
	Tipo de patologia	Grieta	Fisuras	Erosion	Eflorescencia	Desprendimiento	Deformacion	Corrosion	
	Area con patologia m2	0.00	0.00	1.25	2.15	0.00	0.00	0.00	3.40
	% Patologia	0.00%	0.00%	36.91%	63.09%	0.00%	0.00%	0.00%	100.00%

N. Severidad	0	0	moderado	moderado	0	0	0	
Area total de muro de albañileria m2			19.35	Nivel de Severidad	moderado	% afectado de muro de albañileria		17.57%	
Sobrecimiento	Item	01	02	03	04	05	06	07	Σ Total
	Tipo de patologia	Grieta	Fisuras	Erosion	Eflorescencia	Desprendimiento	Deformacion	Corrosion	
	Area con patologia m2	0.00	0.00	0.00	2.08	0.00	0.00	0.00	2.08
	% Patologia	0.00%	0.00%	0.00%	100.00%	0.00%	0.00%	0.00%	100.00%

N. Severidad	0	0	0	severo	0	0	0	
Area total de sobrecimiento m2			2.08	Nivel de Severidad	severo	% afectado del sobrecimiento		100.0%	
RESUMEN DE PATOLOGIAS	Item	01	02	03	04	05	06	07	Σ Total
	Tipo de patologia	Grieta	Fisuras	Erosion	Eflorescencia	Desprendimiento	Deformacion	Corrosion	
	Area con patologia m2	0.00	0.88	1.25	4.39	0.00	0.00	0.16	6.68
	% Patologia	0.00%	13.22%	18.78%	65.69%	0.00%	0.00%	2.32%	100.00%

N. Severidad		leve	moderado	moderado			leve	
RESUMEN DE ELEMENTOS	ELEMENTOS EVALUADOS				Area Total m2	Area Afectada m2	% Afectado	% No afectado	Nivel de severidad
	Elemento Columna				1.45	0.92	63.47%	36.53%	leve leve
	Elemento Viga				1.37	0.28	20.66%	79.34%	moderado
	Elemento de Muro de Albañileria				19.35	3.40	17.57%	82.43%	severo
	Sobrecimiento				2.08	2.08	100.0%	0.0%	
Nivel de Severidad	Area m2	% Afectado	RESUMEN DEL NIVEL DE SEVERIDAD			Area total m2		24.25	RESUMEN FINAL DE LA UNIDAD DE MUESTRA
LEVE	1.20	18.01%				Area total afectado m2		6.68	
MODERADO	3.40	50.87%				% Afectado		27.56%	
SEVERO	2.08	31.12%				% No Afectado		72.44%	
Total	6.68	100.00%				Nivel de Severidad		MODERADO

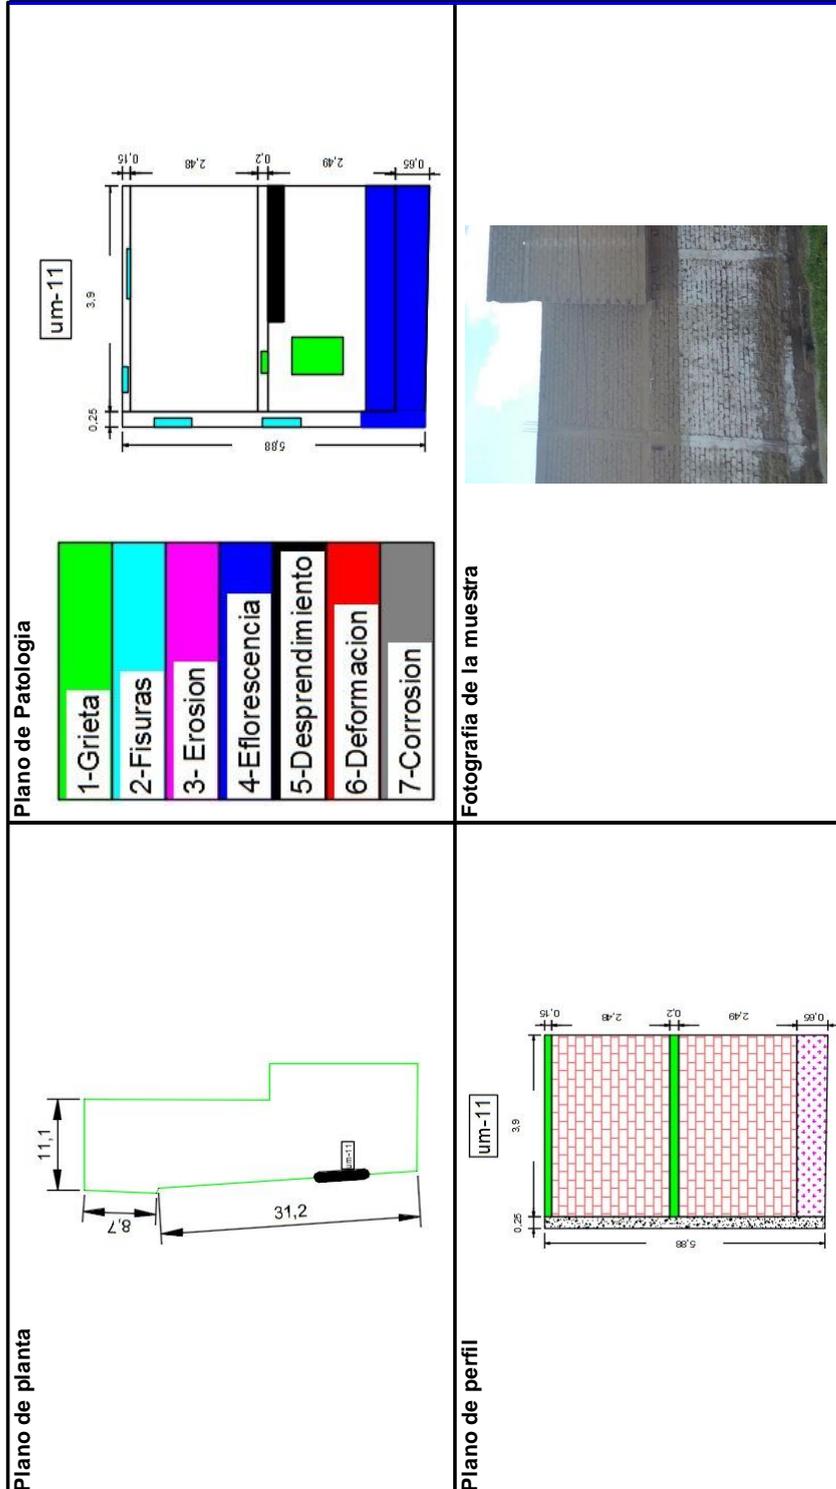
**Cuadro 11:** Cuadro 10: Lado izquierdo superior, plano de patología; lado derecho fotografía de la muestra; lado izquierdo inferior plano de planta; lado derecho inferior plano de perfil, de la unidad de muestra 11.

01	Grieta	04	Eflorescencia	07	Corrosion					
02	Fisuras	05	Desprendimiento							
03	Erosion	06	Deformacion							
<b>Elemento Columna</b>	<b>Item</b>	<b>01</b>	<b>02</b>	<b>03</b>	<b>04</b>	<b>05</b>	<b>06</b>	<b>07</b>	<b>Σ Total</b>	
	Tipo de patología	Grieta	Fisuras	Erosion	Eflorescencia	Desprendimiento	Deformacion	Corrosion		
	Area con patología m2	0.00	0.86	0.00	0.21	0.00	0.00	0.00	1.07	
	% Patología	0.00%	80.26%	0.00%	19.74%	0.00%	0.00%	0.00%	100.00%	
<b>N. Severidad</b>		de la columna m2		1.07		Nivel de Severidad moderado		% afectado de la columna		73.10%
<b>Elemento Viga</b>	<b>Item</b>	<b>01</b>	<b>02</b>	<b>03</b>	<b>04</b>	<b>05</b>	<b>06</b>	<b>07</b>	<b>Σ Total</b>	
	Tipo de patología	Grieta	Fisuras	Erosion	Eflorescencia	Desprendimiento	Deformacion	Corrosion		
	Area con patología m2	0.05	0.11	0.00	0.00	0.00	0.00	0.00	0.16	
	% Patología	31.49%	68.51%	0.00%	0.00%	0.00%	0.00%	0.00%	100.00%

<b>N. Severidad</b>		leve		leve		0		0		0
<b>Area total de viga m2</b>		1.37		Nivel de Severidad leve		% afectado de la viga		11.45%		
<b>Elemento de Muro de Albañileria</b>	<b>Item</b>	<b>01</b>	<b>02</b>	<b>03</b>	<b>04</b>	<b>05</b>	<b>06</b>	<b>07</b>	<b>Σ Total</b>	
	Tipo de patología	Grieta	Fisuras	Erosion	Eflorescencia	Desprendimiento	Deformacion	Corrosion		
	Area con patología m2	0.06	0.00	0.70	2.26	0.00	0.00	0.00	3.02	
	% Patología	1.91%	0.00%	23.16%	74.94%	0.00%	0.00%	0.00%	100.00%	
<b>N. Severidad</b>		0		0		moderado		moderado		0
<b>Area total de muro de albañileria m2</b>		19.35		Nivel de Severidad moderado		% afectado de muro de albañileria		15.60%		
<b>Sobrecimiento</b>	<b>Item</b>	<b>01</b>	<b>02</b>	<b>03</b>	<b>04</b>	<b>05</b>	<b>06</b>	<b>07</b>	<b>Σ Total</b>	
	Tipo de patología	Grieta	Fisuras	Erosion	Eflorescencia	Desprendimiento	Deformacion	Corrosion		
	Area con patología m2	0.00	0.00	0.00	2.40	0.00	0.00	0.00	2.40

Item Tipo de patología	01	02	03	04	05	06	07	Σ Total	
	Grieta	Fisuras	Erosion	Eflorescencia	Desprendimiento	Deformacion	Corrosion		
RESUMEN DE PATOLOGIAS	Area con patologia m2	0.11	0.97	0.70	4.87	0.00	0.00	0.00	6.65
	% Patologia	1.61%	14.59%	10.51%	73.29%	0.00%	0.00%	0.00%	100.00%
	N. Severidad	leve	leve	leve	moderado

Nivel de Severidad	Area m2	% Afectado	RESUMEN DEL NIVEL DE	Area total m2	24.59	FINAL DE LA UNIDAD DE MUESTRA
LEVE	0.16	2.36%		Area total afectado m2	6.65	
MODERADO	4.09	61.55%		% Afectado	27.04%	
SEVERO	2.40	36.09%		% No Afectado	72.96%	
Total	6.65	100.00%		Nivel de Severidad	MODERADO

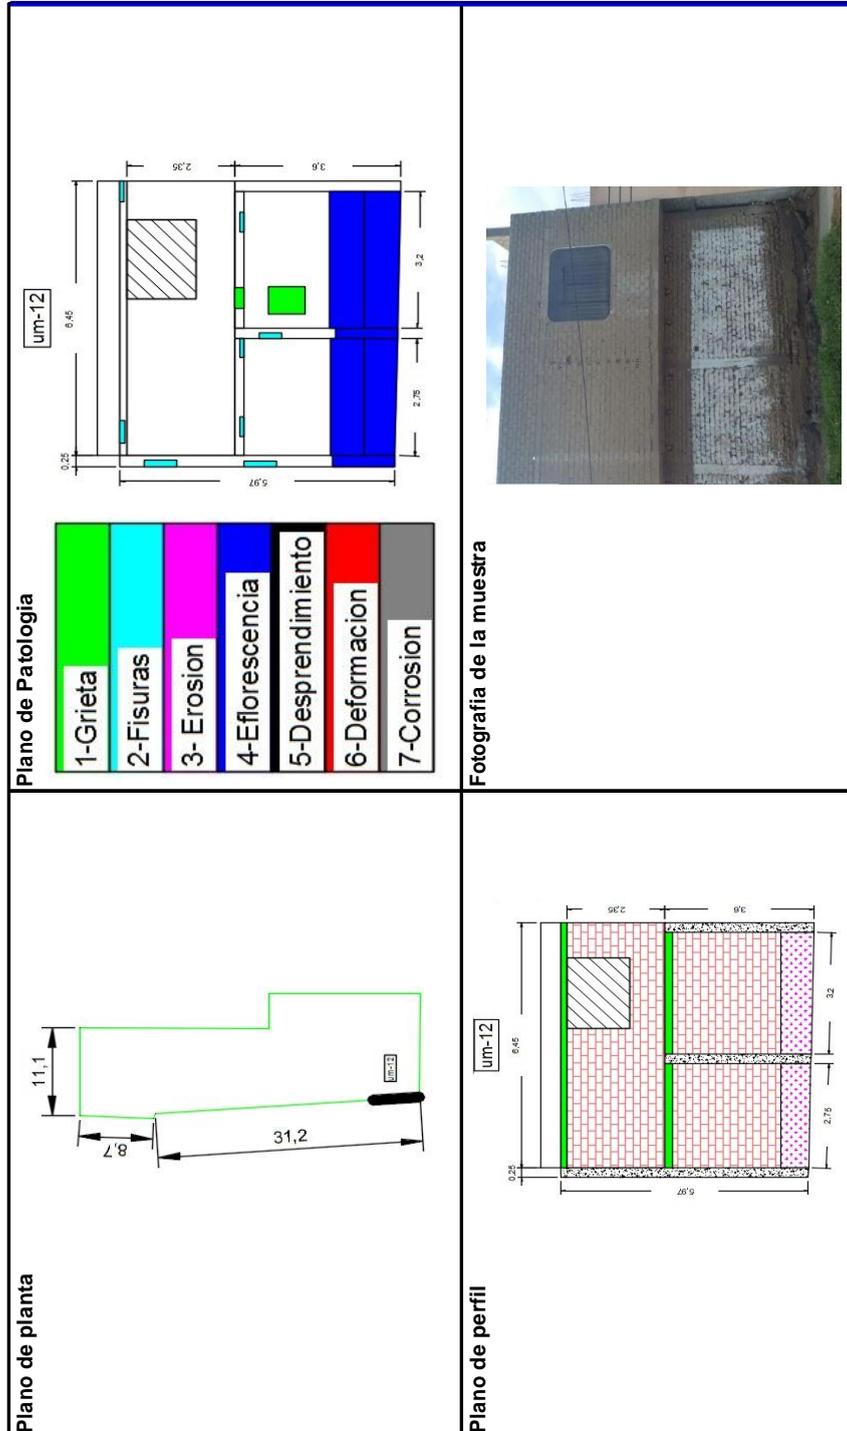
**Cuadro 12:** Lado izquierdo superior, plano de patología; lado derecho fotografía de la muestra; lado izquierdo inferior plano de planta; lado derecho inferior plano de perfil, de la unidad de muestra 12.

Item	Tipo de patologia		Item	Tipo de patologia		Item	Tipo de patologia		
01	Grieta		04	Eflorescencia		07	Corrosion		
02	Fisuras		05	Desprendimiento					
03	Erosion		06	Deformacion					
Elemento Columna	Item	01	02	03	04	05	06	07	∑ Total
	Tipo de patologia	Grieta	Fisuras	Erosion	Eflorescencia	Desprendimiento	Deformacion	Corrosion	
	Area con patologia m2	0.00	0.24	0.00	0.67	0.00	0.00	0.00	0.91
	% Patologia	0.00%	25.91%	0.00%	74.09%	0.00%	0.00%	0.00%	100.00%

N. Severidad	0	leve	0	moderado	0	0	0	
Area total de la columna m2				3.27	Nivel de Severidad	moderado	% afectado de la columna		27.76%
Elemento Viga	Item	01	02	03	04	05	06	07	∑ Total
	Tipo de patologia	Grieta	Fisuras	Erosion	Eflorescencia	Desprendimiento	Deformacion	Corrosion	
	Area con patologia m2	0.09	0.23	0.00	0.00	0.00	0.00	0.00	0.33
	% Patologia	28.74%	71.26%	0.00%	0.00%	0.00%	0.00%	0.00%	100.00%

N. Severidad	leve	moderado	0	0	0	0	0	
Area total de viga m2				2.16	Nivel de Severidad	moderado	% afectado de la viga		15.14%
Elemento de Muro de Albañileria	Item	01	02	03	04	05	06	07	∑ Total
	Tipo de patologia	Grieta	Fisuras	Erosion	Eflorescencia	Desprendimiento	Deformacion	Corrosion	
	Area con patologia m2	0.63	0.00	0.70	2.26	0.00	0.00	0.00	3.59
	% Patologia	17.63%	0.00%	19.45%	62.93%	0.00%	0.00%	0.00%	100.00%

N. Severidad	leve	0	moderado	moderado	0	0	0	
Area total de muro de albañileria m2				27.92	Nivel de Severidad	moderado	% afectado de muro de albañileria		12.87%
Sobrecimiento	Item	01	02	03	04	05	06	07	∑ Total
	Tipo de patologia	Grieta	Fisuras	Erosion	Eflorescencia	Desprendimiento	Deformacion	Corrosion	
	Area con patologia m2	0.00	0.00	0.00	2.53	0.00	0.00	0.00	2.53
	% Patologia	0.00%	0.00%	0.00%	100.00%	0.00%	0.00%	0.00%	100.00%

N. Severidad	leve	leve	leve	moderado				
RESUMEN DE ELEMENTOS	ELEMENTOS EVALUADOS				Area Total m2	Area Afectada m2	% Afectado	% No afectado	Nivel de severidad
	Elemento Columna				3.27	0.91	27.76%	72.24%	moderado
	Elemento Viga				2.16	0.33	15.14%	84.86%	moderado
	Elemento de Muro de Albañileria				27.92	3.59	12.87%	87.13%	moderado
	Sobrecimiento				4.29	2.53	58.94%	41.06%	severo
Nivel de Severidad	Area m2	% Afectado	RESUMEN DEL NIVEL DE SEVERIDAD			Area total m2	37.64	RESUMEN FINAL DE LA UNIDAD DE MUESTRA	
LEVE	0.00	0.00%				Area total afectado m2	7.36		
MODERADO	4.83	65.64%				% Afectado	19.55%		
SEVERO	2.53	34.36%				% No Afectado	80.45%		
Total	7.36	100.00%				Nivel de Severidad	MODERADO

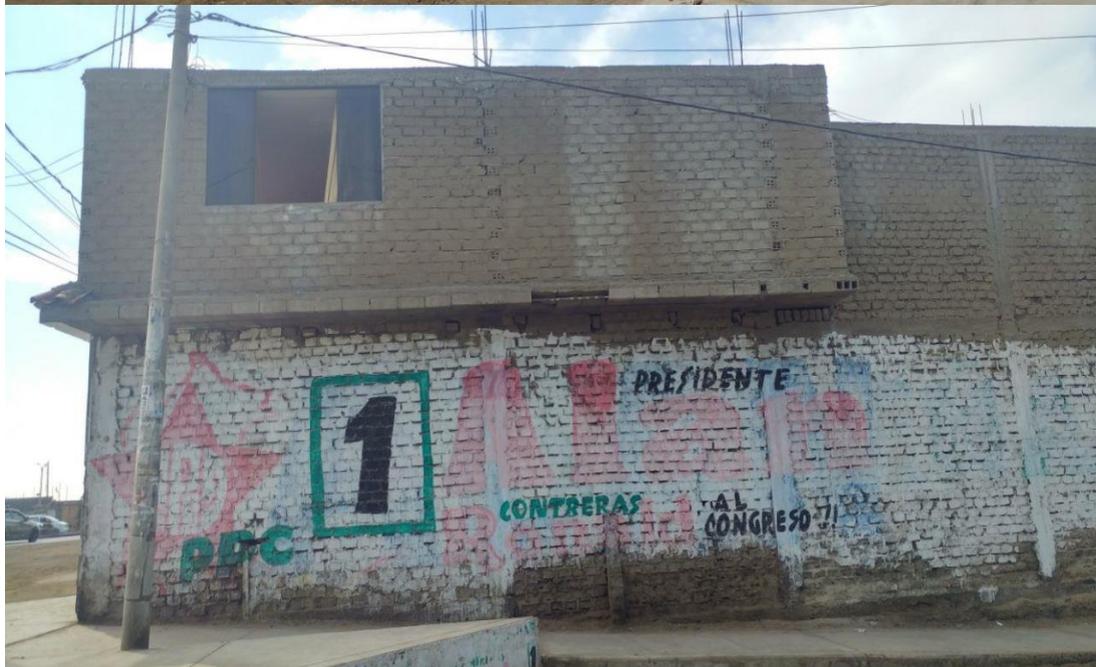
**Gráfico 47:** Patología Grieta; ubicada en el muro de la unidad muestral 08.
