UNIVERSIDAD CATÓLICA LOS ÁNGELES  
CHIMBOTE

DETERMINACIÓN Y EVALUACIÓN DE LAS  
PATOLOGÍAS DEL CONCRETO EN COLUMNAS,  
SOBRECIMIENTOS Y MUROS DE ALBAÑILERÍA DEL  
CERCO PERIMÉTRICO DEL ALMACÉN DE LA  
DIRECCIÓN REGIONAL DE LA PRODUCCIÓN,  
DISTRITO AYACUCHO, PROVINCIA HUAMANGA,  
REGIÓN AYACUCHO - DICIEMBRE 2017  
**TESIS PARA OPTAR EL TÍTULO PROFESIONAL DE**  
INGENIERO CIVIL

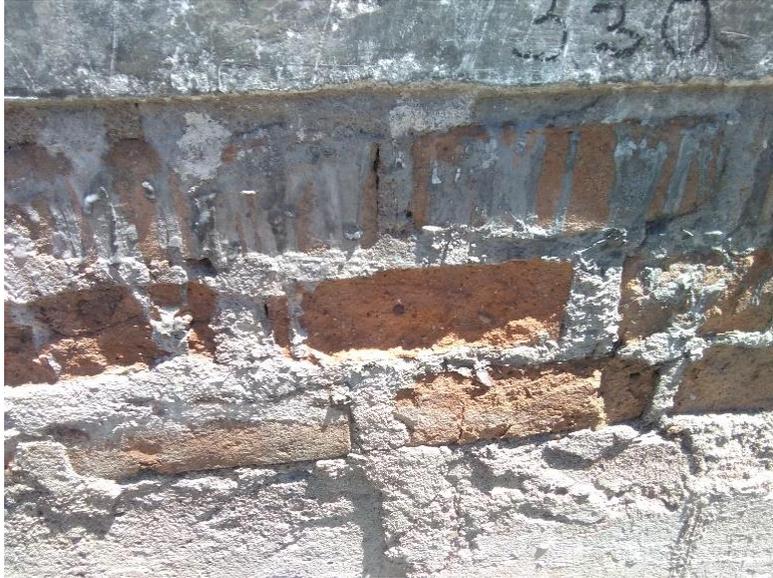
Figura 10: Erosión.

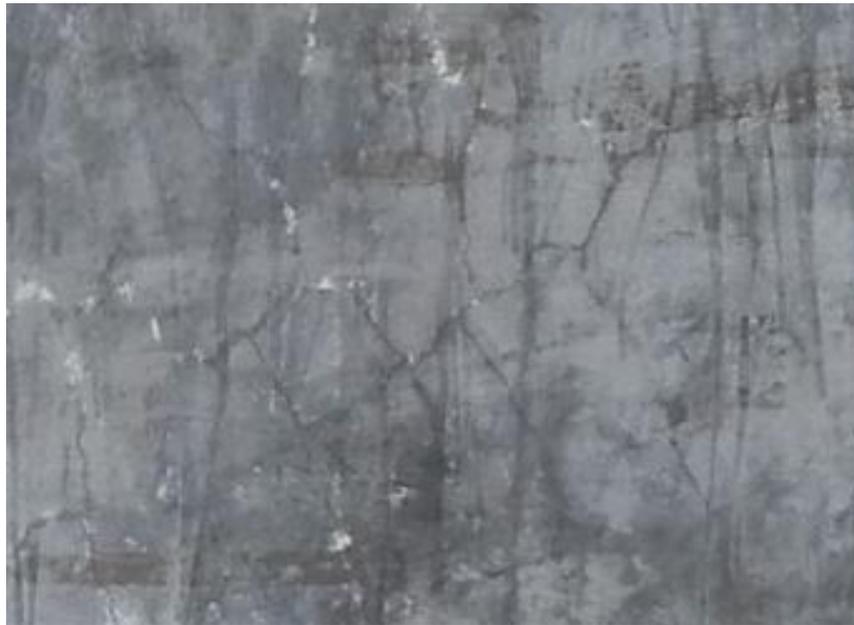
Figura 11. Fisuras en muros

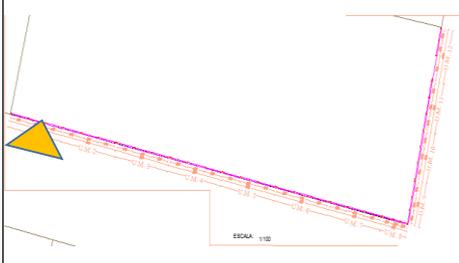
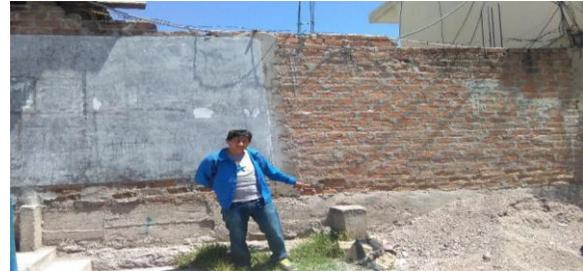
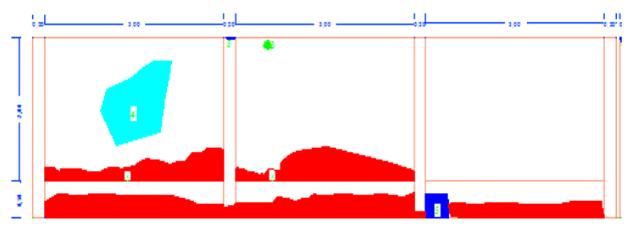
<b>PATOLOGÍAS IDENTIFICADAS</b>																			
ITEM	DESCRIPCIÓN		UNIDAD	DESCRIPCIÓN DE LAS PATOLOGÍAS												ÁREA AFECTADA POR ELEMENTO	Nivel de severidad por elemento		
	ELEMENTOS	METRADO DE TODA LA UNIDAD EN EVALUACIÓN		ÁREA Y POCENTAJE AFECTADO															
				1		2		3		4		5		6					
			ÁREA	%	ÁREA	%	ÁREA	%	ÁREA	%	ÁREA	%	ÁREA	%	ÁREA	%			
1	COLUMNAS	2.00	m2	0.05	2.50%	0.00	0.00%	0.00	0.00%	0.00	0.00%	0.01	0.50%	0.00	0.00%	0.06	3.00%	L	
2	SOBRE-CIEMENTOS	4.50	m2	2.21	49.11%	0.00	0.00%	0.00	0.00%	0.00	0.00%	0.12	2.67%	0.00	0.00%	2.33	51.78%	L	
3	MUROS	17.90	m2	1.67	9.33%	0.00	0.00%	0.01	0.06%	0.90	5.03%	0.00	0.00%	0.00	0.00%	2.58	14.41%	M	
<b>TOTAL</b>		24.40	m2	3.93	16.11%	0.00	0.00%	0.01	0.04%	0.90	3.69%	0.13	0.53%	0.00	0.00%	4.97	20.37%		
<b>PORCENTAJE TOTAL</b>				16.11%		0.00%		0.04%		3.69%		0.53%		0.00%					
<b>NIVEL DE SEVERIDAD POR TIPO DE PATOLOGÍA</b>				M		-		L		L		L		L

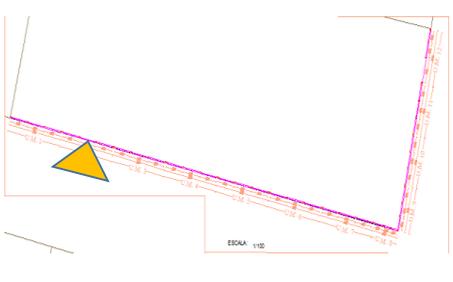
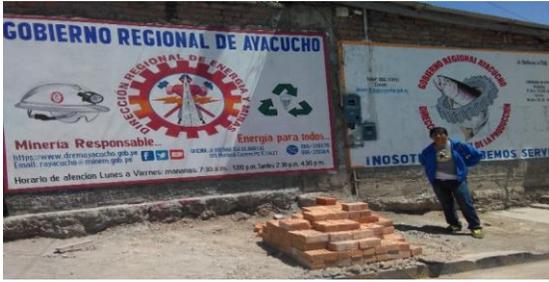
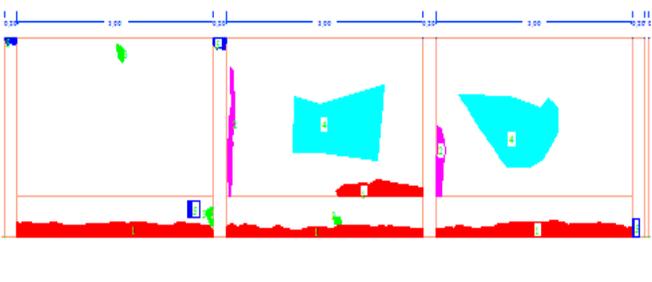
Ficha 02: Evaluación en la unidad de muestra 02

<b>PATOLOGÍAS IDENTIFICADAS</b>																											
<b>DESCRIPCIÓN</b>				<b>DESCRIPCIÓN DE LAS PATOLOGÍAS</b>												<b>ÁREA AFECTADA POR</b>		<b>Nivel de severidad por</b>									
<b>ITEM</b>	<b>ELEMENTOS</b>	<b>METRADO DE TODA LA UNIDAD EN EVALUACIÓN</b>	<b>UNIDAD</b>	<b>ÁREA Y POCENTAJE AFECTADO</b>												<b>ÁREA</b>	<b>%</b>	<b>Nivel de severidad por</b>									
				<b>1</b>		<b>2</b>		<b>3</b>		<b>4</b>		<b>5</b>		<b>6</b>													
				<b>ÁREA</b>	<b>%</b>	<b>ÁREA</b>	<b>%</b>	<b>ÁREA</b>	<b>%</b>	<b>ÁREA</b>	<b>%</b>	<b>ÁREA</b>	<b>%</b>	<b>ÁREA</b>	<b>%</b>	<b>ÁREA</b>	<b>%</b>	<b>ÁREA</b>	<b>%</b>								
1	COLUMNAS	2.00	m2	0.00	0.00%	0.00	0.00%	0.00	0.00%	0.00	0.00%	0.06	3.00%	0.00	0.00%	0.06	3.00%	L									
2	SOBRE-CIMENTOS	4.50	m2	1.29	28.67%	0.00	0.00%	0.02	0.44%	0.00	0.00%	0.04	0.89%	0.00	0.00%	1.35	30.00%	L									
3	MUROS	17.90	m2	0.21	1.17%	0.16	0.89%	0.00	0.00%	1.85	10.34%	0.00	0.00%	0.00	0.00%	2.22	12.40%	L

<b>TOTAL</b>				1.50	6.15%	0.16	0.66%	0.02	0.08%	1.85	7.58%	0.10	0.41%	0.00	0.00%	3.63	14.88%										
<b>PORCENTAJE TOTAL</b>				6.15%		0.66%		0.08%		7.58%		0.41%		0.00%													
<b>NIVEL DE SEVERIDAD POR TIPO DE PATOLOGÍA</b>				L		L		L		L		L		L

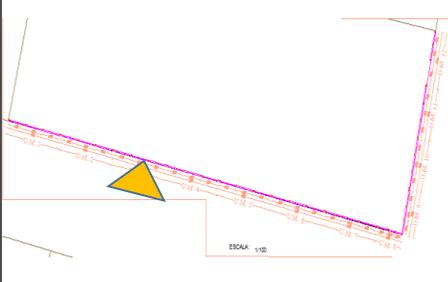
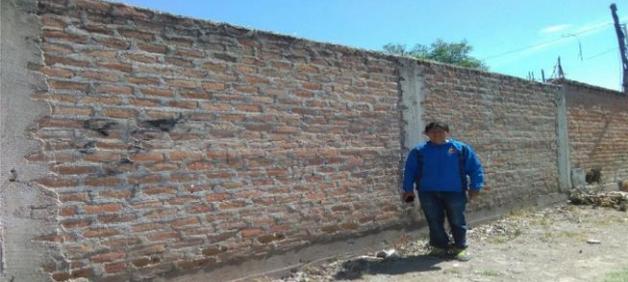
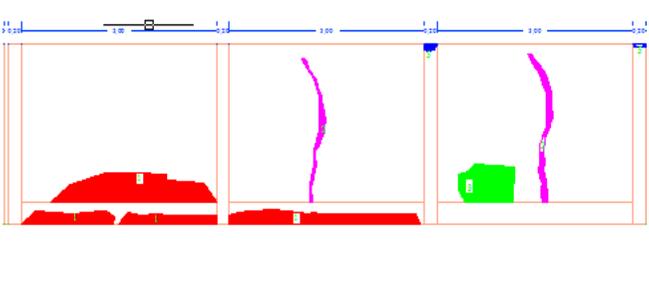
Ficha 03: Evaluación en la unidad de muestra 03

<b>PATOLOGÍAS IDENTIFICADAS</b>																		
<b>DESCRIPCIÓN</b>		<b>DESCRIPCIÓN DE LAS PATOLOGÍAS</b>										<b>ÁREA AFECTADA POR</b>	<b>Nivel de severidad por</b>					
<b>ITEM</b>	<b>ELEMENTOS</b>	<b>METRADO DE TODA LA UNIDAD EN EVALUACIÓN</b>	<b>UNIDAD</b>	<b>ÁREA Y PORCENTAJE AFECTADO</b>														
				<b>1</b>		<b>2</b>		<b>3</b>		<b>4</b>		<b>5</b>		<b>6</b>				
				<b>ÁREA</b>	<b>%</b>	<b>ÁREA</b>	<b>%</b>	<b>ÁREA</b>	<b>%</b>	<b>ÁREA</b>	<b>%</b>	<b>ÁREA</b>	<b>%</b>	<b>ÁREA</b>	<b>%</b>	<b>ÁREA</b>	<b>%</b>	
1	COLUMNAS	2.00	m2	0.00	0.00%	0.00	0.00%	0.00	0.00%	0.00	0.00%	0.06	3.00%	0.00	0.00%	0.06	3.00%	L
2	SOBRE-CIMENTOS	4.50	m2	0.82	18.22%	0.00	0.00%	0.00	0.00%	0.00	0.00%	0.00	0.00%	0.00	0.00%	0.82	18.22%	L
3	MUROS	17.90	m2	0.79	4.41%	0.27	1.51%	0.41	2.29%	0.00	0.00%	0.00	0.00%	0.00	0.00%	1.47	8.21%	M
<b>TOTAL</b>				1.61	6.60%	0.27	1.11%	0.41	1.68%	0.00	0.00%	0.06	0.25%	0.00	0.00%	2.35	9.63%

<b>PORCENTAJE TOTAL</b>				6.60%		1.11%		1.68%		0.00%		0.25%		0.00%				
<b>NIVEL DE SEVERIDAD POR TIPO DE PATOLOGÍA</b>				L		L		M		-		-		L

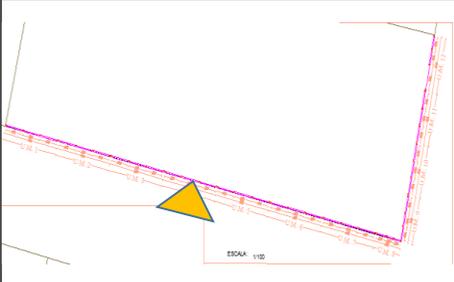
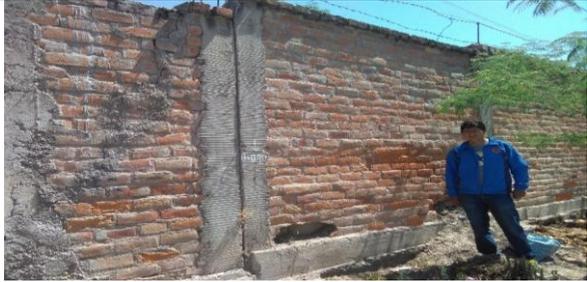
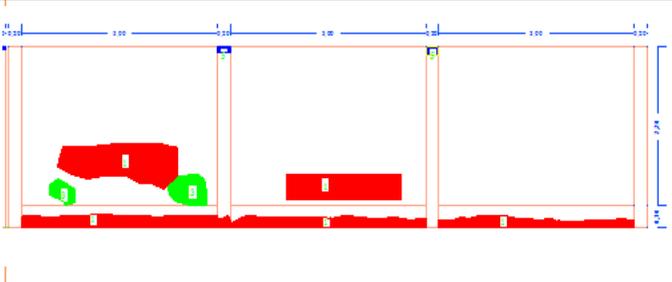
<b>TÍTULO</b> DETERMINACIÓN Y EVALUACIÓN DE LAS PATOLOGÍAS DEL CONCRETO EN COLUMNAS, SOBRECIMENTOS Y MUROS DE ALBAÑILERÍA DEL CERCO PERIMÉTRICO DEL ALMACÉN DE LA DIRECCIÓN REGIONAL DE LA PRODUCCIÓN, DISTRITO AYACUCHO, PROVINCIA HUAMANGA, REGIÓN AYACUCHO - DICIEMBRE 2017	<b>UNIDAD DE MUESTRA</b> <b>04</b>															
			<b>TIPOS DE PATOLOGÍAS EVALUADAS</b>															
<b>Bachiller:</b> BACH. LUIS ENRIQUE ANAYA ABREGU			<b>NIVEL DE SEVERIDAD</b>															
<b>Aesor:</b> MGTR. GONZALO MIGUEL LEÓN DE LOS RÍOS			<b>LEVE</b>	<b>L</b>														
<b>Carrera:</b> INGENIERÍA CIVIL			<b>MODERADO</b>	<b>M</b>														
<b>Ciudad:</b> AYACUCHO			<b>SEVERO</b>	<b>S</b>														
<b>PLANO DE PLANTA INDICANDO LA UNIDAD DE MUESTRA EVALUADA</b>		<b>FOTOGRAFÍA DE LA UNIDAD DE MUESTRA EVALUADA</b>		<b>PLANO DE PATOLOGÍA POR UNIDAD DE MUESTRA</b>

<b>PATOLOGÍAS IDENTIFICADAS</b>																		
ITEM	DESCRIPCIÓN		DESCRIPCIÓN DE LAS PATOLOGÍAS												ÁREA AFECTADA POR	Nivel de severidad por		
	ELEMENTOS	METRADO DE TODA LA UNIDAD EN EVALUACIÓN	UNIDAD	ÁREA Y POCENTAJE AFECTADO														
				1		2		3		4		5		6				
				ÁREA	%	ÁREA	%	ÁREA	%	ÁREA	%	ÁREA	%	ÁREA	%	ÁREA	%	
1	COLUMNAS	2.00	m2	0.02	1.00%	0.00	0.00%	0.00	0.00%	0.00	0.00%	0.04	2.00%	0.00	0.00%	0.06	3.00%	L
2	SOBRE-CIMENTOS	4.50	m2	1.17	26.00%	0.00	0.00%	0.00	0.00%	0.00	0.00%	0.00	0.00%	0.00	0.00%	1.17	26.00%	L
3	MUROS	17.90	m2	1.44	8.04%	0.00	0.00%	0.30	1.68%	0.00	0.00%	0.00	0.00%	0.00	0.00%	1.74	9.72%	M
<b>TOTAL</b>		24.40	m2	2.63	10.78%	0.00	0.00%	0.30	1.23%	0.00	0.00%	0.04	0.16%	0.00	0.00%	2.97	12.17%	
<b>PORCENTAJE TOTAL</b>				10.78%		0.00%		1.23%		0.00%		0.16%		0.00%				
<b>NIVEL DE SEVERIDAD POR TIPO DE PATOLOGÍA</b>				M		-		M		L		L		L

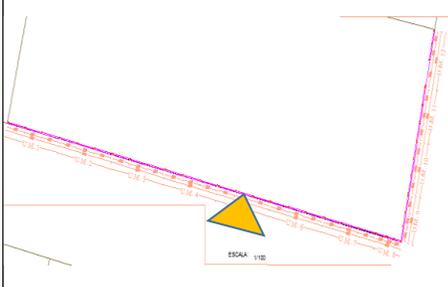
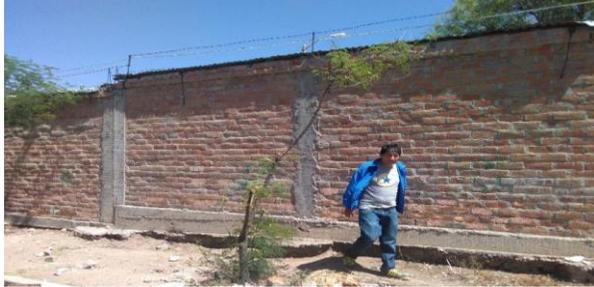
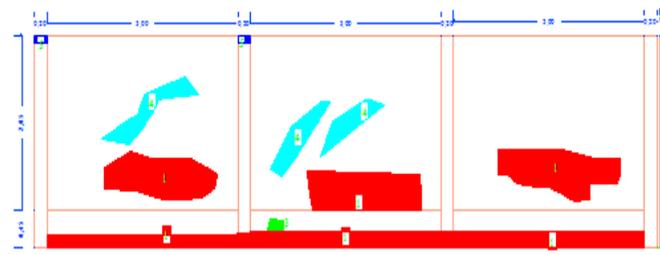
<b>TÍTULO</b> DETERMINACIÓN Y EVALUACIÓN DE LAS PATOLOGÍAS DEL CONCRETO EN COLUMNAS, SOBRECIMENTOS Y MUROS DE ALBAÑILERÍA DEL CERCO PERIMÉTRICO DEL ALMACÉN DE LA DIRECCIÓN REGIONAL DE LA PRODUCCIÓN, DISTRITO AYACUCHO, PROVINCIA HUAMANGA, REGIÓN AYACUCHO - DICIEMBRE 2017	<b>UNIDAD DE MUESTRA</b> 05																
			<b>TIPOS DE PATOLOGÍAS EVALUADAS</b>																
<b>Bachiller:</b> BACH. LUIS ENRIQUE ANAYA ABREGU <b>Asesor:</b> MGTR. GONZALO MIGUEL LEÓN DE LOS RÍOS <b>Carrera:</b> INGENIERÍA CIVIL <b>Ciudad:</b> AYACUCHO	<b>NIVEL DE SEVERIDAD</b> LEVE L MODERADO M SEVERO S		1 Erosión 2 Grieta 3 Picadura 4 Fisura 5 Desprendimiento 6 Corrosión																
<b>PLANO DE PLANTA INDICANDO LA UNIDAD DE MUESTRA EVALUADA</b>	<b>FOTOGRAFÍA DE LA UNIDAD DE MUESTRA EVALUADA</b>	<b>PLANO DE PATOLOGÍA POR UNIDAD DE MUESTRA</b>

ITEM	DESCRIPCIÓN		UNIDAD	DESCRIPCIÓN DE LAS PATOLOGÍAS												ÁREA AFECTADA POR	Nivel de severidad por		
	ELEMENTOS	METRADO DE TODA LA UNIDAD EN EVALUACIÓN		ÁREA Y POCENTAJE AFECTADO															
				1		2		3		4		5		6					
ÁREA	%	ÁREA	%	ÁREA	%	ÁREA	%	ÁREA	%	ÁREA	%	ÁREA	%	ÁREA	%				
1	COLUMNAS	2.00	m2	0.07	3.50%	0.00	0.00%	0.00	0.00%	0.00	0.00%	0.04	2.00%	0.00	0.00%	0.11	5.50%	L	
2	SOBRE-CIEMENTOS	4.50	m2	1.57	34.89%	0.00	0.00%	0.03	0.67%	0.00	0.00%	0.00	0.00%	0.00	0.00%	1.60	35.56%	L	
3	MUROS	17.90	m2	2.27	12.68%	0.00	0.00%	0.00	0.00%	0.74	4.13%	0.00	0.00%	0.00	0.00%	3.01	16.82%	L	
<b>TOTAL</b>				24.40	m2	3.91	16.02%	0.00	0.00%	0.03	0.12%	0.74	3.03%	0.04	0.16%	0.00	0.00%	4.72	19.34%
<b>PORCENTAJE TOTAL</b>						16.02%		0.00%		0.12%		3.03%		0.16%		0.00%			
<b>NIVEL DE SEVERIDAD POR TIPO DE PATOLOGÍA</b>						L		-		L		L		-		L

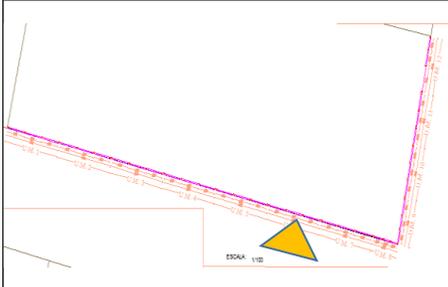
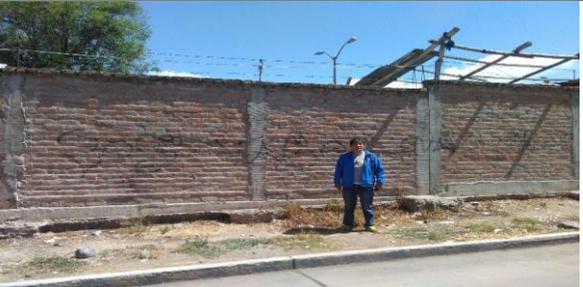
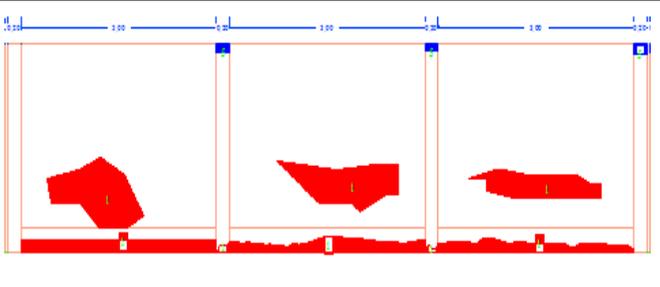
<b>TÍTULO</b> DETERMINACIÓN Y EVALUACIÓN DE LAS PATOLOGÍAS DEL CONCRETO EN COLUMNAS, SOBRECIMENTOS Y MUROS DE ALBAÑILERÍA DEL CERCO PERIMÉTRICO DEL ALMACÉN DE LA DIRECCIÓN REGIONAL DE LA PRODUCCIÓN, DISTRITO AYACUCHO, PROVINCIA HUAMANGA, REGIÓN AYACUCHO - DICIEMBRE 2017	<b>UNIDAD DE MUESTRA</b> <b>06</b>															
			<b>TIPOS DE PATOLOGÍAS EVALUADAS</b>															
<b>Bachiller:</b> BACH. LUIS ENRIQUE ANAYA ABREGU <b>Asesor:</b> MGTR. GONZALO MIGUEL LEÓN DE LOS RÍOS <b>Carrera:</b> INGENIERÍA CIVIL <b>Ciudad:</b> AYACUCHO	<b>NIVEL DE SEVERIDAD</b>		1 Erosión 2 Grieta 3 Picadura 4 Fisura 5 Desprendimiento 6 Corrosión															
<b>LEVE</b> <b>MODERADO</b> <b>SEVERO</b>	<b>L</b> <b>M</b> <b>S</b>																	
<b>PLANO DE PLANTA INDICANDO LA UNIDAD DE MUESTRA EVALUADA</b>	<b>FOTOGRAFÍA DE LA UNIDAD DE MUESTRA EVALUADA</b>	<b>PLANO DE PATOLOGÍA POR UNIDAD DE MUESTRA</b>

<b>PATOLOGÍAS IDENTIFICADAS</b>																		
ITEM	DESCRIPCIÓN		UNIDAD	DESCRIPCIÓN DE LAS PATOLOGÍAS												ÁREA AFECTADA POR	Nivel de severidad por	
	ELEMENTOS	METRADO DE TODA LA UNIDAD EN EVALUACIÓN		ÁREA Y POCENTAJE AFECTADO														
				1		2		3		4		5		6				
ÁREA	%	ÁREA	%	ÁREA	%	ÁREA	%	ÁREA	%	ÁREA	%	ÁREA	%	ÁREA	%			
1	COLUMNAS	2.00	m2	0.03	1.50%	0.00	0.00%	0.00	0.00%	0.00	0.00%	0.07	3.50%	0.00	0.00%	0.10	5.00%	L
2	SOBRE-CIEMENTOS	4.50	m2	1.16	25.78%	0.00	0.00%	0.00	0.00%	0.00	0.00%	0.00	0.00%	0.00	0.00%	1.16	25.78%	L
3	MUROS	17.90	m2	1.84	10.28%	0.00	0.00%	0.00	0.00%	0.00	0.00%	0.00	0.00%	0.00	0.00%	1.84	10.28%	M
<b>TOTAL</b>		24.40	m2	3.03	12.42%	0.00	0.00%	0.00	0.00%	0.00	0.00%	0.07	0.29%	0.00	0.00%	3.10	12.70%	
<b>PORCENTAJE TOTAL</b>				12.42%		0.00%		0.00%		0.00%		0.29%		0.00%				
<b>NIVEL DE SEVERIDAD POR TIPO DE PATOLOGÍA</b>				M		-		-		-		-		L

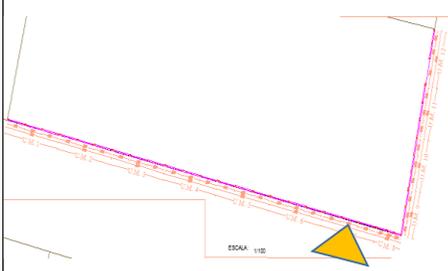
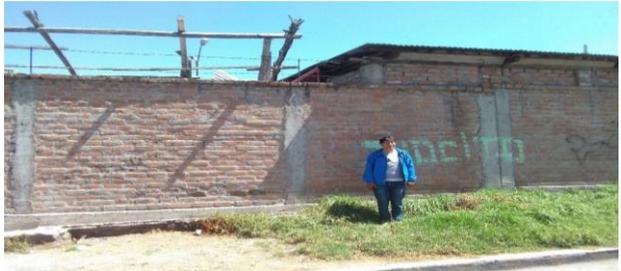
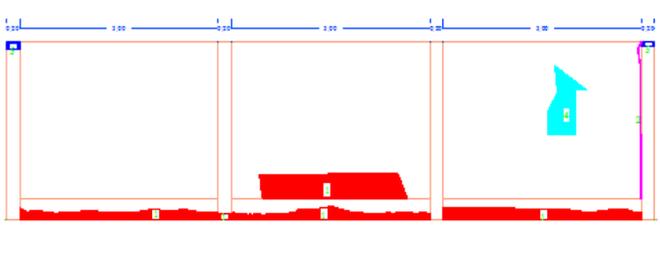
<b>TÍTULO</b> DETERMINACIÓN Y EVALUACIÓN DE LAS PATOLOGÍAS DEL CONCRETO EN COLUMNAS, SOBRECIMENTOS Y MUROS DE ALBAÑILERÍA DEL CERCO PERIMÉTRICO DEL ALMACÉN DE LA DIRECCIÓN REGIONAL DE LA PRODUCCIÓN, DISTRITO AYACUCHO, PROVINCIA HUAMANGA, REGIÓN AYACUCHO - DICIEMBRE 2017	<b>UNIDAD DE MUESTRA</b> <b>07</b>																
			<b>TIPOS DE PATOLOGÍAS EVALUADAS</b>																
<b>Bachiller:</b> BACH. LUIS ENRIQUE ANAYA ABREGU <b>Aesor:</b> MGTR. GONZALO MIGUEL LEÓN DE LOS RÍOS <b>Carrera:</b> INGENIERÍA CIVIL <b>Ciudad:</b> AYACUCHO	<b>NIVEL DE SEVERIDAD</b> LEVE      L MODERADO      M SEVERO      S		1 Erosión 2 Grieta 3 Picadura 4 Fisura 5 Desprendimiento 6 Corrosión																
<b>PLANO DE PLANTA INDICANDO LA UNIDAD DE MUESTRA EVALUADA</b>			<b>FOTOGRAFÍA DE LA UNIDAD DE MUESTRA EVALUADA</b>					<b>PLANO DE PATOLOGÍA POR UNIDAD DE MUESTRA</b>

<b>PATOLOGÍAS IDENTIFICADAS</b>																			
ITEM	DESCRIPCIÓN		UNIDAD	DESCRIPCIÓN DE LAS PATOLOGÍAS												ÁREA AFECTADA POR	Nivel de severidad por		
	ELEMENTOS	METRADO DE TODA LA UNIDAD EN EVALUACIÓN		ÁREA Y POCENTAJE AFECTADO															
				1		2		3		4		5		6					
ÁREA	%	ÁREA	%	ÁREA	%	ÁREA	%	ÁREA	%	ÁREA	%	ÁREA	%	ÁREA	%				
1	COLUMNAS	2.00	m2	0.02	1.00%	0.00	0.00%	0.00	0.00%	0.00	0.00%	0.02	1.00%	0.00	0.00%	0.04	2.00%	L	
2	SOBRE-CIMENTOS	4.50	m2	1.17	26.00%	0.00	0.00%	0.00	0.00%	0.00	0.00%	0.00	0.00%	0.00	0.00%	1.17	26.00%	L	
3	MUROS	17.90	m2	0.70	3.91%	0.04	0.22%	0.00	0.00%	0.31	1.73%	0.00	0.00%	0.00	0.00%	1.05	5.87%	L	
<b>TOTAL</b>		24.40	m2	1.89	7.75%	0.04	0.16%	0.00	0.00%	0.31	1.27%	0.02	0.08%	0.00	0.00%	2.26	9.26%		
<b>PORCENTAJE TOTAL</b>				7.75%		0.16%		0.00%		1.27%		0.08%		0.00%					
<b>NIVEL DE SEVERIDAD POR TIPO DE PATOLOGÍA</b>				L		L		-		L		-		L

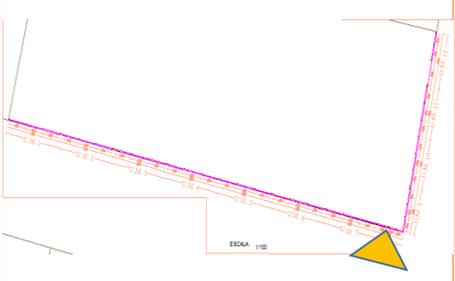
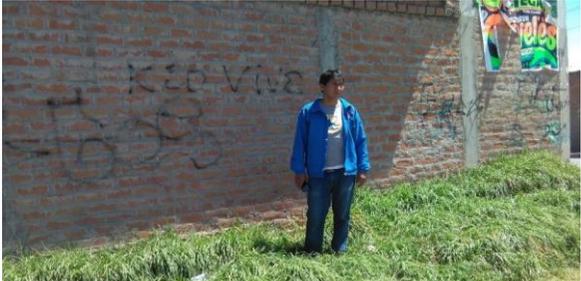
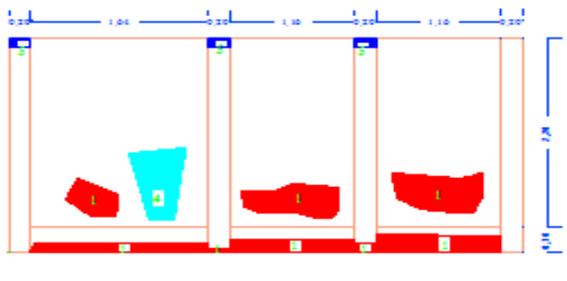
<b>TÍTULO</b> DETERMINACIÓN Y EVALUACIÓN DE LAS PATOLOGÍAS DEL CONCRETO EN COLUMNAS, SOBRECIMENTOS Y MUROS DE ALBAÑILERÍA DEL CERCO PERIMÉTRICO DEL ALMACÉN DE LA DIRECCIÓN REGIONAL DE LA PRODUCCIÓN, DISTRITO AYACUCHO, PROVINCIA HUAMANGA, REGIÓN AYACUCHO - DICIEMBRE 2017	<b>UNIDAD DE MUESTRA 08</b>																	
			<b>TIPOS DE PATOLOGÍAS EVALUADAS</b>																	
<b>Bachiller:</b> BACH. LUIS ENRIQUE ANAYA ABREGU <b>Aesor:</b> MGTR. GONZALO MIGUEL LEÓN DE LOS RÍOS <b>Carrera:</b> INGENIERÍA CIVIL <b>Ciudad:</b> AYACUCHO	<b>NIVEL DE SEVERIDAD</b> LEVE L MODERADO M SEVERO S		1	Erosión		2	Grieta		3	Picadura		4	Fisura		5	Desprendimiento		6	Corrosión	
<b>PLANO DE PLANTA INDICANDO LA UNIDAD DE MUESTRA EVALUADA</b>			<b>FOTOGRAFÍA DE LA UNIDAD DE MUESTRA EVALUADA</b>					<b>PLANO DE PATOLOGÍA POR UNIDAD DE MUESTRA</b>

ITEM	DESCRIPCIÓN		UNIDAD	DESCRIPCIÓN DE LAS PATOLOGÍAS												ÁREA AFECTADA POR		Nivel de severidad por		
	ELEMENTOS	METRADO DE TODA LA UNIDAD EN EVALUACIÓN		ÁREA Y POCENTAJE AFECTADO												ÁREA	%			
				1	2	3	4	5	6	ÁREA	%									
			ÁREA	%	ÁREA	%	ÁREA	%	ÁREA	%	ÁREA	%	ÁREA	%	ÁREA	%				
1	COLUMNAS	2.00	m2	0.03	1.50%	0.00	0.00%	0.00	0.00%	0.00	0.00%	0.06	3.00%	0.00	0.00%	0.09	4.50%	L		
2	SOBRE-CIMENTOS	1.17	m2	0.60	51.28%	0.00	0.00%	0.00	0.00%	0.00	0.00%	0.00	0.00%	0.00	0.00%	0.60	51.28%	L		
3	MUROS	8.70	m2	0.71	8.16%	0.00	0.00%	0.00	0.00%	0.00	0.00%	0.00	0.00%	0.00	0.00%	0.71	8.16%	L		
<b>TOTAL</b>		11.87	m2	1.34	11.29%	0.00	0.00%	0.00	0.00%	0.00	0.00%	0.06	0.51%	0.00	0.00%	1.40	11.79%			
<b>PORCENTAJE TOTAL</b>				11.29%		0.00%		0.00%		0.00%		0.51%		0.00%						
<b>NIVEL DE SEVERIDAD POR TIPO DE PATOLOGÍA</b>				L		-		-		-		-		L

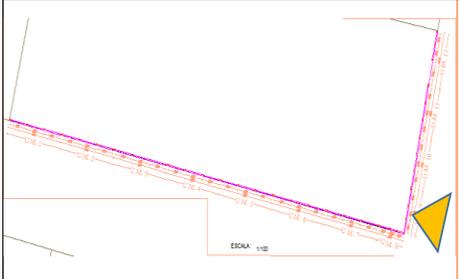
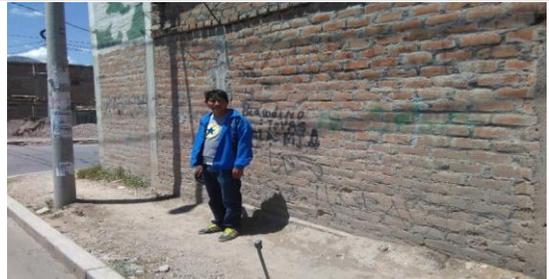
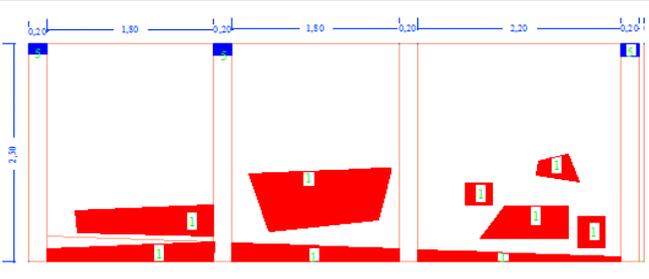
Ficha 09: Evaluación en la unidad de muestra 09

<p style="text-align: center;"><b>PATOLOGÍAS IDENTIFICADAS</b></p>																		
ITEM	DESCRIPCIÓN		UNIDAD	DESCRIPCIÓN DE LAS PATOLOGÍAS												ÁREA AFECTADA POR	Nivel de severidad por	
	ELEMENTOS	METRADO DE TODA LA UNIDAD EN EVALUACIÓN		ÁREA Y PORCENTAJE AFECTADO														
				1		2		3		4		5		6				
ÁREA	%	ÁREA	%	ÁREA	%	ÁREA	%	ÁREA	%	ÁREA	%	ÁREA	%	ÁREA	%			
1	COLUMNAS	2.00	m2	0.00	0.00%	0.00	0.00%	0.00	0.00%	0.00	0.00%	0.08	4.00%	0.00	0.00%	0.08	4.00%	L
2	SOBRE-CIMENTOS	1.01	m2	0.88	87.13%	0.00	0.00%	0.00	0.00%	0.00	0.00%	0.00	0.00%	0.00	0.00%	0.88	87.13%	L
3	MUROS	13.48	m2	1.89	14.02%	0.00	0.00%	0.00	0.00%	0.00	0.00%	0.00	0.00%	0.00	0.00%	1.89	14.02%	L
<b>TOTAL</b>				2.77	16.80%	0.00	0.00%	0.00	0.00%	0.00	0.00%	0.08	0.49%	0.00	0.00%	2.85	17.28%	
<b>PORCENTAJE TOTAL</b>				16.80%		0.00%		0.00%		0.00%		0.49%		0.00%				
<b>NIVEL DE SEVERIDAD POR TIPO DE PATOLOGÍA</b>				L		-		-		-		-		L

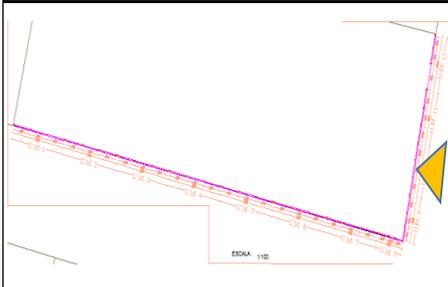
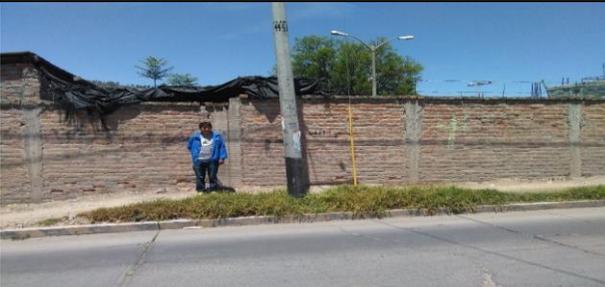
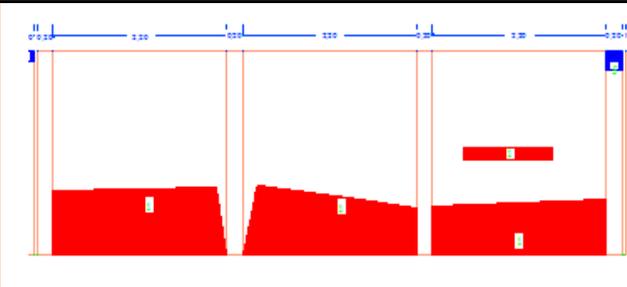
Ficha 10: Evaluación en la unidad de muestra 10

<b>DESCRIPCIÓN</b>				<b>DESCRIPCIÓN DE LAS PATOLOGÍAS</b>												<b>ÁREA AFECTADA POR</b>		<b>Nivel de severidad por</b>	
<b>ITEM</b>	<b>ELEMENTOS</b>	<b>METRADO DE TODA LA UNIDAD EN EVALUACIÓN</b>	<b>UNIDAD</b>	<b>ÁREA Y POCENTAJE AFECTADO</b>												<b>ÁREA</b>	<b>%</b>	<b>Nivel de severidad por</b>	
				<b>1</b>		<b>2</b>		<b>3</b>		<b>4</b>		<b>5</b>		<b>6</b>					
				<b>ÁREA</b>	<b>%</b>	<b>ÁREA</b>	<b>%</b>	<b>ÁREA</b>	<b>%</b>	<b>ÁREA</b>	<b>%</b>	<b>ÁREA</b>	<b>%</b>	<b>ÁREA</b>	<b>%</b>	<b>ÁREA</b>	<b>%</b>		
1	COLUMNAS	2.00	m2	0.00	0.00%	0.00	0.00%	0.00	0.00%	0.00	0.00%	0.05	2.50%	0.00	0.00%	0.05	2.50%	L	
2	SOBRE-CIMENTOS	0.00	m2	0.00	0.00%	0.00	0.00%	0.00	0.00%	0.00	0.00%	0.00	0.00%	0.00	0.00%	0.00	0.00%	L	
3	MUROS	16.50	m2	4.76	28.85%	0.00	0.00%	0.00	0.00%	0.00	0.00%	0.00	0.00%	0.00	0.00%	4.76	28.85%	M	
<b>TOTAL</b>				4.76	25.73%	0.00	0.00%	0.00	0.00%	0.00	0.00%	0.05	0.27%	0.00	0.00%	4.81	26.00%

<b>PORCENTAJE TOTAL</b>				25.73%		0.00%		0.00%		0.00%		0.27%		0.00%					
<b>NIVEL DE SEVERIDAD POR TIPO DE PATOLOGÍA</b>				M		-		-		-		-		L

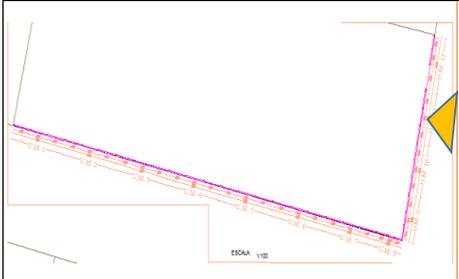
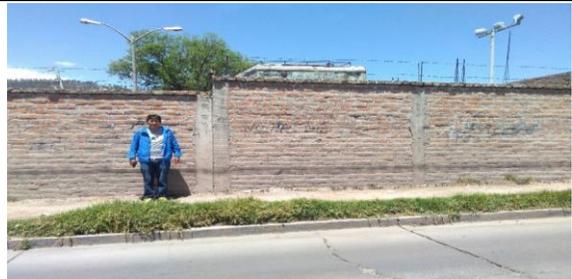
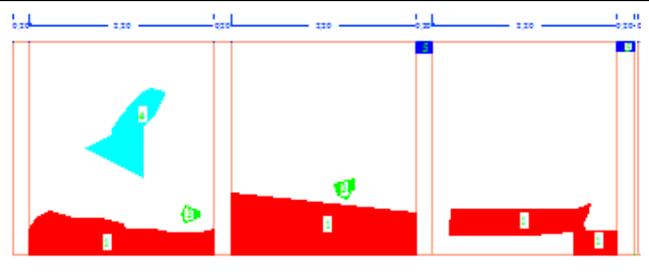
Ficha 11: Evaluación en la unidad de muestra 11

ITEM	DESCRIPCIÓN		UNIDAD	DESCRIPCIÓN DE LAS PATOLOGÍAS												ÁREA AFECTADA POR	Nivel de severidad por		
	ELEMENTOS	METRADO DE TODA LA UNIDAD EN EVALUACIÓN		ÁREA Y PORCENTAJE AFECTADO															
				1		2		3		4		5		6					
ÁREA	%	ÁREA	%	ÁREA	%	ÁREA	%	ÁREA	%	ÁREA	%	ÁREA	%	ÁREA	%				
1	COLUMNAS	2.00	m2	0.00	0.00%	0.00	0.00%	0.00	0.00%	0.00	0.00%	0.05	2.50%	0.00	0.00%	0.05	2.50%	L	
2	SOBRE-CIMENTOS	0.00	m2	0.00	0.00%	0.00	0.00%	0.00	0.00%	0.00	0.00%	0.00	0.00%	0.00	0.00%	0.00	0.00%	L	
3	MUROS	16.50	m2	2.71	16.42%	0.00	0.00%	0.06	0.33%	0.36	2.18%	0.00	0.00%	0.00	0.00%	3.13	18.94%	M	
<b>TOTAL</b>				18.50	m2	2.71	14.65%	0.00	0.00%	0.06	0.30%	0.36	1.95%	0.05	0.27%	0.00	0.00%	3.18	17.16%
<b>PORCENTAJE TOTAL</b>						14.65%		0.00%		0.30%		1.95%		0.27%		0.00%			
<b>NIVEL DE SEVERIDAD POR TIPO DE PATOLOGÍA</b>						M		-		L		L		-		L

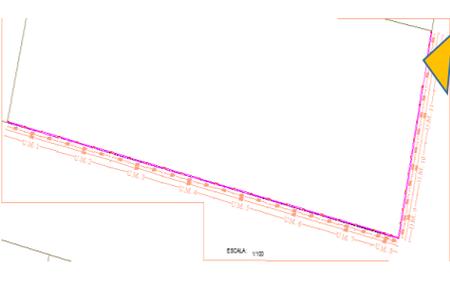
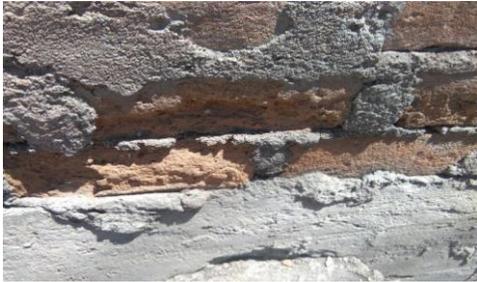
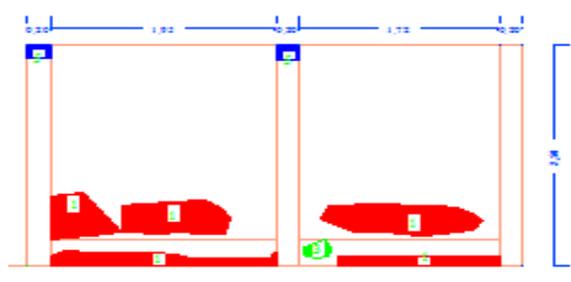
Ficha 12: Evaluación en la unidad de muestra 12

ITEM	DESCRIPCIÓN		UNIDAD	DESCRIPCIÓN DE LAS PATOLOGÍAS												ÁREA AFECTADA POR	Nivel de severidad por			
	ELEMENTOS	METRADO DE TODA LA UNIDAD EN EVALUACIÓN		ÁREA Y PORCENTAJE AFECTADO																
				1		2		3		4		5		6						
ÁREA	%	ÁREA	%	ÁREA	%	ÁREA	%	ÁREA	%	ÁREA	%	ÁREA	%	ÁREA	%					
1	COLUMNAS	1.50	m2	0.00	0.00%	0.00	0.00%	0.00	0.00%	0.00	0.00%	0.06	4.00%	0.00	0.00%	0.06	4.00%	L		
2	SOBRE-CIMENTOS	1.10	m2	0.40	36.36%	0.00	0.00%	0.04	3.18%	0.00	0.00%	0.00	0.00%	0.00	0.00%	0.44	39.55%	L		
3	MUROS	8.07	m2	0.91	11.28%	0.00	0.00%	0.00	0.00%	0.00	0.00%	0.00	0.00%	0.00	0.00%	0.91	11.28%	L		
<b>TOTAL</b>				1.31	12.28%	0.00	0.00%	0.04	0.33%	0.00	0.00%	0.06	0.56%	0.00	0.00%	1.41	13.17%			
<b>PORCENTAJE TOTAL</b>				12.28%		0.00%		0.33%		0.00%		0.56%		0.00%						
<b>NIVEL DE SEVERIDAD POR TIPO DE PATOLOGÍA</b>				L		-		L		-		-		L

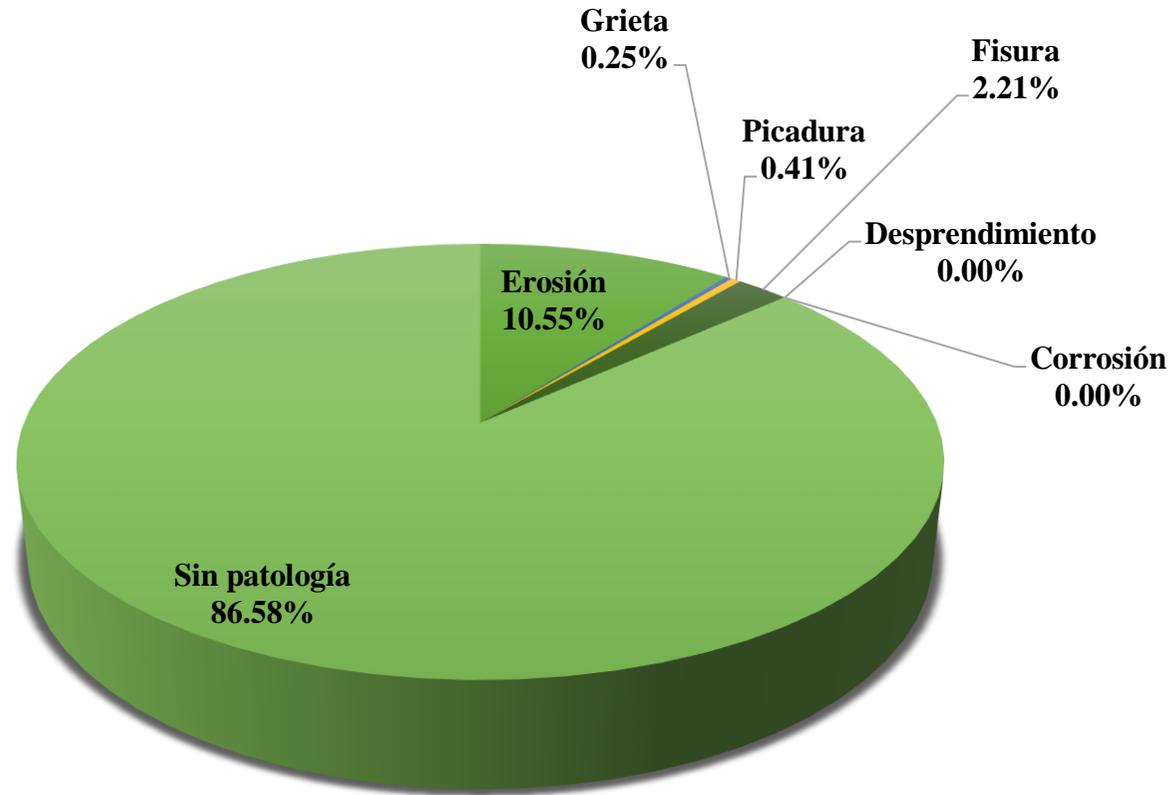
Gráfico 75: Patologías identificados en muros en todas las unidades de muestras.

- ✓ En el gráfico 75. Se aprecia los tipos de patologías existente en muros de todas las unidades de muestras evaluadas y son las siguientes patologías: Erosión 10.55%, Fisura 2.21%, Picadura 0.41% y Grieta 0.25%

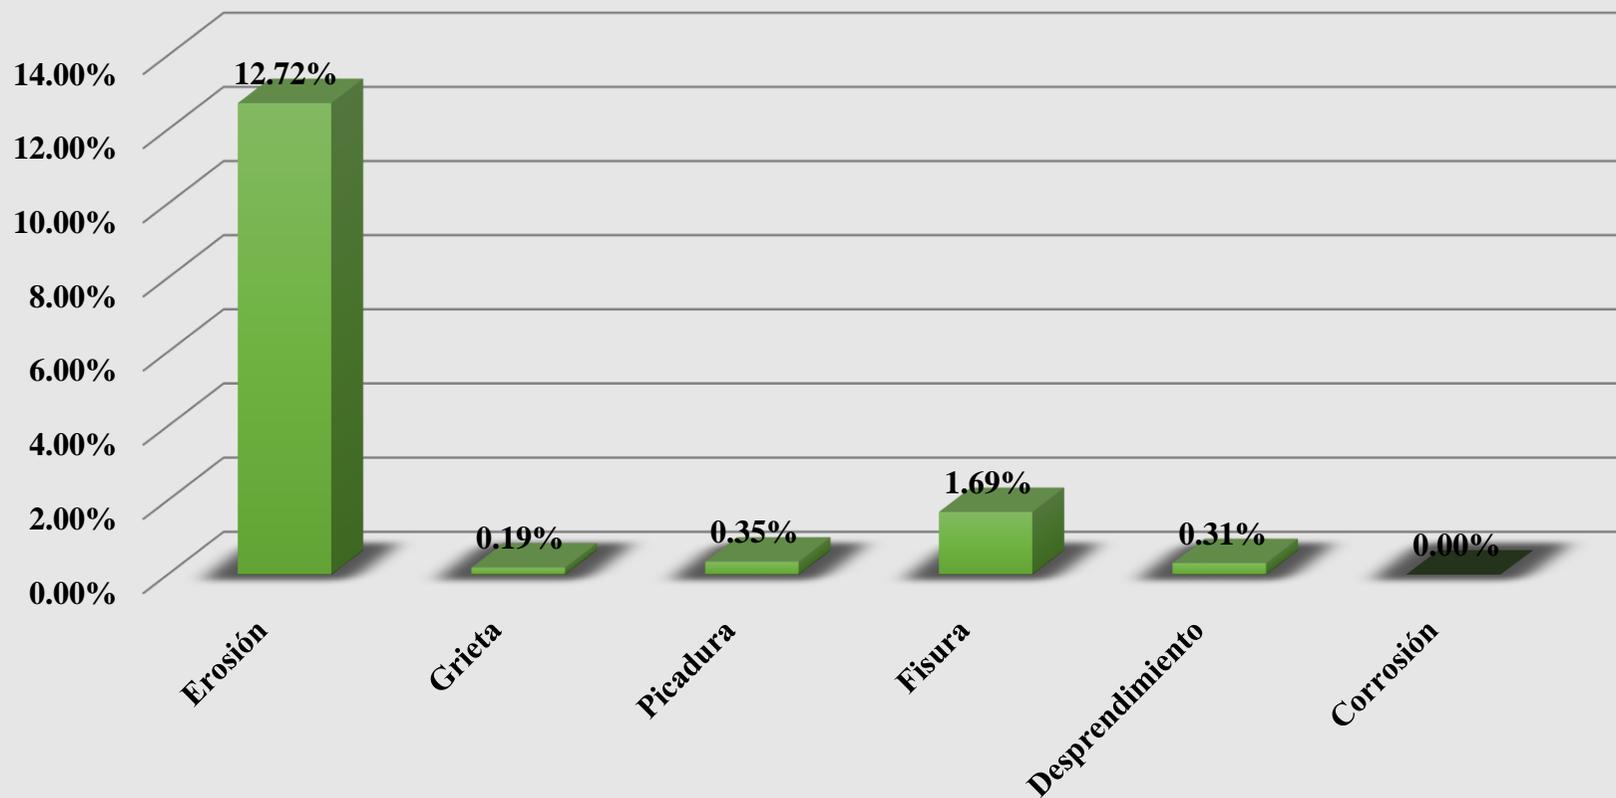
Gráfico 76: Patologías identificados en todas las unidades de muestras.

- ✓ En el gráfico 76. Se aprecia los tipos de patologías existente en todas las unidades de muestras evaluadas y son las siguientes patologías: Erosión 12.72%, Fisura 1.69%, Picadura 0.35%, desprendimiento 0.31% y Grieta 0.19%.

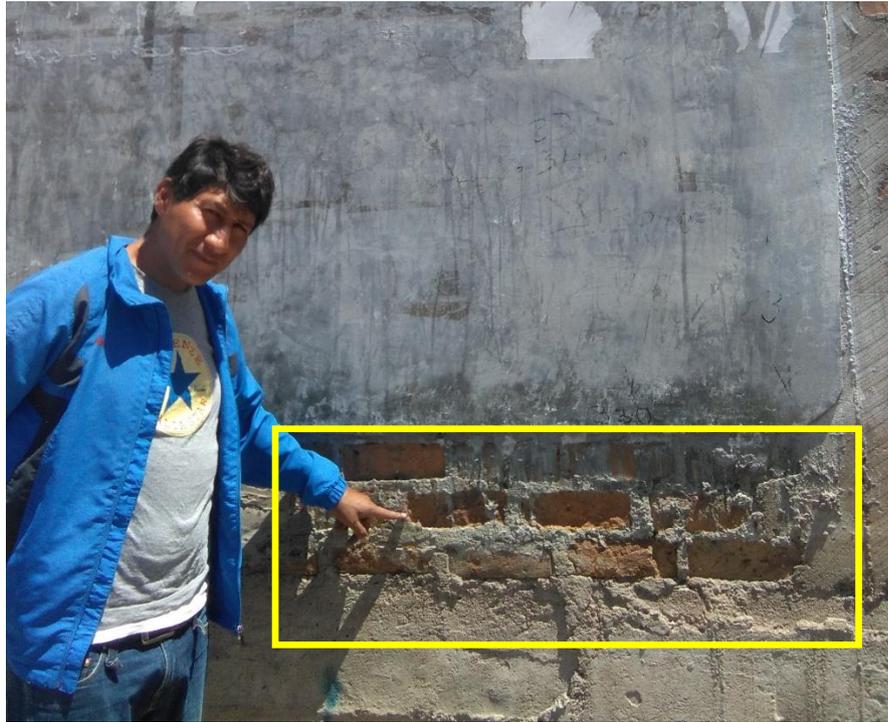
**Fotografía 01:** Erosión en muro del cerco perimétrico del almacén de la dirección regional de la producción; en la unidad de muestra 01.

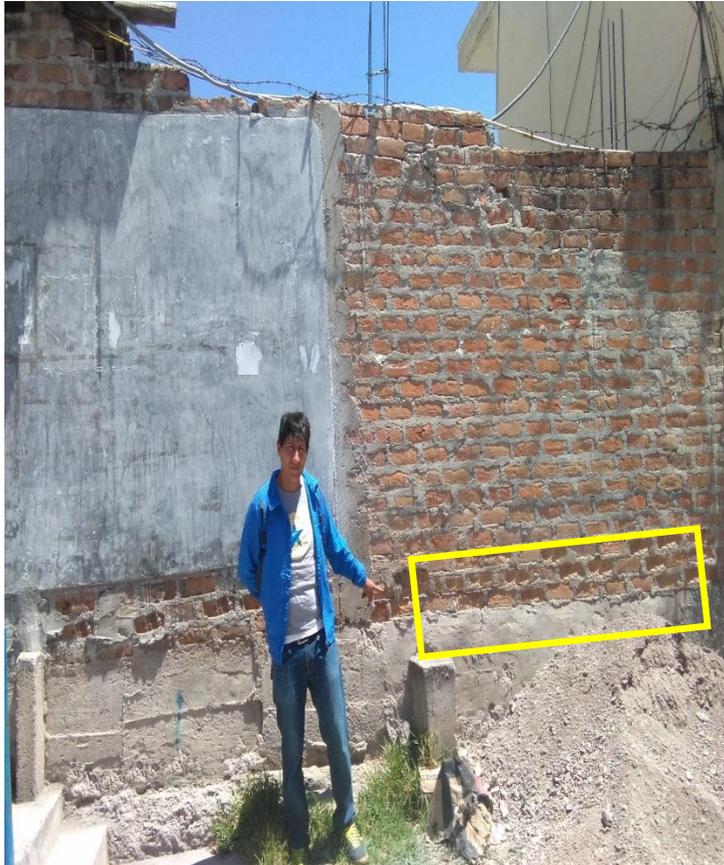
**UBICACIÓN:** Unidad de muestra 01

**Patología:** Erosión

**NIVEL DE SEVERIDAD:** MODERADO

- Presencia de lluvias y humedad.
- Deterioro de pequeños fragmentos o partículas, producidos por cambios de temperatura dando lugar a la meteorización.
- Mala determinación de dosis de mortero.
