**“ANÁLISIS PATOLÓGICO DE LA SUPERFICIE DEL  
PAVIMENTO FLEXIBLE EN LA CALLE LORETO  
CUADRA 4 A LA 6- PIURA, 2015”**

**TESIS PARA OPTAR EL TÍTULO PROFESIONAL  
DE INGENIERO CIVIL**

### Fotografías digitales de fallas en la Red de Pavimento

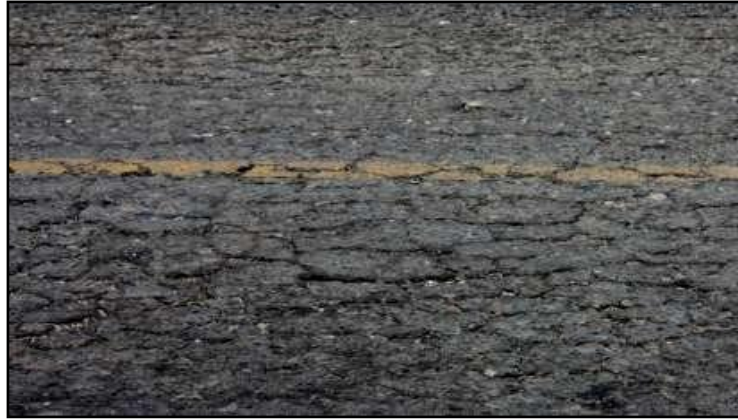
**Gráfico 6. Piel de cocodrilo.**

La piel de cocodrilo indica la pérdida de la capacidad estructural del pavimento, pues disminuye su capacidad de resistencia frente a sollicitaciones externas. Es por ello que sin el mantenimiento adecuado, el comportamiento del pavimento podría empeorar y podría pasar de una fisura a un desprendimiento (como por ejemplo, un bache), dañando significativamente la superficie de la vía. Ver Gráfico 6.

**Falla tipo piel de cocodrilo: las fisuras se conectan unas con otras formando polígonos irregulares.**

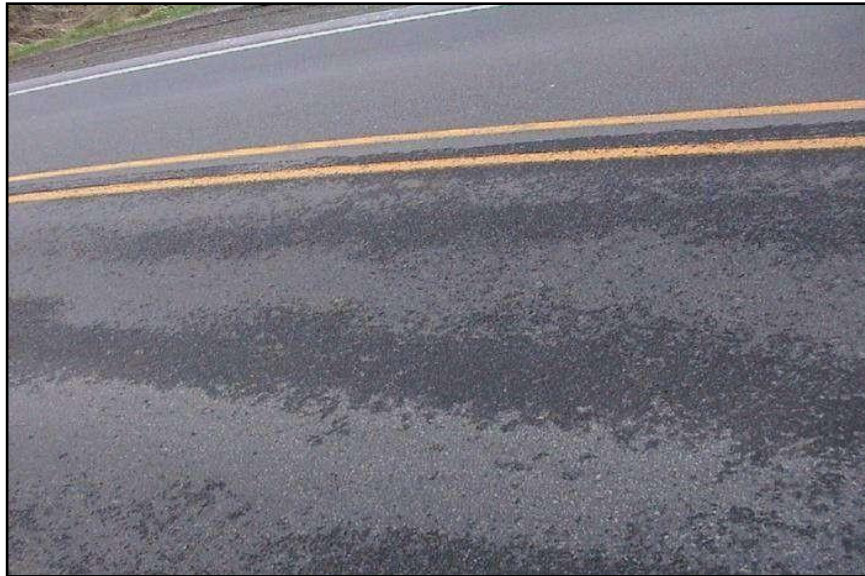
**Gráfico 7. Exudación.**

Esta falla puede ser causada por diversos factores, como: el exceso de ligante asfáltico en la dosificación (mezcla), el uso de un ligante asfáltico muy blando, la aplicación excesiva de un sello bituminoso, un deficiente porcentaje de vacíos, etc.

La exudación ocurre durante tiempo cálido, cuando el asfalto llena los vacíos de la mezcla y luego se expande en la superficie del pavimento. Debido a que el proceso de exudación no es reversible durante el tiempo frío, el asfalto se acumulará en la superficie. Ver Gráfico 7.

**La exudación se evidencia a través de una película de asfalto que se extienden sobre la superficie de la pista.**

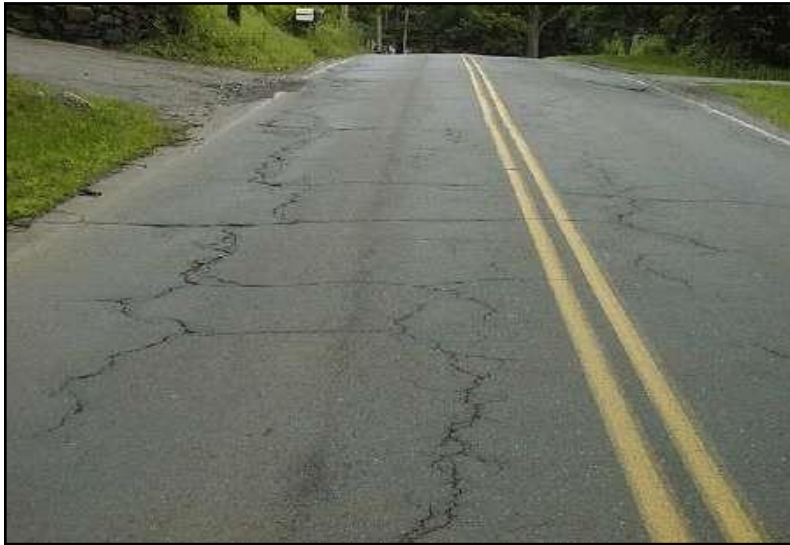
**Gráfico 8. Fisuras en bloque.**

Las grietas en bloque son causadas principalmente por la contracción del concreto asfáltico y por la variación de temperatura, que origina ciclos diarios de esfuerzo / deformación unitaria. Esta falla indica que el asfalto se ha endurecido significativamente. Ver Gráfico 8.

**En la Gráfico se aprecian grietas interconectadas que forman bloques rectangulares de dimensiones variables.**

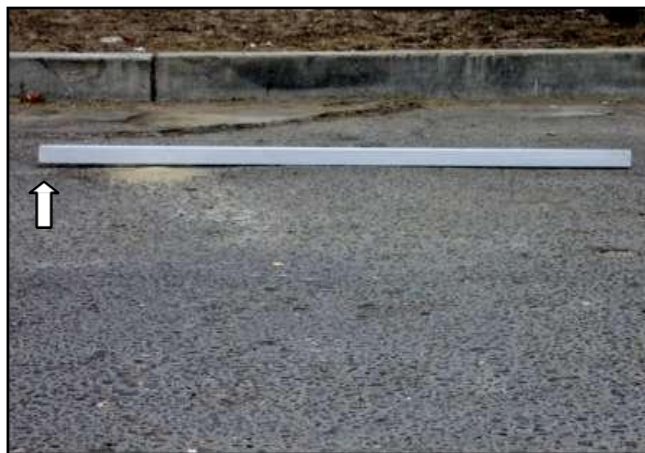
**Gráfico 9. Abultamientos y hundimientos.**

**Se señala el desplazamiento hacia arriba de la superficie del pavimento.**

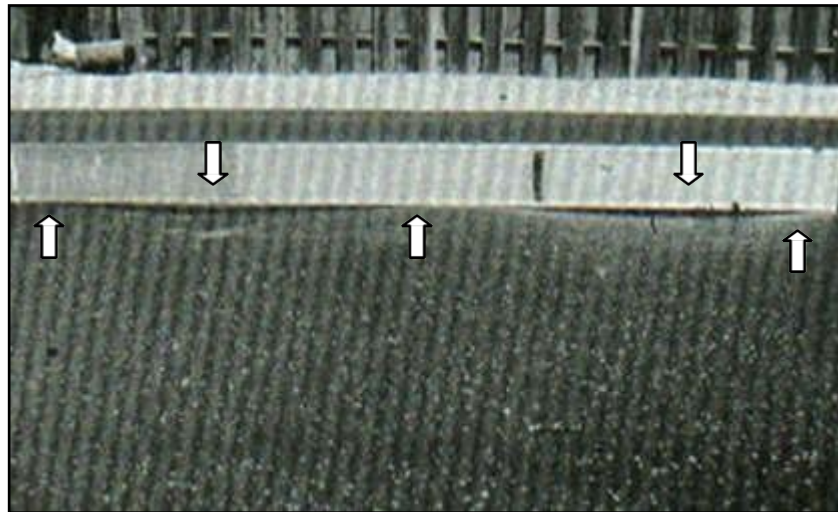
**Gráfico 10. Corrugación.**

Este tipo de falla es causada por la acción del tránsito vehicular combinada con la inestabilidad de las capas superficiales o de la base del pavimento. Ver

**Se indican las cimas y depresiones que deforman al pavimento.**

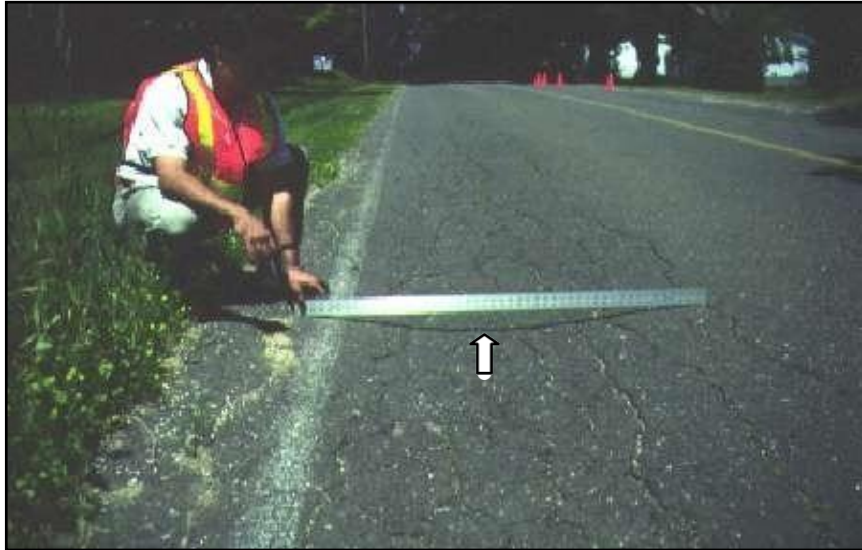
**Gráfico 11. Depresión.**

Son producidas por asentamientos de la subrasante o debido a procedimientos constructivos defectuosos.

**El nivel del pavimento indicado, es menor al nivel del resto de la pista. Se aprecia un asentamiento considerable en la vía.**

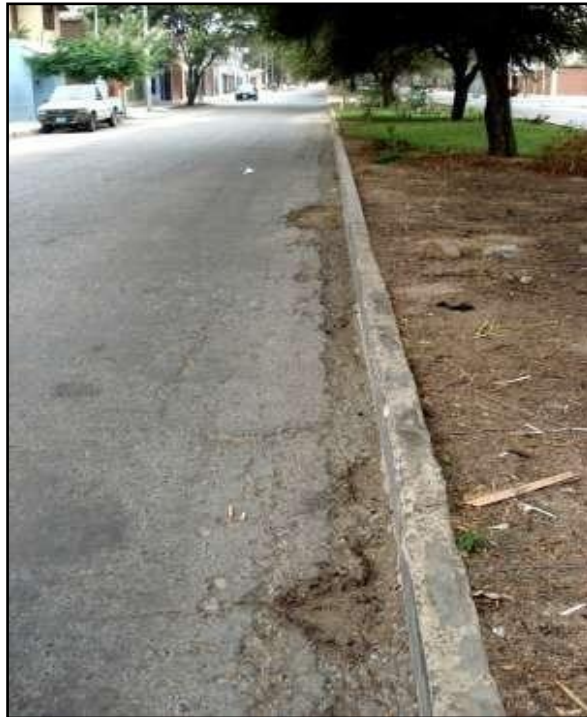
**Gráfico 12. Fisuras de borde.**

Ese tipo de falla se incrementa por la carga de tránsito y se origina debido al debilitamiento de la base o de la subrasante en áreas muy próximas al borde del pavimento, a causa de condiciones climáticas o por efecto abrasivo de arena suelta en el borde, que provoca peladuras que conducen a la desintegración.

**Se aprecia que la grieta de borde que ha dañado severamente el borde de la vía.**

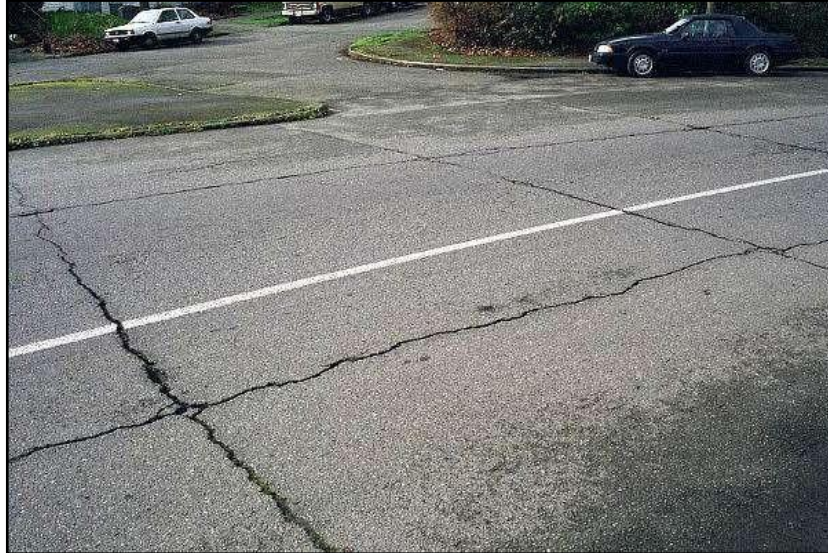
**Gráfico 13. Fisura de reflexión de junta.**

Estas grietas son causadas por el movimiento de la losa de concreto, inducido por temperatura o humedad, bajo la superficie de pavimento flexible. No están relacionadas a efectos de carga; sin embargo, las cargas de tráfico pueden causar la rotura de la superficie de concreto asfáltico cerca a las fisuras.

**Fisura de reflexión de junta de losas de concreto: se observa una fisura transversal que atraviesa todo el ancho del carril.**

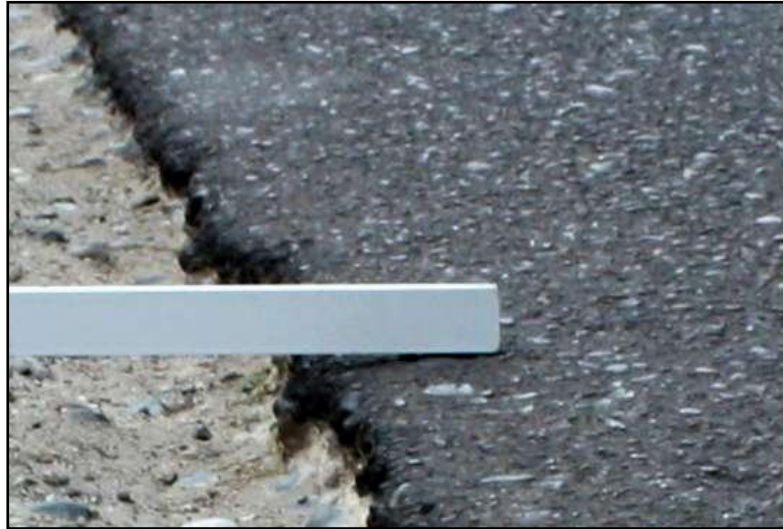
**Gráfico 14. Desnivel carril – berma.**

Esta falla es causada por la erosión de la berma; el asentamiento de la berma; o por la colocación de nuevas capas (sobrecarpetas) en la pista, sin el debido ajuste del nivel de la berma. Ver Gráfico 14.

**Se muestra el desnivel existente entre la berma y el carril de la pista.**

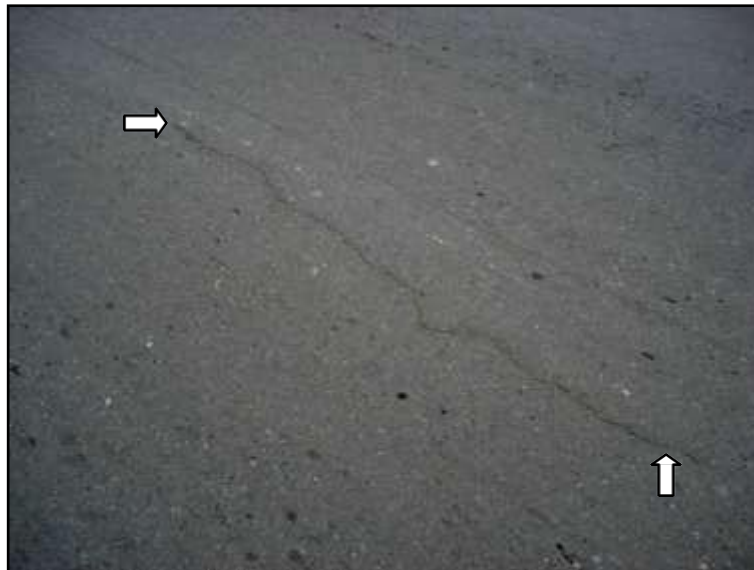
**Gráfico 15. Fisuras longitudinales y transversales**

**Se señala el punto de inicio y término de la grieta longitudinal.**

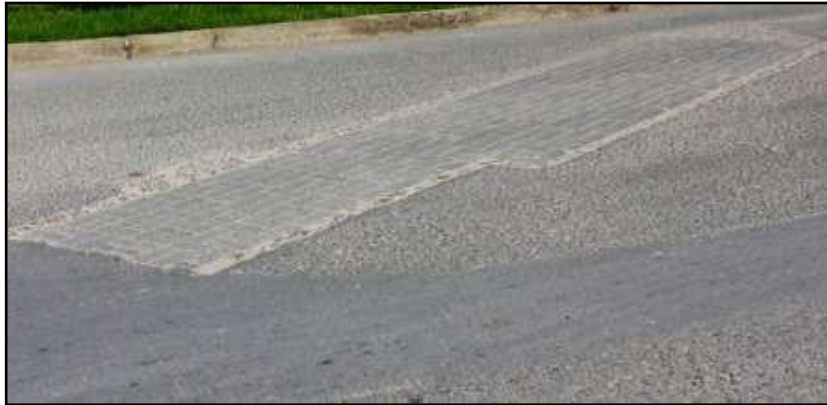
**Gráfico 16. Parche.**

**El área del pavimento es reemplazada por bloquetas de concreto.**

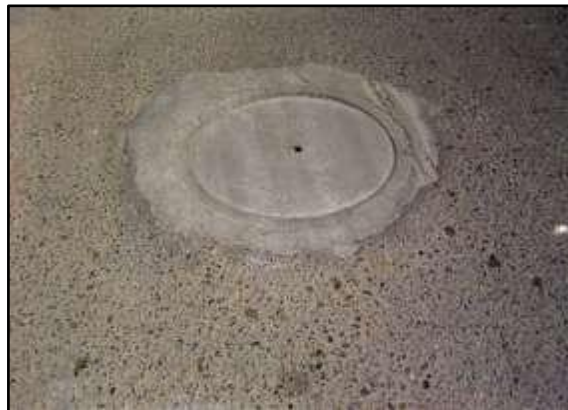
**Gráfico 17. Parche de cortes utilitarios.**

**Los buzones del sistema de alcantarillado, son considerados parches de cortes utilitarios.**

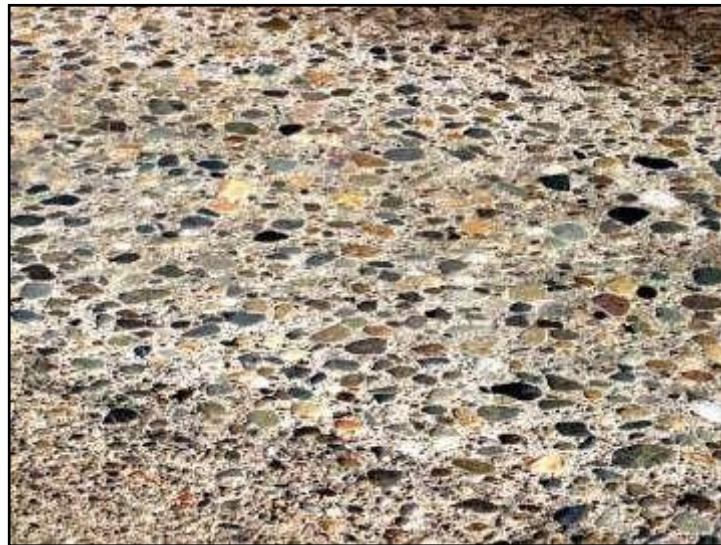
**Gráfico 18. Agregado pulido.**

- i. Repeticiones de cargas de tránsito.
- ii. Insuficiente porción de agregado extendida sobre el asfalto.
- iii. Inexistente aspereza o textura del pavimento, que no contribuye a la reducción de la velocidad de los vehículos.
- iv. Falta de partículas de agregado angular que proporcionen una buena adherencia del pavimento con las llantas de los vehículos.

**Agregado pulido: los agregados de la superficie, se vuelven suaves al tacto.**

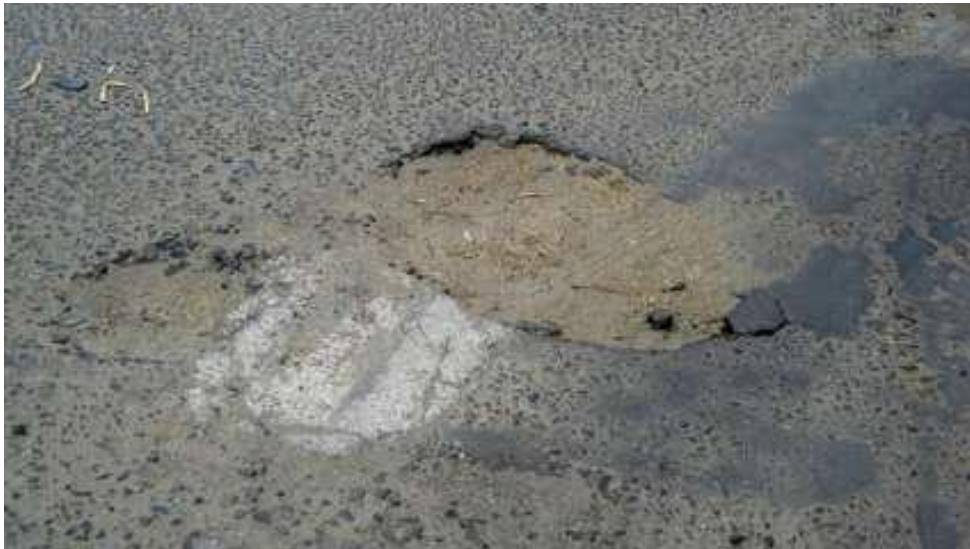
**Gráfico 19. Baches.**

Los baches son pequeños hoyos (depressiones) en la superficie del pavimento de diámetro menor a 750 mm. Presentan bordes agudos y lados verticales cerca de la zona superior de la falla. Ver Gráfico 19.

- i. Fisuramiento tipo piel de cocodrilo de alta severidad, que causa fatiga y origina la desintegración de la superficie de rodadura.
- ii. Defectos constructivos.
- iii. Subdrenaje inadecuado.
- iv. Mal diseño del paquete estructural.

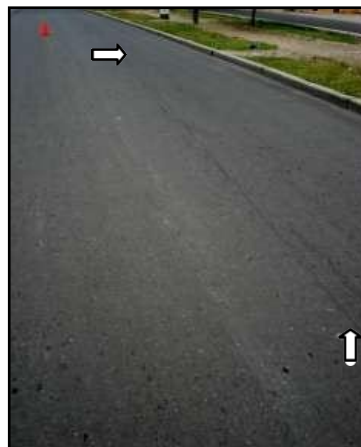
Esta falla puede ser causada por una pobre compactación del paquete estructural, lo que origina inestabilidad en las capas (bases, subbases) permitiendo el movimiento lateral de los materiales debido a las cargas de tráfico. Un ahuellamiento importante puede conducir a una falla estructural considerable del pavimento.

**Gráfico 20. Ahuellamiento. Flechas señalan trayectoria dejada por vehículos.**

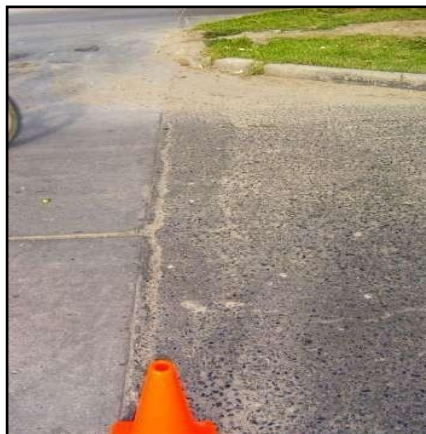
**Gráfico 21. Desplazamiento.**

Estas fallas son producidas por acción de la carga de tráfico, que empuja contra el pavimento produciendo una onda corta y brusca en la superficie del mismo. Este tipo de falla normalmente ocurre sólo en pavimentos con mezclas de asfalto líquido inestables (emulsiones).

- Exceso de asfalto o de vacíos constituyendo mezclas inestables.
- Falta de confinamiento lateral.
- Adherencia inadecuada por defectos en el riego de liga o de imprimación.

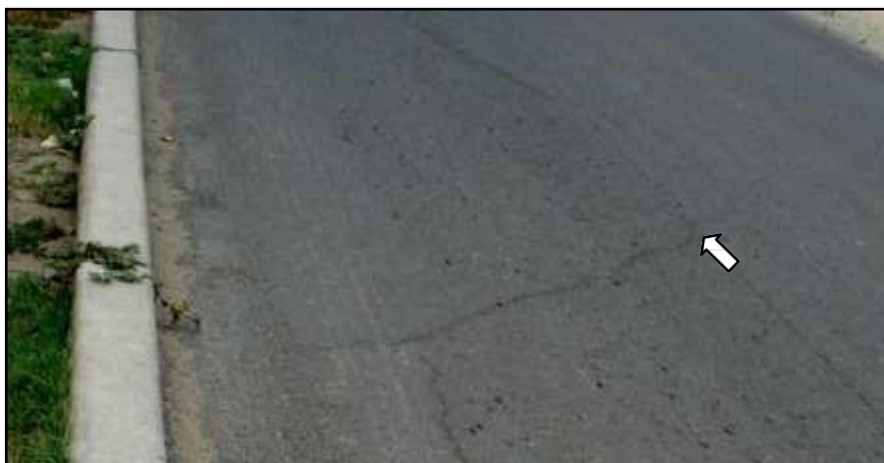
**Gráfico 22. Fisura parabólica**

Las fisuras parabólicas o por deslizamiento son grietas en forma de media luna, que se presentan de manera transversal a la dirección del tránsito.

Estas fallas ocurren generalmente en mezclas asfálticas de baja estabilidad o en capas superpuestas, cuando existe una adherencia pobre (liga pobre) entre la capa superficial y la capa subyacente de la estructura del pavimento.

- Frenado de las ruedas de los vehículos o giro debido a un cambio de dirección, originando el deslizamiento y deformación de la superficie del pavimento.
- Deficiente adherencia en capas superpuestas o presencia de polvo.
- Exceso de ligante o falta de riego de liga.
- Alto contenido de arena fina en la mezcla.

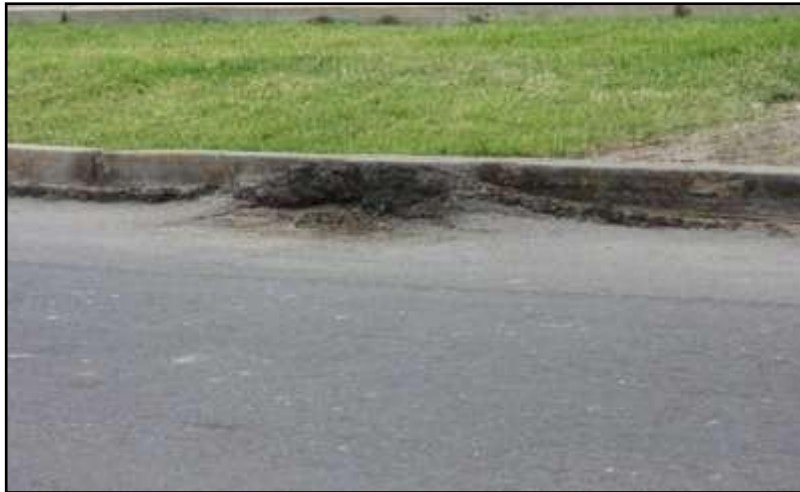
**Gráfico 23. Hinchamiento**

La causa principal de este tipo de falla es la expansión del suelo de fundación (suelos expansivos) y el congelamiento del material de la subrasante

**La superficie del pavimento sufre levantamiento, deformando el perfil de la vía**

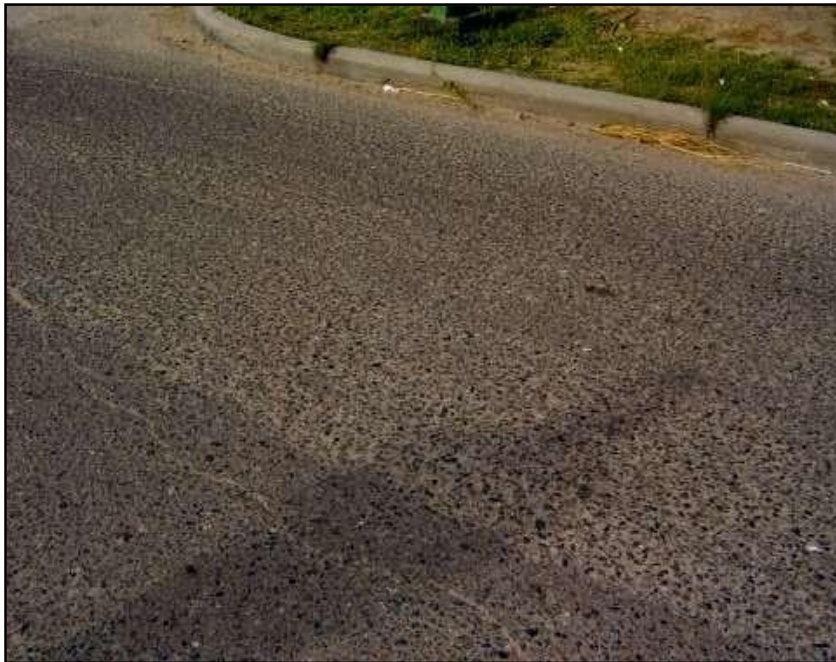
**Gráfico 24. Peladura**

- Cargas de tráfico especiales como es el caso de vehículos de orugas.
- Ablandamiento de la superficie y pérdida de agregados debido al derramamiento de aceite de vehículos.
- Mezcla de baja calidad con ligante insuficiente.
- Uso de agregados sucios o muy absorbentes.
- Falla de adherencia agregado - asfalto debido al efecto de agentes externos.

**Peladura por intemperismo y desprendimiento de agregados.**
