**UNIVERSIDAD CATÓLICA LOS ÁNGELES  
CHIMBOTE**

DETERMINACIÓN Y EVALUACIÓN DE LAS  
PATOLOGÍAS DEL CONCRETO PARA OBTENER EL  
ÍNDICE DE INTEGRIDAD ESTRUCTURAL DEL  
PAVIMENTO Y LA CONDICIÓN OPERACIONAL DE LA  
SUPERFICIE DE LAS PISTAS DEL JIRÓN HUÁSCAR,  
DISTRITO DE CALLERIA, PROVINCIA DE CORONEL  
PORTILLO, DEPARTAMENTO DE UCAYALI,  
ABRIL - 2016

**TESIS PARA OPTAR EL TÍTULO PROFESIONAL DE  
INGENIERO CIVIL**

BACH. DIMAS TANANTA ANGULO

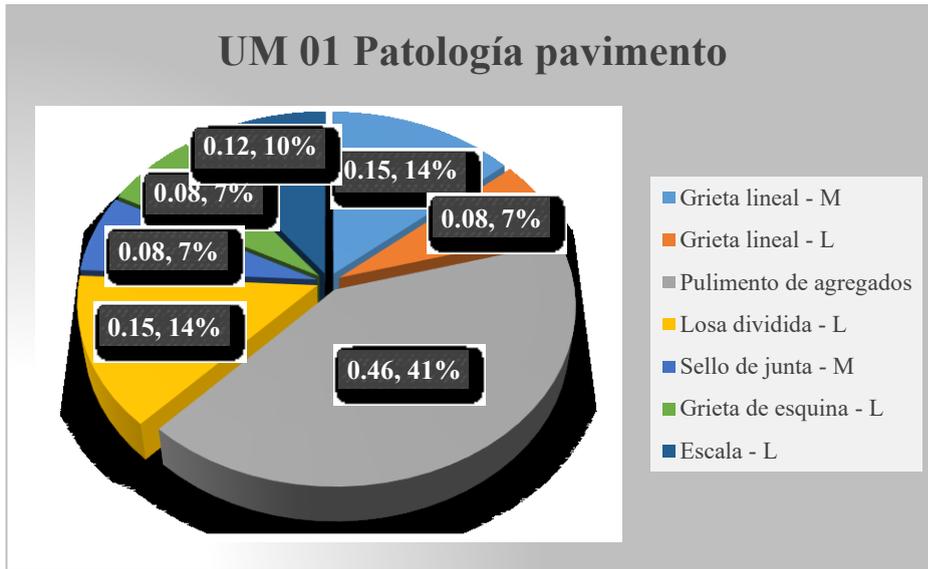
**Figura 34:** Valor porcentual de la muestra 01.

En la figura 34 se aprecia que el mayor valor porcentual pertenece a pulimento de agregados con un 41% del total de la muestra 01; seguido por grieta lineal de media severidad y losa dividida de baja severidad con 14%; luego escala de severidad baja alcanzando un 10% y por último con 7% correspondiendo a las patologías grieta lineal y grieta de esquina de baja severidad y sello de junta de nivel de severidad media.

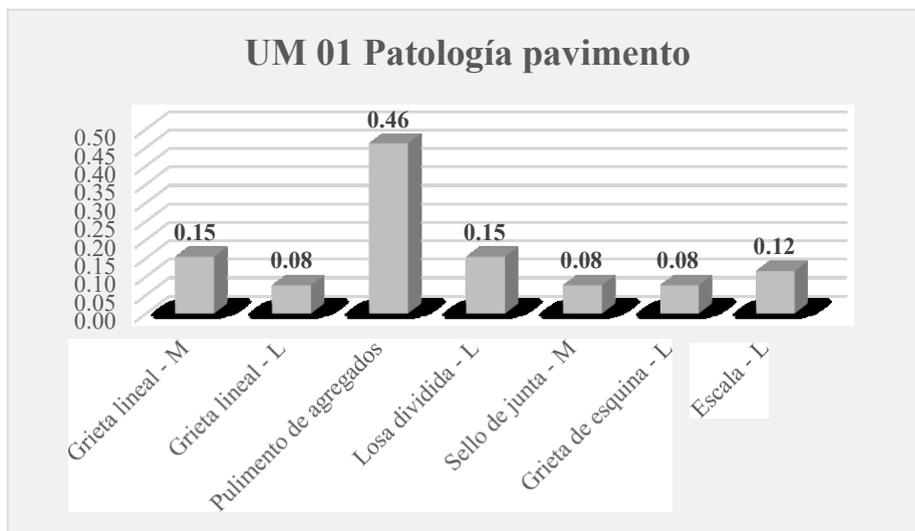
**Figura 35:** Diagrama de barras de la muestra 01.

Examinando la figura 35 se dilucida que el mayor valor es 0.46 que pertenece a pulimento de agregados; continuado de grieta lineal de severidad media y losa dividida de severidad baja con 0.15; escala con un 0.12 de baja severidad y por último con 0.08 de valor que corresponde a grieta lineal y grieta de esquina de baja severidad y sello de junta con un nivel de severidad media, siendo el menor valor de la muestra 01.

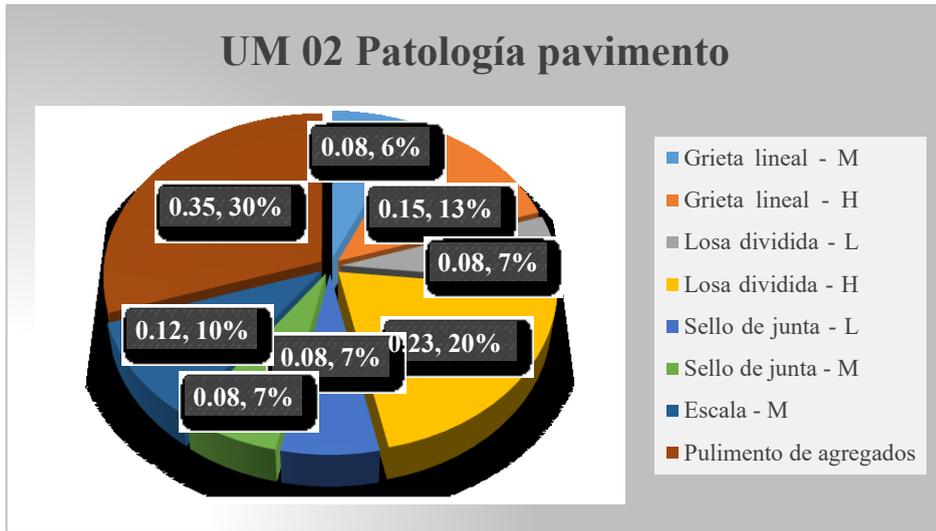
**Figura 42:** Valor porcentual de la Muestra 02.

Como muestra la figura 42 el mayor valor porcentual es 30% del total de la muestra evaluada y pertenece a pulimento de agregados; continuado de 20% por losa dividida de alta severidad; con 13% la grieta lineal con un nivel de severidad alta; escala de media severidad con un valor de 10%; seguido por losa dividida y sello de junta de baja severidad respectivamente y sello de junta de severidad media con 7% y por último con 6% que pertenece a grieta lineal de media severidad respectivamente.

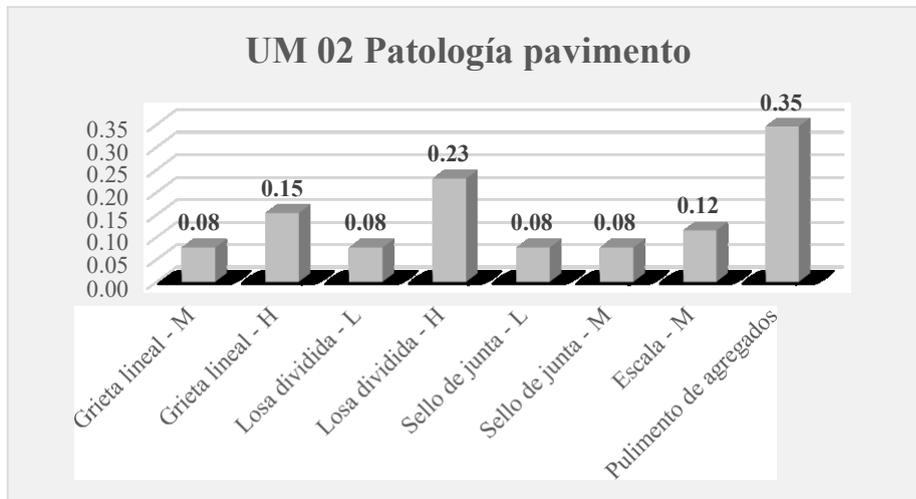
**Figura 43:** Diagrama de barras de la Muestra 02.

Analizando la figura 43 se observa el mayor valor representativo de la evaluación es 0.35 corresponde a pulimento de agregados; losa dividida de severidad alta con 0.23; grieta lineal de alta severidad con 0.15; escala con 0.12 de severidad media; grieta lineal y sello de junta de severidad media, losa dividida y sello de junta de baja severidad con 0.08 quedando como el menor valor del total de la muestra 02.

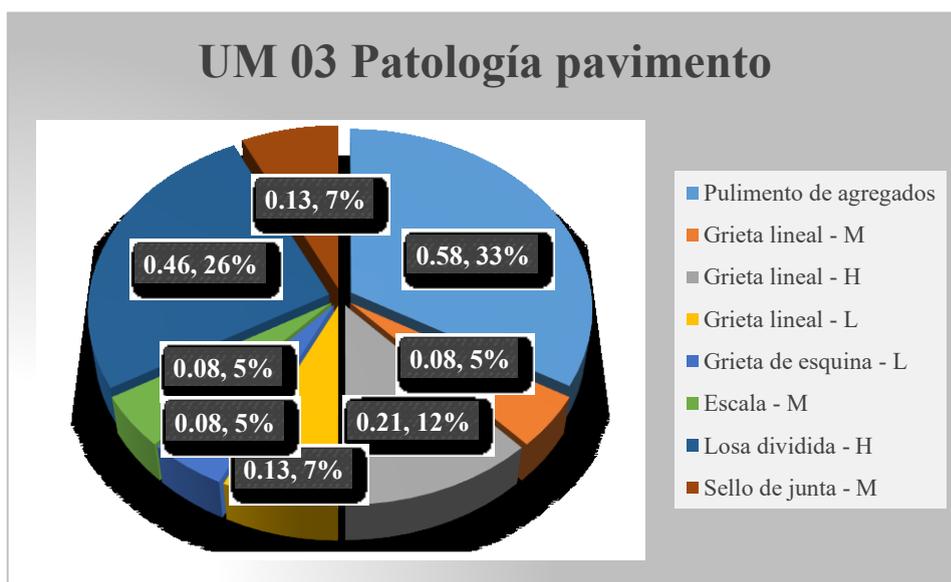
**Figura 51:** Valor porcentual de la Muestra 03.

En la figura 51 se observa el mayor valor porcentual con 33% que corresponde a pulimento de agregados; seguido por losa dividida de alta severidad con 26%; luego grieta lineal de severidad alta alcanzando un 12%; grieta lineal de baja severidad y sello de junta con severidad media con 7% y por último grieta lineal y escala de media severidad y grieta de esquina de baja severidad alcanzando el 5% como menor valor.

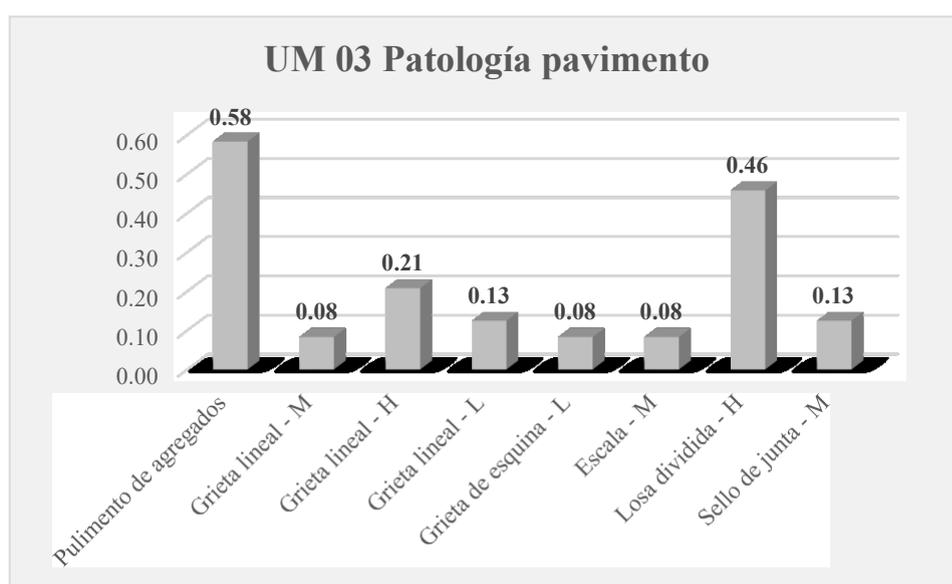
**Figura 52:** Diagrama de barras de la Muestra 03.

Analizando la figura 52 se interpreta que el 0.58 representa el mayor valor de la muestra 03 perteneciente a pulimento de agregados; seguido por losa dividida de severidad alta con 0.46; luego grieta lineal con 0.21 de alta severidad; grieta lineal de baja severidad y sello de junta de severidad media obteniendo el 0.13 y como valor menor con 0.08 las patologías grieta lineal y escala ambas de un nivel media y grieta de esquina de baja severidad de la muestra 03.

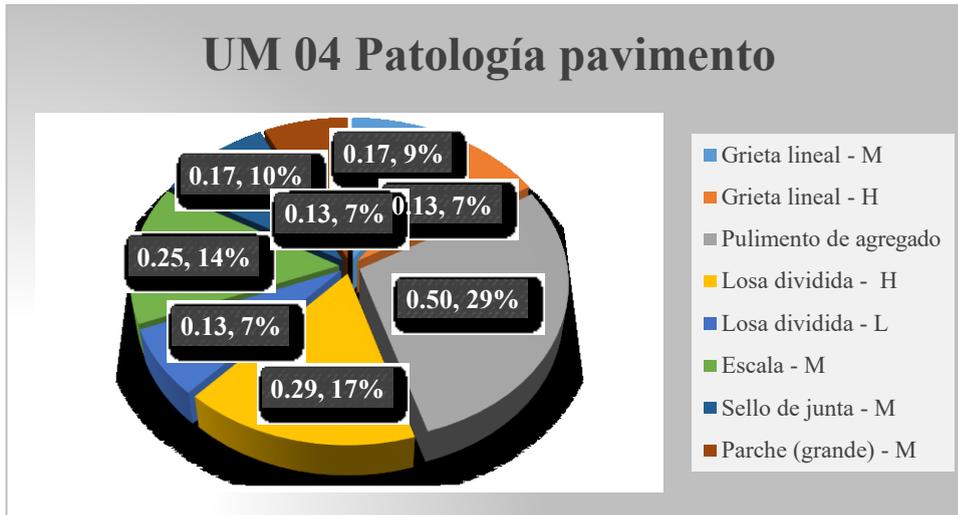
**Figura 60:** Valor porcentual de la muestra 04.

El mayor valor porcentual con 59% es pulimento de agregados de la muestra 04; seguido por losa dividida de alta severidad con 17%; escala de severidad media con 14%; luego sello de junta de media severidad con 10%; grieta lineal de media severidad con un 9% y como el menor valor 7% correspondiendo a grieta lineal de alta severidad, losa dividida de baja severidad y parche grande de severidad media, como se muestra en la figura 60.

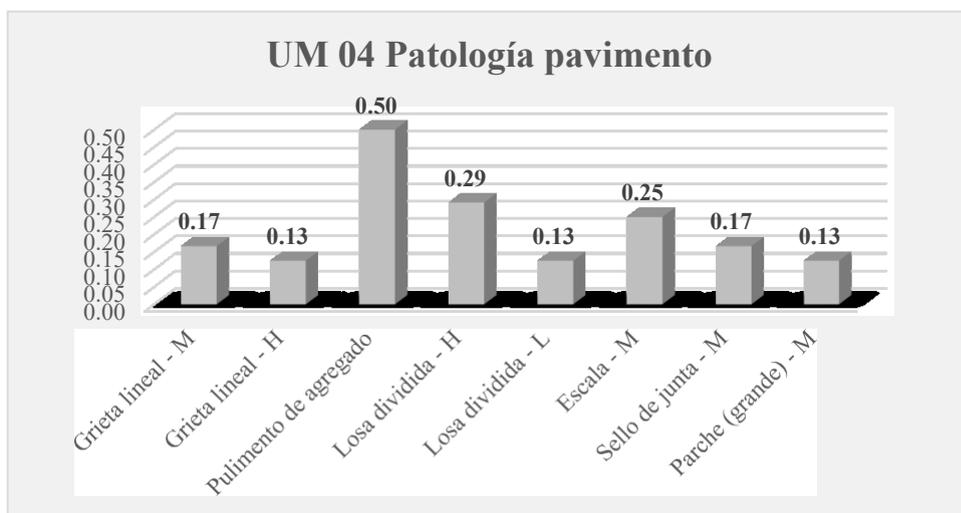
**Figura 61:** Diagrama de barras de la muestra 04.

Se demuestra que 0.50 representa el mayor valor de la muestra 04 como se muestra en la figura 61 y que pertenece a pulimento de agregados; continuo por losa dividida de severidad alta con 0.29; escala de media severidad con un 0.25; grieta lineal y sello de junta con 0.17 de media severidad respectivamente y finalmente con 0.13 grieta lineal, losa dividida y parche grande como el menor valor de la muestra evaluada.

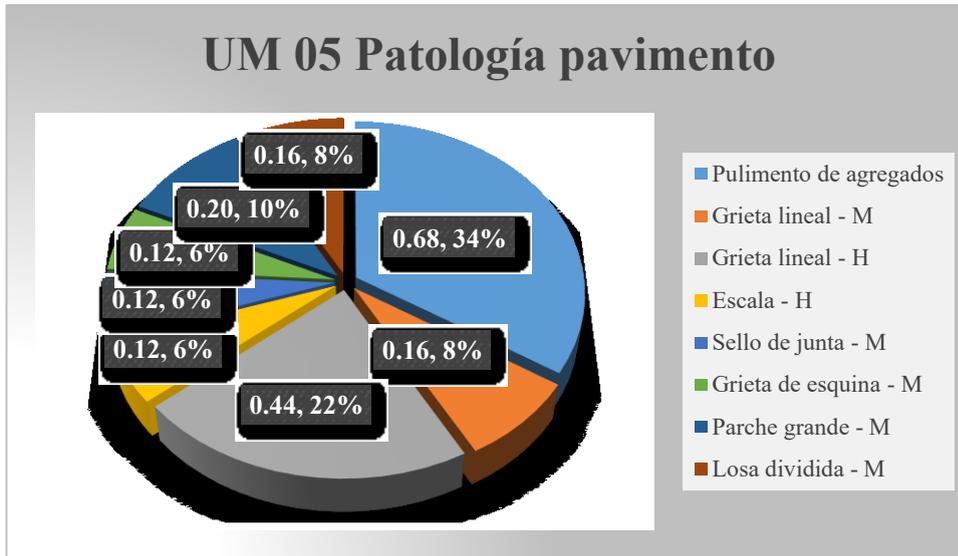
**Figura 70:** Valor porcentual de la Muestra 05.

En la figura 70 resalta pulimento de agregados con 34% del total de la muestra evaluada; seguido con 22% grieta lineal de alta severidad; luego parche grande con 10% de severidad media; grieta lineal y losa dividida con un valor porcentual de 8% y finalmente con 6% las patologías escala, sello de junta y grieta de esquina de severidad alta y media respectivamente.

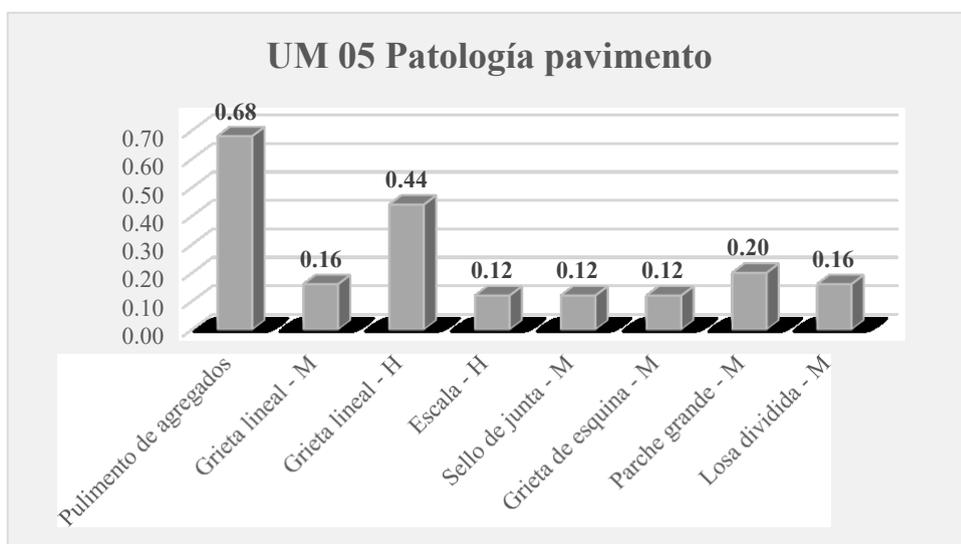
**Figura 71:** Diagrama de barras de la Muestra 05.

La figura 71 se descifra que en la evaluación el 0.68 por ciento presenta pulimento de agregados; continuado de grieta lineal con 0.44 de alta severidad; parche grande con un 0.20 de severidad media; seguido por losa dividida y grieta lineal de media severidad con 0.16 y por último con 0.12 como el menor valor de la muestra 05 que corresponde a escala, sello de junta y grieta de esquina de alta severidad la primera y de media severidad las dos últimas de la muestra.

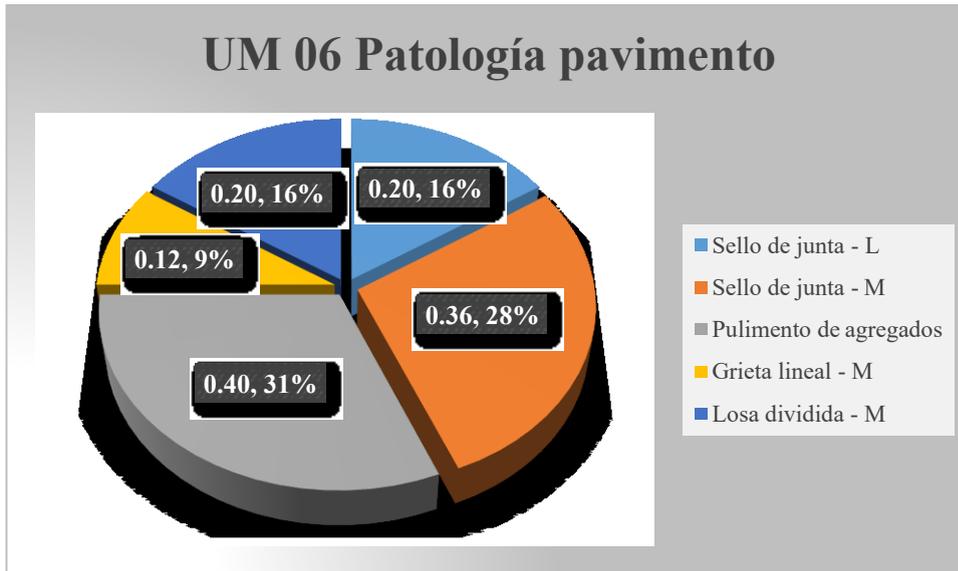
**Figura 77:** Valor porcentual de la muestra 06.

En la presente figura 77 se aprecia que el 31% del total de la muestra 06 pertenece a pulimento de agregados como el mayor valor; seguido por sello de junta con 28% de media severidad; luego sello de junta y losa dividida 16% de severidad baja y media respectivamente y finalmente con 9% grieta lineal de nivel de severidad media.

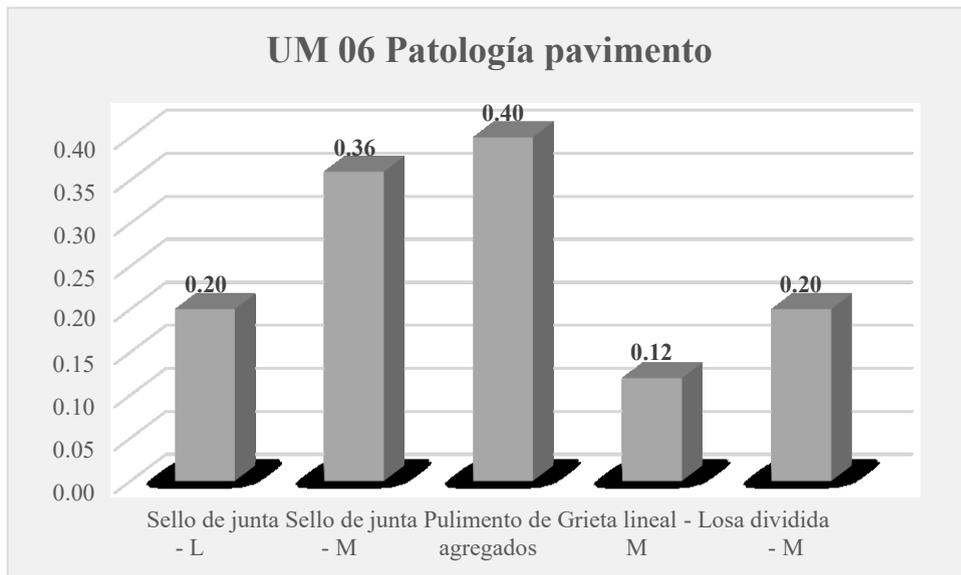
**Figura 78:** Diagrama de barras de la muestra 06.

De la figura 78 se interpreta que 0.40 pertenece a pulimento de agregados siendo el mayor valor de la muestra 06; seguida por sello de junta con 0.36 de severidad media; en seguida sello de junta y losa dividida con 0.20 de baja y media severidad respectivamente y por último con 0.12 la grieta lineal de media severidad, siendo el menor valor de la muestra.

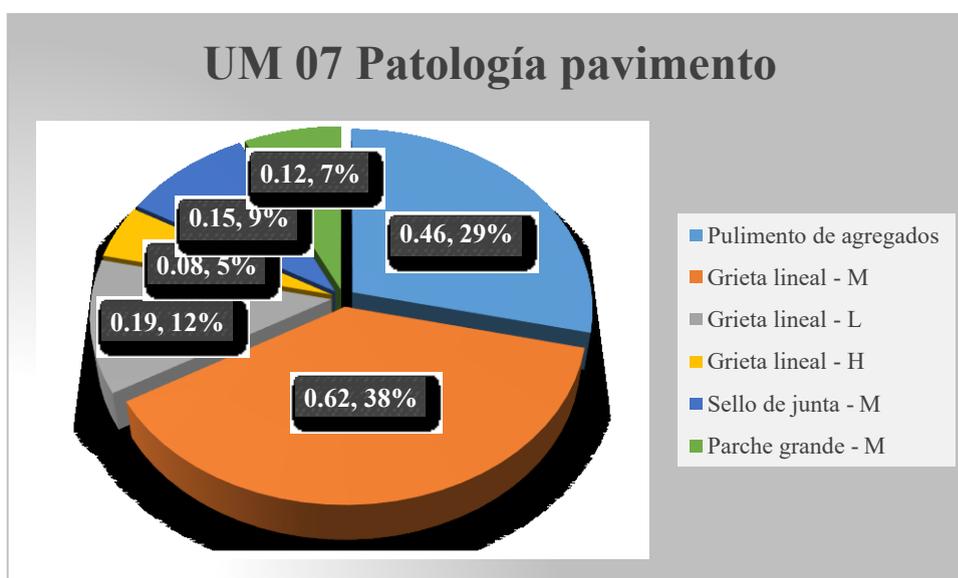
**Figura 84:** Valor porcentual de la muestra 07.

En la figura 84 se observa que el mayor valor porcentual es el 38% que pertenece a grieta lineal de media severidad del total de la muestra 07; seguido de pulimento de agregados con el 29%; grieta lineal con 12% de baja severidad; con 9% sello de junta de severidad media; parche grande con un 7% de severidad media y finalmente con 5% grieta lineal con un nivel de severidad alta, siendo el menor valor de la muestra.

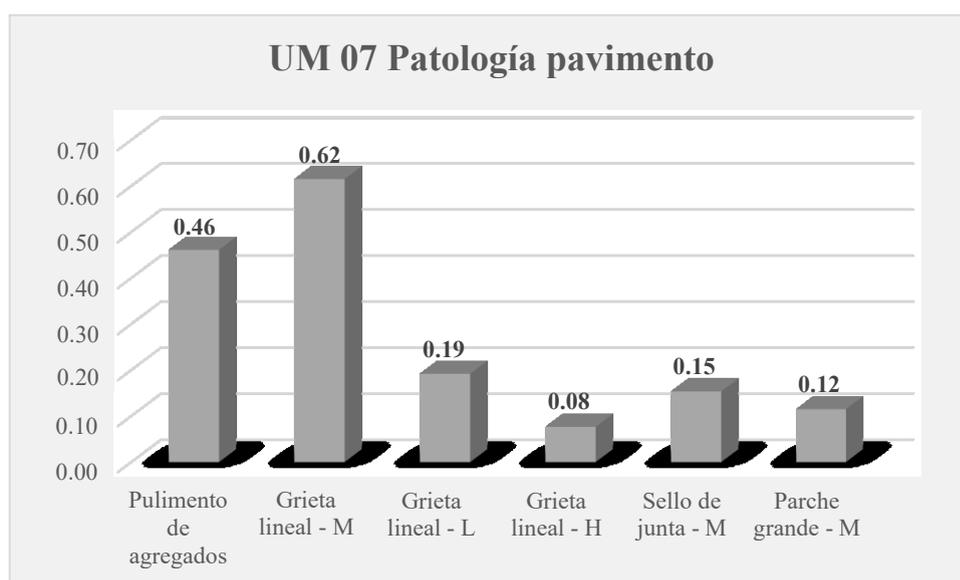
*Figura 85:* Diagrama de barras de la muestra 07.

Examinando la figura 85 el mayor valor porcentual es 0.62 que pertenece a grieta lineal de media severidad; seguido con 0.46 pulimento de agregados; grieta lineal de severidad baja con 0.19; sello de junta con un 0.15 de media severidad; luego parche grande con 0.12 de severidad media y por último con 0.08 grieta lineal de alta severidad, siendo el menor valor de la muestra 07.

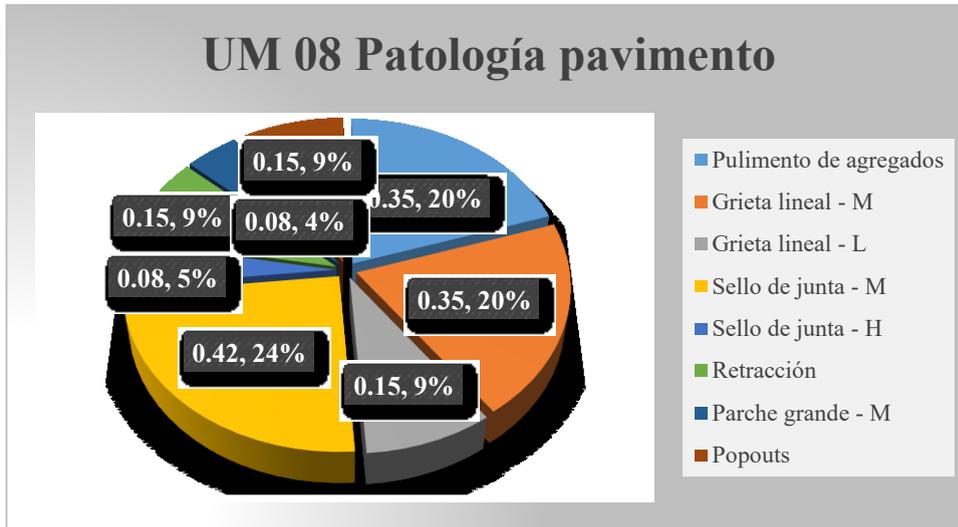
**Figura 93:** Valor porcentual de la muestra 08.

Se aprecia en la siguiente figura 93 el 24% del total de la muestra evaluada pertenece a sello de junta de media severidad; seguida de 20% correspondiendo a pulimento de agregados y grieta lineal; grieta lineal de baja severidad, grieta de retracción y popouts con 9%; sello de junta con 5% de alta severidad y finalmente con 4% parche grande de media severidad, siendo el menor valor porcentual de la muestra 08.

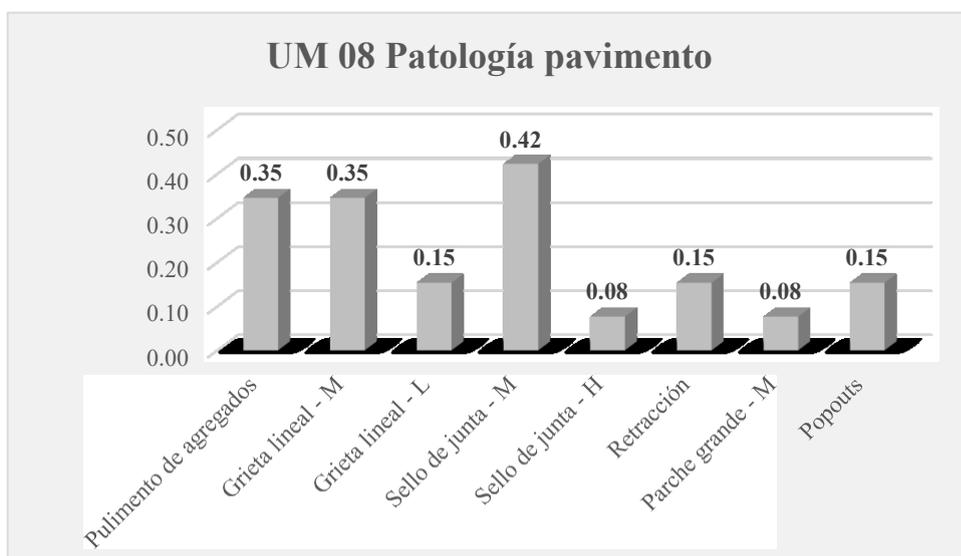
**Figura 94:** Diagrama de barras de la muestra 08.

Con se indica en la figura 94 que el mayor valor pertenece a sello de junta que alcanza el 0.42 del total de la muestra evaluada; se observa también que un 0.35 pertenece a pulimento de agregados y grieta lineal; seguida por grieta lineal, retracción y popouts con un 0.15 y finalmente con un 0.08 sello de junta y parche grande con un nivel de severidad alta y media respectivamente.

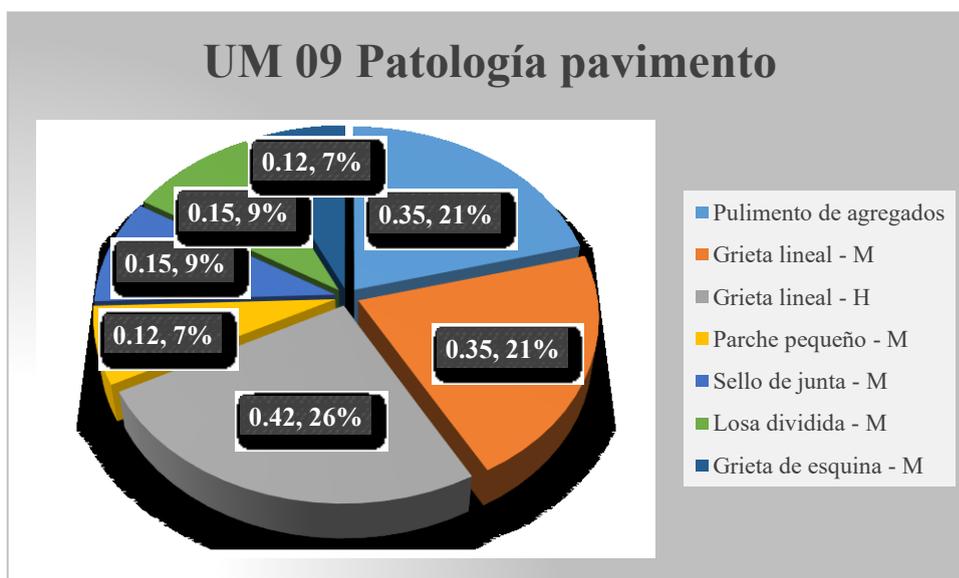
**Figura 102:** Valor porcentual de la muestra 09.

En la figura 102 se observa que un 26% del total de la muestra evaluada representa a grieta lineal de alta severidad; seguido por pulimento de agregados y grieta lineal de media severidad con 21%; luego con 9% sello de junta y losa dividida de severidad media y por último con 7% correspondiendo a parche pequeño y grieta de esquina.

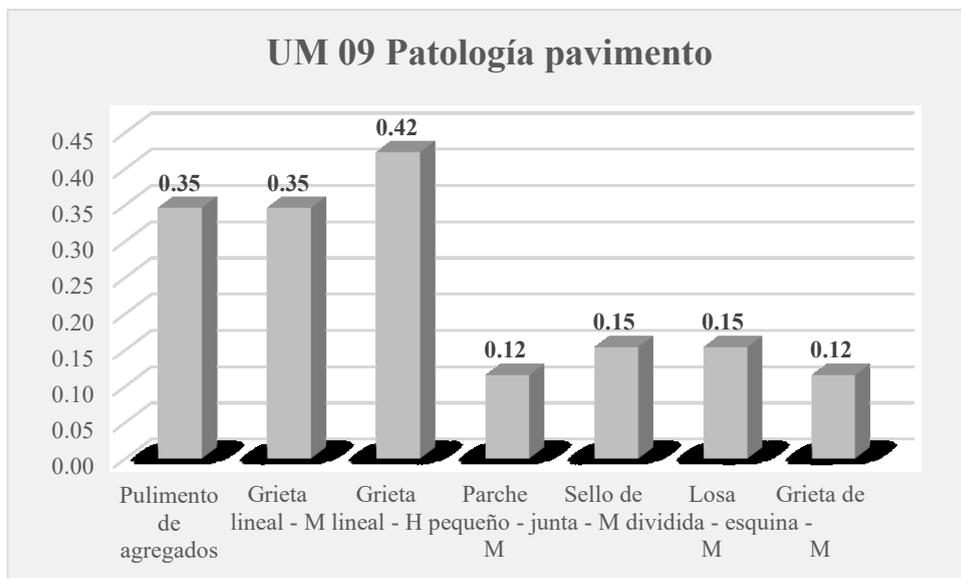
**Figura 103:** Diagrama de barras de la muestra 09.

Se verifica que 0.42 es el mayor valor de la muestra como se muestra en la figura 103 y que pertenece a grieta lineal de alta severidad; en seguida un 0.35 de pulimento de agregados y grieta lineal de severidad media; luego 0.15 de sello de junta y losa dividida de media severidad y finalmente con 0.12 de parche pequeño y grieta de esquina de severidad media, siendo el menor valor de la muestra 09.

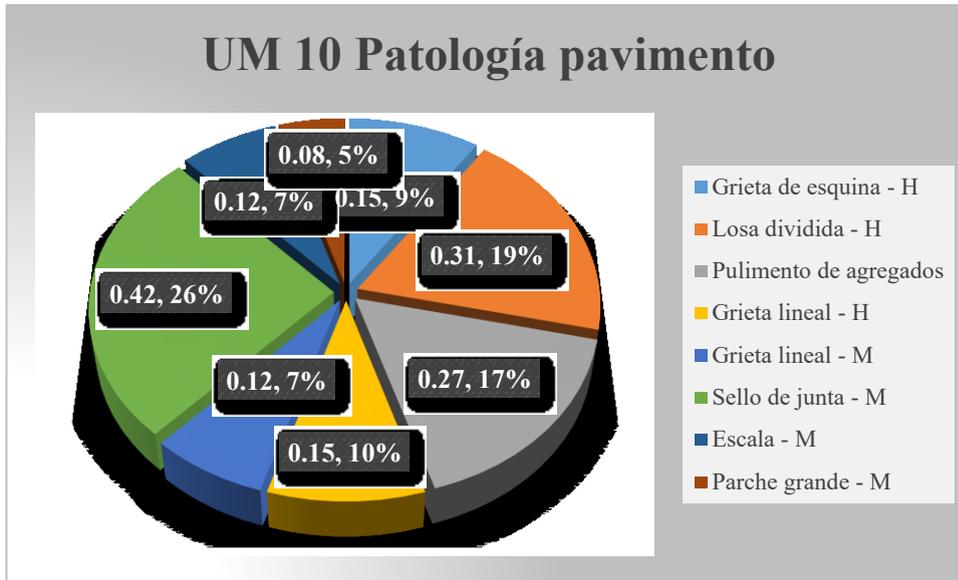
**Figura 112:** Valor porcentual de la muestra 10.

En la figura 112 se aprecia que el mayor valor porcentual pertenece a sello de junta con un 26% del total de la muestra 10; seguido por losa dividida de alta severidad con 19%; pulimento de agregados con 17%; grieta lineal de severidad alta con 10%; grieta de esquina con 9%; grieta lineal y escala con 7% y por último con 5% parche grande.

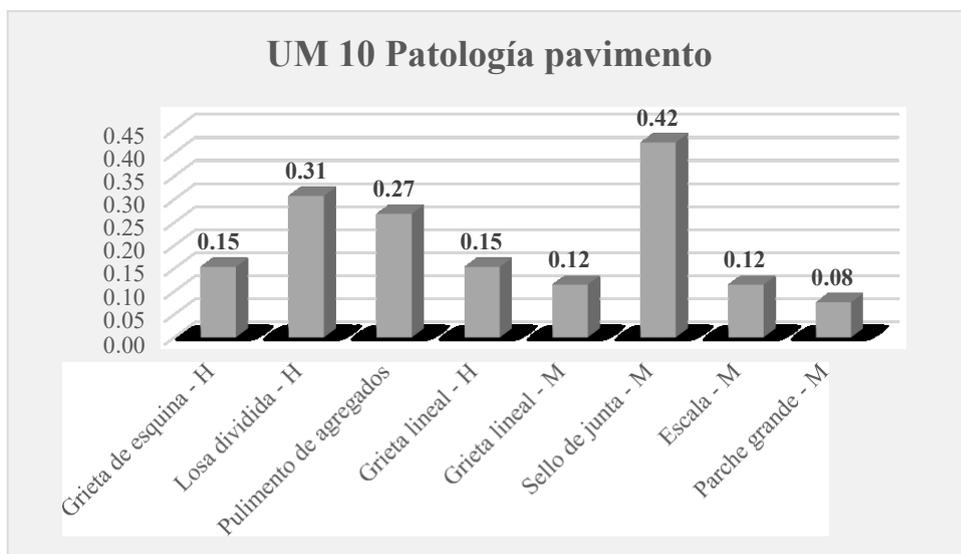
**Figura 113:** Diagrama de barras de la Muestra 10.

En la figura 113 se interpreta que 0.42 representa el mayor valor y pertenece a sello de junta; seguido de losa dividida con un 0.31; pulimento de agregados con 0.27; grieta de esquina y grieta lineal de alta severidad con 0.15; luego grieta lineal y escala ambas de nivel de severidad media con 0.12 y por último con 0.08 que corresponde a parche grande, siendo el menor valor de la muestra 10.

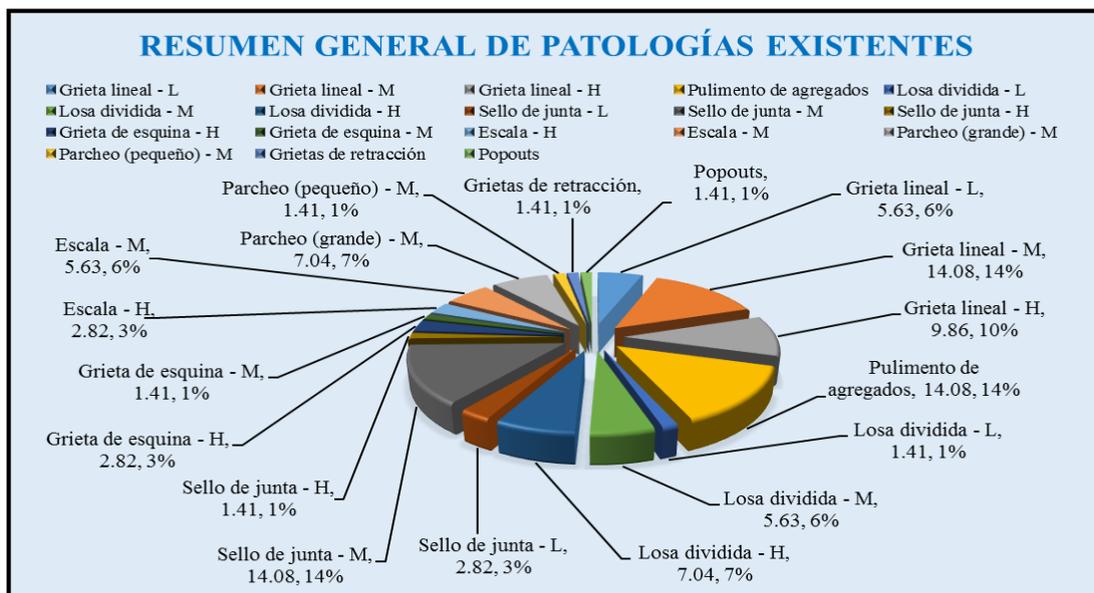
**Figura 114:** Representación porcentual del resumen general de las patologías existentes.

Las patologías existentes con más frecuencia en toda la evaluación del jirón Huáscar que consta de 10 unidades de muestras, se presenta como resumen general de patologías en la figura 113, que detalla como mayor porcentaje a las patologías grieta lineal y sello de juntas ambas con un nivel de severidad media y el pulimento de agregados con un valor de 14.08%; seguido por grieta lineal de un nivel de severidad alta con 9.86%; luego losa dividida de alta severidad y parcheo (grande) de nivel de severidad media con un valor de 7.04%; grieta lineal de baja severidad, losa dividida y escala con un nivel de severidad media alcanzando un 5.63%; en seguida sello de junta de baja severidad, grieta de esquina y escala con un nivel de severidad alta obteniendo un valor de 2.82% y por último las patologías en menor porcentaje como la losa dividida de baja severidad, sello de juntas de nivel de severidad alta, grieta de esquina y parcheo (pequeño) con una severidad media, grietas de retracción y popouts todas estas patologías alcanzando el 1.41% como resultado general; por consiguiente la evaluación de las pistas del jirón Huáscar están en una clasificación de la condición real de la vía es de estado REGULAR.

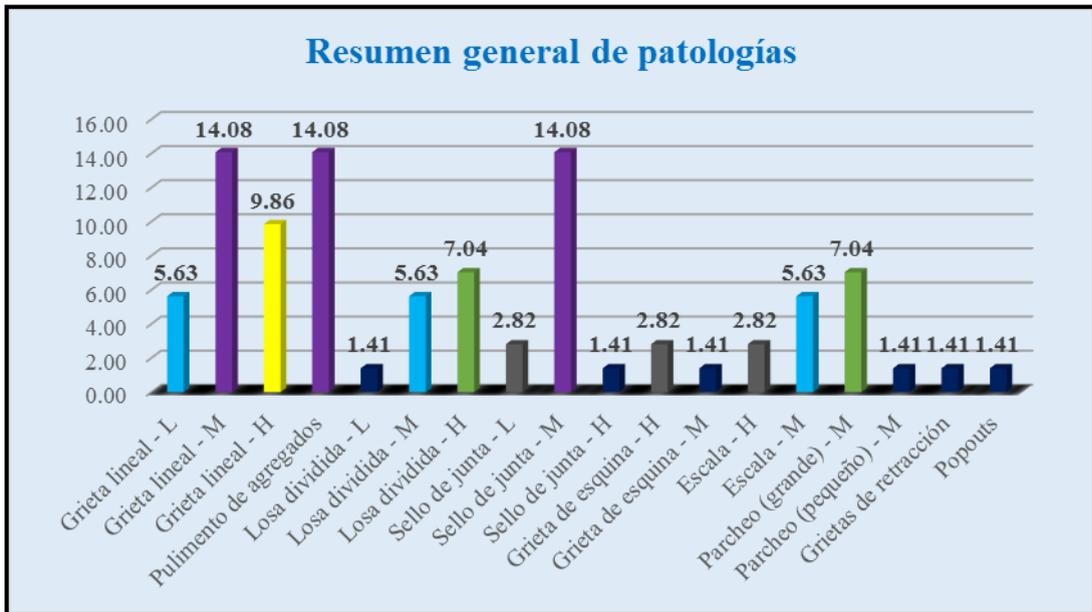
**Figura 115:** Resumen general de patologías en diagrama de barras.

En esta representación que muestra la figura 114 se interpreta que las patologías como grieta lineal, pulimento de agregados y sello de juntas tienen una representación mayor en toda la vía con un 14.08% del total (100%) de las patologías existentes, también estos daños son perjudiciales en la transitabilidad de los usuarios y vehículos ya que se observa el nivel de severidad de toda la evaluación que fluctúa entre un nivel media a alta; otra es la grieta lineal de alta severidad con un valor de 9.86% de 100% y el menor valor es 1.41% también del 100% que es el total del porcentaje, estas patologías son del mismo modo perjudiciales pero en menor medida porque se aprecia de un nivel de severidad baja a media.

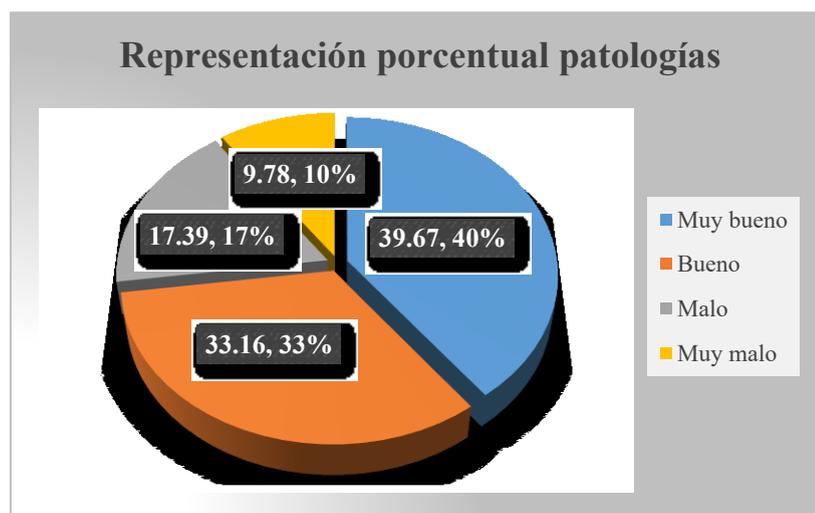
**Figura 116:** Representación porcentual de la evaluación.

- c) En la presente figura, muestra la representación porcentual de las patologías existentes en dicho estudio de evaluación del jirón Huáscar cuadras (3-7), por ello se tomó en cuenta el 100% en cuanto al porcentaje de evaluación; en consecuencia, el pavimento presenta una condición MUY BUENO con un 40%, la que le sigue es una condición BUENO con

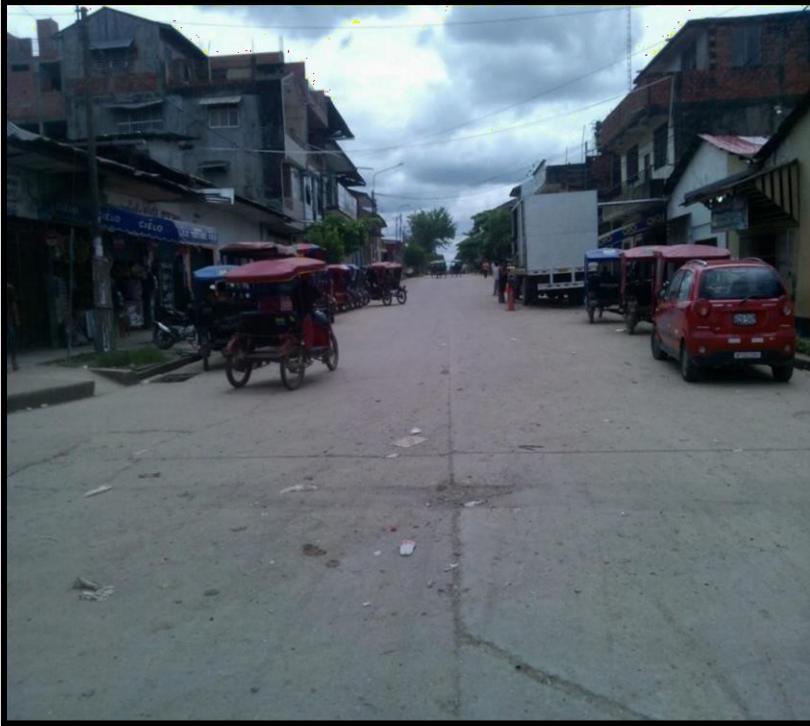
En la figura 129 se aprecia el inicio del jirón Huáscar cuadra 7 y por ende el inicio de la evaluación de la unidad de muestra 01.

*Figura 129:* Inicio de la evaluación del jirón Huáscar cuadra 07.

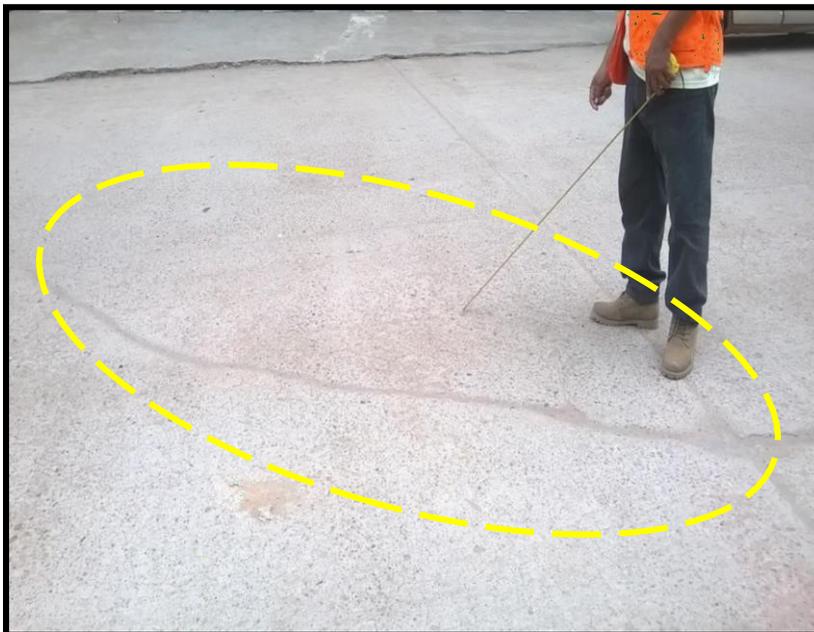
En la figura 130 apreciamos un daño de una grieta de esquina y está ubicada en la cuadra 7 y unidad de muestra 01, que tiene un nivel de severidad media.

*Figura 130:* Se observa una grieta de esquina de media severidad.

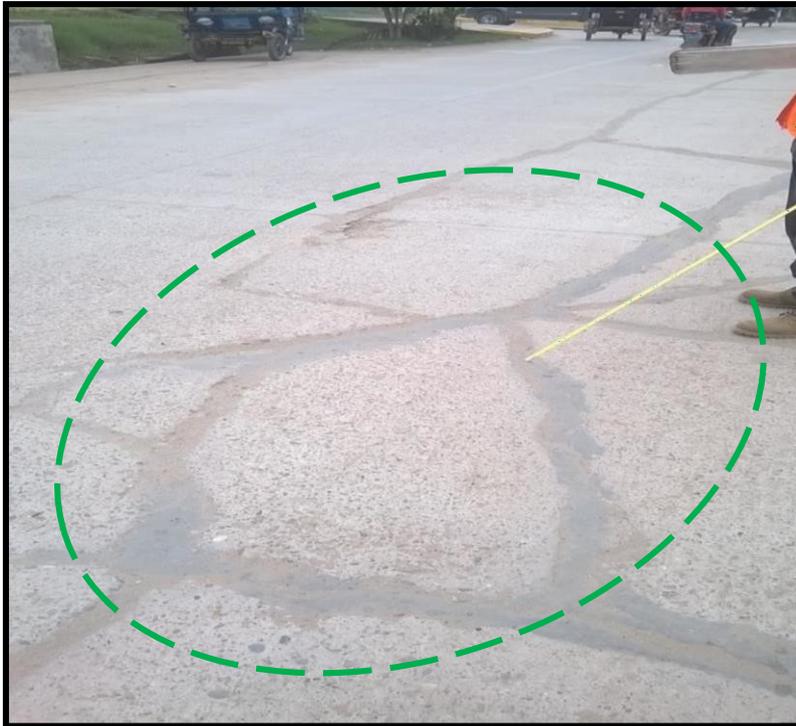
En la figura 135 se observa un daño de alta severidad que corresponde a losa dividida ubicada en la cuadra 6 y unidad de muestra 04, se identificó porque posee más de 8 grietas en la losa.

*Figura 135:* Se observa una losa dividida de alta severidad.

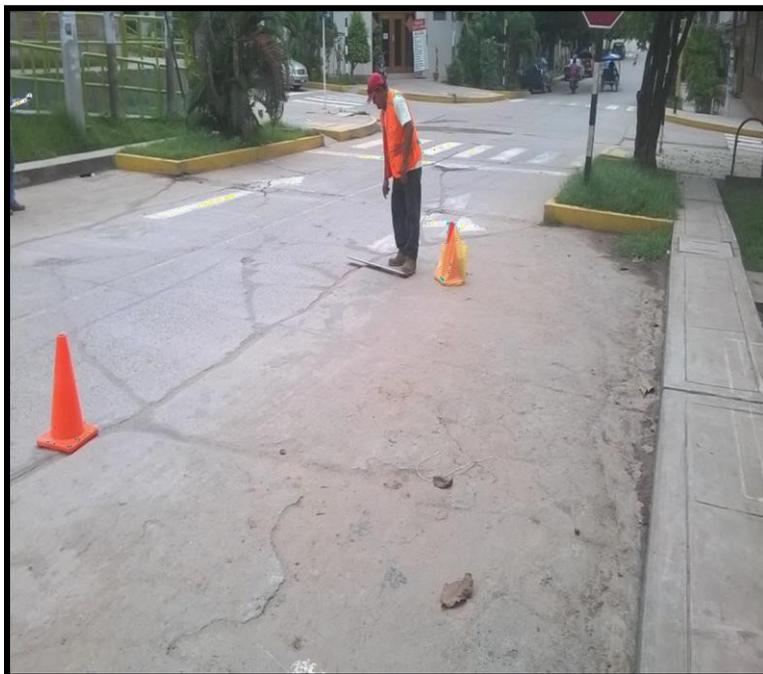
En la figura 138 se verifica diferentes patologías, lo importante es que se trabajó utilizando instrumentos y equipos de seguridad para una eficiente evaluación de la muestra

**Figura 138:** Patologías existentes en la vía de evaluación cuadra 6.

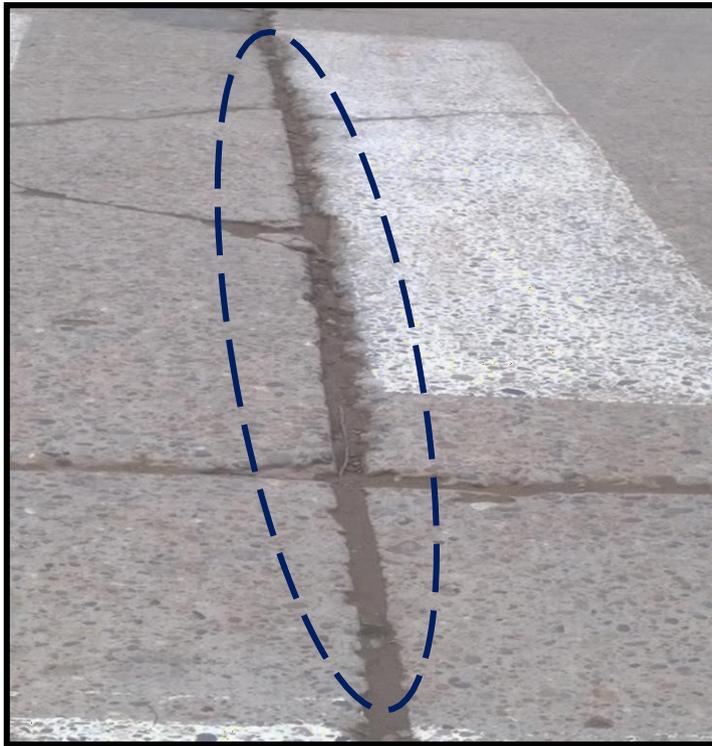
Se observa un sello de junta de nivel de severidad alta, ya que el sellante necesita un reemplazo inmediato para evitar las infiltraciones de agua y una fragmentación de la losa, lo cual ocurre en un grado severo.

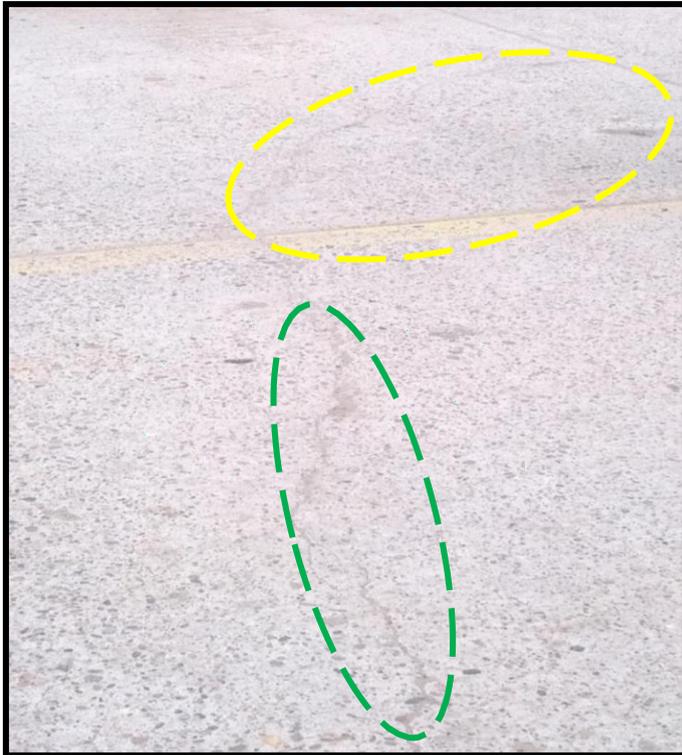
Se encontró la patología grieta de esquina de baja severidad ya que presenta un ligero agrietamiento en el pavimento y está enmarcado de color naranja.

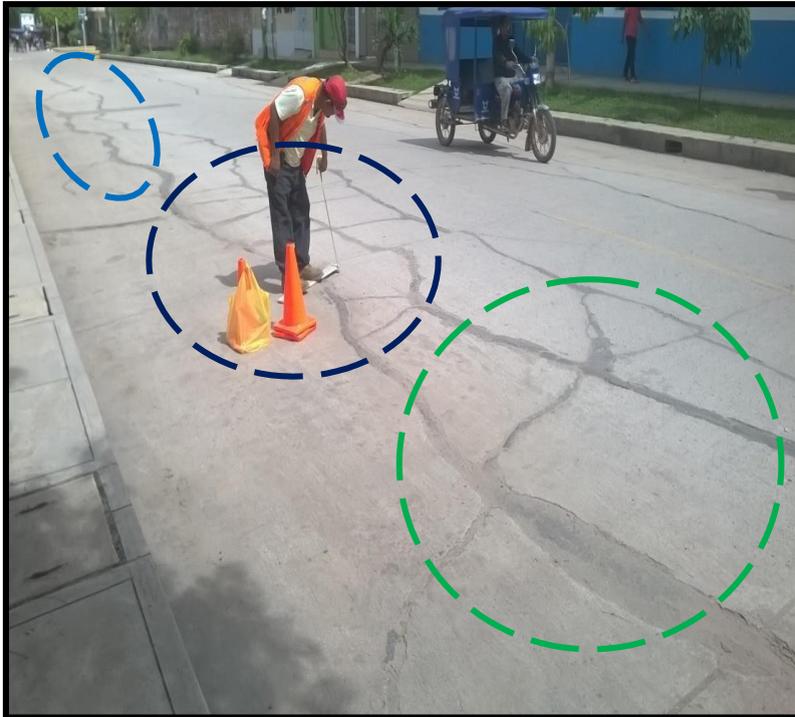
La figura 155 pertenece a la cuadra 3 de la muestra 10, dicha evaluación se realizó tomando criterios propios del evaluador al encontrar pistas con patologías severas en la dicha evaluación.

**Figura 155:** Presencia de fallas de alta severidad en la vía evaluada.

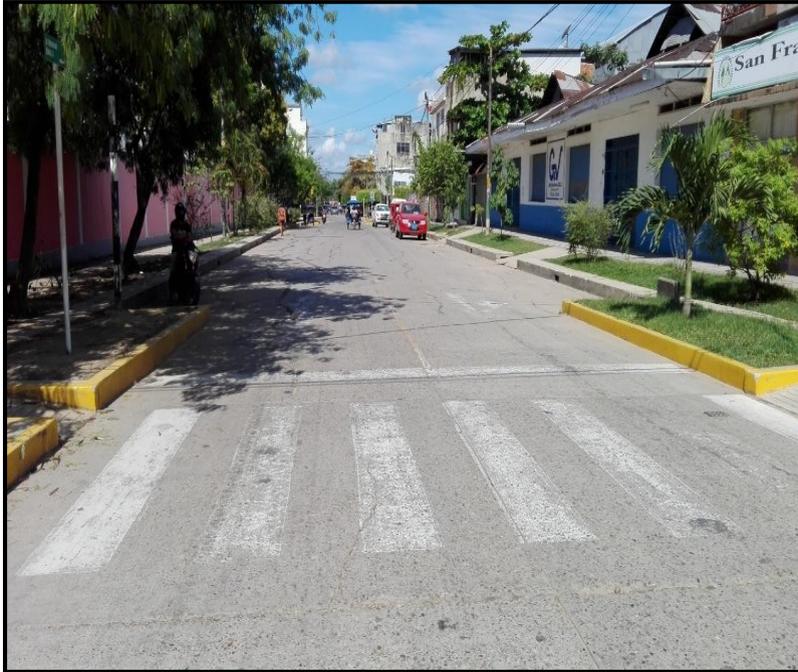
Dicha figura 159 muestra el fin de la evaluación del jirón Huáscar que corresponde a la cuadra tres (3) y la muestra 10.

**Figura 159:** Final de la evaluación del jirón Huáscar cuadra tres (3).

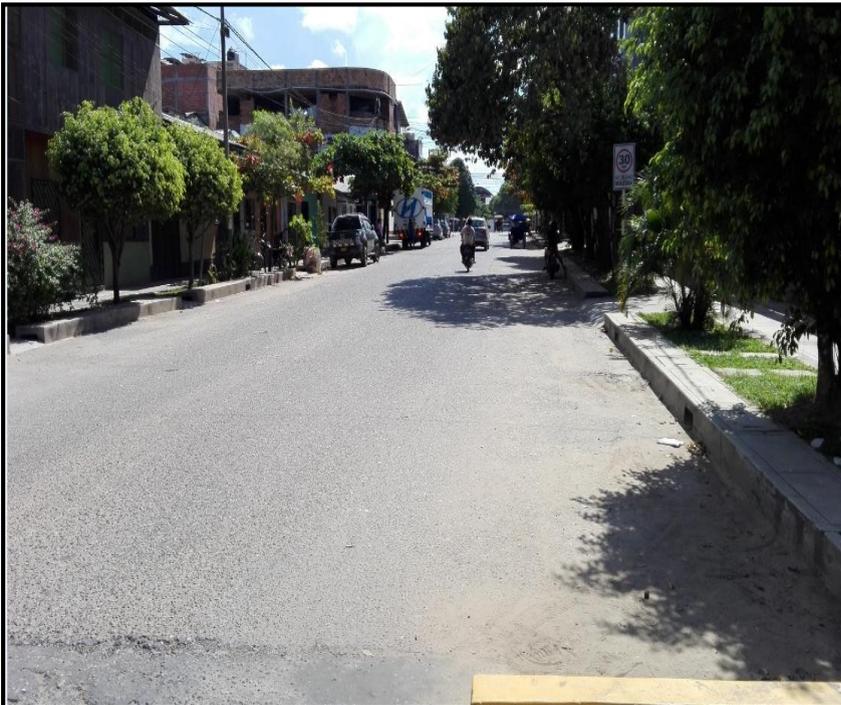
En la figura 160 se presenta las dos cuadras excluidos en la evaluación, por ser un pavimento de rodadura asfáltica.

**Figura 160:** Cuadras dos (2) y uno (1) del jirón Huáscar con pavimento flexible.
