**UNIVERSIDAD CATÓLICA LOS ÁNGELES DE
CHIMBOTE**

Determinación y Evaluación de las patologías del
concreto en el muro de contención del margen derecho del
rio Vizcarra (0+000 – 1+200) del distrito de La Unión,
Provincia de Dos de Mayo, departamento de Huánuco –
2018

Tesis para optar el título profesional de:

Bach. Yessenia Solanch Simeón Chávez

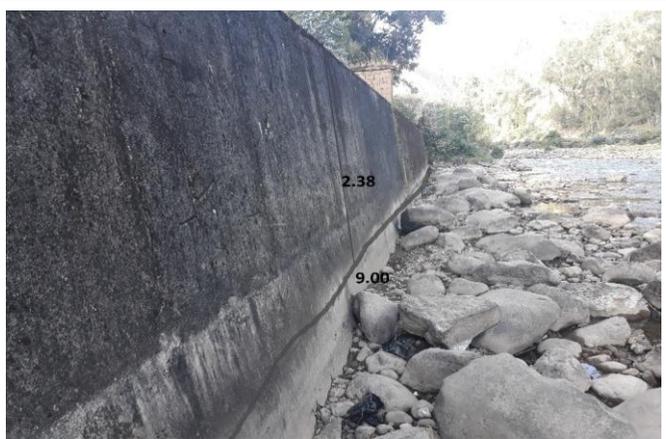
Cuadro N° 07: Resultado de la unidad de muestral N° 01

9M	PANTALLA	27.00		21.42					21.42	5.58	79.33	20.67	(3)	
	TOTAL m ²	27.00	0.00	21.42	0.00	0.00	0.00	0.00	21.42	5.58	79.33	20.67		
	TOTAL %		0.00	79.33%	0.00	0.00	0.00	0.00

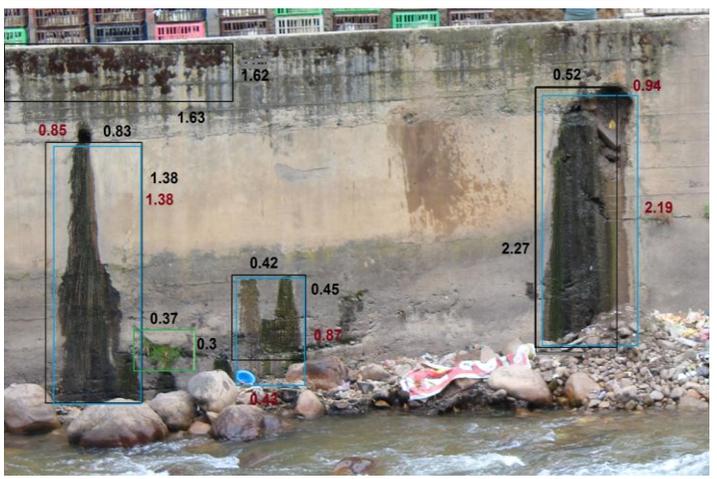
Cuadro N° 09: Resultado de la unidad de muestral N° 03

SEVERO												(3)																			
UNIDAD MUESTRAL	ELEMENTO	ÁREA (m ²)	HUMEDAD	MOHO	VUELCO DEL MURO	DESINTEGRACION	EFLORESCENCIA	VEGETACION	Σ ÁREA AFECTADA (m ²)	ÁREA NO AFECTADA (m ²)	(%) AFECTADA	(%) NO AFECTADA	NIVEL DE SEVERIDAD																		
9M	PANTALLA	27.00		6.77				0.11	6.88	20.12	25.47	74.53	(3)																		
	TOTAL m ²	27.00	0.00	6.77	0.00	0.00	0.00	0.11																							
	TOTAL %		0.00%	25.06%	0.00	0.00	0.00	0.41%

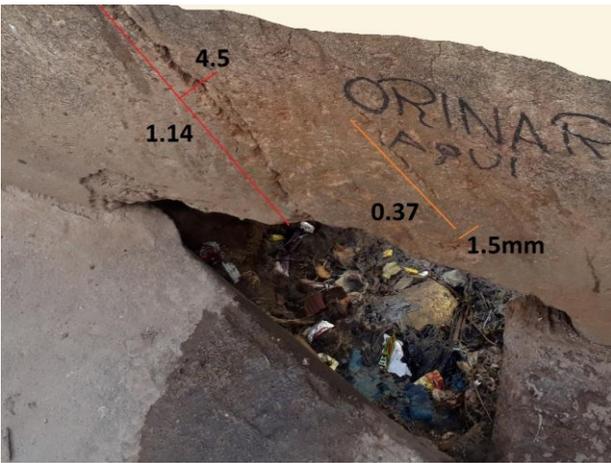
Cuadro N° 10: Resultado de la unidad de muestral N° 04

9000 MM	PANTALLA	2.70E+04	1.50	4.50		5685	21315	21.06	78.94	(1) (3)		
	TOTAL mm ²	2.70E+04	1.50	4.50	0.00	83760	21315	21.06	78.94			
	TOTAL %		0.0056%	0.0167%	0.00

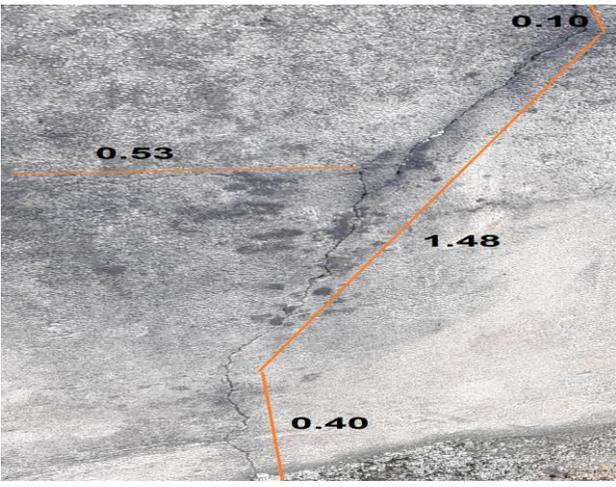
Cuadro N° 11: Resultado de la unidad de muestral N° 05

UNIDAD MUESTRAL	ELEMENTO	ÁREA (mm2)	FISURA	FISURA	DESINTEGRACION	Σ ÁREA AFECTADA (m2)	ÁREA NO AFECTADA (m2)	(%) AFECTADA	(%) NO AFECTADA	NIVEL DE SEVERIDAD			
9000 MM	PANTALLA	2.7E+07	1.8	0.7		3341	26996659	0.01	99.99	(1) (2)			
	TOTAL m2		1.8	0.7	0.00	3341	26996659	0.01	99.99				
	TOTAL %	2.7E+07	0.00001%	0.000003%	0.00

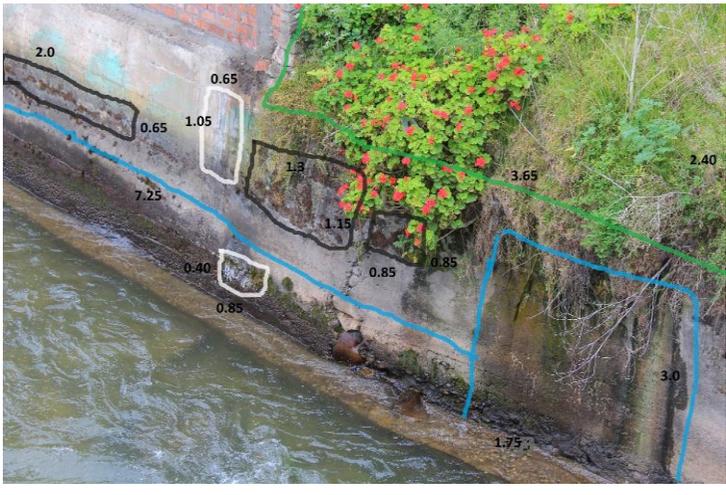
Cuadro N° 14: Resultado de la unidad de muestral N° 08

SEVERO												(3)			
UNIDAD MUESTRAL	ELEMENTO	ÁREA (m ²)	HUMEDAD	MOHO	VUELCO DEL MURO	DESINTEGRACION	EFLORESCENCIA	VEGETACION	Σ ÁREA AFECTADA (m ²)	ÁREA NO AFECTADA (m ²)	(%) AFECTADA	(%) NO AFECTADA	NIVEL DE SEVERIDAD		
9M	PANTALLA	27.00	12.14	3.52			1.02	8.76	25.44	1.56	94.21	5.79	(1) (3)		
			SEVERO	SEVERO			LEVE	SEVERO							
	TOTAL m ²	27.00	12.14	3.52	0.00	0.00	1.02	8.76	25.44	1.56	94.21	5.79			
	TOTAL %		44.95%	13.03%	0.00%	0.00%	3.79%	32.44%

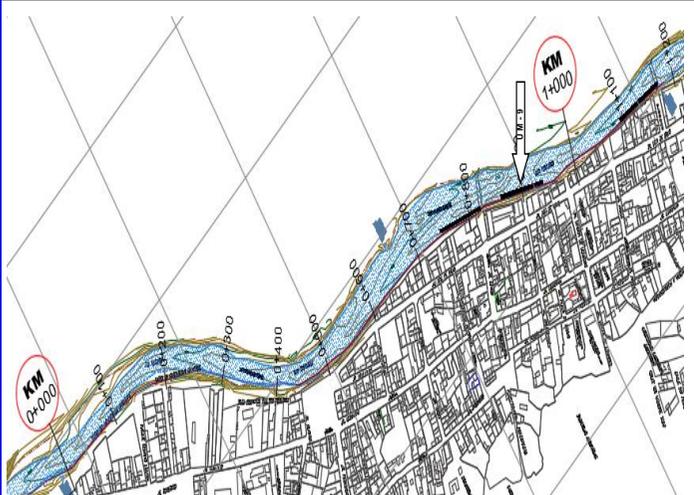
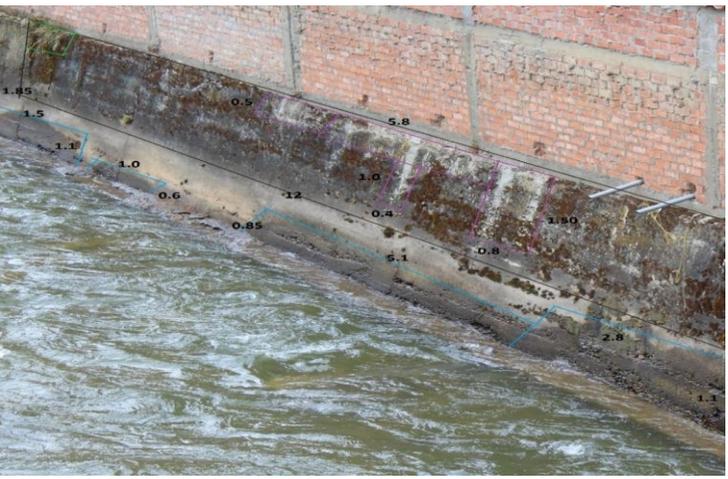
UNIDAD MUESTRAL	ELEMENTO	ÁREA (m ²)	HUMEDAD	MOHO	VUELCO DEL MURO	DESINTEGRACION	EFLORESCENCIA	VEGETACION	Σ ÁREA AFECTADA (m ²)	ÁREA NO AFECTADA (m ²)	(%) AFECTADA	(%) NO AFECTADA	NIVEL DE SEVERIDAD
12M	PANTALLA	36.00	9.67	22.20		4.10			35.97	0.03	99.90	0.10	(3)
	TOTAL m ²	36.00	9.67	22.20	0.00	1.85	0.00	0.00	35.97	0.03	99.90	0.10	
	TOTAL %		26.85%	61.67%	0.00	11.39%	0.00	0.00

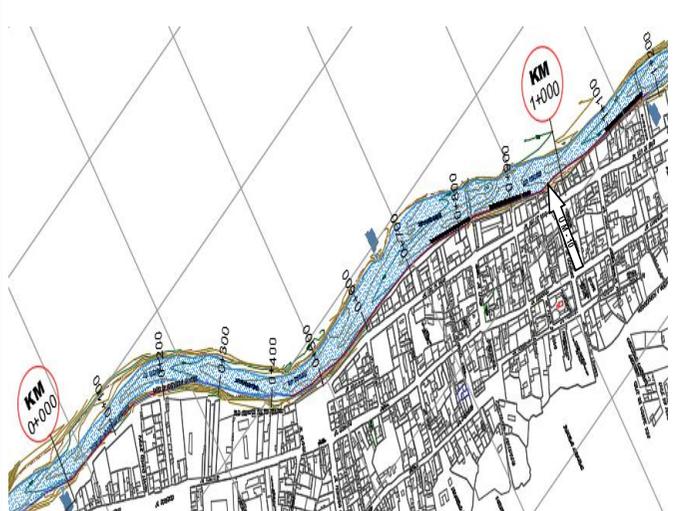
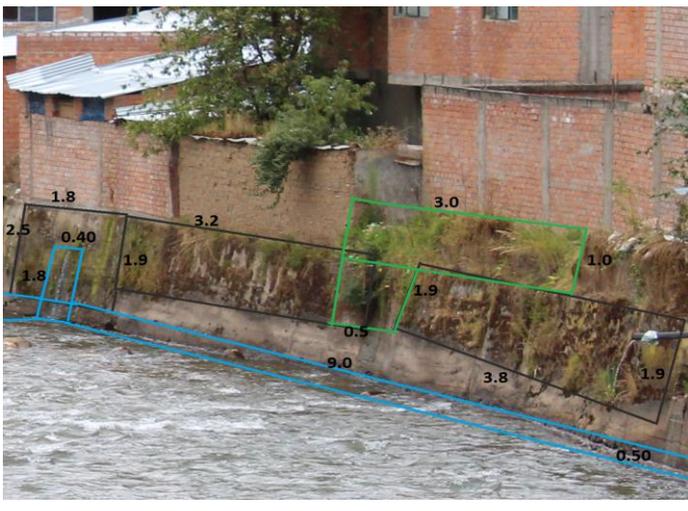
SEVERO											(3)																				
UNIDAD MUESTRAL	ELEMENTO	ÁREA (m ²)	HUMEDAD	MOHO	VUELCO DEL MURO	DESINTEGRACION	EFLORESCENCIA	VEGETACION	Σ ÁREA AFECTADA (m ²)	ÁREA NO AFECTADA (m ²)	(%) AFECTADA	(%) NO AFECTADA	NIVEL DE SEVERIDAD																		
9M	PANTALLA	27.00	4.50	17.80				3.00	25.30	1.70	93.70	6.30	(2) (3)																		
	TOTAL m ²		4.50	17.80	0.00	0.00	0.00	3.00						MODERADO																	
	TOTAL %		27.00	16.67%	65.93%	0.00	0.00	0.00	11.11%

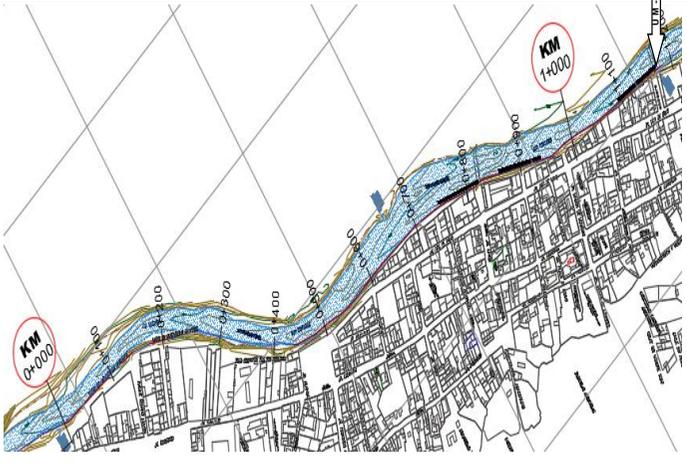
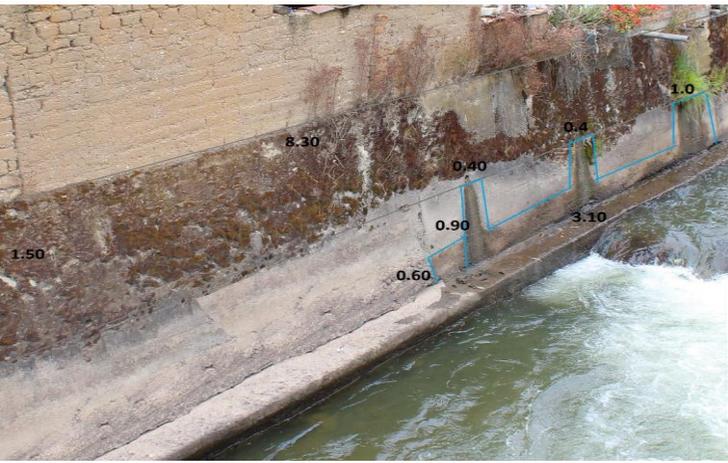
9M	PANTALLA	27.00	3.48	12.45		15.93	11.07	59.00	41.00	(1)(3)	
	TOTAL %		3.48	12.45	0.00	15.93	11.07	59.00	41.00		
	TOTAL %	27.00	12.89%	46.11%	0.00%

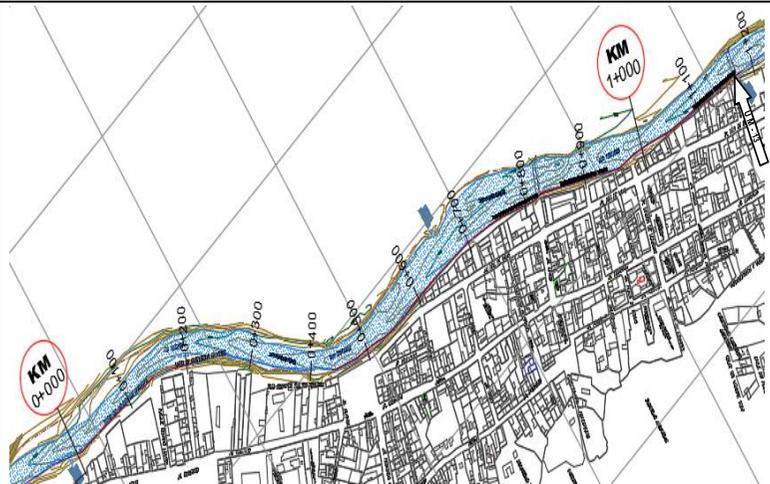
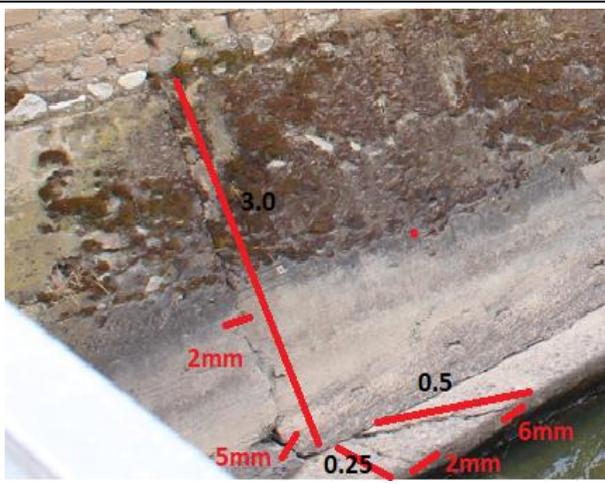
- También se considera que en la zapata el **46.67%** presenta patologías y que en la **UM-13** la patología presente fue la grieta, con un nivel de severidad **severo**.

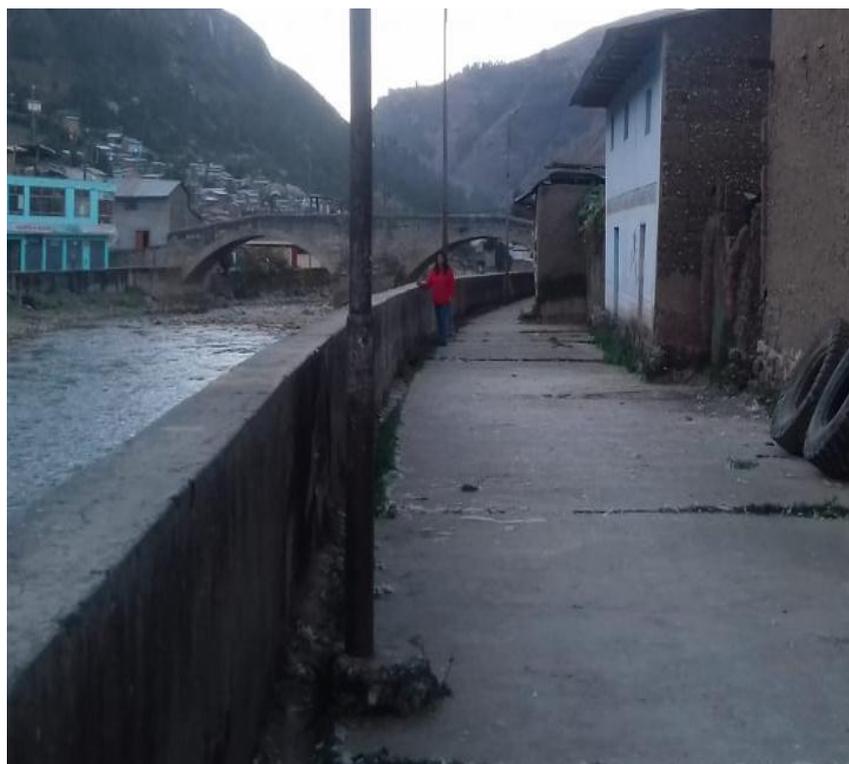
Imagen 10: Donde se aprecia la patología severa de Moho.
