**FACULTAD DE INGENIERÍA
ESCUELA PROFESIONAL DE INGENIERÍA CIVIL
“EVALUACIÓN DE LAS PATOLOGÍAS DEL CONCRETO
DE LA CAPA DE RODADURA DE LA CALLE GRAU
CUADRAS 01 A LA 06 DEL CENTRO POBLADO DE JÍBITO,
DISTRITO DE MIGUEL CHECA, PROVINCIA DE
SULLANA, REGIÓN PIURA - OCTUBRE 2015”**

**TESIS PARA OPTAR EL TÍTULO PROFESIONAL DE:
INGENIERO CIVIL**

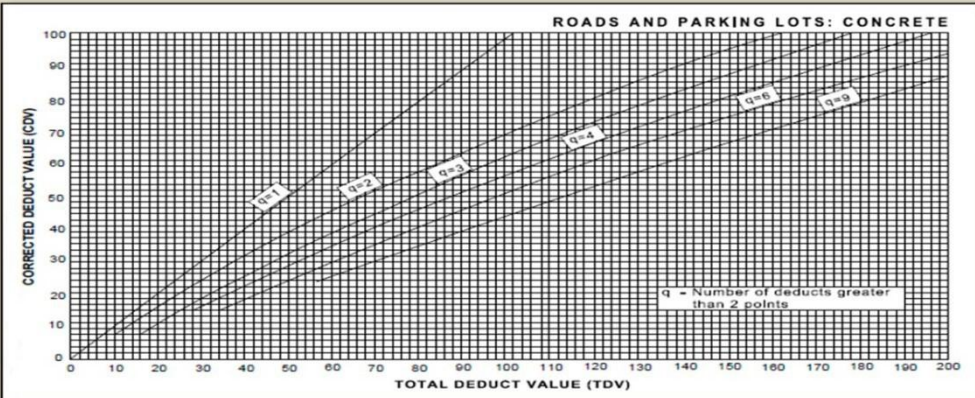
CALIFICACION DEL PCI	Rango	Clasificación
	100-85	Excelente
	85-70	Muy Bueno
	70-55	Bueno
	55-40	Regular
	40-25	Malo
	25.-10	Muy Malo
10-0	Fallado

Máximo VRC 48

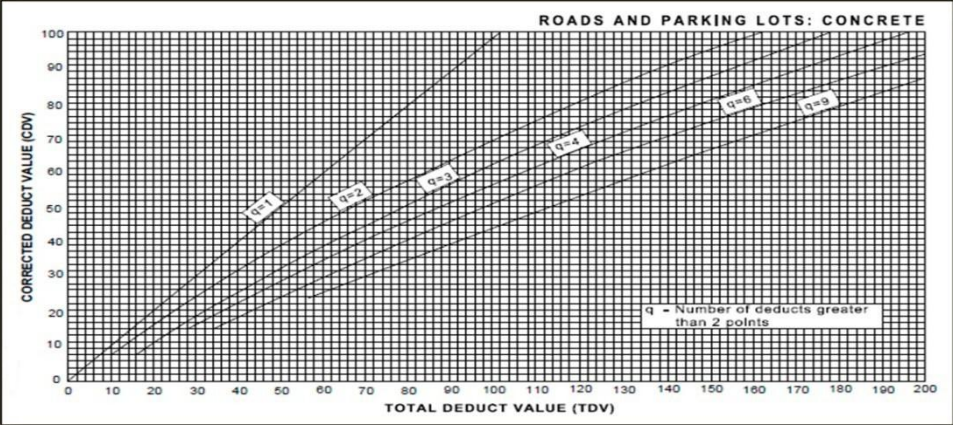
CALIFICACION DEL PCI	Rango	Clasificación
	100-85	Excelente
	85-70	Muy Bueno
	70-55	Bueno
	55-40	Regular
	40-25	Malo
	25-10	Muy Malo
10-0	Fallado

Máximo VRC 55
