**UNIVERSIDAD CATÓLICA LOS ÁNGELES DE  
CHIMBOTE**

DETERMINACIÓN Y EVALUACIÓN DE LAS  
PATOLOGÍAS DEL CONCRETO EN COLUMNAS,  
VIGAS Y MUROS DE ALBAÑILERÍA CONFINADA  
DEL CERCO PERIMÉTRICO DEL INSTITUTO DE  
INVESTIGACIONES DE LA AMAZONÍA PERUANA,  
DISTRITO DE YARINACocha, PROVINCIA DE  
CORONEL PORTILLO, DEPARTAMENTO DE  
UCAYALI - ABRIL 2016

**TESIS PARA OPTAR EL TÍTULO DE  
INGENIERO CIVIL**

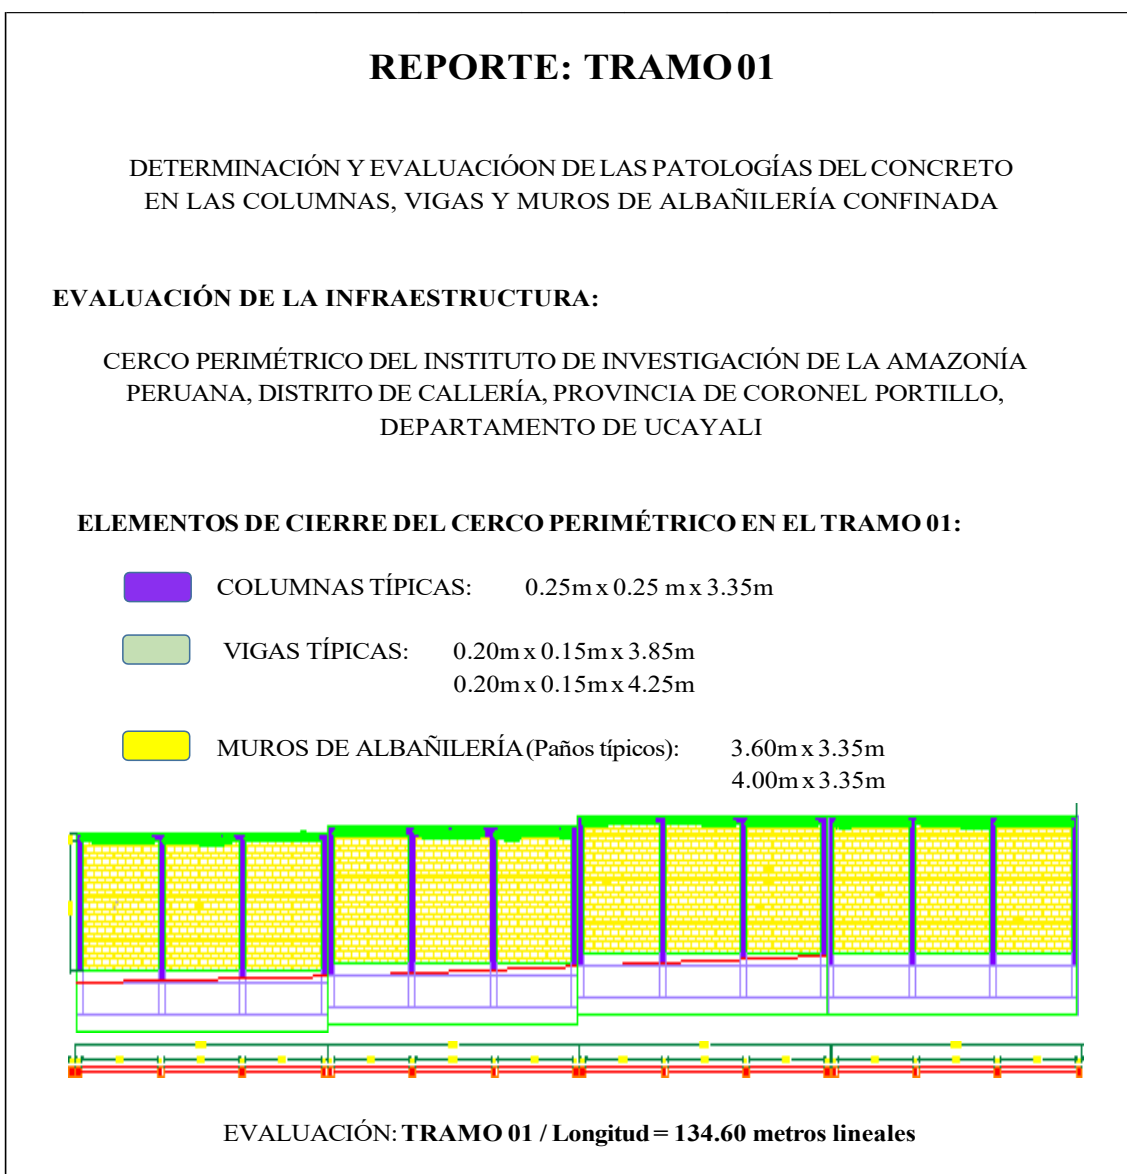
**Figura 50:** Reporte tramo 01 (exterior e interior)

A continuación se adjunta el reporte de evaluación del tramo 01, el cual tiene una longitud de 134.60 ml, y en donde se determinarán las diversas patologías encontradas en el concreto del cerco perimétrico en **columnas** de 0.25x0.25 x 3.35m, **vigas** de 0.20x0.15 x 3.85 y 4.25 y **muros de albañilería confinada** de 3.60x3.35m y 4x3.35m, tal como se indica en el presente reporte.

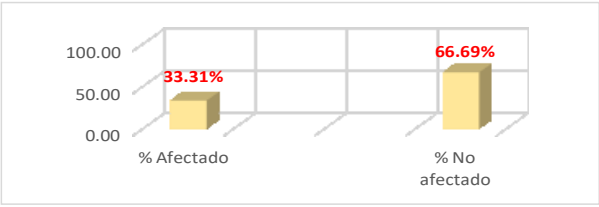
**Tabla 10:** Resumen final de áreas tramo 01 del perímetro exterior.

RESUMEN FINAL DE ÁREAS - TRAMO 01 (EXTERIOR)							RESULTADO ESTADÍSTICO DE LOS EFECTOS EN LOS ELEMENTOS DE CIERRE (TRAMO 01 - EXTERIOR)					
Tramo	Ejes	Datos de	Áreas Totales (m2)	Área Total Afectada (m2)	Área sin Patologías (m2)	Estadísticas de Efectos		Patologías Existentes en el Tramo: [1] [2] [3] [5] [6] [7] [8] [10] [11] [12] [13] [14] [16]				
						% Afectado	% No afectado					
"1 - 4	"1 - 164	TODOS	491.91	163.85	328.06	33.31	66.69

Nivel de Severidad:	Leve (1)

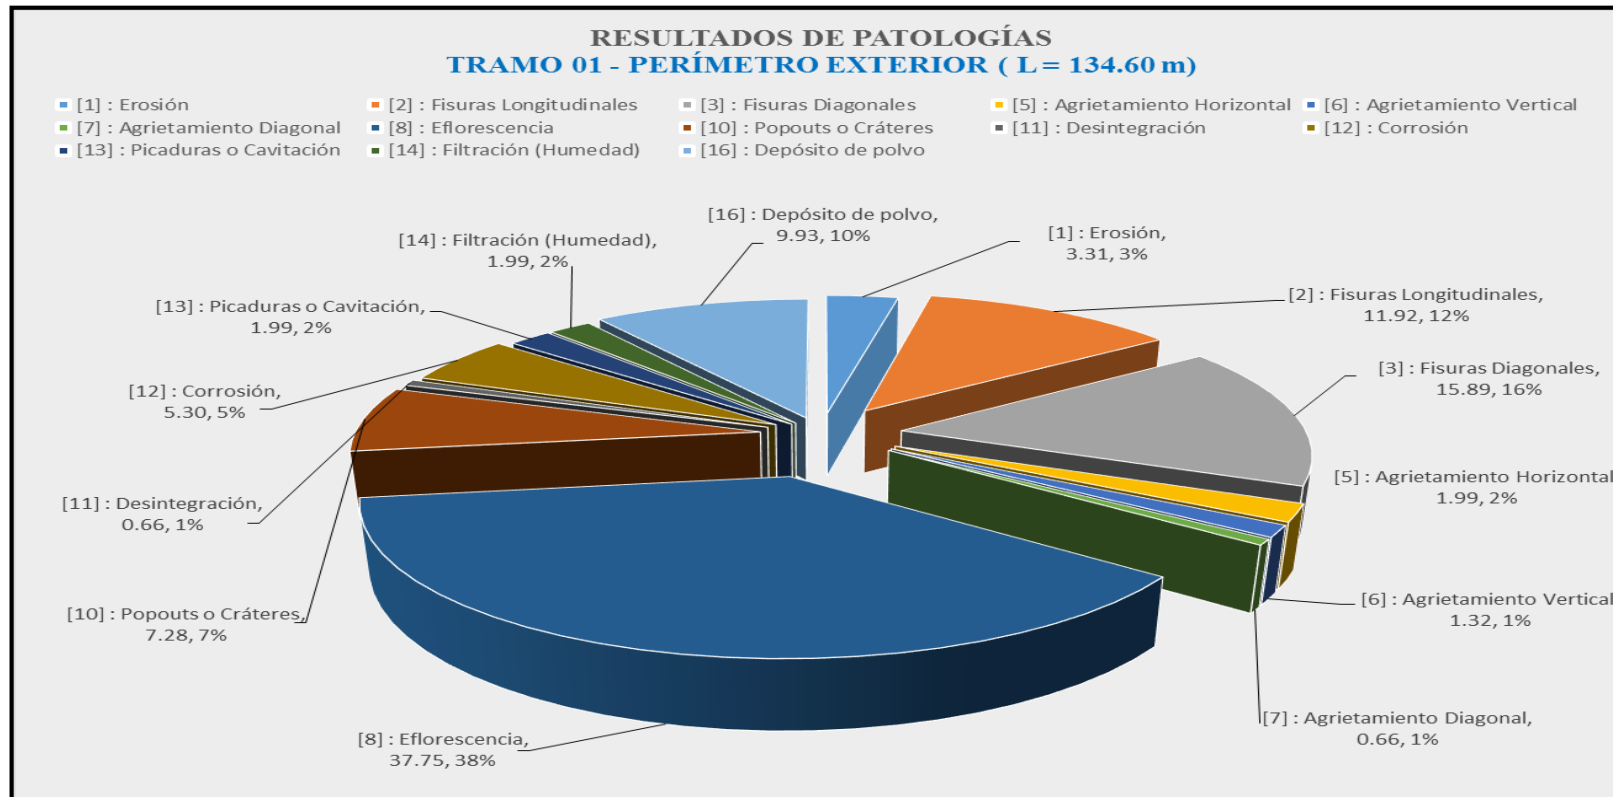
**Figura 51:** Resultado de patologías tramo 01 (exterior).

El presente cuadro representa el **resumen del resultado total** del análisis hecho al tramo 01 del perímetro exterior del cerco perimétrico, donde se ha evaluado un total de 491.91 m2, de los cuales el área afectada total es 163.85 m2 y la no afectada total es 328.06 m2, que representa 33.31% de área afectada y 66.69% de área no afectada tal como se indica también en el cuadro estadístico mediante barras.

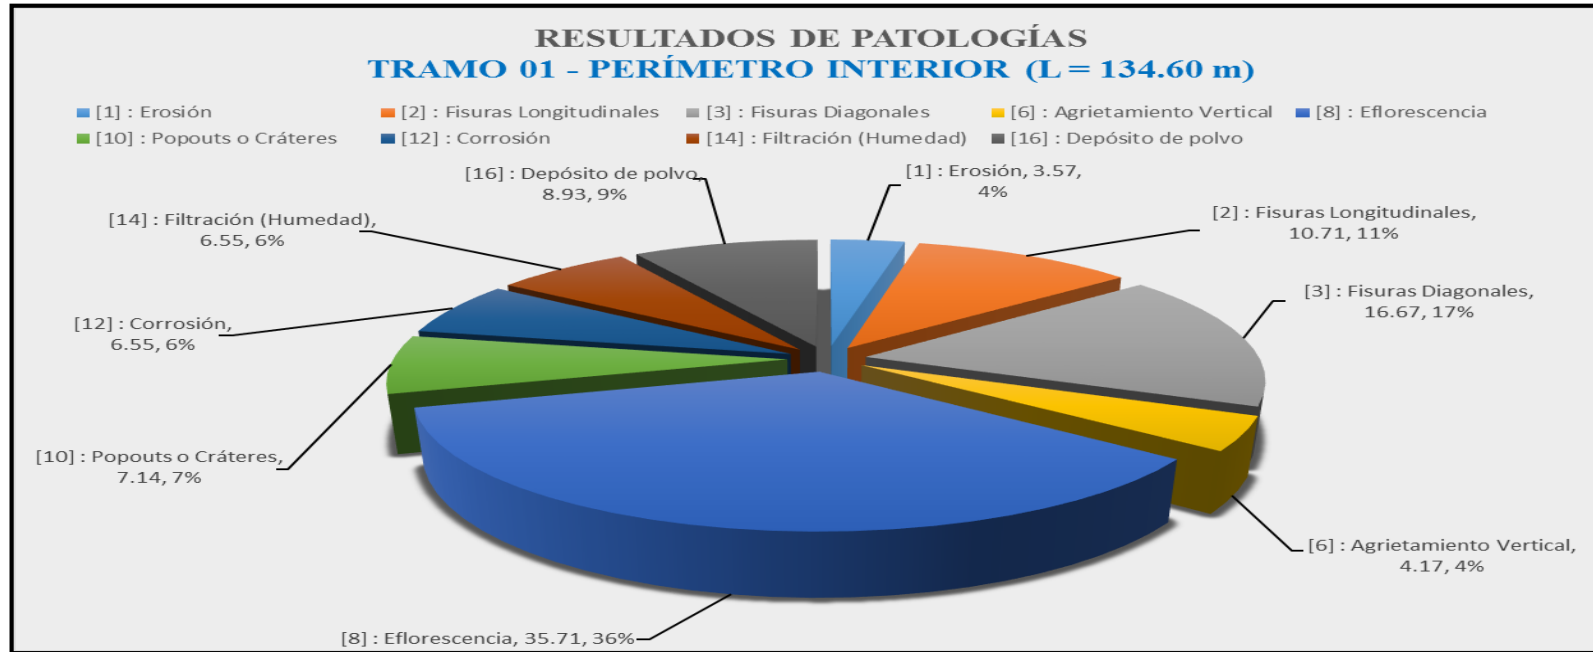
**Figura 51:** Resultado de patologías tramo 01 (interior).

El presente cuadro representa el **resumen del resultado total** del análisis hecho al tramo 01 del perímetro interior del cerco perimétrico, donde se ha evaluado un total de 490.51 m2, de los cuales el área afectada total es 178.27 m2 y la no afectada total es 312.24 m2, que representa 36.34% de área afectada y 63.66% de área no afectada tal como se indica también en el cuadro estadístico mediante barras.

El presente grafico estadístico representa las patologías encontradas en el análisis del tramo 01 del perímetro interior del cerco perimétrico, donde se ha evaluado un total de 134.60 m, en los cuales se encontraron las siguientes patologias: [1] Erosión 3.57m, que es 4%, [2] Fisuras Longitudinales 10.71 m, que es 11%, [3] Fisuras Diagonales 16.67 m, que es 17%, [6] Agrietamiento Vertical 4.17 m, que es 4%, [8] Eflorescencia 35.71 m, que es 36%, [10] Popouts ó cráteres 7.14 m, que es 7%, [12] Corrosión 6.55 m, que es 6%, [14] Filtración (Humedad) 6.55 m, que es 6%, [16] Deposito de polvo 8.93 m, que es 9%, respectivamente.

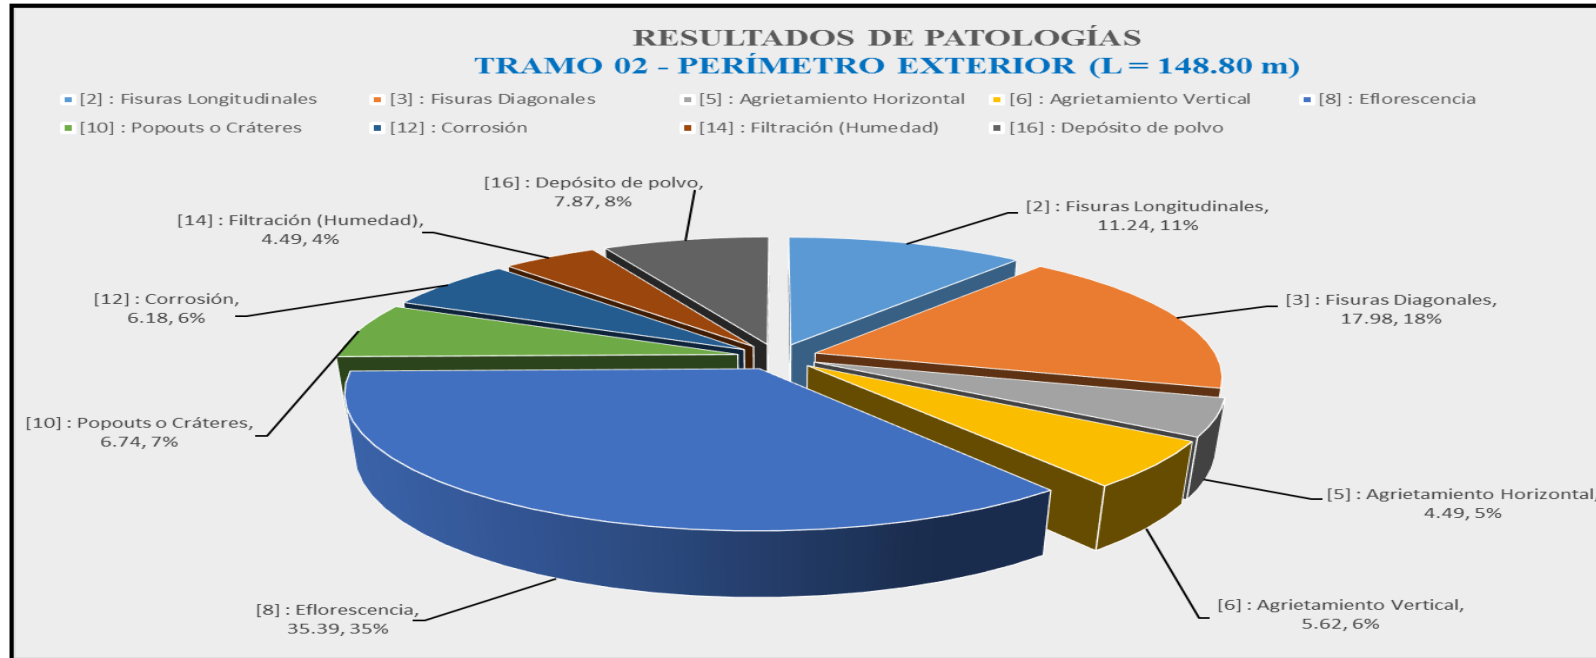
**Figura 53:** Resultado de patologías tramo 02 (exterior).

El presente cuadro representa el **resumen del resultado total** del análisis hecho al tramo 02 del perímetro exterior del cerco perimétrico, donde se ha evaluado un total de 538.92 m2, de los cuales el área afectada total es 195.39 m2 y la no afectada total es 343.53 m2, que representa 36.26% de área afectada y 63.74% de área no afectada tal como se indica también en el cuadro estadístico mediante barras.

El presente grafico estadístico representa las patologías encontradas en el análisis del tramo 02 del perímetro exterior del cerco perimétrico, donde se ha evaluado un total de 148.80 m, en los cuales se encontraron las siguientes patologías: [2] Fisuras Longitudinales 11.24 m, que es 11%, [3] Fisuras Diagonales 17.98 m, que es 18%, [5] Agrietamiento Horizontal 4.49 m, que es 5%, [6] Agrietamiento Vertical 5.62 m, que es 6%, [8] Eflorescencia 35.39 m, que es 35%, [10] Popouts ó cráteres 6.74 m, que es 7%, [12] Corrosión 6.18 m, que es 6%, [14] Filtración (Humedad) 4.49 m, que es 4%, [16] Deposito de polvo 7.87 m, que es 8%, respectivamente.

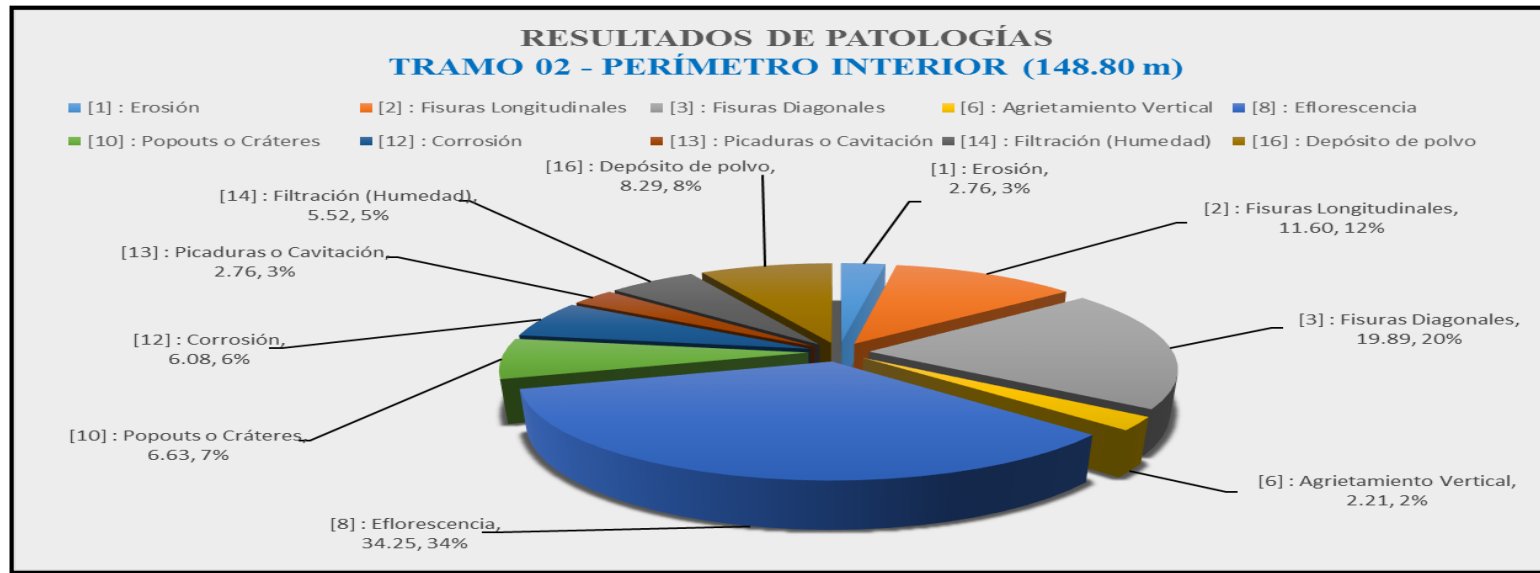
**Figura 54:** Resultado de patologías tramo 02 (interior).

El presente cuadro representa el **resumen del resultado total** del análisis hecho al tramo 02 del perímetro interior del cerco perimétrico, donde se ha evaluado un total de 538.92 m2, de los cuales el área afectada total es 192.21 m2 y la no afectada total es 346.71 m2, que representa 35.67% de área afectada y 64.33% de área no afectada tal como se indica también en el cuadro estadístico mediante barras.

El presente grafico estadístico representa las patologías encontradas en el análisis del tramo 02 del perímetro interior del cerco perimétrico, donde se ha evaluado un total de 148.80 m, en los cuales se encontraron las siguientes patologías: [1] Erosión 2.76 m, que es 3%, [2] Fisuras Longitudinales 11.60 m, que es 12%, [3] Fisuras Diagonales 19.89 m, que es 20%, [6] Agrietamiento Vertical 2.21 m, que es 2%, [8] Eflorescencia 34.25 m, que es 34%, [10] Popouts ó cráteres 6.63 m, que es 7%, [12] Corrosión 6.08 m, que es 6%, [13] Picaduras o Cavitación 2.76 m, que es 3%, [14] Filtración (Humedad) 5.52 m, que es 5%, [16] Deposito de polvo 8.29 m, que es 8%, respectivamente.

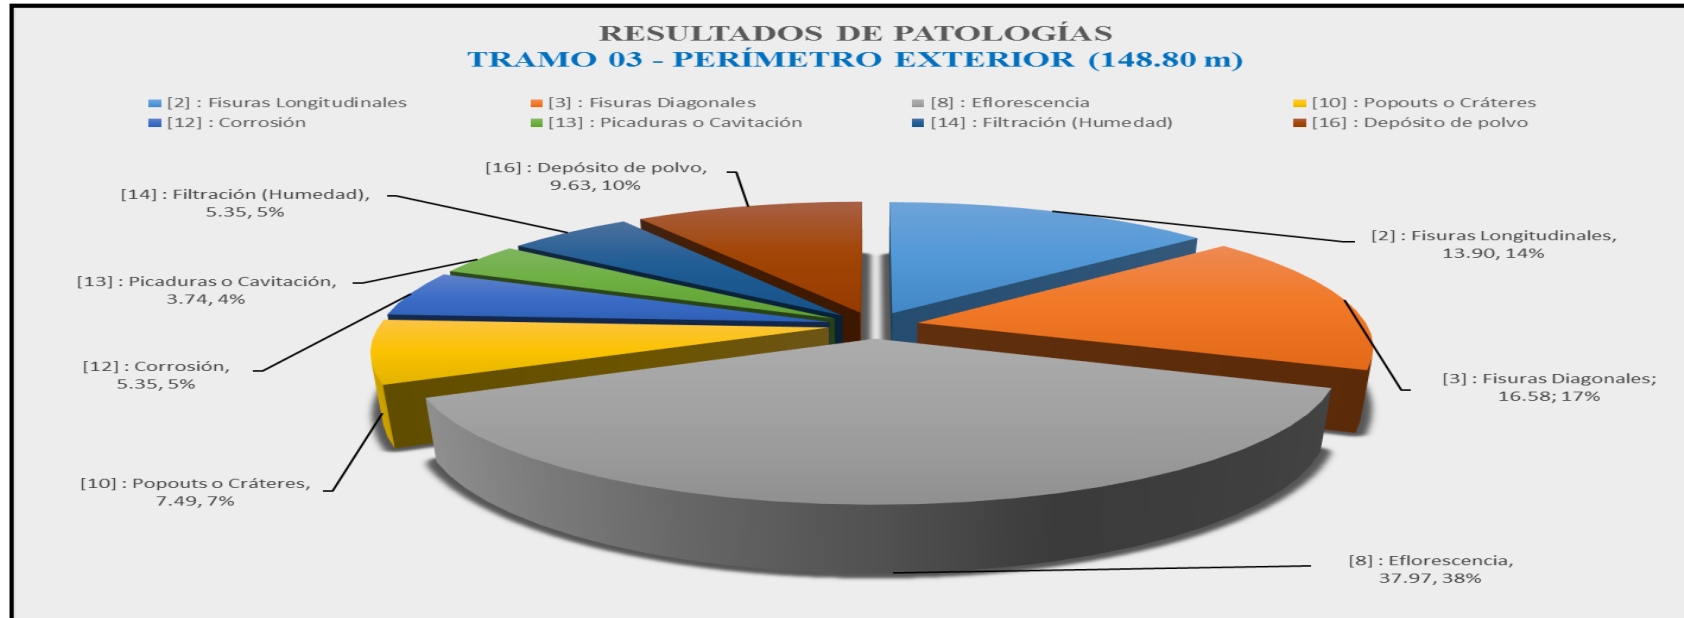
**Figura 56:** Resultado de patologías tramo 03 (exterior).

El presente cuadro representa el **resumen del resultado total** del análisis hecho al tramo 03 del perímetro exterior del cerco perimétrico, donde se ha evaluado un total de 538.92 m<sup>2</sup>, de los cuales el área afectada total es 178.84 m<sup>2</sup> y la no afectada total es 360.08 m<sup>2</sup>, que representa 35.18% de área afectada y 66.82% de área no afectada tal como se indica también en el cuadro estadístico mediante barras.

El presente gráfico estadístico representa las patologías encontradas en el análisis del tramo 03 del perímetro exterior del cerco perimétrico, donde se ha evaluado un total de 148.80 m, en los cuales se encontraron las siguientes patologías: [2] Fisuras Longitudinales 13.90 m, que es 14%, [3] Fisuras Diagonales 16.17 m, que es 17%, [8] Eflorescencia 37.97 m, que es 38%, [10] Popouts ó cráteres 7.49 m, que es 7%, [12] Corrosión 5.35 m, que es 5%, [13] Picaduras o Cavitación 3.74 m, que es 4%, [14] Filtración (Humedad) 5.35 m, que es 5%, [16] Deposito de polvo 9.63 m, que es 10%, respectivamente.

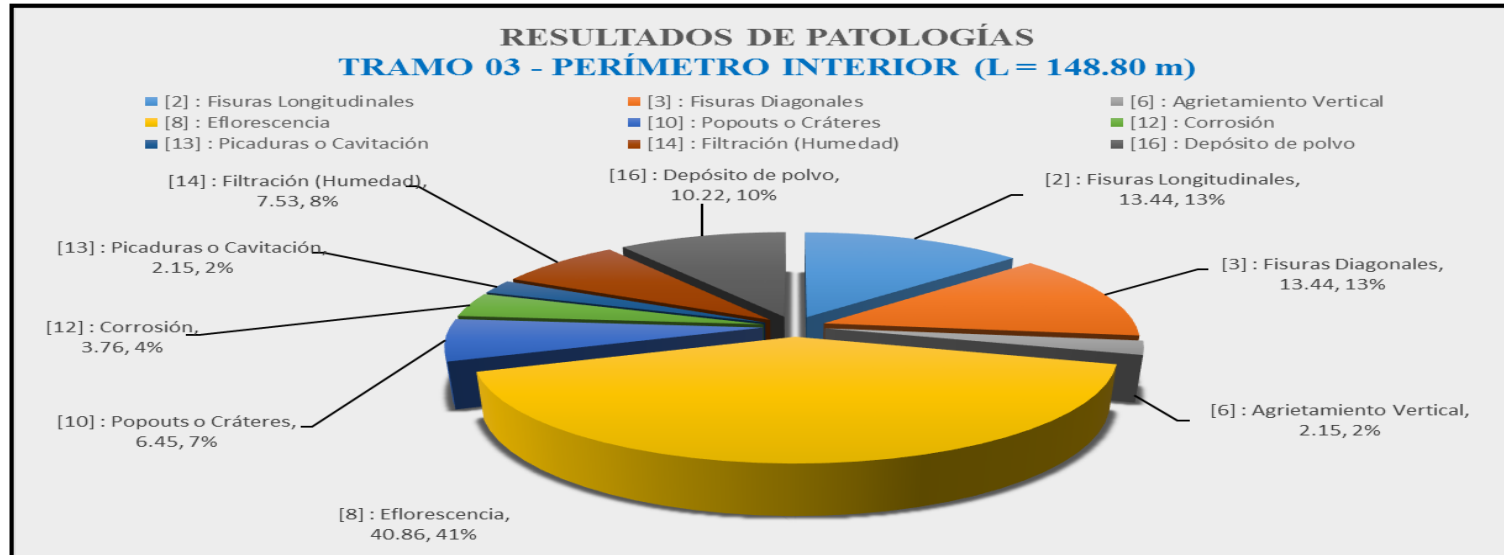
**Figura 57:** Resultado de patologías tramo 03 (interior).

El presente cuadro representa el **resumen del resultado total** del análisis hecho al tramo 03 del perímetro interior del cerco perimétrico, donde se ha evaluado un total de 538.92 m2, de los cuales el área afectada total es 174.41 m2 y la no afectada total es 364.51 m2, que representa 32.36% de área afectada y 67.64% de área no afectada tal como se indica también en el cuadro estadístico mediante barras.

El presente grafico estadístico representa las patologías encontradas en el análisis del tramo 03 del perímetro interior del cerco perimétrico, donde se ha evaluado un total de 148.80 m, en los cuales se encontraron las siguientes patologías: [2] Fisuras Longitudinales 13.44 m, que es 13%, [3] Fisuras Diagonales 13.44 m, que es 13%, [6] Agrietamiento Vertical 2.15 m, que es 2%, [8] Eflorescencia 40.86 m, que es 41%, [10] Popouts ó cráteres 6.45 m, que es 7%, [12] Corrosión 3.76 m, que es 4%, [13] Picaduras o Cavitación 2.15 m, que es 2%, [14] Filtración (Humedad) 7.53 m, que es 8%, [16] Deposito de polvo 10.22 m, que es 10%, respectivamente.

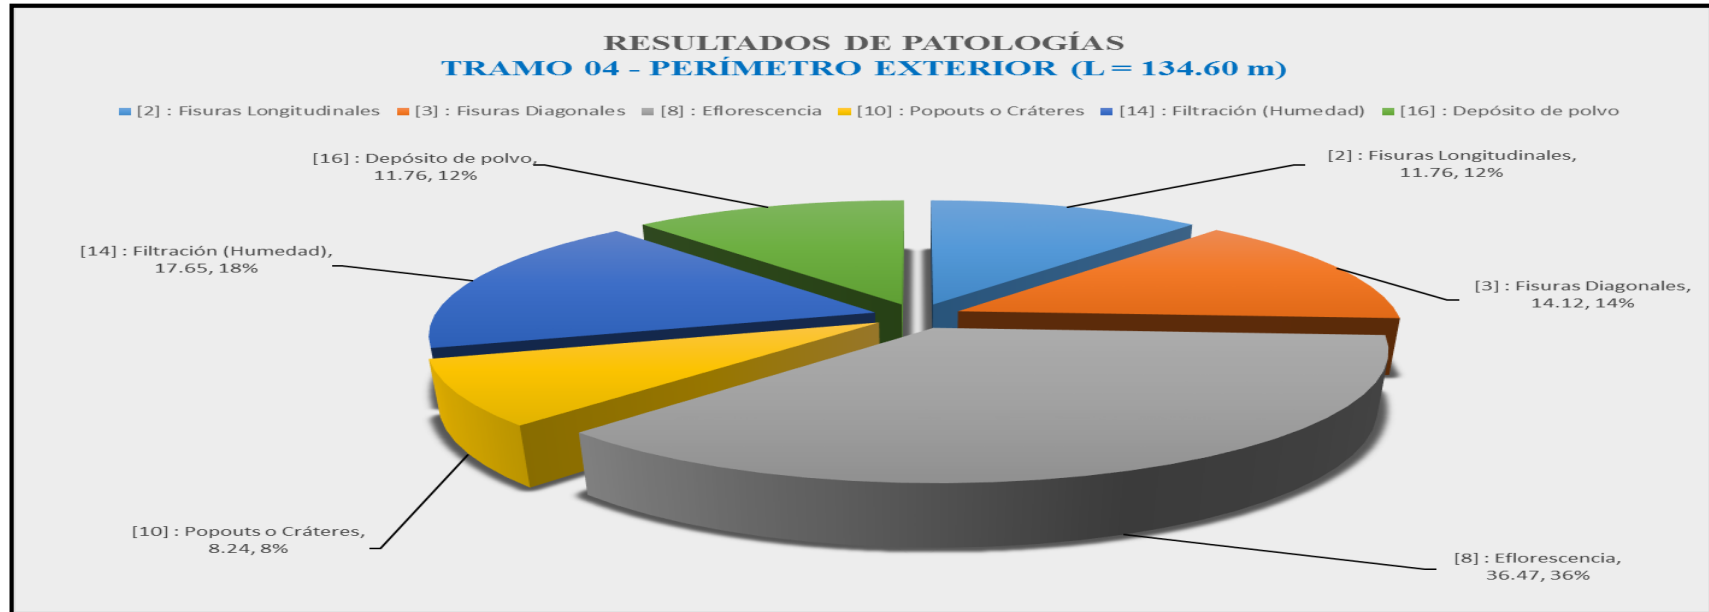
**Figura 59:** Resultado de patologías tramo 04 (exterior).

El presente cuadro representa el **resumen del resultado total** del análisis hecho al tramo 04 del perímetro exterior del cerco perimétrico, donde se ha evaluado un total de 268.06 m2, de los cuales el área afectada total es 97.22 m2 y la no afectada total es 170.84 m2, que representa 36.27% de área afectada y 63.73% de área no afectada tal como se indica también en el cuadro estadístico mediante barras.

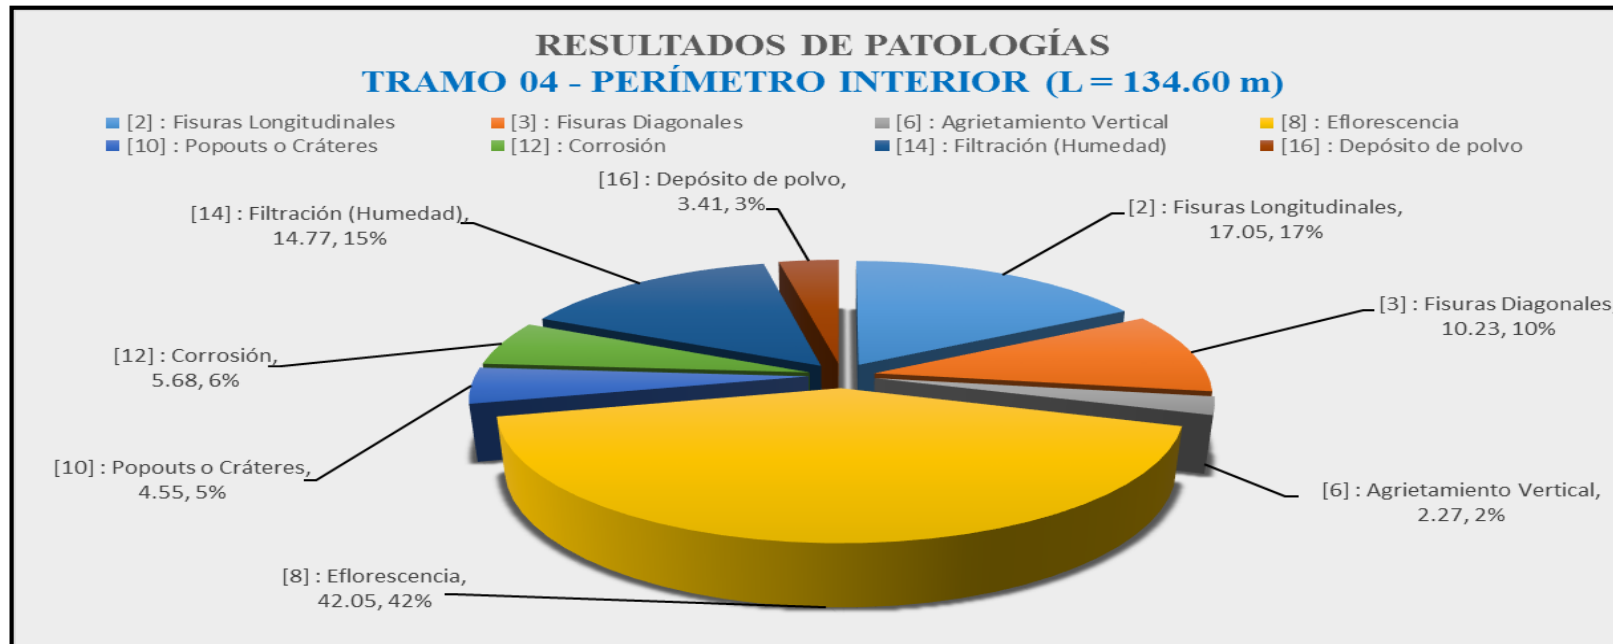
**Figura 60:** Resultado de patologías tramo 04 (interior).

El presente cuadro representa el **resumen del resultado total** del análisis hecho al tramo 02 del perímetro interior del cerco perimétrico, donde se ha evaluado un total de 269.46 m2, de los cuales el área afectada total es 87.74 m2 y la no afectada total es 181.72 m2, que representa 32.56% de área afectada y 67.44% de área no afectada tal como se indica también en el cuadro estadístico mediante barras.

El presente gráfico estadístico representa las patologías encontradas en el análisis del tramo 04 del perímetro interior del cerco perimétrico, donde se ha evaluado un total de 134.60 m, en los cuales se encontraron las siguientes patologías: [2] Fisuras Longitudinales 17.05 m, que es 17%, [3] Fisuras Diagonales 10.23 m, que es 10%, [6] Agrietamiento Vertical 2.27 m, que es 2%, [8] Eflorescencia 42.05 m, que es 42%, [10] Popouts ó cráteres 4.55%, que es 5%, [12] Corrosión 5.68 m, que es 6%, [14] Filtración (Humedad) 14.77 m, que es 15%, [16] Deposito de polvo 3.41 m, que es 3%, respectivamente.

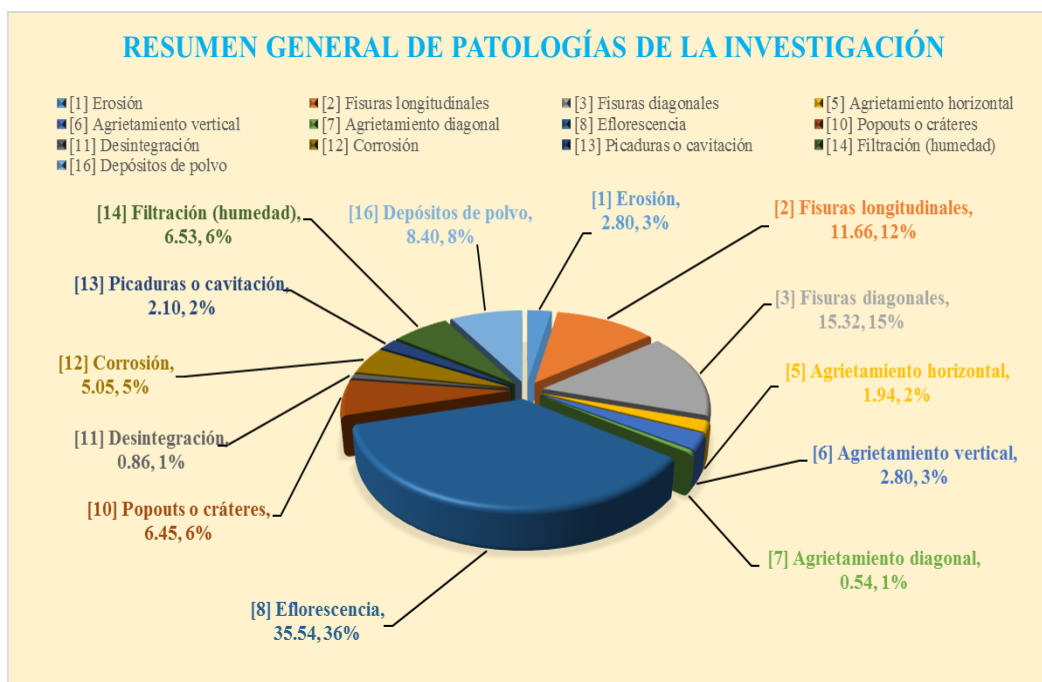
**Figura 61:** Resumen general de patologías existentes.

El presente gráfico estadístico representa el resumen general de patologías encontradas en la investigación, las cuales representan lo siguiente: [1] erosión 3%, [2] Fisuras Longitudinales 12%, [3] Fisuras Diagonales 15%, [5] Agrietamiento Horizontal 2%, [6] Agrietamiento Vertical 3%, [7] Agrietamiento Diagonal 1%, [8] Eflorescencia 36%, [10] Popouts o cráteres 6%, [11] Desintegración 1%, [12] Corrosión 5%, [13] Picaduras o Cavitación 2%, [14] Filtración (Humedad) 6%, [16] 3%, respectivamente.

- ❖ La patología más severa fue la eflorescencia con un total de 35.54 que representa el 36% del total de áreas evaluadas en los cuatro tramos (exterior e interior), seguida por fisuras diagonales con un 15.32 que equivale el 15% del total y el menor nivel de severidad fue el agrietamiento diagonal con 0.54 que representa el 1% del total de la evaluación.

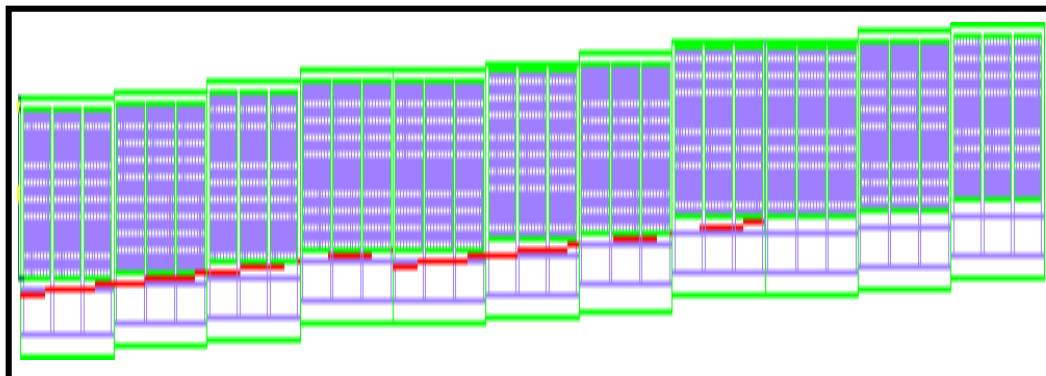
**Figura 68:** Tramo 01 inicio y fin de la evaluación.

**Descripción:** En la figura 68 se aprecia el tramo 01 del perímetro exterior del cerco perimétrico, es el inicio y fin de la evaluación que consta de 33 paños, 44 columnas y 33 vigas de amarre.

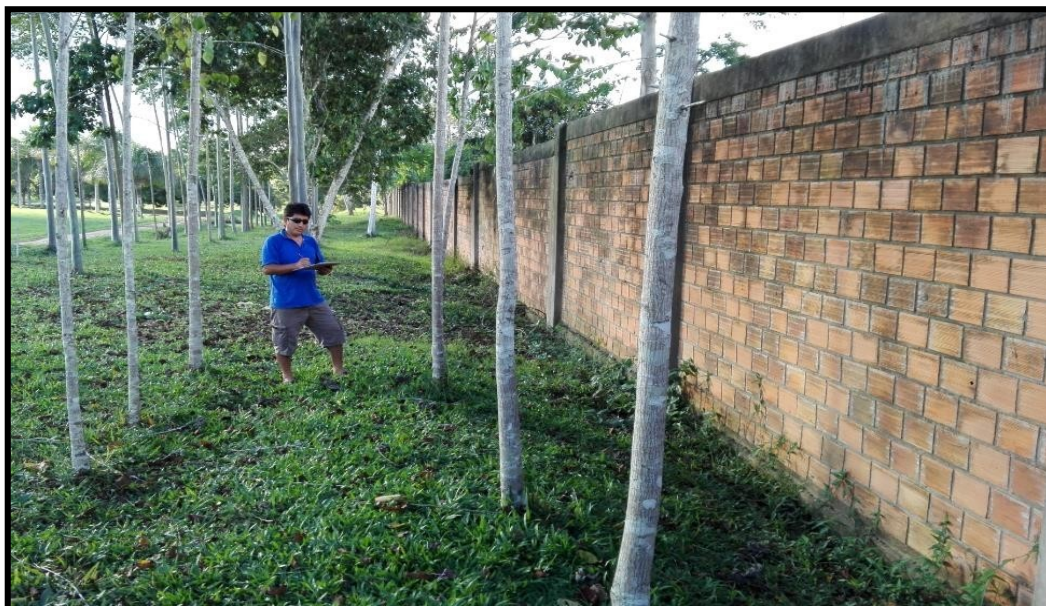
**Figura 69:** Vista panorámica exterior del cerco perimétrico del Instituto de Investigaciones de la Amazonía Peruana.

**Descripción:** Una vista panorámica de la zona de estudio con presencia de diferentes patologías a evaluar teniendo en cuenta criterios profesionales e instrumentos adecuados y suficiente para el inicio de la evaluación.

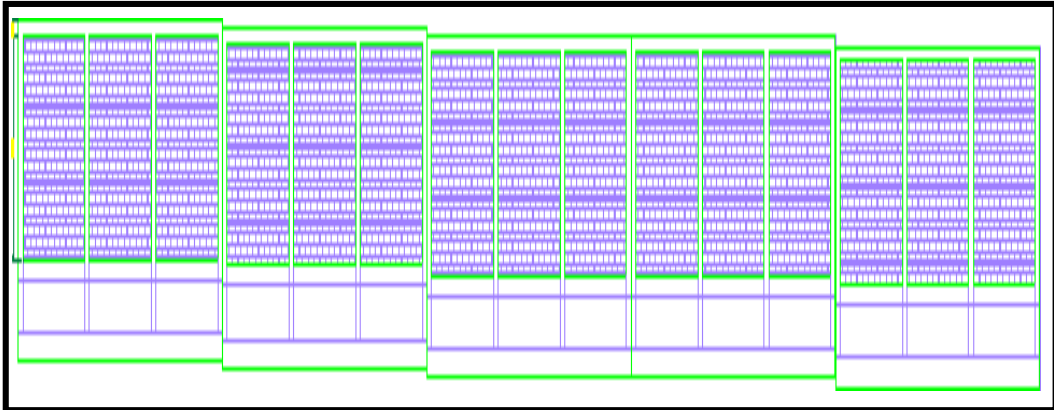
**Figura 74:** Tramo 02 del cerco perimétrico exterior.

**Descripción:** Se observa el tramo 02 del cerco perimétrico exterior con 15 paños o muros, 20 columnas y 15 vigas en todo el tramo obteniendo diferentes patologías.

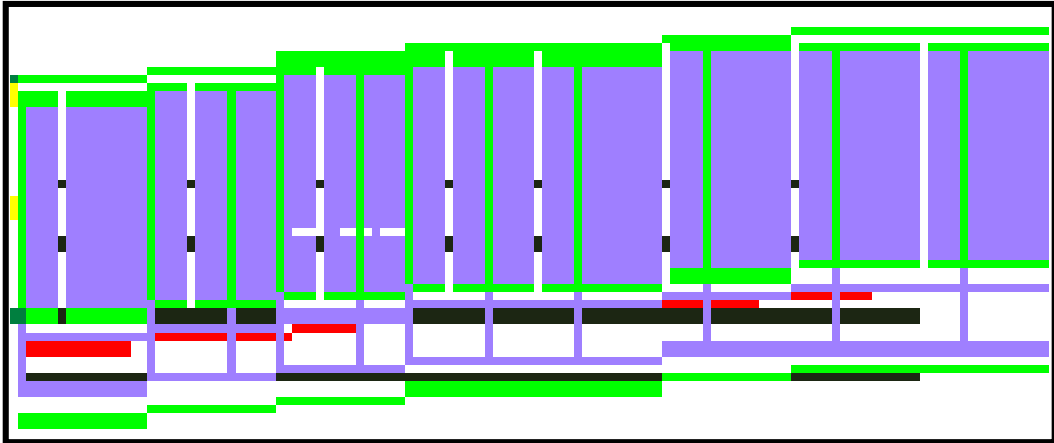
**Figura 78:** Tramo 03 de la evaluación perímetro exterior.

**Descripción:** El tramo 03 representa el inicio y fin de la investigación de las fachadas exteriores de la estructura que consta de 24 muros o paños, 32 columnas y 24 vigas evaluadas con sus respectivas patologías.

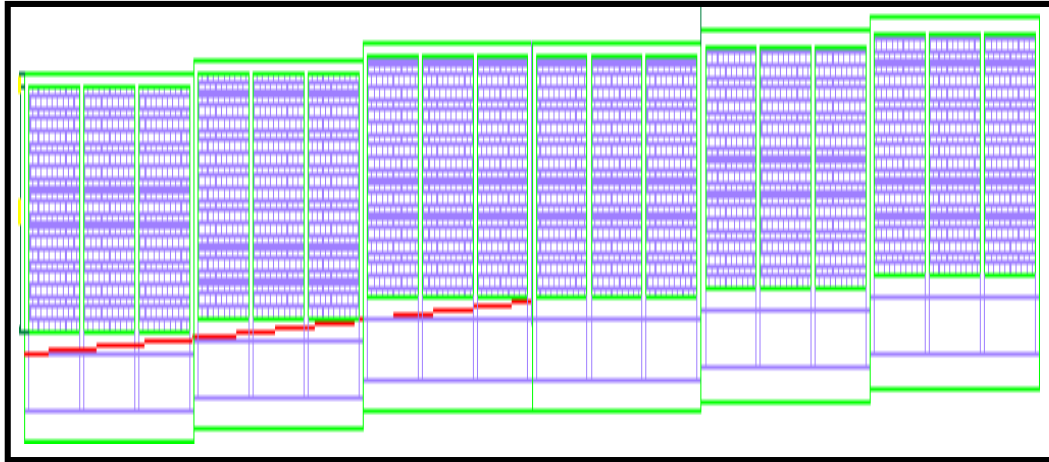
**Figura 82:** Tramo 04 de la evaluación perímetro exterior.

**Descripción:** Se observa en la figura 82 la presencia del tramo 04 del perímetro exterior que es la zona de evaluación desde su inicio y fin de la investigación obteniendo unos 18 muros o paños, con 24 columnas y 18 vigas confinadas todo ha sido evaluado con criterios y métodos adecuados para la evaluación.

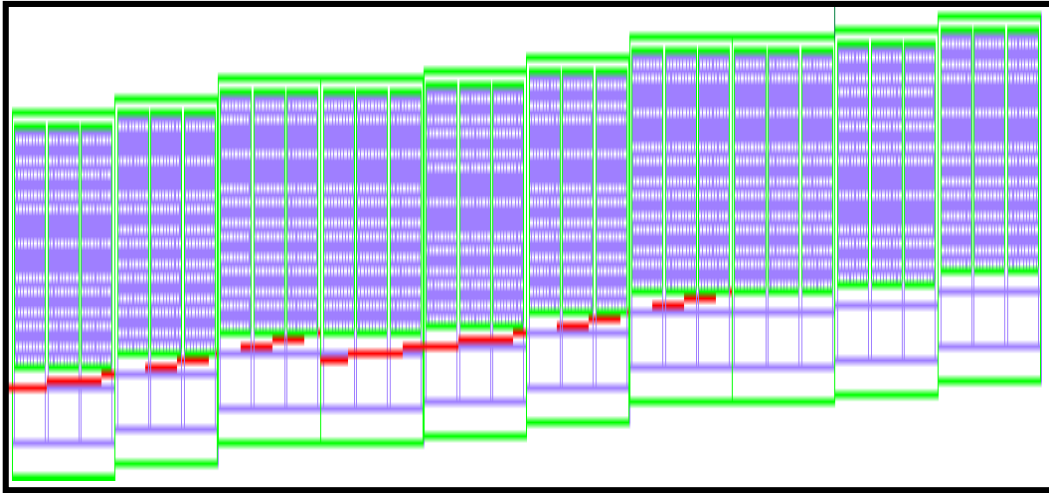
**Figura 86:** Tramo 01 de la evaluación perímetro interior.

**Descripción:** Se muestra el tramo 01 del perímetro interior del cerco perimétrico evaluado con 30 paños o muros, con 40 columnas confinadas y 30 vigas de amarre que vinculan todas las estructuras desde su inicio y fin de la evaluación en este tramo teniendo un formato de campo para adjuntar la información relevante y luego procesarlo.

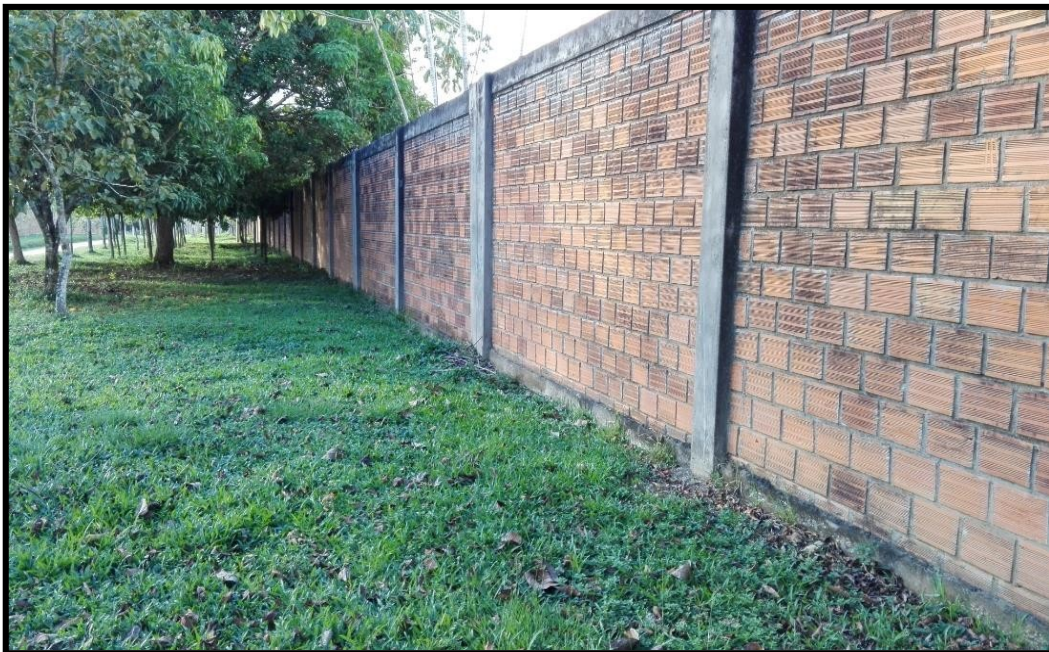
**Figura 87:** Vista panorámica interior del cerco perimétrico del Instituto de Investigaciones de la Amazonía Peruana.

**Descripción:** Una vista panorámica interior de la fachada del cerco perimétrico y se observa tipos de patologías que serán evaluadas exhaustivamente en un formato de campo con sus respectivas severidades.

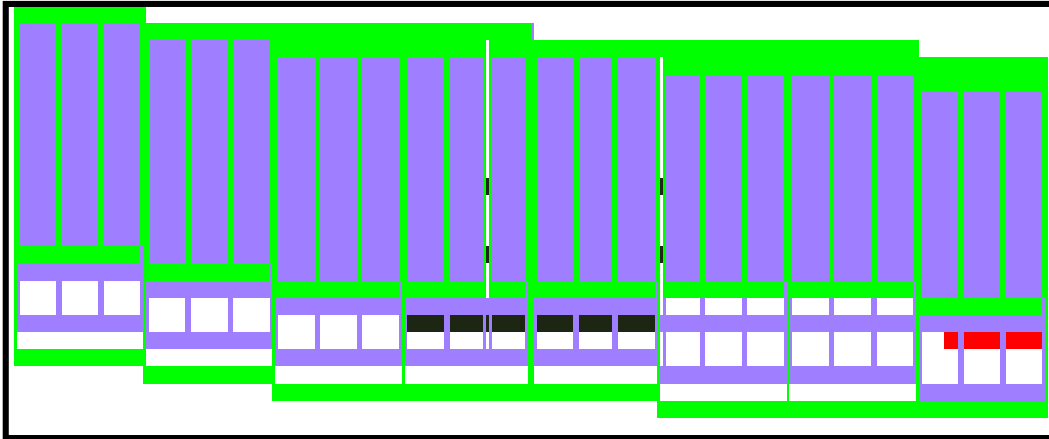
**Figura 92:** Tramo 02 de la evaluación perímetro interior.

**Descripción:** En presente tramo 02 del perímetro interior hace constar que la evaluación se realizó de acuerdo a este plano desde su inicio y fin de la evaluación como 24 muros o paños, 32 columnas estructurales y 24 vigas confinadas en la estructura.

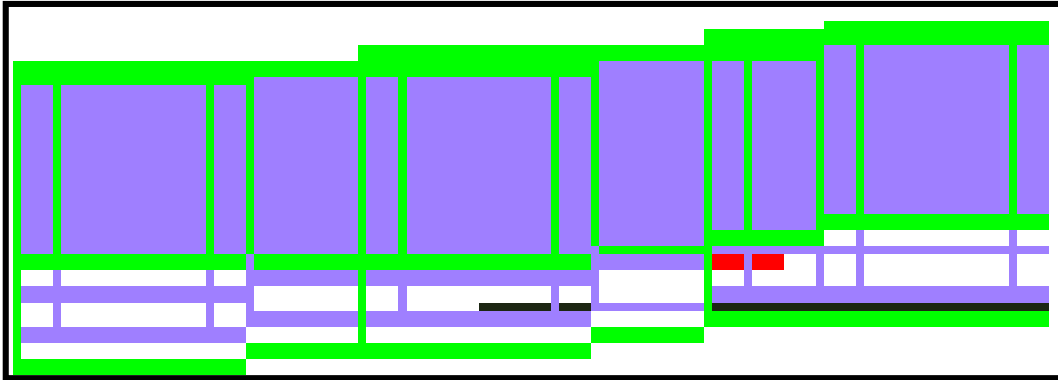
Tramo 03 – Interior.

**Figura 96:** Tramo 03 de la evaluación perímetro interior.

**Descripción:** Apreciación del tramo 03 del perímetro interior evaluado las 27 muros o paños de la estructura y las 36 columnas presentes a detalle en los formatos correspondientes y las 27 vigas del cerco perimétrico.

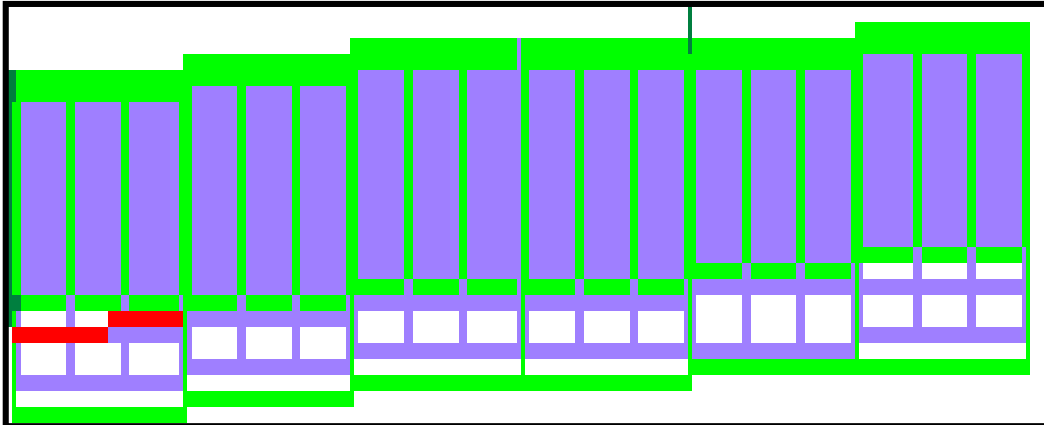
#### Tramo 04 – Interior.

**Figura 100:** Tramo 04 de la evaluación perímetro interior.

**Descripción:** La presente figura 100 indica el inicio y fin del tramo 04 perímetro interior del cerco perimétrico con respecto a la evaluación realizada en las 18 paños o muros y 24 columnas de la estructura y las 18 vigas que comprende el tramo analizado a detalle en formatos de campo para luego ser procesadas la información recabada.
