Determinación y evaluación de las patologías del concreto en el canal  
Ulta entre las progresivas 0+000 y 9+940, del sector Huaypan, distrito  
de Mancos provincia de Yungay departamento de Ancash – 2018

Tesis para optar el título profesional de:

**Ingeniero Civil**

Bach. Julio Cesar Romero Cadillo

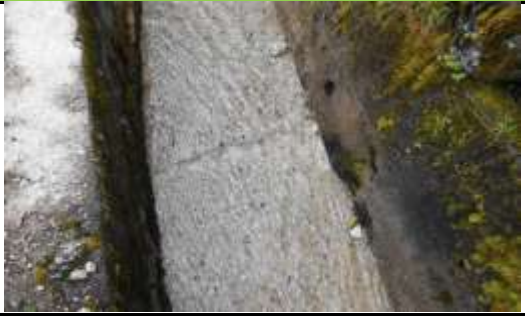
0+309 - 0+326	1	EROSION h=0.010	16.50	1.20	19.80	100.00	1	MODERADO								
	2	GRIETA Ancho = 3.5mm	1.20	0.124	0.1482	0.75	2									
	3	SELLO DE JUNTAS	1.20	0.025	0.03	0.15	3									
	4	SELLO DE JUNTAS	1.20	0.025	0.03	0.15	3									
	5															
TOTAL					19.80	101.05										
PATOLOGIAS IDENTIFICADAS EN LA MUESTRA 02										Area del paño	Largo	Ancho	Area Total			
LADO IZQUIERDO										1	2	3		16.50	1.20	19.80
Progresiva	Nº	Patologia	Largo	Ancho	Area afectada m2	% de Area afectada	Nivel de severidad									
0+309 - 0+326	1	GRIETA Ancho = 3.5mm	1.20	0.123	0.15	0.75	2	MODERADO								
	2	SELLO DE JUNTAS	1.20	0.025	0.03	0.15	3									
	3	SELLO DE JUNTAS	1.20	0.025	0.03	0.15	3									
	4	VEGETACION	16.50	0.450	7.43	37.50	1									
	5	VEGETACION	16.50	0.300	4.95	25.00	1									
TOTAL					12.58	63.55										
PATOLOGIAS IDENTIFICADAS EN LA MUESTRA 02										Area del paño	Largo	Ancho	Area Total

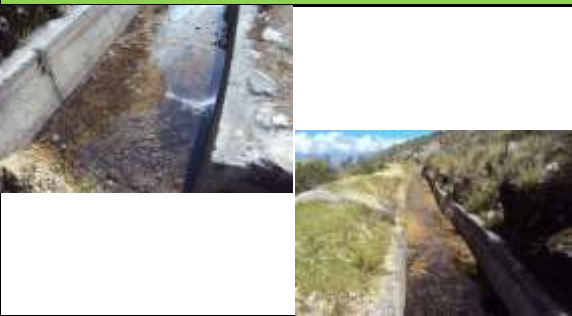
UNIVERSIDAD CATOLICA LOS ANGELES CHIMBOTE		"DETERMINACION Y EVALUACION DE LAS PATOLOGIAS DEL CONCRETO EN EL CANAL ULTA ENTRE LAS PROGRESIVAS 0+000 Y 9+940 DEL SECTOR HUAYPAN, DISTRITO DE MANCOS, PROVINCIA DE YUNGAY DEPARTAMENTO DE ANCASH - 2018"													
AUTOR	B.I.C. JULIO CESAR ROMERO CADILLO			MUESTRA	07			LADO	IZQUIERDO						
ASESOR	MGTER. VICTOR HUGO CANTU PRADO			PROGRESIVA	1+342 - 1+357				SOLERA						
LUGAR	HUAYPAN - MANCOS			PROVINCIA	YUNGAY				DERECHO						
DISTRITO	MANCOS			REGION	ANCASH				FECHA	ABRIL - 2018					
MANUAL DE DAÑOS				FOTOGRAFIA DE LA PATOLOGIA											
Nº	PATOLOGIAS			NIVELES DE SEVERIDAD

1	EROSION			1	LEVE										
2	FISURA			2	MODERADO										
3	GRIETA			3	SEVERO										
4	HUNDIMIENTO O			SECCION DE CANAL											
5	HINCHAMIENTO

Cuadro de Resumen de Unidad Muestral 07										
Elementos	Area evaluada (m2)	Area afectada (m2)	Area total no afectada (m2)	Porcentaje (%) Area afectada	Porcentaje (%) Area no afectada	Nivel de severidad	Patologias	Area (m2)	% de incidencia de daño	Nivel de severidad por patologia
Margen derecho	18.00	3.13	14.87	17.38	82.62	Leve	1) Erosion	18.00	74.23%	Moderado

2) Fisura	0.01	0.03%	Leve
							3) Grieta	0.00	0.00%	
Solera de canal	18.00	18.00	0.00	100.00	0.00	Moderado	4) Hundimiento	0.00	0.00%	
							5) Hinchamiento	0.00	0.00%

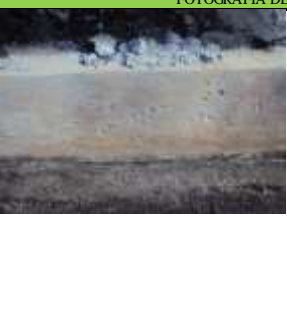
<p>UNIVERSIDAD CATOLICA LOS ANGELES CHIMBOTE</p> <p>DETERMINACION Y EVALUACION DE LAS PATOLOGIAS DEL CONCRETO EN EL CANAL ULTA ENTRE LAS PROGRESIVAS 0+000 Y 9+940 DEL SECTOR HUAYPAN, DISTRITO DE MANCOS, PROVINCIA DE YUNGAY DEPARTAMENTO DE ANCASH - 2018"</p>													
AUTOR	B.I.C. JULIO CESAR ROMERO CADILLO			MUESTRA	09		LADO	IZQUIERDO					
ASESOR	MGTER. VICTOR HUGO CANTU PRADO			PROGRESIVA	1+699 - 1+714			SOLERA					
LUGAR	HUAYPAN - MANCOS			PROVINCIA	YUNGAY			DERECHO					
DISTRITO	MANCOS			REGION	ANCASH			FECHA	ABRIL - 2018				
MANUAL DE DAÑOS				NIVELES DE SEVERIDAD		FOTOGRAFIA DE LA PATOLOGIA							
Nº	PATOLOGIAS

1	EROSION			1	LEVE								
2	FISURA			2	MODERADO								
3	GRIETA			3	SEVERO								
4	HUNDIMIENTO			SECCION DE CANAL									
5	HINCHAMIENTO												
6	IMPACTO												
7	SELLO DE JUNTAS												
8	VEGETACION

9	MOHO												
10	DESCASCARAMIENTO												
11	EFLORESCENCIA												
12	SEDIMENTO												
PATOLOGIAS IDENTIFICADAS EN LA MUESTRA 09							Area del paño	Largo	Ancho	Area Total			
LADO DERECHO							1	2	3				
Progresiva	Nº	Patologia	Largo	Ancho	Area afectada m <sup>2</sup>	% de Area afectada	Nivel de severidad						
1+699 - 1+714	1	FISURA	5.00	0.007	0.04	0.19	1	MODERADO					
	2	FISURA	1.45	0.007	0.01	0.06	1						
	3	EFLORESCENCIA	15.00	0.600	9.00	50.00	2						
	4	SELLO DE JUNTAS	1.20	0.025	0.03	0.17	3						
	5	SELLO DE JUNTAS	1.20	0.025	0.03	0.17	3						
	6	MOHO	15.00	0.550	8.25	45.83	2						
TOTAL					17.36	96.42							
PATOLOGIAS IDENTIFICADAS EN LA MUESTRA 09							Area del paño	Largo	Ancho	Area Total			
SOLERA							1	2	3				
Progresiva	Nº	Patologia	Largo	Ancho	Area afectada m <sup>2</sup>	% de Area afectada	Nivel de severidad						
1+699 - 1+714	1	EROSION h=0.030	5.00	0.400	2.00	11.11	2	MODERADO

Cuadro de Resumen de Unidad Muestral 09										
Elementos	Area evaluada (m2)	Area afectada (m2)	Area total no afectada (m2)	Porcentaje (%) Area afectada	Porcentaje (%) Area no afectada	Nivel de severidad	Patologias	Area (m2)	% de incidencia de daño	Nivel de severidad por patologia
Margen derecho	18.00	17.36	0.64	96.42	3.58	Moderado	1) Erosion	3.75	12.40%	Moderado

2) Fisura	0.07	0.22%	Leve
							3) Grieta	0.00	0.00%	
Solera de canal	18.00	3.81	14.19	21.17	78.83	Moderado	4) Hundimiento	0.00	0.00%	
							5) Hinchamiento	0.00	0.00%

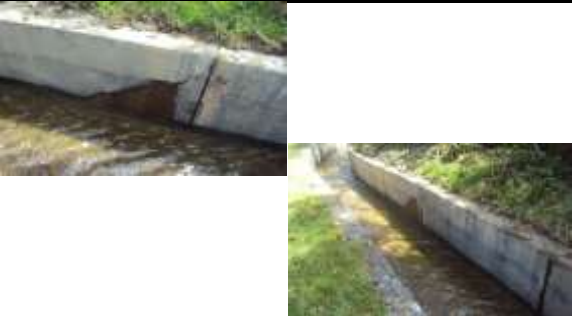
UNIVERSIDAD CATOLICA LOS ANGELES CHIMBOTE		DETERMINACION Y EVALUACION DE LAS PATOLOGIAS DEL CONCRETO EN EL CANAL ULTA ENTRE LAS PROGRESIVAS 0+000 Y 9+940 DEL SECTOR HUAYPAN, DISTRITO DE MANCOS, PROVINCIA DE YUNGAY DEPARTAMENTO DE ANCASH - 2018*											
AUTOR	B.I.C. JULIO CESAR ROMERO CADILLO			MUESTRA	11			LADO	IZQUIERDO				
ASESOR	MGTER. VICTOR HUGO CANTU PRADO			PROGRESIVA	5+490 - 5+502				SOLERA				
LUGAR	HUAYPAN - MANCOS			PROVINCIA	YUNGAY				DERECHO				
DISTRITO	MANCOS			REGION	ANCASH				FECHA	ABRIL - 2018			
MANUAL DE DAÑOS				NIVELES DE SEVERIDAD		FOTOGRAFIA DE LA PATOLOGIA							
Nº	PATOLOGIAS			1	LEVE

1	EROSION			2	MODERADO								
2	FISURA			3	SEVERO								
3	GRIETA			SECCION DE CANAL									
4	HUNDIMIENTO			 									
5	HINCHAMIENTO												
6	IMPACTO												
7	SELLO DE JUNTAS												
8	VEGETACION												
9	MOHO

10	DESCASCARAMIENTO												
11	EFLORESCENCIA												
12	SEDIMENTO												
PATOLOGIAS IDENTIFICADAS EN LA MUESTRA 11								Area del paño	Largo	Ancho	Area Total		
LADO DERECHO								1	2	3	12.00	1.00	12.00
Progresiva	Nº	Patologia	Largo	Ancho	Area afectada m2	% de Area afectada	Nivel de severidad						
5+490 - 5+502	1	GRIETA ancho=3.8mm	1.20	1.000	1.20	10.00	2	MODERADO					
	2	SELLO DE JUNTAS	1.00	0.025	0.03	0.21	2						
	3	SELLO DE JUNTAS	1.00	0.025	0.03	0.21	2						
	4	SELLO DE JUNTAS	1.00	0.025	0.03	0.21	2						
	5	MOHO	12.00	0.100	1.20	10.00	2						
	6												
TOTAL					2.48	20.63							
PATOLOGIAS IDENTIFICADAS EN LA MUESTRA 11								Area del paño	Largo	Ancho	Area Total		
SOLERA								1	2	3	12.00	1.00	12.00
Progresiva	Nº	Patologia	Largo	Ancho	Area afectada m2	% de Area afectada	Nivel de severidad						
5+490 - 5+502	1	EROSION h=0.010	12.00	1.000	12.00	100.00	2	MODERADO					
	2	SELLO DE JUNTAS	1.00	0.025	0.03	0.21	2

GRIETA ancho=3.5mm	1.20	0.02	0.03	0.21	2	12.00	2.48	9.53	20.63	79.38	
							MODERADO	12.00	12	0.00	100.00	0.00	
								12.00	1.28	10.73	10.63	89.38	
								36.00	15.75	20.25	43.75	56.25

Cuadro de Resumen de Unidad Muestral 11										
Elementos	Area evaluada (m2)	Area afectada (m2)	Area total no afectada (m2)	Porcentaje (%) Area afectada	Porcentaje (%) Area no afectada	Nivel de severidad	Patologias	Area (m2)	% de incidencia de daño	Nivel de severidad por patologia
Margen derecho	12.00	2.48	9.53	20.63	79.38	Moderado	1) Erosion	12.00	76.19%	Moderado

2) Fisura	0.00	0.00%	
							3) Grieta	1.20	7.62%	Moderado
Solera de canal	12.00	12.00	0.00	100.00	0.00	Moderado	4) Hundimiento	0.00	0.00%	
							5) Hinchamiento	0.00	0.00%

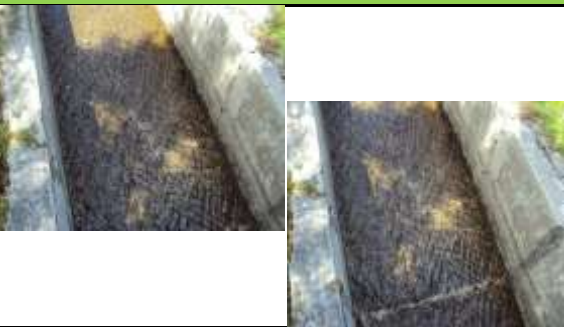
Gráfico 85: Unidad de muestral 15 evaluada

8+540 - 8+552	1	EROSION h=0.010	12.00	1.00	12.00	100.00	2	MODERADO						
	2	GRIETA Ancho = 1.9mm	1.00	0.122	0.122	1.02	1							
	3	SELLO DE JUNTAS	1.20	0.122	0.146	1.22	3							
	4	SELLO DE JUNTAS	1.20	0.025	0.03	0.25	3							
	5													
TOTAL					12.00	102.49								
PATOLOGIAS IDENTIFICADAS EN LA MUESTRA 15														
LADO IZQUIERDO						1	2	3	Area del paño	Altura	Largo	Ancho	Area Total	
Progresiva	Nº	Patologia	Largo	Ancho	Area afectada m <sup>2</sup>	% de Area afectada	Nivel de severidad		0.70	12.00	1.00	8.40		
8+540 - 8+552	1	GRIETA Ancho = 2mm	0.70	0.122	0.09	1.02	1	LEVE						
	2	SELLO DE JUNTAS	0.70	0.025	0.02	0.21	1							
	3	SELLO DE JUNTAS	0.70	0.025	0.02	0.21	1							
	4	VEGETACION	12.00	0.400	4.80	57.14	1							
	5	MOHO	4.00	0.100	0.40	4.76	1							
TOTAL					5.3204	63.34								
PATOLOGIAS IDENTIFICADAS EN LA MUESTRA 15														
PATOLOGIAS DE MAYOR INCIDENCIA							1	2	3	Area del paño	Altura	Largo	Ancho	Area Total

Progresiva	Nº	Patologia	Largo	Ancho	Area afectada m <sup>2</sup>	% de Area afectada	Nivel de severidad		Area evaluada en (m <sup>2</sup> )	Area afectada (m <sup>2</sup> )	Area no afectada (m <sup>2</sup> )	Porcentaje de area afectada (%)	Porcentaje de area no afectada (%)	
		GRIETA Ancho = 2mm	2.40	0.122	0.29	2.44	1	MODERADO	8.40	3.28	5.12	39.08	60.92

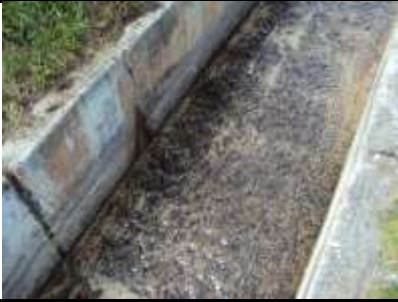
9	MOHO												
10	DESCASCARAMIENTO												
11	EFLORECENCIA												
12	SEDIMENTO												
PATOLOGIAS IDENTIFICADAS EN LA MUESTRA 16							Area del paño	Altura	Largo	Ancho	Area Total		
LADO DERECHO							1	2	3	0.70	12.00	1.00	8.40
Progresiva	Nº	Patologia	Largo	Ancho	Area afectada m2	% de Area afectada	Nivel de severidad						
8+588 - 8+600	1	GRIETA ancho=4mm	0.70	0.009	0.01	0.08	1	LEVE					
	2	VEGETACION	12.00	0.400	4.80	57.14	1						
	3	MOHO	4.00	0.300	1.20	14.29	1						
	4	SELLO DE JUNTAS	0.70	0.025	0.02	0.21	1						
	5												
	6												
TOTAL					6.02	71.71							
PATOLOGIAS IDENTIFICADAS EN LA MUESTRA 16							Area del paño	Altura	Largo	Ancho	Area Total		
SOLERA							1	2	3	0.70	12.00	1.00	12.00
Progresiva	Nº	Patologia	Largo	Ancho	Area afectada m2	% de Area afectada	Nivel de severidad						
8+588 - 8+600	1	EROSION h=0.010	12.00	1.000	12.00	100.00	2	MODERADO					
	2	FISURA	1.00	0.008	0.01	0.07	2

Cuadro de Resumen de Unidad Muestral 16										
Elementos	Area evaluada (m2)	Area afectada (m2)	Area total no afectada (m2)	Porcentaje (%) Area afectada	Porcentaje (%) Area no afectada	Nivel de severidad	Patologias	Area (m2)	% de incidencia de daño	Nivel de severidad por patologia
Margen derecho	8.40	6.02	2.38	71.71	28.29	Leve	1) Erosion	12.00	51.66%	Moderado

2) Fisura	0.01	0.06%	Moderado
							3) Grieta	0.01	0.03%	Leve
Solera de canal	12.00	12.00	0.00	100.00	0.00	Moderado	4) Hundimiento	0.00	0.00%	
							5) Hinchamiento	0.00	0.00%

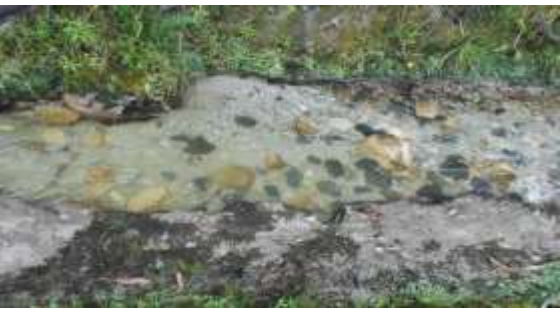
Gráfico 97: Unidad de muestral 17 evaluada

Cuadro de Resumen de Unidad Muestral 17										
Elementos	Area evaluada (m2)	Area afectada (m2)	Area total no afectada (m2)	Porcentaje (%) Area afectada	Porcentaje (%) Area no afectada	Nivel de severidad	Patologias	Area (m2)	% de incidencia de daño	Nivel de severidad por patologia
Margen derecho	24.00	16.07	7.93	66.96	33.04	Moderado	1) Erosion	0.00	0.00%

2) Fisura	0.02	0.05%	Moderado
							3) Grieta	0.00	0.00%	
Solera de canal	24.00	5.40	18.60	22.50	77.50	Severo	4) Hundimiento	5.40	13.08%	Severo
							5) Hinchamiento	0.00	0.00%

12) Sedimento	12.00	29.07%	Severo

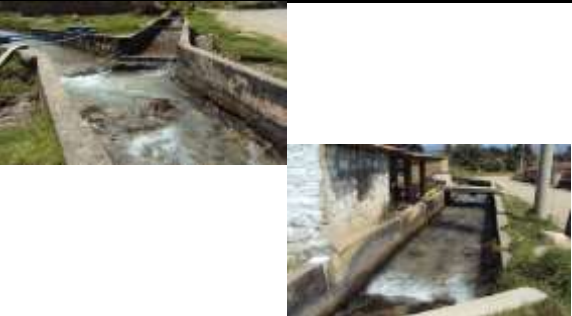
Gráfico 103: Unidad de muestral 18 evaluada

Cuadro de Resumen de Unidad Muestral 18										
Elementos	Area evaluada (m2)	Area afectada (m2)	Area total no afectada (m2)	Porcentaje (%) Area afectada	Porcentaje (%) Area no afectada	Nivel de severidad	Patologias	Area (m2)	% de incidencia de daño	Nivel de severidad por patologia
Margen derecho	24.00	24.00	0.00	100.00	0.00	Leve	1) Erosion	18.00	25.00%	Severo

2) Fisura	0.08	0.10%	Moderado
							3) Grieta	0.00	0.00%	
Solera de canal	24.00	24.00	0.00	100.00	0.00	Severo	4) Hundimiento	6.00	8.33%	Severo
							5) Hinchamiento	0.00	0.00%

PATOLOGIAS IDENTIFICADAS EN LA MUESTRA 18							Area del paño	Largo	Ancho	Area Total	
PATOLOGIAS DE MAYOR INCIDENCIA							1	2	3		
Progresiva	N°	Patologia	Largo	Ancho	Area afectada m2	% de Area afectada	Area evaluada en (m2)	Area afectada (m2)	Area no afectada (m2)	Porcentaje de area afectada (%)	Porcentaje de area no afectada (%)
		HUNDIMIENTO h=0.20mts					3

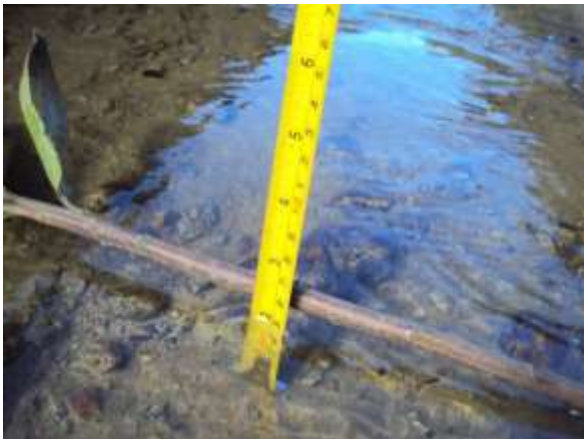
Midiendo la profundidad de erosión.

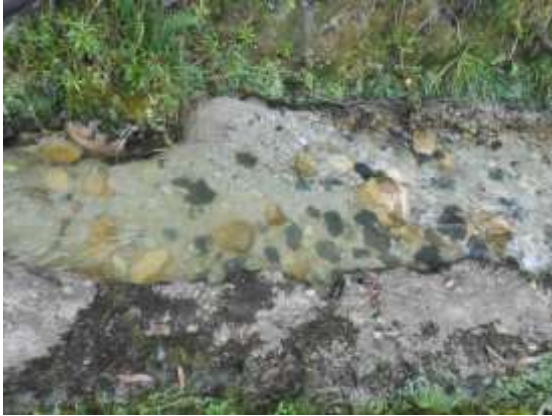
Patología encontrada hundimiento

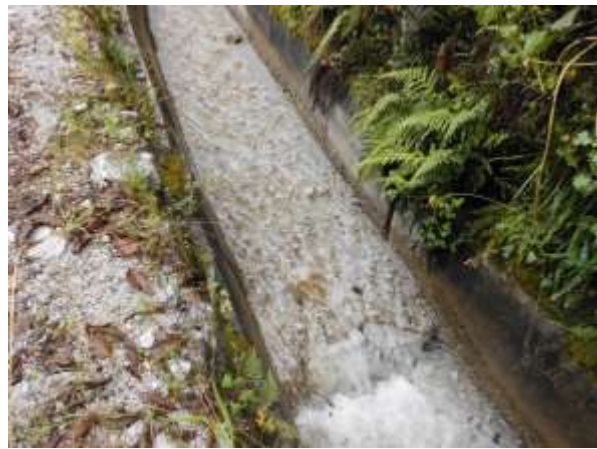
Canal con patología de hundimiento

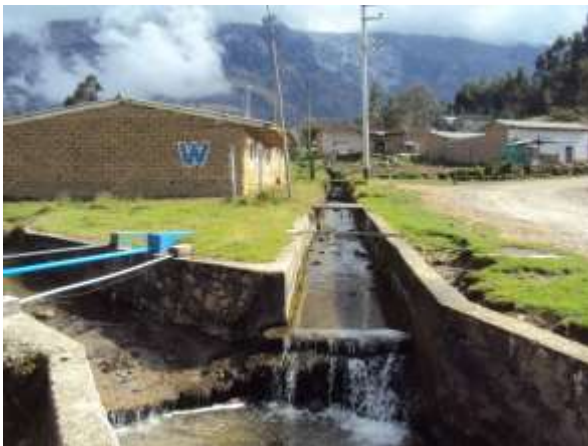
Mostrando una patología severa (Hundimiento)
