UNIVERSIDAD CATÓLICA LOS ÁNGELES  
CHIMBOTE  
FACULTAD DE INGENIERÍA  
ESCUELA PROFESIONAL DE INGENIERÍA  
CIVIL

DETERMINACIÓN Y EVALUACIÓN DE LAS  
PATOLOGÍAS DEL CONCRETO EN EL CANAL DE  
REGADIO REVESTIDO CHATO–COMISIÓN DE  
REGANTES CHATO, DISTRITO DE RIEGO MEDIO Y  
BAJO PIURA-PIURA, ABRIL 2018.

TESIS PARA OPTAR EL TÍTULO PROFESIONAL  
DE INGENIERO CIVIL

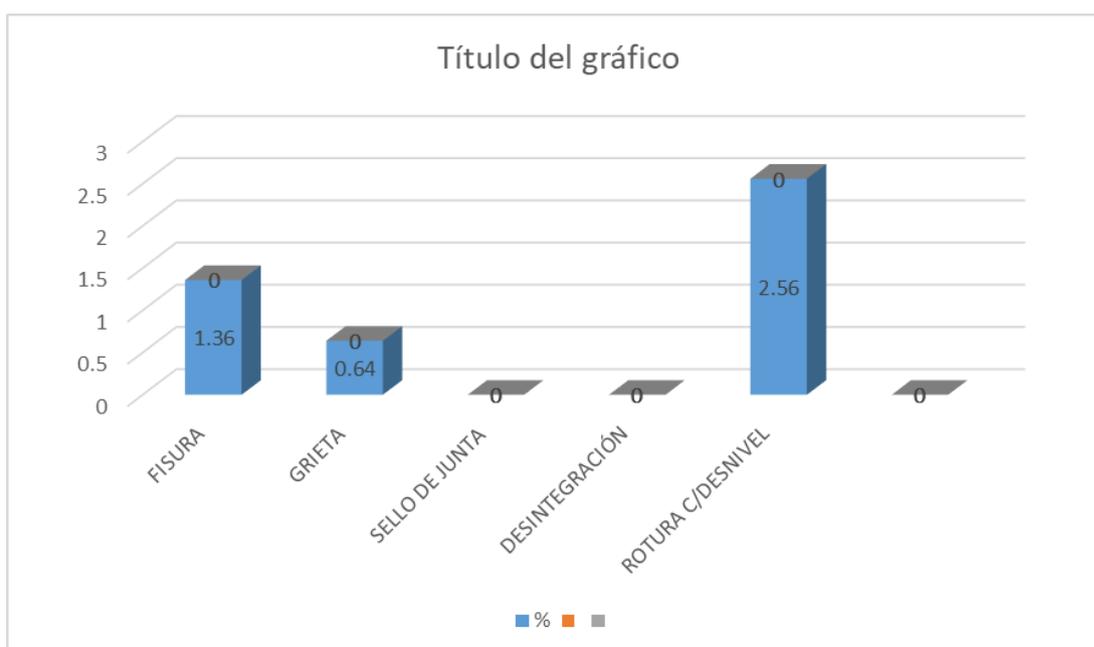
Gráfico N° 1: Porcentaje de patologías identificadas en unidad de muestra 1, Canal Chato (prog. 0+000 – 0+025).

Las patologías encontradas son: Fisura, Grieta y Rotura con desnivel.

La patología que predomina es Rotura con desnivel con 2.56%, seguida de Fisura con 1.36%, en último lugar Grieta con 0.64%.

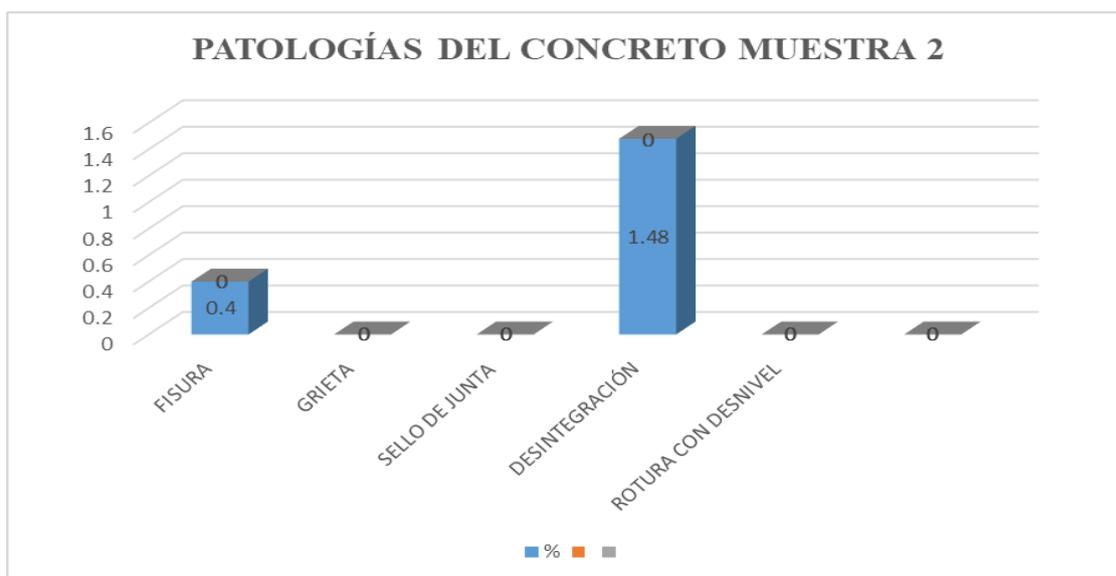
Gráfico N° 3: Porcentaje de patologías identificadas en unidad de muestra 2, Canal Chato (prog. 0+025 a 0+050).

Las patologías encontradas son: Fisura y Desintegración.

La patología que predomina es Desintegración con 1.48%.

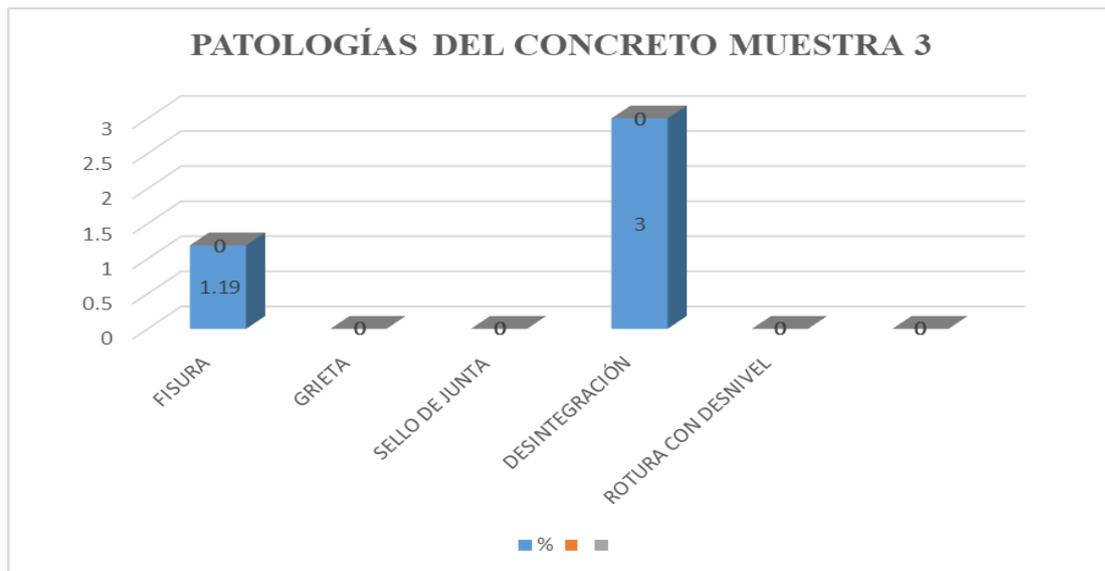
Gráfico N° 5: Porcentaje de patologías identificadas en unidad de muestra 3 Canal Chato (prog. 0+050 – 0+075).

Las patologías encontradas son: Fisura y Desintegración.

La patología que predomina es Desintegración con 3.00%.

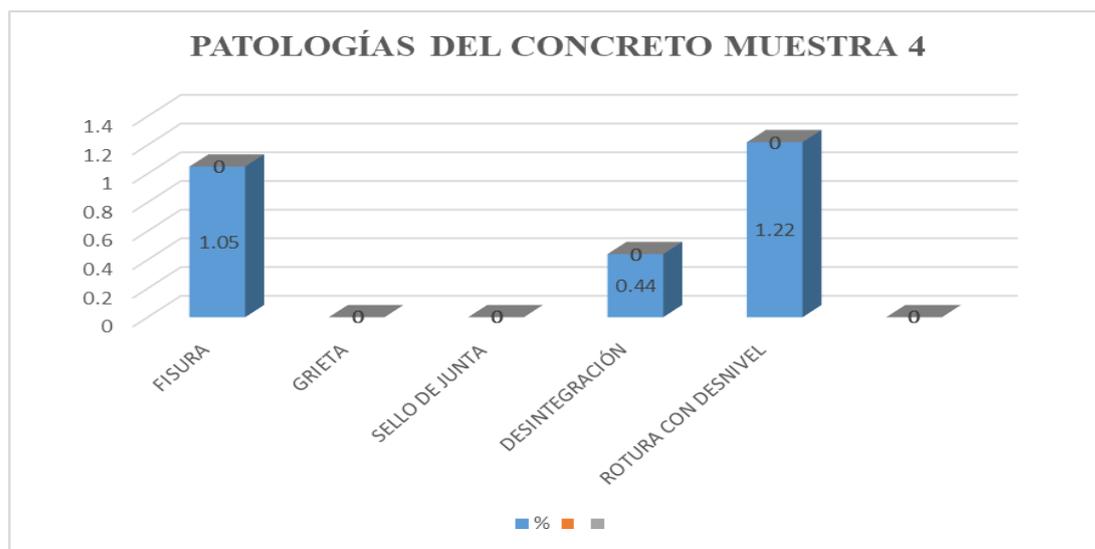
Gráfico N° 7: Porcentaje de patologías identificadas en unidad de muestra 4, Canal Chato (prog. 0+075 – 0+100).

Las patologías encontradas son: Fisura, Desintegración y Rotura con desnivel.

La patología que predomina es Rotura con Desnivel con 1.22%, seguido de la patología Fisura con 1.05%, por último la patología Desintegración con 0.44%.

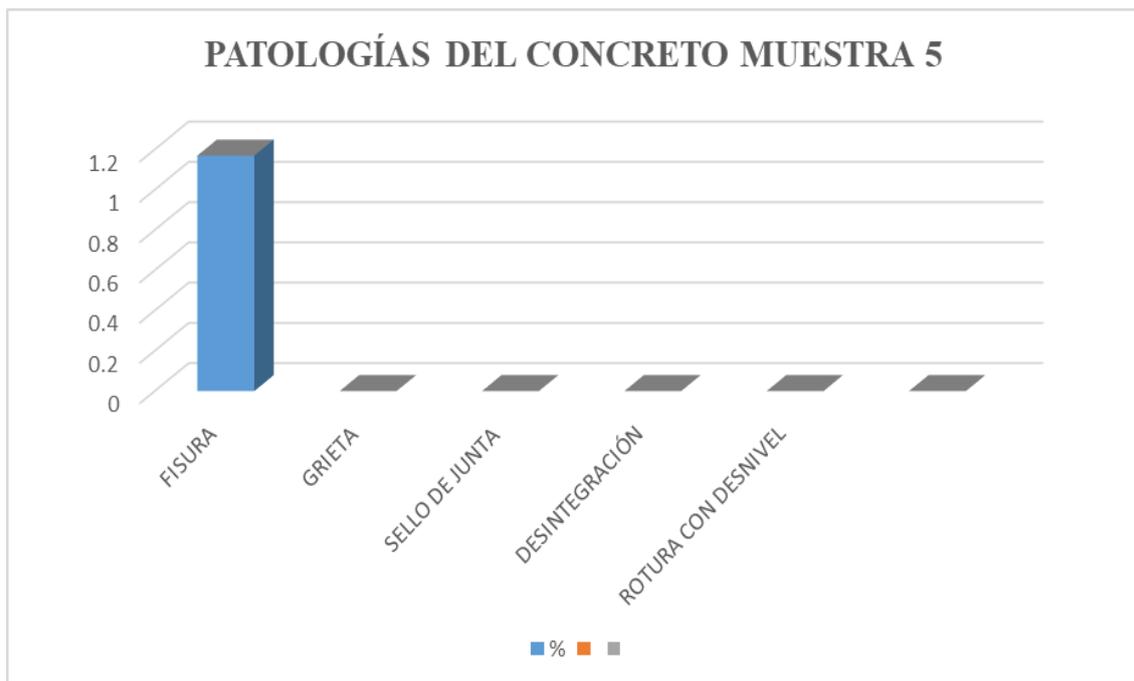
Gráfico N° 9: Porcentaje de patologías del concreto en unidad de muestra 5, Canal Chato (prog. 0+100 a 0+125).

Las patologías encontradas es solamente Fisura con 1.17% del total del área.

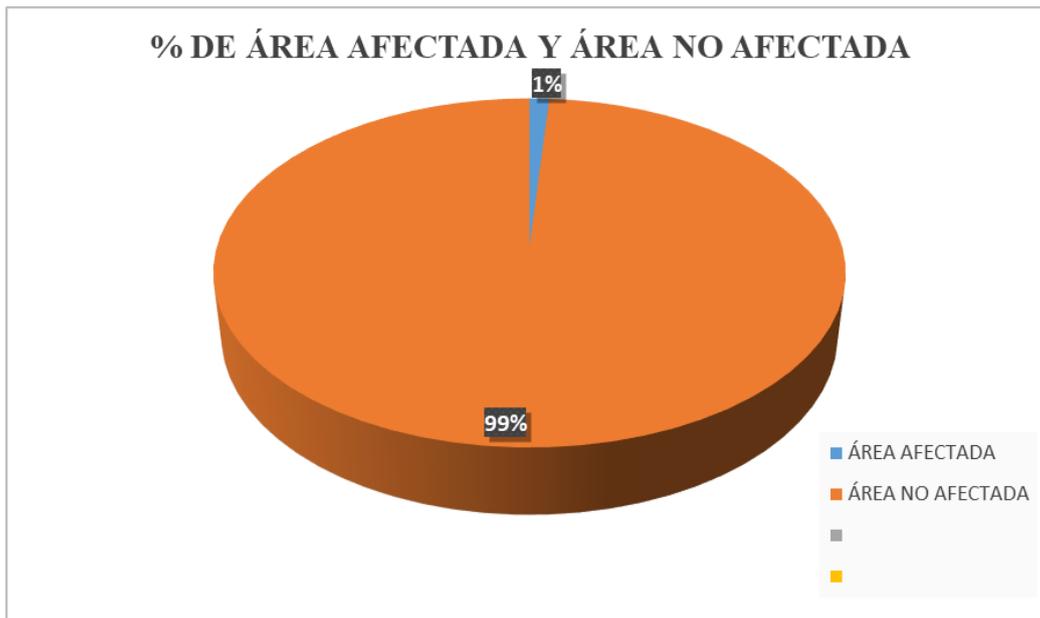
Gráfico N° 10: Porcentaje de área total afectada en unidad de muestra 5, Canal Chato (prog. 0+100 a 0+125).  
Fuente: Elaboración propia.

El área total afectada en la Unidad de Muestra 5 es 1.17%.

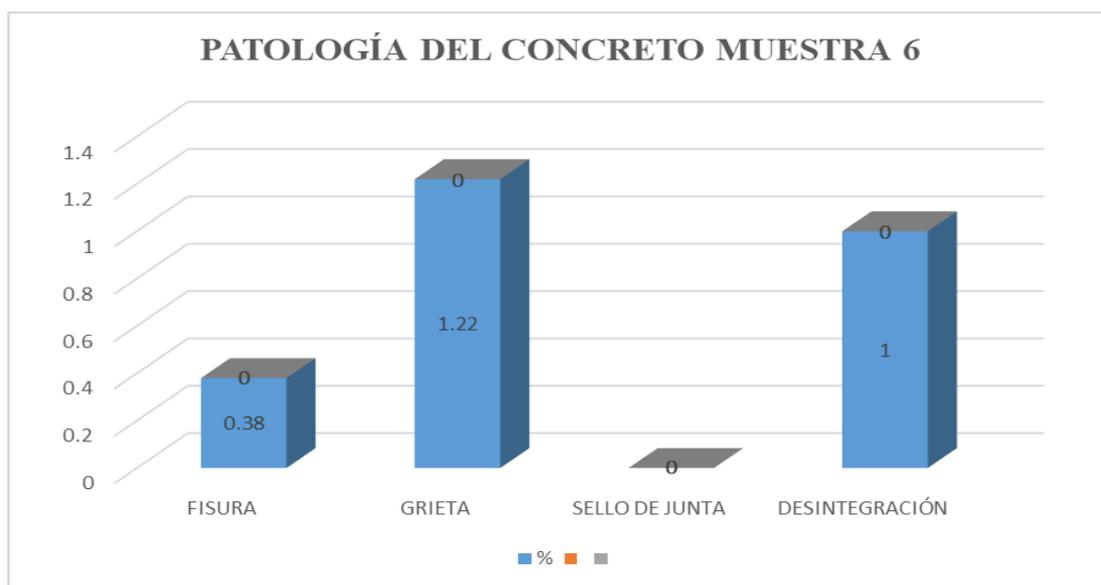
Gráfico N° 11: Porcentaje de patologías identificadas en unidad de muestra 6, Canal Chato (prog. 0+125 a 0+150).

Las patologías encontradas son: Fisura, Grieta y Desintegración Moderado.

La patología que predomina es Grieta con 1.22%, le sigue Desintegración con 1.00% y en último lugar la patología Fisura con 0.83% del área.

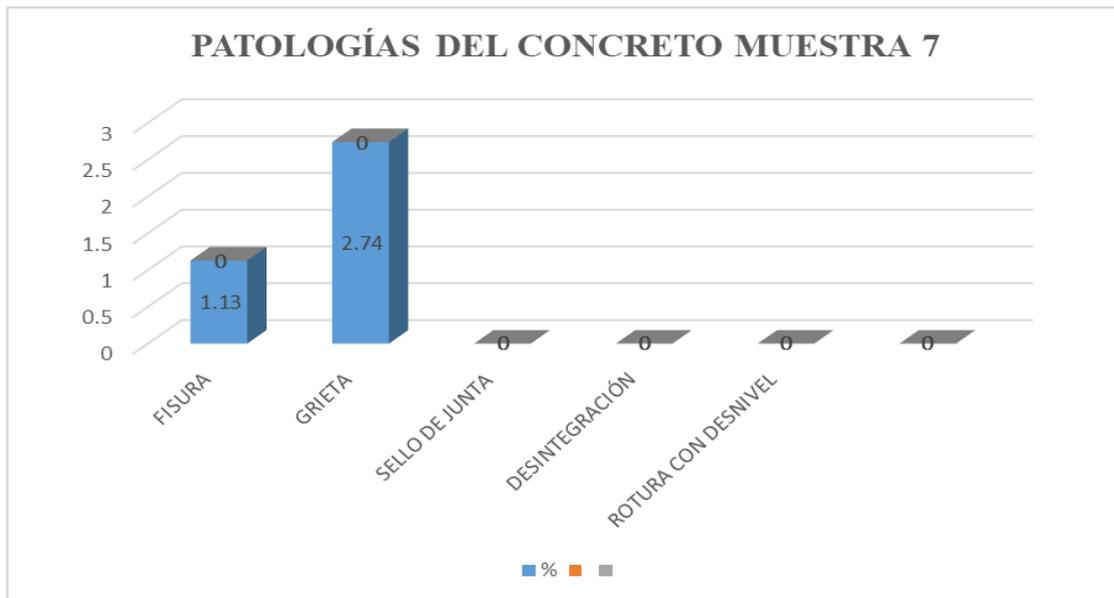
Gráfico N° 13: Porcentaje de patologías identificadas en unidad de muestra 7, Canal Chato (prog. 0+150 – 0+175).

Las patologías encontradas son: Fisura, Grieta.

La patología que predomina es Grieta con 2.74% y luego esta Fisura con 1.13% del área.

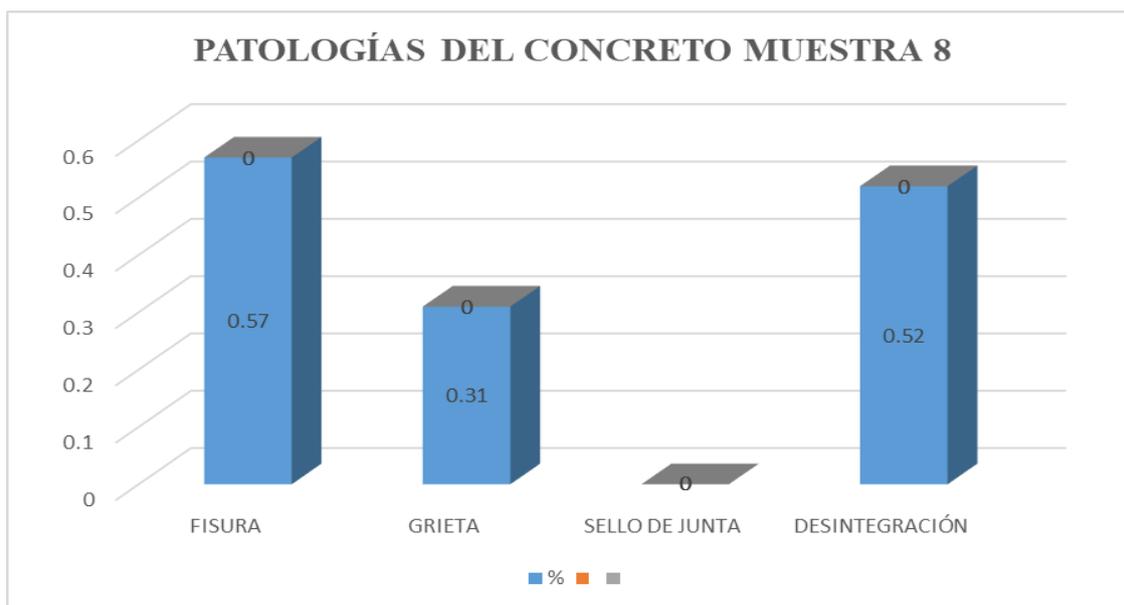
Gráfico N° 15: Porcentaje de patologías identificadas en unidad de muestra 8, Canal Chato (prog. 0+175 – 0+200).

Las patologías encontradas son: Fisura, Grieta y Desintegración.

La patología que predomina es Fisura con 0.57%, seguido de la patología Desintegración con 0.52% y Grieta con 0.31% del área.

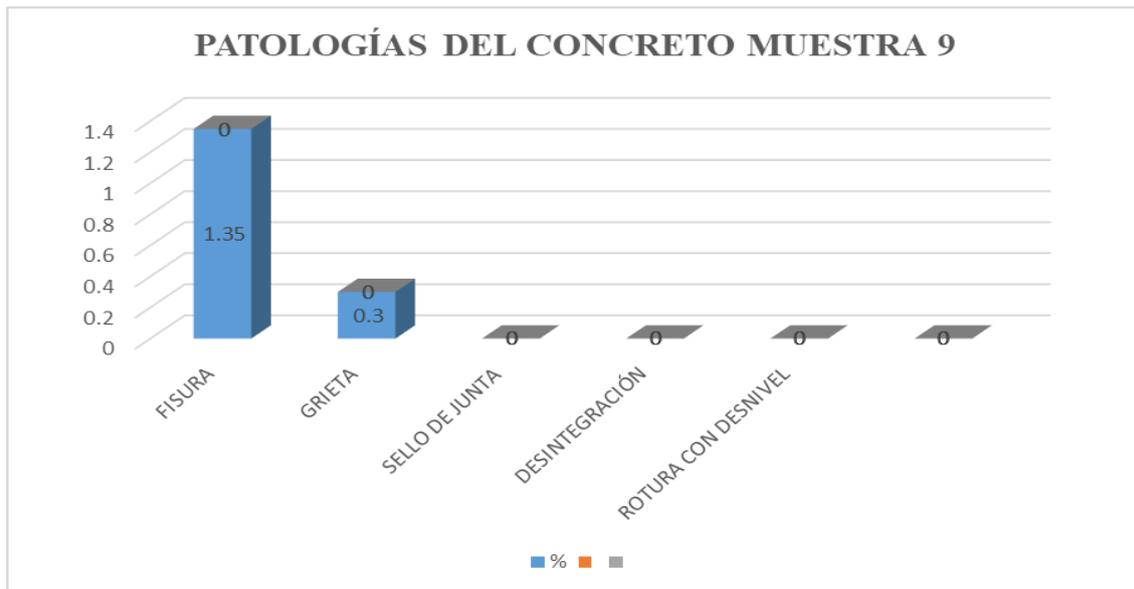
Gráfico N° 17: Porcentaje de patologías identificadas en unidad de muestra 9, Canal Chato (prog. 0+200 – 0+225).

Las patologías encontradas son: Fisura y Grieta.

Las patologías que predomina es Fisura con 1.35% seguido de Grieta con 0.30% del área.

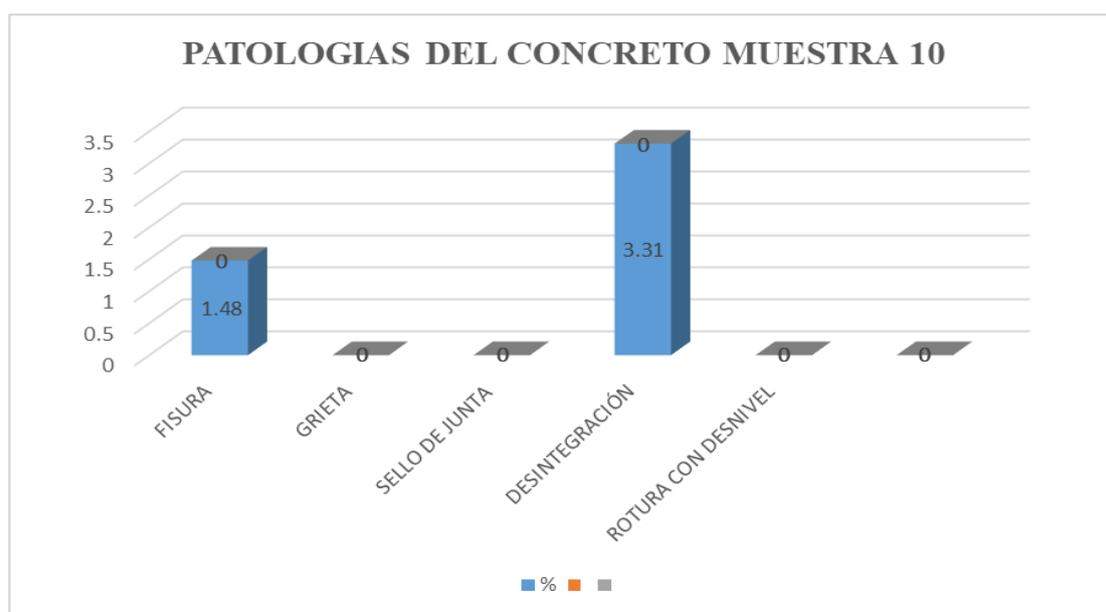
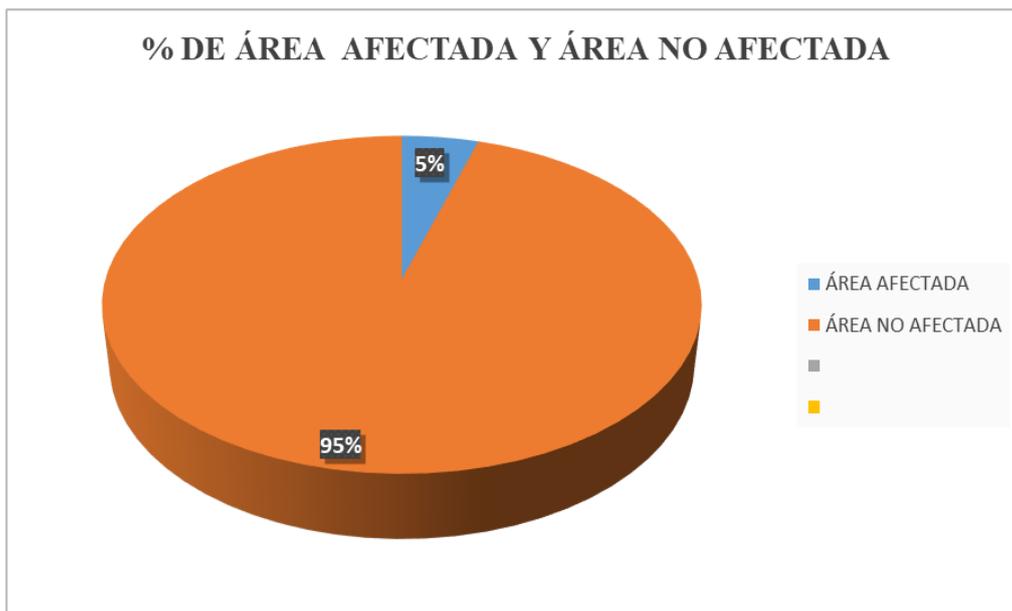
Gráfico N° 19: Porcentaje de patologías identificadas en unidad de muestra 10, Canal Chato (prog. 0+225 – 0+250).

Las patologías encontradas son: Fisura y Desintegración.

La patología que predomina es la Desintegración con 3.31%, seguido de Fisura con 1.48% del área.

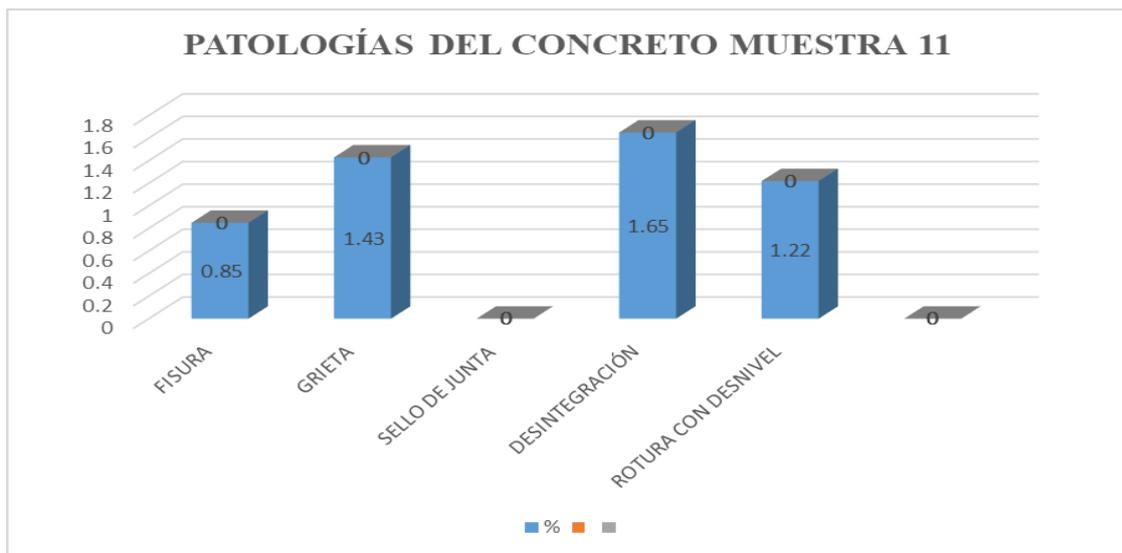
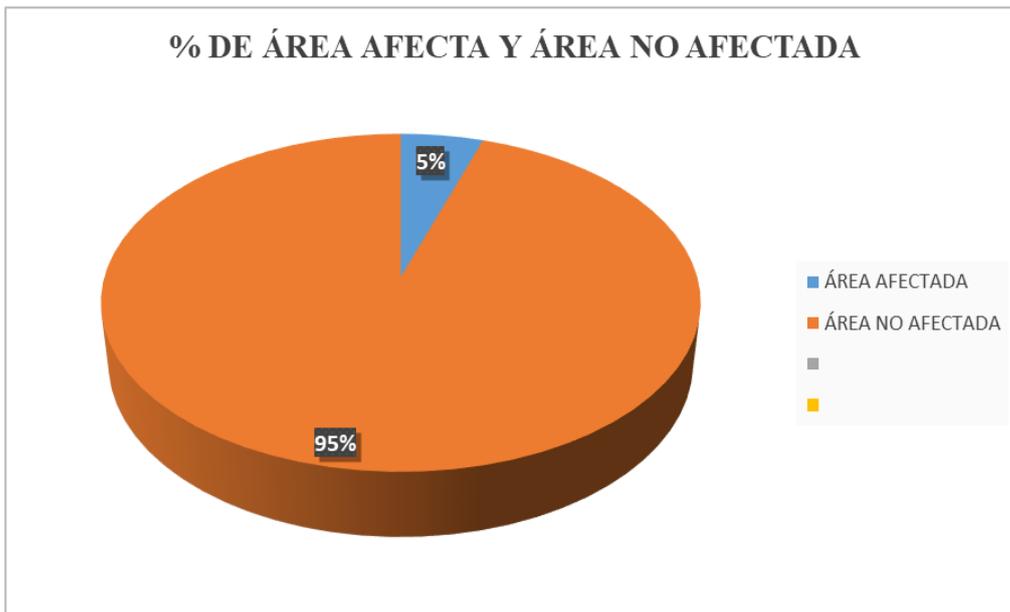
Gráfico N° 21: Porcentaje de patologías identificadas en unidad de muestra 11, Canal Chato (prog. 0+250 – 0+275).

Las patologías encontradas son: Fisura, Grieta, Desintegración y Rotura con desnivel.

La patología que predomina es Desintegración con 1.65%, le sigue Grieta con 1.43%, Rotura con desnivel 1.22% y Fisura con 0.85% del área.

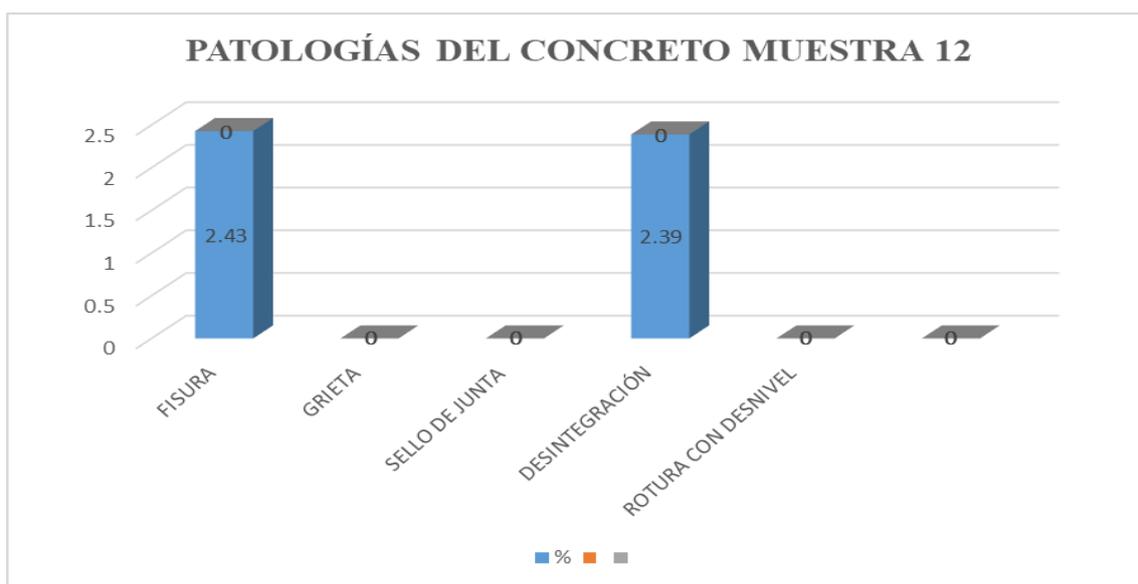
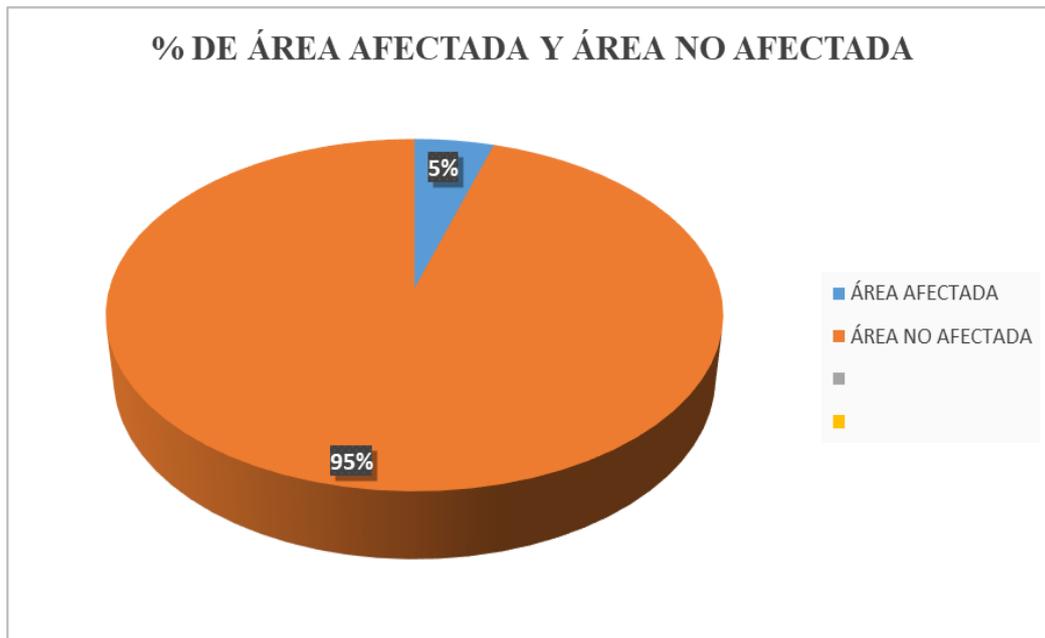
Gráfico N° 23: Porcentaje de patologías identificadas en unidad de muestra 12, Canal Chato (prog. 0+275 – 0+300).

Las patologías encontradas son: Fisura y Desintegración.

La patología que predomina es Fisura con 2.39%, seguida de Desintegración con 2.39% del área.

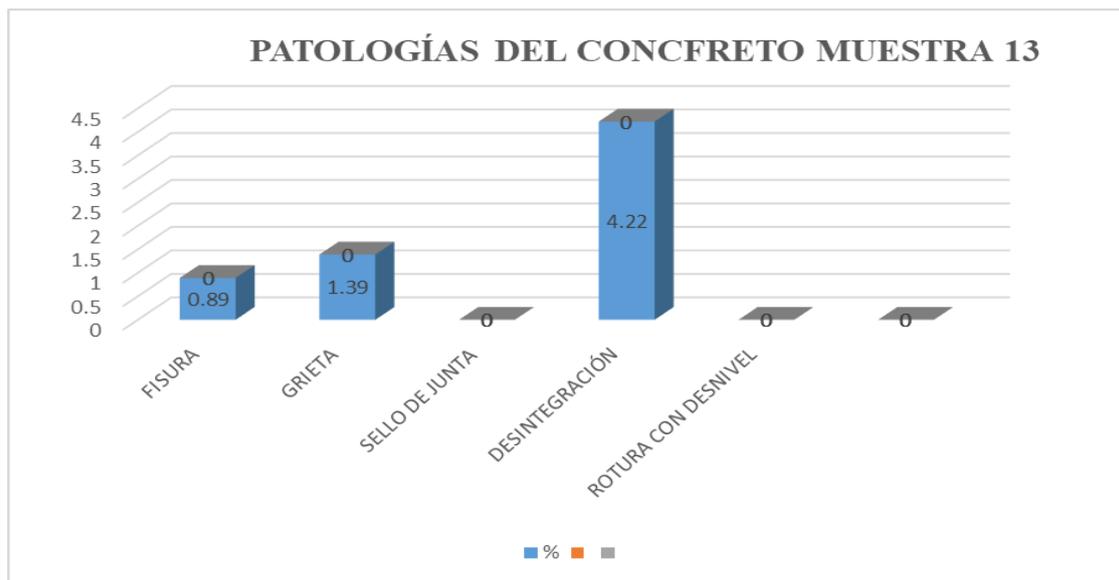
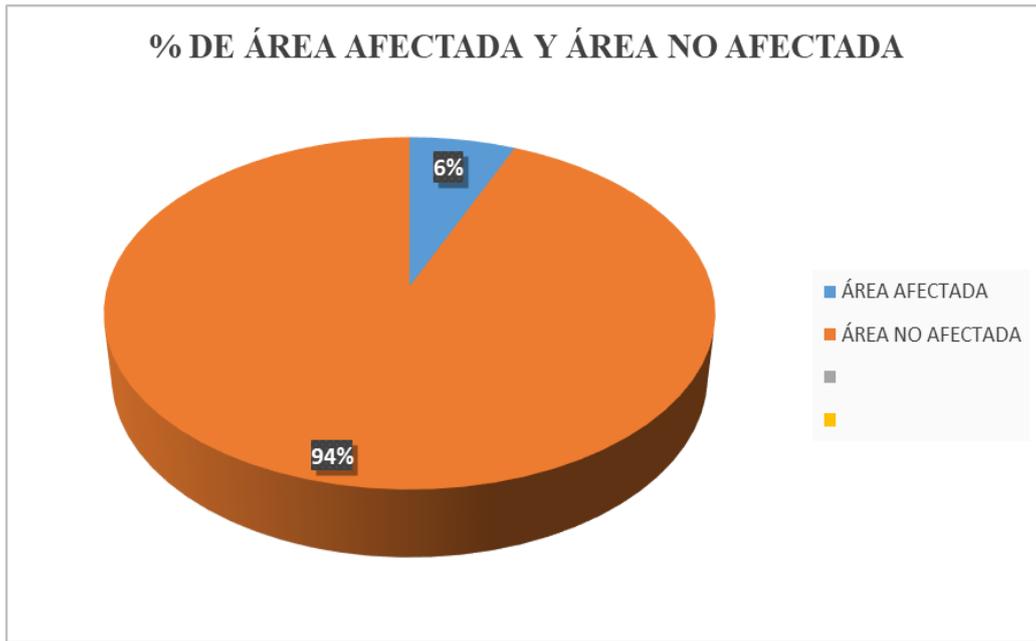
Gráfico N° 25: Porcentaje de patologías identificadas en unidad de muestra 13, Canal Chato (prog. 0+300 – 0+325).

Las patologías encontradas son: Fisura, Grieta y Desintegración.

La patología que predomina es Desintegración con 4.22%, le sigue Grieta con 1.39% y Fisura con 0.89%.

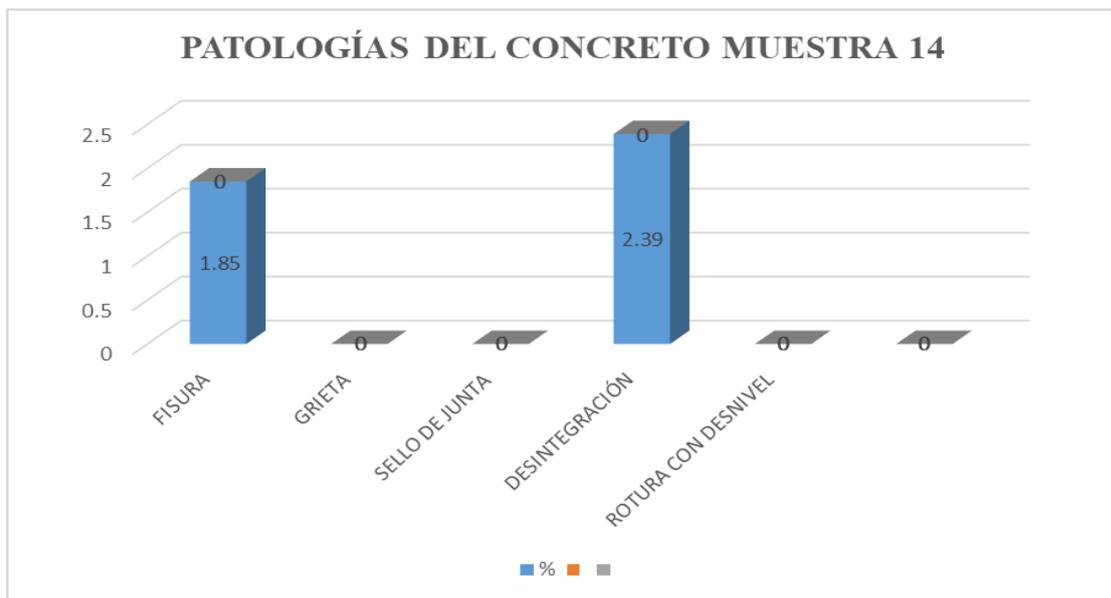
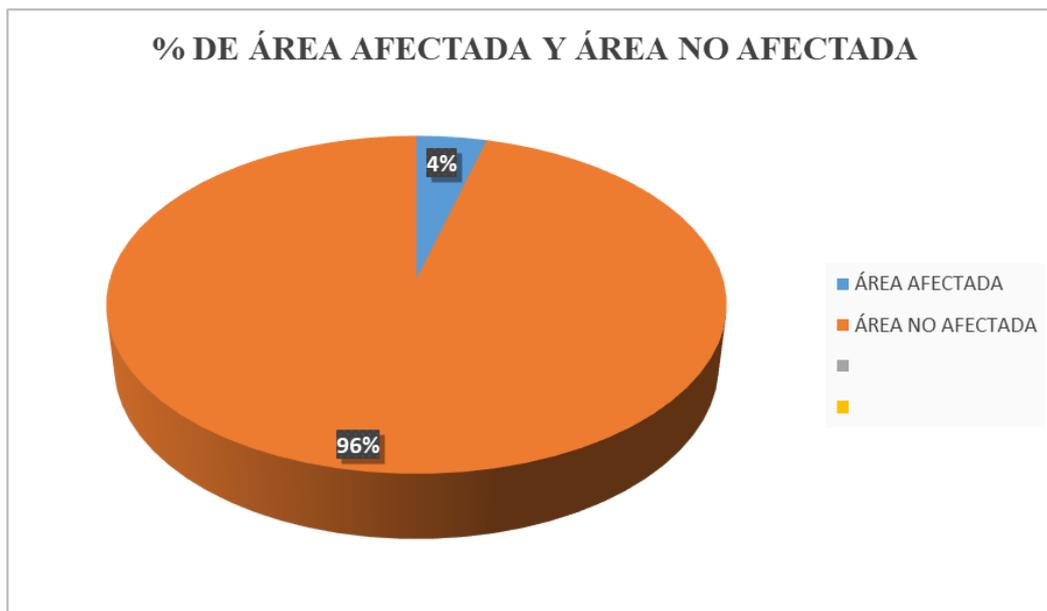
Gráfico N° 27: Porcentaje de patologías identificadas en unidad de muestra 14, Canal Chato (prog. 0+325 – 0+350).

Las patologías encontradas son: Fisura y Desintegración.

La patología que predomina es Desintegración con 2.39%, seguido de Fisura con 0.85%.

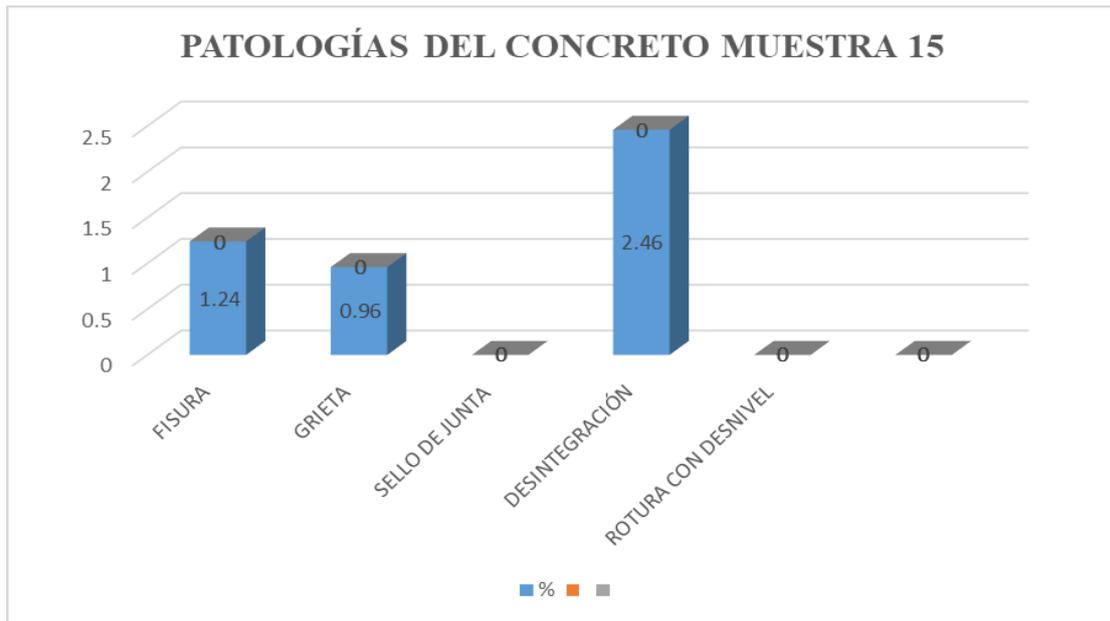
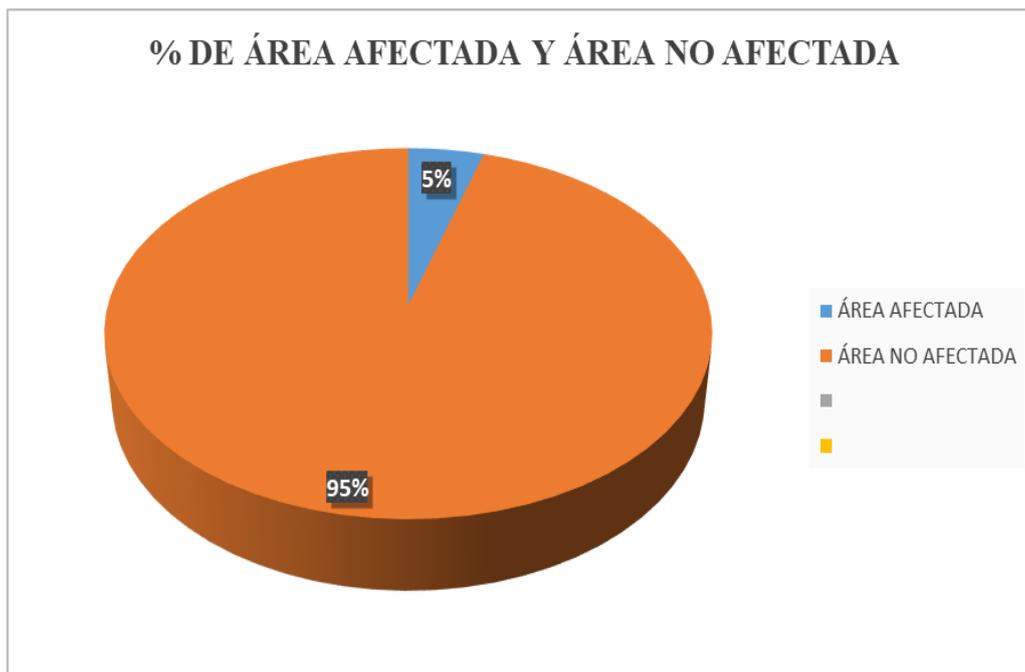
Gráfico N° 29: Porcentaje de patologías identificadas en unidad de muestra 15, Canal Chato (prog. 0+350 a 0+375).

Las patologías encontradas son: Fisura, Grieta y Desintegración.

La patología que predomina es Desintegración con 2.46%, seguida de Fisura con 1.24% y Grieta con 0.96% del área.

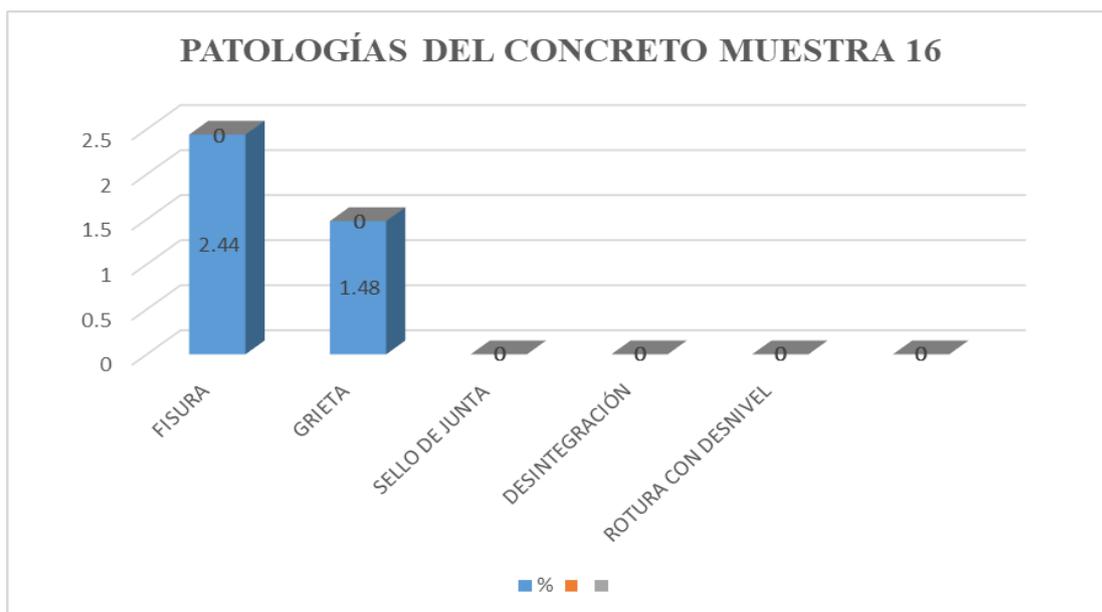
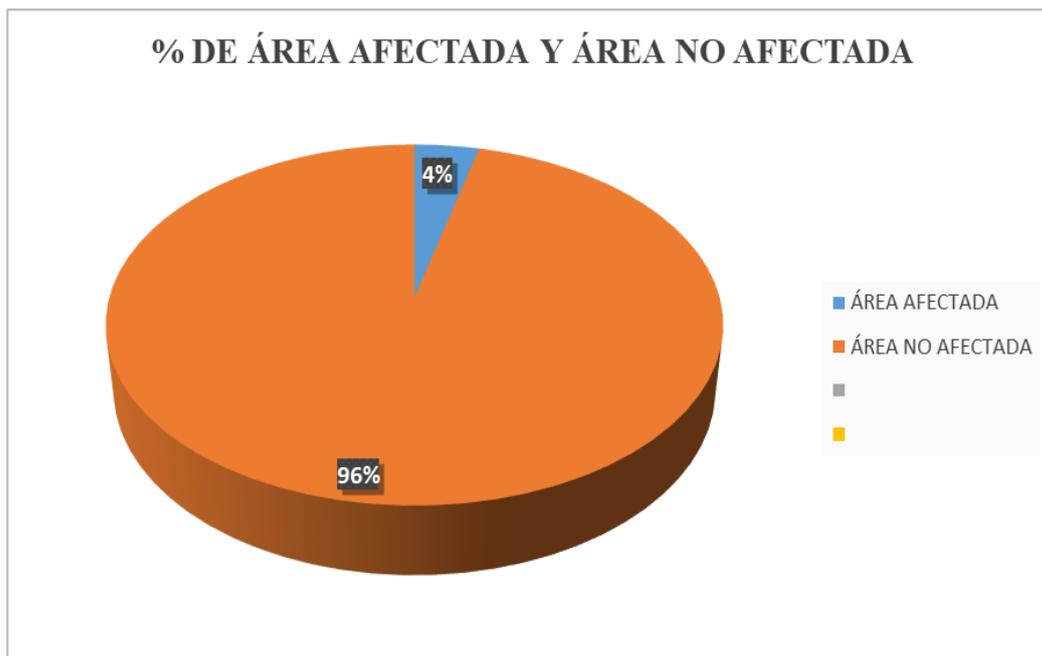
Gráfico N° 31: Porcentaje de patologías identificadas en unidad de muestra 16, Canal Chato (prog. 0+375 – 0+400)

Las patologías encontradas son: Fisura y Grieta.

La patología que predomina es Fisura con 2.44%, seguido de Grieta con 1.48% del área.

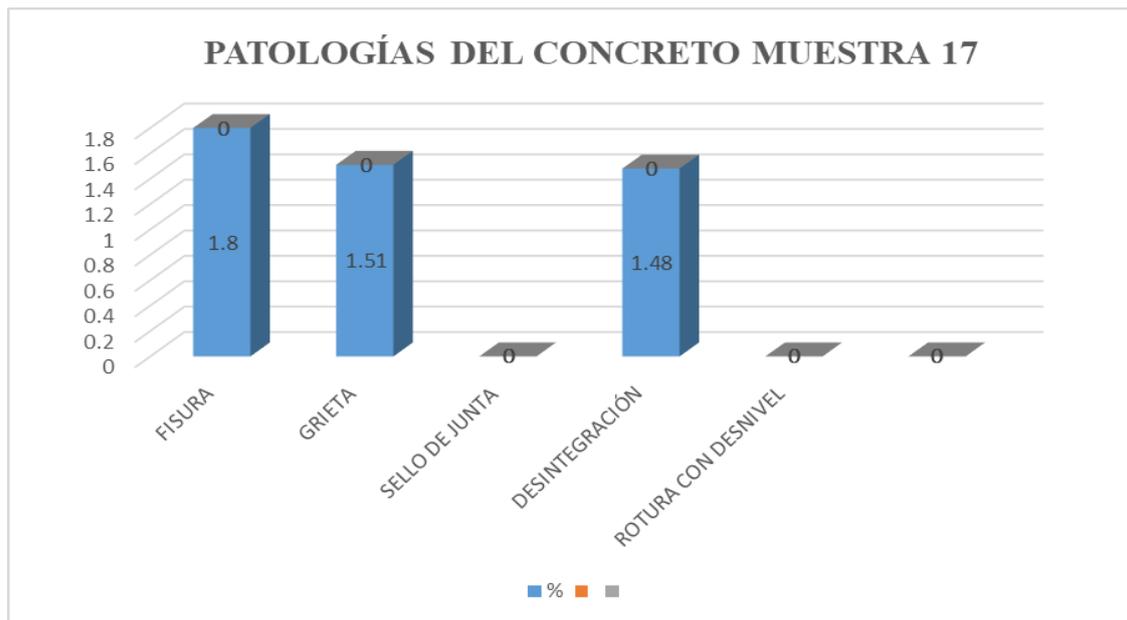
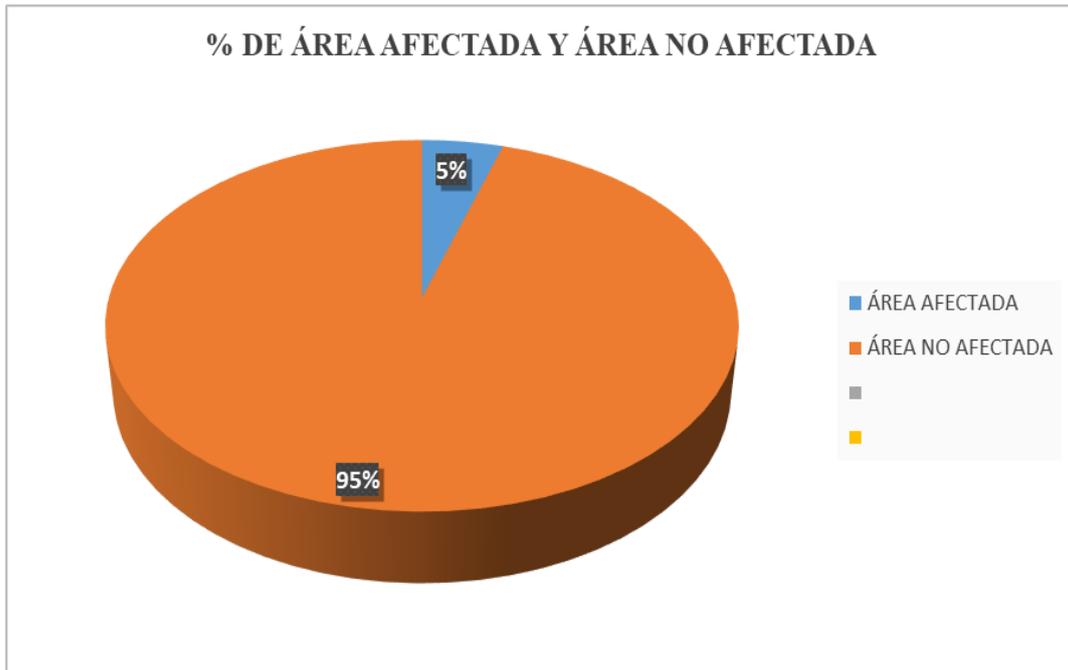
Gráfico N° 33: Porcentaje de patologías identificadas en unidad de muestra 17, Canal Chato (prog. 0+400 – 0+425).

Las patologías encontradas son: Fisura, Grieta y Desintegración.

La patología que predomina es Fisura con 1.80% le sigue Grieta con 1.51% y Desintegración con 1.48% del área.

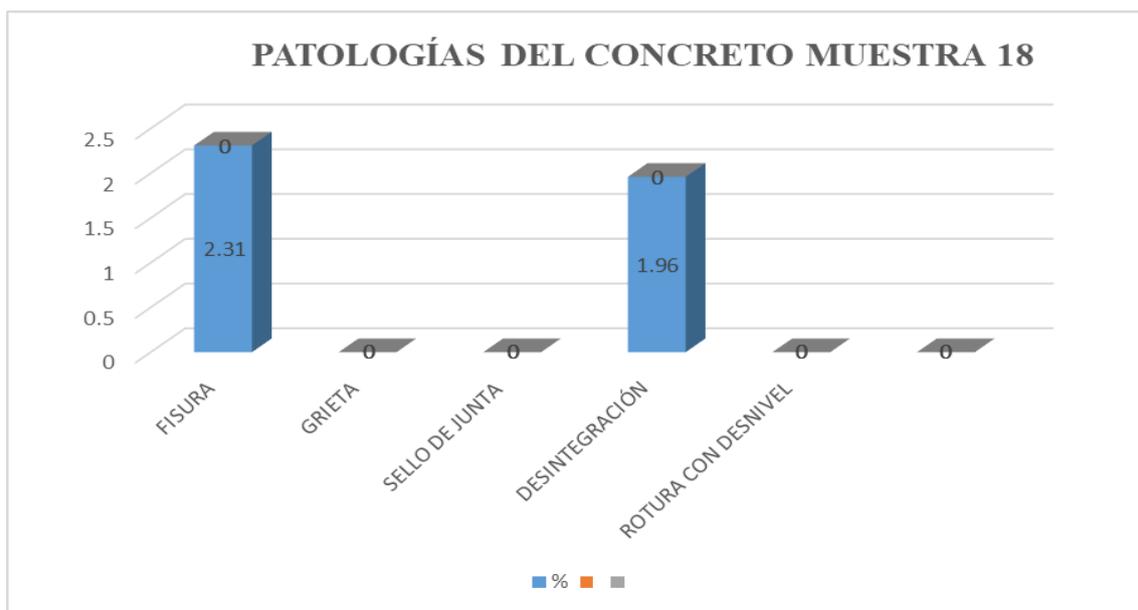
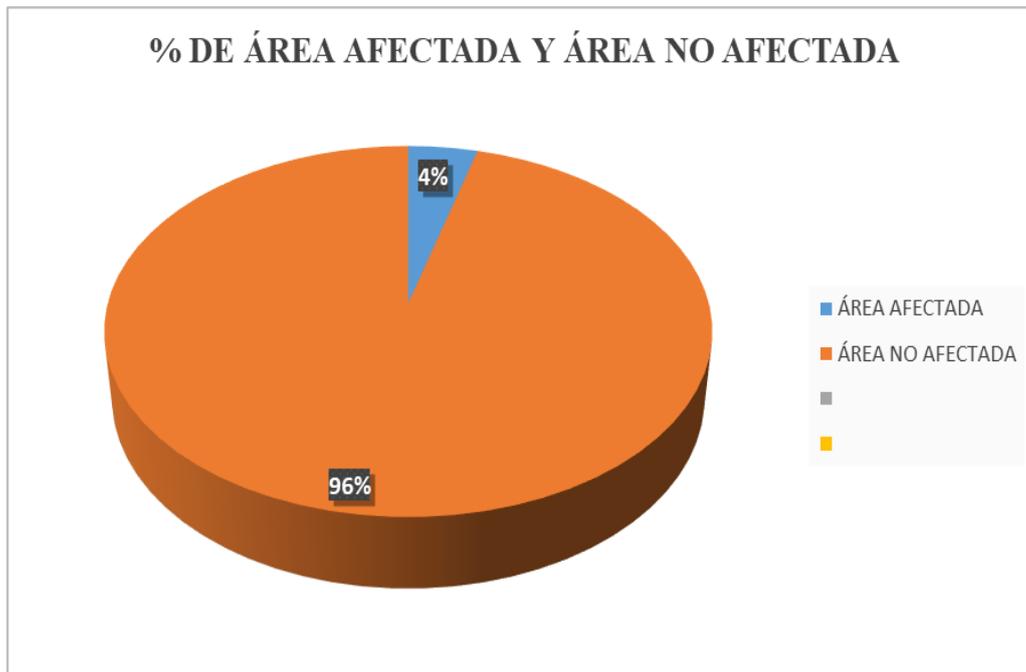
Gráfico N° 35: Porcentaje de patologías identificadas en unidad de muestra 18, Canal Chato (prog. 0+425 a 0+450).

Las patologías encontradas son: Fisura y Desintegración.

La patología que predomina es Fisura con 2.31% y luego Desintegración con 1.96% del área.

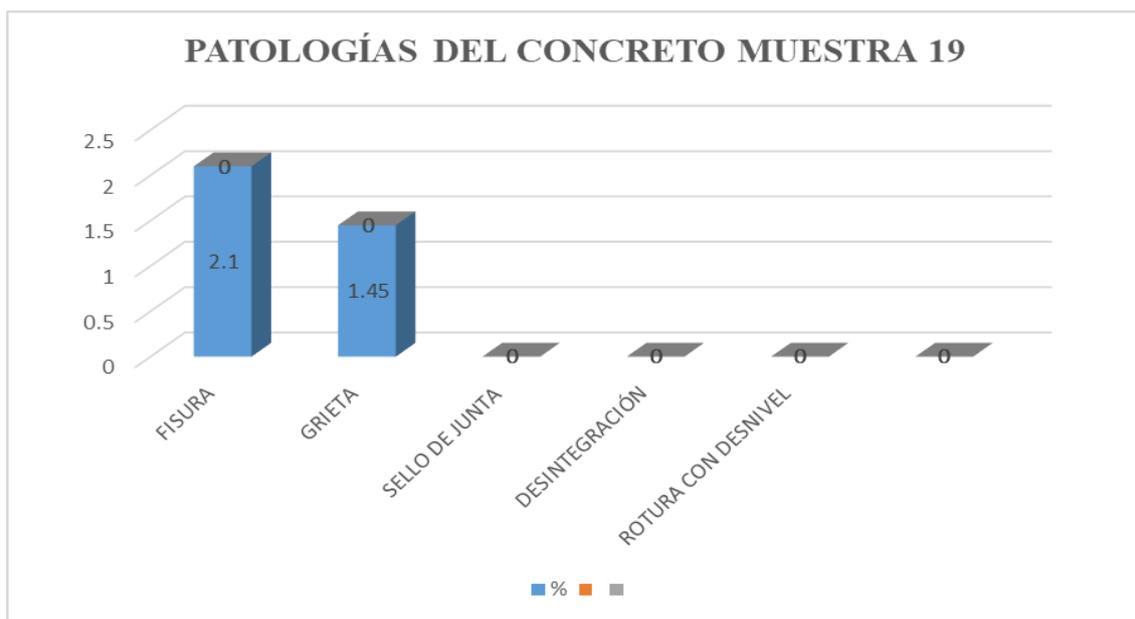
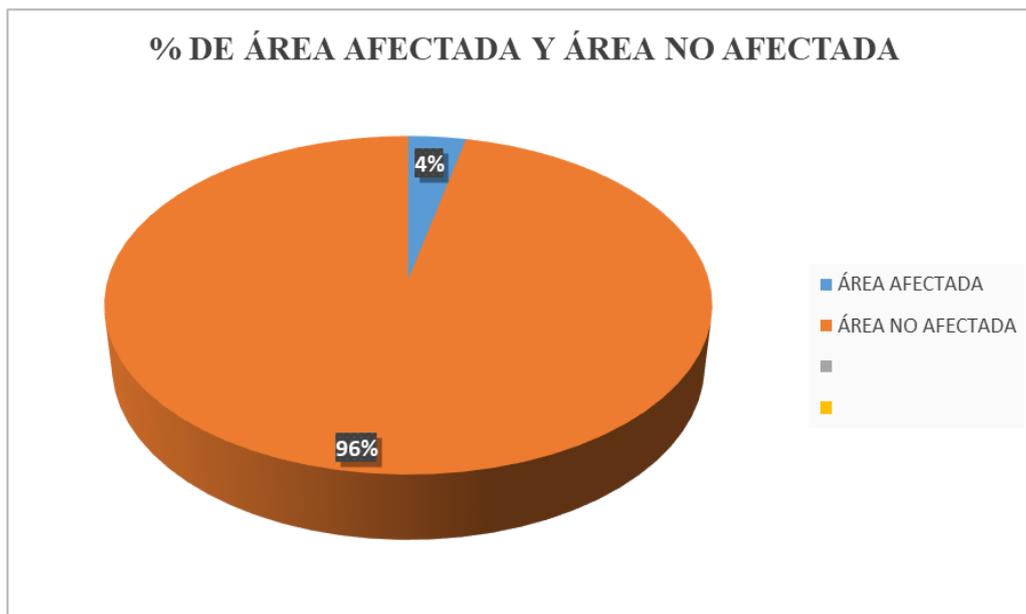
Gráfico N° 37: Porcentaje de patologías identificadas en unidad de muestra 19, Canal Chato (prog. 0+450 a 0+475).

Las patologías encontradas son: Fisura y Grieta.

La patología que predomina es Fisura con 2.10% y le sigue Grieta con 1.45% del área.

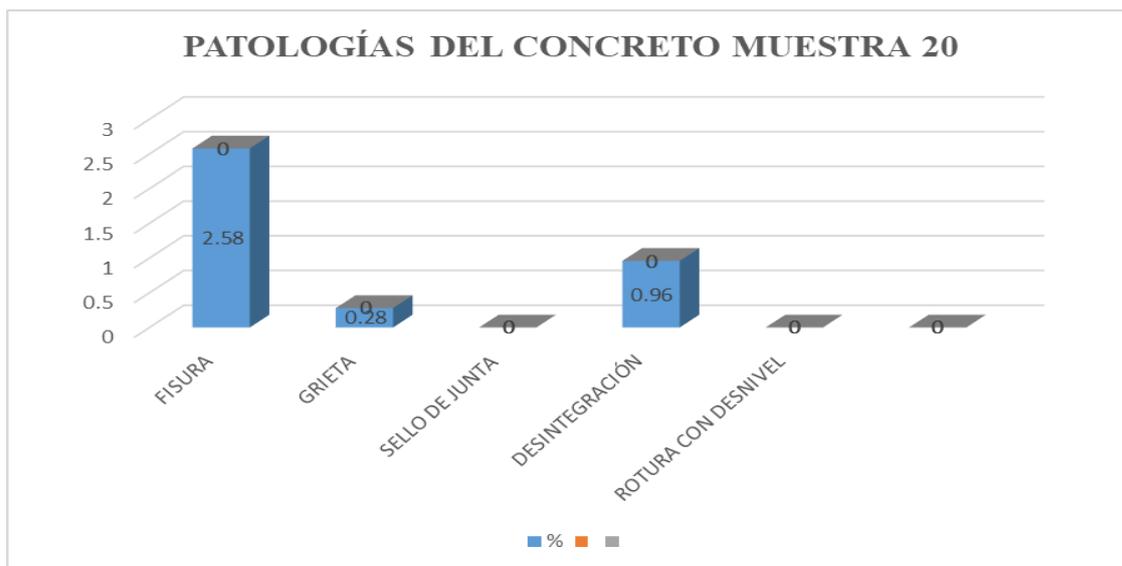
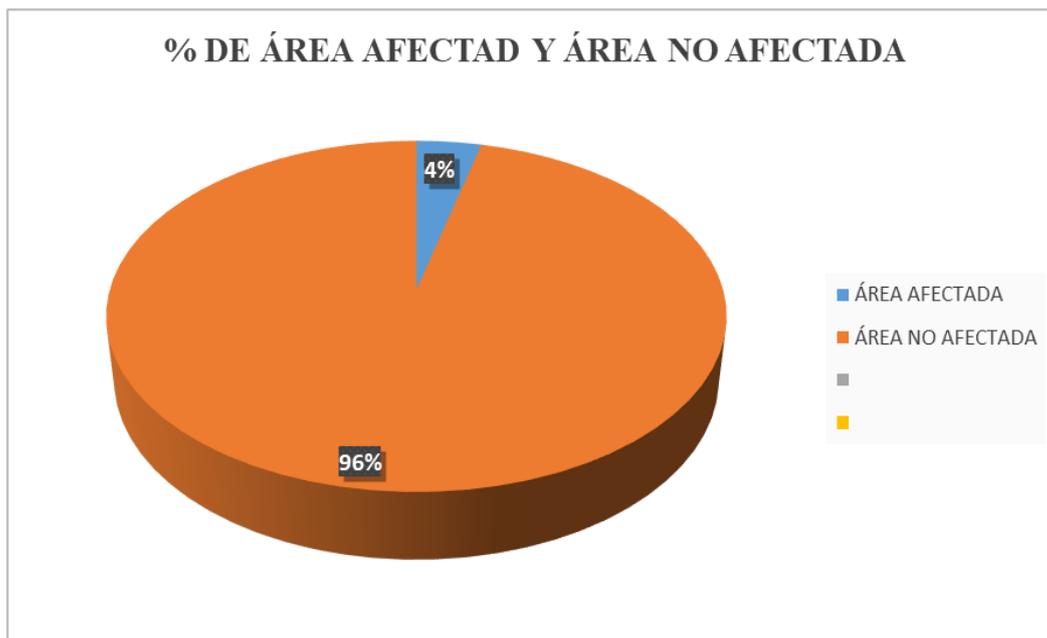
Gráfico N° 39: Porcentaje de patologías identificadas en unidad de muestra 20, Canal Chato (prog. 0+475 – 0+500).

Las patologías encontradas son: Fisura, Grieta y Desintegración.

La patología que predomina es Fisura con 2.58%, seguida de Desintegración con 0.96% y Grieta con 0.28%.
