UNIVERSIDAD CATÓLICA LOS ÁNGELES  
CHIMBOTE  
FACULTAD DE INGENIERÍA  
ESCUELA PROFESIONAL DE INGENIERÍA  
CIVIL

DETERMINACIÓN Y EVALUACIÓN DE LAS  
PATOLOGÍAS DEL CONCRETO EN EL CANAL DE  
REGADIO REVESTIDO CHATO–COMISIÓN DE  
REGANTES CHATO, DISTRITO DE RIEGO MEDIO Y  
BAJO PIURA-PIURA, ABRIL 2018.

TESIS PARA OPTAR EL TÍTULO PROFESIONAL  
DE INGENIERO CIVIL

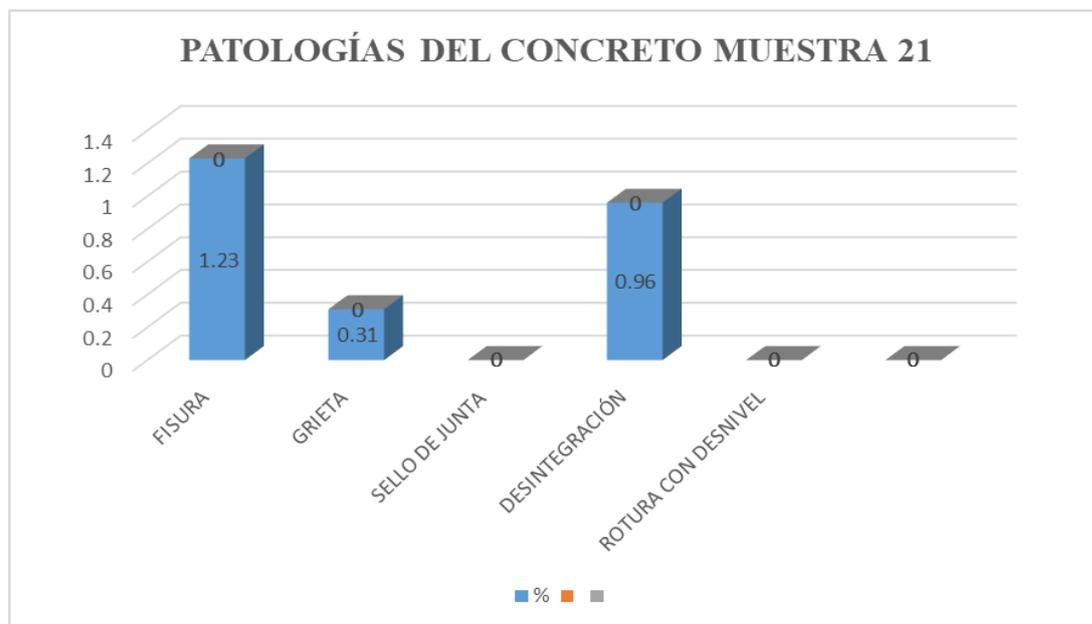
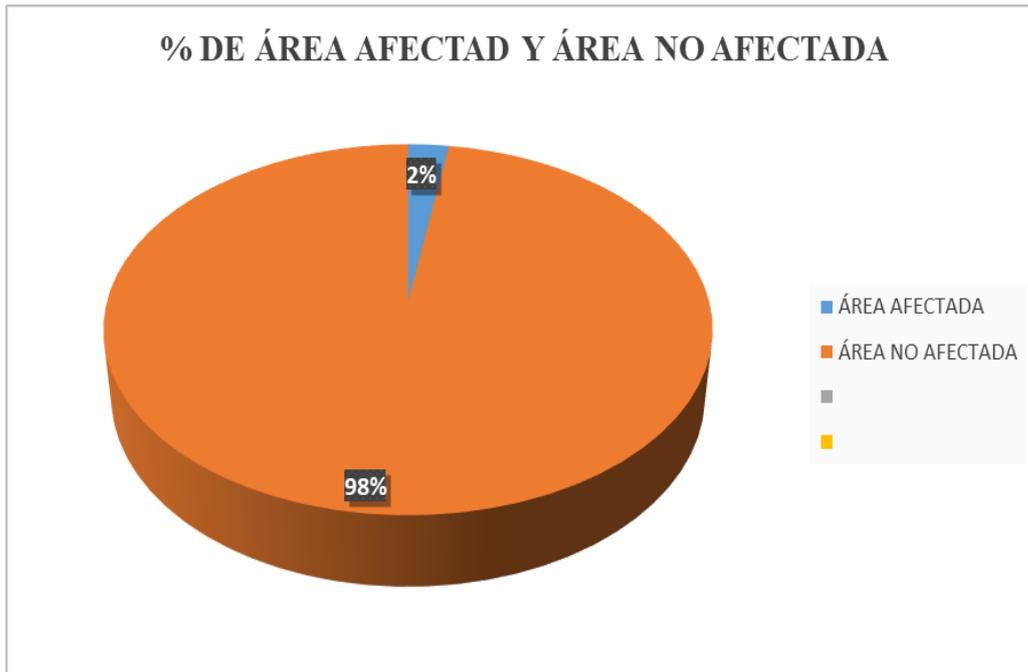
Gráfico N° 41: Porcentaje de patologías identificadas en unidad de muestra 21, Canal Chato (prog. 0+500 – 0+525).

Las patologías encontradas son: Fisura, Grieta y Desintegración.

La patología que predomina es Fisura con 1.23%, seguida de Desintegración con 0.96% y Grieta con 0.31% del área.

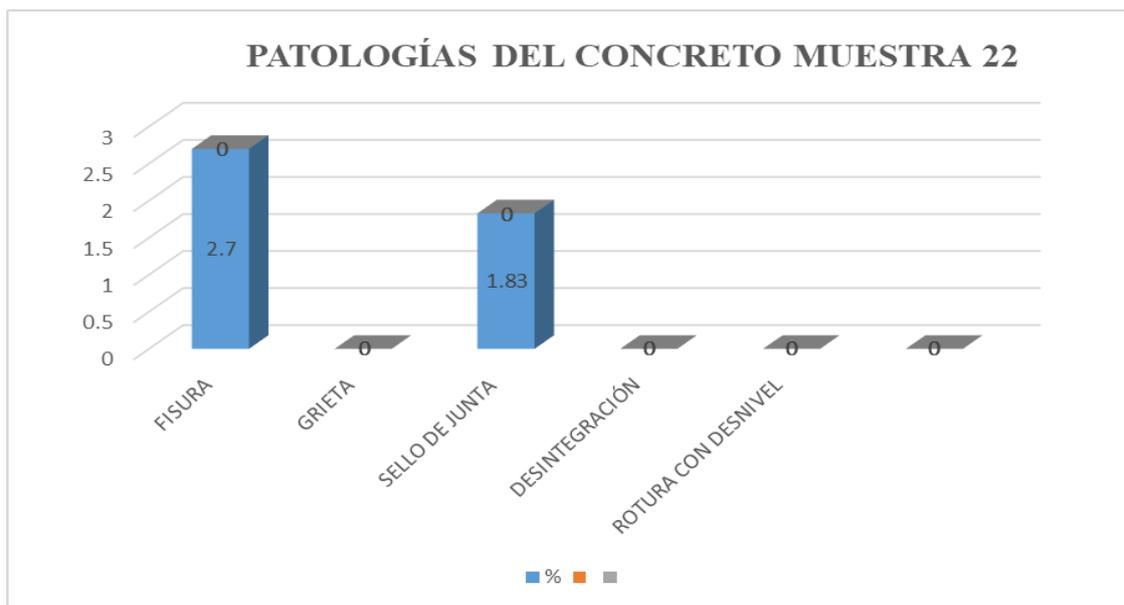
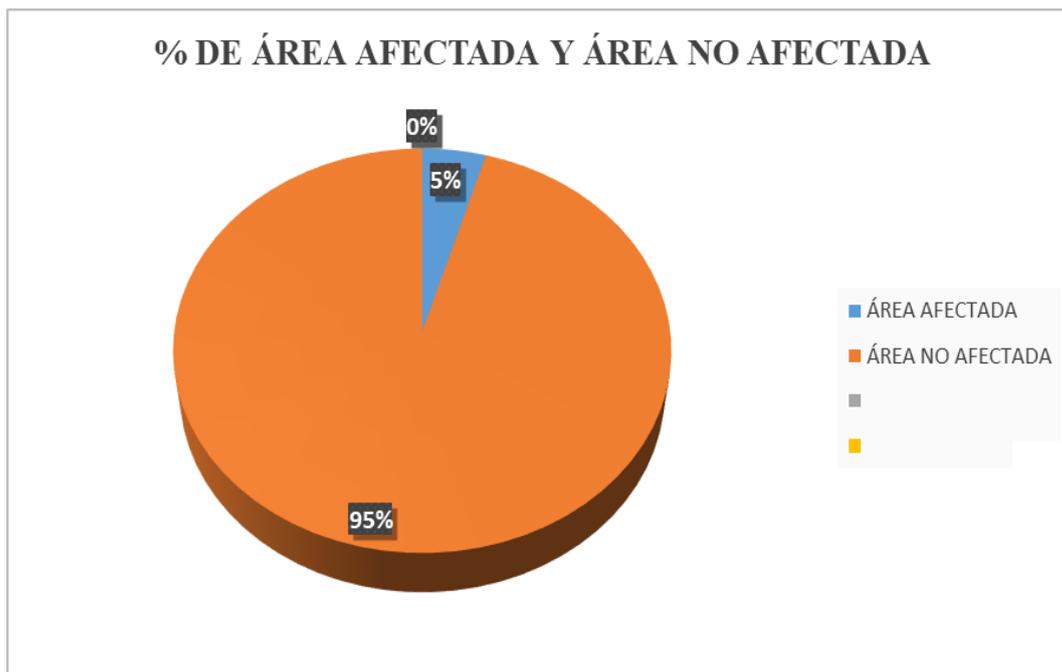
Gráfico N° 43: Porcentaje de patologías identificadas en unidad de muestra 22, Canal Chato (prog. 0+525 – 0+550).

Las patologías encontradas son: Fisura y Sello de junta.

La patología que predomina es Fisura con 2.70% y luego esta Sello de junta con 1.83% del área.

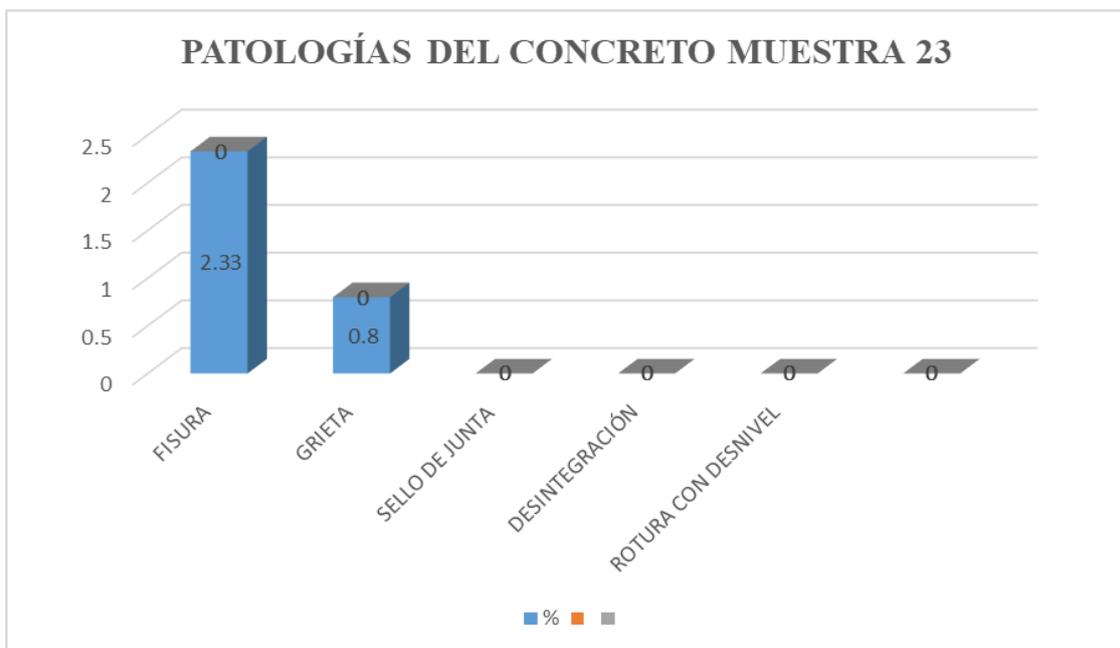
Gráfico N° 45: Porcentaje de patologías identificadas en unidad de muestra 23, Canal Chato (prog. 0+550 – 0+575).

Las patologías encontradas son: Fisura y Grieta.

La patología que predomina es Fisura con 2.33% y luego Grieta con 0.80% del área.

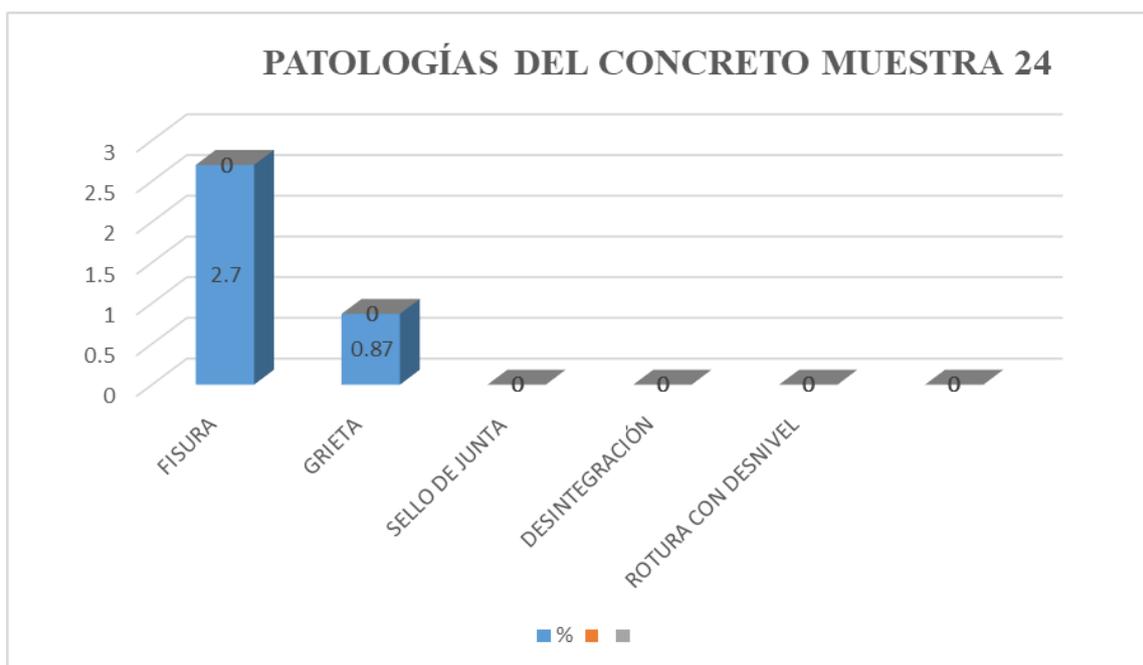
Gráfico N° 47: Porcentaje de patologías identificadas en unidad de muestra 24, Canal Chato (prog. 0+575 – 0+600).

Las patologías encontradas son: Fisura y Grieta.

La patología que predomina es Fisura con 2.70% seguida de Grieta con 0.87% del área.

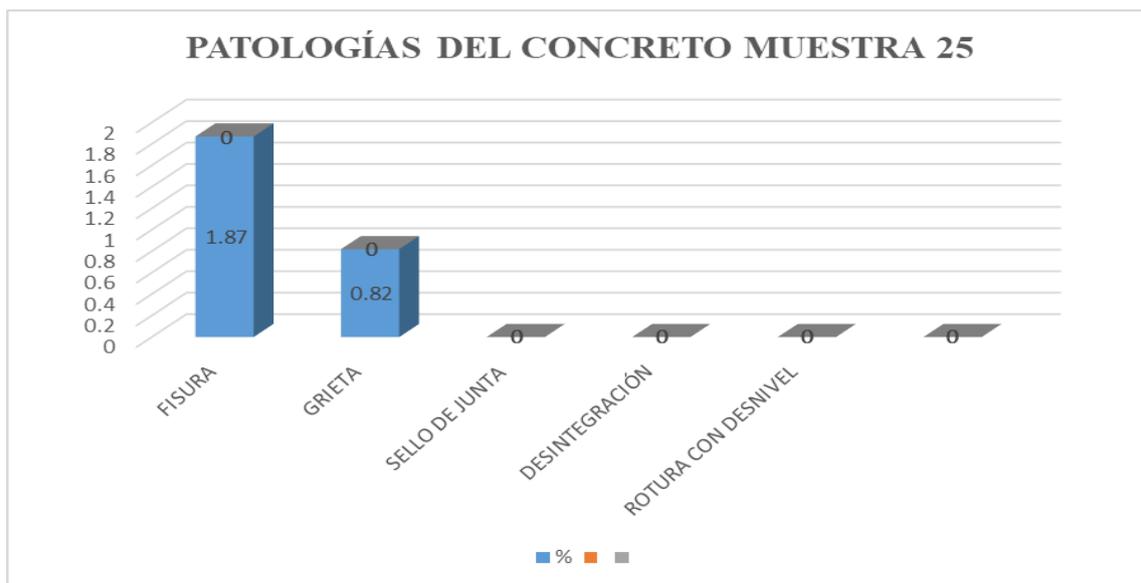
Gráfico N° 49: Porcentajes de patologías identificadas en unidad de muestra 25, Canal Chato (prog. 0+600 – 0+625).

Las patologías encontradas son: Fisura y Grieta.

La patología que predomina es Fisura con 1.87% y luego Grieta con 0.82% del área.

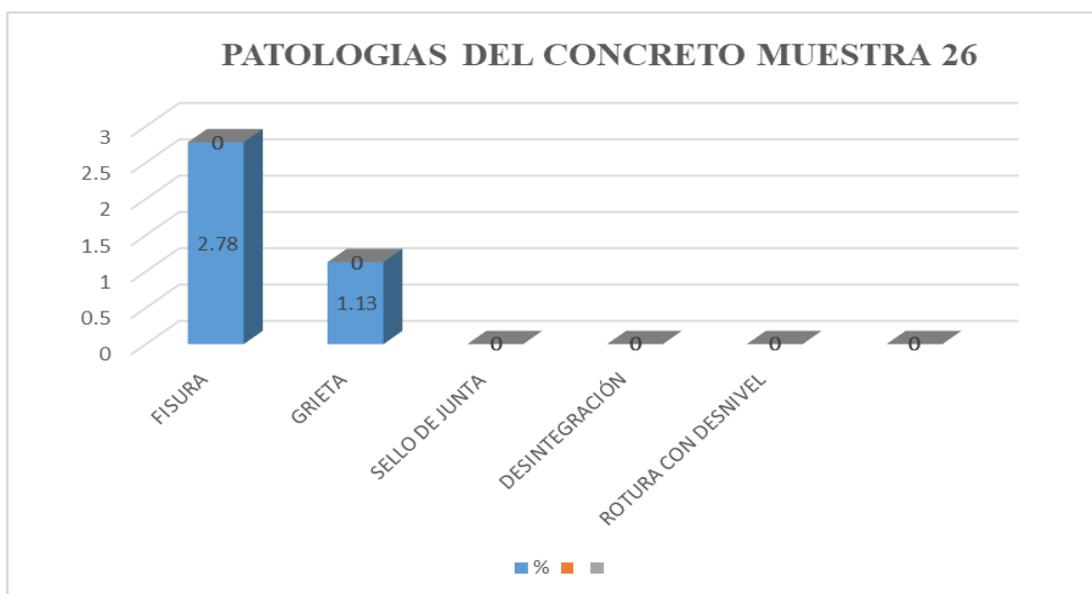
Gráfico N° 51: Porcentaje de patologías identificadas en unidad de muestra 26, Canal Chato (prog. 0+625 a 0+650).

Las patologías encontradas son: Fisura y Grieta.

La patología que predomina es Fisura con 2.78% y luego Grieta con 1.13%.

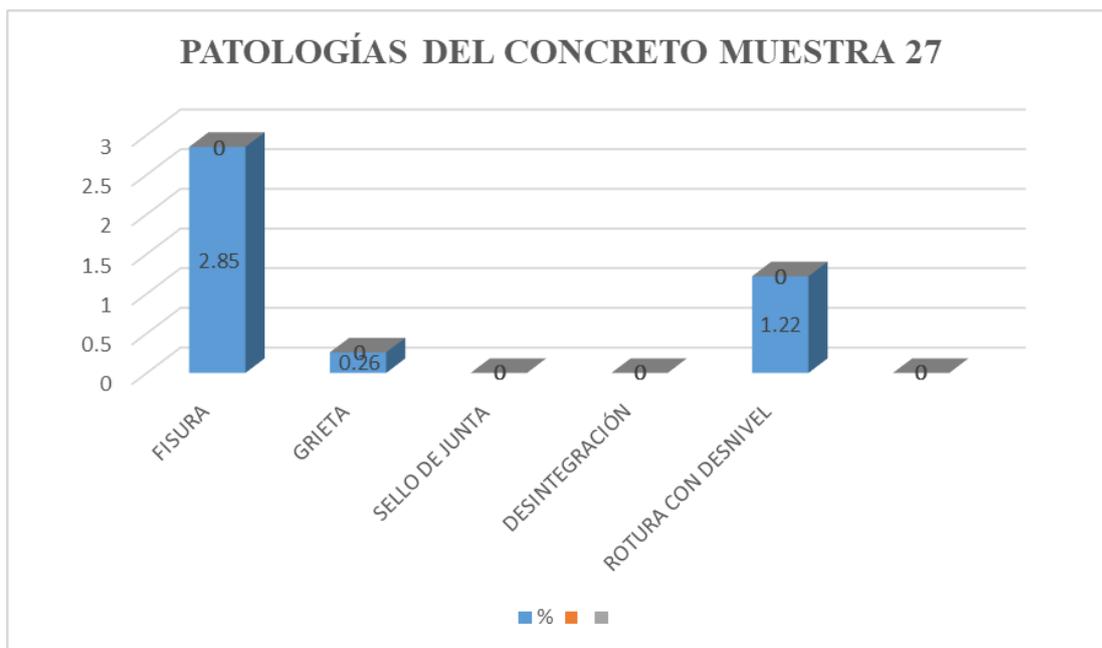
Gráfico N° 53: Porcentaje de patologías identificadas en unidad de muestra 27, Canal Chato (prog. 0+650 – 0+675).

Las patologías encontradas son: Fisura y Rotura con desnivel

La patología que predomina es Fisura con 2.85% y Rotura con desnivel 1.22% del área.

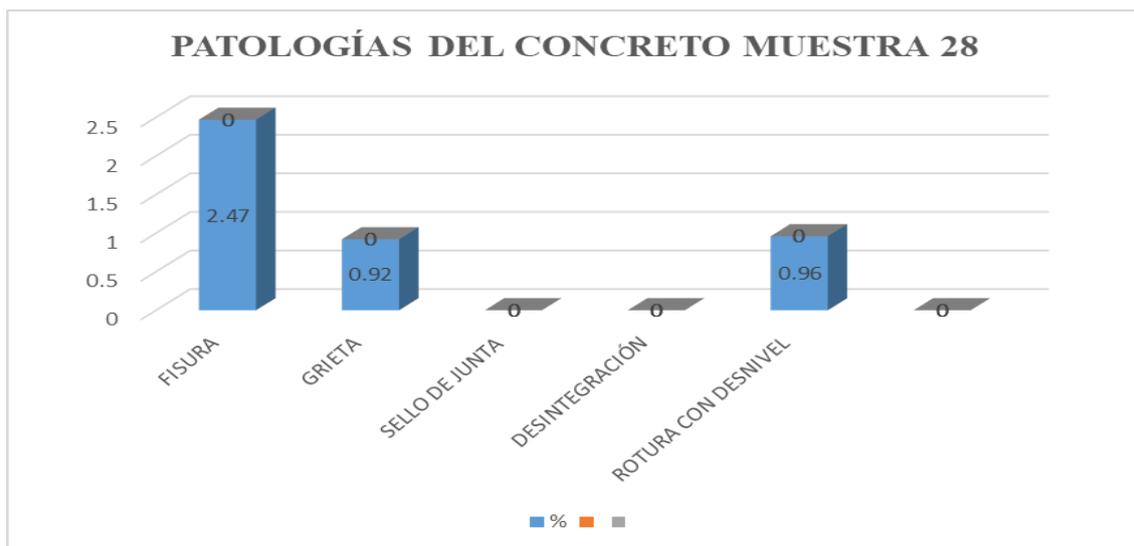
Gráfico N° 55: porcentajes de patologías identificadas en unidad de muestra 28, Canal Chato (prog. 0+675 – 0+700).

Las patologías encontradas son: Fisura, Grieta y Rotura con desnivel.

La patología que predomina es Fisura con 2.47% seguido de Rotura con desnivel y Grieta con 0.92% del área.

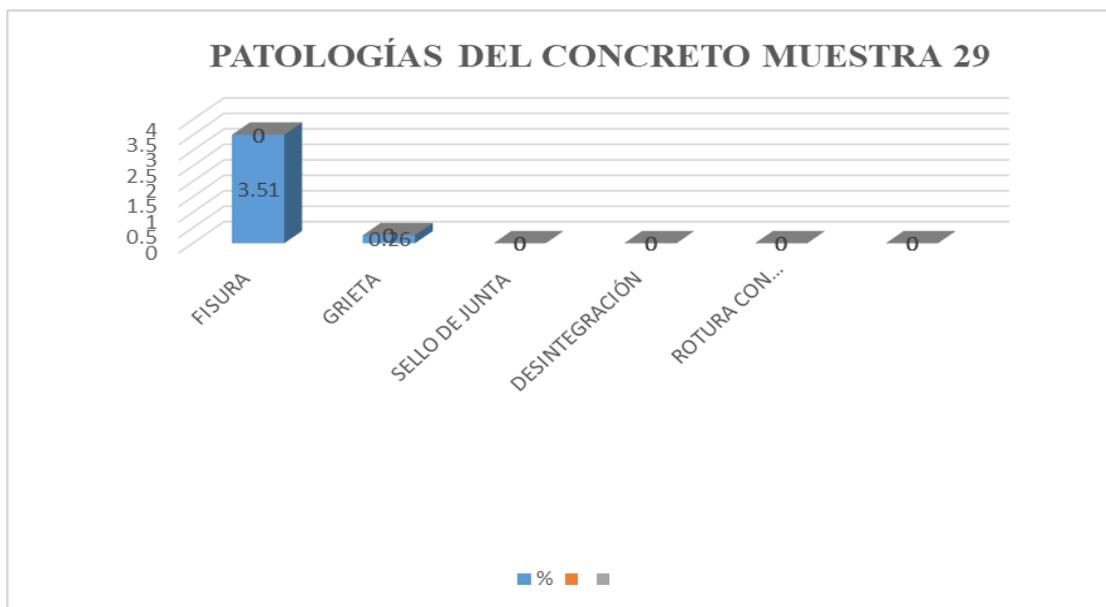
Gráfico N° 57: Porcentaje de patologías identificadas en unidad de muestra 29, Canal Chato (prog. 0+700 – 0+725).

Las patologías encontradas son: Fisura y Grieta.

La patología que predomina es Fisura con 3.51% y Grieta con 0.26% del área.

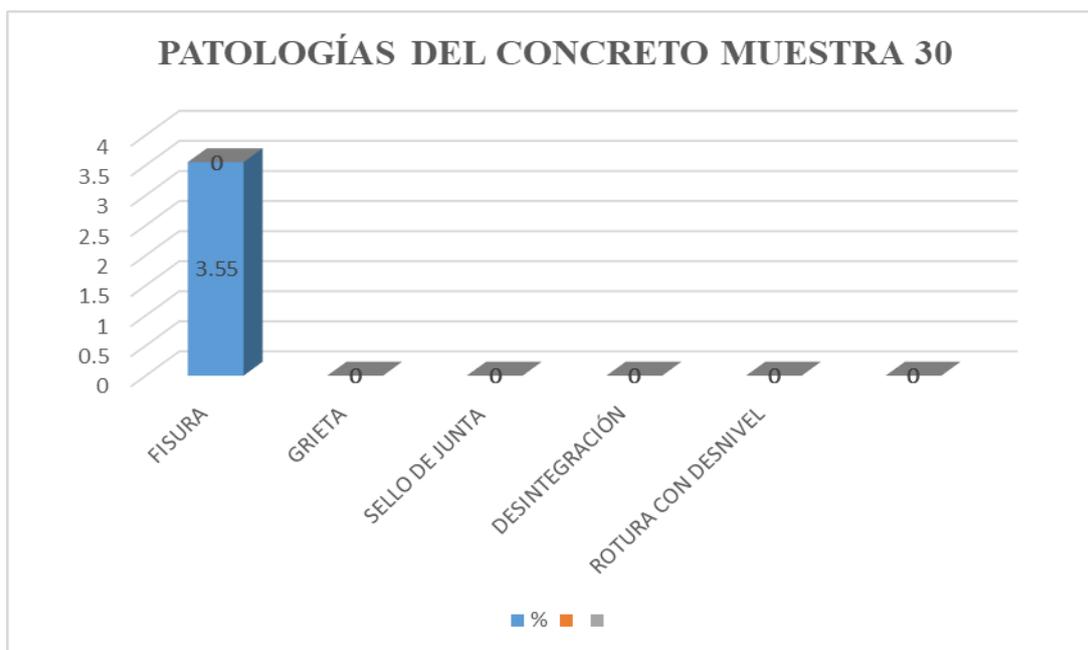
Gráfico N° 59: Porcentaje de patologías identificadas en unidad de muestra 30, Canal Chato (prog. 0+725 – 0+750).

La única patologías encontrada es Fisura con un 3.55% del área.

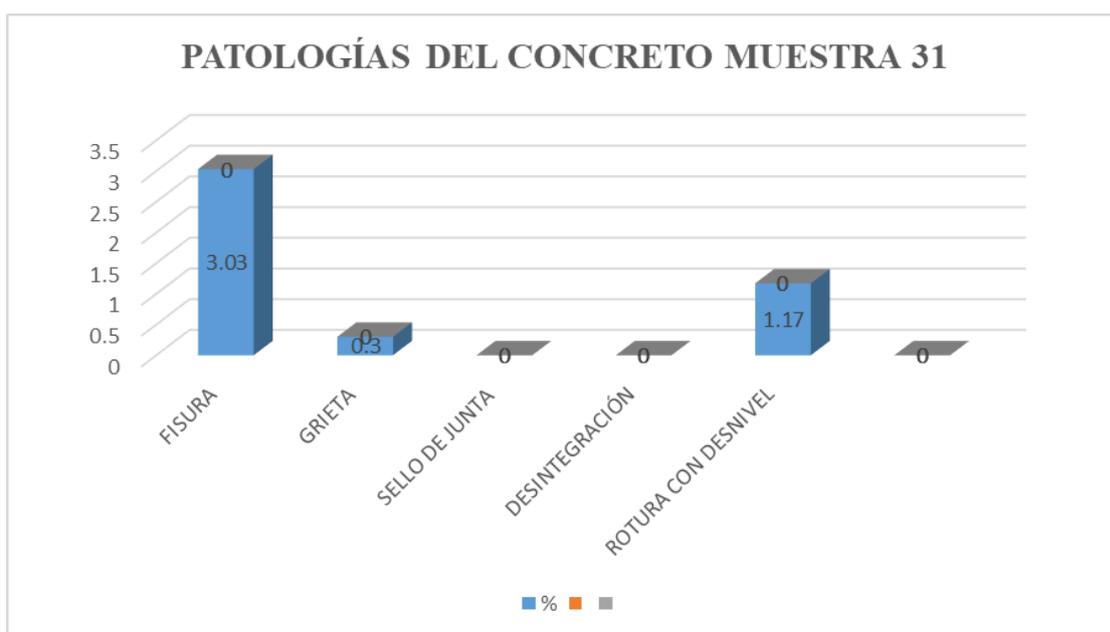
Gráfico N° 61: Porcentaje de patologías identificadas en unidad de muestra 31, Canal Chato (prog. 0+750 – 0+775).

Las patologías encontradas son: Fisura, Grieta y Rotura con desnivel.

La patología que predomina es Fisura con 3.03% seguida de Rotura con desnivel con 1.17% y Grieta con 0.30% del área.

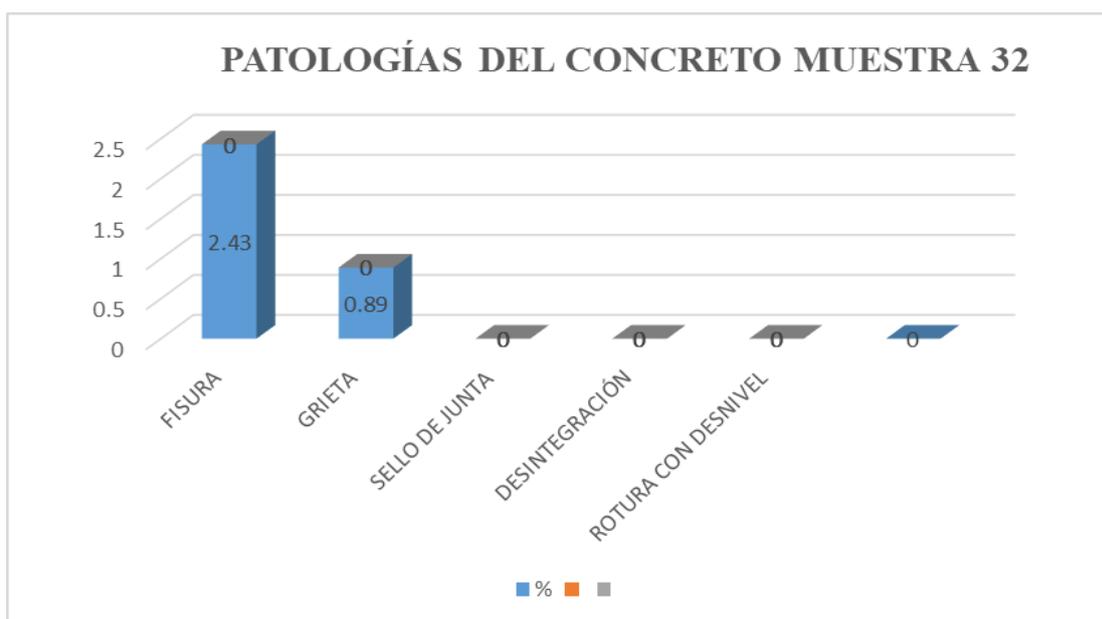
Gráfico N° 63: Porcentaje de patologías identificadas en unidad de muestra 3, Canal Chato (prog. 0+775 – 0+800).

Las patologías encontradas son: Fisura y Grieta.

La patología que predomina es Fisura con 2.43% y luego Grieta con 0.89% del área.

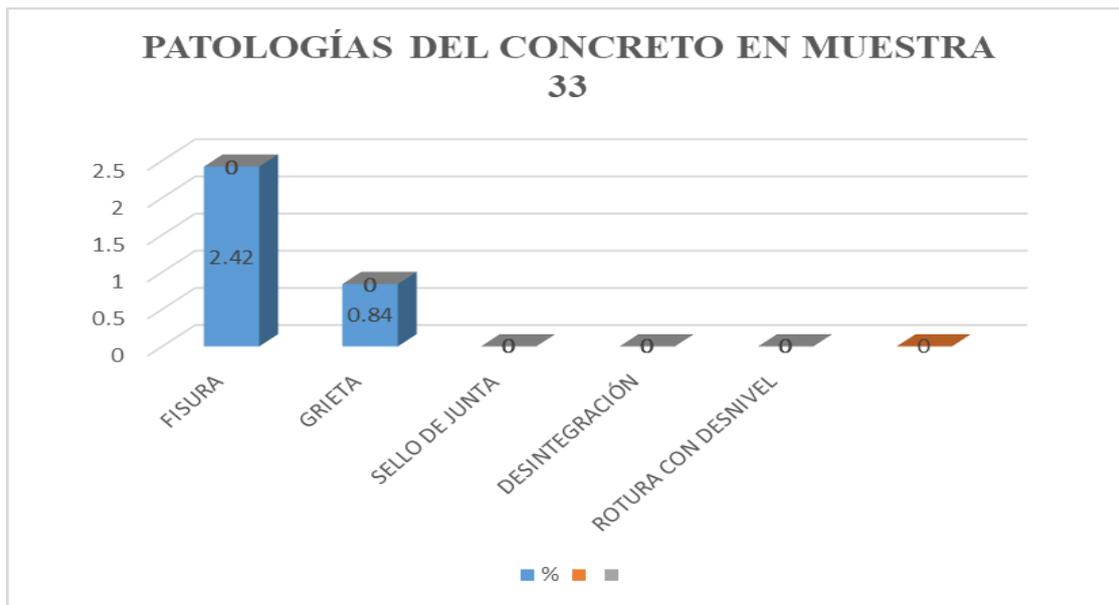
Gráfico N° 65: Porcentaje de patologías identificadas en unidad de muestra 33, Canal Chato (prog. 0+800 – 0+825).

Las patologías encontradas son: Fisura y Grieta.

La patología que predomina es Fisura con 2.42% y Grieta con 0.84%.

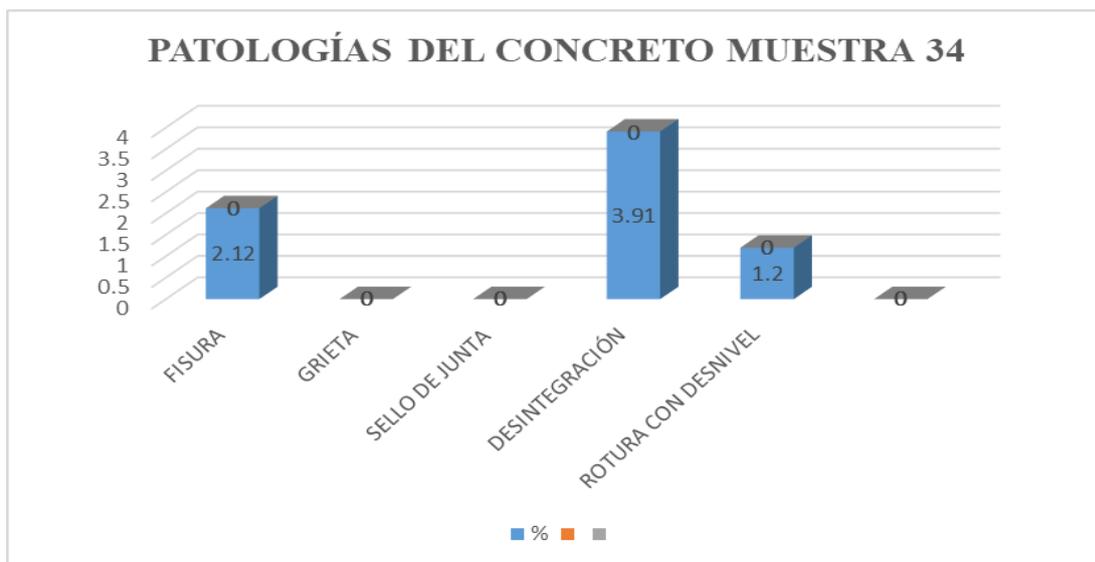
Gráfico N° 67: Porcentaje de patologías identificadas unidad de muestra 34, Canal Chato (prog. 0+825 – 0+850).

Las patologías encontradas son: Fisura, Desintegración y Rotura con desnivel.

La patología que predomina es desintegración con 3.91%, seguido de Fisura con 2.12% y Rotura con desnivel 1.20% del área.

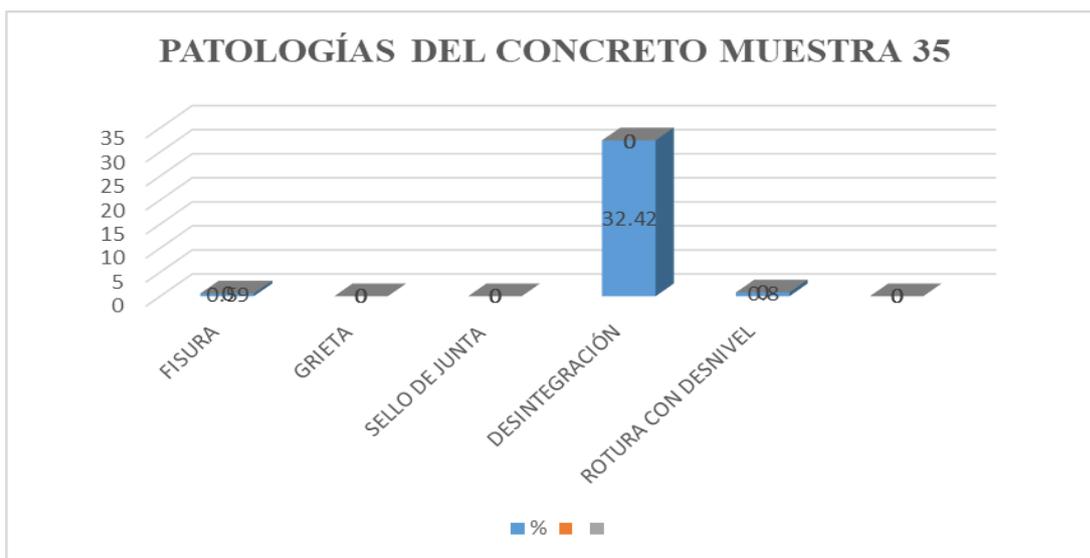
Gráfico N° 69: Porcentaje de patologías identificadas en unidad de muestra 35, Canal Chato (prog. 0+850 – 0+875).

Las patologías encontradas son: Fisura, Desintegración y Rotura con desnivel.

La patología que predomina es Desintegración con 32.42%, luego Rotura con desnivel con 0.80% y Fisura con 0.59% del área.

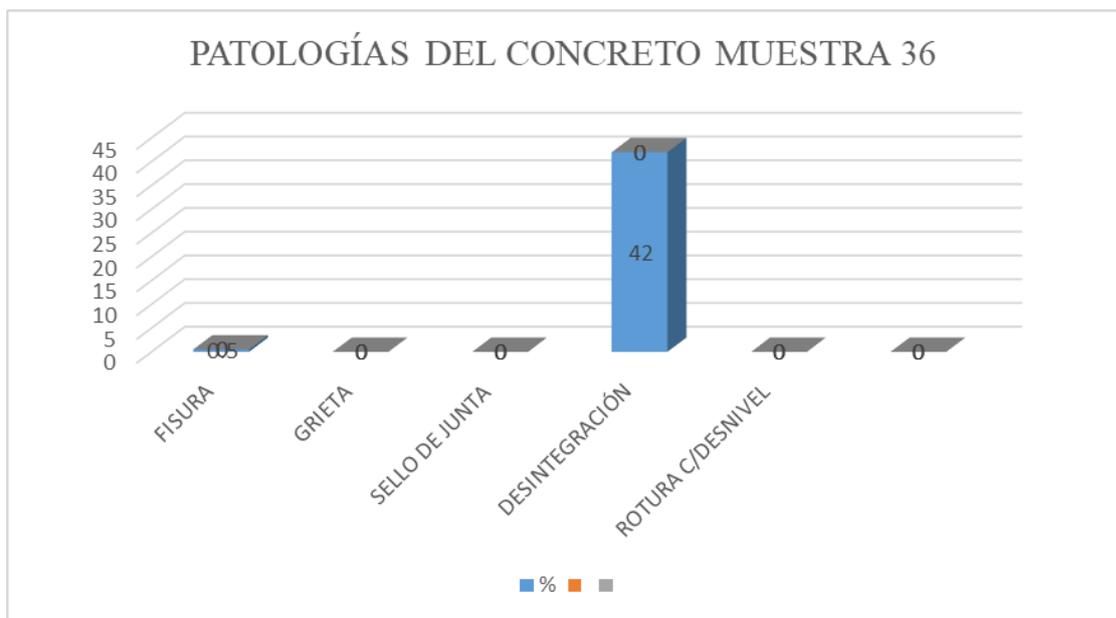
Gráfico N° 71: Porcentaje de patologías identificadas en unidad de muestra 36, Canal Chato (prog. 0+875 – 0+900).

Las patologías encontradas son: Fisura y Desintegración.

La patología que predomina es Desintegración con 42.00% y Fisura con 0.50%

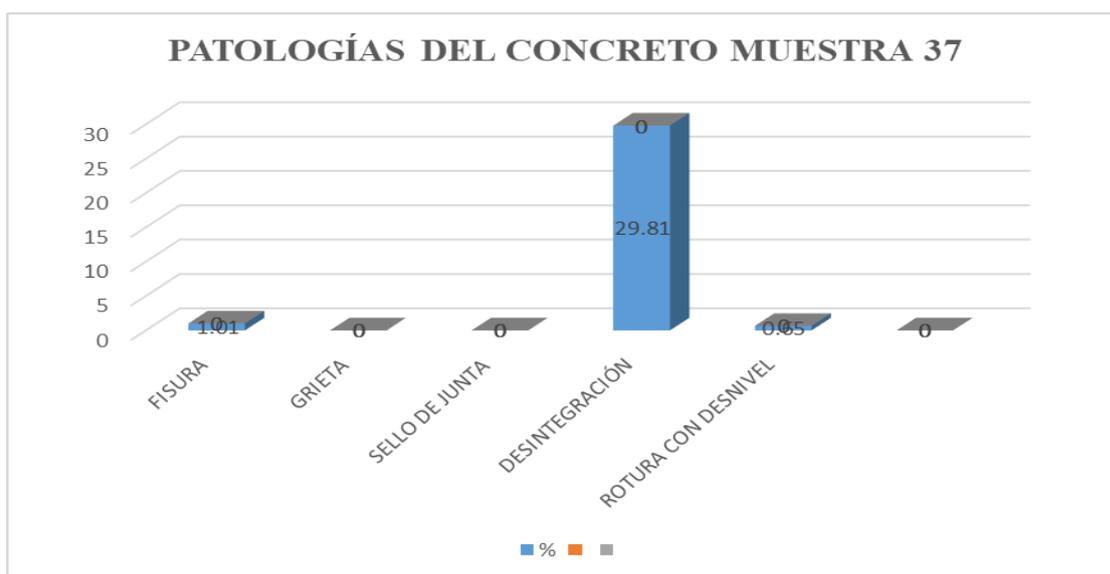
Gráfico N° 73: Porcentaje de patologías identificadas en unidad de muestra 37, Canal Chato (prog. 0+900 – 0+925).

Las patologías encontradas son: Fisura, Desintegración y Rotura con desnivel.

La patología que predomina es Desintegración con 29.81%, Fisura con 1.01% y Rotura con desnivel 0.65%.

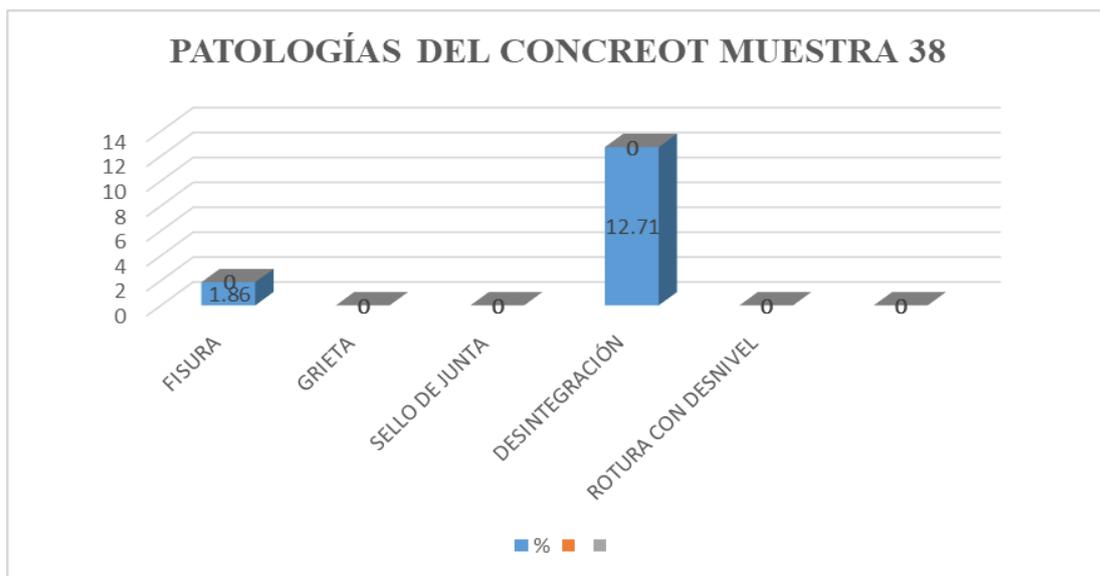
Gráfico N° 75: Porcentaje de patologías identificadas en unidad de muestra 38, Canal Chato (prog. 0+925 – 0+950).

Las patologías encontradas son: Fisura y Desintegración.

La patología que predomina es desintegración con 12.17% y luego Fisura con 1.86% de área.

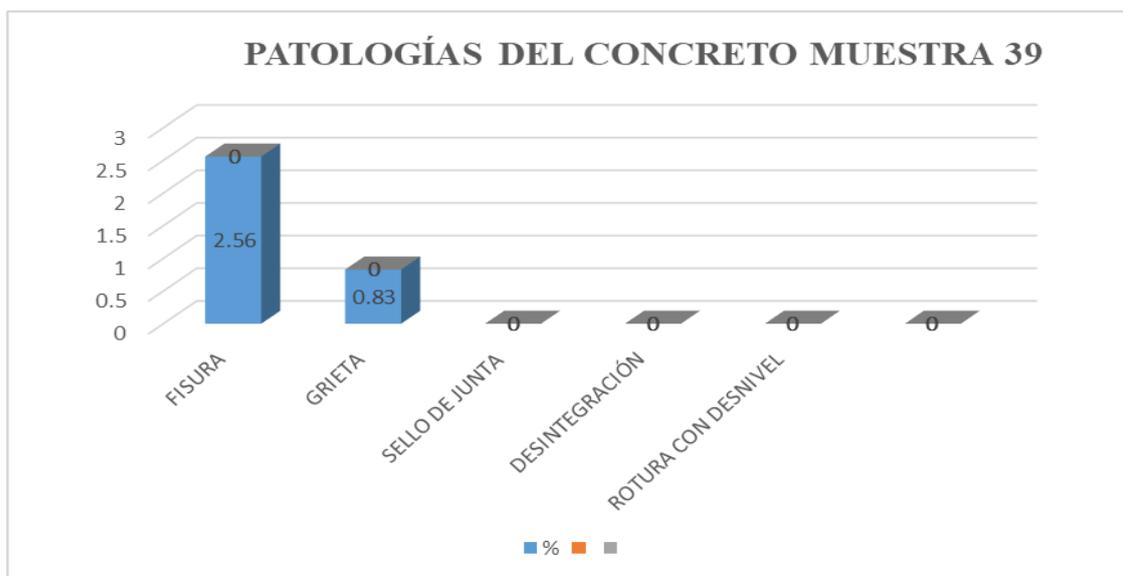
Gráfico N° 77: Porcentaje de patologías identificadas en unidad de muestra 39, Canal Chato (prog. 0+950 – 0+975).

Las patologías encontradas son: Fisura y Grieta.

La patología que predomina es Fisura con 2.56% y Grieta con 0.83% del área.

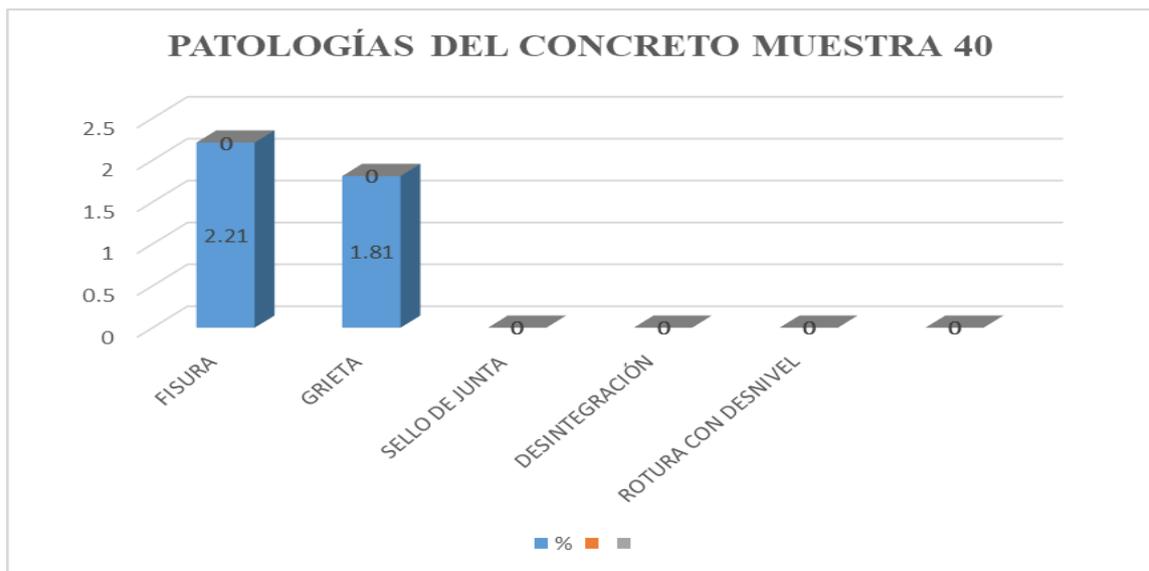
Gráfico N° 79: Porcentaje de patologías identificadas en unidad de muestra 40, Canal Chato (prog. 0+975 – 1+000).

Las patologías encontradas son: Fisura y Grieta.

Las patologías que predominan son Fisura con 2.21% y Grieta con 1.81% del área.

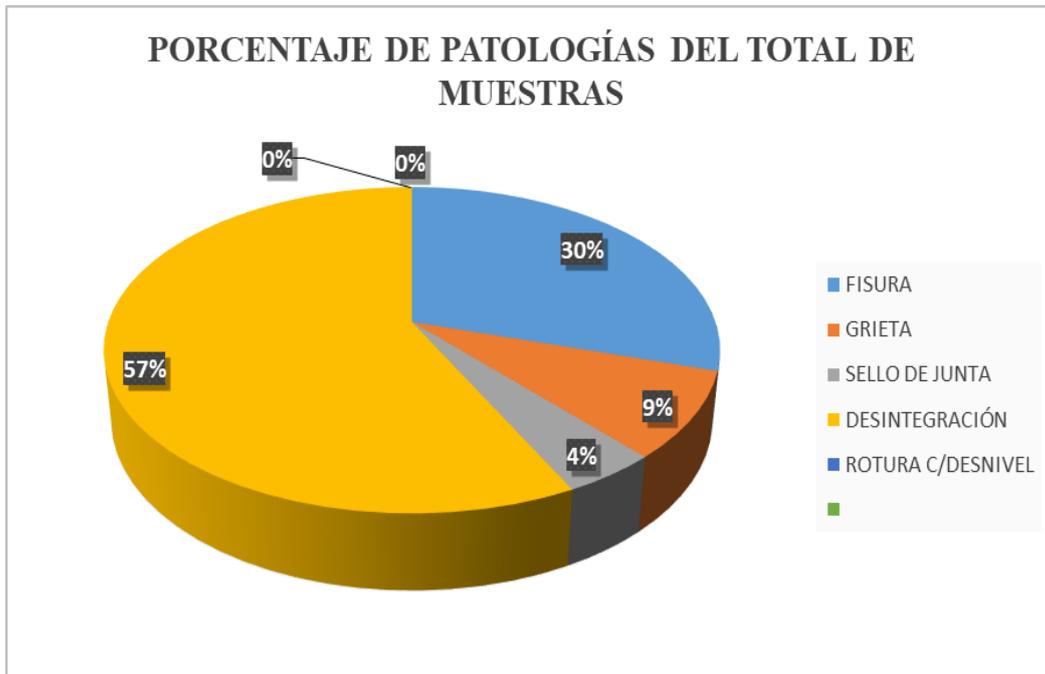
Gráfico N° 81: Porcentajes de patologías del total de muestras.

La patología que predomina es Desintegración con 57%, seguido de Fisura con 30%, Grieta con 9.00%, Rotura con desnivel con 4.00% y por último Sello de junta con 0.00%.

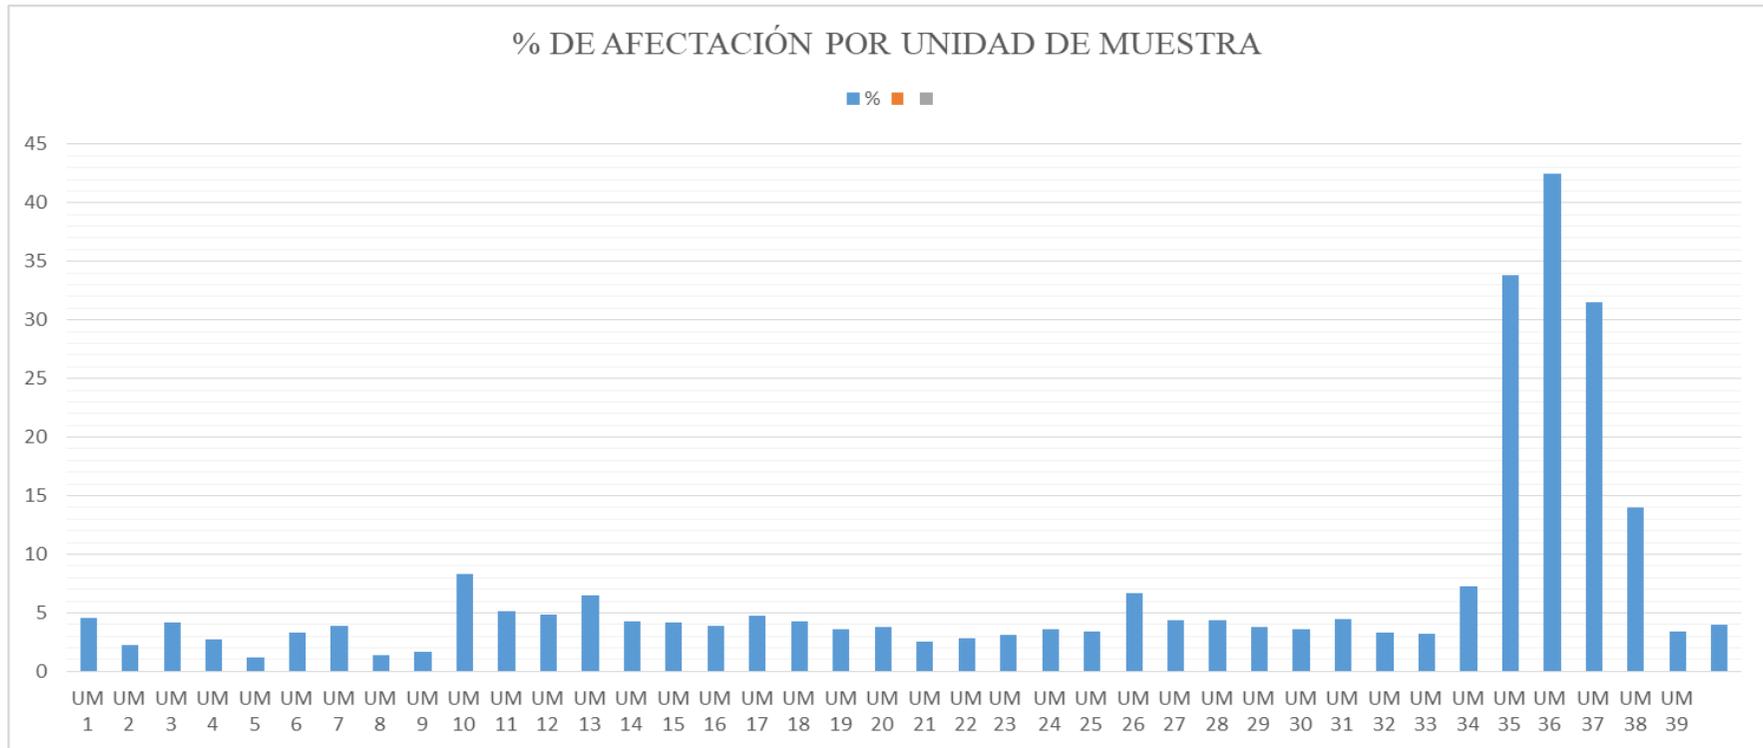
Gráfico N° 82: Porcentaje de afectación por unidad de muestra.

El porcentaje más alto de área afectada lo tiene la Unidad de Muestra 36 con 42.50%, seguida de la Unidad de Muestra 35 con 33.81% y luego la Unidad de Muestra 37 con 31.47%; como lo podemos apreciar en esta gráfica.

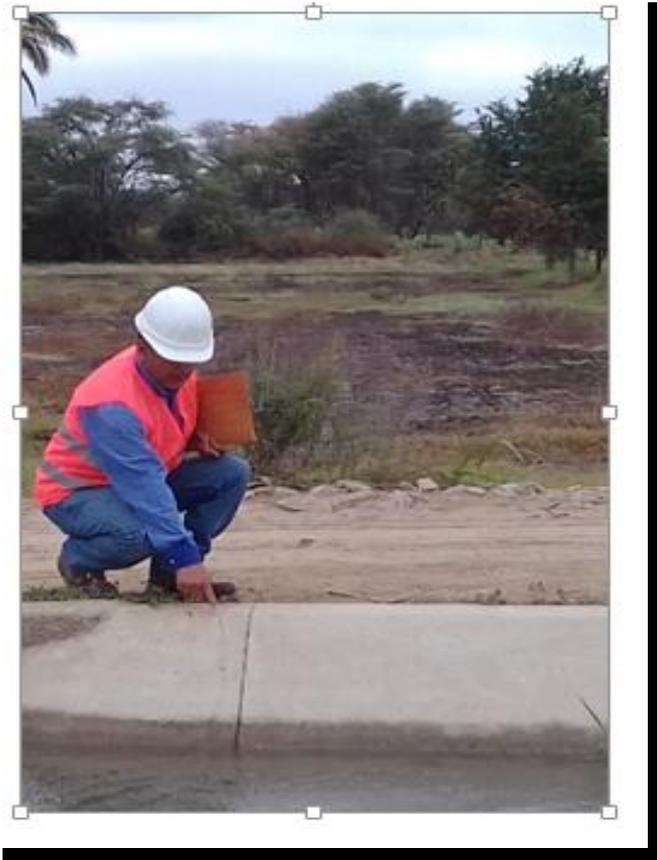
4.- Losa con fisura, severidad Leve.  
Fuente: Información propia.

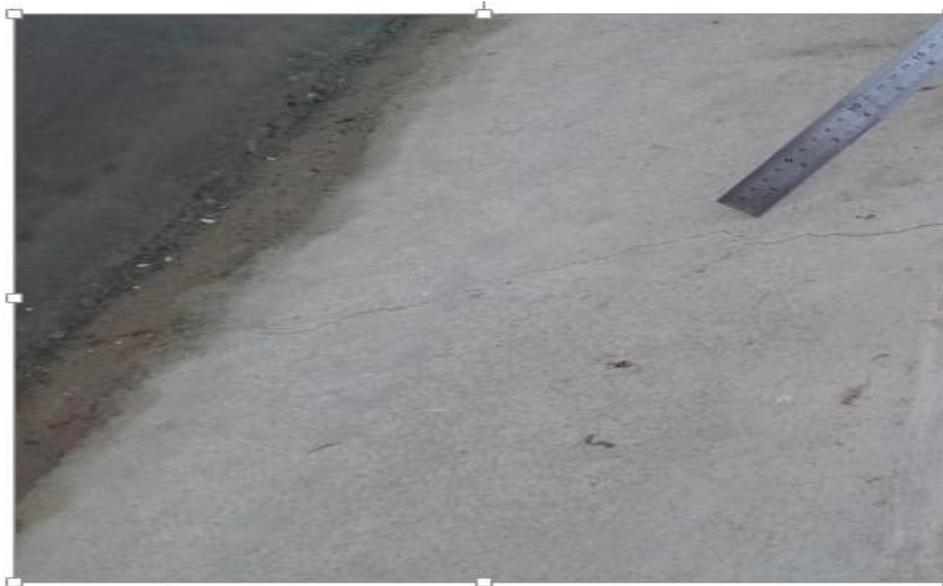
5.- Losa con fisura, con severidad Moderada  
Fuente: propia.

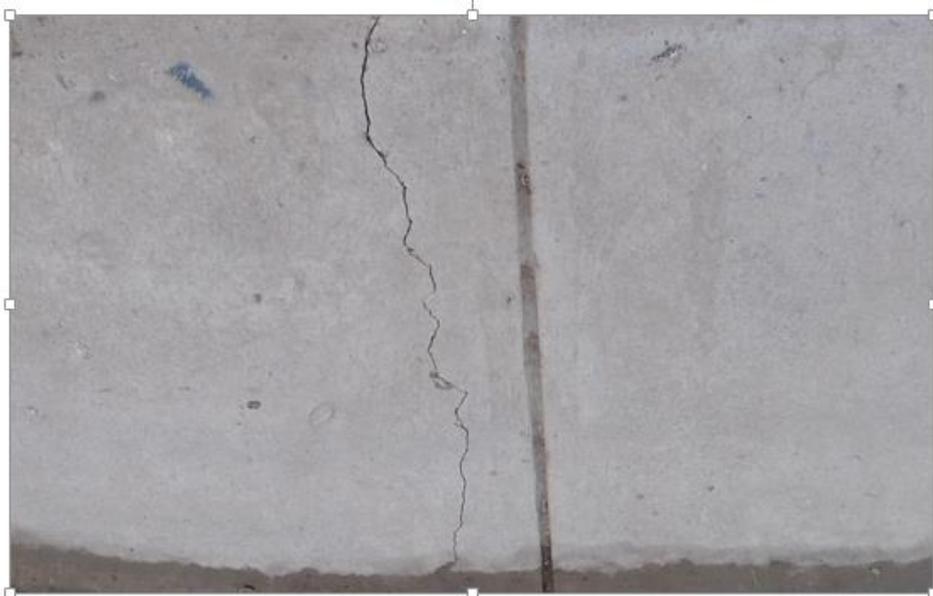
6.- Losa con fisura, severidad Alto.  
Fuente: propia.

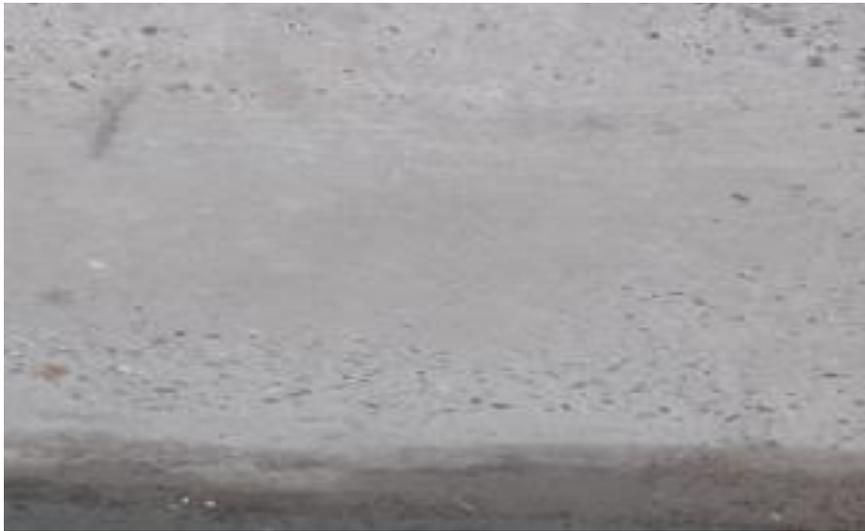
10.- Losa con desintegración, severidad Moderada

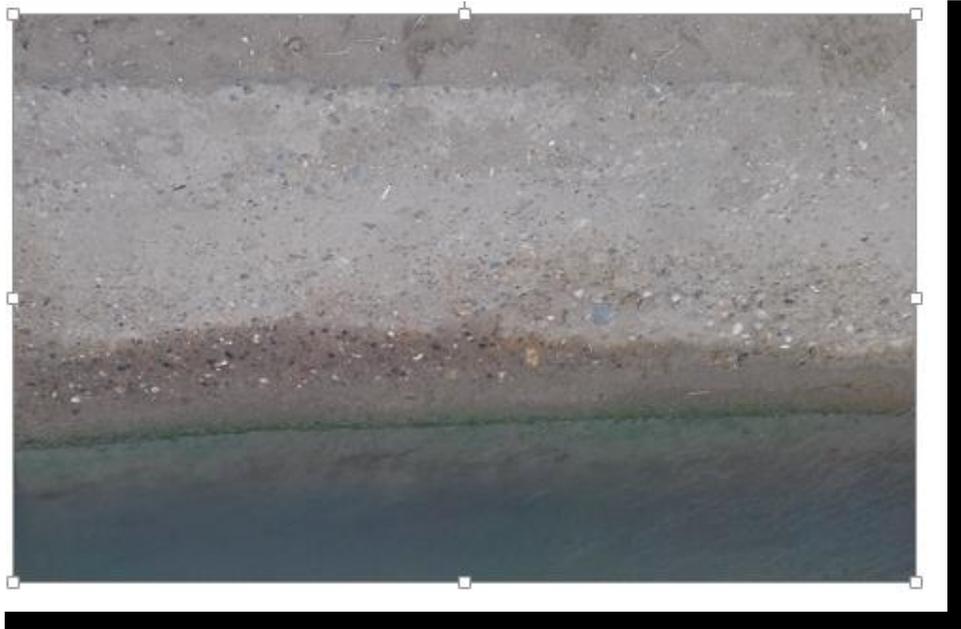
11.- Losa con desintegración, severidad Alto.

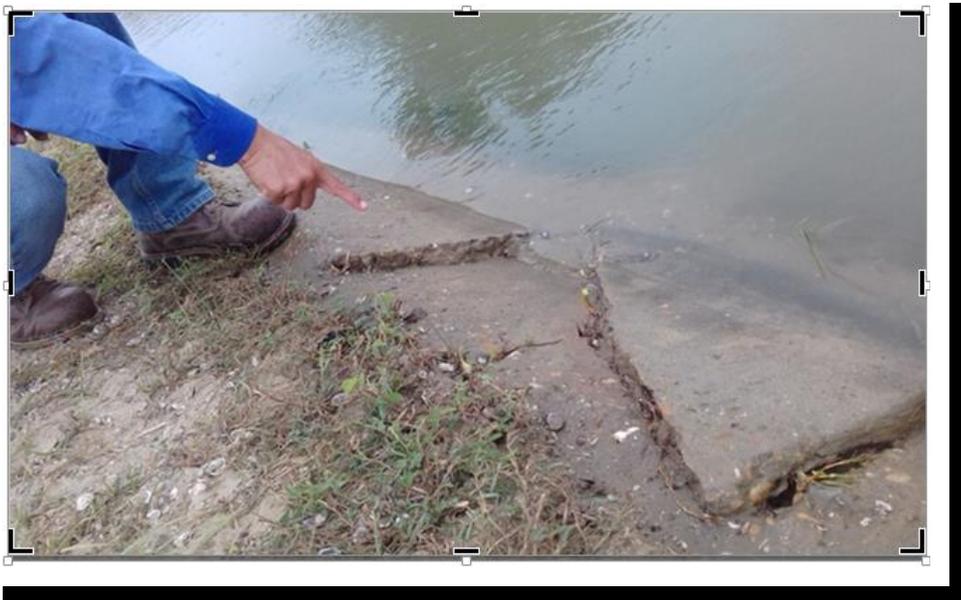
12.- Rorura con desnivel
