UNIVERSIDAD CATÓLICA LOS ÁNGELES
CHIMBOTE

DETERMINACIÓN Y EVALUACIÓN DE LAS
PATOLOGÍAS DEL CONCRETO EN EL CANAL SUB
LATERAL SANTA ISABEL, ENTRE LAS PROGRESIVAS
KM 0+200 HASTA KM 1+235, UBICADO EN EL DISTRITO
DE LA UNIÓN, PROVINCIA Y REGIÓN PIURA, ABRIL
DEL AÑO 2018.

TESIS PARA OPTAR EL TÍTULO PROFESIONAL DE:
INGENIERO CIVIL

BACH. EDWIN ARCADIO GARCÍA RUÍZ

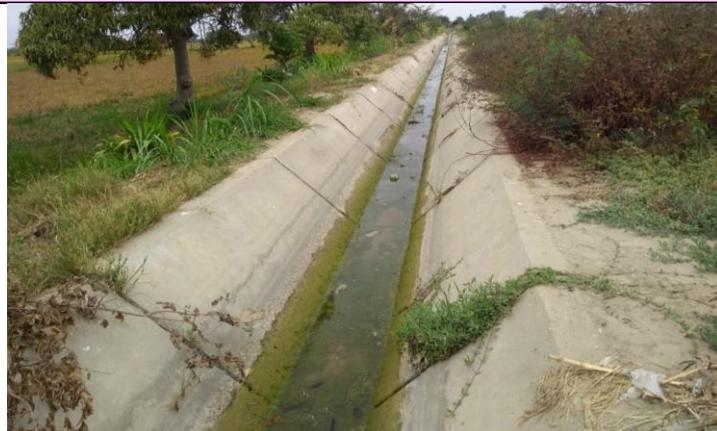
| Elementos | | | Margen Izquierdo | | | Losa de fondo | | | Margen Derecho | | | Fotografía de unidad de muestra |
|---|---|---|---|---|---|---|---|---|---|---|---|--|
| Físicas | 1 | Sedimentación de sólidos | 0.00 | 0.00% | L | 36.90 | 89.13% | S | 0.00 | 0.00% | L | |
| | 4 | Grietas | 0.20 | 0.20% | L | 0.00 | 0.00% | L | 0.00 | 0.00% | L | |

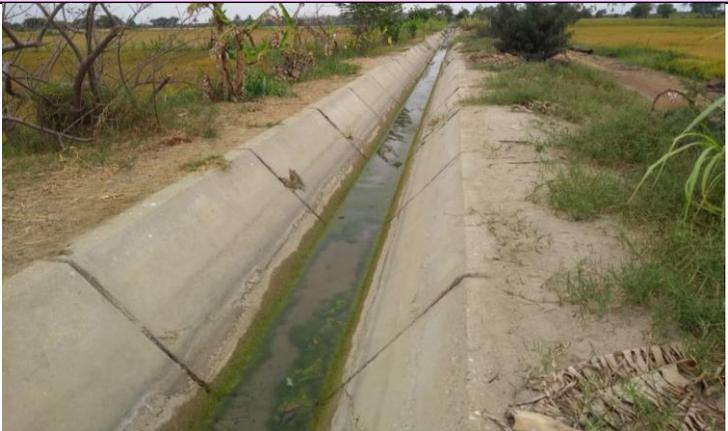
| Ficha de evaluación | | | | | | | | | | | | | | | |
|---|---|---|---|---|---|---|---|---|---|---|---|--|---|---|--|
| | 4 | Grietas | 0.30 | 0.30% | L | 0.00 | 0.00% | L | 0.10 | 0.10% | L | | | | |

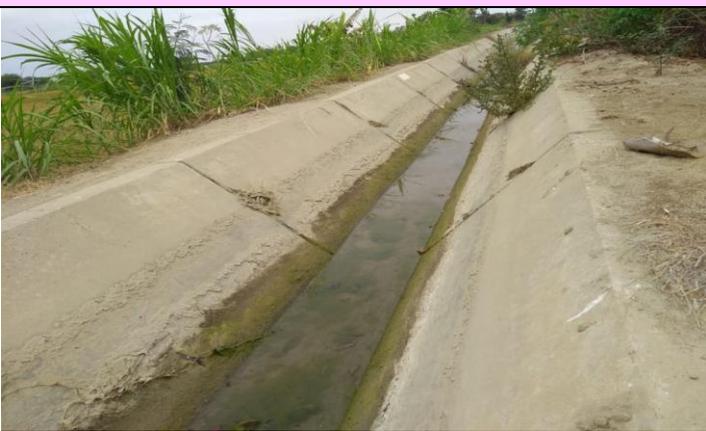
| Ficha de evaluación | | | | | | | | | | | | | | |
|---|---|--|---|---|---|---|---|---|---|---|---|--|---|---|
| | 4 | Grietas | 0.30 | 0.30% | L | 0.00 | 0.00% | L | 0.10 | 0.10% | L | | | |

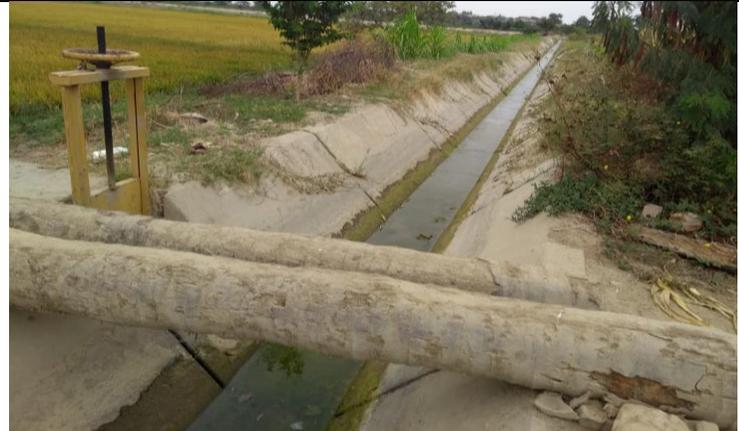
| Ficha de evaluación | | | | | | | | | | | | | | | | | | | | | |
|---|---|---|---|---|---|---|---|---|---|---|---|--|---|---|---|--|---|---|---|--|--|
| | 4 | Grietas | 0.20 | 0.20% | L | 0.00 | 0.00% | L | 0.20 | 0.20% | L | | | | | | | | | | |

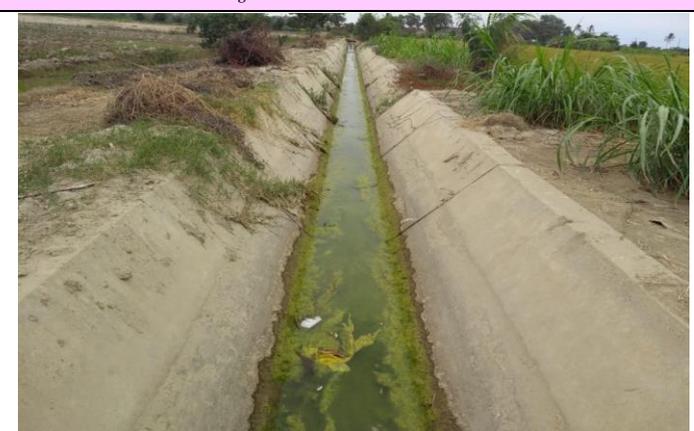
| | | | | | | | | | | | | | | |
|--|---|--|---|---|---|---|---|---|---|---|---|---|---|---|
| | 4 | Grietas | 0.10 | 0.10% | L | 0.00 | 0.00% | L | 0.16 | 0.16% | L | | | |
| Área total por elemento | | | 29.70 | 12.30% | | 38.60 | 15.98% | | 33.76 | 13.98% | | | | |
| Nivel de severidad predominante | | | Leve | | Severo | | Leve | | | | | | | |

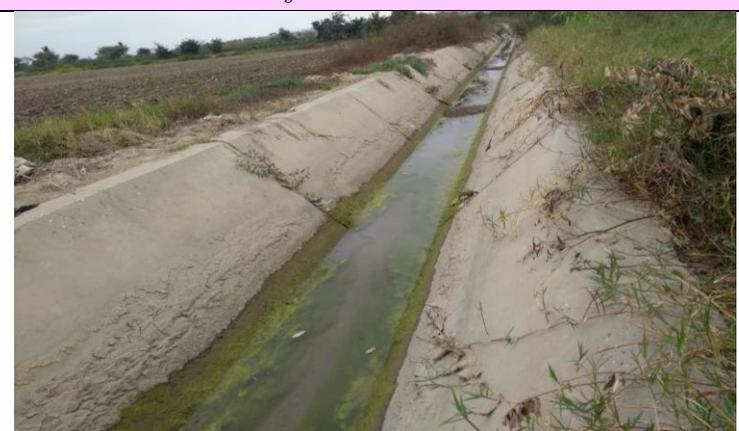
| Ficha de evaluación | | | | | | | | | | | | | | |
|--|---|---|---|---|---|---|---|---|---|---|---|--|---|---|
| Físicas | 1 | Sedimentación de sólidos | 2.10 | 2.10% | L | 18.20 | 43.96% | M | 3.20 | 3.20% | L | | | |
| | 2 | Erosión | 10.48 | 10.47% | L | 0.00 | 0.00% | L | 11.30 | 11.29% | L | | | |
| Mecánicas | 3 | Fisuras | 0.40 | 0.40% | L | 0.00 | 0.00% | L | 0.20 | 0.20% | L | | | |
| | 4 | Grietas | 0.00 | 0.00% | L | 0.00 | 0.00% | L | 0.16 | 0.16% | L | | | |

- La unidad de muestra 6 tiene un área total de 241.50 m², de los cuales se obtuvo un área de patología de 87.83m² correspondiente al 36.37%, y se identificaron: Sedimentación de sólidos (9.73%), erosión (9.02%), fisuras (0.25%) grietas (0.07%) y vegetación (17.30%); en el cual presenta un nivel de severidad predominante leve.

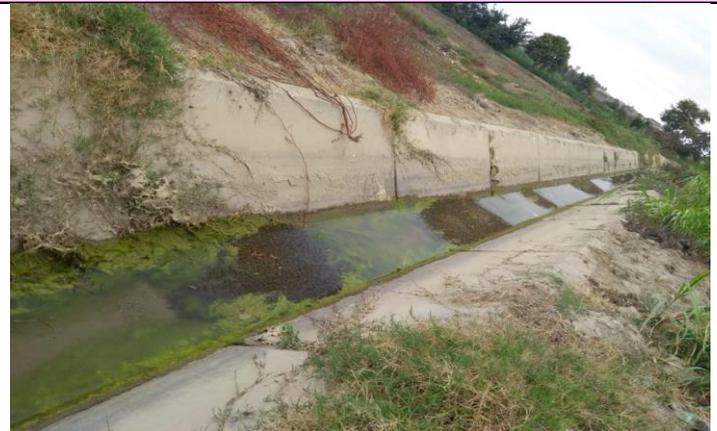
| Ficha de evaluación | | | | | | | | | | | | | | |
|--|---|---|---|---|---|---|---|---|--|---|---|--|---|---|
| | 4 | Grietas | 0.10 | 0.10% | L | 0.00 | 0.00% | L | 0.00 | 0.00% | L | | | |

- La unidad de muestra 7 tiene un área total de 241.50 m², de los cuales se obtuvo un área de patología de 89.45 m² correspondiente al 37.04%, se identificaron: Sedimentación de sólidos (8.28%), erosión (11.00%), desprendimientos (0.21%) fisuras (0.16%)grietas(0.04%) y vegetación (17.35%); en el cual presenta un nivel de severidad predominante leve.

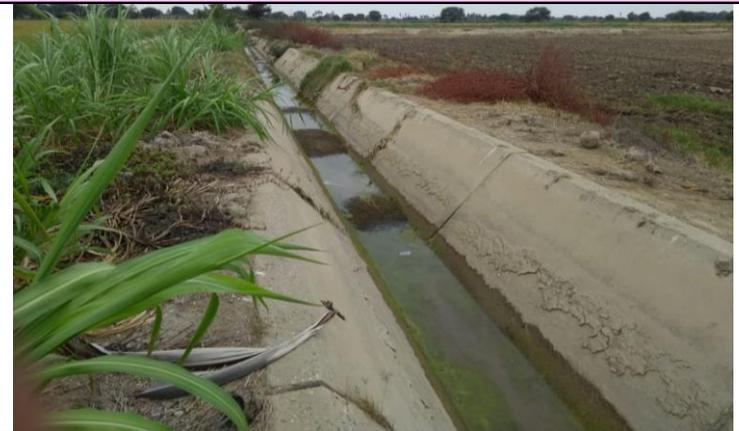
| Ficha de evaluación | | | | | | | | | | | | | | |
|---|---|--|---|---|---|---|---|---|---|---|---|--|---|---|
| Físicas | 1 | Sedimentación de sólidos | 2.10 | 2.10% | L | 13.20 | 31.88% | M | 1.84 | 1.84% | L | | | |
| | 4 | Grietas | 0.40 | 0.40% | L | 0.00 | 0.00% | L | 0.30 | 0.30% | L | | | |

- La unidad de muestra 8 tiene un área total de 241.50 m², de los cuales se obtuvo un área de patología de 72.54 m² correspondiente al 30.04%, se identificaron: Sedimentación de sólidos (7.10%), erosión (8.78%), fisuras (0.04%) grietas (0.29%) y vegetación (13.83%), en el cual presenta un nivel de severidad predominante leve.

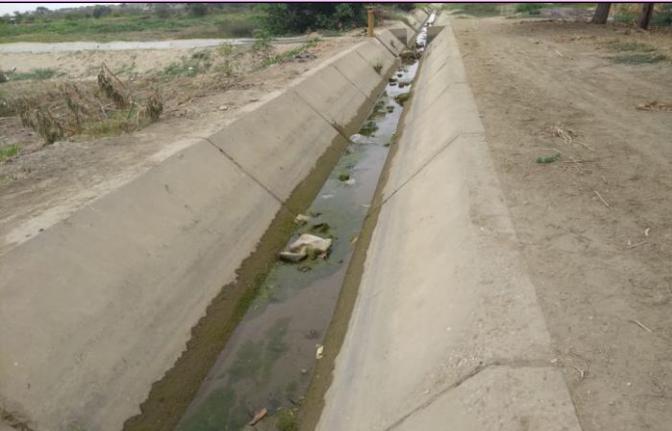
| Ficha de evaluación | | | | | | | | | | | | | | | |
|--|---|--|---|---|---|---|---|---|---|---|--|---|---|---|---|
| | 4 | Grietas | 0.10 | 0.10% | L | 0.00 | 0.00% | L | 0.00 | 0.00% | | | | | L |

erosión (10.00%), fisuras (0.16%) grietas (0.04%) y vegetación (6.87%); en el cual presenta un nivel de severidad predominante leve.

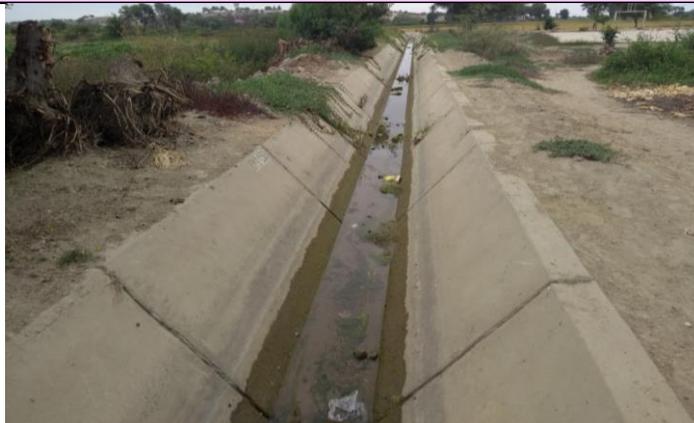
| Ficha de evaluación | | | | | | | | | | | | | | | |
|---|--|---|---|---|---|---|---|---|---|---|---|--|---|---|---|
| | 4 | Grietas | 0.20 | 0.20% | L | 0.00 | 0.00% | L | 0.20 | 0.20% | L | | | | |

- La unidad de muestra 10 tiene un área total de 241.50 m², de los cuales se obtuvo un área de patología de 52.00 m² correspondiente al 21.53%, se identificaron los siguientes tipos: Sedimentación de sólidos (10.89%), erosión (6.75%), desprendimientos (0.12%), fisuras (0.25%) grietas (0.17%) y vegetación (3.35%); en el cual presenta un nivel de severidad predominante leve.

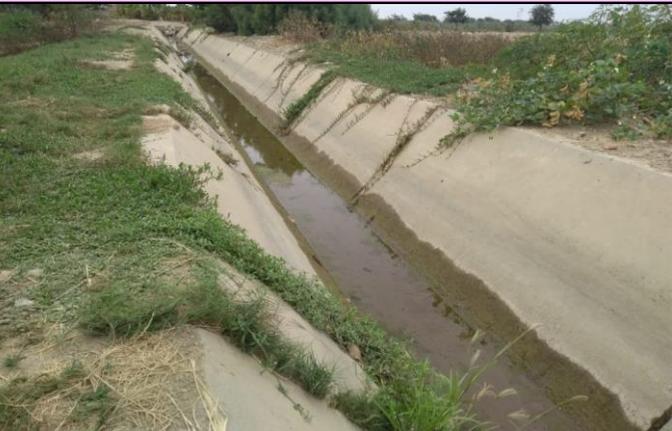
| Ficha de evaluación | | | | | | | | | | | | | | | | | | |
|---|---|--|---|---|---|---|---|---|---|---|--|---|---|---|---|---|---|---|
| | 4 | Grietas | 0.00 | 0.00% | L | 0.00 | 0.00% | L | 0.14 | 0.14% | | | | | | | L | |

- La unidad de muestra 11 tiene un área total de 241.50 m², de los cuales se obtuvo un área de patología de 80.52 m² correspondiente al 33.34%, se identificaron los siguientes tipos: Sedimentación de sólidos (10.96%), erosión (8.65%), desprendimientos (0.12%), fisuras (0.21%) grietas (0.06%) y vegetación (13.34%); en el cual presenta un nivel de severidad predominante leve.

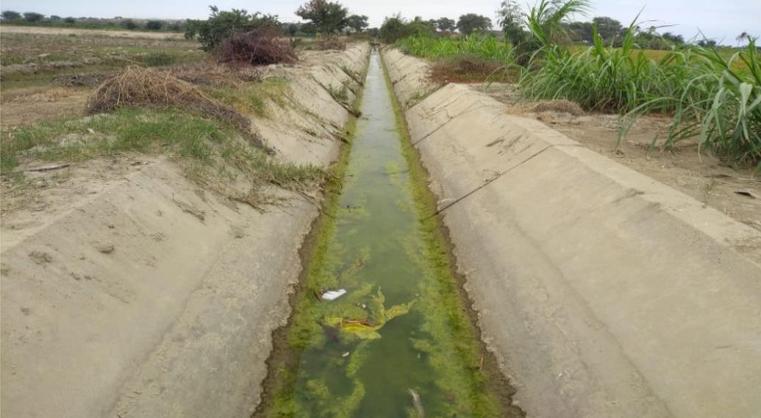
| Ficha de evaluación | | | | | | | | | | | | | | | | | | | | | |
|---|---|--|---|---|---|---|---|---|---|---|---|--|---|---|---|--|---|---|---|--|--|
| | 4 | Grietas | 0.30 | 0.30% | L | 0.00 | 0.00% | L | 0.10 | 0.10% | L | | | | | | | | | | |

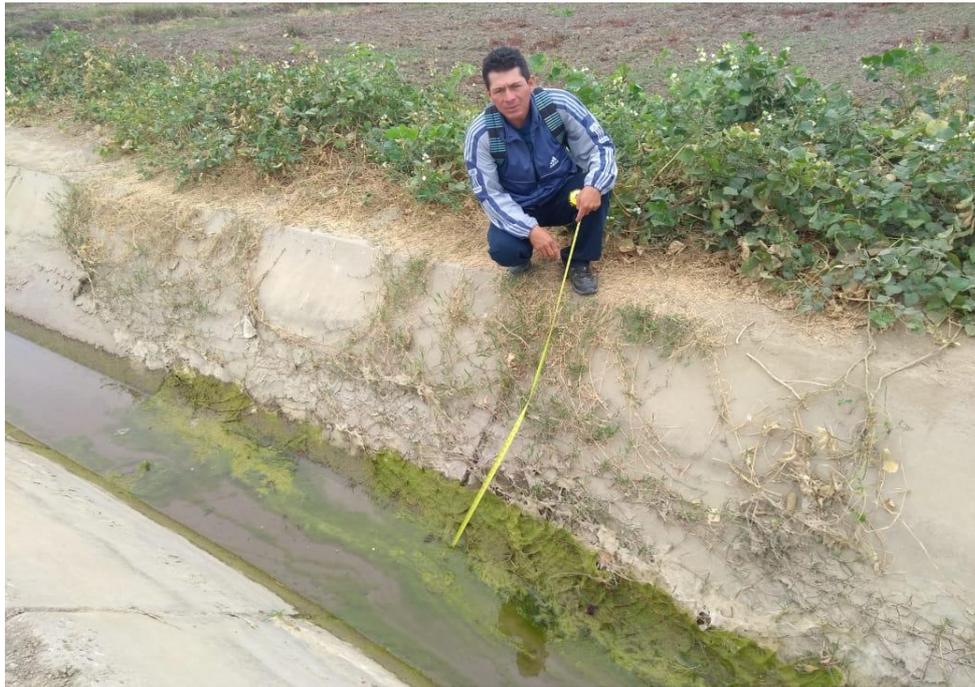
Gráfico 158: Presencia de vegetación en las losas laterales del canal.

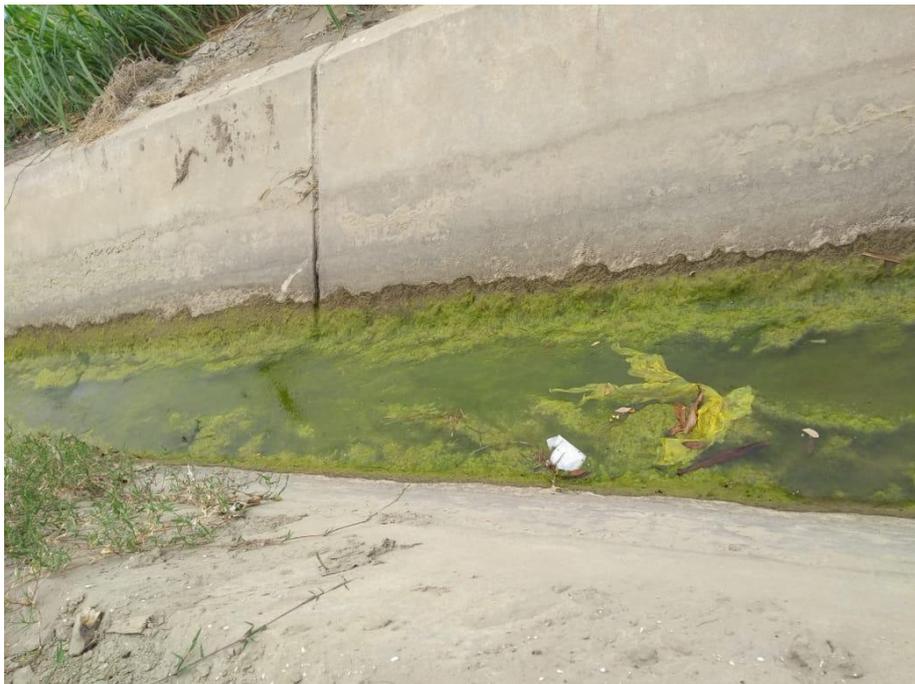
Gráfico 161: Sedimentación de sólidos en el canal

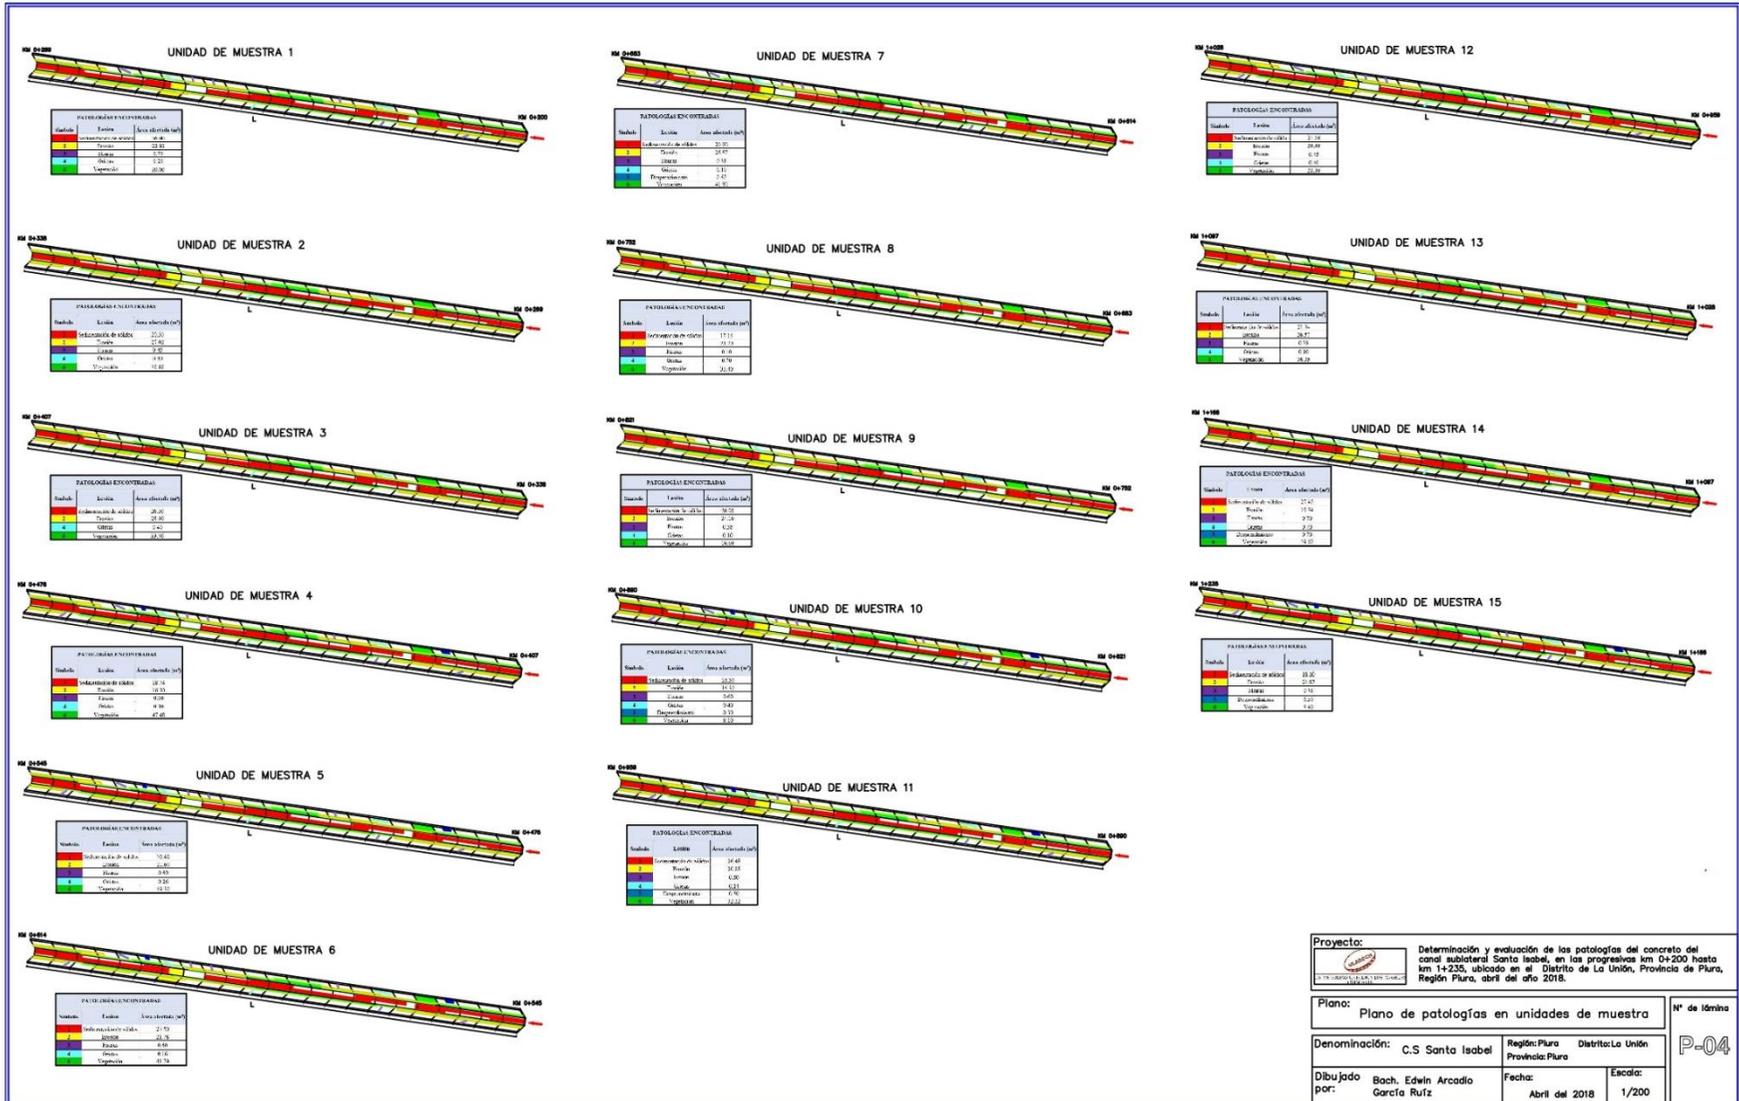
Anexo 7: Plano de patologías por unidad de muestra.

Plano: Plano de patologías en unidades de muestra N° de lámina: P-04
