UNIVERSIDAD CATÓLICA LOS ÁNGELES
CHIMBOTE

FACULTAD DE INGENIERÍA
ESCUELA PROFESIONAL DE INGENIERÍA CIVIL

DETERMINACIÓN Y EVALUACIÓN DE LAS PATOLOGÍAS DEL CONCRETO EN EL CANAL DE CURUMUY, ENTRE LAS PROGRESIVAS KM 0+000 HASTA KM 1+008, SECTOR LA TEA, DISTRITO DE PIURA, PROVINCIA PIURA, REGIÓN PIURA, JULIO- 2018.

TESIS PARA OPTAR EL TÍTULO PROFESIONAL DE:

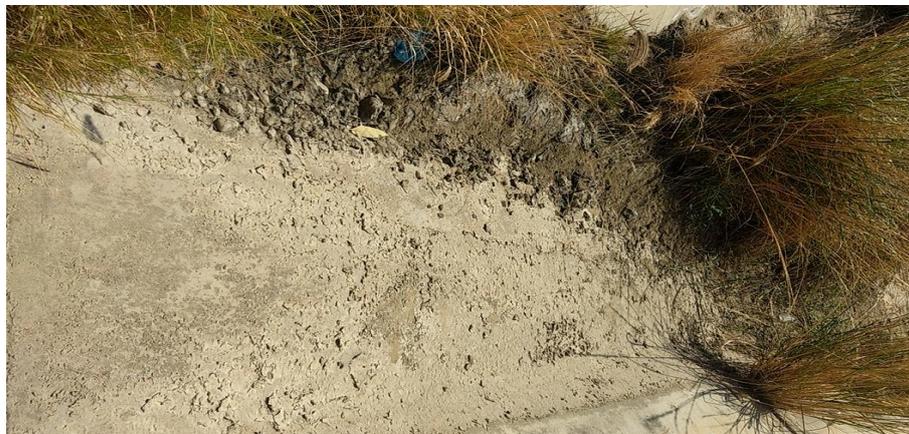
1. Sedimentación: Se conoce así a la colocación de sólidos en suspensión en la parte inferior del canal, esto se debe a varias condiciones según sean los sólidos y los factores morfológicos del canal como la pendiente y la velocidad del agua en transporte.

Gráfico 01: Sedimentación de sólidos del canal de concreto.

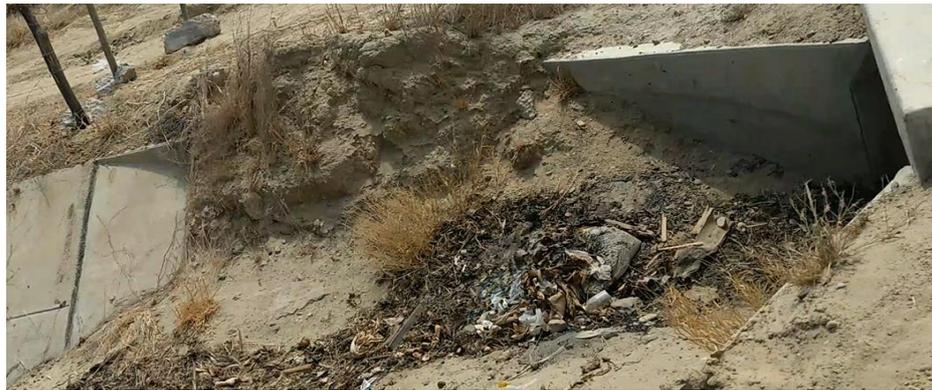
Gráfico 02: Suciedad del canal de concreto.

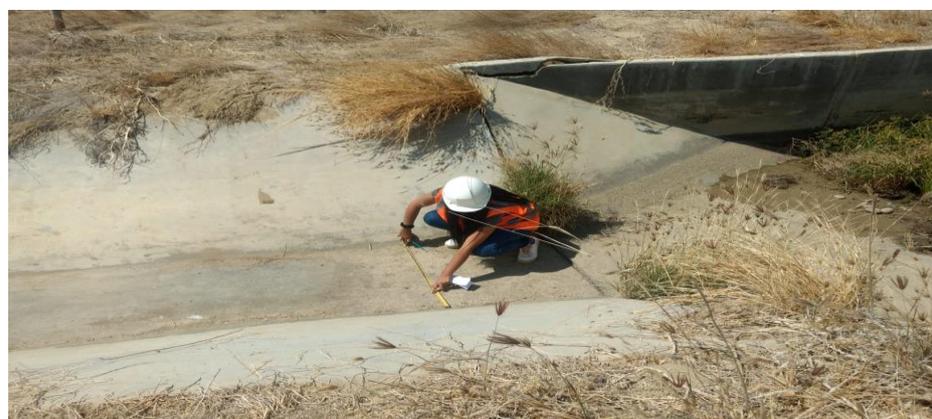
Gráfico 03: Erosión en losa lateral del canal de concreto.

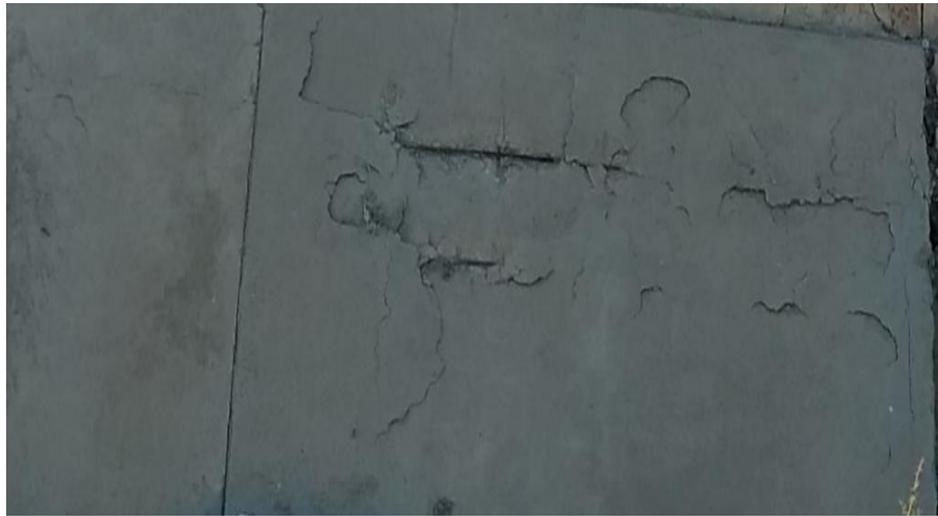
3. Descascaramiento: Es la separación de pequeñas láminas de concreto que se desprenden de la superficie del elemento con ayuda de un agente externo, entre una de las causas principales es la baja calidad tanto en los materiales empleados para la construcción de dicha estructura y el proceso constructivo que juega un papel sumamente importante en el posterior funcionamiento de la estructura.

Gráfico 10: Descascaramiento del canal de concreto.

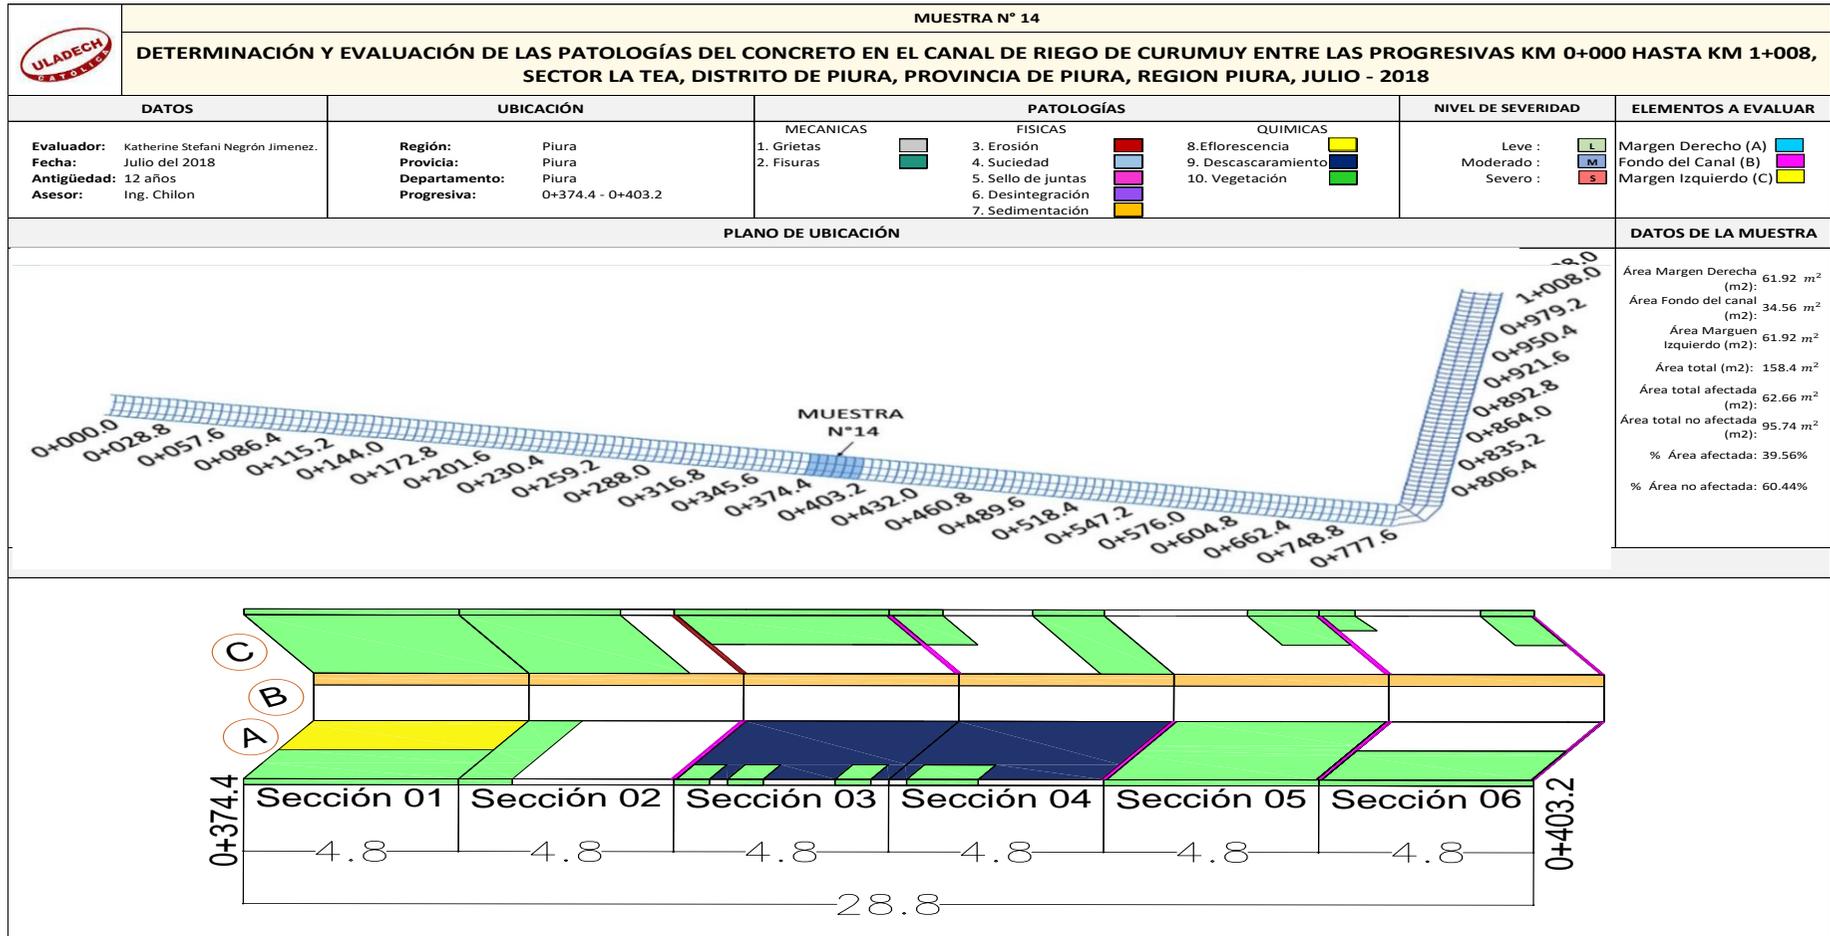
Tabla 27: Ficha de evaluación de la unidad de muestra 14.

1)	Grietas	-	0	0.00%	28.31	45.72%										
2)	Fisuras	-	0	0.00%												
3)	Erosión	-	0	0.00%												
4)	Suciedad	-	0	0.00%												
5)	Sello de juntas	M	1.7	2.75%

1)	Grietas	-	0	0.00%	27.16	78.59%										
2)	Fisuras	-	0	0.00%												
3)	Erosión	-	0	0.00%												
4)	Suciedad	-	0	0.00%												
5)	Sello de juntas	-	0	0.00%

1)	Grietas	-	0	0.00%	40.27	65.04%										
2)	Fisuras	-	0	0.00%												
3)	Erosión	L	1.14	1.84%												
4)	Suciedad	-	0	0.00%												
5)	Sello de juntas	M	1.34	2.16%

ANÁLISIS DE PATOLOGÍAS					
N°	Patologías	Área (m2)	% Área afectada	Área no afectada (m2)	% Área no afectada
1	Grietas	0,00	0,00%	95,74	60,44%
2	Fisuras	0,00	0,00%		
3	Erosión	1,14	0,72%		
4	Suciedad	0,00	0,00%		
5	Sello de juntas	3,04	1,92%		
6	Desintegración	0,00	0,00%		
7	Sedimentación	7,40	4,67%		
8	Eflorescenciaa	4,50	2,84%		
9	Descascaramiento	11,44	7,22%		
10	Vegetación	35,14	22,18%		
Total		62,66	39,56%

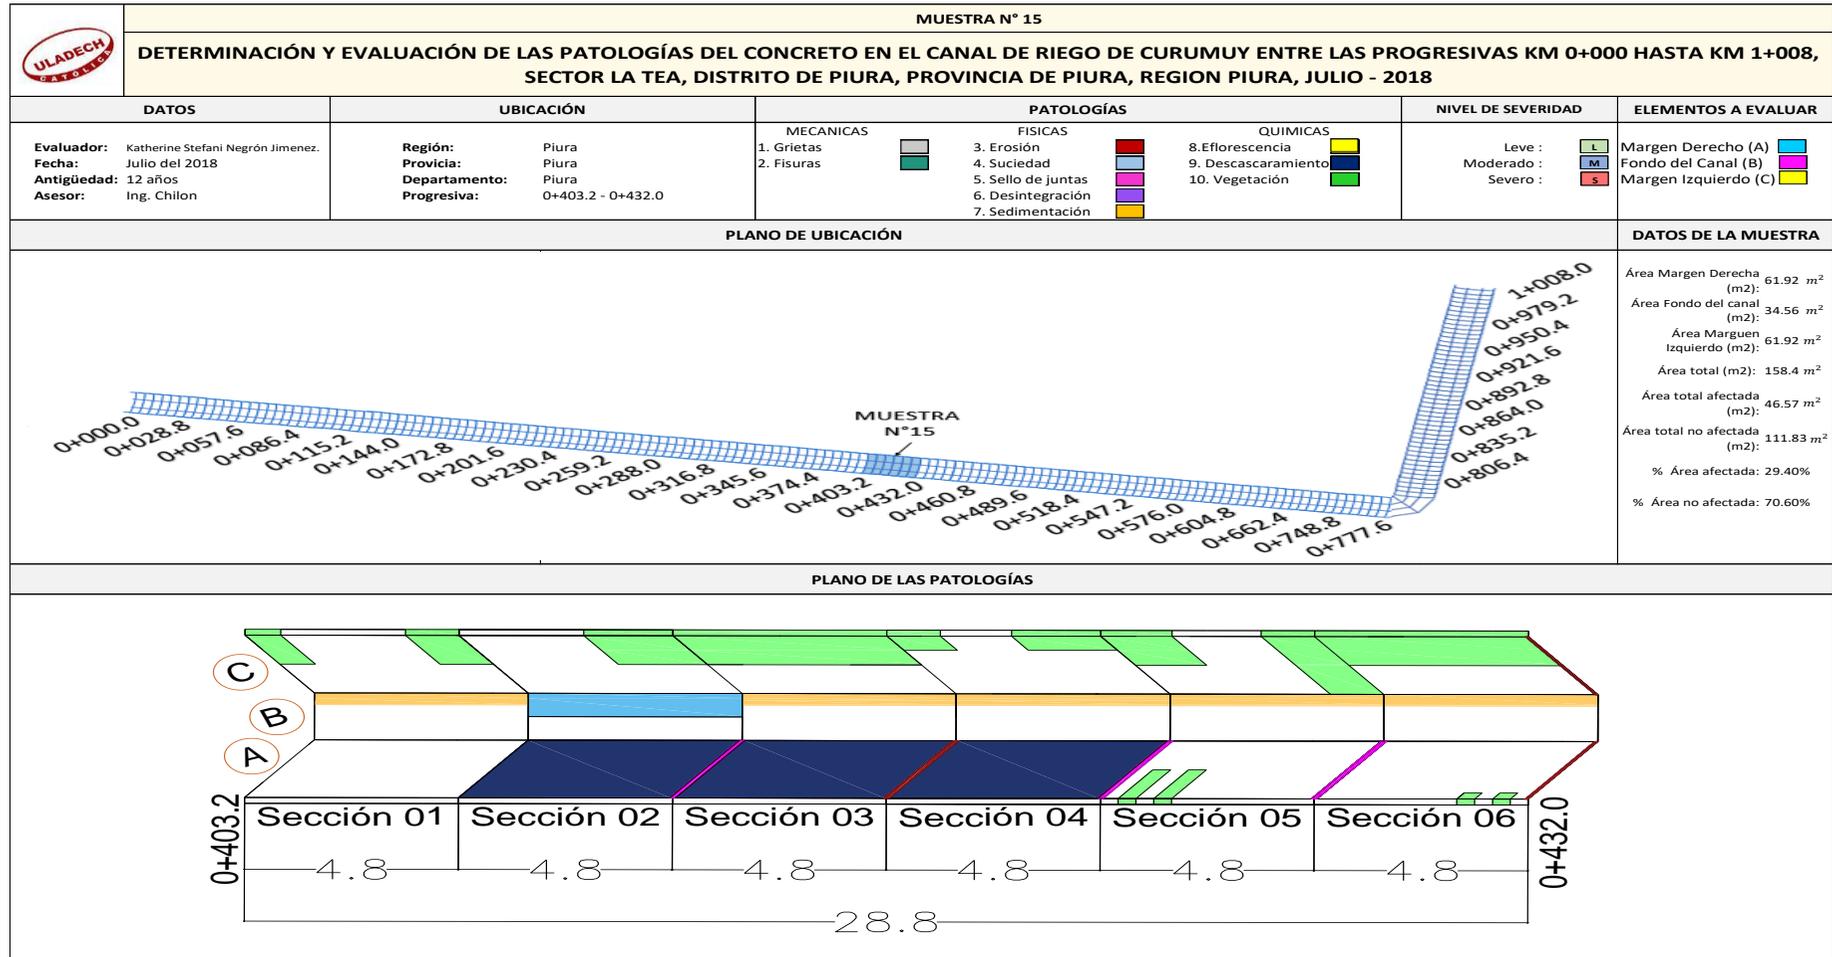
Tabla 29: Ficha de evaluación de la unidad de muestra 15.

1)	Grietas	-	0	0.00%	40.20	64.92%						
2)	Fisuras	-	0	0.00%								
3)	Erosión	L	1.4	2.26%								
4)	Suciedad	-	0	0.00%								
5)	Sello de juntas	M	1.61	2.60%

1)	Grietas	-	0	0.00%	27.78	80.38%						
2)	Fisuras	-	0	0.00%								
3)	Erosión	-	0	0.00%								
4)	Suciedad	L	1.2	3.47%								
5)	Sello de juntas	-	0	0.00%

1)	Grietas	-	0	0.00%	43.85	70.82%						
2)	Fisuras	-	0	0.00%								
3)	Erosión	-	0	0.00%								
4)	Suciedad	-	0	0.00%								
5)	Sello de juntas	M	1.27	2.05%

ANÁLISIS DE PATOLOGÍAS					
N°	Patologías	Área (m2)	% Área afectada	Área no afectada (m2)	% Área no afectada
1	Grietas	0,00	0,00%	111,83	70,60%
2	Fisuras	0,00	0,00%		
3	Erosión	1,40	0,88%		
4	Suciedad	1,20	0,76%		
5	Sello de juntas	2,88	1,82%		
6	Desintegración	0,00	0,00%		
7	Sedimentación	5,58	3,52%		
8	Eflorescenciaa	0,00	0,00%		
9	Descascaramiento	16,80	10,61%		
10	Vegetación	18,71	11,81%		
Total		46,57	29,40%

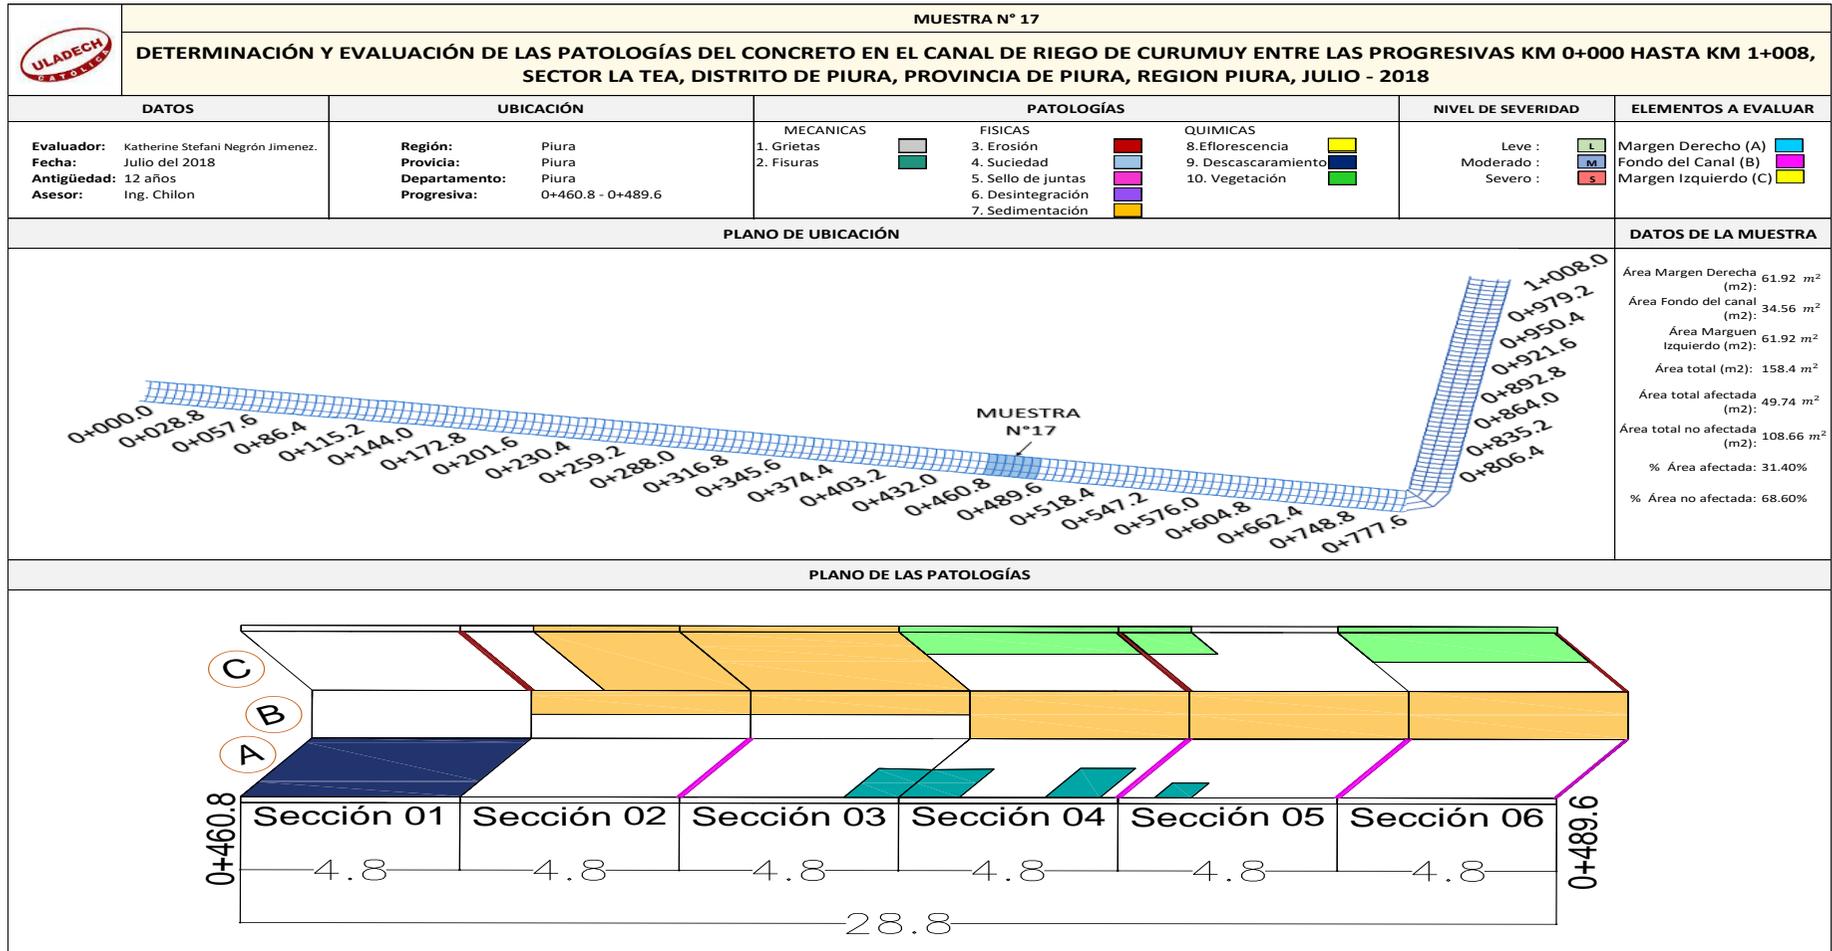
Tabla 33: Ficha de evaluación de la unidad de muestra 17.

1)	Grietas	-	0	0.00%	50.40	81.40%										
2)	Fisuras	M	3.42	5.52%												
3)	Erosión	-	0	0.00%												
4)	Suciedad	-	0	0.00%												
5)	Sello de juntas	M	1.67	2.70%

1)	Grietas	-	0	0.00%	16.34	47.28%										
2)	Fisuras	-	0	0.00%												
3)	Erosión	-	0	0.00%												
4)	Suciedad	-	0	0.00%												
5)	Sello de juntas	-	0	0.00%

1)	Grietas	-	0	0.00%	41.92	67.70%										
2)	Fisuras	-	0	0.00%												
3)	Erosión	L	1.54	2.49%												
4)	Suciedad	-	0	0.00%												
5)	Sello de juntas	-	0	0.00%

ANÁLISIS DE PATOLOGÍAS					
N°	Patologías	Área (m2)	% Área afectada	Área no afectada (m2)	% Área no afectada
1	Grietas	0,00	0,00%	108,66	68,60%
2	Fisuras	3,42	2,16%		
3	Erosión	1,54	0,97%		
4	Suciedad	0,00	0,00%		
5	Sello de juntas	1,67	1,05%		
6	Desintegración	0,00	0,00%		
7	Sedimentación	29,03	18,33%		
8	Eflorescenciaa	0,00	0,00%		
9	Descascaramiento	6,43	4,06%		
10	Vegetación	7,65	4,83%		
Total		49,74	31,40%

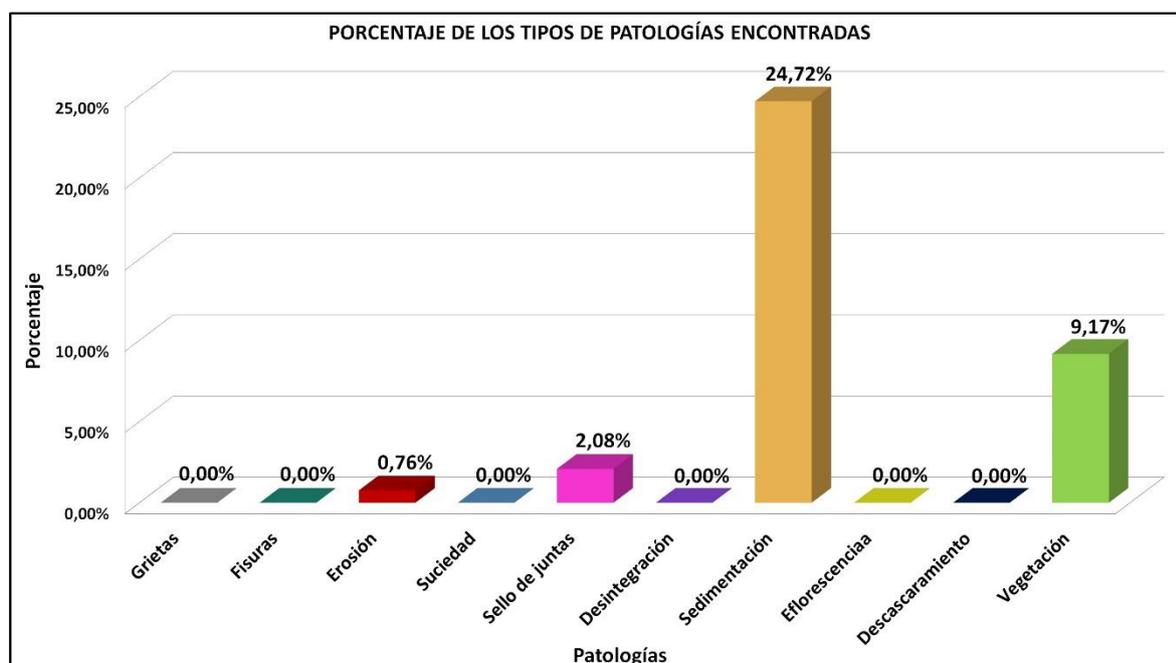
Gráfico 81: Porcentaje de las patologías encontradas en la unidad de muestra 24.

ANÁLISIS DE PATOLOGÍAS					
N°	Patologías	Área (m2)	% Área afectada	Área no afectada (m2)	% Área no afectada
1	Grietas	0,00	0,00%	100,21	63,27%
2	Fisuras	0,00	0,00%		
3	Erosión	1,20	0,76%		
4	Suciedad	0,00	0,00%		
5	Sello de juntas	3,30	2,08%		
6	Desintegración	0,00	0,00%		
7	Sedimentación	39,16	24,72%		
8	Eflorescenciaa	0,00	0,00%		
9	Descascaramiento	0,00	0,00%		
10	Vegetación	14,53	9,17%		
Total		58,188	36,73%

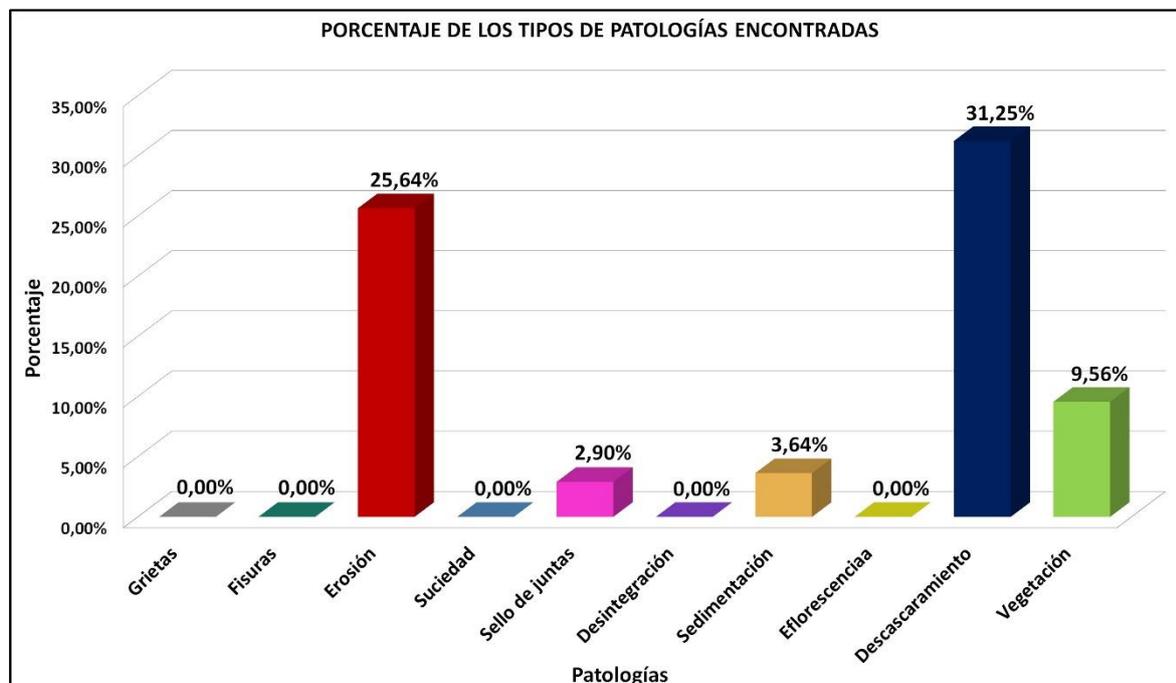
Gráfico 84: Porcentaje de las patologías encontradas en la unidad de muestra 25.

ANÁLISIS DE PATOLOGÍAS					
N°	Patologías	Área (m2)	% Área afectada	Área no afectada (m2)	% Área no afectada
1	Grietas	0,00	0,00%	42,77	27,00%
2	Fisuras	0,00	0,00%		
3	Erosión	40,62	25,64%		
4	Suciedad	0,00	0,00%		
5	Sello de juntas	4,60	2,90%		
6	Desintegración	0,00	0,00%		
7	Sedimentación	5,76	3,64%		
8	Eflorescenciaa	0,00	0,00%		
9	Descascaramiento	49,50	31,25%		
10	Vegetación	15,15	9,56%		
Total		115,63	73,00%

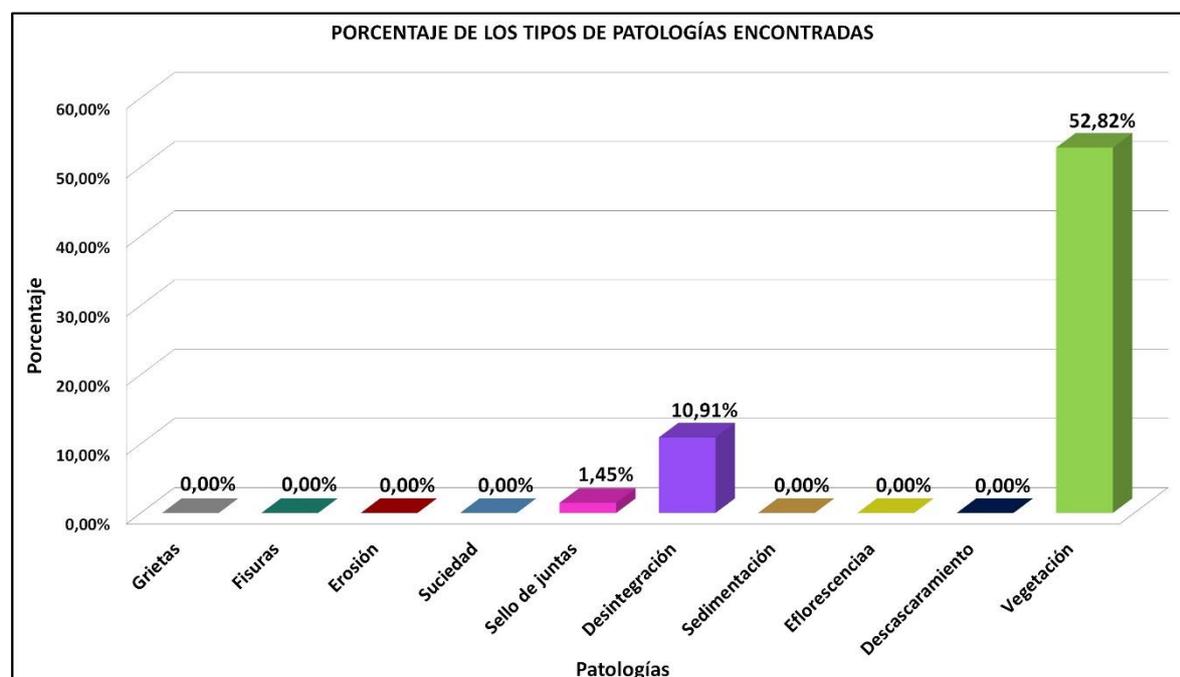
Gráfico 87: Porcentaje de las patologías encontradas en la unidad de muestra 26.

ANÁLISIS DE PATOLOGÍAS					
N°	Patologías	Área (m2)	% Área afectada	Área no afectada (m2)	% Área no afectada
1	Grietas	0,00	0,00%	55,16	34,82%
2	Fisuras	0,00	0,00%		
3	Erosión	0,00	0,00%		
4	Suciedad	0,00	0,00%		
5	Sello de juntas	2,30	1,45%		
6	Desintegración	17,28	10,91%		
7	Sedimentación	0,00	0,00%		
8	Eflorescenciaa	0,00	0,00%		
9	Descascaramiento	0,00	0,00%		
10	Vegetación	83,66	52,82%		
Total		103,24	65,18%

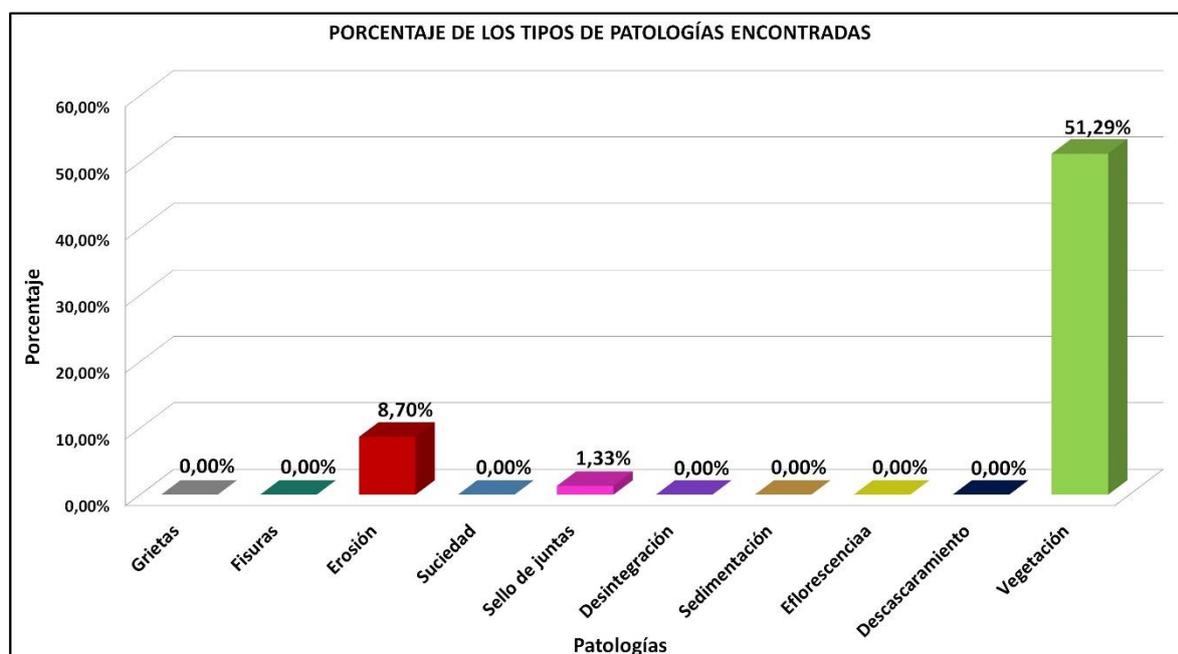
Gráfico 90: Porcentaje de las patologías encontradas en la unidad de muestra 27.

ANÁLISIS DE PATOLOGÍAS					
N°	Patologías	Área (m2)	% Área afectada	Área no afectada (m2)	% Área no afectada
1	Grietas	0,00	0,00%	61,27	38,68%
2	Fisuras	0,00	0,00%		
3	Erosión	13,78	8,70%		
4	Suciedad	0,00	0,00%		
5	Sello de juntas	2,10	1,33%		
6	Desintegración	0,00	0,00%		
7	Sedimentación	0,00	0,00%		
8	Eflorescenciaa	0,00	0,00%		
9	Descascaramiento	0,00	0,00%		
10	Vegetación	81,25	51,29%		
Total		97,13	61,32%

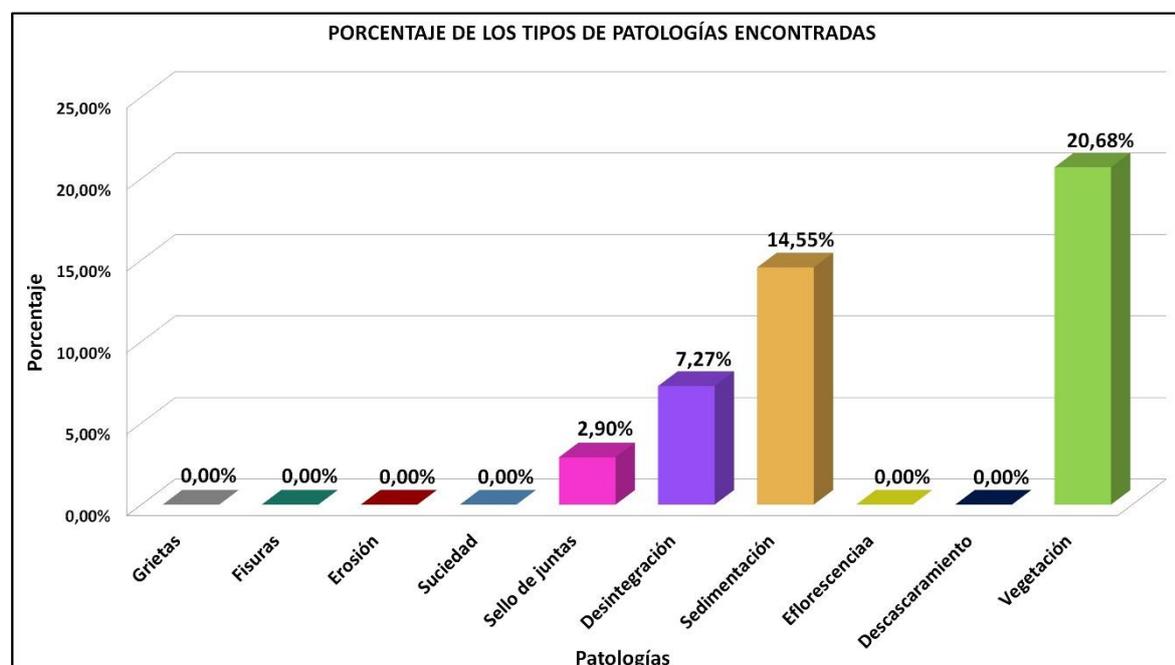
Gráfico 93: Porcentaje de las patologías encontradas en la unidad de muestra 28.

ANÁLISIS DE PATOLOGÍAS					
N°	Patologías	Área (m2)	% Área afectada	Área no afectada (m2)	% Área no afectada
1	Grietas	0,00	0,00%	86,48	54,60%
2	Fisuras	0,00	0,00%		
3	Erosión	0,00	0,00%		
4	Suciedad	0,00	0,00%		
5	Sello de juntas	4,60	2,90%		
6	Desintegración	11,52	7,27%		
7	Sedimentación	23,04	14,55%		
8	Eflorescenciaa	0,00	0,00%		
9	Descascaramiento	0,00	0,00%		
10	Vegetación	32,76	20,68%		
Total		71,92	45,40%

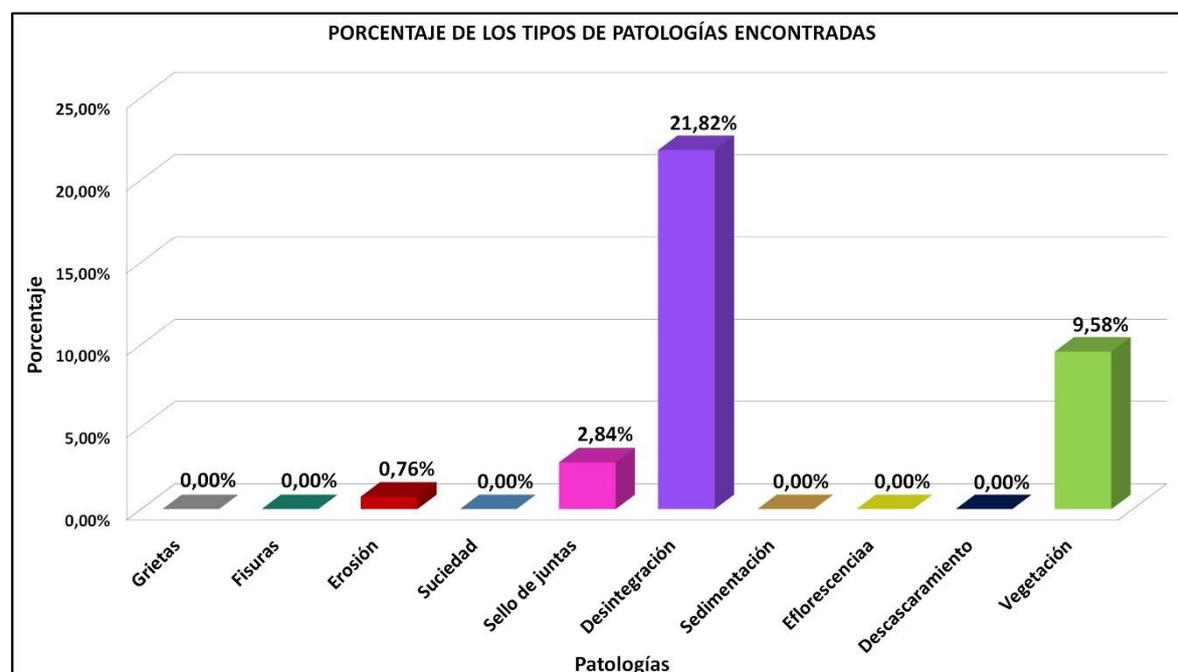
Gráfico 96: Porcentaje de las patologías encontradas en la unidad de muestra 29.

ANÁLISIS DE PATOLOGÍAS					
N°	Patologías	Área (m2)	% Área afectada	Área no afectada (m2)	% Área no afectada
1	Grietas	0,00	0,00%	102,97	65,01%
2	Fisuras	0,00	0,00%		
3	Erosión	1,20	0,76%		
4	Suciedad	0,00	0,00%		
5	Sello de juntas	4,50	2,84%		
6	Desintegración	34,56	21,82%		
7	Sedimentación	0,00	0,00%		
8	Eflorescenciaa	0,00	0,00%		
9	Descascaramiento	0,00	0,00%		
10	Vegetación	15,17	9,58%		
Total		55,428	34,99%
