UNIVERSIDAD CATÓLICA LOS ÁNGELES
CHIMBOTE

DETERMINACIÓN Y EVALUACIÓN DE LAS
PATOLOGÍAS DEL CONCRETO EN LAS ESTRUCTURAS
DE ALBAÑILERÍA CONFINADA DEL CERCO
PERIMÉTRICO DE LA EMPRESA PESQUERA
GAMMA.SA DEL DISTRITO DE CHIMBOTE, PROVINCIA
DEL SANTA, REGION DE ANCASH, DICIEMBRE - 2017.

**TESIS PARA OPTAR EL TÍTULO PROFESIONAL DE
INGENIERO CIVIL**

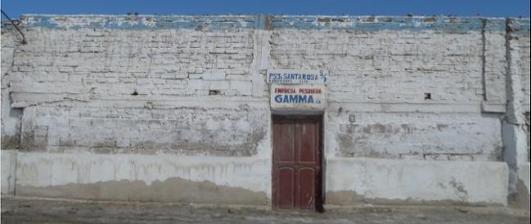
UNIDAD DE MUESTRA 01		MANUAL DE PATOLOGÍAS				REPRESENTACIÓN GRÁFICA							
AUTOR	BACH. NILTON QUISPE YAULI	EROSIÓN	E		G	GRIETA

EROSIÓN	0.00	0.00%	0.00	0.00%	3.23	47.85%	3.69	19.39%	6.92	23.65%	LEVE
		FISURA	0.00	0.00%	0.00	0.00%	0.00	0.00%	0.08	0.42%	0.08	0.27%	LEVE
		GRIETA	0.00	0.00%	0.00	0.00%	0.00	0.00%	0.00	0.00%	0.00	0.00%	-
		DESPRENDIMIENTO	0.00	0.00%	0.00	0.00%	0.00	0.00%	0.00	0.00%	0.00	0.00%	-
		CORROSIÓN	0.00	0.00%	0.00	100.00%	0.00	0.00%	0.00	0.00%	0.00	0.00%	
TOTAL	0.00	0.00%	0.00	0.00%	3.23	47.85%	3.77	19.81%	7.00	23.92%	LEVE		
FOTOGRAFÍA		PORCENTAJE DE NIVEL DE SEVERIDAD				RESUMEN DE LA MUESTRA

ELEMENTOS	NINGUNO	LEVE	MODERADO	SEVERO	ÁREA AFECTADA		ÁREA NO AFECTADA				
		COLUMNA	100.00%	0.00%	0.00%	0.00%							
		VIGA	100.00%	0.00%	0.00%	0.00%							
		MURO	52.15%	47.85%	0.00%	0.00%	7.00		22.26				
		SOBRECIMIENTO	80.19%	19.81%	0.00%	0.00%	%		%				
UNIDAD DE MUESTRA	76.08%	23.92%	0.00%	0.00%	23.92%		76.08%

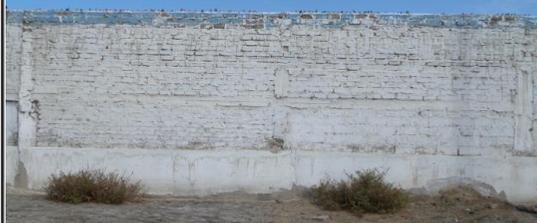
UNIDAD DE MUESTRA 02		MANUAL DE PATOLOGÍAS					REPRESENTACIÓN GRÁFICA						
AUTOR	BACH. NILTON QUISPE YAULI	EROSIÓN	E		G	GRIETA

PATOLOGÍA	ÁREA AFECTADA (M2)	ÁREA AFECTADA (%)	ÁREA AFECTADA (M2)	ÁREA AFECTADA (%)	ÁREA AFECTADA (M2)	ÁREA AFECTADA (%)	ÁREA AFECTADA (M2)	ÁREA AFECTADA (%)	ÁREA AFECTADA (M2)	ÁREA AFECTADA (%)	
		EROSIÓN	0.14	6.73%	0.00	0.00%	1.41	13.45%	6.35	25.66%	7.90	19.65%	LEVE
		FISURA	0.00	0.00%	0.00	0.00%	0.00	0.00%	0.00	0.00%	0.00	0.00%	-
		GRIETA	0.00	0.00%	0.00	0.00%	0.00	0.00%	0.00	0.00%	0.00	0.00%	-
		DESPRENDIMIENTO	0.00	0.00%	0.00	0.00%	0.00	0.00%	0.00	0.00%	0.00	0.00%	-
		CORROSIÓN	0.00	0.00%	0.00	100.00%	0.00	0.00%	0.00	0.00%	0.00	0.00%	-
TOTAL	0.14	6.73%	0.00	0.00%	1.41	13.45%	6.35	25.66%	7.90	19.65%	LEVE		
FOTOGRAFÍA		PORCENTAJE DE NIVEL DE SEVERIDAD								RESUMEN DE LA MUESTRA

ELEMENTOS	NINGUNO		LEVE		MODERADO		SEVERO		ÁREA AFECTADA	ÁREA NO AFECTADA	
		COLUMNA	93.27%		6.73%		0.00%		0.00%		M2	M2	
		VIGA	100.00%		0.00%		0.00%		0.00%		7.90	32.28	
		SOBRECIMIENTO	86.55%		13.45%		0.00%		0.00%		%	%

MURO	74.34%		25.66%		0.00%		0.00%		19.65%	80.35%	
UNIDAD DE MUESTRA		80.35%		19.65%		0.00%		0.00%

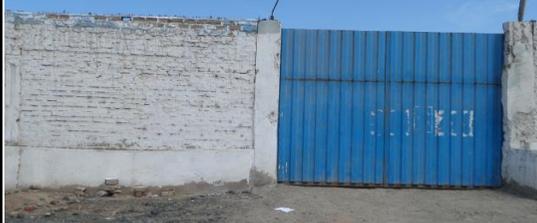
EROSIÓN	0.00	0.00%	0.00	0.00%	1.23	24.16%	3.48	23.53%	4.71	20.21%	MODERADO
		FISURA	0.00	0.00%	0.00	0.00%	0.00	0.00%	0.03	0.21%	0.03	0.14%	LEVE
		GRIETA	0.00	0.00%	0.00	0.00%	0.00	0.00%	0.00	0.00%	0.00	0.00%	-
		DESPRENDIMIENTO	0.00	0.00%	0.00	0.00%	0.00	0.00%	0.00	0.00%	0.00	0.00%	-
		CORROSIÓN	0.00	0.00%	0.00	0.00%	0.00	0.00%	0.00	0.00%	0.00	0.00%	
		TOTAL	0.00	0.00%	0.00	0.00%	1.23	24.16%	3.51	23.74%	4.74	20.34%	MODERADO
FOTOGRAFÍA		PORCENTAJE DE NIVEL DE SEVERIDAD						RESUMEN DE LA MUESTRA

ELEMENTOS	NINGUNO	LEVE	MODERADO	SEVERO	ÁREA AFECTADA		ÁREA NO AFECTADA				
		COLUMNA	100.00%	0.00%	0.00%	0.00%	M2	M2					
		VIGA	0.00%	0.00%	0.00%	0.00%	4.74	18.58					
		SOBRECIMIENTO	75.84%	24.16%	0.00%	0.00%	%	%					
		MURO	76.26%	6.50%	17.24%	0.00%							
		UNIDAD DE MUESTRA	79.66%	9.41%	10.93%	0.00%	20.34%	79.66%

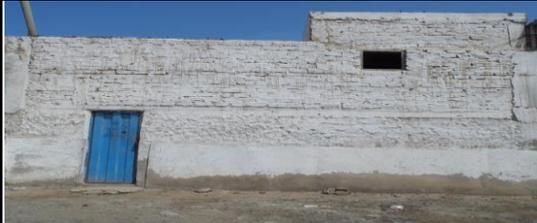
EROSIÓN	0.06	0.00%	0.00	0.00%	2.68	33.33%	0.40	2.21%	3.14	10.34%	LEVE
		FISURA	0.00	0.00%	0.00	0.00%	0.00	0.00%	0.00	0.00%	0.00	0.00%	-
		GRIETA	0.00	0.00%	0.00	0.00%	0.00	0.00%	0.07	0.37%	0.07	0.22%	-
		DESPRENDIMIENTO	0.00	0.00%	0.00	0.00%	0.00	0.00%	0.00	0.00%	0.00	0.00%	-
		CORROSIÓN	0.00	0.00%	0.00	0.00%	0.00	0.00%	0.00	0.00%	0.00	0.00%	-
		TOTAL	0.06	2.20%	0.00	0.00%	2.68	33.33%	0.47	2.58%	3.21	10.56%	LEVE

PORCENTAJE DE NIVEL DE SEVERIDAD										RESUMEN DE LA MUESTRA			
ELEMENTOS	NINGUNO		LEVE		MODERADO		SEVERO						
COLUMNA	97.80%		2.20%		0.00%		0.00%		ÁREA AFECTADA	ÁREA NO AFECTADA			
VIGA	100.00%		0.00%		0.00%		0.00%		M2	M2			
SOBRECIMIENTO	66.67%		33.33%		0.00%		0.00%		3.21	27.15			
MURO	97.42%		2.58%		0.00%		0.00%		%	%			
UNIDAD DE MUESTRA	89.44%		10.56%		0.00%		0.00%		10.56%	89.44%

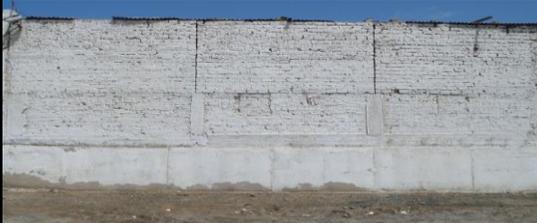
EROSIÓN	0.00	0.00%	0.59	11.35%	3.44	21.97%	0.00	0.00%	4.03	7.66%	LEVE	
		FISURA	0.00	0.00%	0.00	0.00%	0.00	0.00%	0.00	0.00%	0.00	0.00%	-	
		GRIETA	0.00	0.00%	0.00	0.00%	0.00	0.00%	0.00	0.00%	0.00	0.00%	-	
		DESPRENDIMIENTO	0.00	0.00%	0.00	0.00%	0.00	0.00%	0.00	0.00%	0.00	0.00%	-	
		CORROSIÓN	0.00	0.00%	0.00	0.00%	0.00	0.00%	0.00	0.00%	0.00	0.00%	-	
		TOTAL	0.00	0.00%	0.59	11.35%	3.44	21.97%	0.00	0.00%	4.03	7.66%	LEVE	
FOTOGRAFÍA		PORCENTAJE DE NIVEL DE SEVERIDAD										RESUMEN DE LA MUESTRA

ELEMENTOS		NINGUNO		LEVE		MODERADO		SEVERO				
		COLUMNA	100.00%		0.00%		0.00%		0.00%		ÁREA AFECTADA		ÁREA NO AFECTADA	
		VIGA	88.65%		0.00%		0.00%		0.00%		M2		M2	
		SOBRECIMIENTO	78.03%		21.97%		0.00%		0.00%		4.03		48.58	
		MURO	100.00%		0.00%		0.00%		0.00%		%		%	
		UNIDAD DE MUESTRA	92.34%		7.66%		0.00%		0.00%		7.66%		92.34%

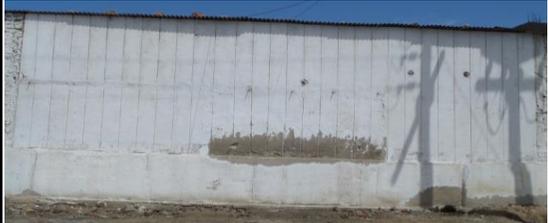
EROSIÓN	0.00	0.00%	0.00	0.00%	2.24	15.33%	1.80	5.48%	4.04	8.51%	LEVE
		FISURA	0.00	0.00%	0.00	0.00%	0.00	0.00%	0.00	0.00%	0.00	0.00%	-
		GRIETA	0.00	0.00%	0.00	0.00%	0.00	0.00%	0.00	0.00%	0.00	0.00%	-
		DESPRENDIMIENTO	0.00	0.00%	0.00	0.00%	0.00	0.00%	0.00	0.00%	0.00	0.00%	-
		CORROSIÓN	0.00	0.00%	0.00	0.00%	0.00	0.00%	0.00	0.00%	0.00	0.00%	
		TOTAL	0.00	0.00%	0.00	0.00%	2.24	15.33%	1.80	5.48%	4.04	8.51%	LEVE
FOTOGRAFÍA		PORCENTAJE DE NIVEL DE SEVERIDAD								RESUMEN DE LA MUESTRA

ELEMENTOS	NINGUNO		LEVE		MODERADO		SEVERO		ÁREA AFECTADA	ÁREA NO AFECTADA	
		COLUMNA	0.00%		#DIV/0!		0.00%		0.00%				M2
		VIGA	0.00%		0.00%		0.00%		0.00%		4.04	43.42	
		SOBRECIMIENTO	84.67%		15.33%		0.00%		0.00%		%	%	
		MURO	94.52%		5.48%		0.00%		0.00%				
		UNIDAD DE MUESTRA	91.49%		8.51%		0.00%		0.00%		8.51%	91.49%

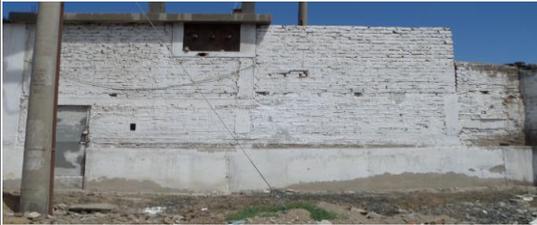
PATOLOGÍA	ÁREA AFECTADA (M2)	ÁREA AFECTADA (%)	ÁREA AFECTADA (M2)	ÁREA AFECTADA (%)	ÁREA AFECTADA (M2)	ÁREA AFECTADA (%)	ÁREA AFECTADA (M2)	ÁREA AFECTADA (%)	ÁREA AFECTADA (M2)	ÁREA AFECTADA (%)	
		EROSIÓN	0.00	0.00%	0.00	0.00%	2.93	27.89%	1.24	5.02%	4.17	10.37%	LEVE
		FISURA	0.00	0.00%	0.00	0.00%	0.00	0.00%	0.00	0.00%	0.00	0.00%	-
		GRIETA	0.00	0.00%	0.00	0.00%	0.00	0.00%	0.00	0.00%	0.00	0.00%	-
		DESPRENDIMIENTO	0.00	0.00%	0.00	0.00%	0.00	0.00%	0.00	0.00%	0.00	0.00%	-
CORROSIÓN	0.00	0.00%	0.00	100.00%	0.00	0.00%	0.00	0.00%	0.00	0.00%			
TOTAL	0.00	0.00%	0.00	0.00%	2.93	27.89%	1.24	5.02%	4.17	10.37%	LEVE		
FOTOGRAFÍA

PORCENTAJE DE NIVEL DE SEVERIDAD								RESUMEN DE LA MUESTRA			
		ELEMENTOS	NINGUNO	LEVE	MODERADO	SEVERO	ÁREA AFECTADA		ÁREA NO AFECTADA				
		COLUMNA	100.00%	0.00%	0.00%	0.00%	M2		M2				
		VIGA	100.00%	0.00%	0.00%	0.00%	4.17		36.01				
		SOBRECIMIENTO	72.11%	27.89%	0.00%	0.00%	%		%

MURO	94.98%	5.02%	0.00%	0.00%	%		%				
UNIDAD DE MUESTRA	89.63%	10.37%	0.00%	0.00%	10.37%		89.63%

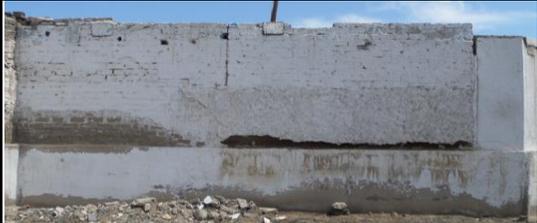
EROSIÓN	0.00	0.00%	0.00	0.00%	4.50	50.00%	2.32	17.20%	6.82	29.15%	LEVE
		FISURA	0.00	0.00%	0.00	0.00%	0.00	0.00%	0.00	0.00%	0.00	0.00%	-
		GRIETA	0.05	5.00%	0.00	0.00%	0.00	0.00%	0.00	0.00%	0.05	0.19%	LEVE
		DESPRENDIMIENTO	0.00	0.00%	0.00	0.00%	0.00	0.00%	1.55	11.47%	1.55	6.62%	MODERADO
		CORROSIÓN	0.00	0.00%	0.00	100.00%	0.00	0.00%	0.00	0.00%	0.00	0.00%	
		TOTAL	0.05	5.00%	0.00	0.00%	4.50	50.00%	3.87	28.67%	8.42	35.96%	LEVE
FOTOGRAFÍA		PORCENTAJE DE NIVEL DE SEVERIDAD								RESUMEN DE LA MUESTRA

NINGUNO		LEVE		MODERADO		SEVERO		ÁREA AFECTADA	ÁREA NO AFECTADA		
		COLUMNA	95.00%	5.00%	0.00%	0.00%							
		VIGA	0.00%	0.00%	0.00%	0.00%							
		SOBRECIMIENTO	50.00%	50.00%	0.00%	0.00%							
		MURO	71.33%	17.20%	11.47%	0.00%							
UNIDAD DE MUESTRA	64.04%	29.35%	6.62%	0.00%					35.96%	64.04%

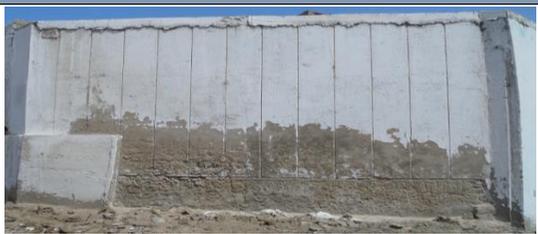
EROSIÓN	0.00	0.00%	0.00	0.00%	0.45	52.94%	7.15	39.68%	7.60	38.44%	MODERADO
		FISURA	0.00	0.00%	0.00	0.00%	0.00	0.00%	0.00	0.00%	0.00	0.00%	-
		GRIETA	0.00	0.00%	0.00	0.00%	0.00	0.00%	0.00	0.00%	0.00	0.00%	-
		DESPRENDIMIENTO	0.00	0.00%	0.00	0.00%	0.00	0.00%	0.00	0.00%	0.00	0.00%	-
		CORROSIÓN	0.00	0.00%	0.00	0.00%	0.00	0.00%	0.00	0.00%	0.00	0.00%	-
TOTAL	0.00	0.00%	0.00	0.00%	0.45	52.94%	7.15	39.68%	7.60	38.44%	MODERADO		
FOTOGRAFÍA		PORCENTAJE DE NIVEL DE SEVERIDAD								RESUMEN DE LA MUESTRA

ELEMENTOS	NINGUNO	LEVE	MODERADO	SEVERO	ÁREA AFECTADA		ÁREA NO AFECTADA				
		COLUMNA	100.00%	0.00%	0.00%	0.00%	M2		M2				
		VIGA	0.00%	0.00%	0.00%	0.00%	7.60		12.17				
		SOBRECIMIENTO	47.06%	0.00%	52.94%	0.00%	%		%				
		MURO	60.32%	0.00%	39.68%	0.00%	38.44%		61.56%				
		UNIDAD DE MUESTRA	61.56%	0.00%	38.44%	0.00%	38.44%		61.56%

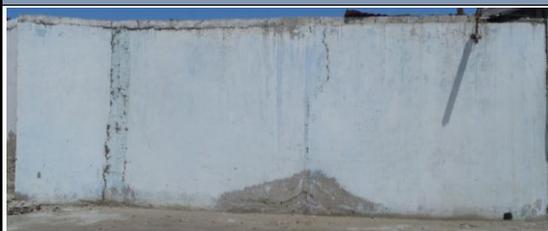
PATOLOGÍA	ÁREA AFECTADA (M2)	ÁREA AFECTADA (%)	ÁREA AFECTADA (M2)	ÁREA AFECTADA (%)	ÁREA AFECTADA (M2)	ÁREA AFECTADA (%)	ÁREA AFECTADA (M2)	ÁREA AFECTADA (%)	ÁREA AFECTADA (M2)	ÁREA AFECTADA (%)	
		EROSIÓN	0.10	0.00%	0.00	0.00%	0.00	0.00%	0.95	4.01%	1.05	4.26%	LEVE
		FISURA	0.00	0.00%	0.00	0.00%	0.00	0.00%	0.18	0.76%	0.18	0.73%	LEVE
		GRIETA	0.00	0.00%	0.00	0.00%	0.00	0.00%	0.00	0.00%	0.00	0.00%	-
		DESPRENDIMIENTO	0.00	0.00%	0.00	0.00%	0.00	0.00%	0.00	0.00%	0.00	0.00%	-
		CORROSIÓN	0.00	0.00%	0.00	0.00%	0.00	0.00%	0.00	0.00%	0.00	0.00%	-
TOTAL	0.10	11.00%	0.00	0.00%	0.00	0.00%	1.13	4.77%	1.23	5.00%	LEVE		
FOTOGRAFÍA		PORCENTAJE DE NIVEL DE SEVERIDAD								RESUMEN DE LA MUESTRA

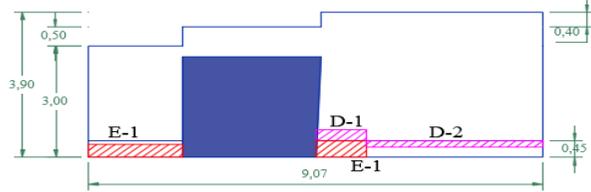
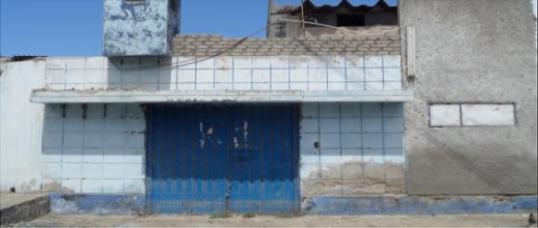
UNIVERSIDAD CATÓLICA LOS ANGELES CHIMBOTE			
UNIDAD DE MUESTRA 11		MANUAL DE PATOLOGÍAS				REPRESENTACIÓN GRÁFICA							
AUTOR	BACH. NILTON QUISPE YAULI	EROSIÓN	E		G	GRIETA

PATOLOGÍA	ÁREA AFECTADA (M2)	ÁREA AFECTADA (%)	ÁREA AFECTADA (M2)	ÁREA AFECTADA (%)	ÁREA AFECTADA (M2)	ÁREA AFECTADA (%)	ÁREA AFECTADA (M2)	ÁREA AFECTADA (%)	ÁREA AFECTADA (M2)	ÁREA AFECTADA (%)	
		EROSIÓN	0.00	0.00%	0.00	0.00%	1.92	66.33%	0.00	0.00%	1.92	6.79%	LEVE
		FISURA	0.00	0.00%	0.00	0.00%	0.00	0.00%	0.00	0.00%	0.00	0.00%	-
		GRIETA	0.00	0.00%	0.00	0.00%	0.00	0.00%	0.00	0.00%	0.00	0.00%	-
		DESPRENDIMIENTO	0.00	0.00%	0.00	0.00%	0.60	20.71%	0.30	1.23%	0.90	3.18%	MODERADO
		CORROSIÓN	0.00	0.00%	0.00	100.00%	0.00	0.00%	0.00	0.00%	0.00	0.00%	-
		TOTAL	0.00	0.00%	0.00	0.00%	2.52	87.04%	0.30	1.23%	2.82	9.97%	LEVE
FOTOGRAFÍA		PORCENTAJE DE NIVEL DE SEVERIDAD						RESUMEN DE LA MUESTRA

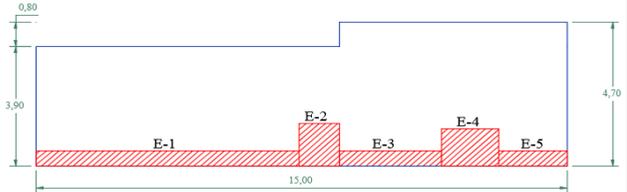
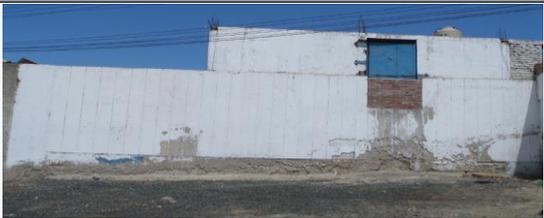
UNIDAD DE MUESTRA 12			MANUAL DE PATOLOGÍAS				REPRESENTACIÓN GRÁFICA									
AUTOR	BACH. NILTON QUISPE YAULI		EROSIÓN	E		G	GRIETA

PATOLOGÍA	ÁREA AFECTADA (M2)	ÁREA AFECTADA (%)	ÁREA AFECTADA (M2)	ÁREA AFECTADA (%)	ÁREA AFECTADA (M2)	ÁREA AFECTADA (%)	ÁREA AFECTADA (M2)	ÁREA AFECTADA (%)	ÁREA AFECTADA (M2)	ÁREA AFECTADA (%)			
			EROSIÓN	0.00	0.00%	0.00	0.00%	0.00	0.00%	0.00	0.00%	9.64	38.97%	9.64	23.98%	MODERADO
			FISURA	0.00	0.00%	0.00	0.00%	0.00	0.00%	0.00	0.00%	0.00	0.00%	0.00	0.00%	-
			GRIETA	0.00	0.00%	0.00	0.00%	0.00	0.00%	0.00	0.00%	0.00	0.00%	0.00	0.00%	-
			DESPRENDIMIENTO	0.00	0.00%	0.00	0.00%	0.00	0.00%	0.00	0.00%	0.00	0.00%	0.00	0.00%	-
			CORROSIÓN	0.00	0.00%	0.00	0.00%	0.00	0.00%	0.00	0.00%	0.00	0.00%	0.00	0.00%	-
TOTAL	0.00	0.00%	0.00	0.00%	0.00	0.00%	0.00	0.00%	9.64	38.97%	9.64	23.98%	MODERADO			
FOTOGRAFÍA			PORCENTAJE DE NIVEL DE SEVERIDAD						RESUMEN DE LA MUESTRA

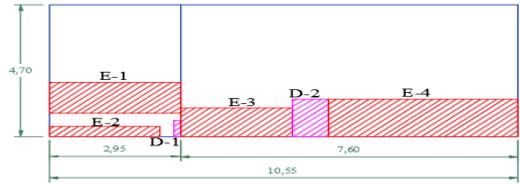
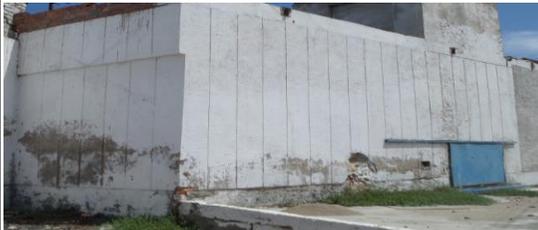
UNIDAD DE MUESTRA 13		MANUAL DE PATOLOGÍAS				REPRESENTACIÓN GRÁFICA							
AUTOR	BACH. NILTON QUISPE YAULI	EROSIÓN	E		G	GRIETA

EROSIÓN	0.00	0.00%	0.00	0.00%	0.00	0.00%	12.45	25.11%	12.45	24.67%	LEVE
		FISURA	0.00	0.00%	0.00	0.00%	0.00	0.00%	0.00	0.00%	0.00	0.00%	-
		GRIETA	0.00	0.00%	0.00	0.00%	0.00	0.00%	0.00	0.00%	0.00	0.00%	-
		DESPRENDIMIENTO	0.00	0.00%	0.00	0.00%	0.00	0.00%	1.15	2.32%	1.15	2.28%	MODERADO
		CORROSIÓN	0.00	0.00%	0.00	100.00%	0.00	0.00%	0.00	0.00%	0.00	0.00%	
		TOTAL	0.00	0.00%	0.00	0.00%	0.00	0.00%	13.60	27.43%	13.60	26.94%	LEVE
FOTOGRAFÍA		PORCENTAJE DE NIVEL DE SEVERIDAD								RESUMEN DE LA MUESTRA

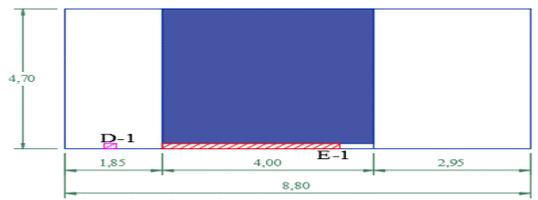
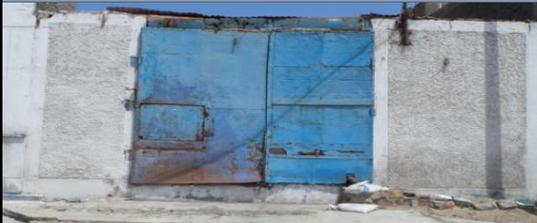
UNIDAD DE MUESTRA 14			MANUAL DE PATOLOGÍAS				REPRESENTACIÓN GRÁFICA							
AUTOR	BACH. NILTON QUISPE YAULI		EROSIÓN	E		G	GRIETA

EROSIÓN	0.00	0.00%	0.00	0.00%	0.00	0.00%	0.67	2.98%	0.67	2.98%	LEVE
			FISURA	0.00	0.00%	0.00	0.00%	0.00	0.00%	0.00	0.00%	0.00	0.00%	-
			GRIETA	0.00	0.00%	0.00	0.00%	0.00	0.00%	0.00	0.00%	0.00	0.00%	-
			DESPRENDIMIENTO	0.00	0.00%	0.00	0.00%	0.00	0.00%	0.04	0.19%	0.04	0.19%	MODERADO
			CORROSIÓN	0.00	0.00%	0.00	100.00%	0.00	0.00%	0.00	0.00%	0.00	0.00%	
TOTAL	0.00	0.00%	0.00	0.00%	0.00	0.00%	0.71	3.16%	0.71	3.16%	LEVE			
FOTOGRAFÍA			PORCENTAJE DE NIVEL DE SEVERIDAD						RESUMEN DE LA MUESTRA

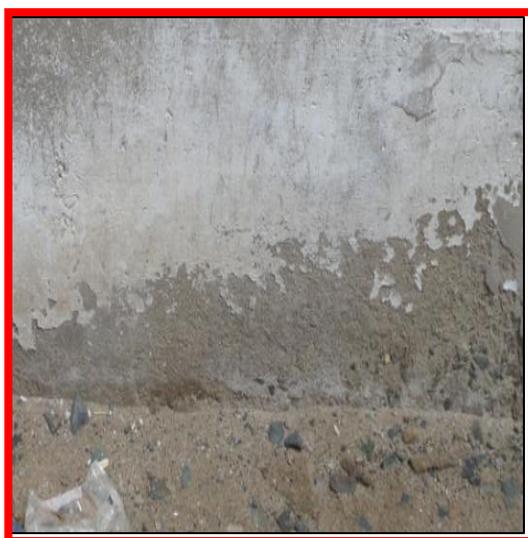
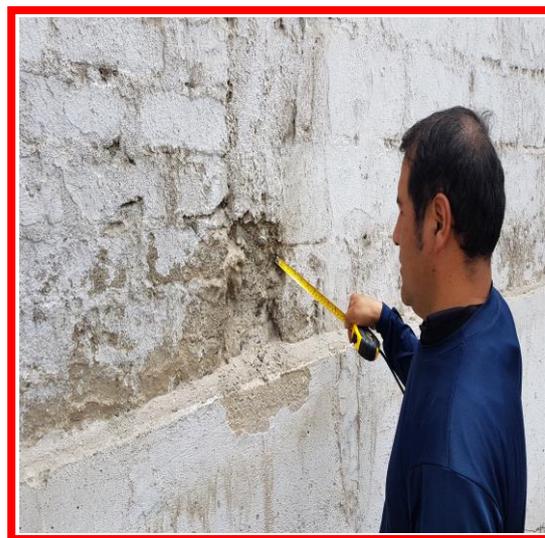
Fotografía 02: Patología de erosión en muro, se encuentra con un nivel de severidad Leve.

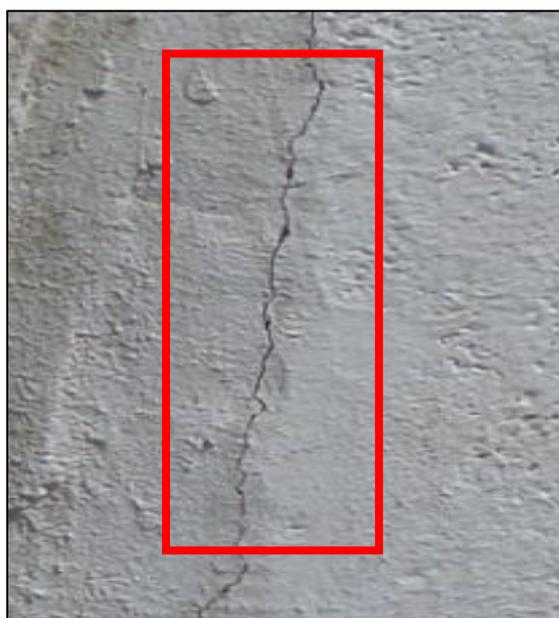
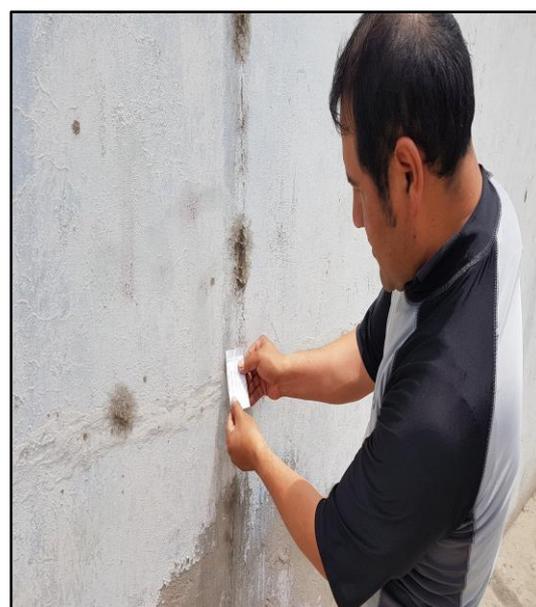
Fotografía 03: Patología de fisura en muro, se encuentra con un nivel de severidad Leve.

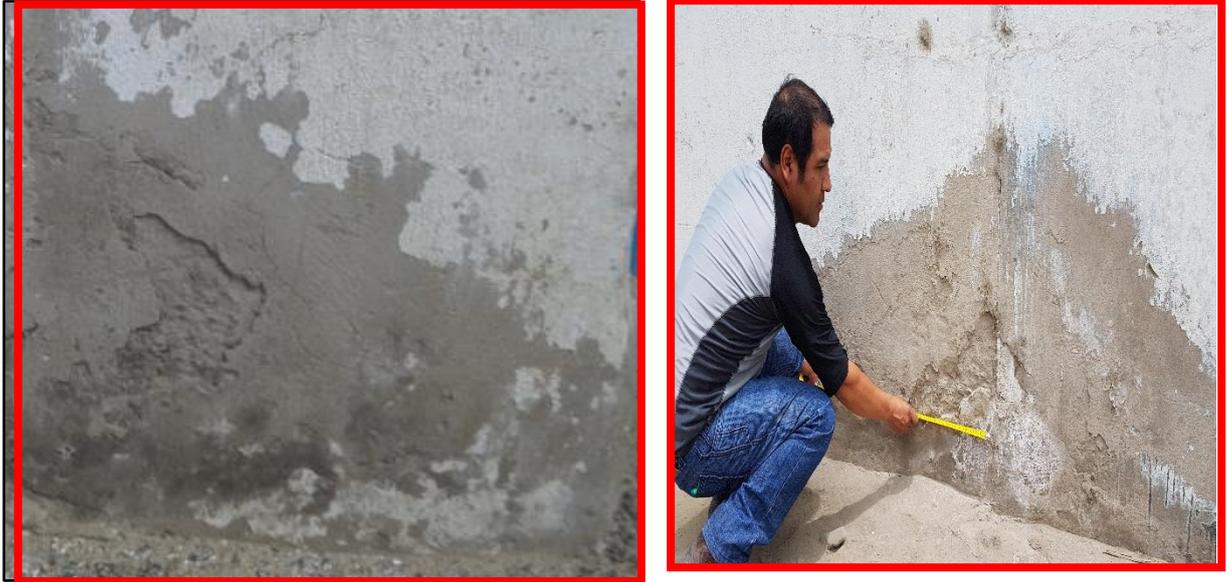
Fotografía 04: Patología de desprendimiento de muro, se encuentra en la UM-08 con un nivel de severidad Moderado.

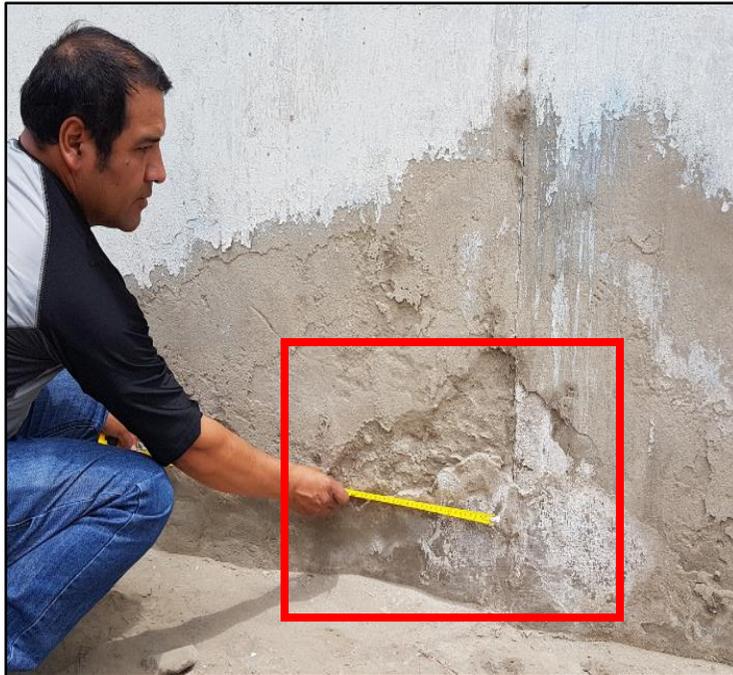
DESPRENDIMIENTO – UM 08

DESPRENDIMIENTO

DESCRIPCIÓN: en la parte inferior del muro en la UM 08, se observa la separación del material de acabado y el soporte al que está sometido.

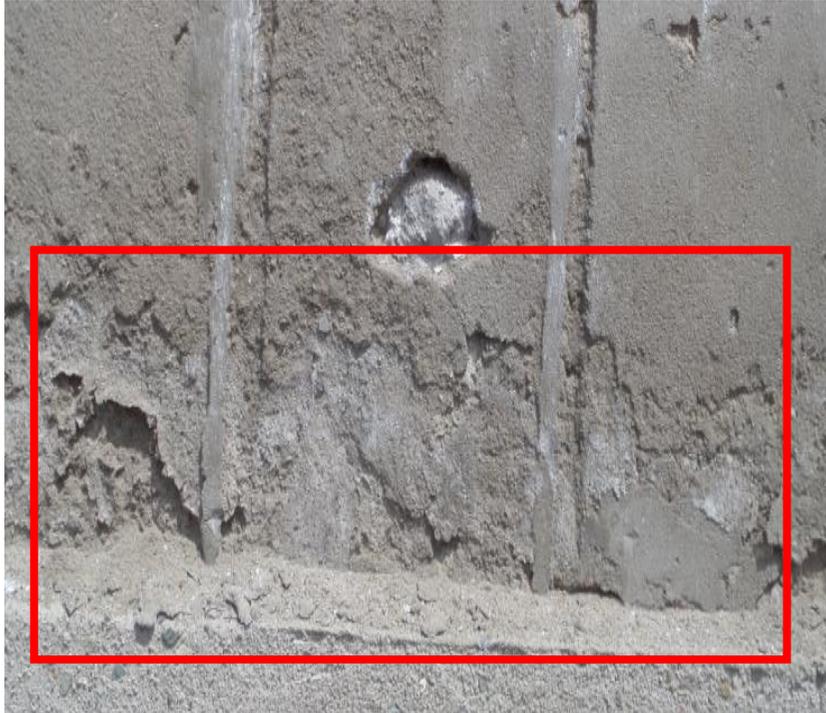
EROSIÓN – UM 11

EROSIÓN
