UNIVERSIDAD CATÓLICA LOS ÁNGELES
CHIMBOTE

DETERMINACIÓN Y EVALUACIÓN DE LAS
PATOLOGÍAS DEL MORTERO EN LAS ESTRUCTURAS
DE ALBAÑILERÍA CONFINADA DEL CERCO
PERIMÉTRICO DEL CENTRO EDUCATIVO
EXPERIMENTAL DE LA UNIVERSIDAD NACIONAL DE
LA AMAZONIA PERUANA, DISTRITO DE SAN JUAN
BAUTISTA, PROVINCIA DE MAYNAS, REGION DE
LORETO, NOVIEMBRE - 2017.

**TESIS PARA OPTAR EL TÍTULO PROFESIONAL DE
INGENIERO CIVIL**

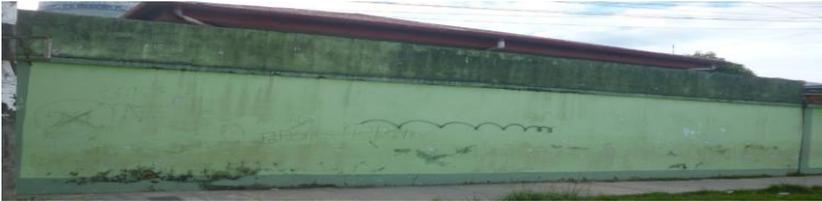
NIVEL DE SEVERIDAD (NS)														
1 : LEVE		2 : MODERADO		3 : SEVERO										
FOTOGRAFIA DE LA UNIDAD DE MUESTRA 01												ELEMENTOS	AREA (m2)

COLUMNA	0.50	
												SOBRECIMIENTO	5.90	
												ALBAÑILERÍA	75.35	
												VIGAS	5.70	
												AREA TOTAL (m2)	87.45	
PATOLOGÍAS IDENTIFICADAS EN LA UNIDAD DE MUESTRA 01														
PATOLOGÍAS IDENTIFICADAS	COLUMNAS			SOBRECIMIENTO			ALBAÑILERÍA			VIGAS			UNIDAD DE MUESTRA - 01	
	Área (m2)	0.50	M2	Área (m2)	5.90	M2	Área (m2)	75.35	M2	Área (m2)	5.70	M2	AREA TOTAL (m2)	AREA TOTAL %
	Área Afectada (m2)	Área Afectada %	NS	Área Afectada (m2)	Área Afectada %	NS	Área Afectada (m2)	Área Afectada %	NS	Área Afectada (m2)	Área Afectada %	NS

1: EROSIÓN	0.00	0.00%	-	0.00	0.00%	-	0.00	0.00%	-	0.00	0.00%	-	0.00	0.00%
2: FISURA	0.00	0.00%	-	1.96	33.26%	2	1.50	1.99%	2	0.00	0.00%	-	3.46	3.96%
3: GRIETA	0.00	0.00%	-	0.00	0.00%	-	0.00	0.00%	-	0.00	0.00%	-	0.00	0.00%

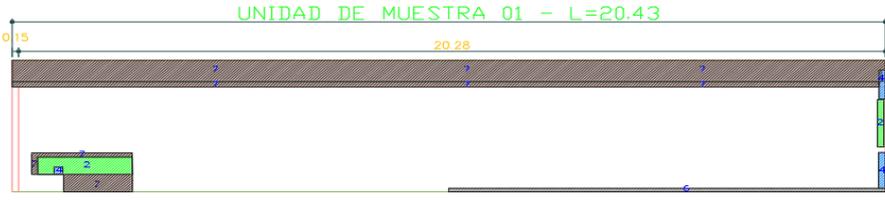
21.78			24.91%			65.67			75.09%				
PLANO DE PATOLOGIAS IDENTIFICADAS

21.78			24.91%			65.67			75.09%			MODERADO

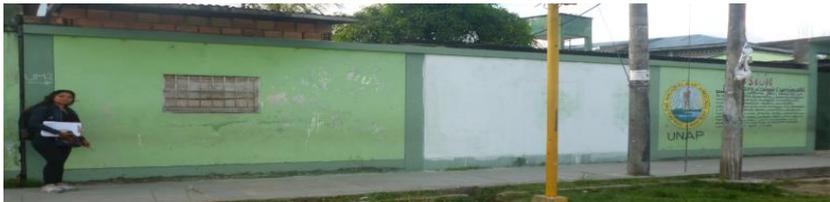
2	: FISURAS				6	: ORGANISMOS								
3	: GRIETAS				7	: MOHO								
4	: DESPRENDIMIENTO				8	: DESCASCARAMIENTO								
NIVEL DE SEVERIDAD (NS)														
1 : LEVE			2: MODERADO			3: SEVERO								
FOTOGRAFIA DE LA UNIDAD DE MUESTRA 02

6: ORGANISMOS	0.00	0.00%	-	0.00	0.00%	-	0.00	0.00%	-	0.00	0.00%	-	0.00	0.00%
7: MOHO	0.00	0.00%	-	0.00	0.00%	-	0.00	0.00%	-	0.00	0.00%	-	0.00	0.00%
8: DESCASCARAMIENTO	0.00	0.00%	-	1.65	27.97%	2	0.00	0.00%	-	0.00	0.00%	-	1.65	1.89%
TOTAL	0.00	0.00%	-	1.65	27.97%	2	0.00	0.00%	-	0.00	0.00%	-	1.65	1.89%
NIVEL DE SEVERIDAD														
RESUMEN DE LA UNIDAD DE MUESTRA 02														
UNIDA DE MUESTRA 02	AREA AFECTADA (m2)			% AREA AFECTADA			AREA NO AFECTADA (m2)			% AREA NO AFECTADA

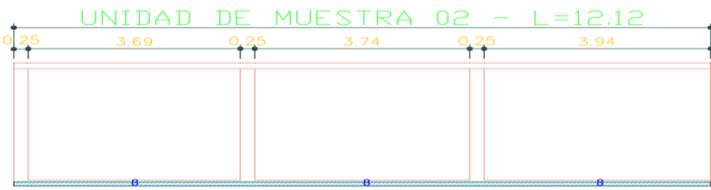
1.65			1.89%			85.80			98.11%				
PLANO DE PATOLOGIAS IDENTIFICADAS

1.65			1.89%			85.80			98.11%			MODERADO

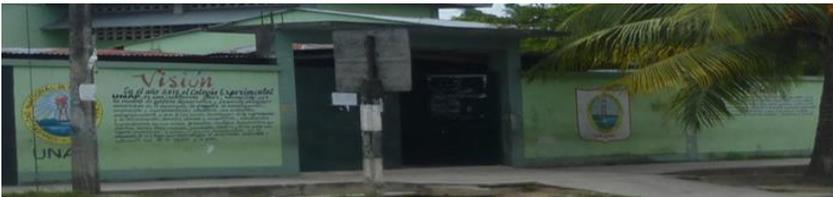
2	: FISURAS			6	: ORGANISMOS												
3	: GRIETAS			7	: MOHO												
4	: DESPRENDIMIENTO			8	: DESCASCARAMIENTO												
NIVEL DE SEVERIDAD (NS)																	
1 : LEVE				2: MODERADO				3: SEVERO									
FOTOGRAFIA DE LA UNIDAD DE MUESTRA 03

3: GRIETA	0.00	0.00%	-	0.00	0.00%	-	0.00	0.00%	-	0.00	0.00%	-	0.00	0.00%			
4: DESPRENDIMIENTO	0.25	8.93%	2	0.54	30.34%	2	0.00	0.00%	-	0.00	0.00%	-	0.79	2.19%

7: MOHO	0.00	0.00%	-	1.08	60.67%	-	2.50	9.67%	2	0.00	0.00%	-	3.58	9.91%			
8: DESCASCARAMIENTO	0.29	10.36%	1	0.00	0.00%	2	0.00	0.00%	-	0.00	0.00%	-	0.29	0.80%			
TOTAL	0.54	19.29%		1.62	91.01%		2.50	9.67%		0.00	0.00%		4.66	12.90%			
NIVEL DE SEVERIDAD																	
RESUMEN DE LA UNIDAD DE MUESTRA 03																	
UNIDA DE MUESTRA 03		AREA AFECTADA (m2)				% AREA AFECTADA				AREA NO AFECTADA (m2)				% AREA NO AFECTADA

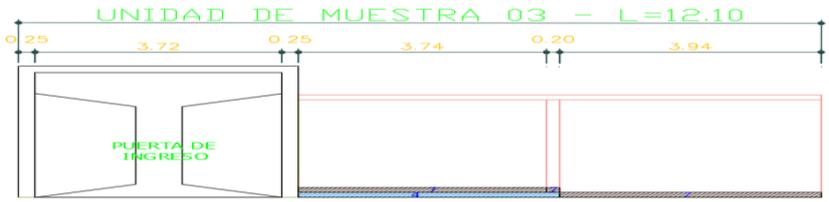
4.66				12.90%				31.47				87.10%			
PLANO DE PATOLOGIAS IDENTIFICADAS

4.66				12.90%				31.47				87.10%		MODERADO

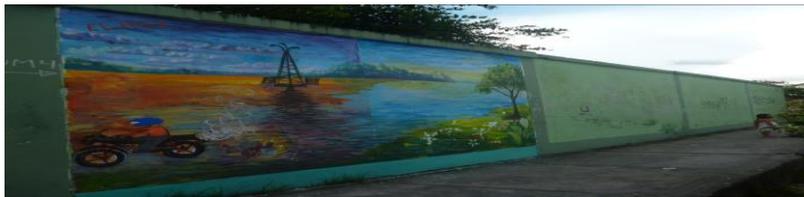
4	: DESPRENDIMIENTO			8	: DESCASCARAMIENTO												
NIVEL DE SEVERIDAD (NS)																	
1 : LEVE				2: MODERADO				3: SEVERO									
FOTOGRAFIA DE LA UNIDAD DE MUESTRA 04

1: EROSIÓN	0.00	0.00%	-	0.00	0.00%	-	0.00	0.00%	-	0.00	0.00%	-	0.00	0.00%			
2: FISURA	0.00	0.00%	-	0.00	0.00%	-	2.70	10.44%	2	0.00	0.00%	-	2.70	8.20%

7: MOHO	0.00	0.00%	-	0.70	39.33%	2	2.75	10.64%	2	2.50	100.00%	2	5.95	18.07%			
8: DESCASCARAMIENTO	0.00	0.00%	-	1.05	58.99%	2	0.00	0.00%	-	0.00	0.00%	-	1.05	3.19%			
TOTAL	0.00	0.00%	-	1.75	98.31%	2	5.45	21.08%	2	2.50	100.00%	2	9.70	29.46%			
NIVEL DE SEVERIDAD																	
RESUMEN DE LA UNIDAD DE MUESTRA 04																	
UNIDA DE MUESTRA 04		AREA AFECTADA (m2)				% AREA AFECTADA				AREA NO AFECTADA (m2)				% AREA NO AFECTADA

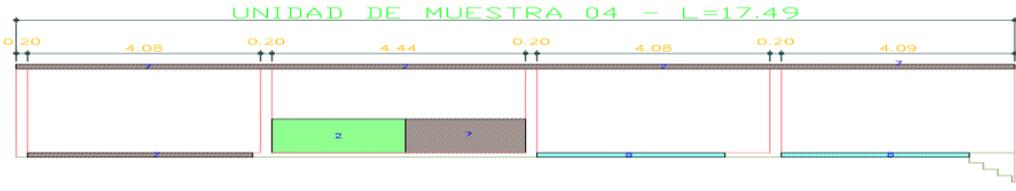
9.70				29.46%				23.23				70.54%			
PLANO DE PATOLOGIAS IDENTIFICADAS

9.70				29.46%				23.23				70.54%		MODERADO

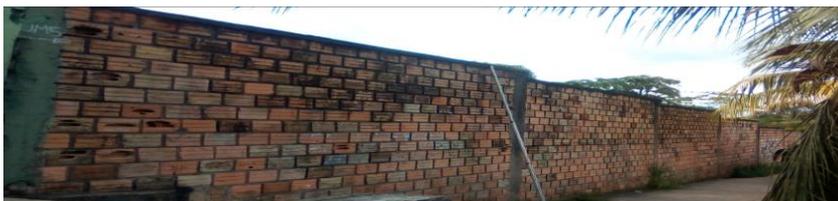
2	: FISURAS	6	: ORGANISMOS												
3	: GRIETAS	7	: MOHO												
4	: DESPRENDIMIENTO	8	: DESCASCARAMIENTO												
NIVEL DE SEVERIDAD (NS)															
1 : LEVE		2 : MODERADO		3 : SEVERO											
FOTOGRAFIA DE LA UNIDAD DE MUESTRA 05

4: DESPRENDIMIENTO	0.00	0.00%	-	0.00	0.00%	-	0.00	0.00%	-	0.00	0.00%	-	0.00	0.00%	
5: CORROSIÓN	0.75	25.00%	2	0.00	0.00%	-	0.00	0.00%	-	0.00	0.00%	-	0.75	1.79%

13.15			31.42%			28.70			68.58%			MODERADO

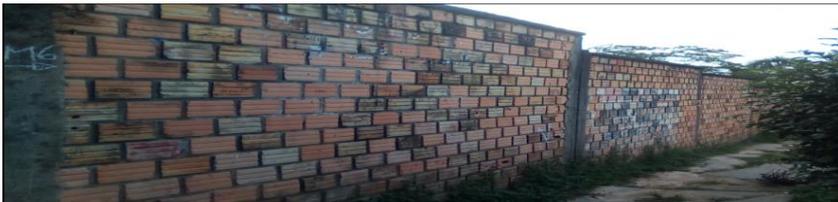
2	: FISURAS				6	: ORGANISMOS										
3	: GRIETAS				7	: MOHO										
4	: DESPRENDIMIENTO				8	: DESCASCARAMIENTO										
NIVEL DE SEVERIDAD (NS)																
1 : LEVE			2: MODERADO			3: SEVERO										
FOTOGRAFIA DE LA UNIDAD DE MUESTRA 06

9.53			22.77%			32.32			77.23%			MODERADO

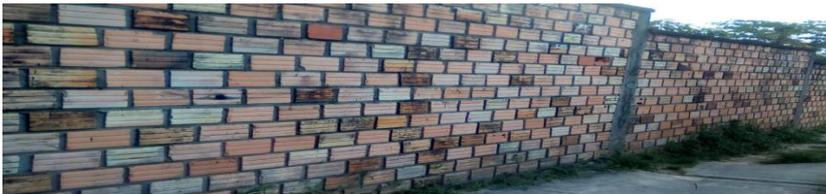
NIVEL DE SEVERIDAD (NS)															
1 : LEVE				2 : MODERADO				3 : SEVERO							
FOTOGRAFIA DE LA UNIDAD DE MUESTRA 07

5.68			13.57%			36.17			86.43%			MODERADO

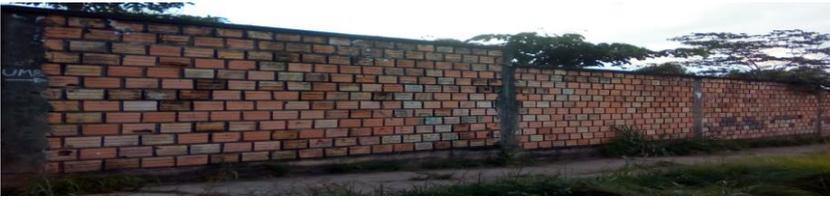
NIVEL DE SEVERIDAD (NS)														
1 : LEVE		2 : MODERADO		3 : SEVERO										
FOTOGRAFIA DE LA UNIDAD DE MUESTRA 08

1: EROSIÓN	0.10	3.33%	1	0.00	0.00%	-	0.00	0.00%	-	0.00	0.00%	-	0.10	0.24%
2: FISURA	0.00	0.00%	-	0.00	0.00%	-	0.00	0.00%	-	0.00	0.00%	-	0.00	0.00%
3: GRIETA	0.00	0.00%	-	0.00	0.00%	-	0.00	0.00%	-	0.00	0.00%	-	0.00	0.00%

4: DESPRENDIMIENTO	0.00	0.00%	-	0.00	0.00%	-	0.00	0.00%	-	0.00	0.00%	-	0.00	0.00%
5: CORROSIÓN	0.71	23.67%	2	0.00	0.00%	-	0.00	0.00%	-	0.00	0.00%	-	0.71	1.70%

7.33			17.51%			34.52			82.49%			MODERADO

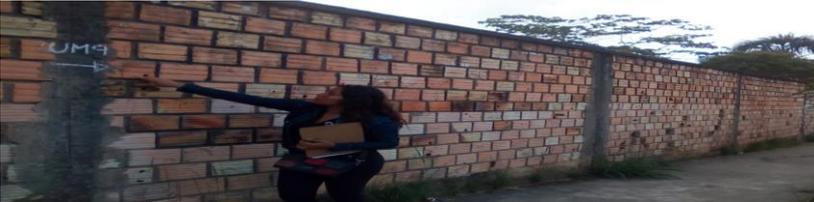
NIVEL DE SEVERIDAD (NS)															
1 : LEVE				2 : MODERADO				3 : SEVERO							
FOTOGRAFIA DE LA UNIDAD DE MUESTRA 09

ELEMENTOS		AREA (m2)	
												COLUMNA		2.10	
												SOBRECIMIENTO		1.50	
												ALBAÑILERIA		18.20	
												VIGAS		2.21	
												AREA TOTAL (m2)		24.01	
PATOLOGÍAS IDENTIFICADAS EN LA UNIDAD DE MUESTRA 09															
PATOLOGÍAS IDENTIFICADAS	COLUMNAS			SOBRECIMIENTO			ALBAÑILERÍA			VIGAS			UNIDAD DE MUESTRA - 09		
	Área (m2)	2.10	M2	Área (m2)	1.50	M2	Área (m2)	18.20	M2	Área (m2)	2.21	M2			
	Área Afectada (m2)	% Afectada	NS	Área Afectada (m2)	% Afectada	NS	Área Afectada (m2)	% Afectada	NS	Área Afectada (m2)	% Afectada	NS	AREA TOTAL (m2)	AREA TOTAL %

1: EROSIÓN	0.00	0.00%	-	0.00	0.00%	-	0.50	2.75%	2	0.00	0.00%	-	0.50	2.08%	
2: FISURA	0.00	0.00%	-	0.00	0.00%	-	0.00	0.00%	-	0.00	0.00%	-	0.00	0.00%	
3: GRIETA	0.00	0.00%	-	0.00	0.00%	-	0.00	0.00%	-	0.00	0.00%	-	0.00	0.00%

4: DESPRENDIMIENTO	0.00	0.00%	-	0.00	0.00%	-	0.00	0.00%	-	0.00	0.00%	-	0.00	0.00%	
5: CORROSIÓN	0.00	0.00%	-	0.00	0.00%	-	0.00	0.00%	-	0.00	0.00%	-	0.00	0.00%

6.47			26.95%			17.54			73.05%			MODERADO

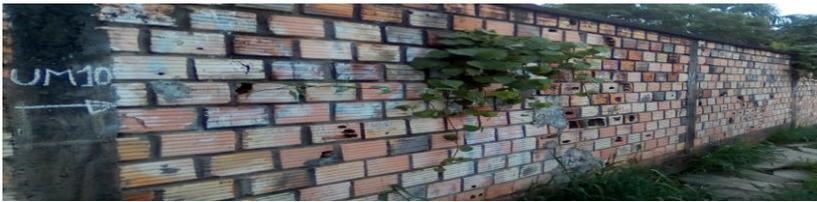
NIVEL DE SEVERIDAD (NS)														
1 : LEVE			2 : MODERADO				3 : SEVERO							
FOTOGRAFIA DE LA UNIDAD DE MUESTRA 10											ELEMENTOS	AREA (m2)

COLUMNA	1.98		
											SOBRECIMIENTO	1.60		
											ALBAÑILERÍA	30.00		
											VIGAS	1.70		
											AREA TOTAL (m2)	35.28		
PATOLOGÍAS IDENTIFICADAS EN LA UNIDAD DE MUESTRA 10														
PATOLOGÍAS IDENTIFICADAS	COLUMNAS			SOBRECIMIENTO			ALBAÑILERÍA			VIGAS			UNIDAD DE MUESTRA - 10	
	Área (m2)	1.98	M2	Área (m2)	1.60	M2	Área (m2)	30.00	M2	Área (m2)	1.70	M2	ÁREA TOTAL (m2)	ÁREA TOTAL %
	Área Afectada (m2)	Área Afectada %	NS	Área Afectada (m2)	Área Afectada %	NS	Área Afectada (m2)	Área Afectada %	NS	Área Afectada (m2)	Área Afectada %	NS

1: EROSIÓN	0.00	0.00%	-	0.00	0.00%	-	0.50	1.67%	2	0.00	0.00%	-	0.50	1.42%
2: FISURA	0.00	0.00%	-	0.00	0.00%	-	0.00	0.00%	-	0.00	0.00%	-	0.00	0.00%
3: GRIETA	0.00	0.00%	-	0.00	0.00%	-	0.00	0.00%	-	0.00	0.00%	-	0.00	0.00%

4: DESPRENDIMIENTO	0.00	0.00%	-	0.00	0.00%	-	0.00	0.00%	-	0.00	0.00%	-	0.00	0.00%
5: CORROSIÓN	0.00	0.00%	-	0.00	0.00%	-	0.00	0.00%	-	0.00	0.00%	-	0.00	0.00%

4.79			13.58%			30.49			86.42%			MODERADO

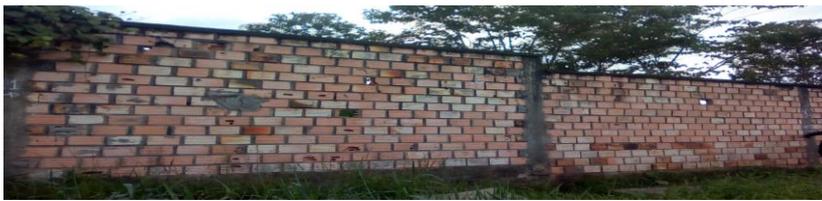
NIVEL DE SEVERIDAD (NS)															
1	: LEVE				2	: MODERADO				3	: SEVERO				
FOTOGRAFIA DE LA UNIDAD DE MUESTRA 11												ELEMENTOS		AREA (m2)

COLUMNA		1.18	
												SOBRECIMIENTO		1.20	
												ALBAÑILERIA		19.88	
												VIGAS		1.13	
												AREA TOTAL (m2)		23.39	
PATOLOGÍAS IDENTIFICADAS EN LA UNIDAD DE MUESTRA 11															
PATOLOGÍAS IDENTIFICADAS	COLUMNAS			SOBRECIMIENTO			ALBAÑILERÍA			VIGAS			UNIDAD DE MUESTRA - 11		
	Área (m2)	1.18	M2	Área (m2)	1.20	M2	Área (m2)	19.88	M2	Área (m2)	1.13	M2	AREA TOTAL (m2)	AREA TOTAL %	
	Área Afectada (m2)	Área Afectada %	NS	Área Afectada (m2)	Área Afectada %	NS	Área Afectada (m2)	Área Afectada %	NS	Área Afectada (m2)	Área Afectada %	NS

1: EROSIÓN	0.00	0.00%	-	0.00	0.00%	-	0.10	0.50%	1	0.00	0.00%	-	0.10	0.43%	
2: FISURA	0.00	0.00%	-	0.00	0.00%	-	0.00	0.00%	-	0.00	0.00%	-	0.00	0.00%	
3: GRIETA	0.00	0.00%	-	0.00	0.00%	-	0.00	0.00%	-	0.00	0.00%	-	0.00	0.00%

4: DESPRENDIMIENTO	0.00	0.00%	-	0.00	0.00%	-	0.00	0.00%	-	0.00	0.00%	-	0.00	0.00%	
5: CORROSIÓN	0.00	0.00%	-	0.00	0.00%	-	0.00	0.00%	-	0.00	0.00%	-	0.00	0.00%

4.13			17.66%			19.26			82.34%			MODERADO

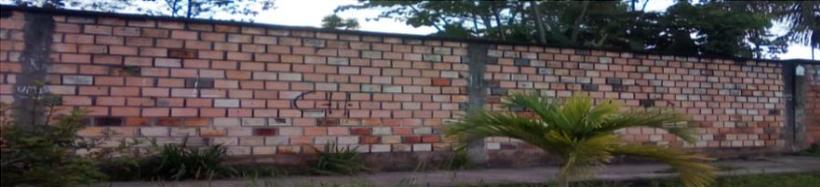
NIVEL DE SEVERIDAD (NS)														
1	: LEVE		2	: MODERADO		3	: SEVERO							
FOTOGRAFIA DE LA UNIDAD DE MUESTRA 12										ELEMENTOS		AREA (m2)

COLUMNA		1.30		
										SOBRECIMIENTO		2.25		
										ALBAÑILERIA		18.00		
										VIGAS		1.17		
										AREA TOTAL (m2)		22.72		
PATOLOGÍAS IDENTIFICADAS EN LA UNIDAD DE MUESTRA 12														
PATOLOGÍAS IDENTIFICADAS	COLUMNAS			SOBRECIMIENTO			ALBAÑILERÍA			VIGAS			UNIDAD DE MUESTRA - 12	
	Área (m2)	1.30	M2	Área (m2)	2.25	M2	Área (m2)	18.00	M2	Área (m2)	1.17	M2	AREA TOTAL (m2)	AREA TOTAL %
	Área Afectada (m2)	Área Afectada %	NS	Área Afectada (m2)	Área Afectada %	NS	Área Afectada (m2)	Área Afectada %	NS	Área Afectada (m2)	Área Afectada %	NS

1: EROSIÓN	0.00	0.00%	-	0.00	0.00%	-	0.00	0.00%	-	0.00	0.00%	-	0.00	0.00%
2: FISURA	0.00	0.00%	-	0.00	0.00%	-	0.00	0.00%	-	0.00	0.00%	-	0.00	0.00%
3: GRIETA	0.00	0.00%	-	0.00	0.00%	-	0.00	0.00%	-	0.00	0.00%	-	0.00	0.00%

4: DESPRENDIMIENTO	0.00	0.00%	-	0.00	0.00%	-	0.00	0.00%	-	0.00	0.00%	-	0.00	0.00%
5: CORROSIÓN	0.00	0.00%	-	0.00	0.00%	-	0.00	0.00%	-	0.00	0.00%	-	0.00	0.00%

1.17		5.15%		21.55		94.85%		MODERADO

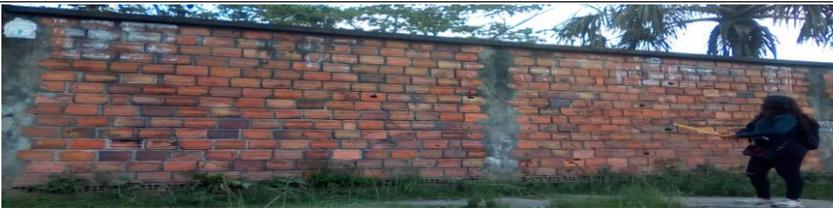
2	: FISURAS				6	: ORGANISMOS								
3	: GRIETAS				7	: MOHO								
4	: DESPRENDIMIENTO				8	: DESCASCARAMIENTO								
NIVEL DE SEVERIDAD (NS)														
1 : LEVE			2 : MODERADO			3 : SEVERO								
FOTOGRAFIA DE LA UNIDAD DE MUESTRA 13

ELEMENTOS		AREA (m2)		
										COLUMNA		1.33		
										SOBRECIMIENTO		2.20		
										ALBAÑILERIA		20.22		
										VIGAS		1.22		
AREA TOTAL (m2)		24.97												
PATOLOGÍAS IDENTIFICADAS EN LA UNIDAD DE MUESTRA 13														
PATOLOGÍAS IDENTIFICADAS	COLUMNAS			SOBRECIMIENTO			ALBAÑILERÍA			VIGAS			UNIDAD DE MUESTRA - 13	
	Área (m2)	1.33	M2	Área (m2)	2.20	M2	Área (m2)	20.22	M2	Área (m2)	1.22	M2		
	Área Afectada (m2)	% Afectada	NS	Área Afectada (m2)	% Afectada	NS	Área Afectada (m2)	% Afectada	NS	Área Afectada (m2)	% Afectada	NS	AREA TOTAL (m2)	AREA TOTAL %

1: EROSIÓN	0.00	0.00%	-	0.00	0.00%	-	0.00	0.00%	-	0.00	0.00%	-	0.00	0.00%
2: FISURA	0.00	0.00%	-	0.00	0.00%	-	0.00	0.00%	-	0.00	0.00%	-	0.00	0.00%
3: GRIETA	0.00	0.00%	-	0.00	0.00%	-	0.00	0.00%	-	0.00	0.00%	-	0.00	0.00%

4: DESPRENDIMIENTO	0.00	0.00%	-	0.00	0.00%	-	0.00	0.00%	-	0.00	0.00%	-	0.00	0.00%
5: CORROSIÓN	0.98	73.68%	2	0.00	0.00%	-	0.00	0.00%	-	0.00	0.00%	-	0.98	3.92%

8: DESCASCARAMIENTO	0.00	0.00%	-	0.00	0.00%	-	0.00	0.00%	-	0.00	0.00%	-	0.00	0.00%
TOTAL	0.98	73.68%	2	2.20	100.00%	-	2.50	12.36%	-	1.22	100.00%	-	6.90	27.63%
NIVEL DE SEVERIDAD														
RESUMEN DE LA UNIDAD DE MUESTRA 13														
UNIDA DE MUESTRA 13	MURO						SOBRECIMIENTO							
	AREA AFECTADA (m2)			% AREA AFECTADA			AREA NO AFECTADA (m2)			% AREA NO AFECTADA

6.90			27.63%			18.07			72.37%					
PLANO DE PATOLOGIAS IDENTIFICADAS

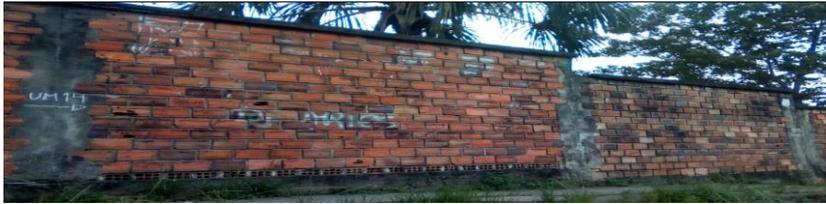
NIVEL DE SEVERIDAD (NS)														
1 : LEVE			2 : MODERADO			3 : SEVERO								
FOTOGRAFIA DE LA UNIDAD DE MUESTRA 14												ELEMENTOS	AREA (m2)

COLUMNA	1.43	
												SOBRECIMIENTO	2.11	
												ALBAÑILERIA	19.80	
												VIGAS	1.35	
												AREA TOTAL (m2)	24.69	
PATOLOGÍAS IDENTIFICADAS EN LA UNIDAD DE MUESTRA 14														
PATOLOGÍAS IDENTIFICADAS	COLUMNAS			SOBRECIMIENTO			ALBAÑILERÍA			VIGAS			UNIDAD DE MUESTRA - 14	
	Área (m2)	1.43	M2	Área (m2)	2.11	M2	Área (m2)	19.80	M2	Área (m2)	1.35	M2	AREA TOTAL (m2)	AREA TOTAL %
	Área Afectada (m2)	Área Afectada %	NS	Área Afectada (m2)	Área Afectada %	NS	Área Afectada (m2)	Área Afectada %	NS	Área Afectada (m2)	Área Afectada %	NS

1: EROSIÓN	0.00	0.00%	-	0.00	0.00%	-	0.00	0.00%	-	0.00	0.00%	-	0.00	0.00%
2: FISURA	0.00	0.00%	-	0.00	0.00%	-	0.00	0.00%	-	0.00	0.00%	-	0.00	0.00%
3: GRIETA	0.00	0.00%	-	0.00	0.00%	-	0.00	0.00%	-	0.00	0.00%	-	0.00	0.00%

4: DESPRENDIMIENTO	0.00	0.00%	-	0.00	0.00%	-	0.00	0.00%	-	0.00	0.00%	-	0.00	0.00%
5: CORROSIÓN	0.40	27.97%	2	0.00	0.00%	-	0.00	0.00%	-	0.00	0.00%	-	0.40	1.62%

6.92		28.03%		17.77		71.97%		MODERADO

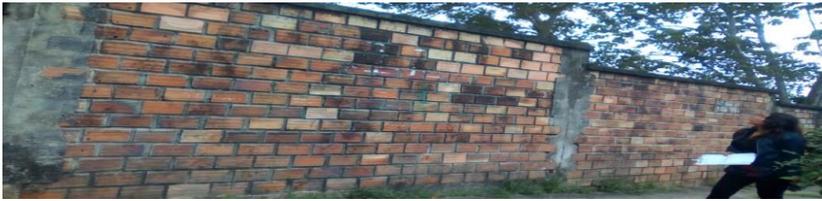
NIVEL DE SEVERIDAD (NS)														
1 : LEVE			2 : MODERADO			3 : SEVERO								
FOTOGRAFIA DE LA UNIDAD DE MUESTRA 15										ELEMENTOS		AREA (m2)

COLUMNA		1.43		
										SOBRECIMIENTO		2.59		
										ALBAÑILERIA		19.80		
										VIGAS		2.38		
										AREA TOTAL (m2)		26.20		
PATOLOGÍAS IDENTIFICADAS EN LA UNIDAD DE MUESTRA 15														
PATOLOGÍAS IDENTIFICADAS	COLUMNAS			SOBRECIMIENTO			ALBAÑILERÍA			VIGAS			UNIDAD DE MUESTRA - 15	
	Área (m2)	1.43	M2	Área (m2)	2.59	M2	Área (m2)	19.80	M2	Área (m2)	2.38	M2		
	Área Afectada (m2)	%	NS	Área Afectada (m2)	%	NS	Área Afectada (m2)	%	NS	Área Afectada (m2)	%	NS	AREA TOTAL (m2)	AREA TOTAL %

1: EROSIÓN	0.00	0.00%	-	0.00	0.00%	-	0.00	0.00%	-	0.00	0.00%	-	0.00	0.00%
2: FISURA	0.00	0.00%	-	0.00	0.00%	-	0.00	0.00%	-	0.00	0.00%	-	0.00	0.00%
3: GRIETA	0.00	0.00%	-	0.00	0.00%	-	0.00	0.00%	-	0.00	0.00%	-	0.00	0.00%

4: DESPRENDIMIENTO	0.00	0.00%	-	0.00	0.00%	-	0.00	0.00%	-	0.00	0.00%	-	0.00	0.00%
5: CORROSIÓN	0.78	54.55%	2	0.00	0.00%	-	0.00	0.00%	-	0.00	0.00%	-	0.78	2.98%

6.23			23.78%			19.97			76.22%			MODERADO

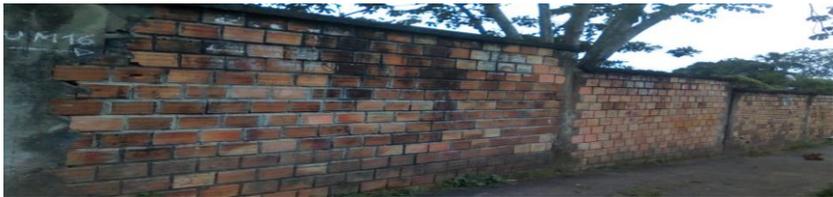
NIVEL DE SEVERIDAD (NS)														
1 : LEVE			2 : MODERADO			3 : SEVERO								
FOTOGRAFIA DE LA UNIDAD DE MUESTRA 16										ELEMENTOS		AREA (m2)

COLUMNA		1.74		
										SOBRECIMIENTO		3.02		
										ALBAÑILERIA		20.22		
										VIGAS		2.98		
										AREA TOTAL (m2)		27.96		
PATOLOGÍAS IDENTIFICADAS EN LA UNIDAD DE MUESTRA 16														
PATOLOGÍAS IDENTIFICADAS	COLUMNAS			SOBRECIMIENTO			ALBAÑILERÍA			VIGAS			UNIDAD DE MUESTRA - 16	
	Área (m2)	1.74	M2	Área (m2)	3.02	M2	Área (m2)	20.22	M2	Área (m2)	2.98	M2		
	Área Afectada (m2)	% Afectada	NS	Área Afectada (m2)	% Afectada	NS	Área Afectada (m2)	% Afectada	NS	Área Afectada (m2)	% Afectada	NS	AREA TOTAL (m2)	AREA TOTAL %

1: EROSIÓN	0.00	0.00%	-	0.00	0.00%	-	0.20	0.99%	1	0.00	0.00%	-	0.20	0.72%
2: FISURA	0.00	0.00%	-	0.00	0.00%	-	0.00	0.00%	-	0.00	0.00%	-	0.00	0.00%
3: GRIETA	0.00	0.00%	-	0.00	0.00%	-	0.00	0.00%	-	0.00	0.00%	-	0.00	0.00%

4: DESPRENDIMIENTO	0.00	0.00%	-	0.00	0.00%	-	0.00	0.00%	-	0.00	0.00%	-	0.00	0.00%
5: CORROSIÓN	0.78	44.83%	2	0.00	0.00%	-	0.00	0.00%	-	0.00	0.00%	-	0.78	2.79%

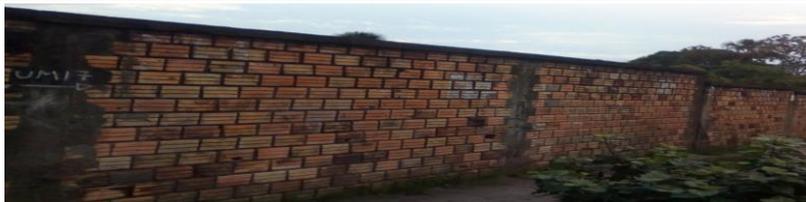
COLUMNA		1.91
												SOBRECIMIENTO		3.25
												ALBAÑILERIA		18.77
												VIGAS		2.58
												AREA TOTAL (m2)		26.51
PATOLOGÍAS IDENTIFICADAS EN LA UNIDAD DE MUESTRA 17														
PATOLOGÍAS IDENTIFICADAS	COLUMNAS			SOBRECIMIENTO			ALBAÑILERÍA			VIGAS			UNIDAD DE MUESTRA - 17	
	Área (m2)	1.91	M2	Área (m2)	3.25	M2	Área (m2)	18.77	M2	Área (m2)	2.58	M2	AREA TOTAL (m2)	AREA TOTAL %
	Área Afectada (m2)	% Afectada	NS	Área Afectada (m2)	% Afectada	NS	Área Afectada (m2)	% Afectada	NS	Área Afectada (m2)	% Afectada	NS

1: EROSIÓN	0.00	0.00%	-	0.00	0.00%	-	0.00	0.00%	-	0.00	0.00%	-	0.00	0.00%
2: FISURA	0.00	0.00%	-	0.00	0.00%	-	0.00	0.00%	-	0.00	0.00%	-	0.00	0.00%
3: GRIETA	0.00	0.00%	-	0.00	0.00%	-	0.00	0.00%	-	0.00	0.00%	-	0.00	0.00%

4: DESPRENDIMIENTO	0.00	0.00%	-	0.00	0.00%	-	0.00	0.00%	-	0.00	0.00%	-	0.00	0.00%
5: CORROSIÓN	0.88	46.07%	2	0.00	0.00%	-	0.00	0.00%	-	0.00	0.00%	-	0.88	3.32%

20.91			78.88%			5.60			21.12%			MODERADO

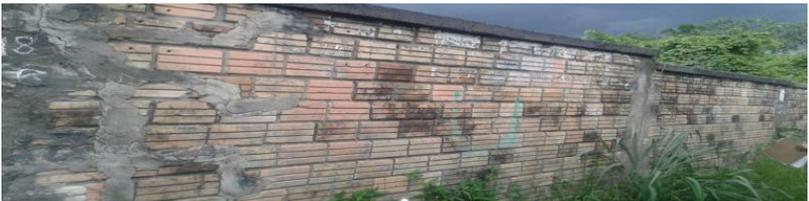
COLUMNA		2.05		
										SOBRECIMIENTO		2.58		
										ALBAÑILERÍA		8.80		
										VIGAS		2.00		
										ÁREA TOTAL (m2)		15.43		
PATOLOGÍAS IDENTIFICADAS EN LA UNIDAD DE MUESTRA 18														
PATOLOGÍAS IDENTIFICADAS	COLUMNAS			SOBRECIMIENTO			ALBAÑILERÍA			VIGAS			UNIDAD DE MUESTRA - 18	
	Área (m2)	2.05	M2	Área (m2)	2.58	M2	Área (m2)	8.80	M2	Área (m2)	2.00	M2		
	Área Afectada (m2)	Área Afectada %	NS	Área Afectada (m2)	Área Afectada %	NS	Área Afectada (m2)	Área Afectada %	NS	Área Afectada (m2)	Área Afectada %	NS	ÁREA TOTAL (m2)	ÁREA TOTAL %

1: EROSIÓN	0.00	0.00%	-	0.00	0.00%	-	0.00	0.00%	-	0.00	0.00%	-	0.00	0.00%
2: FISURA	0.00	0.00%	-	0.00	0.00%	-	0.00	0.00%	-	0.00	0.00%	-	0.00	0.00%
3: GRIETA	0.00	0.00%	-	0.00	0.00%	-	0.55	6.25%	2	0.00	0.00%	-	0.55	3.56%

4: DESPRENDIMIENTO	0.00	0.00%	-	0.00	0.00%	-	0.00	0.00%	-	0.00	0.00%	-	0.00	0.00%
5: CORROSIÓN	0.88	42.93%	2	0.00	0.00%	-	0.00	0.00%	-	0.00	0.00%	-	0.88	5.70%

13.52			87.62%			1.91			12.38%			MODERADO

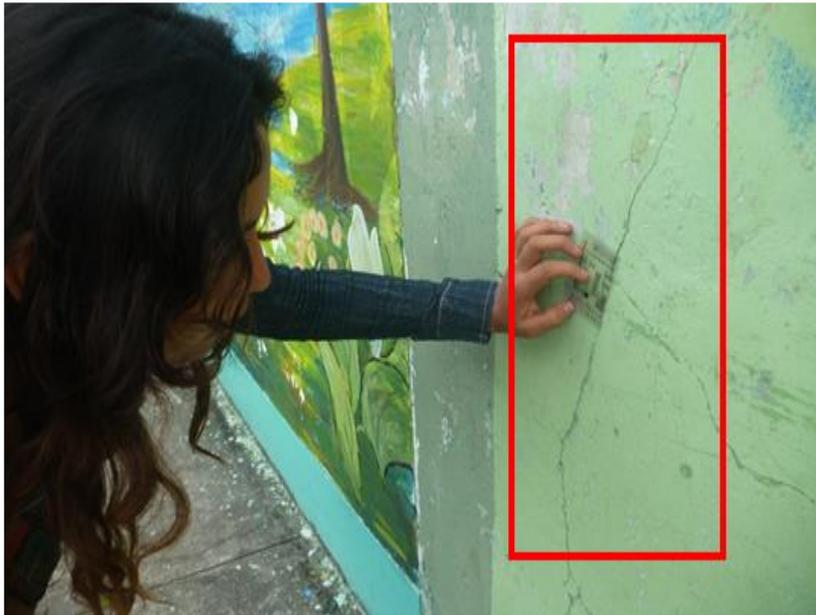
PATOLOGÍA: FISURA

PATOLOGÍA IDENTIFICADA: FISURA

Descripción: Según la UM 04, la fisura es superficial y se generó en el revoque (acabado), en la figura mostrada la forma de la fisura es forma de árbol o ramificaciones producto de humedad en la pared y asentamiento del terreno provocado por la presencia de plantas con extenso sistema de raíces.
