“DETERMINACIÓN Y EVALUACIÓN DE LAS  
PATOLOGÍAS DEL MORTERO EN COLUMNAS,  
SOBRECIMENTOS, VIGAS Y MUROS DE ALBAÑILERÍA  
CONFINADA DEL CERCO PERIMÉTRICO DEL POOL DE  
MAQUINAS DE LA MUNICIPALIDAD DISTRITAL DE  
PUNCHANA DEL DISTRITO DE PUNCHANA,  
PROVINCIA DE MAYNAS, REGION DE LORETO,  
DICIEMBRE – 2017”.

**TESIS PARA OPTAR EL TÍTULO PROFESIONAL DE  
INGENIERO CIVIL**

BACH. LISTER JOHN RINABI GUERRA

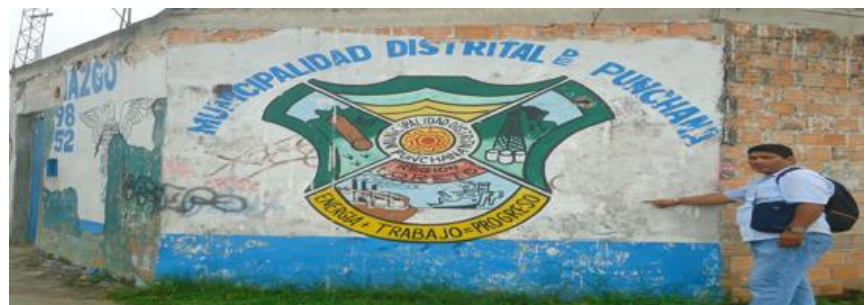
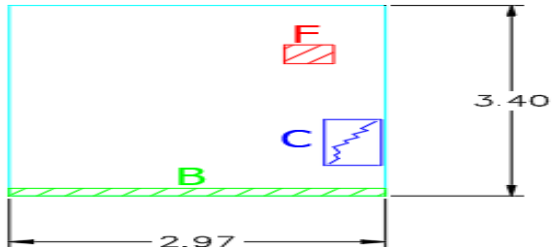
DETERMINACIÓN Y EVALUACIÓN DE LAS PATOLOGÍAS DEL MORTERO EN COLUMNAS, SOBRECIMENTOS, VIGAS Y MUROS DE ALBAÑILERÍA CONFINADA DEL CERCO PERIMÉTRICO DEL POOL DE MAQUINAS DE LA MUNICIPALIDAD DISTRITAL DE PUNCHANA DEL DISTRITO DE PUNCHANA, PROVINCIA DE MAYNAS, REGIÓN DE LORETO, DICIEMBRE - 2017.												
		EVALUADOR :BACH. LISTER JOHN RINABI GUERRA					DISTRITO : PUNCHANA							
ASESOR :MGTR. GONZALO MIGUEL LEÓN DE LOS RÍOS					PROVINCIA : MAYNAS									
ESTRUCTURA :ALBANILERIA CONFINADA					REGIÓN : LORETO									
PATOLOGIAS IDENTIFICADAS				NIVEL DE SEVERIDAD			UM-05			TOTAL (M2)				
A	CORROSIÓN	D	DESPRENDIMIENTO	LEVE	1	UNIDAD DE MUESTRA 05			10.10 M2					
B	ORGANISMOS	E	MOHO	MODERADO	2									
C	FISURAS	F	PICADURA	ALTO	3									
UNIDAD DE MUESTRA 05

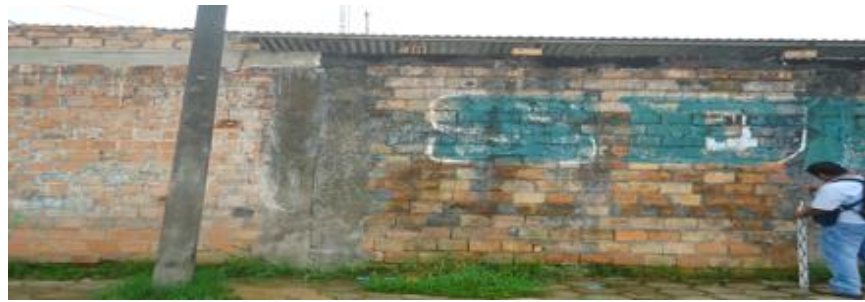
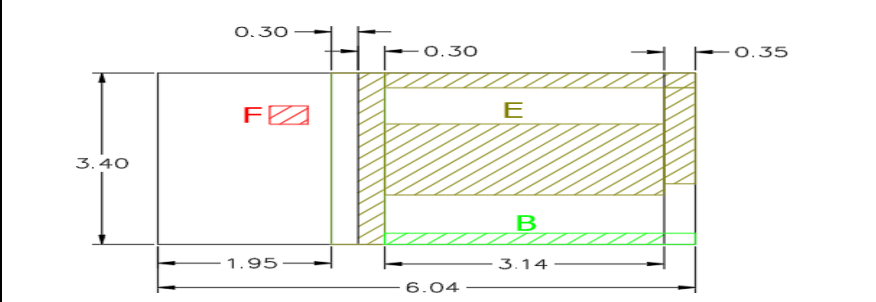
DETERMINACIÓN Y EVALUACIÓN DE LAS PATOLOGÍAS DEL MORTERO EN COLUMNAS, SOBRECIMENTOS, VIGAS Y MUROS DE ALBAÑILERÍA CONFINADA DEL CERCO PERIMÉTRICO DEL POOL DE MAQUINAS DE LA MUNICIPALIDAD DISTRITAL DE PUNCHANA DEL DISTRITO DE PUNCHANA, PROVINCIA DE MAYNAS, REGIÓN DE LORETO, DICIEMBRE - 2017.															
		EVALUADOR :BACH. LISTER JOHN RINABI GUERRA			DISTRITO : PUNCHANA			ASESOR :MGTR. GONZALO MIGUEL LEÓN DE LOS RÍOS			PROVINCIA : MAYNAS			ESTRUCTURA :ALBANILERIA CONFINADA			REGIÓN : LORETO
PATOLOGIAS IDENTIFICADAS				NIVEL DE SEVERIDAD				UM-06				TOTAL (M2)					
A	CORROSIÓN	D	DESPRENDIMIENTO	LEVE	1	UNIDAD DE MUESTRA 06				20.54 M2							
B	ORGANISMOS	E	MOHO	MODERADO	2												
C	FISURAS	F	PICADURA	ALTO	3												
UNIDAD DE MUESTRA 06

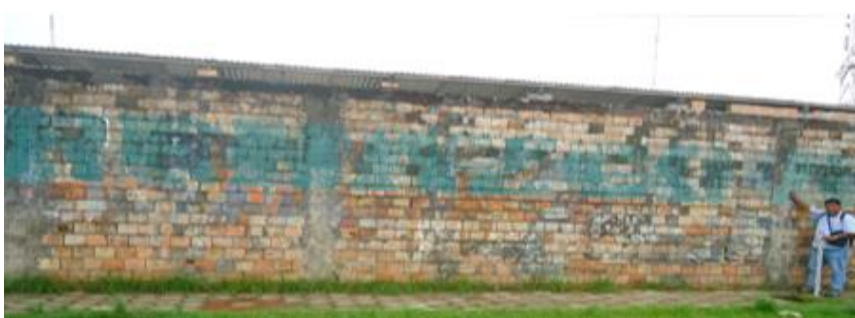
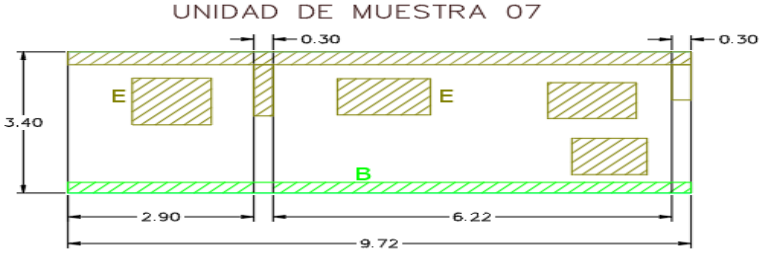
FICHA TÉCNICA DE EVALUACIÓN													
	DETERMINACIÓN Y EVALUACIÓN DE LAS PATOLOGÍAS DEL MORTERO EN COLUMNAS, SOBRECIMENTOS, VIGAS Y MUROS DE ALBAÑILERÍA CONFINADA DEL CERCO PERIMÉTRICO DEL POOL DE MAQUINAS DE LA MUNICIPALIDAD DISTRITAL DE PUNCHANA DEL DISTRITO DE PUNCHANA, PROVINCIA DE MAYNAS, REGIÓN DE LORETO, DICIEMBRE - 2017.													
EVALUADOR	:BACH. LISTER JOHN RINABI GUERRA					DISTRITO	: PUNCHANA							
ASESOR	:MGTR. GONZALO MIGUEL LEÓN DE LOS RÍOS					PROVINCIA	: MAYNAS							
ESTRUCTURA	:ALBANILERIA CONFINADA					REGIÓN	: LORETO							
PATOLOGIAS IDENTIFICADAS				NIVEL DE SEVERIDAD			UM-07			TOTAL (M2)				
A	CORROSIÓN	D	DESPRENDIMIENTO	LEVE	1	UNIDAD DE MUESTRA 07			33.15 M2					
B	ORGANISMOS	E	MOHO	MODERADO	2									
C	FISURAS	F	PICADURA	ALTO	3									
UNIDAD DE MUESTRA 07

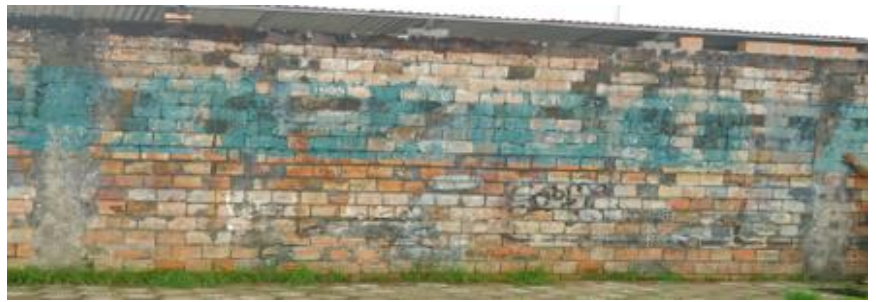
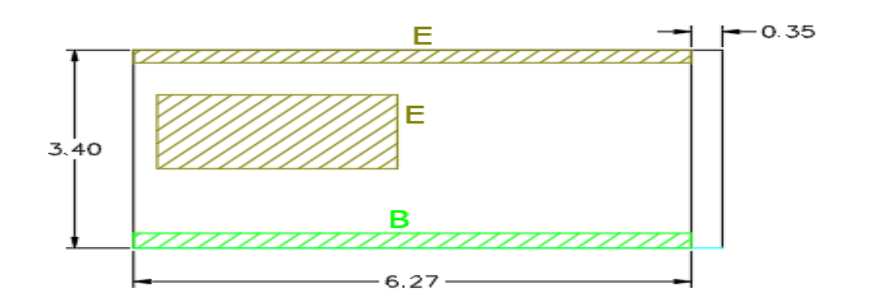
FICHA TÉCNICA DE EVALUACIÓN													
	DETERMINACIÓN Y EVALUACIÓN DE LAS PATOLOGÍAS DEL MORTERO EN COLUMNAS, SOBRECIMENTOS, VIGAS Y MUROS DE ALBAÑILERÍA CONFINADA DEL CERCO PERIMÉTRICO DEL POOL DE MAQUINAS DE LA MUNICIPALIDAD DISTRITAL DE PUNCHANA DEL DISTRITO DE PUNCHANA, PROVINCIA DE MAYNAS, REGIÓN DE LORETO, DICIEMBRE - 2017.													
EVALUADOR	:BACH. LISTER JOHN RINABI GUERRA						DISTRITO	: PUNCHANA						
ASESOR	:MGTR. GONZALO MIGUEL LEÓN DE LOS RÍOS						PROVINCIA	: MAYNAS						
ESTRUCTURA	:ALBANILERIA CONFINADA						REGIÓN	: LORETO						
PATOLOGIAS IDENTIFICADAS			NIVEL DE SEVERIDAD			UM-08			TOTAL (M2)					
A	CORROSIÓN	D	DESPRENDIMIENTO	LEVE	1	UNIDAD DE MUESTRA 08			23.34 M2					
B	ORGANISMOS	E	MOHO	MODERADO	2									
C	FISURAS	F	PICADURA	ALTO	3									
UNIDAD DE MUESTRA 08

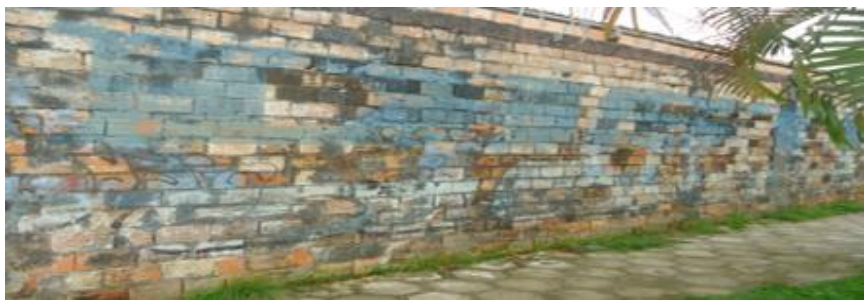
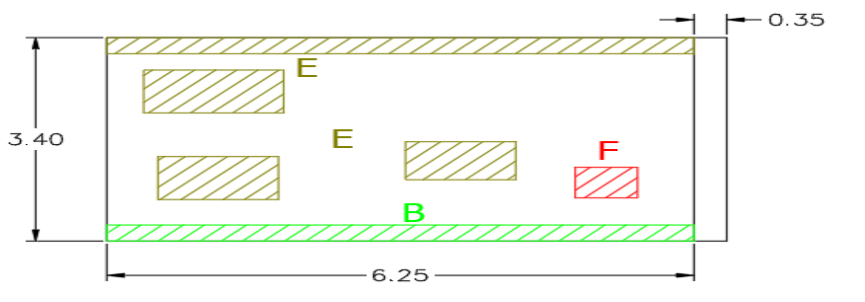
FICHA TÉCNICA DE EVALUACIÓN												
		DETERMINACIÓN Y EVALUACIÓN DE LAS PATOLOGÍAS DEL MORTERO EN COLUMNAS, SOBRECIMENTOS, VIGAS Y MUROS DE ALBAÑILERÍA CONFINADA DEL CERCO PERIMÉTRICO DEL POOL DE MAQUINAS DE LA MUNICIPALIDAD DISTRITAL DE PUNCHANA DEL DISTRITO DE PUNCHANA, PROVINCIA DE MAYNAS, REGIÓN DE LORETO, DICIEMBRE - 2017.												
EVALUADOR	:BACH. LISTER JOHN RINABI GUERRA						DISTRITO	: PUNCHANA						
ASESOR	:MGTR. GONZALO MIGUEL LEÓN DE LOS RÍOS						PROVINCIA	: MAYNAS						
ESTRUCTURA	:ALBANILERIA CONFINADA						REGIÓN	: LORETO						
PATOLOGIAS IDENTIFICADAS			NIVEL DE SEVERIDAD			UM-09			TOTAL (M2)					
A	CORROSIÓN	D	DESPRENDIMIENTO	LEVE	1	UNIDAD DE MUESTRA 09			21.25 M2					
B	ORGANISMOS	E	MOHO	MODERADO	2									
C	FISURAS	F	PICADURA	ALTO	3									
UNIDAD DE MUESTRA 09

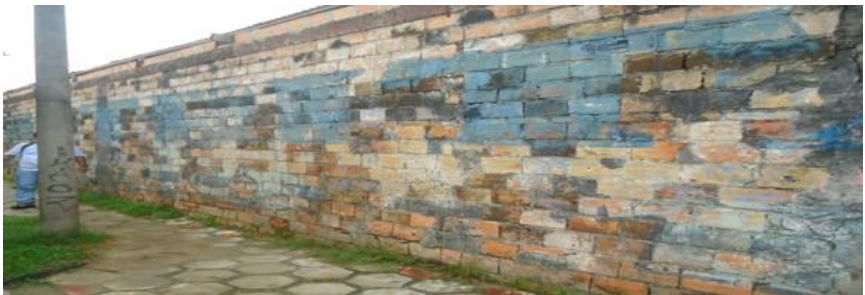
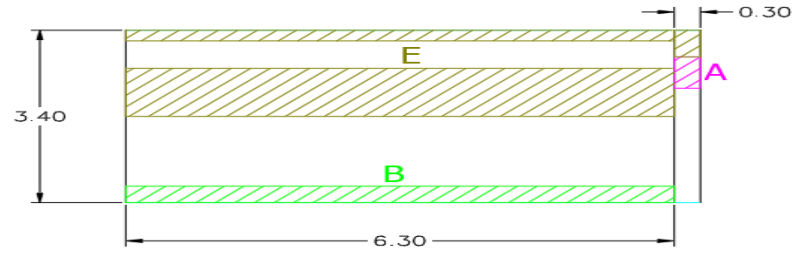
DETERMINACIÓN Y EVALUACIÓN DE LAS PATOLOGÍAS DEL MORTERO EN COLUMNAS, SOBRECIMENTOS, VIGAS Y MUROS DE ALBAÑILERÍA CONFINADA DEL CERCO PERIMÉTRICO DEL POOL DE MAQUINAS DE LA MUNICIPALIDAD DISTRITAL DE PUNCHANA DEL DISTRITO DE PUNCHANA, PROVINCIA DE MAYNAS, REGIÓN DE LORETO, DICIEMBRE - 2017.												
		EVALUADOR	:BACH. LISTER JOHN RINABI GUERRA				DISTRITO	: PUNCHANA						
ASESOR	:MGTR. GONZALO MIGUEL LEÓN DE LOS RÍOS				PROVINCIA	: MAYNAS								
ESTRUCTURA	:ALBANILERIA CONFINADA				REGIÓN	: LORETO								
PATOLOGIAS IDENTIFICADAS			NIVEL DE SEVERIDAD			UM-10			TOTAL (M2)					
A	CORROSIÓN	D	DESPRENDIMIENTO	LEVE	1	UNIDAD DE MUESTRA 10			22.44 M2					
B	ORGANISMOS	E	MOHO	MODERADO	2									
C	FISURAS	F	PICADURA	ALTO	3									
UNIDAD DE MUESTRA 10

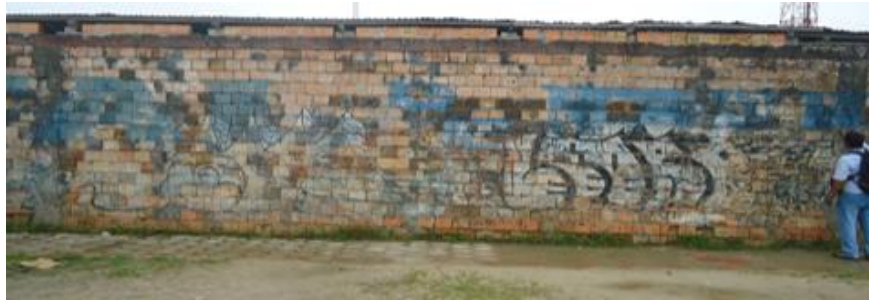
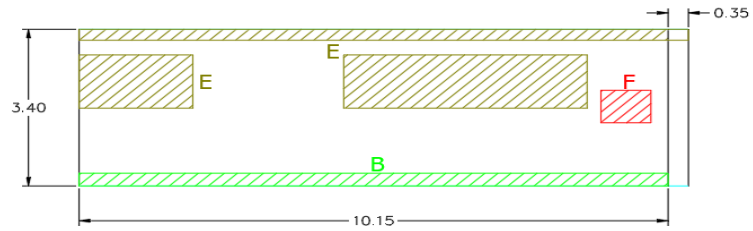
DETERMINACIÓN Y EVALUACIÓN DE LAS PATOLOGÍAS DEL MORTERO EN COLUMNAS, SOBRECIMENTOS, VIGAS Y MUROS DE ALBAÑILERÍA CONFINADA DEL CERCO PERIMÉTRICO DEL POOL DE MAQUINAS DE LA MUNICIPALIDAD DISTRITAL DE PUNCHANA DEL DISTRITO DE PUNCHANA, PROVINCIA DE MAYNAS, REGIÓN DE LORETO, DICIEMBRE - 2017.												
		EVALUADOR	:BACH. LISTER JOHN RINABI GUERRA				DISTRITO	: PUNCHANA						
ASESOR	:MGTR. GONZALO MIGUEL LEÓN DE LOS RÍOS				PROVINCIA	: MAYNAS								
ESTRUCTURA	:ALBANILERIA CONFINADA				REGIÓN	: LORETO								
PATOLOGIAS IDENTIFICADAS			NIVEL DE SEVERIDAD			UM-11			TOTAL (M2)					
A	CORROSIÓN	D	DESPRENDIMIENTO	LEVE	1	UNIDAD DE MUESTRA 11			34.51 M2					
B	ORGANISMOS	E	MOHO	MODERADO	2									
C	FISURAS	F	PICADURA	ALTO	3									
UNIDAD DE MUESTRA 11

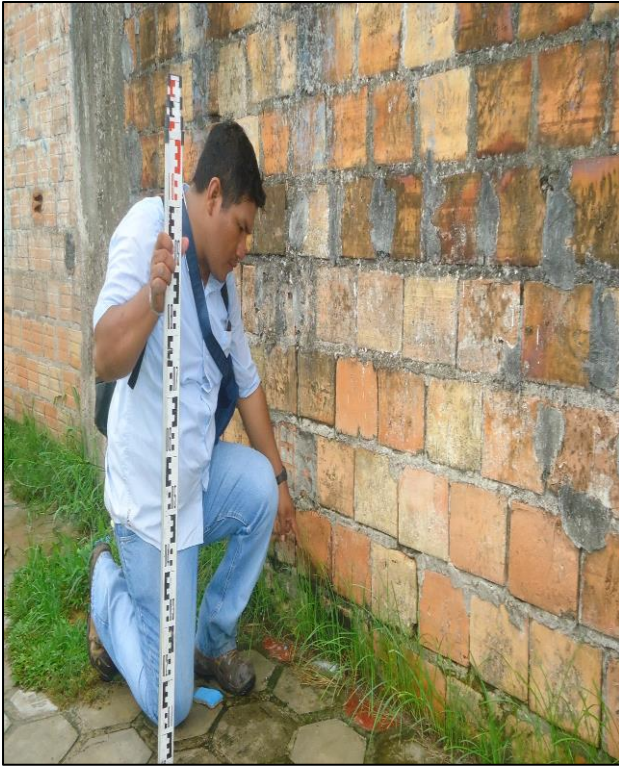
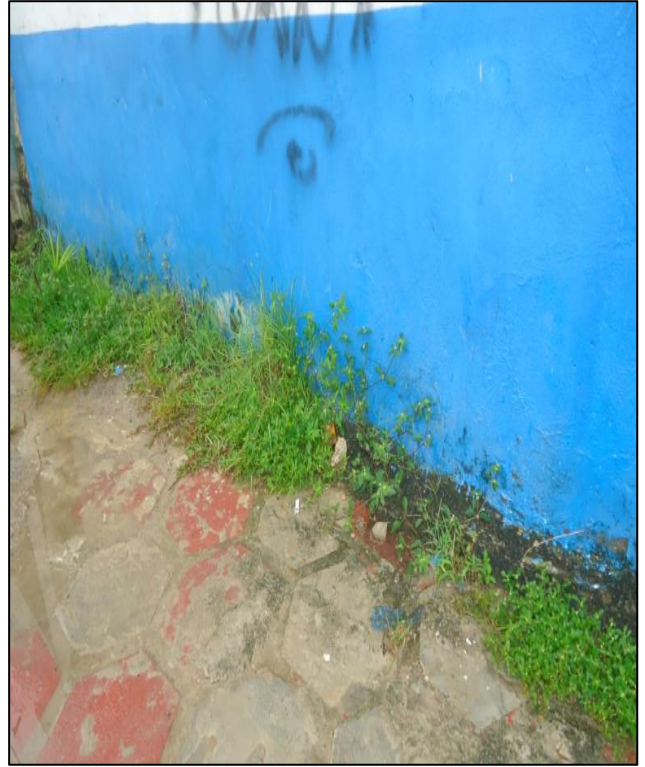
En la **Albañilería** evaluada se hallaron las siguientes patologías: Organismos causados por transportación de organismos vegetales y suciedad por acción de los vientos y aves sumado a la humedad con un área de 2.80 m<sup>2</sup> (8.72 %), Moho generado por la humedad en este caso por las lluvias constantes y los cambios de temperatura con un área de 7.10 m<sup>2</sup> (22.13 %), Picadura pertenece a las lesiones mecánicas, la causa de dicha patología fue un impacto con un objeto generando otras patologías como fisuras con un área de 0.61 m<sup>2</sup> (1.89%), se concluye que su nivel de severidad es MODERADO.

**Fotografía 02:** Patología Organismos Identificado en el Muro confinado, se encuentra en la UM-11 con un nivel de severidad Moderado.

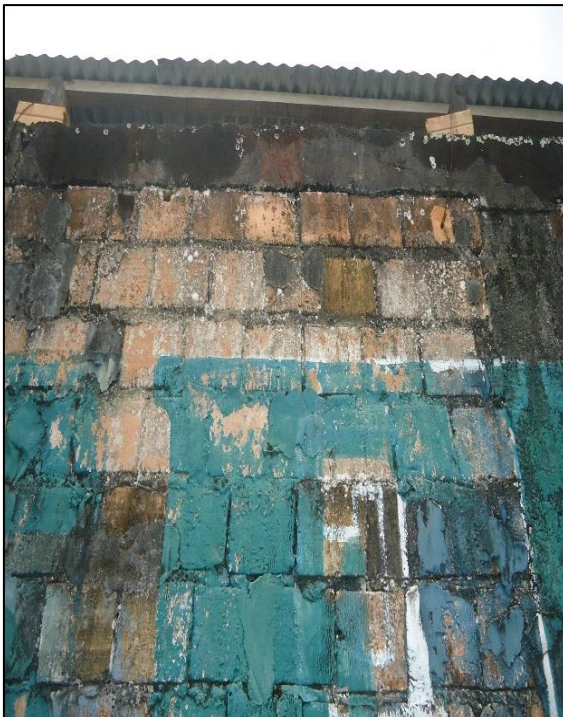
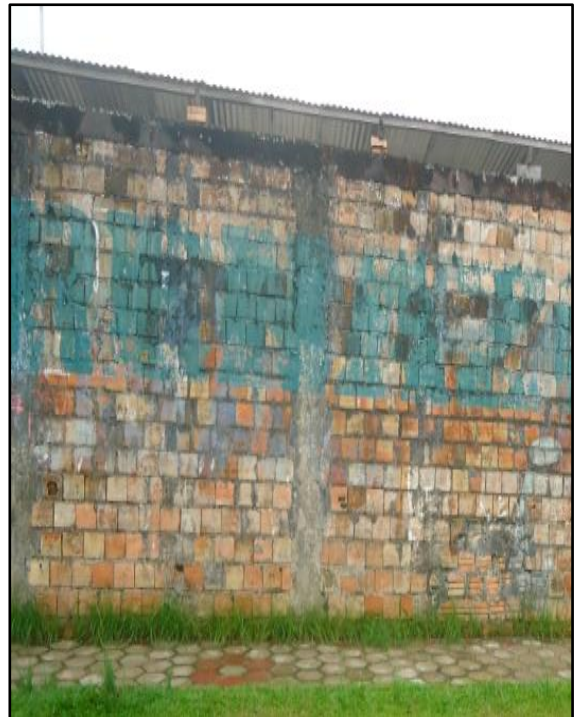
**Fotografía 03:** Patología Moho Identificado en la viga y muro de albañilería, ubicada en la UM-07 con un nivel de severidad Moderada.

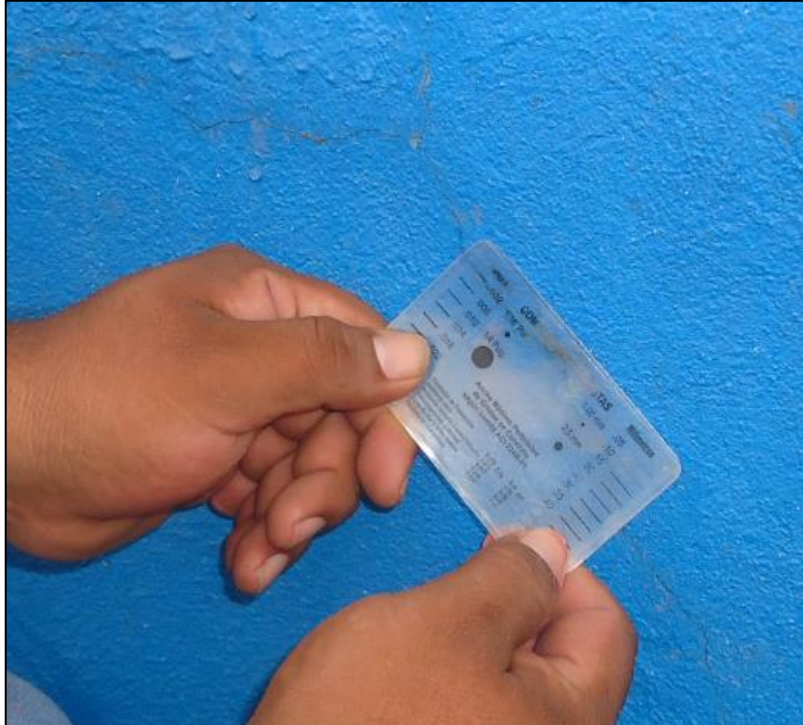
### FISURA

#### **TIPO DE PATOLOGÍA:** FISURA

#### **NIVEL DE SEVERIDAD:** MODERADO

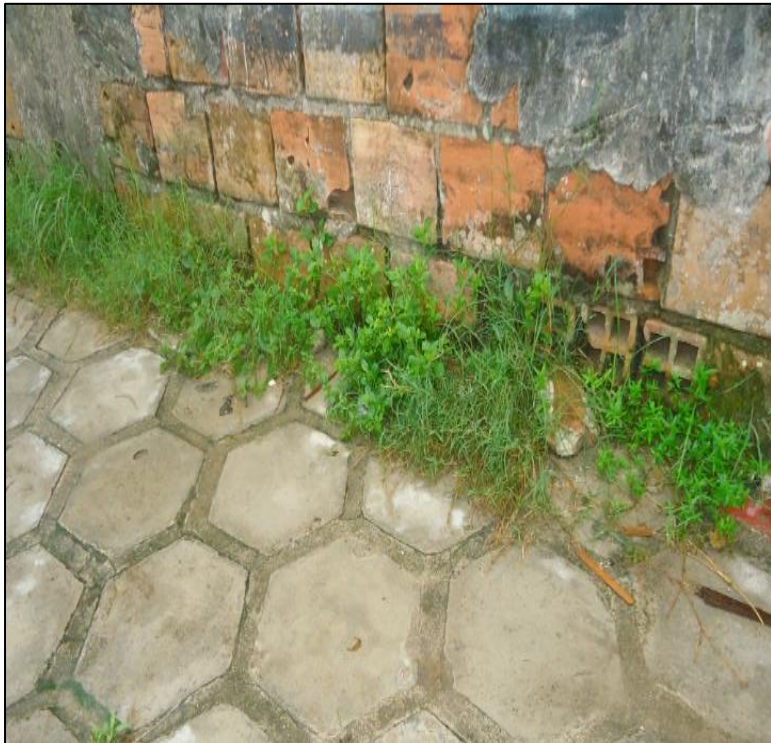
## ORGANISMOS

**TIPO DE PATOLOGÍA:** ORGANISMOS

**NIVEL DE SEVERIDAD:** LEVE

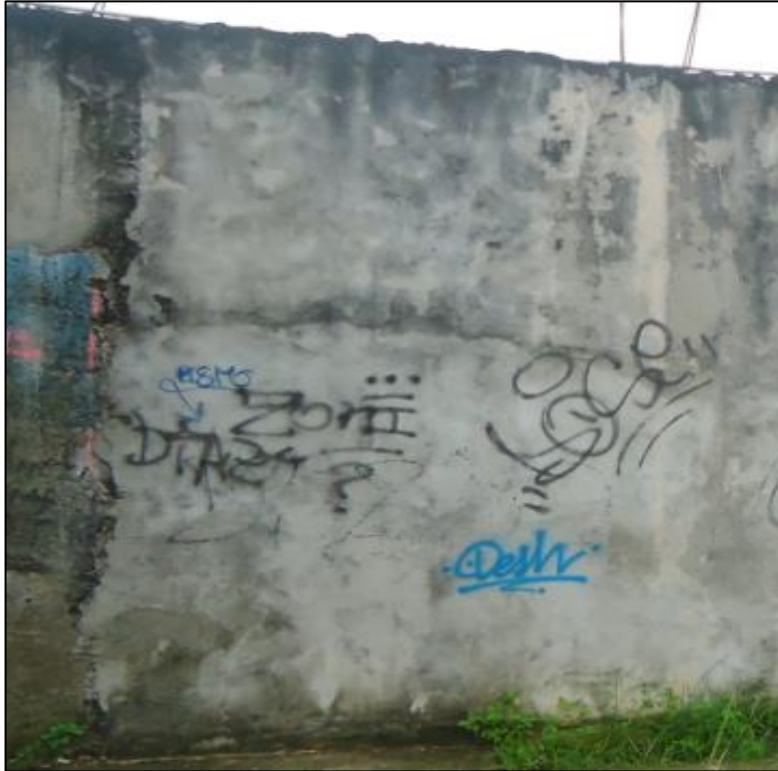
## MOHO

### **TIPO DE PATOLOGÍA: MOHO**

**Descripción:** La patología Moho mostrada en la figura es una patología superficial, que se genera por la humedad en este caso por las lluvias constantes y los cambios de temperatura.

- Si el daño de los Moho es superficial se limpiará el área afectada con una solución de cloro y agua o también puedes usar un detergente limpiador que contenga cloro.
- Después de secar la superficie, se deberá aplicar un mortero de reparación que contenga un aditivo de sellado de acristalamientos.

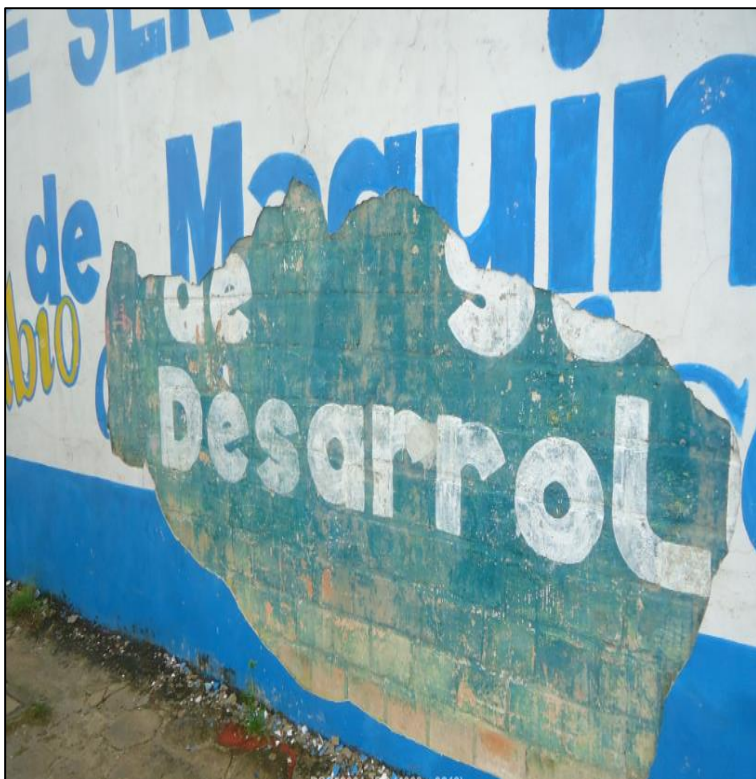
## DESPRENDIMIENTO

### **TIPO DE PATOLOGÍA:** DESPRENDIMIENTO

**Descripcion:** El desprendimiento es generado por la mala adherencia del mortero y el muro, y también por a humedad que afecta a la estructura.
