UNIVERSIDAD CATÓLICA LOS ÁNGELES
CHIMBOTE

“EVALUACIÓN Y DETERMINACIÓN DE LAS PATOLOGÍAS DEL CONCRETO EN EL CANAL DE RIEGO TABLAZO PROGRESIVA KM 00+600 AL 1+600 KM, CENTRO SERVICIO-PARTIDOR, DISTRITO DE LAS LOMAS, PROVINCIA DE PIURA, DEPARTAMENTO DE PIURA-MAYO 2018”

TESIS PARA OBTENER EL TÍTULO DE:
INGENIERA CIVIL

BACH. MAZA CUELLO ELIDA ROSSANA

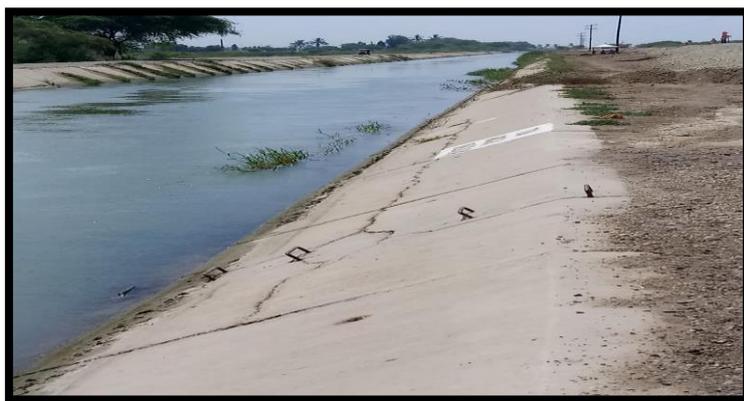
Figura 6. Presencia de grietas

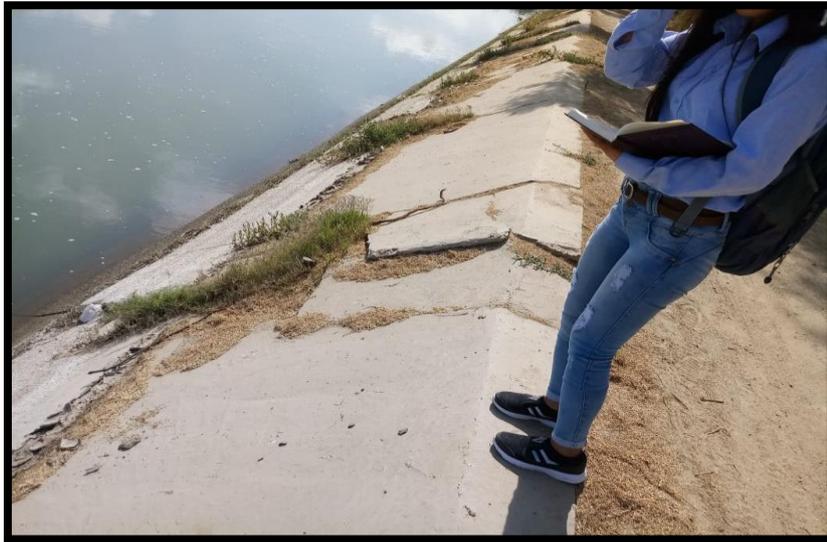
Figura 11. Daño por desintegración canal Biaggio Arbulu-Piura

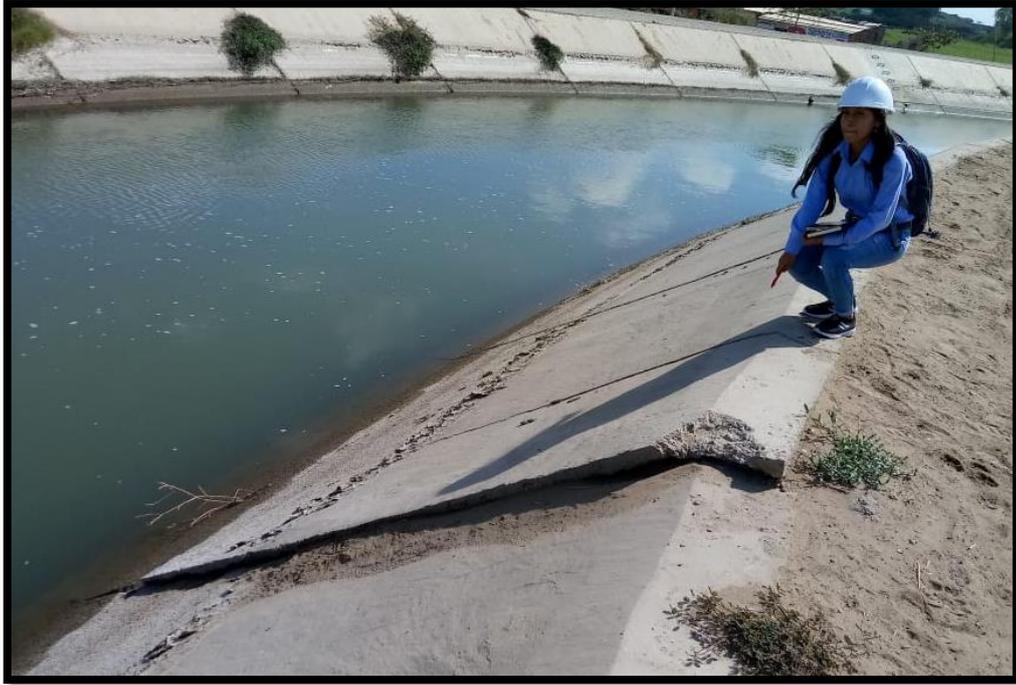
Se produce posiblemente por la deformación del suelo de fundación, con presencia de suelos expansivos, arenas sueltas, mala compactación, sismos, etc.

Figura 12. Hundimiento de la parte lateral del canal (Biggio Arbulu-Piura)

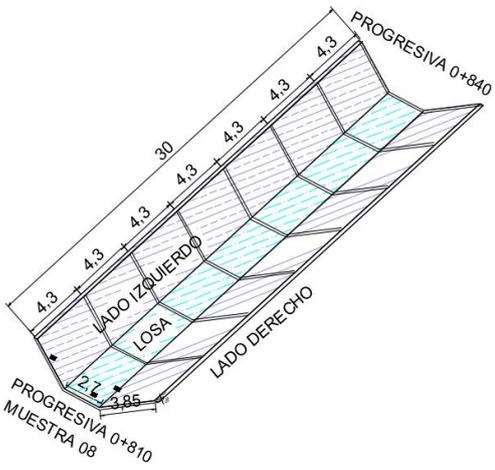
Tabla 18. Ficha de evaluación de unidad de muestra U 08

UNIVERSIDAD CATÓLICA LOS ÁNGELES CHIMBOTE		
AUTORA	BACH. ELIDA ROSSANA MAZA CUELLO	MUESTRA	8	LADO	MARGEN DERECHO(A)	MUESTRA N°08		
ASESOR	MGTR.CARMEN CHILON NUÑEZ	PROGRESIVA	0+810 - 0+840		LOSA(B)			
LUGAR	CENTRO SERVICIO-PARTIDOR	PROVINCIA	PIURA		MARGEN IZQUIERDO ©			
DISTRITO	LAS LOMAS	DEPARTAMENTO	PIURA		FECHA			JULIO DE 2018
PARAMETROS A EVALUAR

1. SELLADO DE JUNTAS		LEVE						
2. VEGETACION								
3. GRIETAS		MODERADO						
4. FISURAS								
5. SEDIMENTACION								
6. EROSION		SEVERO						
7. DESINTEGRACION

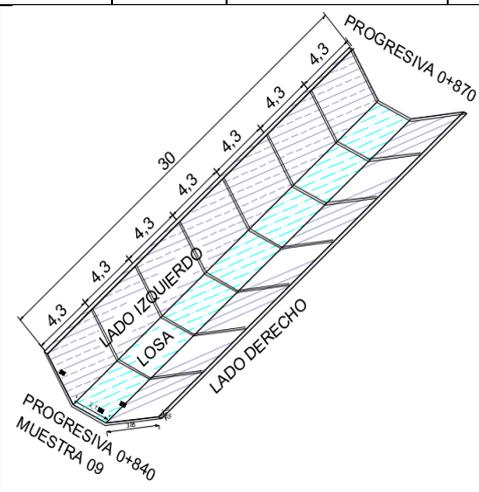
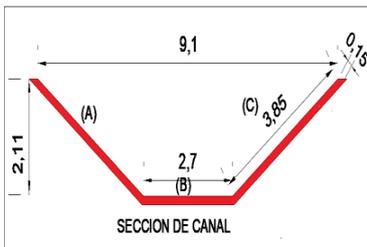
Tabla 20. Ficha de evaluación de unidad de muestra U 09

UNIVERSIDAD CATÓLICA LOS ÁNGELES CHIMBOTE			
AUTORA	BACH.ELIDA ROSSANA MAZA CUELLO	MUESTRA	9	LADO	MARGEN DERECHO(A)	MUESTRA N°09			
ASESOR	MGTR.CARMEN CHILON NUÑEZ	PROGRESIVA	0+840 - 0+870		LOSA(B)				
LUGAR	CENTRO SERVICIO-PARTIDOR	PROVINCIA	PIURA		MARGEN IZQUIERDO ©				
DISTRITO	LAS LOMAS	DEPARTAMENTO	PIURA	FECHA	JULIO DE 2018				
PARAMETROS A EVALUAR									
TIPO DE PATOLOGIAS		NIVEL DE SEVERIDAD

1. SELLADO DE JUNTAS		LEVE							
2. VEGETACION									
3. GRIETAS									
4. FISURAS		MODERADO							
5. SEDIMENTACION									
6. EROSION									
7. DESINTEGRACION		SEVERO

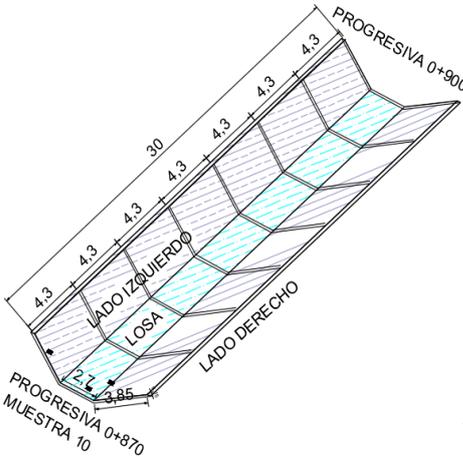
Tabla 22. Ficha de evaluación de unidad de muestra U 10.

UNIVERSIDAD CATOLICA LOS ANGELES CHIMBOTE		
AUTORA	BACH. ELIDA ROSSANA MAZA CUELLO	MUESTRA	10	LADO	MARGEN DERECHO(A)	MUESTRA N°10		
ASESOR	MGTR.CARMEN EN CHILON NUÑEZ	PROGRESIVA			LOSA(B)			
LUGAR	CENTRO SERVICIO-PARTIDOR	PROVINCIA	PIURA		MARGEN IZQUIERDO ©			
DISTRITO	LAS LOMAS	DEPARTAMENTO	PIURA		FECHA		JULIO DE 2018	
PARAMETROS A EVALUAR

1. SELLADO DE JUNTAS	LEVE							
2. VEGETACION								
3. GRIETAS	MODERADO							
4. FISURAS								
5. SEDIMENTACION								
6. EROSION	SEVERO							
7. DESINTEGRACION

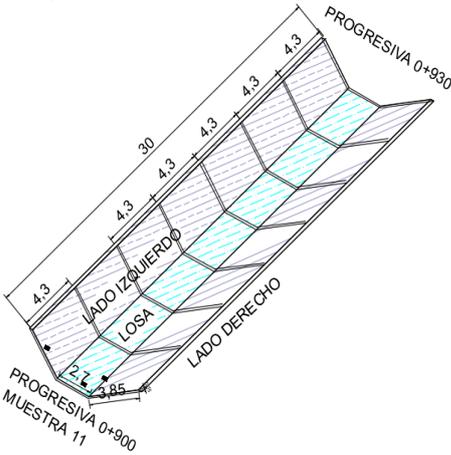
Tabla 24. Ficha de evaluación de unidad de muestra U 11.

UNIVERSIDAD CATÓLICA LOS ÁNGELES CHIMBOTE		
AUTORA	BACH. ELIDA ROSSANA MAZA CUELLO	MUESTRA	11	LADO	MARGEN DERECHO(A)	MUESTRA N°11		
ASESOR	MGTR. CARMEN CHILON NUÑEZ	PROGRESIVA			LOSA(B)			
LUGAR	CENTRO SERVICIO-PARTIDOR	PROVINCIA	PIURA		MARGEN IZQUIERDO ©			
DISTRITO	LAS LOMAS	DEPARTAMENTO	PIURA		FECHA			JULIO DE 2018
PARAMETROS A EVALUAR

1. SELLADO DE JUNTAS	LEVE							
2. VEGETACION								
3. GRIETAS	MODERADO							
4. FISURAS								
5. SEDIMENTACION								
6. EROSION	SEVERO							
7. DESINTEGRACION

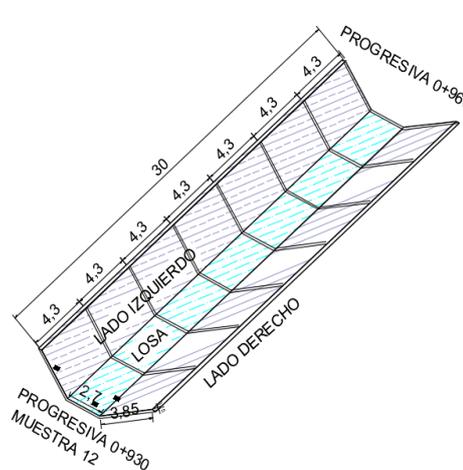
Tabla 26. Ficha de evaluación de unidad de muestra U 12.

UNIVERSIDAD CATÓLICA LOS ÁNGELES CHIMBOTE			
AUTORA	BACH. ELIDA ROSSANA MAZA CUELLO	MUESTRA	12	LADO	MARGEN DERECHO (A)	MUESTRA N°12			
ASESOR	MGTR. CARMEN EN CHILON NUÑEZ	PROGRESIVA			LOSA (B)				
LUGAR	CENTRO SERVICIO-PARTIDOR	PROVINCIA	PIURA		MARGEN IZQUIERDO ©				
DISTRITO	LAS LOMAS	DEPARTAMENTO	PIURA	FECHA	JULIO DE 2018				
PARAMETROS A EVALUAR

1. SELLADO DE JUNTAS								LEVE	
2. VEGETACION									
3. GRIETAS								MODERADO	
4. FISURAS									
5. SEDIMENTACION									
6. EROSION								SEVERO

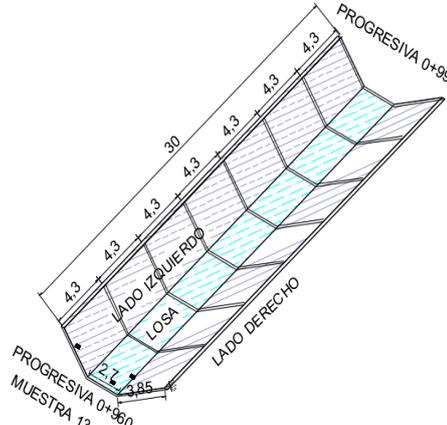
Tabla 28.Ficha de evaluación de unidad de muestra U 13.

UNIVERSIDAD CATÓLICA LOS ÁNGELES CHIMBOTE		
AUTORA	BACH. ELIDA ROSSANA MAZA CUELLO	MUESTRA	13	LADO	MARGEN DERECHO(A)	MUESTRA N°13		
ASESOR	MGTR.CARMEN CHILON NUÑEZ	PROGRESIVA			LOSA(B)			
LUGAR	CENTRO SERVICIO-PARTIDOR	PROVINCIA	PIURA		MARGEN IZQUIERDO ©			
DISTRITO	LAS LOMAS	DEPARTAMENTO	PIURA		FECHA			JULIO DE 2018
PARAMETROS A EVALUAR

1. SELLADO DE JUNTAS	LEVE							
2. VEGETACION								
3. GRIETAS	MODERADO							
4. FISURAS								
5. SEDIMENTACION								
6. EROSION	SEVERO							
7. DESINTEGRACION

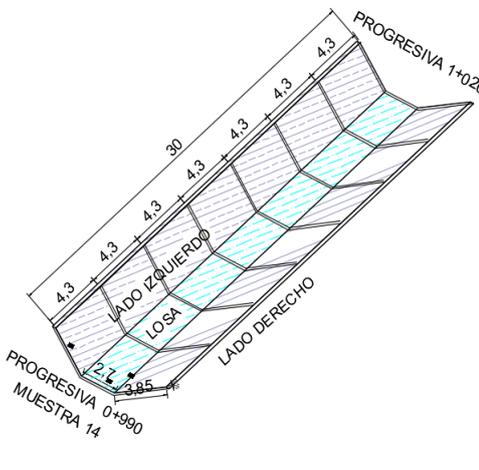
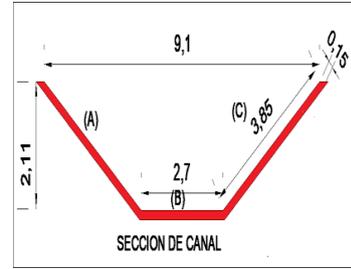
Tabla 30. Ficha de evaluación de unidad de muestra U 14.

UNIVERSIDAD CATÓLICA LOS ÁNGELES CHIMBOTE MUESTRA N°14			
AUTORA	BACH. ELIDA ROSSANA MAZA CUELLO	MUESTRA	14	LADO	MARGEN DERECHO(A)				
ASESOR	MGTR.CARMEN CHILON NUÑEZ	PROGRESIVA			LOSA(B)				
LUGAR	CENTRO SERVICIO-PARTIDOR	PROVINCIA	PIURA		MARGEN IZQUIERDO ©				
DISTRITO	LAS LOMAS	DEPARTAMENTO	PIURA	FECHA	JULIO DE 2018				
PARAMETROS A EVALUAR

1. SELLADO DE JUNTAS		LEVE							
2. VEGETACION									
3. GRIETAS									
4. FISURAS		MODERADO							
5. SEDIMENTACION									
6. EROSION									
7. DESINTEGRACION		SEVERO

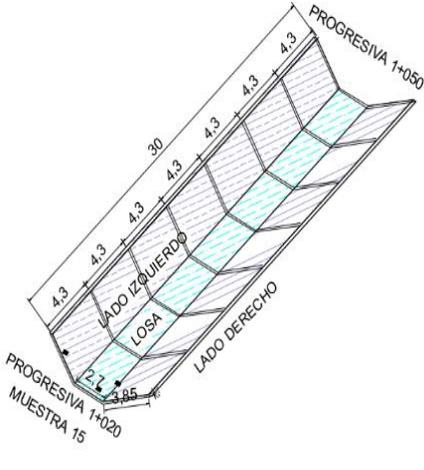
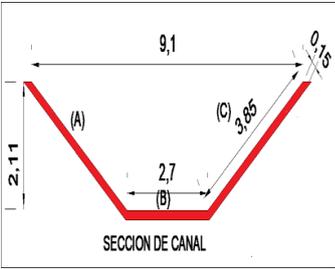
Tabla 32. Ficha de evaluación de unidad de muestra U 15.

UNIVERSIDAD CATÓLICA LOS ÁNGELES CHIMBOTE				
AUTORA	BACH. ELIDA ROSSANA MAZA CUELLO	MUESTRA	15	LADO	MARGEN DERECHO(A)	MUESTRA N° 15				
ASESOR	MGTR. CARMEN CHILON NUÑEZ	PROGRESIVA			LOSA(B)					
LUGAR	CENTRO SERVICIO-PARTIDOR	PROVINCIA	PIURA		MARGEN IZQUIERDO ©					
DISTRITO	LAS LOMAS	DEPARTAMENTO	PIURA	FECHA	JULIO DE 2018					
PARAMETROS A EVALUAR										
TIPO DE PATOLOGIAS		NIVEL DE SEVERIDAD

1. SELLADO DE JUNTAS		LEVE								
2. VEGETACION		LEVE								
3. GRIETAS		MODERADO								
4. FISURAS		MODERADO								
5. SEDIMENTACION		MODERADO

6. EROSION		SEVERO								
7. DESINTEGRACION		SEVERO								
8. DESCASCAMIENTO		SEVERO								
9. HUNDIMIENTO		SEVERO								
MARGEN DERECHO (A) AREA 115.50 m2		UND MED.		DIMENSIONES			NIVEL DE SEVERIDAD			TOTAL DE AREA AFECTADA
				LARGO	ANCHO	PROF.	LEVE (m2)	MODERADO (m2)	SEVERO (m2)

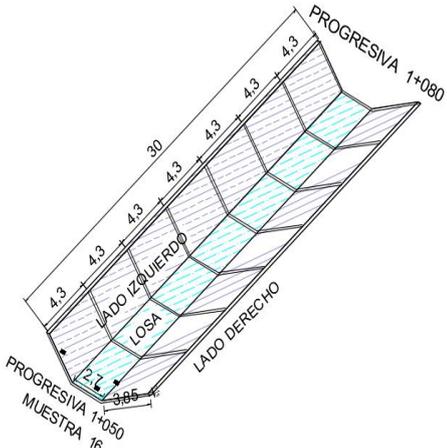
Tabla 34. Ficha de evaluación de unidad de muestra U 16.

UNIVERSIDAD CATÓLICA LOS ÁNGELES CHIMBOTE		
AUTORA	BACH. ELIDA ROSSANA MAZA CUELLO	MUESTRA	16	LADO	MARGEN DERECHO(A)	MUESTRA N°16		
ASESOR	MGTR.CARMEN CHILON NUÑEZ	PROGRESIVA			LOSA(B)			
LUGAR	CENTRO SERVICIO-PARTIDOR	PROVINCIA	PIURA		MARGEN IZQUIERDO ©			
DISTRITO	LAS LOMAS	DEPARTAMENTO	PIURA	FECHA	JULIO DE 2018			
PARAMETROS A EVALUAR

1. SELLADO DE JUNTAS	LEVE							
2. VEGETACION								
3. GRIETAS	MODERADO							
4. FISURAS								
5. SEDIMENTACION								
6. EROSION	SEVERO							
7. DESINTEGRACION

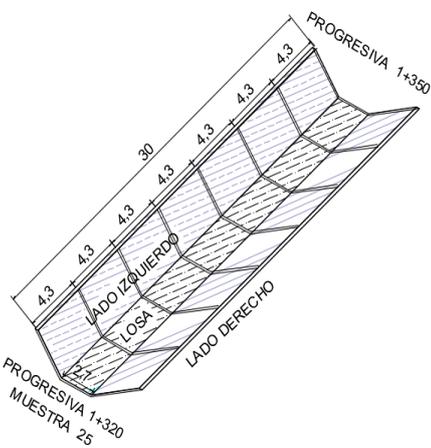
ELEMENTOS	AREA EVALUADA (m ²)	AREA AFECT (m2)	AREA NO AFECT (m2)	% AFECT	% AREA NO AFECT	NIVEL DE SEVERIDAD	PATOLOGÍAS	AREA (m2)	(%) INCIDENCIA DE DAÑO
MARGEN DERECHO (A)	115.50	24.58	90.92	7.88	92.12	LEVE	1. sellado de juntas	1.99	0.64
							2. vegetación	1.08	0.52
LOSA (B)	81.00	39.49	41.51	12.66	87.34	LEVE	3. grietas	7.57	2.43
							4. fisuras	3.35	1.07
MARGEN IZQUIERDO (A)	115.50	39.49	76.01	12.66	87.34	LEVE	5. Sedimentación	0.64	0.20
							6. Erosion	0.01	0.00
TOTAL	312.00	103.56	208.44	33.19	66.81	MODERADO	7. Desintegracion	41.70	13.36
							8. Descascaracion	0.11	0.04
							9. Hundimiento	12.70	4.07

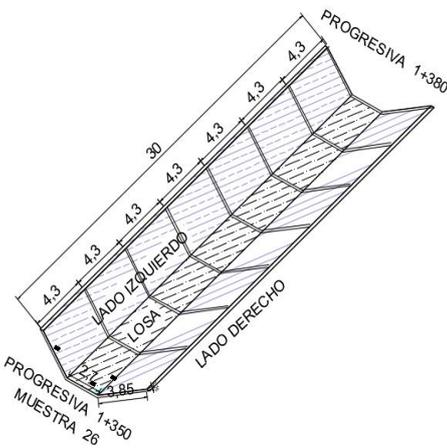
ELEMENTOS	AREA EVALUADA (m ²)	AREA AFECT (m ²)	AREA NO AFECT (m ²)	% AFECT	% AREA NO AFECT	NIVEL DE SEVERIDAD	PATOLOGÍAS	AREA (m ²)	(%) INCIDENCIA DE DAÑO
MARGEN DERECHO (A)	115.50	22.53	92.97	19.51	80.49	LEVE	1. sellado de juntas	1.74	2.86
							2. vegetación	7.30	12.01
LOSA (B)	81.00	33.17	47.83	40.95	59.05	MODERADO	3. grietas	3.92	6.46
							4. fisuras	0.30	0.49
MARGEN IZQUIERDO (A)	115.50	5.06	110.44	4.38	95.62	LEVE	5. Sedimentación	0.01	0.01
							6. Erosion	35.36	58.19
TOTAL	312.00	60.77	251.23	19.48	80.52	LEVE	7. Desintegracion	0.15	0.24
							8. Descascaracion	11.89	19.57
							9. Hundimiento	0.10	0.17

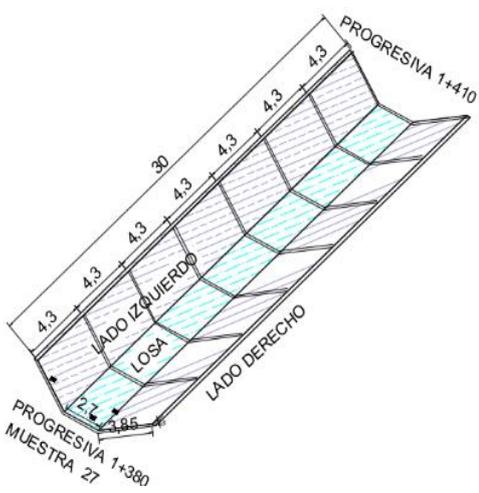
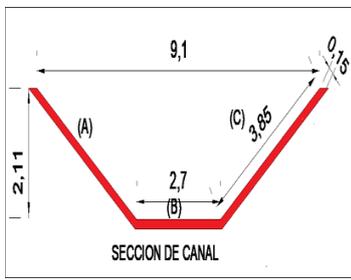
ELEMENTOS	AREA EVALUADA (m ²)	AREA AFECT (m2)	AREA NO AFECT (m2)	% AFECT	% AREA NO AFECT	NIVEL DE SEVERIDAD	PATOLOGÍAS	AREA (m2)	(%) INCIDENCIA DE DAÑO
MARGEN DERECHO (A)	115.50	22.60	92.90	19.57	80.43	LEVE	1. sellado de juntas	1.82	2.86
							2. vegetación	8.47	13.32
LOSA (B)	81.00	36.10	44.90	44.56	55.44	MODERADO	3. grietas	3.93	6.18
							4. fisuras	0.31	0.49
MARGEN IZQUIERDO (A)	115.50	4.92	110.58	4.26	95.74	LEVE	5. Sedimentación	0.01	0.01
							6. Erosion	37.14	58.39
TOTAL	312.00	63.62	248.38	20.39	79.61	LEVE	7. Desintegracion	0.15	0.23
							8. Descascaracion	11.68	18.36
							9. Hundimiento	0.10	0.16

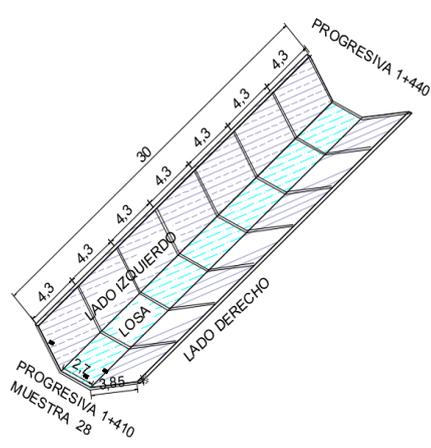
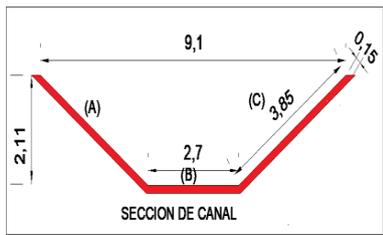
ELEMENTOS	AREA EVALUADA (m ²)	AREA AFECT (m2)	AREA NO AFECT (m2)	% AFECT	% AREA NO AFECT	NIVEL DE SEVERIDAD	PATOLOGÍAS	AREA (m2)	(%) INCIDENCIA DE DAÑO
MARGEN DERECHO (A)	115.50	12.32	103.18	10.67	89.33	LEVE	1. sellado de juntas	3.09	5.25
							2.vegetacion	6.05	10.27
LOSA (B)	81.00	19.13	61.87	23.62	76.38	MODERADO	3.grietas	2.57	4.36
							4.fisuras	0.13	0.22
MARGEN IZQUIERDO (A)	115.50	27.44	88.06	23.76	76.24	MODERADO	5. Sedimentación	0.01	0.01
							6.Erosion	35.95	61.03
TOTAL	312.00	58.90	253.10	18.88	81.12	LEVE	7.Desintegracion	1.50	2.55
							8.Descascaracion	9.57	16.25
							9. Hundimiento	0.03	0.06

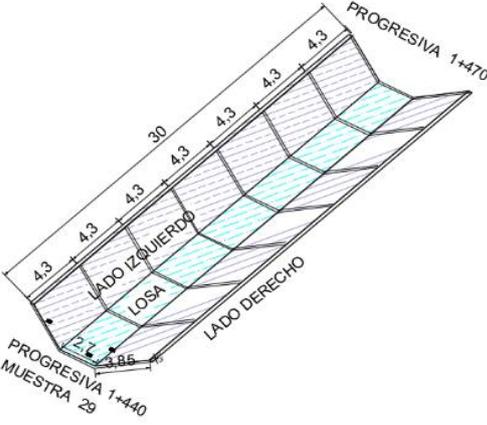
ELEMENTOS	AREA EVALUADA (m ²)	AREA AFECT (m ²)	AREA NO AFECT (m ²)	% AFECT	% AREA NO AFECT	NIVEL DE SEVERIDAD	PATOLOGÍAS	AREA (m ²)	(%) INCIDENCIA DE DAÑO
MARGEN DERECHO (A)	115.50	26.17	89.33	22.66	77.34	LEVE	1. sellado de juntas	1.89	0.61
							2.vegetacion	1.34	0.56
LOSA (B)	81.00	39.94	41.06	49.30	50.70	MODERADO	3.grietas	9.14	2.93
							4.fisuras	3.55	1.14
MARGEN IZQUIERDO (A)	115.50	4.96	110.54	4.30	95.70	LEVE	5. Sedimentación	0.59	0.19
							6.Erosion	0.01	0.00
TOTAL	312.00	71.07	240.93	22.78	77.22	MODERADO	7.Desintegracion	43.68	14.00
							8.Descascaracion	0.13	0.04
							9. Hundimiento	11.85	3.80

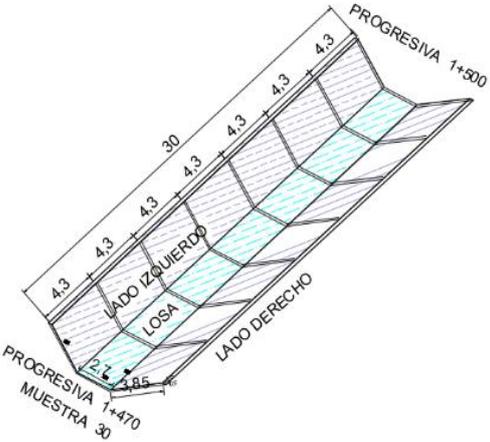
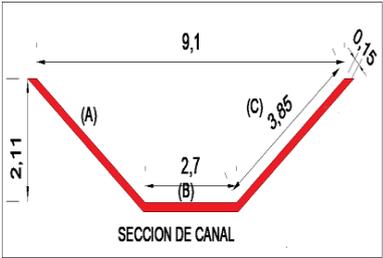
ELEMENTOS	AREA EVALUADA (m ²)	AREA AFECT (m2)	AREA NO AFECT (m2)	% AFECT	% AREA NO AFECT	NIVEL DE SEVERIDAD	PATOLOGÍAS	AREA (m2)	(%) INCIDENCIA DE DAÑO
MARGEN DERECHO (A)	115.50	12.39	103.11	10.73	89.27	LEVE	1. sellado de juntas	2.51	4.24
							2.vegetacion	6.05	10.22
LOSA (B)	81.00	19.75	61.25	24.39	75.61	MODERADO	3.grietas	2.70	4.56
							4.fisuras	0.13	0.22
MARGEN IZQUIERDO (A)	115.50	27.06	88.44	23.43	76.57	MODERADO	5. Sedimentación	0.01	0.01
							6.Erosion	36.85	62.24
TOTAL	312.00	59.20	252.80	18.98	81.02	LEVE	7.Desintegracion	1.50	2.54
							8.Descascaracion	9.42	15.92
							9. Hundimiento	0.03	0.06

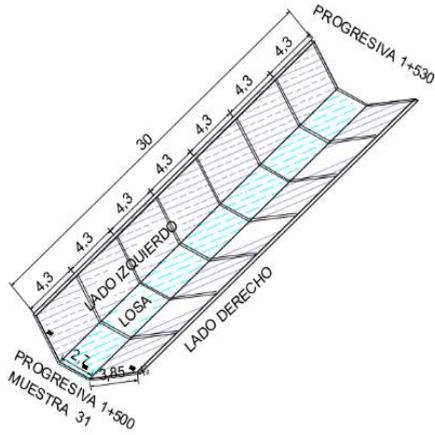
ELEMENTOS	AREA EVALUADA (m ²)	AREA AFECT (m2)	AREA NO AFECT (m2)	% AFECT	% AREA NO AFECT	NIVEL DE SEVERIDAD	PATOLOGÍAS	AREA (m2)	(%) INCIDENCIA DE DAÑO
MARGEN DERECHO (A)	115.50	12.30	103.20	10.65	89.35	LEVE	1. sellado de juntas	2.58	4.73
							2.vegetacion	6.25	11.47
LOSA (B)	81.00	18.79	62.21	23.20	76.80	MODERADO	3.grietas	2.74	5.02
							4.fisuras	0.12	0.22
MARGEN IZQUIERDO (A)	115.50	23.40	92.10	20.26	79.74	LEVE	5. Sedimentación	0.01	0.01
							6.Erosio	31.71	58.19
TOTAL	312.00	54.50	257.50	17.47	82.53	LEVE	7.Desintegración	1.50	2.76
							8.Descascaracion	9.56	17.54
							9. Hundimiento	0.03	0.06

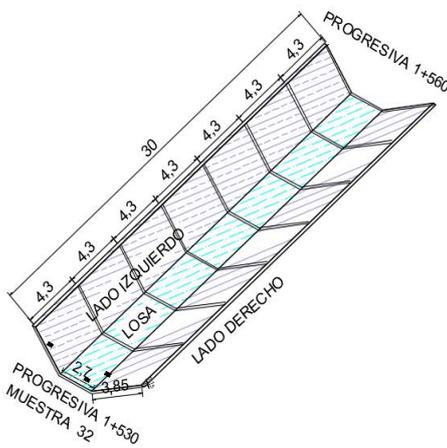
ELEMENTOS	AREA EVALUADA (m ²)	AREA AFECT (m2)	AREA NO AFECT (m2)	% AFECT	% AREA NO AFECT	NIVEL DE SEVERIDAD	PATOLOGÍAS	AREA (m2)	(%) INCIDENCIA DE DAÑO
MARGEN DERECHO (A)	115.50	20.04	95.46	17.35	82.65	LEVE	1. sellado de juntas	1.86	2.97
							2.vegetacion	4.97	7.94
LOSA (B)	81.00	37.53	43.47	46.33	53.67	MODERADO	3.grietas	3.77	6.03
							4.fisuras	0.32	0.51
MARGEN IZQUIERDO (A)	115.50	4.99	110.51	4.32	95.68	LEVE	5.Sedimentación	0.01	0.01
							6.Erosion	39.52	63.16
TOTAL	312.00	62.56	249.44	20.05	79.95	LEVE	7.Desintegracion	0.15	0.23
							8.Descascaracion	11.87	18.98
							9. Hundimiento	0.10	0.17

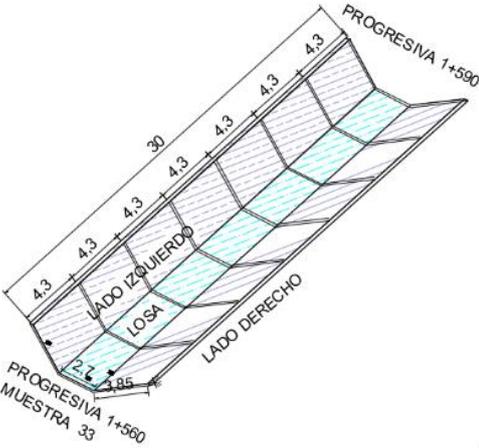
ELEMENTOS	AREA EVALUADA (m ²)	AREA AFECT (m ²)	AREA NO AFECT (m ²)	% AFECT	% AREA NO AFECT	NIVEL DE SEVERIDAD	PATOLOGÍAS	AREA (m ²)	(%) INCIDENCIA DE DAÑO
MARGEN DERECHO (A)	115.50	15.90	99.60	13.77	86.23	LEVE	1. sellado de juntas	1.39	1.86
							2.vegetacion	3.60	4.80
LOSA (B)	81.00	37.33	43.67	46.09	53.91	MODERADO	3.grietas	4.42	5.91
							4.fisuras	0.10	0.13
MARGEN IZQUIERDO (A)	115.50	21.68	93.82	18.77	81.23	LEVE	5. Sedimentación	0.01	0.01
							6.Erosion	54.11	72.24
TOTAL	312.00	74.91	237.09	24.01	75.99	MODERADO	7.Desintegracion	1.30	1.74
							8.Descascaracion	9.93	13.26
							9. Hundimiento	0.05	0.07

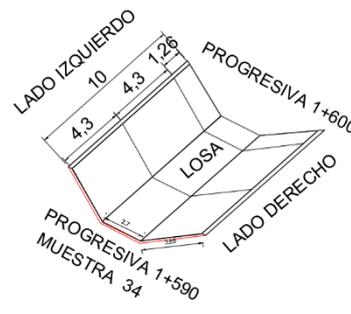
Tabla 70. Ficha de evaluación de unidad de muestra U 34

UNIVERSIDAD CATÓLICA LOS ÁNGELES CHIMBOTE			
AUTORA	BACHELIDA ROSSANA MAZA CUELLO	MUESTRA	34	LADO	MARGEN DERECHO(A)	MUESTRA N°34			
ASESOR	MGTR.CARMEN CHILON NUÑEZ	PROGRESIVA	1+590 - 1+600		LOSA(B)				
LUGAR	CENTRO SERVICIO-PARTIDOR	PROVINCIA	PIURA		MARGEN IZQUIERDO ©				
DISTRITO	LAS LOMAS	DEPARTAMENTO	PIURA	FECHA	JULIO 2018				
PARAMETROS A EVALUAR									
TIPO DE PATOLOGIAS			NIVEL DE SEVERIDAD

1. SELLADO DE JUNTAS		M2	16.27	0.015		0.24			0.24
2. VEGETACION		M2	15.09	0.14		2.11			2.11
3. GRIETAS		M2	16.84	0.05		0.84			0.84
4. FISURAS		M2	16.74	0.002		0.03			0.03

1. SELLADO DE JUNTAS		M2	18.09	0.04		0.72			0.72
2. VEGETACION		M2							0.00
3. GRIETAS		M2	19.72	0.09		1.77			1.77
4. FISURAS		M2	15.74	0.004		0.06			0.06

6. EROSION	M2	19.3	0.8	0.02	15.44			15.44
7. DESINTEGRACION	M2	0.6	0.08	0.05	0.05			0.05
8.DESCASCARAMIENTO	M2	19.074	0.21		4.01			4.01
9. HUNDIMIENTO	M2	0.21	0.03	0.01	0.01			0.01
SUB TOTAL					22.07	0.00	0.00	22.07
MARGEN IZQUIERDO ©, AREA 38.50 m2	UND MED.	DIMENSIONES			NIVEL DE SEVERIDAD			TOTAL DE AREA AFECTADA
		LARGO	ANCHO	PROF.	LEVE (m2)	MODERADO (m2)	SEVERO (m2)	
1. SELLADO DE JUNTAS	M2	18.03	0.04		5.41			0.72
2. VEGETACION	M2	14.62	0.09		1.32			1.32
3. GRIETAS	M2	13.74	0.004		0.05			0.05
4.FISURAS	M2	15.27	0.02		0.31			0.31
5. SEDIMENTACION	M2							0.00
6. EROSION	M2	11.87	0.09	0.05	1.07			1.07
7. DESINTEGRACION	M2	0.55	0.16	0.01	0.09			0.09
8.DESCASCARAMIENTO	M2	0.2	0.04		0.01			0.01
9. HUNDIMIENTO	M2	0.42	0.06	0.01	0.09			0.03
SUB TOTAL					8.33	0.00	0.00	3.59

ELEMENTOS	AREA EVALUADA (m ²)	AREA AFECT (m2)	AREA NO AFECT (m2)	% AFECT	% AREA NO AFECT	NIVEL DE SEVERIDAD	PATOLOGÍAS	AREA (m2)	(%) INCIDENCIA DE DAÑO
MARGEN DERECHO (A)	38.50	15.48	23.02	40.20	59.80	MODERADO	1. sellado de juntas	1.69	4.11
							2.vegetacion	3.43	8.34
LOSA (B)	27.00	22.07	4.93	81.73	18.27	SEVERO	3.grietas	2.67	6.50
							4.fisuras	0.40	0.98
MARGEN IZQUIERDO (A)	38.50	3.59	34.91	9.32	90.68	LEVE	5. Sedimentación	0.01	0.02
							6.Erosion	21.10	51.31
TOTAL	104.00	41.13	62.87	39.55	60.45	MODERADO	7.Desintegracion	0.15	0.36
							8.Descascaracion	11.64	28.30
							9. Hundimiento	0.04	0.10
