DETERMINACIÓN Y EVALUACIÓN DE LAS
PATOLOGÍAS DEL CONCRETO EN LAS ESTRUCTURAS
DE ALBAÑILERÍA CONFINADA DEL CERCO
PERIMÉTRICO DE LA ASOCIACIÓN DE EX
FERRETEROS DEL FERROCARRIL DEL DISTRITO DE
CHIMBOTE, PROVINCIA DEL SANTA, REGIÓN DE
ANCASH, DICIEMBRE - 2017.

**TESIS PARA OPTAR EL TÍTULO PROFESIONAL DE
INGENIERO CIVIL**

BACH. ALCIDES SAÚL MUCHA CAMARENA

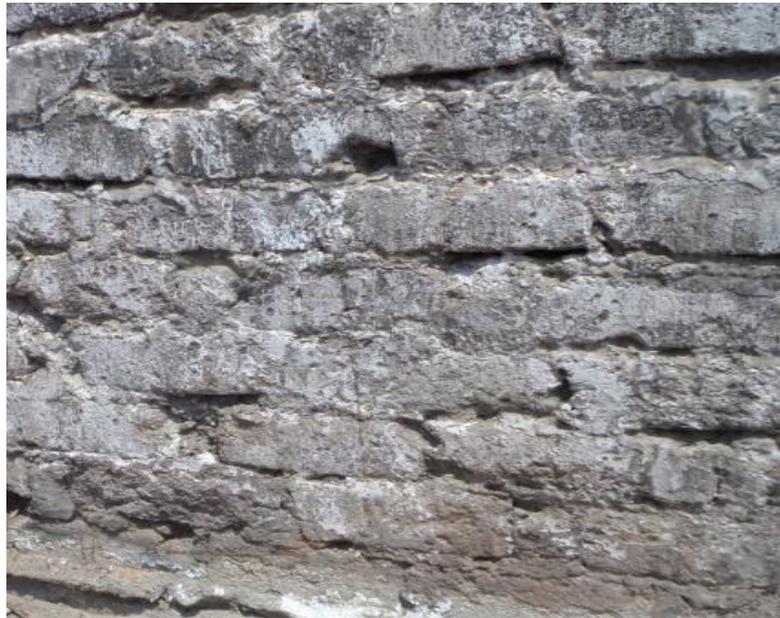
Figura 17. Picadura

Desarrollo de cavidades relativamente pequeñas en la superficie debido a fenómenos tales como la corrosión o cavitación o desintegración localizada.

Recomendación.

- Limpieza la parte afectada, eliminado polvo y partículas para la mejor adherencia del concreto viejo y nuevo.

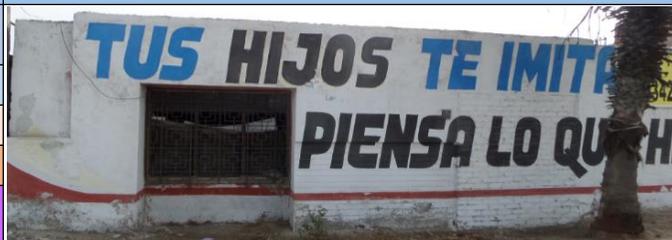
UNIDAD DE MUESTRA 01			NIVEL DE SEVERIDAD		PATOLOGÍAS		FOTOGRAFÍA																																		
AUTOR	BACH. ALCIDES SAÚL MUCHA CAMARENA		NINGUNO		A	EROSIÓN

TABLA DE RECOLECCIÓN DE DATOS							
PATOLOGIAS DE EROSIÓN							
ELEMENTOS	CÓDIGO	LARGO (M)	ANCHO (M)	AREA (M2)	PROFUND. (CM)	% DE PROFUN.	NIVEL DE SEVERIDAD
MURO	A-1	1.55	0.70	1.09	2.00	13.33%	MODERADO
	A-2	2.20	0.70	1.54	2.00	13.33%	MODERADO
PATOLOGIAS DE FISURA							
ELEMENTOS	CÓDIGO	LARGO (M)	ANCHO (M)	AREA (M2)	ANCHO DE ABERTURA (MM)	NIVEL DE SEVERIDAD	
MURO	B-1	0.99	0.34	0.34	1.50	LEVE	
PATOLOGIAS DE GRIETA							
ELEMENTOS	CÓDIGO	LARGO (M)	ANCHO (M)	AREA (M2)	ANCHO DE ABERTURA (MM)	NIVEL DE SEVERIDAD	
COLUMNA	C-1	0.19	0.29	0.06	3.00	MODERADO

ASESOR	MGTR. GONZALO MIGUEL LEÓN DE LOS RÍOS		LEVE		B	FISURA																																			
FECHA	DICIEMBRE 2017		MODERADO		C	GRIETA																																			
LADO	EXTERIOR		SEVERO		D	CORROSIÓN																																			
ÁREA DE MUESTRA	28.43				E	PICADURA																																			
PAÑOS	3																																								
PLANO DE UBICACIÓN DE LA MUESTRA 01			COLUMNA		VIGA		MURO		SOBRECIMIENTO		TOTAL		NIVEL DE SEVERIDAD

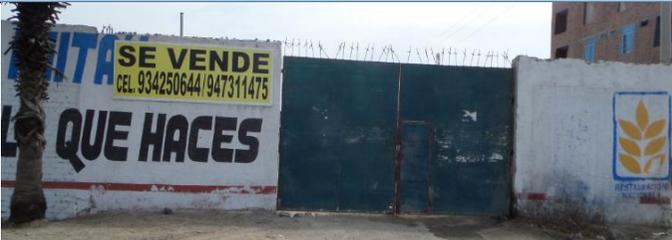
UNIVERSIDAD CATÓLICA LOS ANGELES CHIMBOTE					
UNIDAD DE MUESTRA 02			NIVEL DE SEVERIDAD		PATOLOGÍAS		FOTOGRAFÍA									
AUTOR	BACH. ALCIDES SAÚL MUCHA CAMARENA		NINGUNO		A	EROSIÓN

TABLA DE RECOLECCIÓN DE DATOS							
PATOLOGIAS DE EROSIÓN							
ELEMENTOS	CÓDIGO	LARGO (M)	ANCHO (M)	AREA (M2)	PROFUND. (CM)	% DE PROFUN.	NIVEL DE SEVERIDAD
MURO	A-1	2.95	0.15	0.44	2.00	13.33%	MODERADO
	A-3	2.87	0.15	0.43	1.00	6.67%	MODERADO
COLUMNA	A-2	0.63	0.25	0.16	2.00	13.33%	MODERADO
PATOLOGIAS DE GRIETA							
ELEMENTOS	CÓDIGO	LARGO (M)	ANCHO (M)	AREA (M2)	ANCHO DE ABERTURA (MM)	NIVEL DE SEVERIDAD	
COLUMNA	C-1	0.50	0.23	0.12	3.00	MODERADO	
PATOLOGIAS DE CORROSIÓN							
ELEMENTOS	CÓDIGO	LARGO (M)	ANCHO (M)	AREA (M2)	PROFUND. (CM)	NIVEL DE SEVERIDAD	
COLUMNA	D-1	0.85	0.30	0.26	3.50	MODERADO

ASESOR	MGTR. GONZALO MIGUEL LEÓN DE LOS RÍOS		LEVE		B	FISURA										
FECHA	DICIEMBRE 2017		MODERADO		C	GRIETA										
LADO	EXTERIOR		SEVERO		D	CORROSIÓN										
ÁREA DE MUESTRA	22.72				E	PICADURA										
PAÑOS	2															
PLANO DE UBICACIÓN DE LA MUESTRA 02			COLUMNA		VIGA		MURO		SOBRECIMIENTO		TOTAL		NIVEL DE SEVERIDAD

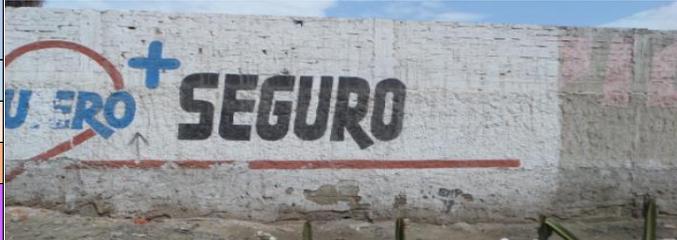
UNIVERSIDAD CATOLICA LOS ANGELES CHIMBOTE						
UNIDAD DE MUESTRA 04			NIVEL DE SEVERIDAD		PATOLOGÍAS		FOTOGRAFÍA										
AUTOR	BACH. ALCIDES SAÚL MUCHA CAMARENA		NINGUNO		A	EROSIÓN

TABLA DE RECOLECCIÓN DE DATOS							
PATOLOGIAS DE EROSIÓN							
ELEMENTOS	CÓDIGO	LARGO (M)	ANCHO (M)	AREA (M2)	PROFUND. (CM)	% DE PROFUN.	NIVEL DE SEVERIDAD
MURO	A-1	3.52	0.80	2.82	2.00	13.33%	MODERADO
	A-2	3.55	0.80	2.84	3.00	20.00%	MODERADO
PATOLOGIAS DE CORROSIÓN							
ELEMENTOS	CÓDIGO	LARGO (M)	ANCHO (M)	AREA (M2)	PROFUND. (CM)	NIVEL DE SEVERIDAD	
COLUMNA	D-1	0.85	0.30	0.26	5.00	SEVERO

ASESOR	MGTR. GONZALO MIGUEL LEÓN DE LOS RÍOS		LEVE		B	FISURA											
FECHA	DICIEMBRE 2017		MODERADO		C	GRIETA											
LADO	EXTERIOR		SEVERO		D	CORROSIÓN											
ÁREA DE MUESTRA	26.01				E	PICADURA											
PAÑOS	2																
PLANO DE UBICACIÓN DE LA MUESTRA 04			ELEMENTOS		COLUMNA		VIGA		MURO		SOBRECIMIENTO		TOTAL		NIVEL DE SEVERIDAD

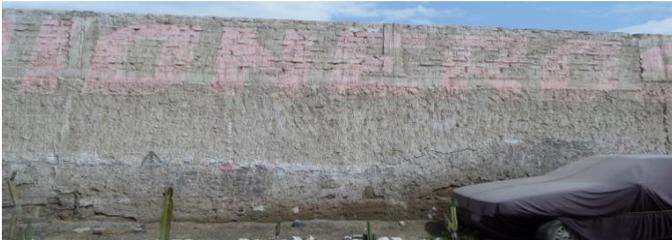
UNIDAD DE MUESTRA 05		NIVEL DE SEVERIDAD		PATOLOGÍAS		FOTOGRAFÍA																					
AUTOR	BACH. ALCIDES SAÚL MUCHA CAMARENA		NINGUNO		A	EROSIÓN

ASESOR	MGTR. GONZALO MIGUEL LEÓN DE LOS RÍOS		LEVE		B	FISURA																					
FECHA	DICIEMBRE 2017		MODERADO		C	GRIETA																					
LADO	EXTERIOR		SEVERO		D	CORROSIÓN																					
ÁREA DE MUESTRA	27.80				E	PICADURA																					
PAÑOS	2																										
PLANO DE UBICACIÓN DE LA MUESTRA 05			ELEMENTOS		COLUMNA		VIGA		MURO		SOBRECIMIENTO		TOTAL		NIVEL DE SEVERIDAD

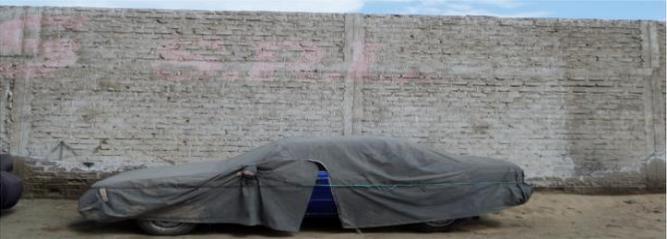
UNIVERSIDAD CATOLICA LOS ANGELES CHIMBOTE			
TITULO		DETERMINACIÓN Y EVALUACIÓN DE LAS PATOLOGÍAS DEL CONCRETO EN LAS ESTRUCTURAS DE ALBAÑILERÍA CONFINADA DEL CERCO PERIMÉTRICO DE LA ASOCIACIÓN DE EX FERRETEROS DEL FERROCARRIL DEL DISTRITO DE CHIMBOTE, PROVINCIA DEL SANTA, REGION DE ANCASH, DICIEMBRE - 2017.													
UNIDAD DE MUESTRA 06		NIVEL DE SEVERIDAD		PATOLOGÍAS		FOTOGRAFÍA									
AUTOR	BACH. ALCIDES SAÚL MUCHA CAMARENA	NINGUNO		A	EROSIÓN

PATOLOGÍA	ÁREA AFECTADA (M2)	ÁREA AFECTADA (%)	ÁREA AFECTADA (M2)	ÁREA AFECTADA (%)	ÁREA AFECTADA (M2)	ÁREA AFECTADA (%)	ÁREA AFECTADA (M2)	ÁREA AFECTADA (%)	ÁREA AFECTADA (M2)	ÁREA AFECTADA (%)	ÁREA AFECTADA (M2)	ÁREA AFECTADA (%)
			EROSIÓN	0.19	6.39%	0.00	0.00%	6.34	23.88%	0.00	0.00%	6.53	21.02%	MODERADO	
			FISURA	0.00	0.00%	0.00	0.00%	0.00	0.00%	0.00	0.00%	0.00	0.00%	-	
			GRIETA	0.00	0.00%	0.00	0.00%	0.00	0.00%	0.00	0.00%	0.00	0.00%	-	
			CORROSIÓN	0.00	0.00%	0.00	0.00%	0.00	0.00%	0.00	0.00%	0.00	0.00%	-	
			PICADURA	0.00	0.00%	0.00	0.00%	0.00	0.00%	0.00	0.00%	0.00	0.00%	-	
TOTAL	0.19	6.39%	0.00%	0.00%	6.34	23.88%	0.00%	0.00%	6.53	21.02%	MODERADO				
REPRESENTACIÓN GRÁFICA						PORCENTAJE DE NIVEL DE SEVERIDAD

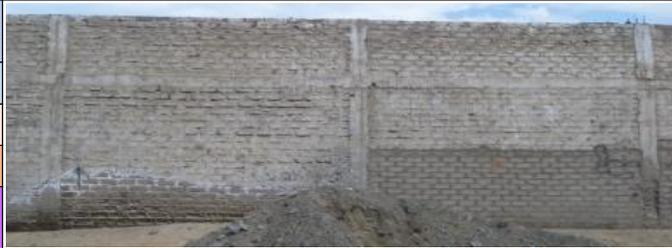
UNIDAD DE MUESTRA 07			NIVEL DE SEVERIDAD		PATOLOGÍAS		FOTOGRAFÍA																																
AUTOR	BACH. ALCIDES SAÚL MUCHA CAMARENA		NINGUNO		A	EROSIÓN

TABLA DE RECOLECCIÓN DE DATOS							
PATOLOGIAS DE EROSIÓN							
ELEMENTOS	CÓDIGO	LARGO (M)	ANCHO (M)	AREA (M2)	PROFUND. (CM)	% DE PROFUN.	NIVEL DE SEVERIDAD
MURO	A-1	3.60	0.90	3.24	4.00	26.67%	SEVERO
COLUMNA	A-2	0.68	0.26	0.18	2.50	16.67%	MODERADO
PATOLOGIAS DE GRIETA							
ELEMENTOS	CÓDIGO	LARGO (M)	ANCHO (M)	AREA (M2)	ANCHO DE ABERTURA (MM)	NIVEL DE SEVERIDAD	
COLUMNA	C-1	0.14	0.11	0.02	2.00	MODERADO

ELEMENTOS	1.85		1.60		26.80		0.00		ÁREA AFECTADA (M2)		ÁREA AFECTADA (%)																									
			PATOLOGÍA	ÁREA AFECTADA (M2)	ÁREA AFECTADA (%)	ÁREA AFECTADA (M2)	ÁREA AFECTADA (%)	ÁREA AFECTADA (M2)	ÁREA AFECTADA (%)	ÁREA AFECTADA (M2)	ÁREA AFECTADA (%)				ÁREA AFECTADA (M2)	ÁREA AFECTADA (%)																							
			EROSIÓN	0.18	9.56%	0.00	0.00%	3.24	12.09%	0.00	0.00%	3.42		11.30%	SEVERO																								
			FISURA	0.00	0.00%	0.00	0.00%	0.00	0.00%	0.00	0.00%	0.00		0.00%	-																								
			GRIETA	0.02	0.83%	0.00	0.00%	0.00	0.00%	0.00	0.00%	0.02		0.05%	MODERADO																								
			CORROSIÓN	0.00	0.00%	0.00	0.00%	0.00	0.00%	0.00	0.00%	0.00		0.00%	-																								
			PICADURA	0.00	0.00%	0.00	0.00%	0.00	0.00%	0.00	0.00%	0.00		0.00%	-																								
			TOTAL	0.19	10.39%	0.00%	0.00%	3.24	12.09%	0.00%	0.00%	3.43	11.35%	SEVERO																									
REPRESENTACIÓN GRÁFICA						PORCENTAJE DE NIVEL DE SEVERIDAD

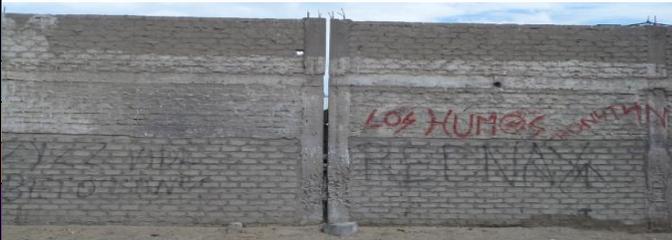
UNIDAD DE MUESTRA 08			NIVEL DE SEVERIDAD		PATOLOGÍAS		FOTOGRAFÍA									
AUTOR	BACH. ALCIDES SAÚL MUCHA CAMARENA		NINGUNO		A	EROSIÓN

TABLA DE RECOLECCIÓN DE DATOS							
PATOLOGIAS DE EROSIÓN							
ELEMENTOS	CÓDIGO	LARGO (M)	ANCHO (M)	AREA (M2)	PROFUND. (CM)	% DE PROFUN.	NIVEL DE SEVERIDAD
MURO	A-1	3.85	0.45	1.73	1.00	6.67%	MODERADO
	A-3	3.90	0.25	0.98	1.00	6.67%	MODERADO
COLUMNA	A-2	0.52	0.32	0.17	2.00	13.33%	MODERADO
PATOLOGIAS DE GRIETA							
ELEMENTOS	CÓDIGO	LARGO (M)	ANCHO (M)	AREA (M2)	ANCHO DE ABERTURA (MM)	NIVEL DE SEVERIDAD	
COLUMNA	C-1	0.76	0.26	0.20	3.00	MODERADO	
PATOLOGIAS DE CORROSIÓN							
ELEMENTOS	CÓDIGO	LARGO (M)	ANCHO (M)	AREA (M2)	PROFUNDIDAD (CM)	NIVEL DE SEVERIDAD	
COLUMNA	D-1	1.11	0.26	0.29	2.50	LEVE

PATOLOGÍA	ÁREA AFECTADA (M2)	ÁREA AFECTADA (%)	ÁREA AFECTADA (M2)	ÁREA AFECTADA (%)	ÁREA AFECTADA (M2)	ÁREA AFECTADA (%)	ÁREA AFECTADA (M2)	ÁREA AFECTADA (%)	ÁREA AFECTADA (M2)		ÁREA AFECTADA (%)		
			EROSIÓN	0.17	6.03%	0.00	0.00%	2.71	10.43%	0.00	0.00%	2.87		9.49%		MODERADO
			FISURA	0.00	0.00%	0.00	0.00%	0.00	0.00%	0.00	0.00%	0.00		0.00%		-
			GRIETA	0.20	7.16%	0.00	0.00%	0.00	0.00%	0.00	0.00%	0.20		0.65%		MODERADO
			CORROSIÓN	0.29	10.46%	0.00	0.00%	0.00	0.00%	0.00	0.00%	0.29		0.95%		MODERADO
			PICADURA	0.00	0.00%	0.00	0.00%	0.00	0.00%	0.00	0.00%	0.00		0.00%		
			TOTAL	0.65	23.64%	0.00%	0.00%	2.71	10.43%	0.00%	0.00%	3.36		11.10%	MODERADO	
REPRESENTACIÓN GRÁFICA						PORCENTAJE DE NIVEL DE SEVERIDAD

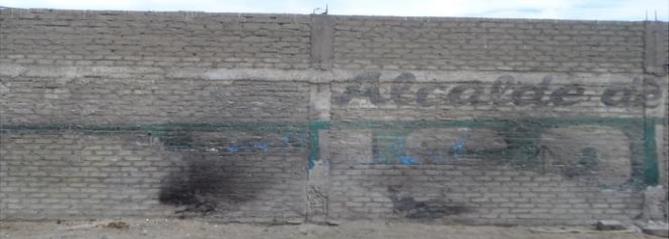
UNIDAD DE MUESTRA 09			NIVEL DE SEVERIDAD		PATOLOGÍAS		FOTOGRAFÍA																
AUTOR	BACH. ALCIDES SAÚL MUCHA CAMARENA		NINGUNO		A	EROSIÓN

TABLA DE RECOLECCIÓN DE DATOS							
PATOLOGIAS DE EROSIÓN							
ELEMENTOS	CÓDIGO	LARGO (M)	ANCHO (M)	AREA (M2)	PROFUND. (CM)	% DE PROFUN.	NIVEL DE SEVERIDAD
MURO	A-1	3.52	0.80	2.82	2.00	13.33%	MODERADO
	A-2	3.55	0.80	2.84	3.00	20.00%	MODERADO
PATOLOGIAS DE CORROSIÓN							
ELEMENTOS	CÓDIGO	LARGO (M)	ANCHO (M)	AREA (M2)	PROFUND. (CM)	NIVEL DE SEVERIDAD	
COLUMNA	D-1	0.85	0.30	0.26	5.00	SEVERO

PATOLOGÍA		ÁREA AFECTADA (M2)		ÁREA AFECTADA (%)		ÁREA AFECTADA (M2)		ÁREA AFECTADA (%)		ÁREA AFECTADA (M2)			ÁREA AFECTADA (%)							
			EROSIÓN		0.00		0.00%		0.00		0.00%		5.66			23.89%		5.66		21.75%			
			FISURA		0.00		0.00%		0.00		0.00%		0.00			0.00%		0.00		0.00%			
			GRIETA		0.00		0.00%		0.00		0.00%		0.00			0.00%		0.00		0.00%			
			CORROSIÓN		0.26		27.72%		0.00		0.00%		0.00			0.00%		0.26		0.98%			
			PICADURA		0.00		0.00%		0.00		0.00%		0.00			0.00%		0.00		0.00%			
			TOTAL		0.26		27.72%		0.00%		0.00%		5.66		23.89%		0.00%		0.00%		5.91		22.73%
REPRESENTACIÓN GRÁFICA												PORCENTAJE DE NIVEL DE SEVERIDAD

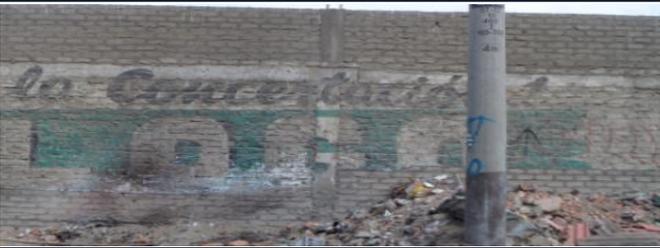
UNIVERSIDAD CATÓLICA LOS ÁNGELES CHIMBOTE																	
UNIDAD DE MUESTRA 10		NIVEL DE SEVERIDAD		PATOLOGÍAS		FOTOGRAFÍA																							
AUTOR	BACH. ALCIDES SAÚL MUCHA CAMARENA		NINGUNO		A	EROSIÓN

TABLA DE RECOLECCIÓN DE DATOS							
PATOLOGIAS DE EROSIÓN							
ELEMENTOS	CÓDIGO	LARGO (M)	ANCHO (M)	AREA (M2)	PROFUND. (CM)	% DE PROFUN.	NIVEL DE SEVERIDAD
MURO	A-1	3.93	0.40	1.57	1.00	6.67%	MODERADO
	A-2	3.90	0.40	1.56	1.00	6.67%	MODERADO
COLUMNA	A-3	0.66	0.23	0.15	2.00	13.33%	MODERADO
PATOLOGIAS DE GRIETA							
ELEMENTOS	CÓDIGO	LARGO (M)	ANCHO (M)	AREA (M2)	ANCHO DE ABERTURA (MM)	NIVEL DE SEVERIDAD	
MURO	C-1	0.51	0.20	0.10	3.00	MODERADO

ÁREA (M2)		1.70		ÁREA (M2)		1.57		ÁREA (M2)			26.23		ÁREA (M2)		0.00		ÁREA AFECTADA (M2)		ÁREA AFECTADA (%)					
			PATOLOGÍA		ÁREA AFECTADA (M2)		ÁREA AFECTADA (%)		ÁREA AFECTADA (M2)		ÁREA AFECTADA (%)		ÁREA AFECTADA (M2)			ÁREA AFECTADA (%)		ÁREA AFECTADA (M2)		ÁREA AFECTADA (%)		ÁREA AFECTADA (M2)		ÁREA AFECTADA (%)					
			EROSIÓN		0.15		8.93%		0.00		0.00%		0.00			0.00%		1.57		5.99%		0.00		0.00%		1.72		5.84%	
			FISURA		0.00		0.00%		0.00		0.00%		0.00			0.00%		0.00		0.00%		0.00		0.00%		0.00		0.00%	
			GRIETA		0.00		0.00%		0.00		0.00%		0.10			0.39%		0.00		0.00%		0.10		0.35%		-		-	
			CORROSIÓN		0.00		0.00%		0.00		0.00%		0.00			0.00%		0.00		0.00%		0.00		0.00%		0.00		0.00%	
			PICADURA		0.00		0.00%		0.00		0.00%		0.00			0.00%		0.00		0.00%		0.00		0.00%		0.00		0.00%	
			TOTAL		0.15		8.93%		0.00%		0.00%		1.67		6.38%		0.00%		0.00%		1.83		6.19%		MODERADO		MODERADO		
REPRESENTACIÓN GRÁFICA										PORCENTAJE DE NIVEL DE SEVERIDAD

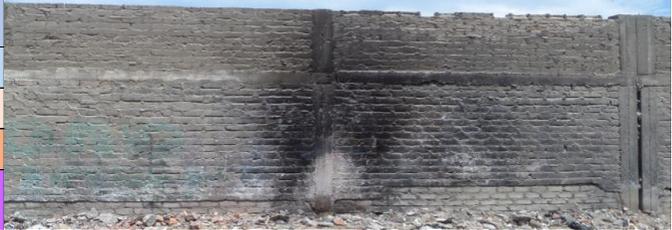
UNIDAD DE MUESTRA 11		NIVEL DE SEVERIDAD		PATOLOGÍAS		FOTOGRAFÍA									
AUTOR	BACH. ALCIDES SAÚL MUCHA CAMARENA	NINGUNO		A	EROSIÓN

PATOLOGÍA	ÁREA AFECTADA (M2)	ÁREA AFECTADA (%)	ÁREA AFECTADA (M2)	ÁREA AFECTADA (%)	ÁREA AFECTADA (M2)	ÁREA AFECTADA (%)	ÁREA AFECTADA (M2)	ÁREA AFECTADA (%)	ÁREA AFECTADA (M2)		ÁREA AFECTADA (%)	
			EROSIÓN	0.00	0.00%	0.00	0.00%	3.99	15.18%	0.00	0.00%	3.99		13.09%	MODERADO
			FISURA	0.00	0.00%	0.00	0.00%	0.00	0.00%	0.00	0.00%	0.00		0.00%	-
			GRIETA	0.00	0.00%	0.00	0.00%	0.00	0.00%	0.00	0.00%	0.00		0.00%	-
			CORROSIÓN	0.00	0.00%	0.00	0.00%	0.00	0.00%	0.00	0.00%	0.00		0.00%	-
			PICADURA	0.00	0.00%	0.00	0.00%	0.00	0.00%	0.00	0.00%	0.00		0.00%	-
			TOTAL	0.00	0.00%	0.00%	0.00%	3.99	15.18%	0.00%	0.00%	3.99	13.09%	MODERADO	
REPRESENTACIÓN GRÁFICA						PORCENTAJE DE NIVEL DE SEVERIDAD

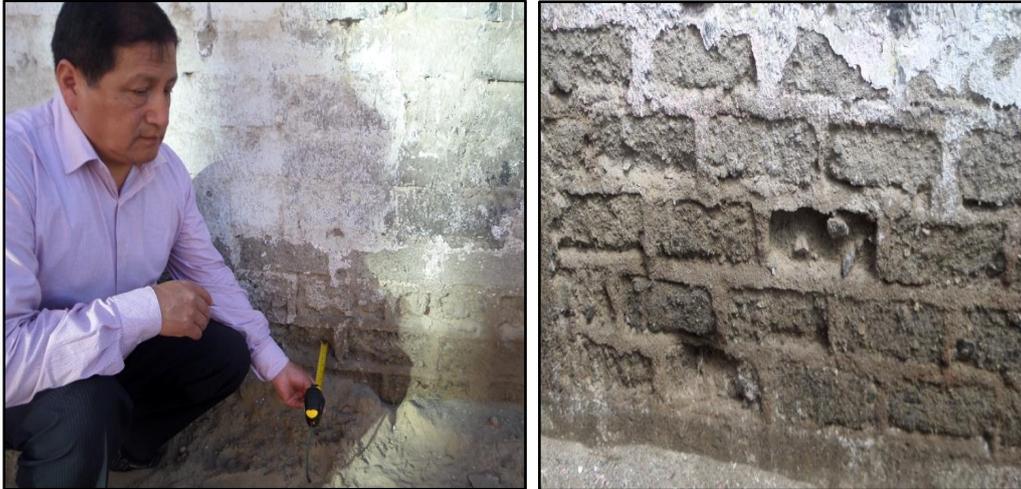
PATOLOGÍA: EROSIÓN

NIVEL DE SEVERIDAD: MODERADO

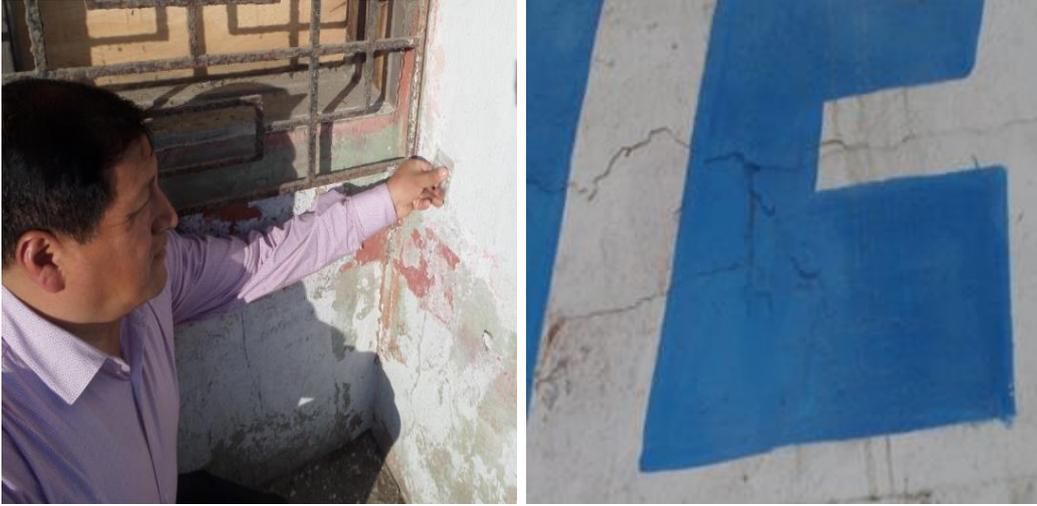
PATOLOGÍA: FISURA

NIVEL DE SEVERIDAD: LEVE.

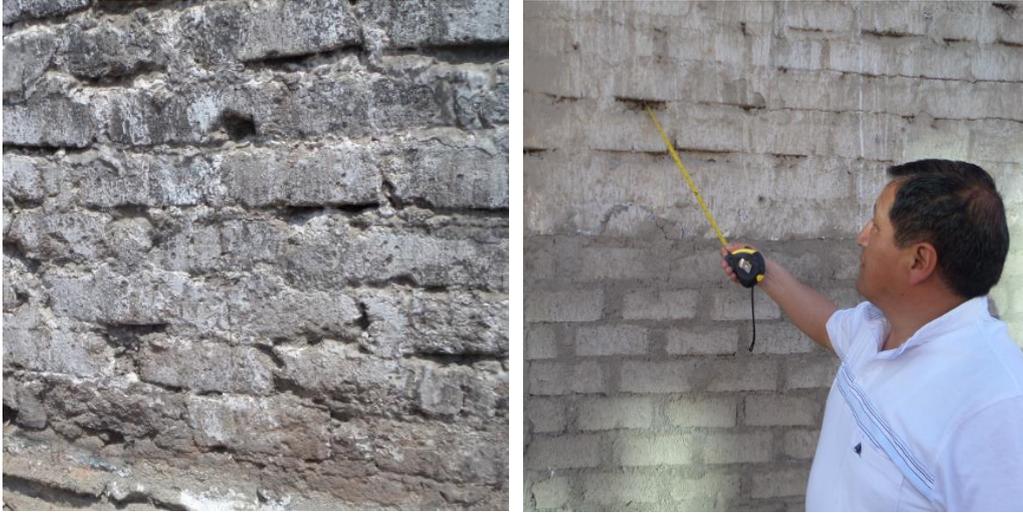
PATOLOGÍA: PICADURA

NIVEL DE SEVERIDAD: LEVE
