UNIVERSIDAD CATÓLICA LOS ÁNGELES  
CHIMBOTE

DETERMINACIÓN Y EVALUACIÓN DE LAS  
PATOLOGÍAS DEL CONCRETO EN MUROS DE  
ALBAÑILERÍA CONFINADA DEL CERCO PERIMÉTRICO  
DE LA INSTITUCIÓN EDUCATIVA 2070 NUESTRA  
SEÑORA DEL CARMEN, URBANIZACIÓN NARANJAL,  
DISTRITO SAN MARTÍN DE PORRES, PROVINCIA LIMA,  
REGIÓN LIMA - DICIEMBRE 2017

**INFORME DE INVESTIGACIÓN PARA OPTAR EL TÍTULO**  
**PROFESIONAL DE INGENIERO CIVIL**

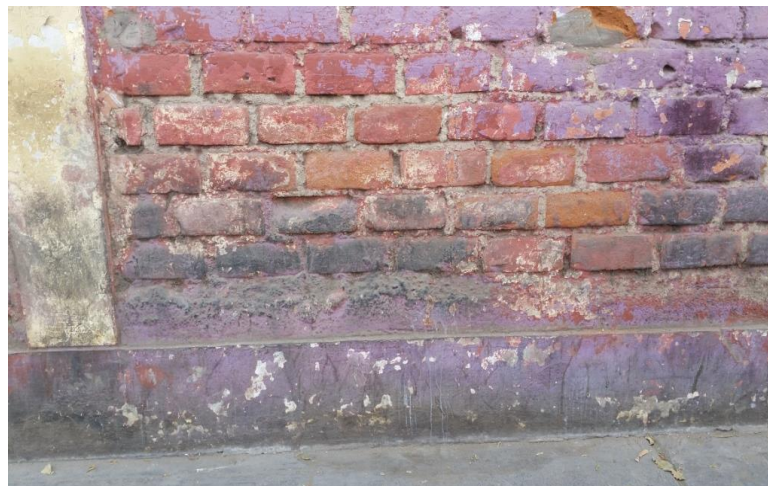
Imagen 08: Erosión en muro.

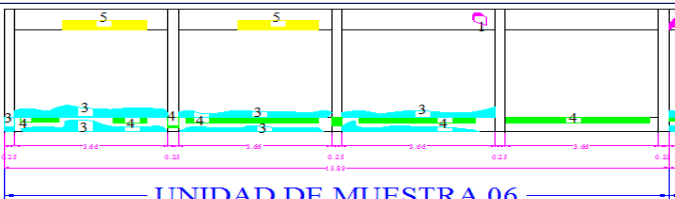
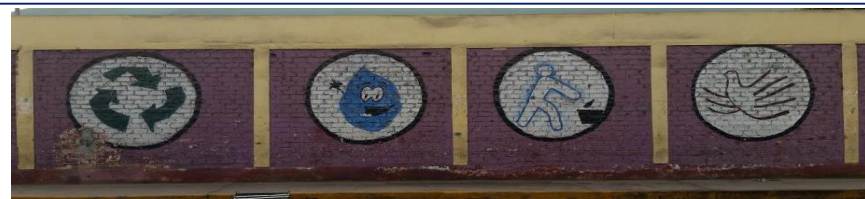
PLANO DE PATOLOGÍAS EN ELEVACIÓN						FOTOGRAFÍA

ÁREA AFECTADA (M2)	% DE ÁREA AFECTADA	ÁREA AFECTADA (M2)	% DE ÁREA AFECTADA	ÁREA AFECTADA (M2)	% DE ÁREA AFECTADA	ÁREA AFECTADA (M2)	% DE ÁREA AFECTADA	ÁREA AFECTADA (M2)	% DE ÁREA AFECTADA
1	FISURA	0.00	0.00%	0.00	0.00%	0.10	0.25%	0.00	0.00%	0.10	0.17%
2	GRIETAS	0.00	0.00%	0.00	0.00%	0.00	0.00%	0.00	0.00%	0.00	0.00%
3	EROSIÓN	0.11	2.79%	1.63	24.85%	2.30	5.69%	0.00	0.00%	4.04	6.69%
4	EFLORESCENCIA	0.14	3.55%	1.87	28.51%	0.00	0.00%	0.00	0.00%	2.01	3.33%
5	DESCASCARAMIENTO	0.00	0.00%	0.00	0.00%	0.00	0.00%	1.10	11.55%	1.10	1.82%
6	PICADURA	0.00	0.00%	0.00	0.00%	0.00	0.00%	0.00	0.00%	0.00	0.00%
7	DESPRENDIMIENTO	0.00	0.00%	0.00	0.00%	0.00	0.00%	0.00	0.00%	0.00	0.00%
<b>TOTAL DE ÁREA AFECTADA</b>		0.25	6.35%	3.50	53.35%	2.40	5.94%	1.10	11.55%	7.25	12.00%
<b>TOTAL DE ÁREA SIN AFECTAR</b>		3.69	93.65%	3.06	46.65%	38.00	94.06%	8.42	88.45%	53.17	88.00%
<b>NIVEL DE SEVERIDAD</b>		<b>LEVE</b>		<b>MODERADO</b>		<b>LEVE</b>		<b>LEVE</b>		<b>MODERADO</b>

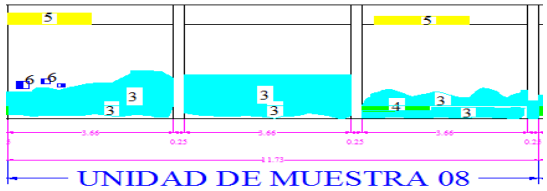
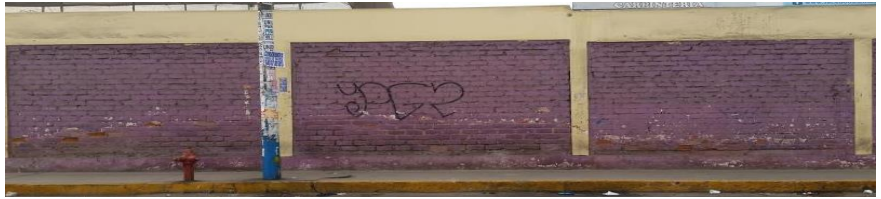
PLANO DE PATOLOGÍAS EN ELEVACIÓN						FOTOGRAFÍA

ÁREA AFECTADA (M2)	% DE ÁREA AFECTADA	ÁREA AFECTADA (M2)	% DE ÁREA AFECTADA	ÁREA AFECTADA (M2)	% DE ÁREA AFECTADA	ÁREA AFECTADA (M2)	% DE ÁREA AFECTADA	ÁREA AFECTADA (M2)	% DE ÁREA AFECTADA
1	FISURA	0.00	0.00%	0.00	0.00%	0.00	0.00%	0.00	0.00%	0.00	0.00%
2	GRIETAS	0.00	0.00%	0.00	0.00%	0.00	0.00%	0.00	0.00%	0.00	0.00%
3	EROSIÓN	0.15	5.08%	3.48	70.73%	8.26	27.26%	0.00	0.00%	11.89	26.24%
4	EFLORESCENCIA	0.00	0.00%	0.00	0.00%	0.00	0.00%	0.00	0.00%	0.00	0.00%
5	DESCASCAMIENTO	0.00	0.00%	0.00	0.00%	0.00	0.00%	0.21	2.94%	0.21	0.46%
6	PICADURA	0.00	0.00%	0.00	0.00%	0.11	0.36%	0.00	0.00%	0.11	0.24%
7	DESPRENDIMIENTO	0.00	0.00%	0.00	0.00%	0.00	0.00%	0.00	0.00%	0.00	0.00%
<b>TOTAL DE ÁREA AFECTADA</b>		0.15	5.08%	3.48	70.73%	8.37	27.62%	0.21	2.94%	12.21	26.95%
<b>TOTAL DE ÁREA SIN AFECTAR</b>		2.80	94.92%	1.44	29.27%	21.93	72.38%	6.93	97.06%	33.10	73.05%
<b>NIVEL DE SEVERIDAD</b>		<b>LEVE</b>		<b>LEVE</b>		<b>MODERADO</b>		<b>LEVE</b>		<b>MODERADO</b>

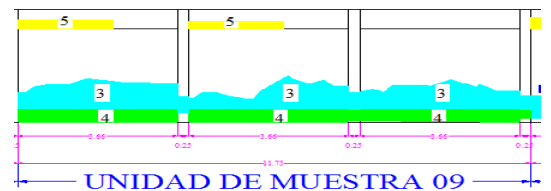
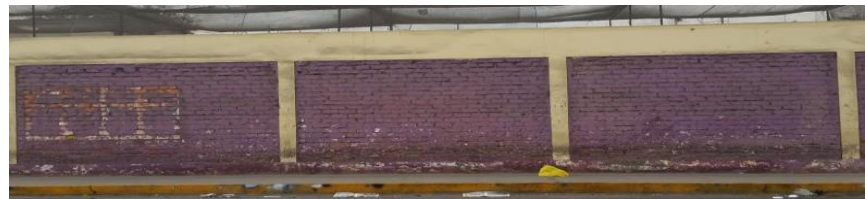
PLANO DE PATOLOGÍAS EN ELEVACIÓN						FOTOGRAFÍA

ÁREA AFECTADA (M2)	% DE ÁREA AFECTADA	ÁREA AFECTADA (M2)	% DE ÁREA AFECTADA	ÁREA AFECTADA (M2)	% DE ÁREA AFECTADA	ÁREA AFECTADA (M2)	% DE ÁREA AFECTADA	ÁREA AFECTADA (M2)	% DE ÁREA AFECTADA
1	FISURA	0.00	0.00%	0.00	0.00%	0.00	0.00%	0.00	0.00%	0.00	0.00%
2	GRIETAS	0.00	0.00%	0.00	0.00%	0.00	0.00%	0.00	0.00%	0.00	0.00%
3	EROSIÓN	0.40	13.56%	0.00	0.00%	8.64	28.51%	0.00	0.00%	9.04	19.95%
4	EFLORESCENCIA	0.00	0.00%	4.82	97.97%	0.00	0.00%	0.00	0.00%	4.82	10.64%
5	DESCASCARAMIENTO	0.00	0.00%	0.00	0.00%	0.00	0.00%	1.15	16.11%	1.15	2.54%
6	PICADURA	0.00	0.00%	0.00	0.00%	0.00	0.00%	0.00	0.00%	0.00	0.00%
7	DESPRENDIMIENTO	0.00	0.00%	0.00	0.00%	0.00	0.00%	0.00	0.00%	0.00	0.00%
<b>TOTAL DE ÁREA AFECTADA</b>		0.40	13.56%	4.82	97.97%	8.64	28.51%	1.15	16.11%	15.01	33.13%
<b>TOTAL DE ÁREA SIN AFECTAR</b>		2.55	86.44%	0.10	2.03%	21.66	71.49%	5.99	83.89%	30.30	66.87%
<b>NIVEL DE SEVERIDAD</b>		<b>LEVE</b>		<b>MODERADO</b>		<b>MODERADO</b>		<b>LEVE</b>		<b>MODERADO</b>

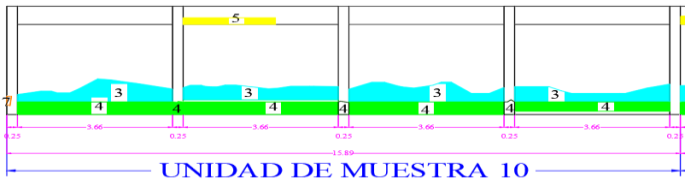
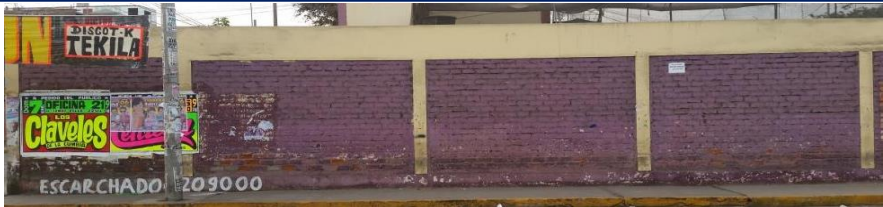
<b>PLANO DE PATOLOGÍAS EN ELEVACIÓN</b>						<b>FOTOGRAFÍA</b>

ÁREA AFECTADA (M2)	% DE ÁREA AFECTADA	ÁREA AFECTADA (M2)	% DE ÁREA AFECTADA	ÁREA AFECTADA (M2)	% DE ÁREA AFECTADA	ÁREA AFECTADA (M2)	% DE ÁREA AFECTADA	ÁREA AFECTADA (M2)	% DE ÁREA AFECTADA
		1	FISURA	0.00	0.00%	0.00	0.00%	0.00	0.00%	0.00	0.00%
2	GRIETAS	0.00	0.00%	0.00	0.00%	0.00	0.00%	0.00	0.00%	0.00	0.00%
3	EROSIÓN	0.00	0.00%	0.00	0.00%	7.21	17.85%	0.00	0.00%	7.21	11.93%
4	EFLORESCENCIA	0.11	2.79%	6.15	93.75%	0.00	0.00%	0.00	0.00%	6.26	10.36%
5	DESCASCARAMIENTO	0.00	0.00%	0.00	0.00%	0.00	0.00%	0.51	5.36%	0.51	0.84%
6	PICADURA	0.00	0.00%	0.00	0.00%	0.00	0.00%	0.00	0.00%	0.00	0.00%
7	DESPRENDIMIENTO	0.03	0.76%	0.00	0.00%	0.00	0.00%	0.00	0.00%	0.03	0.05%
<b>TOTAL DE ÁREA AFECTADA</b>		0.14	3.55%	6.15	93.75%	7.21	17.85%	0.51	5.36%	14.01	23.19%
<b>TOTAL DE ÁREA SIN AFECTAR</b>		3.80	96.45%	0.41	6.25%	33.19	82.15%	9.01	94.64%	46.41	76.81%
<b>NIVEL DE SEVERIDAD</b>		<b>LEVE</b>		<b>MODERADO</b>		<b>MODERADO</b>		<b>LEVE</b>		<b>MODERADO</b>

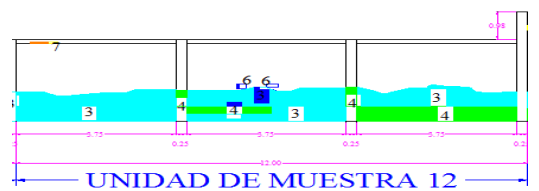
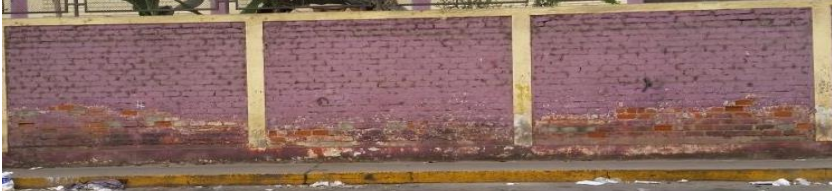
PLANO DE PATOLOGÍAS EN ELEVACIÓN						FOTOGRAFÍA

ÁREA AFECTADA (M2)	% DE ÁREA AFECTADA	ÁREA AFECTADA (M2)	% DE ÁREA AFECTADA	ÁREA AFECTADA (M2)	% DE ÁREA AFECTADA	ÁREA AFECTADA (M2)	% DE ÁREA AFECTADA	ÁREA AFECTADA (M2)	% DE ÁREA AFECTADA
1	FISURA	0.00	0.00%	0.00	0.00%	0.00	0.00%	0.00	0.00%	0.00	0.00%
2	GRIETAS	0.00	0.00%	0.00	0.00%	0.00	0.00%	0.00	0.00%	0.00	0.00%
3	EROSIÓN	0.00	0.00%	3.53	57.12%	6.12	24.98%	0.00	0.00%	9.65	27.75%
4	EFLORESCENCIA	0.69	28.51%	2.65	42.88%	0.00	0.00%	0.00	0.00%	3.34	9.60%
5	DESCASCARAMIENTO	0.00	0.00%	0.00	0.00%	0.00	0.00%	0.00	0.00%	0.00	0.00%
6	PICADURA	0.00	0.00%	0.00	0.00%	0.07	0.29%	0.00	0.00%	0.07	0.20%
7	DESPRENDIMIENTO	0.00	0.00%	0.00	0.00%	0.00	0.00%	0.04	2.38%	0.04	0.12%
<b>TOTAL DE ÁREA AFECTADA</b>		0.69	28.51%	6.18	100.00%	6.19	25.27%	0.04	2.38%	13.10	37.67%
<b>TOTAL DE ÁREA SIN AFECTAR</b>		1.73	71.49%	0.00	0.00%	18.31	74.73%	1.64	97.62%	21.68	62.33%
<b>NIVEL DE SEVERIDAD</b>		<b>LEVE</b>		<b>MODERADO</b>		<b>SEVERO</b>		<b>LEVE</b>		<b>SEVERO</b>

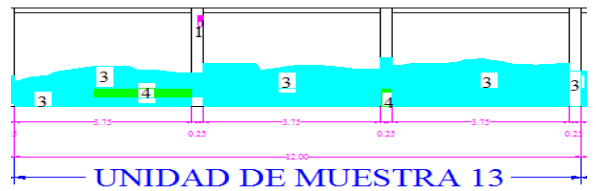
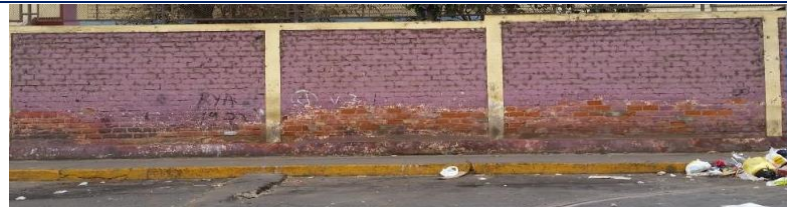
PLANO DE PATOLOGÍAS EN ELEVACIÓN						FOTOGRAFÍA

PATOLOGÍAS IDENTIFICADAS POR ELEMENTOS											
ITEMS	TIPOS DE PATOLOGÍAS	COLUMNAS 2.16 m2		SOBRECIMENTOS 6.18 m2		MUROS 24.50 m2		VIGAS 1.68 m2		TOTAL DE ÁREA AFECTADA 34.52 m2

ÁREA AFECTADA (M2)	% DE ÁREA AFECTADA	ÁREA AFECTADA (M2)	% DE ÁREA AFECTADA	ÁREA AFECTADA (M2)	% DE ÁREA AFECTADA	ÁREA AFECTADA (M2)	% DE ÁREA AFECTADA	ÁREA AFECTADA (M2)	% DE ÁREA AFECTADA
1	FISURA	0.03	1.39%	0.00	0.00%	0.00	0.00%	0.00	0.00%	0.03	0.09%
2	GRIETAS	0.00	0.00%	0.00	0.00%	0.00	0.00%	0.00	0.00%	0.00	0.00%
3	EROSIÓN	0.66	30.56%	5.59	90.45%	6.93	28.29%	0.00	0.00%	13.18	38.18%
4	EFLORESCENCIA	0.12	5.56%	0.58	9.39%	0.00	0.00%	0.00	0.00%	0.70	2.03%
5	DESCASCARAMIENTO	0.00	0.00%	0.00	0.00%	0.00	0.00%	0.00	0.00%	0.00	0.00%
6	PICADURA	0.00	0.00%	0.00	0.00%	0.00	0.00%	0.00	0.00%	0.00	0.00%
7	DESPRENDIMIENTO	0.00	0.00%	0.00	0.00%	0.00	0.00%	0.00	0.00%	0.00	0.00%
<b>TOTAL DE ÁREA AFECTADA</b>		0.81	37.50%	6.17	99.84%	6.93	28.29%	0.00	0.00%	13.91	40.30%
<b>TOTAL DE ÁREA SIN AFECTAR</b>		1.35	62.50%	0.01	0.16%	17.57	71.71%	1.68	100.00%	20.61	59.70%
<b>NIVEL DE SEVERIDAD</b>		LEVE		MODERADO		SEVERO		LEVE		MODERADO

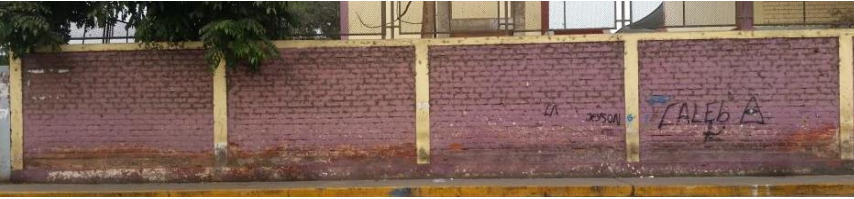
<b>PLANO DE PATOLOGÍAS EN ELEVACIÓN</b>						<b>FOTOGRAFÍA</b>

ÁREA AFECTADA (M2)	% DE ÁREA AFECTADA	ÁREA AFECTADA (M2)	% DE ÁREA AFECTADA	ÁREA AFECTADA (M2)	% DE ÁREA AFECTADA	ÁREA AFECTADA (M2)	% DE ÁREA AFECTADA	ÁREA AFECTADA (M2)	% DE ÁREA AFECTADA
1	FISURA	0.01	0.28%	0.00	0.00%	0.00	0.00%	0.00	0.00%	0.01	0.02%
2	GRIETAS	0.00	0.00%	0.00	0.00%	0.00	0.00%	0.00	0.00%	0.00	0.00%
3	EROSIÓN	0.41	11.39%	4.80	58.25%	4.76	14.56%	0.00	0.00%	9.97	21.31%
4	EFLORESCENCIA	0.29	8.06%	1.72	20.87%	0.00	0.00%	0.00	0.00%	2.01	4.30%
5	DESCASCARAMIENTO	0.00	0.00%	0.00	0.00%	0.00	0.00%	0.00	0.00%	0.00	0.00%
6	PICADURA	0.00	0.00%	0.00	0.00%	0.00	0.00%	0.00	0.00%	0.00	0.00%
7	DESPRENDIMIENTO	0.00	0.00%	0.00	0.00%	0.00	0.00%	0.00	0.00%	0.00	0.00%
<b>TOTAL DE ÁREA AFECTADA</b>		0.71	19.72%	6.52	79.13%	4.76	14.56%	0.00	0.00%	11.99	25.63%
<b>TOTAL DE ÁREA SIN AFECTAR</b>		2.89	80.28%	1.72	20.87%	27.94	85.44%	2.24	100.00%	34.79	74.37%
<b>NIVEL DE SEVERIDAD</b>		LEVE		MODERADO		MODERADO		LEVE		MODERADO

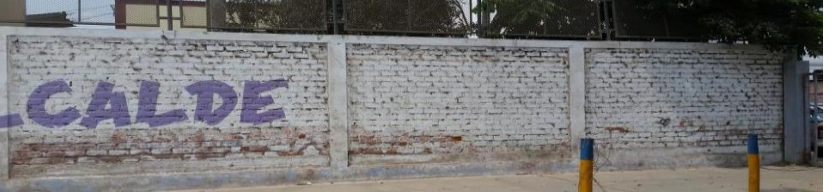
PLANO DE PATOLOGÍAS EN ELEVACIÓN						FOTOGRAFÍA

PATOLOGÍAS IDENTIFICADAS POR ELEMENTOS											
ITEMS	TIPOS DE PATOLOGÍAS	COLUMNAS 2.16 m <sup>2</sup>		SOBRECIMENTOS 6.18 m <sup>2</sup>		MUROS 24.50 m <sup>2</sup>		VIGAS 1.68 m <sup>2</sup>		TOTAL DE ÁREA AFECTADA 34.52 m <sup>2</sup>

ÁREA AFECTADA (M2)	% DE ÁREA AFECTADA	ÁREA AFECTADA (M2)	% DE ÁREA AFECTADA	ÁREA AFECTADA (M2)	% DE ÁREA AFECTADA	ÁREA AFECTADA (M2)	% DE ÁREA AFECTADA	ÁREA AFECTADA (M2)	% DE ÁREA AFECTADA
1	FISURA	0.00	0.00%	0.00	0.00%	0.00	0.00%	0.00	0.00%	0.00	0.00%
2	GRIETAS	0.00	0.00%	0.00	0.00%	0.00	0.00%	0.00	0.00%	0.00	0.00%
3	EROSIÓN	0.34	15.74%	2.76	44.66%	4.41	18.00%	0.00	0.00%	7.51	21.76%
4	EFLORESCENCIA	0.00	0.00%	0.78	12.62%	0.00	0.00%	0.00	0.00%	0.78	2.26%
5	DESCASCAMIENTO	0.00	0.00%	0.00	0.00%	0.00	0.00%	0.00	0.00%	0.00	0.00%
6	PICADURA	0.00	0.00%	0.00	0.00%	0.00	0.00%	0.03	1.79%	0.03	0.09%
7	DESPRENDIMIENTO	0.00	0.00%	0.00	0.00%	0.00	0.00%	0.00	0.00%	0.00	0.00%
<b>TOTAL DE ÁREA AFECTADA</b>		0.34	15.74%	3.54	57.28%	4.41	18.00%	0.03	1.79%	8.32	24.10%
<b>TOTAL DE ÁREA SIN AFECTAR</b>		1.82	84.26%	2.64	42.72%	20.09	82.00%	1.65	98.21%	26.20	75.90%
<b>NIVEL DE SEVERIDAD</b>		LEVE		LEVE		LEVE		LEVE		LEVE

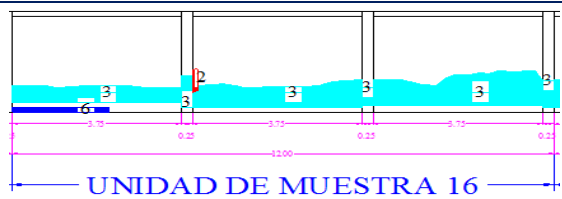
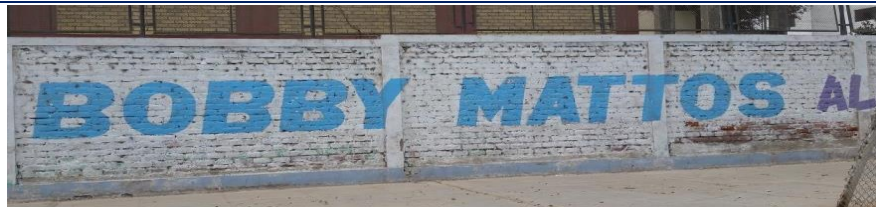
<b>PLANO DE PATOLOGÍAS EN ELEVACIÓN</b>						<b>FOTOGRAFÍA</b>

<b>PATOLOGÍAS IDENTIFICADAS POR ELEMENTOS</b>											
ITEMS	TIPOS DE PATOLOGÍAS	COLUMNAS 2.16 m2		SOBRECIMENTOS 6.18 m2		MUROS 24.50 m2		VIGAS 1.68 m2		TOTAL DE ÁREA AFECTADA 34.52 m2

ÁREA AFECTADA (M2)	% DE ÁREA AFECTADA	ÁREA AFECTADA (M2)	% DE ÁREA AFECTADA	ÁREA AFECTADA (M2)	% DE ÁREA AFECTADA	ÁREA AFECTADA (M2)	% DE ÁREA AFECTADA	ÁREA AFECTADA (M2)	% DE ÁREA AFECTADA
1	FISURA	0.00	0.00%	0.00	0.00%	0.00	0.00%	0.00	0.00%	0.00	0.00%
2	GRIETAS	0.00	0.00%	0.00	0.00%	0.08	0.33%	0.00	0.00%	0.08	0.23%
3	EROSIÓN	0.55	25.46%	3.95	63.92%	3.21	13.10%	0.00	0.00%	7.71	22.33%
4	EFLORESCENCIA	0.00	0.00%	0.00	0.00%	0.00	0.00%	0.00	0.00%	0.00	0.00%
5	DESCASCARAMIENTO	0.00	0.00%	0.00	0.00%	0.00	0.00%	0.00	0.00%	0.00	0.00%
6	PICADURA	0.00	0.00%	0.31	5.02%	0.00	0.00%	0.00	0.00%	0.31	0.90%
7	DESPRENDIMIENTO	0.00	0.00%	0.00	0.00%	0.00	0.00%	0.00	0.00%	0.00	0.00%
<b>TOTAL DE ÁREA AFECTADA</b>		0.55	25.46%	4.26	68.93%	3.29	13.43%	0.00	0.00%	8.10	23.46%
<b>TOTAL DE ÁREA SIN AFECTAR</b>		1.61	74.54%	1.92	31.07%	21.21	86.57%	1.68	100.00%	26.42	76.54%
<b>NIVEL DE SEVERIDAD</b>		LEVE		LEVE		LEVE		LEVE		LEVE

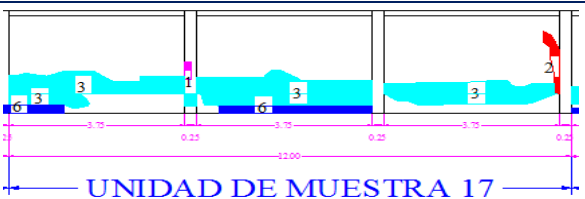
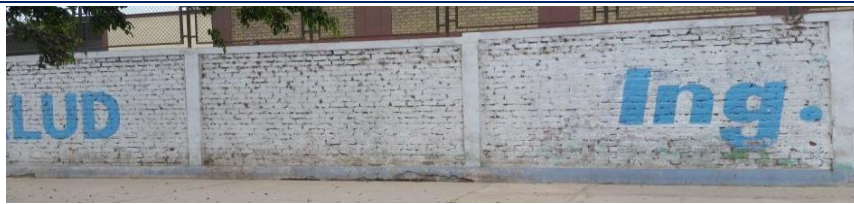
<b>PATOLOGÍAS IDENTIFICADAS POR ELEMENTOS</b>											
ITEMS	TIPOS DE PATOLOGÍAS	COLUMNAS 2.16 m <sup>2</sup>		SOBRECIMENTOS 6.18 m <sup>2</sup>		MUROS 24.50 m <sup>2</sup>		VIGAS 1.68 m <sup>2</sup>		TOTAL DE ÁREA AFECTADA 34.52 m <sup>2</sup>

ÁREA AFECTADA (M2)	% DE ÁREA AFECTADA	ÁREA AFECTADA (M2)	% DE ÁREA AFECTADA	ÁREA AFECTADA (M2)	% DE ÁREA AFECTADA	ÁREA AFECTADA (M2)	% DE ÁREA AFECTADA	ÁREA AFECTADA (M2)	% DE ÁREA AFECTADA
1	FISURA	0.06	2.78%	0.00	0.00%	0.00	0.00%	0.00	0.00%	0.06	0.17%
2	GRIETAS	0.00	0.00%	0.00	0.00%	0.29	1.18%	0.00	0.00%	0.29	0.84%
3	EROSIÓN	0.08	3.70%	2.66	43.04%	4.72	19.27%	0.00	0.00%	7.46	21.61%
4	EFLORESCENCIA	0.00	0.00%	0.00	0.00%	0.00	0.00%	0.00	0.00%	0.00	0.00%
5	DESCASCARAMIENTO	0.00	0.00%	0.00	0.00%	0.00	0.00%	0.00	0.00%	0.00	0.00%
6	PICADURA	0.00	0.00%	0.96	15.53%	0.00	0.00%	0.00	0.00%	0.96	2.78%
7	DESPRENDIMIENTO	0.00	0.00%	0.00	0.00%	0.00	0.00%	0.00	0.00%	0.00	0.00%
TOTAL DE ÁREA AFECTADA		0.14	6.48%	3.62	58.58%	5.01	20.45%	0.00	0.00%	8.77	25.41%
TOTAL DE ÁREA SIN AFECTAR		2.02	93.52%	2.56	41.42%	19.49	79.55%	1.68	100.00%	25.75	74.59%
NIVEL DE SEVERIDAD		LEVE		LEVE		MODERADO		LEVE		MODERADO	
<b>PLANO DE PATOLOGÍAS EN ELEVACIÓN</b>						<b>FOTOGRAFÍA</b>

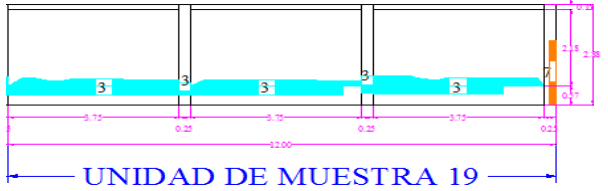
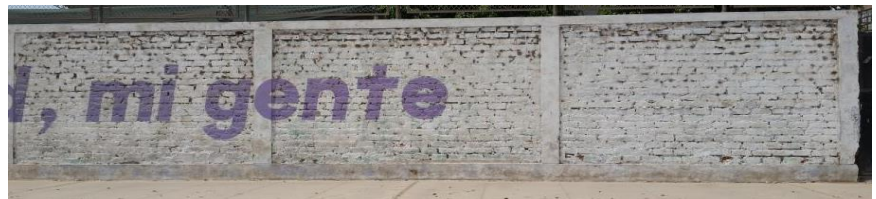
PLANO DE PATOLOGÍAS EN ELEVACIÓN						FOTOGRAFÍA

PATOLOGÍAS IDENTIFICADAS POR ELEMENTOS											
ITEMS	TIPOS DE PATOLOGÍAS	COLUMNAS 2.16 m <sup>2</sup>		SOBRECIMENTOS 6.18 m <sup>2</sup>		MUROS 24.50 m <sup>2</sup>		VIGAS 1.68 m <sup>2</sup>		TOTAL DE ÁREA AFECTADA 34.52 m <sup>2</sup>

ÁREA AFECTADA (M2)	% DE ÁREA AFECTADA	ÁREA AFECTADA (M2)	% DE ÁREA AFECTADA	ÁREA AFECTADA (M2)	% DE ÁREA AFECTADA	ÁREA AFECTADA (M2)	% DE ÁREA AFECTADA	ÁREA AFECTADA (M2)	% DE ÁREA AFECTADA
1	FISURA	0.00	0.00%	0.00	0.00%	0.00	0.00%	0.00	0.00%	0.00	0.00%
2	GRIETAS	0.00	0.00%	0.00	0.00%	0.00	0.00%	0.00	0.00%	0.00	0.00%
3	EROSIÓN	0.21	9.72%	2.58	41.75%	2.03	8.29%	0.00	0.00%	4.82	13.96%
4	EFLORESCENCIA	0.00	0.00%	0.00	0.00%	0.00	0.00%	0.00	0.00%	0.00	0.00%
5	DESCASCARAMIENTO	0.00	0.00%	0.00	0.00%	0.00	0.00%	0.00	0.00%	0.00	0.00%
6	PICADURA	0.00	0.00%	0.00	0.00%	0.00	0.00%	0.00	0.00%	0.00	0.00%
7	DESPRENDIMIENTO	0.23	10.65%	0.00	0.00%	0.00	0.00%	0.00	0.00%	0.23	0.67%
<b>TOTAL DE ÁREA AFECTADA</b>		0.44	20.37%	2.58	41.75%	2.03	8.29%	0.00	0.00%	5.05	14.63%
<b>TOTAL DE ÁREA SIN AFECTAR</b>		1.72	79.63%	3.60	58.25%	22.47	91.71%	1.68	100.00%	29.47	85.37%
<b>NIVEL DE SEVERIDAD</b>		LEVE		LEVE		LEVE		LEVE		LEVE

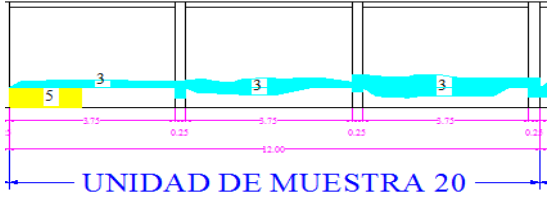
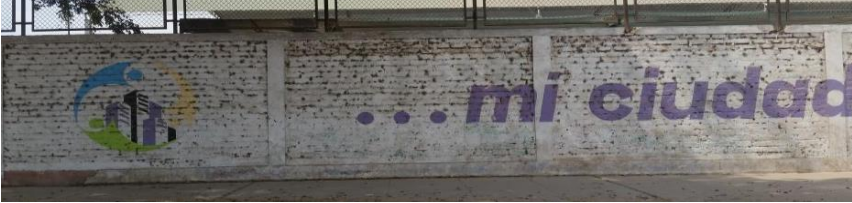
<p style="text-align: center;"><b>UNIDAD DE MUESTRA 20</b></p>

<p style="text-align: right;"><b>UNIDAD DE MUESTRA 20</b></p>											
PATOLOGÍAS IDENTIFICADAS POR ELEMENTOS											
ITEMS	TIPOS DE PATOLOGÍAS	COLUMNAS 2.16 m <sup>2</sup>		SOBRECIMENTOS 6.18 m <sup>2</sup>		MUROS 24.50 m <sup>2</sup>		VIGAS 1.68 m <sup>2</sup>		TOTAL DE ÁREA AFECTADA 34.52 m <sup>2</sup>	
		ÁREA AFECTADA (M2)	% DE ÁREA AFECTADA	ÁREA AFECTADA (M2)	% DE ÁREA AFECTADA	ÁREA AFECTADA (M2)	% DE ÁREA AFECTADA	ÁREA AFECTADA (M2)	% DE ÁREA AFECTADA	ÁREA AFECTADA (M2)	% DE ÁREA AFECTADA
1	FISURA	0.00	0.00%	0.00	0.00%	0.00	0.00%	0.00	0.00%	0.00	0.00%
2	GRIETAS	0.00	0.00%	0.00	0.00%	0.00	0.00%	0.00	0.00%	0.00	0.00%
3	EROSIÓN	0.36	16.67%	1.20	19.42%	2.44	9.96%	0.00	0.00%	4.00	11.59%
4	EFLORESCENCIA	0.00	0.00%	0.00	0.00%	0.00	0.00%	0.00	0.00%	0.00	0.00%
5	DESCASCARAMIENTO	0.00	0.00%	0.89	14.40%	0.00	0.00%	0.00	0.00%	0.89	2.58%

6	PICADURA	0.00	0.00%	0.00	0.00%	0.00	0.00%	0.00	0.00%	0.00	0.00%
7	DESPRENDIMIENTO	0.00	0.00%	0.00	0.00%	0.00	0.00%	0.00	0.00%	0.00	0.00%
<b>TOTAL DE ÁREA AFECTADA</b>		0.36	16.67%	2.09	33.82%	2.44	9.96%	0.00	0.00%	4.89	14.17%
<b>TOTAL DE ÁREA SIN AFECTAR</b>		1.80	83.33%	4.09	66.18%	22.06	90.04%	1.68	100.00%	29.63	85.83%
<b>NIVEL DE SEVERIDAD</b>		<b>LEVE</b>		<b>LEVE</b>		<b>LEVE</b>		<b>LEVE</b>		<b>LEVE</b>	
PLANO DE PATOLOGÍAS EN ELEVACIÓN						FOTOGRAFÍA

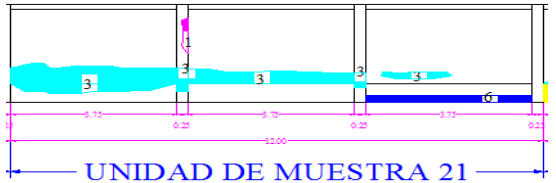
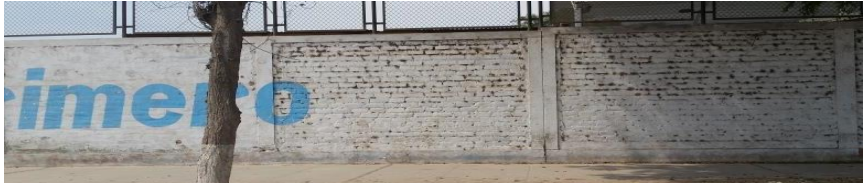
<b>PLANO DE PATOLOGÍAS EN ELEVACIÓN</b>						<b>FOTOGRAFÍA</b>

<b>PATOLOGÍAS IDENTIFICADAS POR ELEMENTOS</b>											
ITEMS	TIPOS DE PATOLOGÍAS	COLUMNAS 2.16 m <sup>2</sup>		SOBRECIMENTOS 6.18 m <sup>2</sup>		MUROS 24.50 m <sup>2</sup>		VIGAS 1.68 m <sup>2</sup>		TOTAL DE ÁREA AFECTADA 34.52 m <sup>2</sup>

ÁREA AFECTADA (M2)	% DE ÁREA AFECTADA	ÁREA AFECTADA (M2)	% DE ÁREA AFECTADA	ÁREA AFECTADA (M2)	% DE ÁREA AFECTADA	ÁREA AFECTADA (M2)	% DE ÁREA AFECTADA	ÁREA AFECTADA (M2)	% DE ÁREA AFECTADA
1	FISURA	0.12	5.56%	0.00	0.00%	0.00	0.00%	0.00	0.00%	0.12	0.35%
2	GRIETAS	0.00	0.00%	0.00	0.00%	0.00	0.00%	0.00	0.00%	0.00	0.00%
3	EROSIÓN	0.28	12.96%	0.84	13.59%	3.46	14.12%	0.00	0.00%	4.58	13.27%
4	EFLORESCENCIA	0.00	0.00%	0.00	0.00%	0.00	0.00%	0.00	0.00%	0.00	0.00%
5	DESCASCARAMIENTO	0.00	0.00%	0.00	0.00%	0.00	0.00%	0.00	0.00%	0.00	0.00%
6	PICADURA	0.00	0.00%	0.70	11.33%	0.00	0.00%	0.00	0.00%	0.70	2.03%
7	DESPRENDIMIENTO	0.00	0.00%	0.00	0.00%	0.00	0.00%	0.00	0.00%	0.00	0.00%
<b>TOTAL DE ÁREA AFECTADA</b>		0.40	18.52%	1.54	24.92%	3.46	14.12%	0.00	0.00%	5.40	15.64%
<b>TOTAL DE ÁREA SIN AFECTAR</b>		1.76	81.48%	4.64	75.08%	21.04	85.88%	1.68	100.00%	29.12	84.36%
<b>NIVEL DE SEVERIDAD</b>		LEVE		LEVE		LEVE		LEVE		LEVE

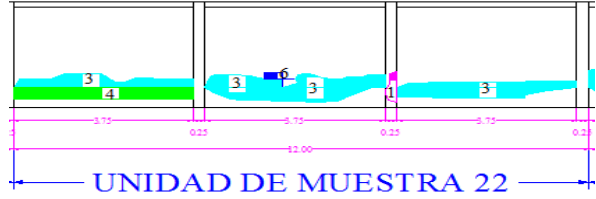
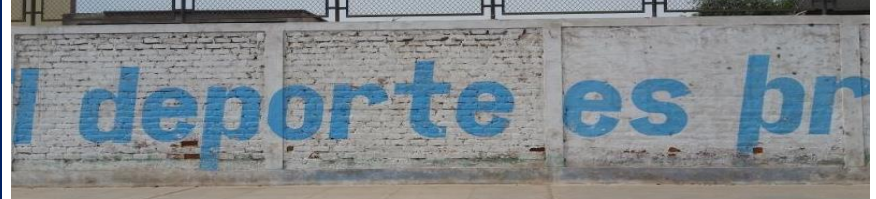
<b>PLANO DE PATOLOGÍAS EN ELEVACIÓN</b>						<b>FOTOGRAFÍA</b>

<b>PATOLOGÍAS IDENTIFICADAS POR ELEMENTOS</b>											
ITEMS	TIPOS DE PATOLOGÍAS	COLUMNAS 2.16 m <sup>2</sup>		SOBRECIMENTOS 6.18 m <sup>2</sup>		MUROS 24.50 m <sup>2</sup>		VIGAS 1.68 m <sup>2</sup>		TOTAL DE ÁREA AFECTADA 34.52 m <sup>2</sup>

ÁREA AFECTADA (M2)	% DE ÁREA AFECTADA	ÁREA AFECTADA (M2)	% DE ÁREA AFECTADA	ÁREA AFECTADA (M2)	% DE ÁREA AFECTADA	ÁREA AFECTADA (M2)	% DE ÁREA AFECTADA	ÁREA AFECTADA (M2)	% DE ÁREA AFECTADA
1	FISURA	0.15	6.94%	0.00	0.00%	0.00	0.00%	0.00	0.00%	0.15	0.43%
2	GRIETAS	0.00	0.00%	0.00	0.00%	0.00	0.00%	0.00	0.00%	0.00	0.00%
3	EROSIÓN	0.00	0.00%	1.94	31.39%	2.43	9.92%	0.00	0.00%	4.37	12.66%
4	EFLORESCENCIA	0.00	0.00%	1.26	20.39%	0.00	0.00%	0.00	0.00%	1.26	3.65%
5	DESCASCARAMIENTO	0.00	0.00%	0.00	0.00%	0.00	0.00%	0.00	0.00%	0.00	0.00%
6	PICADURA	0.00	0.00%	0.00	0.00%	0.07	0.29%	0.00	0.00%	0.07	0.20%
7	DESPRENDIMIENTO	0.00	0.00%	0.00	0.00%	0.00	0.00%	0.00	0.00%	0.00	0.00%
<b>TOTAL DE ÁREA AFECTADA</b>		0.15	6.94%	3.20	51.78%	2.50	10.20%	0.00	0.00%	5.85	16.95%
<b>TOTAL DE ÁREA SIN AFECTAR</b>		2.01	93.06%	2.98	48.22%	22.00	89.80%	1.68	100.00%	28.67	83.05%
<b>NIVEL DE SEVERIDAD</b>		<b>LEVE</b>		<b>MODERADO</b>		<b>MODERADO</b>		<b>LEVE</b>		<b>MODERADO</b>

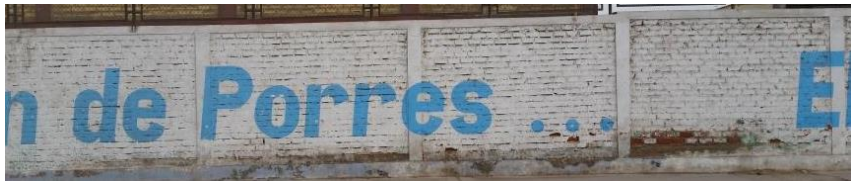
PLANO DE PATOLOGÍAS EN ELEVACIÓN						FOTOGRAFÍA

PATOLOGÍAS IDENTIFICADAS POR ELEMENTOS											
ITEMS	TIPOS DE PATOLOGÍAS	COLUMNAS 2.88 m <sup>2</sup>		SOBRECIMENTOS 8.24 m <sup>2</sup>		MUROS 32.70 m <sup>2</sup>		VIGAS 2.24 m <sup>2</sup>		TOTAL DE ÁREA AFECTADA 46.06 m <sup>2</sup>

ÁREA AFECTADA (M2)	% DE ÁREA AFECTADA	ÁREA AFECTADA (M2)	% DE ÁREA AFECTADA	ÁREA AFECTADA (M2)	% DE ÁREA AFECTADA	ÁREA AFECTADA (M2)	% DE ÁREA AFECTADA	ÁREA AFECTADA (M2)	% DE ÁREA AFECTADA
1	FISURA	0.00	0.00%	0.00	0.00%	0.00	0.00%	0.00	0.00%	0.00	0.00%
2	GRIETAS	0.00	0.00%	0.00	0.00%	0.00	0.00%	0.00	0.00%	0.00	0.00%
3	EROSIÓN	0.12	4.17%	4.67	56.67%	4.27	13.06%	0.00	0.00%	9.06	19.67%
4	EFLORESCENCIA	0.00	0.00%	0.00	0.00%	0.00	0.00%	0.00	0.00%	0.00	0.00%
5	DESCASCARAMIENTO	0.00	0.00%	0.00	0.00%	0.00	0.00%	0.00	0.00%	0.00	0.00%
6	PICADURA	0.00	0.00%	0.00	0.00%	0.00	0.00%	0.00	0.00%	0.00	0.00%
7	DESPRENDIMIENTO	0.00	0.00%	0.00	0.00%	0.00	0.00%	0.00	0.00%	0.00	0.00%
<b>TOTAL DE ÁREA AFECTADA</b>		0.12	4.17%	4.67	56.67%	4.27	13.06%	0.00	0.00%	9.06	19.67%
<b>TOTAL DE ÁREA SIN AFECTAR</b>		2.76	95.83%	3.57	43.33%	28.43	86.94%	2.24	100.00%	37.00	80.33%
<b>NIVEL DE SEVERIDAD</b>		<b>LEVE</b>		<b>MODERADO</b>		<b>MODERADO</b>		<b>LEVE</b>		<b>MODERADO</b>

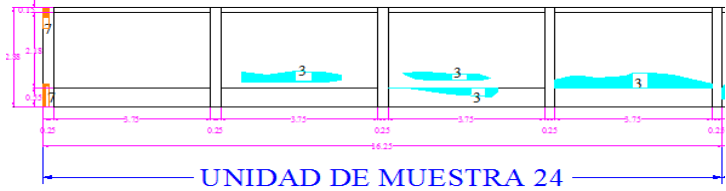
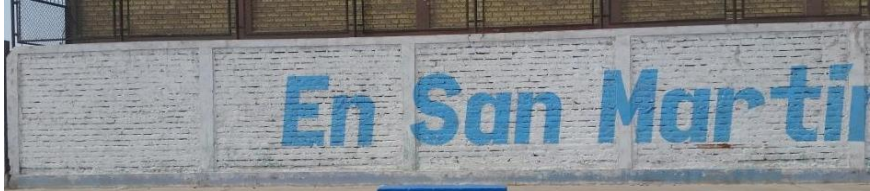
<b>PATOLOGÍAS IDENTIFICADAS POR ELEMENTOS</b>											
ITEMS	TIPOS DE PATOLOGÍAS	COLUMNAS 3.60 m <sup>2</sup>		SOBRECIMENTOS 8.24 m <sup>2</sup>		MUROS 32.70 m <sup>2</sup>		VIGAS 2.24 m <sup>2</sup>		TOTAL DE ÁREA AFECTADA 46.78 m <sup>2</sup>

ÁREA AFECTADA (M2)	% DE ÁREA AFECTADA	ÁREA AFECTADA (M2)	% DE ÁREA AFECTADA	ÁREA AFECTADA (M2)	% DE ÁREA AFECTADA	ÁREA AFECTADA (M2)	% DE ÁREA AFECTADA	ÁREA AFECTADA (M2)	% DE ÁREA AFECTADA
1	FISURA	0.00	0.00%	0.00	0.00%	0.00	0.00%	0.00	0.00%	0.00	0.00%
2	GRIETAS	0.00	0.00%	0.00	0.00%	0.00	0.00%	0.00	0.00%	0.00	0.00%
3	EROSIÓN	0.00	0.00%	0.37	4.49%	2.10	6.42%	0.00	0.00%	2.47	5.28%
4	EFLORESCENCIA	0.00	0.00%	0.00	0.00%	0.00	0.00%	0.00	0.00%	0.00	0.00%
5	DESCASCARAMIENTO	0.00	0.00%	0.00	0.00%	0.00	0.00%	0.00	0.00%	0.00	0.00%
6	PICADURA	0.00	0.00%	0.00	0.00%	0.00	0.00%	0.00	0.00%	0.00	0.00%
7	DESPRENDIMIENTO	0.17	4.72%	0.00	0.00%	0.00	0.00%	0.00	0.00%	0.17	0.36%
<b>TOTAL DE ÁREA AFECTADA</b>		0.17	4.72%	0.37	4.49%	2.10	6.42%	0.00	0.00%	2.64	5.64%
<b>TOTAL DE ÁREA SIN AFECTAR</b>		3.43	95.28%	7.87	95.51%	30.60	93.58%	2.24	100.00%	44.14	94.36%
<b>NIVEL DE SEVERIDAD</b>		LEVE		LEVE		LEVE		LEVE		LEVE	
<b>PLANO DE PATOLOGÍAS EN ELEVACIÓN</b>						<b>FOTOGRAFÍA</b>

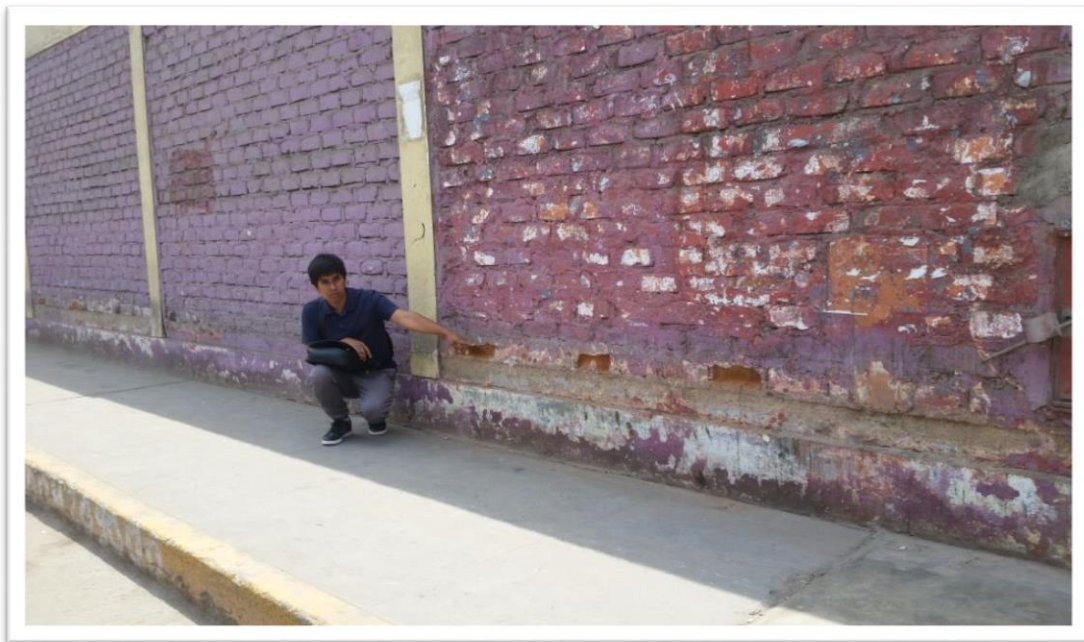
**Fotografía 02:** Se aprecia la eflorescencia en el cerco perimétrico de la institución educativa 2070 Nuestra Señora Del Carmen, en la unidad de muestra 01.

El método más sencillo consiste en disolver los cristales con agua a presión y retirarlos con un cepillo de cerdas naturales. Para realizar este tipo de limpieza se debe elegir un día caluroso para que el agua se evapore y la superficie quede seca. En caso contrario, las sales se disolverán de nuevo en el interior de ésta. Además, se aconseja recubrir con aditivo impermeable para reducir el ingreso de humedad

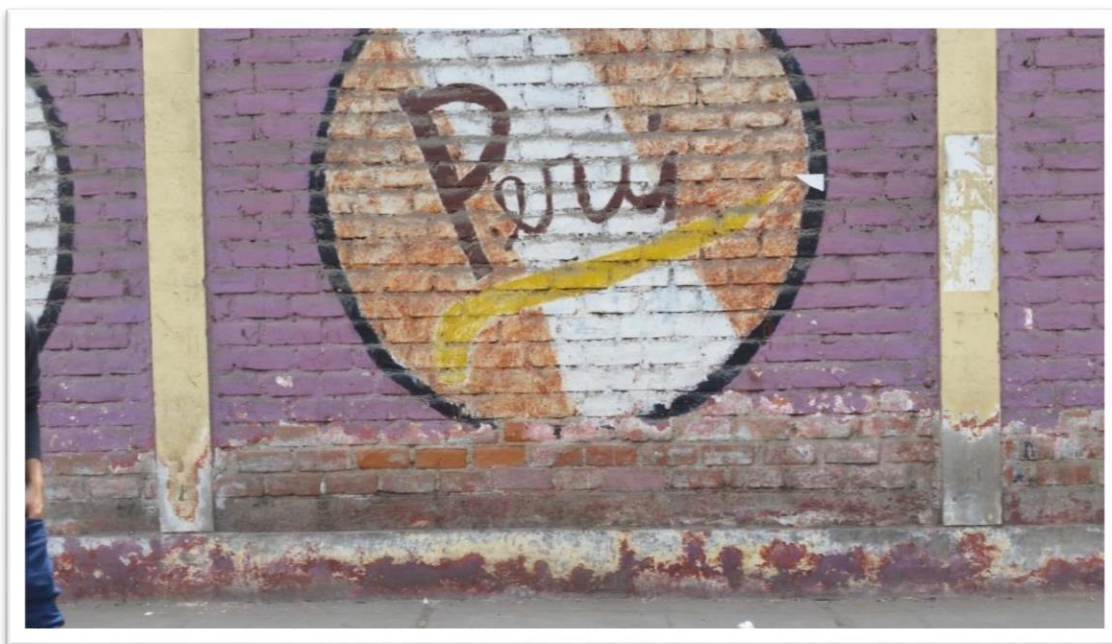
**Fotografía 03:** Se aprecia la erosión en el cerco perimétrico de la institución educativa 2070 Nuestra Señora Del Carmen, en la unidad de muestra 03.

Picar y limpiar la parte afectada, y aplicar un epóxico para la adherencia del concreto viejo y nuevo.

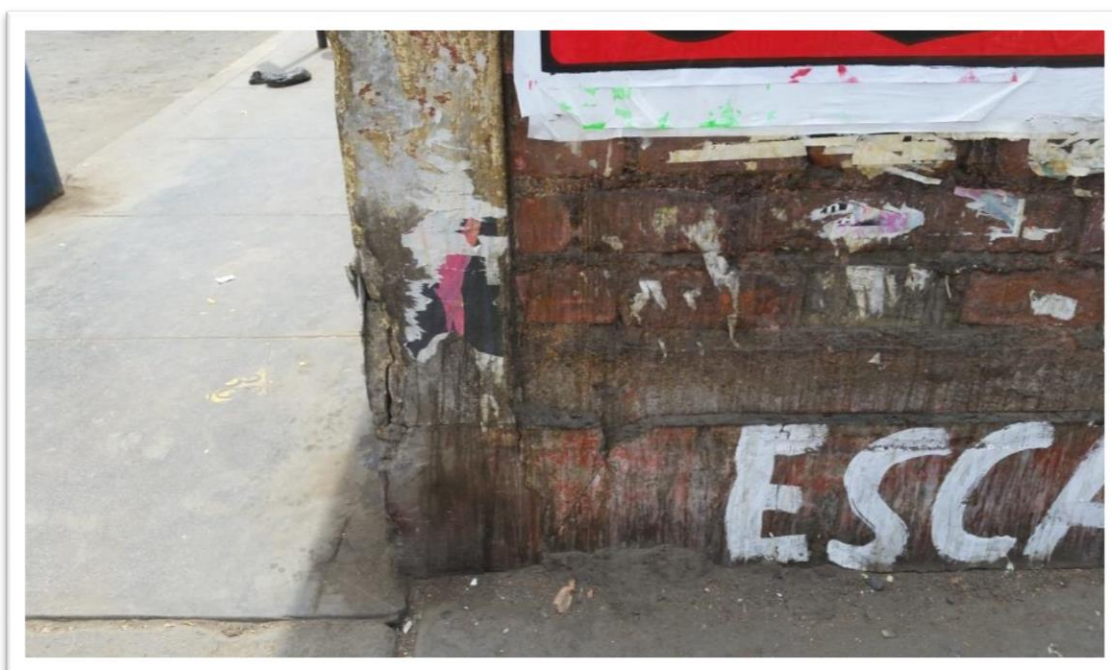
**Fotografía 04:** Se aprecia desprendimiento en el cerco perimétrico de la institución educativa 2070 Nuestra Señora Del Carmen, en la unidad de muestra 10.

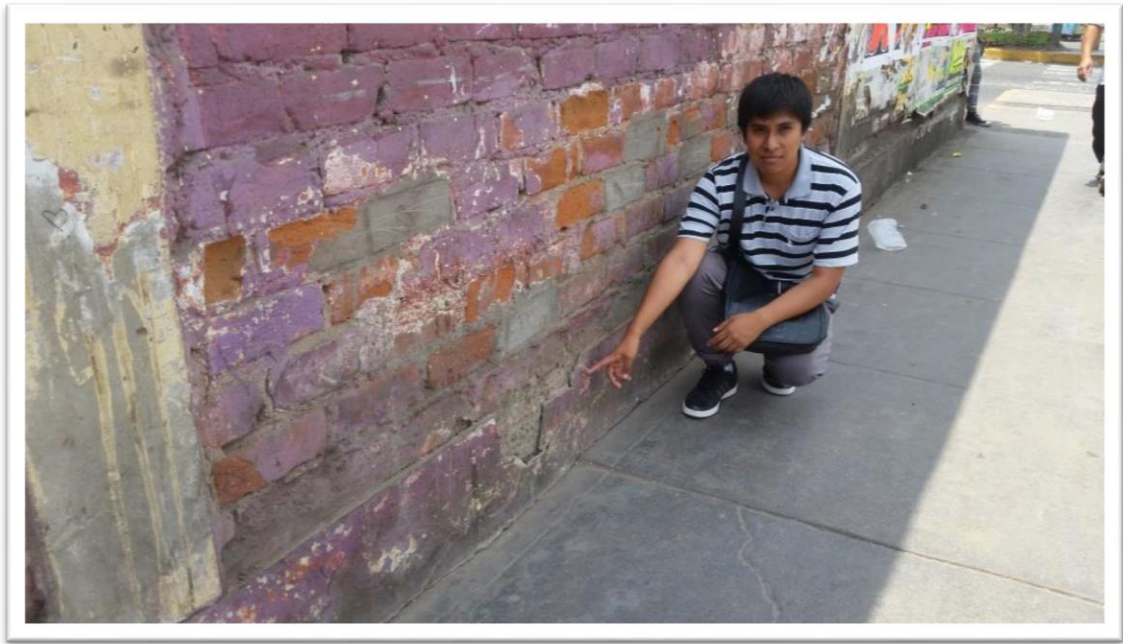
**Fotografía 05:** Se aprecia desprendimiento en el cerco perimétrico de la institución educativa 2070 Nuestra Señora Del Carmen, en la unidad de muestra 11.

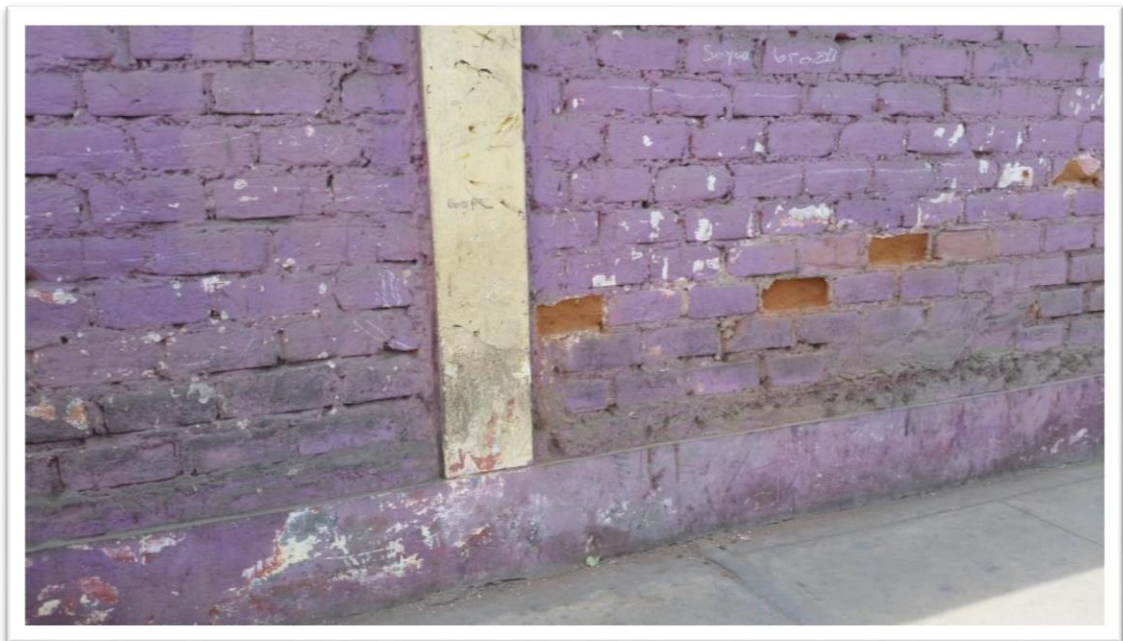
- **Picadura:** La picadura en muros presentado en nuestra investigación se originó debido a la al fenómeno de **desintegración localizada** a causa de la degradación del cemento que deja de funcionar como aglomerante y en consecuencia deja libre los áridos debido

**Fotografía 06:** Se aprecia picadura en los ladrillos del cerco perimétrico de la institución educativa 2070 Nuestra Señora Del Carmen, en la unidad de muestra 08.

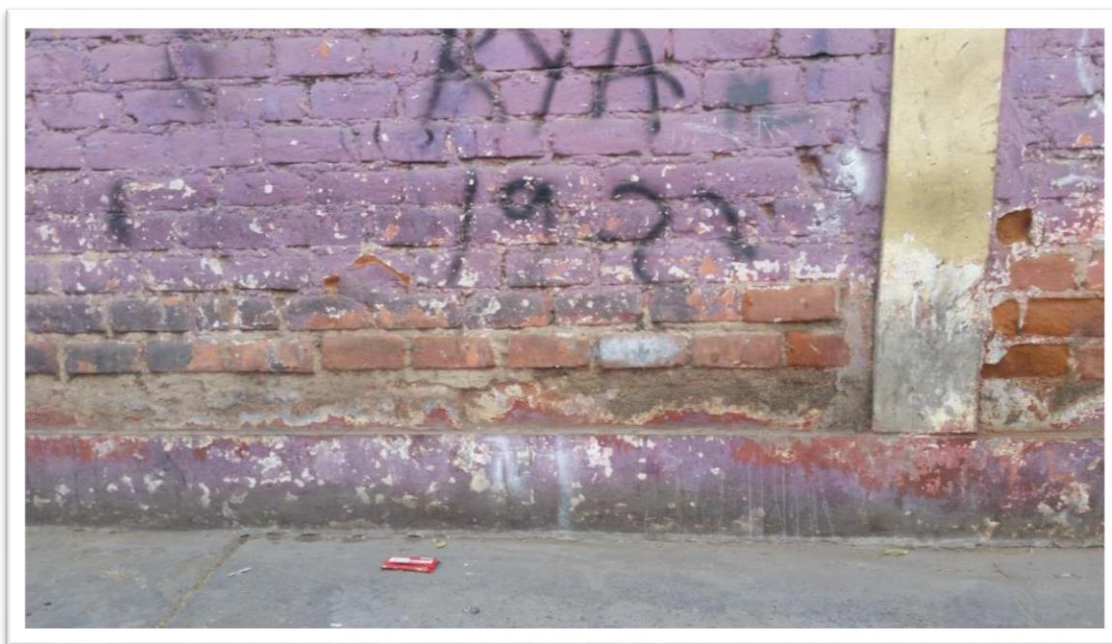
**Fotografía 07:** Se aprecia erosión en el cerco perimétrico de la institución educativa 2070 Nuestra Señora Del Carmen, en la unidad de muestra 13.

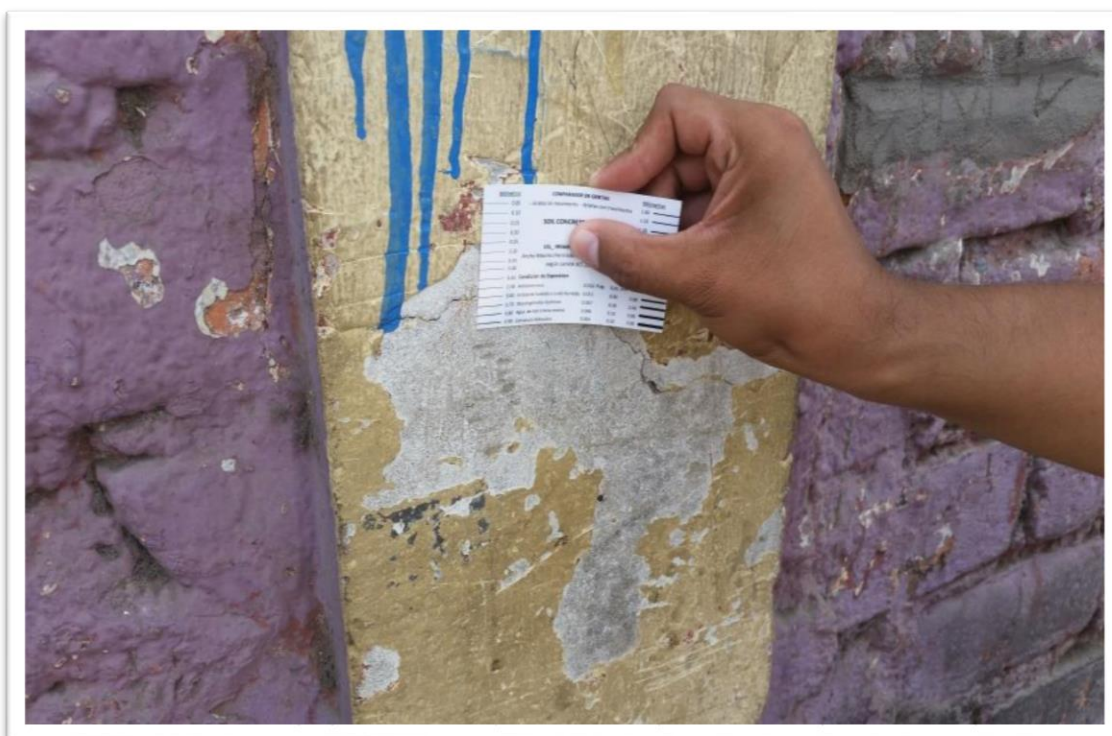
**Fotografía 08:** Se aprecia fisura en columna del cerco perimétrico de la institución educativa 2070 Nuestra Señora Del Carmen, en la unidad de muestra 14.

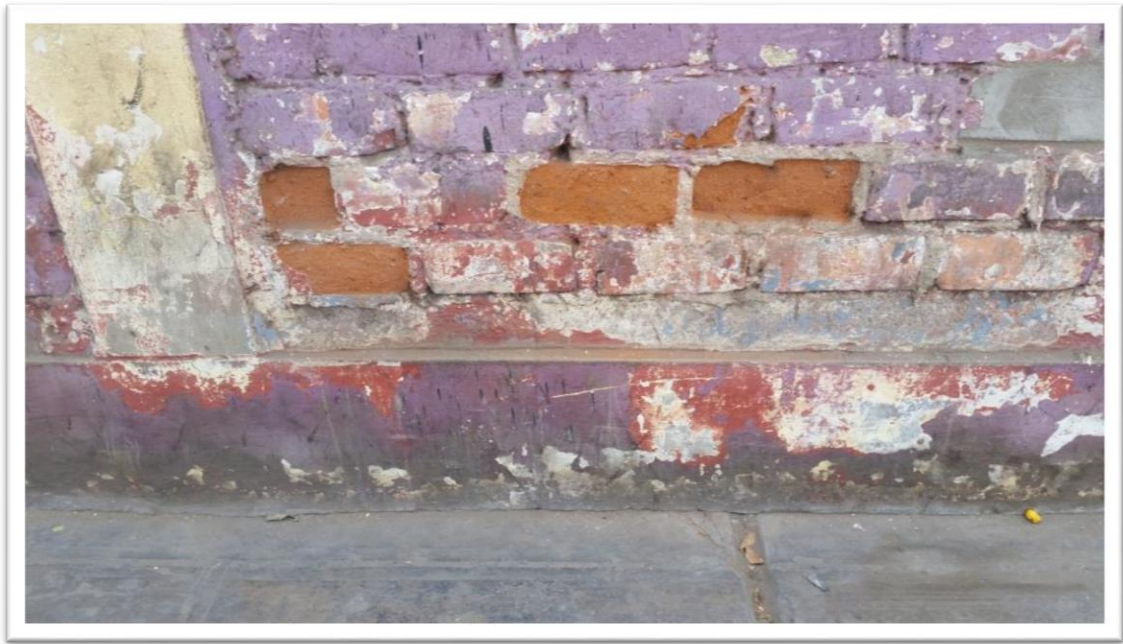
**Fotografía 09:** Se aprecia eflorescencia en el cerco perimétrico de la institución educativa 2070 Nuestra Señora Del Carmen, en la unidad de muestra 12.

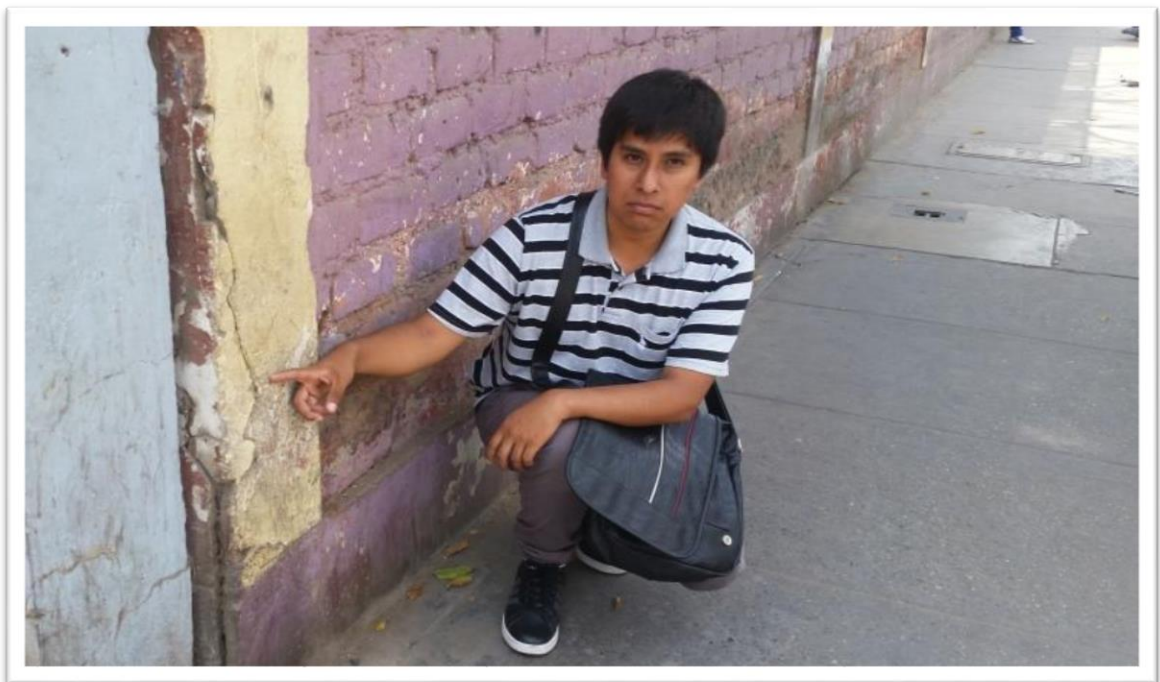
**Fotografía 10:** Se aprecia desprendimiento en el cerco perimétrico de la institución educativa 2070 Nuestra Señora Del Carmen, en la unidad de muestra 14.

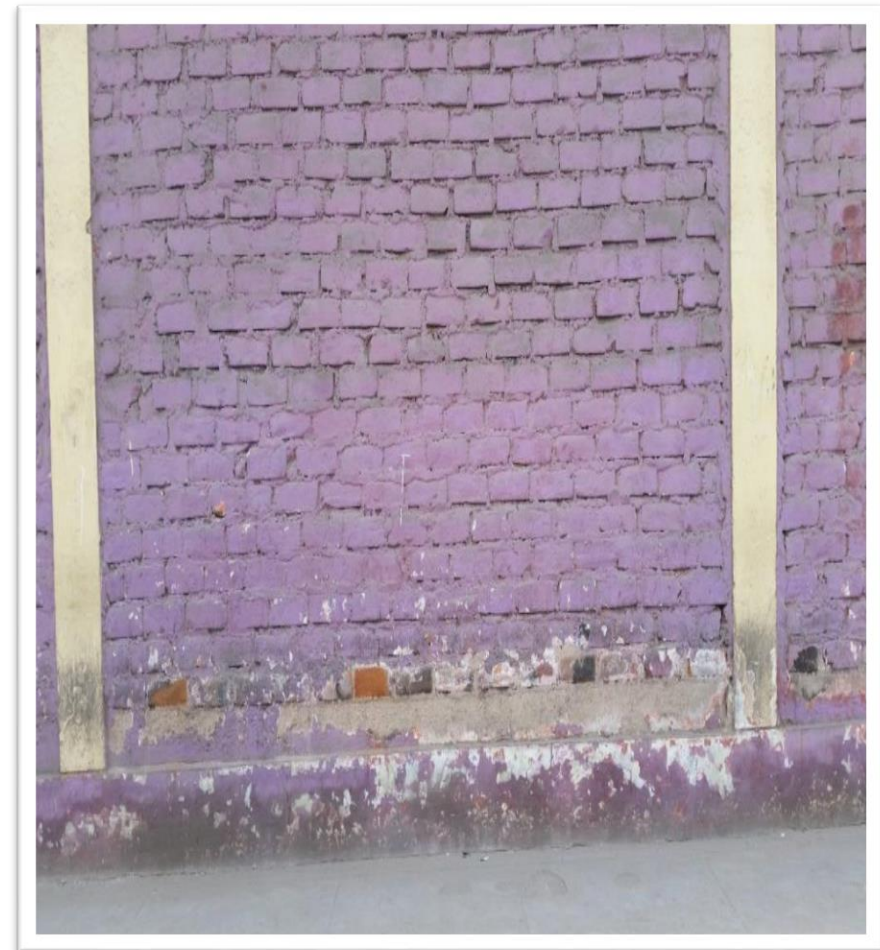
### **Patología: Erosión**

**Descripción:** Se observa erosión que afecta el sobrecimiento y la primera hilada de ladrillos del cerco perimétrico de la Institución Educativa 2070 Nuestra Señora del Carmen.
