**UNIVERSIDAD CATÓLICA LOS ÁNGELES DE
CHIMBOTE**

Determinación y evaluación de las patologías del concreto del canal de riego cuarta toma, del tramo 0+000 al 1+000 del distrito de Ranrahirca, provincia de Yungay, departamento de Ancash – 2018

ingeniero civil

Bach: Abimelec Delgado Aponte

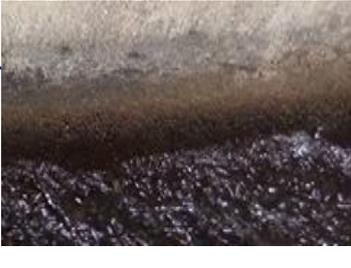
PROGRESIVA N°	PATOLOGIAS		AREA	ABERTURA	PROFUNDIDAD	AREA AFECTADA	% DE AREA AFECTADA			
	0+135 - 0+144	1	GRIETA					0		0.00%	
		2	FISURA					0		0.00%	
		3	EROSION					0		0.00%	
		4	VEGETACION					0		0.00%	
		5	MUSGOS					0		0.00%	
		6	MOHO	1.8				1.8		40.00%	LEVE
		7	DESCASCAMIENTO					0		0.00%	
	TOTAL						1.8	40.00%			
TALUD IZQUIERDO											
FOTOGRAFIA	AREA TOTAL	4.5	m2	m2	mm	mm	m2	%	NIVEL DE SEVERIDAD

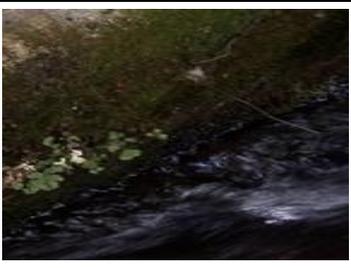
0+135 - 0+144	1	GRIETA					0		0.00%	
		2	FISURA					0		0.00%	
		3	EROSION					0		0.00%	
		4	VEGETACION	1.6				1.6		35.56%	MODERADO
		5	MUSGOS	0.8				0.8		17.78%	LEVE
		6	MOHO	0.18				0.18		4.00%	LEVE
		7	DESCASCAMIENTO					0		0.00%	
	TOTAL						2.58	57.33%

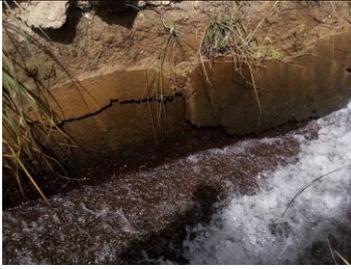
PROGRESIVA	N°	PATOLOGIAS	AREA	ABERTURA	PROFUNDIDAD	AREA AFECTADA	% DE AREA AFECTADA		
		0+180 - 0+189	1	GRIETA			0	0.00%			
			2	FISURA			0	0.00%			
			3	EROSION	1.2		10	1.2	33.33%	LEVE	
			4	VEGETACION			0	0.00%			
			5	MUSGOS			0	0.00%			
			6	MOHO			0	0.00%			
			7	DESCASCAMIENTO			0	0.00%			
			TOTAL				1.2	33.33%			
TALUD DERECHO											
FOTOGRAFIA		AREA TOTAL		4.5	m2	m2	mm	mm	m2	%	NIVEL DE SEVERIDAD

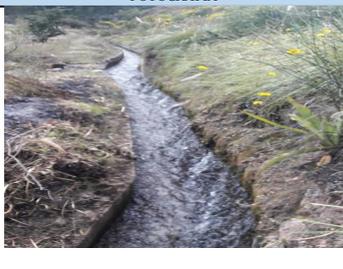
PROGRESIVA N°	PATOLOGIAS		AREA	ABERTURA	PROFUNDIDAD	AREA AFECTADA	% DE AREA AFECTADA	NIVEL DE SEVERIDAD		
	0+684 - 0+693	1	GRIETA					0	0.00%		
		2	FISURA					0	0.00%		
		3	EROSION					0	0.00%		
		4	VEGETACION	1.59				1.59	35.33%	MODERADO	
		5	MUSGOS	2.7				2.7	60.00%	LEVE	
		6	MOHO	1.8				1.8	40.00%	LEVE	
		7	DESCASCAMIENTO					0	0.00%		
	TOTAL						6.09	135.33%			
TALUD IZQUIERDO											
FOTOGRAFIA	AREA TOTAL	4.5	m2	m2	mm	mm	m2	%	NIVEL DE SEVERIDAD

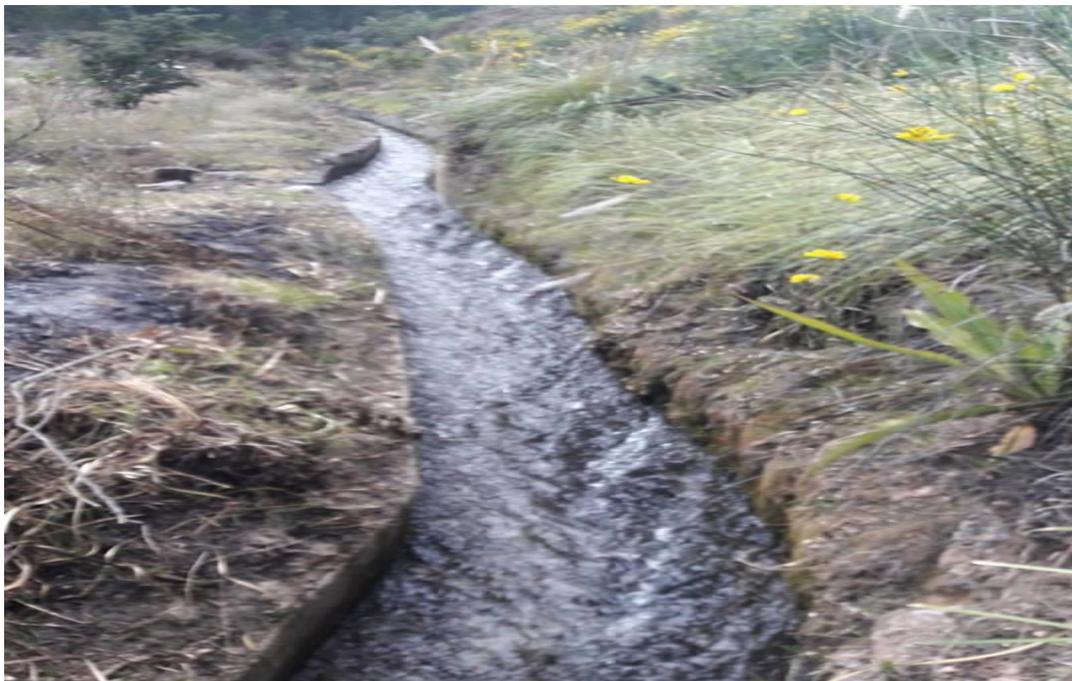
FOTO 05: fotografía del canal cuarta toma donde se muestra margen izquierda y margen derecha con musgos y vegetación.
