**UNIVERSIDAD CATÓLICA LOS ÁNGELES DE  
CHIMBOTE**

**“DETERMINACIÓN Y EVALUACIÓN DE LAS  
PATOLOGIAS DE LAS PAREDES LATERALES Y  
LOSA DE FONDO DEL CANAL DE REGADIO SANTA  
ANA, SECTORES EL TAMBO, CORRALES, PUENTE  
PIEDRA, SAN JOSE, SAN CRISTOBAL, LANCHAL  
EL PALTAL Y EL HUAYABO DE LONGITUD 12.93  
KM, DESDE LA PROGRESIVA 1+000 HASTA LA  
PROGRESIVA 2+080, DISTRITO DE SAN MIGUEL  
DEL FAIQUE, PROVINCIA DE HUANCABAMBA –  
REGIÓN PIURA, ABRIL, 2018”**

**TESIS PARA OPTAR EL TITULO PROFESIONAL DE:  
INGENIERO CIVIL**

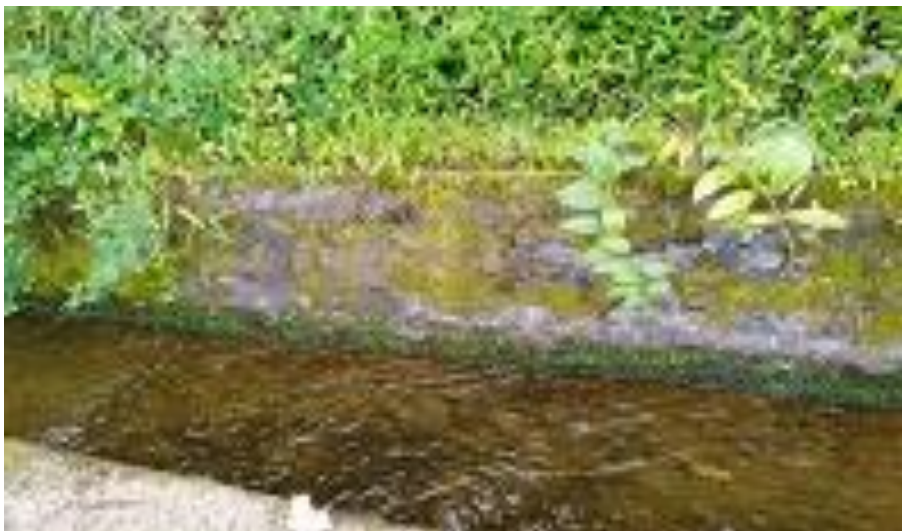
**Gráfico N° 08: Hongos en las paredes laterales del canal.**

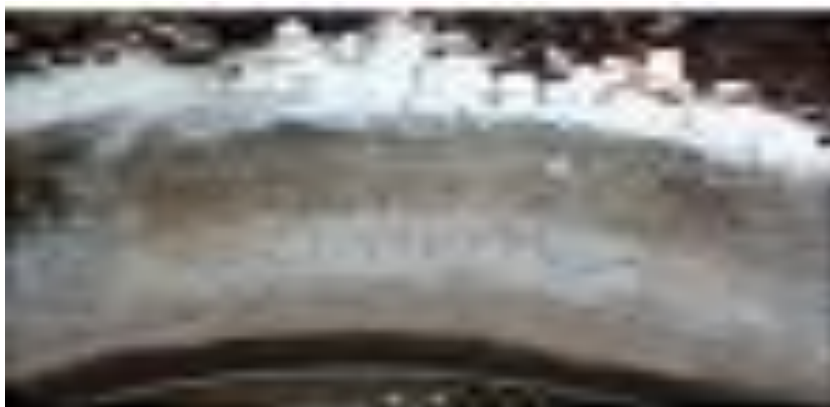
**Gráfico N° 12: Fisuras superficiales en las paredes laterales de un canal de regadío.**

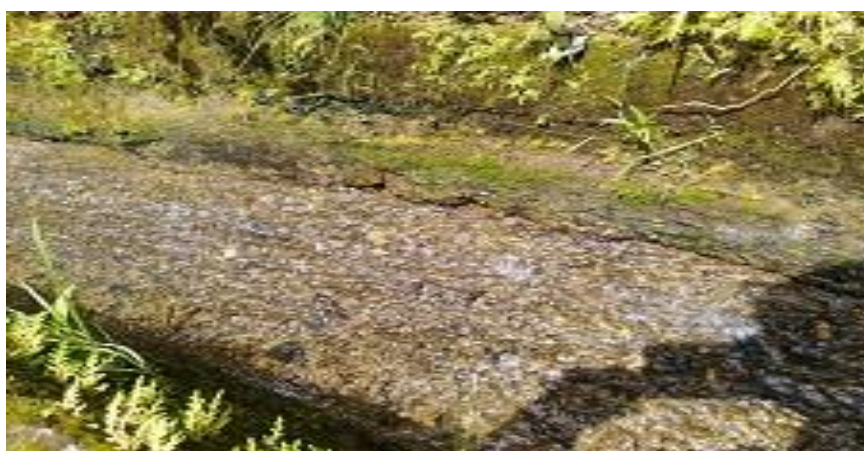
**Gráfico N° 13: Erosión en la losa de fondo del canal de regadío.**

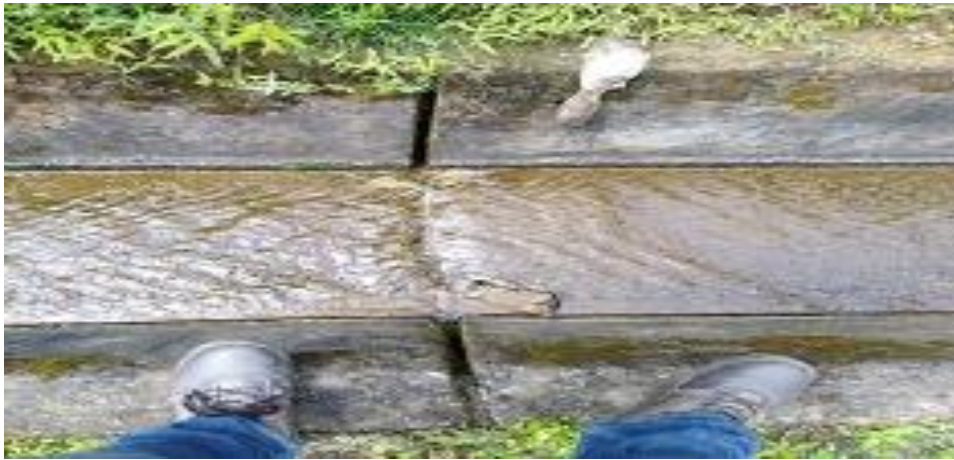
**Gráfico N° 14: Sello de junta del canal de regadío.**

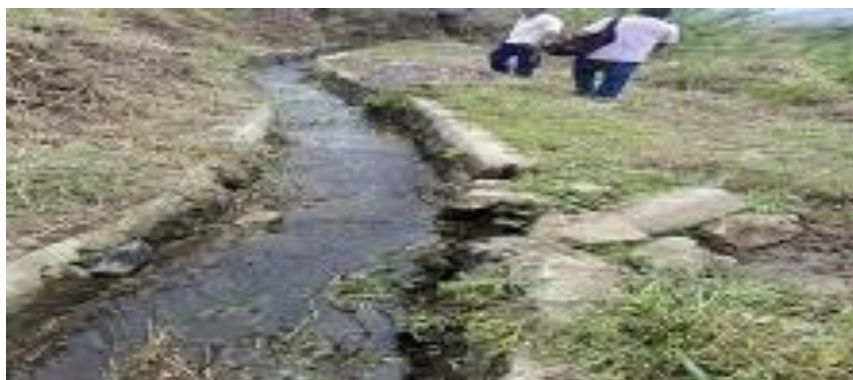
- Trabajo realizado por el hombre.
- Por querer abastecerse de agua.

**Gráfico N° 16: Rotura de la pared lateral del canal de regadío.**

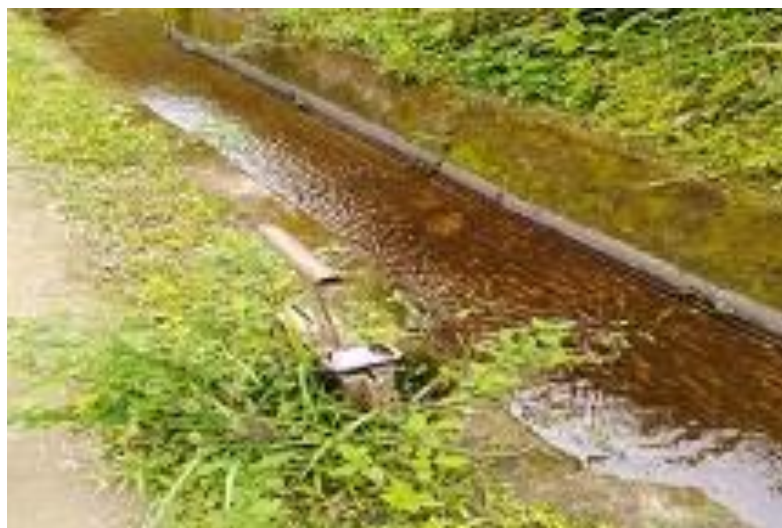
Se trata de un proceso patológico claramente químico que suele tener como causa directa una lesión previa: humedad.

**Gráfico N° 17: Eflorescencia en la pared lateral del canal de regadío.**

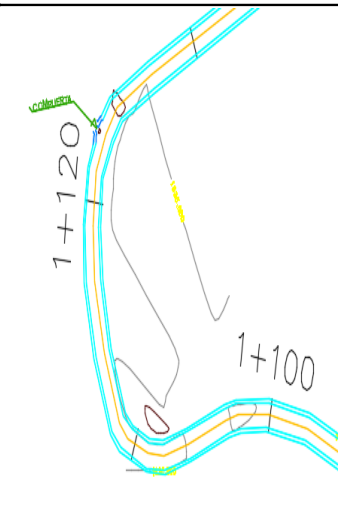
PLANO DE LA MUESTRA 06

2.97	0.20	5.00		0.00	0.00%	0.00	0.00%	3.58	29.35%	
10	SEDIMENTOS					0.00	0.00%	0.00	0.00%	0.00	0.00%	
TOTAL						7.83	64.17%	4.59	30.60%	8.06	66.08%	
NIVEL DE SEVERIDAD						MODERADO		LEVE		MODERADO

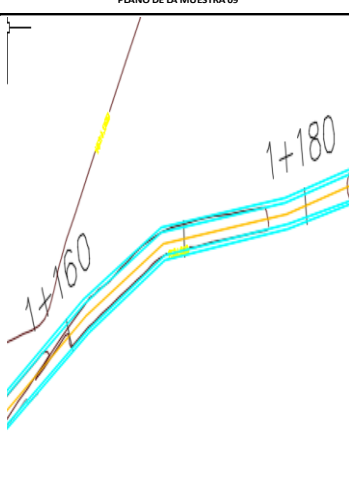
PLANO DE LA MUESTRA 09

0.00	0.00%	0.00	0.00%	0.00	0.00%	
TOTAL						7.89	64.66%	6.07	40.45%	7.45	61.08%	
NIVEL DE SEVERIDAD						MODERADO		MODERADO		MODERADO

PLANO DE PATOLOGÍAS IDENTIFICADAS EN EL LADO IZQUIERDO											
1+160

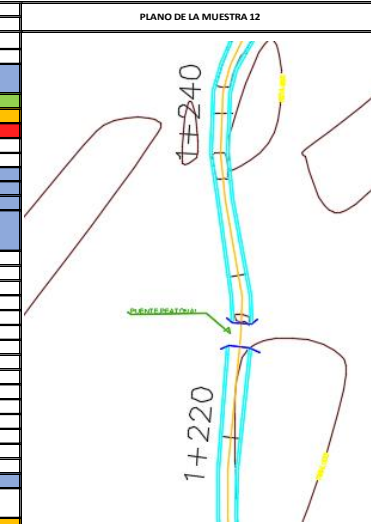
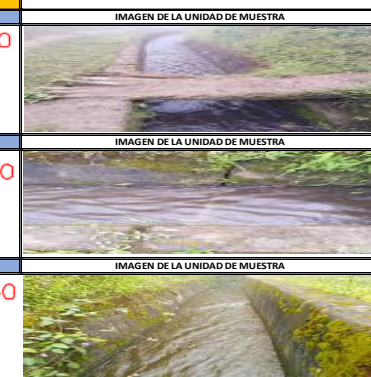
0.61	0.03	6.00	1.00	0.11	0.900%	0.00	0.00%	0.00	0.00%	
07	SELLO DE JUNTA	0.75	0.03	6.00	1.00	0.00	0.00%	0.14	0.90%	0.00	0.00%	
		0.61	0.03	6.00	1.00	0.00	0.00%	0.00	0.00%	0.11	0.90%	
08	DESCASCAMIENTO					0.00	0.00%	0.00	0.00%	0.00	0.00%	
09	EFLORESCENCIA	0.00	0.00	0.00		0.00	0.00%	0.00	0.00%	0.00	0.00%	
10	SEDIMENTOS	0.00	0.00	0.00		0.00	0.00%	0.00	0.00%	0.00	0.00%	
TOTAL						6.12	50.19%	6.07	40.45%	7.55	61.91%	
NIVEL DE SEVERIDAD						MODERADO		MODERADO		MODERADO

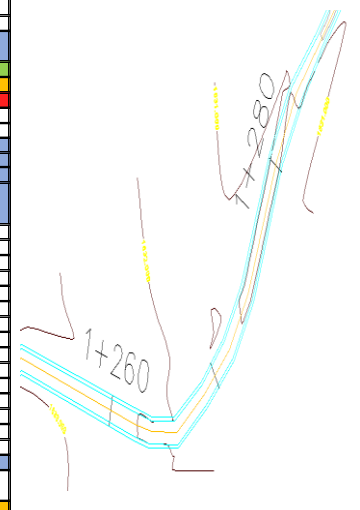
2.97	0.15	4.00		0.00	0.00%	0.00	0.00%	1.78	14.61%	
10	SEDIMENTOS					0.00	0.00%	0.00	0.00%	0.00	0.00%	
TOTAL						7.64	62.60%	10.52	70.15%	7.49	61.43%	
NIVEL DE SEVERIDAD						MODERADO		MODERADO		MODERADO

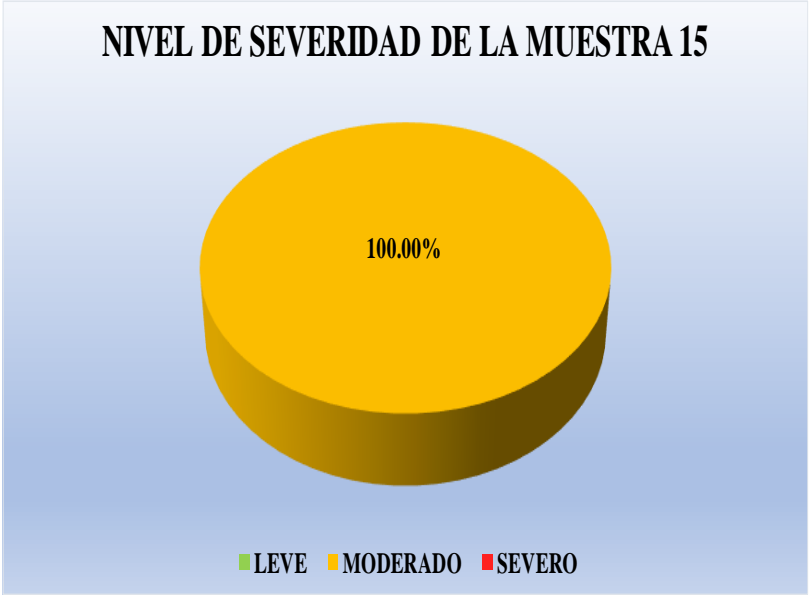
**Gráfico N°76: Nivel de Severidad - Unidad de Muestra 15.**

02	GRIETAS	06	VEGETACIÓN	10	SEDIMENTOS	2	MODERADO						
03	FISURACIÓN	07	SELLO DE JUNTA					3	SEVERO				
04	ROTURA	08	DESCASCAMIENTO										
UNIDAD DE MUESTRA 15													
PROGRESIVA							1+280 - 1+300						
LADOS							PARED LATERAL DERECHA		LOSA DE FONDO		PARED LATERAL IZQUIERDA		
							ÁREA:	12.20 M <sup>2</sup>	ÁREA:	15.00 M <sup>2</sup>	ÁREA:

12.20 M <sup>2</sup>			12.20 M <sup>2</sup>			
PATOLOGÍAS	LARGO (M)	ANCHO (M)	N° DE VECES	ESPESOR (MM)	PROFUNDIDAD (CM)	ÁREA CON PATOLOGÍAS (M <sup>2</sup> )	% DE ÁREA CON PATOLOGÍAS	ÁREA CON PATOLOGÍAS (M <sup>2</sup> )	% DE ÁREA CON PATOLOGÍAS	ÁREA CON PATOLOGÍAS (M <sup>2</sup> )	% DE ÁREA CON PATOLOGÍAS	ÁREA CON PATOLOGÍAS (M <sup>2</sup> )	% DE ÁREA CON PATOLOGÍAS
01	EROSIÓN	2.97	0.75	3.00	1.00	0.00	0.00%	0.00	0.00%	8.16	54.40%	0.00	0.00%
02	GRIETAS					0.00	0.00%	0.00	0.00%	0.00	0.00%	0.00	0.00%
03	FISURACIÓN					0.00	0.00%	0.00	0.00%	0.00	0.00%	0.00	0.00%
04	ROTURA					0.00	0.00%	0.00	0.00%	0.00	0.00%	0.00	0.00%
05	HONGOS	2.97	0.10	6.00		1.98	16.22%	0.00	0.00%	0.00	0.00%	2.87	23.52%
06	VEGETACIÓN	2.97	0.15	6.00		0.00	0.00%	0.00	0.00%	0.00	0.00%	0.00	0.00%

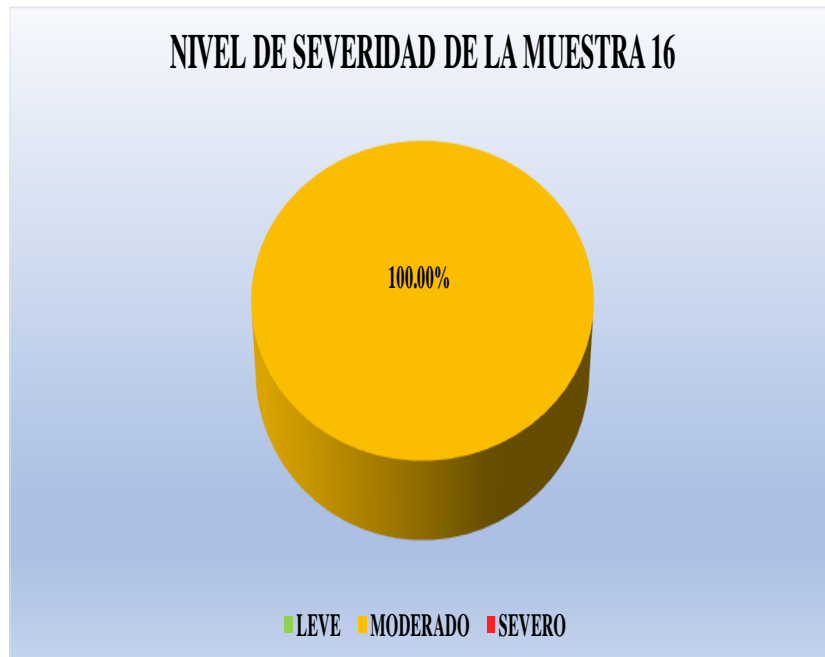
**Gráfico N°80: Nivel de Severidad - Unidad de Muestra 16.**

03	FISURACIÓN	07					SELLO DE JUNTA				3	SEVERO
04	ROTURA	08					DESCASCAMIENTO					
UNIDAD DE MUESTRA 16												
PROGRESIVA 1+300- 1+320												
LADOS						PARED LATERAL DERECHA		LOSA DE FONDO		PARED LATERAL IZQUIERDA		
						ÁREA:	12.20 M <sup>2</sup>	ÁREA:	15.00 M <sup>2</sup>	ÁREA:	12.20 M <sup>2</sup>	
PATOLOGÍAS	LARGO (M)	ANCHO (M)	N° DE VECES	ESPESOR (MM)	PROFUNDIDAD (CM)	ÁREA CON PATOLOGÍAS (M <sup>2</sup> )	% DE ÁREA CON PATOLOGÍAS	ÁREA CON PATOLOGÍAS (M <sup>2</sup> )	% DE ÁREA CON PATOLOGÍAS	ÁREA CON PATOLOGÍAS (M <sup>2</sup> )	% DE ÁREA CON PATOLOGÍAS	
01	EROSIÓN	2.97	0.75	3.00	1.00	0.00	0.00%	8.16	54.40%	0.00	0.00%	
02	GRIETAS					0.00	0.00%	0.00	0.00%	0.00	0.00%	
03	FISURACIÓN					0.00	0.00%	0.00	0.00%	0.00	0.00%	
04	ROTURA					0.00	0.00%	0.00	0.00%	0.00	0.00%	
05	HONGOS	2.97	0.10	6.00		1.98	16.22%	0.00	0.00%	0.00	0.00%

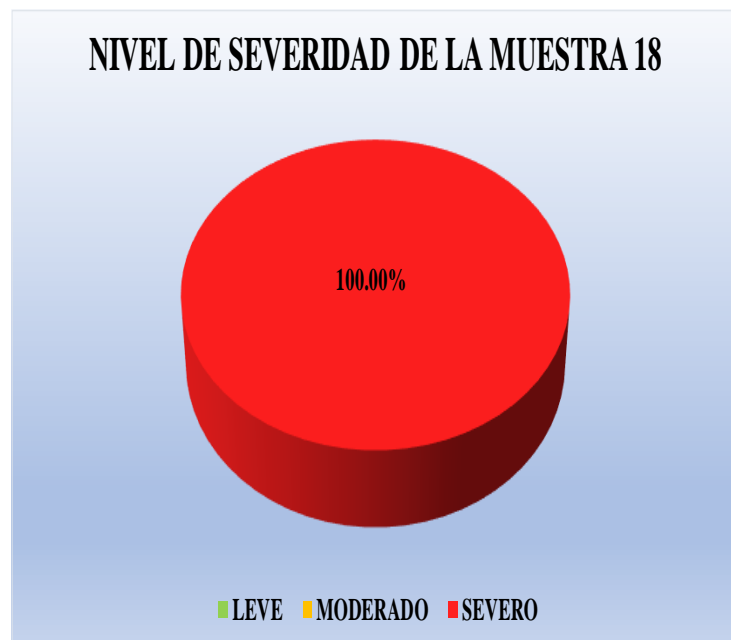
**Gráfico N°88: Nivel de Severidad - Unidad de Muestra 18.**

03	FISURACIÓN	07	SELLO DE JUNTA			3	SEVERO					
04	ROTURA	08	DESCASCARAMIENTO									
UNIDAD DE MUESTRA 18												
PROGRESIVA												
LADOS					PARED LATERAL DERECHA		LOSA DE FONDO		PARED LATERAL IZQUIERDA			
					ÁREA:	12.20 M <sup>2</sup>	ÁREA:	15.00 M <sup>2</sup>	ÁREA:			12.20 M <sup>2</sup>
PATOLOGÍAS	LARGO (M)	ANCHO (M)	N° DE VECES	ESPESOR (MM)	PROFUNDIDAD (CM)	ÁREA CON PATOLOGÍAS (M <sup>2</sup> )	% DE ÁREA CON PATOLOGÍAS	ÁREA CON PATOLOGÍAS (M <sup>2</sup> )	% DE ÁREA CON PATOLOGÍAS	ÁREA CON PATOLOGÍAS (M <sup>2</sup> )	% DE ÁREA CON PATOLOGÍAS	
01	EROSIÓN	2.97	0.75	5.00	1.00	0.00	0.00%	0.00	0.00%	0.00	0.00%	
02	GRIETAS					0.00	0.00%	12.62	84.10%	0.00	0.00%	
03	FISURACIÓN					0.00	0.00%	0.00	0.00%	0.00	0.00%	
04	ROTURA					0.00	0.00%	0.00	0.00%	0.00	0.00%	
05	HONGOS	2.97	0.10	6.00		1.98	16.22%	0.00	0.00%	0.00	0.00%	
06	VEGETACIÓN	2.97	0.10	6.00		0.00	0.00%	0.00	0.00%	1.98	16.22%

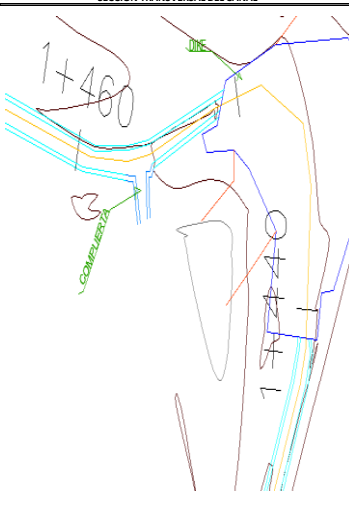
02	GRIETAS	06		VEGETACIÓN		10		SEDIMENTOS		2	MODERADO	
03	FISURACIÓN	07		SELLO DE JUNTA						3	SEVERO	
04	ROTURA	08		DESCASCAMIENTO								
UNIDAD DE MUESTRA 19												
PROGRESIVA						1+440- 1+460						
LADOS						PARED LATERAL DERECHA		LOSA DE FONDO		PARED LATERAL IZQUIERDA		
						ÁREA:	12.20 M <sup>2</sup>	ÁREA:	15.00 M <sup>2</sup>	ÁREA:	12.20 M <sup>2</sup>	
PATOLÓGICAS	LARGO (M)	ANCHO (M)	N° DE VECES	ESPESOR (MM)	PROFUNDIDAD (CM)	ÁREA CON PATOLOGÍAS (M <sup>2</sup> )	% DE ÁREA CON PATOLÓGICAS	ÁREA CON PATOLOGÍAS (M <sup>2</sup> )	% DE ÁREA CON PATOLÓGICAS	ÁREA CON PATOLOGÍAS (M <sup>2</sup> )	% DE ÁREA CON PATOLÓGICAS	
01	EROSIÓN	2.97	0.75	3.00	1.00	0.00	0.00%	8.16	54.40%	0.00	0.00%	
02	GRIETAS					0.00	0.00%	0.00	0.00%	0.00	0.00%	
03	FISURACIÓN					0.00	0.00%	0.00	0.00%	0.00	0.00%	
04	ROTURA					0.00	0.00%	0.00	0.00%	0.00	0.00%	
05	HONGOS	2.97	0.10	6.00		1.98	16.22%	0.00	0.00%	1.98	16.22%

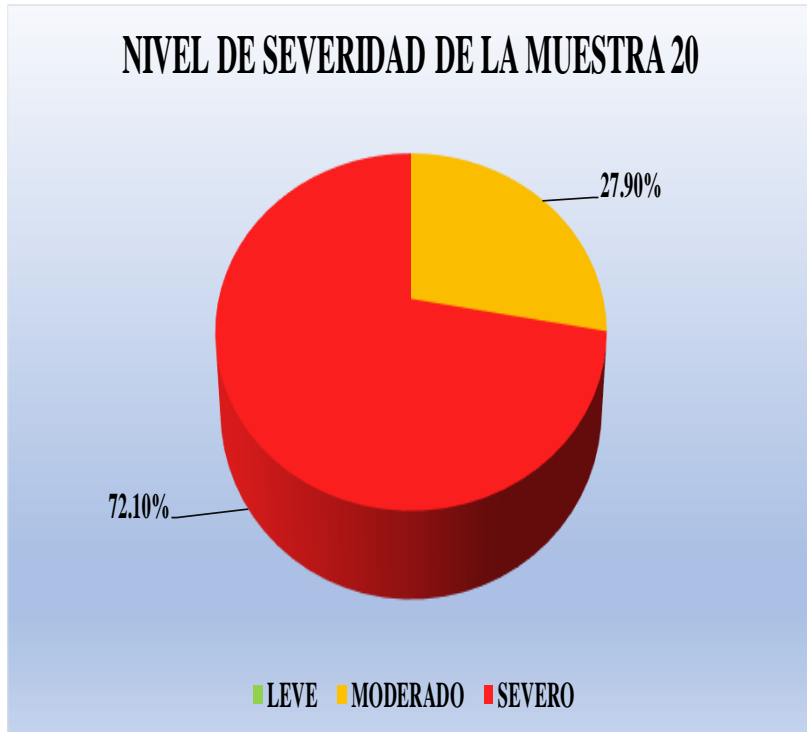
**Gráfico N°96: Nivel de Severidad - Unidad de Muestra 20.**

03	FISURACIÓN	07		SELO DE JUNTA						3	SEVERO	
04	ROTURA	08		DESCASCAMIENTO								
UNIDAD DE MUESTRA 20												
PROGRESIVA 1+460- 1+480												
LADOS						PARED LATERAL DERECHA		LOSA DE FONDO		PARED LATERAL IZQUIERDA		
						ÁREA:	12.20 M <sup>2</sup>	ÁREA:	15.00 M <sup>2</sup>	ÁREA:	12.20 M <sup>2</sup>	
PATOLOGÍAS	LARGO (M)	ANCHO (M)	N° DE VECES	ESPESOR (MM)	PROFUNDIDAD (CM)	ÁREA CON PATOLOGÍAS (M <sup>2</sup> )	% DE ÁREA CON PATOLOGÍAS	ÁREA CON PATOLOGÍAS (M <sup>2</sup> )	% DE ÁREA CON PATOLOGÍAS	ÁREA CON PATOLOGÍAS (M <sup>2</sup> )	% DE ÁREA CON PATOLOGÍAS	
01	EROSIÓN	2.97	0.75	4.00	1.00	0.00	0.00%	10.39	69.25%	0.00	0.00%	
02	GRIETAS					0.00	0.00%	0.00	0.00%	0.00	0.00%	
03	FISURACIÓN					0.00	0.00%	0.00	0.00%	0.00	0.00%	
04	ROTURA					1.98	16.22%	0.00	0.00%	0.00	0.00%	
05	HONGOS	2.97	0.10	6.00		0.00	0.00%	0.00	0.00%	2.97	24.33%	
06	VEGETACIÓN	2.97	0.15	6.00		5.55	45.48%	0.00	0.00%	0.00	0.00%

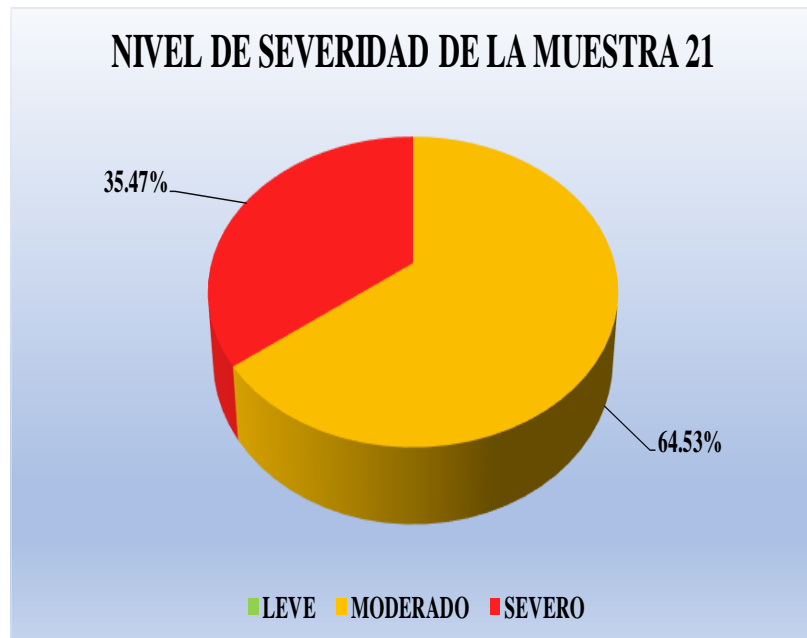
**Gráfico N°100: Nivel de Severidad - Unidad de Muestra 21.**

03	FISURACIÓN	07		SELLO DE JUNTA					3 SEVERO			
04	ROTURA	08		DESCASCAMIENTO								
UNIDAD DE MUESTRA Z1												
PROGRESIVA						1+480- 1+500						
LADOS						PARED LATERAL DERECHA		LOSA DE FONDO		PARED LATERAL IZQUIERDA		
PATOLOGIAS	LARGO (M)	ANCHO (M)	N° DE VECES	ESPESOR (MM)	PROFUNDIDAD (CM)	ÁREA:	ÁREA:	ÁREA:	ÁREA:	ÁREA:	ÁREA:

12.20 M <sup>2</sup>	15.00 M <sup>2</sup>	12.20 M <sup>2</sup>	% DE ÁREA CON PATOLOGIAS	% DE ÁREA CON PATOLOGIAS	% DE ÁREA CON PATOLOGIAS	% DE ÁREA CON PATOLOGIAS
01	EROSIÓN	2.97	0.75	3.00	1.00	0.00	0.00%	8.16	54.40%	0.00	0.00%	
02	GRIETAS					0.00	0.00%	0.00	0.00%	0.00	0.00%	
03	FISURACIÓN					0.00	0.00%	0.00	0.00%	0.00	0.00%	
04	ROTURA					0.00	0.00%	0.00	0.00%	0.00	0.00%	
05	HONGOS	2.97	0.10	6.00		1.98	16.22%	0.00	0.00%	0.00	0.00%

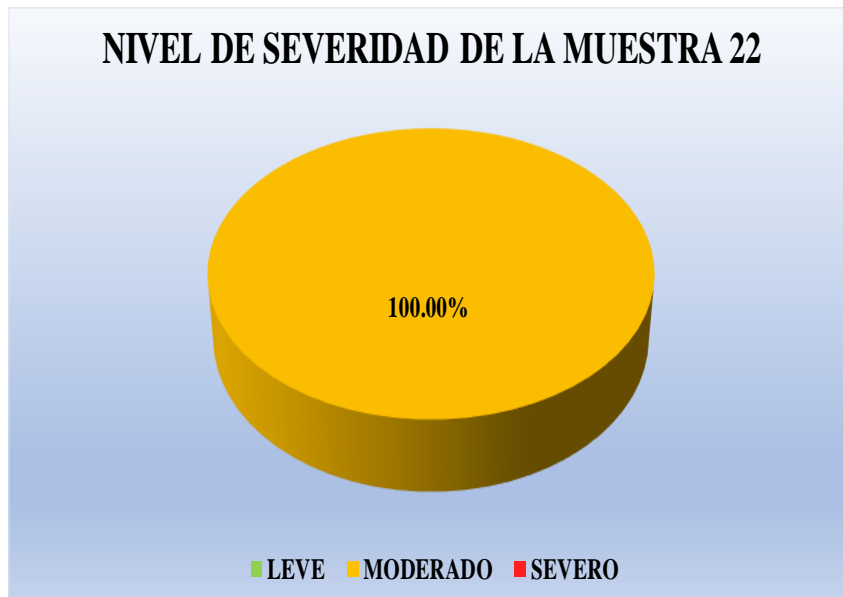
**Gráfico N°104: Nivel de Severidad - Unidad de Muestra 22.**

03	FISURACIÓN	07	SELLO DE JUNTA								3	SEVERO
04	ROTURA	08	DESCARAMIENTO									
UNIDAD DE MUESTRA 22												
PROGRESIVA						1+500 1+520						
PATOLOGÍAS	LADOS					PARED LATERAL DERECHA		LOSA DE FONDO		PARED LATERAL IZQUIERDA		
	LARGO (M)	ANCHO (M)	N° DE VECES	ESPESOR (MM)	PROFUNDIDAD (CM)	ÁREA: 12.20 M <sup>2</sup>	12.20 M <sup>2</sup>	ÁREA: 15.00 M <sup>2</sup>	15.00 M <sup>2</sup>	ÁREA: 12.20 M <sup>2</sup>	12.20 M <sup>2</sup>	
						ÁREA CON PATOLOGÍAS (M <sup>2</sup> )	% DE ÁREA CON PATOLOGÍAS	ÁREA CON PATOLOGÍAS (M <sup>2</sup> )	% DE ÁREA CON PATOLOGÍAS	ÁREA CON PATOLOGÍAS (M <sup>2</sup> )	% DE ÁREA CON PATOLOGÍAS	
01	EROSIÓN	2.97	0.75	3.00	1.00	0.00	0.00%	8.16	54.40%	0.00	0.00%	
02	GRIETAS					0.00	0.00%	0.00	0.00%	0.00	0.00%	
03	FISURACIÓN					0.00	0.00%	0.00	0.00%	0.00	0.00%	
04	ROTURA					0.00	0.00%	0.00	0.00%	0.00	0.00%	
05	HONGOS	2.97	0.10	6.00		1.98	16.22%	0.00	0.00%	0.00	0.00%

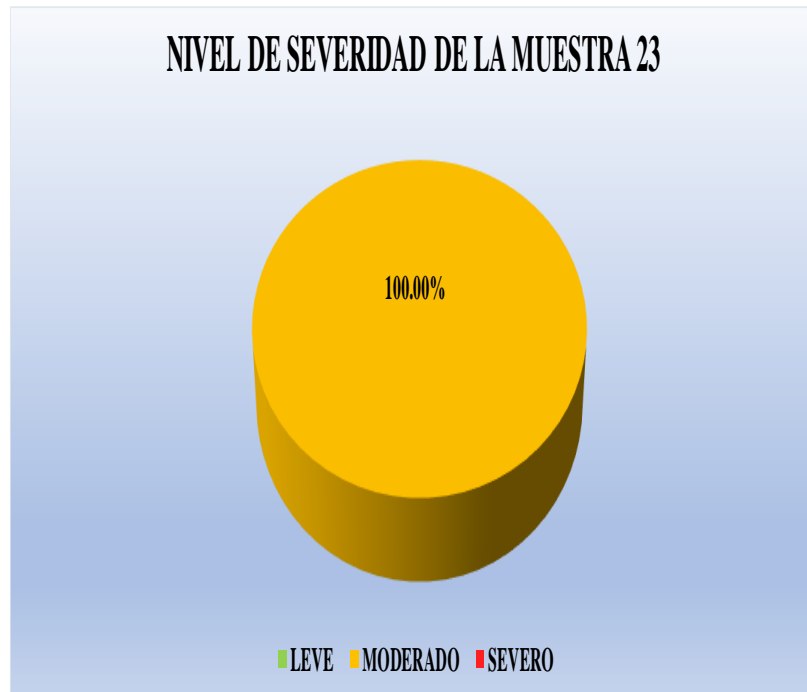
**Gráfico N°108: Nivel de Severidad - Unidad de Muestra 23.**

03	FISURACIÓN	07		SELLO DE JUNTA						3	SEVERO	
04	ROTURA	08		DESCASCAMIENTO								
UNIDAD DE MUESTRA 23												
PROGRESIVA						1+520 1+540						
LADOS						PARED LATERAL DERECHA		LOSA DE FONDO		PARED LATERAL IZQUIERDA		
PATOLOGÍAS	LARGO (M)	ANCHO (M)	N° DE VECES	ESPESOR (MM)	PROFUNDIDAD (CM)	ÁREA:	12.20 M <sup>2</sup>	ÁREA:	15.00 M <sup>2</sup>	ÁREA:	12.20 M <sup>2</sup>	
						AREA CON PATOLOGÍAS (M <sup>2</sup> )	% DE AREA CON PATOLOGÍAS	AREA CON PATOLOGÍAS (M <sup>2</sup> )	% DE AREA CON PATOLOGÍAS	AREA CON PATOLOGÍAS (M <sup>2</sup> )	% DE AREA CON PATOLOGÍAS	
01	EROSIÓN	2.97	0.75	3.00	1.00	0.00	0.00%	8.16	54.40%	0.00	0.00%	
02	GRIETAS					0.00	0.00%	0.00	0.00%	0.00	0.00%	
03	FISURACIÓN					0.00	0.00%	0.00	0.00%	0.00	0.00%	
04	ROTURA					0.00	0.00%	0.00	0.00%	0.00	0.00%	
05	HONGOS	2.97	0.10	6.00	1.98	1.98	16.22%	0.00	0.00%	0.00	0.00%

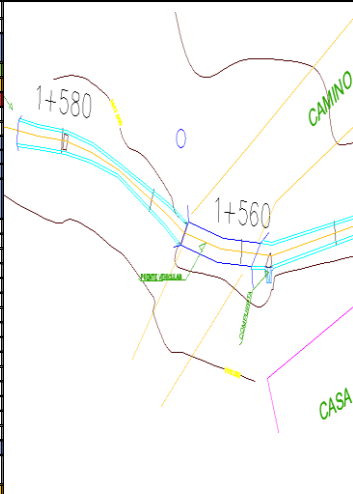
INSTRUMENTO DE EVALUACIÓN TÉCNICA														
*DETERMINACIÓN Y EVALUACIÓN DE LAS PATOLOGÍAS DE LAS PAREDES LATERALES Y LOSA DE FONDO DEL CANAL DE REGADÍO SANTA ANA, SECTORES EL TAMBOR, CORRALES, PUENTE PIEDRA, SAN JOSÉ, SAN CRISTÓBAL, LANCHAL EL PALTAL Y EL HUAYABO DE LONGITUD 12.93 KM, DESDE LA PROGRESIVA 1+000 HASTA LA PROGRESIVA 2+000, DISTRITO DE SAN MIGUEL DEL FAIQUE, PROVINCIA DE HUANCABAMBA – REGIÓN PIURA, ABRIL, 2018*														
EVALUADOR	DACH. WALTER ANTONIO BELAUDE LABAN LIZANA			ÁREA TOTAL	39.40 M <sup>2</sup>			LADOS	PARED LATERAL DERECHA			PLANO DE MUESTRA 25

02	GRIETAS	06	VEGETACIÓN	10	SEDIMENTOS	2	MODERADO							
03	FISURACIÓN	07	SELLO DE JUNTA			3	SEVERO							
04	ROTURA	08	DESCASCAMIENTO											
UNIDAD DE MUESTRA 25														
PROGRESIVA														
LADOS					PARED LATERAL DERECHA				LOSA DE FONDO				PARED LATERAL IZQUIERDA

12.20 M <sup>2</sup>				15.00 M <sup>2</sup>				12.20 M <sup>2</sup>	
PATOLOGÍAS	LARGO (M)	ANCHO (M)	N° DE VECES	ESPESOR (MM)	PROFUNDIDAD (CM)	ÁREA CON PATOLOGÍAS (M <sup>2</sup> )	% DE ÁREA CON PATOLOGÍAS	ÁREA CON PATOLOGÍAS (M <sup>2</sup> )	% DE ÁREA CON PATOLOGÍAS	ÁREA CON PATOLOGÍAS (M <sup>2</sup> )	% DE ÁREA CON PATOLOGÍAS	ÁREA CON PATOLOGÍAS (M <sup>2</sup> )	% DE ÁREA CON PATOLOGÍAS	
01	EROSIÓN	2.97	0.75	2.00	1.00	0.00	0.00%	5.93	39.55%	0.00	0.00%	0.00	0.00%	
02	GRIETAS	0.61	0.05	1.00		0.03	0.25%	0.00	0.00%	0.00	0.00%	0.00	0.00%	
03	FISURACIÓN					0.00	0.00%	0.00	0.00%	0.00	0.00%	0.00	0.00%	
04	ROTURA					0.00	0.00%	0.00	0.00%	0.00	0.00%	0.00	0.00%	
05	HONGOS	2.97	0.10	6.00		1.98	16.22%	0.00	0.00%	0.00	0.00%	1.98	16.22%	
06	VEGETACIÓN	2.97	0.51	3.00		6.29	51.59%	0.00	0.00%	0.00	0.00%	4.54	37.25%

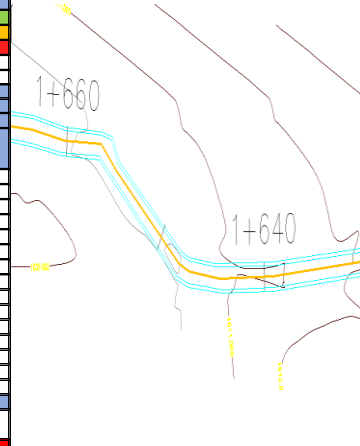
IMAGEN DE LA UNIDAD DE MUESTRA

02	GRIETAS	06	VEGETACIÓN	10	SEDIMENTOS					2	MODERADO		
03	FISURACIÓN	07	SELLO DE JUNTA							3	SEVERO		
04	ROTURA	08	DESCASCAMIENTO										
UNIDAD DE MUESTRA 29													
PROGRESIVA													
LADOS					PARED LATERAL DERECHA				LOSA DE FONDO		PARED LATERAL IZQUIERDA		
					ÁREA:	12.20 M <sup>2</sup>		ÁREA:	15.00 M <sup>2</sup>		ÁREA:	12.20 M <sup>2</sup>	
PATOLOGÍAS	LARGO (M)	ANCHO (M)	N° DE VECES	ESPESOR (MM)	PROFUNDIDAD (CM)	ÁREA CON PATOLOGÍAS (M <sup>2</sup> )	% DE ÁREA CON PATOLOGÍAS	ÁREA CON PATOLOGÍAS (M <sup>2</sup> )	% DE ÁREA CON PATOLOGÍAS	ÁREA CON PATOLOGÍAS (M <sup>2</sup> )	% DE ÁREA CON PATOLOGÍAS	ÁREA CON PATOLOGÍAS (M <sup>2</sup> )	% DE ÁREA CON PATOLOGÍAS
01	EROSIÓN	2.97	0.75	3.00	1.00	0.00	0.00%	8.16	54.40%	0.00	0.00%		
02	GRIETAS												
03	FISURACIÓN												
04	ROTURA												
05	HONGOS	2.97	0.15	6.00		2.97	24.33%	0.00	0.00%	0.00	0.00%	2.97	24.33%
06	VEGETACIÓN	2.97	0.15	6.00		0.00	0.00%	0.00	0.00%	0.00	0.00%	2.97	24.33%

07	SELLO DE JUNTA	2.97	0.51	3.00		5.55	45.48%	0.00	0.00%	0.00	0.00%	0.00	0.00%
08	ROTURA	2.97	0.51	4.00		0.00	0.00%	0.00	0.00%	0.00	0.00%	6.06	49.66%
09	HONGOS	0.61	0.03	6.00	1.00	0.11	0.900%	0.00	0.00%	0.00	0.00%	0.00	0.00%
10	VEGETACIÓN	0.75	0.03	6.00	1.00	0.00	0.000%	0.14	0.90%	0.00	0.00%	0.00	0.00%
11	SELLO DE JUNTA	0.61	0.03	6.00	1.00	0.00	0.000%	0.00	0.00%	0.11	0.90%	0.00	0.00%
12	DESCASCAMIENTO												
13	EFLORESCENCIA												
14	SEDIMENTOS												
TOTAL						8.63	70.71%	8.30	55.30%	9.14	74.89%		
NIVEL DE SEVERIDAD						SEVERO		MODERADO		SEVERO

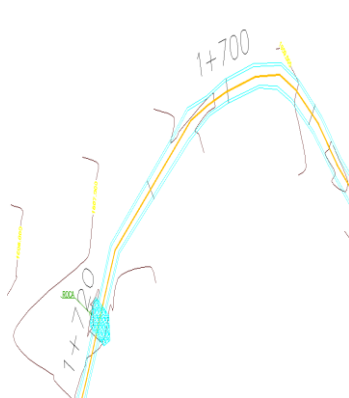
IMAGEN DE LA UNIDAD DE MUESTRA

03	FISURACIÓN	07	SELLO DE JUNTA			3	SEVERO					
04	ROTURA	08	DESCASCAMIENTO									
UNIDAD DE MUESTRA 32												
PROGRESIVA						PARED LATERAL DERECHA		LOSA DE FONDO		PARED LATERAL IZQUIERDA		
LADOS						ÁREA:	12.20 M <sup>2</sup>	ÁREA:	15.00 M <sup>2</sup>	ÁREA:	12.20 M <sup>2</sup>	
PATOLOGÍAS	LARGO (M)	ANCHO (M)	N° DE VECES	ESPOSOR (MM)	PROFUNDIDAD (CM)	ÁREA CON PATOLOGÍAS (M <sup>2</sup> )	% DE ÁREA CON PATOLOGÍAS	ÁREA CON PATOLOGÍAS (M <sup>2</sup> )	% DE ÁREA CON PATOLOGÍAS	ÁREA CON PATOLOGÍAS (M <sup>2</sup> )	% DE ÁREA CON PATOLOGÍAS	
01	EROSIÓN	2.97	0.75	3.00	1.00	0.00	0.00%	8.16	54.40%	0.00	0.00%	
02	GRIETAS											
03	FISURACIÓN											
04	ROTURA											
05	HONGOS	2.97	0.10	6.00		1.98	16.22%	0.00	0.00%	0.00	0.00%

2.97	0.10	6.00		0.00	0.00%	0.00	0.00%	1.98	16.22%	
06	VEGETACIÓN	2.97	0.51	3.00		5.55	45.48%	0.00	0.00%	0.00	0.00%	
		2.97	0.51	4.00		0.00	0.00%	0.00	0.00%	6.06	49.66%

0.61	0.03	6.00	1.00	0.11	0.900%	0.00	0.00%	0.00	0.00%	
07	SELLO DE JUNTA	0.75	0.03	6.00	1.00	0.00	0.000%	0.14	0.90%	0.00	0.00%	
		0.61	0.03	6.00	1.00	0.00	0.000%	0.00	0.00%	0.11	0.90%	
08	DESCASCAMIENTO											
09	EFLORESCENCIA											
10	SEDIMENTOS											
TOTAL						7.64	62.60%	8.30	55.30%	8.15	66.78%	
NIVEL DE SEVERIDAD						MODERADO		MODERADO		MODERADO

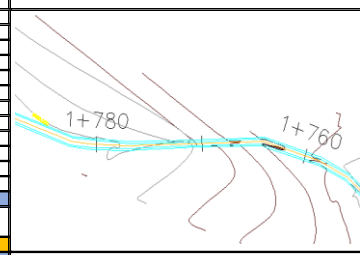
02	GRIETAS	06	VEGETACIÓN					10	SEDIMENTOS	2	MODERADO	
03	FISURACIÓN	07	SELLO DE JUNTA							3	SEVERO	
04	ROTURA	08	DESCASCAMIENTO									
UNIDAD DE MUESTRA 35												
PROGRESIVA												
LADOS					PARED LATERAL DERECHA		LOSA DE FONDO		PARED LATERAL IZQUIERDA			
PATOLOGÍAS	LARGO (M)	ANCHO (M)	N° DE VECES	ESPESOR (MM)	PROFUNDIDAD (CM)	ÁREA: 12.20 M <sup>2</sup>	% DE ÁREA CON PATOLOGÍAS	ÁREA: 15.00 M <sup>2</sup>	% DE ÁREA CON PATOLOGÍAS	ÁREA: 12.20 M <sup>2</sup>	% DE ÁREA CON PATOLOGÍAS	
01	EROSIÓN	2.97	0.75	3.00	1.00	0.00	0.00%	8.16	54.40%	0.00	0.00%	
02	GRIETAS	0.10	0.61	1.00		0.06	0.50%	0.00	0.00%	0.00	0.00%	
03	FISURACIÓN	0.10	0.61	1.00		0.00	0.00%	0.00	0.00%	0.06	0.50%	
04	ROTURA											
05	HONGOS	2.97	0.10	6.00		1.98	16.22%	0.00	0.00%	0.00	0.00%	
06	VEGETACIÓN	2.97	0.10	6.00		0.00	0.00%	0.00	0.00%	1.98	16.22%

0.75	0.03	6.00	1.00	0.00	0.000%	0.14	0.90%	0.00	0.00%	
		0.61	0.03	6.00	1.00	0.00	0.000%	0.00	0.00%	0.11	0.90%	
08	DESCASCAMIENTO											
09	EFLORESCENCIA											
10	SEDIMENTOS											
TOTAL						7.39	60.60%	8.30	55.30%	5.88	48.18%	
NIVEL DE SEVERIDAD						MODERADO		MODERADO		MODERADO

PLANO DE PATOLOGÍAS IDENTIFICADAS EN EL LADO IZQUIERDO											
1+760	2.97	1.37	2.97	1+780							
20.00											
PLANO DE PATOLOGÍAS IDENTIFICADAS EN EL FONDO DEL CANAL											
1+760	2.93	1+780									
20.00											
PLANO DE PATOLOGÍAS IDENTIFICADAS EN EL LADO DERECHO											
1+760	2.97	1.37	2.97	1+780							
20.00

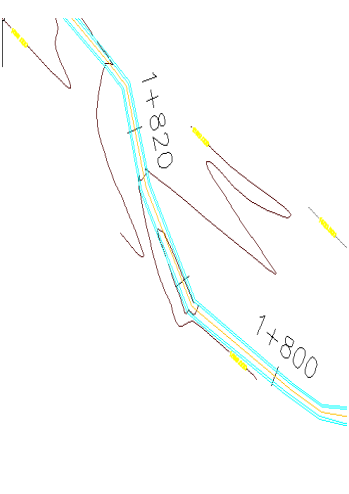
PLANO DE LA MUESTRA 37

02	GRIETAS	06	VEGETACIÓN	10	SEDIMENTOS	2	MODERADO							
03	FISURACIÓN	07	SELLO DE JUNTA			3	SEVERO							
04	ROTURA	08	DESCASCAMIENTO											
UNIDAD DE MUESTRA 37														
PROGRESIVA						PARED LATERAL DERECHA			LOSA DE FONDO			PARED LATERAL IZQUIERDA		
						ÁREA: 12.20 M <sup>2</sup>			ÁREA: 15.00 M <sup>2</sup>			ÁREA: 12.20 M <sup>2</sup>		
PATOLOGÍAS	LARGO (M)	ANCHO (M)	N° DE VECES	ESPESOR (MM)	PROFUNDIDAD (CM)	ÁREA CON PATOLOGÍAS (M <sup>2</sup> )	% DE ÁREA CON PATOLOGÍAS	ÁREA CON PATOLOGÍAS (M <sup>2</sup> )	% DE ÁREA CON PATOLOGÍAS	ÁREA CON PATOLOGÍAS (M <sup>2</sup> )	% DE ÁREA CON PATOLOGÍAS			
01	2.97	0.75	4.00		1.00			8.91	59.40%					
02														
03														
04														
05	2.97	0.10	6.00			1.98	16.22%	0.00	0.00%	0.00	0.00%			
06	2.97	0.61	3.00			0.00	0.00%	5.44	44.55%	0.00	0.00%			
07	2.97	0.31	6.00			0.00	0.00%	0.00	0.00%	6.13	50.29%

0.61	0.03	6.00		1.00	0.11	0.90%	0.00	0.00%	0.00	0.00%			
	0.75	0.03	6.00		1.00	0.00	0.00%	0.14	0.90%	0.00	0.00%			
	0.61	0.03	6.00		1.00	0.00	0.00%	0.00	0.00%	0.11	0.90%			
08														
09														
10														
TOTAL						7.52	61.67%	9.05	60.30%	8.22	67.41%			
NIVEL DE SEVERIDAD						MODERADO		MODERADO		MODERADO

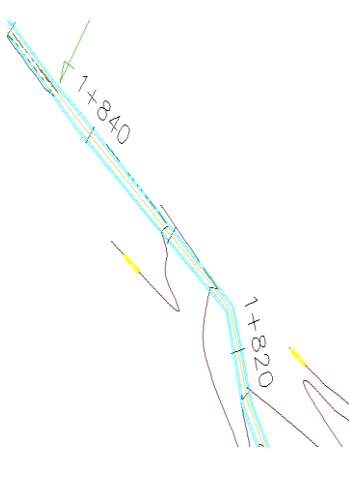
PLANO DE LA MUESTRA 38

03	FISURACIÓN	07		SELLO DE JUNTA					3 SEVERO						
04	ROTURA	08		DESCASCAMIENTO											
UNIDAD DE MUESTRA 38															
PROGRESIVA				PARED LATERAL DERECHA				LOSA DE FONDO				PARED LATERAL IZQUIERDA			
				ÁREA: 12.20[M2]				ÁREA: 15.00[M2]				ÁREA: 12.20[M2]			
PATOLÓGICAS	LARGO (M)	ANCHO (M)	N° DE VECES	ESPESOR (MM)	PROFUNDIDAD (CM)	ÁREA CON PATOLOGÍAS (M2)	% DE ÁREA CON PATOLOGÍAS	ÁREA CON PATOLOGÍAS (M2)	% DE ÁREA CON PATOLOGÍAS	ÁREA CON PATOLOGÍAS (M2)	% DE ÁREA CON PATOLOGÍAS	ÁREA CON PATOLOGÍAS (M2)	% DE ÁREA CON PATOLOGÍAS		
01	EROSIÓN	2.97	0.75	3.00	1.00			6.68	44.55%						
02	GRIETAS														
03	FISURACIÓN														
04	ROTURA														
05	HONGOS	2.97	0.10	6.00		1.98	16.22%	0.00	0.00%	0.00	0.00%	0.00	0.00%		
06	VEGETACIÓN	2.97	0.10	6.00		0.00	0.00%	5.55	45.48%	0.00	0.00%	1.98	16.22%

2.97	0.51	3.00		0.00	0.00%	0.00	0.00%	0.00	0.00%	5.15	42.25%		
07	SELLO DE JUNTA	0.61	0.03	6.00	1.00	0.11	0.900%	0.00	0.00%	0.00	0.00%	0.00	0.00%		
		0.75	0.03	6.00	1.00	0.00	0.000%	0.14	0.90%	0.00	0.00%	0.00	0.00%		
08	DESCASCAMIENTO	0.61	0.03	6.00	1.00	0.00	0.000%	0.00	0.00%	0.11	0.90%	0.00	0.00%		
09	EFLORESCENCIA														
10	SEDIMENTOS														
TOTAL						7.64	62.60%	6.82	45.45%	7.24	59.37%				
NIVEL DE SEVERIDAD						MODERADO		MODERADO		MODERADO

PLANO DE PATOLOGÍAS IDENTIFICADAS EN EL LADO IZQUIERDO

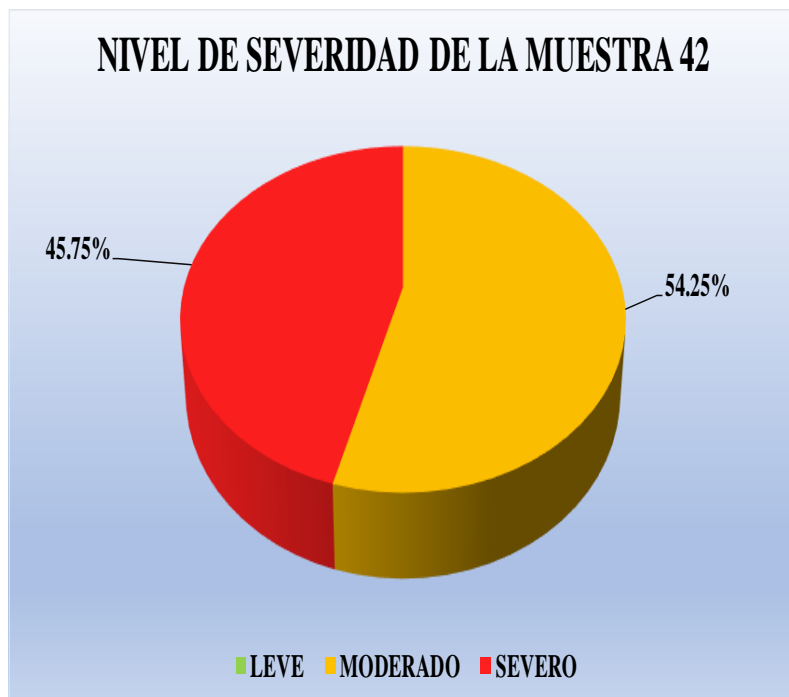
**Gráfico N°184: Nivel de Severidad - Unidad de Muestra 42.**

12.20 M <sup>2</sup>			15.00 M <sup>2</sup>		12.20 M <sup>2</sup>		
PATOLÓGICAS	LARGO (M)	ANCHO (M)	N° DE VECES	ESPESOR (MM)	PROFUNDIDAD (CM)	ÁREA CON PATOLOGÍAS (M <sup>2</sup> )	% DE ÁREA CON PATOLOGÍAS	ÁREA CON PATOLOGÍAS (M <sup>2</sup> )	% DE ÁREA CON PATOLOGÍAS	ÁREA CON PATOLOGÍAS (M <sup>2</sup> )	% DE ÁREA CON PATOLOGÍAS	TOTAL	
01	EROSIÓN	2.97	0.75	3.00	1.00			6.68	44.55%				
02	GRIETAS												
03	FISURACIÓN												
04	ROTURA												
05	HONGOS	2.97	0.10	6.00		1.98	16.22%	0.00	0.00%	0.00	0.00%		
06	VEGETACIÓN	2.97	0.51	2.00		3.03	24.83%	0.00	0.00%	2.08	17.03%		
07	SELLO DE JUNTA	0.61	0.03	6.00	1.00	0.11	0.900%	0.00	0.00%	0.00	0.00%		
08	DESCASCAMIENTO	0.61	0.03	6.00	1.00	0.00	0.000%	0.14	0.90%	0.00	0.00%		
09	EFLORESCENCIA												
10	SEDIMENTOS	2.97	0.75	2.00				4.46	29.70%				
TOTAL						5.12	41.95%	11.27	75.15%	8.25	67.59%		
NIVEL DE SEVERIDAD						MODERADO			SEVERO		MODERADO

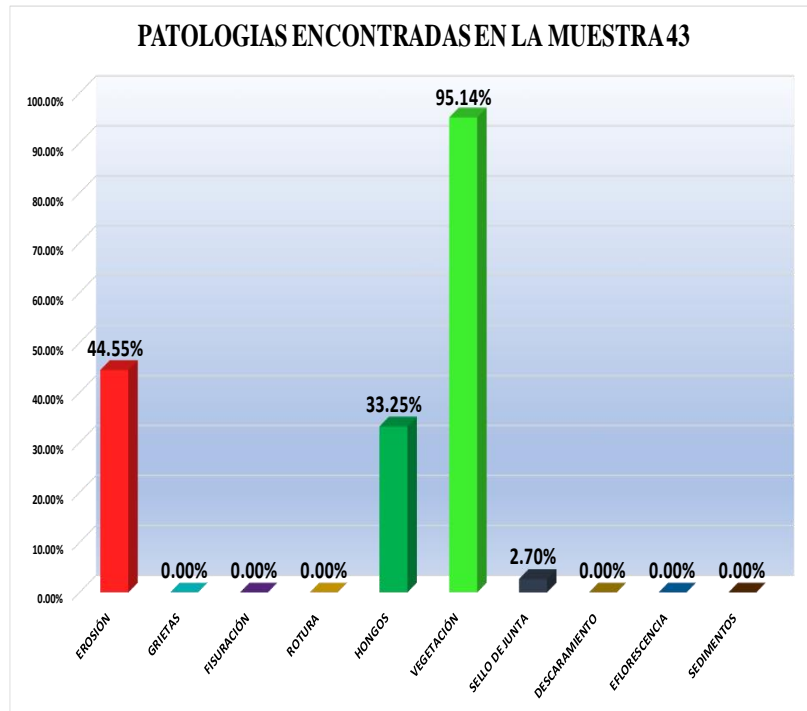
**Gráfico N° 186: Porcentaje de Patologías identificadas - Unidad de Muestra 43.**

02	GRIETAS	06			VEGETACIÓN	10			SEDIMENTOS	2		MODERADO		
03	FISURACIÓN	07			SELLO DE JUNTA					3		SEVERO		
04	ROTURA	08			DESCASCAMIENTO									
UNIDAD DE MUESTRA 43														
PROGRESIVA						1+920-1+940			1+920-1+940					
LADOS						PARED LATERAL DERECHA			LOSA DE FONDO			PARED LATERAL IZQUIERDA		
						ÁREA: 12.20 M <sup>2</sup>			ÁREA: 15.00 M <sup>2</sup>			ÁREA: 12.20 M <sup>2</sup>		
PATOLOGÍAS	LARGO (M)	ANCHO (M)	N° DE VECES	ESPESOR (MM)	PROFUNDIDAD (CM)	ÁREA CON PATOLOGÍAS (M <sup>2</sup> )	% DE ÁREA CON PATOLOGÍAS	ÁREA CON PATOLOGÍAS (M <sup>2</sup> )	% DE ÁREA CON PATOLOGÍAS	ÁREA CON PATOLOGÍAS (M <sup>2</sup> )	% DE ÁREA CON PATOLOGÍAS			
01	EROSIÓN	2.97	0.75	3.00	1.00			6.68	44.55%					
02	GRIETAS													
03	FISURACIÓN													
04	ROTURA													
05	HONGOS	2.97	0.10	6.00		1.98	16.22%	0.00	0.00%	0.00	0.00%

2.97	0.10	6.00		0.00	0.00%	0.00	0.00%	2.08	17.02%			
06	VEGETACIÓN	2.97	0.51	3.00		5.55	45.48%	0.00	0.00%	0.00	0.00%			
		2.97	0.51	4.00		0.00	0.00%	0.00	0.00%	6.06	49.66%			
07	SELLO DE JUNTA	0.61	0.03	6.00	1.00	0.11	0.900%	0.00	0.00%	0.00	0.00%

0.75	0.03	6.00	1.00	0.00	0.000%	0.14	0.90%	0.00	0.00%			
		0.61	0.03	6.00	1.00	0.00	0.000%	0.00	0.00%	0.11	0.90%			
08	DESCASCAMIENTO													
09	EFLORESCENCIA													
10	SEDIMENTOS													
TOTAL						7.64	62.60%	6.82	45.45%	8.25	67.59%			
NIVEL DE SEVERIDAD						MODERADO			MODERADO			MODERADO

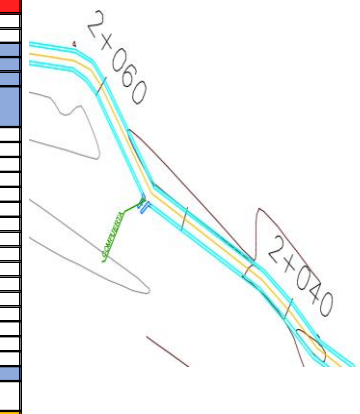
PLANO DE LA MUESTRA 49

PLANO DE PATOLOGÍAS IDENTIFICADAS EN EL LADO IZQUIERDO

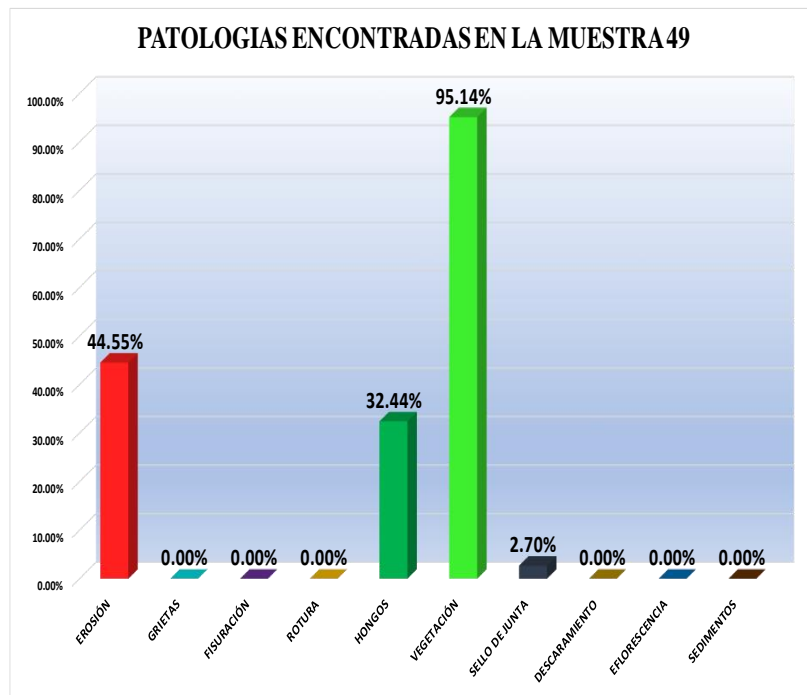
**Gráfico N° 210: Porcentaje de Patologías identificadas - Unidad de Muestra 49.**

02	GRIETAS	06		VEGETACIÓN		10		SEDIMENTOS		2	MODERADO		
03	FISURACIÓN	07		SELLO DE JUNTA						3	SEVERO		
04	ROTURA	08		DESCASCAMIENTO									
UNIDAD DE MUESTRA 49													
PROGRESIVA													
					PARED LATERAL DERECHA				LOSA DE FONDO			PARED LATERAL IZQUIERDA	
					ÁREA: 12.20 M <sup>2</sup>				ÁREA: 15.00 M <sup>2</sup>			ÁREA: 12.20 M <sup>2</sup>	
PATOLOGIAS	LARGO (M)	ANCHO (M)	N° DE VECES	ESPESOR (MM)	PROFUNDIDAD (CM)	ÁREA CON PATOLOGÍAS (M <sup>2</sup> )	% DE ÁREA CON PATOLOGÍAS	ÁREA CON PATOLOGÍAS (M <sup>2</sup> )	% DE ÁREA CON PATOLOGÍAS	ÁREA CON PATOLOGÍAS (M <sup>2</sup> )	% DE ÁREA CON PATOLOGÍAS		
01	EROSIÓN	2.97	0.75	3.00	1.00			6.68	44.55%				
02	GRIETAS												
03	FISURACIÓN												
04	ROTURA												
05	HONGOS	2.97	0.10	6.00		1.98	16.22%	0.00	0.00%	0.00	0.00%

2.97	0.10	6.00		0.00	0.00%	0.00	0.00%	1.98	16.22%		
06	VEGETACIÓN	2.97	0.51	3.00		5.55	45.48%	0.00	0.00%	0.00	0.00%		
		2.97	0.51	4.00		0.00	0.00%	0.00	0.00%	6.06	49.56%		
07	SELLO DE JUNTA	0.61	0.03	6.00	1.00	0.11	0.900%	0.00	0.00%	0.00	0.00%

0.75	0.03	6.00	1.00	0.00	0.00%	0.14	0.96%	0.00	0.00%		
		0.61	0.03	6.00	1.00	0.00	0.00%	0.00	0.00%	0.11	0.90%		
08	DESCASCAMIENTO												
09	EFLORESCENCIA												
10	SEDIMENTOS												
TOTAL						7.64	62.60%	6.82	45.45%	8.15	66.78%		
NIVEL DE SEVERIDAD						MODERADO		MODERADO		MODERADO

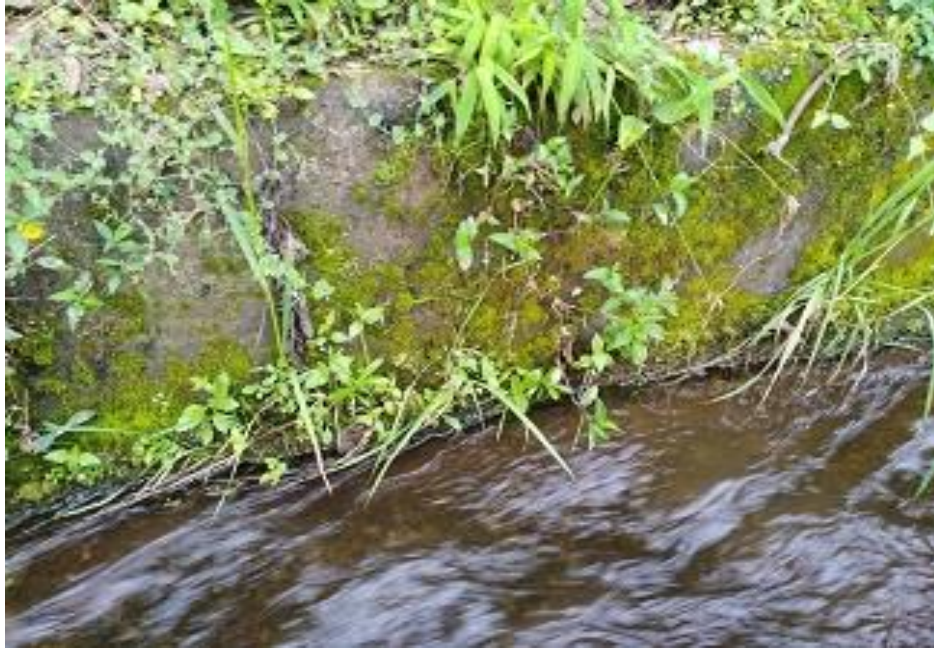
**Fotografía 03: Se muestra la patología Biológica en la paredes laterales del canal de regadío santa Ana – Vegetación.  
Fuente: Elaboración Propia.**

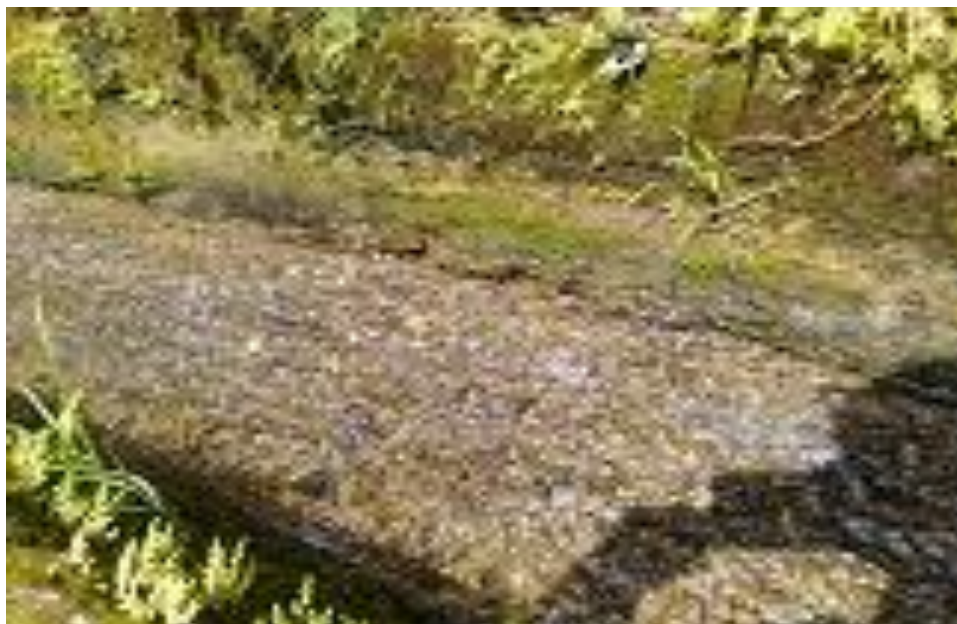
**Fotografía 08: Se muestra la patología Mecánica en la losa de fondo del canal de regadío santa Ana – Erosión.  
Fuente: Elaboración Propia.**

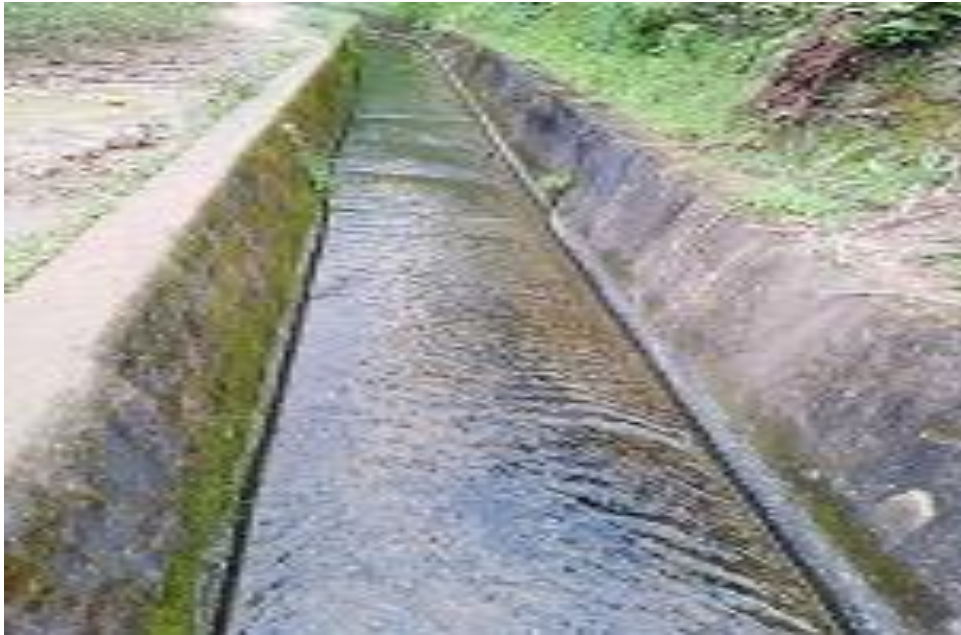
**Fotografía 09:** Se muestra la patología química en las paredes laterales del canal de regadío Santa Ana – Eflorescencia.  
**Fuente:** Elaboración Propia.

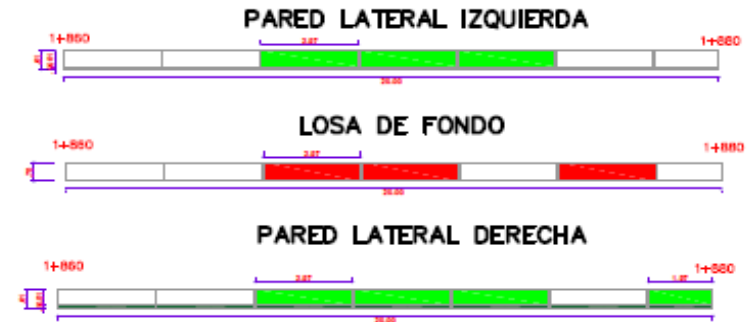
MUESTRA 40: CANAL DE RIEGO SANTA ANA 1+860– 1+880

03	FISURACIÓN	07		SELLO DE JUNTA					3 SEVERO			
04	ROTURA	08		DESCASCAMIENTO								
UNIDAD DE MUESTRA 40												
PROGRESIVA						1+860- 1+880						
LADOS						PARED LATERAL DERECHA		LOSA DE FONDO		PARED LATERAL IZQUIERDA		
PATOLOGIAS	LARGO (M)	ANCHO (M)	N° DE VECES	ESPESOR (MM)	PROFUNDIDAD (CM)	ÁREA: 12.20 M <sup>2</sup>	% DE ÁREA CON PATOLOGÍAS	ÁREA: 15.00 M <sup>2</sup>	% DE ÁREA CON PATOLOGÍAS	ÁREA: 12.20 M <sup>2</sup>	% DE ÁREA CON PATOLOGÍAS	
01	2.97	0.75	3.00		1.00			6.68	44.55%			
02												
03												
04												
05	2.97	0.10	6.00			1.98	16.22%	0.00	0.00%	0.00	0.00%

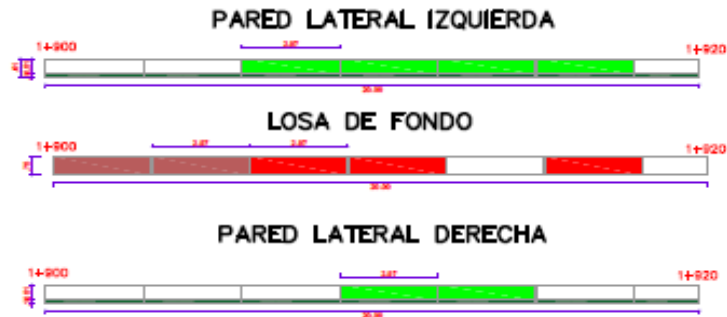
MUESTRA 42: CANAL DE RIEGO SANTA ANA 1+900– 1+920

02	GRIETAS	06					VEGETACIÓN		10		SEDIMENTOS	2	MODERADO
03	FISURACIÓN	07					SELLO DE JUNTA					3	SEVERO
04	ROTURA	08					DESCASCAMIENTO						
UNIDAD DE MUESTRA 42													
PROGRESIVA						PARED LATERAL DERECHA			LOSA DE FONDO		PARED LATERAL IZQUIERDA

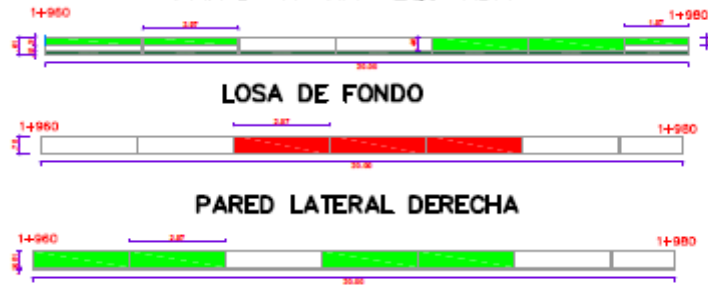
MUESTRA 45: CANAL DE RIEGO SANTA ANA 1+960 – 1+980  
PARED LATERAL IZQUIERDA

02	GRIETAS	06		VEGETACIÓN		10		SEDIMENTOS	2 MODERADO							
03	FISURACIÓN	07		SELLO DE JUNTA					3 SEVERO							
04	ROTURA	08		DESCASCAMIENTO												
UNIDAD DE MUESTRA 45																
PROGRESIVA																
LADOS					PARED LATERAL DERECHA				LOSA DE FONDO				PARED LATERAL IZQUIERDA			
					ÁREA: 12.20[M2]				ÁREA: 15.00[M2]				ÁREA: 12.20[M2]			
PATOLÓGICAS	LARGO (M)	ANCHO (M)	N° DE VECES	ESPESOR (MM)	PROFUNDIDAD (CM)	ÁREA CON PATOLOGÍAS (M2)	% DE ÁREA CON PATOLOGÍAS	ÁREA CON PATOLOGÍAS (M2)	% DE ÁREA CON PATOLOGÍAS	ÁREA CON PATOLOGÍAS (M2)	% DE ÁREA CON PATOLOGÍAS	ÁREA CON PATOLOGÍAS (M2)	% DE ÁREA CON PATOLOGÍAS			
01	EROSIÓN	2.97	0.75	3.00	1.00			6.68	44.55%							
02	GRIETAS															
03	FISURACIÓN															
04	ROTURA															
05	HONGOS	2.97	0.10	6.00		1.98	16.22%	0.00	0.00%	0.00	0.00%	2.08	17.03%			
06	VEGETACIÓN	2.97	0.51	4.00		0.06	0.56%	0.00	0.00%	0.00	0.00%	5.49	45.04%

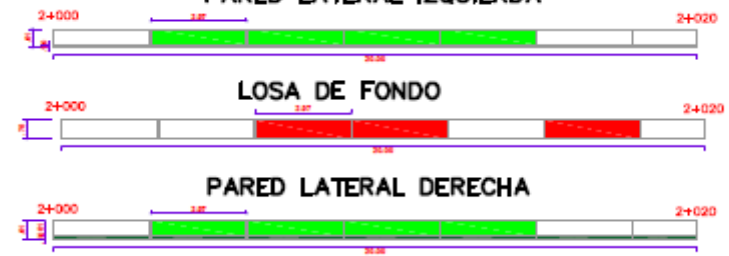
MUESTRA 47: CANAL DE RIEGO SANTA ANA 2+000 – 2+020  
PARED LATERAL IZQUIERDA

03	FISURACIÓN	07	SELLO DE JUNTA			3	SEVERO					
04	ROTURA	08	DESCASCAMIENTO									
UNIDAD DE MUESTRA 47												
LADOS						PARED LATERAL DERECHA		LOSA DE FONDO		PARED LATERAL IZQUIERDA		
PATOLOGIAS	LARGO (M)	ANCHO (M)	N° DE VECES	ESPESOR (MM)	PROFUNDIDAD (CM)	ÁREA: 12.20[M2]	% DE ÁREA CON PATOLOGIAS	ÁREA: 15.00[M2]	% DE ÁREA CON PATOLOGIAS	ÁREA: 12.20[M2]	% DE ÁREA CON PATOLOGIAS	
01	EROSIÓN	2.97	0.75	3.00	1.00			6.68	44.55%			
02	GRIETAS											
03	FISURACIÓN											
04	ROTURA											
05	HONGOS	2.97	0.10	6.00		1.98	16.22%	0.00	0.00%	0.00	0.00%

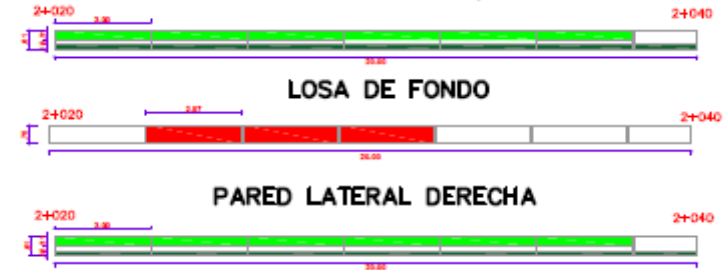
MUESTRA 48: CANAL DE RIEGO SANTA ANA 2+020 – 2+040  
PARED LATERAL IZQUIERDA

02	GRIETAS	06	VEGETACIÓN	10	SEDIMENTOS	2	MODERADO					
03	FISURACIÓN	07	SELLO DE JUNTA			3	SEVERO					
04	ROTURA	08	DESCASCAMIENTO									
UNIDAD DE MUESTRA 48												
PROGRESIVA						2+020- 2+040						
LADOS						PARED LATERAL DERECHA		LOSA DE FONDO		PARED LATERAL IZQUIERDA		
						ÁREA:	12.20 M <sup>2</sup>	ÁREA:	15.00 M <sup>2</sup>	ÁREA:	12.20 M <sup>2</sup>	
PATOLOGÍAS	LARGO (M)	ANCHO (M)	N° DE VECES	ESPESOR (MM)	PROFUNDIDAD (CM)	ÁREA CON PATOLOGÍAS (M <sup>2</sup> )	% DE ÁREA CON PATOLOGÍAS	ÁREA CON PATOLOGÍAS (M <sup>2</sup> )	% DE ÁREA CON PATOLOGÍAS	ÁREA CON PATOLOGÍAS (M <sup>2</sup> )	% DE ÁREA CON PATOLOGÍAS	
01	EROSIÓN	2.97	0.75	3.00	1.00			6.68	44.55%			
02	GRIETAS											
03	FISURACIÓN											
04	ROTURA											
05	HONGOS	2.97	0.10	6.00		1.98	16.22%	0.00	0.00%	0.00	0.00%	
06	VEGETACIÓN	2.97	0.31	6.00		0.00	0.00%	0.00	0.00%	2.97	24.33%	
07	SELLO DE JUNTA	0.61	0.03	6.00	1.00	0.11	0.900%	0.00	0.00%	0.00	0.00%
