**FACULTAD DE INGENIERÍA**  
**ESCUELA PROFESIONAL DE INGENIERÍA CIVIL**

DETERMINACIÓN Y EVALUACIÓN DE LAS PATOLOGÍAS  
DEL CONCRETO EN EL CANAL LATERAL SAN JAOQUÍN,  
ENTRE LAS PROGRESIVAS KM 1+050 HASTA KM 2+175,  
DISTRITO DE BELLAVISTA DE LA UNIÓN, PROVINCIA  
SECHURA, REGIÓN PIURA, JULIO - 2018.

**TESIS PARA OPTAR EL TÍTULO PROFESIONAL DE:**

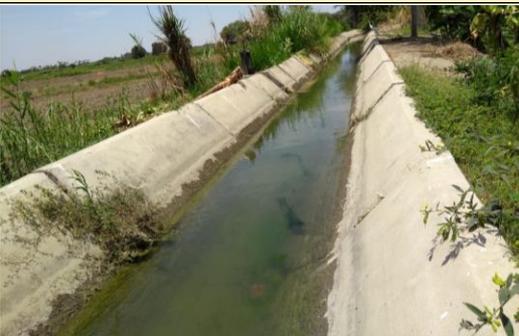
Patologías encontradas en la unidad 1										
Área total (m2)	Elementos	Losa izquierda			Losa de fondo			Losa derecha		
164.25		Área (m2)	72.00		Área (m2)	20.25		Área (m2)	72.00	
Patologías		Área afectada	% De área afectada	Severidad	Área afectada	% De área afectada	Severidad	Área afectada	% De área afectada	Severidad
Físicas	1) Sedimentación de sólidos	3.19	4.43%	L	15.40	76.05%	S	12.30	17.08%	L

2) Erosión	11.28	15.67%	L	0.00	0.00%	L	9.26	12.86%	L
Mecánicas	3) Desprendimientos	0.00	0.00%	L	0.00	0.00%	L	0.00	0.00%	L
	4) Fisuras	0.30	0.42%	L	0.00	0.00%	L	0.80	1.11%	L

5) Grietas	1.90	2.64%	L	0.00	0.00%	L	2.80	3.89%	L
Químicas	6) Vegetación	3.18	4.42%	L	3.68	18.17%	L	2.20	3.05%	L
Total de patología		19.85	27.57%		19.08	94.22%		27.36	38.00%	
Nivel de severidad predominante		Leve			Severo			Leve		
Fotografía de la unidad de muestra

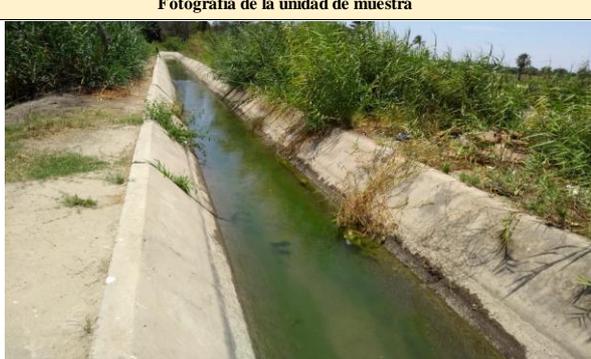
164.25		72.00			20.25			72.00			
	Patologías	Área afectada	% De área afectada	Severidad	Área afectada	% De área afectada	Severidad	Área afectada	% De área afectada	Severidad	
	Físicas	1) Sedimentación de sólidos	3.18	4.42%	L	16.57	81.83%	S	2.18	3.03%	L

2) Erosión	13.17	18.29%	L	0.00	0.00%	L	11.20	15.56%	L
	Mecánicas	3) Desprendimientos	0.10	0.14%	L	0.00	0.00%	L	0.00	0.00%	L
		4) Fisuras	0.28	0.39%	L	0.00	0.00%	L	0.60	0.83%	L

5) Grietas	1.20	1.67%	L	0.00	0.00%	L	0.90	1.25%	L
	Químicas	6) Vegetación	3.89	5.40%	L	2.76	13.63%	L	9.31	12.93%	L
	<b>Total de patología</b>	<b>21.82</b>	<b>30.31%</b>		<b>19.33</b>	<b>95.46%</b>		<b>24.19</b>	<b>33.60%</b>		
	<b>Nivel de severidad predominante</b>	<b>Leve</b>			<b>Severo</b>			<b>Leve</b>			
Fotografía de la unidad de muestra

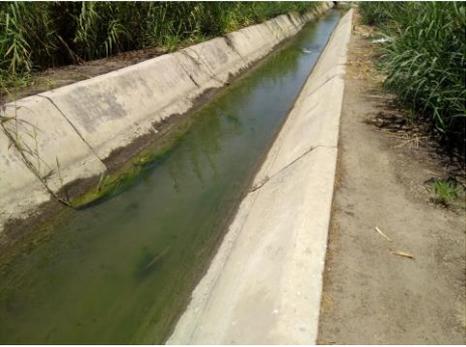
Patologías encontradas en la unidad 3										
Área total (m2)	Elementos	Losa izquierda			Losa de fondo			Losa derecha		
164.25		Área ( m2)	72.00		Área ( m2)	20.25		Área ( m2)	72.00	
Patologías		Área afectada	% De área afectada	Severidad	Área afectada	% De área afectada	Severidad	Área afectada	% De área afectada	Severidad
Físicas	1) Sedimentación de sólidos	3.18	4.42%	L	16.20	80.00%	S	2.89	4.01%	L

2) Erosión	23.90	33.19%	M	0.00	0.00%	L	21.76	30.22%	M
Mecánicas	3) Desprendimientos	0.10	0.14%	L	0.00	0.00%	L	0.00	0.00%	L
	4) Fisuras	0.60	0.83%	L	0.00	0.00%	L	0.40	0.56%	L

5) Grietas	0.50	0.69%	L	0.00	0.00%	L	0.84	1.17%	L
Químicas	6) Vegetación	6.20	8.61%	L	2.30	11.36%	L	5.10	7.08%	L
<b>Total de patología</b>		<b>34.48</b>	<b>47.89%</b>		<b>18.50</b>	<b>91.36%</b>		<b>30.99</b>	<b>43.04%</b>	
<b>Nivel de severidad predominante</b>		<b>Moderado</b>			<b>Severo</b>			<b>Moderado</b>		
Fotografía de la unidad de muestra

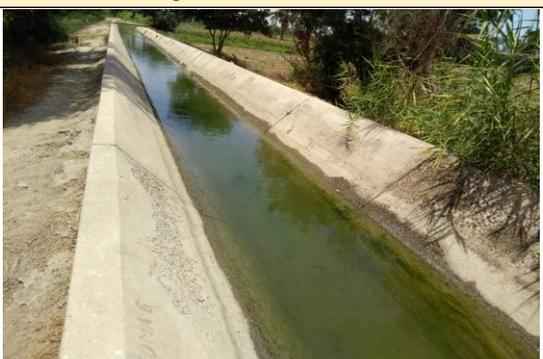
Patologías encontradas en la unidad 4										
Área total (m2)	Elementos	Losa izquierda			Losa de fondo			Losa derecha		
		Área ( m2)	72.00		Área ( m2)	20.25		Área ( m2)	72.00	
Patologías		Área afectada	% De área afectada	Severidad	Área afectada	% De área afectada	Severidad	Área afectada	% De área afectada	Severidad
Físicas	1) Sedimentación de sólidos	1.20	1.67%	L	12.90	63.70%	M	1.30	1.81%	L

2) Erosión	30.68	42.61%	M	0.00	0.00%	L	32.14	44.64%	M
Mecánicas	3) Desprendimientos	0.00	0.00%	L	0.00	0.00%	L	0.55	0.76%	L
	4) Fisuras	0.50	0.69%	L	0.00	0.00%	L	0.30	0.42%	L

5) Grietas	1.20	1.67%	L	0.00	0.00%	L	2.68	3.72%	L
	6) Vegetación	3.40	4.72%	L	3.60	17.78%	L	1.10	1.53%	L
Total de patología		36.98	51.36%		16.50	81.48%		38.07	52.88%	
Nivel de severidad predominante		Moderado			Moderado			Moderado		
Fotografía de la unidad de muestra

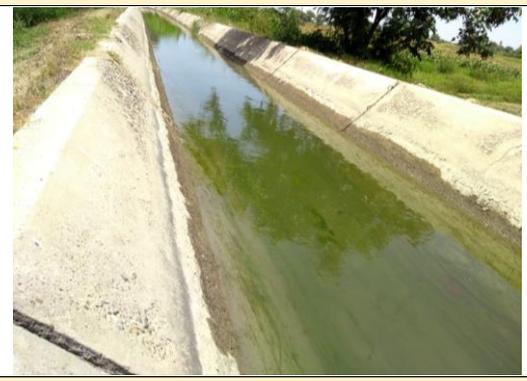
Patologías encontradas en la unidad 5										
Área total (m2)	Elementos	Losa izquierda			Losa de fondo			Losa derecha		
		Área (m2)	72.00		Área (m2)	20.25		Área (m2)	72.00	
Patologías		Área afectada	% De área afectada	Severidad	Área afectada	% De área afectada	Severidad	Área afectada	% De área afectada	Severidad
Físicas	1) Sedimentación de sólidos	3.16	4.39%	L	12.49	61.68%	M	3.20	4.44%	L

2) Erosión	35.10	48.75%	M	0.00	0.00%	L	37.29	51.79%	M
Mecánicas	3) Desprendimientos	0.00	0.00%	L	0.00	0.00%	L	0.00	0.00%	L
	4) Fisuras	0.20	0.28%	L	0.00	0.00%	L	0.40	0.56%	L
Químicas	5) Grietas	0.86	1.19%	L	0.00	0.00%	L	0.64	0.89%	L

6) Vegetación	0.00	0.00%	L	6.20	30.62%	M	0.00	0.00%	L
Total de patología		39.32	54.61%		18.69	92.30%		41.53	57.68%	
Nivel de severidad predominante		Moderado			Moderado			Moderado		
Fotografía de la unidad de muestra

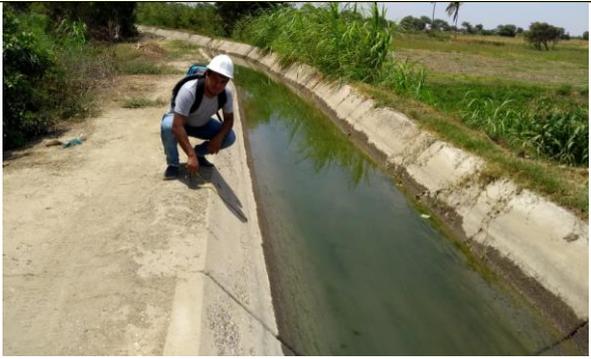
Fotografía de la unidad de muestra											
Área total (m2)	Elementos		Losa izquierda			Losa de fondo			Losa derecha		
164.25			Área ( m2) 72.00			Área (m2) 20.25			Área ( m2) 72.00		
Patologías			Área afectada	% De área afectada	Severidad	Área afectada	% De área afectada	Severidad	Área afectada	% De área afectada	Severidad
Físicas	1) Sedimentación de sólidos		2.89	4.01%	L	11.58	57.19%	M	2.18	3.03%	L

2) Erosión		37.10	51.53%	M	0.00	0.00%	L	36.54	50.75%	M
Mecánicas	3) Desprendimientos		0.00	0.00%	L	0.00	0.00%	L	0.40	0.56%	L
	4) Fisuras		0.20	0.28%	L	0.00	0.00%	L	0.00	0.00%	L

5) Grietas		0.00	0.00%	L	0.00	0.00%	L	0.00	0.00%	L
	6) Vegetación		3.19	4.43%	L	2.10	10.37%	L	6.78	9.42%	L
<b>Total de patología</b>			<b>43.38</b>	<b>60.25%</b>		<b>13.68</b>	<b>67.56%</b>		<b>45.90</b>	<b>63.75%</b>	
Nivel de severidad predominante			Moderado			Moderado			Moderado		
Fotografía de patología identificada

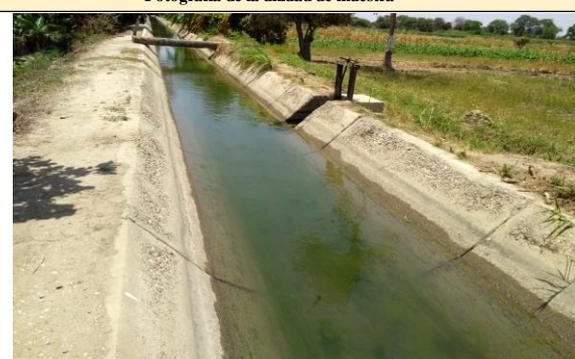
2) Erosión	30.27	42.04%	M	0.00	0.00%	L	38.10	52.92%	M
Mecánicas	3) Desprendimientos	0.00	0.00%	L	0.00	0.00%	L	0.00	0.00%	L
	4) Fisuras	0.16	0.22%	L	0.00	0.00%	L	0.20	0.28%	L
Químicas	5) Grietas	0.00	0.00%	L	0.00	0.00%	L	1.30	1.81%	L

6) Vegetación	1.80	2.50%	L	11.28	55.70%	M	2.10	2.92%	L
<b>Total de patología</b>		<b>34.99</b>	<b>48.60%</b>		<b>19.40</b>	<b>95.80%</b>		<b>43.89</b>	<b>60.96%</b>	
Nivel de severidad predominante		Moderado			Moderado			Moderado		
Fotografía de la unidad de muestra

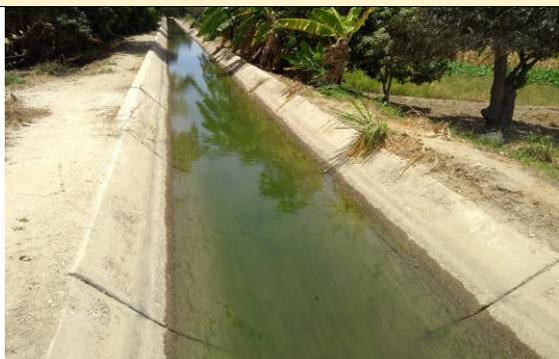
Patologías encontradas en la unidad 11											
Área total (m2)	Elementos		Losa izquierda			Losa de fondo			Losa derecha

164.25			Área (m2)	72.00	Severidad	Área (m2)	20.25	Severidad	Área (m2)	72.00	Severidad
Patologías			Área afectada	% De área afectada	Severidad	Área afectada	% De área afectada	Severidad	Área afectada	% De área afectada	Severidad
Físicas	1) Sedimentación de sólidos		2.87	3.99%	L	10.28	50.77%	M	2.85	3.96%	L

2) Erosión		21.30	29.58%	M	0.00	0.00%	L	24.18	33.58%	M
Mecánicas	3) Desprendimientos		0.00	0.00%	L	0.00	0.00%	L	0.00	0.00%	L
	4) Fisuras		0.60	0.83%	L	0.00	0.00%	L	0.50	0.69%	L

5) Grietas		0.00	0.00%	L	0.00	0.00%	L	0.00	0.00%	L
Químicas	6) Vegetación		1.80	2.50%	L	8.20	40.49%	M	2.50	3.47%	L
Total de patología			26.57	36.90%		18.48	91.26%		30.03	41.71%	
Nivel de severidad predominante			Moderado			Moderado			Moderado		
Fotografía de la unidad de muestra

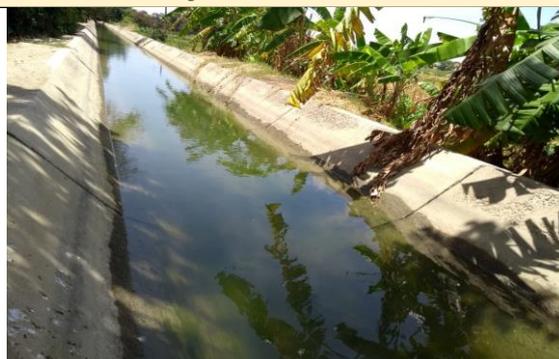
Patologías encontradas en la unidad 14											
Área total (m2)	Elementos		Losa izquierda			Losa de fondo			Losa derecha		
164.25			Área ( m2) 72.00			Área ( m2) 20.25			Área ( m2) 72.00		
Patologías			Área afectada	% De área afectada	Severidad	Área afectada	% De área afectada	Severidad	Área afectada	% De área afectada	Severidad
Físicas	1) Sedimentación de sólidos		2.30	3.19%	L	6.30	31.11%	L	2.06	2.86%	L

2) Erosión		10.28	14.28%	L	0.00	0.00%	L	19.26	26.75%	M
Mecánicas	3) Desprendimientos		0.00	0.00%	L	0.00	0.00%	L	0.00	0.00%	L
	4) Fisuras		0.28	0.39%	L	0.00	0.00%	L	0.00	0.00%	L

5) Grietas		0.00	0.00%	L	0.00	0.00%	L	1.20	1.67%	L
Químicas	6) Vegetación		4.18	5.81%	L	9.26	45.73%	M	4.60	6.39%	L
Total de patología			17.04	23.67%		15.56	76.84%		27.12	37.67%	
Nivel de severidad predominante			Leve			Moderado			Moderado		
Fotografía de la unidad de muestra

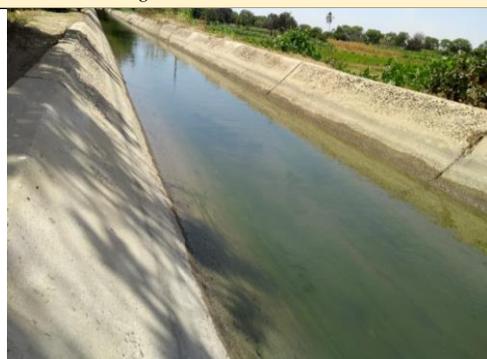
Patologías encontradas en la unidad 16										
Área total (m2)	Elementos	Losas izquierda			Losas de fondo			Losas derecha		
		Área ( m2)	72.00		Área (m2)	20.25		Área ( m2)	72.00	
Patologías		Área afectada	% De área afectada	Severidad	Área afectada	% De área afectada	Severidad	Área afectada	% De área afectada	Severidad
Físicas	1) Sedimentación de sólidos	2.16	3.00%	L	12.17	60.10%	M	1.10	1.53%	L

2) Erosión	31.87	44.26%	M	0.00	0.00%	L	34.99	48.60%	M
Mecánicas	3) Desprendimientos	0.00	0.00%	L	0.00	0.00%	L	0.00	0.00%	L
	4) Fisuras	0.28	0.39%	L	0.00	0.00%	L	0.30	0.42%	L

5) Grietas	0.70	0.97%	L	0.00	0.00%	L	0.50	0.69%	L
Químicas	6) Vegetación	4.20	5.83%	L	4.18	20.64%	L	5.20	7.22%	L
Total de patología		39.21	54.46%		16.35	80.74%		42.09	58.46%	
Nivel de severidad predominante		Moderado			Moderado			Moderado		
Fotografía de la unidad de muestra

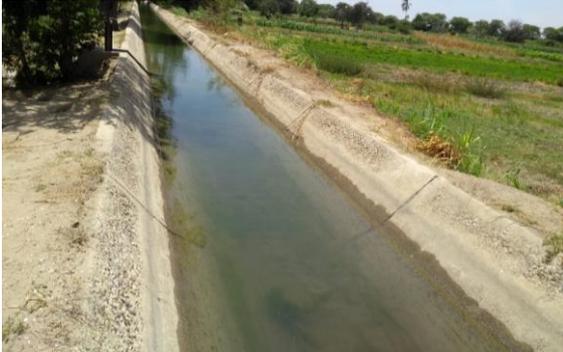
Patologías encontradas en la unidad 17										
Área total (m2)	Elementos	Losa izquierda			Losa de fondo			Losa derecha		
164.25		Área (m2)	72.00	Área (m2)	20.25	Área (m2)	72.00			
Patologías		Área afectada	% De área afectada	Severidad	Área afectada	% De área afectada	Severidad	Área afectada	% De área afectada	Severidad
Físicas	1) Sedimentación de sólidos	2.13	2.96%	L	11.90	58.77%	M	1.28	1.78%	L

2) Erosión	35.19	48.88%	M	0.00	0.00%	L	40.18	55.81%	M
Mecánicas	3) Desprendimientos	0.00	0.00%	L	0.00	0.00%	L	0.00	0.00%	L
	4) Fisuras	0.10	0.14%	L	0.00	0.00%	L	0.20	0.28%	L

5) Grietas	0.80	1.11%	L	0.00	0.00%	L	0.60	0.83%	L
Químicas	6) Vegetación	2.30	3.19%	L	5.10	25.19%	L	1.90	2.64%	L
Total de patología		40.52	56.28%		17.00	83.95%		44.16	61.33%	
Nivel de severidad predominante		Moderado			Moderado			Moderado		
Fotografía de la unidad de muestra

Tabla: Patologías identificadas de la unidad de muestra 17										
Patologías		Área afectada (m2)		% De área afectada		Porcentaje de patología de la unidad de la muestra 17				
Físicas	1) Sedimentación de sólidos	15.31		9.32%		Porcentaje de área con patología	61.91%

2) Erosión	75.37		45.89%						
Mecánicas	3) Desprendimientos	0.00		0.00%		Porcentaje de área sin patología	38.09%			
	4) Fisuras	0.30		0.18%						
	5) Grietas	1.40		0.85%						
Químicas	6) Vegetación	9.30		5.66%						
Total		101.68		61.91%

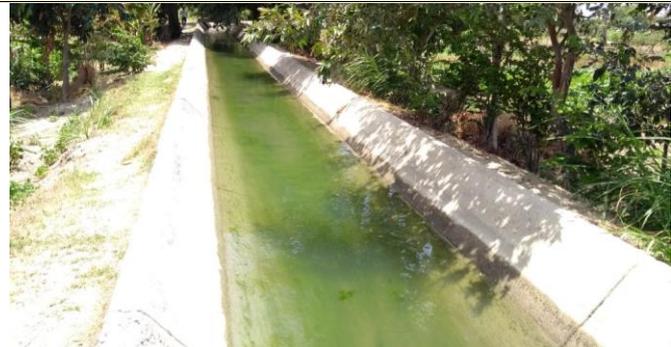
Patologías encontradas en la unidad 19																
Área total (m2)	Elementos		Losa izquierda			Losa de fondo			Losa derecha							
164.25			Área ( m2) 72.00			Área ( m2) 20.25			Área ( m2) 72.00							
Patologías			Área afectada	% De área afectada	Severidad	Área afectada	% De área afectada	Severidad	Área afectada	% De área afectada	Severidad					
Físicas	1) Sedimentación de sólidos		3.19	4.43%	L	8.50	41.98%	M	2.17	3.01%	L					
	2) Erosión		28.19	39.15%	M	0.00	0.00%	L	30.18	41.92%	M					
Mecánicas	3) Desprendimientos		0.00	0.00%	L	0.00	0.00%	L	0.00	0.00%	L					
	4) Fisuras		0.15	0.21%	L	0.00	0.00%	L	0.40	0.56%	L					
	5) Grietas		0.30	0.42%	L	0.00	0.00%	L	0.50	0.69%	L					
Químicas	6) Vegetación		3.20	4.44%	L	10.27	50.72%	M	3.80	5.28%	L					
Total de patología			35.03	48.65%		18.77	92.69%		37.05	51.46%						
Nivel de severidad predominante			Moderado			Moderado			Moderado							
Fotografía de la unidad de muestra

Tabla: Patologías identificadas de la unidad de muestra 19									Porcentaje de patología de la unidad de la muestra 19							
Patologías		Área afectada (m2)			% De área afectada			Porcentaje de área con patología	Porcentaje de área sin patología							
Físicas	1) Sedimentación de sólidos	13.86			8.44%											
	2) Erosión	58.37			35.54%											
Mecánicas	3) Desprendimientos	0.00			0.00%											
	4) Fisuras	0.55			0.33%											
	5) Grietas	0.80			0.49%											
Químicas	6) Vegetación	17.27			10.51%			55.31%	44.69%							
Total		90.85			55.31%

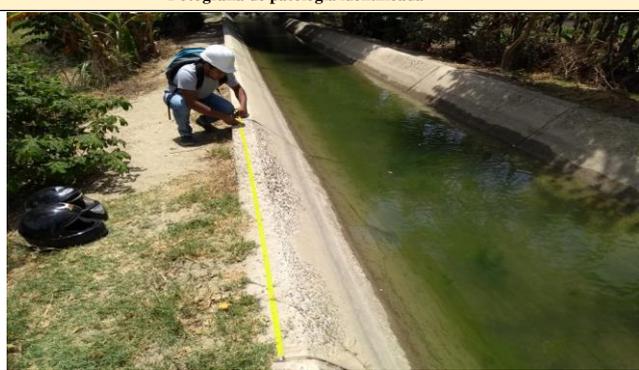
Patologías encontradas en la unidad 20										
Área total (m2)	Elementos	Losa izquierda			Losa de fondo			Losa derecha		
		Área ( m2)	72.00		Área (m2)	20.25		Área ( m2)	72.00	
Patologías		Área afectada	% De área afectada	Severidad	Área afectada	% De área afectada	Severidad	Área afectada	% De área afectada	Severidad
Físicas	1) Sedimentación de sólidos	2.10	2.92%	L	1.20	5.93%	L	3.41	4.74%	L

2) Erosión	38.10	52.92%	M	0.00	0.00%	L	40.87	56.76%	M
Mecánicas	3) Desprendimientos	0.00	0.00%	L	0.00	0.00%	L	0.00	0.00%	L
	4) Fisuras	0.20	0.28%	L	0.00	0.00%	L	0.35	0.49%	L

5) Grietas	0.70	0.97%	L	0.00	0.00%	L	1.30	1.81%	L
Químicas	6) Vegetación	3.20	4.44%	L	15.20	75.06%	S	3.80	5.28%	L
Total de patología		44.30	61.53%		16.40	80.99%		49.73	69.07%	
Nivel de severidad predominante		Moderado			Severo			Moderado		
Fotografía de patología identificada

Tabla: Patologías identificadas de la unidad de muestra 20									Porcentaje de patología de la unidad de la muestra 20	
Patologías		Área afectada (m2)		% De área afectada		Porcentaje de área con patología		Porcentaje de área sin patología		
Físicas	1) Sedimentación de sólidos	6.71		4.09%		67.23%	32.77%

2) Erosión	78.97		48.08%						
Mecánicas	3) Desprendimientos	0.00		0.00%						
	4) Fisuras	0.55		0.33%						
	5) Grietas	2.00		1.22%						
Químicas	6) Vegetación	22.20		13.52%						
Total		110.43		67.23%

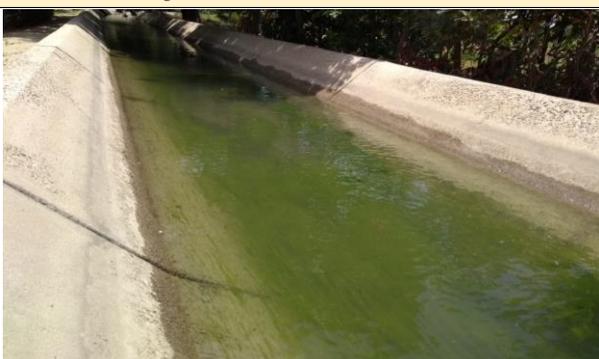
Patologías encontradas en la unidad 21										
Área total (m2)	Elementos	Losa izquierda			Losa de fondo			Losa derecha		
		Área (m2)	72.00		Área (m2)	20.25		Área (m2)	72.00	
Patologías		Área afectada	% De área afectada	Severidad	Área afectada	% De área afectada	Severidad	Área afectada	% De área afectada	Severidad
Físicas	1) Sedimentación de sólidos	2.99	4.15%	L	11.68	57.68%	M	2.89	4.01%	L

2) Erosión	34.18	47.47%	M	0.00	0.00%	L	35.19	48.88%	M
Mecánicas	3) Desprendimientos	0.00	0.00%	L	0.00	0.00%	L	0.00	0.00%	L
	4) Fisuras	0.20	0.28%	L	0.00	0.00%	L	0.35	0.49%	L
Químicas	5) Grietas	0.50	0.69%	L	0.00	0.00%	L	0.40	0.56%	L

6) Vegetación	3.20	4.44%	L	4.19	20.69%	L	3.80	5.28%	L
Total de patología		41.07	57.04%		15.87	78.37%		42.63	59.21%	
Nivel de severidad predominante		Moderado			Moderado			Moderado		
Fotografía de la unidad de muestra

Tabla: Patologías identificadas de la unidad de muestra 21									Porcentaje de patología de la unidad de la muestra 21	
Patologías		Área afectada (m2)		% De área afectada		Porcentaje de área con patología		Porcentaje de área sin patología		
Físicas	1) Sedimentación de sólidos	17.56		10.69%		60.62%	39.38%

2) Erosión	69.37		42.23%						
Mecánicas	3) Desprendimientos	0.00		0.00%						
	4) Fisuras	0.55		0.33%						
Químicas	5) Grietas	0.90		0.55%						
	6) Vegetación	11.19		6.81%						
Total		99.57		60.62%

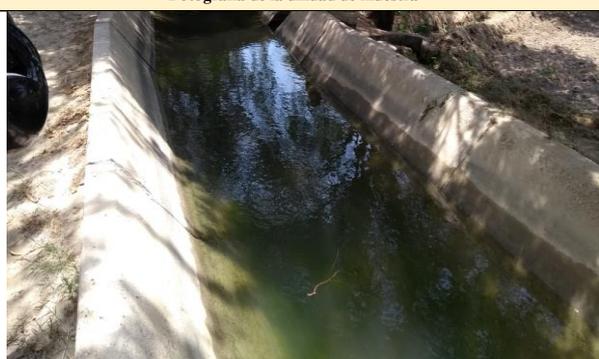
Patologías encontradas en la unidad 22										
Área total (m2)	Elementos	Losa izquierda			Losa de fondo			Losa derecha		
		Área ( m2)	72.00		Área (m2)	20.25		Área ( m2)	72.00	
Patologías		Área afectada	% De área afectada	Severidad	Área afectada	% De área afectada	Severidad	Área afectada	% De área afectada	Severidad
Físicas	1) Sedimentación de sólidos	1.20	1.67%	L	1.68	8.30%	L	1.57	2.18%	L

2) Erosión	24.10	33.47%	M	0.00	0.00%	L	26.10	36.25%	M
Mecánicas	3) Desprendimientos	0.00	0.00%	L	0.00	0.00%	L	1.20	1.67%	L
	4) Fisuras	0.30	0.42%	L	0.00	0.00%	L	0.35	0.49%	L

5) Grietas	0.90	1.25%	L	0.00	0.00%	L	0.70	0.97%	L
Químicas	6) Vegetación	3.20	4.44%	L	15.32	75.65%	S	3.80	5.28%	L
Total de patología		29.70	41.25%		17.00	83.95%		33.72	46.83%	
Nivel de severidad predominante		Moderado			Severo			Moderado		
Fotografía de la unidad de muestra

Tabla: Patologías identificadas de la unidad de muestra 22								Porcentaje de patología de la unidad de la muestra 22		
Patologías		Área afectada (m2)		% De área afectada		Porcentaje de área con patología		Porcentaje de área sin patología		
Físicas	1) Sedimentación de sólidos	4.45		2.71%		48.96%	51.04%

2) Erosión	50.20		30.56%						
Mecánicas	3) Desprendimientos	1.20		0.73%						
	4) Fisuras	0.65		0.40%						
	5) Grietas	1.60		0.97%						
Químicas	6) Vegetación	22.32		13.59%						
Total		80.42		48.96%

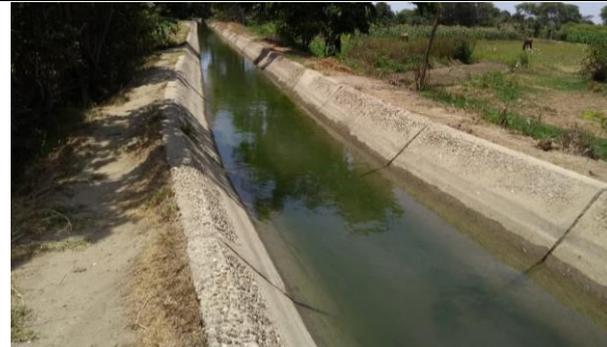
**TABLA N° 23: Ficha de evaluación de las patologías de la unidad de muestra 23.**

Patologías encontradas en la unidad 23											
Área total (m2)	Elementos		Losas izquierda			Losas de fondo			Losas derecha		
164.25			72.00			20.25			72.00		
Patologías			Área afectada	% De área afectada	Severidad	Área afectada	% De área afectada	Severidad	Área afectada	% De área afectada	Severidad
Físicas	1) Sedimentación de sólidos		1.97	2.74%	L	5.28	26.07%	L	2.15	2.99%	L

2) Erosión		37.89	52.63%	M	0.00	0.00%	L	35.19	48.88%	M
Mecánicas	3) Desprendimientos		0.00	0.00%	L	0.00	0.00%	L	0.70	0.97%	L
	4) Fisuras		0.40	0.56%	L	0.00	0.00%	L	0.30	0.42%	L

5) Grietas		0.90	1.25%	L	0.00	0.00%	L	1.20	1.67%	L
Químicas	6) Vegetación		3.50	4.86%	L	13.29	65.63%	M	4.20	5.83%	L
Total de patología			44.66	62.03%		18.57	91.70%		43.74	60.75%	
Nivel de severidad predominante			Moderado			Moderado			Moderado		
Fotografía de la unidad de muestra

siguientes tipos: Sedimentación de sólidos (5.72%), erosión (44.49%), desprendimientos (0.43%), fisuras (0.43%), grietas (1.28%) y vegetación (12.78%); en el cual presenta un nivel de severidad predominante moderado.

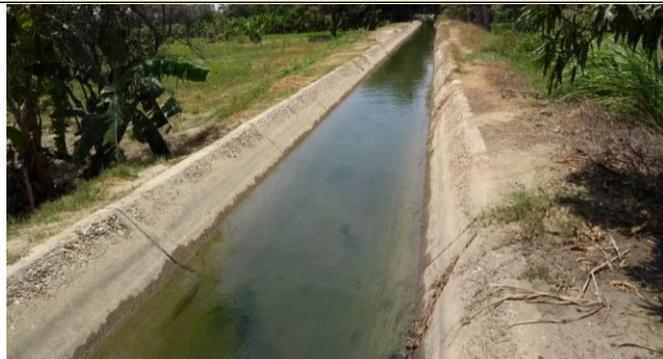
**TABLA N° 24: Ficha de evaluación de las patologías de la unidad de muestra 24.**

Patologías encontradas en la unidad 24														
Área total (m2)	Elementos	Losa izquierda			Losa de fondo			Losa derecha						
		Área ( m2)	72.00		Área ( m2)	20.25		Área ( m2)	72.00					
Patologías		Área afectada	% De área afectada	Severidad	Área afectada	% De área afectada	Severidad	Área afectada	% De área afectada	Severidad				
Físicas	1) Sedimentación de sólidos	2.89	4.01%	L	14.28	70.52%	M	1.45	2.01%	L

2) Erosión	36.29	50.40%	M	0.00	0.00%	L	33.16	46.06%	M				
Mecánicas	3) Desprendimientos	0.00	0.00%	L	0.00	0.00%	L	0.00	0.00%	L				
	4) Fisuras	0.40	0.56%	L	0.00	0.00%	L	0.30	0.42%	L				
Químicas	5) Grietas	1.80	2.50%	L	0.00	0.00%	L	0.90	1.25%	L

6) Vegetación	1.50	2.08%	L	4.19	20.69%	L	2.10	2.92%	L				
<b>Total de patología</b>		<b>42.88</b>	<b>59.56%</b>		<b>18.47</b>	<b>91.21%</b>		<b>37.91</b>	<b>52.65%</b>					
Nivel de severidad predominante		Moderado			Moderado			Moderado						
Fotografía de la unidad de muestra

- ❖ La unidad de muestra N° 24 tiene un área total de 164.25 m<sup>2</sup>, de los cuales se obtuvo un área de patología de 99.26 m<sup>2</sup> correspondiente al 60.43%, se identificaron los siguientes tipos: Sedimentación de sólidos (11.34%), erosión (42.28%), fisuras (0.43%), grietas (1.64%) y vegetación (4.74%); en el cual presenta un nivel de severidad predominante moderado.
- ❖ La unidad de muestra N° 25 tiene un área total de 164.25 m<sup>2</sup>, de los cuales se obtuvo un área de patología de 53.22 m<sup>2</sup> correspondiente al 32.40%, se identificaron los siguientes tipos: Sedimentación de sólidos (8.21%), erosión (21.04%), grietas (0.61%) y vegetación (2.54%); en el cual presenta un nivel de severidad predominante moderado.

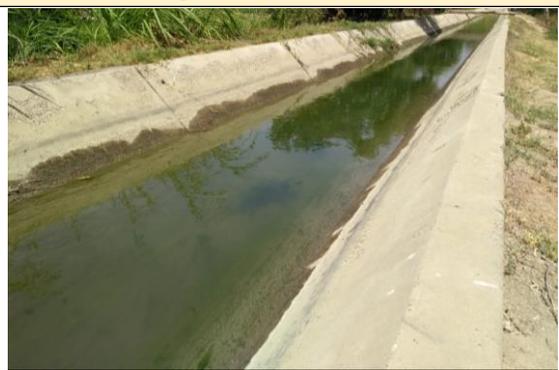
**TABLA N° 25: Ficha de evaluación de las patologías de la unidad de muestra 25.**

Patologías encontradas en la unidad 25											
Área total (m2)	Elementos	Losa izquierda			Losa de fondo			Losa derecha			
		Área ( m2)	72.00		Área (m2)	20.25		Área ( m2)	72.00		
Patologías		Área afectada	% De área afectada	Severidad	Área afectada	% De área afectada	Severidad	Área afectada	% De área afectada	Severidad	
Físicas	1) Sedimentación de sólidos	0.00	0.00%	L	13.48	66.57%	M	0.00	0.00%	L

2) Erosión	16.29	22.63%	M	0.00	0.00%	L	18.27	25.38%	M	
Mecánicas	3) Desprendimientos	0.00	0.00%	L	0.00	0.00%	L	0.00	0.00%	L	
	4) Fisuras	0.00	0.00%	L	0.00	0.00%	L	0.00	0.00%	L	
Químicas	5) Grietas	0.60	0.83%	L	0.00	0.00%	L	0.40	0.56%	L

6) Vegetación	0.00	0.00%	L	4.18	20.64%	L	0.00	0.00%	L	
Total de patología		16.89	23.46%		17.66	87.21%		18.67	25.93%		
Nivel de severidad predominante		Moderado			Moderado			Moderado			
Fotografía de la unidad de muestra
