**UNIVERSIDAD CATÓLICA LOS ÁNGELES DE
CHIMBOTE**

Determinación y evaluación de las patologías del concreto del canal de irrigación Paquian – Conoc – San Juan – San Miguel, entre las progresivas 0+000 - 1+000 del distrito de Caraz, provincia de Huaylas, departamento de Ancash – 2018.

Tesis para optar el título profesional de:

Bach. Jhael Iván Antivo Calvo

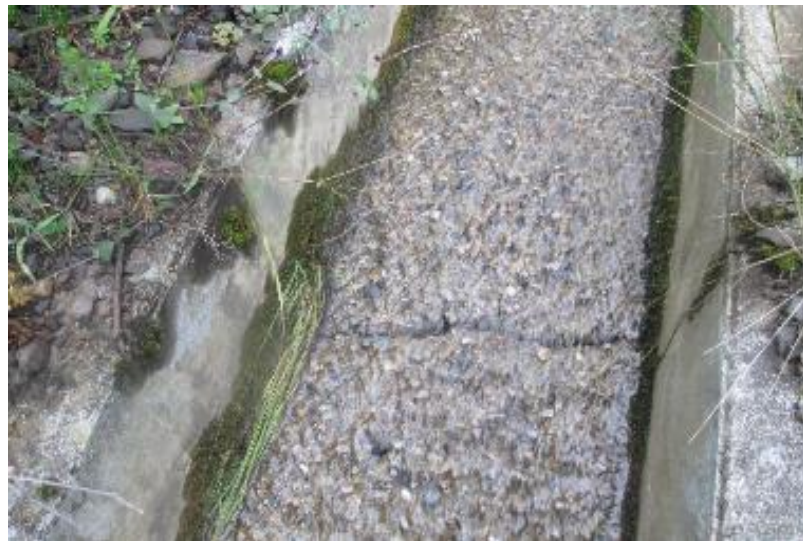
Figura 5: Erosión en el fondo del canal.

Intervención recomendada. Severidad Leve y Moderado: Reponer el material perdido con inyecciones, parches, irrigaciones o cualquier otro tratamiento superficial que se ponga de acorde con el material de la estructura.

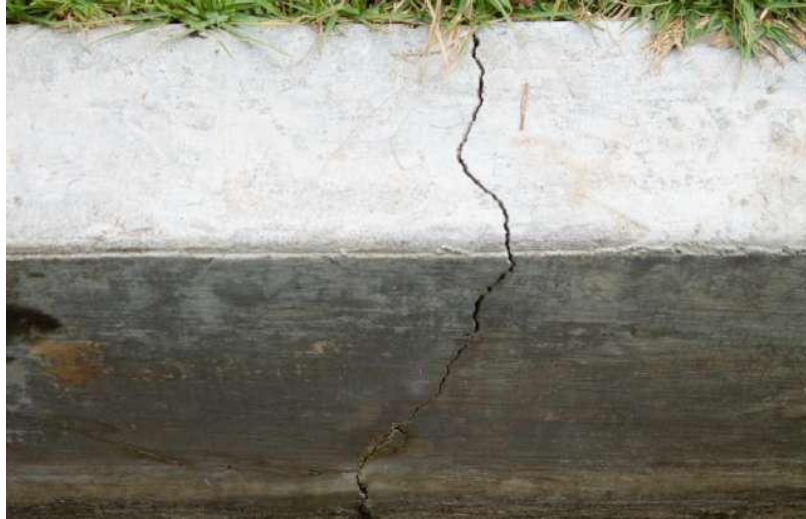
Figura 6: Grietas en la estructura del canal.

Intervención recomendada.- Severidad baja y media: Llenar las grietas y fisuras existentes con materiales y métodos compatibles y adecuados de acuerdo con el material de obra. Severidad alta: Un ingeniero estructural evaluara los daños y determinara las acciones que se van a tomar o en caso extremo, su demolición y reemplazo.

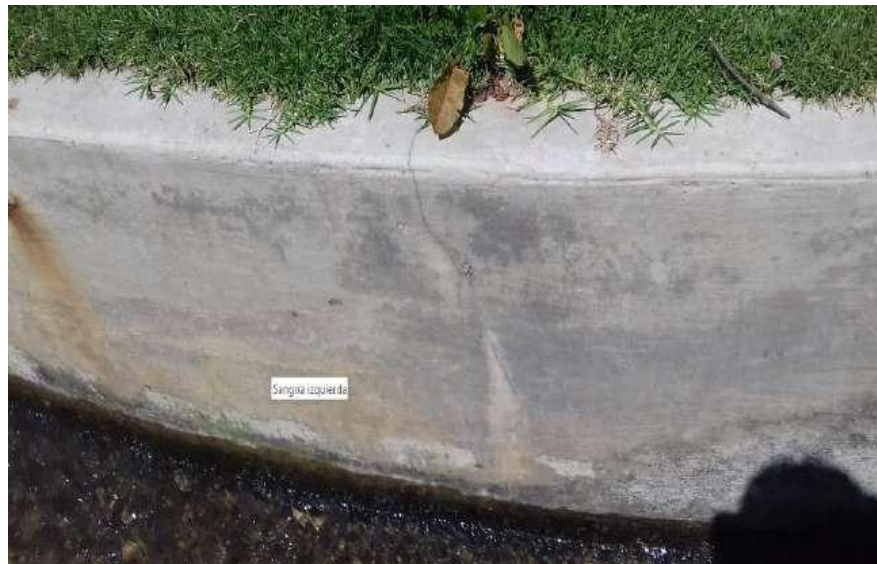
Figura 7: Fisuras en la estructura del canal.

Intervención recomendada: Severidad leve y moderado: Llenar las grietas y fisuras existentes con materiales y métodos compatibles y adecuados de acuerdo con el material del canal, en caso de severidad alto: Un ingeniero especializado en reparación estructural evaluará los daños y determinará las acciones que se van a tomar o en caso extremo, su demolición.

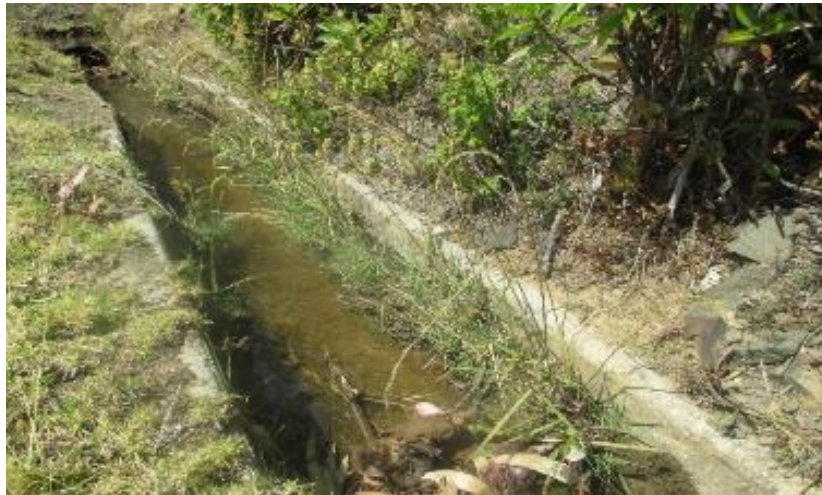
Figura 8: Vegetación en el canal.

Erradicación de la vegetación.- “La vegetación indeseada que

crece en forma apreciable en los bordos de los canales obstruye el flujo de agua reduciendo su velocidad y capacidad de conducción. La erradicación de la vegetación indeseable se debe realizar una o más veces dependiendo de la facilidad de crecimiento de las plantas y del grado de tolerancia hacia éstas. Los más usados son los métodos manuales que en la Sierra generalmente son realizados mediante faenas comunales, con aporte de mano de obra no calificada por parte de los usuarios.”⁽¹⁹⁾

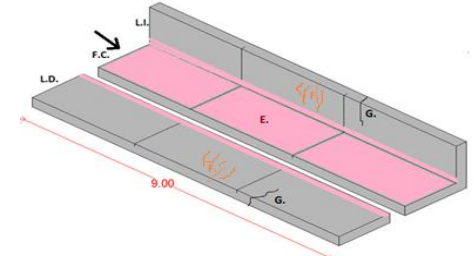
F.C.	2.4 mm													
	LL.	2.0 mm													
FISURAS	L.D.	0.8 mm	M	0.20	4.04%	M	0.00	0.00%		0.20	4.04%	M			
	F.C.	0.0 mm													
	LL.	0.7 mm													
GRIETAS	L.D.	2.1 mm	M	0.06	1.11%	M	0.00	0.00%		0.06	1.11%	M			
	F.C.	0.0 mm													
	LL.	2.1 mm													
VEGETACIÓN			0.00	0.00%		0.00	0.00%		0.00	0.00%					
TOTAL			0.98	19.70%		4.50	100.00%		0.98	19.70%					
Nivel de severidad de la sección			MODERADO		MODERADO			MODERADO

Interpretación: El lateral derecho, fondo de canal y lateral izquierdo se encuentran con un nivel de afectación moderado, por lo cual el nivel de severidad para la unidad muestral 1 es moderado.

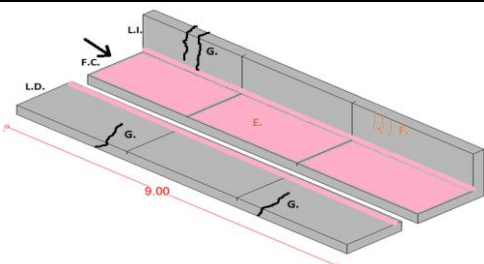
LL.	2.0 mm												
FISURAS	LD.	0.0 mm	M	0.00	0.00%		0.00	0.00%		0.16	3.23%	M		
	F.C.	0.0 mm												
	LL.	0.8 mm												
GRIETAS	LD.	2.8 mm	M	0.12	2.42%	M	0.00	0.00%		0.06	1.21%	M		
	F.C.	0.0 mm												
	LL.	2.6 mm												
VEGETACIÓN				0.00	0.00%		0.00	0.00%		0.00	0.00%			
TOTAL			1.11	22.42%		4.50	100.00%		1.21	24.44%				
Nivel de severidad de la sección			MODERADO			MODERADO			MODERADO

Interpretación: El lateral derecho, fondo de canal y lateral izquierdo se encuentran con un nivel de afectación moderado, por lo cual el nivel de severidad para la unidad muestral 3 es moderado.

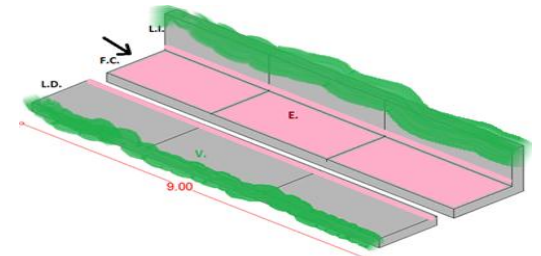
LL	1.8 mm													
FISURAS	L.D.	0.0 mm		0.00	0.00%		0.00	0.00%		0.00	0.00%				
	F.C.	0.0 mm													
	LL	0.0 mm													
GRIETAS	L.D.	0.0 mm		0.00	0.00%		0.00	0.00%		0.00	0.00%				
	F.C.	0.0 mm													
	LL	0.0 mm													
VEGETACIÓN			L	1.80	36.36%	L	0.00	0.00%		2.70	54.55%	L			
TOTAL				2.52	50.91%		4.50	100.00%		3.42	69.09%

Interpretación: El lateral derecho, fondo de canal y lateral izquierdo se encuentran con un nivel de afectación moderado, por lo cual el nivel de severidad para la unidad muestral 5 es moderado.

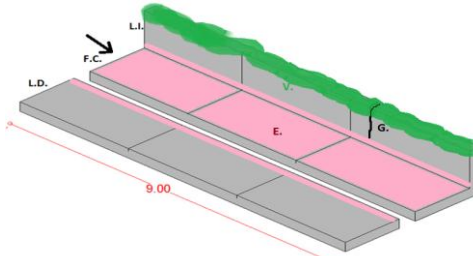
F.C.	2.2 mm												
	L.L.	1.7 mm												
FISURAS	L.D.	0.0 mm		0.00	0.00%		0.00	0.00%		0.00	0.00%			
	F.C.	0.0 mm												
	L.L.	0.0 mm												
GRIETAS	L.D.	0.0 mm	M	0.00	0.00%		0.00	0.00%		0.06	1.11%	M		
	F.C.	0.0 mm												
	L.L.	2.2 mm												
VEGETACIÓN			S	0.00	0.00%		0.00	0.00%		1.65	33.33%	S		
TOTAL				0.81	16.36%		4.50	100.00%		2.52	50.81%			
Nivel de severidad de la sección			MODERADO			MODERADO			MODERADO

Interpretación: El lateral derecho, fondo de canal y lateral izquierdo se encuentran con un nivel de afectación moderado, por lo cual el nivel de severidad para la unidad muestral 6 es moderado.

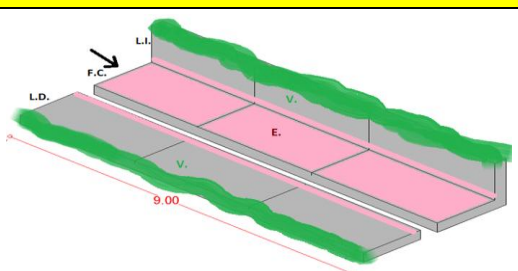
F.C.	2.0 mm																					
	L.L.	1.6 mm																					
FISURAS	L.D.	0.0 mm		0.00	0.00%		0.00	0.00%		0.00	0.00%												
	F.C.	0.0 mm																					
	L.L.	0.0 mm																					
GRIETAS	L.D.	0.0 mm		0.00	0.00%		0.00	0.00%		0.00	0.00%												
	F.C.	0.0 mm																					
	L.L.	0.0 mm																					
VEGETACIÓN			L	1.80	36.36%	L	0.00	0.00%		2.70	54.55%	L

Interpretación: El lateral derecho, fondo de canal y lateral izquierdo se encuentran con un nivel de afectación moderado, por lo cual el nivel de severidad para la unidad muestral 7 es moderado.

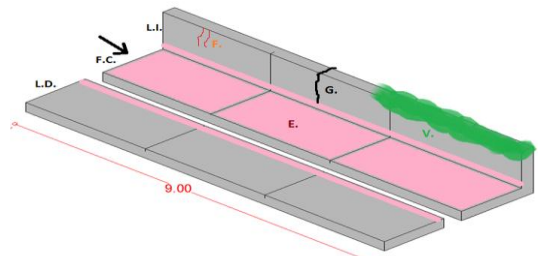
F.C.	1.2mm													
	L.L.	1.0 mm													
FISURAS	L.D.	0.0 mm	M	0.00	0.00%		0.00	0.00%		0.16	3.23%	M			
	F.C.	0.0 mm													
	L.L.	0.8 mm													
GRIETAS	L.D.	0.0 mm	M	0.00	0.00%		0.00	0.00%		0.06	1.11%	M			
	F.C.	0.0 mm													
	L.L.	2.2 mm													
VEGETACIÓN										0.70	14.14%	S			
TOTAL			0.72	14.55%		4.50	100.00%			1.64	33.03%				
Nivel de severidad de la sección			LEVE			LEVE			MODERADO

Interpretación: El lateral derecho y fondo de canal se encuentran con un nivel de afectación leve, el lateral izquierdo tiene un nivel de afectación moderado y hay presencia de patología grieta, por lo cual el nivel de severidad para la unidad muestral 8 es moderado.

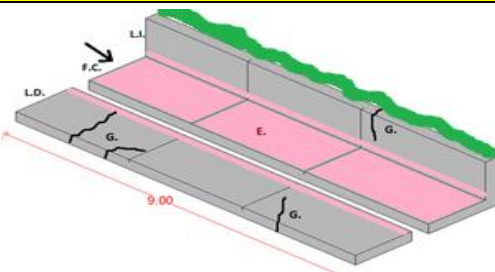
F.C.	1.5 mm												
	LL.	1.3 mm												
FISURAS	LD.	0.0 mm		0.00	0.00%		0.00	0.00%		0.00	0.00%			
	F.C.	0.0 mm												
	LL.	0.0 mm												
GRIETAS	LD.	2.4 mm	M	0.17	3.43%	M	0.00	0.00%		0.06	1.21%	M		
	F.C.	0.0 mm												
	LL.	2.2 mm												
VEGETACIÓN			S	0.00	0.00%		0.00	0.00%		1.35	27.27%	S		
TOTAL				0.71	14.34%		4.50	100.00%		1.95	39.39%			
Nivel de severidad de la sección			MODERADO			MODERADO			MODERADO

Interpretación: El lateral derecho, fondo de canal y lateral izquierdo se encuentran con un nivel de afectación moderado, por lo cual el nivel de severidad para la unidad muestral 10 es moderado.

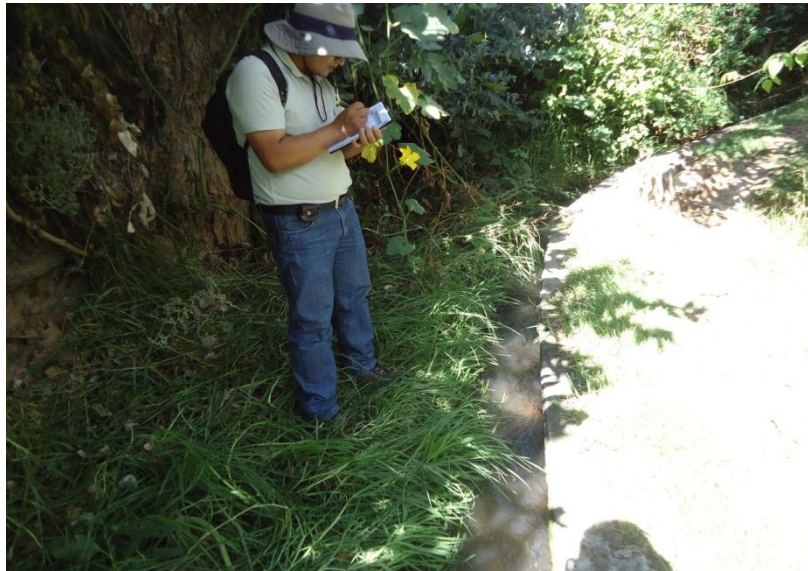
Fotografía 05:
Tomando datos
de la patología
vegetación en el
canal.

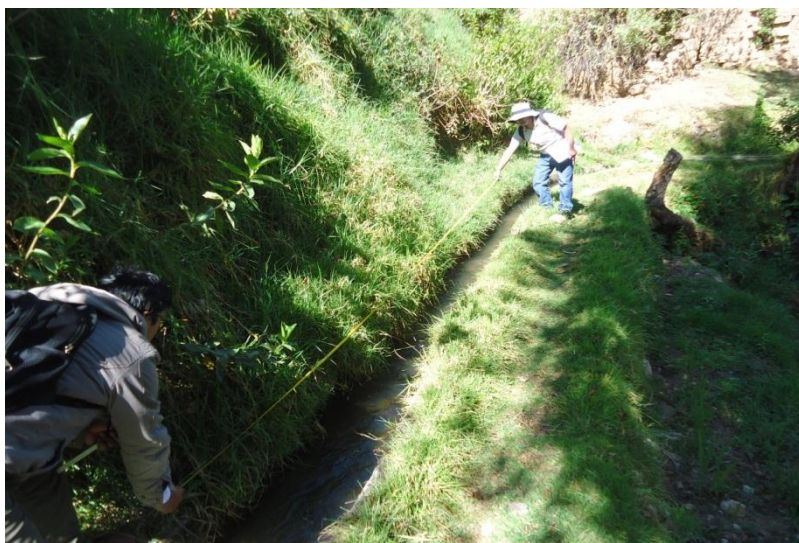
Fotografía 06:
Tomando datos
de la patología
vegetación en
el canal.
