UNIVERSIDAD CATÓLICA LOS ÁNGELES
CHIMBOTE

DETERMINACIÓN Y EVALUACIÓN DE LAS
PATOLOGIAS DEL CONCRETO EN EL CANAL DE RIEGO
BIAGGIO ARBULÚ KILÓMETRO 13+172 AL 14+172
CASERIO LA LEGUA, DISTRITO DE CATACAOS,
PROVINCIA DE PIURA, DEPARTAMENTO DE PIURA-
AGOSTO 2018

TESIS PARA OPTAR EL TÍTULO PROFESIONAL DE
INGENIERA CIVIL

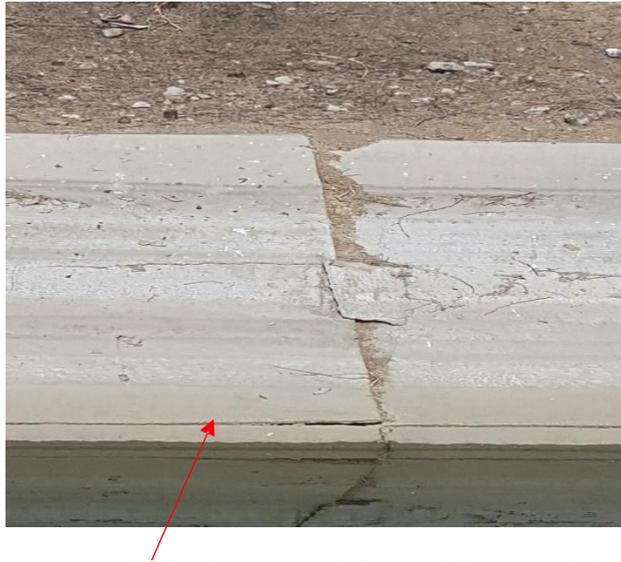
Posibles Causas del Deterioro: Acción erosiva del flujo de agua.; baja calidad en las especificaciones de los materiales que conforman el sello de juntas.

- Severo: La pérdida del sello es mayor al 40%. Se filtra agua.

Figura 4. Sellado de juntas del canal Biaggio Arbulú.

Recomendada: Resellado de juntas con siliconas, asfaltos o el material más adecuado de acuerdo con el tipo de obra.

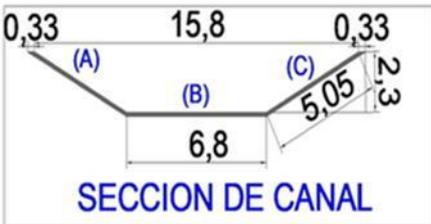
1. SELLADO DE JUNTAS	LEVE						
2. VEGETACION	MODERADO						
3. GRIETAS							
4. FISURAS							
5. SEDIMENTACION	SEVERO						
6. EROSION							
7. DESINTEGRACION

8. DESCASCAMIENTO							
9. HUNDIMIENTO							
MARGEN DERECHO (A) AREA 161.40 m2	UNIDAD MED	DIMENSIONES			NIVEL DE SEVERIDAD		TOTAL DE AREA AFECTADA (m2)
		LARGO	ANCHO	PROF	LEV (m2)	MODERADO (m2)	SEVERO (m2)

1. SELLADO DE JUNTAS	M2	80.5	0.03				2.42
2. VEGETACION	M2	14.50	0.2		2.90		2.90
3. GRIETAS	M2	0.50	0.03		0.02		0.02
4. FISURAS	M2						
5. SEDIMENTACION	M2

2. VEGETACION	M2						
3. GRIETAS	M2						
4. FISURAS	M2						
5. SEDIMENTACION	M2	16.2	4.00	0.1		64.80	64.80
6. EROSION	M2						
7. DESINTEGRACION	M2

2. VEGETACION	M2	15.25	0.20		3.05		3.05
3. GRIETAS	M2	0.50	0.03		0.02		0.02
4. FISURAS	M2						
5. SEDIMENTACION	M2						
6. EROSION	M2	3.00	0.50	0.02	1.50		1.50

ELEMENTOS	AREA EVALUADA (m ²)	AREA AFECTADA (m ²)	AREA NO AFECTADA (m ²)	% AREA AFECTADA	% AREA NO AFECTADA	NIVEL DE SEVERIDAD	PATOLOGÍAS	AREA (m ²)	(%) INCIDENCIA DE DAÑO
MARGEN DERECHO (A)	161.40	5.33	156.07	3.30	96.70	Leve	1. Sellado de juntas	7.55	9.25

2. Vegetación	5.95	7.29
LOSA (B)	204.00	69.02	134.98	33.83	66.17	Moderado	3. Grietas	0.03	0.04
							4. Fisuras	-	-
MARGEN IZQUIERDO (C)	161.40	7.24	154.16	4.49	95.51	Leve	5. Sedimentación	64.80	79.42

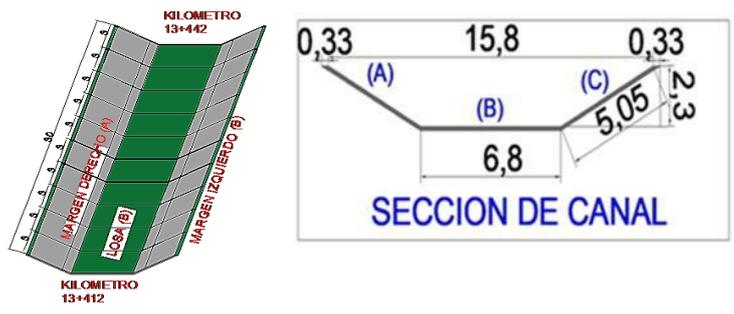
1. SELLADO DE JUNTAS	LEVE							
2. VEGETACION	MODERADO							
3. GRIETAS								
4. FISURAS								
5. SEDIMENTACION	SEVERO							
6. EROSION								
7. DESINTEGRACION

8. DESCASCAMIENTO								
9. HUNDIMIENTO								
MARGEN DERECHO (A) AREA 161.40 m2	UNIDAD MED	DIMENSIONES			NIVEL DE SEVERIDAD		TOTAL, DE AREA AFECTADA (m2)	
		LARGO	ANCHO	PROF.	LEV (m2)	MODERADO (m2)	SEVERO (m2)

1. SELLADO DE JUNTAS	M2	80.5	0.03				2.42	2.42
2. VEGETACION	M2	21.00	0.2		4.20			4.20
3. GRIETAS	M2	0.65	0.03		0.02			0.02
4. FISURAS	M2							
5. SEDIMENTACION	M2

1. SELLADO DE JUNTAS	M2	68	0.04				2.72	2.72
2. VEGETACION	M2							
3. GRIETAS	M2							
4. FISURAS	M2							
5. SEDIMENTACION	M2	18	4.00	0.1		72.00		72.00

1. SELLADO DE JUNTAS	M2	80.50	0.03				2.42	2.42
2. VEGETACION	M2	12.50	0.20		2.50			2.50
3. GRIETAS	M2	0.50	0.03		0.02			0.02
4. FISURAS	M2							
5. SEDIMENTACION	M2

ELEMENTOS	AREA EVALUADA (m ²)	AREA AFECTADA (m ²)	AREA NO AFECTADA (m ²)	% AREA AFECTADA	% AREA NO AFECTADA	NIVEL DE SEVERIDAD	PATOLOGÍAS	AREA (m ²)	(%) INCIDENCIA DE DAÑO
MARGEN DERECHO (A)	161.40	6.63	154.77	4.11	95.89	Leve	1. Sellado de juntas	7.55	8.45
							2. Vegetación	6.70	7.50
LOSA (B)	204.00	75.47	128.53	37.00	63.00	Moderado	3. Grietas	0.03	0.04
							4. Fisuras	-	-
MARGEN IZQUIERDO (C)	161.40	7.19	154.21	4.46	95.54	Leve	5. Sedimentación	72.00	80.63
							6. Erosión	2.00	2.24
TOTAL	526.80	89.30	437.50	16.95	83.05	Leve	7. Desintegración	0.05	0.06
							8. Descascaración	0.96	1.08
							9. Hundimiento	-	-

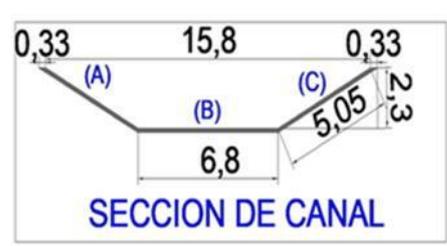
1. SELLADO DE JUNTAS		LEVE							
2. VEGETACION		MODERADO							
3. GRIETAS									
4. FISURAS									
5. SEDIMENTACION		SEVERO							
6. EROSION

7. DESINTEGRACION									
8. DESCASCAMIENTO									
9. HUNDIMIENTO									
MARGEN DERECHO (A) AREA 161.40 m2		UNIDAD MED	DIMENSIONES			NIVEL DE SEVERIDAD			TOTAL DE AREA AFECTADA (m2)
			LARGO	ANCHO	PROF	LEVE (m2)	MODERADO (m2)	SEVERO (m2)

1. SELLADO DE JUNTAS		M2	80.5	0.03				2.42	2.42
2. VEGETACION		M2	17.50	0.2		3.50			3.50
3. GRIETAS		M2	0.65	0.03		0.02			0.02
4. FISURAS		M2							
5. SEDIMENTACION		M2

1. SELLADO DE JUNTAS		M2	68	0.04				2.72	2.72
2. VEGETACION		M2							
3. GRIETAS		M2							
4. FISURAS		M2							
5. SEDIMENTACION		M2	22	4.00	0.1	0.01		88.00	88.00

1. SELLADO DE JUNTAS		M2	80.50	0.03				2.42	2.42
2. VEGETACION		M2	15.50	0.20		3.10			3.10
3. GRIETAS		M2	0.50	0.03		0.02			0.02
4. FISURAS		M2							
5. SEDIMENTACION		M2

ELEMENTOS	AREA EVALUADA (m ²)	AREA AFECTADA (m ²)	AREA NO AFECTADA (m ²)	% AREA AFECTADA	% AREA NO AFECTADA	NIVEL DE SEVERIDAD	PATOLOGÍAS	AREA (m ²)	(%) INCIDENCIA DE DAÑO
MARGEN DERECHO (A)	161.40	6.83	154.57	4.23	95.77	Leve	1. Sellado de juntas	7.55	7.12
							2. Vegetación	6.60	6.22
LOSA (B)	204.00	91.47	112.53	44.84	55.16	Moderado	3. Grietas	0.03	0.03
							4. Fisuras	-	-
MARGEN IZQUIERDO (A)	161.40	7.79	153.61	4.83	95.17	Leve	5. Sedimentación	88.00	82.94
							6. Erosión	2.90	2.73
TOTAL	526.80	106.10	420.70	20.14	79.86	Leve	7. Desintegración	0.05	0.05
							8. Descascaración	0.96	0.90
							9. Hundimiento	-	-

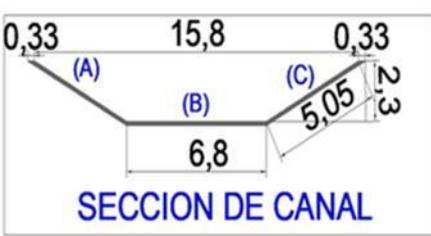
<p>SECCION DE CANAL</p>

1. SELLADO DE JUNTAS	2. VEGETACION	3. GRIETAS	4. FISURAS								
5. SEDIMENTACION	6. EROSION	7. DESINTEGRACION	8.								
9. HUNDIMIENTO	DESCASCAMIENTO										
MARGEN DERECHO (A) AREA 161.40m ²		UNIDAD MED	DIMENSIONES				NIVEL DE SEVERIDAD		TOTAL DE AREA AFECTADA (m ²)		
			LARGO				ANCHO	PROF.	LEVE (m ²)	MODERADO (m ²)	SEVERO (m ²)

1. SELLADO DE JUNTAS	M2		80.5				0.03				2.42
2. VEGETACION	M2		17.50				0.2		3.50		3.50
3. GRIETAS	M2		1.20				0.03		0.04		0.04
4. FISURAS	M2										
5. SEDIMENTACION	M2

1. SELLADO DE JUNTAS	M2		68	0.04				2.72	2.72		
2. VEGETACION	M2										
3. GRIETAS	M2										
4. FISURAS	M2										
5. SEDIMENTACION	M2		15	3.50	0.1		52.50		52.50

1. SELLADO DE JUNTAS	M2		80.50	0.03				2.42	2.42		
2. VEGETACION	M2		15.50	0.20		3.10			3.10		
3. GRIETAS	M2		0.50	0.03		0.02			0.02		
4. FISURAS	M2

ELEMENTOS	AREA EVALUADA (m ²)	AREA AFECTADA (m ²)	AREA NO AFECTADA (m ²)	% AREA AFECTADA	% AREA NO AFECTADA	NIVEL DE SEVERIDAD	PATOLOGÍAS	AREA (m ²)	(%) INCIDENCIA DE DAÑO
MARGEN DERECHO (A)	161.40	7.15	154.25	4.43	95.57	Leve	1. Sellado de juntas	7.55	10.48

2. Vegetación	6.60	9.16
LOSA (B)	204.00	56.47	147.53	27.68	72.32	Moderado	3. Grietas	0.05	0.07
							4. Fisuras	-	-
MARGEN IZQUIERDO (C)	161.40	8.40	153.00	5.20	94.80	Leve	5. Sedimentación	52.50	72.90

6. Erosión	3.70	5.14
TOTAL	526.80	72.02	454.78	13.67	86.33	Leve	7. Desintegración	0.05	0.07
							8. Descascaración	1.57	2.17
							9. Hundimiento	-	-
<p>* % de área afectada= $\frac{\text{área afectada (m}^2\text{)}}{\text{área total evaluada(m}^2\text{)}} \times 100$ * % incidencia de daño= $\frac{\text{área parcial de la patologia (m}^2\text{)}}{\text{área total afectada (m}^2\text{)}} \times 100$ *nivel de severidad, ver tabla n°2</p>

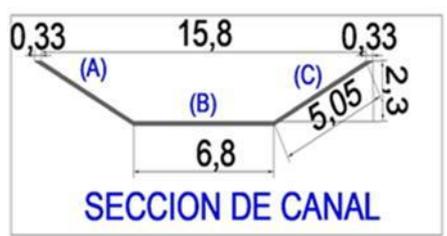
1. SELLADO DE JUNTAS	LEVE								
2. VEGETACION	MODERADO								
3. GRIETAS									
4. FISURAS									
5. SEDIMENTACION									
6. EROSION	SEVERO

7. DESINTEGRACION									
8. DESCASCAMIENTO									
MARGEN DERECHO (A) AREA 161.40m2		UNIDAD MED	DIMENSIONES			NIVEL DE SEVERIDAD			TOTAL DE AREA AFECTADA (m2)
			LARGO	ANCHO	PROF.	LEVE (m2)	MODERADO (m2)	SEVERO (m2)

1. SELLADO DE JUNTAS	M2		80.5	0.03				2.42	2.42
2. VEGETACION	M2		10.00	0.2		2.00			2.00
3. GRIETAS	M2								
4. FISURAS	M2								
5. SEDIMENTACION	M2

1. SELLADO DE JUNTAS	M2		68	0.04				2.72	2.72
2. VEGETACION	M2								
3. GRIETAS	M2								
4. FISURAS	M2								
5. SEDIMENTACION	M2		25	4	0.1		100.00		100.00

1. SELLADO DE JUNTAS	M2		80.50	0.03				2.42	2.42
2. VEGETACION	M2		22.23	0.20		4.45			4.45
3. GRIETAS	M2		10.00	0.03		0.30			0.30
4. FISURAS	M2		2.50	0.01		0.03			0.03

ELEMENTOS	AREA EVALUADA (m ²)	AREA AFECTADA (m ²)	AREA NO AFECTADA (m ²)	% AREA AFECTADA	% AREA NO AFECTADA	NIVEL DE SEVERIDAD	PATOLOGÍAS	AREA (m ²)	(%) INCIDENCIA DE DAÑO
MARGEN DERECHO (A)	161.40	5.47	155.94	3.39	96.61	Leve	1. Sellado de juntas	7.55	5.37
LOSA (B)	204.00	121.83	82.17	59.72	40.28	Severo	2. Vegetación	6.45	4.59

3. Grietas	0.30	0.21
MARGEN IZQUIERDO (C)	161.40	13.25	148.15	8.21	91.79	Leve	4. Fisuras	0.03	0.02
							5. Sedimentación	100.00	71.15
TOTAL	526.80	140.54	386.26	26.68	73.32	Moderado	6. Erosion	25.89	18.42

7. Desintegración	0.09	0.07
							8. Descascaración	0.23	0.16
							9. Hundimiento	0.01	0.01
<p>* % de área afectada = $\frac{\text{área afectada (m}^2\text{)}}{\text{área total evaluada (m}^2\text{)}} \times 100$ * % incidencia de daño = $\frac{\text{área parcial de la patología (m}^2\text{)}}{\text{área total afectada (m}^2\text{)}} \times 100$ * nivel de severidad, ver tabla n° 2</p>

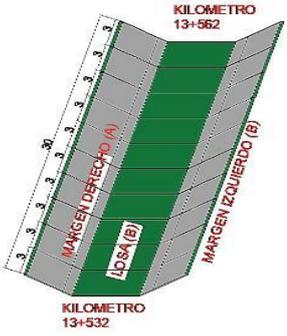
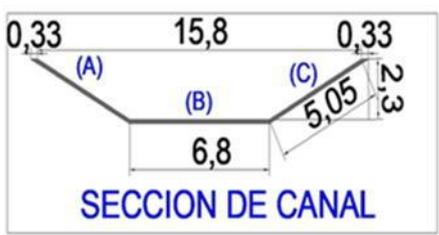
<p>SECCION DE CANAL</p>

1. SELLADO DE JUNTAS	LEVE									
2. VEGETACION	MODERADO									
3. GRIETAS										
4. FISURAS										
5. SEDIMENTACION										
6. EROSION	SEVERO

1. SELLADO DE JUNTAS	M2	80.5	0.03				2.42	2.42		
2. VEGETACION	M2	15.00	0.2		3.00			3.00		
3. GRIETAS	M2									
4. FISURAS	M2									
5. SEDIMENTACION	M2

1. SELLADO DE JUNTAS	M2	68	0.04				2.72	2.72		
2. VEGETACION	M2									
3. GRIETAS	M2									
4. FISURAS	M2	3	0.01		0.03			0.03		
5. SEDIMENTACION	M2	25	4	0.1		100.00		100.00

1. SELLADO DE JUNTAS	M2	80.50	0.03				2.42	2.42		
2. VEGETACION	M2	25.50	0.20		5.10			5.10		
3. GRIETAS	M2	8.00	0.03		0.24			0.24		
4. FISURAS	M2	2.50	0.01		0.03			0.03

ELEMENTOS	AREA EVALUADA (m ²)	AREA AFECTADA (m ²)	AREA NO AFECTADA (m ²)	% AREA AFECTADA	% AREA NO AFECTADA	NIVEL DE SEVERIDAD	PATOLOGÍAS	AREA (m ²)	(%) INCIDENCIA DE DAÑO
MARGEN DERECHO (A)	161.40	6.17	155.24	3.82	96.18	Leve	1. Sellado de juntas	7.55	5.29
							2. Vegetación	8.10	5.68
LOSA (B)	204.00	121.86	82.14	59.74	40.26	Severo	3. Grietas	0.24	0.17
MARGEN IZQUIERDO (C)	161.40	14.59	146.81	9.04	90.96	Leve	4. Fisuras	0.06	0.04
							5. Sedimentación	100.00	70.12
TOTAL	526.80	142.62	384.18	27.07	72.93	Moderado	6. Erosion	26.34	18.47
							7. Desintegración	0.09	0.07
							8. Descascaración	0.23	0.16
							9. Hundimiento	0.01	0.01

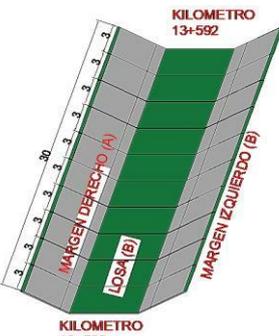
<p>SECCION DE CANAL</p>

1. SELLADO DE JUNTAS	LEVE						
2. VEGETACION	MODERADO						
3. GRIETAS							
4. FISURAS							
5. SEDIMENTACION	SEVERO						
6. EROSION							
7. DESINTEGRACION

1. SELLADO DE JUNTAS	M2	80.5	0.03			2.42	2.42
2. VEGETACION	M2	17.00	0.2		3.40		3.40
3. GRIETAS	M2						
4. FISURAS	M2						
5. SEDIMENTACION	M2						
6. EROSION	M2	3.50	0.30		1.05		1.05

2. VEGETACION	M2						
3. GRIETAS	M2						
4. FISURAS	M2	2.5	0.01		0.03		0.03
5. SEDIMENTACION	M2	23	4	0.1		92.00	92.00
6. EROSION	M2	10	1.57	0.02	15.70		15.70

1. SELLADO DE JUNTAS	M2	80.50	0.03			2.42	2.42
2. VEGETACION	M2	23.10	0.20		4.62		4.62
3. GRIETAS	M2	2.50	0.03		0.08		0.08
4. FISURAS	M2	2.50	0.01		0.03		0.03

ELEMENTOS	AREA EVALUADA (m ²)	AREA AFECTADA (m ²)	AREA NO AFECTADA (m ²)	% AREA AFECTADA	% AREA NO AFECTADA	NIVEL DE SEVERIDAD	PATOLOGÍAS	AREA (m ²)	(%) INCIDENCIA DE DAÑO
MARGEN DERECHO (A)	161.40	6.87	154.54	4.25	95.75	Leve	1. Sellado de juntas	7.55	5.96

2. Vegetación	8.02	6.33
LOSA (B)	204.00	110.82	93.18	54.32	45.68	Moderado	3. Grietas	0.08	0.06
							4. Fisuras	0.05	0.04
MARGEN IZQUIERDO (C)	161.40	8.97	152.43	5.56	94.44	Leve	5. Sedimentación	92.00	72.64

6. Erosión	18.55	14.65
TOTAL	526.80	126.65	400.15	24.04	75.96	Moderado	7. Desintegración	0.07	0.05
							8. Descascaración	0.34	0.27
							9. Hundimiento	-	-
<p>* % de área afectada= $\frac{\text{área afectada (m}^2\text{)}}{\text{área total evaluada(m}^2\text{)}} \times 100$ * % incidencia de daño= $\frac{\text{área parcial de la patología (m}^2\text{)}}{\text{área total afectada (m}^2\text{)}} \times 100$ *nivel de severidad, ver tabla n°2</p>

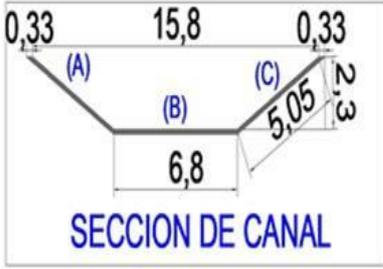
<p>SECCION DE CANAL</p>

1. SELLADO DE JUNTAS	LEVE							
2. VEGETACION	MODERADO							
3. GRIETAS								
4. FISURAS								
5. SEDIMENTACION	SEVERO							
6. EROSION								
7. DESINTEGRACION

1. SELLADO DE JUNTAS	M2	80.5	0.03				2.42	
2. VEGETACION	M2	18.50	0.2		3.70		3.70	
3. GRIETAS	M2							
4. FISURAS	M2							
5. SEDIMENTACION	M2							
6. EROSION	M2	2.50	0.30		0.75		0.75

2. VEGETACION	M2							
3. GRIETAS	M2							
4. FISURAS	M2	1.5	0.01		0.02			0.02
5. SEDIMENTACION	M2	24	3	0.1		72.00		72.00
6. EROSION	M2	12	1.57	0.02	18.84			18.84

1. SELLADO DE JUNTAS	M2	80.50	0.03				2.42	2.42
2. VEGETACION	M2	13.50	0.20		2.70			2.70
3. GRIETAS	M2	1.50	0.03		0.05			0.05
4. FISURAS	M2	1.50	0.01		0.02			0.02

ELEMENTOS	AREA EVALUADA (m ²)	AREA AFECTADA (m ²)	AREA NO AFECTADA (m ²)	% AREA AFECTADA	% AREA NO AFECTADA	NIVEL DE SEVERIDAD	PATOLOGÍAS	AREA (m ²)	(%) INCIDENCIA DE DAÑO
MARGEN DERECHO (A)	161.40	6.87	154.54	4.25	95.75	Leve	1. Sellado de juntas	7.55	6.85
							2. Vegetación	6.40	5.80
LOSA (B)	204.00	93.95	110.05	46.05	53.95	Moderado	3. Grietas	0.05	0.04
							4. Fisuras	0.03	0.03
MARGEN IZQUIERDO (C)	161.40	9.47	151.93	5.87	94.13	Leve	5. Sedimentación	72.00	65.29
							6. Erosión	23.84	21.62
TOTAL	526.80	110.28	416.52	20.93	79.07	Leve	7. Desintegración	0.08	0.07
							8. Descascaración	0.34	0.31
							9. Hundimiento	-	-

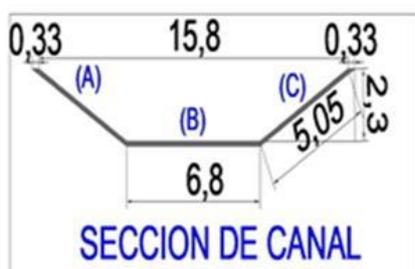
<p style="text-align: center;">SECCION DE CANAL</p>

1. SELLADO DE JUNTAS	LEVE								
2. VEGETACION	MODERADO								
3. GRIETAS									
4. FISURAS									
5. SEDIMENTACION	SEVERO								
6. EROSION

1. SELLADO DE JUNTAS	M2		80.5	0.03				2.42	2.42
2. VEGETACION	M2		14.50	0.2		2.90			2.90
3. GRIETAS	M2								
4. FISURAS	M2								
5. SEDIMENTACION	M2

1. SELLADO DE JUNTAS	M2		68	0.04				2.72	2.72
2. VEGETACION	M2								
3. GRIETAS	M2								
4. FISURAS	M2		0.5	0.01		0.01			0.01
5. SEDIMENTACION	M2		16	3	0.1	48.00			48.00

1. SELLADO DE JUNTAS	M2		80.50	0.03				2.42	2.42
2. VEGETACION	M2		8.00	0.20		1.60			1.60
3. GRIETAS	M2		0.80	0.03		0.02			0.02
4. FISURAS	M2		1.50	0.01		0.02			0.02

ELEMENTOS	AREA EVALUADA (m ²)	AREA AFECTADA (m ²)	AREA NO AFECTADA (m ²)	% AREA AFECTADA	% AREA NO AFECTADA	NIVEL DE SEVERIDAD	PATOLOGÍAS	AREA (m ²)	(%) INCIDENCIA DE DAÑO
MARGEN DERECHO (A)	161.40	7.27	154.14	4.50	95.50	Leve	1. Sellado de juntas	7.55	9.14
							2. Vegetación	4.50	5.45
LOSA (B)	204.00	69.77	134.23	34.20	65.80	Moderado	3. Grietas	0.02	0.03
							4. Fisuras	0.02	0.02
MARGEN IZQUIERDO (C)	161.40	5.54	155.86	3.43	96.57	Leve	5. Sedimentación	48.00	58.13
							6. Erosión	20.73	25.10
TOTAL	526.80	82.57	444.23	15.67	84.33	Leve	7. Desintegración	0.08	0.09
							8. Descascaración	1.67	2.03
							9. Hundimiento	-	-

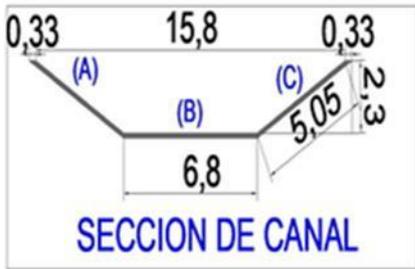
1. SELLADO DE JUNTAS	LEVE							
2. VEGETACION	MODERADO							
3. GRIETAS								
4. FISURAS								
5. SEDIMENTACION	SEVERO							
6. EROSION								
7. DESINTEGRACION

1. SELLADO DE JUNTAS	M2	80.5	0.03				2.42	2.42
2. VEGETACION	M2	22.55	0.2		4.51			4.51
3. GRIETAS	M2							
4. FISURAS	M2							
5. SEDIMENTACION	M2

1. SELLADO DE JUNTAS	M2	68	0.04				2.72	2.72
2. VEGETACION	M2							
3. GRIETAS	M2							
4. FISURAS	M2	0.25	0.01		0.00			0.00
5. SEDIMENTACION	M2	18	3	0.1	54.00			54.00

1. SELLADO DE JUNTAS	M2	80.50	0.03				2.42	2.42
2. VEGETACION	M2	6.00	0.20		1.20			1.20
3. GRIETAS	M2	1.20	0.03		0.04			0.04
4. FISURAS	M2	1.50	0.01		0.02			0.02

ELEMENTOS	AREA EVALUADA (m ²)	AREA AFECTADA (m ²)	AREA NO AFECTADA (m ²)	% AREA AFECTADA	% AREA NO AFECTADA	NIVEL DE SEVERIDAD	PATOLOGÍAS	AREA (m ²)	(%) INCIDENCIA DE DAÑO
MARGEN DERECHO (A)	161.40	10.03	151.37	6.21	93.79	Leve	1. Sellado de juntas	7.55	9.40

2. Vegetación	5.71	7.11
LOSA (B)	204.00	66.38	137.62	32.54	67.46	Moderado	3. Grietas	0.04	0.04
							4. Fisuras	0.02	0.02
MARGEN IZQUIERDO (C)	161.40	3.95	157.45	2.45	97.55	Leve	5. Sedimentación	54.00	67.20

6. Erosión	10.14	12.62
TOTAL	526.80	80.36	446.44	15.25	84.75	Leve	7. Desintegración	0.08	0.10
							8. Descascaración	2.83	3.52
							9. Hundimiento	-	-
<p>* % de área afectada = $\frac{\text{área afectada (m}^2\text{)}}{\text{área total evaluada (m}^2\text{)}} \times 100$ * % incidencia de daño = $\frac{\text{área parcial de la patología (m}^2\text{)}}{\text{área total afectada (m}^2\text{)}} \times 100$ * nivel de severidad, ver tabla n°2</p>

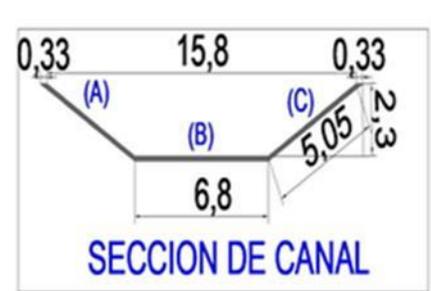
1. SELLADO DE JUNTAS	LEVE							
2. VEGETACION	MODERADO							
3. GRIETAS								
4. FISURAS	SEVERO							
5. SEDIMENTACION								
6. EROSION								
7. DESINTEGRACION

1. SELLADO DE JUNTAS	M2	80.5	0.03				2.42	2.42
2. VEGETACION	M2	18.50	0.2		3.70			3.70
3. GRIETAS	M2							
4. FISURAS	M2							
5. SEDIMENTACION	M2

1. SELLADO DE JUNTAS	M2						2.72	2.72
2. VEGETACION	M2	68	0.04					
3. GRIETAS	M2							
4. FISURAS	M2	0.5	0.01		0.01			0.01
5. SEDIMENTACION	M2	22.56	3	0.1		67.68		67.68

1. SELLADO DE JUNTAS	M2	80.50	0.03				2.42	2.42
2. VEGETACION	M2	6.00	0.20		1.20			1.20
3. GRIETAS	M2	1.20	0.03		0.04			0.04
4. FISURAS	M2	1.50	0.01		0.02			0.02

ELEMENTOS	AREA EVALUADA (m ²)	AREA AFECTADA (m ²)	AREA NO AFECTADA (m ²)	% AREA AFECTADA	% AREA NO AFECTADA	NIVEL DE SEVERIDAD	PATOLOGÍAS	AREA (m ²)	(%) INCIDENCIA DE DAÑO
MARGEN DERECHO (A)	161.40	9.92	151.48	6.15	93.85	Leve	1. Sellado de juntas	7.55	8.05
							2. Vegetación	4.90	5.23
LOSA (B)	204.00	79.87	124.13	39.15	60.85	Moderado	3. Grietas	0.04	0.04
MARGEN IZQUIERDO (C)	161.40	3.95	157.45	2.45	97.55	Leve	4. Fisuras	0.02	0.02
							5. Sedimentación	67.68	72.20
TOTAL	526.80	93.74	433.06	17.79	82.21	Leve	6. Erosión	9.84	10.50
							7. Desintegración	0.08	0.08
							8. Descascaración	3.63	3.88
							9. Hundimiento	-	-

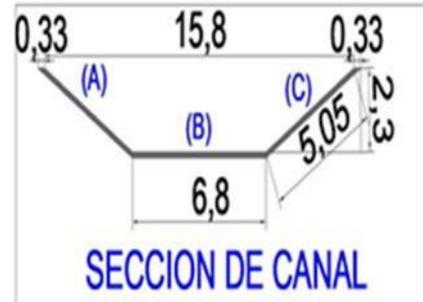
1. SELLADO DE JUNTAS	LEVE							
2. VEGETACION	MODERADO							
3. GRIETAS								
4. FISURAS								
5. SEDIMENTACION	SEVERO							
6. EROSION								
7. DESINTEGRACION

1. SELLADO DE JUNTAS	M2	80.5	0.03				2.42	2.42
2. VEGETACION	M2	21.50	0.2		4.30			4.30
3. GRIETAS	M2							
4. FISURAS	M2							
5. SEDIMENTACION	M2

1. SELLADO DE JUNTAS	M2	68	0.04				2.72	2.72
2. VEGETACION	M2							
3. GRIETAS	M2							
4. FISURAS	M2	1.5	0.01		0.02			0.02
5. SEDIMENTACION	M2	23.5	3	0.1		70.50		70.50

1. SELLADO DE JUNTAS	M2	80.50	0.03				2.42	2.42
2. VEGETACION	M2	12.50	0.20		2.50			2.50
3. GRIETAS	M2	1.05	0.03		0.03			0.03
4. FISURAS	M2	0.85	0.01		0.01			0.01

ELEMENTOS	AREA EVALUADA (m ²)	AREA AFECTADA (m ²)	AREA NO AFECTADA (m ²)	% AREA AFECTADA	% AREA NO AFECTADA	NIVEL DE SEVERIDAD	PATOLOGÍAS	AREA (m ²)	(%) INCIDENCIA DE DAÑO
MARGEN DERECHO (A)	161.40	11.72	149.68	7.26	92.74	Leve	1. Sellado de juntas	7.55	7.56

2. Vegetación	6.80	6.81
LOSA (B)	204.00	82.84	121.16	40.61	59.39	Moderado	3. Grietas	0.03	0.03
							4. Fisuras	0.02	0.02
MARGEN IZQUIERDO (C)	161.40	5.27	156.13	3.27	96.73	Leve	5. Sedimentación	70.50	70.62

6. Erosión	8.69	8.70
TOTAL	526.80	99.83	426.97	18.95	81.05	Leve	7. Desintegración	0.10	0.10
							8. Descascaración	6.15	6.16
							9. Hundimiento	-	-
<p>* % de área afectada = $\frac{\text{área afectada (m}^2\text{)}}{\text{área total evaluada (m}^2\text{)}} \times 100$ * % incidencia de daño = $\frac{\text{área parcial de la patología (m}^2\text{)}}{\text{área total afectada (m}^2\text{)}} \times 100$ * nivel de severidad, ver tabla n°2</p>

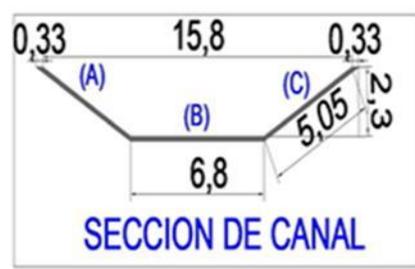
1. SELLADO DE JUNTAS	LEVE								
2. VEGETACION	MODERADO								
3. GRIETAS									
4. FISURAS									
5. SEDIMENTACION	SEVERO								
6. EROSION

1. SELLADO DE JUNTAS	M2		80.5	0.03				2.42	
2. VEGETACION	M2		15.56	0.2		3.11		3.11	
3. GRIETAS	M2								
4. FISURAS	M2								
5. SEDIMENTACION	M2

1. SELLADO DE JUNTAS	M2		68	0.04				2.72	2.72
2. VEGETACION	M2								
3. GRIETAS	M2								
4. FISURAS	M2		2.5	0.01		0.03			0.03
5. SEDIMENTACION	M2		15.62	3	0.1	46.86			46.86

1. SELLADO DE JUNTAS	M2		80.50	0.03				2.42	2.42
2. VEGETACION	M2		12.50	0.20		2.50			2.50
3. GRIETAS	M2		2.26	0.03		0.07			0.07
4. FISURAS	M2		0.85	0.01		0.01			0.01

ELEMENTOS	AREA EVALUADA (m ²)	AREA AFECTADA (m ²)	AREA NO AFECTADA (m ²)	% AREA AFECTADA	% AREA NO AFECTADA	NIVEL DE SEVERIDAD	PATOLOGÍAS	AREA (m ²)	(%) INCIDENCIA DE DAÑO
MARGEN DERECHO (A)	161.40	9.63	151.77	5.96	94.04	leve	1. Sellado de juntas	7.55	10.39

2. Vegetación	5.61	7.72
LOSA (B)	204.00	57.64	146.36	28.26	71.74	Moderado	3. Grietas	0.07	0.09
							4. Fisuras	0.03	0.05
MARGEN IZQUIERDO (C)	161.40	5.40	156.00	3.35	96.65	Leve	5. Sedimentación	46.86	64.48

6. Erosión	6.71	9.23
TOTAL	526.80	72.67	454.13	13.80	86.20	Leve	7. Desintegración	0.19	0.27
							8. Descascaración	5.65	7.77
							9. Hundimiento	-	-
<p>* % de área afectada = $\frac{\text{área afectada (m}^2\text{)}}{\text{área total evaluada (m}^2\text{)}} \times 100$ * % incidencia de daño = $\frac{\text{área parcial de la patología (m}^2\text{)}}{\text{área total afectada (m}^2\text{)}} \times 100$ * nivel de severidad, ver tabla n°2</p>

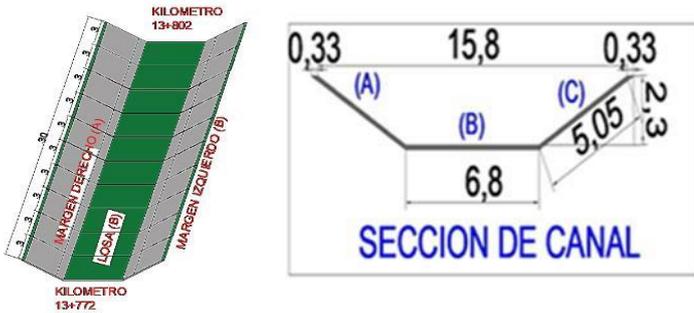
1. SELLADO DE JUNTAS	LEVE								
2. VEGETACION	MODERADO								
3. GRIETAS									
4. FISURAS									
5. SEDIMENTACION	SEVERO								
6. EROSION

1. SELLADO DE JUNTAS	M2		80.5	0.03				2.42	
2. VEGETACION	M2		23.56	0.2		4.71		4.71	
3. GRIETAS	M2								
4. FISURAS	M2								
5. SEDIMENTACION	M2

1. SELLADO DE JUNTAS	M2		68	0.04				2.72	2.72
2. VEGETACION	M2								
3. GRIETAS	M2								
4. FISURAS	M2		1.65	0.01		0.02			0.02
5. SEDIMENTACION	M2		25.25	3	0.1		75.75		75.75

1. SELLADO DE JUNTAS	M2		80.50	0.03				2.42	2.42
2. VEGETACION	M2		13.50	0.20		2.70			2.70
3. GRIETAS	M2		1.25	0.03		0.04			0.04
4. FISURAS	M2		0.95	0.01		0.01			0.01

ELEMENTOS	AREA EVALUADA (m ²)	AREA AFECTADA (m ²)	AREA NO AFECTADA (m ²)	% AREA AFECTADA	% AREA NO AFECTADA	NIVEL DE SEVERIDAD	PATOLOGÍAS	AREA (m ²)	(%) INCIDENCIA DE DAÑO
MARGEN DERECHO (A)	161.40	11.43	149.97	7.08	92.92	leve	1. Sellado de juntas	7.55	7.24
							2. Vegetación	7.41	7.11
LOSA (B)	204.00	87.27	116.73	42.78	57.22	moderado	3. Grietas	0.04	0.04
MARGEN IZQUIERDO (C)	161.40	5.59	155.81	3.46	96.54	leve	4. Fisuras	0.03	0.02
							5. Sedimentación	75.75	72.63
TOTAL	526.80	104.29	422.51	19.80	80.20	leve	6. Erosión	6.53	6.26
							7. Desintegración	0.09	0.09
							8. Descascaración	6.90	6.61
							9. Hundimiento	-	-

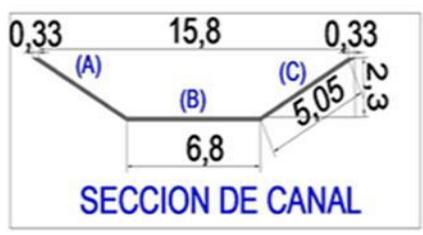
1. SELLADO DE JUNTAS		LEVE							
2. VEGETACION		MODERADO							
3. GRIETAS									
4. FISURAS									
5. SEDIMENTACION		SEVERO							
6. EROSION

1. SELLADO DE JUNTAS		M2	80.5	0.03				2.42	2.42
2. VEGETACION		M2	26.50	0.2		5.30			5.30
3. GRIETAS		M2							
4. FISURAS		M2							
5. SEDIMENTACION		M2

1. SELLADO DE JUNTAS		M2	68	0.04				2.72	2.72
2. VEGETACION		M2							
3. GRIETAS		M2							
4. FISURAS		M2	1.65	0.01		0.02			0.02
5. SEDIMENTACION		M2	15.26	3	0.1	45.78			45.78

1. SELLADO DE JUNTAS		M2	80.50	0.03				2.42	2.42
2. VEGETACION		M2	12.50	0.20		2.50			2.50
3. GRIETAS		M2	2.25	0.03		0.07			0.07
4. FISURAS		M2	0.95	0.01		0.01			0.01

ELEMENTOS	AREA EVALUADA (m ²)	AREA AFECTADA (m ²)	AREA NO AFECTADA (m ²)	% AREA AFECTADA	% AREA NO AFECTADA	NIVEL DE SEVERIDAD	PATOLOGÍAS	AREA (m ²)	(%) INCIDENCIA DE DAÑO
MARGEN DERECHO (A)	161.40	10.72	150.68	6.64	93.36	Leve	1. Sellado de juntas	7.55	10.38
							2. Vegetación	7.80	10.73
LOSA (B)	204.00	56.30	147.70	27.60	72.40	Moderado	3. Grietas	0.07	0.09
							4. Fisuras	0.03	0.04
MARGEN IZQUIERDO (C)	161.40	5.69	155.71	3.52	96.48	Leve	5. Sedimentación	45.78	62.96
							6. Erosión	6.50	8.93
TOTAL	526.80	72.71	454.09	13.80	86.20	Leve	7. Desintegración	0.09	0.13
							8. Descascaración	4.90	6.74
							9. Hundimiento	-	-

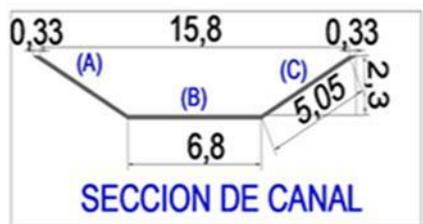
1. SELLADO DE JUNTAS	LEVE								
2. VEGETACION	MODERADO								
3. GRIETAS									
4. FISURAS									
5. SEDIMENTACION	SEVERO								
6. EROSION

1. SELLADO DE JUNTAS	M2		80.5	0.03				2.42	2.42
2. VEGETACION	M2		25.14	0.2		5.03			5.03
3. GRIETAS	M2								
4. FISURAS	M2								
5. SEDIMENTACION	M2

1. SELLADO DE JUNTAS	M2		68	0.04				2.72	2.72
2. VEGETACION	M2								
3. GRIETAS	M2								
4. FISURAS	M2		1.65	0.01		0.02			0.02
5. SEDIMENTACION	M2		18.12	3	0.1	54.36			54.36

1. SELLADO DE JUNTAS	M2		80.50	0.03				2.42	2.42
2. VEGETACION	M2		15.50	0.20		3.10			3.10
3. GRIETAS	M2		3.45	0.03		0.10			0.10
4. FISURAS	M2		0.95	0.01		0.01			0.01

ELEMENTOS	AREA EVALUADA (m ²)	AREA AFECTADA (m ²)	AREA NO AFECTADA (m ²)	% AREA AFECTADA	% AREA NO AFECTADA	NIVEL DE SEVERIDAD	PATOLOGÍAS	AREA (m ²)	(%) INCIDENCIA DE DAÑO
MARGEN DERECHO (A)	161.40	9.47	151.93	5.87	94.13	Leve	1. Sellado de juntas	7.55	9.11

2. Vegetación	8.13	9.80
LOSA (B)	204.00	66.45	137.55	32.58	67.42	Moderado	3. Grietas	0.10	0.12
							4. Fisuras	0.03	0.03
MARGEN IZQUIERDO (C)	161.40	7.00	154.40	4.34	95.66	Leve	5. Sedimentación	54.36	65.56

6. Erosión	8.75	10.55
TOTAL	526.80	82.92	443.88	15.74	84.26	Leve	7. Desintegración	0.09	0.11
							8. Descascaración	3.91	4.72
							9. Hundimiento	-	-
<p>* % de área afectada = $\frac{\text{área afectada (m}^2\text{)}}{\text{área total evaluada (m}^2\text{)}} \times 100$ * % incidencia de daño = $\frac{\text{área parcial de la patología (m}^2\text{)}}{\text{área total afectada (m}^2\text{)}} \times 100$ * nivel de severidad, ver tabla n°2</p>

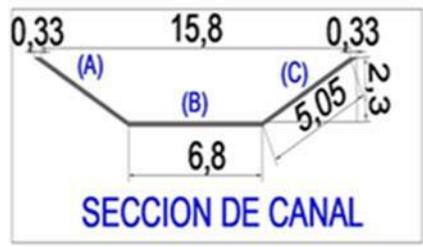
1. SELLADO DE JUNTAS	LEVE							
2. VEGETACION	MODERADO							
3. GRIETAS								
4. FISURAS								
5. SEDIMENTACION	SEVERO							
6. EROSION								
7. DESINTEGRACION

1. SELLADO DE JUNTAS	M2	80.5	0.03				2.42	2.42
2. VEGETACION	M2	20.50	0.2		4.10			4.10
3. GRIETAS	M2							
4. FISURAS	M2							
5. SEDIMENTACION	M2

1. SELLADO DE JUNTAS	M2	68	0.04				2.72	2.72
2. VEGETACION	M2							
3. GRIETAS	M2							
4. FISURAS	M2	1.65	0.01		0.02			0.02
5. SEDIMENTACION	M2	15.26	3	0.1	45.78			45.78

1. SELLADO DE JUNTAS	M2	80.50	0.03				2.42	2.42
2. VEGETACION	M2	12.50	0.20		2.50			2.50
3. GRIETAS	M2	2.45	0.03		0.07			0.07
4. FISURAS	M2	0.95	0.01		0.01			0.01

ELEMENTOS	AREA EVALUADA (m ²)	AREA AFECTADA (m ²)	AREA NO AFECTADA (m ²)	% AREA AFECTADA	% AREA NO AFECTADA	NIVEL DE SEVERIDAD	PATOLOGÍAS	AREA (m ²)	(%) INCIDENCIA DE DAÑO
MARGEN DERECHO (A)	161.40	9.54	151.86	5.91	94.09	Leve	1. Sellado de juntas	7.55	10.21
							2. Vegetación	6.60	8.93
LOSA (B)	204.00	58.37	145.63	28.61	71.39	Moderado	3. Grietas	0.07	0.10
MARGEN IZQUIERDO (C)	161.40	6.01	155.39	3.72	96.28	Leve	4. Fisuras	0.03	0.04
							5. Sedimentación	45.78	61.93
TOTAL	526.80	73.92	452.88	14.03	85.97	Leve	6. Erosión	8.39	11.35
							7. Desintegración	0.09	0.13
							8. Descascaración	5.41	7.32
							9. Hundimiento	-	-

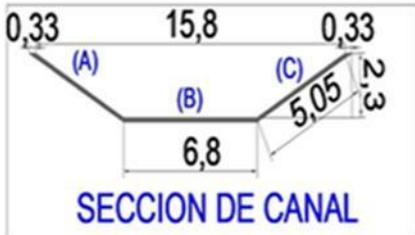
1. SELLADO DE JUNTAS	LEVE							
2. VEGETACION	MODERADO							
3. GRIETAS								
4. FISURAS	SEVERO							
5. SEDIMENTACION								
6. EROSION								
7. DESINTEGRACION

1. SELLADO DE JUNTAS	M2	80.5	0.03				2.42	2.42
2. VEGETACION	M2	22.30	0.2		4.46			4.46
3. GRIETAS	M2							
4. FISURAS	M2							
5. SEDIMENTACION	M2

1. SELLADO DE JUNTAS	M2	68	0.04				2.72	2.72
2. VEGETACION	M2							
3. GRIETAS	M2							
4. FISURAS	M2	3	0.01		0.03			0.03
5. SEDIMENTACION	M2	12	4	0.1	48.00			48.00

1. SELLADO DE JUNTAS	M2	80.50	0.03				2.42	2.42
2. VEGETACION	M2	23.25	0.20		4.65			4.65
3. GRIETAS	M2	3.00	0.03		0.09			0.09
4. FISURAS	M2	2.50	0.01		0.03			0.03

ELEMENTOS	AREA EVALUADA (m ²)	AREA AFECTADA (m ²)	AREA NO AFECTADA (m ²)	% AREA AFECTADA	% AREA NO AFECTADA	NIVEL DE SEVERIDAD	PATOLOGÍAS	AREA (m ²)	(%) INCIDENCIA DE DAÑO
MARGEN DERECHO (A)	161.40	7.33	154.08	4.54	95.46	Leve	1. Sellado de juntas	7.55	9.62

2. Vegetación	9.11	11.60
LOSA (B)	204.00	58.82	145.18	28.83	71.17	Moderado	3. Grietas	0.09	0.11
							4. Fisuras	0.06	0.07
MARGEN IZQUIERDO (C)	161.40	12.38	149.03	7.67	92.33	Leve	5. Sedimentación	48.00	61.13

6. Erosion	13.43	17.10
TOTAL	526.80	78.52	448.28	14.90	85.10	Leve	7. Desintegracion	0.08	0.11
							8. Descascaracion	0.19	0.25
							9. Hundimiento	0.01	0.01
<p>* % de área afectada= $\frac{\text{área afectada (m}^2\text{)}}{\text{área total evaluada(m}^2\text{)}} \times 100$ * % incidencia de daño= $\frac{\text{área parcial de la patologia (m}^2\text{)}}{\text{área total afectada (m}^2\text{)}} \times 100$ *nivel de severidad, ver tabla n°2</p>

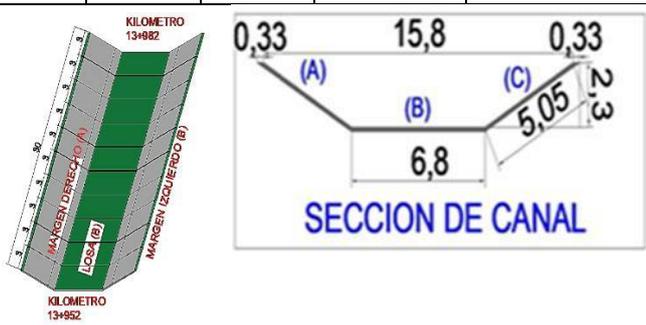
Tabla 55: Ficha de evaluación de unidad de muestra U 27

1. SELLADO DE JUNTAS	M2	80.5	0.03				2.42	2.42
2. VEGETACION	M2	11.60	0.2		2.32			2.32
3. GRIETAS	M2							
4. FISURAS	M2							
5. SEDIMENTACION	M2

1. SELLADO DE JUNTAS	M2	68	0.04				2.72	2.72
2. VEGETACION	M2							
3. GRIETAS	M2							
4. FISURAS	M2	4.5	0.01		0.05			0.05
5. SEDIMENTACION	M2	18	4	0.1	72.00			72.00

1. SELLADO DE JUNTAS	M2	80.50	0.03				2.42	2.42
2. VEGETACION	M2	21.30	0.20		4.26			4.26
3. GRIETAS	M2	2.50	0.03		0.08			0.08
4. FISURAS	M2	2.50	0.01		0.03			0.03

ELEMENTOS	AREA EVALUADA (m ²)	AREA AFECTADA (m ²)	AREA NO AFECTADA (m ²)	% AREA AFECTADA	% AREA NO AFECTADA	NIVEL DE SEVERIDAD	PATOLOGÍAS	AREA (m ²)	(%) INCIDENCIA DE DAÑO
MARGEN DERECHO (A)	161.40	5.49	155.92	3.40	96.60	Leve	1. Sellado de juntas	7.55	8.12
							2. Vegetación	6.58	7.08
LOSA (B)	204.00	78.91	125.09	38.68	61.32	Moderado	3. Grietas	0.08	0.08
							4. Fisuras	0.07	0.08
MARGEN IZQUIERDO (C)	161.40	8.60	152.81	5.33	94.67	Leve	5. Sedimentación	72.00	77.43
							6. Erosión	6.43	6.91
TOTAL	526.80	92.99	433.81	17.65	82.35	Leve	7. Desintegración	0.08	0.09
							8. Descascaración	0.19	0.21
							9. Hundimiento	0.01	0.01

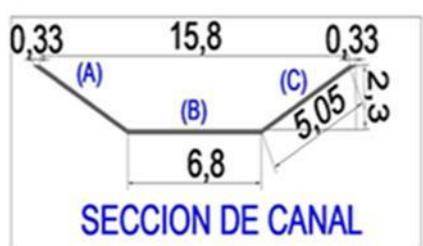
Tabla 57: Ficha de evaluación de unidad de muestra U 28

1. SELLADO DE JUNTAS		M2	80.5	0.03				2.42	2.42
2. VEGETACION		M2	11.60	0.2		2.32			2.32
3. GRIETAS		M2							
4. FISURAS		M2							
5. SEDIMENTACION		M2

1. SELLADO DE JUNTAS		M2	68	0.04				2.72	2.72
2. VEGETACION		M2							
3. GRIETAS		M2							
4. FISURAS		M2	4.5	0.01		0.05			0.05
5. SEDIMENTACION		M2	18	4	0.1	72.00			72.00

1. SELLADO DE JUNTAS		M2	80.50	0.03				2.42	2.42
2. VEGETACION		M2	16.25	0.20		3.25			3.25
3. GRIETAS		M2	3.50	0.03		0.11			0.11
4. FISURAS		M2	1.80	0.01		0.02			0.02

ELEMENTOS	AREA EVALUADA (m ²)	AREA AFECTADA (m ²)	AREA NO AFECTADA (m ²)	% AREA AFECTADA	% AREA NO AFECTADA	NIVEL DE SEVERIDAD	PATOLOGÍAS	AREA (m ²)	(%) INCIDENCIA DE DAÑO
MARGEN DERECHO (A)	161.40	6.06	155.34	3.75	96.25	Leve	1. Sellado de juntas	7.55	8.00

2. Vegetación	5.57	5.90
LOSA (B)	204.00	80.62	123.38	39.52	60.48	Moderado	3. Grietas	0.11	0.11
							4. Fisuras	0.06	0.07
MARGEN IZQUIERDO (C)	161.40	7.66	153.75	4.74	95.26	Leve	5. Sedimentación	72.00	76.32

6. Erosion	8.00	8.48
TOTAL	526.80	94.34	432.47	17.91	82.09	Leve	7. Desintegracion	0.13	0.14
							8. Descascaracion	0.91	0.97
							9. Hundimiento	0.01	0.01
<p>* % de área afectada= $\frac{\text{área afectada (m}^2\text{)}}{\text{área total evaluada(m}^2\text{)}} \times 100$ * % incidencia de daño= $\frac{\text{área parcial de la patología (m}^2\text{)}}{\text{área total afectada (m}^2\text{)}} \times 100$ *nivel de severidad, ver tabla n°2</p>

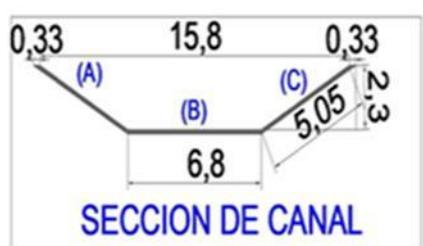
Tabla 59: Ficha de evaluación de unidad de muestra U 29

1. SELLADO DE JUNTAS	M2	80.5	0.03				2.42	2.42
2. VEGETACION	M2	17.60	0.2		3.52			3.52
3. GRIETAS	M2							
4. FISURAS	M2							
5. SEDIMENTACION	M2

1. SELLADO DE JUNTAS	M2						2.72	2.72
2. VEGETACION	M2	68	0.04					
3. GRIETAS	M2							
4. FISURAS	M2	3.5	0.01		0.04			0.04
5. SEDIMENTACION	M2	21.2	4	0.1	0.01	84.80		84.80

1. SELLADO DE JUNTAS	M2	80.50	0.03				2.42	2.42
2. VEGETACION	M2	14.25	0.20		2.85			2.85
3. GRIETAS	M2	4.50	0.03		0.14			0.14
4. FISURAS	M2	1.80	0.01		0.02			0.02

ELEMENTOS	AREA EVALUADA (m ²)	AREA AFECTADA (m ²)	AREA NO AFECTADA (m ²)	% AREA AFECTADA	% AREA NO AFECTADA	NIVEL DE SEVERIDAD	PATOLOGÍAS	AREA (m ²)	(%) INCIDENCIA DE DAÑO
MARGEN DERECHO (A)	161.40	8.41	152.99	5.21	94.79	Leve	1. Sellado de juntas	7.55	6.83
							2. Vegetación	6.37	5.76
LOSA (B)	204.00	94.87	109.13	46.50	53.50	Moderado	3. Grietas	0.14	0.12
							4. Fisuras	0.05	0.05
MARGEN IZQUIERDO (C)	161.40	7.29	154.12	4.51	95.49	Leve	5. Sedimentación	84.80	76.70
							6. Erosión	10.47	9.47
TOTAL	526.80	110.57	416.24	20.99	79.01	Leve	7. Desintegración	0.13	0.12
							8. Descascaración	1.05	0.95
							9. Hundimiento	0.01	0.01

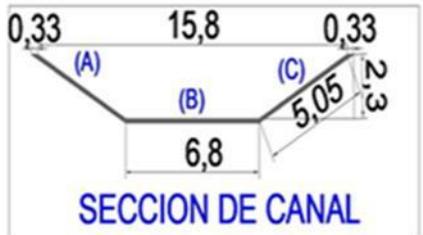
Tabla 61: Ficha de evaluación de unidad de muestra U 30

1. SELLADO DE JUNTAS	M2	80.5	0.03				2.42	2.42
2. VEGETACION	M2	16.60	0.2		3.32			3.32
3. GRIETAS	M2							
4. FISURAS	M2							
5. SEDIMENTACION	M2

1. SELLADO DE JUNTAS	M2						2.72	2.72
2. VEGETACION	M2	68	0.04					
3. GRIETAS	M2							
4. FISURAS	M2	3.5	0.01		0.04			0.04
5. SEDIMENTACION	M2	16.5	4	0.1	0.01	66.00		66.00

1. SELLADO DE JUNTAS	M2	80.50	0.03				2.42	2.42
2. VEGETACION	M2	8.50	0.20		1.70			1.70
3. GRIETAS	M2	3.50	0.03		0.11			0.11
4. FISURAS	M2	1.80	0.01		0.02			0.02

ELEMENTOS	AREA EVALUADA (m ²)	AREA AFECTADA (m ²)	AREA NO AFECTADA (m ²)	% AREA AFECTADA	% AREA NO AFECTADA	NIVEL DE SEVERIDAD	PATOLOGÍAS	AREA (m ²)	(%) INCIDENCIA DE DAÑO
MARGEN DERECHO (A)	161.40	8.49	152.92	5.26	94.74	Leve	1. Sellado de juntas	7.55	8.47
							2. Vegetación	5.02	5.63
LOSA (B)	204.00	74.61	129.39	36.57	63.43	Moderado	3. Grietas	0.11	0.12
							4. Fisuras	0.05	0.06
MARGEN IZQUIERDO (C)	161.40	6.04	155.36	3.74	96.26	Leve	5. Sedimentación	66.00	74.05
							6. Erosion	8.30	9.31
TOTAL	526.80	89.13	437.67	16.92	83.08	Leve	7. Desintegración	0.92	1.03
							8. Descascaración	1.18	1.33
							9. Hundimiento	0.01	0.01

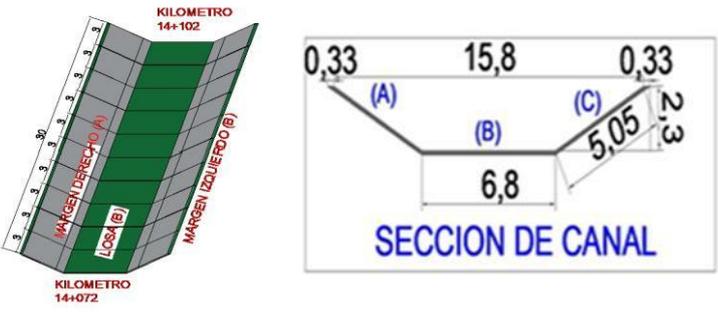
Tabla 63: Ficha de evaluación de unidad de muestra U 31

1. SELLADO DE JUNTAS	M2	80.5	0.03				2.42	2.42
2. VEGETACION	M2	18.75	0.2		3.75			3.75
3. GRIETAS	M2							
4. FISURAS	M2							
5. SEDIMENTACION	M2

1. SELLADO DE JUNTAS	M2	68	0.04				2.72	2.72
2. VEGETACION	M2							
3. GRIETAS	M2							
4. FISURAS	M2	3.5	0.01		0.04			0.04
5. SEDIMENTACION	M2	18.26	4	0.1	0.01	73.04		73.04

1. SELLADO DE JUNTAS	M2	80.50	0.03				2.42	2.42
2. VEGETACION	M2	12.56	0.20		2.51			2.51
3. GRIETAS	M2	3.75	0.03		0.11			0.11
4. FISURAS	M2	2.25	0.01		0.02			0.02

ELEMENTOS	AREA EVALUADA (m ²)	AREA AFECTADA (m ²)	AREA NO AFECTADA (m ²)	% AREA AFECTADA	% AREA NO AFECTADA	NIVEL DE SEVERIDAD	PATOLOGÍAS	AREA (m ²)	(%) INCIDENCIA DE DAÑO
MARGEN DERECHO (A)	161.40	8.54	152.86	5.29	94.71	Leve	1. Sellado de juntas	7.55	7.84

2. Vegetación	6.26	6.51
LOSA (B)	204.00	80.36	123.64	39.39	60.61	Moderado	3. Grietas	0.11	0.12
							4. Fisuras	0.06	0.06
MARGEN IZQUIERDO (C)	161.40	7.36	154.04	4.56	95.44	Leve	5. Sedimentación	73.04	75.88

6. Erosión	7.92	8.22
TOTAL	526.80	96.26	430.54	18.27	81.73	Leve	7. Desintegración	0.69	0.72
							8. Descascaración	0.62	0.65
							9. Hundimiento	0.01	0.01
<p>* % de área afectada = $\frac{\text{área afectada (m}^2\text{)}}{\text{área total evaluada (m}^2\text{)}} \times 100$ * % incidencia de daño = $\frac{\text{área parcial de la patología (m}^2\text{)}}{\text{área total afectada (m}^2\text{)}} \times 100$ * nivel de severidad, ver tabla n°2</p>

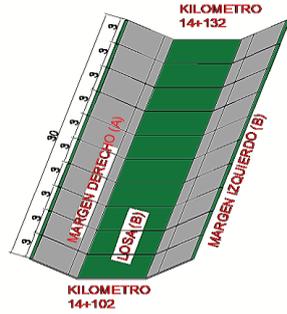
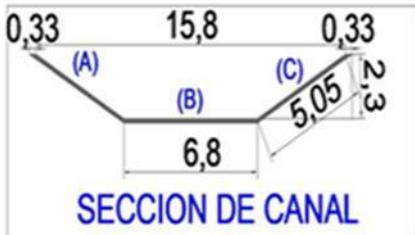
Tabla 65: Ficha de evaluación de unidad de muestra U 32

1. SELLADO DE JUNTAS	M2	80.5	0.03				2.42	2.42
2. VEGETACION	M2	22.25	0.2		4.45			4.45
3. GRIETAS	M2							
4. FISURAS	M2							
5. SEDIMENTACION	M2

1. SELLADO DE JUNTAS	M2						2.72	2.72
2. VEGETACION	M2	68	0.04					
3. GRIETAS	M2							
4. FISURAS	M2	1.5	0.01		0.02			0.02
5. SEDIMENTACION	M2	18.26	4	0.1	0.01		73.04	73.04

1. SELLADO DE JUNTAS	M2	80.50	0.03				2.42	2.42
2. VEGETACION	M2	15.75	0.20		3.15			3.15
3. GRIETAS	M2	3.25	0.03		0.10			0.10
4. FISURAS	M2	1.25	0.01		0.01			0.01

ELEMENTOS	AREA EVALUADA (m ²)	AREA AFECTADA (m ²)	AREA NO AFECTADA (m ²)	% AREA AFECTADA	% AREA NO AFECTADA	NIVEL DE SEVERIDAD	PATOLOGÍAS	AREA (m ²)	(%) INCIDENCIA DE DAÑO
MARGEN DERECHO (A)	161.40	9.08	152.33	5.62	94.38	Leve	1. Sellado de juntas	7.55	7.95
							2. Vegetación	7.60	8.01
LOSA (B)	204.00	78.85	125.15	38.65	61.35	Moderado	3. Grietas	0.10	0.10
							4. Fisuras	0.03	0.03
MARGEN IZQUIERDO (C)	161.40	7.00	154.40	4.34	95.66	Leve	5. Sedimentación	73.04	76.95
							6. Erosión	5.07	5.34
TOTAL	526.80	94.92	431.88	18.02	81.98	Leve	7. Desintegración	0.48	0.51
							8. Descascaración	1.05	1.10
							9. Hundimiento	0.01	0.01

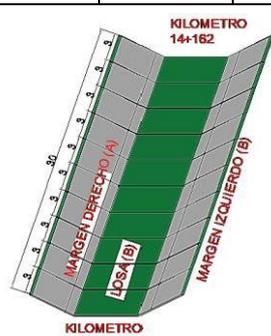
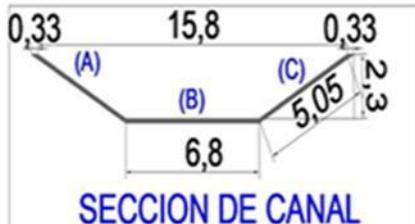
Tabla 67: Ficha de evaluación de unidad de muestra U 33

1. SELLADO DE JUNTAS	M2	80.5	0.03				2.42	2.42
2. VEGETACION	M2	18.23	0.2		3.65			3.65
3. GRIETAS	M2							
4. FISURAS	M2							
5. SEDIMENTACION	M2

1. SELLADO DE JUNTAS	M2	68	0.04				2.72	2.72
2. VEGETACION	M2							
3. GRIETAS	M2							
4. FISURAS	M2	3.56	0.01		0.04			0.04
5. SEDIMENTACION	M2	20.26	4	0.1		81.04		81.04

1. SELLADO DE JUNTAS	M2	80.50	0.03				2.42	2.42
2. VEGETACION	M2	16.50	0.20		3.30			3.30
3. GRIETAS	M2	6.25	0.03		0.19			0.19
4. FISURAS	M2	1.25	0.01		0.01			0.01

ELEMENTOS	AREA EVALUADA (m ²)	AREA AFECTADA (m ²)	AREA NO AFECTADA (m ²)	% AREA AFECTADA	% AREA NO AFECTADA	NIVEL DE SEVERIDAD	PATOLOGÍAS	AREA (m ²)	(%) INCIDENCIA DE DAÑO
MARGEN DERECHO (A)	161.40	8.74	152.66	5.41	94.59	Leve	1. Sellado de juntas	7.55	7.22

2. Vegetación	6.95	6.64
LOSA (B)	204.00	88.51	115.49	43.39	56.61	Moderado	3. Grietas	0.19	0.18
							4. Fisuras	0.05	0.05
MARGEN IZQUIERDO (C)	161.40	7.31	154.09	4.53	95.47	Leve	5. Sedimentación	81.04	77.51

6. Erosión	6.36	6.08
TOTAL	526.80	104.56	422.24	19.85	80.15	Leve	7. Desintegración	0.98	0.94
							8. Descascaración	1.44	1.37
							9. Hundimiento	0.01	0.01
<p>* % de área afectada = $\frac{\text{área afectada (m}^2\text{)}}{\text{área total evaluada (m}^2\text{)}} \times 100$ * % incidencia de daño = $\frac{\text{área parcial de la patología (m}^2\text{)}}{\text{área total afectada (m}^2\text{)}} \times 100$ * nivel de severidad, ver tabla n°2</p>

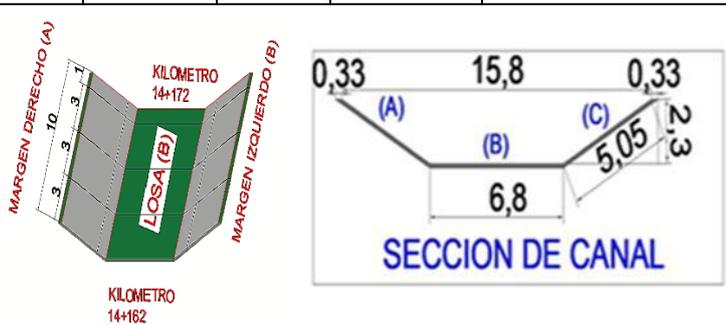
Tabla 69: Ficha de evaluación de unidad de muestra U 34

1. SELLADO DE JUNTAS		M2	15.15	0.03				0.45	0.45
2. VEGETACION		M2	12.30	0.2		2.46			2.46
3. GRIETAS		M2							
4. FISURAS		M2							
5. SEDIMENTACION		M2

1. SELLADO DE JUNTAS		M2	20.4	0.04				0.82	0.82
2. VEGETACION		M2							
3. GRIETAS		M2							
4. FISURAS		M2	2.5	0.01		0.03			0.03
5. SEDIMENTACION		M2	8.25	4	0.1	33.00			33.00

1. SELLADO DE JUNTAS		M2	15.15	0.03				0.45	0.45
2. VEGETACION		M2	8.23	0.20		1.65			1.65
3. GRIETAS		M2	2.30	0.03		0.07			0.07
4. FISURAS		M2	0.80	0.01		0.01			0.01

ELEMENTOS	AREA EVALUADA (m ²)	AREA AFECTADA (m ²)	AREA NO AFECTADA (m ²)	% AREA AFECTADA	% AREA NO AFECTADA	NIVEL DE SEVERIDAD	PATOLOGÍAS	AREA (m ²)	(%) INCIDENCIA DE DAÑO
MARGEN DERECHO (A)	53.80	5.37	48.43	9.98	90.02	Leve	1. Sellado de juntas	1.73	3.74

2. Vegetación	4.11	8.91
LOSA (B)	68.00	37.77	30.23	55.54	44.46	Moderado	3. Grietas	0.07	0.15
							4. Fisuras	0.03	0.07
MARGEN IZQUIERDO (C)	53.80	2.95	50.85	5.48	94.52	Leve	5. Sedimentación	33.00	71.61

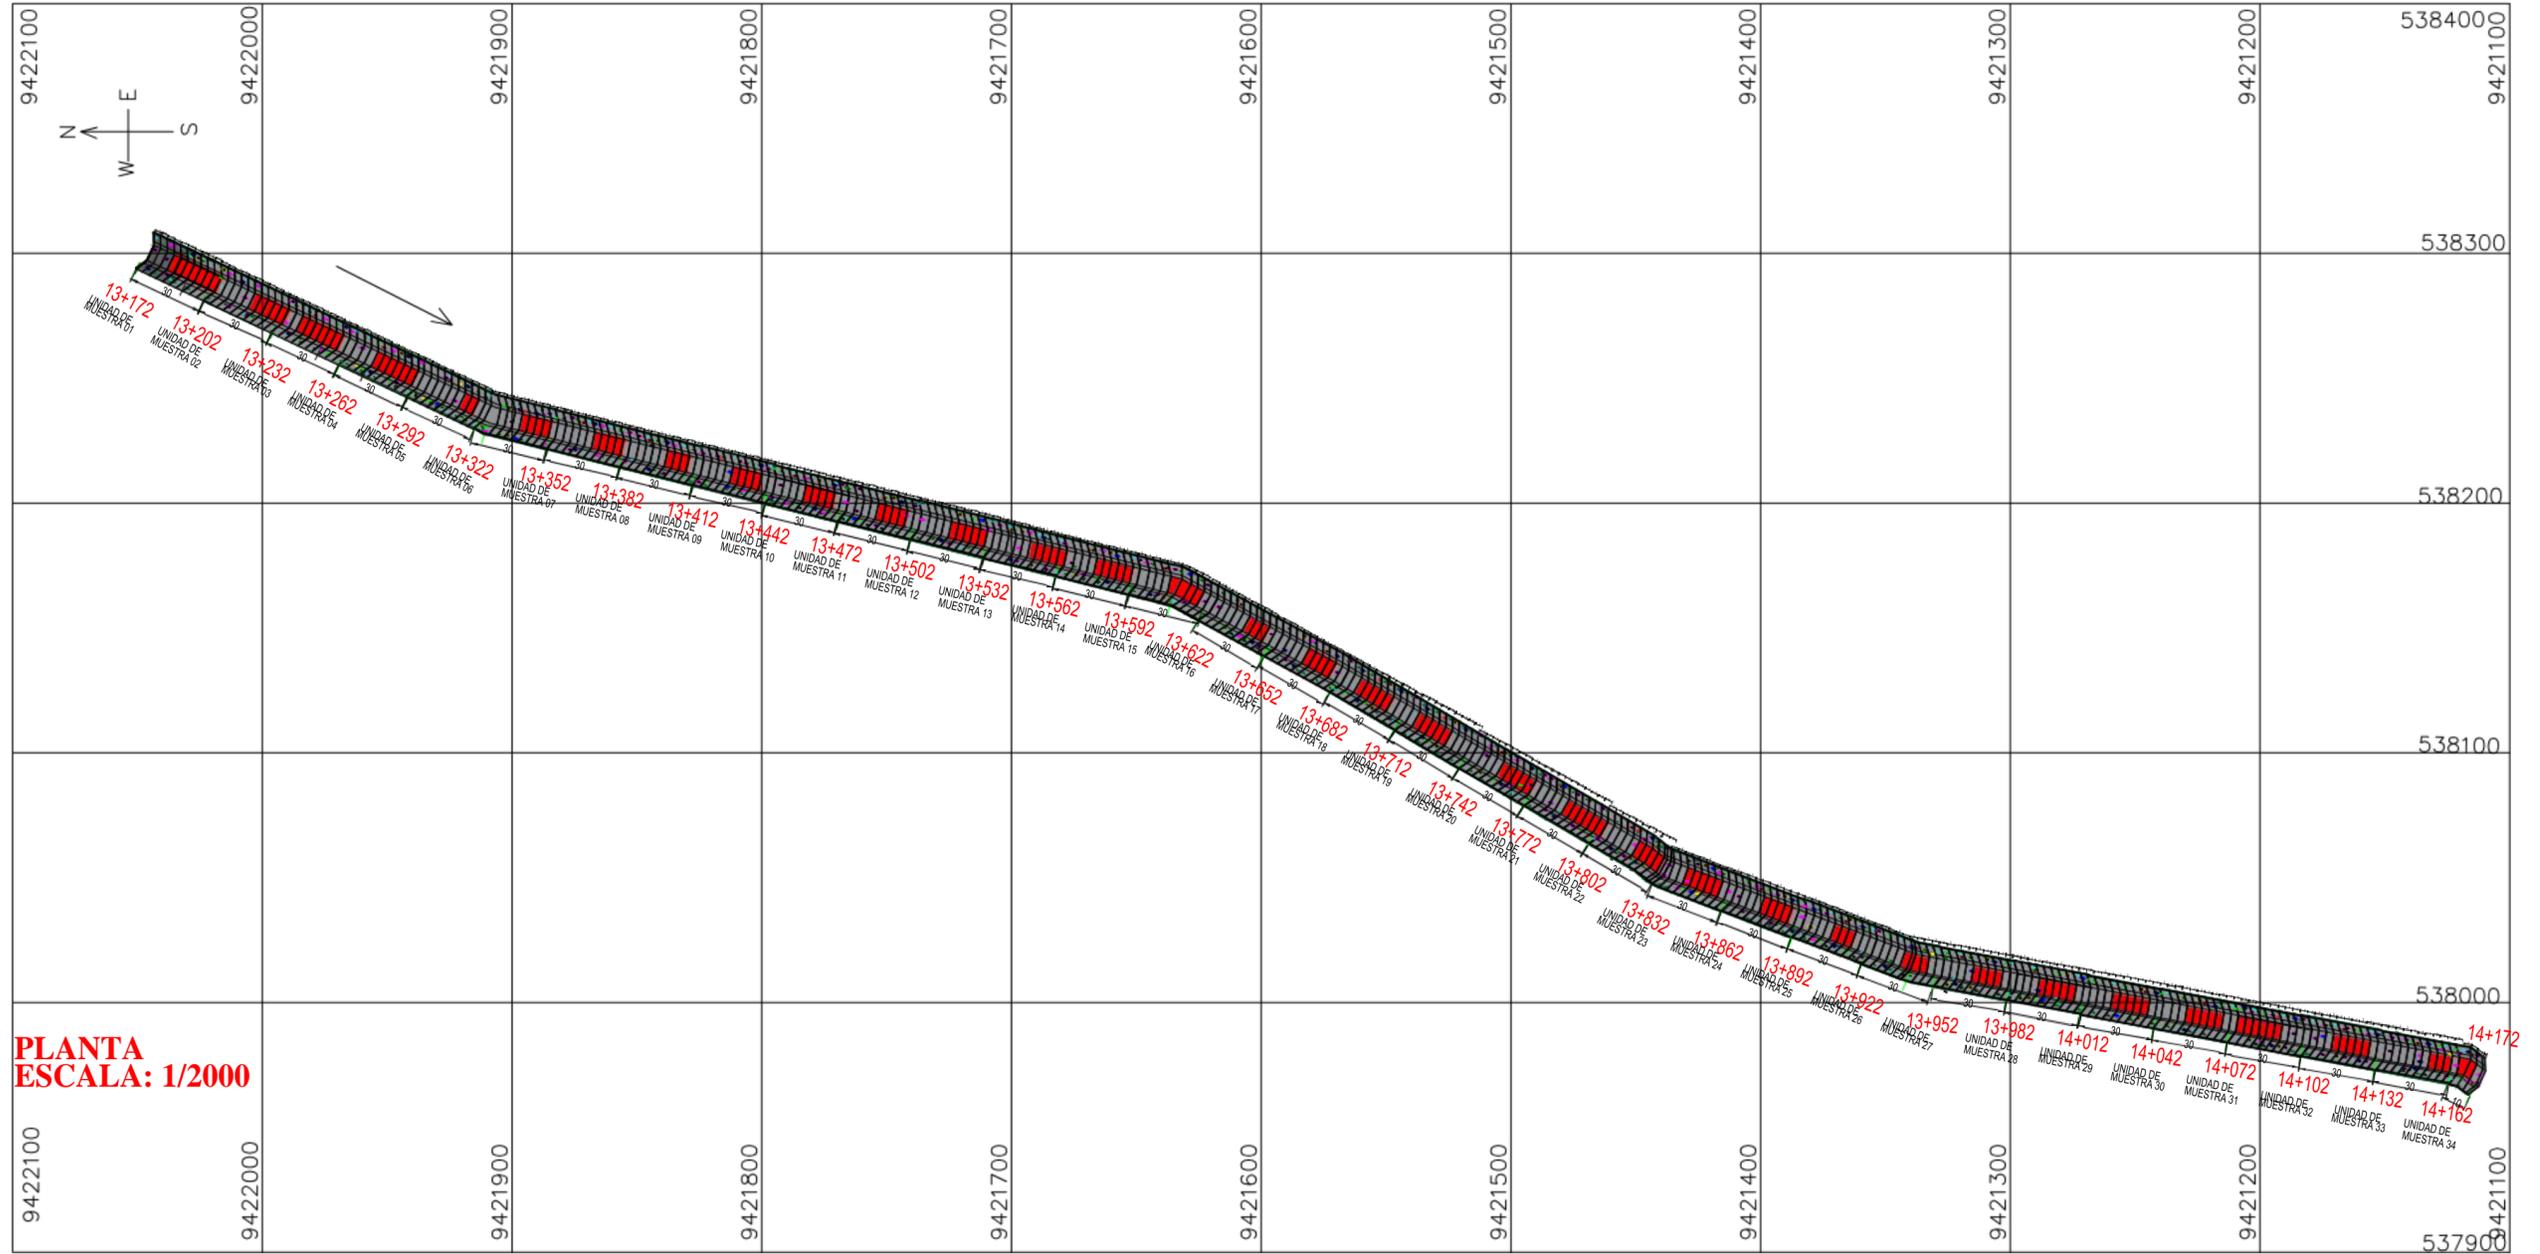
**PLANTA
ESCALA: 1/2000**

LEYENDA DE PATOLOGÍAS ENCONTRADAS	
PATOLOGÍAS IDENTIFICADAS	
ÁREAS TOTAL: 1000 m ² x 1630 m = 16300 m ²	
PATOLOGÍAS	ÁREAS m ²
1- SELLADO DE JUNTAS	273.60
2- VEGETACIÓN	247.91
3- GRIETAS	3.08
4- FIBRAS	1.11
5- SEDIMENTACIÓN	2442.21
6- EROSIÓN	351.70
7- DESINTEGRACIÓN	7.25
8- DESCASCARACIÓN	72.88
9- HUNDIMIENTO	0.17
SIN PATOLOGÍAS	13800.00
