Determinación y evaluación de las patologías del concreto  
en el canal de riego Coriak Anta progresivas (2+000 al  
3+000) del Distrito de Anta, Provincia de Carhuaz,  
Departamento de Ancash - 2018

Ingeniero Civil

Bach. Jesús Braulio Mendoza Vega

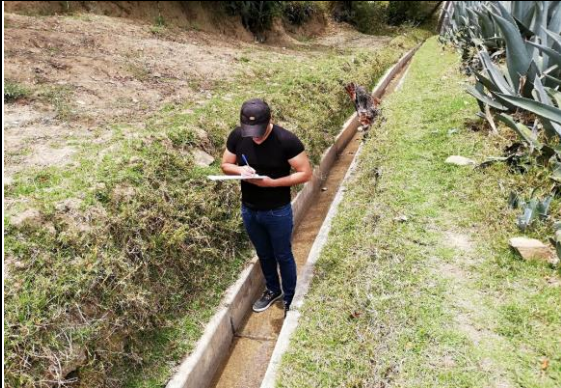
**RESULTADOS DE LA EVALUACION DE LA UNIDAD MUESTRAL N° 03**

NIVEL DE SEVERIDAD				PATOLOGIA	LEVE	MODERADO	SEVERO	GRIETA	< 2 mm.	2 - 3 mm.	> 3 mm.	FISURA	< 0.05 mm.	0.05 - 1 mm.	> 1 mm.	CRECIMIENTO V.	< 30%	30% - 60 %	> 60 %	HUNDIMIENTO	soportando la fluidez del agua	produce socavación en la superficie del canal.	provoca la pérdida de agua.	IMPACTO	apenas perceptible.	Erosión, grietas o daños reparables.	comprometen la estabilidad de la estructura.
NIVEL DE SEVERIDAD																																					
PATOLOGIA	LEVE	MODERADO	SEVERO																																		
GRIETA	< 2 mm.	2 - 3 mm.	> 3 mm.																																		
FISURA	< 0.05 mm.	0.05 - 1 mm.	> 1 mm.																																		
CRECIMIENTO V.	< 30%	30% - 60 %	> 60 %																																		
HUNDIMIENTO	soportando la fluidez del agua	produce socavación en la superficie del canal.	provoca la pérdida de agua.																																		
IMPACTO	apenas perceptible.	Erosión, grietas o daños reparables.	comprometen la estabilidad de la estructura.																																		
I Z Q U I E R D O	PATOLOGIAS	AREA TOTAL (m2)	ABERTURA (mm)	PROFUNDIDA D (mm)	AREA AFECTADA				NIVEL DE SEVERIDAD																												
					LARGO (m)	ALTO (m)	TOTAL (m2)	TOTAL %																													
	GRIETA																																				
	FISURA																																				
	CRECIMIENTO V.	0.04			0.03	1.2	0.036	30.000	SEVERO																												
	HUNDIMIENTO																																				
IMPACTO																																					
TOTAL m2							0.036	30.000	MODERADO																												
D E R E C H O	PATOLOGIAS	AREA TOTAL (m2)	ABERTURA (mm)	PROFUNDIDA D (mm)	AREA AFECTADA				NIVEL DE SEVERIDAD																												
					LARGO (m)	ALTO (m)	TOTAL (m2)	TOTAL %																													
	GRIETA	3.60	2.4		1.20	0.40	0.480	4.000	MODERADO																												
	FISURA	3.60	0.03		0.40	0.30	0.120	1.000	LEVE																												
	CRECIMIENTO V.	0.04			0.03	0.90	0.027	22.500	SEVERO																												
	HUNDIMIENTO																																				
IMPACTO																																					
TOTAL m2							0.627	27.500	MODERADO																												
P I S A N A D E L	PATOLOGIAS	AREA TOTAL (m2)	ABERTURA (mm)	PROFUNDIDA D (mm)	AREA AFECTADA				NIVEL DE SEVERIDAD																												
					LARGO (m)	ANCHO (m)	TOTAL (m2)	TOTAL %																													
	GRIETA																																				
	FISURA	4.80	1		0.30	0.40	0.120	1.000	MODERADO																												
	CRECIMIENTO V.																																				
	HUNDIMIENTO																																				
IMPACTO																																					
TOTAL m2							0.12	1.000	MODERADO																												
REGISTRO FOTOGRAFICO

PATOLOGIAS ENCONTRADAS EN LA UNIDAD MUESTRAL			
PATOLOGIAS	AREA AFECTADA (m2)	PORCENTAJE AFECTADO	NIVELES DE SEVERIDAD
A Grietas	0.48	4.00%	LEVE
B.Fisuras	0.24	2.00%	LEVE
C.Crecimiento V.	0.06	0.53%	LEVE
D.Hundimiento	0.00	0.00%	-
E. Impacto	0.00	0.00%	-
<b>TOTAL</b>	<b>0.78</b>	<b>6.53%</b>	<b>LEVE</b>

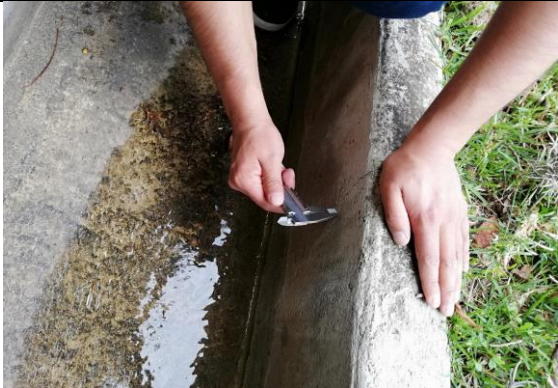
**RESULTADOS DE LA EVALUACION DE LA UNIDAD MUESTRAL N° 05**

NIVEL DE SEVERIDAD				PATOLOGIA	LEVE	MODERADO	SEVERO	GRIETA	< 2 mm.	2 - 3 mm.	> 3 mm.	FISURA	< 0.05 mm.	0.05 - 1 mm.	> 1 mm.	CRECIMIENTO V.	< 30%	30% - 60 %	> 60 %	HUNDIMIENTO	soportando la fluidez del agua	produce socavación en la superficie del canal.	provoca la pérdida de agua.	IMPACTO	apenas perceptible.	Erosión, grietas o daños reparables.	comprometen la estabilidad de la estructura.
NIVEL DE SEVERIDAD																																					
PATOLOGIA	LEVE	MODERADO	SEVERO																																		
GRIETA	< 2 mm.	2 - 3 mm.	> 3 mm.																																		
FISURA	< 0.05 mm.	0.05 - 1 mm.	> 1 mm.																																		
CRECIMIENTO V.	< 30%	30% - 60 %	> 60 %																																		
HUNDIMIENTO	soportando la fluidez del agua	produce socavación en la superficie del canal.	provoca la pérdida de agua.																																		
IMPACTO	apenas perceptible.	Erosión, grietas o daños reparables.	comprometen la estabilidad de la estructura.																																		
I Z Q U I E R D O	PATOLOGIAS	AREA TOTAL (m2)	ABERTURA (mm)	PROFUNDIDA D (mm)	AREA AFECTADA				NIVEL DE SEVERIDAD																												
					LARGO (m)	ALTO (m)	TOTAL (m2)	TOTAL %																													
	GRIETA	3.60	2.5		1.00	0.40	0.400	3.333	MODERADO																												
	FISURA																																				
	CRECIMIENTO V.	0.04			0.03	0.60	0.018	15.000	MODERADO																												
	HUNDIMIENTO																																				
TOTAL m2							0.418	18.333	MODERADO																												
D E R E C H O	PATOLOGIAS	AREA TOTAL (m2)	ABERTURA (mm)	PROFUNDIDA D (mm)	AREA AFECTADA				NIVEL DE SEVERIDAD																												
					LARGO (m)	ALTO (m)	TOTAL (m2)	TOTAL %																													
	GRIETA	3.60	3		1.3	0.4	0.520	4.333	SEVERO																												
	FISURA	3.60	0.04		1.10	0.30	0.330	2.750	LEVE																												
	CRECIMIENTO V.	0.04			0.03	0.60	0.018	15.000	MODERADO																												
	HUNDIMIENTO																																				
TOTAL m2							0.868	22.083	MODERADO																												
P I S A N A D E L	PATOLOGIAS	AREA TOTAL (m2)	ABERTURA (mm)	PROFUNDIDA D (m)	AREA AFECTADA				NIVEL DE SEVERIDAD																												
					LARGO (m)	ANCHO (m)	TOTAL (m2)	TOTAL %																													
	GRIETA																																				
	FISURA	4.80	0.8		0.8	0.3	0.240	2.000	MODERADO																												
	CRECIMIENTO V.																																				
	HUNDIMIENTO	4.80		0.32	12	0.4	4.800	40.000	SEVERO																												
TOTAL m2							5.04	42.000	SEVERO																												
REGISTRO FOTOGRAFICO

PATOLOGIAS ENCONTRADAS EN LA UNIDAD MUESTRAL			
PATOLOGIAS	AREA AFECTADA (m2)	PORCENTAJE AFECTADO	NIVELES DE SEVERIDAD
A Grietas	0.92	7.67%	LEVE
B.Fisuras	0.57	4.75%	LEVE
C.Crecimiento V.	0.04	0.30%	LEVE
D.Hundimiento	4.80	40.00%	SEVERO
E. Impacto	0.00	0.00%	-
<b>TOTAL</b>	<b>6.33</b>	<b>52.72%</b>	<b>SEVERO</b>

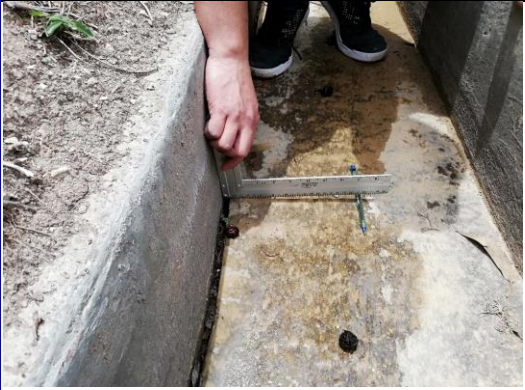
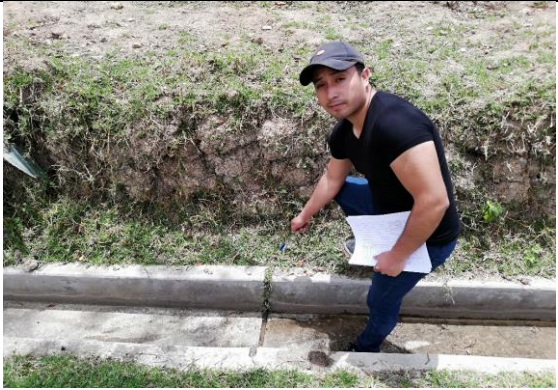
**RESULTADOS DE LA EVALUACION DE LA UNIDAD MUESTRAL N° 06**

<b>LARGO (m)</b>	<b>ALTO (m)</b>	<b>TOTAL (m2)</b>	<b>TOTAL %</b>		
	GRIETA	3.60	2.6		1.7	0.40	0.68	5.667	MODERADO	
	FISURA	3.60	1		0.7	0.3	0.21	1.750	MODERADO	
	CRECIMIENTO V.	0.04			0.03	0.6	0.018	15.000	MODERADO	
	HUNDIMIENTO									
	IMPACTO	3.60			0.5	0.2	0.100	0.833	LEVE	
<b>TOTAL m2</b>							1.008	23.250	MODERADO	
<b>D E R E C H O</b>	<b>PATOLOGIAS</b>	<b>AREA TOTAL (m2)</b>	<b>ABERTURA (mm)</b>	<b>PROFUNDIDA D (mm)</b>	<b>AREA AFECTADA</b>				<b>NIVEL DE SEVERIDAD</b>	
					<b>LARGO (m)</b>	<b>ALTO (m)</b>	<b>TOTAL (m2)</b>	<b>TOTAL %</b>		
	GRIETA									
	FISURA	3.60	0.09		1.10	0.3	0.33	2.750	LEVE	
	CRECIMIENTO V.	0.04			0.03	0.90	0.027	22.500	SEVERO	
	HUNDIMIENTO									
	IMPACTO	3.60			0.5	0.2	0.100	0.833	LEVE	
<b>TOTAL m2</b>							0.457	26.083	MODERADO	
<b>P I S O N A L D E L</b>	<b>PATOLOGIAS</b>	<b>AREA TOTAL (m2)</b>	<b>ABERTURA (mm)</b>	<b>PROFUNDIDA D (m)</b>	<b>AREA AFECTADA</b>				<b>NIVEL DE SEVERIDAD</b>

<b>LARGO (m)</b>	<b>ANCHO (m)</b>	<b>TOTAL (m2)</b>	<b>TOTAL %</b>		
	GRIETA									
	FISURA	4.80	0.5		1.30	0.3	0.39	3.250	MODERADO	
	CRECIMIENTO V.									
	HUNDIMIENTO	4.80		0.026	12.00	0.40	4.80	40.000	SEVERO	
	IMPACTO									
<b>TOTAL m2</b>							5.19	43.250	MODERADO	
<b>REGISTRO FOTOGRAFICO</b>

PATOLOGIAS ENCONTRADAS EN LA UNIDAD MUESTRAL			
PATOLOGIAS	AREA AFECTADA (m2)	PORCENTAJE AFECTADO	NIVELES DE SEVERIDAD
A Grietas	0.68	5.67%	LEVE
B.Fisuras	0.93	7.75%	LEVE
C.Crecimiento V.	0.05	0.38%	LEVE
D.Hundimiento	4.80	40.00%	SEVERO
E. Impacto	0.20	1.67%	LEVE
<b>TOTAL</b>	<b>6.66</b>	<b>55.46%</b>	<b>SEVERO</b>

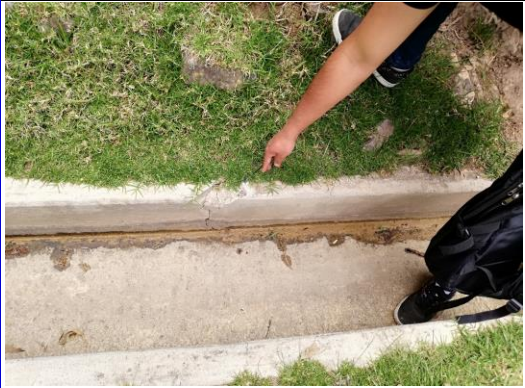
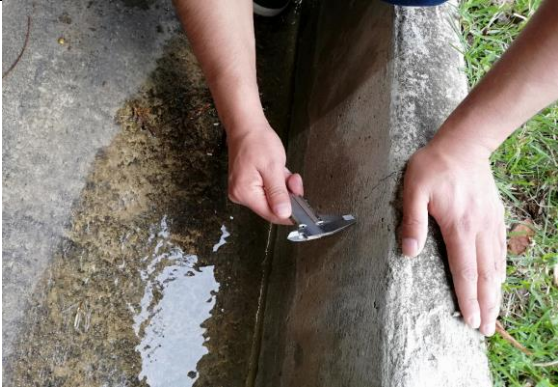
NIVEL DE SEVERIDAD				PATOLOGIA	LEVE	MODERADO	SEVERO	GRIETA	< 2 mm.	2 - 3 mm.	> 3 mm.	FISURA	< 0.05 mm.	0.05 - 1 mm.	> 1 mm.	CRECIMIENTO V.	< 30%	30% - 60 %	> 60 %	HUNDIMIENTO	soportando la fluidez del agua	produce socavación en la superficie del canal.	provoca la pérdida de agua.	IMPACTO	apenas perceptible.	Erosión, grietas o daños reparables.	comprometen la estabilidad de la estructura.
NIVEL DE SEVERIDAD																																					
PATOLOGIA	LEVE	MODERADO	SEVERO																																		
GRIETA	< 2 mm.	2 - 3 mm.	> 3 mm.																																		
FISURA	< 0.05 mm.	0.05 - 1 mm.	> 1 mm.																																		
CRECIMIENTO V.	< 30%	30% - 60 %	> 60 %																																		
HUNDIMIENTO	soportando la fluidez del agua	produce socavación en la superficie del canal.	provoca la pérdida de agua.																																		
IMPACTO	apenas perceptible.	Erosión, grietas o daños reparables.	comprometen la estabilidad de la estructura.																																		
I Z Q U I E R D O	PATOLOGIAS	AREA TOTAL (m2)	ABERTURA (mm)	PROFUNDIDA D (mm)	AREA AFECTADA				NIVEL DE SEVERIDAD																												
	GRIETA	3.60	2		LARGO (m)	ALTO (m)	TOTAL (m2)	TOTAL %	MODERADO																												
	FISURA	3.60	0.05		0.70	0.30	0.21	1.750	LEVE																												
	CRECIMIENTO V.																																				
	HUNDIMIENTO																																				
	IMPACTO	3.60			0.90	0.20	0.18	1.500	MODERADO																												
TOTAL m2							1.07	8.917	MODERADO																												
D E R E C H O	PATOLOGIAS	AREA TOTAL (m2)	ABERTURA (mm)	PROFUNDIDA D (mm)	AREA AFECTADA				NIVEL DE SEVERIDAD																												
	GRIETA																																				
	FISURA	3.60	1		0.80	0.30	0.240	2.000	MODERADO																												
	CRECIMIENTO V.	0.04			0.03	0.60	0.018	15.000	MODERADO																												
	HUNDIMIENTO																																				
	IMPACTO	3.60			0.50	0.2	0.1	0.833	MODERADO																												
TOTAL m2							0.358	17.833	MODERADO																												
P I C A N A L D E L	PATOLOGIAS	AREA TOTAL (m2)	ABERTURA (mm)	PROFUNDIDA D (m)	AREA AFECTADA				NIVEL DE SEVERIDAD																												
	GRIETA																																				
	FISURA	4.80	1		1.70	0.30	0.51	4.250	MODERADO																												
	CRECIMIENTO V.																																				
	HUNDIMIENTO																																				
	IMPACTO																																				
TOTAL m2							0.51	4.250	MODERADO																												
REGISTRO FOTOGRAFICO

PATOLOGIAS ENCONTRADAS EN LA UNIDAD MUESTRAL			
PATOLOGIAS	AREA AFECTADA (m2)	PORCENTAJE AFECTADO	NIVELES DE SEVERIDAD
A Grietas	0.68	5.67%	LEVE
B.Fisuras	0.96	8.00%	LEVE
C.Crecimiento V.	0.02	0.15%	LEVE
D.Hundimiento	0.00	0.00%	-
E. Impacto	0.28	2.33%	LEVE
<b>TOTAL</b>	<b>1.94</b>	<b>16.15%</b>	<b>MODERADO</b>

- **Unidad muestral 07.** Las patologías que afectaron esta unidad muestral fueron las grietas, las fisuras, crecimiento de vegetación en las juntas y por último impacto. El área evaluada es de 12 m<sup>2</sup> y el área afectada es de 1.94 m<sup>2</sup> que representa el 16.15 % de área afectada, por lo que se deduce

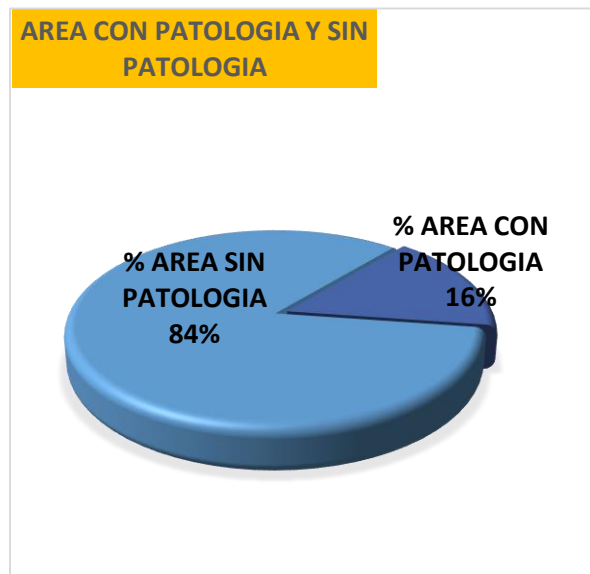
**FIGURA 27: total de área afectada con patologías y sin patologías en la unidad maestra 07.**

% AREA CON PATOLOGIA	16.15%
% AREA SIN PATOLOGIA	83.85%
<b>NIVEL DE SEVERIDAD</b>	<b>MODERADO</b>

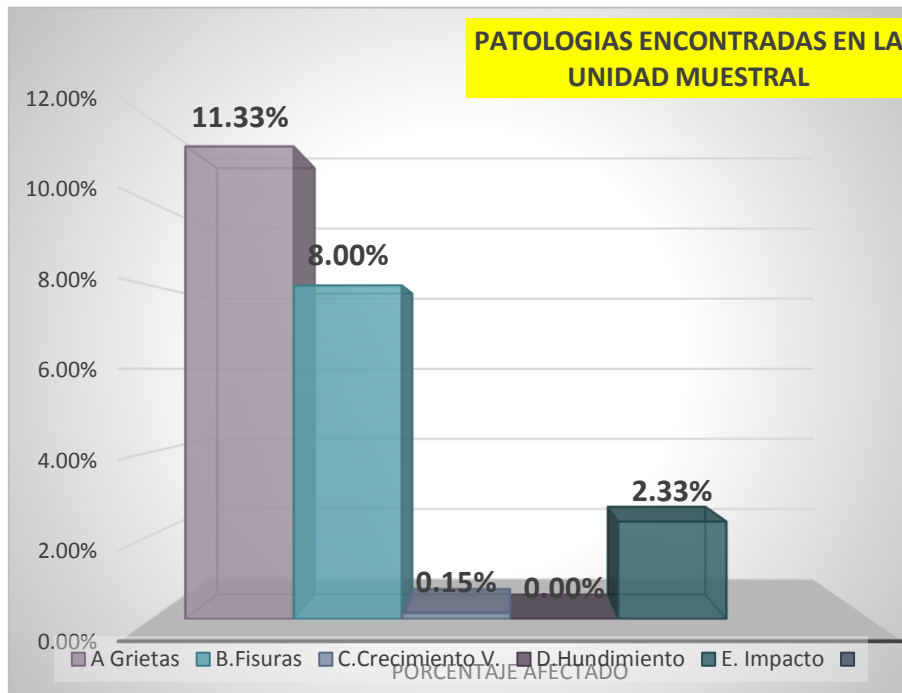
**FIGURA 28: Porcentaje de área afectada por patologías en la unidad maestra 08.**

PATOLOGIAS ENCONTRADAS EN LA UNIDAD MUESTRAL			
PATOLOGIAS	AREA AFECTADA (m2)	PORCENTAJE AFECTADO	NIVELES DE SEVERIDAD
A Grietas	1.36	11.33%	MODERADO
B.Fisuras	0.96	8.00%	LEVE
C.Crecimiento V.	0.02	0.15%	LEVE
D.Hundimiento	0.00	0.00%	-
E. Impacto	0.28	2.33%	LEVE
<b>TOTAL</b>	<b>2.62</b>	<b>21.82%</b>	<b>MODERADO</b>

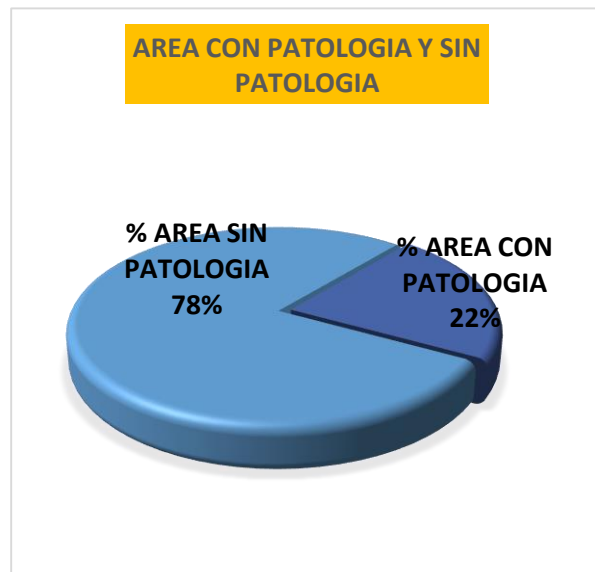
**FIGURA 29: total de área afectada con patologías y sin patologías en la unidad maestra 08.**

% AREA CON PATOLOGIA	21.82%
% AREA SIN PATOLOGIA	78.18%
<b>NIVEL DE SEVERIDAD</b>	<b>MODERADO</b>

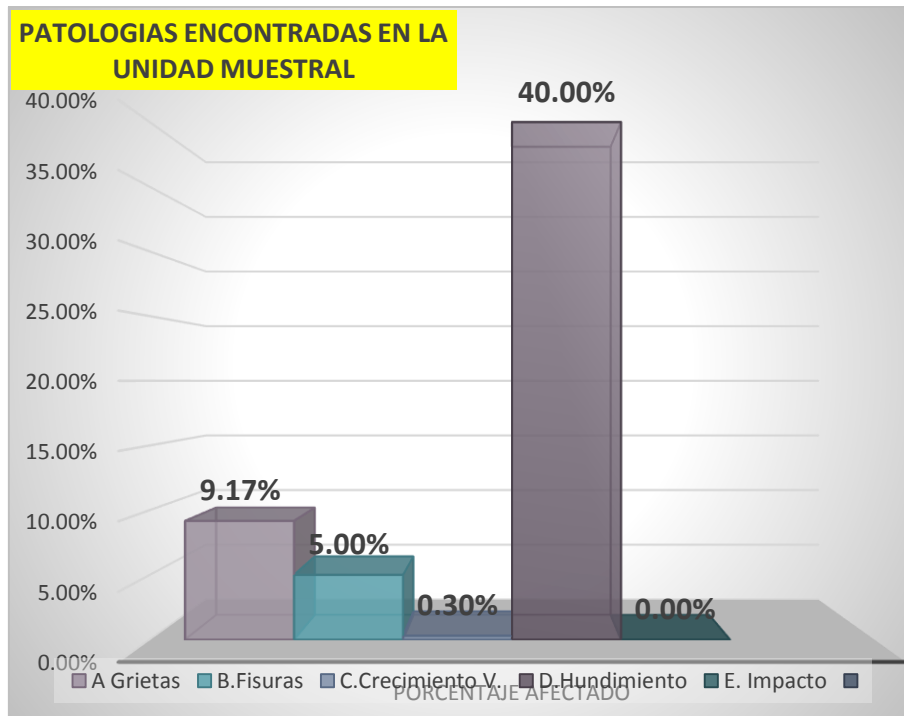
**FIGURA 30: Porcentaje de área afectada por patologías en la unidad maestra 09.**

PATOLOGIAS ENCONTRADAS EN LA UNIDAD MUESTRAL			
PATOLOGIAS	AREA AFECTADA (m2)	PORCENTAJE AFECTADO	NIVELES DE SEVERIDAD
A Grietas	1.10	9.17%	LEVE
B.Fisuras	0.60	5.00%	LEVE
C.Crecimiento V.	0.04	0.30%	LEVE
D.Hundimiento	4.80	40.00%	SEVERO
E. Impacto	0.00	0.00%	-
<b>TOTAL</b>	<b>6.54</b>	<b>54.47%</b>	<b>SEVERO</b>

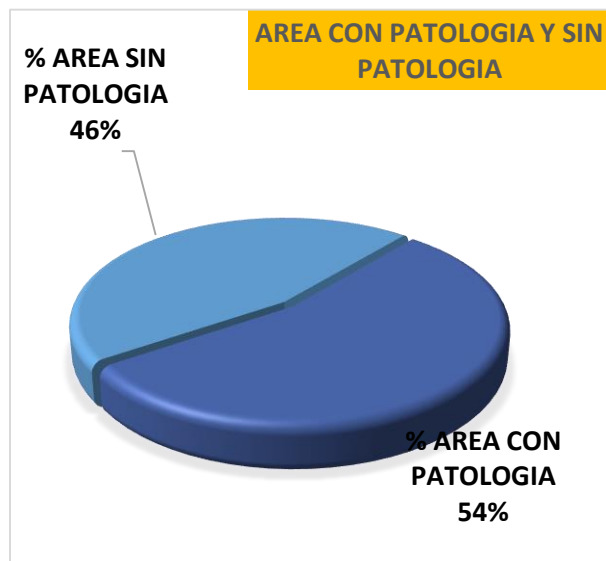
**FIGURA 31: total de área afectada con patologías y sin patologías en la unidad maestra 09.**

% AREA CON PATOLOGIA	54.47%
% AREA SIN PATOLOGIA	45.53%
<b>NIVEL DE SEVERIDAD</b>	<b>SEVERO</b>

➤ **Unidad muestral 09.** Las patologías que afectaron esta unidad muestral fueron las grietas, las fisuras, crecimiento de vegetación en las juntas y por último hundimiento. El área evaluada es de 12 m<sup>2</sup> y el área afectada es de 6.54 m<sup>2</sup> que representa el 54.47 % de área afectada, por lo que se deduce que el nivel de severidad de esta unidad muestral es SEVERO.  
Patología de mayor severidad Hundimiento con 40.00 %.

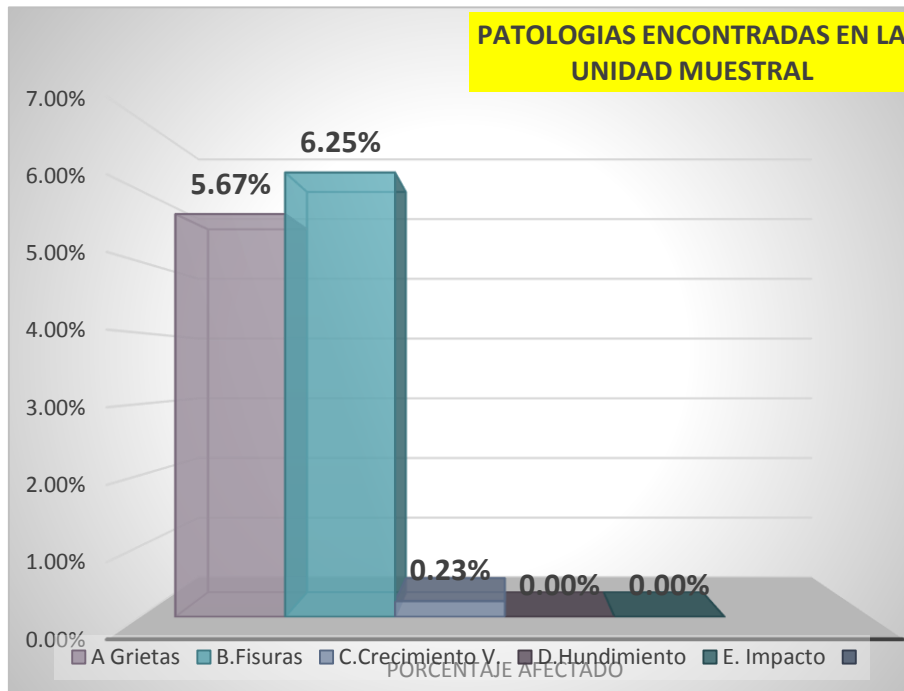
**FIGURA 32: Porcentaje de área afectada por patologías en la unidad maestra 10.**

PATOLOGIAS ENCONTRADAS EN LA UNIDAD MUESTRAL			
PATOLOGIAS	AREA AFECTADA (m2)	PORCENTAJE AFECTADO	NIVELES DE SEVERIDAD
A Grietas	0.68	5.67%	LEVE
B.Fisuras	0.75	6.25%	LEVE
C.Crecimiento V.	0.03	0.23%	LEVE
D.Hundimiento	0.00	0.00%	-
E. Impacto	0.00	0.00%	-
<b>TOTAL</b>	<b>1.46</b>	<b>12.14%</b>	<b>MODERADO</b>

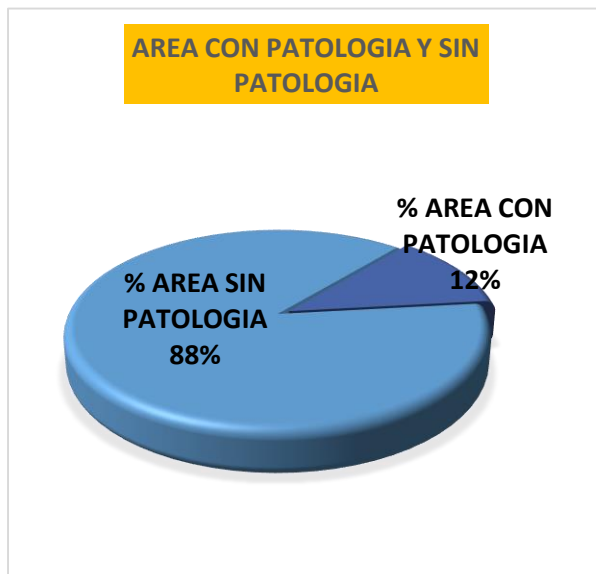
**FIGURA 33: total de área afectada con patologías y sin patologías en la unidad maestra 10.**

% AREA CON PATOLOGIA	12.14%
% AREA SIN PATOLOGIA	87.86%
<b>NIVEL DE SEVERIDAD</b>	<b>MODERADO</b>

➤ **Unidad muestral 10.** Las patologías que afectaron esta unidad muestral fueron las grietas, las fisuras, y por último crecimiento de vegetación en las juntas. El área evaluada es de 12 m<sup>2</sup> y el área afectada es de 1.46 m<sup>2</sup> que representa el 12.14 % de área afectada, por lo que se deduce que el nivel de severidad de esta unidad muestral es MODERADO. Patología de mayor severidad fisuras con 6.25 %.

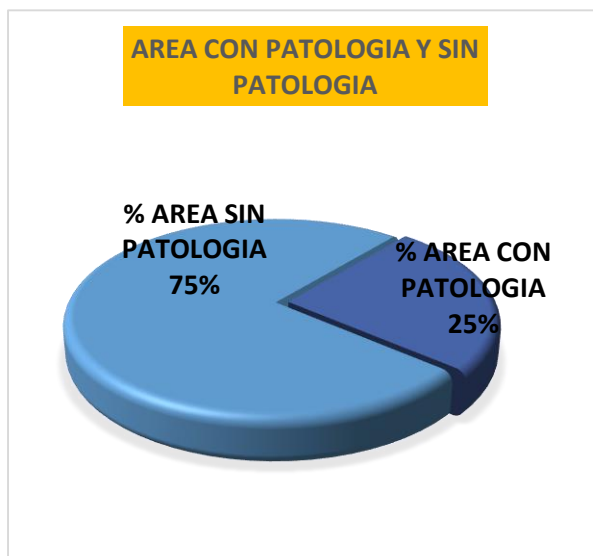
**FIGURA 35: total de área afectada con patologías y sin patologías en la unidad maestra 11.**

% AREA CON PATOLOGIA	25.04%
% AREA SIN PATOLOGIA	74.96%
<b>NIVEL DE SEVERIDAD</b>	<b>MODERADO</b>

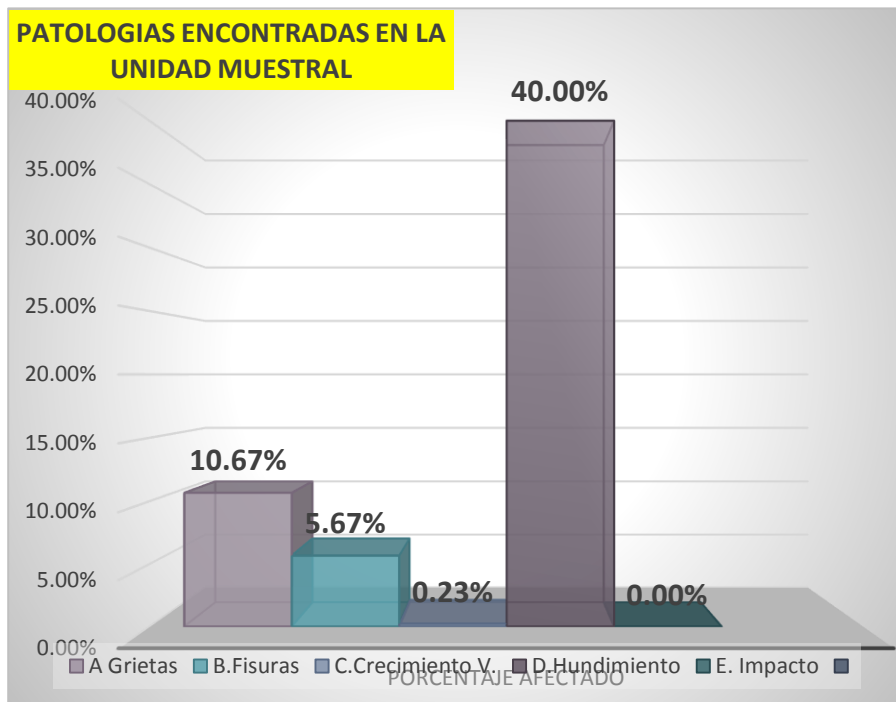
**FIGURA 36: Porcentaje de área afectada por patologías en la unidad maestra 12.**

PATOLOGIAS ENCONTRADAS EN LA UNIDAD MUESTRAL			
PATOLOGIAS	AREA AFECTADA (m2)	PORCENTAJE AFECTADO	NIVELES DE SEVERIDAD
A Grietas	1.28	10.67%	MODERADO
B.Fisuras	0.68	5.67%	LEVE
C.Crecimiento V.	0.03	0.23%	LEVE
D.Hundimiento	4.80	40.00%	SEVERO
E. Impacto	0.00	0.00%	-
<b>TOTAL</b>	<b>6.79</b>	<b>56.56%</b>	<b>SEVERO</b>

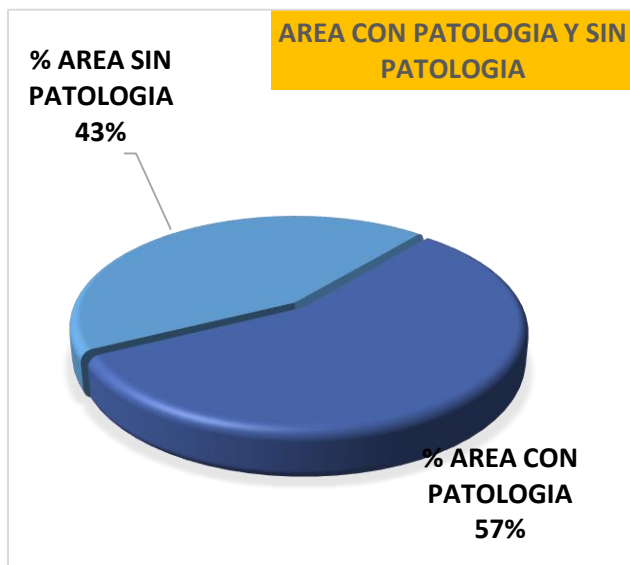
**FIGURA 37: total de área afectada con patologías y sin patologías en la unidad maestra 12.**

% AREA CON PATOLOGIA	56.56%
% AREA SIN PATOLOGIA	43.44%
<b>NIVEL DE SEVERIDAD</b>	<b>SEVERO</b>

➤ **Unidad muestral 12.** Las patologías que afectaron esta unidad muestral fueron las grietas, las fisuras, crecimiento de vegetación en juntas y por último hundimiento. El área evaluada es de 12 m<sup>2</sup> y el área afectada es de 6.79 m<sup>2</sup> que representa el 56.56 % de área afectada, por lo que se deduce que el nivel de severidad de esta unidad muestral es SEVERO. Patología de mayor severidad hundimiento con 40.00 %.

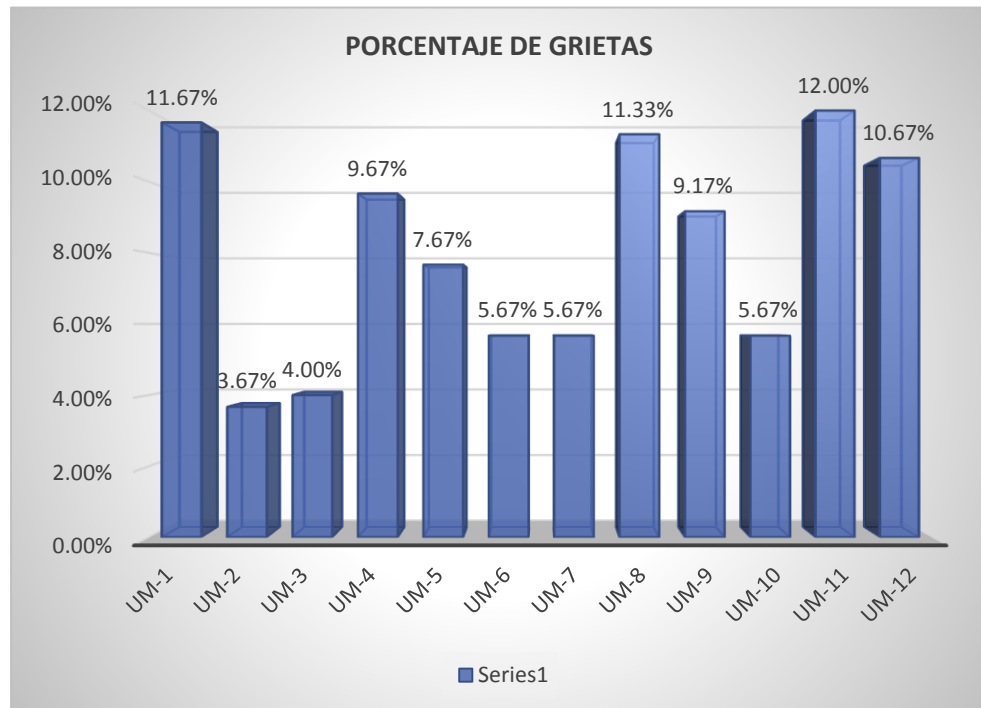
**FIGURA 38. Porcentaje total de grietas en cada unidad muestral.**

Considerando toda la muestral, el 11.62 m2. Equivalentes a 8.07 % viene a ser el porcentaje de afectación, predominando el nivel de severidad LEVE.

Se aprecia que en todas las unidades muestrales presentan grietas con diferentes niveles de severidad.

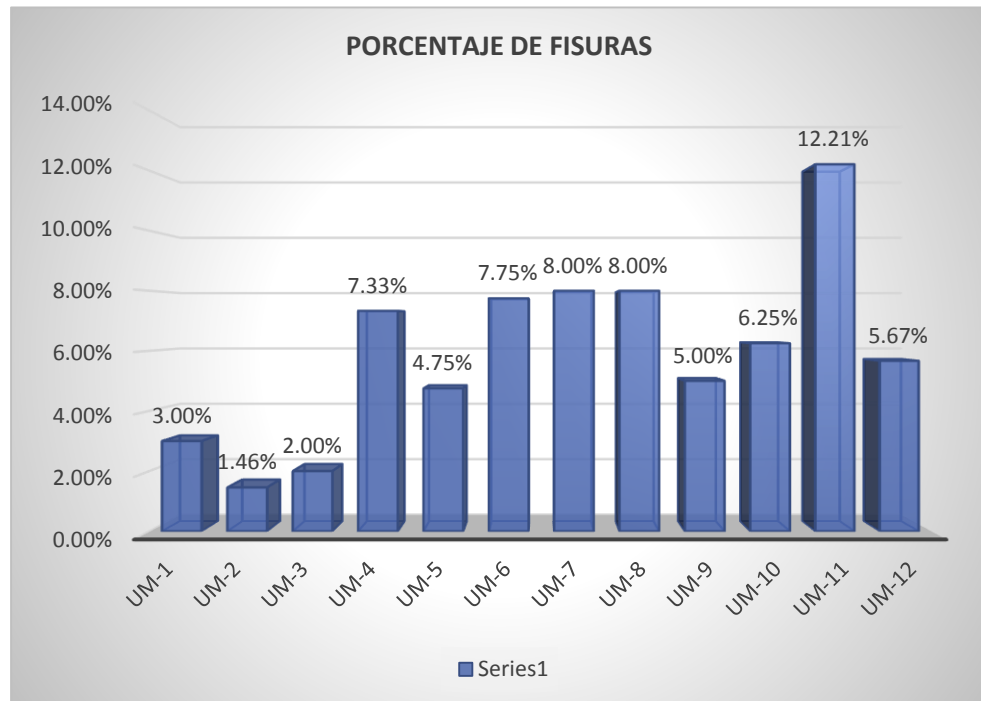
**FIGURA 39. Porcentaje total de fisuras en cada unidad muestral.**

Considerando toda la muestral, el 8.57 m2. Equivalentes a 5.95 % viene a ser el porcentaje de afectación, predominando el nivel de severidad LEVE.

Se aprecia que en todas las unidades muestrales presentan fisuramiento con diferentes niveles de severidad.

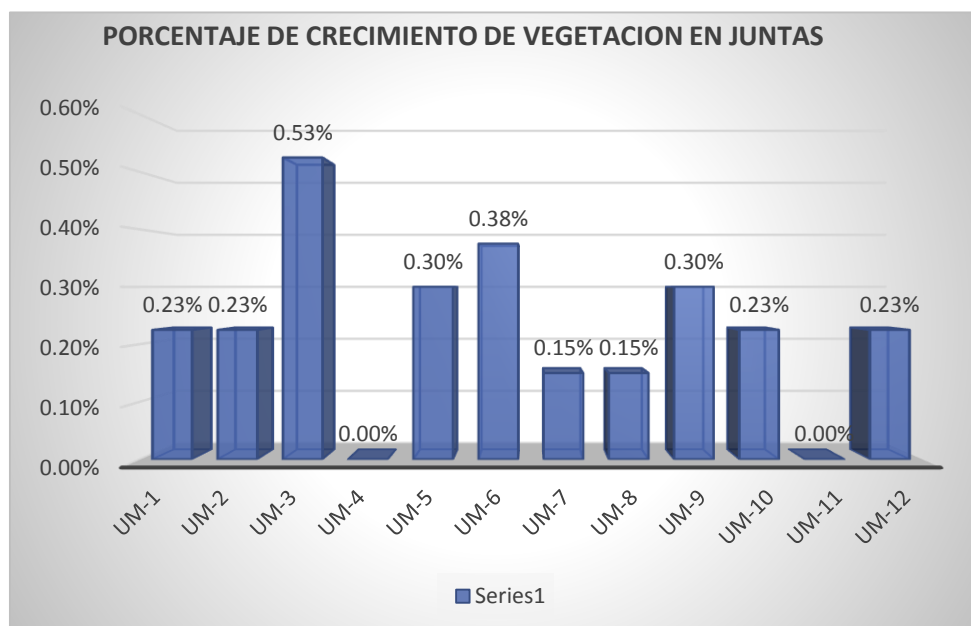
**FIGURA 40. Porcentaje total de crecimiento v. en cada unidad muestral.**

Considerando toda la muestral, el 0.32 m2. Equivalentes a 0.23 % viene a ser el porcentaje de afectación, predominando el nivel de severidad LEVE

Se aprecia que en todas las unidades muestrales excepto a la UM- 4 Y UM-11, presentan crecimiento de vegetación en juntas con diferentes niveles de severidad.

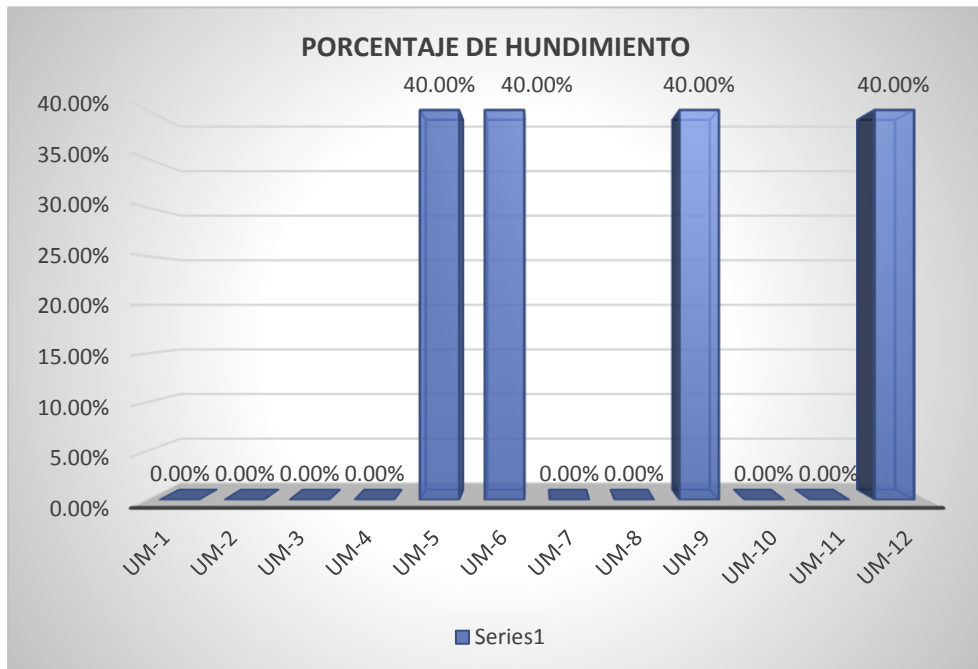
**FIGURA 41. Porcentaje total de hundimiento en cada unidad muestral**

Considerando toda la muestral, el 19.20 m2. Equivalentes a 13.33 % viene a ser el porcentaje de afectación, predominando el nivel de severidad MODERADO.

Se aprecia que solamente en las UM-5, 6, 9 Y 12, presentan hundimiento con un nivel de severidad MODERADO.

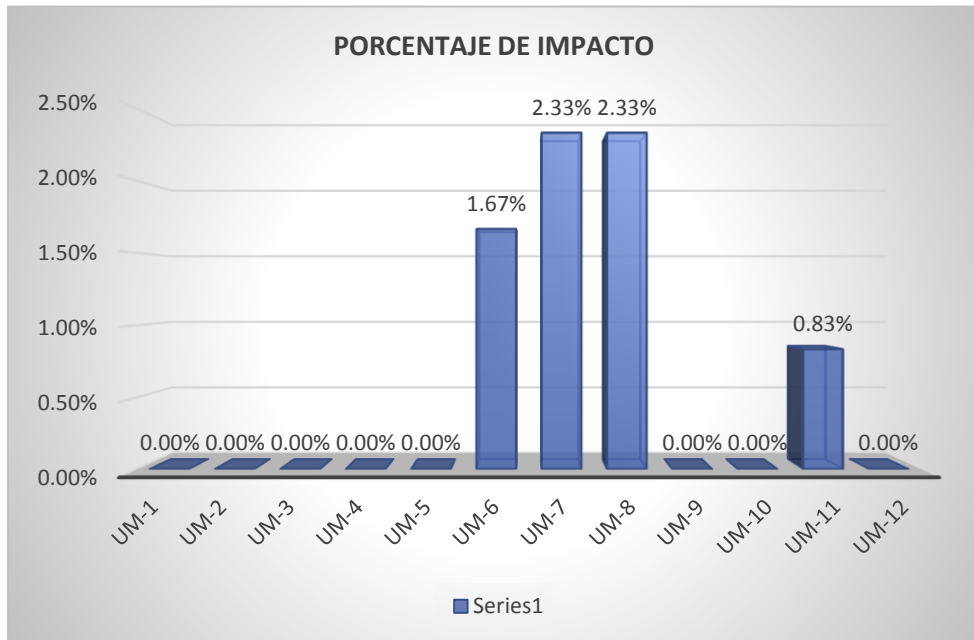
**FIGURA 42. Porcentaje total de impacto en cada unidad muestral.**

Considerando toda la muestral, el 0.86 m2. Equivalentes a 0.60 % viene a ser el porcentaje de afectación, predominando el nivel de severidad LEVE.

Se aprecia que solamente en las UM- 6, 7, 8 Y 11, presentan impactos con un nivel de severidad LEVE.

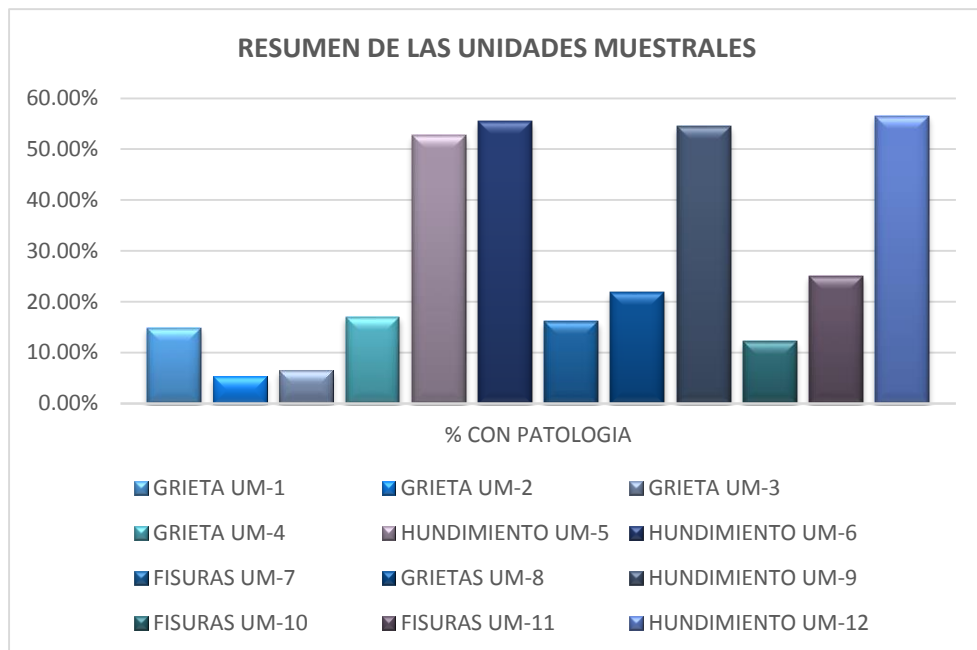
**FIGURA 43. Resumen de las patologías más severas de las unidades muestrales.**

En la figura 43. Se muestra la comparación porcentual de las unidades muestrales, con patologías y sin patologías de cada unidad muestral, donde se aprecia que las unidades muestrales, UM-5 con 52.72 %, UM-6 con 55.46 %, UM-9 con 54.47 % y UM-12 con 56.56 %, son los que cuentan con un nivel de severidad SEVERAS, UM-1 con 14.89 %, UM-4 con 17.00 %, UM-7 con 16.15 %, UM-7 con 16.15 %, UM-8 con 21.82 %, UM- 10 con 12.14 %, UM-11 con 25.04 %, son los que cuentan con un nivel de severidad MODERADAS, UM-2 con 5.35 %, UM-3 con 6.53 %, son patologías con un nivel de severidad LEVE.

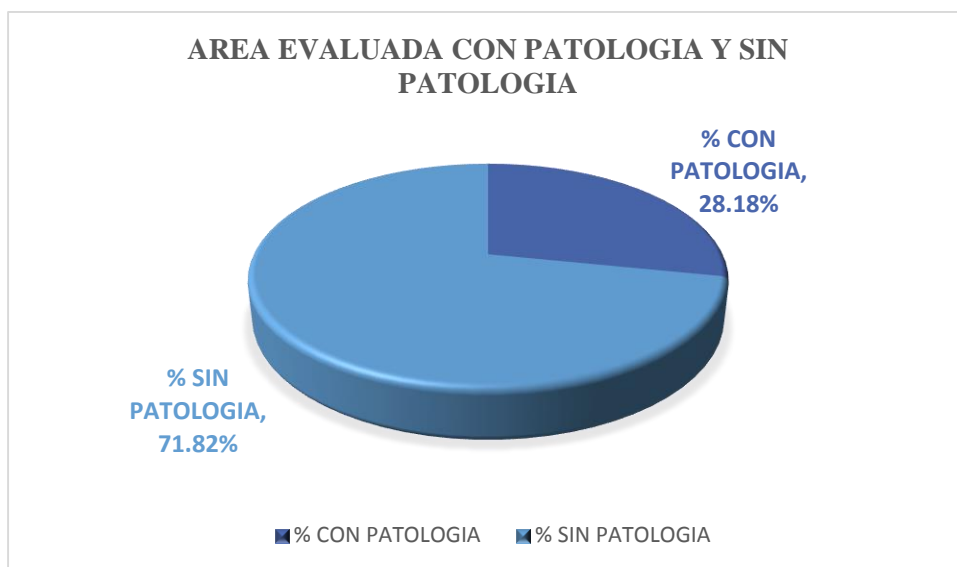
**FIGURA 44. Área total con patologías y sin patologías en toda la muestra.**

En el grafico se muestra que el 28.18 % del área total evaluada está afectada con patologías en su estructura, y un total de 71.82 % no cuenta con patologías en su estructura.

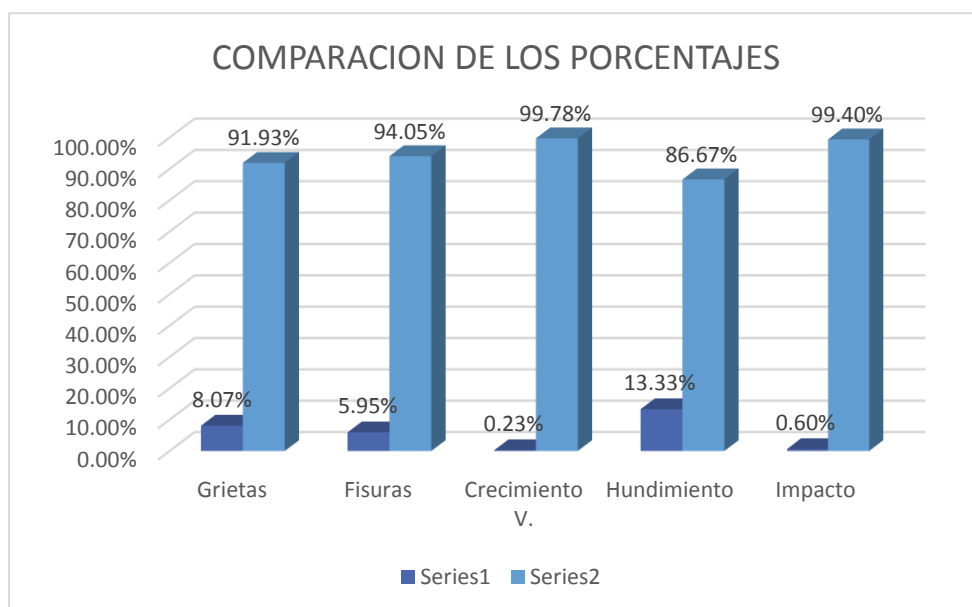
**FIGURA 45. Comparación de los porcentajes de las patologías en toda la muestra.**

Se aprecia que las patologías con mayor incidencia en todo el canal es el hundimiento con un porcentaje de 13.33 %, grietas con un porcentaje de 8.07 % y fisuras con un porcentaje de 5.95 %, y de menor incidencia como el impacto con un 0.60 % y el crecimiento de vegetación en juntas con 0.23 %.
