Determinación y evaluación de las patologías del concreto de los elementos estructurales del puente Mullaca, Distrito de Taricá, Provincia de Huaraz, Departamento de Ancash –2018.

**Tesis para optar el título profesional de:  
Ingeniero Civil**

Bach. Wilfredo Juan Blas Campos

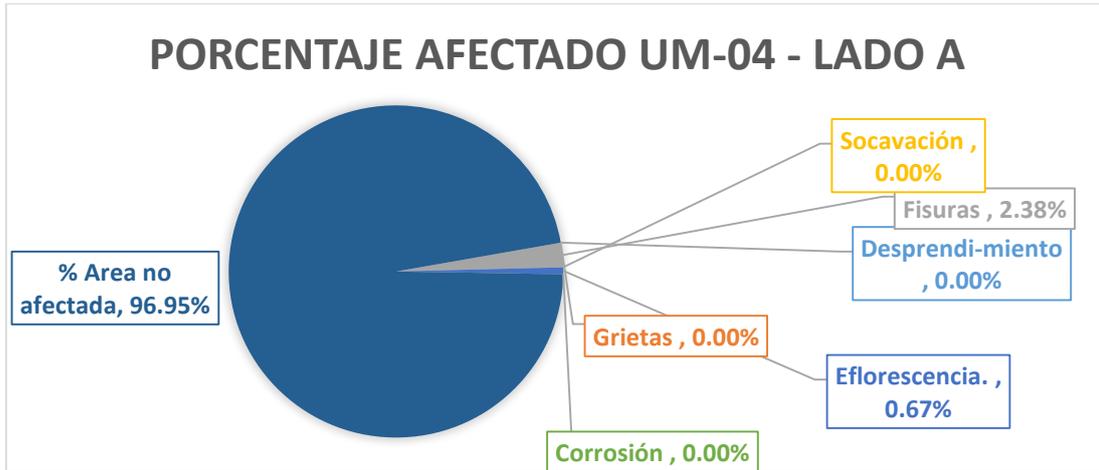
Gráfica. 10: Porcentaje de afectación patológica UM-04- lado A.

De la gráfica se puede observar que la fisura es la patología con mayor incidencia en el lado A de la UM-03, con un porcentaje del 0.24% del área total.

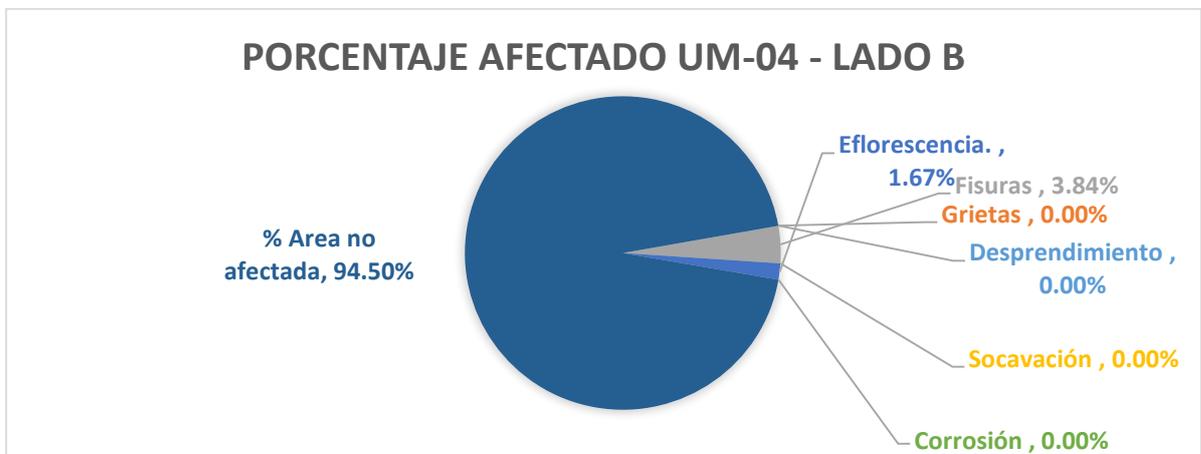
Gráfica. 11: Porcentaje de afectación patológica UM-04- lado B.

De la gráfica se puede observar que la fisura es la patología con mayor incidencia en el lado B de la UM-04, con un porcentaje del 0.39% del área total.

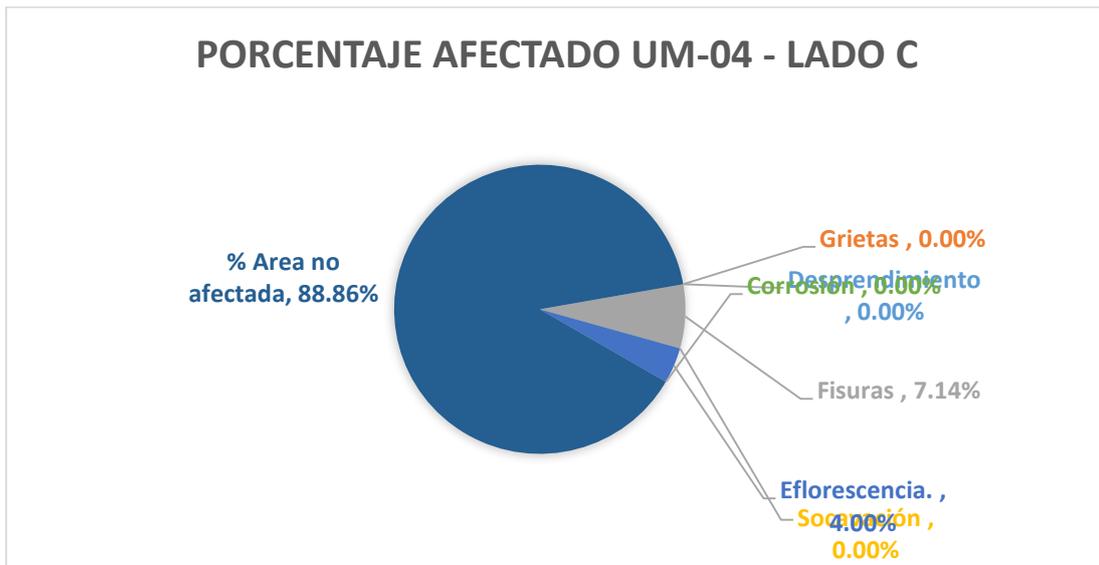
Gráfica. 12: Porcentaje de afectación patológica UM-04- lado B.

De la gráfica se puede observar que la fisura es la patología con mayor incidencia en el lado C de la UM-04, con un porcentaje del 0.33% del área total.

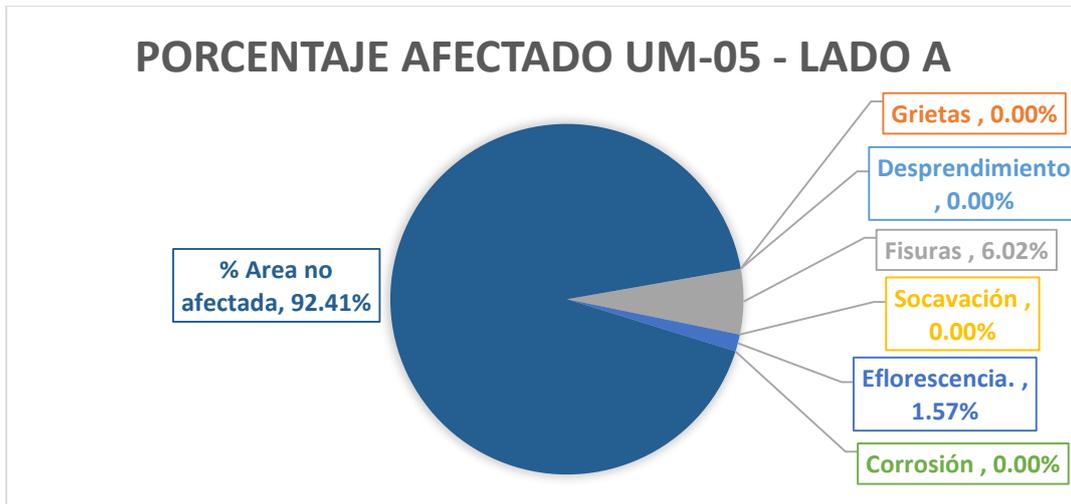
Gráfica. 13: Porcentaje de afectación patológica UM-05- lado A.

De la gráfica se puede observar que la fisura es la patología con mayor incidencia en el lado A de la UM-05, con un porcentaje del 6.02% del área total.

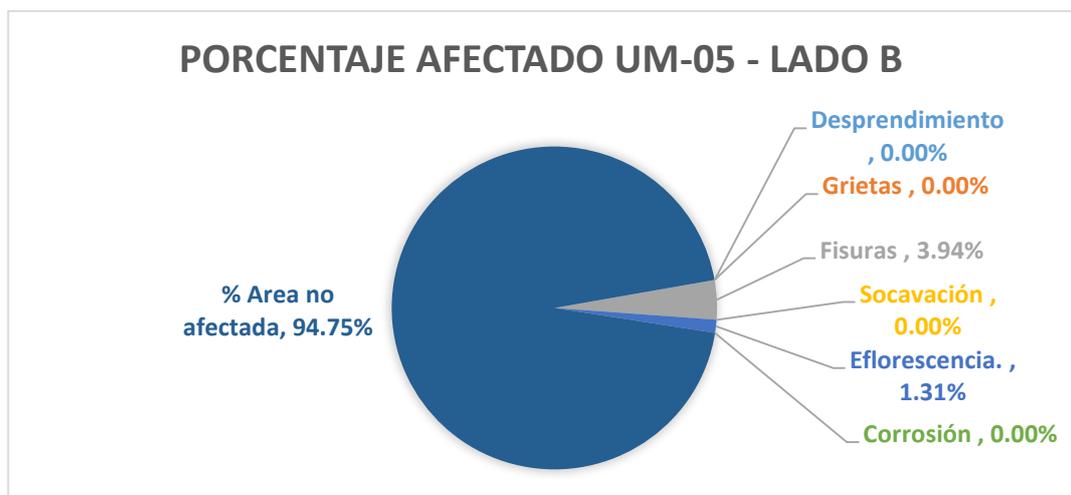
Gráfica. 14: Porcentaje de afectación patológica UM-05- lado B.

De la gráfica se puede observar que la fisura es la patología con mayor incidencia en el lado B de la UM-05, con un porcentaje del 3.94% del área total.

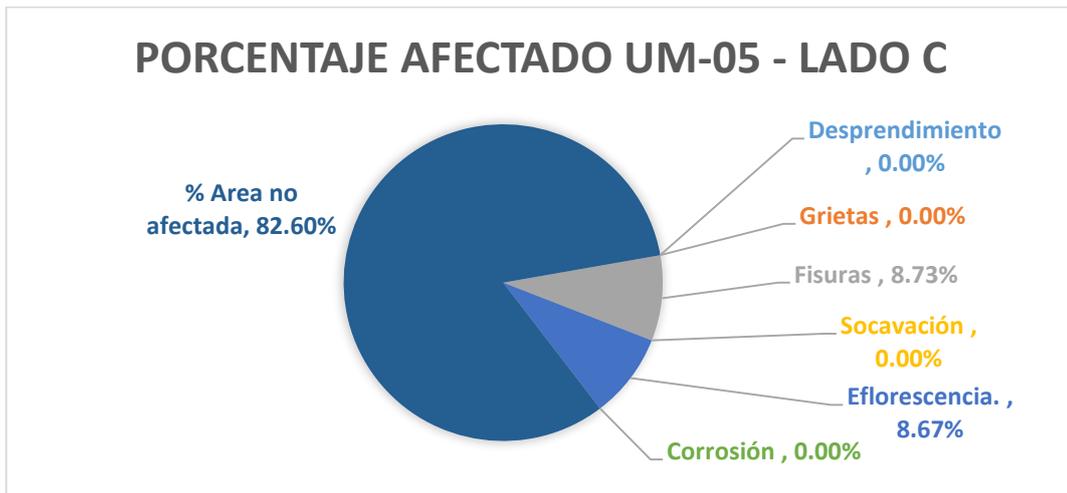
*Gráfica. 15: Porcentaje de afectación patológica UM-05- lado C.*

De la gráfica se puede observar que la fisura es la patología con mayor incidencia en el lado C de la UM-05, con un porcentaje del 8.73% del área total.

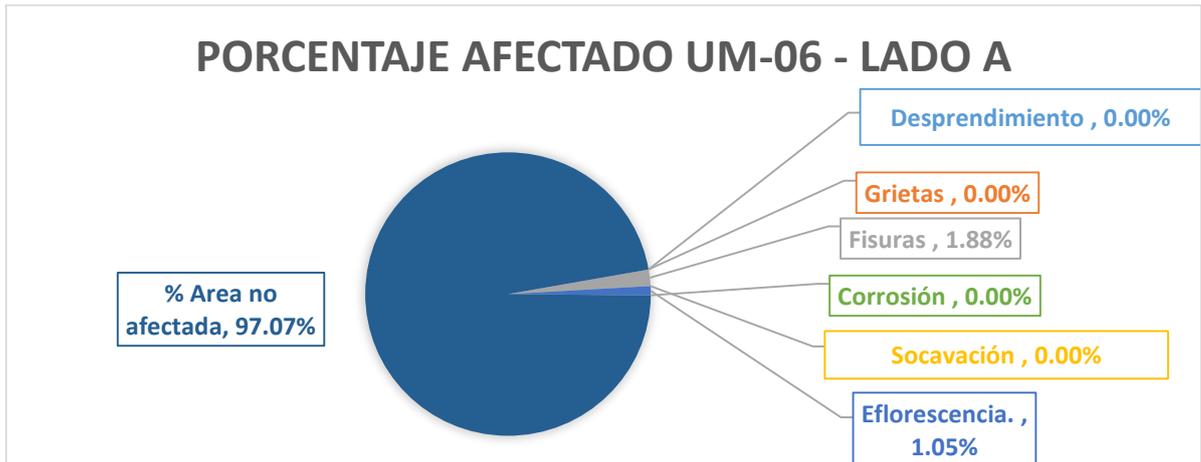
Gráfica. 16: Porcentaje de afectación patológica UM-06- lado A.

De la gráfica se puede observar que la fisura es la patología con mayor incidencia en el lado A de la UM-06, con un porcentaje del 1.88% del área total.

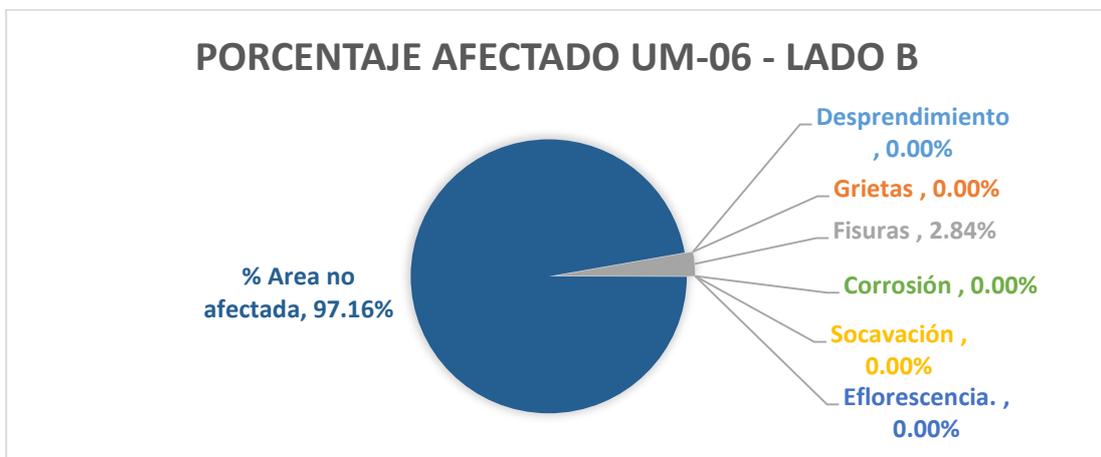
Gráfica. 17: Porcentaje de afectación patológica UM-06- lado A.

De la gráfica se puede observar que la fisura es la patología con mayor incidencia en el lado A de la UM-06, con un porcentaje del 2.84% del área total.

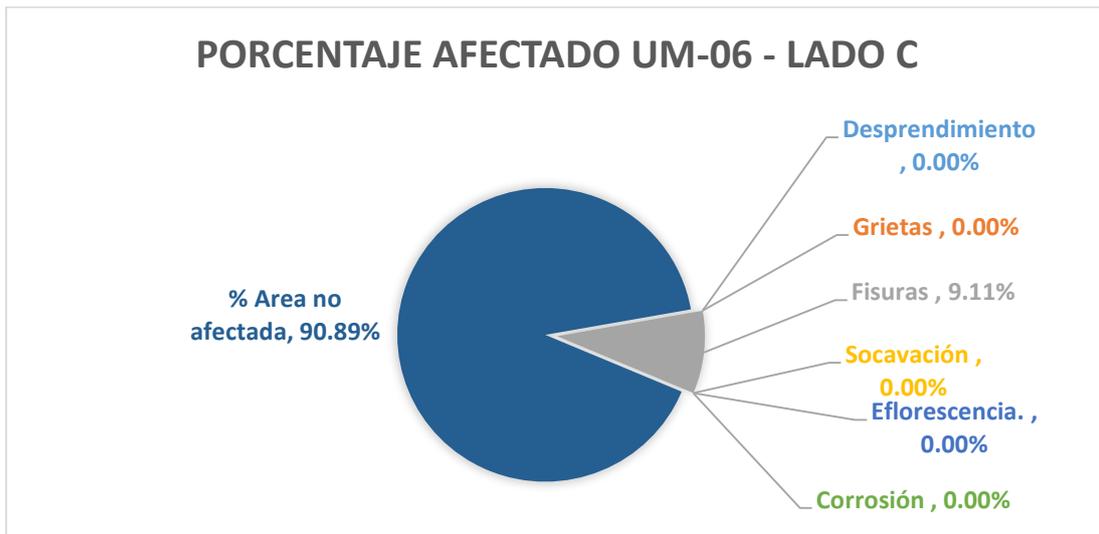
Gráfica. 18: Porcentaje de afectación patológica UM-06- lado A.

De la gráfica se puede observar que la fisura es la patología con mayor incidencia en el lado superior de la UM-06, con un porcentaje del 9.11% del área total.

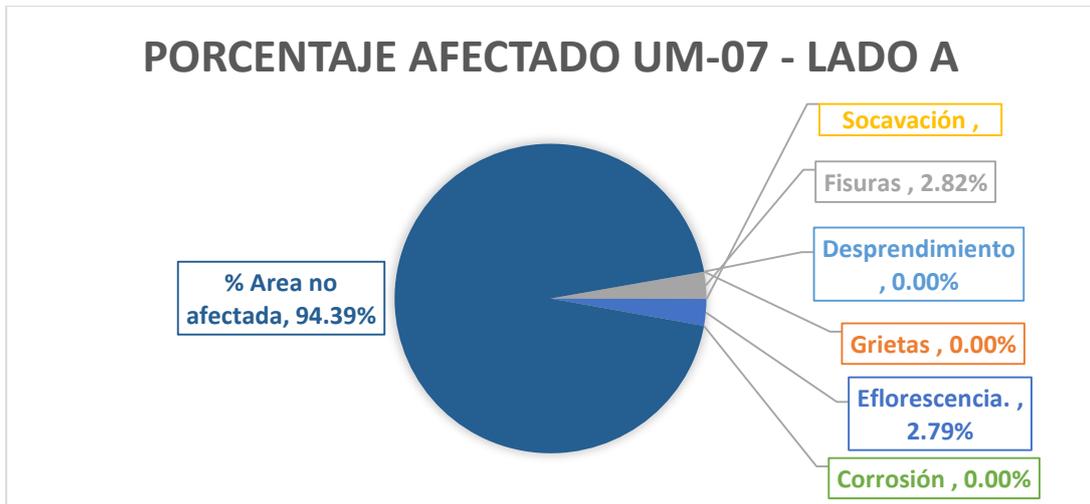
Gráfica. 19: Porcentaje de afectación patológica UM-07- lado A.

De la gráfica se puede observar que la fisura es la patología con mayor incidencia en el lado A de la UM-07, con un porcentaje del 2.82% del área total.

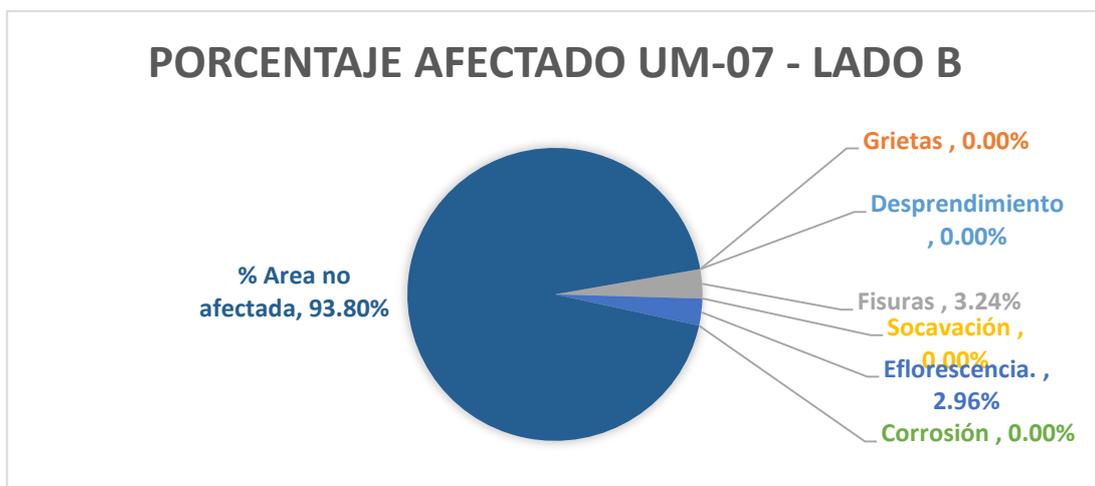
Gráfica. 20: Porcentaje de afectación patológica UM-07- lado B.

De la gráfica se puede observar que la fisura es la patología con mayor incidencia en el lado B de la UM-07, con un porcentaje del 3.24% del área total.

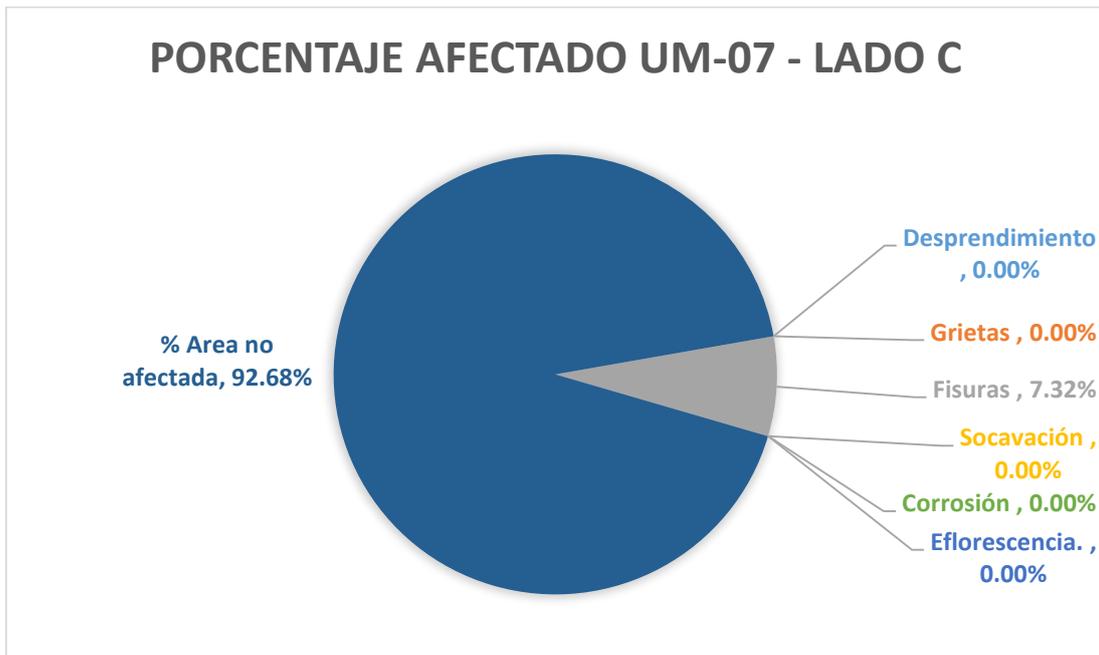
Gráfica. 21: Porcentaje de afectación patológica UM-07- lado C.

De la gráfica se puede observar que la fisura es la patología con mayor incidencia en el lado C de la UM-07, con un porcentaje del 7.32% del área total.

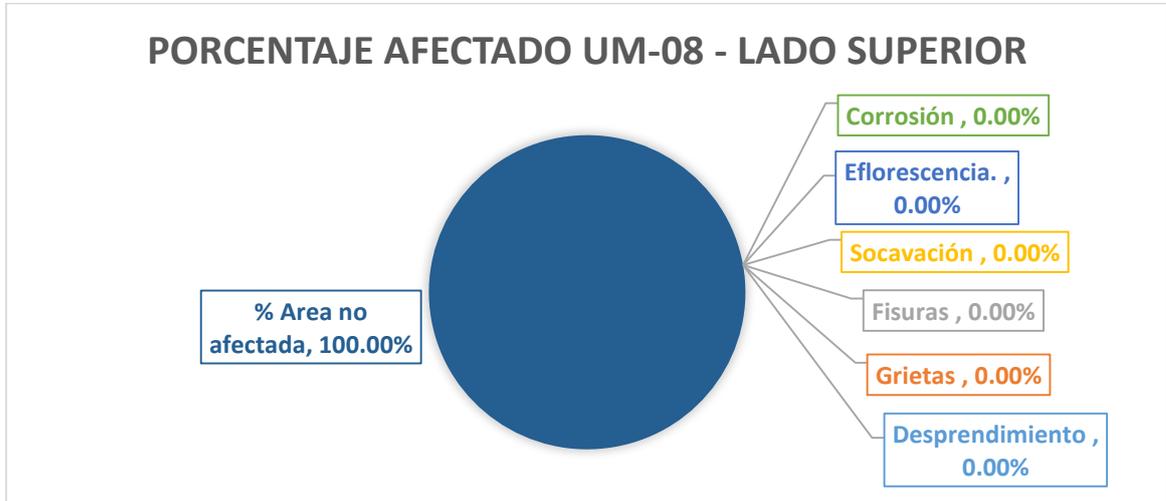
Gráfica. 22: Porcentaje de afectación patológica UM-08- lado Superior.

De la gráfica se puede observar que no se puede apreciar el concreto debido a la carpeta asfáltica.

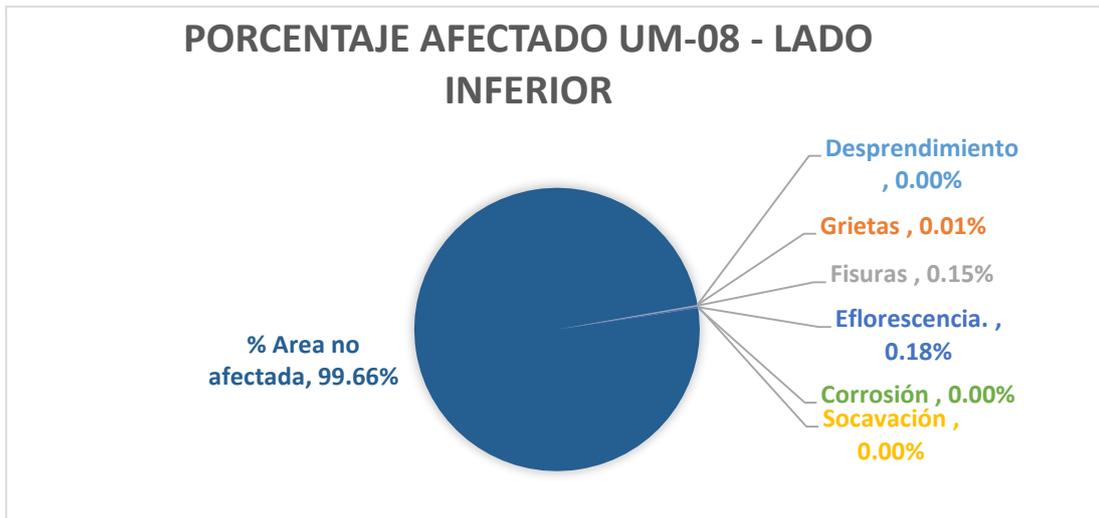
Gráfica. 23: Porcentaje de afectación patológica UM-08- lado Inferior.

De la gráfica se puede observar que la eflorescencia es la patología con mayor incidencia en el lado inferior de la UM-08, con un porcentaje del 0.18% del área total.

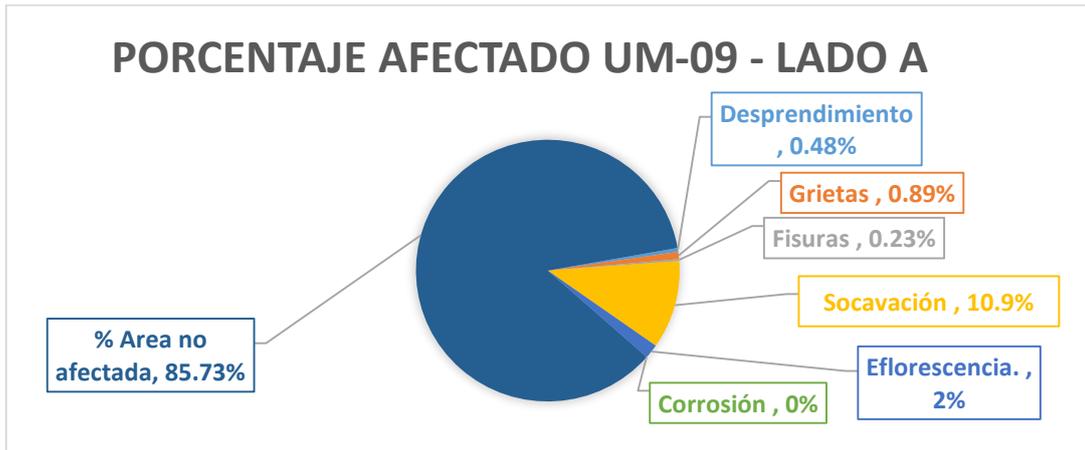
Gráfica. 24: Porcentaje de afectación patológica UM-09- Lado A.

De la gráfica se puede observar que la socavación es la patología con mayor incidencia en el lado A de la UM-09, con un porcentaje del 10.9% del área total.

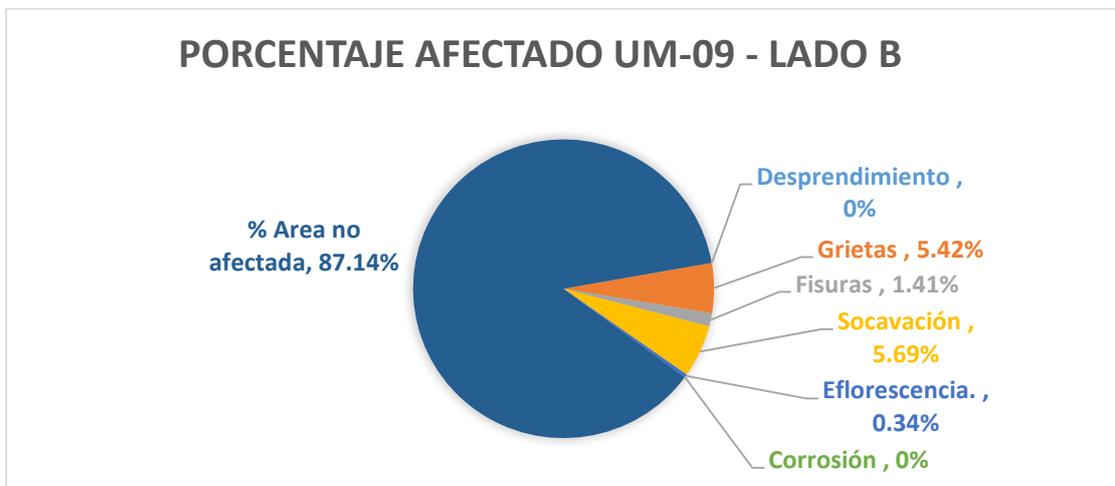
Gráfica. 25: Porcentaje de afectación patológica UM-09- Lado B.

De la gráfica se puede observar que la socavación es la patología con mayor incidencia en el lado B de la UM-09, con un porcentaje del 5.69% del área total.

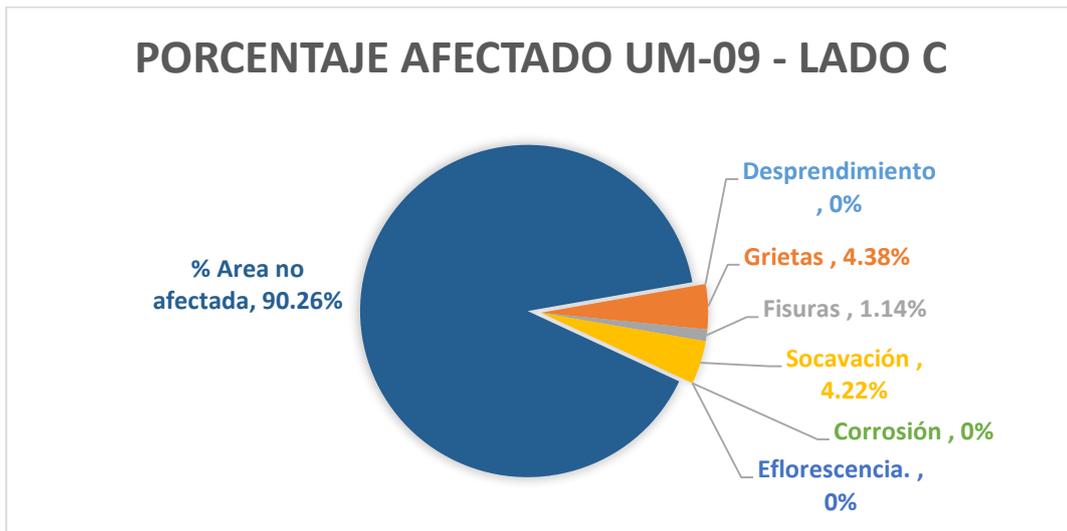
Gráfica. 26: Porcentaje de afectación patológica UM-09- Lado C.

De la gráfica se puede observar que la Grieta es la patología con mayor incidencia en el lado C de la UM-09, con un porcentaje del 4.38% del área total.

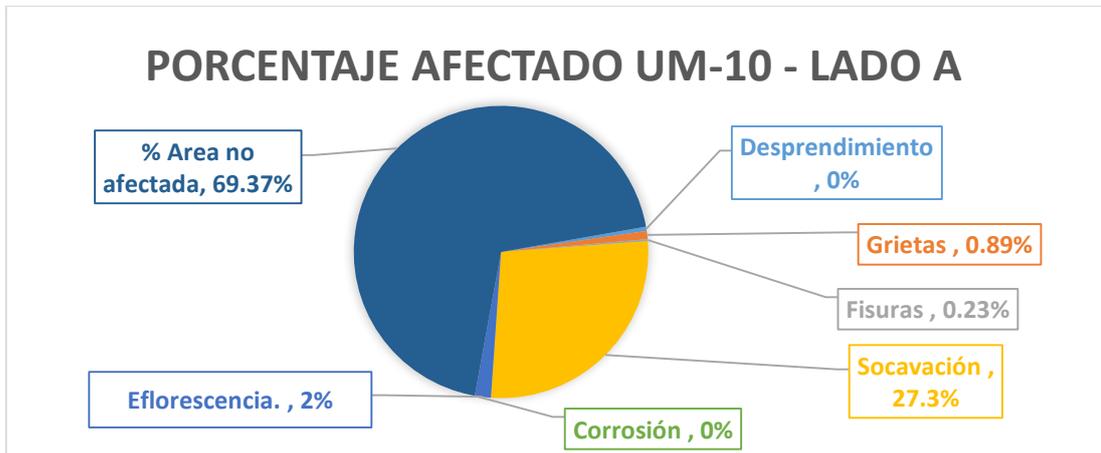
Gráfica. 27: Porcentaje de afectación patológica UM-10- Lado A.

De la gráfica se puede observar que la Socavación es la patología con mayor incidencia en el lado A de la UM-10, con un porcentaje del 27.3% del área total.

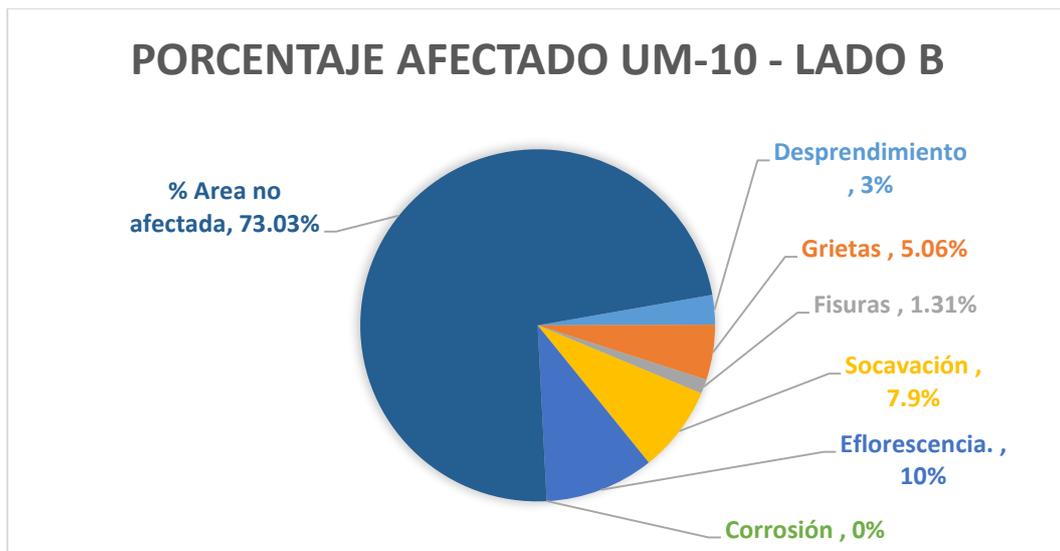
Gráfica. 28: Porcentaje de afectación patológica UM-10- Lado B.

De la gráfica se puede observar que la Socavación es la patología con mayor incidencia en el lado B de la UM-10, con un porcentaje del 7.9% del área total.

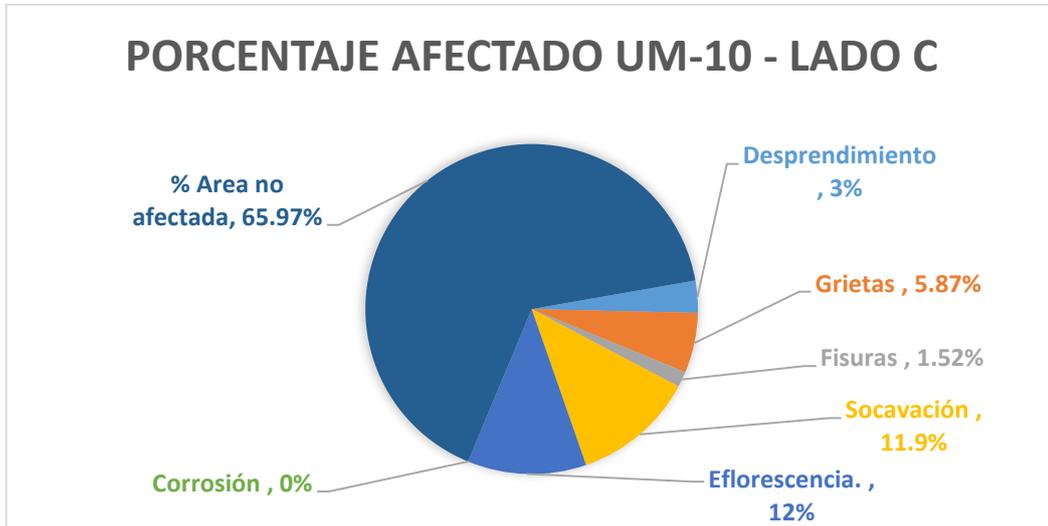
*Gráfica. 29: Porcentaje de afectación patológica UM-10- Lado C.*

De la gráfica se puede observar que la Socavación es la patología con mayor incidencia en el lado C de la UM-10, con un porcentaje del 11.9% del área total.

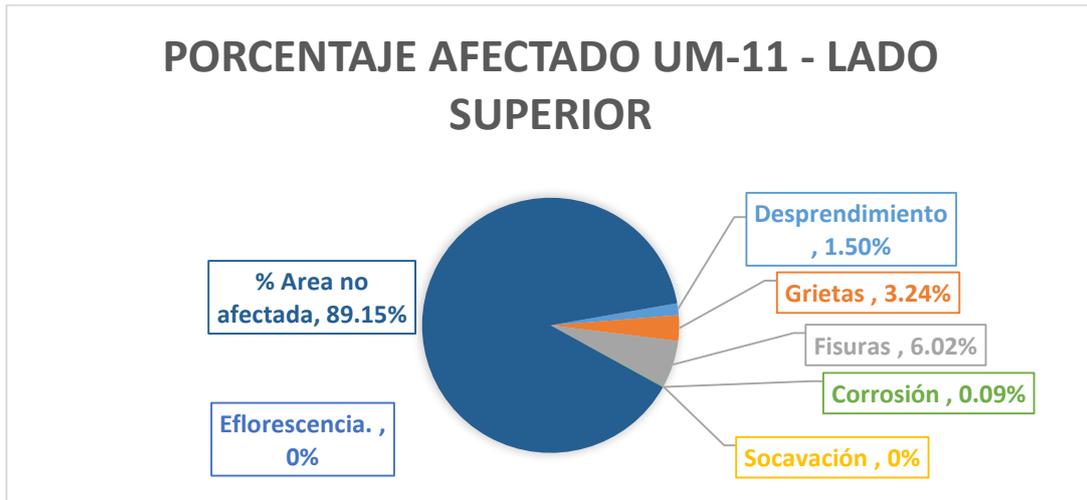
Gráfica. 30: Porcentaje de afectación patológica UM-11- Lado Superior.

De la gráfica se puede observar que la fisura es la patología con mayor incidencia en el lado superior de la UM-11, con un porcentaje del 6.02% del área total.

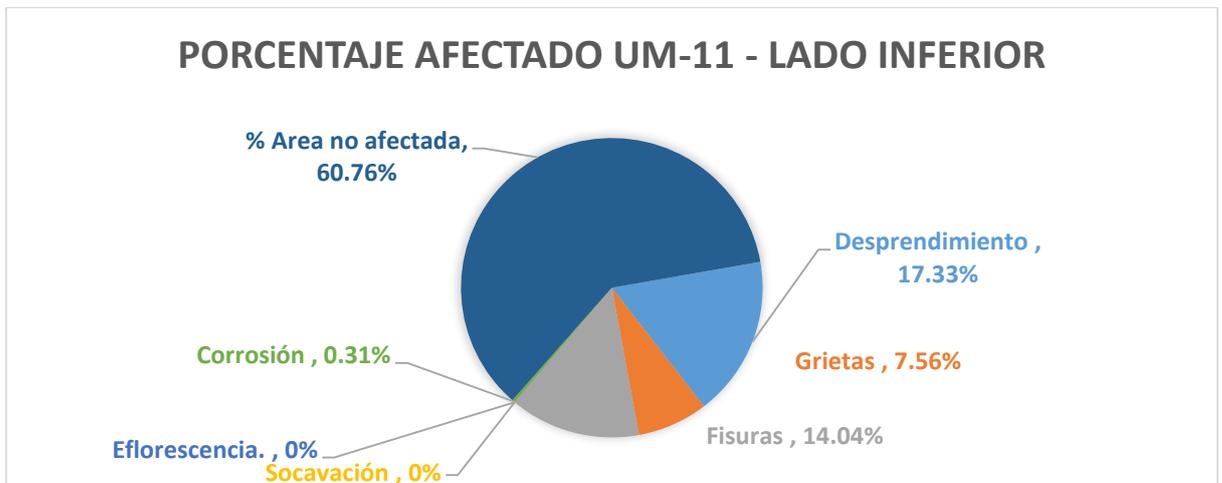
Gráfica. 31: Porcentaje de afectación patológica UM-11- Lado Inferior.

De la gráfica se puede observar que el desprendimiento es la patología con mayor incidencia en el lado inferior de la UM-11, con un porcentaje del 17.33% del área total.

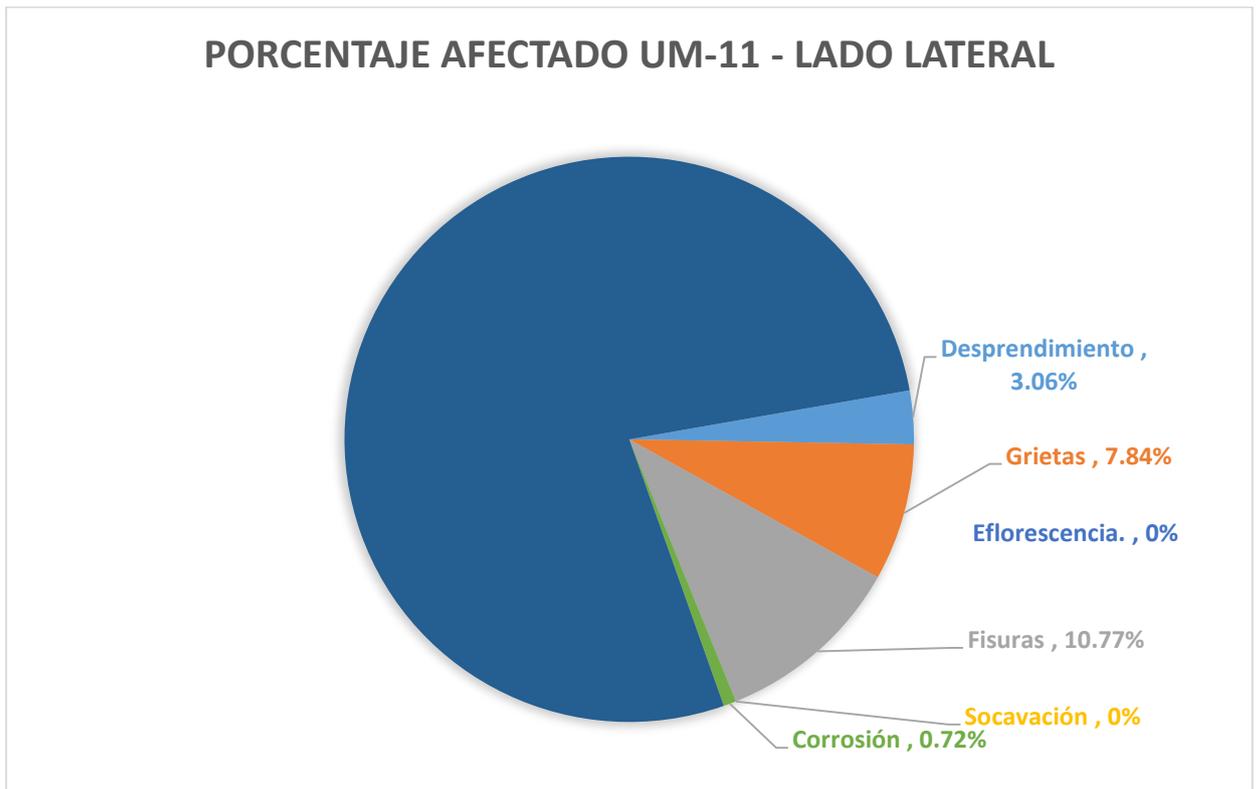
Gráfica. 32: Porcentaje de afectación patológica UM-11- Lado Lateral.

De la gráfica se puede observar que las fisuras es la patología con mayor incidencia en el lado lateral de la UM-11, con un porcentaje del 10.77% del área total.

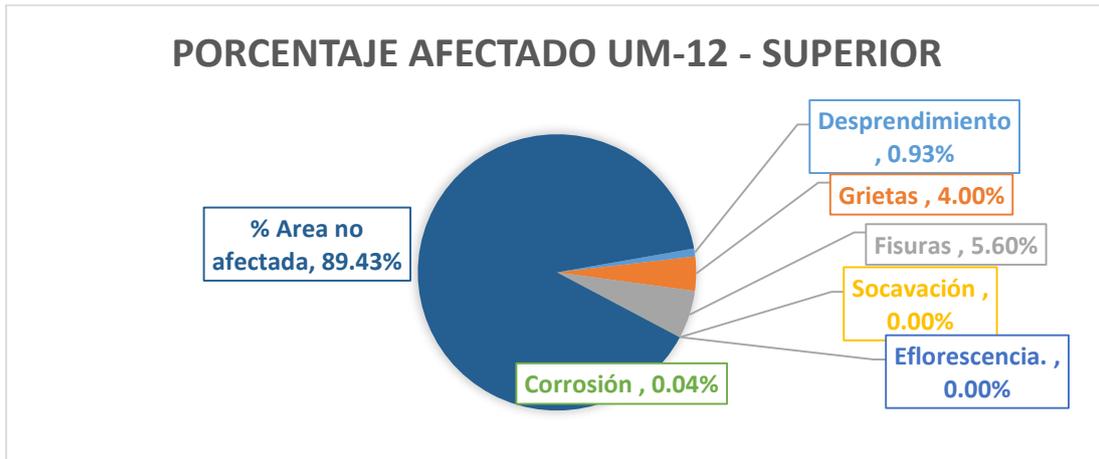
Gráfica. 33: Porcentaje de afectación patológica UM-12- Lado Superior.

A partir de la ficha de evaluación, se pudo observar que la lesión patológica con mayor rango de daño es el Desprendimiento, haciendo así calificar a la UM- 12-Lado Superior, Lado Inferior y el Lado Lateral, de acuerdo al nivel de severidad, SEVERO.

De la gráfica se puede observar que la fisura es la patología con mayor incidencia en el lado superior de la UM-12, con un porcentaje del 5.60% del área total.

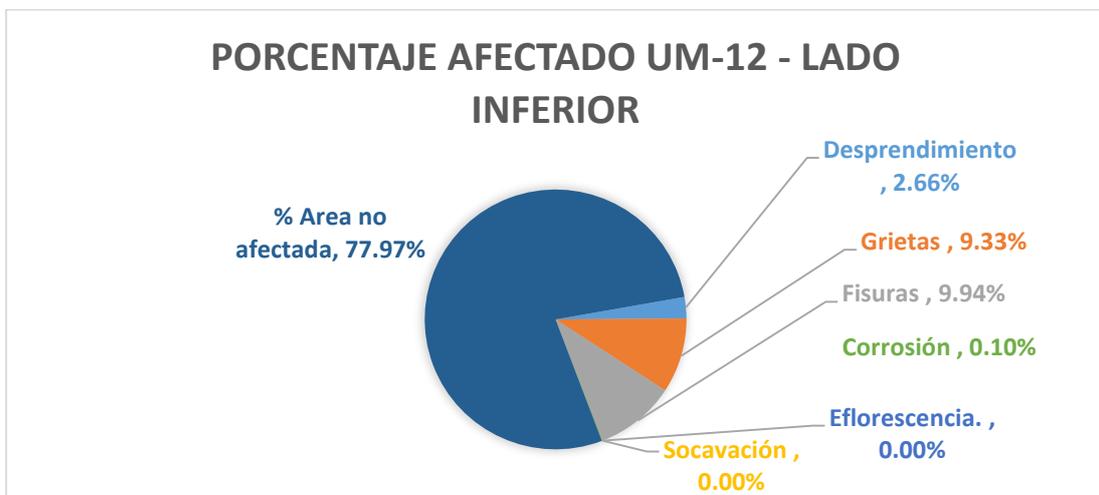
Gráfica. 34: Porcentaje de afectación patológica UM-12- Lado Inferior.

De la gráfica se puede observar que la fisura es la patología con mayor incidencia en el lado superior de la UM-12, con un porcentaje del 9.94% del área total.

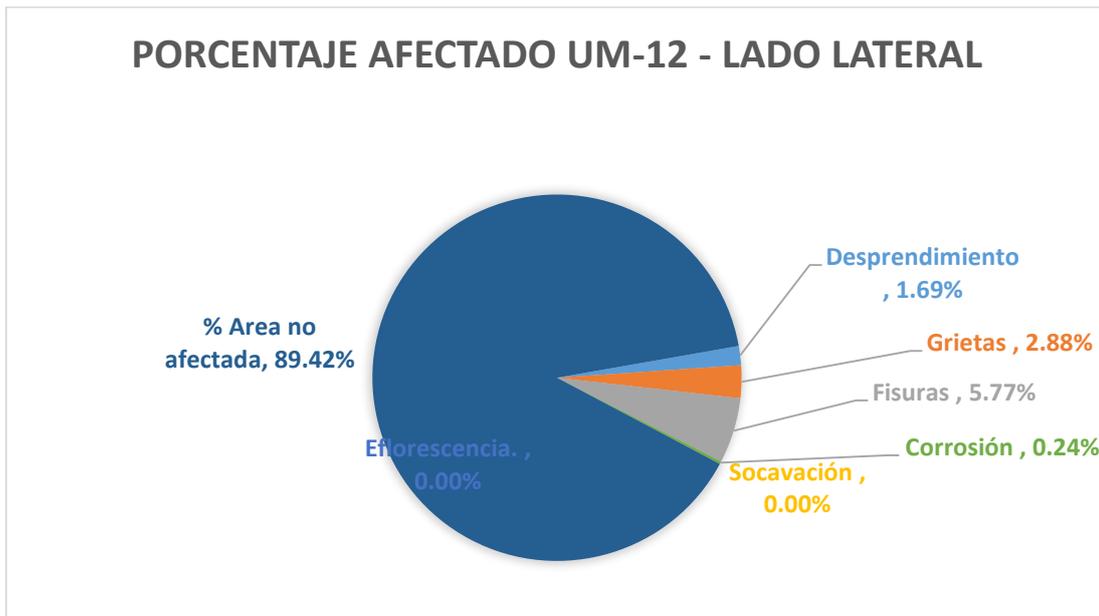
Gráfica. 35: Porcentaje de afectación patológica UM-12- Lado Lateral.

De la gráfica se puede observar que la fisura es la patología con mayor incidencia en el lado lateral de la UM-12, con un porcentaje del 5.77% del área total.

- La UM -12 lado lateral es el más afectado ya que presenta grietas con una abertura de 1.2 mm, con una incidencia de 9.33% del área total, por lo que se concluye de acuerdo a la condición de servicio determinado por el M.T.C y los indicadores presentados en el cuadro de operación de variables es: REGULAR.
- De acuerdo a las condiciones en las que se encuentra el puente, y con la ayuda de nivel de condición de un puente según el Ministerio de Transportes y Comunicaciones, se determinó que la condición de servicio del puente Mullaca, Distrito de Taricá, Provincia de Huaraz, Departamento de Ancash, el cual es REGULAR.

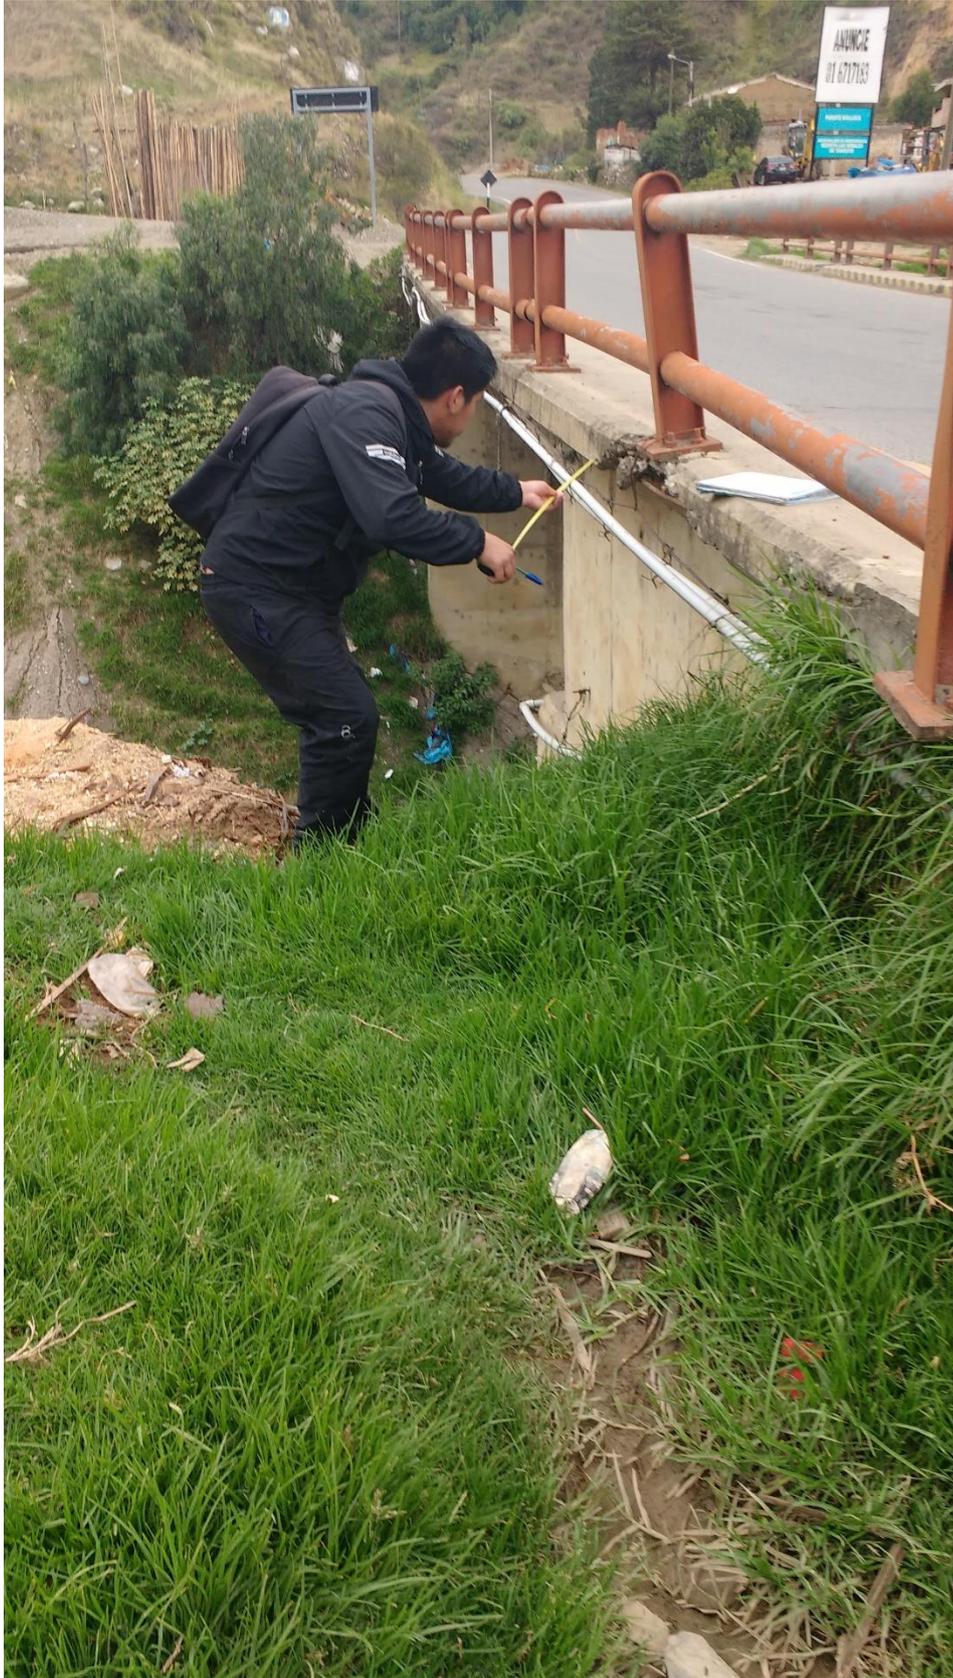
*Fotografía 9: Recolección de datos de las patologías.*
