**UNIVERSIDAD CATOLICA LOS ANGELES DE
CHIMBOTE**

Determinación y evaluación de patologías del concreto en las cunetas de la carretera al condominio el Pinar en la progresiva 0.00km – 1.00km (lado derecho) del distrito de Independencia, provincia de Huaraz, departamento de Ancash, 2018.

Tesis para optar el título de:
Ingeniero Civil

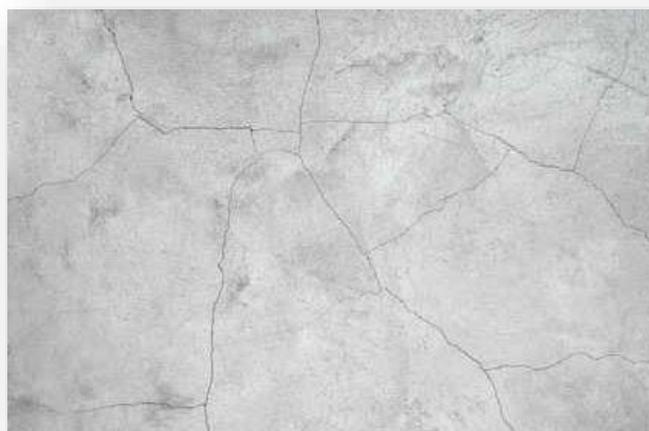
Figura 02 Daño por fisura

Según (Astorga A. y Rivero P. - 2009)⁽¹⁴⁾ Se origina durante el proceso de fraguado (secado) del concreto. Están relacionadas con defectos en la fabricación o puesta en obra de la mezcla del concreto, el medio ambiente y transcurrir del tiempo influye en la evolución y comportamiento de estas lesiones. Son fisuras prácticamente naturales en las edificaciones. Pueden ser reparadas con tratamientos superficiales, como sellados e inyecciones (siempre y cuando no sea muy tarde).

Grado de importancia: No son grietas estructurales. Deben tenerse en cuenta porque pueden facilitar la corrosión de las armaduras, o perdurar en el tiempo, pero en si no representan un riesgo estructural.

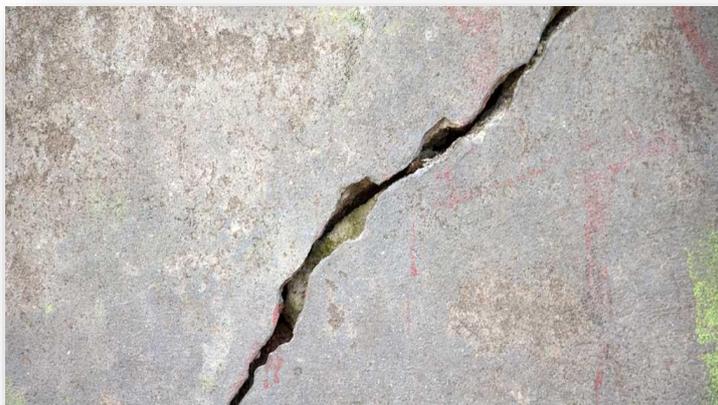
Figura 03. Daño por grieta

Son el resultado de esfuerzos que actúan sobre el concreto. Pueden estar relacionadas con problemas intrínsecos del concreto incluyendo los defectos constructivos y en muchos casos tienen su origen en las cargas de tránsito aplicadas de manera rápida o lenta.

Las cunetas en general no se diseñan para soportar cargas, sin embargo, las condiciones geométricas de las vías y en algunos casos la imprudencia de los usuarios hace inevitable que estas estructuras trabajen con esfuerzos que supera su resistencia. Es indispensable cuando se realice la inspección, tratar de identificar si las grietas son causadas por efectos del tráfico o por el contrario tienen su origen en la calidad de los materiales o defectos constructivos.

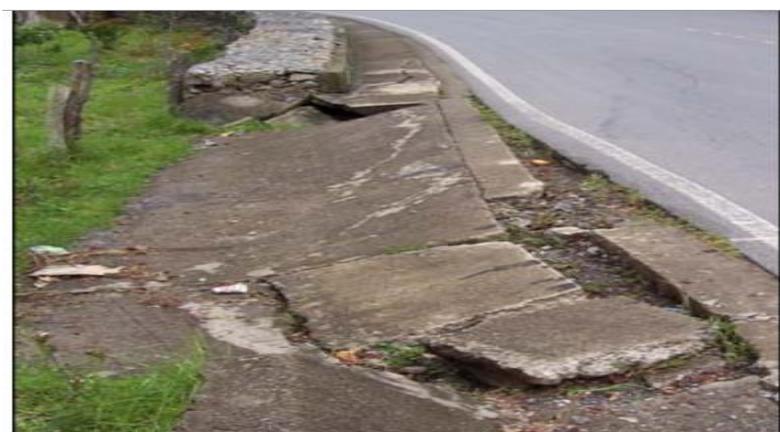
Figura 05. Daño por fracturamiento

Este daño se presenta cuando la cuneta presenta agrietamientos en bloques de tamaño mayor de 0.3 m x 0.30 m. se considera que hay fracturamiento cuando se presentan más de dos bloques en un módulo, de lo contrario deberán reportarse como grietas.

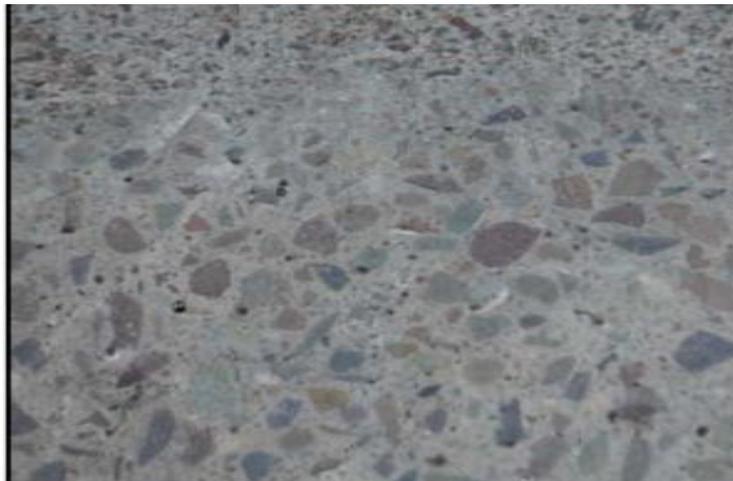
Figura 06. Daño por desgaste

Corresponde al deterioro de la superficie de la cuneta y está relacionada con altas velocidades de flujo, mala calidad de los materiales y la acción del tránsito, así como otros agentes abrasivos y/o erosivos. Esta patología se evidencia por la pérdida del material de recubrimiento y presencia de agregados con una cara plana en la superficie, en algunos casos hay pérdida de los agregados superficiales. Es muy común encontrar esta patología en sectores donde existen curvas horizontales, ocasionada por el tránsito de los vehículos.

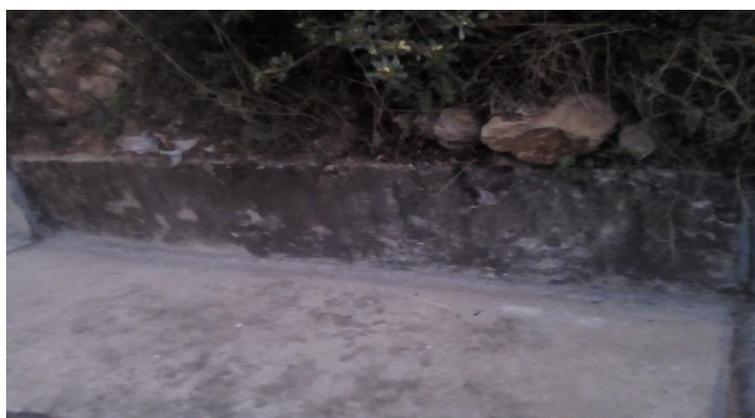
Figura 07. Daño por moho

El moho es un tipo de hongo que presentan diversos colores blancos, rosados u oscuros como los verdosos, pardos, grises o negros, la presencia del moho va asociada a la presencia de humedad. Su humedad se ve favorecida en materiales rugosos y porosos en los que se acumulan restos orgánicos.

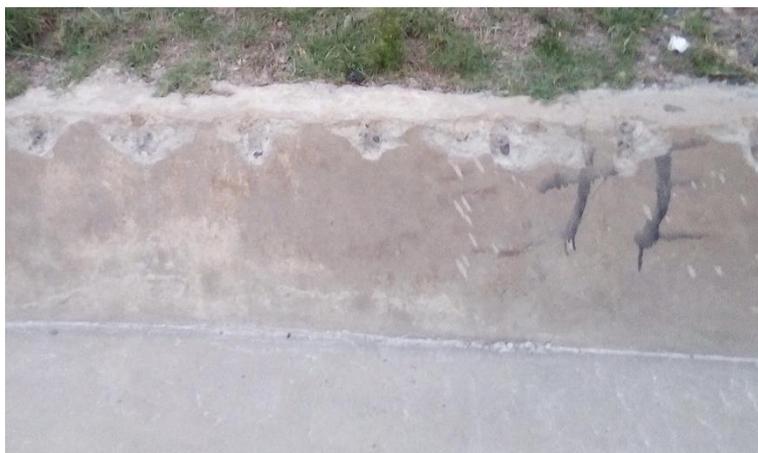
Figura 08. Daño por impacto

Son roturas causadas por fuerzas externas, sea de manera natural o por acción del hombre.

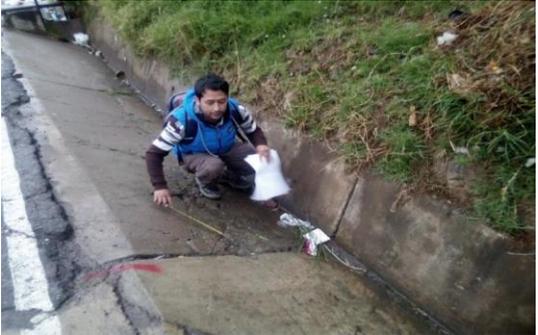
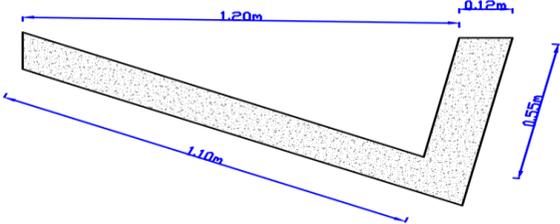
ANÁLISIS DE LA UNIDAD MUESTRAL 01							
MARGEN	ÁREA	ÁREA TOTAL	ÁREA MARGEN DERECHO + ÁREA MARGEN IZQUIERDO			24.75 m ²	
DERECHO	8.25						
IZQUIERDO	16.5						
PATOLOGÍA	ÁREA AFECTADA (m ²)	(%) ÁREA AFECTADA	NIVEL DE SEVERIDAD			ÁREA NO AFECTADA	(%) ÁREA NO AFECTADA
			LEVE	MODERADO	SEVERO		
GRIETA	0.00	0.00%				19.95	80.61
EROSIÓN	1.80	7.27%			S		
FRACTURAMIENTO	0.00	0.00%					
MOHO	3.00	12.12%	L				
MUSGO	0.00	0.00%					
IMPACTO	0.00	0.00%					
DESGASTE	0.00	0.00%					
TOTAL	4.80	19.39%

Interpretación: Teniendo en cuenta el área total y área afectada en la unidad muestral 01 se realizó los cálculos para obtener los porcentajes de áreas afectadas entre ellos se encontró Erosion con un 7.27% y Moho con 12.12% siendo esta con mayor incidencia

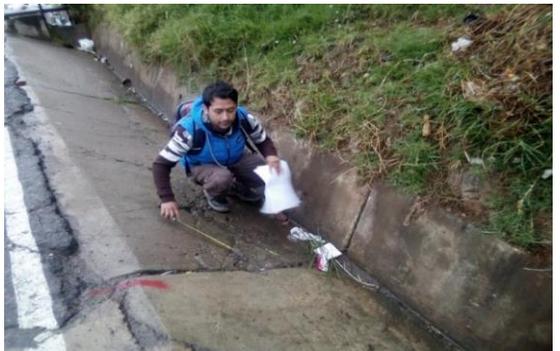
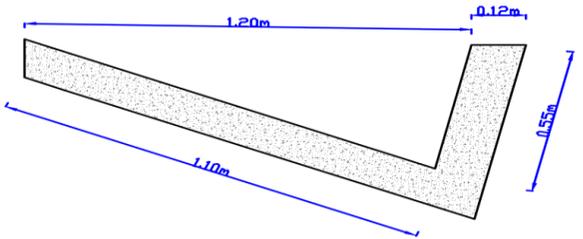
UNIDAD MUESTRAL N°2									
PLANOS DE PATOLOGIAS ENCONTRADAS					FOTOGRAFIA				
IZQUIERDO	AREA = 16.5 m ²								
DERECHO	AREA = 8.25 m ²								
ANALISIS DE PATOLOGIAS ENCONTRADAS									
IZQUIERDO	COD	PATOLOGIAS	LARGO (m)	ANCHO (m)	AREA AFECTADA (m ²)	% AREA AFECTADA	PROFUND (cm)	ABERTURA (mm)	NIVEL DE SEVERIDAD
	7	Desgaste	9	1.1	9.9	60	-	-	L
	3	Fracturamiento	3	1.05	3.15	19.1	-	4	M
	2	Erosión	3	0.05	0.15	0.91	3.5	-	S
TOTAL					13.2	80.01			
DERECHO	COD	PATOLOGIAS	LARGO (m)	ANCHO (m)	AREA AFECTADA (m ²)	% AREA AFECTADA	PROFUND (cm)	ABERTURA (mm)	NIVEL DE SEVERIDAD
	1	Grieta	0.8	0.55	0.44	5.3	-	5	M
	7	Desgaste	6	0.55	3.3	40	-	-	L
	4	Moho	3	0.25	0.75	9.1	-	-	L
TOTAL					4.49	54.4			
RESULTADO POR UNIDAD MUESTRAL									
CODIGO	PATOLOGIA CON MAYOR DAÑO ESTRUCTURAL						AREA AFECTADA (m ²)	NIVEL DE SEVERIDAD	
3	FRACTURAMIENTO (MARGEN IZQUIERDO)						3.15	MODERADO

Interpretación: Teniendo en cuenta el área total y área afectada en la unidad muestral 02 se realizó los cálculos para obtener los porcentajes de áreas afectadas entre ellos se encontró Grieta con un 1.78%, Erosion con 0.61%, Fracturamiento con 12.73%, Moho con 3.03% y Desgaste con un 53.33 %. siendo esta con mayor incidencia. Pero la patología con **mayor daño estructural** es el Fracturamiento con nivel de severidad **Moderado**.

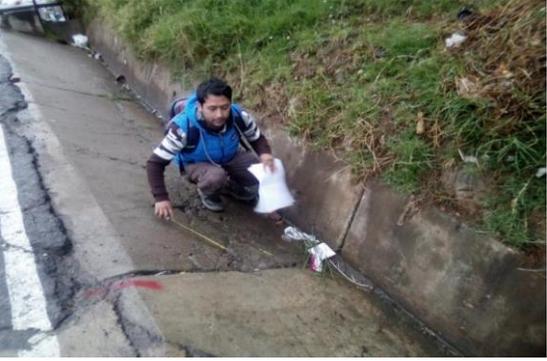
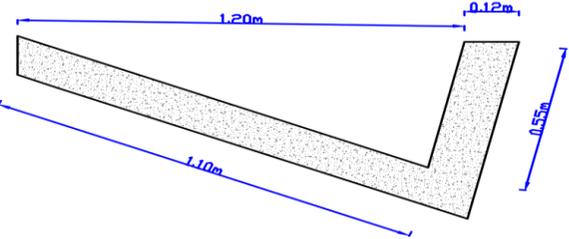
UNIDAD MUESTRAL N°3									
PLANOS DE PATOLOGIAS ENCONTRADAS					FOTOGRAFIA				
IZQUIERDO	AREA = 16.23m ²								
ANALISIS DE PATOLOGIAS ENCONTRADAS									
IZQUIERDO	COD	PATOLOGIAS	LARGO (m)	ANCHO (m)	AREA AFECTADA (m ²)	% AREA AFECTADA	PROFUND (cm)	ABERTURA (mm)	NIVEL DE SEVERIDAD
	1	Grieta	2.95	0.5	1.48	9.12	-	5	M
	2	Erosión	8.85	0.08	0.71	4.37	6	-	S
	1	Grieta	0.2	0.8	0.16	0.99	-	2	L
	7	Desgaste	2.95	1.1	3.25	20.00	-	-	L
TOTAL					5.59	34.48			
DERECHO	COD	PATOLOGIAS	LARGO (m)	ANCHO (m)	AREA AFECTADA (m ²)	% AREA AFECTADA	PROFUND (cm)	ABERTURA (mm)	NIVEL DE SEVERIDAD
	7	Desgaste	2.95	0.55	1.62	20.00	-	-	L
	2	Erosión	8.85	0.05	0.44	5.45	5	-	S
4	Moho	2.95	0.45	1.33	16.36	-	-	L	
TOTAL					3.39	41.82			
RESULTADO POR UNIDAD MUESTRAL									
CODIGO	PATOLOGIA CON MAYOR DAÑO ESTRUCTURAL						AREA AFECTADA (m ²)	NIVEL DE SEVERIDAD	
1	GRIETA (MARGEN IZQUIERDO)						1.64	MODERADO

Interpretación: Teniendo en cuenta el área total y área afectada en la unidad muestral 03 se realizó los cálculos para obtener los porcentajes de áreas afectadas entre ellos se encontró Grieta con un 6.74%, Erosion con 4.72%, Moho con 5.46% y Desgaste con un 20%. siendo esta con mayor incidencia. Pero la patología con **mayor daño estructural** es la Grieta con nivel de severidad **Moderado**.

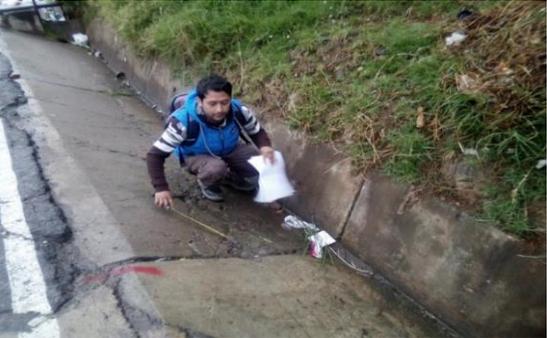
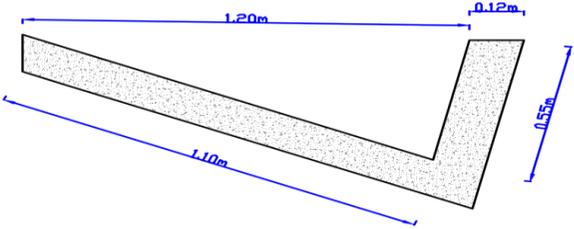
UNIDAD MUESTRAL N°4									
PLANOS DE PATOLOGIAS ENCONTRADAS					FOTOGRAFIA				
IZQUIERDO	AREA = 16.23m ²								
ANALISIS DE PATOLOGIAS ENCONTRADAS									
IZQUIERDO	COD	PATOLOGIAS	LARGO (m)	ANCHO (m)	AREA AFECTADA (m ²)	% AREA AFECTADA	PROFUND (cm)	ABERTURA (mm)	NIVEL DE SEVERIDAD
	1	Grieta	0.2	1.05	0.21	1.29	-	3	M
	3	Fracturamiento	2.95	1.1	3.25	20.00	-	10	M
	7	Desgaste	2.95	1.1	3.25	20.00	-	-	L
	1	Grieta	0.3	1	0.30	1.85	-	5	M
	2	Erosión	2.95	0.01	0.03	0.18	5	-	S
	2	Erosión	2.95	0.06	0.18	1.11	7	-	S
TOTAL					7.21	44.43			
DERECHO	COD	PATOLOGIAS	LARGO (m)	ANCHO (m)	AREA AFECTADA (m ²)	% AREA AFECTADA	PROFUND (cm)	ABERTURA (mm)	NIVEL DE SEVERIDAD
	2	Erosión	2.95	0.05	0.15	1.85	5.00	-	S
	2	Erosión	2.95	0.05	0.15	1.85	6.00	-	S
	7	Desgaste	2.95	0.55	1.62	20	-	-	L
	4	Moho	0.7	0.33	0.23	2.84	-	-	L
TOTAL					2.15	26.54			
RESULTADO POR UNIDAD MUESTRAL									
CODIGO	PATOLOGIA CON MAYOR DAÑO ESTRUCTURAL					AREA AFECTADA (m ²)	NIVEL DE SEVERIDAD

3	FRACTURAMIENTO (MARGEN IZQUIERDO)					3.25	MODERADO

Interpretación: Teniendo en cuenta el área total y área afectada en la unidad muestral 04 se realizó los cálculos para obtener los porcentajes de áreas afectadas entre ellos se encontró Grieta con 2.10%, Erosion con 2.10%, Fracturamiento con 13.35%, Moho con 0.94% y Desgaste con un 20%. siendo esta con mayor incidencia. Pero la patología con **mayor daño estructural** es Fracturamiento con nivel de severidad **Moderado**.

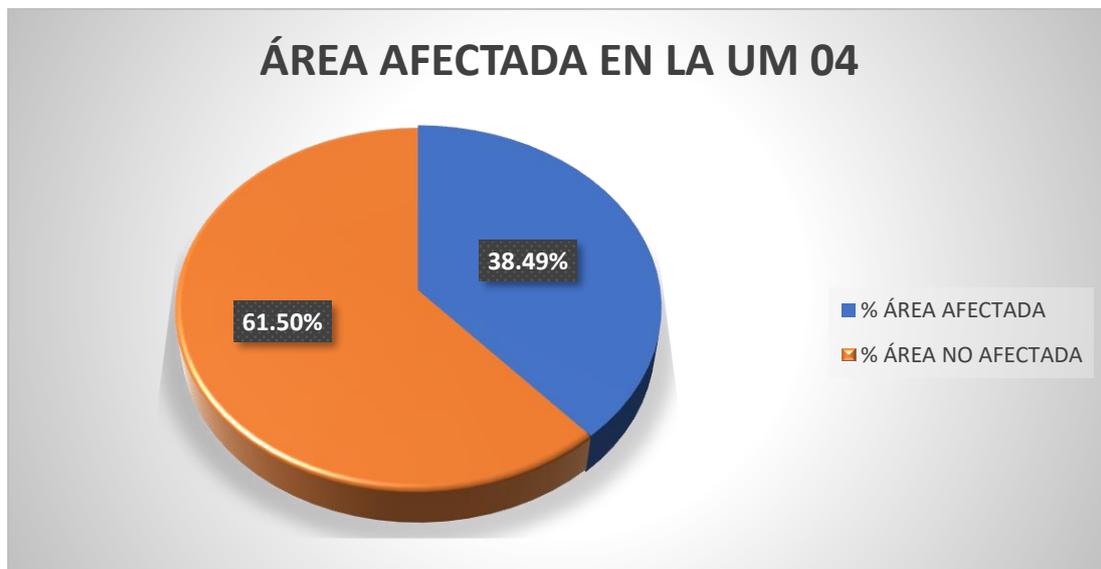
Figura 16 Área afectada en la unidad muestral 04

Interpretación: Se observa que el 38.49% del área total de la unidad muestral 04 está dañada con las patologías Grieta, Erosion, Fracturamiento, Moho y Desgaste siendo Fracturamiento con mayor daño estructural, y el 61.50% no presenta patologías.

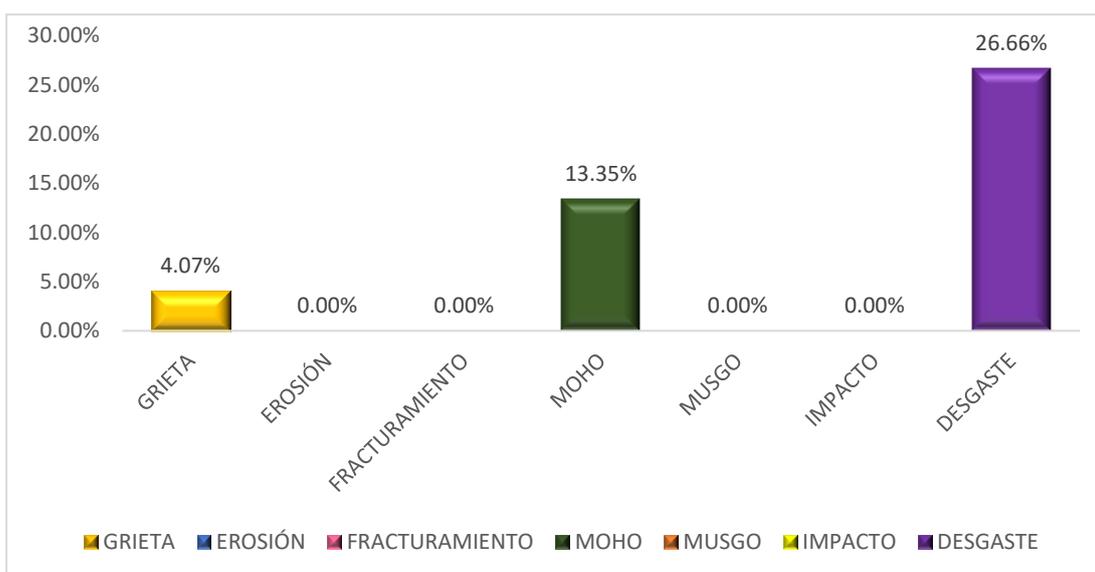
Figura 17. Patología encontrada con mayor porcentaje en la unidad muestral 05.

Interpretación: Teniendo en cuenta el área total y área afectada en la unidad muestral 05 se realizó los cálculos para obtener los porcentajes de áreas afectadas entre ellos se encontró Grieta con 4.07%, Moho con 13.35%, y Desgaste con un 26.66%. siendo esta con mayor incidencia. Pero la patología con **mayor daño estructural** es la Grieta con nivel de severidad **Moderado**.

Interpretación: Se observa que la patología con mayor porcentaje encontrado es el desgaste, pero debemos de tener en cuenta que la patología con mayor **daño estructural es la Grieta**, dando esta como respuesta a la unidad muestral 05 con un nivel de severidad de **Moderado**.

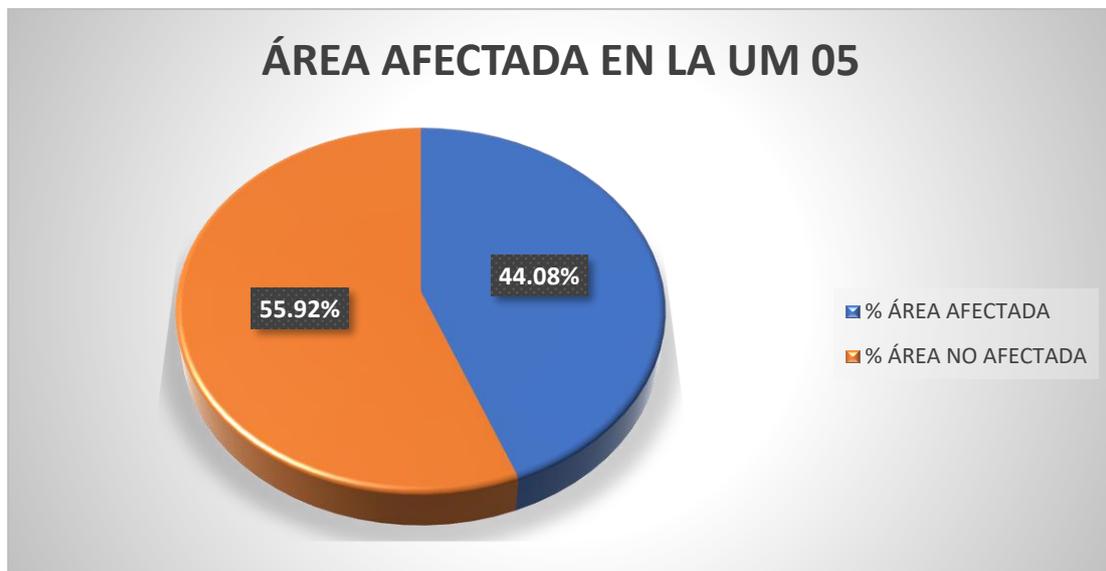
Figura 18. Área afectada en la unidad muestral 05

Interpretación: Se observa que el 44.08% del área total de la unidad muestral 05 está dañada con las patologías Grieta, Moho y Desgaste, siendo Grieta con mayor daño estructural, y el 55.92% no presenta patologías.

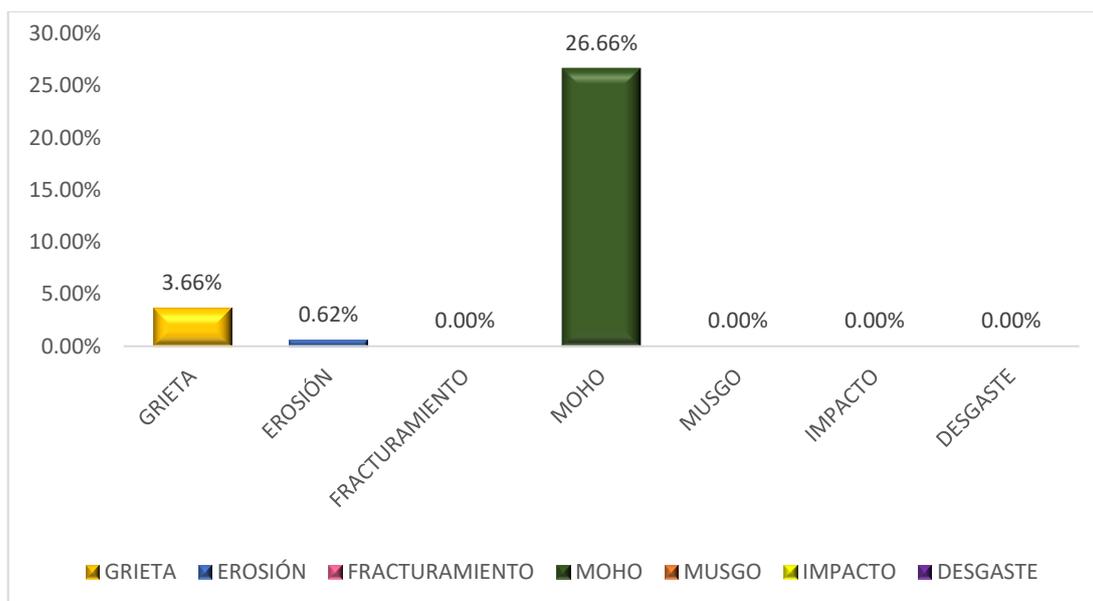
Figura 19. Patología encontrada con mayor porcentaje en la unidad muestral 06.

Interpretación: Teniendo en cuenta el área total y área afectada en la unidad muestral 06 se realizó los cálculos para obtener los porcentajes de áreas afectadas entre ellos se encontró Grieta con 3.66%, Erosion con 0.62% y Moho con 26.66%, siendo esta con mayor incidencia. Pero la patología con **mayor daño estructural** es la Grieta con nivel de severidad **Moderado**.

Interpretación: Se observa que la patología con mayor porcentaje encontrado es el moho, pero debemos de tener en cuenta que la patología con mayor **daño estructural** es la **Grieta**, dando esta como respuesta a la unidad muestral 06 con un nivel de severidad de **Moderado**.

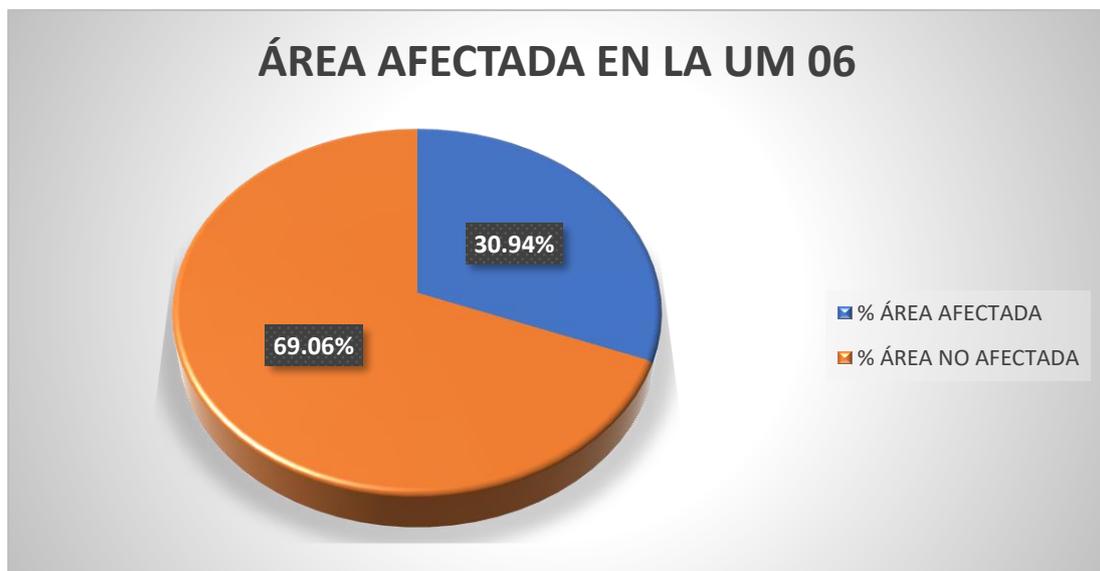
Figura 20. Área afectada en la unidad muestral 06

Interpretación: Se observa que el 30.94% del área total de la unidad muestral 06 está dañada con las patologías Grieta, Erosion y Moho, siendo Grieta con mayor daño estructural, y el 69.06% no presenta patologías.

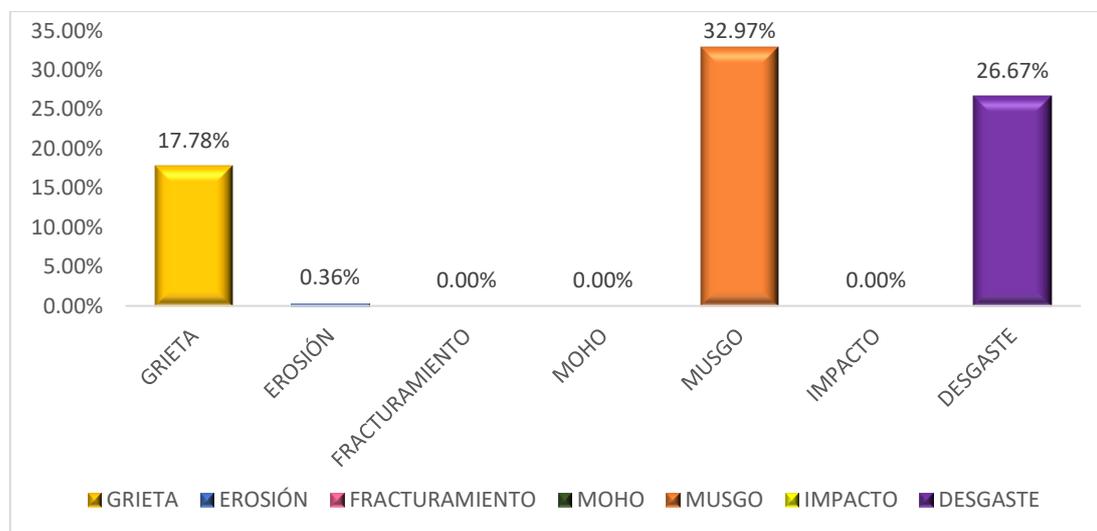
Figura 21. Patología encontrada con mayor porcentaje en la unidad muestral 07.

Interpretación: Teniendo en cuenta el área total y área afectada en la unidad muestral 07 se realizó los cálculos para obtener los porcentajes de áreas afectadas entre ellos se encontró Grieta con 17.78%, Erosion con 0.36%, Musgo con 32.97% y Desgaste con 26.67% siendo esta con mayor incidencia. Pero la patología con **mayor daño estructural** en esta unidad muestral es la Grieta con nivel de severidad **moderado**.

Interpretación: Se observa que la patología con mayor porcentaje encontrado es el Musgo, pero debemos de tener en cuenta que la patología con mayor **daño estructural** en esta unidad muestral **es la Grieta**, dando esta como respuesta a la unidad muestral 07 con un nivel de severidad de **moderado**.

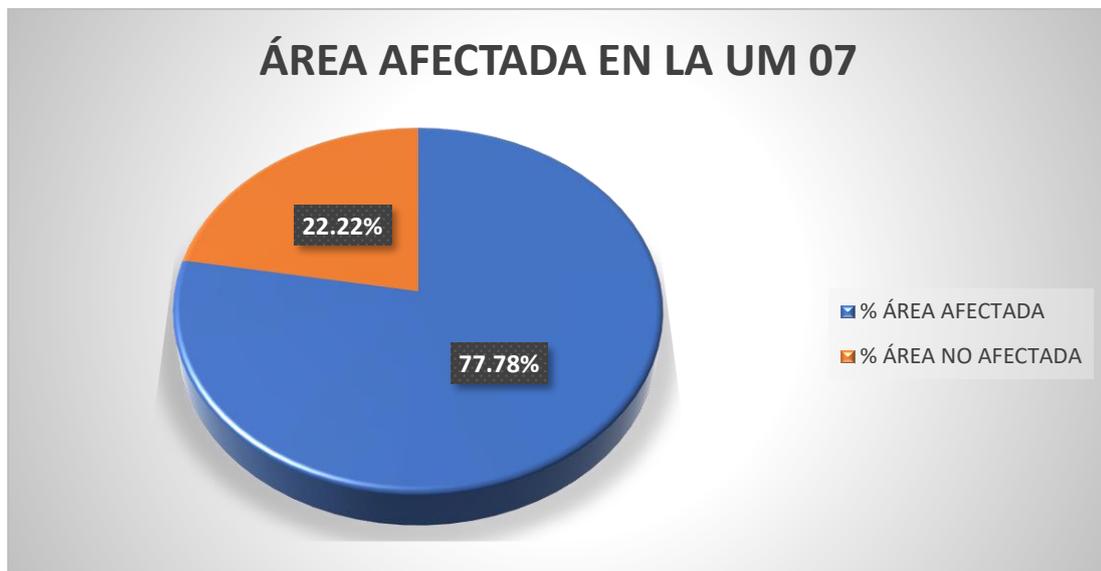
Figura 22. Área afectada en la unidad muestral 06

Interpretación: Se observa que el 77.78% del área total de la unidad muestral 07 está dañada con las patologías como Grieta, Erosion, Desgaste y Musgo, siendo Grieta con mayor daño estructural, y el 22.22% no presenta patologías.

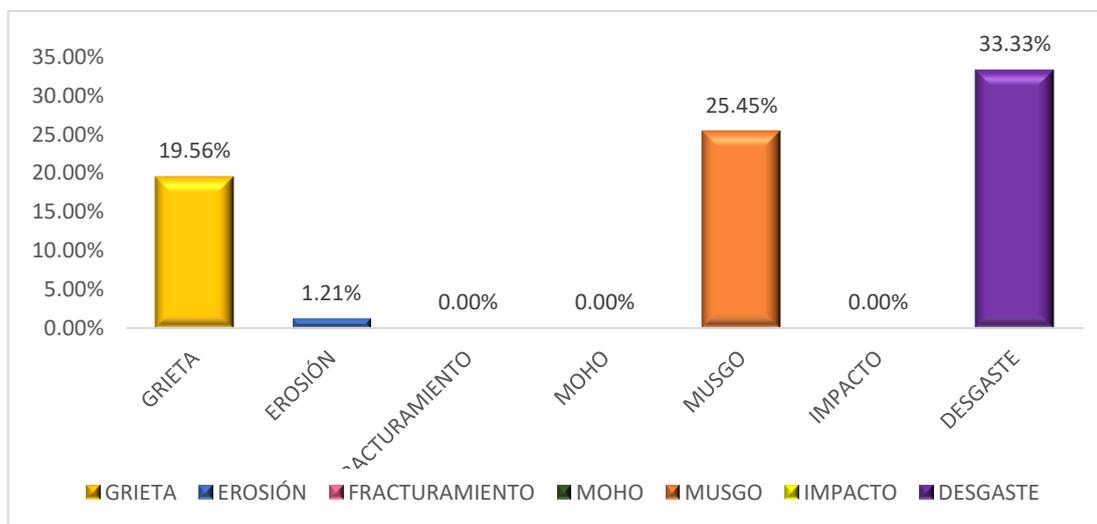
Figura 23. Patología encontrada con mayor porcentaje en la unidad muestral 08.

Interpretación: Teniendo en cuenta el área total y área afectada en la unidad muestral 08 se realizó los cálculos para obtener los porcentajes de áreas afectadas entre ellos se encontró Grieta con 19.56%, Erosion con 1.21%, Musgo 25.45% y Desgaste con 33.33% siendo esta con mayor incidencia. Pero la patología con **mayor daño estructural** para esta unidad muestral es la Grieta con nivel de severidad **Moderado**.

Interpretación: Se observa que la patología con mayor porcentaje encontrado es el Desgaste, pero debemos de tener en cuenta que la patología con mayor **daño estructural** en esta unidad muestral **es la Grieta**, dando esta como respuesta a la unidad muestral 08 con un nivel de severidad de **Moderado**.

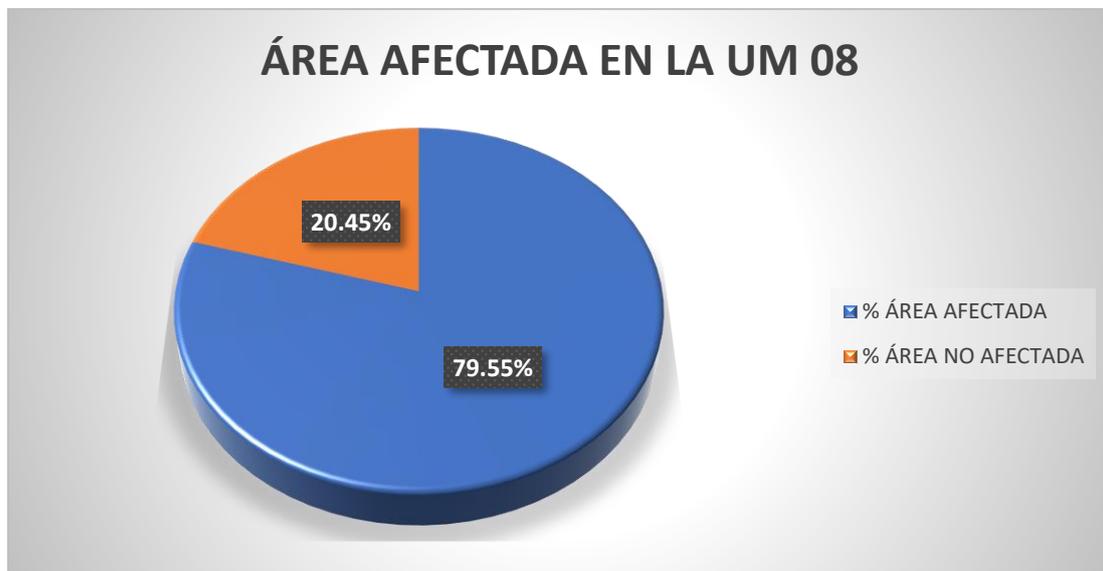
Figura 24. Área afectada en la unidad muestral 08.

Interpretación: Se observa que el 79.55% del área total de la unidad muestral 08 está dañada con las patologías como Grieta, Erosion, Desgaste y Musgo, siendo Grieta con mayor daño estructural, y el 20.45% no presenta patologías.

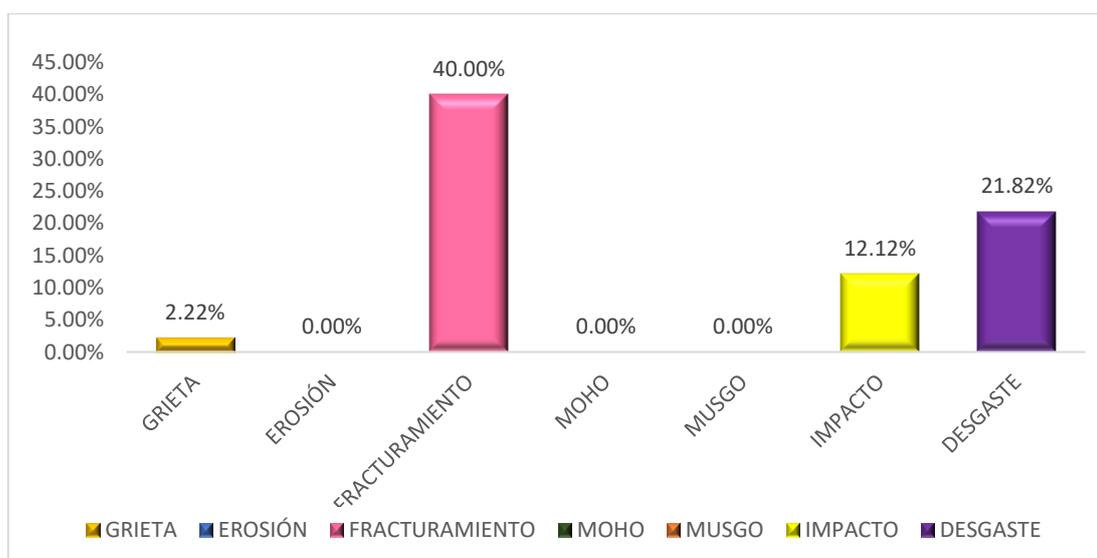
Figura 25. Patología encontrada con mayor porcentaje en la unidad muestral 09.

Interpretación: Teniendo en cuenta el área total y área afectada en la unidad muestral 09 se realizó los cálculos para obtener los porcentajes de áreas afectadas entre ellos se encontró Grieta con 2.22%, Impacto 12.12%, Desgaste con 21.82% y Fracturamiento con 40% siendo esta con mayor incidencia y con **mayor daño estructural** para esta unidad muestral.

Interpretación: Se observa que la patología con mayor porcentaje encontrado es Fracturamiento, esta patología causa mayor **daño estructural** en esta unidad muestral, dando esta como respuesta a la unidad muestral 09 con un nivel de severidad de **Severo**.

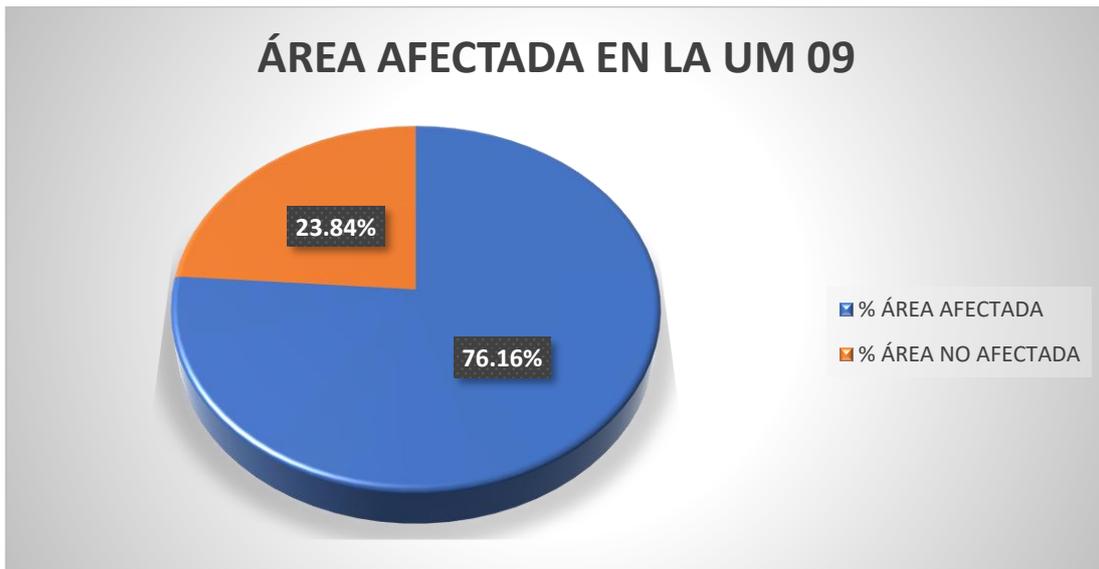
Figura 26. Área afectada en la unidad muestral 09

Interpretación: Se observa que el 76.16% del área total de la unidad muestral 09 está dañada con las patologías Grieta, Fracturamiento, Impacto y Desgaste, siendo Fracturamiento con mayor daño estructural, y el 23.84% no presenta patologías.

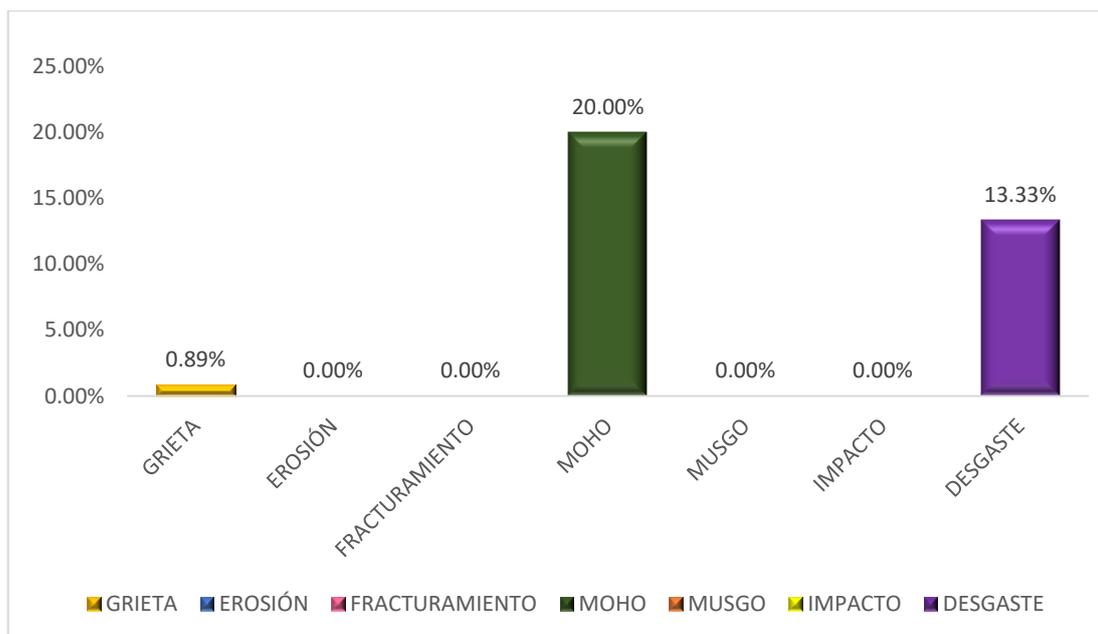
Figura 27. Patología encontrada con mayor porcentaje en la unidad muestral 10.

Interpretación: Teniendo en cuenta el área total y área afectada en la unidad muestral 10 se realizó los cálculos para obtener los porcentajes de áreas afectadas entre ellos se encontró Grieta con 0.89%, Desgaste con 13.33% y Moho con 20% siendo esta con mayor incidencia en esta unidad muestral.

Interpretación: Se observa que la patología con mayor porcentaje encontrado es Moho, pero la patología con mayor **daño estructural** en esta unidad muestral es la Grieta, dando esta como respuesta a la unidad muestral 10 con un nivel de severidad de **Severo**.

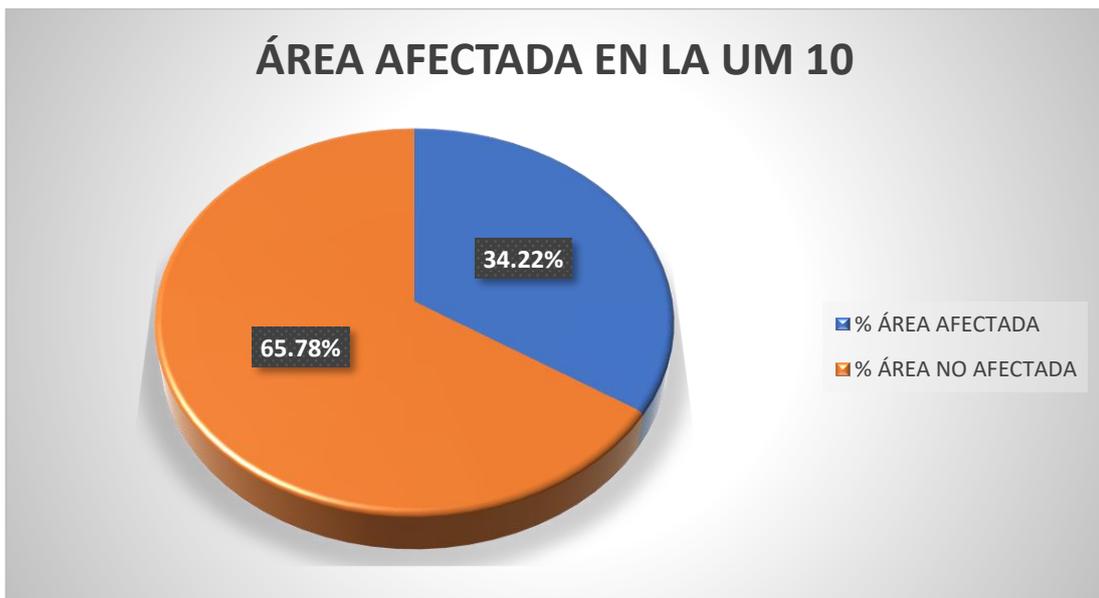
Figura 28. Área afectada en la unidad muestral 10

Interpretación: se observa que el 34.22% del área total de la unidad muestral 10 está dañada con las patologías como Grieta, Moho y Desgaste, siendo Grieta con mayor daño estructural, con nivel de severidad severo, y el 65.78% no presenta patologías.

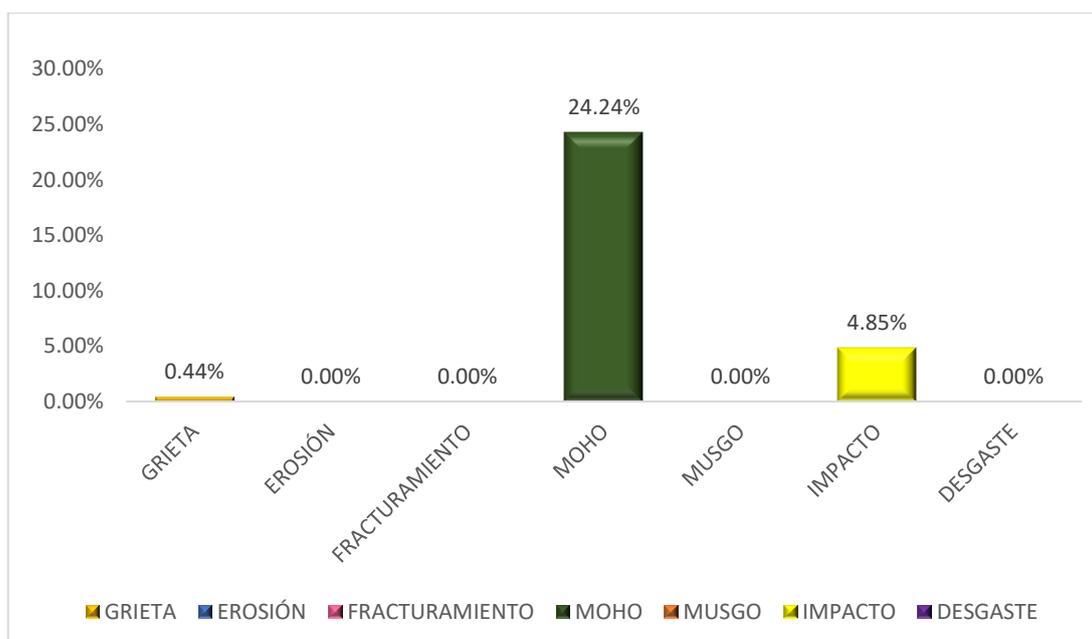
Figura 29. Patología encontrada con mayor porcentaje en la unidad muestral 11.

Interpretación: Teniendo en cuenta el área total y área afectada en la unidad muestral 11 se realizó los cálculos para obtener los porcentajes de áreas afectadas entre ellos se encontró Grieta con 0.44%, Impacto con 4.85% y Moho con 24.24% siendo esta con mayor incidencia en esta unidad muestral.

Interpretación: Se observa que la patología con mayor porcentaje encontrado es Moho, pero la patología con mayor **daño estructural** en esta unidad muestral es Impacto, dando esta como respuesta a la unidad muestral 11 con un nivel de severidad de **moderado**.

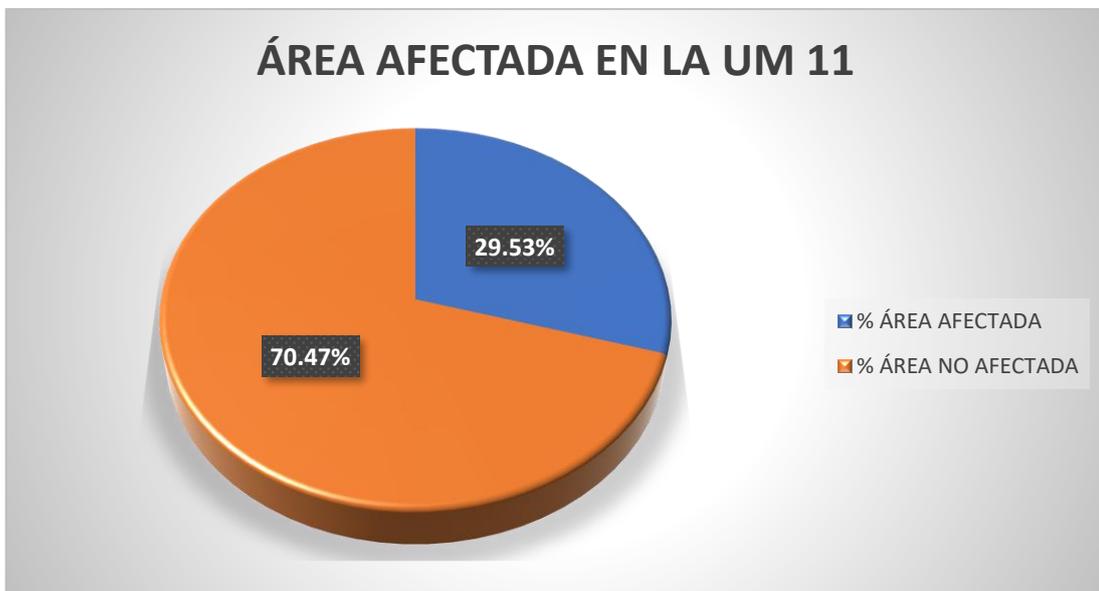
Figura 30. Área afectada en la unidad muestral 11

Interpretación: Se observa que el 29.53% del área total de la unidad muestral 11 está dañada con las patologías como Grieta, Moho e Impacto, siendo esta última con mayor daño estructural, con un nivel de severidad moderado, y el 70.47% no presenta patologías.

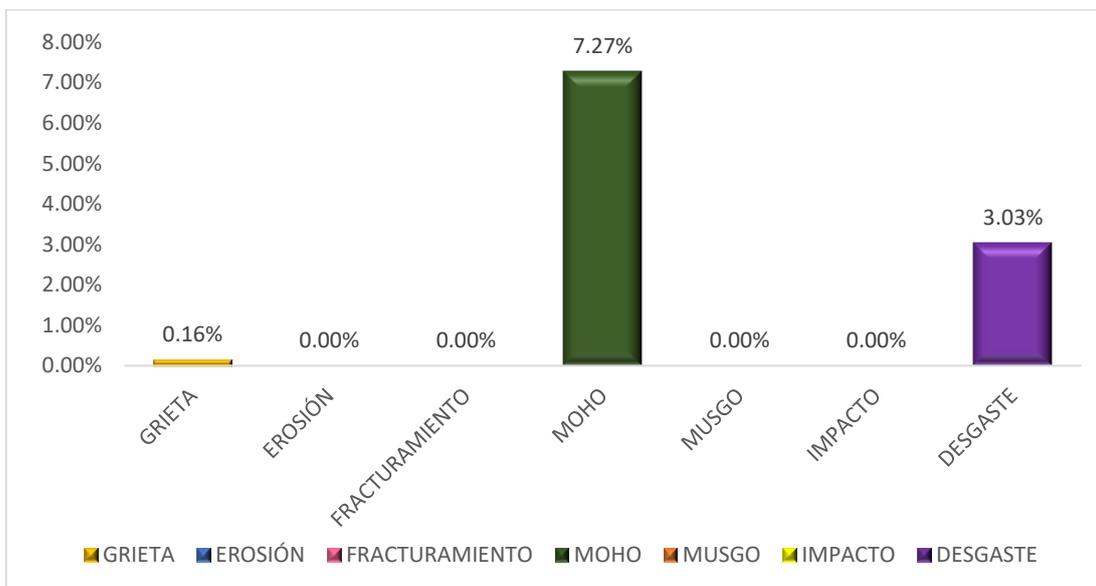
Figura 31. Patología encontrada con mayor porcentaje en la unidad muestral 12

Interpretación: Teniendo en cuenta el área total y área afectada en la unidad muestral 12 se realizó los cálculos para obtener los porcentajes de áreas afectadas entre ellos se encontró Grieta con 0.16%, Moho con 7.27% y Desgaste con 3.03% siendo Moho con mayor incidencia en esta unidad muestral.

Interpretación: Se observa que la patología con mayor porcentaje encontrado es Moho, pero la patología con mayor **daño estructural** en esta unidad muestral es la Grieta, dando esta como respuesta a la unidad muestral 12 con un nivel de severidad de **leve**.

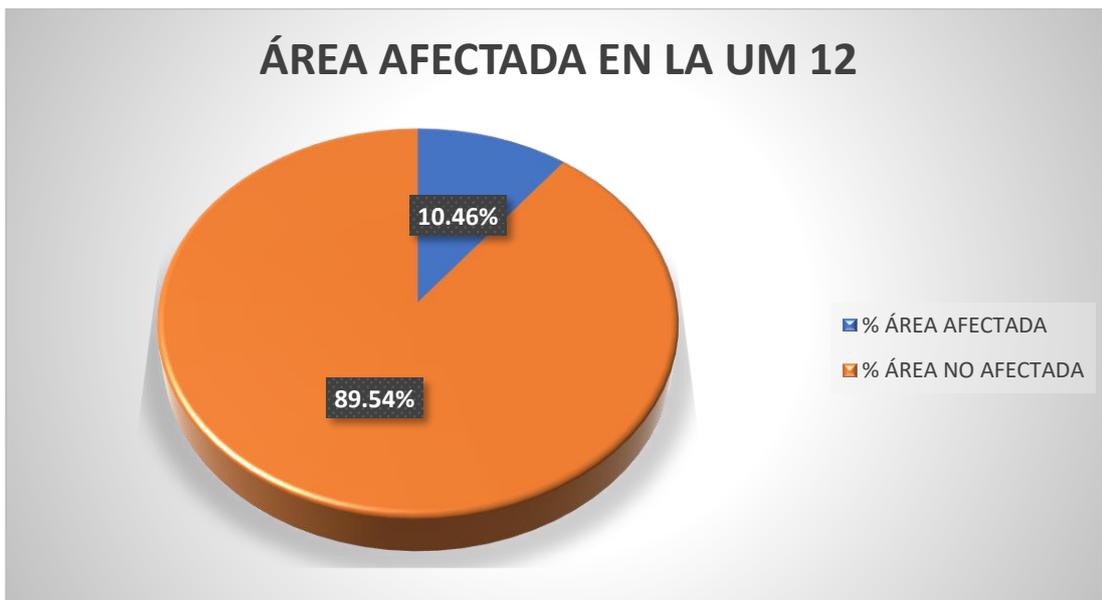
Figura 32. Área afectada en la unidad muestral 12

Interpretación: Se observa que el 10.46% del área total de la unidad muestral 12 está dañada con las patologías como Desgaste, Moho y Grieta, siendo esta última con mayor daño estructural, con nivel de severidad leve, y el 89.54% no presenta patologías.

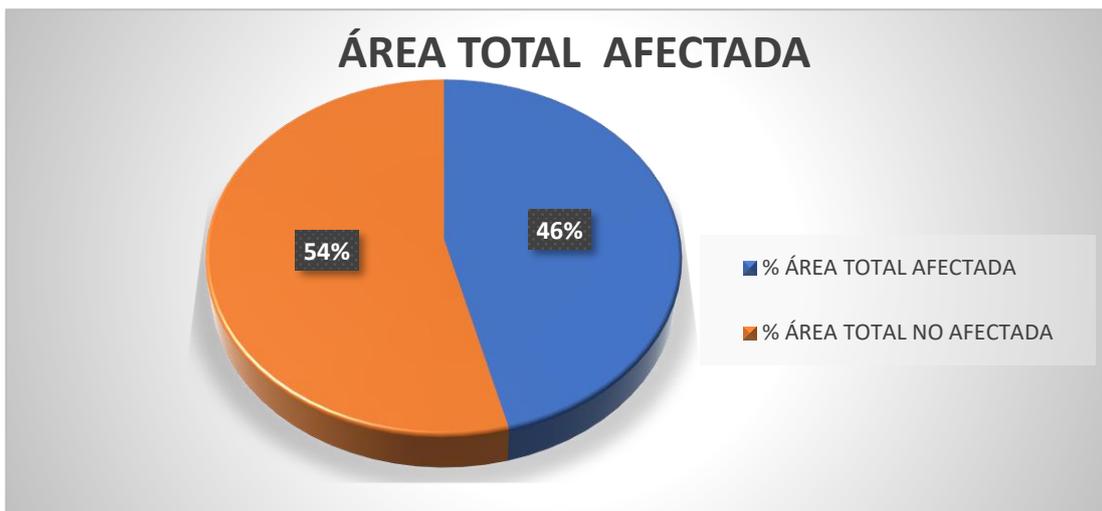
Figura 33. Área total afectado en la estructura.

Interpretación: En esta figura se observa que la estructura (Cuneta) evaluado un kilometro presenta un 46% de area afectada, y un 54% de area no afectada.

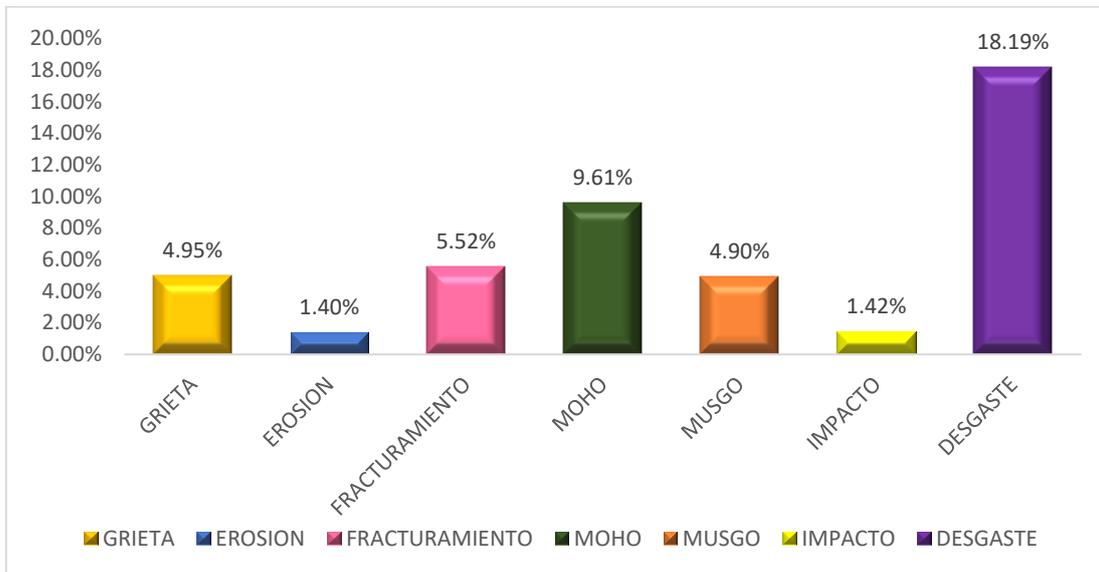
Figura 34. Patología con mayor incidencia en la estructura

Interpretación: Se observa que la patología con mayor incidencia en toda la cuneta de la carretera al condominio el Pinar es el Desgaste con 18.19 % por otro lado el de menor incidencia es la Erosion con 1.40%.
