**UNIVERSIDAD CATÓLICA LOS ÁNGELES DE  
CHIMBOTE**

Determinación y evaluación de las patologías del concreto en el canal Chincay entre las progresivas 0 +000 a 1 +500 del centro poblado de Chincay, distrito de Independencia, provincia de Huaraz, departamento de Ancash – 2018

Tesis para optar el título profesional de

**Ingeniero civil**

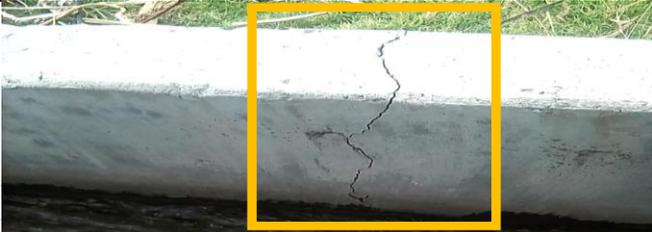
PLANO DE PATOLOGÍAS ENCONTRADAS		EVALUACIÓN DE LAS PATOLOGIAS ENCONTRADAS					
MURO DERECHO DEL CANAL		ITEMS	A	B	C	D	E
		PATOLOGÍA	GRIETAS	FISURAS	IMPACTO	EROSIÓN	VEGETACIÓN

Largo (m)	0.3	0.15	0	0	0
		Alto (m)	0.3	0.3	0	0	0
		Area afectada (m2)	0.09	0.045	0	0	0
		% Area Afectada	3.33	1.67	0.00	0.00	0
		Abertura (mm)	2.5	0.6	-	-	-
		Espesor (mm)	-	-	100	100	-
		Prof. Afectada (mm)	-	-	0	0	-
		%Prof. Afectada	-	-	0	0	-
		Area de la U.M.* (m2)	2.70	2.70	2.70	2.70	2.70
		<b>NIVEL DE SEVERIDAD</b>	<b>2</b>	<b>2</b>			
							<b>RESULTADO</b>
							<b>2</b>

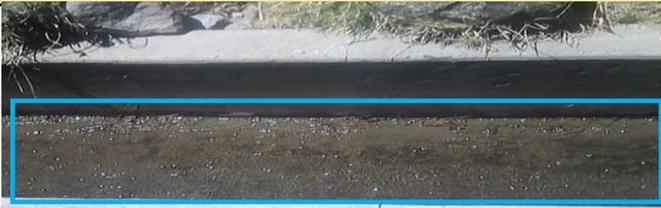
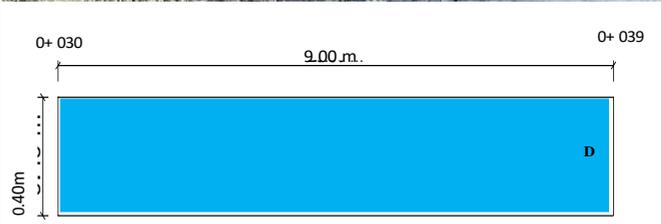
PISO DEL CANAL						
		ITEMS	A	B	C	D	E

PATOLOGÍA	GRIETAS	FISURAS	IMPACTO	EROSIÓN	VEGETACIÓN	
		Largo (m)	0	0	0	9	0	
		Ancho (m)	0	0	0	0.4	0	
		Area afectada (m <sup>2</sup> )	0	0	0	3.6	0	
		% Area Afectada	0.00	0.00	0.00	100.00	0	
		Abertura (mm)			-	-	-	
		Espesor (mm)	-	-	100	100	-	
		Prof. Afectada (mm)	-	-	0	5	-	
		%Prof. Afectada	-	-	0	5.00	-	
		Area de la U.M.* (m <sup>2</sup> )	3.60	3.60	3.60	3.60	3.60	
		NIVEL DE SEVERIDAD				2		
							<b>RESULTADO</b>	2

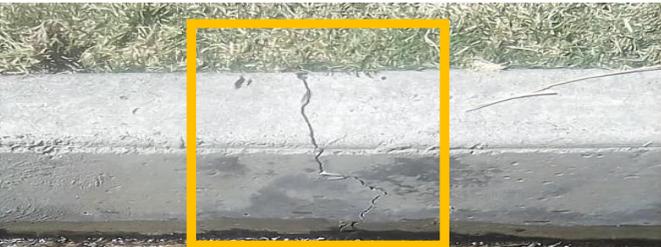
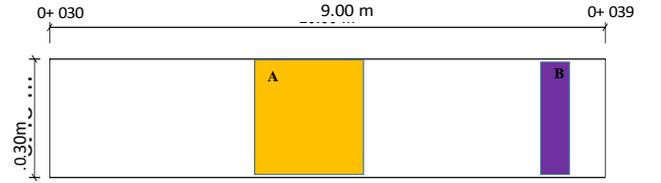
MURO IZQUIERDO DEL CANAL						
		ITEMS	A	B	D	C	E

PATOLOGÍA	GRIETAS	FISURAS	IMPACTO	EROSIÓN	VEGETACIÓN	
		Largo (m)	0.3	0.2	0	0	0	
		Alto (m)	0.3	0.3	0	0	0	
		Area afectada (m <sup>2</sup> )	0.09	0.06	0	0	0	
		% Area Afectada	3.33	2.22	0.00	0.00	0	
		Abertura (mm)	2.5	0.6	-	-	-	
		Espesor (mm)	-	-	100	100	-	
		Prof. Afectada (mm)	-	-	0	0	-	
		%Prof. Afectada	-	-	0	0	-	
		Area de la U.M.* (m <sup>2</sup> )	2.70	2.70	2.70	2.70	2.70	
		NIVEL DE SEVERIDAD	2	2				
							<b>RESULTADO</b>	2

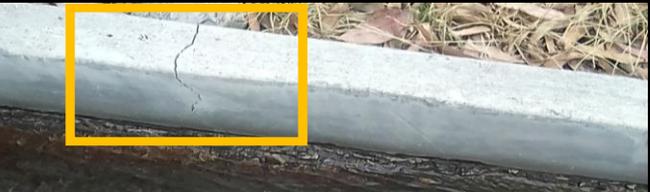
PLANO DE PATOLOGÍAS ENCONTRADAS		EVALUACIÓN DE LAS PATOLOGIAS ENCONTRADAS						
MURO DERECHO DEL CANAL		ITEMS	A	B	C	D	E	
		PATOLOGÍA	GRIETAS	FISURAS	IMPACTO	EROSIÓN	VEGETACIÓN

Largo (m)	0.3	0	0	0	0	0	
	Alto (m)	0.3	0	0	0	0	0	
	Area afectada (m2)	0.09	0	0	0	0	0	
	% Area Afectada	3.33	0.00	0.00	0.00	0.00	0	
	Abertura (mm)	2.6						
	Espesor (mm)				100	100		
	Prof. Afectada (mm)				0	0		
	%Prof. Afectada				0	0		
	Area de la U.M.* (m2)	2.70	2.70	2.70	2.70	2.70	2.70	
	NIVEL DE SEVERIDAD	2						
							<b>RESULTADO</b>	2

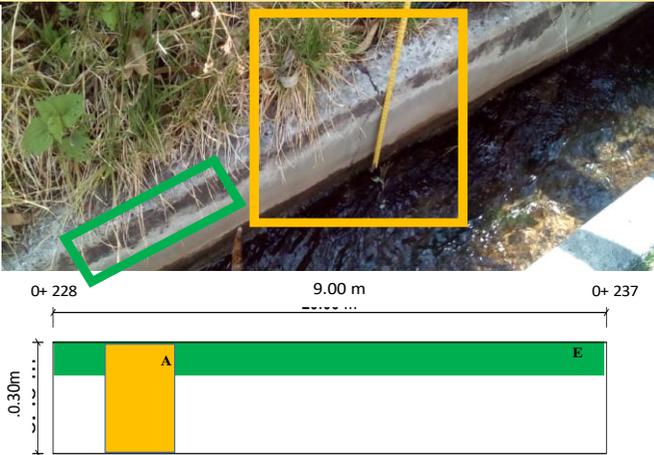
PLANO DE PATOLOGÍAS ENCONTRADAS		EVALUACIÓN DE LAS PATOLOGIAS ENCONTRADAS						
MURO DERECHO DEL CANAL		ITEMS	A	B	C	D	E	RESULTADO
		PATOLOGÍA	GRIETAS	FISURAS	IMPACTO	EROSIÓN	VEGETACIÓN

Largo (m)	0.2	0	0	0	0	9	
	Alto (m)	0.3	0	0	0	0	0.1	
	Area afectada (m2)	0.06	0	0	0	0	0.9	
	% Area Afectada	2.22	0.00	0.00	0.00	0.00	33.33	
	Abertura (mm)	1.6	-	-	-	-	-	
	Espesor (mm)	-	-	100	100	-	-	
	Prof. Afectada (mm)	-	-	0	0	-	-	
	%Prof. Afectada	-	-	0	0	-	-	
	Area de la U.M.* (m2)	2.70	2.70	2.70	2.70	2.70	2.70	
	<b>NIVEL DE SEVERIDAD</b>	<b>1</b>					<b>3</b>

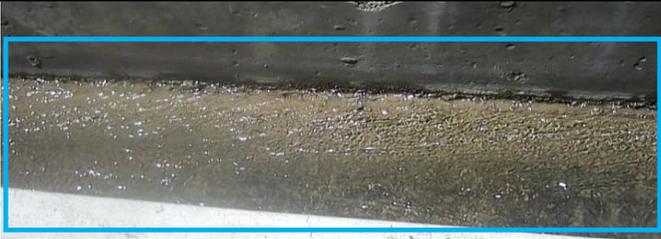
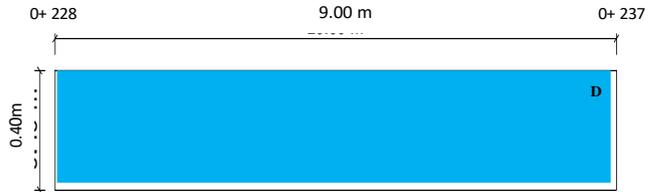
PISO DEL CANAL				
		ITEMS	A	B	C	D
PATOLOGÍA		GRIETAS	FISURAS	IMPACTO	EROSIÓN	VEGETACIÓN
Largo (m)		0	0	0	9	0
Ancho (m)		0	0	0	0.4	0
Area afectada (m2)		0	0	0	3.6	0
% Area Afectada		0.00	0.00	0.00	100.00	0
Abertura (mm)				-	-	-
Espesor (mm)		-	-	100	100	-
Prof. Afectada (mm)		-	-	0	3	-
%Prof. Afectada		-	-	0	3.0	-
Area de la U.M.* (m2)		3.60	3.60	3.60	3.60	3.60
NIVEL DE SEVERIDAD					1	
<b>RESULTADO</b>						<b>1</b>

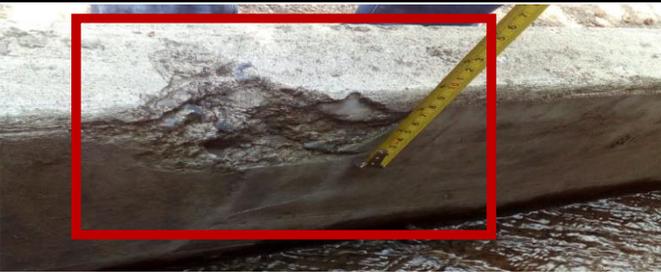
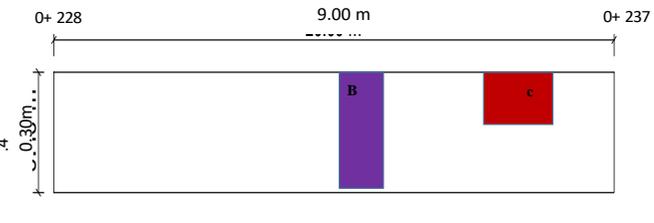
MURO IZQUIERDO DEL CANAL				
		ITEMS	A	B	D	C
PATOLOGÍA		GRIETAS	FISURAS	IMPACTO	EROSIÓN	VEGETACIÓN
Largo (m)		0	0.15	0.3	0	0
Alto (m)		0	0.3	0.15	0	0
Area afectada (m2)		0	0.045	0.045	0	0
% Area Afectada		0.00	1.67	1.67	0.00	0
Abertura (mm)			0.6	-	-	-
Espesor (mm)		-	-	100	100	-
Prof. Afectada (mm)		-	-	30	0	-
%Prof. Afectada		-	-	30.00	0	-
Area de la U.M.* (m2)		2.70	2.70	2.70	2.70	2.70
NIVEL DE SEVERIDAD			2	3		
<b>RESULTADO</b>						<b>2</b>

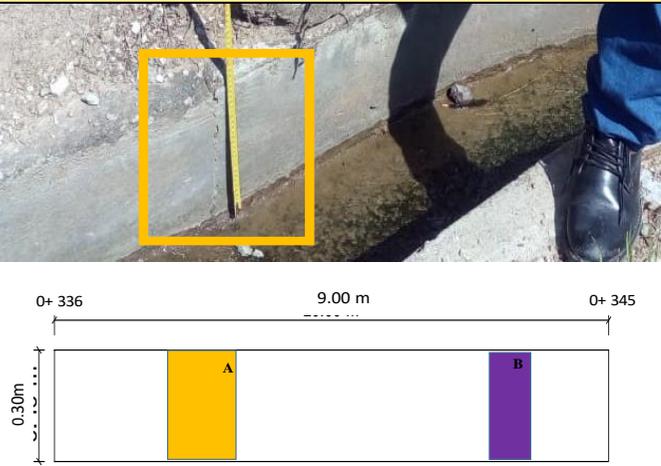
PLANO DE PATOLOGÍAS ENCONTRADAS		EVALUACIÓN DE LAS PATOLOGIAS ENCONTRADAS					
MURO DERECHO DEL CANAL		ITEMS	A	B	C	D	E
PATOLOGÍA		GRIETAS	FISURAS	IMPACTO	EROSIÓN	VEGETACIÓN

Largo (m)	0.2	0.15	0	0	0	
	Alto (m)	0.3	0.3	0	0	0	
	Area afectada (m2)	0.06	0.045	0	0	0	
	% Area Afectada	2.22	1.67	0.00	0.00	0	
	Abertura (mm)	1.9	0.7	-	-	-	
	Espesor (mm)	-	-	100	100	-	
	Prof. Afectada (mm)	-	-	0	0	-	
	%Prof. Afectada	-	-	0	0	-	
	Area de la U.M.* (m2)	2.70	2.70	2.70	2.70	2.70	
	<b>NIVEL DE SEVERIDAD</b>	<b>1</b>	<b>2</b>				
<b>RESULTADO</b>						<b>1</b>

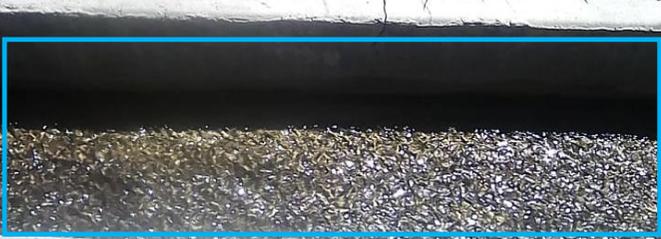
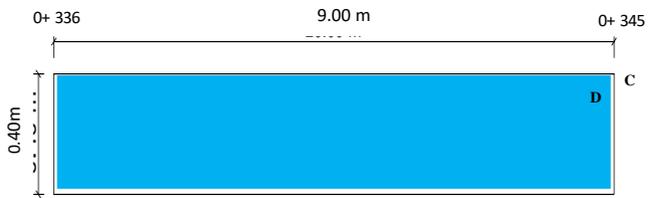
PISO DEL CANAL					
		ITEMS	A	B	C	D	E

PATOLOGÍA	GRIETAS	FISURAS	IMPACTO	EROSIÓN	VEGETACIÓN
		Largo (m)	0	0	0	9	0
		Ancho (m)	0	0	0	0.4	0
		Area afectada (m2)	0	0	0	3.6	0
		% Area Afectada	0.00	0.00	0.00	100.00	0
		Abertura (mm)			-	-	-
		Espesor (mm)	-	-	100	100	-
		Prof. Afectada (mm)	-	-	0	3	-
		%Prof. Afectada	-	-	0	3.00	-
		Area de la U.M.* (m2)	3.60	3.60	3.60	3.60	3.60
NIVEL DE SEVERIDAD				1		RESULTADO	
						1

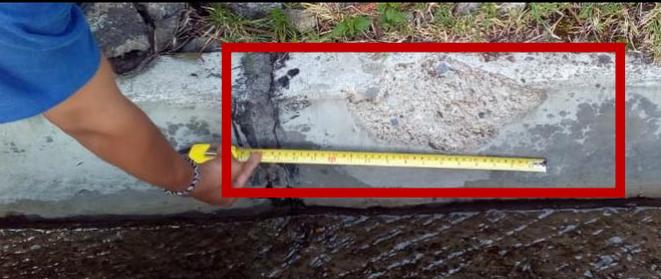
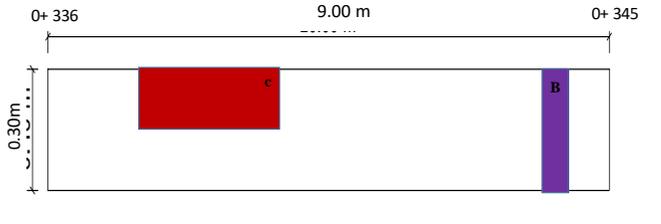
MURO IZQUIERDO DEL CANAL					
		ITEMS	A	B	D	C	E

PATOLOGÍA	GRIETAS	FISURAS	IMPACTO	EROSIÓN	VEGETACIÓN
		Largo (m)	0	0.6	0.8	0	0
		Alto (m)	0	0.3	0.2	0	0
		Area afectada (m2)	0	0.18	0.16	0	0
		% Area Afectada	0.00	6.67	5.93	0.00	0
		Abertura (mm)			0.7	-	-
		Espesor (mm)	-	-	100	100	-
		Prof. Afectada (mm)	-	-	70	0	-
		%Prof. Afectada	-	-	70.00	0	-
		Area de la U.M.* (m2)	2.70	2.70	2.70	2.70	2.70
NIVEL DE SEVERIDAD		2	3			RESULTADO	
						2

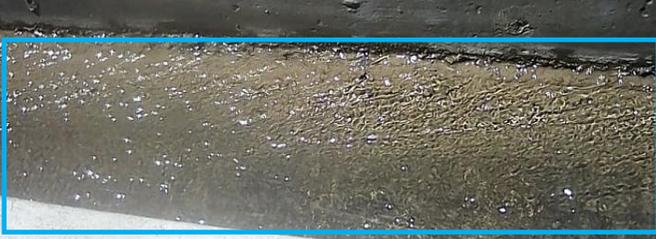
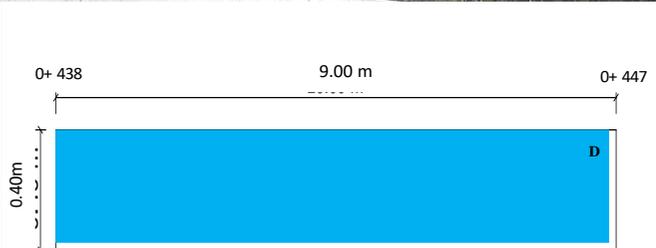
PISO DEL CANAL					
		ITEMS	A	B	C	D	E

PATOLOGÍA	GRIETAS	FISURAS	IMPACTO	EROSIÓN	VEGETACIÓN
		Largo (m)	0	0	0	9	0
		Ancho (m)	0	0	0	0.4	0
		Area afectada (m2)	0	0	0	3.6	0
		% Area Afectada	0.00	0.00	0.00	100.00	0
		Abertura (mm)			-	-	-
		Espesor (mm)	-	-	100	100	-
		Prof. Afectada (mm)	-	-	0	3	-
		%Prof. Afectada	-	-	0	3	-
		Area de la U.M.* (m2)	3.60	3.60	3.60	3.60	3.60
		NIVEL DE SEVERIDAD				1	
							<b>RESULTADO</b>

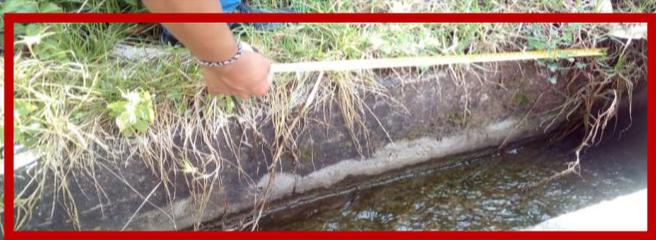
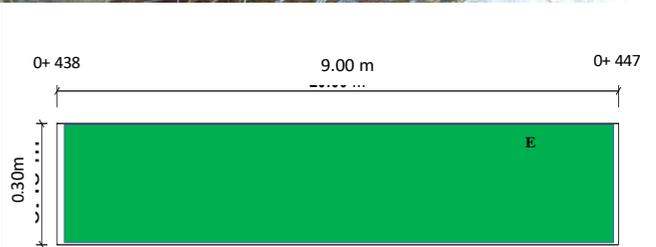
MURO IZQUIERDO DEL CANAL					
		ITEMS	A	B	D	C	E

PATOLOGÍA	GRIETAS	FISURAS	IMPACTO	EROSIÓN	VEGETACIÓN
		Largo (m)	0	0	0	0	6
		Alto (m)	0	0	0	0	0.2
		Area afectada (m2)	0	0	0	0	1.2
		% Area Afectada	0.00	0.00	0.00	0.00	44.44
		Abertura (mm)			-	-	-
		Espesor (mm)	-	-	100	100	-
		Prof. Afectada (mm)	-	-	0	0	-
		%Prof. Afectada	-	-	0.00	0	-
		Area de la U.M.* (m2)	2.70	2.70		2.70	2.70
		NIVEL DE SEVERIDAD					3
							<b>RESULTADO</b>

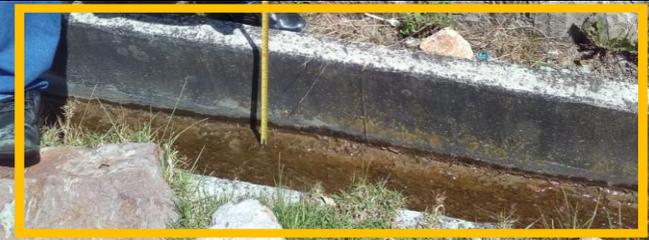
MURO DERECHO DEL CANAL					
	ITEMS	A	B	C	D	E
<b>PATOLOGÍA</b>	GRIETAS	FISURAS	IMPACTO	EROSIÓN	VEGETACIÓN	
Largo (m)	0	0	0	0	9	
Alto (m)	0	0	0	0	0.3	
Area afectada (m2)	0	0	0	0	2.7	
% Area Afectada	0.00	0.00	0.00	0.00	100	
Abertura (mm)			-	-	-	
Espesor (mm)	-	-	100	100	-	
Prof. Afectada (mm)	-	-	0	0	-	
%Prof. Afectada	-	-	0	0	-	
Area de la U.M.* (m2)	2.70	2.70	2.70	2.70	2.70	
<b>NIVEL DE SEVERIDAD</b>					3	<b>3</b>

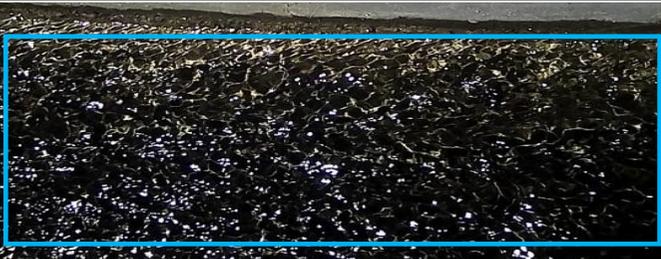
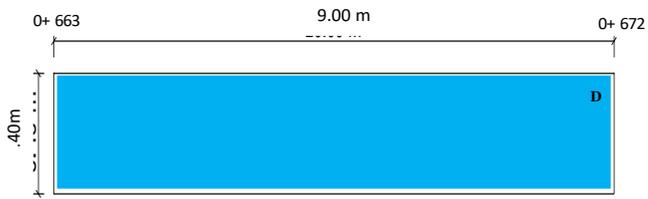
PISO DEL CANAL				
		ITEMS	A	B	C	D
PATOLOGÍA		GRIETAS	FISURAS	IMPACTO	EROSIÓN	VEGETACIÓN
Largo (m)		0	0	0	9	0
Ancho (m)		0	0	0	0.4	0
Area afectada (m2)		0	0	0	3.6	0
% Area Afectada		0.00	0.00	0.00	100.00	0
Abertura (mm)				-	-	-
Espesor (mm)		-	-	100	100	-
Prof. Afectada (mm)		-	-	0	3	-
%Prof. Afectada		-	-	0	3.00	-
Area de la U.M.* (m2)		3.60	3.60	3.60	3.60	3.60
NIVEL DE SEVERIDAD					1	
						<b>RESULTADO</b>
						<b>1</b>

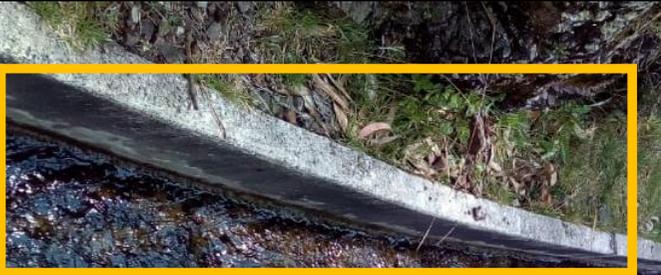
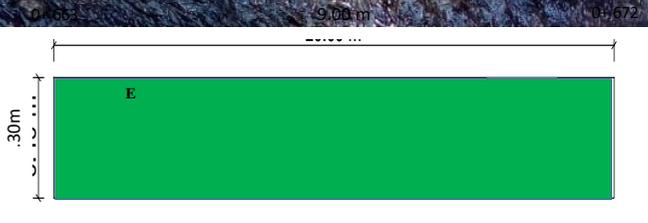
MURO IZQUIERDO DEL CANAL				
		ITEMS	A	B	D	C
PATOLOGÍA		GRIETAS	FISURAS	IMPACTO	EROSIÓN	VEGETACIÓN
Largo (m)		0	0	0	0	9
Alto (m)		0	0	0	0	0.3
Area afectada (m2)		0	0	0	0	2.7
% Area Afectada		0.00	0.00	0.00	0.00	100
Abertura (mm)				-	-	-
Espesor (mm)		-	-	100	100	-
Prof. Afectada (mm)		-	-	0	0	-
%Prof. Afectada		-	-	0	0	-
Area de la U.M.* (m2)		2.70	2.70	2.70	2.70	2.70
NIVEL DE SEVERIDAD						3
						<b>RESULTADO</b>
						<b>3</b>

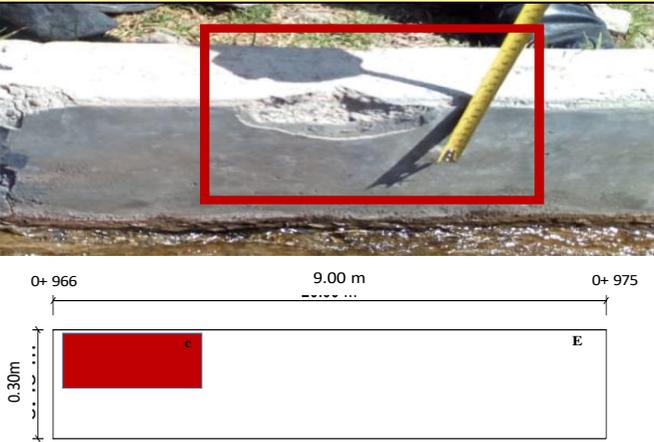
PLANO DE PATOLOGÍAS ENCONTRADAS		EVALUACIÓN DE LAS PATOLOGIAS ENCONTRADAS					
		MURO DERECHO DEL CANAL					
ITEMS		A	B	C	D	E	
PATOLOGÍA	GRIETAS	FISURAS	IMPACTO	EROSIÓN	VEGETACIÓN		
Largo (m)	0	0	0.6	0	0		
Alto (m)	0	0	0.2	0	0		
Area afectada (m2)	0	0	0.12	0	0		
% Area Afectada	0.00	0.00	4.44	0.00	0		
Abertura (mm)			-	-	-		
Espesor (mm)	-	-	100	100	-		
Prof. Afectada (mm)	-	-	20	0	-		
%Prof. Afectada	-	-	20.00	0	-		
Area de la U.M.* (m2)	2.70	2.70	2.70	2.70	2.70		
NIVEL DE SEVERIDAD			2				<b>RESULTADO</b>
							2

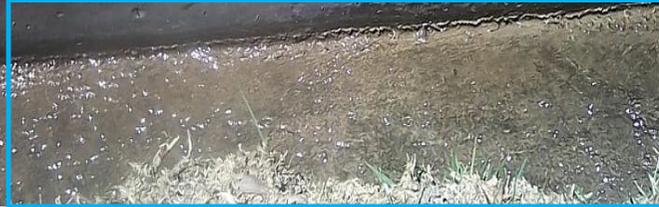
PISO DEL CANAL				
		ITEMS	A	B	C	D
PATOLOGÍA		GRIETAS	FISURAS	IMPACTO	EROSIÓN	VEGETACIÓN
Largo (m)	9.00	0	0	0	9	0
Ancho (m)	0.40	0	0	0	0.4	0
Area afectada (m2)		0	0	0	3.6	0
% Area Afectada		0.00	0.00	0.00	100.00	0
Abertura (mm)				-	-	-
Espesor (mm)		-	-	100	100	-
Prof. Afectada (mm)		-	-	0	2	-
%Prof. Afectada		-	-	0	2.00	-
Area de la U.M.* (m2)		3.60	3.60	3.60	3.60	3.60
NIVEL DE SEVERIDAD					1	
<b>RESULTADO</b>						<b>1</b>

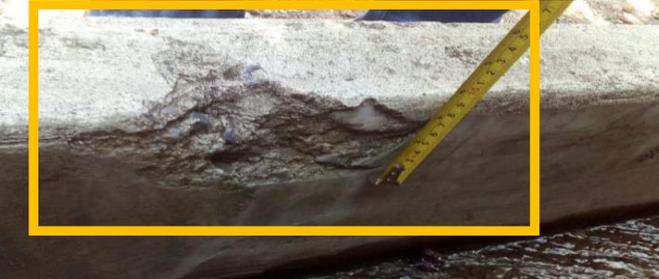
MURO IZQUIERDO DEL CANAL				
		ITEMS	A	B	D	C
PATOLOGÍA		GRIETAS	FISURAS	IMPACTO	EROSIÓN	VEGETACIÓN
Largo (m)	9.00	0	0	0.6	0	3
Alto (m)	0.30	0	0	0.2	0	0.3
Area afectada (m2)		0	0	0.12	0	0.9
% Area Afectada		0.00	0.00	4.44	0.00	33.33
Abertura (mm)				-	-	-
Espesor (mm)		-	-	100	100	-
Prof. Afectada (mm)		-	-	30	0	-
%Prof. Afectada		-	-	30	0	-
Area de la U.M.* (m2)		2.70	2.70	2.70	2.70	2.70
NIVEL DE SEVERIDAD				3		
<b>RESULTADO</b>						<b>2</b>

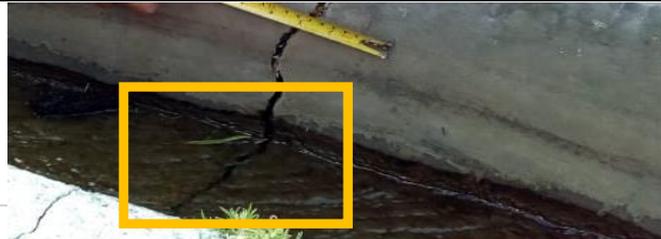
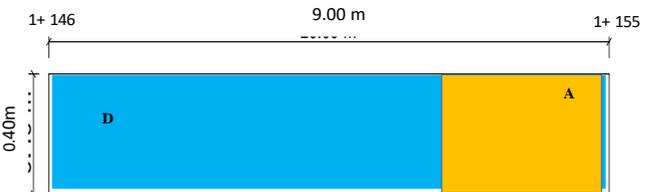
PATOLOGÍA	GRIETAS	FISURAS	IMPACTO	EROSIÓN	VEGETACIÓN
		Largo (m)	0.2	0	0	9	0
		Ancho (m)	0.4	0	0	0.4	0
		Area afectada (m2)	0.08	0	0	3.6	0
		% Area Afectada	2.22	0.00	0.00	100.00	0
		Abertura (mm)	4.2		-	-	-
		Espesor (mm)	-	-	100	100	-
		Prof. Afectada (mm)	-	-	0	3	-
		%Prof. Afectada	-	-	0	3.00	-
		Area de la U.M.* (m2)	3.60	3.60	3.60	3.60	3.60
NIVEL DE SEVERIDAD	3			1		<b>RESULTADO</b>	
						3

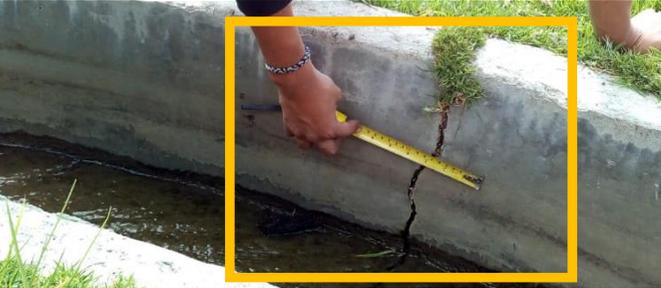
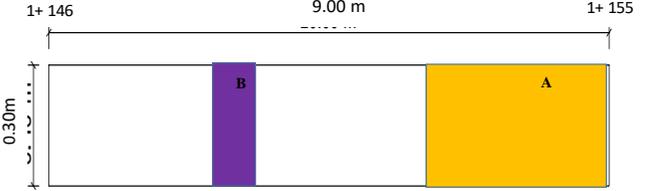
PATOLOGÍA	GRIETAS	FISURAS	IMPACTO	EROSIÓN	VEGETACIÓN
		Largo (m)	0.2	0.1	0	0	0
		Alto (m)	0.3	0.3	0	0	0
		Area afectada (m2)	0.06	0.03	0	0	0
		% Area Afectada	2.22	1.11	0.00	0.00	0
		Abertura (mm)	4.2	0.7	-	-	-
		Espesor (mm)	-	-	100	100	-
		Prof. Afectada (mm)	-	-	0	0	-
		%Prof. Afectada	-	-	0	0	-
		Area de la U.M.* (m2)	2.70	2.70	2.70	2.70	2.70
NIVEL DE SEVERIDAD	3	2				<b>RESULTADO</b>	
						3

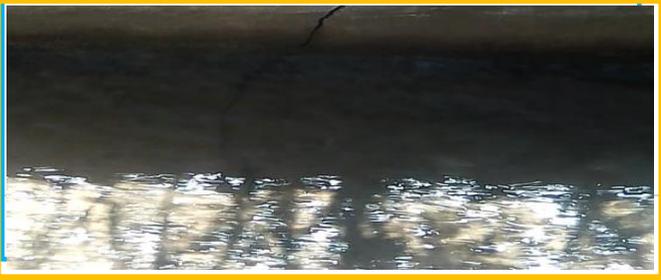
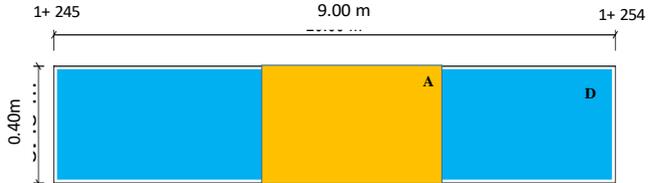
Largo (m)	0.4	0	0	9	0	
	Ancho (m)	0.4	0	0	0.4	0	
	Area afectada (m2)	0.16	0	0	3.6	0	
	% Area Afectada	4.44	0.00	0.00	100.00	0	
	Abertura (mm)	3.8		-	-	-	
	Espesor (mm)	-	-	100	100	-	
	Prof. Afectada (mm)	-	-	0	3	-	
	%Prof. Afectada	-	-	0	3	-	
	Area de la U.M.* (m2)	3.60	3.60	3.60	3.60	3.60	
	NIVEL DE SEVERIDAD	2			1		
<b>RESULTADO</b>							<b>2</b>

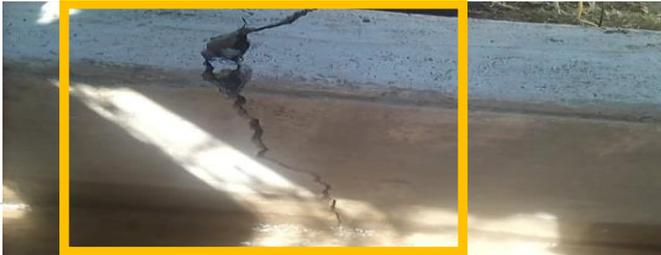
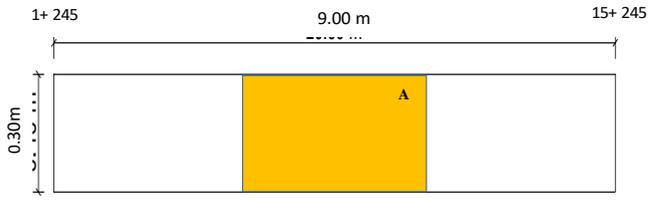
Largo (m)	0.4	0	0	0	0	
	Alto (m)	0.3	0	0	0	0	
	Area afectada (m2)	0.12	0	0	0	0	
	% Area Afectada	4.44	0.00	0.00	0.00	0.00	0
	Abertura (mm)	3.8		-	-	-	
	Espesor (mm)	-	-	100	100	-	
	Prof. Afectada (mm)	-	-	0	0	-	
	%Prof. Afectada	-	-	0	0	-	
	Area de la U.M.* (m2)	2.70	2.70	2.70	2.70	2.70	
	NIVEL DE SEVERIDAD	2					
<b>RESULTADO</b>							<b>2</b>

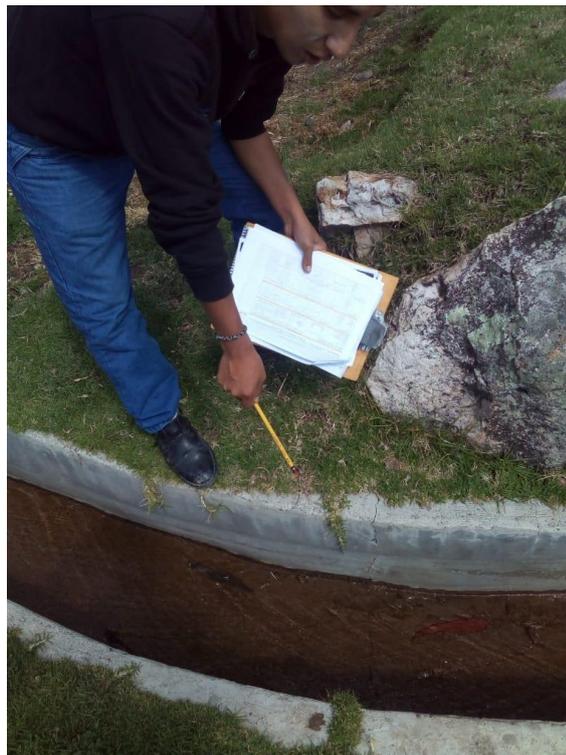
FOTO N° 08 - IDENTIFICACIÓN DE UNA GRIETA EN EL CANAL
