**Determinación y evaluación de las patologías del concreto en
el canal de riego Pokiac Norte entre las progresivas 0+000 –
1+000 del sector Pokiac, Distrito de Independencia,
Provincia de Huaraz, Departamento de Ancash – 2018.**

Tesis para optar el título profesional de
Ingeniero Civil

Bach. Brigeet Sharon Santiago Pozo

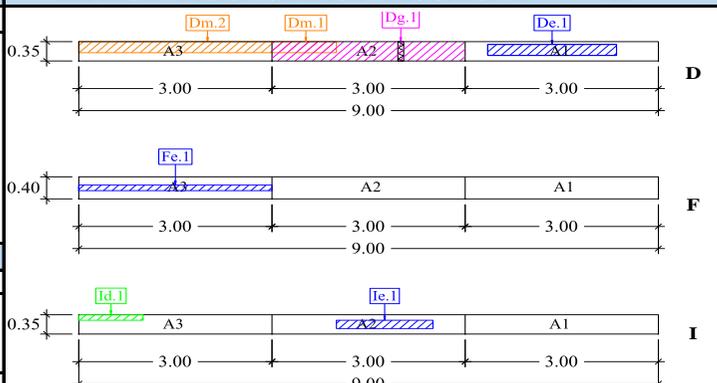
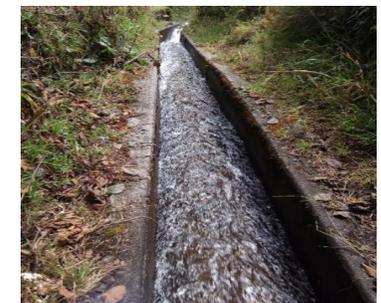
<p>Elementos del canal: L = 3.00 m H = 0.35 m e = 0.15 m b = T = 0.40 m C = 0.15 m</p>		<table border="1"> <thead> <tr> <th>ELEMENTO</th> <th>PATOLOGÍA</th> <th>Alto (m)</th> <th>Largo (m)</th> <th>Profund. (cm)</th> <th>Abertura (mm)</th> <th>Afecta la superficie</th> <th>Área Afect. (A*L)</th> <th></th> </tr> </thead> <tbody> <tr> <td rowspan="3">MARGEN DERECHO</td> <td>Grieta</td> <td>0.35</td> <td>3.00</td> <td></td> <td>40.00</td> <td></td> <td>1.05</td> <td>A2</td> </tr> <tr> <td>Erosión</td> <td>0.25</td> <td>2.00</td> <td></td> <td></td> <td></td> <td>0.50</td> <td>A1</td> </tr> <tr> <td>Moho</td> <td>0.25</td> <td>1.00</td> <td></td> <td></td> <td></td> <td>0.25</td> <td>A2</td> </tr> <tr> <td>FONDO</td> <td>Moho</td> <td>0.25</td> <td>3.00</td> <td></td> <td></td> <td>NO</td> <td>0.75</td> <td>A3</td> </tr> <tr> <td>FONDO</td> <td>Erosión</td> <td>0.10</td> <td>3.00</td> <td></td> <td></td> <td>NO</td> <td>0.30</td> <td>A3</td> </tr> <tr> <td>MARGEN IZQUIERDO</td> <td>Erosión</td> <td>0.15</td> <td>1.50</td> <td>5.00</td> <td></td> <td></td> <td>0.23</td> <td>A2</td> </tr> <tr> <td>MARGEN IZQUIERDO</td> <td>Desprend.</td> <td>0.10</td> <td>1.00</td> <td>0.50</td> <td></td> <td></td> <td>0.10</td> <td>A3</td> </tr> </tbody> </table>	ELEMENTO	PATOLOGÍA	Alto (m)	Largo (m)	Profund. (cm)	Abertura (mm)	Afecta la superficie	Área Afect. (A*L)		MARGEN DERECHO	Grieta	0.35	3.00		40.00		1.05	A2	Erosión	0.25	2.00				0.50	A1	Moho	0.25	1.00				0.25	A2	FONDO	Moho	0.25	3.00			NO	0.75	A3	FONDO	Erosión	0.10	3.00			NO	0.30	A3	MARGEN IZQUIERDO	Erosión	0.15	1.50	5.00			0.23	A2	MARGEN IZQUIERDO	Desprend.	0.10	1.00	0.50			0.10	A3

ELEMENTO	PATOLOGÍA	Alto (m)	Largo (m)	Profund. (cm)	Abertura (mm)	Afecta la superficie	Área Afect. (A*L)																																																																	
MARGEN DERECHO	Grieta	0.35	3.00		40.00		1.05	A2																																																																
	Erosión	0.25	2.00				0.50	A1																																																																
	Moho	0.25	1.00				0.25	A2																																																																
FONDO	Moho	0.25	3.00			NO	0.75	A3																																																																
FONDO	Erosión	0.10	3.00			NO	0.30	A3																																																																
MARGEN IZQUIERDO	Erosión	0.15	1.50	5.00			0.23	A2																																																																
MARGEN IZQUIERDO	Desprend.	0.10	1.00	0.50			0.10	A3																																																																
LEYENDA Y SIMBOLOGÍA		REPRESENTACIÓN GRÁFICA - PROGRESIVA: 0+300 AL 0+309	FOTOGRAFÍA

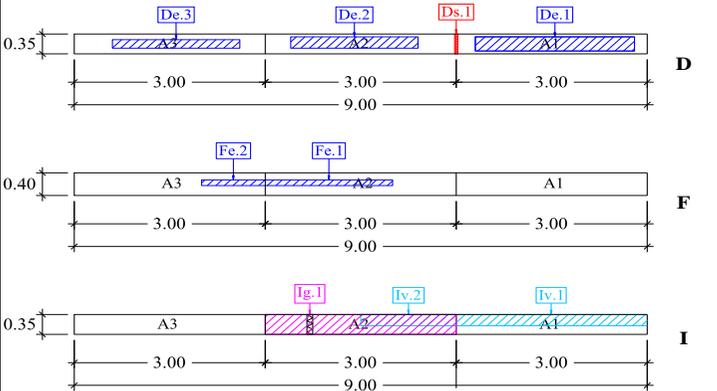
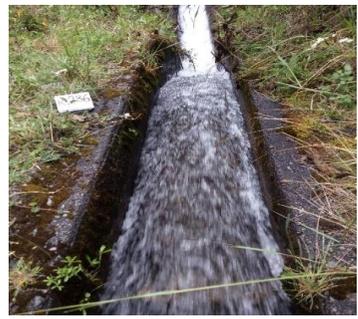
<p>Elementos del canal: L = 3.00 m H = 0.35 m e = 0.15 m b = T = 0.40 m C = 0.15 m</p>			<table border="1"> <thead> <tr> <th>ELEMENTO</th> <th>PATOLOGÍA</th> <th>Alto (m)</th> <th>Largo (m)</th> <th>Profund. (cm)</th> <th>Abertura (mm)</th> <th>Afecta la superficie</th> <th>Área Afect. (A*L)</th> <th></th> </tr> </thead> <tbody> <tr> <td rowspan="4">MARGEN DERECHO</td> <td>Erosión</td> <td>0.25</td> <td>2.50</td> <td>0.50</td> <td></td> <td></td> <td>0.63</td> <td>A1</td> </tr> <tr> <td>Erosión</td> <td>0.20</td> <td>2.00</td> <td>0.50</td> <td></td> <td></td> <td>0.4</td> <td>A2</td> </tr> <tr> <td>Erosión</td> <td>0.15</td> <td>2.00</td> <td>0.50</td> <td></td> <td></td> <td>0.3</td> <td>A3</td> </tr> <tr> <td>Sello de junta</td> <td>0.35</td> <td>0.025</td> <td>5.00</td> <td></td> <td></td> <td>0.01</td> <td>A1</td> </tr> <tr> <td rowspan="2">FONDO</td> <td>Erosión</td> <td>0.10</td> <td>2.00</td> <td>0.50</td> <td></td> <td></td> <td>0.2</td> <td>A2</td> </tr> <tr> <td>Erosión</td> <td>0.10</td> <td>1.00</td> <td>0.50</td> <td></td> <td></td> <td>0.1</td> <td>A3</td> </tr> <tr> <td rowspan="3">MARGEN IZQUIERDO</td> <td>Grieta</td> <td>0.35</td> <td>3.00</td> <td></td> <td>3.50</td> <td></td> <td>1.05</td> <td>A2</td> </tr> <tr> <td>Vegetación</td> <td>0.20</td> <td>3.00</td> <td></td> <td></td> <td></td> <td>0.6</td> <td>A1</td> </tr> <tr> <td>Vegetación</td> <td>0.20</td> <td>1.50</td> <td></td> <td></td> <td></td> <td>0.3</td> <td>A2</td> </tr> </tbody> </table>	ELEMENTO	PATOLOGÍA	Alto (m)	Largo (m)	Profund. (cm)	Abertura (mm)	Afecta la superficie	Área Afect. (A*L)		MARGEN DERECHO	Erosión	0.25	2.50	0.50			0.63	A1	Erosión	0.20	2.00	0.50			0.4	A2	Erosión	0.15	2.00	0.50			0.3	A3	Sello de junta	0.35	0.025	5.00			0.01	A1	FONDO	Erosión	0.10	2.00	0.50			0.2	A2	Erosión	0.10	1.00	0.50			0.1	A3	MARGEN IZQUIERDO	Grieta	0.35	3.00		3.50		1.05	A2	Vegetación	0.20	3.00				0.6	A1	Vegetación	0.20	1.50				0.3	A2

ELEMENTO	PATOLOGÍA	Alto (m)	Largo (m)	Profund. (cm)	Abertura (mm)	Afecta la superficie	Área Afect. (A*L)																																																																																		
MARGEN DERECHO	Erosión	0.25	2.50	0.50			0.63	A1																																																																																	
	Erosión	0.20	2.00	0.50			0.4	A2																																																																																	
	Erosión	0.15	2.00	0.50			0.3	A3																																																																																	
	Sello de junta	0.35	0.025	5.00			0.01	A1																																																																																	
FONDO	Erosión	0.10	2.00	0.50			0.2	A2																																																																																	
	Erosión	0.10	1.00	0.50			0.1	A3																																																																																	
MARGEN IZQUIERDO	Grieta	0.35	3.00		3.50		1.05	A2

Vegetación	0.20	3.00				0.6	A1																																																																																	
	Vegetación	0.20	1.50				0.3	A2																																																																																	
LEYENDA Y SIMBOLOGÍA			REPRESENTACIÓN GRÁFICA - PROGRESIVA: 0+330 AL 0+335			FOTOGRAFÍA																																																																																			
<table border="1"> <thead> <tr> <th>TIPOS DE PATOLOGÍAS</th> <th>ELEMENTOS DEL CANAL</th> </tr> </thead> <tbody> <tr> <td>EROSIÓN = e</td> <td rowspan="7"> MARGEN IZQUIERDO = I FONDO = F MARGEN DERECHO = D </td> </tr> <tr> <td>DESPRENDIMIENTO = d</td> </tr> <tr> <td>GRIETA = g</td> </tr> <tr> <td>FISURA = c</td> </tr> <tr> <td>SELLO DE JUNTA = s</td> </tr> <tr> <td>VEGETACION = v</td> </tr> <tr> <td>MOHO = m</td> </tr> </tbody> </table>	TIPOS DE PATOLOGÍAS	ELEMENTOS DEL CANAL	EROSIÓN = e	MARGEN IZQUIERDO = I FONDO = F MARGEN DERECHO = D	DESPRENDIMIENTO = d	GRIETA = g	FISURA = c	SELLO DE JUNTA = s	VEGETACION = v	MOHO = m

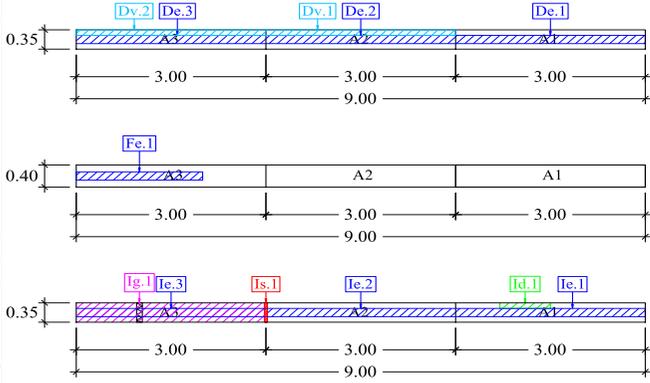
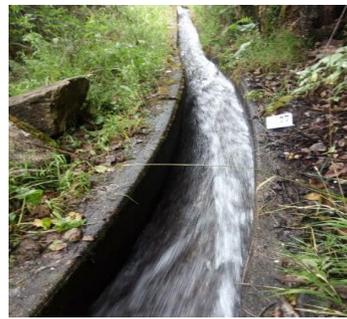
<p>Elementos del canal: L = 3.00 m H = 0.35 m e = 0.15 m b = T = 0.40 m C = 0.15 m</p>			ELEMENTO	PATOLOGÍA	Alto (m)	Largo (m)	Profund. (cm)	Abertura (mm)	Afecta la superficie	Área Afect. (A*L)	
			MARGEN DERECHO	Erosión	0.15	3.00	2.00			0.45	A1

Erosión	0.15	3.00	2.00			0.45	A2
				Erosión	0.15	0.50	2.00			0.08	A3
				Vegetación	0.10	3.00				0.30	A2
				Vegetación	0.10	3.00				0.30	A3
			FONDO	Erosión	0.15	2.00	0.40			0.30	A3
			MARGEN IZQUIERDO	Grieta	0.35	3.00		4.50		1.05	A3
				Erosión	0.15	3.00	0.70	7.00		0.45	A1
				Erosión	0.15	3.00	0.70	3.00		0.45	A2
				Erosión	0.15	3.00	0.70			0.45	A3
	Desprend.	0.10	0.80	3.00			0.08	A1			
	Sello de junta	0.35	0.025	5.00			0.01	A2			
LEYENDA Y SIMBOLOGÍA			REPRESENTACIÓN GRÁFICA - PROGRESIVA: 0+378 AL 0+987				FOTOGRAFÍA				
TIPOS DE PATOLOGÍAS		ELEMENTOS DEL CANAL

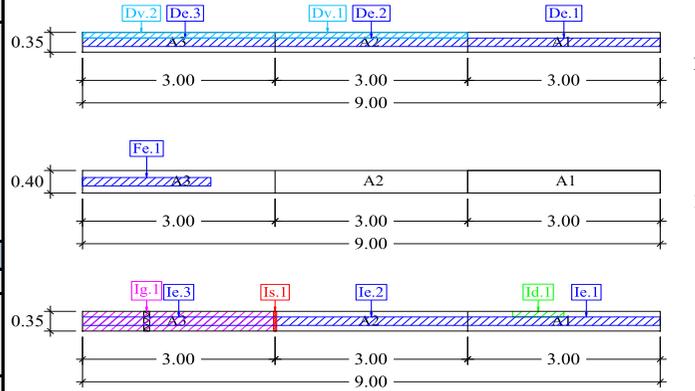
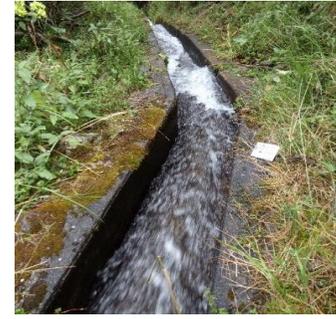
<p>Elementos del canal: L = 3.00 m H = 0.35 m e = 0.15 m b = T = 0.40 m C = 0.15 m</p>				<table border="1"> <thead> <tr> <th>ELEMENTO</th> <th>PATOLOGÍA</th> <th>Alto (m)</th> <th>Largo (m)</th> <th>Profund. (cm)</th> <th>Abertura (mm)</th> <th>Afecta la superficie</th> <th>Área Afect. (A*L)</th> <th></th> </tr> </thead> <tbody> <tr> <td rowspan="3">MARGEN DERECHO</td> <td>Desprend.</td> <td>0.10</td> <td>0.60</td> <td>2.00</td> <td></td> <td></td> <td>0.06</td> <td>A1</td> </tr> <tr> <td>Vegetación</td> <td>0.15</td> <td>3.00</td> <td></td> <td></td> <td></td> <td>0.45</td> <td>A2</td> </tr> <tr> <td>Vegetación</td> <td>0.15</td> <td>3.00</td> <td></td> <td></td> <td></td> <td>0.45</td> <td>A3</td> </tr> <tr> <td rowspan="2">FONDO</td> <td>Sello de junta</td> <td>0.35</td> <td>0.025</td> <td>5.00</td> <td></td> <td></td> <td>0.01</td> <td>A1</td> </tr> <tr> <td>Erosión</td> <td>0.15</td> <td>1.50</td> <td>0.40</td> <td></td> <td></td> <td>0.23</td> <td>A1</td> </tr> <tr> <td rowspan="2">MARGEN IZQUIERDO</td> <td>Erosión</td> <td>0.15</td> <td>3.00</td> <td>0.40</td> <td></td> <td></td> <td>0.45</td> <td>A2</td> </tr> <tr> <td>Grieta</td> <td>0.35</td> <td>3.00</td> <td></td> <td>11.00</td> <td></td> <td>1.05</td> <td>A2</td> </tr> <tr> <td rowspan="3">MARGEN IZQUIERDO</td> <td>Erosión</td> <td>0.15</td> <td>3.00</td> <td>3.00</td> <td></td> <td></td> <td>0.45</td> <td>A1</td> </tr> <tr> <td>Sello de junta</td> <td>0.35</td> <td>0.025</td> <td>5.00</td> <td></td> <td></td> <td>0.01</td> <td>A2</td> </tr> <tr> <td>Moho</td> <td>0.20</td> <td>2.00</td> <td></td> <td></td> <td>NO</td> <td>0.40</td> <td>A3</td> </tr> </tbody> </table>				ELEMENTO	PATOLOGÍA	Alto (m)	Largo (m)	Profund. (cm)	Abertura (mm)	Afecta la superficie	Área Afect. (A*L)		MARGEN DERECHO	Desprend.	0.10	0.60	2.00			0.06	A1	Vegetación	0.15	3.00				0.45	A2	Vegetación	0.15	3.00				0.45	A3	FONDO	Sello de junta	0.35	0.025	5.00			0.01	A1	Erosión	0.15	1.50	0.40			0.23	A1	MARGEN IZQUIERDO	Erosión	0.15	3.00	0.40			0.45	A2	Grieta	0.35	3.00		11.00		1.05	A2	MARGEN IZQUIERDO	Erosión	0.15	3.00	3.00			0.45	A1	Sello de junta	0.35	0.025	5.00			0.01	A2	Moho	0.20	2.00			NO	0.40	A3

ELEMENTO	PATOLOGÍA	Alto (m)	Largo (m)	Profund. (cm)	Abertura (mm)	Afecta la superficie	Área Afect. (A*L)																																																																																													
MARGEN DERECHO	Desprend.	0.10	0.60	2.00			0.06	A1																																																																																												
	Vegetación	0.15	3.00				0.45	A2																																																																																												
	Vegetación	0.15	3.00				0.45	A3																																																																																												
FONDO	Sello de junta	0.35	0.025	5.00			0.01	A1																																																																																												
	Erosión	0.15	1.50	0.40			0.23	A1																																																																																												
MARGEN IZQUIERDO	Erosión	0.15	3.00	0.40			0.45	A2

Grieta	0.35	3.00		11.00		1.05	A2																																																																																												
MARGEN IZQUIERDO	Erosión	0.15	3.00	3.00			0.45	A1																																																																																												
	Sello de junta	0.35	0.025	5.00			0.01	A2																																																																																												
	Moho	0.20	2.00			NO	0.40	A3																																																																																												
LEYENDA Y SIMBOLOGÍA				REPRESENTACIÓN GRÁFICA - PROGRESIVA: 0+420 AL 0+429		FOTOGRAFÍA																																																																																														
<table border="1"> <thead> <tr> <th>TIPOS DE PATOLOGÍAS</th> <th>ELEMENTOS DEL CANAL</th> </tr> </thead> <tbody> <tr> <td>EROSIÓN = e</td> <td rowspan="3">MARGEN IZQUIERDO = I</td> </tr> <tr> <td>DESPRENDIMIENTO = d</td> </tr> <tr> <td>GRIETA = g</td> </tr> <tr> <td>FISURA = c</td> <td>FONDO = F</td> </tr> <tr> <td>SELLO DE JUNTA = s</td> <td>MARGEN DERECHO = D</td> </tr> <tr> <td>VEGETACION = v</td> <td></td> </tr> <tr> <td>MOHO = m</td> <td></td> </tr> </tbody> </table>		TIPOS DE PATOLOGÍAS	ELEMENTOS DEL CANAL	EROSIÓN = e	MARGEN IZQUIERDO = I	DESPRENDIMIENTO = d	GRIETA = g	FISURA = c	FONDO = F	SELLO DE JUNTA = s	MARGEN DERECHO = D	VEGETACION = v		MOHO = m

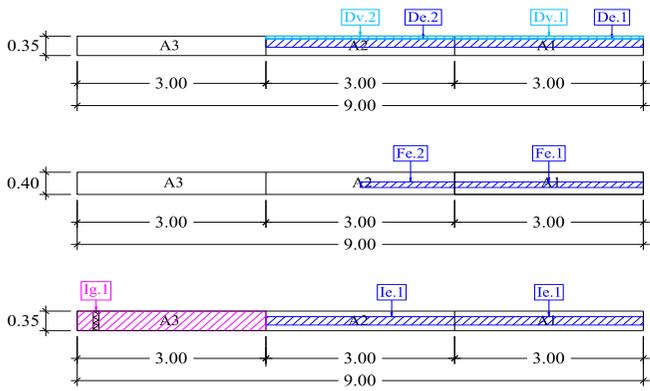
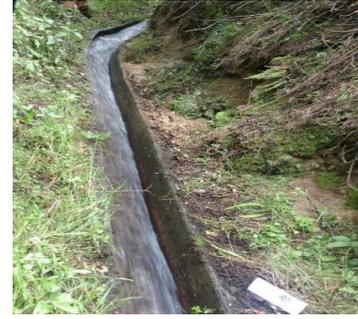
Erosión	0.15	3.00	1.00			0.45	A2					
Vegetación	0.05	3.00				0.15	A1					
Vegetación	0.05	3.00	5.00			0.15	A2					
FONDO	Erosión	0.10	3.00	0.40		0.30	A1					
	Erosión	0.10	1.50	0.40		0.15	A2					
MARGEN IZQUIERDO	Grieta	0.35	3.00		7.00	1.05	A3					
	Erosión	0.15	3.00	2.50		0.45	A1					
	Erosión	0.15	3.00	2.50		0.45	A2					
LEYENDA Y SIMBOLOGÍA		REPRESENTACIÓN GRÁFICA - PROGRESIVA: 0+498 AL 0+507				FOTOGRAFÍA						
TIPOS DE PATOLOGÍAS EROSIÓN = e DESPRENDIMIENTO = d GRIETA = g FISURA = c SELLO DE JUNTA = s VEGETACION = v MOHO = m		ELEMENTOS DEL CANAL MARGEN IZQUIERDO = I FONDO = F MARGEN DERECHO = D

ÁREA AFECTADA POR ELEMENTO Y PATOLOGÍA																
		Margen Derecho	Fondo	Margen Izquierdo		Erosión	Despren.	Grieta	Fisura	Sello de junta	Vegetac.	Moho		EVALUACIÓN TOTAL		
	Área afectada (m2)	1.20	0.45	1.95	→	2.25	0.00	1.05	0.00	0.00	0.30	0.00		Área afectada (m2)	3.60	
	Área no afectada (m2)	1.95	3.15	1.20	→	6.30							Área no afectada (m2)	6.30		
	% Área afectada	38.10%	12.50%	61.90%	→	22.73%	0.00%	10.61%	0.00%	0.00%	3.03%	0.00%		% Área afectada	36.36%	
	% Área no afectada	61.90%	87.50%	38.10%	→	63.64%							% Área no afectada	63.64%		
NIVEL DE SEVERIDAD (NS)		RESUMEN DE EVALUACIÓN														
Ninguno = N		ELEMENTO		NS	ÁREA AFECTADA	PATOLOGÍA		TOTAL			NS	A. AFECT.	PATOL.	UBIC.		
Leve = L		MARGEN DERECHO	M	14.29%	EROSIÓN		M	33.33%	GRIETA		MI					
Moderado = M		FONDO	L	8.33%	EROSIÓN											
Severo = S		MARGEN IZQUIERDO	M	33.33%	GRIETA

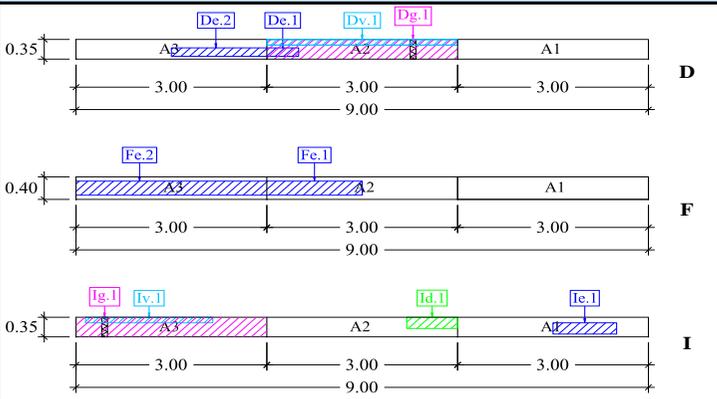
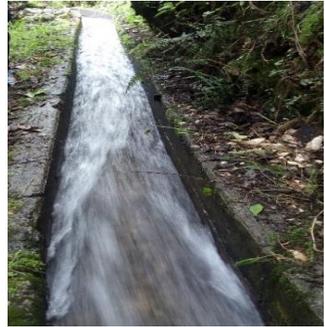
MARGEN IZQUIERDO	Grieta	0.35	3.00		11.00		1.05	A3																																																																																													
	Erosión	0.20	1.00	3.00			0.20	A1																																																																																													
	Desprend.	0.20	0.80	2.50			0.16	A2																																																																																													
	Vegetación	0.10	2.00				0.20	A3																																																																																													
LEYENDA Y SIMBOLOGÍA				REPRESENTACIÓN GRÁFICA - PROGRESIVA: 0+548 AL 0+557			FOTOGRAFÍA																																																																																														
TIPOS DE PATOLOGÍAS EROSIÓN = e DESPRENDIMIENTO = d GRIETA = g FISURA = c SELLO DE JUNTA = s VEGETACION = v MOHO = m		ELEMENTOS DEL CANAL MARGEN IZQUIERDO = I FONDO = F MARGEN DERECHO = D

Vegetación	Is.1/A3	0.10	2.00	/	/	/	/	/	19.05%	/	/	0.20	6.35%	M
ÁREA AFECTADA POR ELEMENTO Y PATOLOGÍA																
		Margen Derecho	Fondo	Margen Izquierdo		Erosión	Despren.	Grieta	Fisura	Sello de junta	Vegetac.	Moho	EVALUACIÓN TOTAL			
Área afectada (m2)		1.65	1.13	1.61	→	1.63	0.00	2.10	0.00	0.00	0.50	0.00	Área afectada (m2)		4.39	
Área no afectada (m2)		1.50	2.48	1.54	→	5.68						Área no afectada (m2)		5.52		
% Área afectada		52.38%	31.25%	51.11%	→	16.41%	0.00%	21.21%	0.00%	0.00%	5.05%	0.00%	% Área afectada		44.29%	
% Área no afectada		47.62%	68.75%	48.89%	→	57.32%						% Área no afectada		55.71%		
NIVEL DE SEVERIDAD (NS)		RESUMEN DE EVALUACIÓN														
Ninguno = N		ELEMENTO		NS	ÁREA AFECTADA	PATOLOGÍA		TOTAL		NS	A. AFECT.	PATOL.	UBIC.			
Leve = L		MARGEN DERECHO	M	33.33%	GRIETA		S	33.33%	GRIETA	MI						
Moderado = M		FONDO	L	20.83%	EROSIÓN											
Severo = S		MARGEN IZQUIERDO	S	33.33%	GRIETA

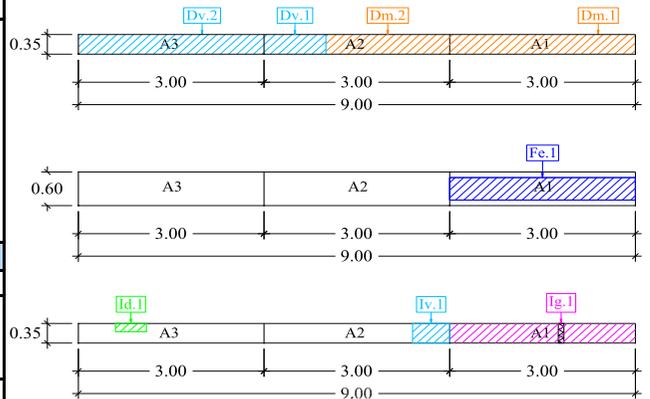
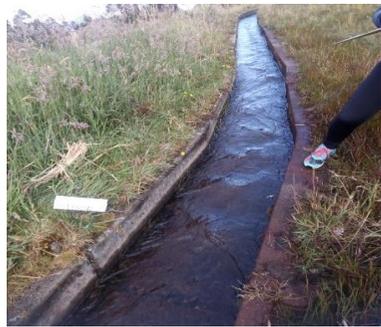
Vegetación	0.35	3.00					1.05	A3
				Moho	0.35	3.00			NO		1.05	A1
				Moho	0.35	2.00			NO		0.70	A2
			FONDO	Erosión	0.40	3.00	0.30				1.20	A1
MARGEN IZQUIERDO	Grieta	0.35	3.00		11.00			1.05	A1			
	Desprend.	0.15	0.50	2.50				0.08	A3			
	Vegetación	0.35	0.60					0.21	A2			
LEYENDA Y SIMBOLOGÍA			REPRESENTACIÓN GRÁFICA - PROGRESIVA: 0+740 AL 0+749				FOTOGRAFÍA					
TIPOS DE PATOLOGÍAS		ELEMENTOS DEL CANAL

Área afectada (m2)	3.15	1.20	1.34	→	1.20	0.00	1.05	0.00	0.00	1.61	1.75	Área afectada (m2)	5.69			
Área no afectada (m2)	0.00	4.20	1.82	→	6.09						Área no afectada (m2)	6.02				
% Área afectada	100.00%	22.22%	42.38%	→	10.26%	0.00%	8.97%	0.00%	0.00%	13.76%	14.96%	% Área afectada	48.59%			
% Área no afectada	0.00%	77.78%	57.62%	→	52.05%						% Área no afectada	51.41%				
NIVEL DE SEVERIDAD (NS)		RESUMEN DE EVALUACIÓN														
Ninguno = N					ELEMENTO	NS	ÁREA AFECTADA	PATOLOGÍA								
Leve = L					MARGEN DERECHO	S	33.33%	VEGETACIÓN								
Moderado = M					FONDO	L	22.22%	EROSIÓN								
Severo = S					MARGEN IZQUIERDO	S	33.33%	GRIETA								
						TOTAL	S	33.33%	A. AFECT.	PATOL.	UBIC.

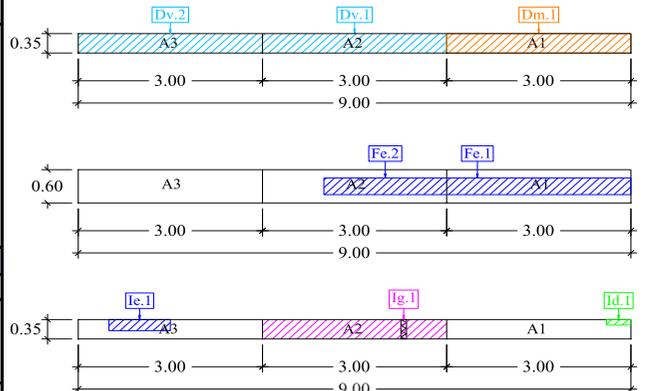
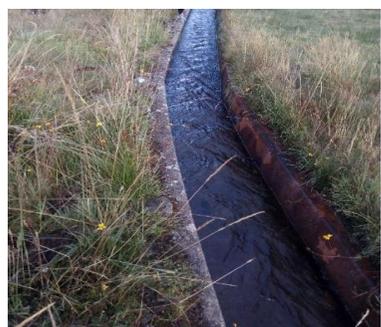
MARGEN DERECHO	Vegetación	0.35	3.00					1.05	A2
			Vegetación	0.35	3.00					1.05	A3
			Moho	0.35	3.00				NO	1.05	A1
		FONDO	Erosión	0.30	3.00	0.30				0.90	A1
			Erosión	0.30	2.00	0.30				0.60	A2
		MARGEN IZQUIERDO	Grieta	0.35	3.00			7.00		1.05	A2
			Erosión	0.20	1.00	0.30				0.20	A3
			Desprend.	0.10	0.40	2.50				0.04	A1
		LEYENDA Y SIMBOLOGÍA		REPRESENTACIÓN GRÁFICA - PROGRESIVA: 0+978 AL 0+987				FOTOGRAFÍA			
TIPOS DE PATOLOGÍAS EROSIÓN = e DESPRENDIMIENTO = d GRIETA = g FISURA = c SELLO DE JUNTA = s VEGETACION = v MOHO = m		ELEMENTOS DEL CANAL MARGEN IZQUIERDO = I FONDO = F MARGEN DERECHO = D

Área afectada (m2)	3.15	1.50	1.29	→	1.70	0.00	1.05	0.00	0.00	2.10	1.05		Área afectada (m2)	5.94	
	Área no afectada (m2)	0.00	3.90	1.86	→	5.80							Área no afectada (m2)	5.76		
	% Área afectada	100.00%	27.78%	40.95%	→	14.53%	0.00%	8.97%	0.00%	0.00%	17.95%	8.97%		% Área afectada	50.77%	
	% Área no afectada	0.00%	72.22%	59.05%	→	49.57%							% Área no afectada	49.23%		
NIVEL DE SEVERIDAD (NS)		RESUMEN DE EVALUACIÓN														
Ninguno = N		ELEMENTO		NS	ÁREA AFECTADA	PATOLOGÍA		TOTAL		NS	A. AFECT.	PATOL.	UBIC.			
Leve = L		MARGEN DERECHO	S	33.33%	VEGETACIÓN	M	33.33%	GRIETA	MI							
Moderado = M		FONDO	L	16.67%	EROSIÓN											
Severo = S		MARGEN IZQUIERDO	M	33.33%	GRIETA

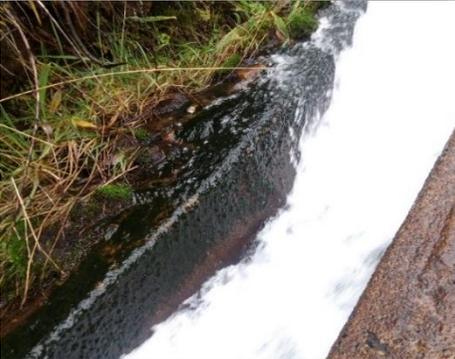
Fotografía 5: Sección típica del Canal de riego Pokiac Norte N° 03, progresiva: 0+300 al 0+309 y sus patologías.

Patología: Desprendimiento	UNIDAD MUESTRAL - 10
<p>Causas: La principal causa es la baja calidad de los materiales del concreto.</p> <p>Reparaciones: Para reparar la reducción de fragmentos del concreto se tiene que retirar cualquier maleza que exista, ya sea vegetación, moho, etc., luego picar hasta encontrar concreto sano, se debe dejar libre de polvo y libre de partículas sueltas; para luego aplicar un adhesivo estructural de concreto, aplicada con brochas; posteriormente cubrir el área afectada con concreto incorporando aditivo impermeabilizante (sellador que bloquea los poros impidiendo el paso de la humedad), posterior realizar el curado adecuado, evitando un secado prematuro. Si el desprendimiento es alto y su área es irreparable, se procederá a la demolición del elemento.</p>	<div data-bbox="862 347 1319 422" style="background-color: black; color: white; text-align: center; padding: 5px; margin-bottom: 10px;">VEGET., MOHO Y SELLO DE J.</div> <div data-bbox="862 443 1319 790" style="text-align: center;">
