Determinación y evaluación de las patologías del concreto del canal de riego de Shocosh entre las progresivas (0+ 000 – 1 + 000) en el centro poblado de Tumpa, del distrito de Yungay, Provincia de Yungay, Departamento de Ancash - 2018.

Tesis para optar el título profesional de:

Ingeniero civil

Bach: Walter Agustin Cochachin Mallqui

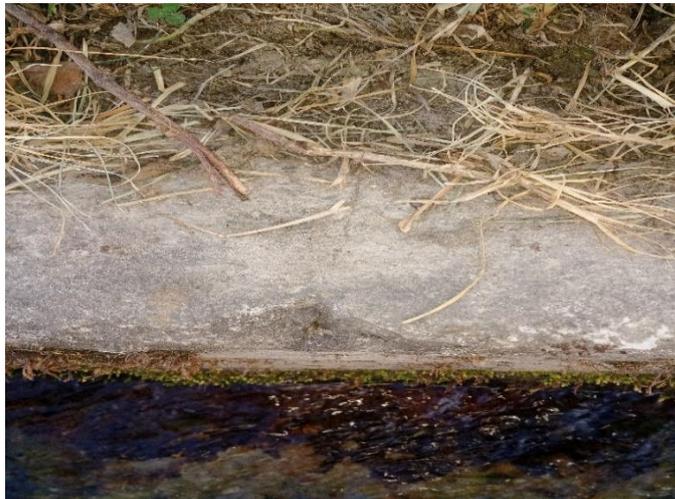
Grafico06: Fisuras en el concreto

Las fisuras en el concreto se atribuyen a múltiples causas y pueden solo afectar la apariencia de una edificación, pero también ser indicadoras de fallas estructurales significativas.

La fisura puede representar el daño, y problemas de mayor magnitud. Su importancia depende del tipo de estructura como la naturaleza de la figuración.

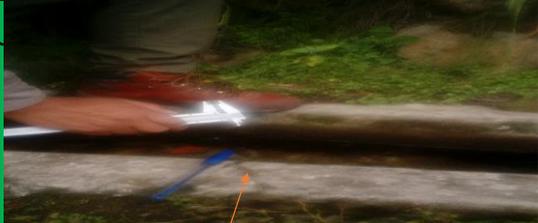
TABLA 19: EVALUACION DE LA UNIDAD MUESTRAL 5.

interpretacion 1:El muro piso del canal izquierdo tiene un nivel de severidad, moderado, por cual el nivel de severidad en la U.M.5 es moderado

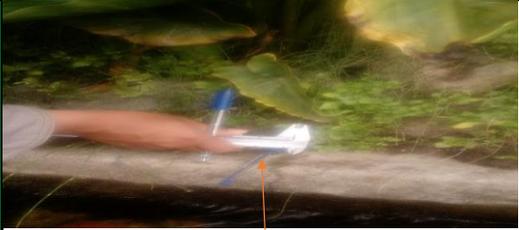
TABLA 21: EVALUACION DE LA UNIDAD MUESTRAL 6.

interpretacion 1:El muro derecho y izquierdo tiene un nivel de severidad, moderado, por cual el nivel de severidad en la U.M.6 es moderado

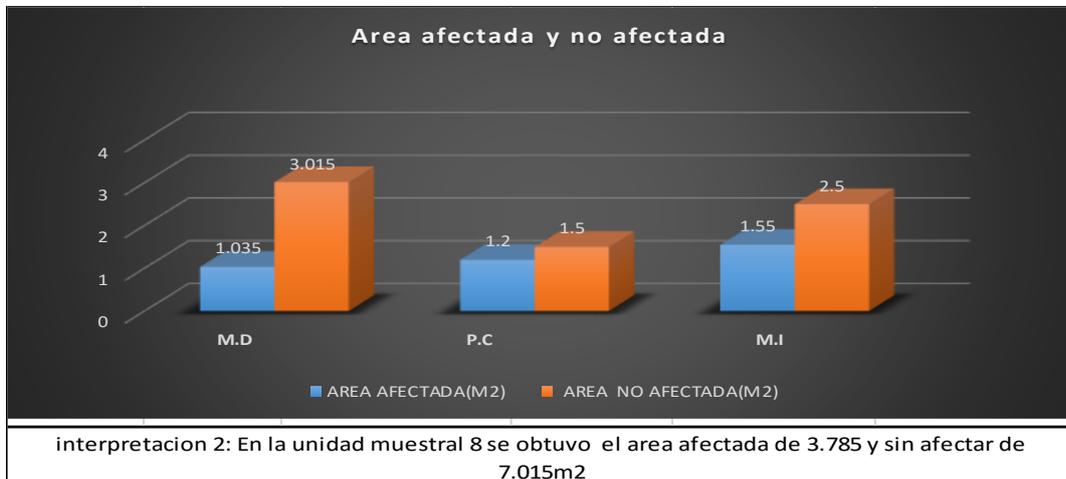
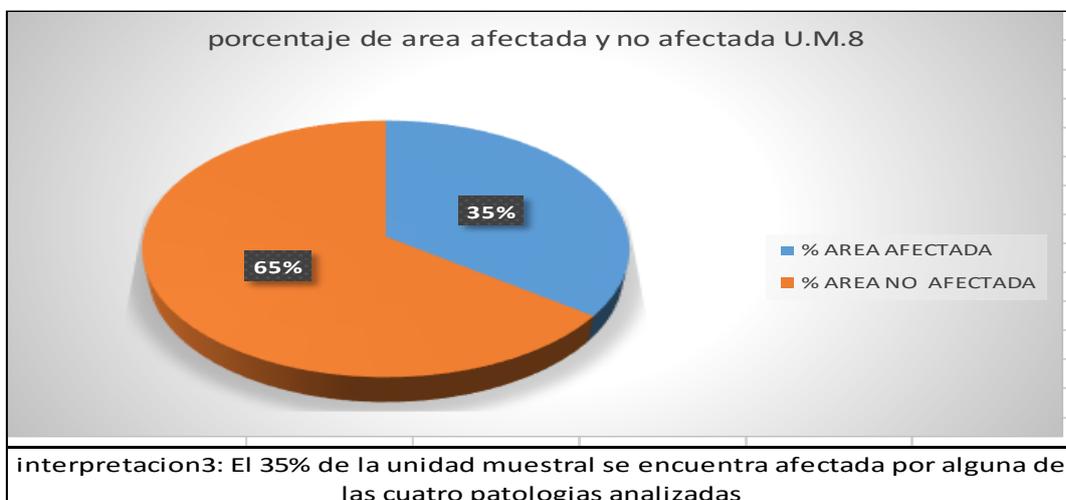
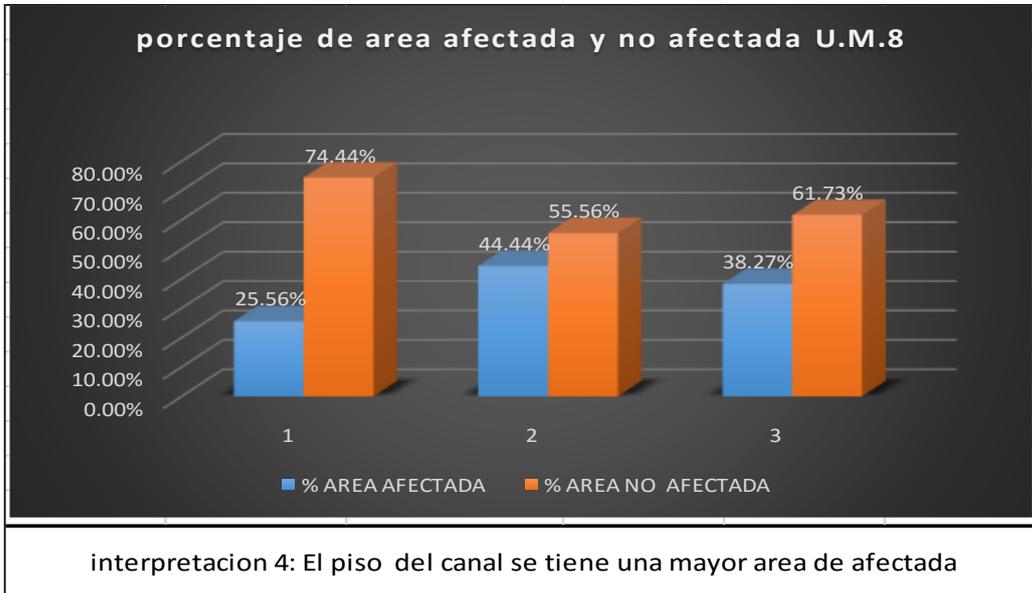
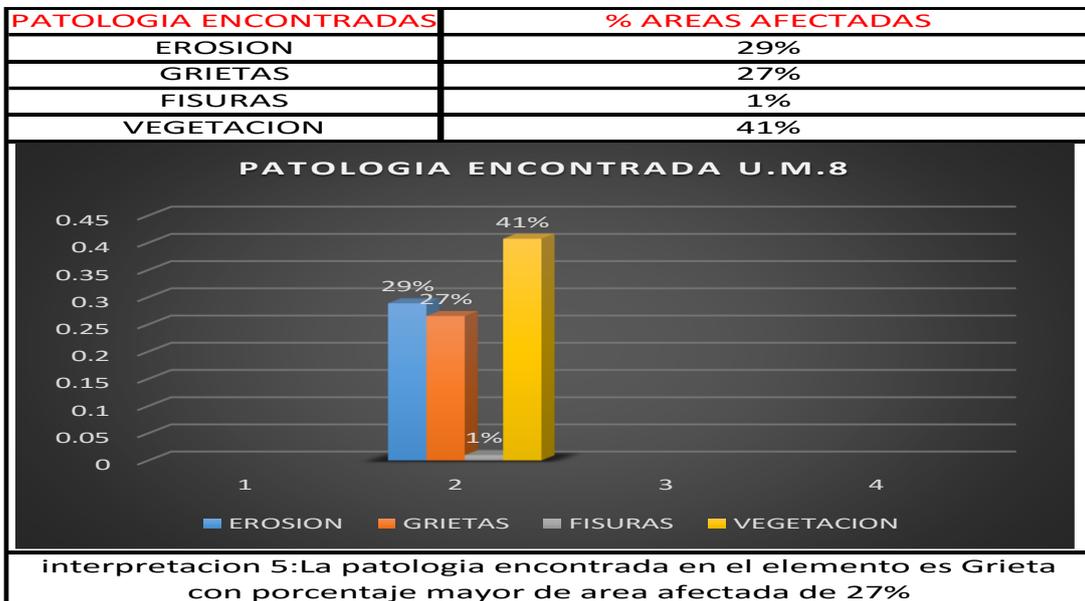
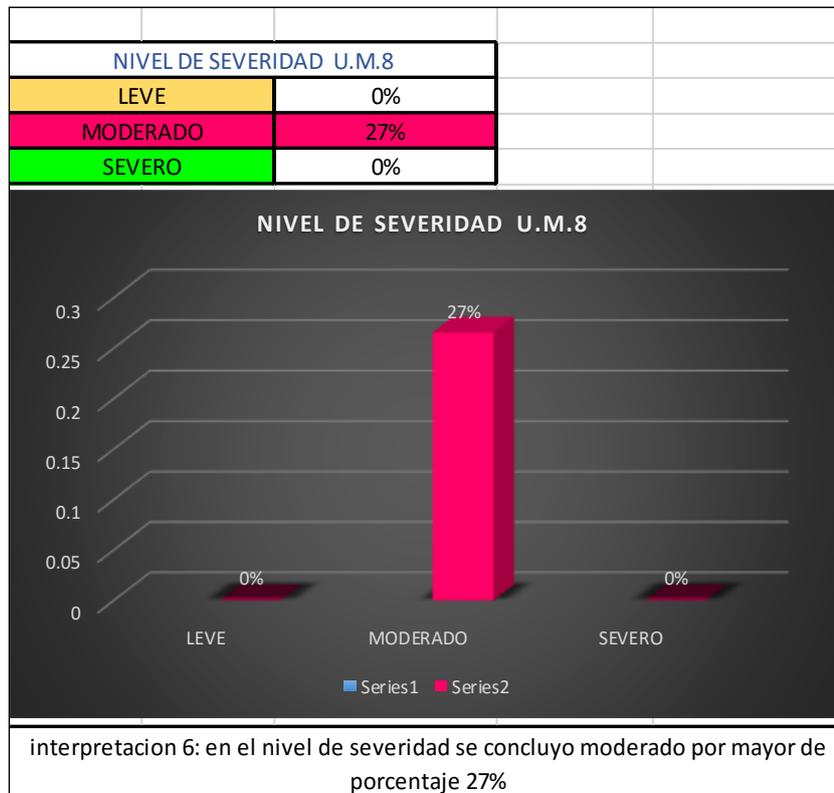
GRAFICA 43: Área afectada y no afectada en la unidad muestral 8.

interpretacion 1:El muro derecho tiene un nivel de severidad, moderado, por cual el nivel de severidad en la U.M.8 es moderado

- **Unidad muestral 08:** En la sección del canal tiene un área evaluada de 9m², se identificó el área afectada correspondiente a 3.785m². se determinó que las patologías con mayor nivel de severidad fueron las grietas (moderado). El porcentaje total del área afectada por las cuatro patologías estudiadas equivale al 35.05%, por lo cual se estableció en el canal de un nivel de severidad MODERADO.

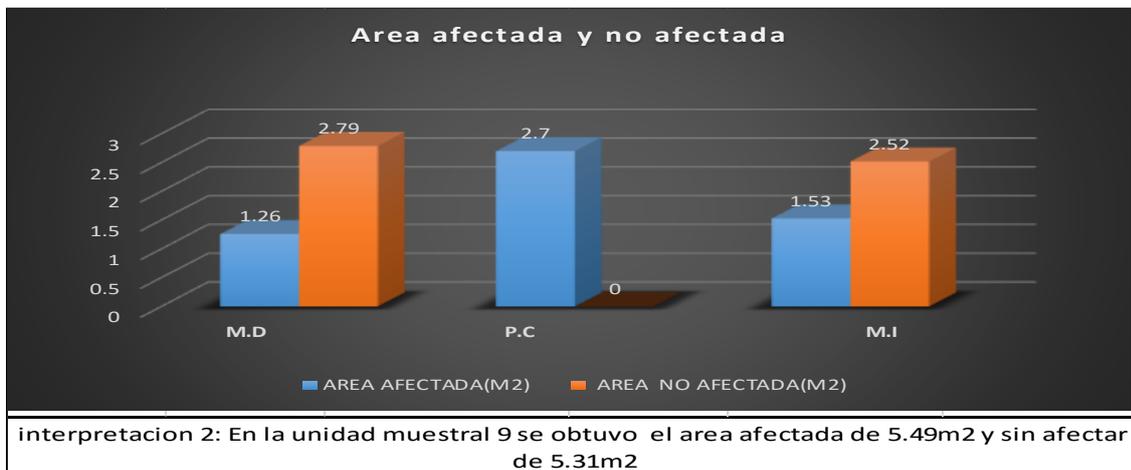
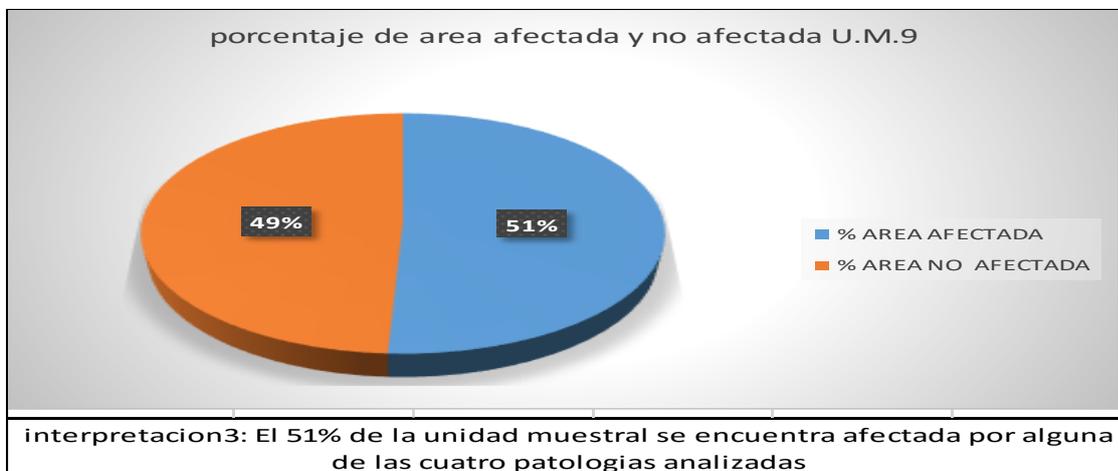
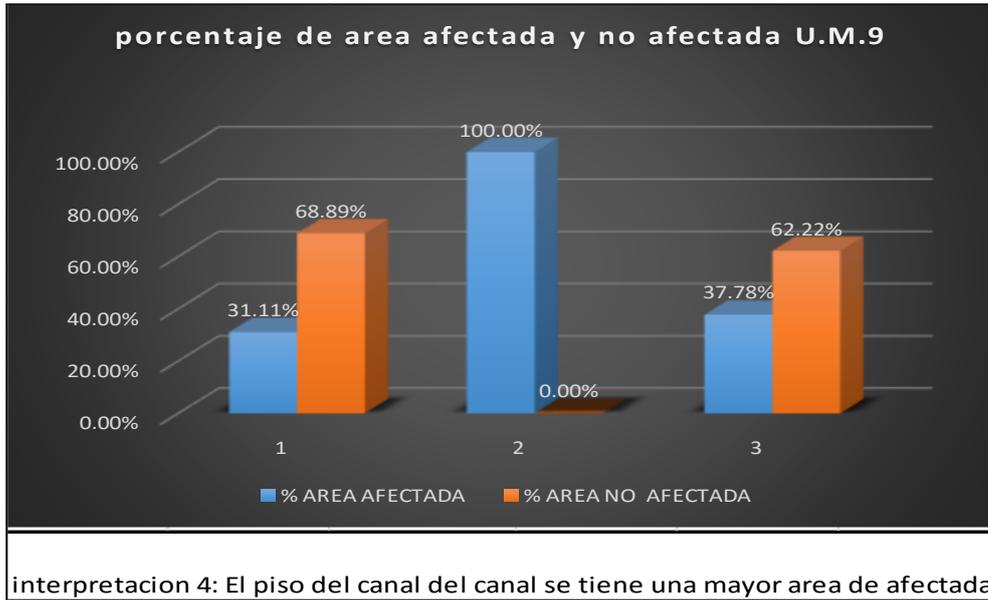
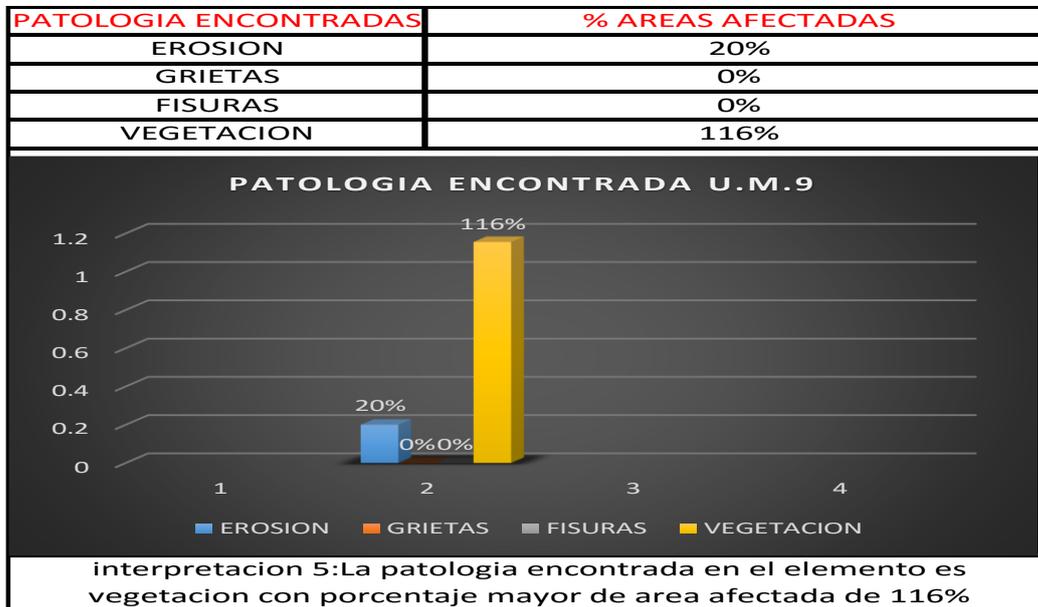
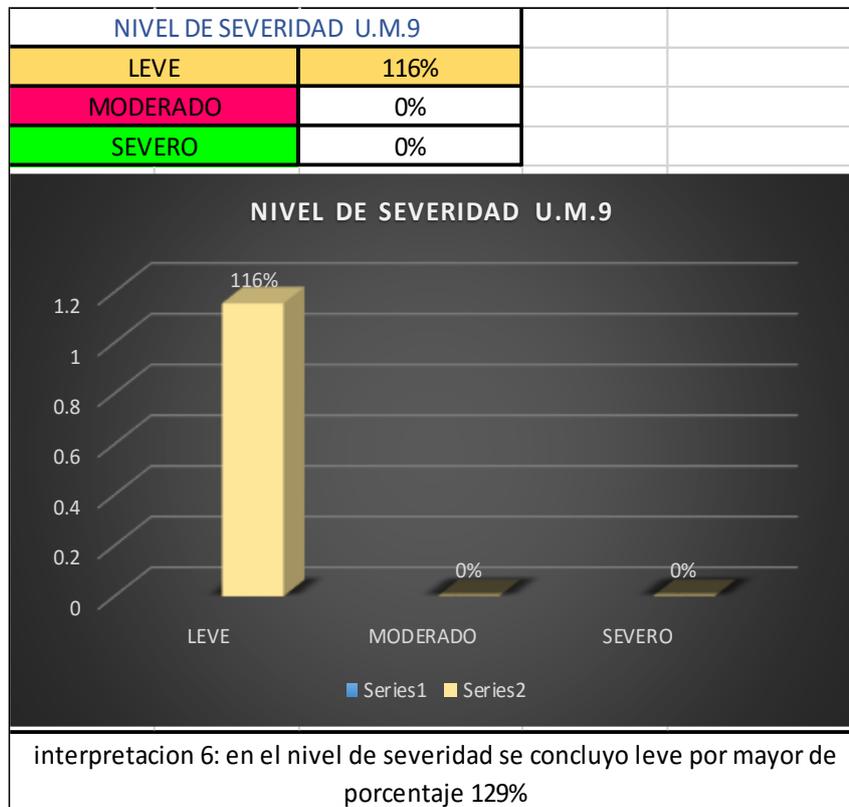
GRAFICA 48: Área afectada y no afectada en la unidad muestral 9.

interpretacion 1:El muro derecho y izquierdo tiene un nivel de severidad, leve, por cual el nivel de severidad en la U.M.9 es leve

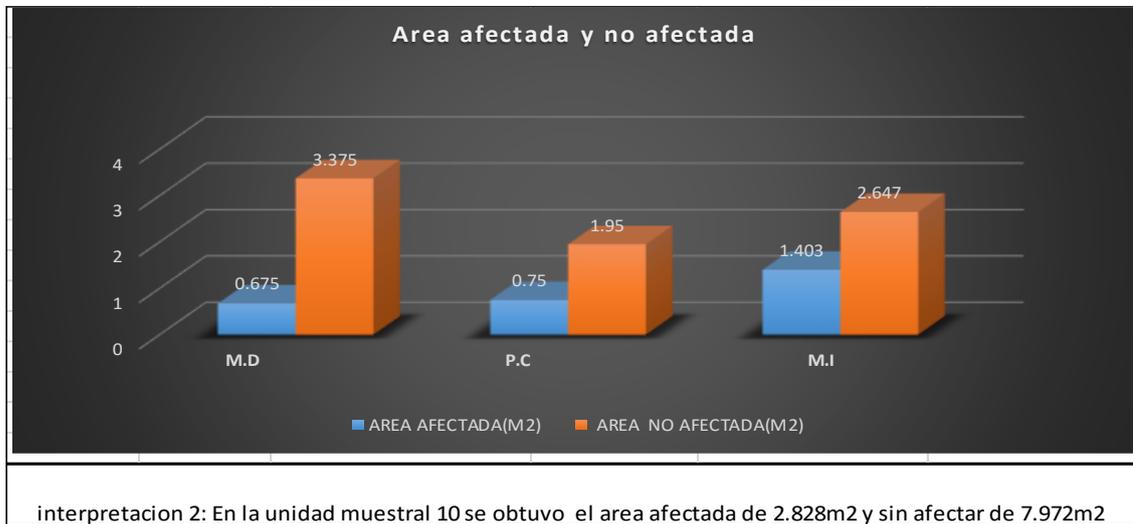
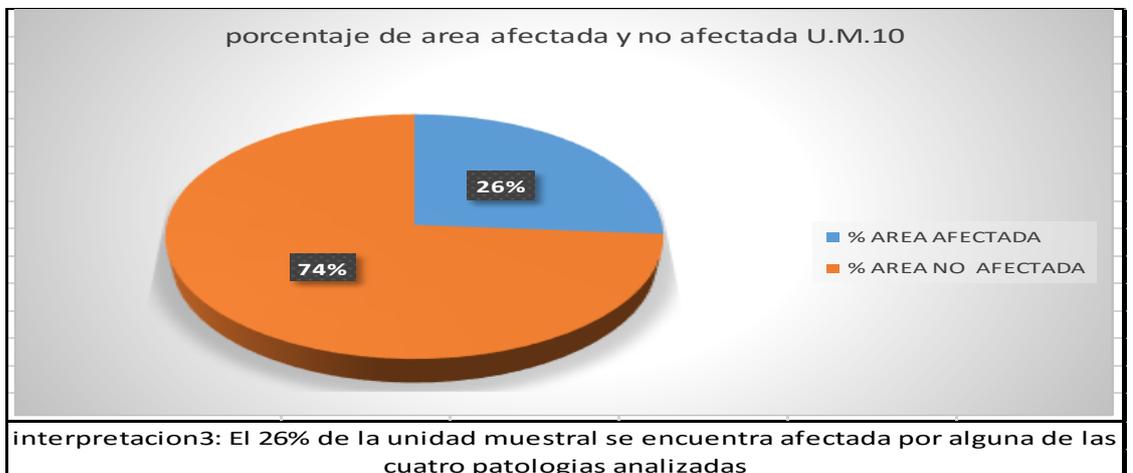
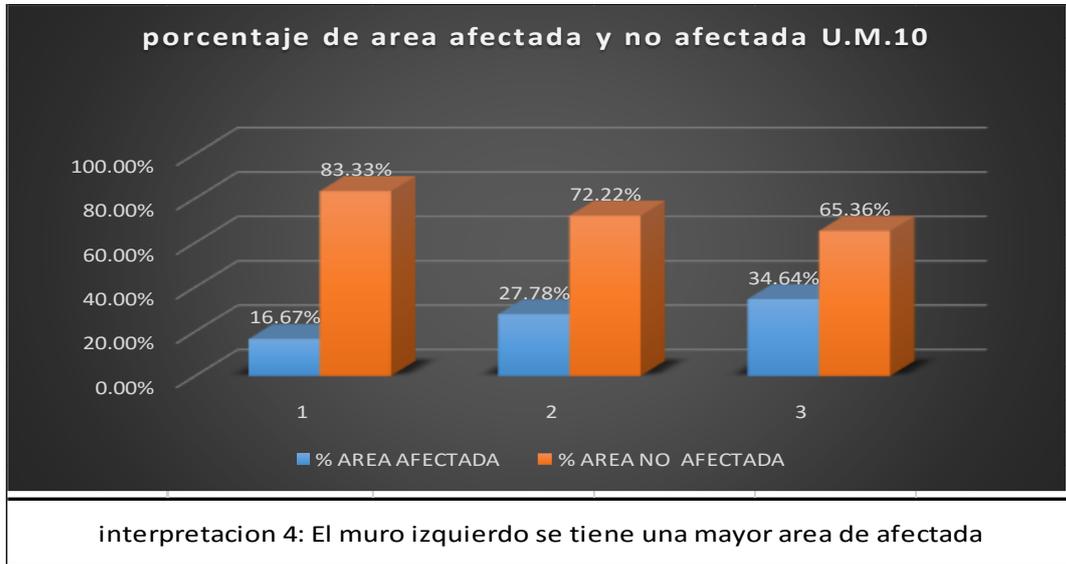
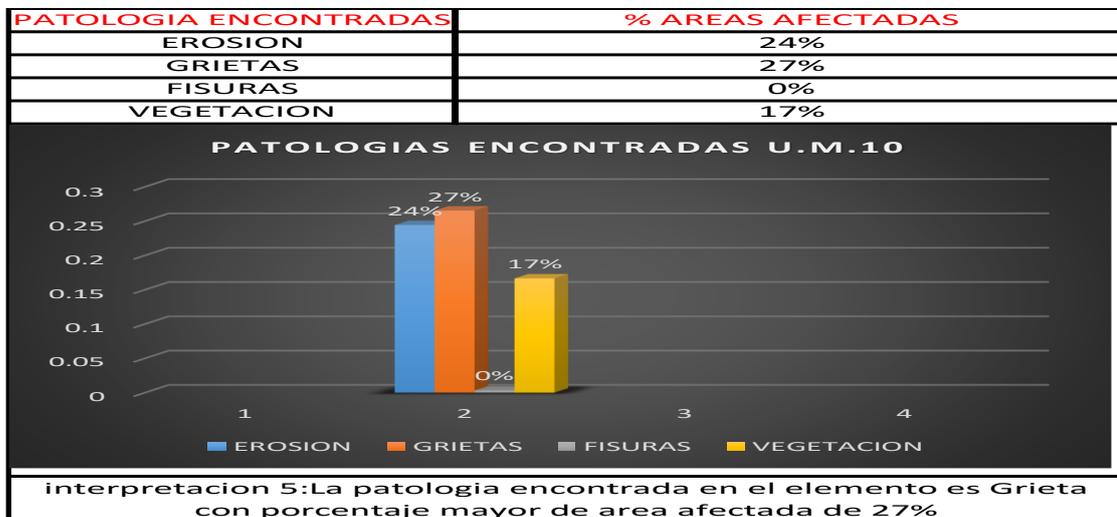
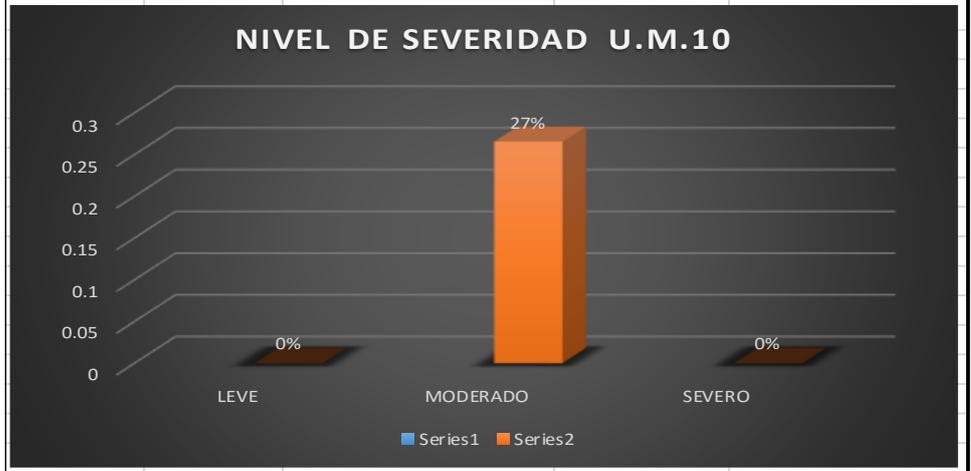
GRAFICA 53: Área afectada y no afectada en la unidad muestral 10.

interpretacion 1:El muro izquierdo tiene un nivel de severidad, moderado, por cual el nivel de severidad en la U.M.10 es moderado

interpretacion 6: en el nivel de severidad se concluyo moderado por mayor de porcentaje
27%

- **Unidad muestral 10:** En la sección del canal tiene un área evaluada de 9m², se identificó el área afectada correspondiente a 2.828m². se determinó que las patologías con mayor nivel de severidad fueron las grietas (moderado). El porcentaje total del área afectada por las cuatro patologías estudiadas equivale al 26.19%, por lo cual se estableció en el canal de un nivel de severidad MODERADO.

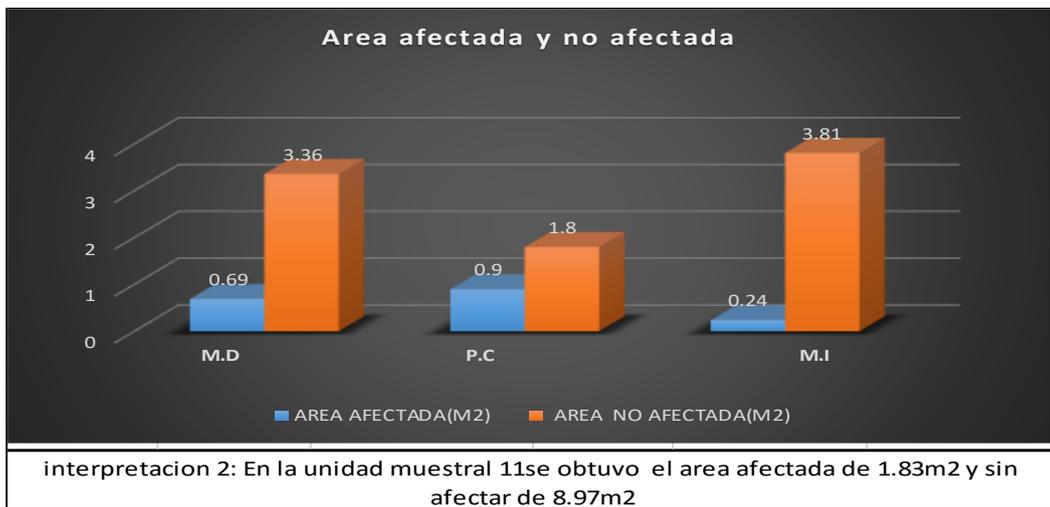
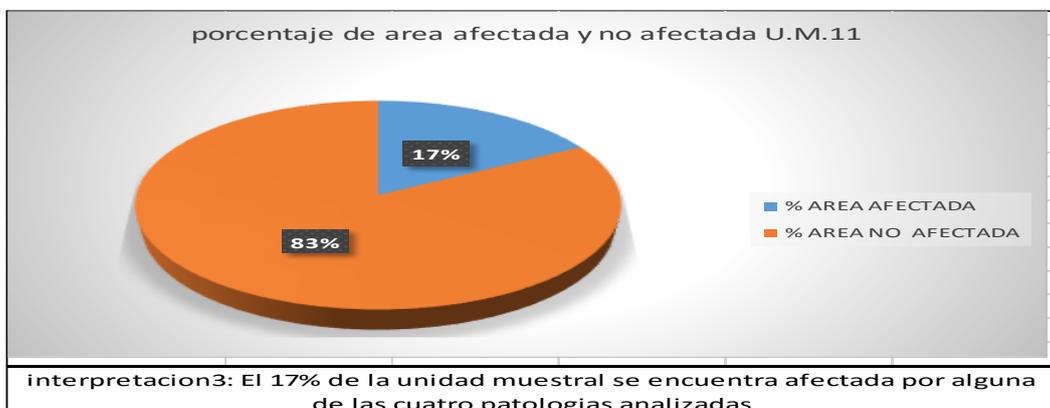
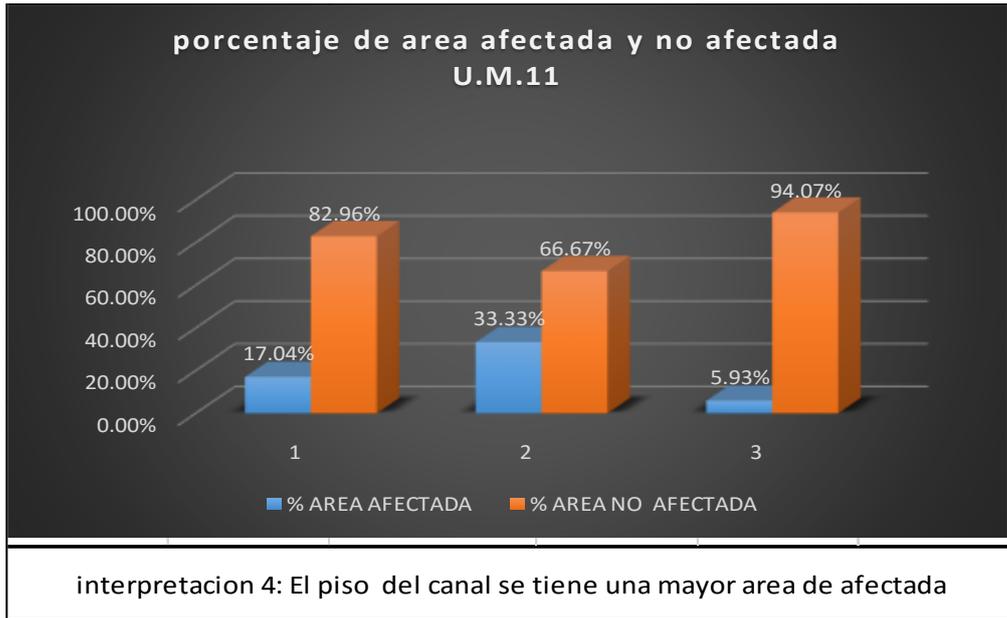
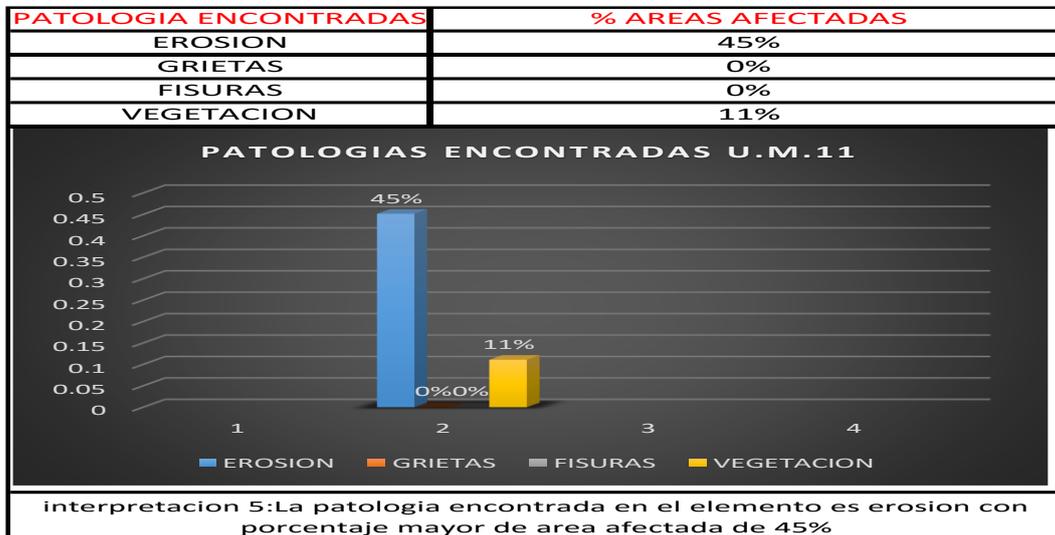
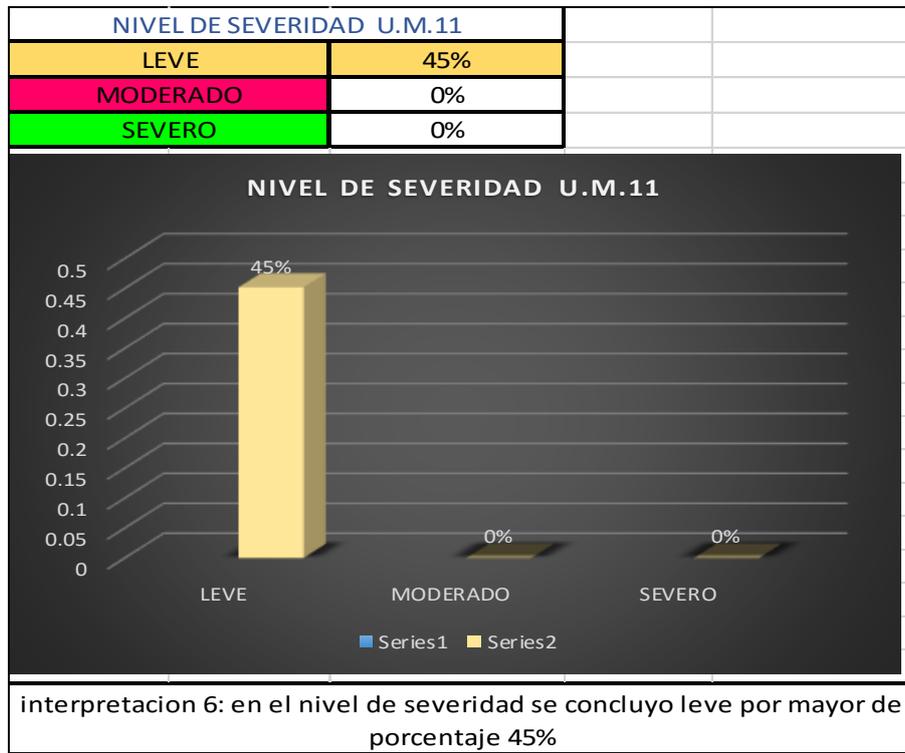
GRAFICA 58: Área afectada y no afectada en la unidad muestral 11.

interpretacion 1:El muro derecho y izquierdo tiene un nivel de severidad, leve, por cual el nivel de severidad en la U.M.11 es leve

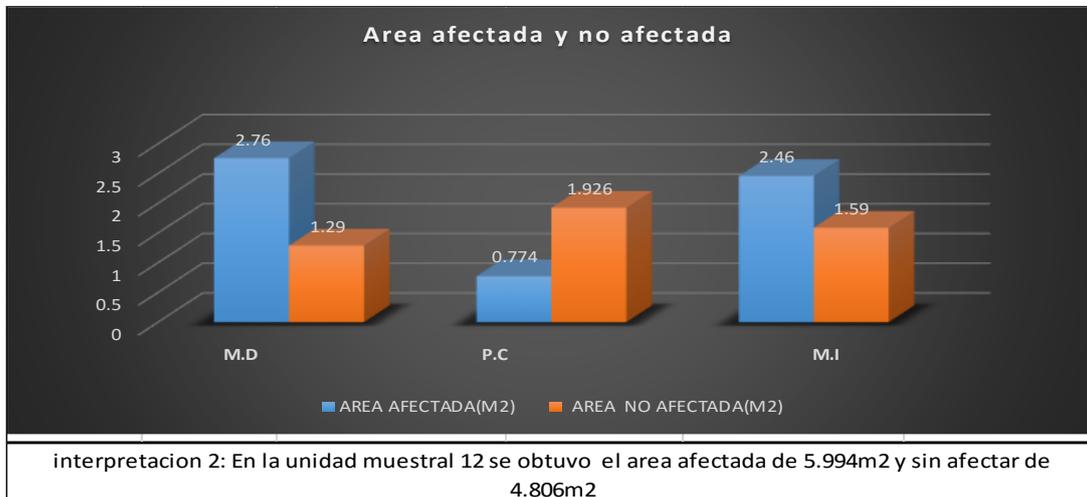
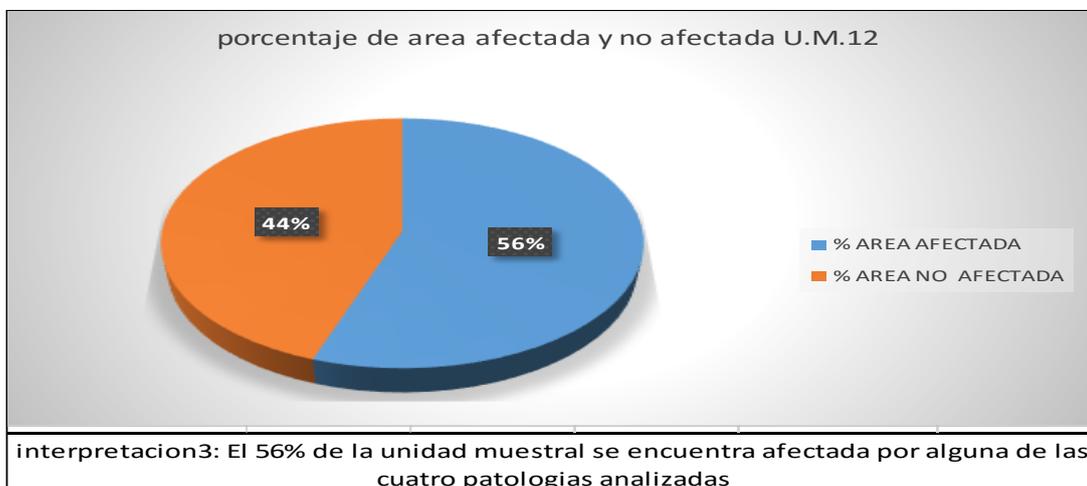
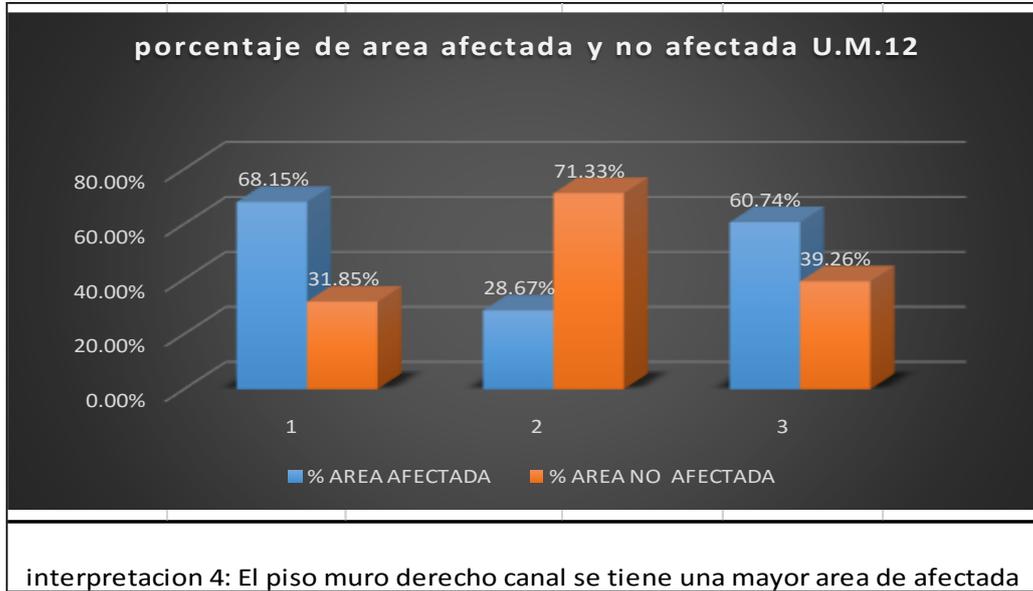
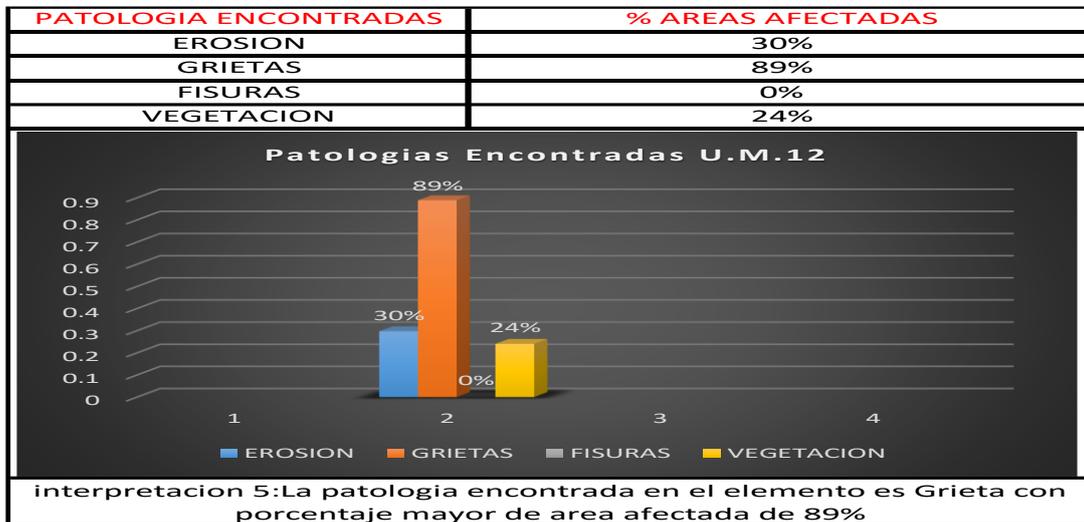
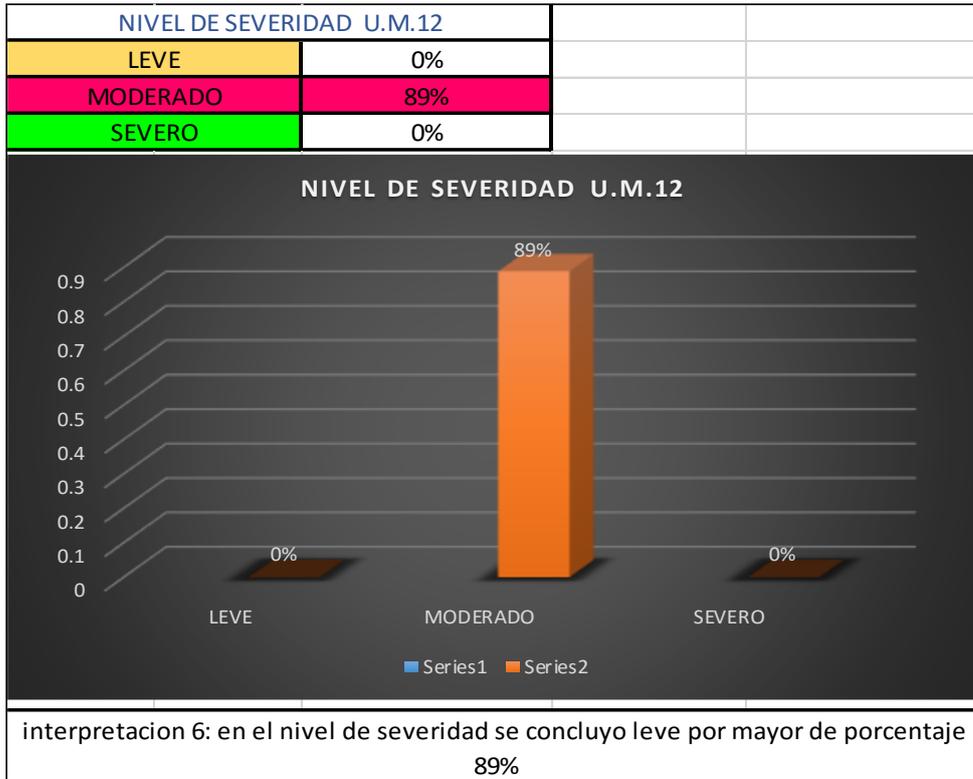
GRAFICA 63: Área afectada y no afectada en la unidad muestral 12.

interpretacion 1:El muro derecho y izquierdo tiene un nivel de severidad, moderado, por cual el nivel de severidad en la U.M.12 es moderado

- **Unidad muestral 12:** En la sección del canal tiene un área evaluada de 9m², se identificó el área afectada correspondiente a 5.994m². se determinó que las patologías con mayor nivel de severidad fueron las grietas (moderado). El porcentaje total del área afectada por las cuatro patologías estudiadas equivale al 55.50%, por lo cual se estableció en el canal de un nivel de severidad MODERADO.

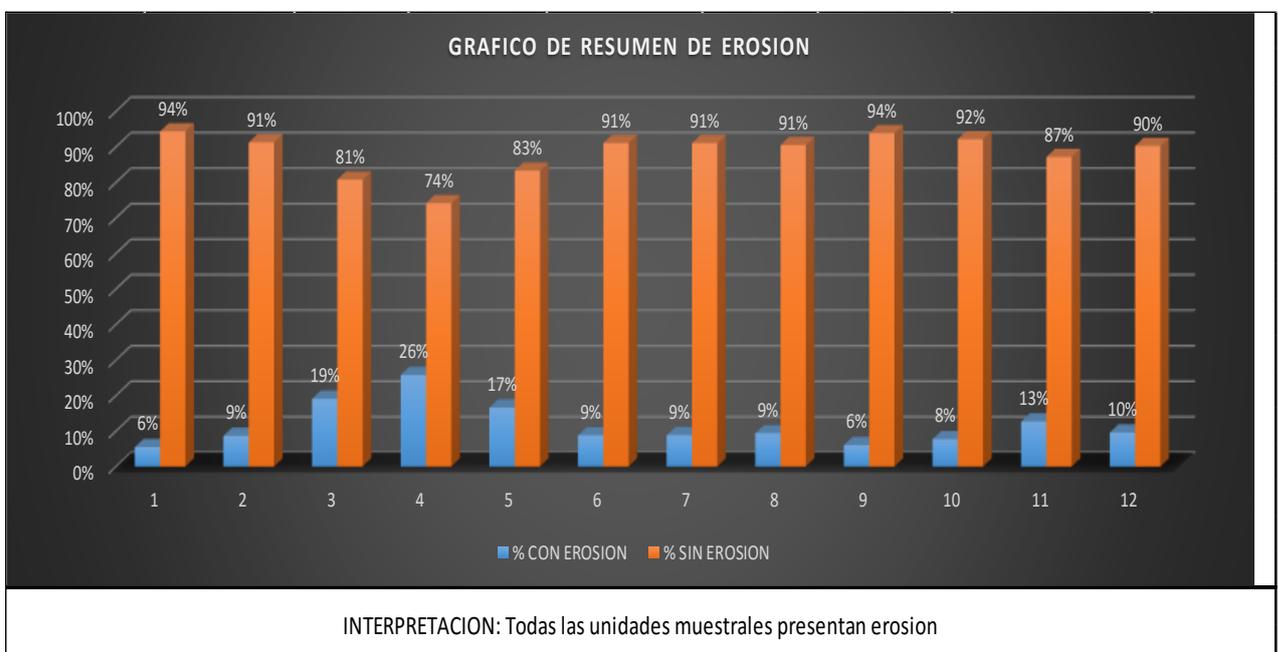
Grafica 68: porcentaje de erosión del resumen en toda la unidad muestral.

INTERPRETACION: Si consideramos todas las unidades muestrales, el 12 % equivalente a 15.06 m2 de toda el área corresponde a Erosion, predominando el nivel de severidad leve

- Para la patología erosión su nivel de severidad es moderado, se recomienda el mantenimiento donde se muestra la erosión con mayor pérdida de material en el fondo del canal, y su respectiva limpieza y también resanar en todas las áreas afectadas con un material adecuado.
- Para la patología de grieta su nivel de severidad es moderado, se recomienda utilizar aditivos para su sellado, y también que se realice un apartado del concreto en las áreas afectadas para su respectiva reparación y economizar. Y la vez en unidad muestral tiene un nivel severidad severo ahí se considera el cortado del concreto aplicando con los respectivos aditivos para su sellado para no ocasionar juntas frías antes su encofrado del concreto.

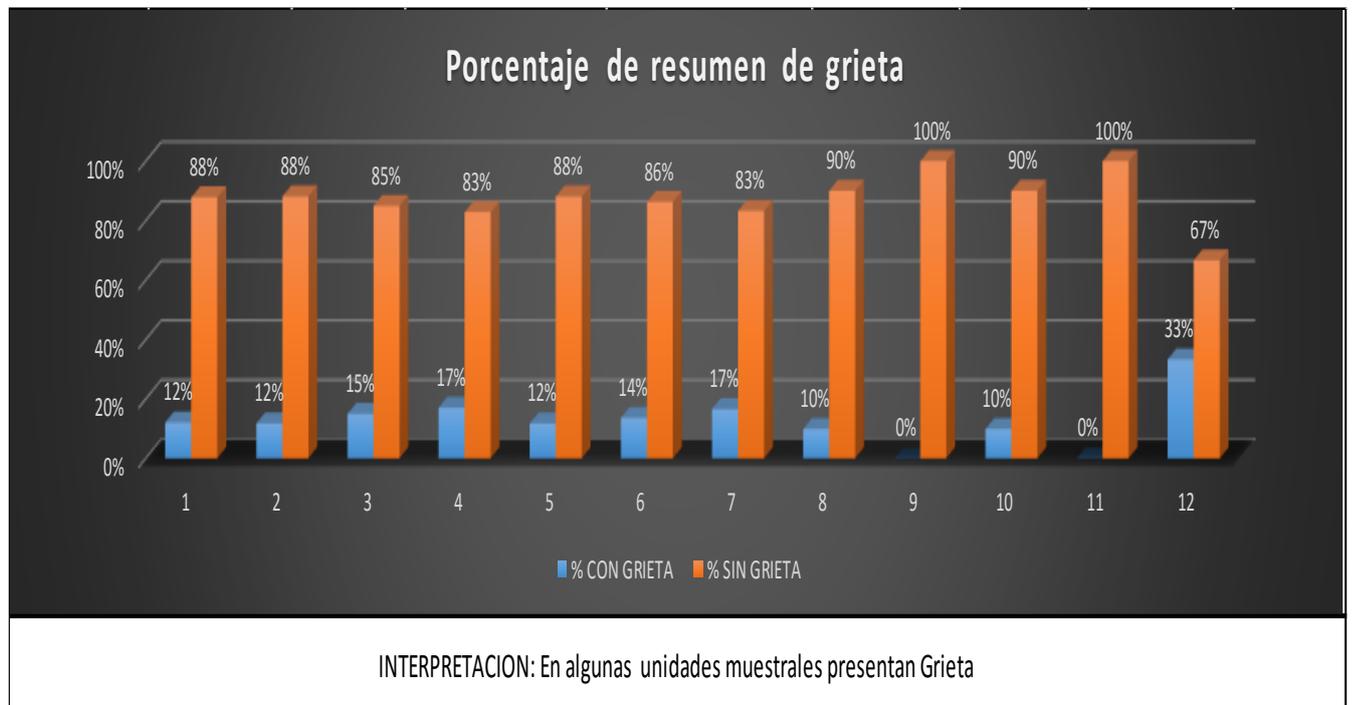
Grafica 69: porcentaje de Grieta del resumen en toda la unidad muestral.

INTERPRETACION: Si consideramos todas las unidades muestrales, el 13 % equivalente a 16.375 m² de toda el área corresponde a Grieta, predominando el nivel de severidad Moderado

- Se concluyó también en la patología de grieta tiene un porcentaje de afectación de 13%, con un nivel de severidad de moderado porque en algunas de las unidades muestrales se encuentra.

- Para reparar fisuras y grietas que se encuentran en los laterales del canal, se recomienda limpiar las aberturas con una brocha y con una herramienta punzante, luego rellenarlas con materiales flexibles y compatibles, si la grieta es moderada se sugiere cortar con un amolador 2cm a cada lado de la grieta, y retirar los trozo de concreto y aplicar las superficies a unir un pegamento de aditivo.
- para la vegetación se recomienda la limpieza periódica con la colaboración con los beneficiarios de la zona.
- Finalmente, con esas recomendaciones cumplirlas porque si para los años el que tal con el tiempo ya no va tener funcionamiento correspondiente.

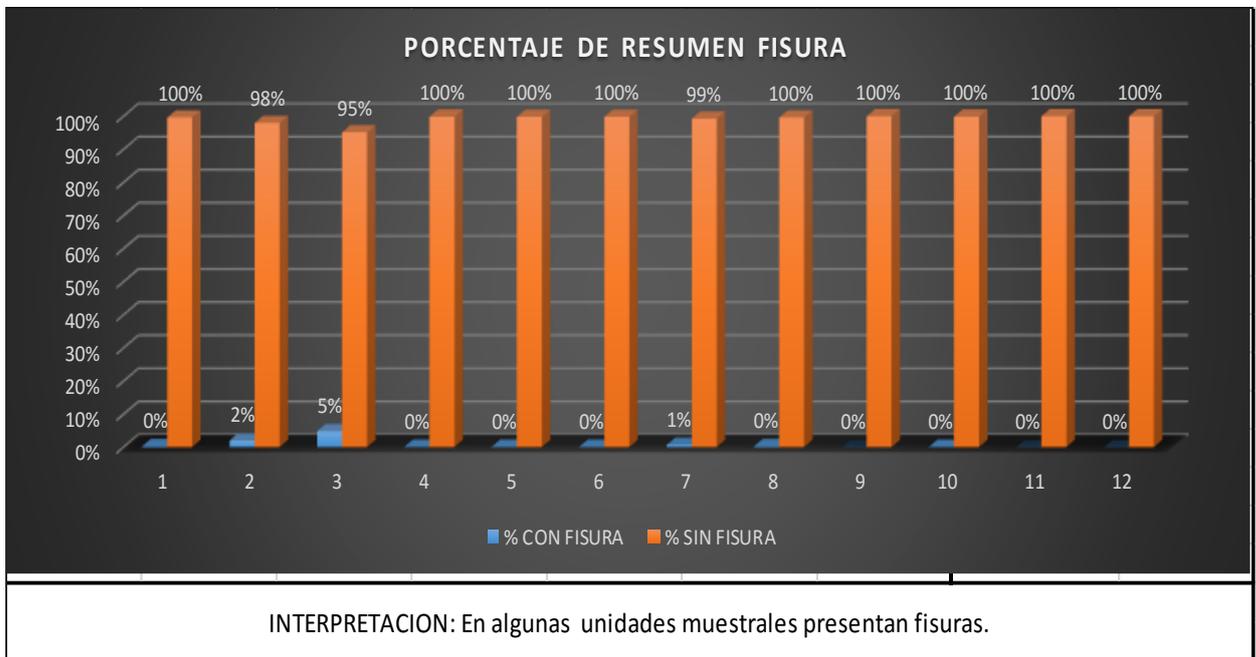
Grafica 70: porcentaje de Fisura del resumen en toda la unidad muestral.

INTERPRETACION: Si consideramos todas las unidades muestrales, el 1% equivalente a 0.969 m2 de toda el área corresponde a Fisura, predominando el nivel de severidad leve

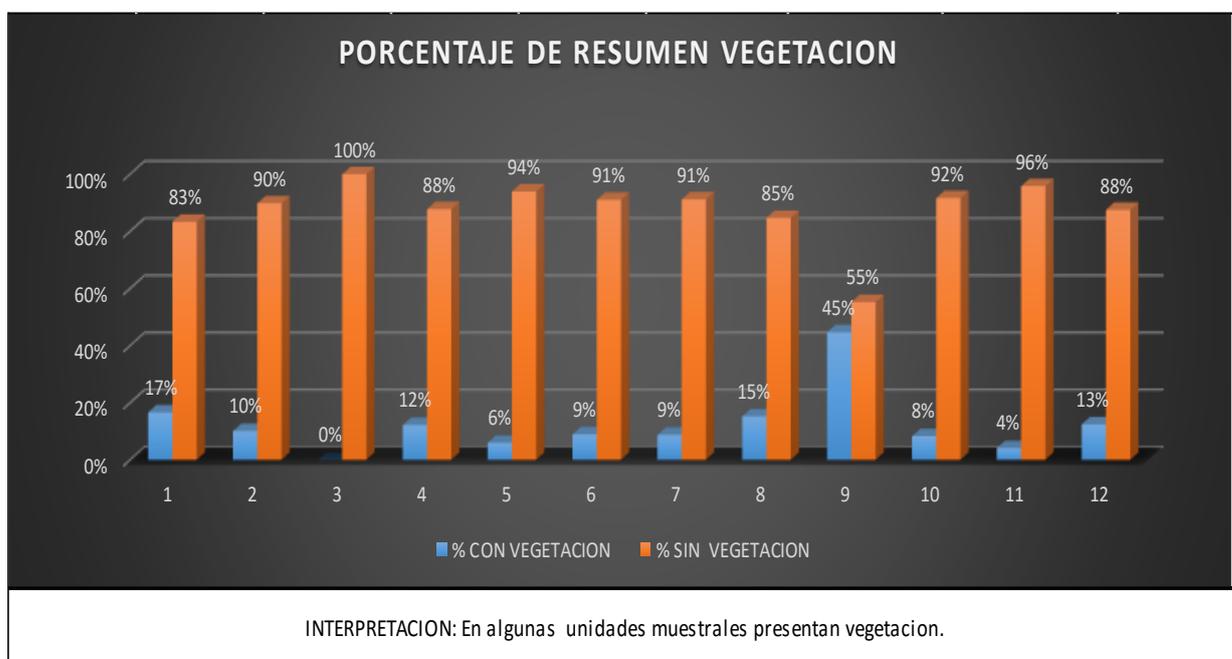
Grafica 71: porcentaje de vegetación del resumen en toda la unidad muestral.

INTERPRETACION: Si consideramos todas las unidades muestrales, el 12% equivalente a 15.9655 m2 de toda el área corresponde a Vegetacion, predominando el nivel de severidad leve

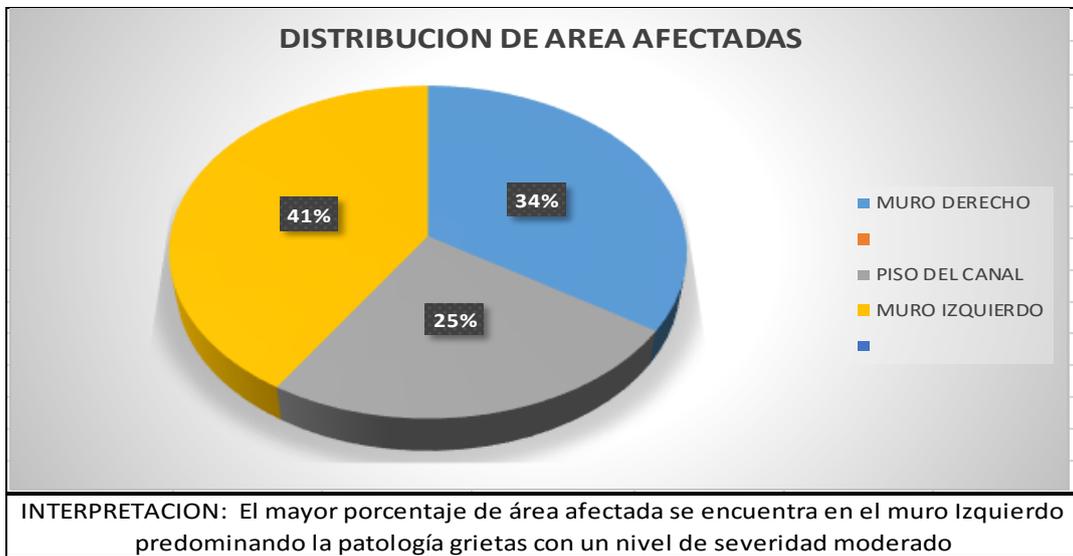
GRAFICA 72: Distribución de áreas afectadas por elementos del canal.

INTERPRETACION: Todas las unidades muestrales juntas corresponden a 126,6m2, de los cuales 48.93 m2 presentan patologías.

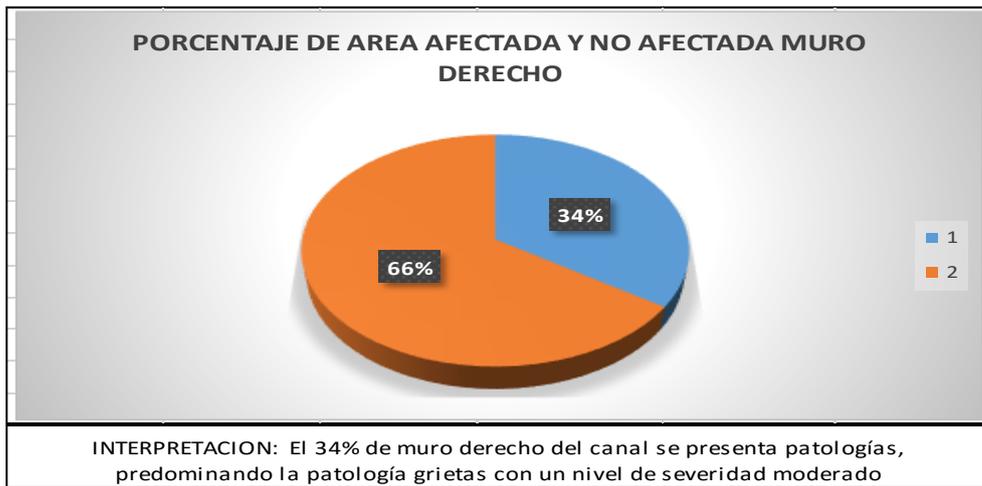
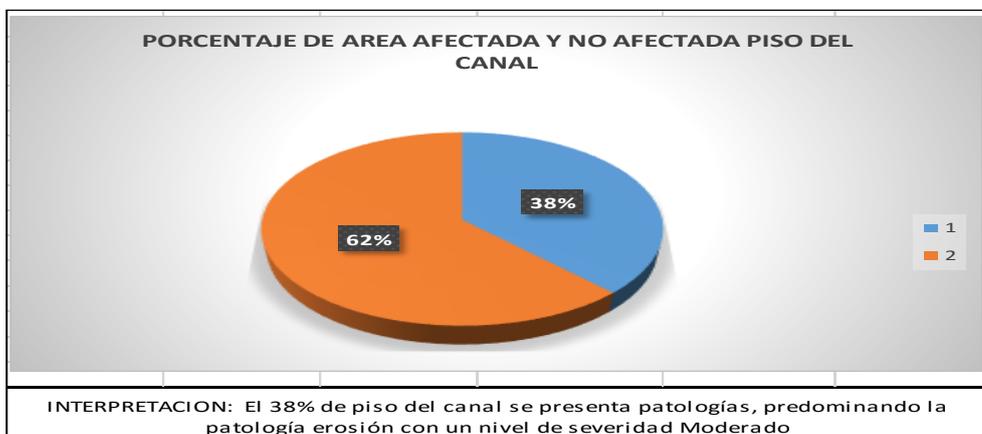
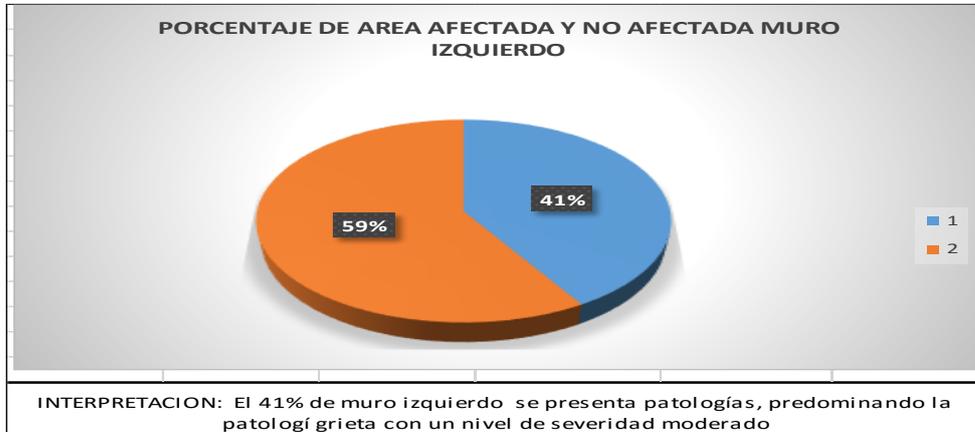
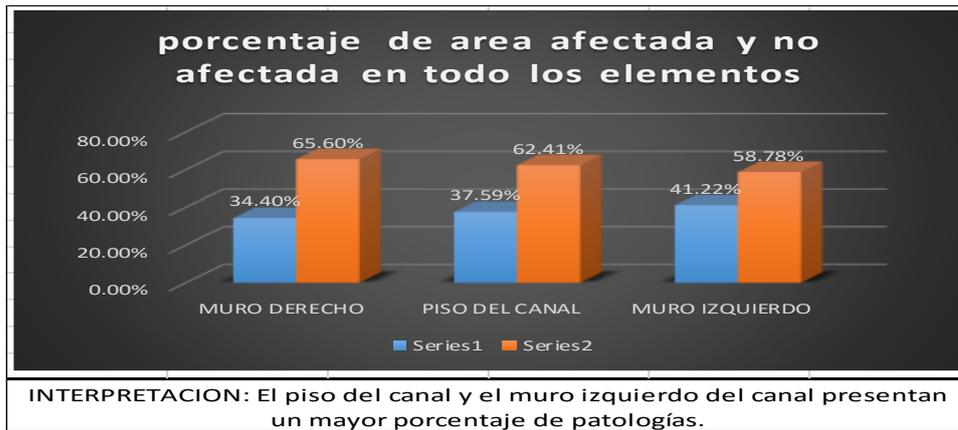
PORCENTAJE TOTAL DE AREA AFECTADA Y NO AFECTADA				
ITEM	MURO DERECHO	PISO DEL CANAL	MURO IZQUIERDO	TOTAL
AREA TOTAL M2	48.6	32.4	48.6	129.6
% AFECTADA	34.40%	37.59%	41.22%	37.76%
% NO AFECTADA	65.60%	62.41%	58.78%	62.24%
INTERPRETACION: El 37.76 % del total de la muestra, presentan patologías.

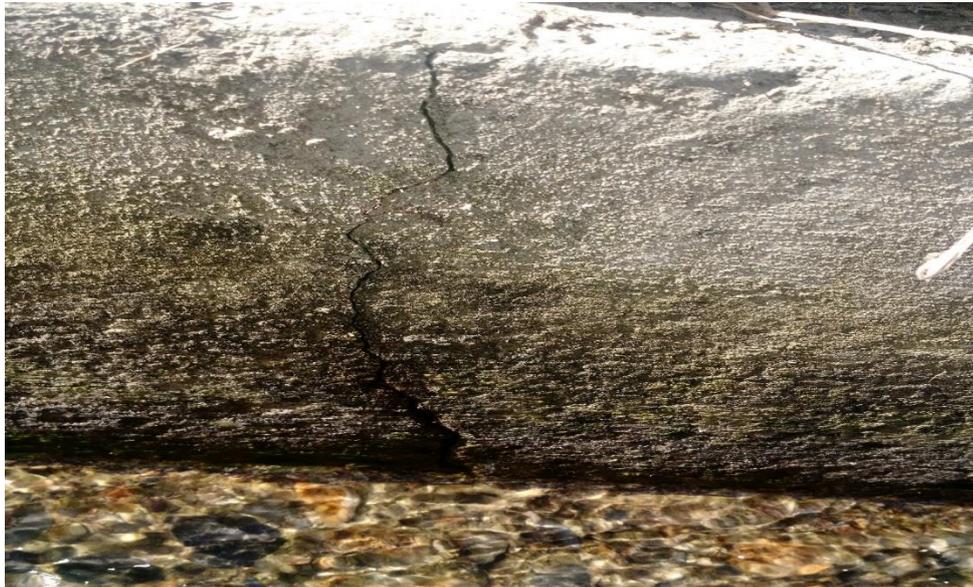
Foto 02: Fotografía de la zona de estudio del canal de riego que se observa una grieta.
