Determinación y evaluación de las patologías del concreto del canal de riego de Shocosh entre las progresivas (0+ 000 – 1 + 000) en el centro poblado de Tumpa, del distrito de Yungay, Provincia de Yungay, Departamento de Ancash - 2018.

Tesis para optar el título profesional de:

Ingeniero civil

Bach: Walter Agustin Cochachin Mallqui

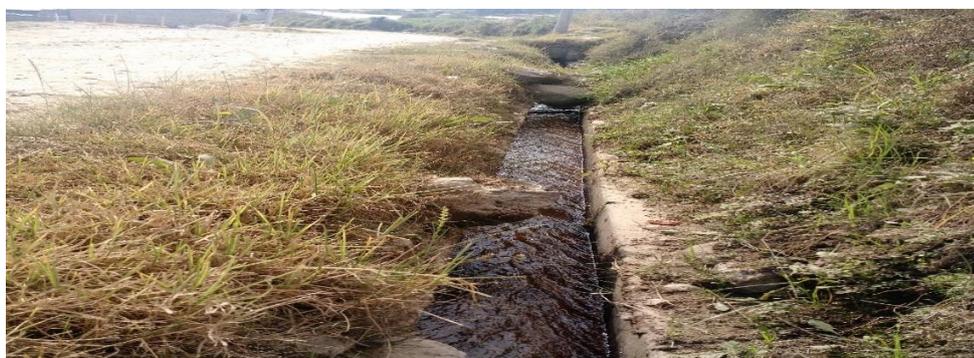
Foto 4: En la fotografía se observa de mucha vegetación musgo
