UNIVERSIDAD CATÓLICA LOS ÁNGELES DE  
CHIMBOTE

Determinación y evaluación de las patologías del concreto del canal Yanarranra entre las progresivas 0+500 – 1+500 del centro poblado de Tumpa, provincia de Yungay, departamento de Áncash – 2018.

Ingeniero civil

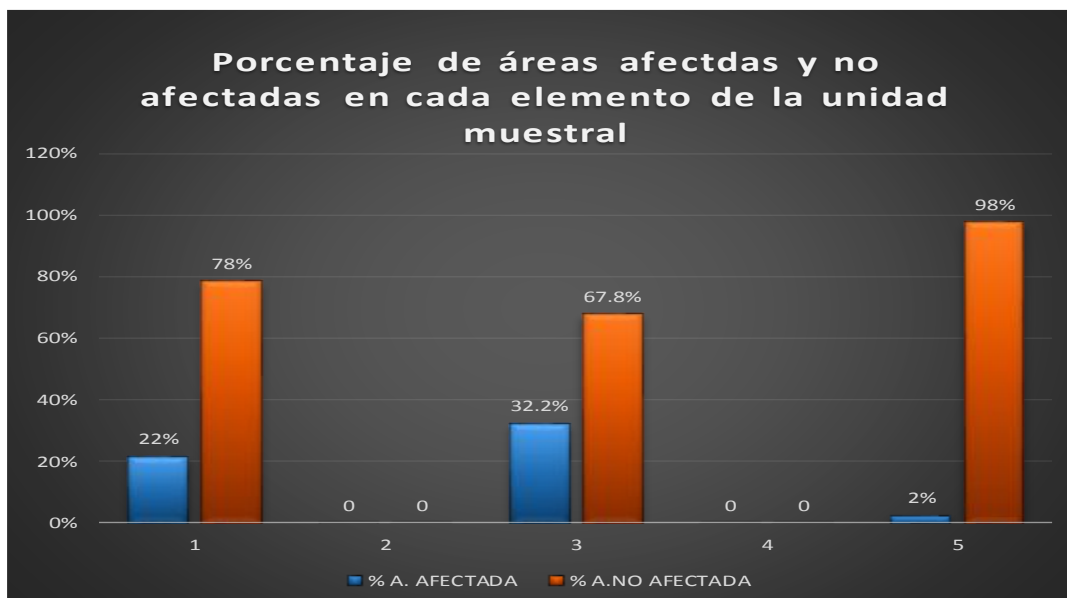
**Gráfico 02. Porcentaje de incidencia de áreas afectadas y no afectadas en cada elemento de la unidad muestral 01.**

**Interpretación:** el área de la base y el lado derecho del canal tiene un mayor porcentaje de áreas afectadas, por lo que, en ésta, se encuentra el nivel de severidad más crítica.

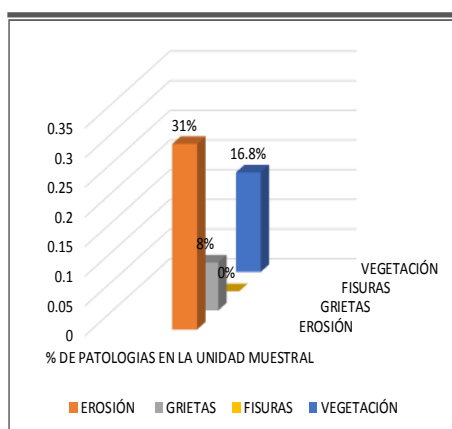
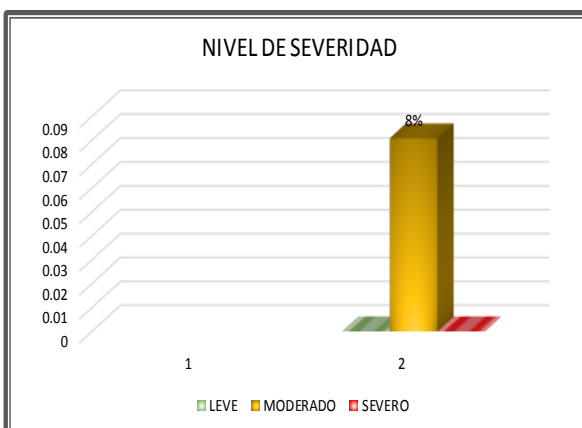
**Gráfico 03. Porcentaje de patologías y nivel de severidad en la unidad muestral 01**

**Interpretación:** las patologías más resaltantes en esta unidad muestral son erosión 31%, grietas 08%, fisuras 0% y vegetación 16.8%.

**Interpretación:** el nivel de severidad en esta unidad muestral es moderado, con un área afectada de 11% ubicada en el muro derecho del canal de concreto y la patología que resalta es grieta.

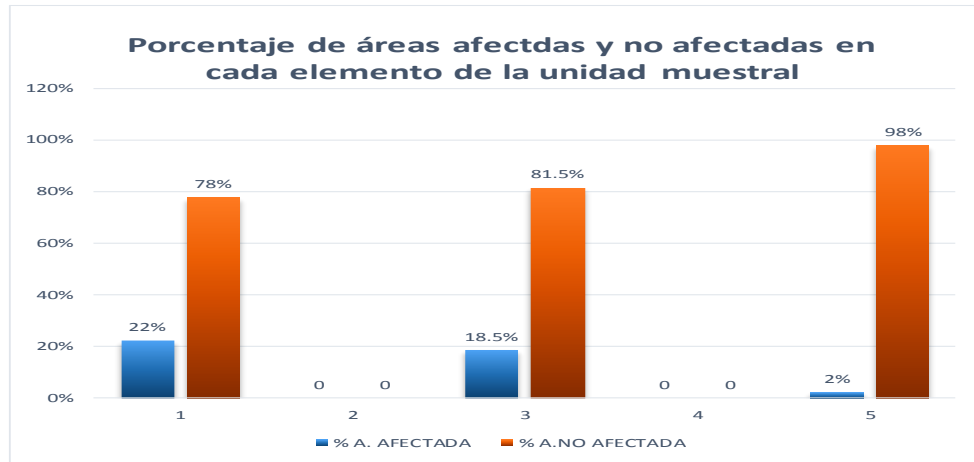
Grafico 11 Porcentaje de incidencia de áreas afectadas y no afectadas en cada elemento de la unidad muestral 04.

**Interpretación:** el área de la base y el lado derecho del canal tiene un mayor porcentaje de áreas afectadas, por lo que, en ésta, se encuentra el nivel de severidad más crítica.

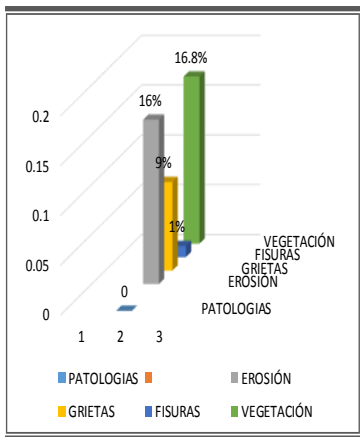
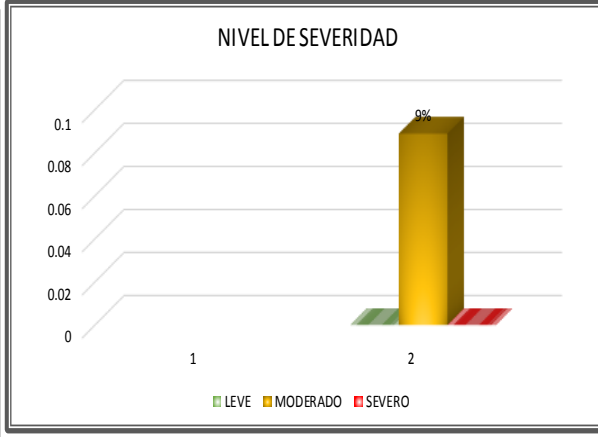
Grafico 12. Porcentaje de patologías y nivel de severidad en la unidad muestral 04.

**Interpretación:** las patologías más resaltantes en esta unidad muestral son erosión 16%, grietas 9%, fisuras 1% y vegetación 16.8%.

**Interpretación:** el nivel de severidad en esta unidad muestral es moderado, con un área afectada de 19% ubicada en el muro derecho del canal de concreto y la patología que resalta es grieta.

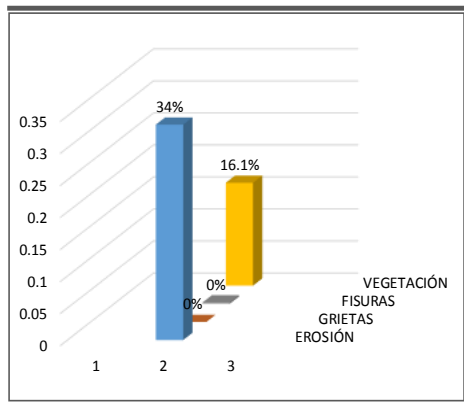
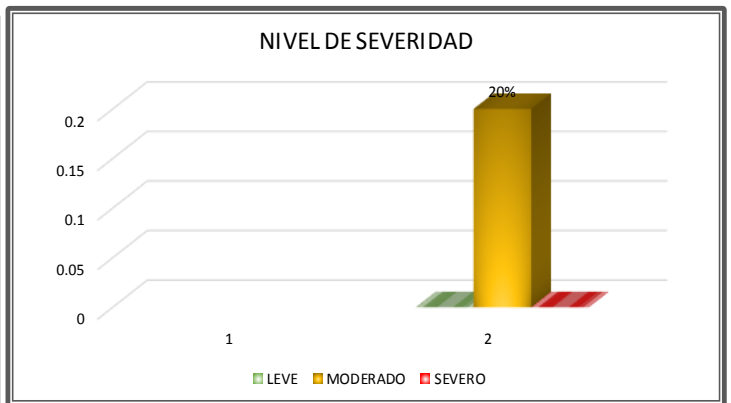
Grafico 15. Porcentaje de patologías y nivel de severidad en la unidad muestral 05.

**interpretación:** las patologías más resaltantes en esta unidad muestral son erosión 39% y vegetación 18.3%.

**Interpretacion:** el nivel de severidad en esta unidad muestral es moderado, con un área afectada de 20% ubicada en el muro derecho del canal de concreto y la patología que reslta es erosión.

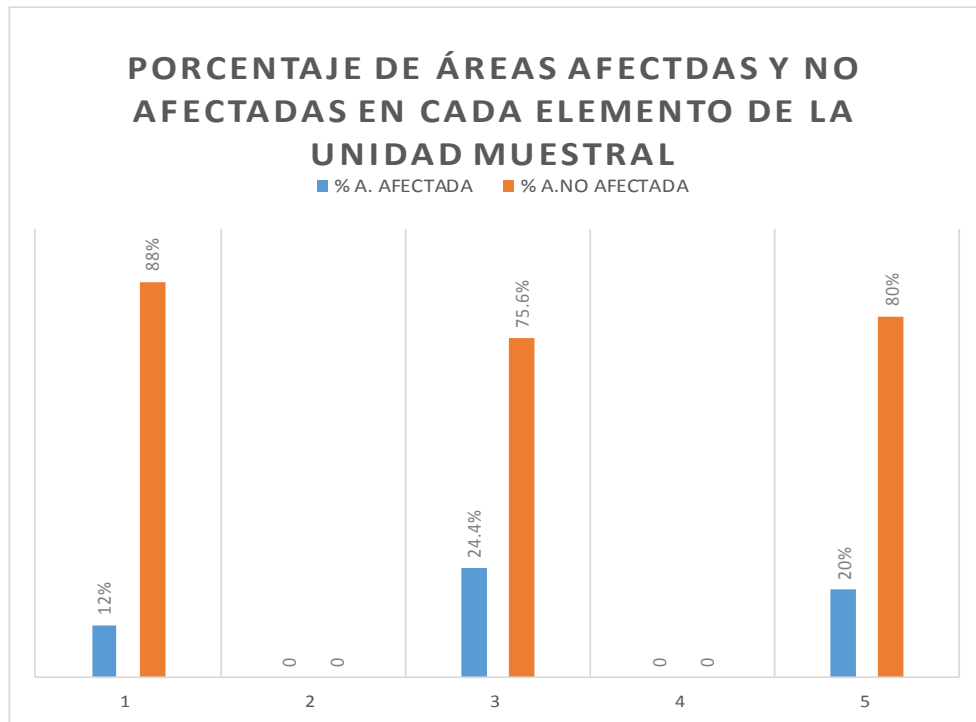
Grafico 17 Porcentaje de incidencia de áreas afectadas y no afectadas en cada elemento de la unidad muestral 06

**interpretación:** el área de la base y el lado izquierdo del canal tiene un mayor porcentaje de áreas afectadas, por lo que, en ésta, se encuentra el nivel de severidad más crítica.

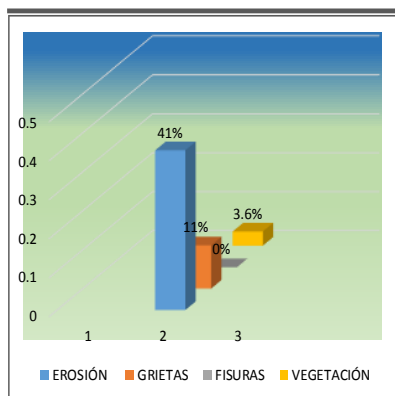
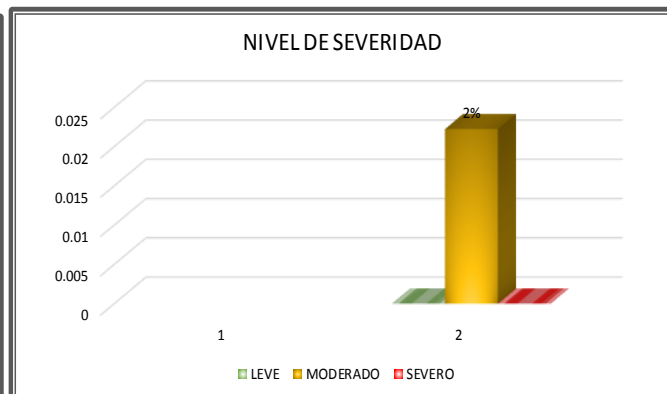
Grafico 18 Porcentaje de patologías y nivel de severidad en la unidad muestral 06

**interpretación:** las patologías más resaltantes en esta unidad muestral son erosión 41%, grietas 11% y vegetación 3.6%.

**Interpretacion:** el nivel de severidad en esta unidad muestral es moderado, con un área afectada más crítico es de 2% ubicada en el fondo del canal de concreto y la patología que reslta es grieta.

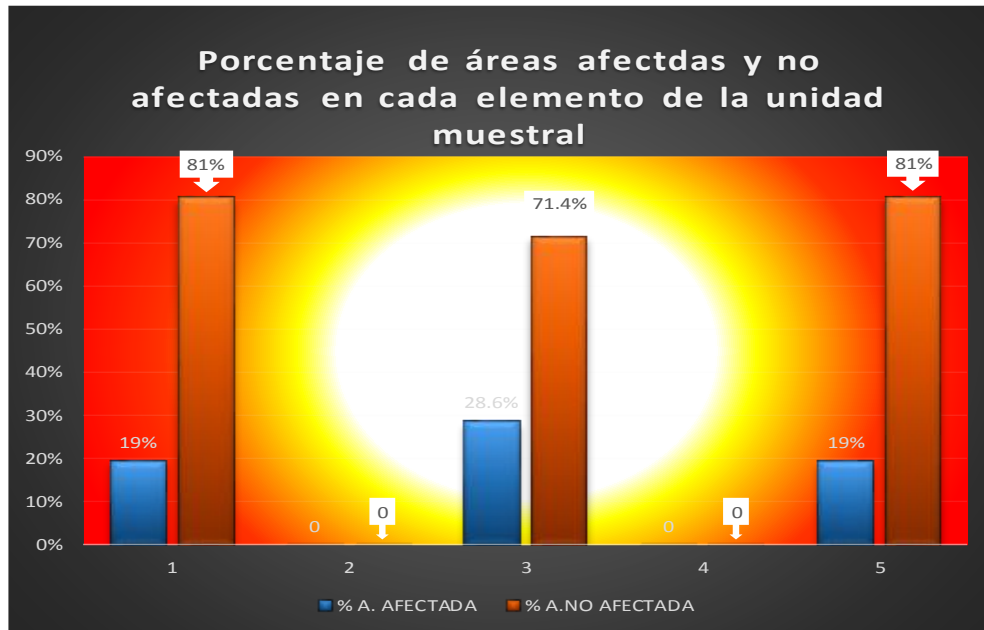
Grafico 20 porcentaje de incidencia de áreas afectadas y no afectadas en cada elemento de la unidad muestral 07.

**interpretación:** el área de la base y el lado derecho del canal tiene un mayor porcentaje de áreas afectadas, por lo que, en ésta, se encuentra el nivel de severidad más crítica.

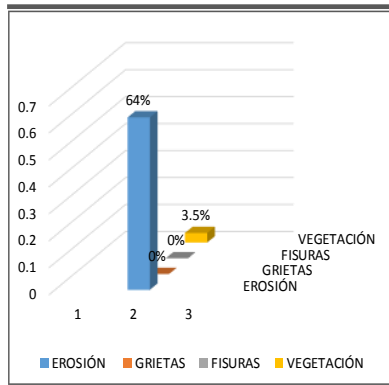
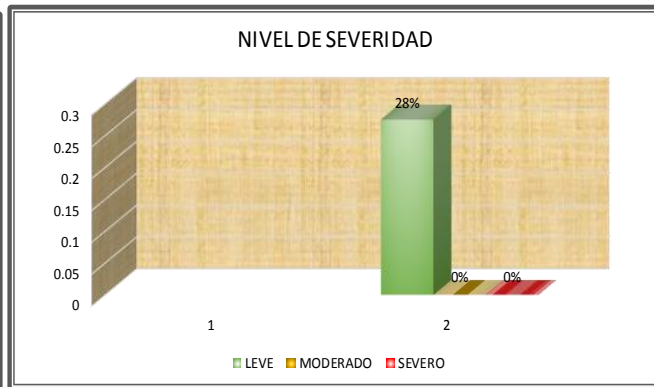
Grafico 21 Porcentaje de patologías y nivel de severidad en la unidad muestral 07.

**interpretación:** las patologías más resaltantes en esta unidad muestral son erosión 64% y grietas 3.5%.

**Interpretación:** el nivel de severidad en esta unidad muestral es leve, con un área afectada de 28% ubicada en el muro derecho del canal de concreto y la patología que resalta es erosión.

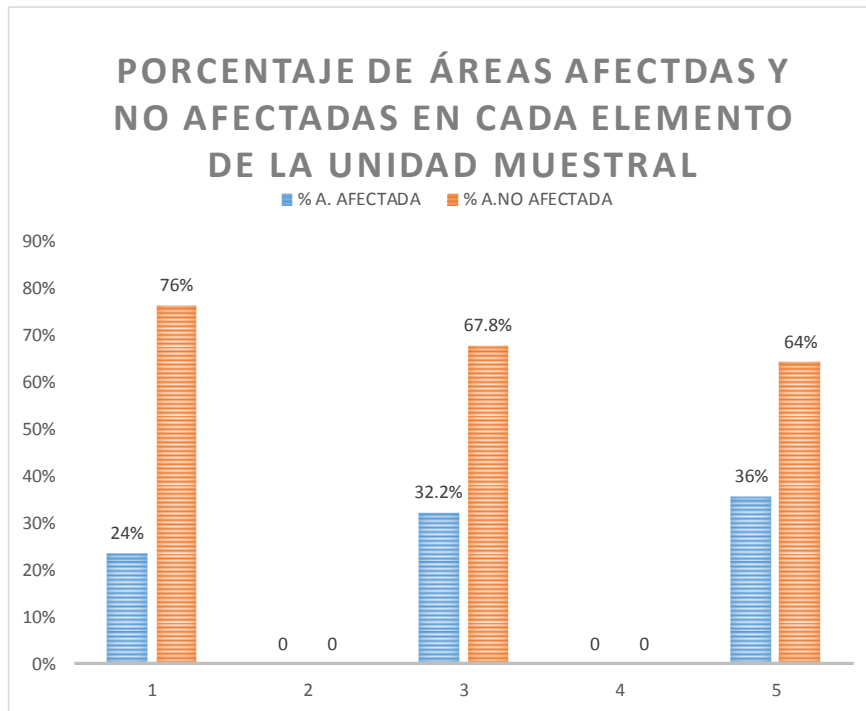
Grafico 23 porcentaje de incidencia de áreas afectadas y no afectadas en cada elemento de la unidad muestral 08.

**interpretación:** el área de la base y el lado izquierdo del canal tiene un mayor porcentaje de áreas afectadas, por lo que, en ésta, se encuentra el nivel de severidad más crítica.

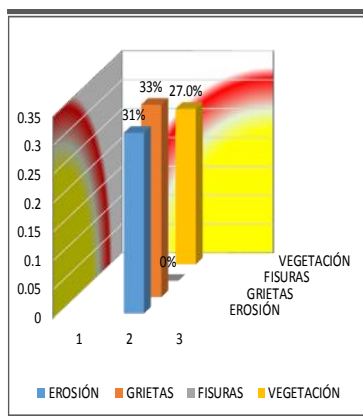
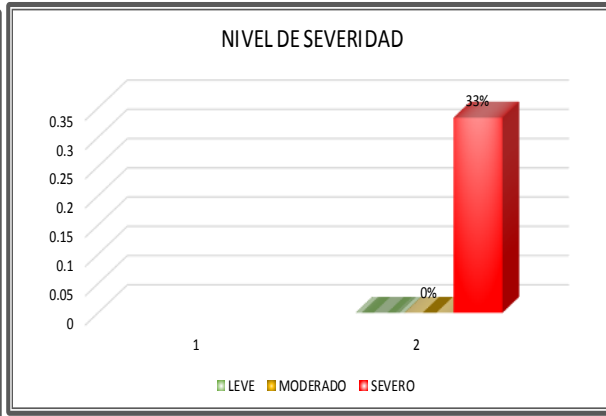
Grafico 24 Porcentaje de patologías y nivel de severidad en la unidad muestral 08.

**interpretación:** las patologías más resaltantes en esta unidad muestral son 31%, grietas 33% y vegetación 27%.

**Interpretacion:** el nivel de severidad en esta unidad muestral es severo, con un área afectada de 24% ubicada en el muro derecho del canal de concreto y la patología que reslta es grieta diagonal.

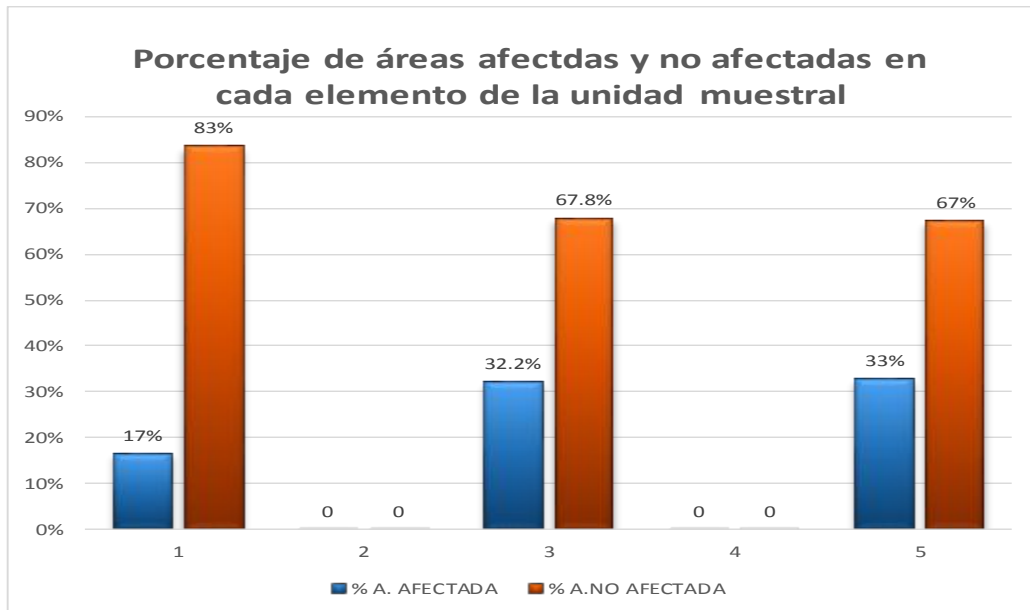
Grafico 26 porcentaje de incidencia de áreas afectadas y no afectadas en cada elemento de la unidad muestral 09.

**interpretación:** el área de la base y el lado izquierdo del canal tiene un mayor porcentaje de áreas afectadas, por lo que, en ésta, se encuentra el nivel de severidad más crítica.

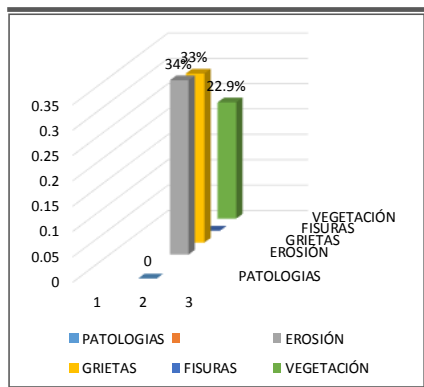
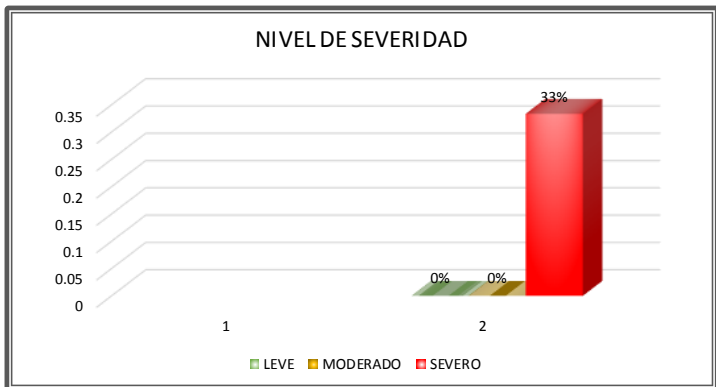
Grafico 27 Porcentaje de patologías y nivel de severidad en la unidad muestral 09.

**interpretación:** las patologías más resaltantes en esta unidad muestral son erosión 34%, grietas 33% y vegetación 22.9%.

**Interpretacion:** el nivel de severidad en esta unidad muestral es severo, con un área afectada de 33% ubicada en el muro derecho del canal de concreto y la patología que resalta es grieta.

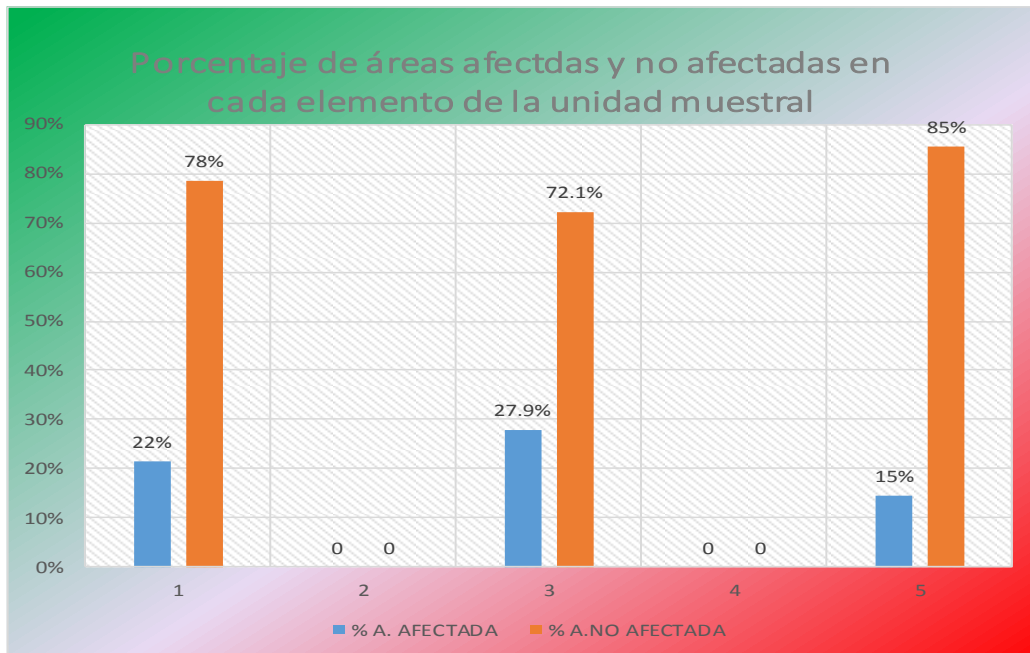
Grafico 29 porcentaje de incidencia de áreas afectadas y no afectadas en cada elemento de la unidad muestral 10.

**interpretación:** el área de la base y el lado derecho del canal tiene un mayor porcentaje de áreas afectadas, por lo que, en ésta, se encuentra el nivel de severidad más crítica.

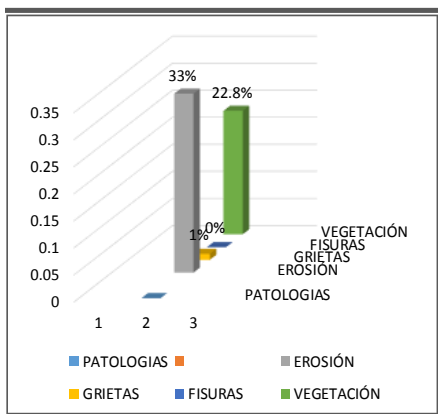
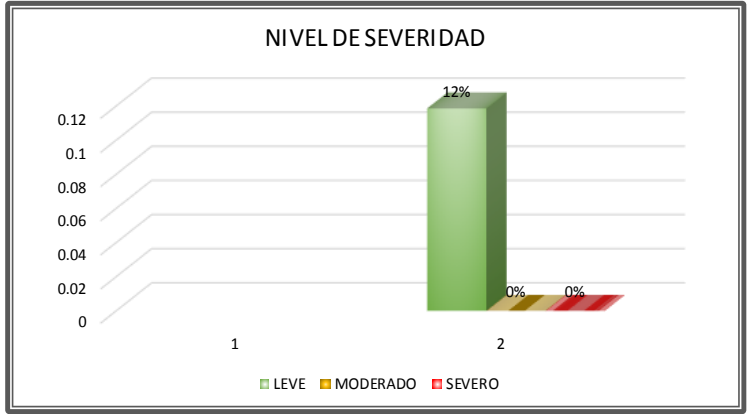
Grafico 30 Porcentaje de patologías y nivel de severidad en la unidad muestral 10.

**interpretación:** las patologías más resaltantes en esta unidad muestral son erosión 33%, grietas 1% y vegetación 22.8%.

**Interpretación:** el nivel de severidad en esta unidad muestral es leve, con un área afectada de 12% ubicada en el muro derecho del canal de concreto y la patología que resalta es grieta.

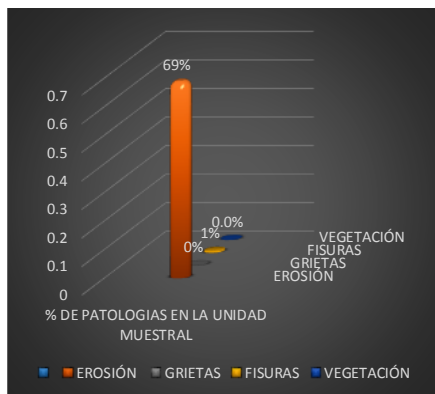
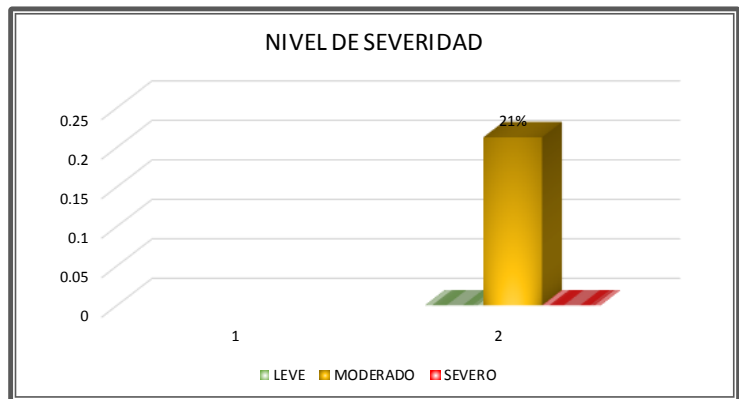
Grafico 33 Porcentaje de patologías y nivel de severidad en la unidad muestral 11.

**interpretación:** las patologías más resaltantes en esta unidad muestral son 69% y fisuras 1%.

**Interpretación:** el nivel de severidad en esta unidad muestral es moderado, con un área afectada de 21% ubicada en el muro derecho del canal de concreto y la patología que resulta es erosión.

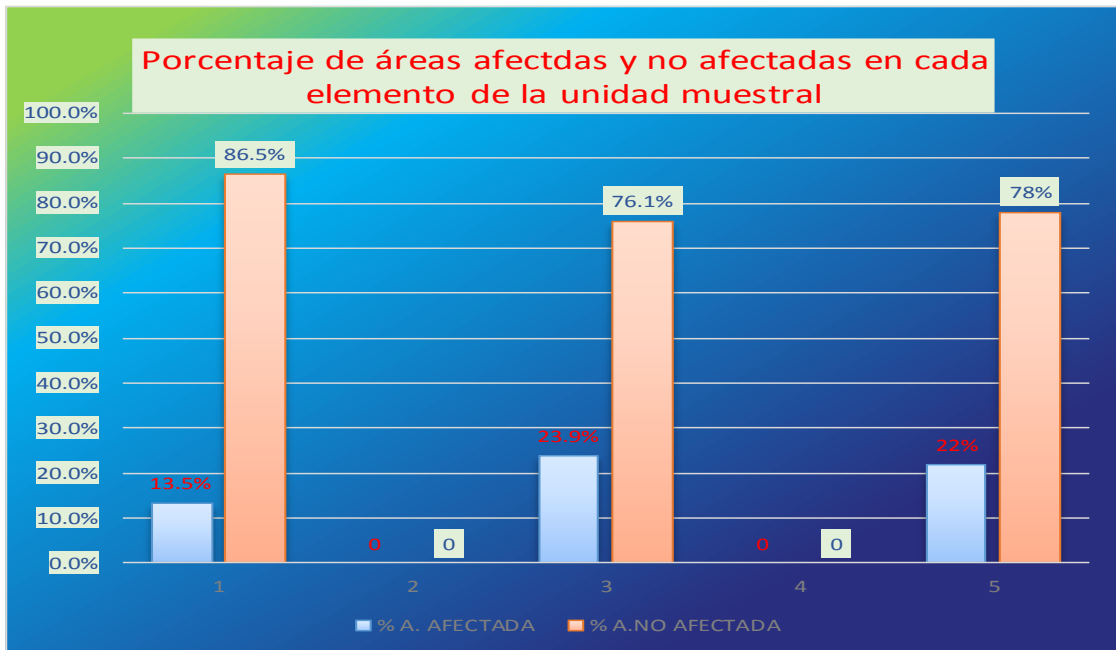
Grafico 35 porcentaje de incidencia de áreas afectadas y no afectadas en cada elemento de la unidad muestral 12.

**interpretación:** el área de la base y el lado izquierdo del canal tiene un mayor porcentaje de áreas afectadas, por lo que, en ésta, se encuentra el nivel de severidad más crítica.

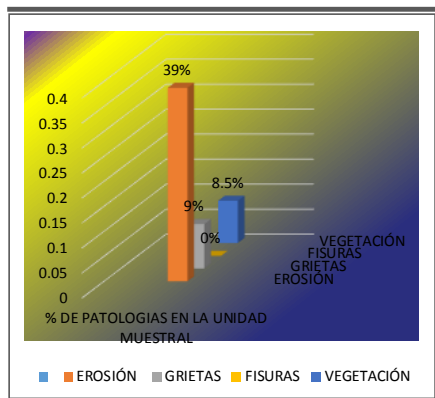
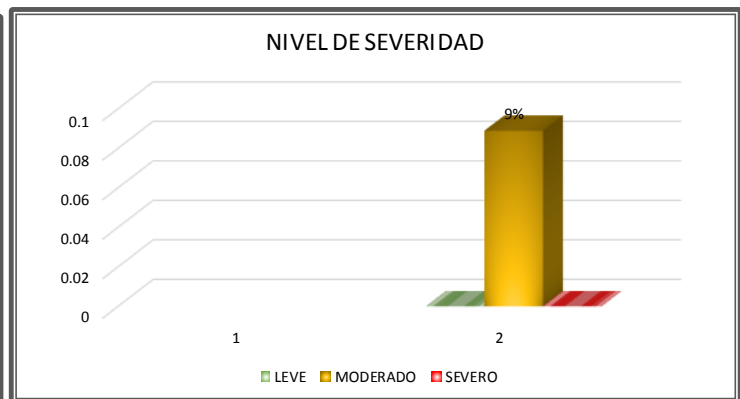
Grafico 36 Porcentaje de patologías y nivel de severidad en la unidad muestral 12.

**interpretación:** las patologías más resaltantes en esta unidad muestral son erosión 39%, grietas 9%, y vegetación 8.5%.

**Interpretacion:** el nivel de severidad en esta unidad muestral es moderado, con un área afectada de 9% ubicada en el muro derecho del canal de concreto y la patología que resalta es erosión.

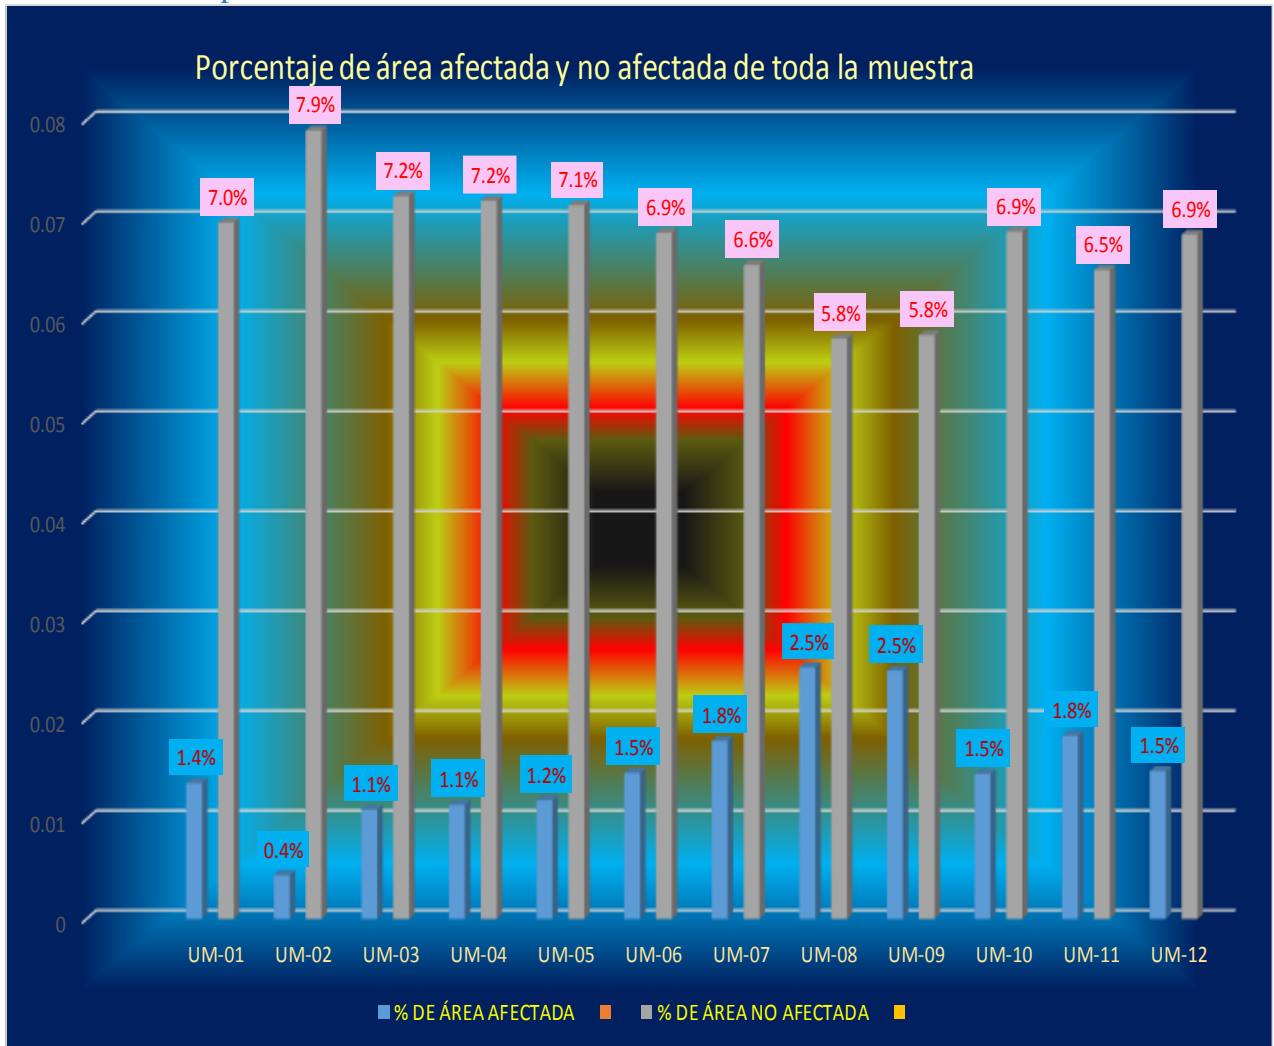
Gráfico 39 resumen de porcentajes de áreas afectadas y no afectadas en toda la muestra por cada unidad muestral.

En el presente gráfico se presenta el porcentaje de área afectada y no afectada para cada unidad muestral, de las cuales la suma total es 18.24% y 81.76% respectivamente. Es así, que se deduce por la cualidad del objeto de estudio su condición de servicio es **regular**, ya que el nivel de severidad de las incidencias patológicas encontradas en este canal de concreto generalmente es moderado.

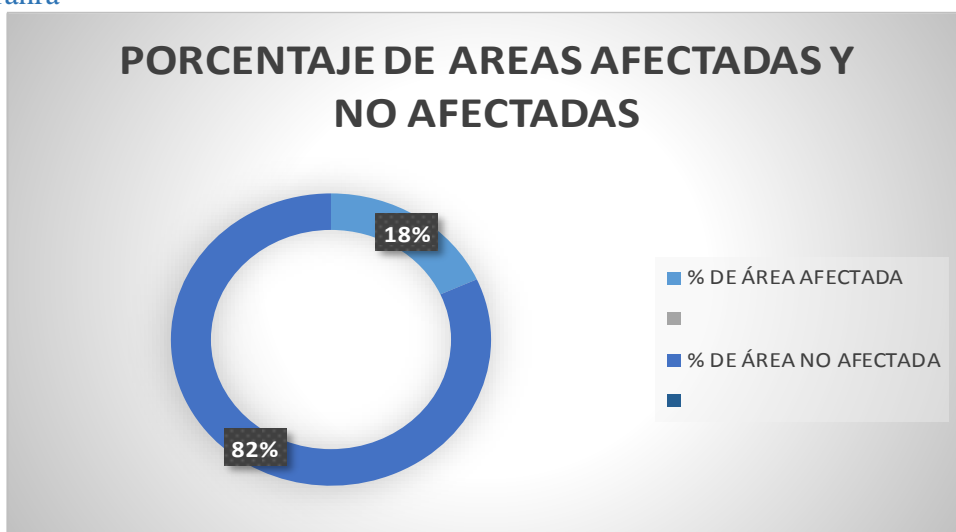
Gráfico 40: porcentaje de área afectado y no afectado en el canal de Yanarranra

**Interpretación:** se observa que el porcentaje de área afectada y no afectada por las patologías encontradas en el canal de concreto de Yanarranra el 18% corresponde al área afectada, mientras que el 82% pertenece al área no afectada.
