**UNIVERSIDAD CATÓLICA LOS ÁNGELES
CHIMBOTE**

**FACULTAD DE INGENIERÍA
ESCUELA PROFESIONAL DE INGENIERÍA
CIVIL**

Determinación y evaluación de las patologías del concreto en el canal de riego Molinoragra tramo 0+000 al 1+000 Km del caserío de Chichipon, distrito de Huacaybamba, provincia de Huacaybamba, departamento Huánuco-2018.

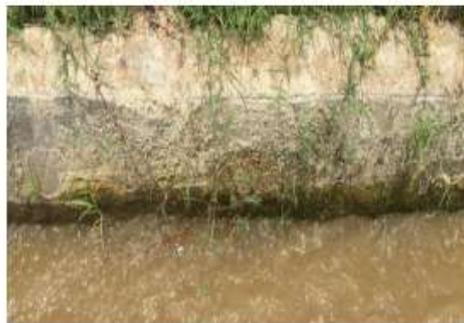
Se presenta debida a la presencia de humedad. El flujo de agua del canal se produce directamente en la pared lateral del canal, provocando la humedad en la banda subyacente.

- Por acumulación de partículas o planta.

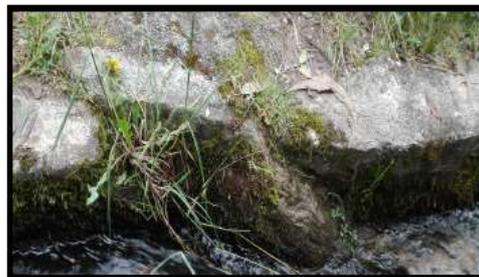
Este daño se presenta cuando el canal presenta agrietamiento en bloques de tamaño mayor de 0.30x0.30 m. se considera que hay facturamiento o desprendimiento cuando se presente más de dos bloques en un módulo, de lo contrario deberán como grieta.

- ✓ Debido al impacto de materiales que proviene de la parte alta del talud.
- ✓ Por acción del hombre.

- ✓ Debido al empuje del suelo y por acción de las rocas de los árboles.
- ✓ Deficiencia constructiva o de diseño

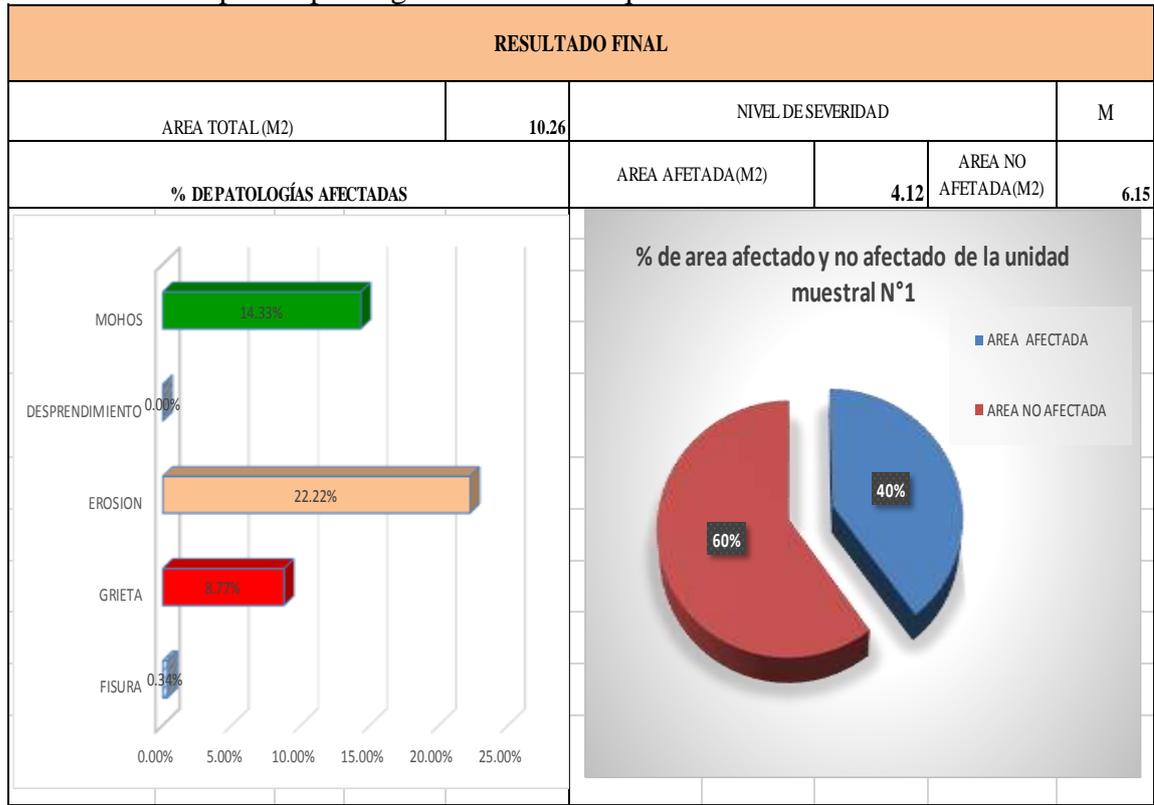
Gráfico N°01 Tipos de patologías del concreto que afectan a la UM N°01

Descripción e interpretación: Las patologías presentes en la unidad muestral N°01 son: fisuras, grieta, erosión y mohos, de todos los tipos de las patologías la mayor presencia fue la erosión con un 22.22% del área de la unidad muestral N°01 y con una menor presencia fue la fisura con un 0.24% del área de la unidad muestral N°01.

La unidad muestral N°01 tiene un área afectada de 40% y un área no afectada de 60%.

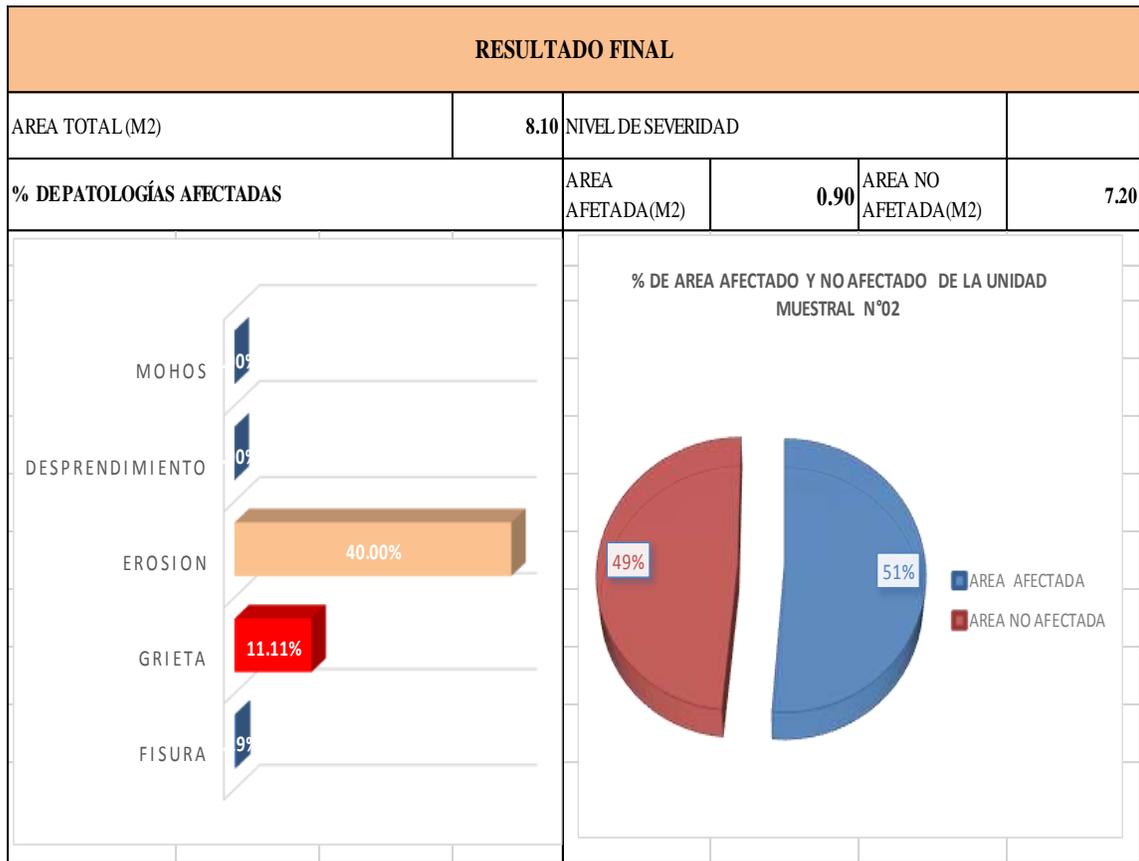
Gráfico N°03 Tipos de patologías del concreto que afectan a la UM N°02

Descripción e interpretación: Las patologías presentes en la unidad muestral N° 02 son: fisuras, grieta y erosión, de todos los tipos de las patologías la mayor presencia fue la erosión con un 40 % del área de la unidad muestral N°02 y con una menor presencia fue fisura con un 0.90 % del área de la unidad muestral N°02.

La unidad muestral N°02 tiene un área afectada de 40 % y un área no afectada de 60 %.

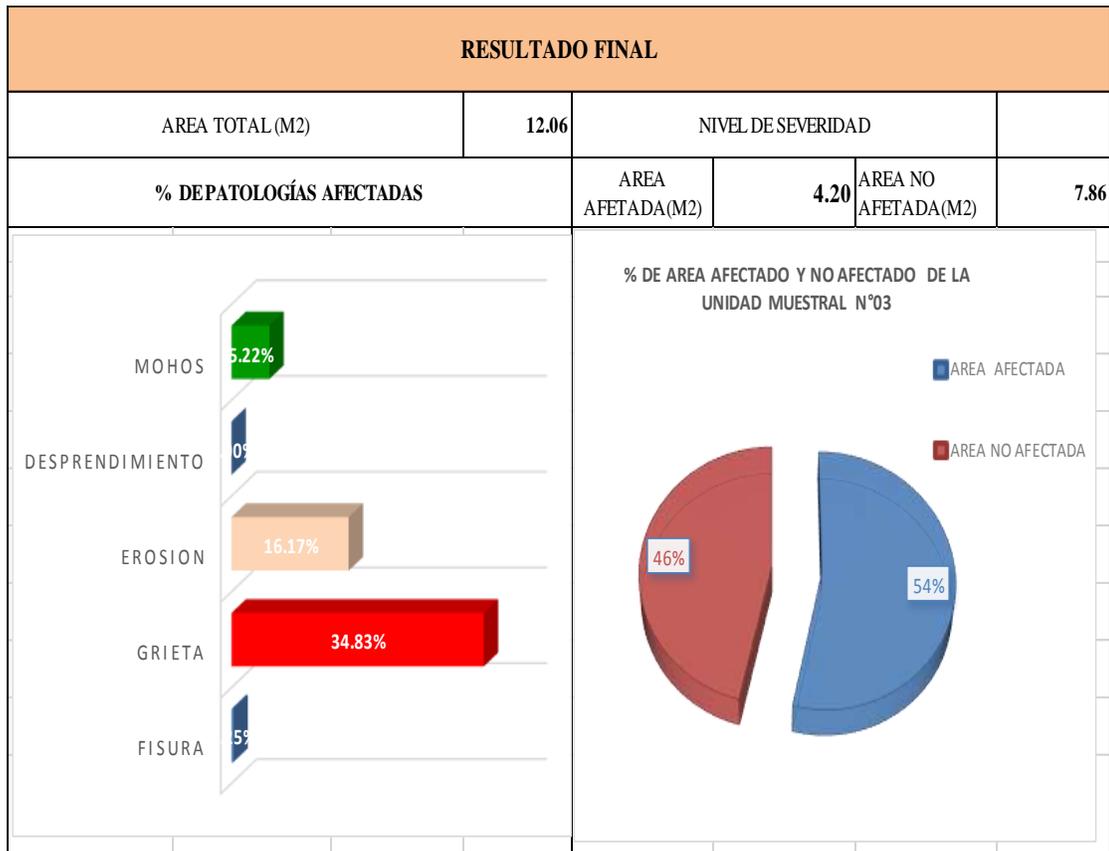
Gráfico N°05 Tipos de patología del concreto que afectan a la UM N°03

Descripción e interpretación: las patologías presentes en la unidad muestral N° 03 son: fisuras, grieta, erosión y mohos, de todos los tipos de las patologías la mayor presencia fue la **grieta** con un 34.73 % del área de la unidad muestral N°03 y con una menor presencia fue la **fisura** con un 0.50% del área de la unidad muestral N°03.

La unidad muestral N°03 tiene un área afectada de 54 % y un área no afectada de 46 %.

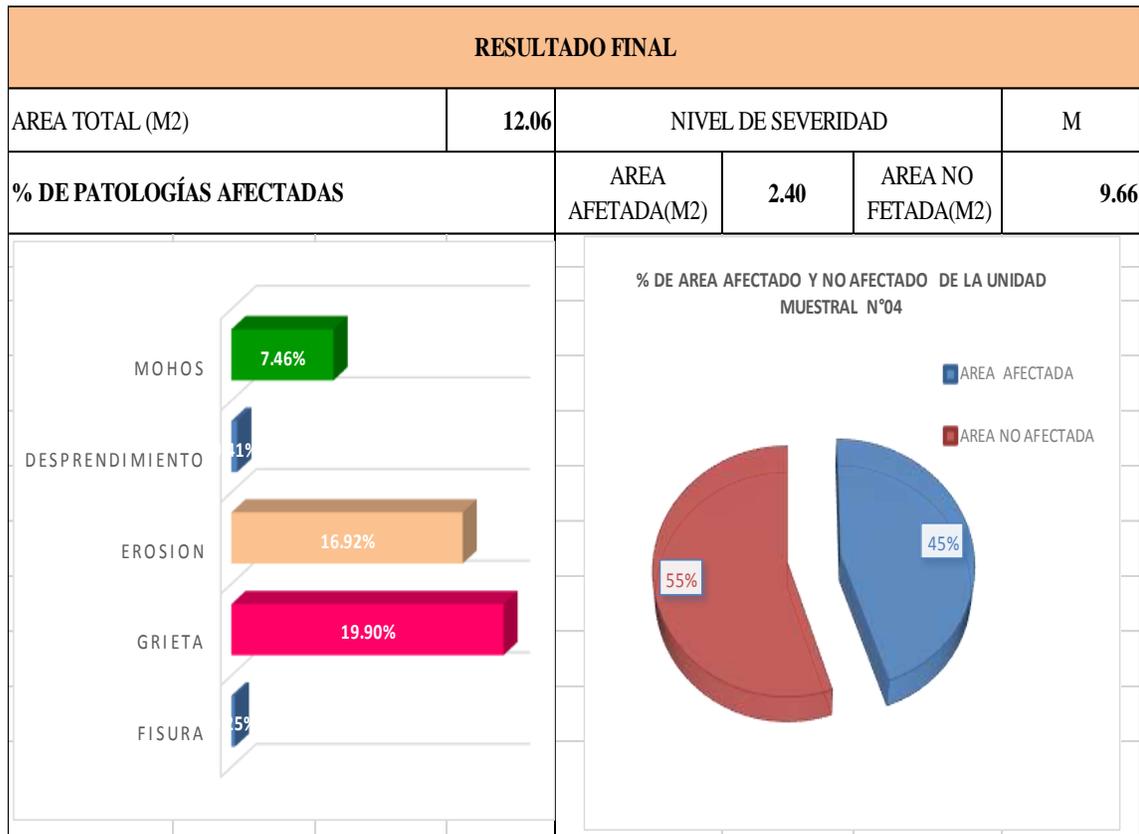
Gráfico N°07 Tipos de patología del concreto que afecta a la UM N°04

Descripción e interpretación: Las patologías presentes en la unidad muestral N° 04 son: fisuras, grieta, erosión, desprendimiento y mohos, de todos los tipos de las patologías la mayor presencia fue la **grieta** con un 19.90% del área de la unidad muestral N°04 y con una menor presencia fue el **desprendimiento** con un 0.19% del área de la unidad muestral N°04.

La unidad muestral N°04 tiene un área afectada de 45 % y un área no afectada de 55 %.

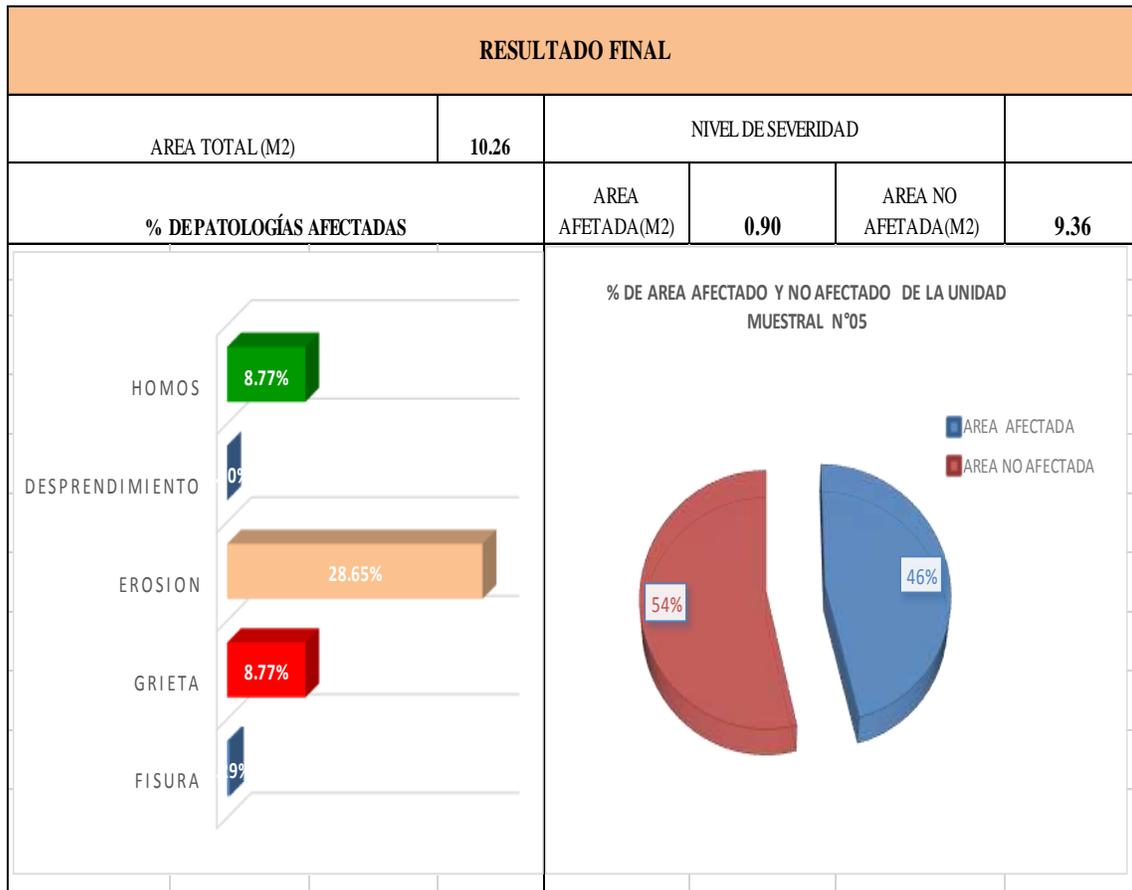
Gráfico N°09 Tipos de patología del concreto que afecta a la UM N° 05

Descripción e interpretación: Las patologías presentes en la unidad muestral N°05 son: fisuras, grieta, erosión y mohos, de todos los tipos de las patologías la mayor presencia fue la **erosión** con un 28.65 % del área de la unidad muestral N°05 y con una menor presencia fue **fisura** con un 0.90% del área de la unidad muestral N°05.

La unidad muestral N°05 tiene un área afectada de 54% y un área no afectada de 46 %.

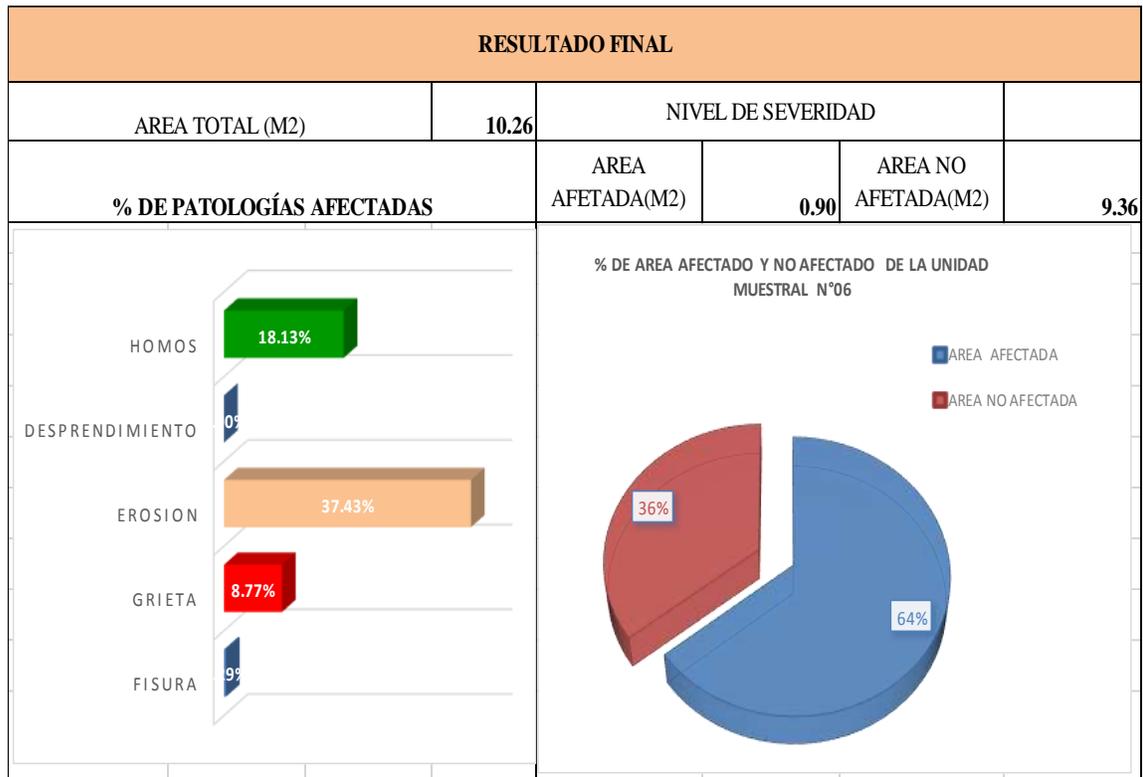
Gráfico N°11 Tipos de patología del concreto que afecta a la UM N°06.

Descripción e interpretación: Los tipos de las patologías presentes en la unidad muestral N°06 son: fisuras, grieta, erosión y mohos, de todos los tipos de las patologías la mayor presencia fue la **erosión** con un 34.73% del área de la unidad muestral N°06 y con una menor presencia fue fisura con un 0.90% del área de la unidad muestral N°06.

La unidad muestral N°06 tiene un área afectada de 64% y un área no afectada de 36%.

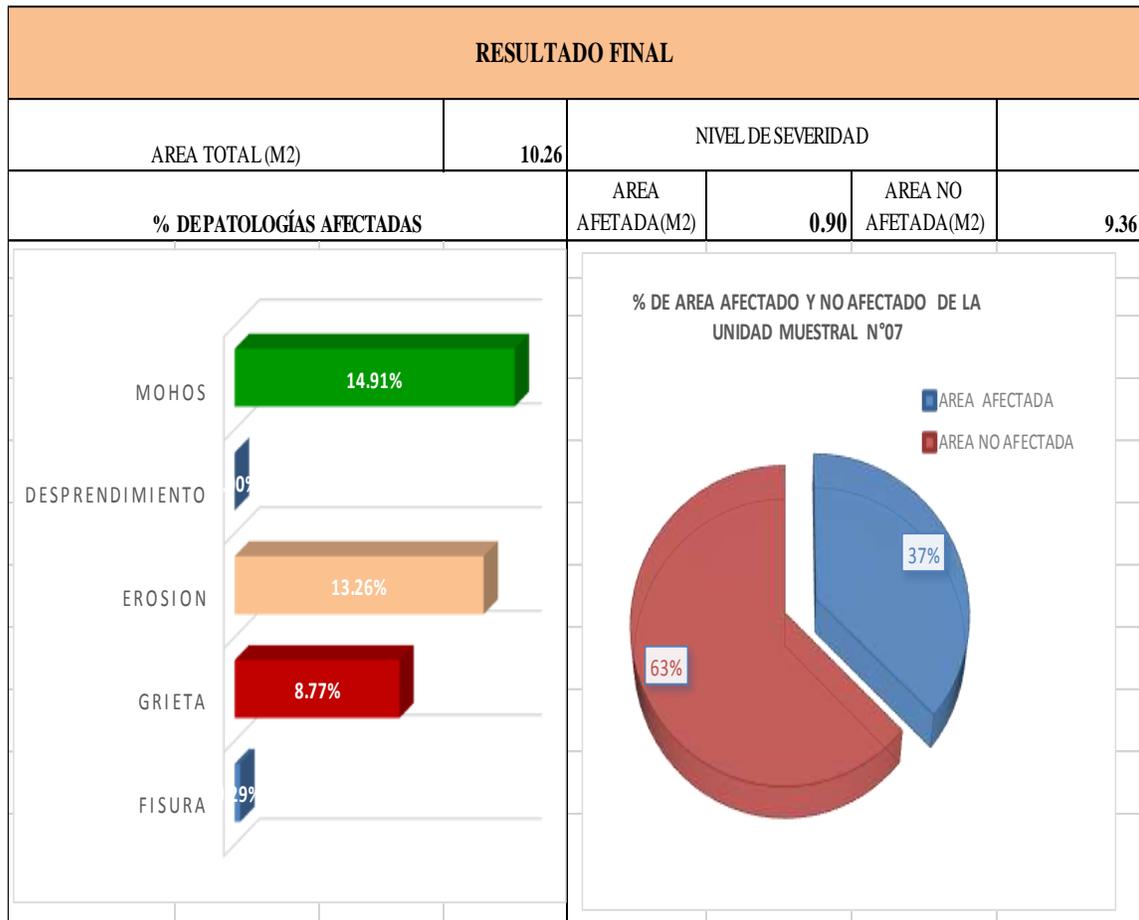
Gráfico N°13 Tipos de patología del concreto que afecta a la UM N°07.

Descripción e interpretación: Los tipos de las patologías presentes en la unidad muestral N°07 son: fisuras, grieta, erosión y mohos, de todos los tipos de las patologías la mayor presencia fue la Mohos con un 14.91% del área de la unidad muestral N°07 y con una menor presencia fue la fisura con un 0.90% del área de la unidad muestral N°07.

La unidad muestral N°07 tiene un área afectada de 37% y un área no afectada de 63%.

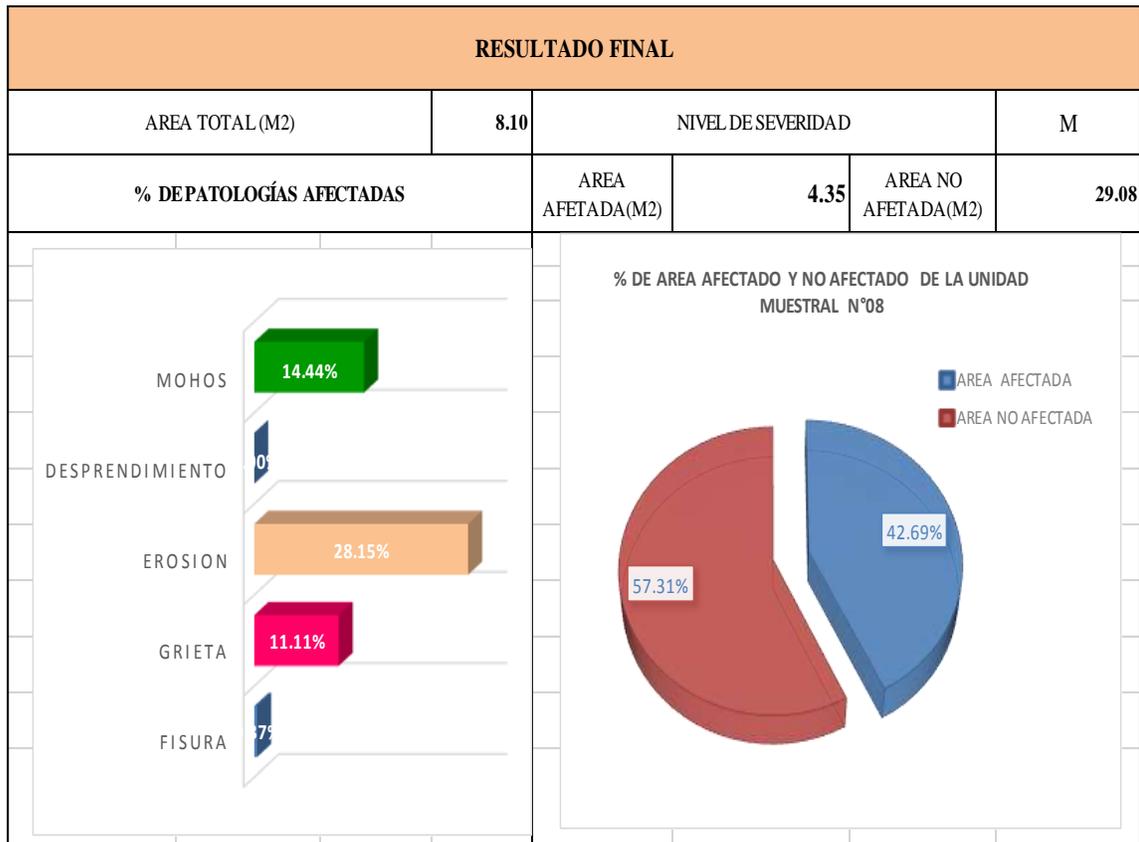
Gráfico N°15 Tipos de patología del concreto que afecta a la UM N°08

Descripción e interpretación: Las patologías presentes en la unidad muestral N°08 son: fisuras, grieta, erosión y mohos, de todos los tipos de las patologías la mayor presencia fue la erosión con un 28.15% del área de la unidad muestral N°08 y con una menor presencia fue fisura con un 0.70 % del área de la unidad muestral N°08.

La unidad muestral N°08 tiene un área afectada de 43% y un área no afectada de 57 %.

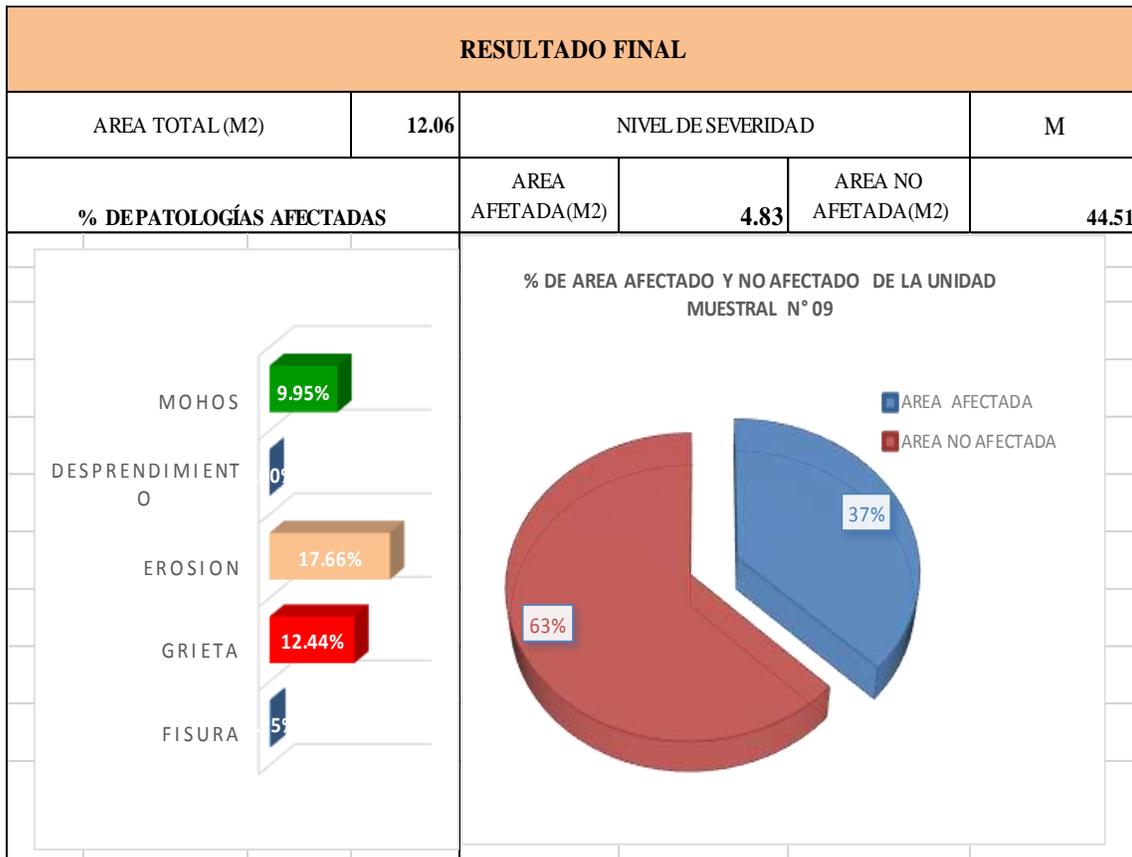
Gráfico N°17 Tipos de patología del concreto que afecta a la UM N°09.

Descripción e interpretación: Los tipos de las patologías presentes en la unidad muestral N° 09 son: fisuras, grieta, erosión y mohos, de todos los tipos de las patologías la mayor presencia fue la erosión con un 17.66% del área de la unidad muestral N°09 y con una menor presencia fue la fisura con un 0.50% del área de la unidad muestral N°09.

La unidad muestral N°09 tiene un área afectada de 54 % y un área no afectada de 46%.

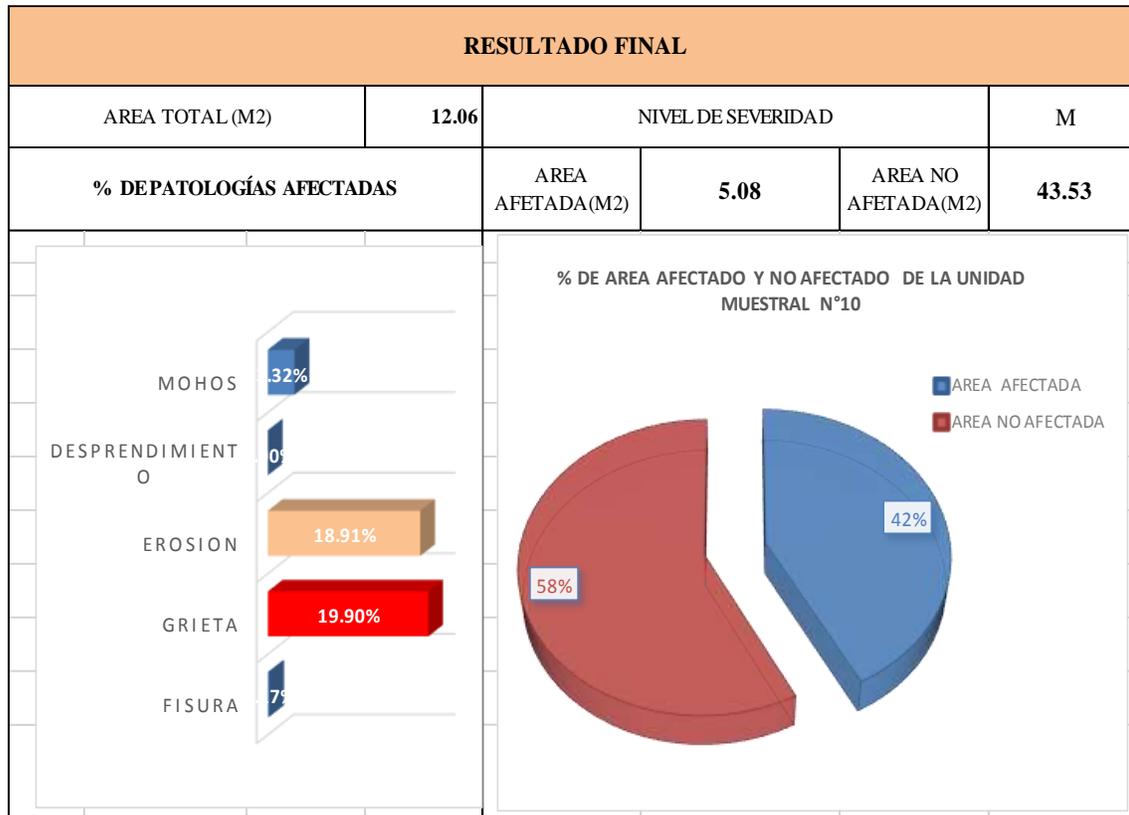
Gráfico N°19 Tipos de patología del concreto que afecta a la UM N°10.

Descripción e interpretación: Las patologías presentes en la unidad muestral N°10 son: fisuras, grieta, erosión y mohos, de todos los tipos de las patologías la mayor presencia fue la grieta con un 19.90% del área de la unidad muestral N°10 y con una menor presencia fue la fisura con un 0.70% del área de la unidad muestral N°10.

La unidad muestral N°10 tiene un área afectada de 42% y un área no afectada de 58%.

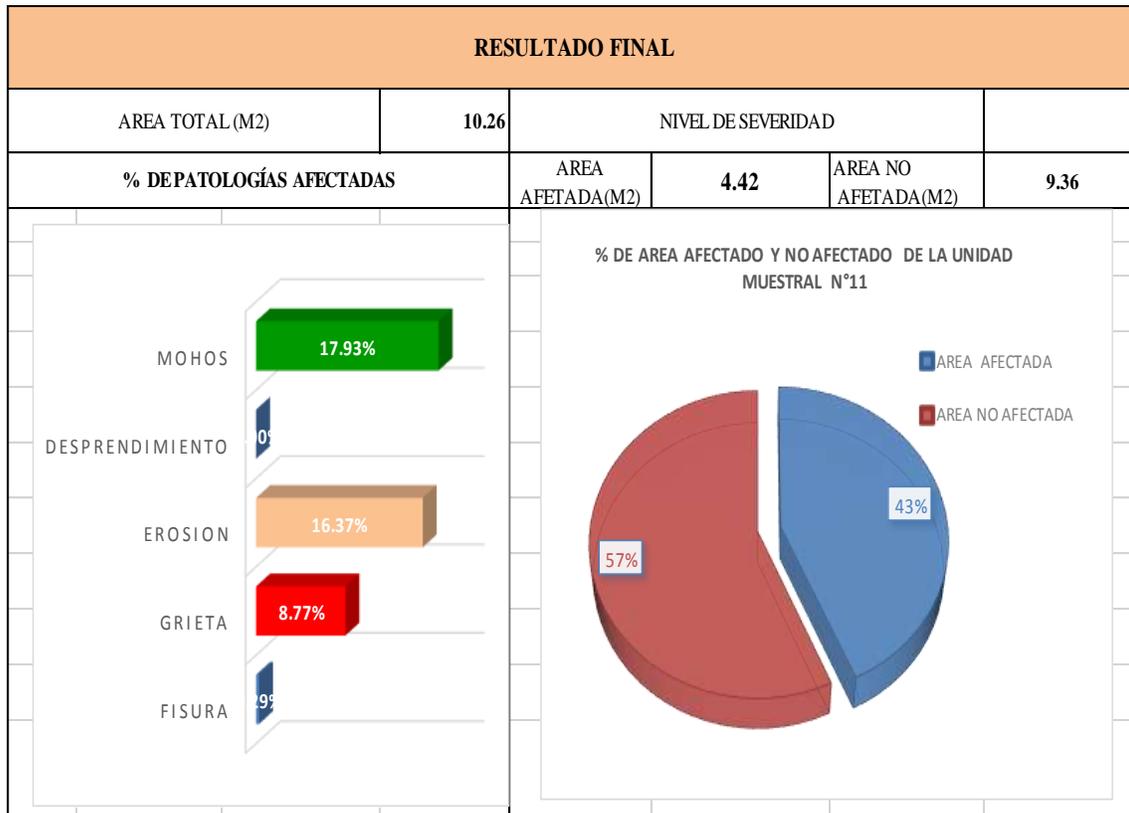
Gráfico N°21 Tipos de patología del concreto que afecta a la UM N°11.

Descripción e interpretación: Las patologías presentes en la unidad muestral N°11 son: fisuras, grieta, erosión y mohos, de todos los tipos de las patologías la mayor presencia fue los **mohos** con un 17.93 % del área de la unidad muestral N°11 y con una menor presencia fue la **fisura** con un 0.90 % del área de la unidad muestral N°11.

La unidad muestral N°11 tiene un área afectada de 43 % y un área no afectada de 57 %.

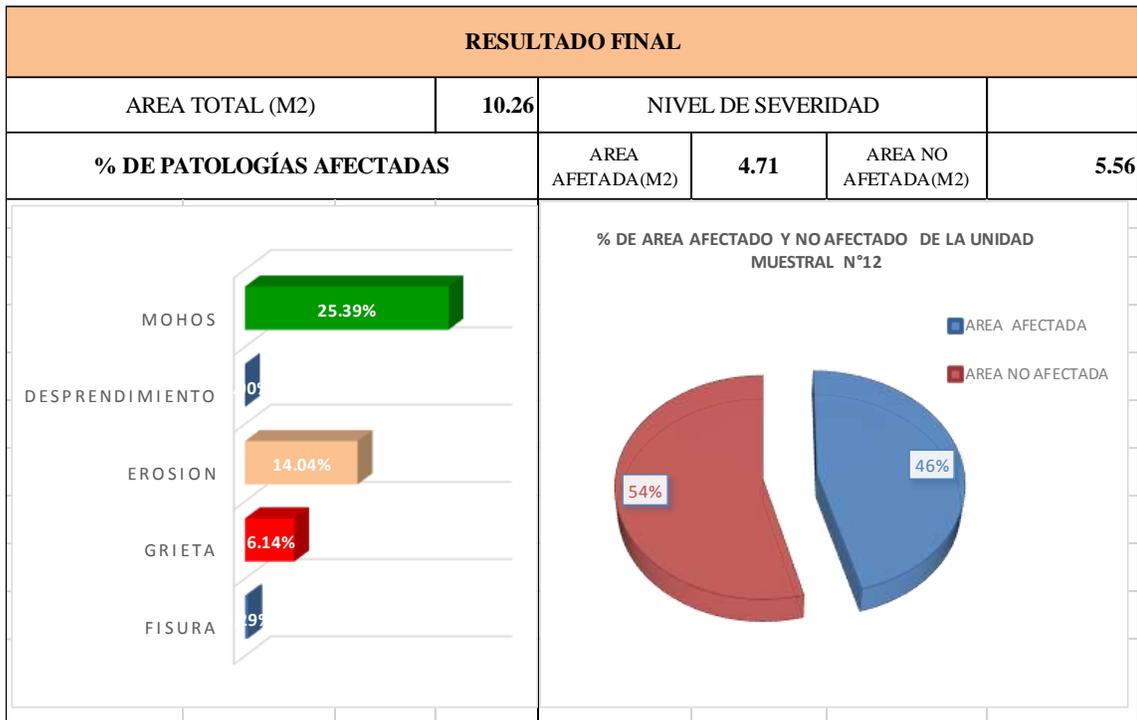
Gráfico N°23 Tipos de patología del concreto que afecta a la UM N°12.

Descripción e interpretación: Las patologías presentes en la unidad muestral N°12 son: fisuras, grieta, erosión y mohos, de todos los tipos de las patologías la mayor presencia fue los **mohos** con un 25.39% del área de la unidad muestral N°12 y con una menor presencia fue **fisura** con un 0.90% del área de la unidad muestral N°2.

La unidad muestral N°12 tiene un área afectada de 46% y un área no afectada de 54 %.

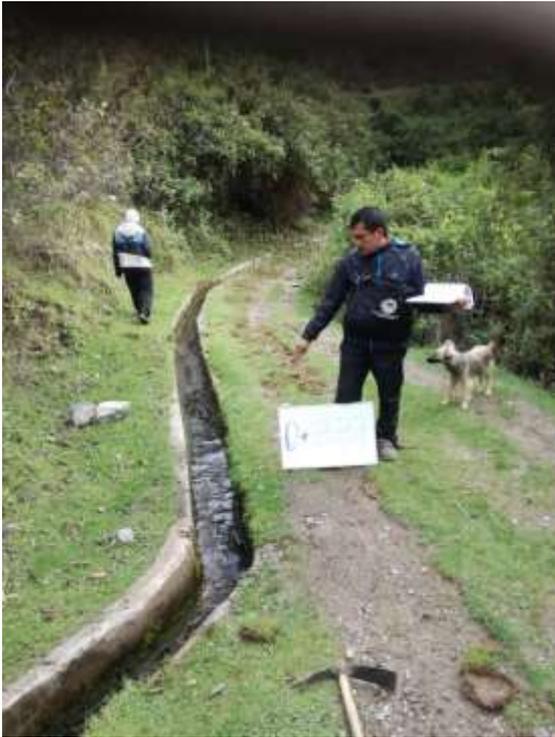
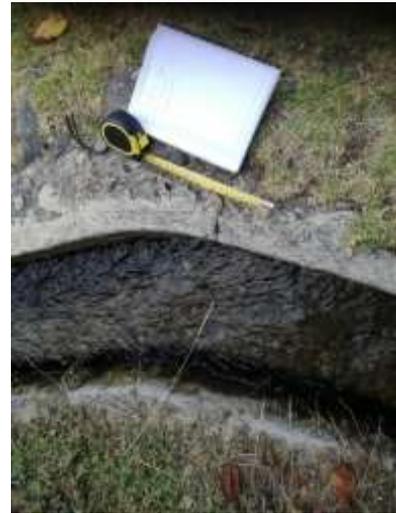
Fotografía N°03: Vista de la recolección de datos y identificación de las patologías de concreto.
