**UNIVERSIDAD CATOLICA LOS ANGELES DE
CHIMBOTE**

Determinación y evaluación de las patologías del concreto en
el canal de riego de Cayac – Jatun Huishca, distrito de
Ticapampa, provincia de Recuay, departamento de Áncash –
2018

Ingeniero Civil

Bach. Raúl Jefferson Fuentes Henostroza

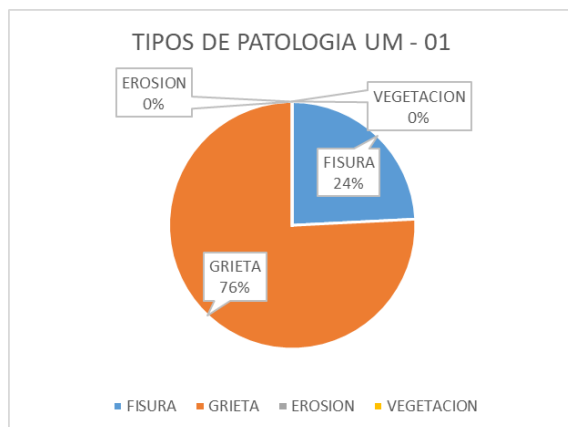
Gráfico 01. Tipos de patología del concreto que afectan la Unidad Muestral 01

Conforme a los objetivos de la investigación se ha determinado que los tipos de patologías presentes en la Unidad Muestral 01 son: fisuras, grietas, erosión y vegetación.

De todos los tipos de patologías, la de mayor presencia es la grieta con 76% moderado, seguido de la fisura con 24% leve, los de mejor presencia son erosión con 0.00% y vegetación con 0.00%.

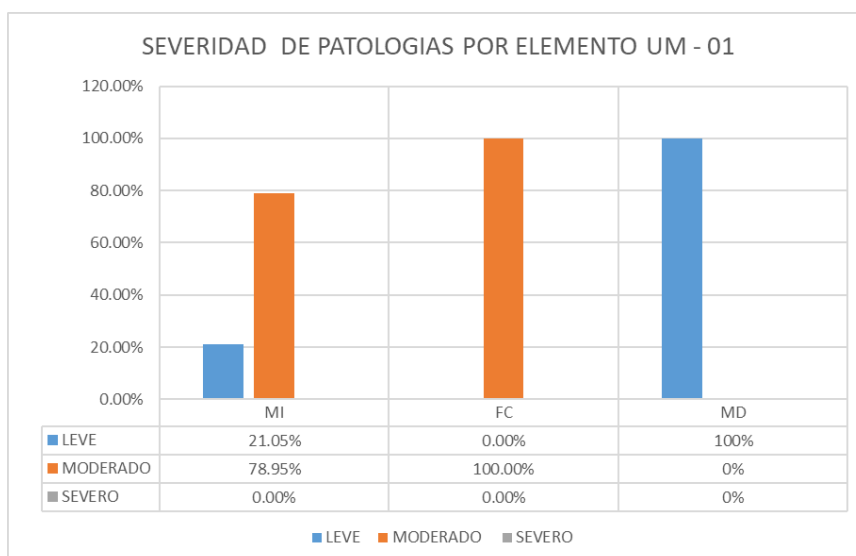
Gráfico 02. Nivel de severidad de patologías en el concreto por elemento en la unidad Muestral 01.

El nivel de severidad de todos los tipos de patologías presentes en los elementos del canal de riego en la Unidad Muestral 01 es Moderado.

En el gráfico 02, se observa que en el margen izquierdo (MI) del canal de riego la patología leve es de 21.05% y la patología moderada es de 78.95%; en el fondo del canal de riego (FC) la patología moderada es de 100% y en el margen derecho (MD) del canal de riego la patología leve es de 100%.

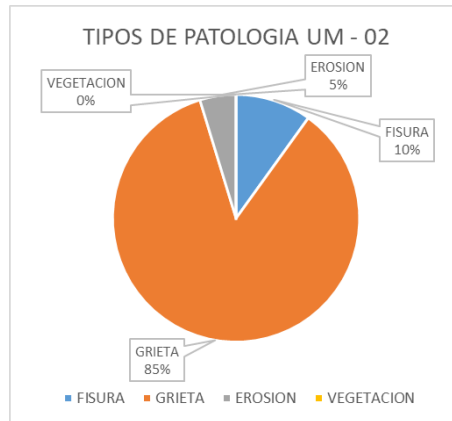
Gráfico 04. Tipos de patología del concreto que afectan la Unidad Muestral 02

Conforme a los objetivos de la investigación se ha determinado que los tipos de patologías presentes en la Unidad Muestral 02 son: fisuras, grietas, erosión y vegetación.

De todos los tipos de patologías, la de mayor presencia es la grieta con 85% moderado, seguido de la fisura con 10% leve, los de mejor presencia son erosión con 5% leve y vegetación con 0.00%.

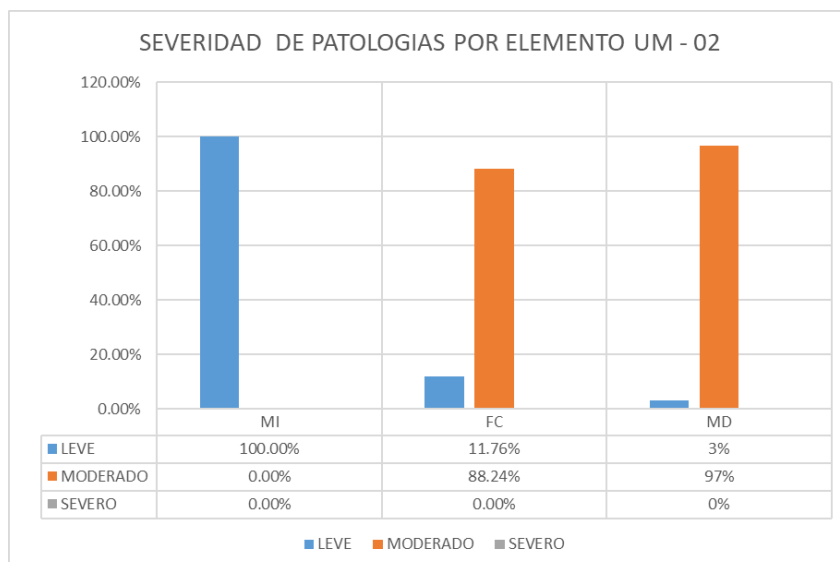
Gráfico 05. Nivel de severidad de patologías en el concreto por elemento en la unidad Muestral 02.

El nivel de severidad de todos los tipos de patologías presentes en los elementos del canal de riego en la Unidad Muestral 02 es Moderado.

En el gráfico 05, se observa que en el margen izquierdo (MI) del canal de riego la patología leve es de 100%; en el fondo del canal de riego (FC) la patología leve es de 11.76% y la patología moderada es de 88.24% y en el margen derecho (MD) del canal de riego la patología leve es de 3% y la patología moderada es de 97%.

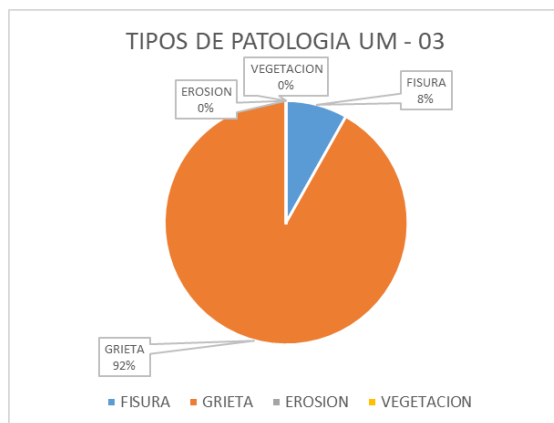
Gráfico 07. Tipos de patología del concreto que afectan la Unidad Muestral 03

Conforme a los objetivos de la investigación se ha determinado que los tipos de patologías presentes en la Unidad Muestral 03 son: fisuras, grietas, erosión y vegetación.

De todos los tipos de patologías, la de mayor presencia es la grieta con 92% moderado, seguido de la fisura con 8% moderado, los de mejor presencia son vegetación con 0.00%. y erosión con 0.00%.

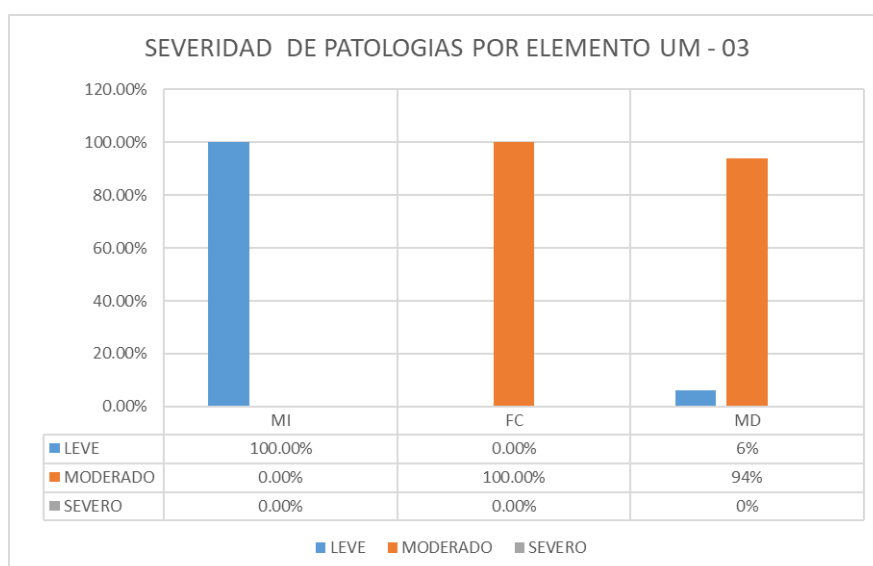
Gráfico 08. Nivel de severidad de patologías en el concreto por elemento en la unidad Muestral 03.

El nivel de severidad de todos los tipos de patologías presentes en los elementos del canal de riego en la Unidad Muestral 03 es Moderado.

En el gráfico 08, se observa que en el margen izquierdo (MI) del canal de riego la patología moderada es de 100%; en el fondo del canal de riego (FC) la patología moderada es de 100% y en el margen derecho (MD) del canal de riego la patología leve es de 6% y la patología moderada es de 94%.

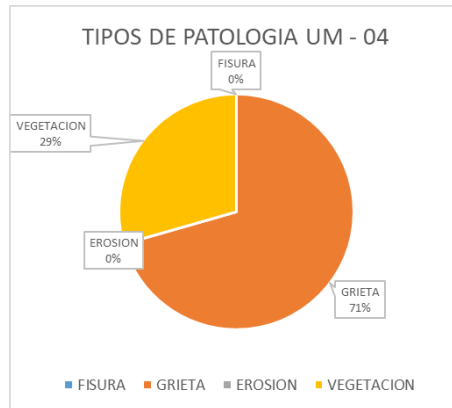
Gráfico 10. Tipos de patología del concreto que afectan la Unidad Muestral 04

Conforme a los objetivos de la investigación se ha determinado que los tipos de patologías presentes en la Unidad Muestral 04 son: fisuras, grietas, erosión y vegetación.

De todos los tipos de patologías, la de mayor presencia es la grieta con 71% moderado, seguido de la vegetación con 29% leve, los de mejor presencia son vegetación con 0.00%. y erosión con 0.00%.

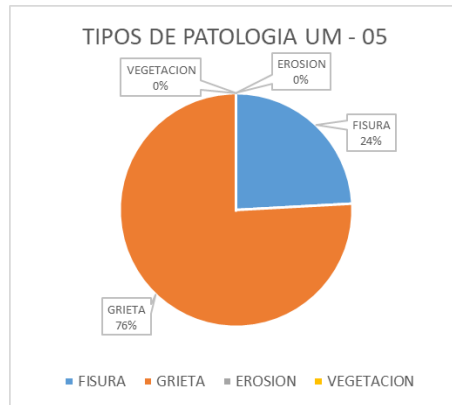
Gráfico 13. Tipos de patología del concreto que afectan la Unidad Muestral 05

Conforme a los objetivos de la investigación se ha determinado que los tipos de patologías presentes en la Unidad Muestral 05 son: fisuras, grietas, erosión y vegetación.

De todos los tipos de patologías, la de mayor presencia es la grieta con 76% moderado, seguido de la fisura con 24% leve, los de mejor presencia son vegetación con 0.00% y erosión con 0.00%.

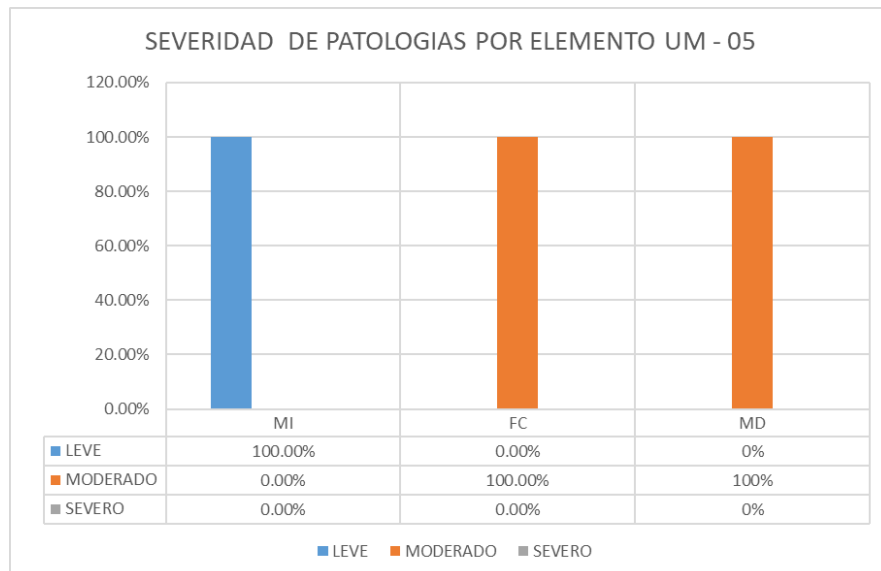
Gráfico 14. Nivel de severidad de patologías en el concreto por elemento en la unidad Muestral 05.

El nivel de severidad de todos los tipos de patologías presentes en los elementos del canal de riego en la Unidad Muestral 05 es Moderado.

En el gráfico 14, se observa que en el margen izquierdo (MI) del canal de riego la patología leve es de 100%; en el fondo del canal de riego (FC) la patología moderada es de 100% y en el margen derecho (MD) del canal de riego la patología moderada es de 100.00%.

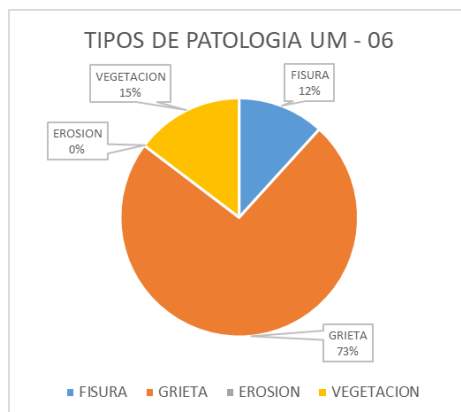
Gráfico 16. Tipos de patología del concreto que afectan la Unidad Muestral 06

Conforme a los objetivos de la investigación se ha determinado que los tipos de patologías presentes en la Unidad Muestral 06 son: fisuras, grietas, erosión y vegetación.

De todos los tipos de patologías, la de mayor presencia es la grieta con 73% moderado, seguido de la vegetación con 15% leve, los de mejor presencia son fisura con 12% moderado y vegetación con 0.00%.

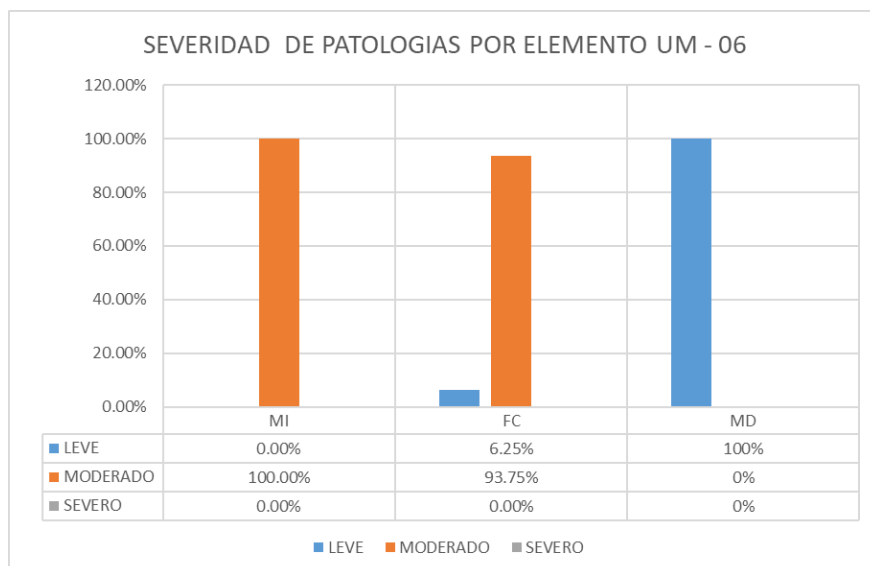
Gráfico 17. Nivel de severidad de patologías en el concreto por elemento en la unidad Muestral 06.

El nivel de severidad de todos los tipos de patologías presentes en los elementos del canal de riego en la Unidad Muestral 06 es Moderado.

En el gráfico 17, se observa que en el margen izquierdo (MI) del canal de riego la patología moderada es de 100%; en el fondo del canal de riego (FC) la patología leve es de 6.25% y la patología moderada es de 93.75% y en el margen derecho (MD) del canal de riego la patología moderada es de 100%.

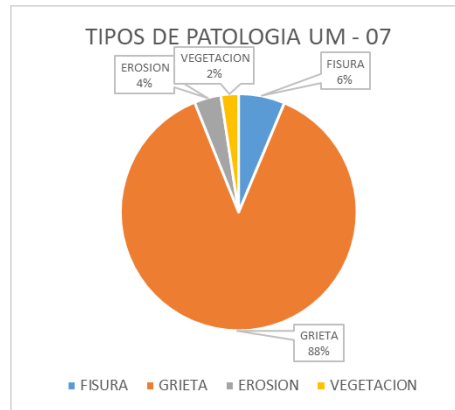
Gráfico 19. Tipos de patología del concreto que afectan la Unidad Muestral 07

Conforme a los objetivos de la investigación se ha determinado que los tipos de patologías presentes en la Unidad Muestral 07 son: fisuras, grietas, erosión y vegetación.

De todos los tipos de patologías, la de mayor presencia es la grieta con 88% moderado, seguido de la fisura con 6% leve, los de menor presencia son erosión con 4% leve y vegetación con 2% leve.

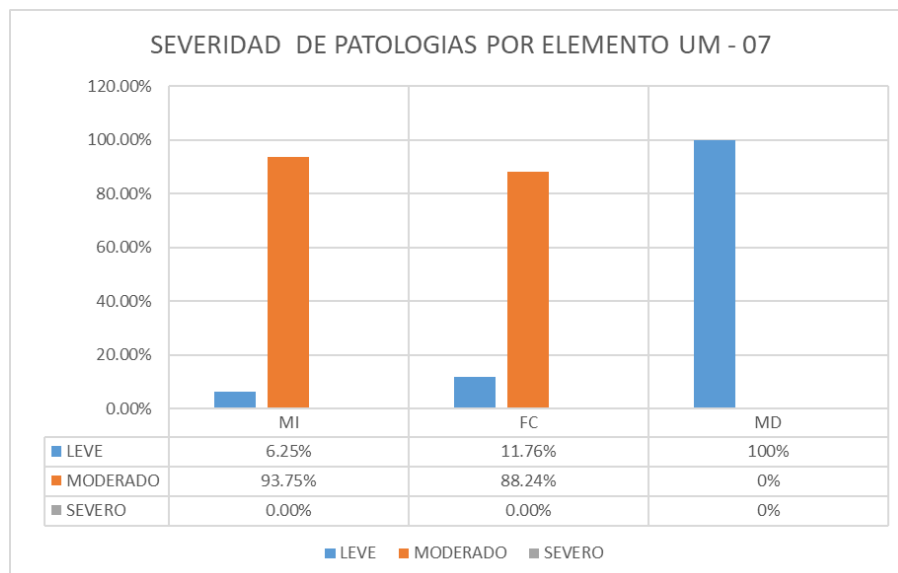
Gráfico 20. Nivel de severidad de patologías en el concreto por elemento en la unidad Muestral 07.

El nivel de severidad de todos los tipos de patologías presentes en los elementos del canal de riego en la Unidad Muestral 07 es Moderado.

En el gráfico 20, se observa que en el margen izquierdo (MI) del canal de riego la patología leve es de 6.25, la patología moderada es de 93.75%; en el fondo del canal de riego (FC) la patología leve es de 11.76%, la patología moderada es de 88.24% y en el margen derecho (MD) del canal de riego la patología leve es de 100%.

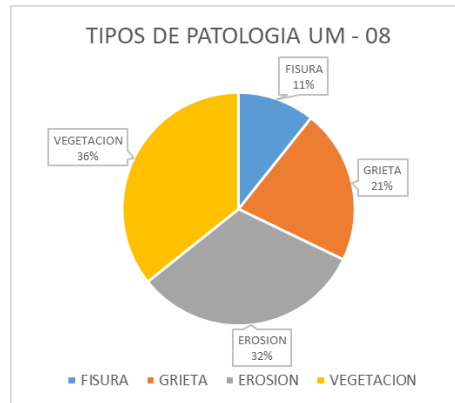
Gráfico 22. Tipos de patología del concreto que afectan la Unidad Muestral 08

Conforme a los objetivos de la investigación se ha determinado que los tipos de patologías presentes en la Unidad Muestral 08 son: fisuras, grietas, erosión y vegetación.

De todos los tipos de patologías, los de mayor presencia son vegetación con 36% leve seguido de erosión con 32% leve, los de menor presencia son grieta con 21% moderado y fisura con 11% moderado.

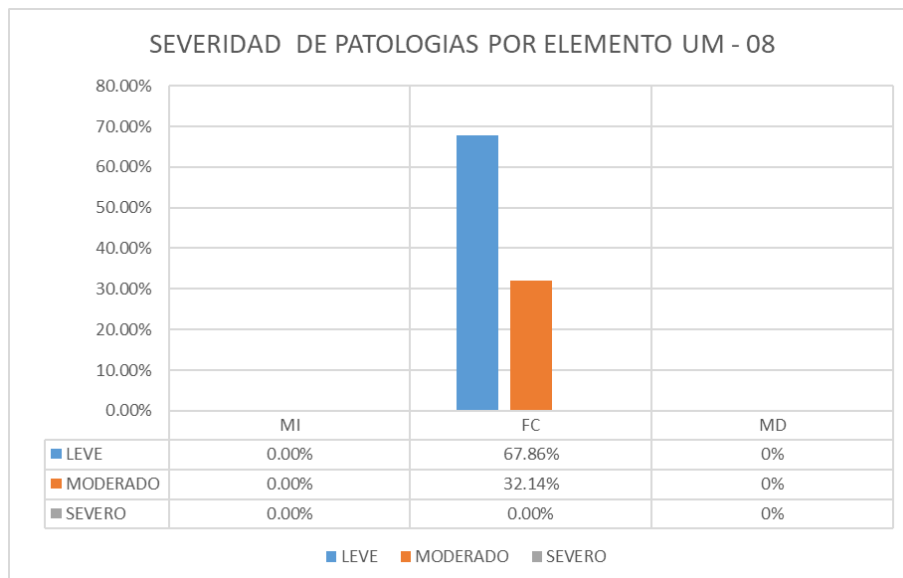
Gráfico 23. Nivel de severidad de patologías en el concreto por elemento en la unidad Muestral 08.

El nivel de severidad de todos los tipos de patologías presentes en los elementos del canal de riego en la Unidad Muestral 08 es Moderado.

En el gráfico 23, se observa que en el margen izquierdo (MI) del canal de riego la patología es de 0.00%; en el fondo del canal de riego (FC) la patología leve es de 67.86%, la patología moderada es de 32.14% y en el margen derecho (MD) del canal de riego la patología es de 0.00%.

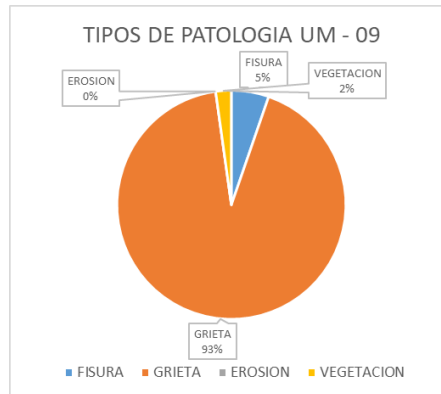
Gráfico 25. Tipos de patología del concreto que afectan la Unidad Muestral 09

Conforme a los objetivos de la investigación se ha determinado que los tipos de patologías presentes en la Unidad Muestral 09 son: fisuras, grietas, erosión y vegetación.

De todos los tipos de patologías, la de mayor presencia es la grieta con 93% moderado, seguido de la fisura con 5% leve, los de mejor presencia son vegetación con 2% leve y erosión con 0.00%.

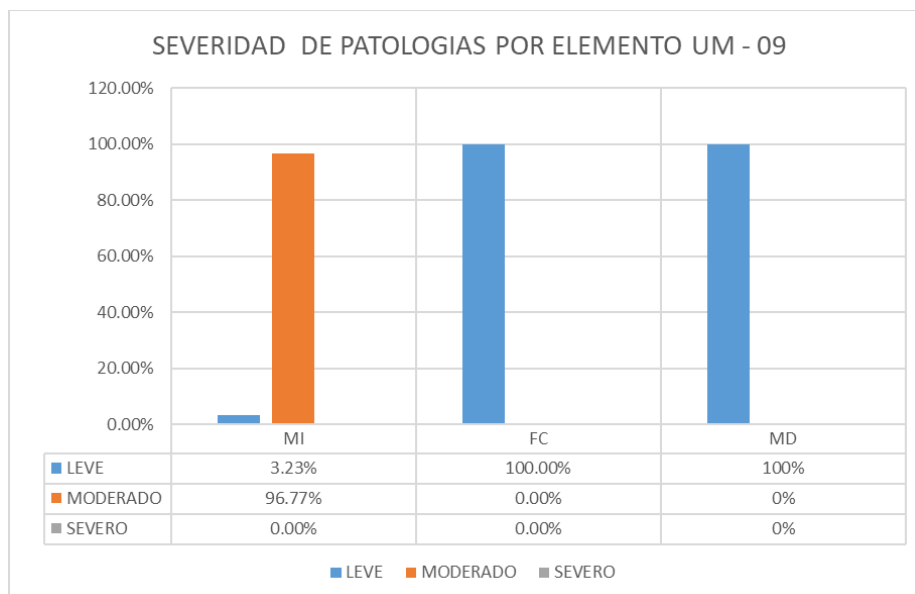
Gráfico 26. Nivel de severidad de patologías en el concreto por elemento en la unidad Muestral 09.

El nivel de severidad de todos los tipos de patologías presentes en los elementos del canal de riego en la Unidad Muestral 09 es Moderado.

En el gráfico 18, se observa que en el margen izquierdo (MI) del canal de riego la patología leve es de 3.23% y la patología moderada es de 96.77%; en el fondo del canal de riego (FC) la patología leve es de 100% y en el margen derecho (MD) del canal de riego la patología leve es de 100%.

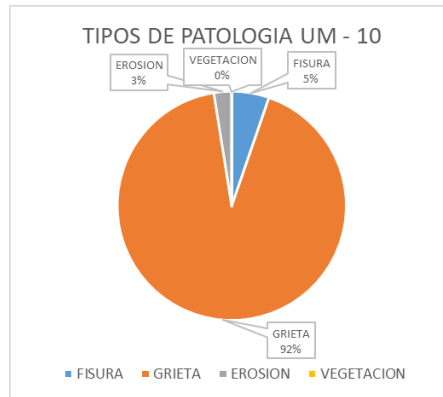
Gráfico 28. Tipos de patología del concreto que afectan la Unidad Muestral 10

Conforme a los objetivos de la investigación se ha determinado que los tipos de patologías presentes en la Unidad Muestral 10 son: fisuras, grietas, erosión y vegetación.

De todos los tipos de patologías, la de mayor presencia es la grieta con 92% moderado, seguido de la fisura con 5% leve, los de mejor presencia son erosión con 3% leve y vegetación con 0.00%.

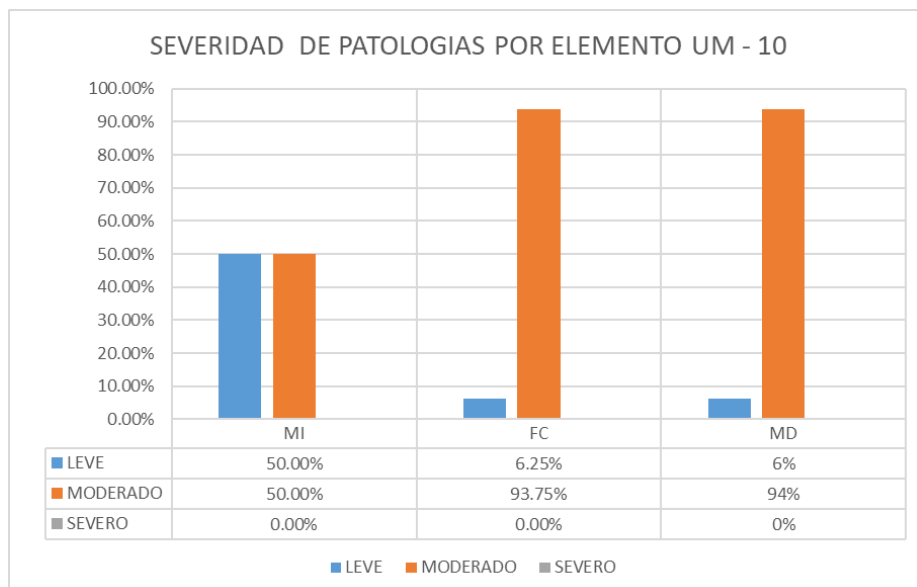
Gráfico 29. Nivel de severidad de patologías en el concreto por elemento en la unidad Muestral 10.

El nivel de severidad de todos los tipos de patologías presentes en los elementos del canal de riego en la Unidad Muestral 10 es Moderado.

En el gráfico 29, se observa que en el margen izquierdo (MI) del canal de riego la patología leve es de 50%, la patología moderada es 50%, en el fondo del canal de riego (FC) la patología leve es de 6.25%, la patología moderada es de 50% y en el margen derecho (MD) del canal de riego la patología leve es de 6%, la patología moderada es de 94%.

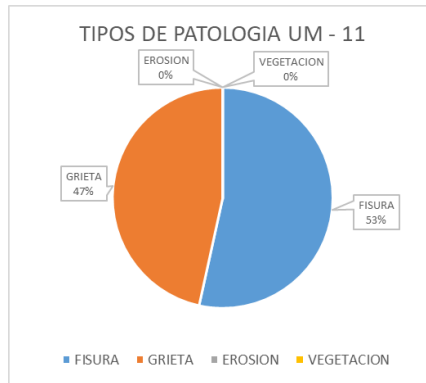
Gráfico 31. Tipos de patología del concreto que afectan la Unidad Muestral 11

Conforme a los objetivos de la investigación se ha determinado que los tipos de patologías presentes en la Unidad Muestral 11 son: fisuras, grietas, erosión y vegetación.

De todos los tipos de patologías, la de mayor presencia es la fisura con 53% leve, seguido de la fisura con 47% moderado, los de mejor presencia son erosión con 0.00% y vegetación con 0.00%.

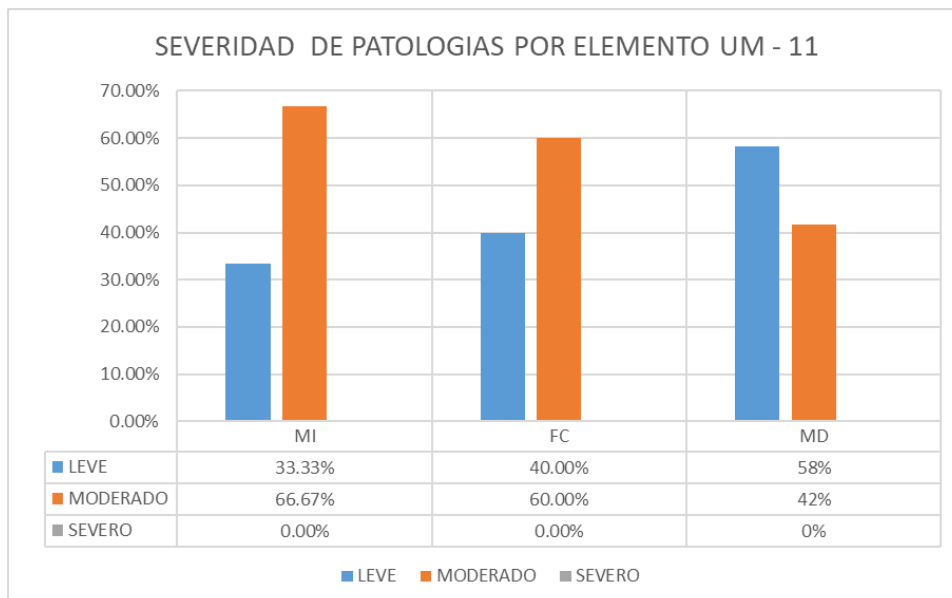
Gráfico 32. Nivel de severidad de patologías en el concreto por elemento en la unidad Muestral 11.

El nivel de severidad de todos los tipos de patologías presentes en los elementos del canal de riego en la Unidad Muestral 11 es Moderado.

En el gráfico 32, se observa que en el margen izquierdo (MI) del canal de riego la patología leve es de 33.33%; la patología moderada es de 66.67%, en el fondo del canal de riego (FC) la patología leve es de 40%, la patología moderada es de 60% y en el margen derecho (MD) del canal de riego la patología leve es de 58%, la patología moderada es de 42%.

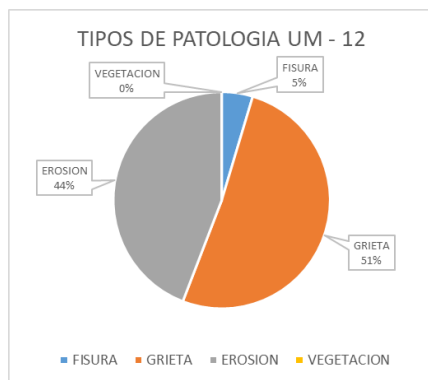
Gráfico 34. Tipos de patología del concreto que afectan la Unidad Muestral 12

Conforme a los objetivos de la investigación se ha determinado que los tipos de patologías presentes en la Unidad Muestral 12 son: fisuras, grietas, erosión y vegetación.

De todos los tipos de patologías, la de mayor presencia es la grieta con 51% moderado, seguido de la erosión con 44% leve, los de mejor presencia son fisura con 5% leve y vegetación con 0.00%.

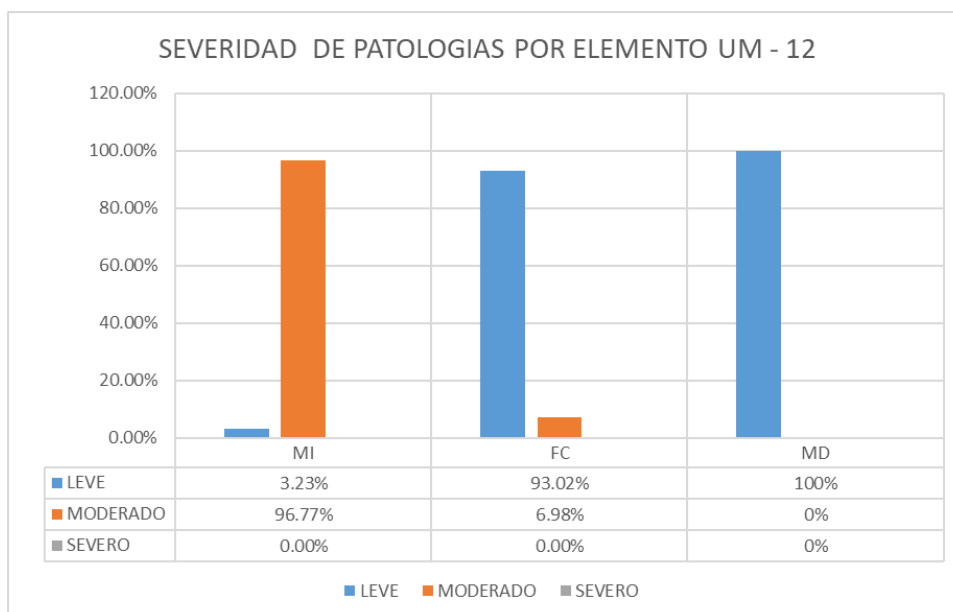
Gráfico 35. Nivel de severidad de patologías en el concreto por elemento en la unidad Muestral 12.

El nivel de severidad de todos los tipos de patologías presentes en los elementos del canal de riego en la Unidad Muestral 12 es Moderado.

En el gráfico 24, se observa que en el margen izquierdo (MI) del canal de riego la patología leve es de 3.23%, la patología moderada es de 96.77%; en el fondo del canal de riego (FC) la patología leve es de 93.02%, la patología moderada es de 6.98% y en el margen derecho (MD) del canal de riego la patología leve es de 100.00%.

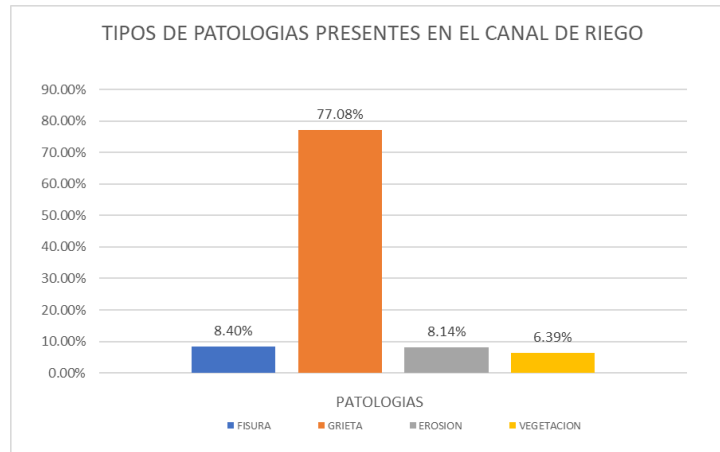
Gráfico 37. Tipos de patologías presentes en el canal de riego.

- Agrupando los resultados de todas las Unidades Muestrales; de acuerdo a la tabla 19 y el grafico 37, la incidencia de patologías es principalmente por grieta 77.08% (14.78 m²) con un nivel de severidad moderado, seguido de fisura 8.40% (1.61 m²) con un nivel de severidad leve, los de menor incidencia son: erosión 8.14% (1.56 m²) con un nivel de severidad leve y vegetación 6.39% (1.23 m²) con un nivel de severidad leve.

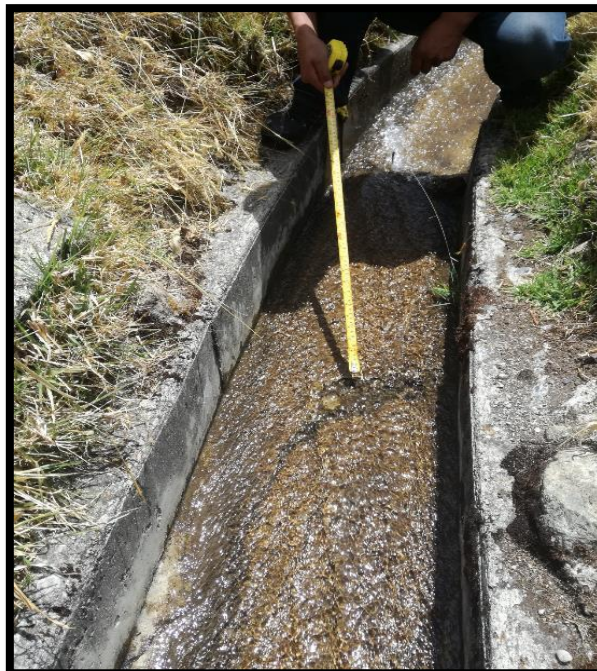
Vista del canal de riego de Cayac, donde se puede ver la pendiente que tiene en ciertos tramos y de esta manera se da un mayor grado de erosión.

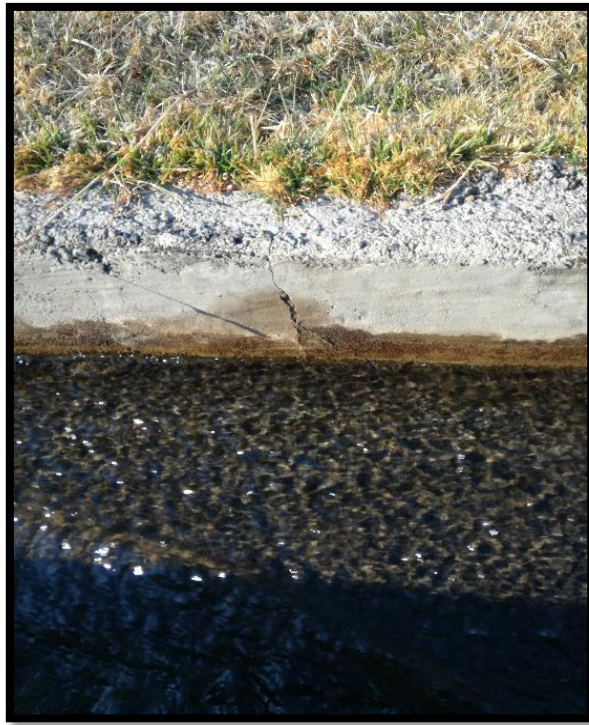
Vista de la patología (erosión) en el canal de riego de Cayac.

- Cuando ocurren las grietas o fisuras, lo apropiado es realizar el resane en las losas de concreto, los agrietamientos o erosiones se reparan empleando morteros de cemento – arena, picando, limpiando previamente las áreas

dañadas, emplearemos pegamento epóxico para la unión de concreto viejo y el concreto nuevo. Si se producen fracturas de consideración del canal, es necesario reemplazar algunos paños del revestimiento, compactando antes el terreno donde este se apoyará. Mientras tanto en las juntas de dilatación, previa labor de limpieza de la misma, se debe restituir el material original deteriorado con materiales flexibles (asfalto, resinas, etc.)
