**UNIVERSIDAD CATÓLICA LOS ÁNGELES DE
CHIMBOTE**

**FACULTAD DE INGENIERÍA
ESCUELA PROFESIONAL DE INGENIERÍA CIVIL**

Determinación y evaluación de las patologías del concreto del canal de Taclush desde la progresiva 1+ 000 hasta 2+ 000 ubicado en el Caserío de Pasacancha, Distrito de Cashapampa, Provincia de Sihuas, Departamento de Ancash-2018.

Bach. Percy Haderlyn Alejos Vega

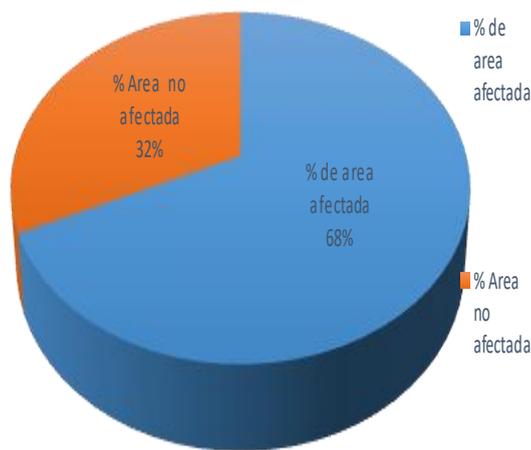
Área afectada y no Afectada

Interpretación del resultado final de la Unidad muestral 01: : Posee un área total de 11.70 m² y tiene un área afectada de 7.97 m² que llega a un 68.08 % ; se encontraron las siguientes patologías: Erosión en un 51.15%, Musgo 16.92% y Moho un 16.92%.

el área afectada de la unidad muestral N°1 en la cual se llegó a predominar que el nivel de severidad es MODERADO, el área afectada de la unidad muestral es 68% y área no afectada un 32%

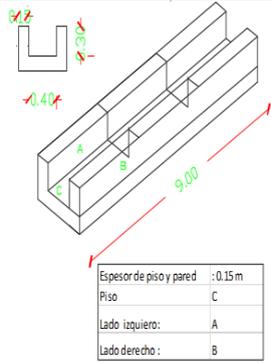
Determinación y evaluación de las patologías del concreto del canal de Taclush desde la progresiva 1+ 000 hasta 2+ 000 ubicado en el caserío de Pasacancha Distrito de Cashapampa–Provincia de Sihuas-Departamento Ancash 2018								
UBICACIÓN:		CANAL DE TACLUSH - C. P. DE PASACANCHA, DISTRITO DE CASHAPAMPA -SIHUAS-ANCASH.						
TESISTA		bach. Haderlyn Percy Alejos Vega						
ASESOR :		Mgtr. Victor Hugo Cantu Prado						
FECHA DE VISITA DE CAMPO		15 DE NOVIEMBRE DEL 2018						
HORA DE VISITA DE CAMPO		2.00 Pm						
UNIDAD MUESTRAL N°:		2						
TRAMO :		1+054		1+063				
PATOLOGIAS	NIVELES DE SEVERIDAD			Modo Medición

MOHO	5% del area a mas	-----	-----					
LADO DERECHO DEL CANAL (A)			AREA TOTAL	4.05 m				
PATOLOGIAS	Área Afec. (m2)	Abertura (mm)	profundidad (cm)	Área Afec. (m2)			% A. Afectada	Nivel de severidad
FISURA	0.00	0.0	0.00	0.00			0.00%	
GRIETA	0.00	0.0	0.00	0.00	0.00%			
EROSIÓN	0.90	0.0	0.60	0.90	22.22%	MODERADO		
MUSGO	0.34	0.0	0.00	0.34	8.42%	LEVE		
MOHO	0.60	0.0	0.00	0.60	14.81%	LEVE		
TOTAL				1.84	30.64%			
Nivel de severidad:		MODERADO	Área Afectada:	1.84	Patología:	EROSIÓN

PISO DEL CANAL (A)			AREA TOTAL	3.6 m				
PATOLOGIAS	Área Afec. (m2)	Abertura (mm)	profundidad (cm)	Área Afec. (m2)	% A. Afectada	Nivel de severidad		
FISURA	0.00	0.0	0.00	0.00	0.00%			
GRIETA	0.00	0.0	0.00	0.00	0.00%			
EROSIÓN	3.60	0.0	0.80	3.60	100.00%	MODERADO		
MUSGO	0.00	0.0	0.00	0.00	0.00%			
MOHO	0.00	0.0	0.00	0.00	0.00%			
TOTAL				3.6	100.00%			
Nivel de severidad:		MODERADO	Área Afectada:	3.6	Patología:	EROSIÓN

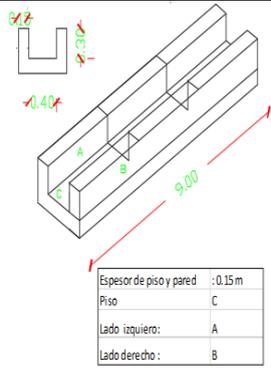
Determinación y Evaluación de las patologías del concreto del canal de Tacllush desde la progresiva 1+ 000 hasta 2+ 000 ubicado en el caserío de Pasacancha Distrito de Cashapampa–Provincia de Sihuas-Departamento Ancash2018							
UBICACIÓN:		CANAL DE TACLLUSH -C. P. DE PASACANCHA DISTRITO DE CASHAPAMPA -SIHUAS- ANCASH.					
TESISTA		bach. Haderlyn Percy Alejos Vega					
ASESOR :		Mgr. Victor Hugo Cantu Prado					
FECHA DE VISITA DE CAMPO		15 DE NOVIEMBRE DEL 2018					
HORA DE VISITA DE CAMPO		2.00 Pm					
UNIDAD MUESTRAL N°:		3					
TRAMO :		1+108		1+117			
PATOLOGIAS	NIVELES DE SEVERIDAD				Modo Medición

MOHO	5% del area a mas	-----	-----				
LADO DERECHO DEL CANAL (A)				AREA TOTAL	4.05 m		
PATOLOGIAS	Área Afec. (m2)	Abertura (mm)	profundidad (cm)	Área Afec. (m2)	% A. Afectada		Nivel de severidad
FISURA	0.10	1.0	0.00	0.10	2.47%		leve
GRIETA	0.00	0.0	0.00	0.00	0.00%		
EROSIÓN	0.90	0.0	2.30	0.90	22.22%	MODERADO	
MUSGO	0.60	0.0	0.00	0.60	14.86%	LEVE	
MOHO	0.18	0.0	0.00	0.18	4.32%	LEVE	
TOTAL				1.68	39.56%		
Nivel de severidad:		MODERADO	Área Afectada:	1.68	Patología:	EROSIÓN

PISO DEL CANAL (A)				AREA TOTAL	3.6 m		
PATOLOGIAS	Área Afec. (m2)	Abertura (mm)	profundidad (cm)	Área Afec. (m2)	% A. Afectada	Nivel de severidad	
FISURA	0.00	0.0	0.00	0.00	0.00%		
GRIETA	0.00	0.0	0.00	0.00	0.00%		
EROSIÓN	3.24	0.0	1.20	3.24	90.00%	MODERADO	
MUSGO	0.00	0.0	0.00	0.00	0.00%		
MOHO	0.00	0.0	0.00	0.00	0.00%		
TOTAL				3.24	90.00%		
Nivel de severidad:		MODERADO	Área Afectada:	3.24	Patología:	EROSIÓN

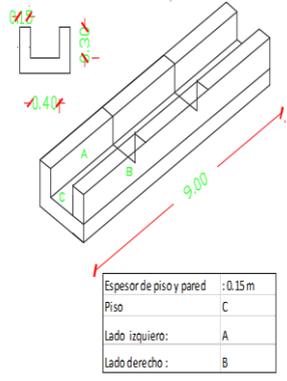
Determinación y Evaluación de las patologías del concreto del canal de Tacllush desde la progresiva 1+ 000 hasta 2+ 000 ubicado en el caserío de Pasacancha Distrito de Cashapampa–Provincia de Sihuas-Departamento Ancash 2018						
	UBICACIÓN:	CANAL DE TACLUSH - C. P. DE PASACANCHA, DISTRITO DE CASHAPAMPA -SIHUAS- ANCASH.					
	TESISTA	bach. Haderlyn Percy Alejos Vega					
	ASESOR :	Mgr. Victor Hugo Cantu Prado					
	FECHA DE VISITA DE CAMPO	15 DE NOVIEMBRE DEL 2018					
	HORA DE VISITA DE CAMPO	2.00 Pm					
	UNIDAD MUESTRAL N°:	4					
TRAMO :	1+171	1+180					
PATOLOGIAS	NIVELES DE SEVERIDAD				Modo Medición

MOHO	5% del area a mas	-----	-----				
LADO DERECHO DEL CANAL (A)			AREA TOTAL	4.05 m			
PATOLOGIAS	Área Afec. (m2)	Abertura (mm)	profundidad (cm)	Área Afec. (m2)	% A. Afectada		Nivel de severidad
FISURA	0.14	1.2	0.00	0.14	3.56%		leve
GRIETA	0.00	0.0	0.00	0.00	0.00%		
EROSIÓN	0.72	0.0	1.10	0.72	17.78%	Moderado	
MUSGO	0.00	0.0	0.00	0.00	0.00%		
MOHO	0.66	0.0	0.00	0.66	16.20%	leve	
TOTAL				1.49	37.53%		
Nivel de severidad: Moderado		Área Afectada:		1.49	Patología:	Erosión

PISO DEL CANAL (A)			AREA TOTAL	3.6 m			
PATOLOGIAS	Área Afec. (m2)	Abertura (mm)	profundidad (cm)	Área Afec. (m2)	% A. Afectada	Nivel de severidad	
FISURA	0.00	0.0	0.00	0.00	0.00%		
GRIETA	0.00	0.0	0.00	0.00	0.00%		
EROSIÓN	2.52	0.0	1.60	2.52	70.00%	MODERADO	
MUSGO	0.00	0.0	0.00	0.00	0.00%		
MOHO	0.00	0.0	0.00	0.00	0.00%		
TOTAL				2.52	70.00%		
Nivel de severidad: MODERADO		Área Afectada:		2.52	Patología:	EROSIÓN

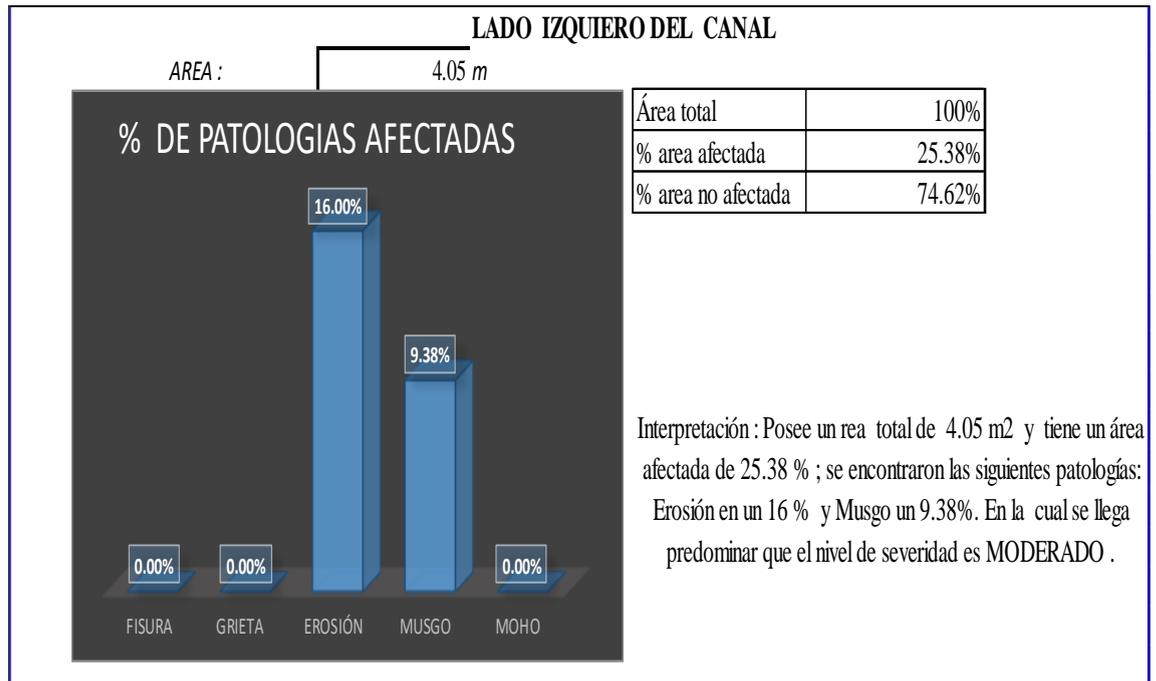
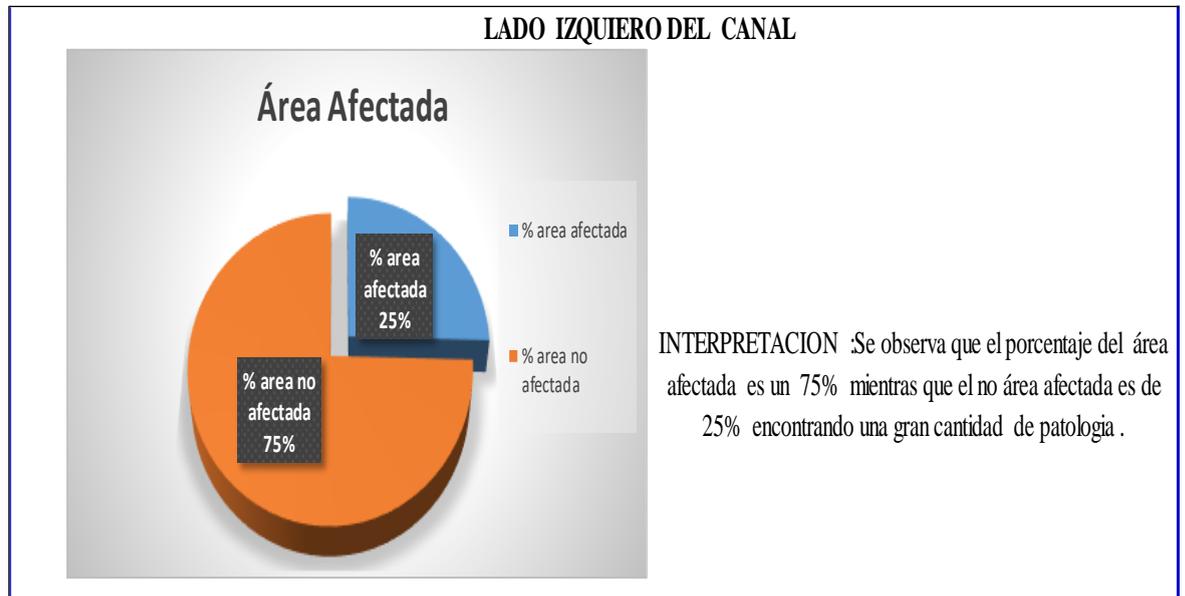
Gráfico 11 Identificación de patologías en el margen izquierdo de la unidad muestral N°04

LADO IZQUIERDO DEL CANAL (A)			AREA TOTAL	4.05 m			
PATOLOGIAS	Área Afec. (m2)	Abertura (mm)	profundidad (cm)	Área Afec. (m2)	% A. Afectada	Nivel de severidad	
FISURA	0.00	0.0	0.00	0.00	0.00%		
GRIETA	0.00	0.0	0.00	0.00	0.00%		
EROSIÓN	0.65	0.0	0.70	0.65	16.00%	leve	
MUSGO	0.38	0.0	0.00	0.38	9.38%	leve	
MOHO	0.00	0.0	0.00	0.00	0.00%		
TOTAL				1.03	25.38%		
Nivel de severidad: leve		Área Afectada:		1.03	Patología:	EROSIÓN

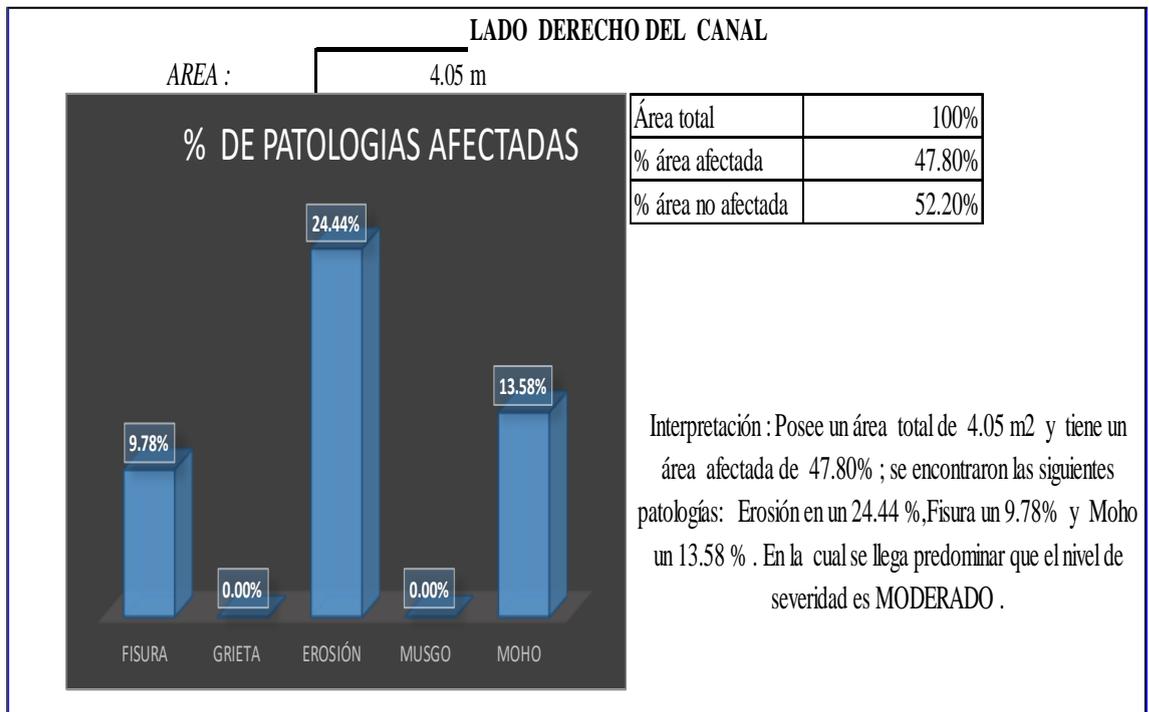
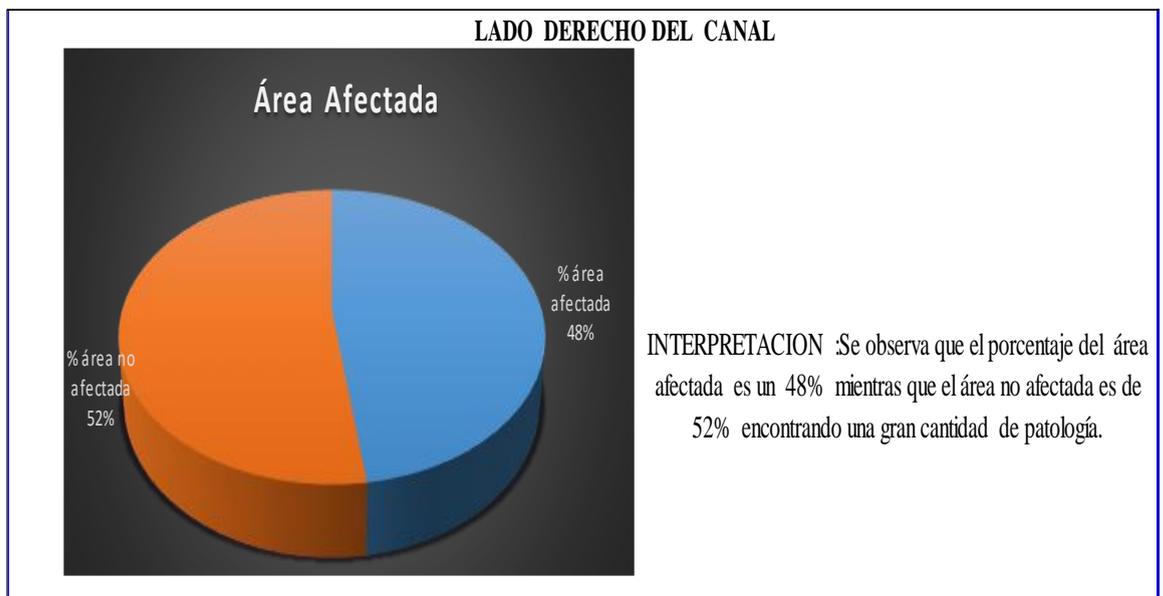
Gráfico 14 Identificación de patologías en el margen derecho de la unidad muestral N°05

MOHO	5% del area a mas	-----	-----			
LADO DERECHO DEL CANAL (A)			AREA TOTAL	4.05 m		
PATOLOGIAS	Área Afec. (m2)	Abertura (mm)	profundidad (cm)	Área Afec. (m2)	% A. Afectada	Nivel de severidad
FISURA	0.40	1.2	0.00	0.40	9.78%	Leve
GRIETA	0.00	0.0	0.00	0.00	0.00%	
EROSIÓN	0.99	0.0	1.40	0.99	24.44%	Moderado
MUSGO	0.00	0.0	0.00	0.00	0.00%	
MOHO	0.55	0.0	0.00	0.55	13.58%	leve
TOTAL				1.94	47.80%	
Nivel de severidad:	Moderado	Área Afectada:		1.94	Patología:	Erosión

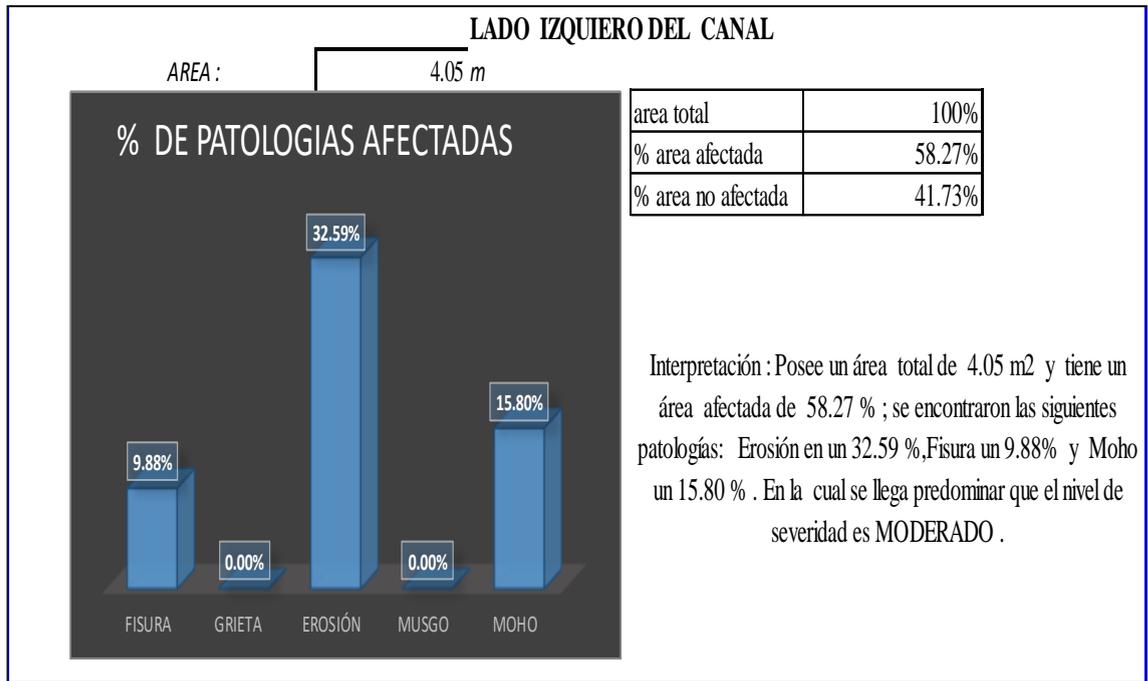
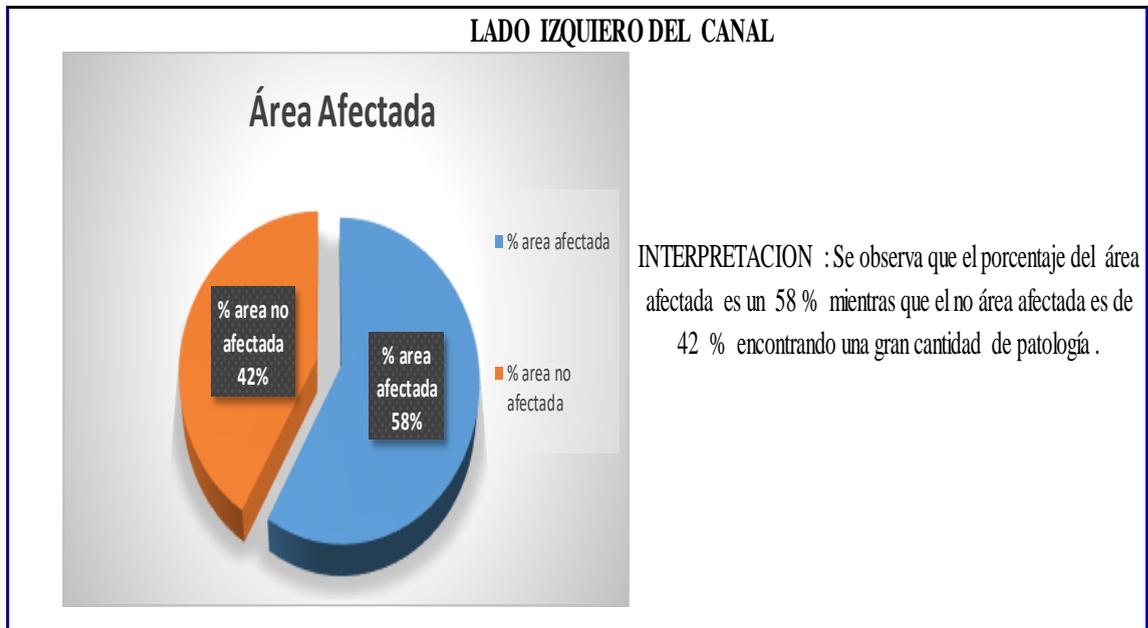
Gráfico 15 Identificación de patologías en el margen izquierdo de la unidad muestral N°05

LADO IZQUIERDO DEL CANAL (A)			AREA TOTAL	4.05 m		
PATOLOGIAS	Área Afec. (m2)	Abertura (mm)	profundidad (cm)	Área Afec. (m2)	% A. Afectada	Nivel de severidad
FISURA	0.40	1.2	0.00	0.40	9.88%	Leve
GRIETA	0.00	0.0	0.00	0.00	0.00%	
EROSIÓN	1.32	0.0	1.10	1.32	32.59%	Moderado
MUSGO	0.00	0.0	0.00	0.00	0.00%	
MOHO	0.64	0.0	0.00	0.64	15.80%	Leve
TOTAL				2.26	58.27%	
Nivel de severidad:	Moderado	Área Afectada:		2.26	Patología:	EROSIÓN

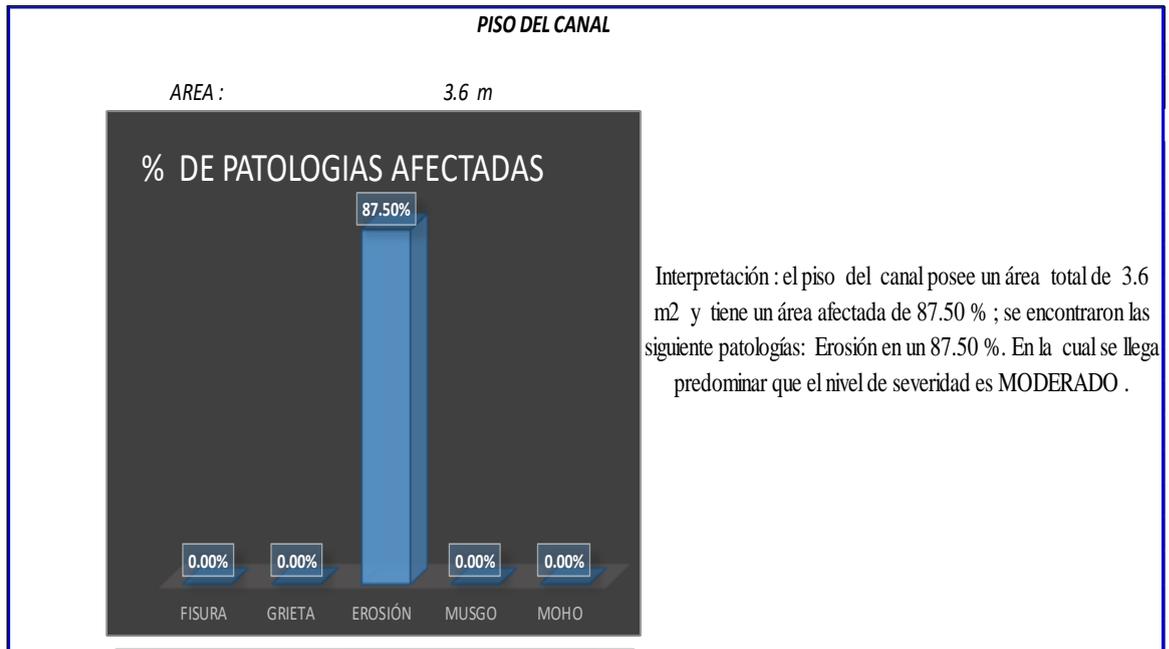
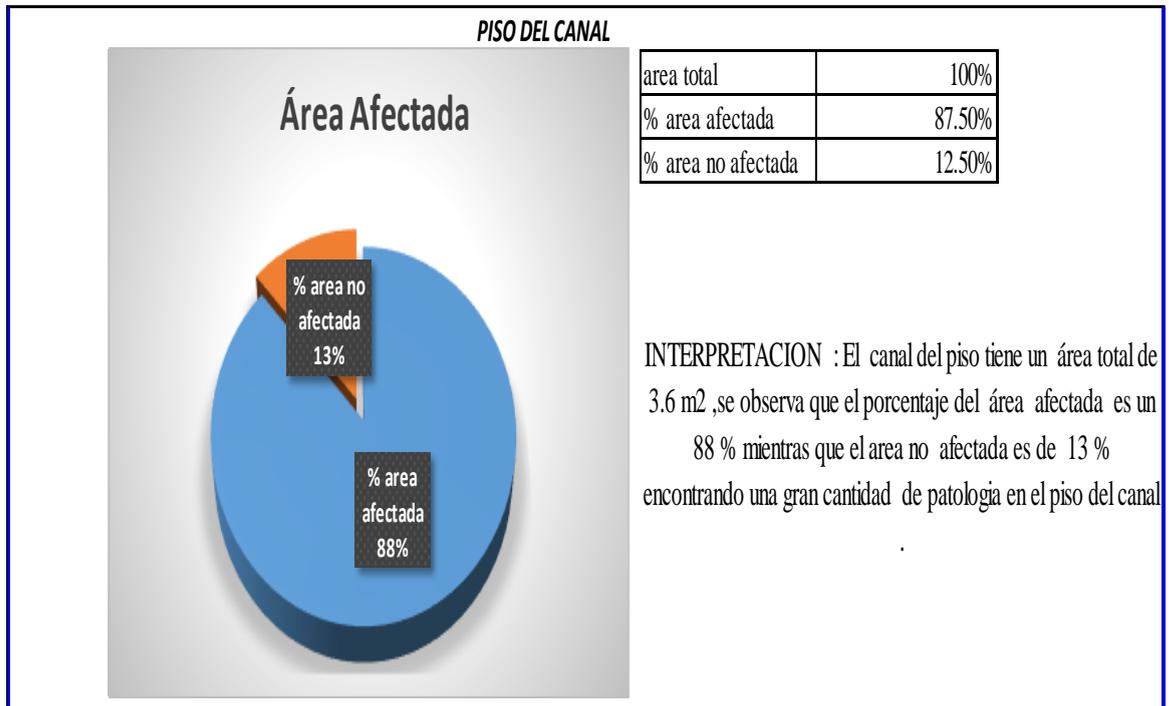
Gráfico 16 Identificación de patologías en el piso de la unidad muestral N°05

PATOLOGIAS	Área Afec. (m2)	Abertura (mm)	profundidad (cm)	Área Afec. (m2)	% A. Afectada	Nivel de severidad
FISURA	0.00	0.0	0.00	0.00	0.00%	
GRIETA	0.00	0.0	0.00	0.00	0.00%	
EROSIÓN	3.15	0.0	1.20	3.15	87.50%	Moderado
MUSGO	0.00	0.0	0.00	0.00	0.00%	
MOHO	0.00	0.0	0.00	0.00	0.00%	
TOTAL				3.15	87.50%	
Nivel de severidad:	Moderado	Área Afectada:		3.15	Patología:	EROSIÓN

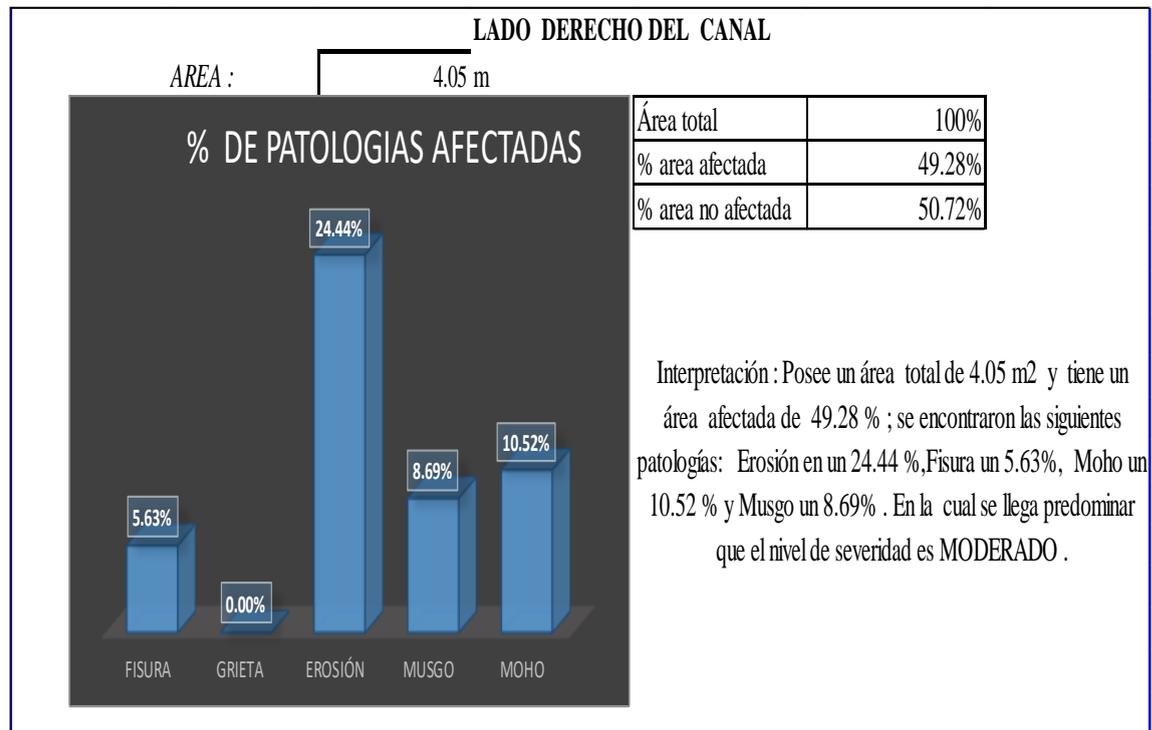
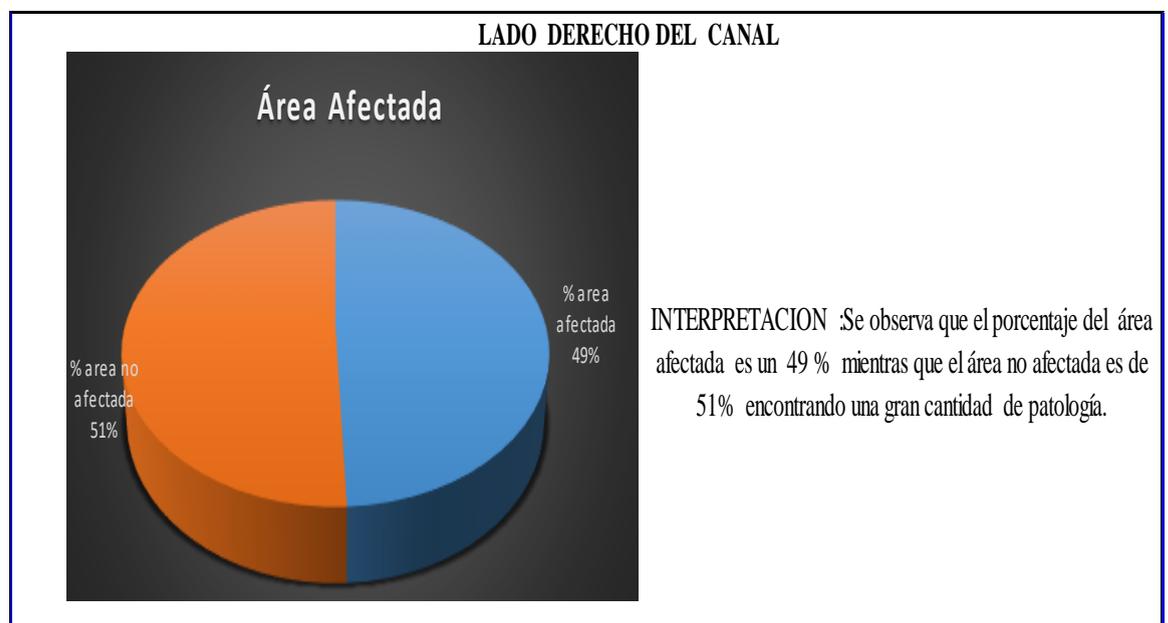
Gráfico 18 Identificación de patologías en el margen derecho de la unidad muestral N°06

MUSGO	5% del area a mas	-----	-----	El area total de patologia no pasara del nivel de severidad severo									
MOHO	5% del area a mas	-----	-----										
LADO DERECHO DEL CANAL (A)			AREA TOTAL	4.05 m									
PATOLOGIAS	Área Afec. (m2)	Abertura (mm)	profundidad (cm)	Área Afec. (m2)	% A. Afectada	Nivel de severidad							
FISURA	0.23	1.1	0.00	0.23	5.63%	Leve							
GRIETA	0.00	0.0	0.00	0.00	0.00%								
EROSIÓN	0.99	0.0	1.50	0.99	24.44%	Moderado							
MUSGO	0.35	0.0	0.00	0.35	8.69%	Leve							
MOHO	0.43	0.0	0.00	0.43	10.52%	Leve							
TOTAL				2.00	49.28%								
Nivel de severidad:	Moderado	Área Afectada:		2.00	Patología:	Erosión

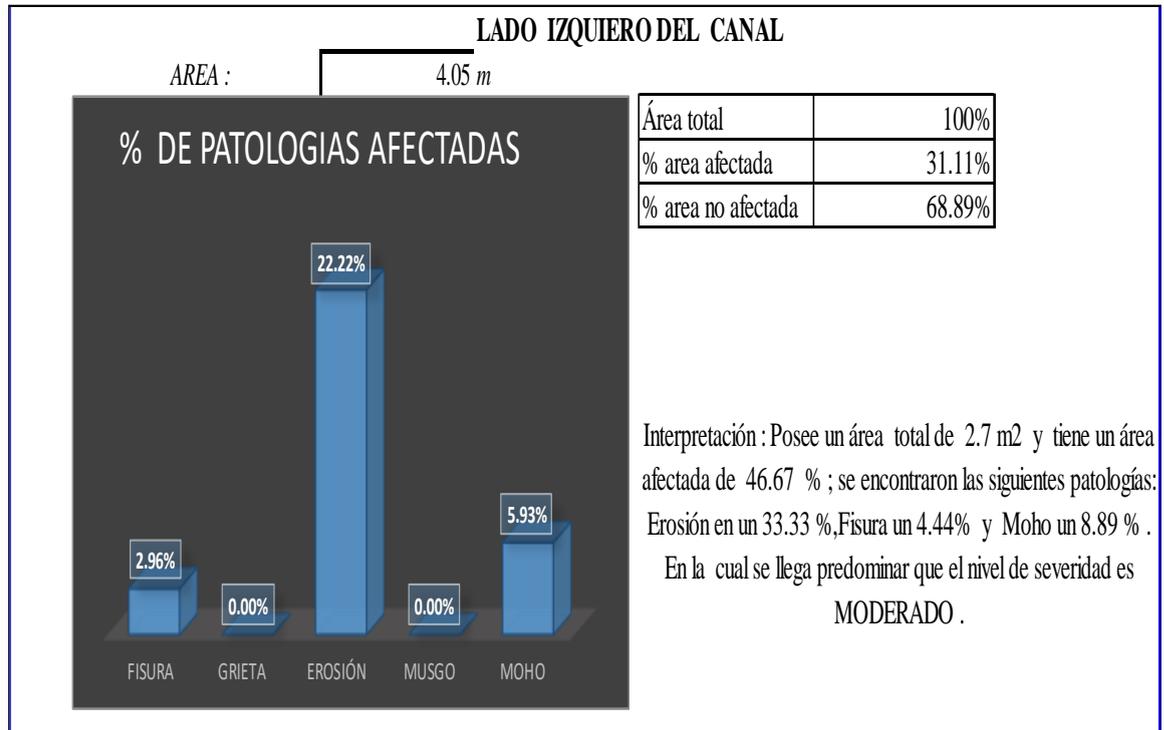
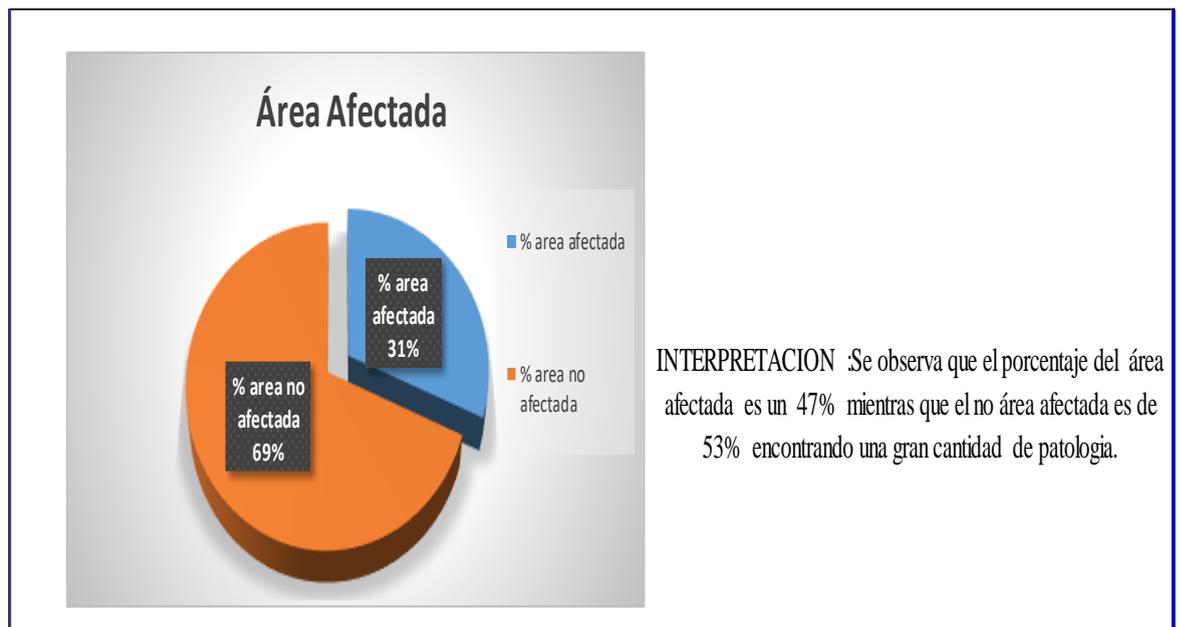
Gráfico 19 Identificación de patologías en el margen izquierdo de la unidad muestral N°06

Erosión													
LADO IZQUIERDO DEL CANAL (A)			AREA TOTAL	4.05 m									
PATOLOGIAS	Área Afec. (m2)	Abertura (mm)	profundidad (cm)	Área Afec. (m2)	% A. Afectada	Nivel de severidad							
FISURA	0.12	1.0	0.00	0.12	2.96%	Leve							
GRIETA	0.00	0.0	0.00	0.00	0.00%								
EROSIÓN	0.90	0.0	1.30	0.90	22.22%	Moderado							
MUSGO	0.00	0.0	0.00	0.00	0.00%								
MOHO	0.24	0.0	0.08	0.24	5.93%	Leve							
TOTAL				1.26	31.11%								
Nivel de severidad:	Moderado	Área Afectada:		1.26	Patología:	EROSIÓN							
<table border="1"> <tr> <td>Moho</td> <td></td> <td rowspan="3">Fisura</td> </tr> <tr> <td></td> <td></td> </tr> <tr> <td>Erosión</td> <td></td> </tr> </table>

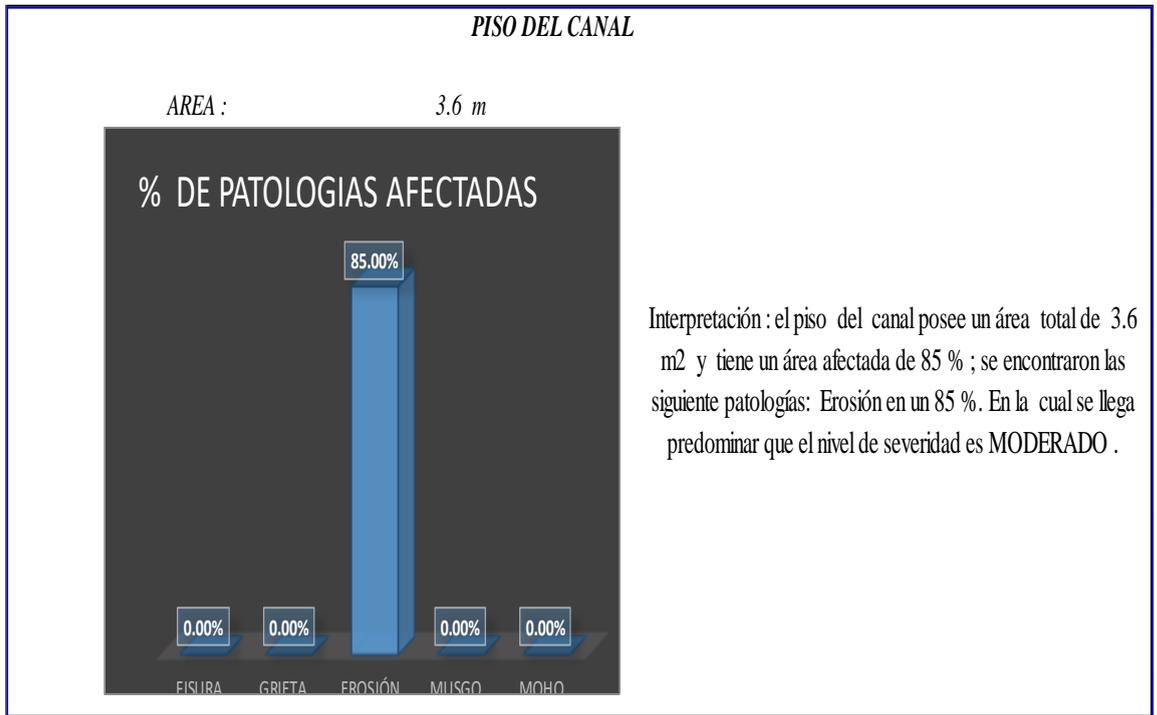
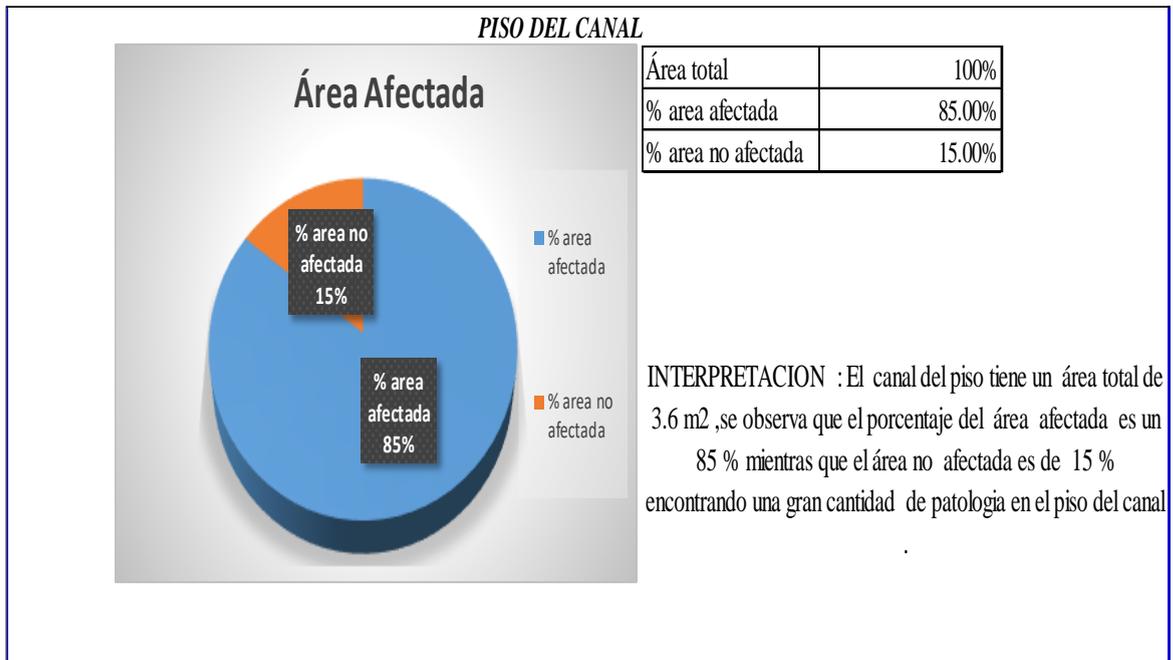
Gráfico 20 Identificación de patologías en el piso de la unidad muestral N°06

GRIETA	0.00	0.0	0.00	0.00	0.00%								
EROSIÓN	3.06	0.0	1.10	3.06	85.00%	Moderado							
MUSGO	0.00	0.0	0.00	0.00	0.00%								
MOHO	0.00	0.0	0.00	0.00	0.00%								
TOTAL				3.06	85.00%								
Nivel de severidad:	Moderado	Área Afectada:		3.06	Patología:	EROSIÓN

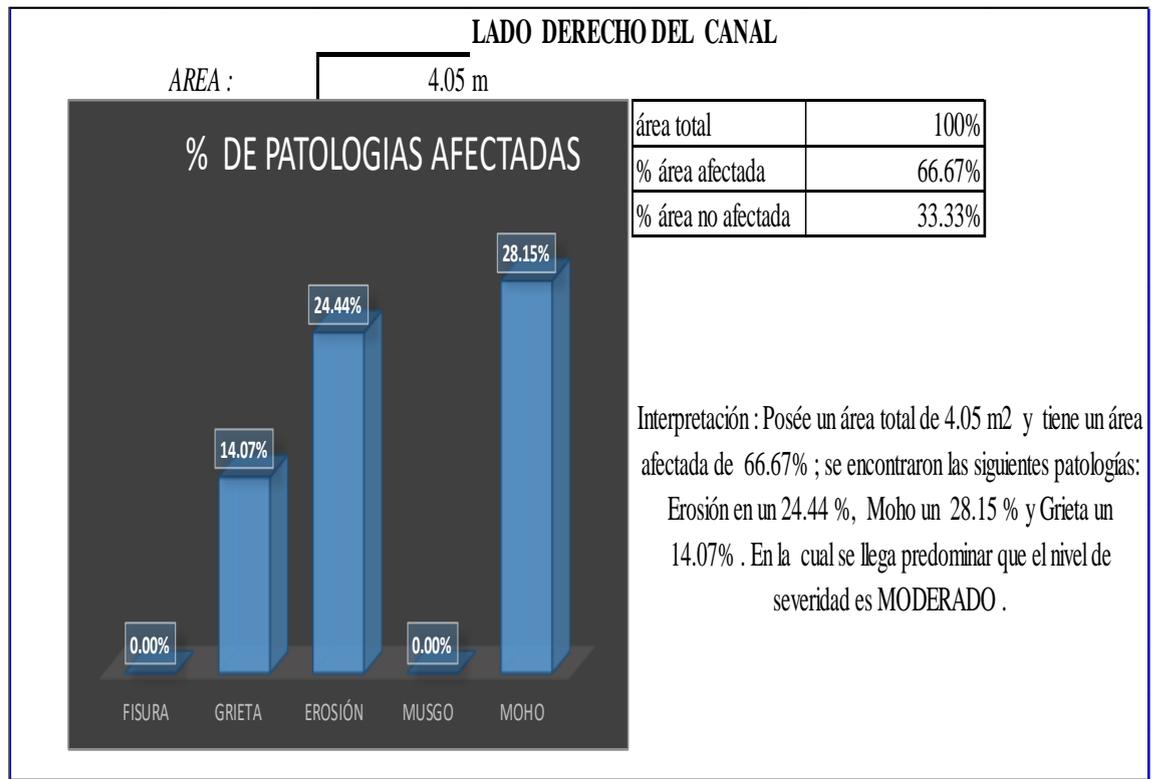
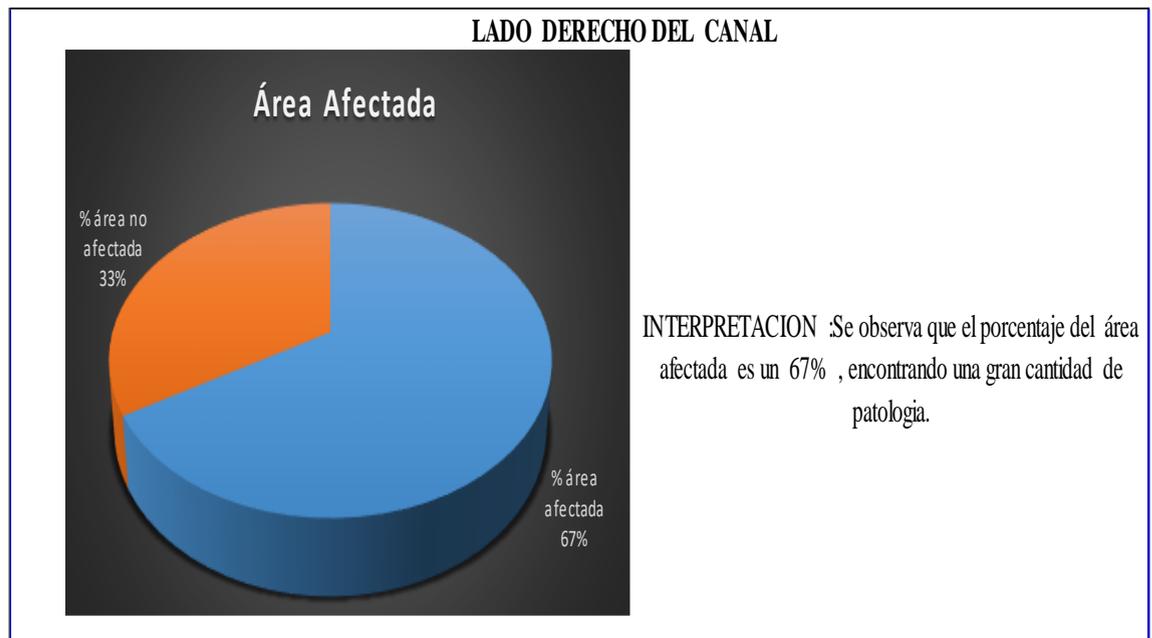
Gráfico 22 Identificación de patologías en el margen derecho de la unidad muestral N°07

MOHO	5% del área a mas	-----	-----			
LADO DERECHO DEL CANAL (A)			AREA TOTAL	4.05 m		
PATOLOGIAS	Área Afec. (m2)	Abertura (mm)	profundidad (cm)	Área afectada(m2)	% A. Afectada	Nivel de severidad
FISURA	0.00	0.0	0.00	0.00	0.00%	
GRIETA	0.57	1.3	0.00	0.57	14.07%	Leve
EROSIÓN	0.99	0.0	1.40	0.99	24.44%	Moderado
MUSGO	0.00	0.0	0.00	0.00	0.00%	
MOHO	1.14	0.0	0.00	1.14	28.15%	leve
TOTAL				2.37	66.67%	
Nivel de severidad:	Moderado	Área Afectada:		2.37	Patologia:

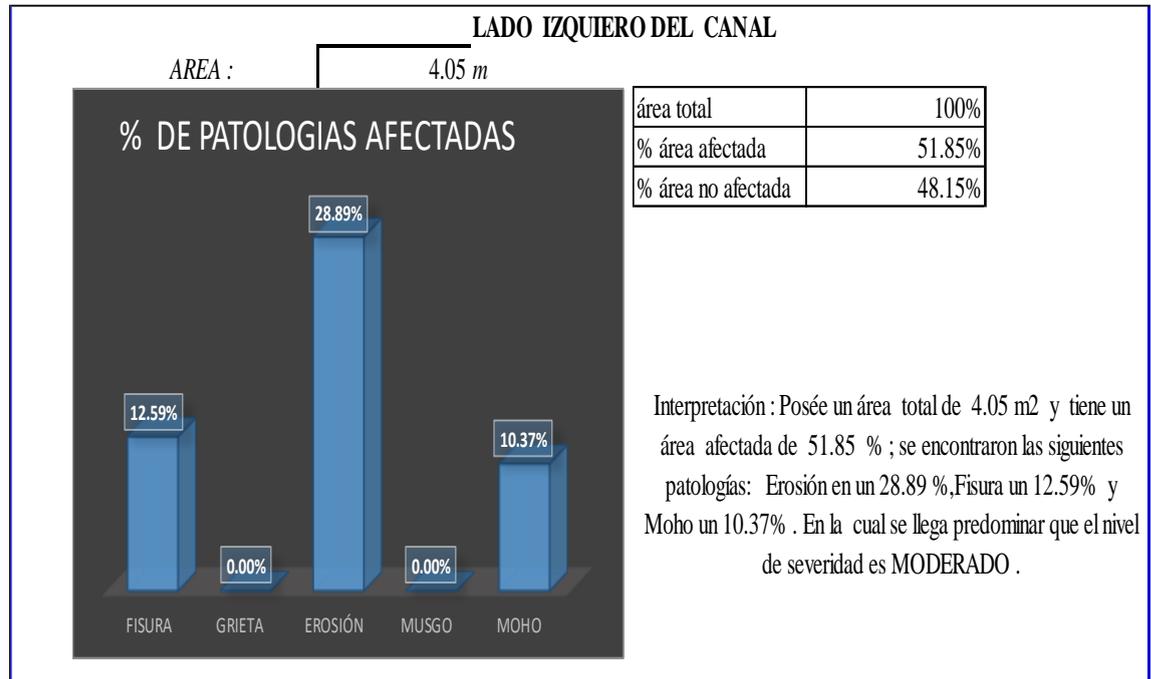
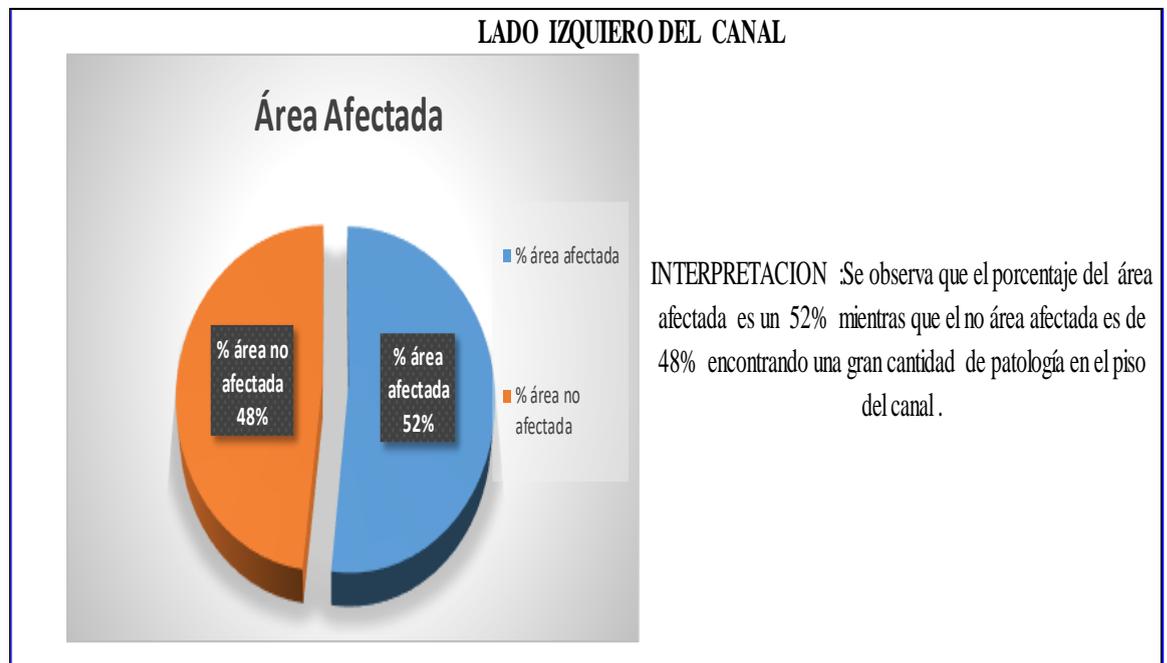
Gráfico 23 Identificación de patologías en el margen izquierdo de la unidad muestral N°07

LADO IZQUIERDO DEL CANAL (A)			AREA TOTAL	4.05 m		
PATOLOGIAS	Área Afec. (m2)	Abertura (mm)	profundidad (cm)	Área afectada(m2)	% A. Afectada	Nivel de severidad
FISURA	0.51	1.2	0.00	0.51	12.59%	Leve
GRIETA	0.00	0.0	0.00	0.00	0.00%	
EROSIÓN	1.17	0.0	0.80	1.17	28.89%	Moderado
MUSGO	0.00	0.0	0.00	0.00	0.00%	
MOHO	0.42	0.0	0.00	0.42	10.37%	
TOTAL				1.68	51.85%	
Nivel de severidad:	Moderado	Área Afectada:		1.68	Patologia:	EROSIÓN

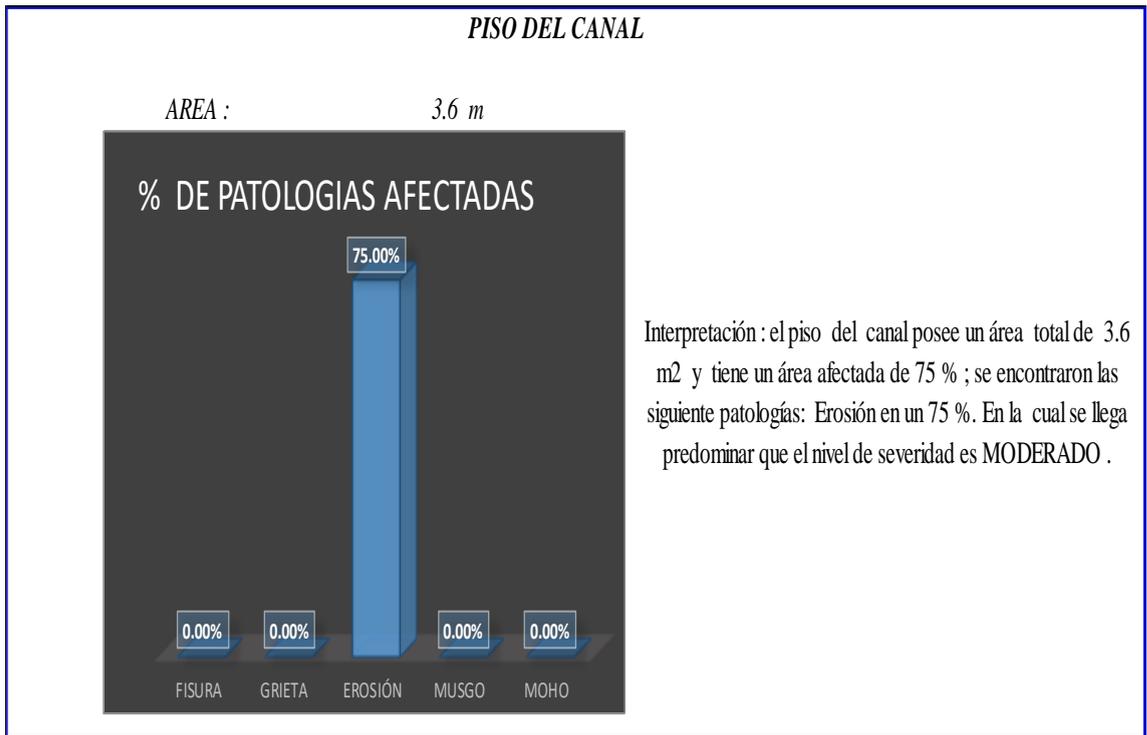
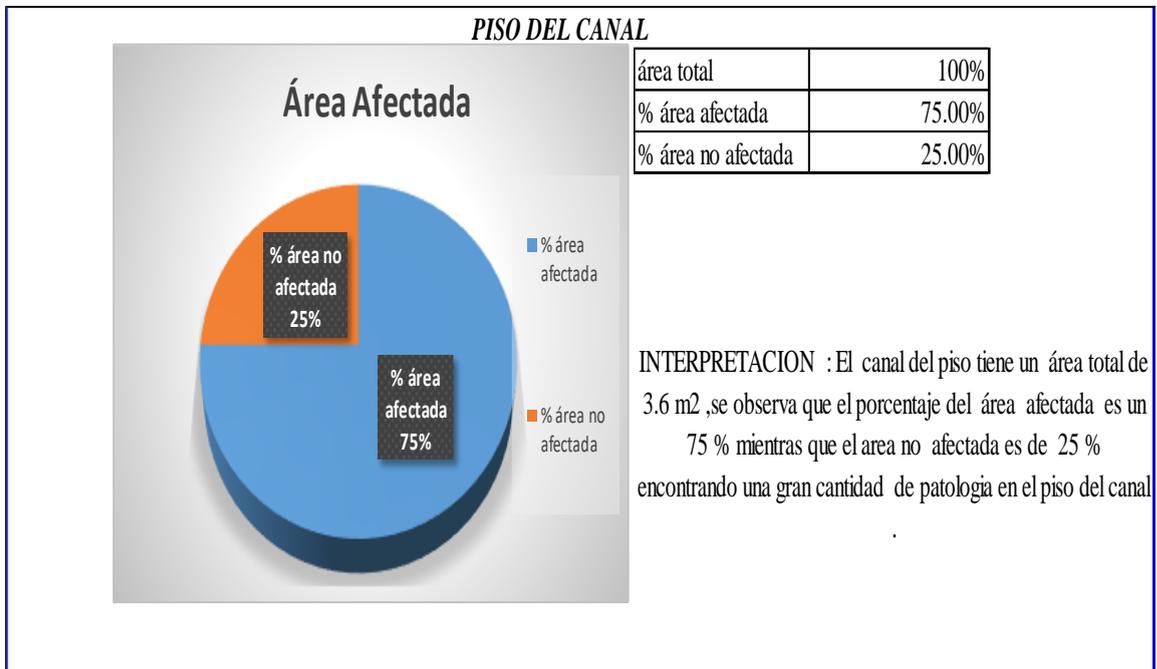
Gráfico 24 Identificación de patologías en el piso de la unidad muestral N°07

PATOLOGIAS	Área Afec. (m2)	Abertura (mm)	profundidad (cm)	Área afectada(m2)	% A. Afectada	Nivel de severidad
FISURA	0.00	0.0	0.00	0.00	0.00%	
GRIETA	0.00	0.0	0.00	0.00	0.00%	
EROSIÓN	2.70	0.0	1.20	2.70	75.00%	Moderado
MUSGO	0.00	0.0	0.00	0.00	0.00%	
MOHO	0.00	0.0	0.00	0.00	0.00%	
TOTAL				2.7	75.00%	
Nivel de severidad:	EROSIÓN	Área Afectada:		2.7	Patologia:	EROSIÓN

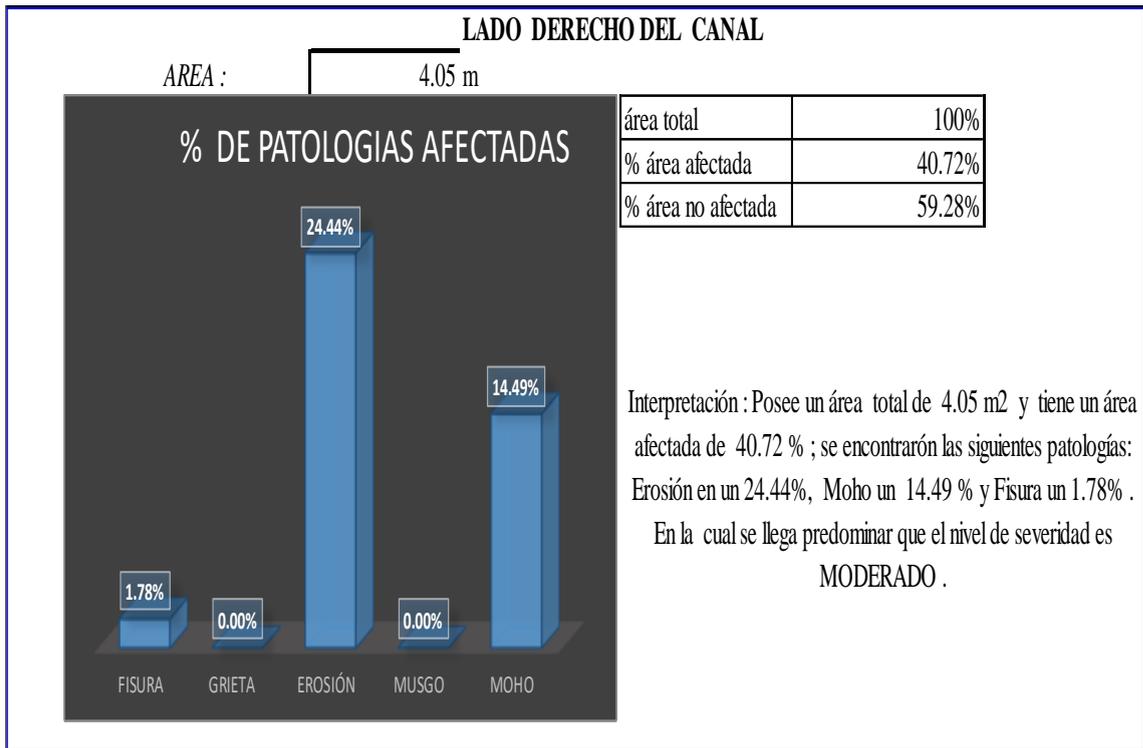
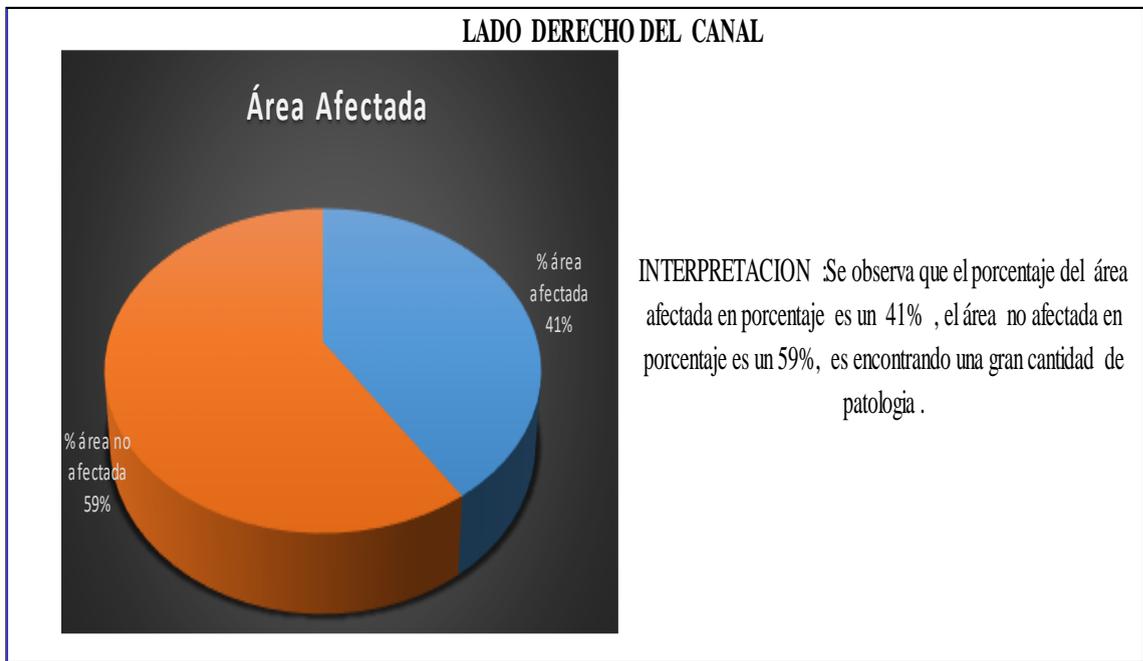
Gráfico 26 Identificación de patologías en el margen derecho de la unidad muestral N°08

MOHO	5% del área a mas	-----	-----			
LADO DERECHO DEL CANAL (A)			AREA TOTAL	4.05 m		
PATOLOGIAS	Área Afec. (m2)	Abertura (mm)	profundidad (cm)	Área afectada(m2)	% A. Afectada	Nivel de severidad
FISURA	0.07	1.0	0.00	0.07	1.78%	Leve
GRIETA	0.00	0.0	0.00	0.00	0.00%	
EROSIÓN	0.99	0.0	1.20	0.99	24.44%	Moderado
MUSGO	0.00	0.0	0.00	0.00	0.00%	
MOHO	0.59	0.0	0.00	0.59	14.49%	Leve
TOTAL				1.65	40.72%	
Nivel de severidad: Moderado		Área Afectada:		1.65	Patología:	Erosión

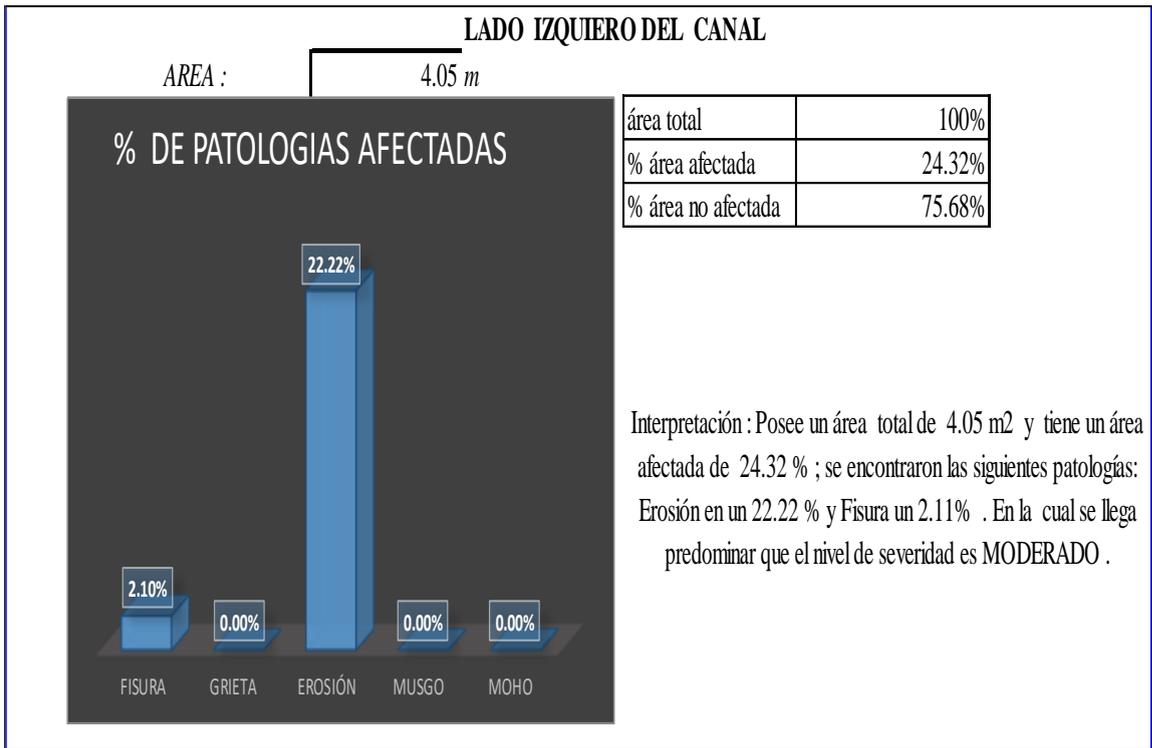
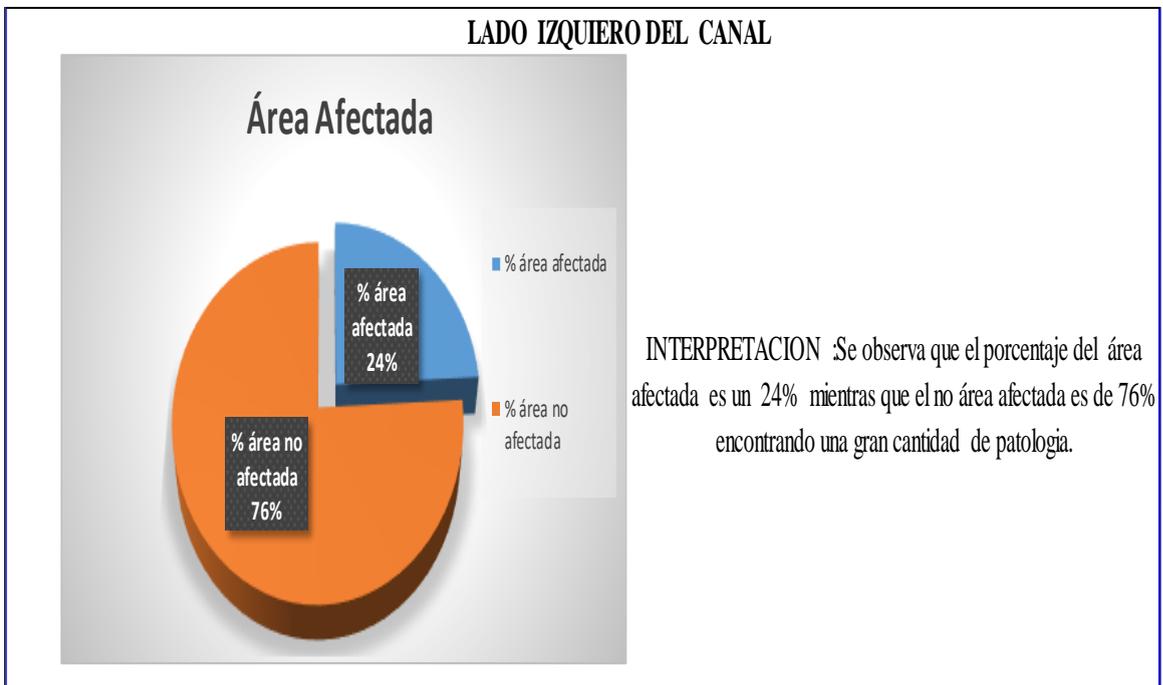
Gráfico 27 Identificación de patologías en el margen izquierdo de la unidad muestral N°08

LADO IZQUIERDO DEL CANAL (A)			AREA TOTAL	4.05 m		
PATOLOGIAS	Área Afec. (m2)	Abertura (mm)	profundidad (cm)	Área afectada(m2)	% A. Afectada	Nivel de severidad
FISURA	0.09	1.1	0.00	0.09	2.10%	Leve
GRIETA	0.00	0.0	0.00	0.00	0.00%	
EROSIÓN	0.90	0.0	1.40	0.90	22.22%	Moderado
